**REVISIÓN ESTRUCTURAL DE UN BLOQUE DE LA UNIDAD
EDUCATIVA SANTA MARIANA DE JESÚS
PARTE 1**

**TRABAJO DE TITULACIÓN PREVIO A LA OBTENCIÓN DEL
TÍTULO DE INGENIERA CIVIL**

**GUAYAQUIL, ECUADOR
06 de Marzo del 2018**

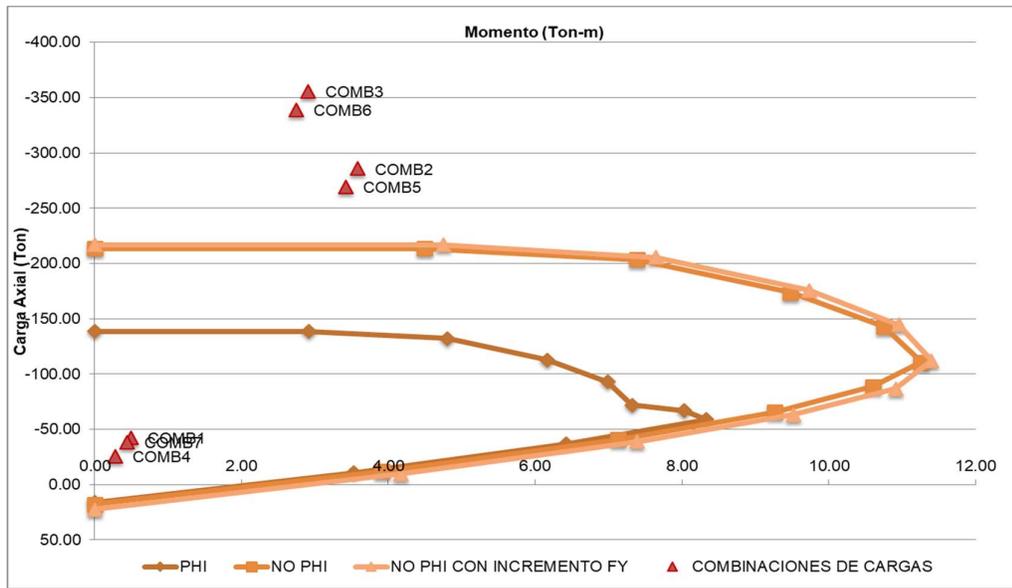
Figura 35. Diagrama de interacción PB en dirección X con mampostería
Fuente: Elaboración propia

De acuerdo con los resultados del modelo con mampostería probablemente se va a presentar estado de daño tipo 2 en Planta Baja donde indica que la mampostería va a degradarse, cabe recalcarla que en los muros se agregó una factor de sección agrietada de 0,6 y tal vez debería cambiar el factor de por uno menor; eso aumentaría las deformaciones y pudiera presentarse el estado en que el comportamiento llega a asemejarse al modelo con mampostería excepto PB. En ese estado, de acuerdo al análisis realizado, columnas no cumplen con los requerimientos de la norma, presentado una probabilidad alta de que ocurra un piso blando durante el terremoto y el posible colapso del piso de Planta Baja.

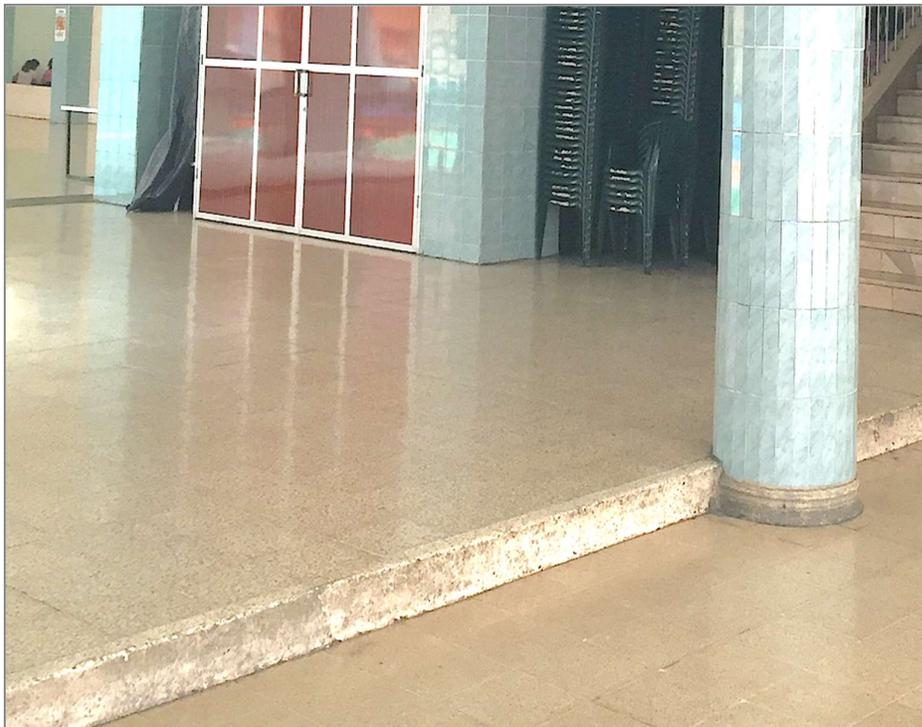
Junta de Construcción del Ala Este – Planta Baja

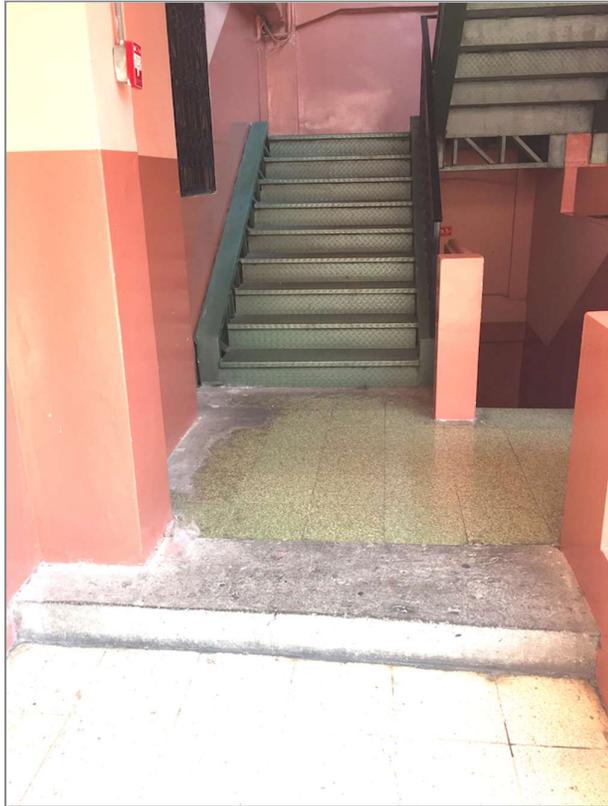
Junta de Construcción del Ala Norte – Segundo Piso

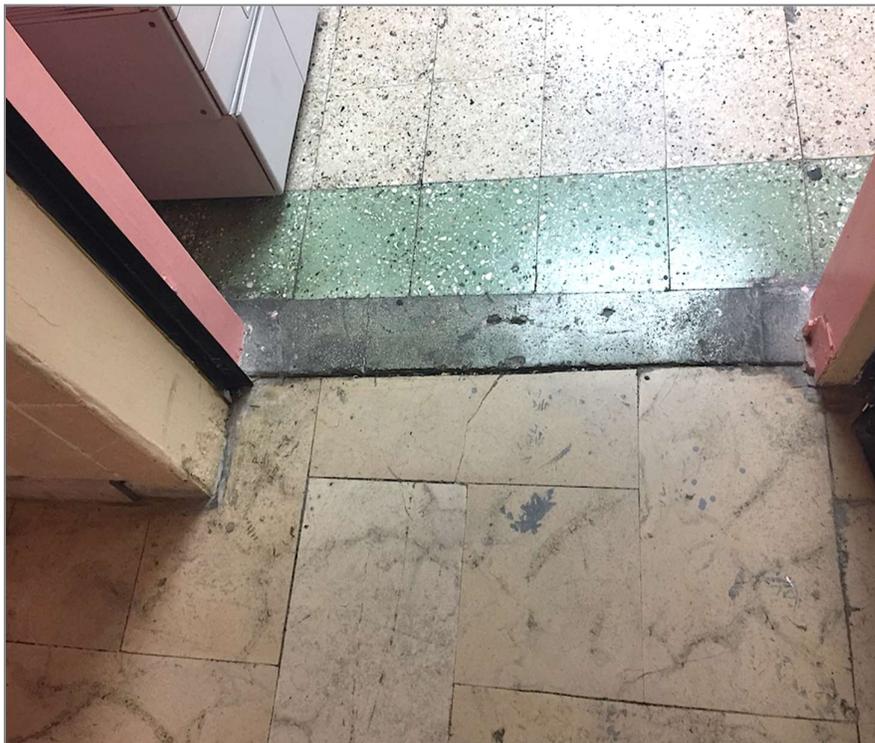
Junta de Construcción del Ala Este – entrada de la Biblioteca – Segundo Piso

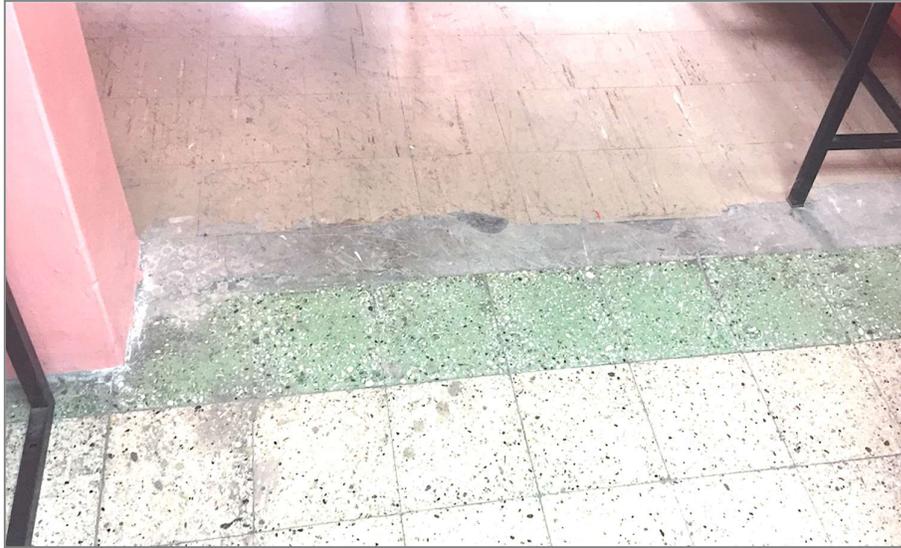
Junta de Construcción del Ala Este – interior de la Biblioteca – Segundo Piso

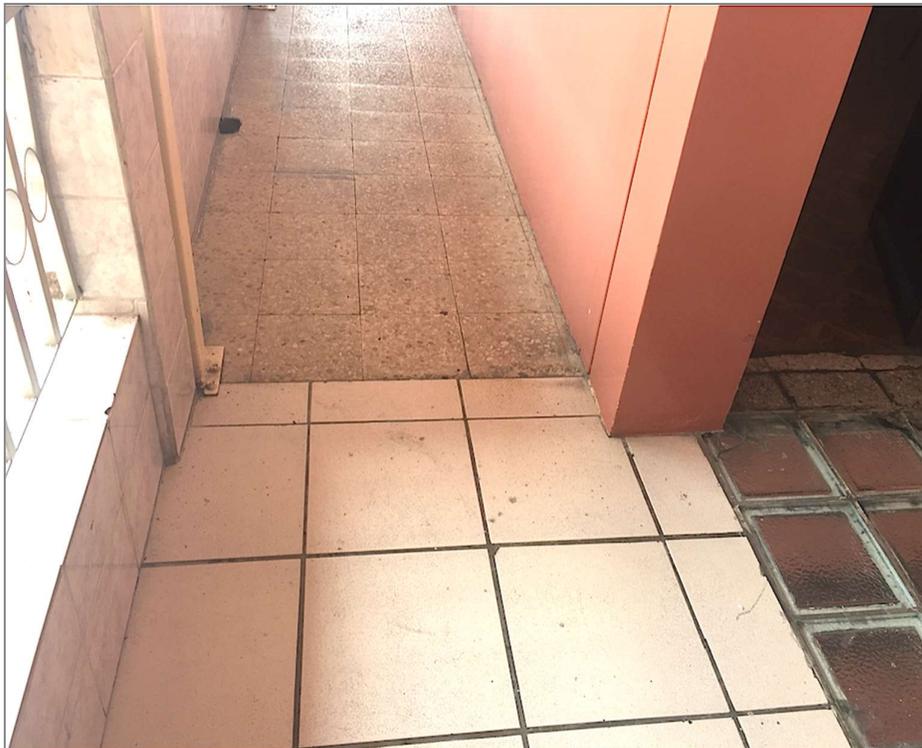
Junta de Construcción del Ala Este – Tercer Piso

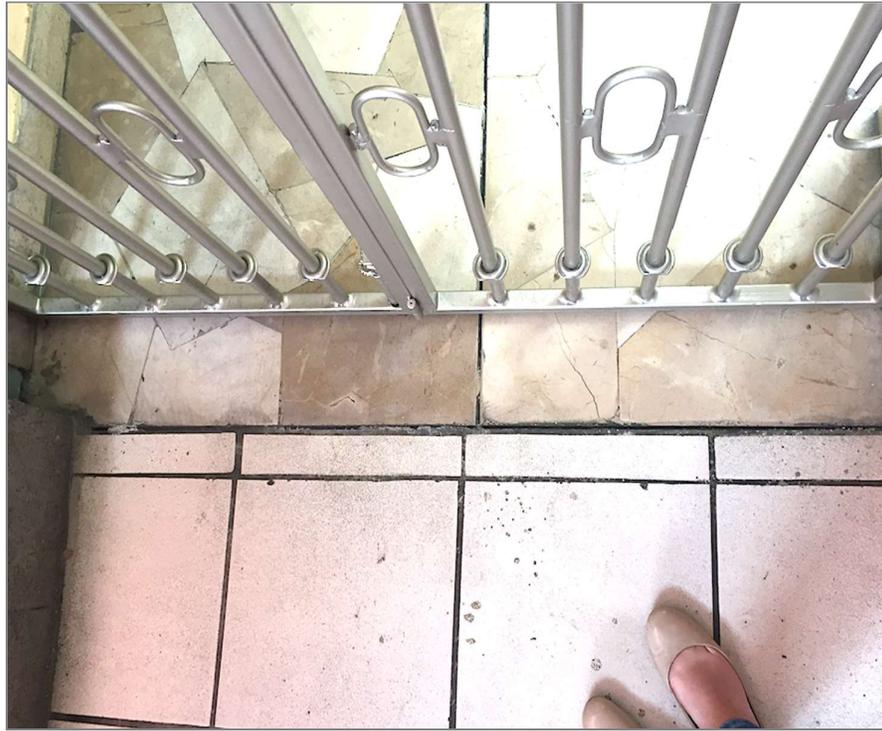
Junta de Construcción del Ala Este – Tercer Piso

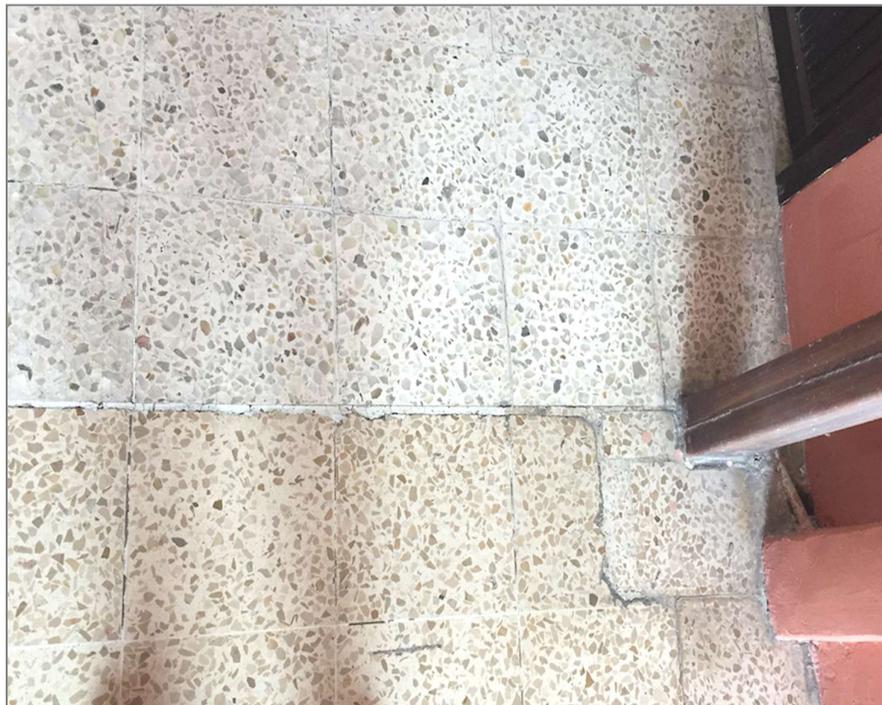
Junta de Construcción del Ala Este – Tercer Piso

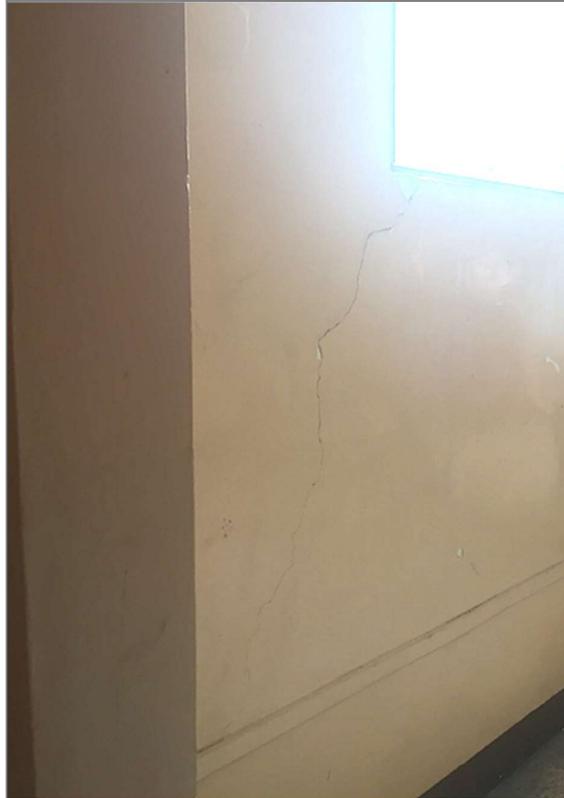
Fisuras en la antepecho en Segundo Piso

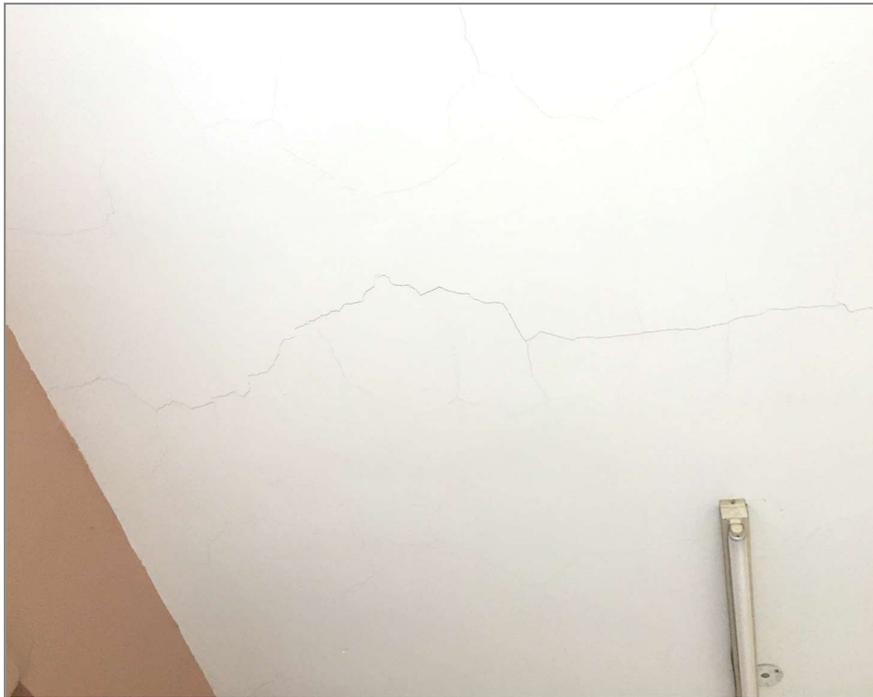
Fisuras en el tumbado en el Segundo Piso

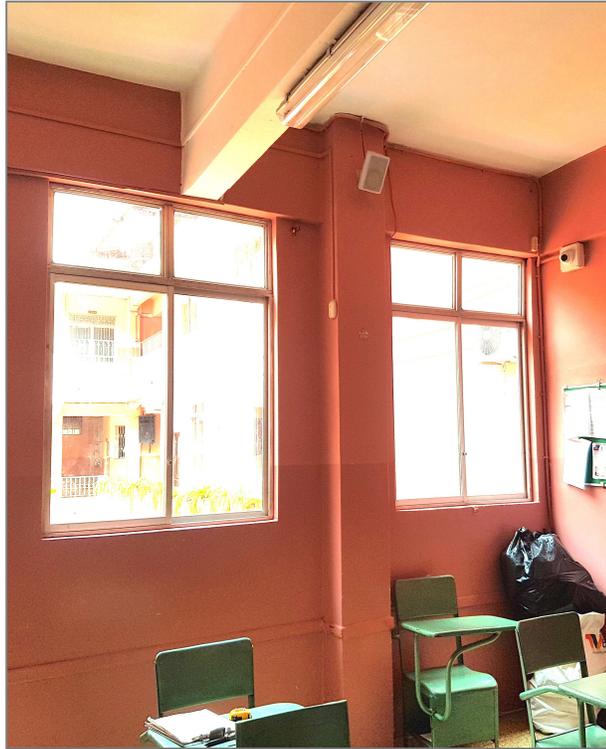
Columnas Cortas en Primer Piso Irregularidad en Elevación

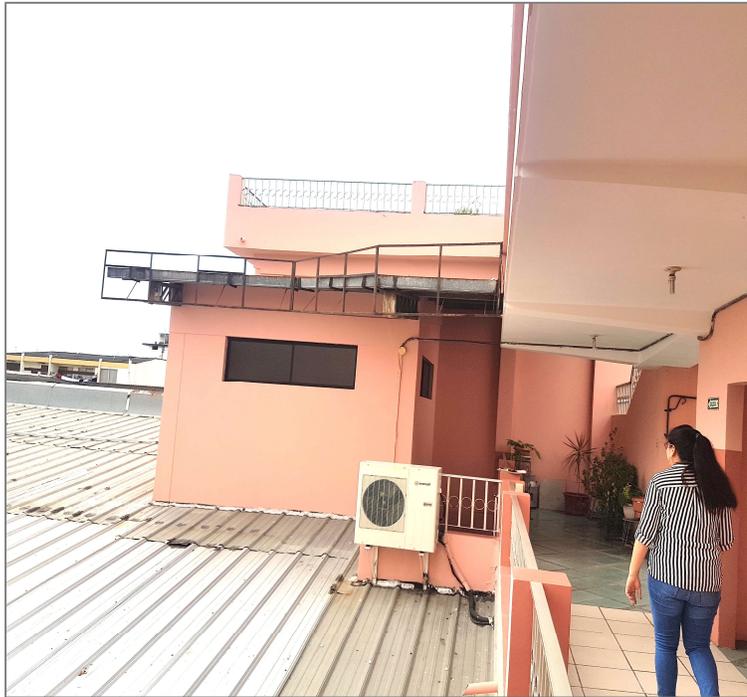
Irregularidad geométrica en Cuarto Piso – Irregularidad en Elevación

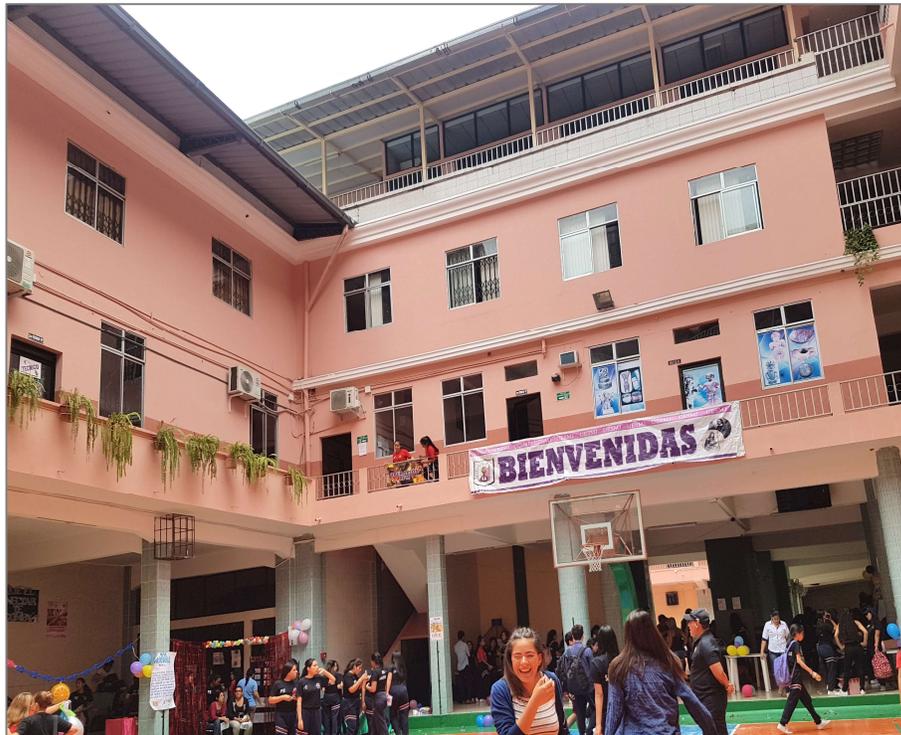
Retroceso excesivos en las esquinas – Irregularidad en Planta
