**UNIVERSIDAD CATÓLICA  
DE SANTIAGO DE GUAYAQUIL**

**Revisión del comportamiento durante el sismo del 16 de abril de  
2016 de edificios en hormigón armado afectados por el sismo del 18  
de agosto de 1980.**

**Trabajo de titulación previo a la obtención del título de  
INGENIERO CIVIL**

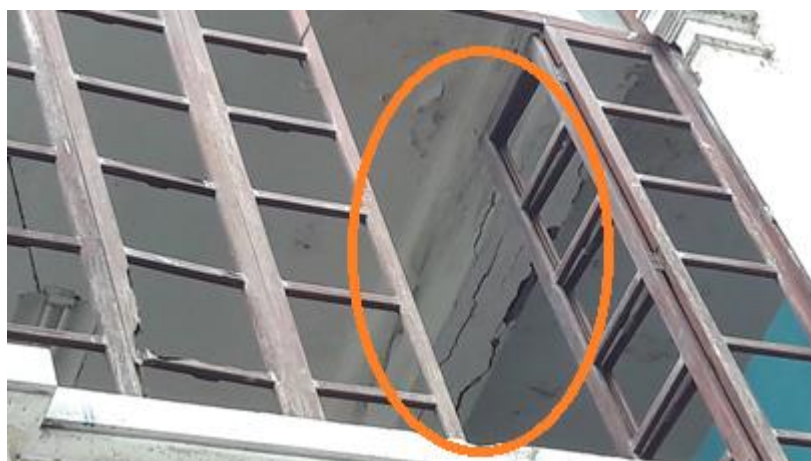
**Ilustración 69. Daño en vigas. Colegio Ana Paredes de Alfaro.**

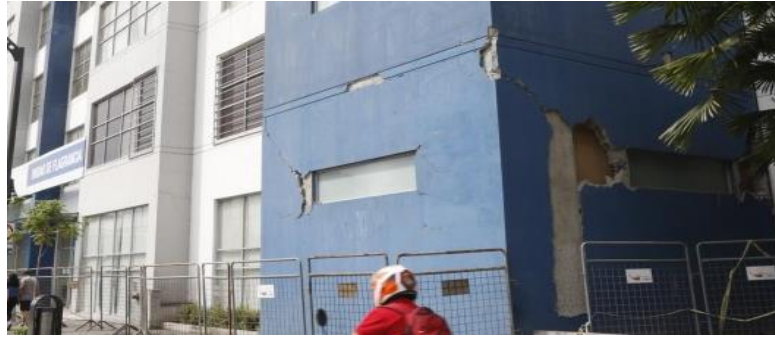
El edificio donde funciona la unidad de fragancia de Guayaquil, ubicado en la avenida de la Américas e inaugurado en diciembre del año 2012, sufrió daños en la fachada; entre las afectaciones se registra fisuras y el desprendimiento de pedazos de mampostería. Debido a los destrozos originados, las actividades en el inmueble se suspendieron y en días posteriores el personal del departamento fue trasladado a la Unidad Judicial, en el centro comercial Albán Borja, hasta realizar las respectivas reparaciones.

**Ilustración 70. Daños en el edificio de la Unidad de Fragancia en Guayaquil. Fuente: (Diario Expreso, 2016)**

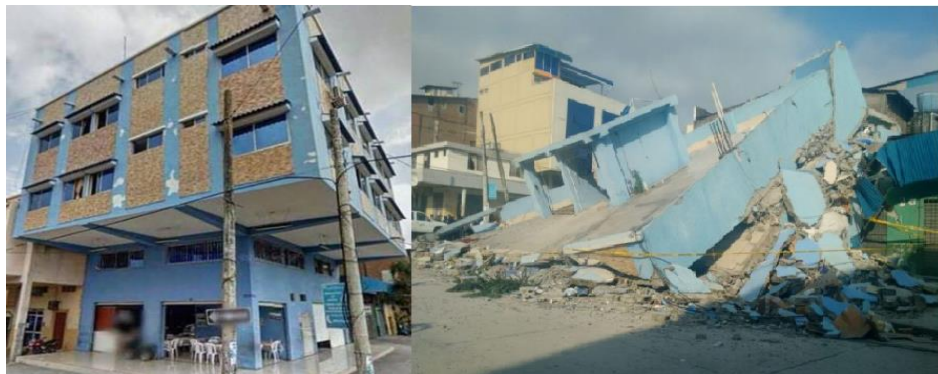
El edificio ubicado entre las calle de Ayacucho y García Moreno, perteneciente al señor Segundo Llamuca, fue una de las estructuras que colapsó durante el sismo del 16/04/2016, dicha construcción fue culminada en el año 2012 y se estima que su inversión fue de aproximadamente \$ 200 mil. En el testimonio dado por el dueño; este descarta que el colapso del edificio de tres pisos de hormigón armado se deba a una mala práctica constructiva, mostrando como evidencia los permisos y el certificado de inspección otorgados por el Municipio de Guayaquil.

**Ilustración 71. Daños en condominio ubicado en Ayacucho y García Moreno. Fuente: (Radio Morena, 2016)**

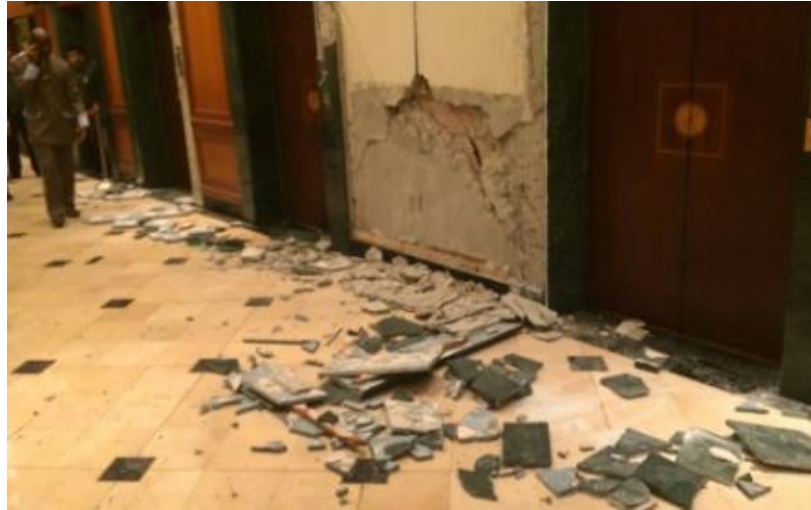
El Hotel Oro Verde en la ciudad de Guayaquil también sufrió daños durante el sismo del 16/04/2016; parte de su infraestructura quedó cuarteada y muchos de los vidrios explotaron, además se reportó la caída de trozos de madera y cemento de las paredes del edificio. Los turistas hospedados en el Hotel y el personal que labora en el mismo, tuvieron que salir del lugar para protegerse de la caída de pedazos de mampostería.

**Ilustración 72. Daños registrados en las paredes del hotel Oro Verde de Guayaquil. Fuente: (Romano, 2016)**

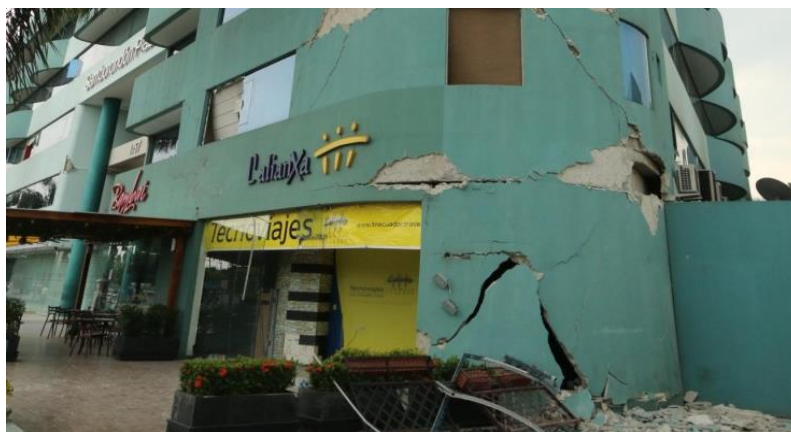
En el edificio Samborondón Plaza, el cual funciona como oficinas multiusos, se evidenciaron daños en la mampostería debido al sismo de Pedernales, entre algunas de sus afectaciones más notorias, se tiene el desprendimiento de enlucidos, rotura de ventanales, fisuras y desprendimientos de pedazos de pared en la zona exterior del inmueble.

**Ilustración 73. Daños en el edificio Samborondón Plaza. Fuente: (Diario Expreso, 2016)**

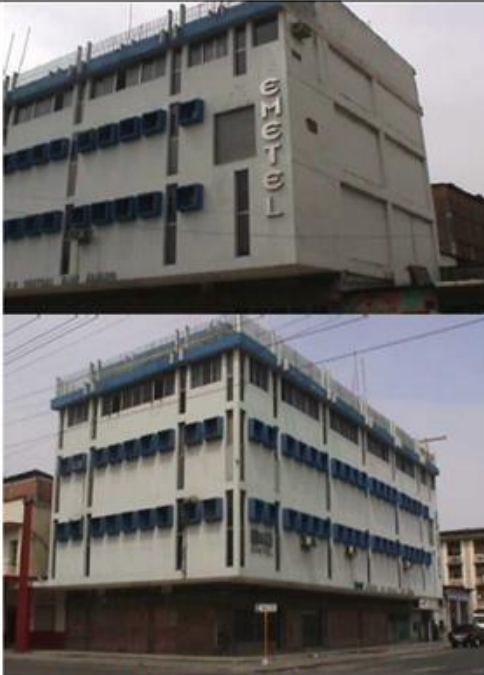
<p><b>Edificio IETEL:</b> Cuarteadura de paredes, caída de parte del techo y rotura de ventanales</p>
<p><b>2. Tipo de Edificio</b>  <input type="checkbox"/> ACERO      <input checked="" type="checkbox"/> HORMIGON      <input type="checkbox"/> MIXTO      <input type="checkbox"/> MADERA</p> <p><b>3. Uso del Edificio</b>  <input type="checkbox"/> Residencial      <input type="checkbox"/> Comercial      <input type="checkbox"/> Educación  <input checked="" type="checkbox"/> Gobierno      <input type="checkbox"/> Emergencia      <input type="checkbox"/> Otros</p> <p><b>4. Sistema Estructural</b>  <input type="checkbox"/> Pórticos c&gt;v      <input checked="" type="checkbox"/> Losas planas + col's      <input type="checkbox"/> Pórticos + muros  <input type="checkbox"/> Pórticos c&lt;v      <input type="checkbox"/> Losas planas + muros      <input type="checkbox"/> Otros</p> <p><b>5. Dimensiones principales</b>            Número de pisos = 5 pisos            Luces en sentido 1= 4.5 m      <input type="checkbox"/> Edificio Medianero      <input type="checkbox"/> Efecto edificio pequeño            Luces en sentido 2= 4.5 m      <input checked="" type="checkbox"/> Edificio Esquinero      <input type="checkbox"/> Efecto edificio grande</p> <p><b>6. Calidad de la construcción</b>  <input type="checkbox"/> Buena      <input checked="" type="checkbox"/> Mediana      <input type="checkbox"/> Mala</p> <p><b>7. Irregularidad Vertical</b>  <input type="checkbox"/> Ninguna      <input checked="" type="checkbox"/> Pequeña      <input type="checkbox"/> Grande</p> <p><b>8. Irregularidad en Planta</b>  <input checked="" type="checkbox"/> Ninguna      <input type="checkbox"/> Pequeña      <input type="checkbox"/> Grande</p> <p><b>9. Piso Suave</b>  <input checked="" type="checkbox"/> Ninguno      <input type="checkbox"/> Pisos superiores      <input type="checkbox"/> Planta Baja</p> <p><b>10. Pounding</b>  <input type="checkbox"/> Ninguno      <input checked="" type="checkbox"/> Un lado      <input type="checkbox"/> Dos lados      <input type="checkbox"/> Tres lados</p> <p><b>11. Volados</b>  <input type="checkbox"/> Ninguno      <input type="checkbox"/> Un lado      <input checked="" type="checkbox"/> Dos lados      <input type="checkbox"/> Varios lados</p>

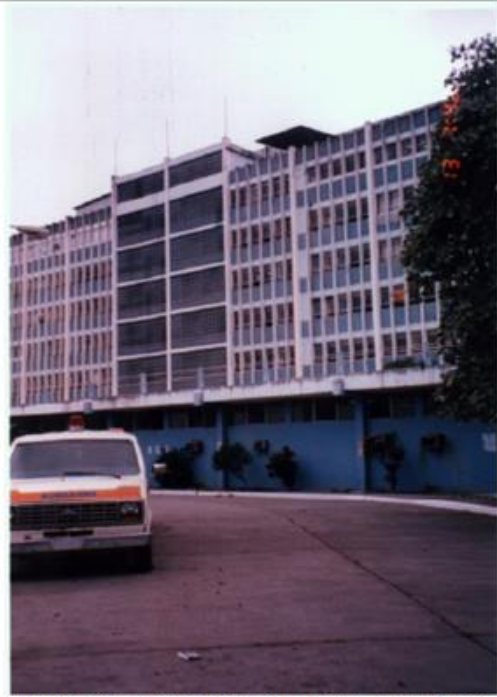
<p>Hospital del Suburbio: varias de sus zonas fueron afectadas con deterioros menores durante el sismo del 18 de agosto de 1980</p>
<p><b>2. Tipo de Edificio</b>  <input type="checkbox"/> ACERO      <input checked="" type="checkbox"/> HORMIGON      <input type="checkbox"/> MIXTO      <input type="checkbox"/> MADERA</p> <p><b>3. Uso del Edificio</b>  <input type="checkbox"/> Residencial      <input type="checkbox"/> Comercial      <input type="checkbox"/> Educación  <input type="checkbox"/> Gobierno      <input checked="" type="checkbox"/> Emergencia      <input type="checkbox"/> Otros (iglesia)</p> <p><b>4. Sistema Estructural</b>  <input type="checkbox"/> Pórticos c&gt;v      <input checked="" type="checkbox"/> Losas planas + col's      <input type="checkbox"/> Pórticos + muros  <input type="checkbox"/> Pórticos c&lt;v      <input type="checkbox"/> Losas planas + muros      <input type="checkbox"/> Otros</p> <p><b>5. Dimensiones principales</b>                      Número de pisos = 7                      Luces en sentido 1=6.0m      <input checked="" type="checkbox"/> Edificio Medianero      <input type="checkbox"/> Efecto edificio pequeño                      Luces en sentido 2=5.0m      <input checked="" type="checkbox"/> Edificio Esquinero      <input type="checkbox"/> Efecto edificio grande</p> <p><b>6. Calidad de la construcción</b>  <input type="checkbox"/> Buena      <input checked="" type="checkbox"/> Mediana      <input type="checkbox"/> Mala</p> <p><b>7. Irregularidad Vertical</b>  <input type="checkbox"/> Ninguna      <input checked="" type="checkbox"/> Pequeña      <input type="checkbox"/> Grande</p> <p><b>8. Irregularidad en Planta</b>  <input checked="" type="checkbox"/> Ninguna      <input type="checkbox"/> Pequeña      <input type="checkbox"/> Grande</p> <p><b>9. Piso Suave</b>  <input type="checkbox"/> Ninguno      <input type="checkbox"/> Pisos superiores      <input checked="" type="checkbox"/> Planta Baja</p> <p><b>10. Pounding</b>  <input checked="" type="checkbox"/> Ninguno      <input type="checkbox"/> Un lado      <input type="checkbox"/> Dos lados      <input type="checkbox"/> Tres lados</p> <p><b>11. Volados</b>  <input checked="" type="checkbox"/> Ninguno      <input type="checkbox"/> Un lado      <input type="checkbox"/> Varios lados</p>

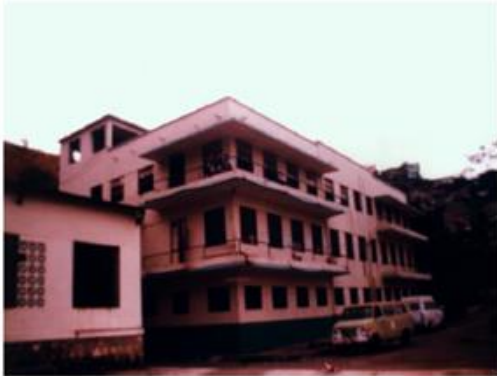
<p><b>Hospital Valenzuela:</b> varias de sus zonas fueron afectadas con deterioros menores durante el sismo del 18 de agosto de 1980</p>
<p><b>2. Tipo de Edificio</b>  <input type="checkbox"/> ACERO      <input checked="" type="checkbox"/> HORMIGON      <input type="checkbox"/> MIXTO      <input type="checkbox"/> MADERA</p> <p><b>3. Uso del Edificio</b>  <input type="checkbox"/> Residencial      <input type="checkbox"/> Comercial      <input type="checkbox"/> Educación  <input type="checkbox"/> Gobierno      <input checked="" type="checkbox"/> Emergencia      <input type="checkbox"/> Otros (iglesia)</p> <p><b>4. Sistema Estructural</b>  <input type="checkbox"/> Pórticos <math>c &gt; v</math>      <input type="checkbox"/> Losas planas + col's      <input type="checkbox"/> Pórticos + muros  <input checked="" type="checkbox"/> Pórticos <math>c &lt; v</math>      <input type="checkbox"/> Losas planas + muros      <input type="checkbox"/> Otros</p> <p><b>5. Dimensiones principales</b>  Número de pisos = 3  Luces en sentido 1=4.0m      <input checked="" type="checkbox"/> Edificio Medianero      <input type="checkbox"/> Efecto edificio pequeño  Luces en sentido 2=4.0m      <input checked="" type="checkbox"/> Edificio Esquinero      <input type="checkbox"/> Efecto edificio grande</p> <p><b>6. Calidad de la construcción</b>  <input type="checkbox"/> Buena      <input checked="" type="checkbox"/> Mediana      <input type="checkbox"/> Mala</p> <p><b>7. Irregularidad Vertical</b>  <input type="checkbox"/> Ninguna      <input checked="" type="checkbox"/> Pequeña      <input type="checkbox"/> Grande</p> <p><b>8. Irregularidad en Planta</b>  <input checked="" type="checkbox"/> Ninguna      <input type="checkbox"/> Pequeña      <input type="checkbox"/> Grande</p> <p><b>9. Piso Suave</b>  <input type="checkbox"/> Ninguno      <input type="checkbox"/> Pisos superiores      <input checked="" type="checkbox"/> Planta Baja</p> <p><b>10. Pounding</b>  <input checked="" type="checkbox"/> Ninguno      <input type="checkbox"/> Un lado      <input type="checkbox"/> Dos lados      <input type="checkbox"/> Tres lados</p> <p><b>11. Volados</b>  <input checked="" type="checkbox"/> Ninguno      <input type="checkbox"/> Un lado      <input type="checkbox"/> Varios lados</p>

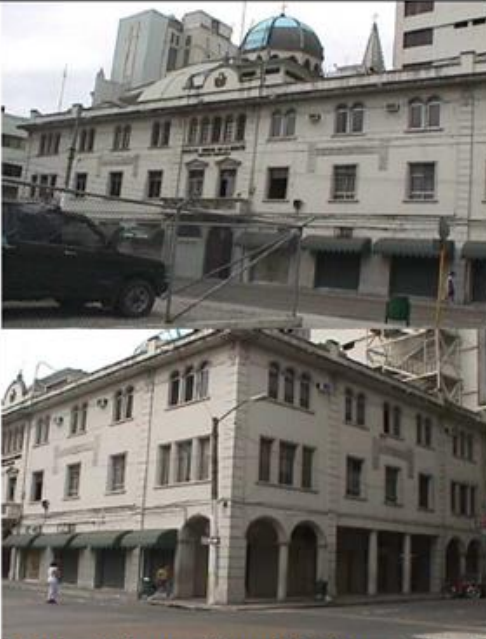
<p>La Merced: durante el sismo del 18/Agosto/1980, la torre sufrió agrandamiento de las grietas que ya le habia producido la construcción del Banco Continental.</p>
<p><b>2. Tipo de Edificio</b>  <input type="checkbox"/> ACERO      <input checked="" type="checkbox"/> HORMIGON      <input type="checkbox"/> MIXTO      <input type="checkbox"/> MADERA</p> <p><b>3. Uso del Edificio</b>  <input type="checkbox"/> Residencial      <input type="checkbox"/> Comercial      <input type="checkbox"/> Educación  <input type="checkbox"/> Gobierno      <input type="checkbox"/> Emergencia      <input checked="" type="checkbox"/> Otros (iglesia)</p> <p><b>4. Sistema Estructural</b>  <input checked="" type="checkbox"/> Pórticos c&gt;v      <input type="checkbox"/> Losas planas + col's      <input type="checkbox"/> Pórticos + muros  <input type="checkbox"/> Pórticos c&lt;v      <input type="checkbox"/> Losas planas + muros      <input type="checkbox"/> Otros</p> <p><b>5. Dimensiones principales</b>                  Número de pisos = 3                  Luces en sentido 1= 2.5 m      <input checked="" type="checkbox"/> Edificio Medianero      <input type="checkbox"/> Efecto edificio pequeño                  Luces en sentido 2= 2.5 m      <input checked="" type="checkbox"/> Edificio Esquinero      <input checked="" type="checkbox"/> Efecto edificio grande</p> <p><b>6. Calidad de la construcción</b>  <input type="checkbox"/> Buena      <input checked="" type="checkbox"/> Mediana      <input type="checkbox"/> Mala</p> <p><b>7. Irregularidad Vertical</b>  <input type="checkbox"/> Ninguna      <input checked="" type="checkbox"/> Pequeña      <input type="checkbox"/> Grande</p> <p><b>8. Irregularidad en Planta</b>  <input type="checkbox"/> Ninguna      <input type="checkbox"/> Pequeña      <input checked="" type="checkbox"/> Grande</p> <p><b>9. Piso Suave</b>  <input type="checkbox"/> Ninguno      <input type="checkbox"/> Pisos superiores      <input checked="" type="checkbox"/> Planta Baja</p> <p><b>10. Pounding</b>  <input type="checkbox"/> Ninguno      <input type="checkbox"/> Un lado      <input checked="" type="checkbox"/> Dos lados      <input type="checkbox"/> Tres lados</p> <p><b>11. Volados</b>  <input checked="" type="checkbox"/> Ninguno      <input type="checkbox"/> Un lado      <input type="checkbox"/> Varios lados</p>
