**UNIVERSIDAD CATÓLICA
DE SANTIAGO DE GUAYAQUIL**

**REVISIÓN DEL COMPORTAMIENTO DURANTE EL SISMO DEL 16
DE ABRIL DE 2016 DE EDIFICIOS EN HORMIGÓN ARMADO
AFECTADOS POR SÍSMOS ENTRE 1943 Y 1971 EN GUAYAQUIL**

**Trabajo de titulación previo a la obtención del título de
INGENIERO CIVIL**

22 de marzo del 2019

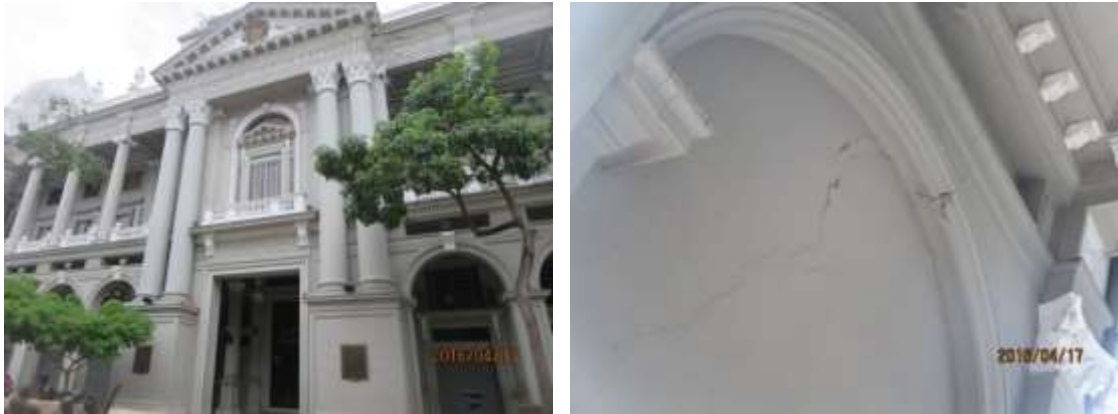
“Edificaciones como las del Palacio Municipal, la Gobernación, Diario El Universo en la calle Escobedo, El Telégrafo, La Previsora y más, construidas a conciencia, no sufrieron ni un rasguño”. (Minervini, 2016)

Ilustración 3 Palacio de la municipalidad de Guayaquil después del sismo del 2016.

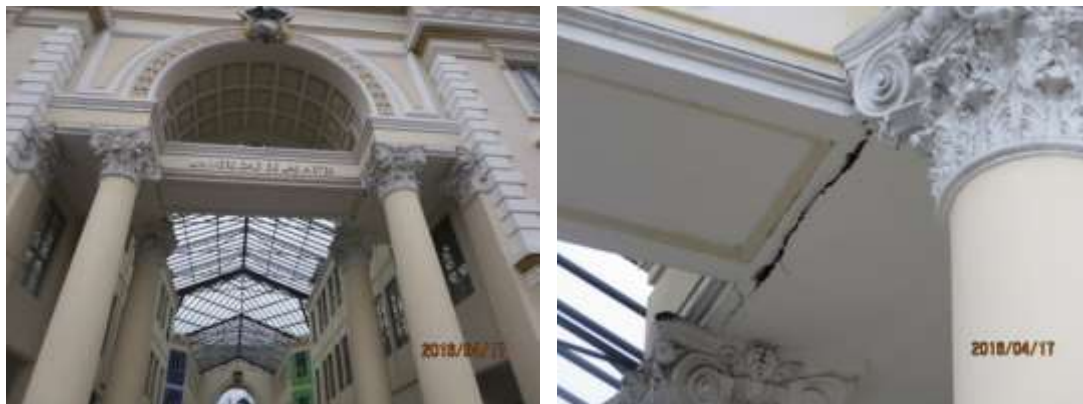
Ilustración 4 Daños en el Palacio de la Gobernación del Guayas después del sismo del 2016

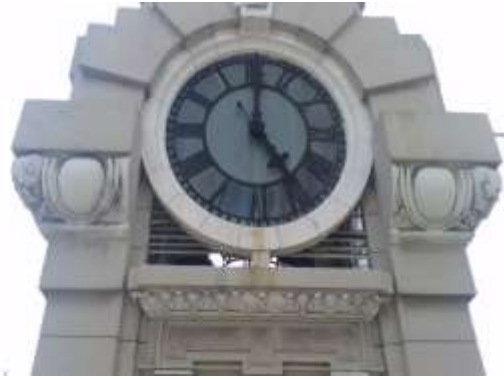
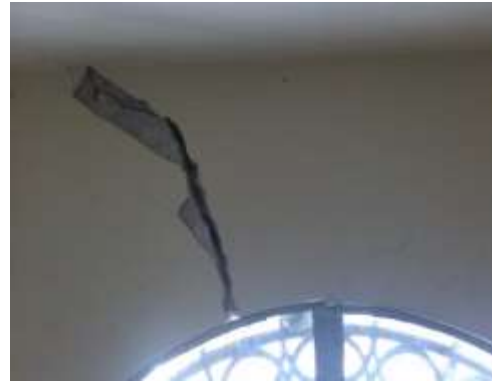
Ilustración 5 Daños en el Edificio EL TELÉGRAFO ocurridos durante el sismo del 2016.

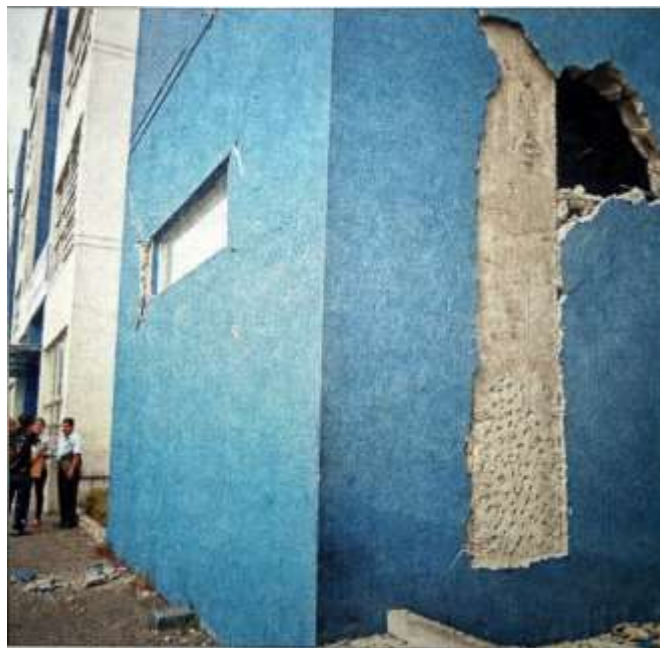
El edificio de la unidad de Flagrancia (cuartel Modelo) en Guayaquil se vio afectado en sus exteriores, tras el desplome de partes de mampostería en sus paredes. (Expreso, 2016)

Ilustración 6 Daños en la unidad de Flagrancia de Guayaquil
(FUENTE: Diario Expreso)

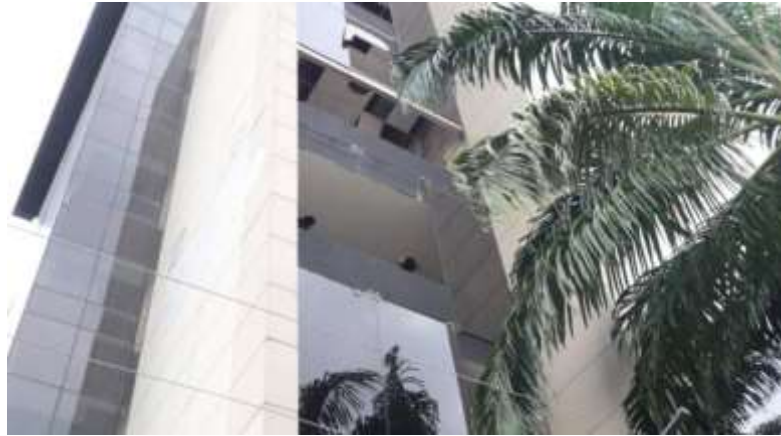
En el exterior del edificio de la Familia, Mujer, niñez y Adolescencia de Guayaquil (Vihcar), sufrió la caída de una parte de las paredes de vidrio. (Expreso, 2016)

Ilustración 7 Edificio Vihcar con daños internos y externos en su estructura.

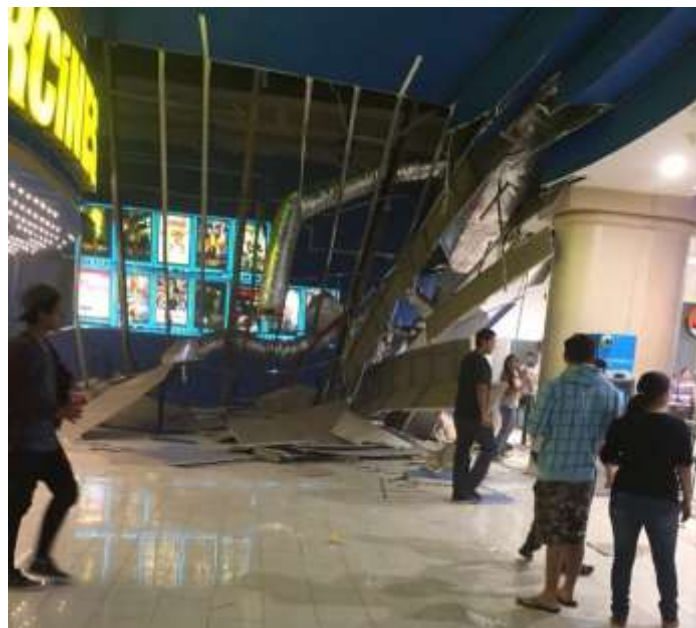
En el interior del centro comercial San Marino Shopping se fue al piso el tumbado que está en el área de taquilla de las salas de cine (El Universo, 2016)

Ilustración 8 Fuertes daños en el Centro Comercial San Marino

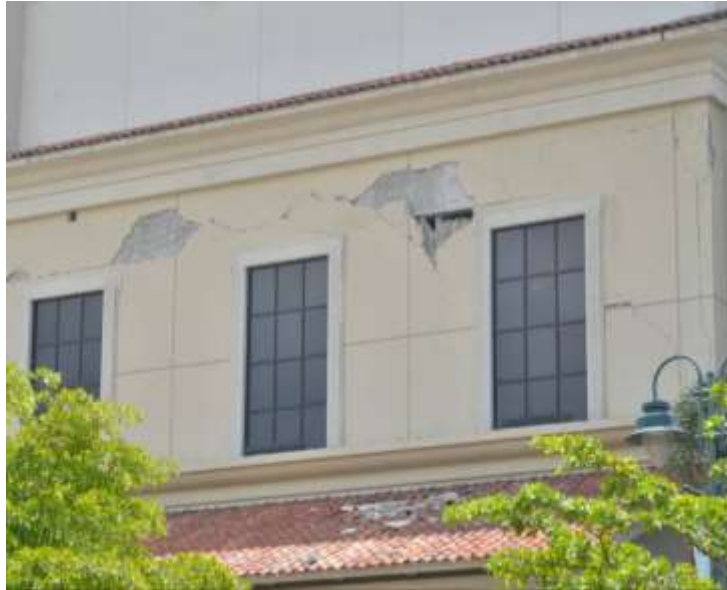
El Diario El Universo daba a conocer que: “El municipio de Samborondón señaló que los cinco centros comerciales de la parroquia La Puntilla resultaron afectados por daños no estructurales. Village Plaza, Riocentro Entre Ríos, Milenium, River Walk y Samborondón plaza evidenciaron daños por efecto de la onda telúrica, en especial desprendimiento de enlucidos y en algunos casos rotura de ventanales” (El Universo, 2016)

Ilustración 9 Daños en la fachada del edificio Village Plaza
(FUENTE: Diario El Universo)

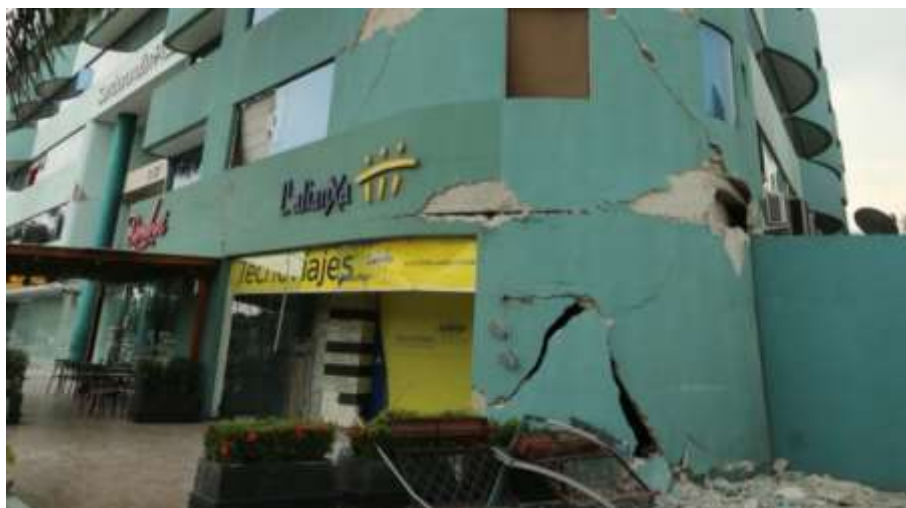
Ilustración 10 Daños en edificio Samborondón Plaza
(FUENTE: Diario Expreso)

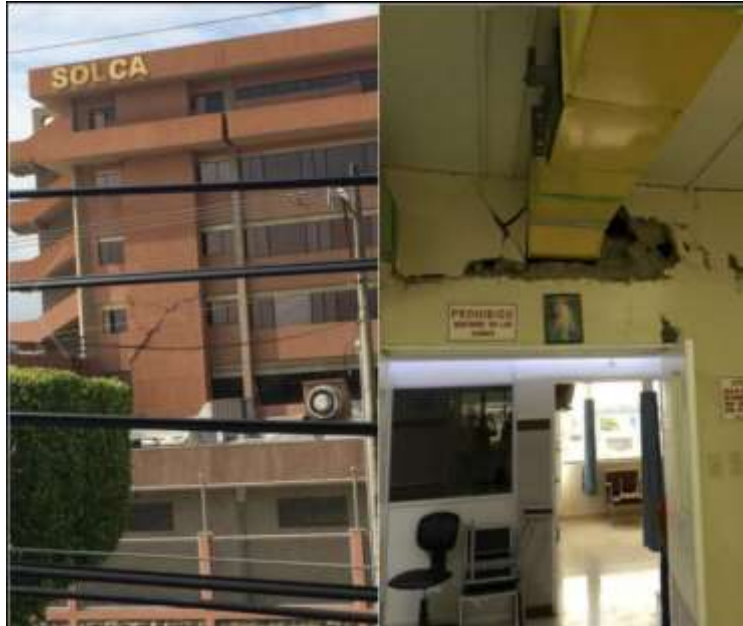
“Los daños provocados por el terremoto registrado en el país, la noche del 16 de abril de 2016, con epicentro en Pedernales, provincia de Manabí, siguen apareciendo. Los hospitales de Solca y el Naval de Guayaquil presentan fisuras y daños estructurales en sus edificaciones”. (Torres Menéndez, 2016)

Ilustración 11 Daños en el exterior e interior del edificio Solca
(FUENTE: Ecuavisa)

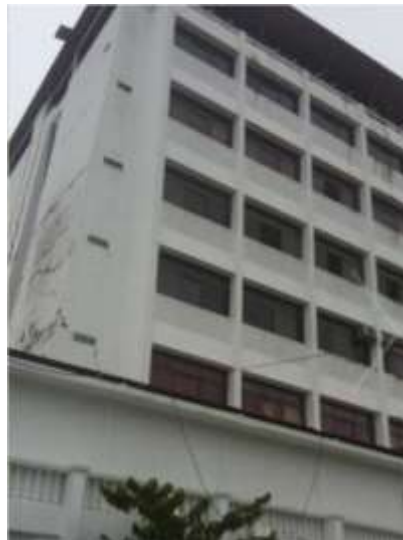
Ilustración 12 Daños en la fachada del hospital Naval
(FUENTE: Ecuavisa)
