**UNIVERSIDAD CATÓLICA
DE SANTIAGO DE GUAYAQUIL**

**Revisión del comportamiento durante el sismo del 16 de abril de 2016 de
edificios en hormigón armado afectados por el sismo del 13 de mayo de
1942**

CARCHI TORRES, CAPELIA BEATRIZ

22 de marzo del 2019

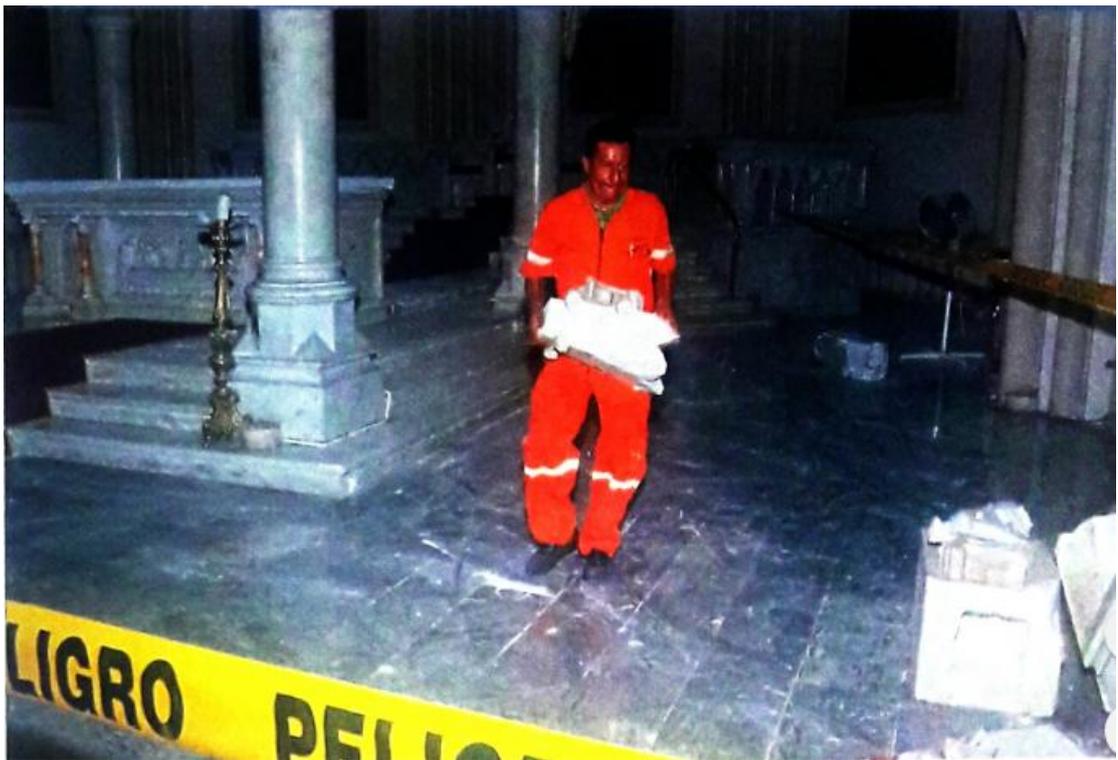
Ilustración 38. Daños en el altar de La Catedral. Foto del periódico El Universo.

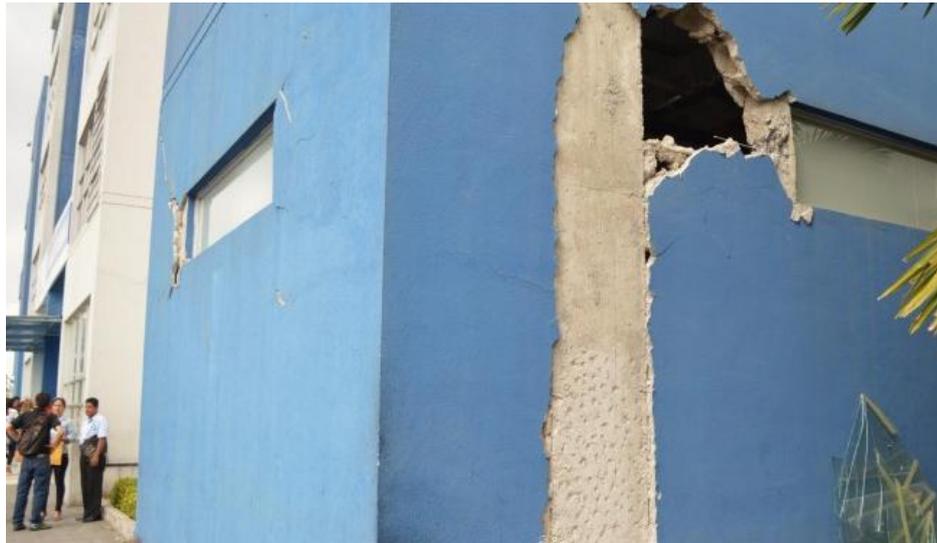
Se presentaron fisuras y grietas en las paredes, vidriera rota, desprendimiento de hormigón, debido a esto los representantes de la institución decretaron que se cancele la atención en el local, por lo tanto todos los trabajadores tuvieron que trasladarse a otro edificio. Específicamente, el sismo afectó al bloque principal del edificio, éste se lo puede encontrar en la Av. De las Américas, pasando la calle se ubica la universidad Laica.

Ilustración 51. Al edificio se le hizo un hueco en la pared, por desprendimiento de mampostería.

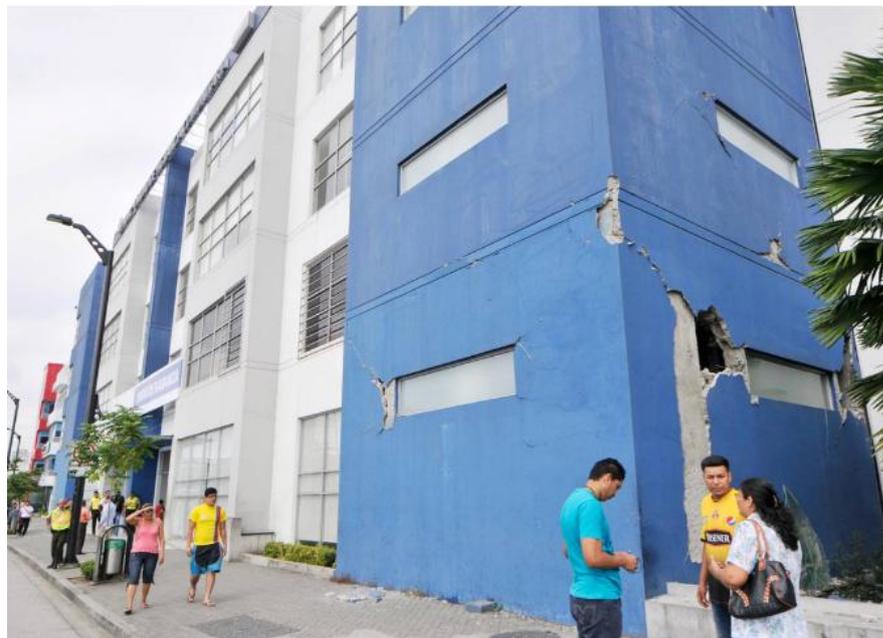
Ilustración 52. Daño de la mampostería en la fachada del edificio de la Unidad de Fragancia del Cuartel Modelo.

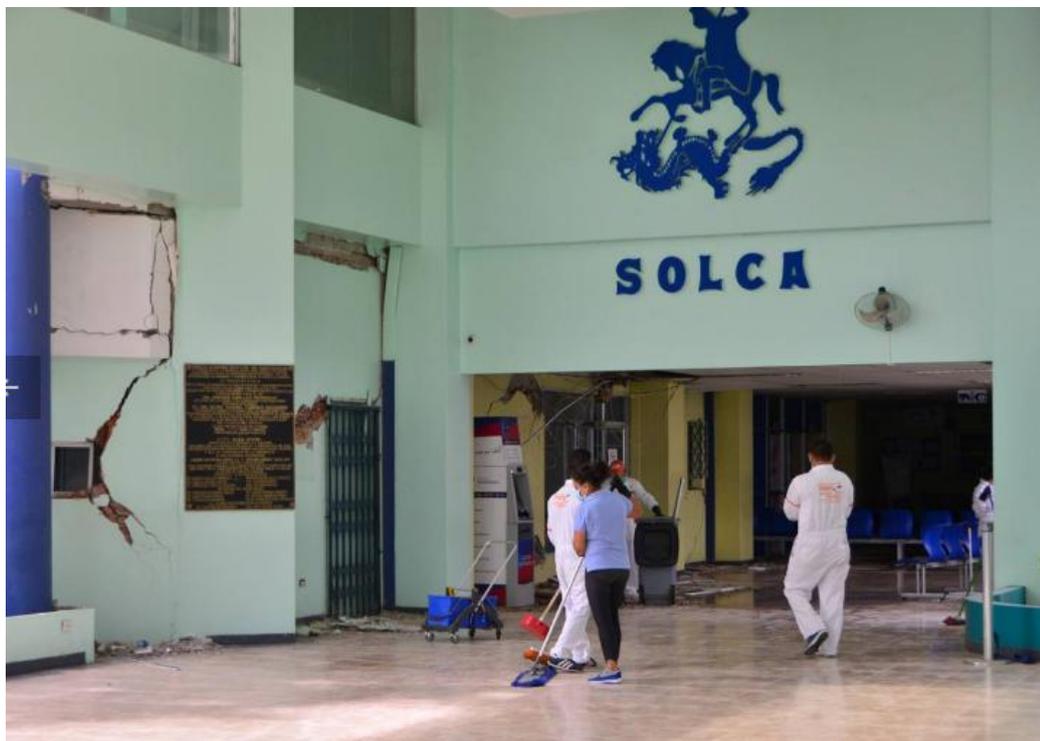
Ilustración 54. Muchas paredes presentaron fisuras y grietas.

En total se instalarán 104 dispositivos sismo resistente de última tecnología que permitirán al Hospital soportar movimientos telúricos mayor a 8 grados en la Escala de Richter. (Solca, 2018)

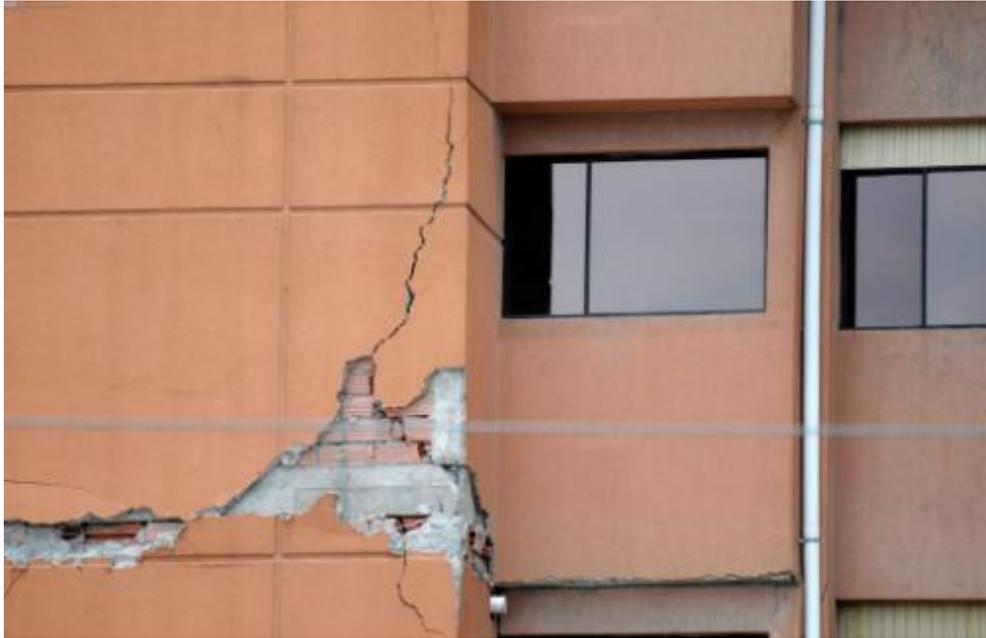
Ilustración 55. A esta pared exterior se le desprendió el recubrimiento.

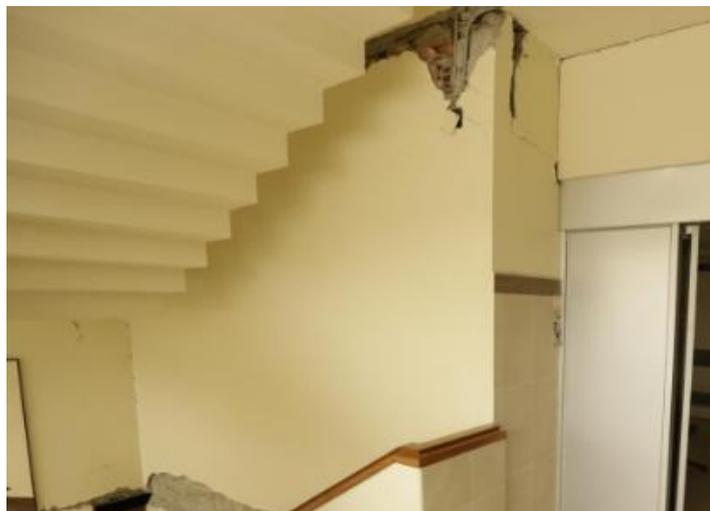
Ilustración 59. En todos los pisos se podían observar daños.

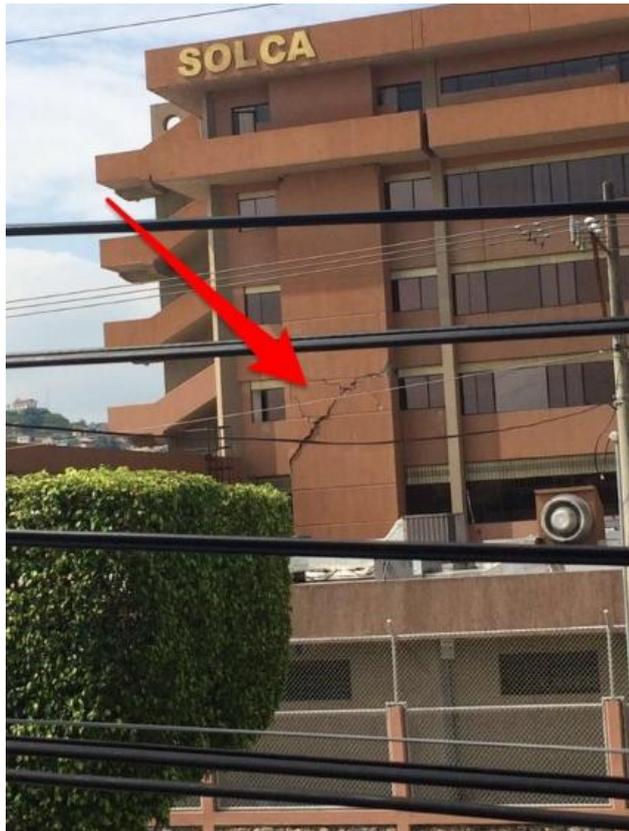
Ilustración 60. Las fisuras del edificio fueron visibles desde la calle, frente a Solca.

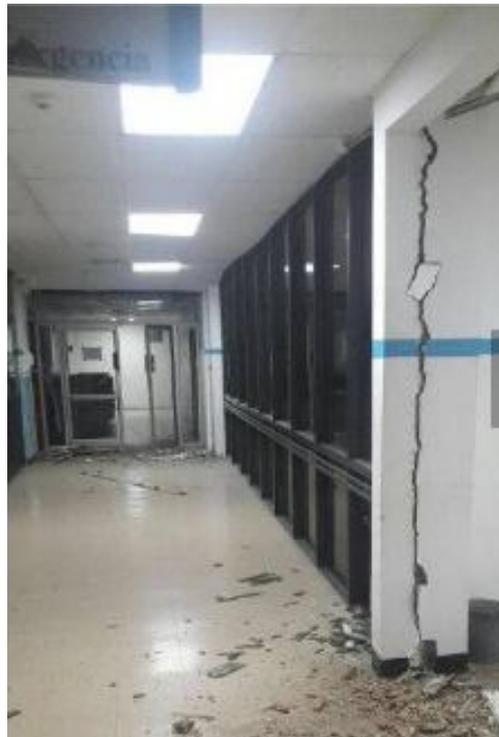
Ilustración 61. Daños en el interior del hospital naval.

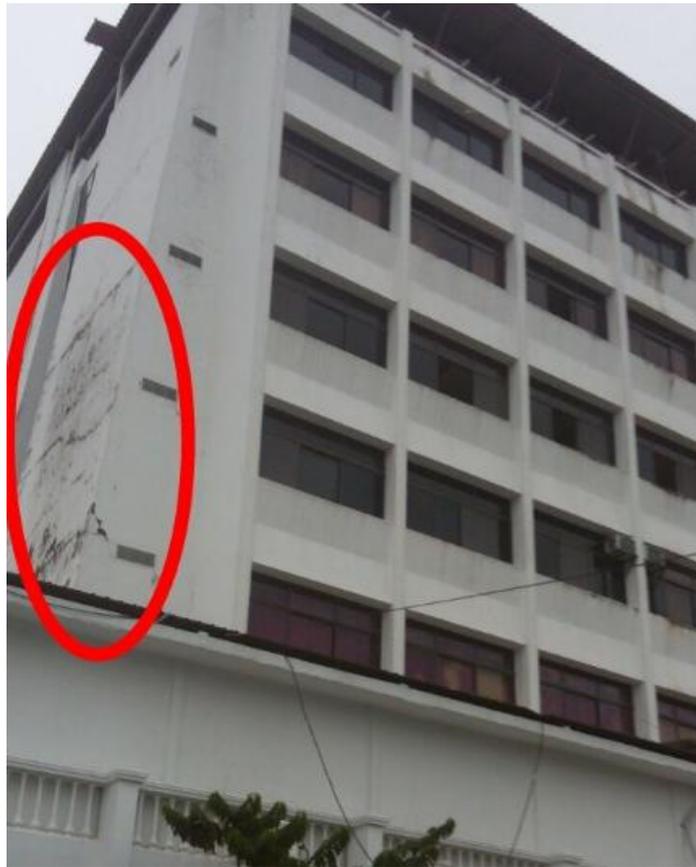
Ilustración 62. Daños en la mampostería de la fachada.

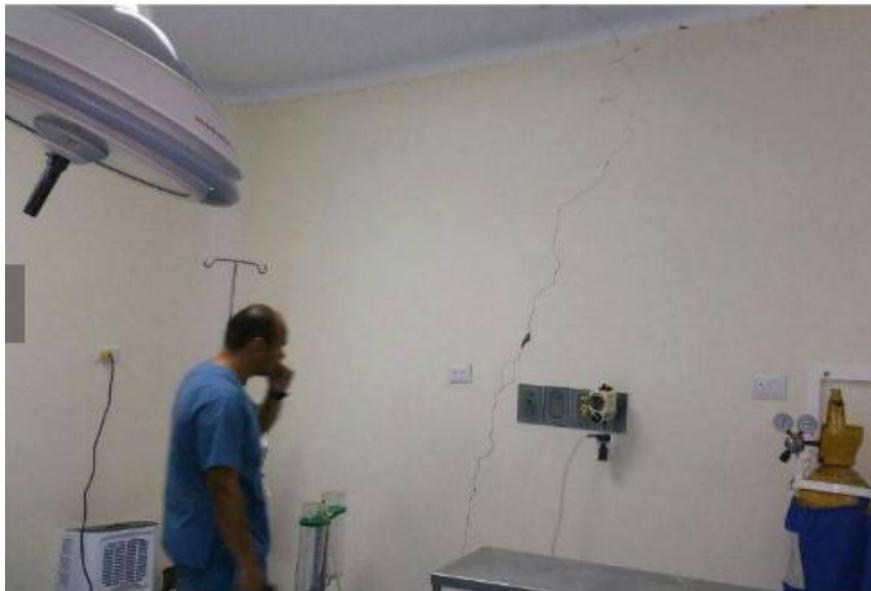
Ilustración 63. Cuarteamiento en las paredes.

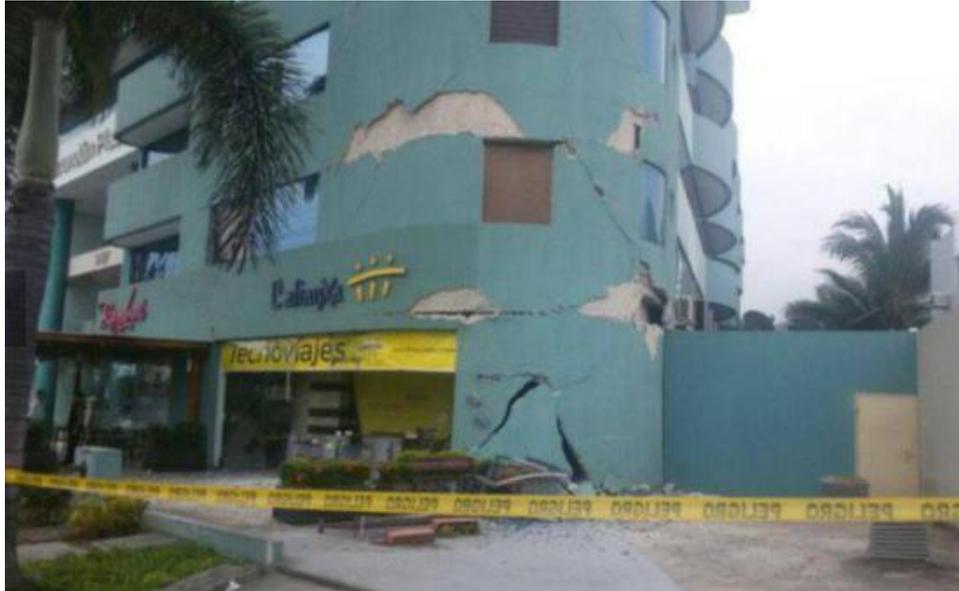
Ilustración 66. Daños en la fachada.

También se mejoró el sistema eléctrico, cámaras de circuito cerrado, colocaron más alarma por si ocurre alguna catástrofe, se cambió el piso, techo y tumbado.

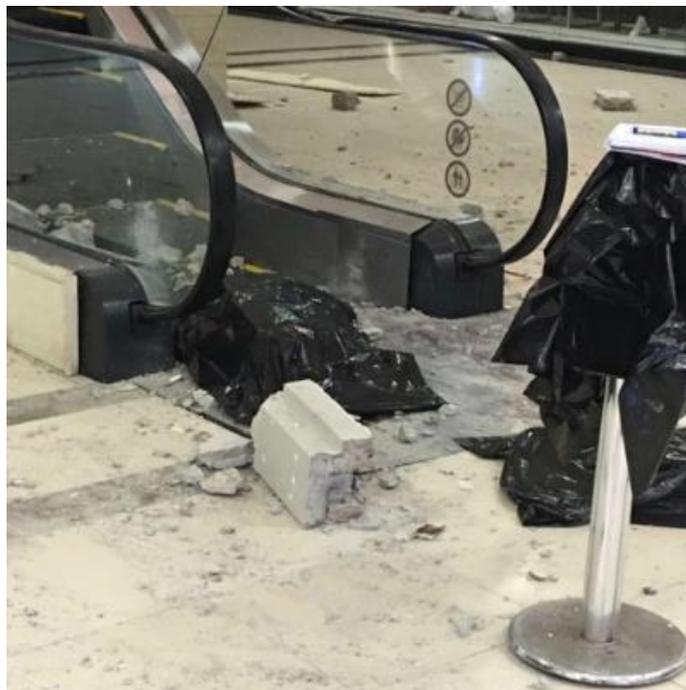
El centro comercial Village Plaza ubicado en la Puntilla, sufrió varias fisuras en la parte exterior del edificio y daños en la mampostería en su interior como se puede observar en las fotografías, la cual causó el fallecimiento de una mujer de 19 años de edad por el desprendimiento de una moldura de la pared. Adicionalmente, la zona del reloj terminó con daños.

Ilustración 72. Daños de la mampostería. En éste lugar falleció la joven.

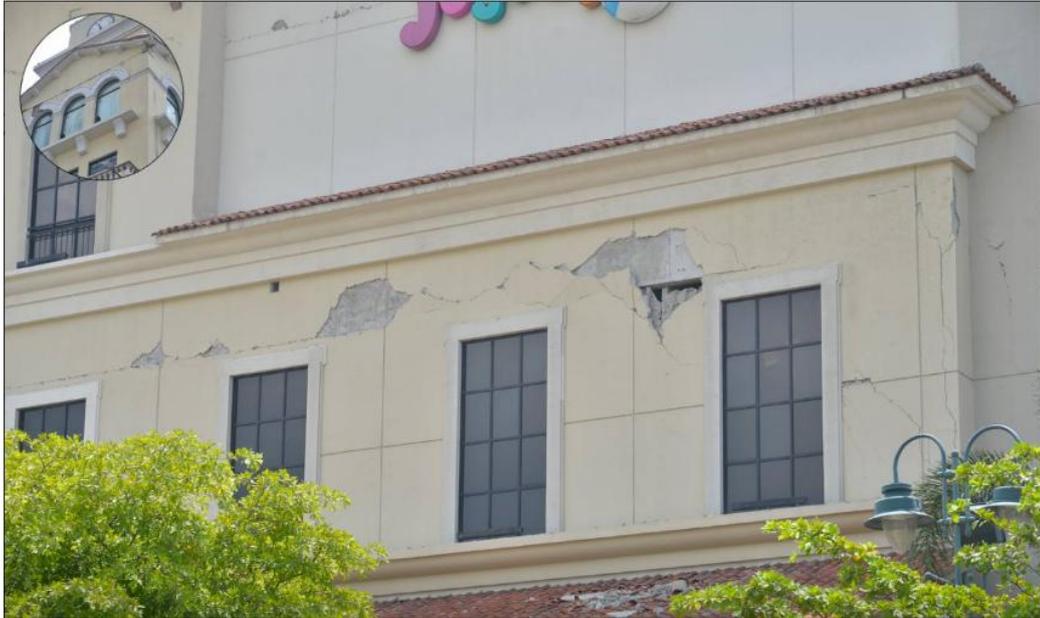
En la parte posterior del establecimiento, se podían observar fisuras de gran tamaño en la mampostería

Ilustración 73. Fisuras en la mampostería externa del edificio.

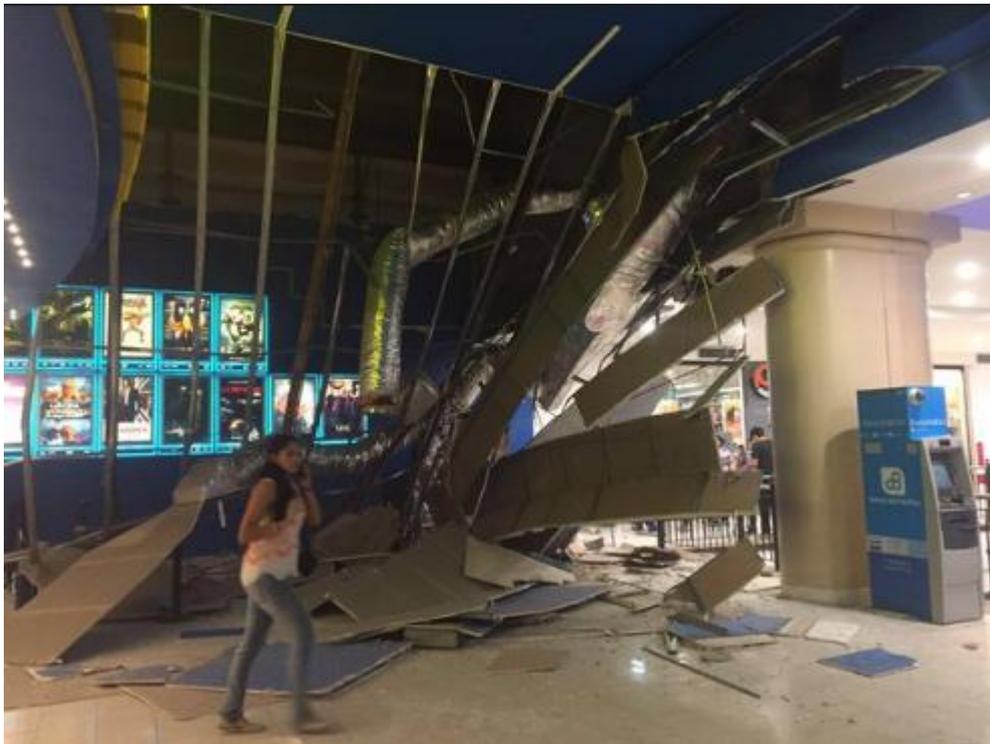
Ilustración 75. Colapso del tumbado cerca del Supercines.

El San Marino cerró sus puertas al público un corto tiempo para así realizar las debidas inspecciones y remodelaciones de la edificación.

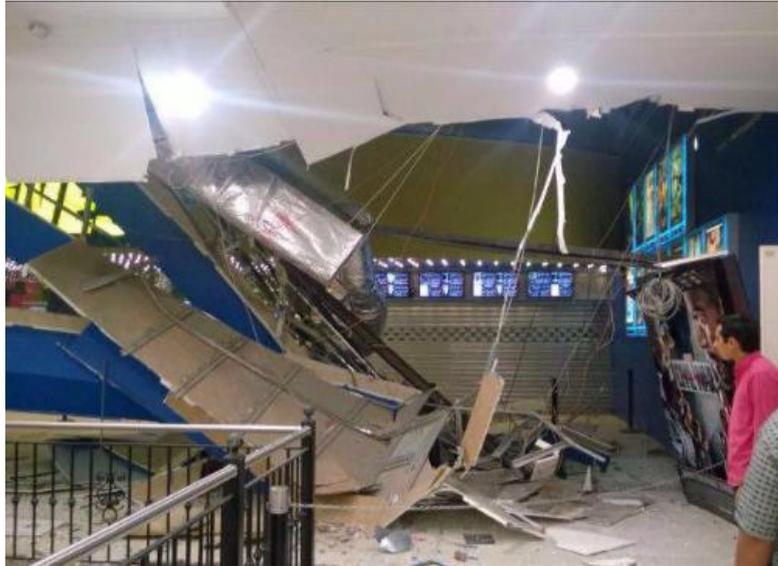
Ilustración 76. Vista frontal del daño.

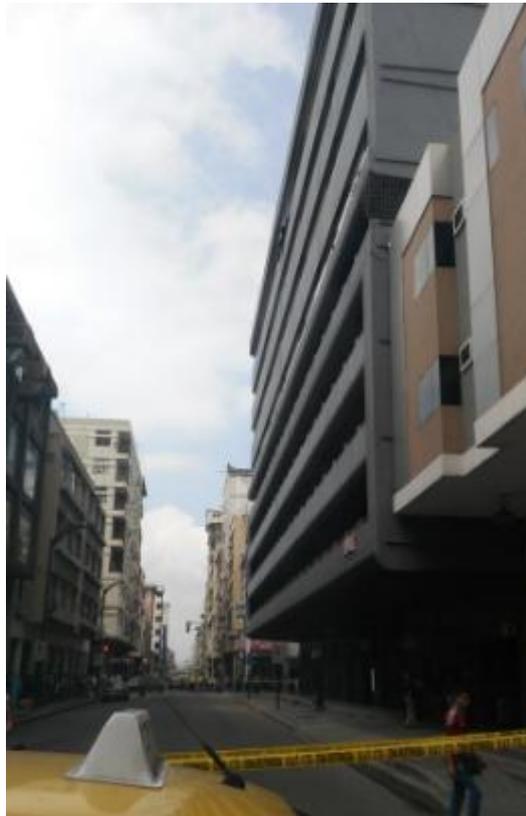
Se encuentra entre las calles García Avilés y Luque, este edificio provocó el cierre de la calle ya que presentó fisuras y supuestas fallas estructurales.

Ilustración 80. Calle Luque cerrada por miedo a que el edificio Cosmocentro colapse.

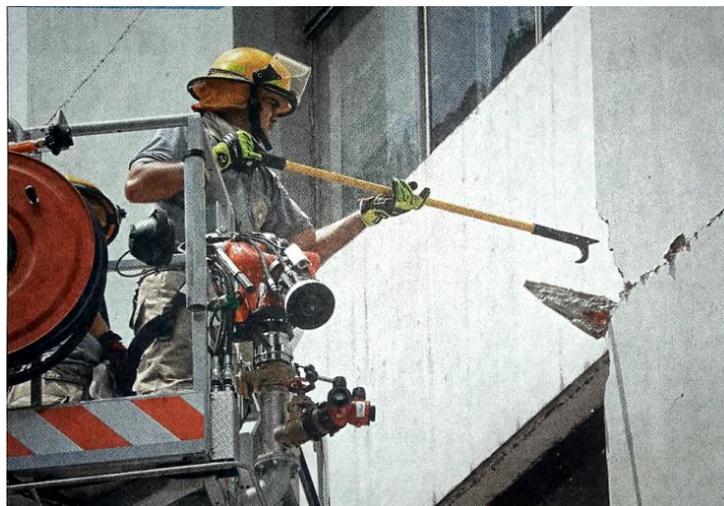
Se encontraba ubicado en la esquina de 9 de Octubre y Boyacá. Durante el sismo, éste chocaba con el edificio de la Jefatura de Bomberos de Guayaquil. Presentó daños en la mampostería de la fachada del edificio de Pica.

Ilustración 82. Daño no estructural en la fachada de la estructura.

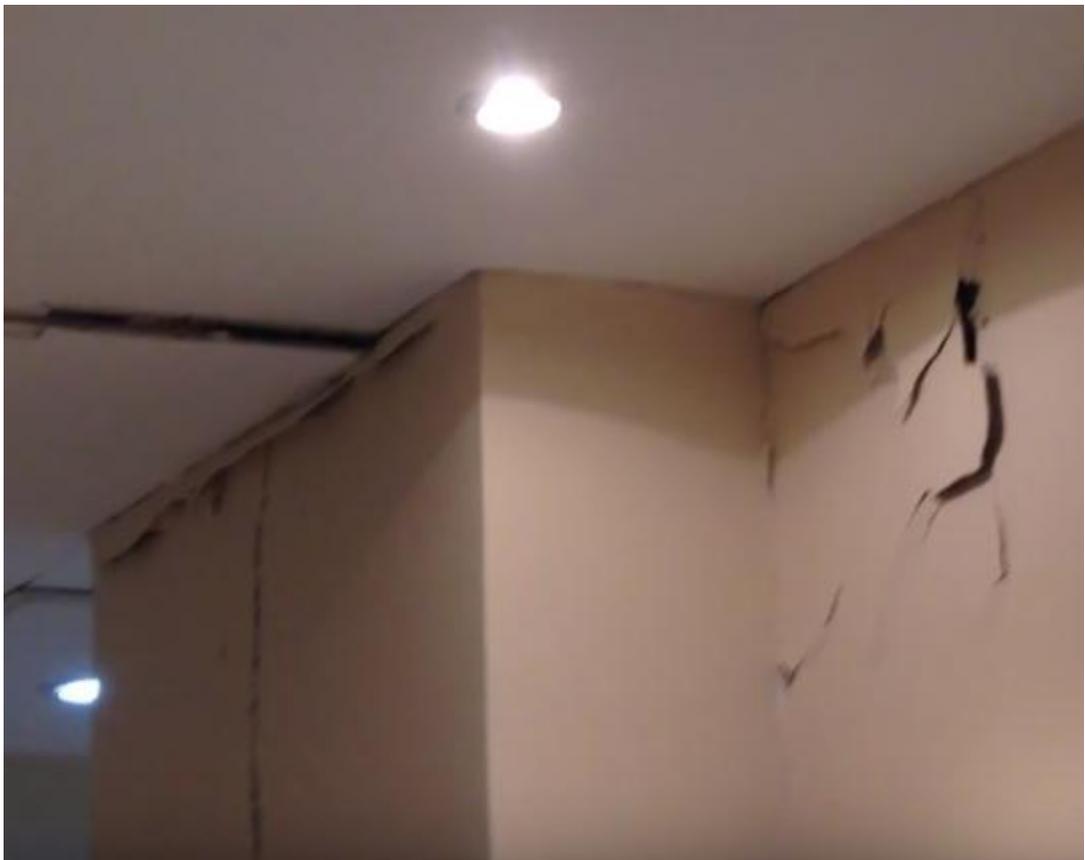
Ilustración 90. Grietas en la mampostería.

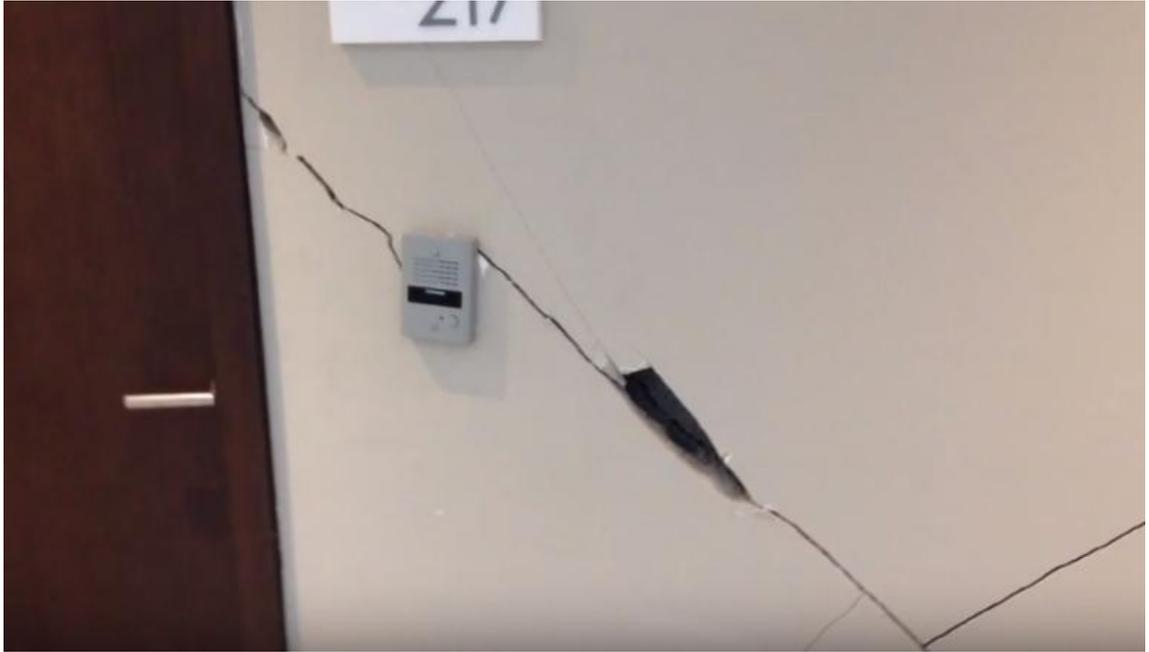
Ilustración 91. Las oficinas del establecimiento tuvieron notables problemas en las paredes.

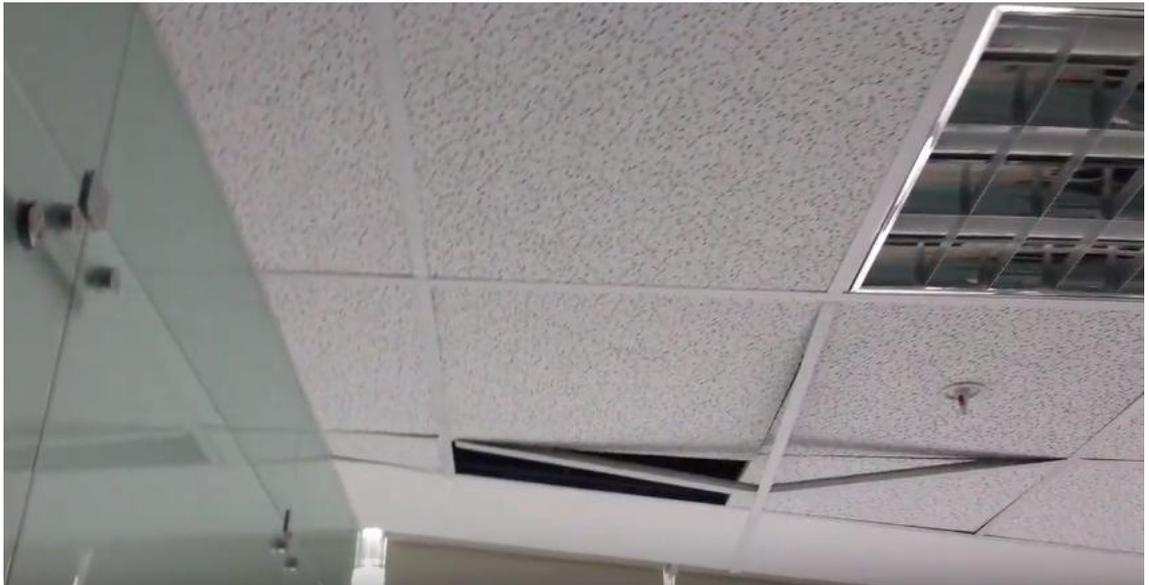
Ilustración 95. Daño en el tumbado de la recepción del edificio.
