**UNIVERSIDAD CATÓLICA
DE SANTIAGO DE GUAYAQUIL**

**DESEMPEÑO DE EDIFICIOS ESPECIALES DURANTE SISMOS
EN ECUADOR – CASO DE ESTUDIO: CATEDRALES,
IGLESIAS, TEMPLOS PARA LAS PROVINCIAS DE GUAYAS Y
MANABÍ**

**Trabajo de titulación previo a la obtención del título de
INGENIERO CIVIL**

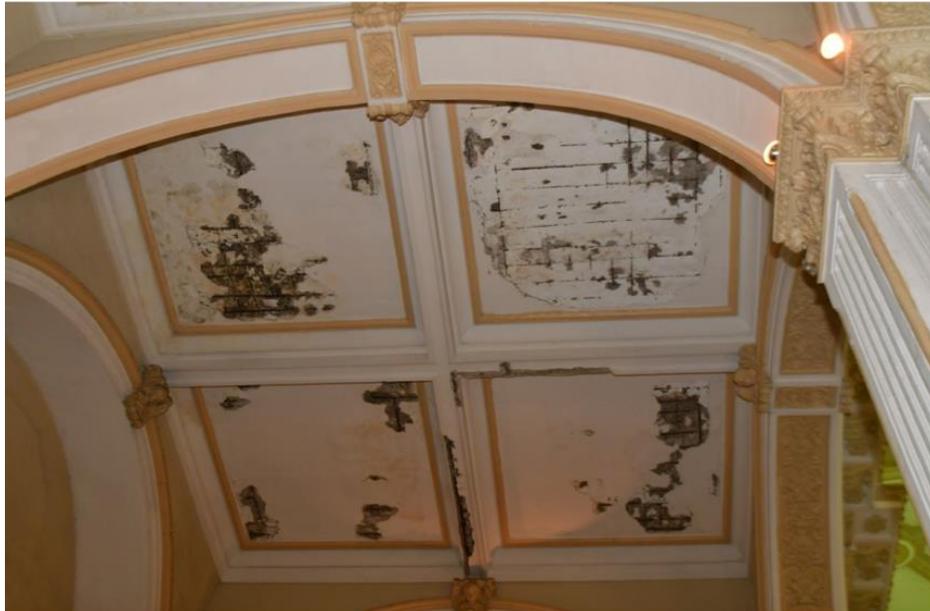
Al ir subiendo las torres por su parte interna se puede observar claramente el deterioro de las paredes y como estas se van desmoronando, los componentes internos como las campanas y el reloj están en mal estado y su movimiento puede ocasionar que la estructura ceda.

Dentro del templo, la situación es alarmante. El recubrimiento de algunos pilares se ha desprendido. El piso, en varios tramos, está hundido, mientras que hay paredes con fisuras. (El Universo, 2019)

Ilustración 1 Daños en iglesia de La Victoria en Guayaquil alarman a fieles por los daños persistentes desde el sismo del 2016, extraída de diario El Universo, 01 de mayo del 2019.

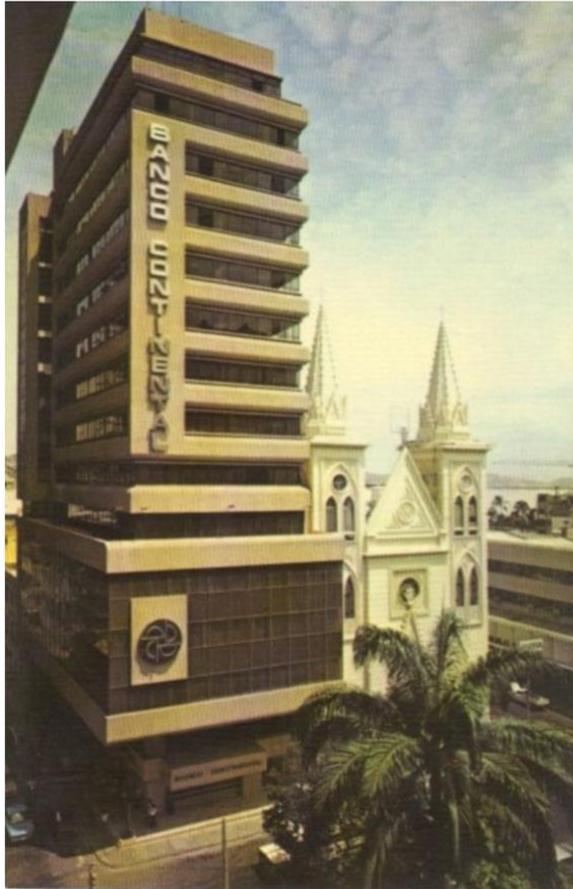
En el sismo producido el 4 de agosto de 1980 la iglesia sufrió daños de tipo no estructural tales como caída de algunos elementos arquitectónicos, agrietamiento en la cúpula y el agrandamiento de grietas ya existentes debido a la construcción del antiguo Banco Continental, en dicha construcción no se respetó el espacio mínimo requerido entre edificaciones por lo cual las dos estructuras quedaron adosadas.

Ilustración 5 Foto del antiguo banco continental adosado a la Iglesia de la Merced, 1985. Imagen extraída de cisepp.com

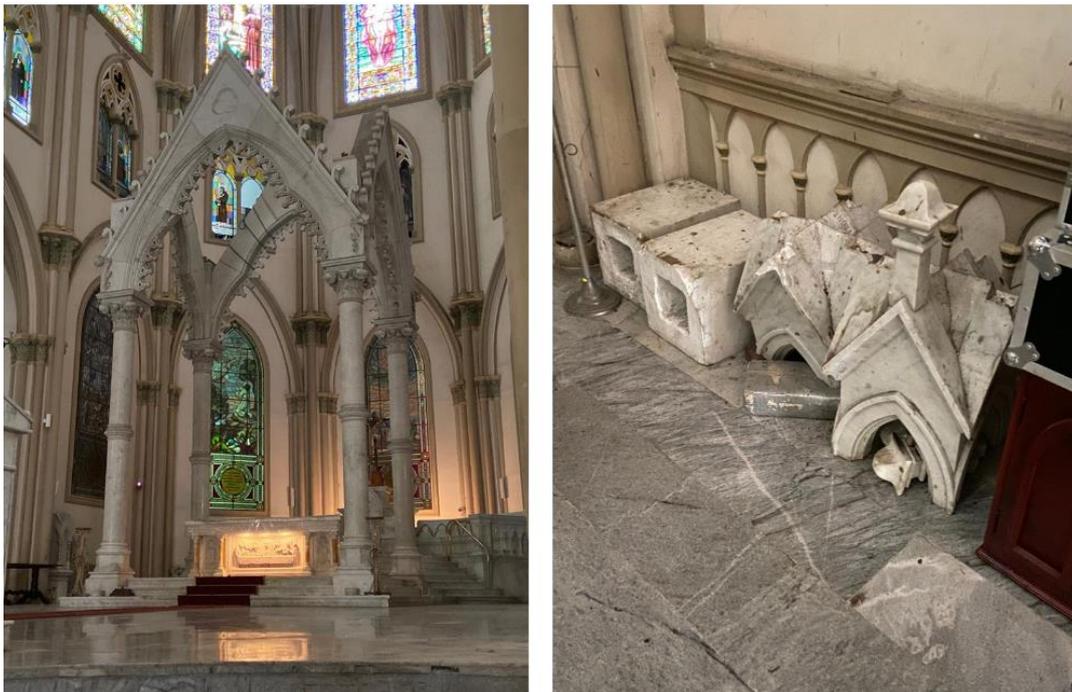
En el terremoto del 16 de abril del 2016 los daños más serios fueron en fachada que dan a la calle Clemente Ballén junto al hotel, también se desprendieron elementos arquitectónicos de la torres en la zona de acceso a la puerta principal de la iglesia allí se colocó mallas de seguridad en la parte superior del acceso fin de evitar una tragedia sin embargo estas fueron medidas temporales que se tomaron hasta que se realicen las respectivas adecuaciones, las cúpulas interiores presentaron un gran agrietamiento especialmente en el sentido este-oeste hacia 10 de Agosto y Ballén, en los dos niveles (nivel 13-28) dos pilares esquineros en los ejes GH8 colapsaron en la unión viga-columna por fatiga del acero, se cayeron parcialmente elementos de los vitrales, el baldaquino hecho de mármol fue destruido en un 30 - 40 % habiendo desplazamiento y caída de los pináculos de las esquinas. (Banda, 2019)

Ilustración 10 Daños presentados en el baldaquino como grietas y pérdida de elementos, a la derecha se puede observar las piezas recuperadas. Fuente Andrei Moreno 15/10/2019

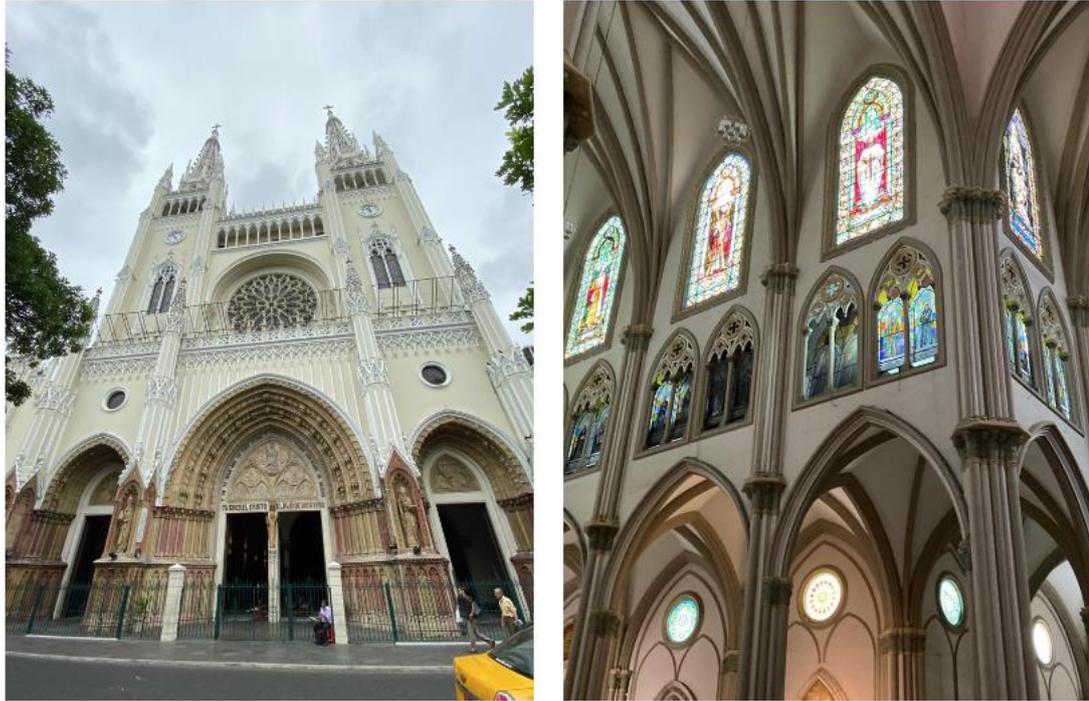
Ilustración 11 Malla de protección para evitar que la caída de algún escombros o ventanal producto del movimiento durante los sismos. Fuente Andrei Moreno.

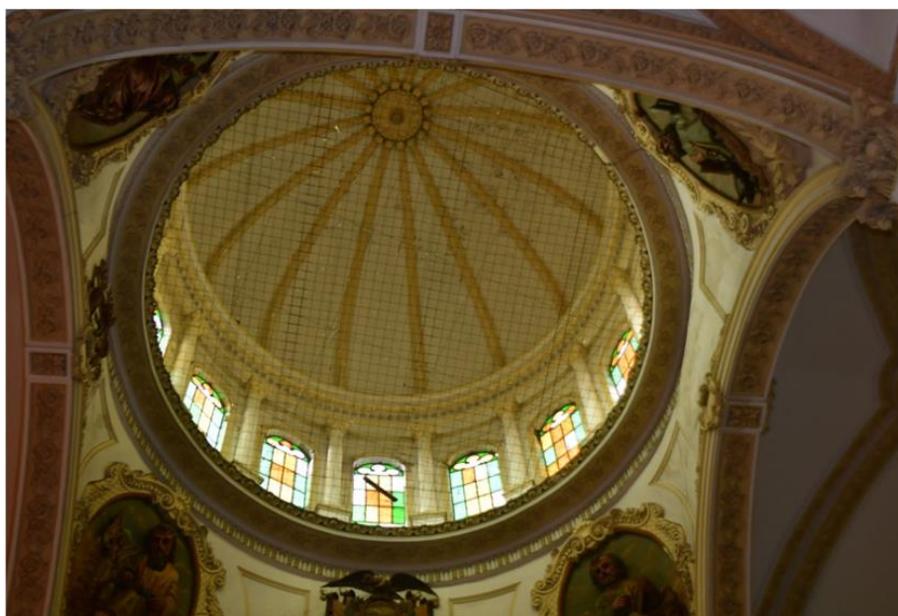
Ubicada en la calle Quito y 10 de Agosto, sufrió varios daños estructurales y arquitectónicos a causa del sismo del 2016 principalmente paredes fisuradas y recubrimiento de pilares caídos, dos torres quedaron en estado crítico pudiendo colapsar en cualquier momento esto pone en serio peligro a los transeúntes del sector, en su interior las fallas siguen a lo largo de todo el tumbado habiendo resquebrajamiento sobre todo en las cúpulas, áreas donde por seguridad se colocaron mallas para que contentan algún escombros en caso de una caída inesperada. En la base de la iglesia lo que vendría siendo el piso hay hundimientos por las fallas geológicas que se han presentado a lo largo de su historia; esto a hecho que las autoridades se pronuncien advirtiéndolo a la ciudadanía sobre los riesgos de visitar este templo, actualmente se ha solicitado al municipio de Guayaquil y a la Arquidiócesis el cierre de esta iglesia hasta determinar una fecha para comenzar con las operaciones de remodelación. (Banda, 2019)

Ilustración 12 Daños en iglesia de La Victoria en Guayaquil, resquebrajamiento de las cúpulas. Extraída de diario El Universo, 01 de mayo del 2019.

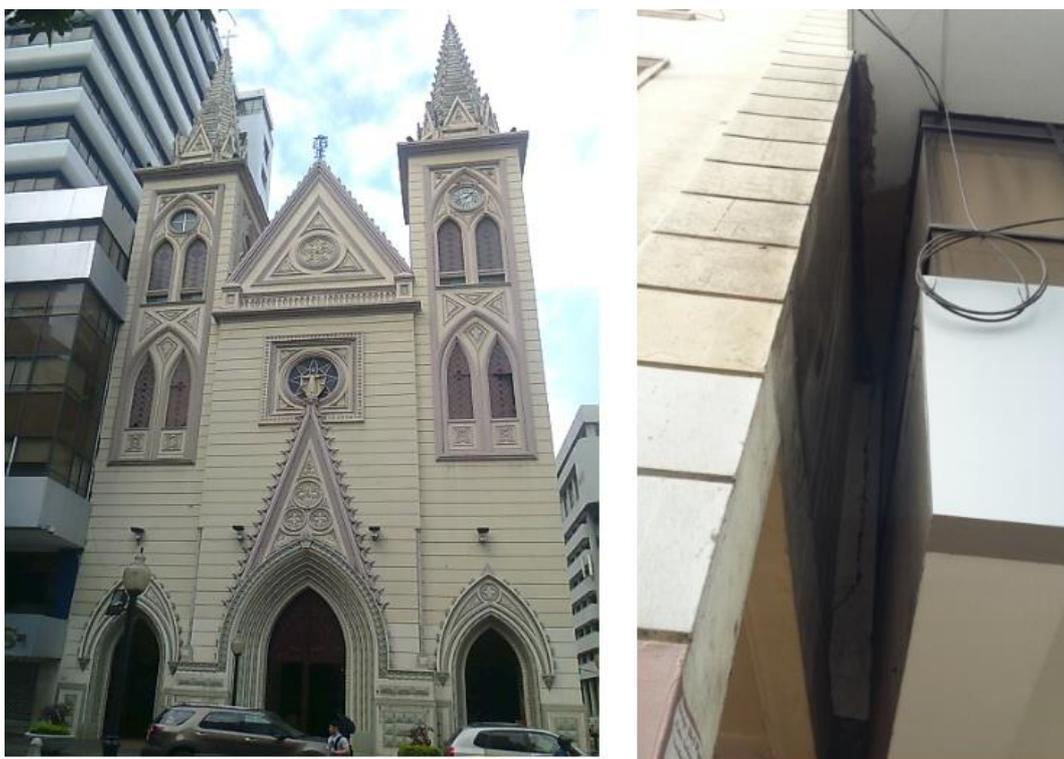
El Proyecto RADIUS reportó que durante el sismo del 18 de agosto de 1980, el Templo de La Merced ya sufrió el agrandamiento de las grietas que se habían producido antes por efecto de la construcción adosada del edificio del entonces Banco Continental (hoy Fiscalía del Guayas), ubicado en la esquina Suroeste de las calles Primero de Mayo y General Córdova. El referido adosamiento nunca ha sido debidamente tratado y se puede observar claramente desde el exterior de ambos edificios el día de hoy, incluso con una superposición del edificio de la Fiscalía del Guayas sobre el edificio de la Basílica.

Ilustración 13 Daños en la fachada del Templo de La Merced por adosamiento y colisión con el edificio de la Fiscalía del Guayas (ex – Banco Continental) durante movimientos sísmicos. Obtenido de Andrei Moreno.

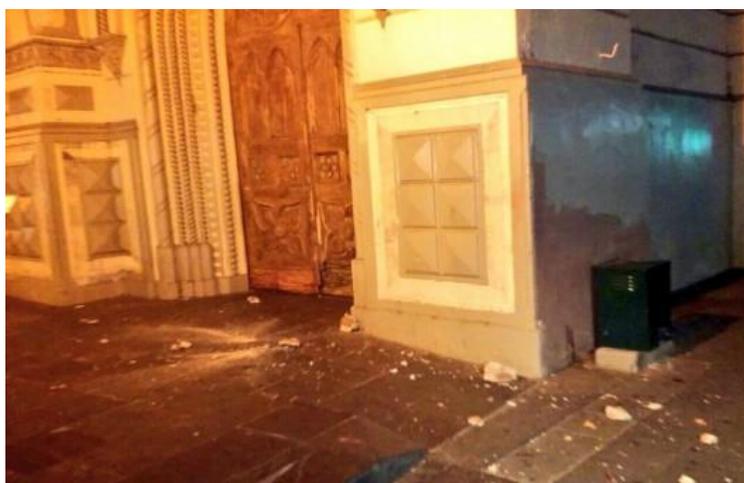
Después del sismo del 16 de abril de 2016 y otro que se presentó el 27 de noviembre de 2017 aparecieron nuevas grietas, según fue reportado por la prensa en Guayaquil, sin embargo los daños observados en la Basílica Menor de La Merced después del sismo no son atribuibles al comportamiento estructural de la misma obra durante sismos ni a sus factores de vulnerabilidad identificados por el Proyecto RADIUS en 1999 (irregularidad en elevación y en planta, primer piso suave). Los daños observados se pueden asumir a la colisión con el edificio de la Fiscalía del Guayas (ex – Banco Continental) durante varios sismos.

Ilustración 14 Caída de fragmentos de mampostería de la torre Este durante el sismo del 27 de noviembre de 2017. Obtenida de Alex Villacrés.

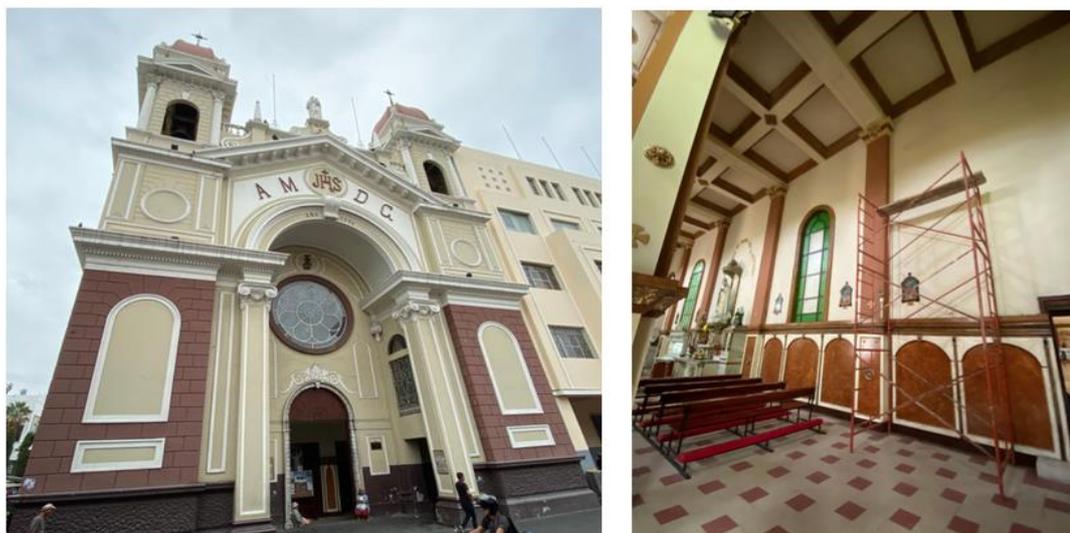
Este templo no presentó daños notorios además de unas pequeñas fisuras producto del movimiento durante el sismo del 16 de abril del 2016, lo cual es destacable por la edad que tiene esta edificación. Para esta obra no se usó las normas actuales de la construcción por lo que se puede asumir que la gran resistencia se debe a los materiales usados en la época y el posible sobre dimensionamiento que esta tiene, asegurando así su integridad ante la presencia de movimientos sísmicos.

Ilustración 17 Iglesia San José con daños leves como fisuras en el empastado de paredes interiores y agrietamiento en tumbado.

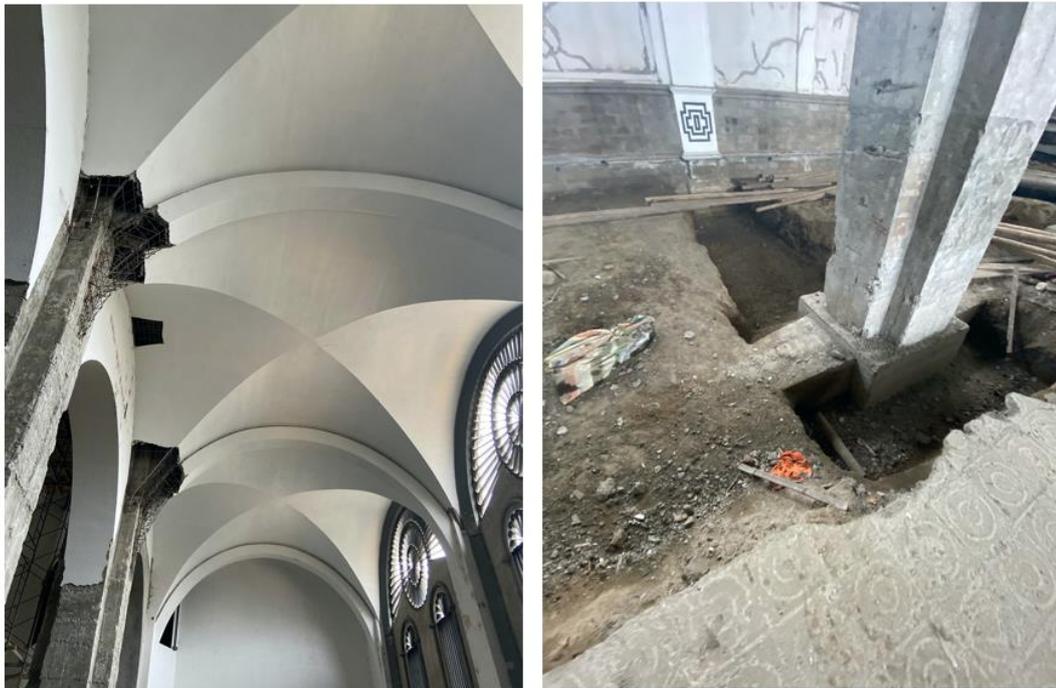
Ilustración 22 Fallas estructurales en tumbado y piso

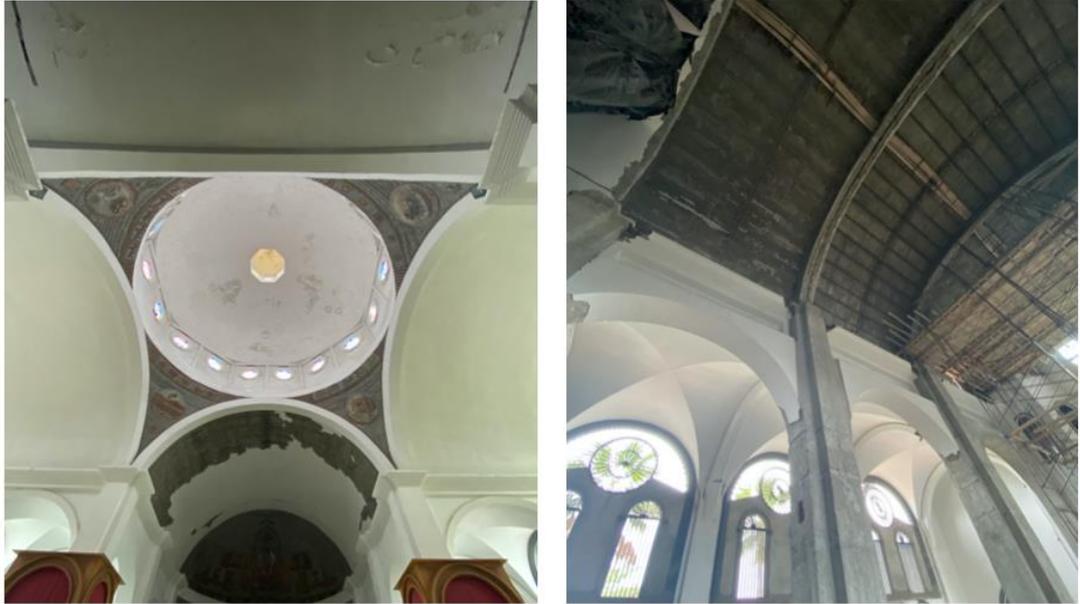
Ilustración 23 Caída del recubrimiento del tumbado en las naves.

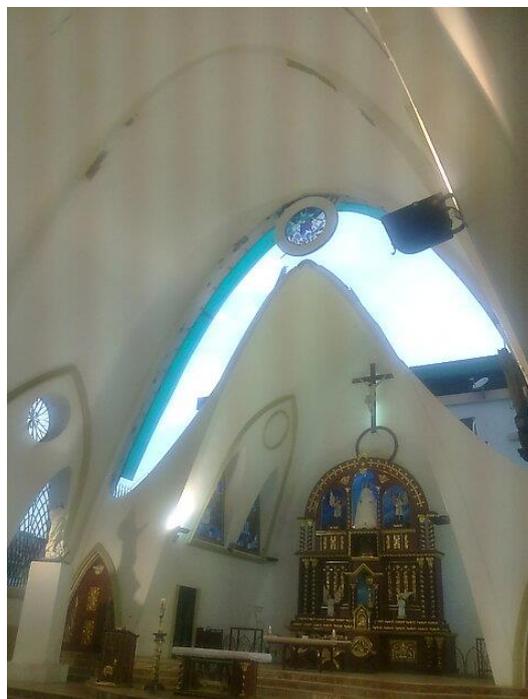
Ilustración 25 Ventanales rotos y desplome de figuras religiosas fue el resultado del sismo del 16 de abril de 2016.

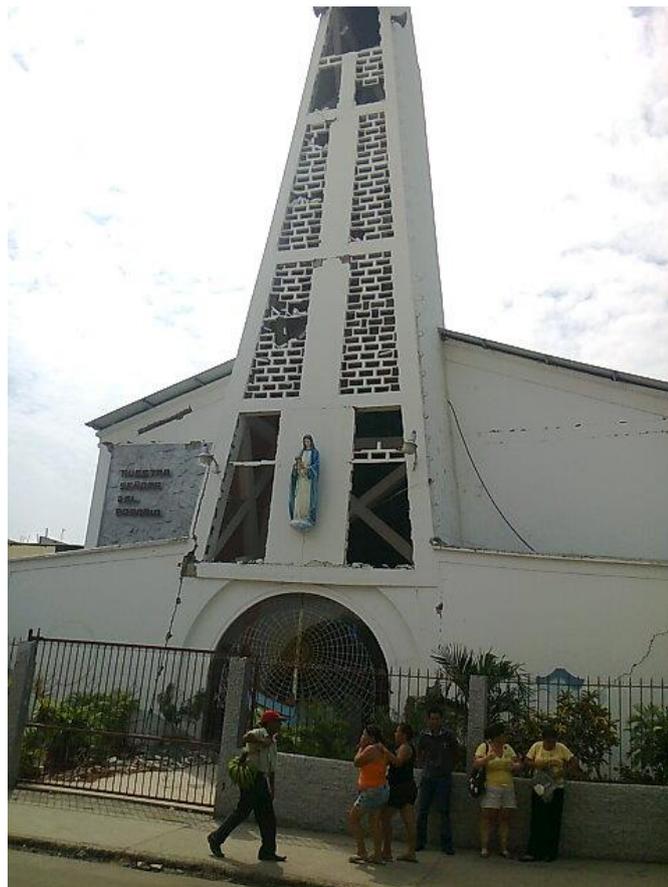
Ilustración 26 Iglesia Nuestra Señora del Rosario después del sismo del 16 de abril del 2016 con múltiples fallas, parroquia Tarqui-Manta.

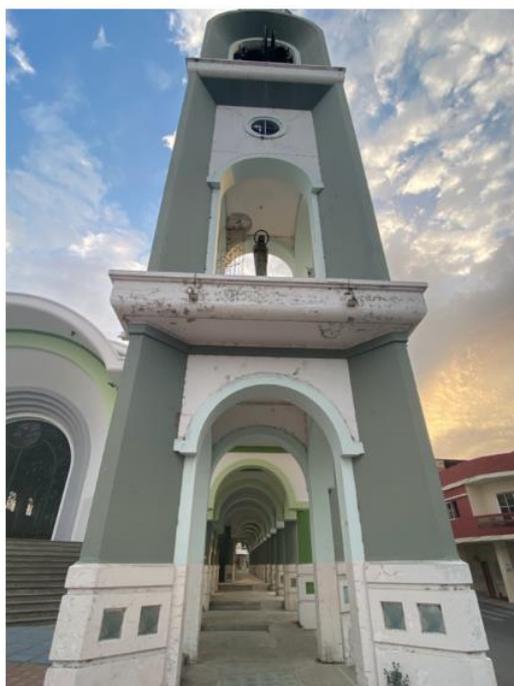
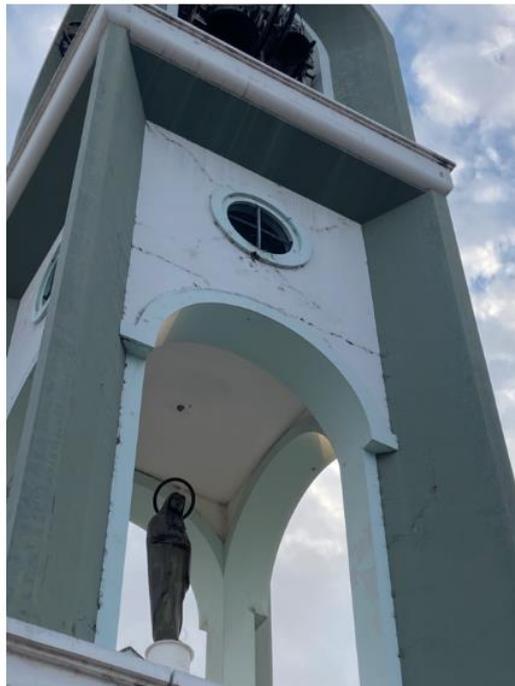
Ilustración 28 Fisuras en la torre del campanario de la Catedral de la Dolorosa, Manta
