**UNIVERSIDAD CATÓLICA
DE SANTIAGO DE GUAYAQUIL**

**DESEMPEÑO DE EDIFICIOS ESPECIALES DURANTE SISMOS
EN ECUADOR – CASO DE ESTUDIO: ESCENARIOS
DEPORTIVOS DE LAS PROVINCIAS DE MANABÍ Y
ESMERALDAS**

**Trabajo de titulación previo a la obtención del título de
INGENIERO CIVIL**

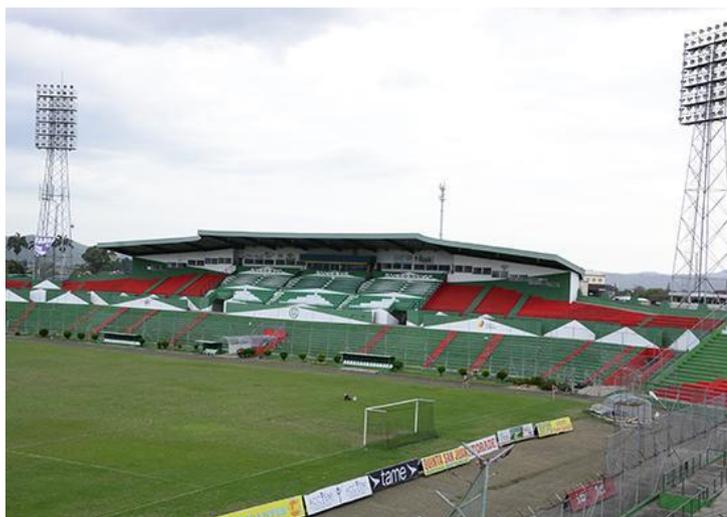
El ingeniero civil Juan José Arteaga Roldán, encargado del control de escenarios y residencia deportiva de la Federación Deportiva de Manabí (FDM), explica que el Reales Tamarindos, por ser un lugar donde muchas personas se dan cita e incluso imprimen fuerza con saltos y más durante eventos deportivos y artísticos, es sismo resistente, el Reales cuenta con una gran cantidad de muros estructurales en la base y esto mejora también la estabilidad y resistencia frente a un terremoto (El Diario, 2016).Fácil soportó los 7.8, dice Arteaga, quien añade que en el estadio sólo existen daños en la sala de prensa y en una de las torres luminarias, pero de manera mínima (El Diario, 2016).

Ilustración 1. Estadio Reales Tamarindo de Portoviejo. Recuperado de: <http://www.eldiario.ec/noticias-manabi-ecuador/390737-mas-de-30-anos-pasaron-y-pocos-danos-quedaron/>

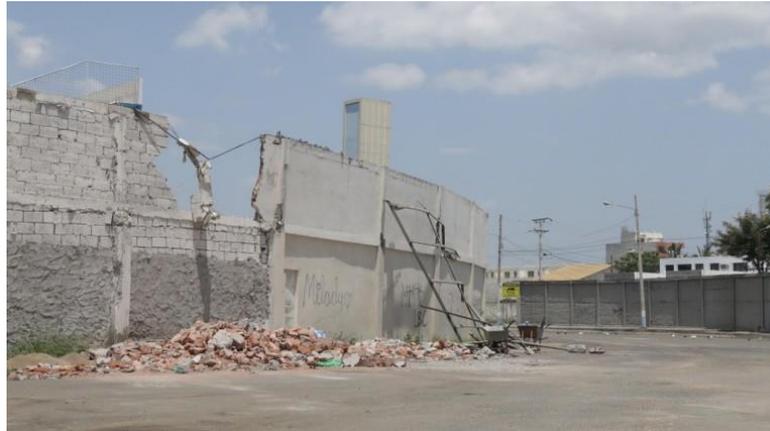
El estadio Jocay de Manta es el más afectado por el terremoto que azotó a Manabí y Esmeraldas el pasado 16 de abril. El cerramiento que fue construido hace alrededor de 50 años está con fisuras en ciertos sectores, lo cual puede representar un peligro para los aficionados. En la parte frontal también se observan daños y según el Javier Macías, presidente de Liga Deportiva Cantonal de Manta (entidad dueña del estadio), su reparación o demolición depende del informe técnico que emita la Ecuafútbol (Expreso.ec, 2016).

Ilustración 2. Daños en el cerramiento del Estadio Jocay de Manta. Recuperado de: <https://www.expreso.ec/deportes/el-jocay-de-manta-el-esenario-que-mas-danos-tiene-tras-el-terremoto-YH283023>

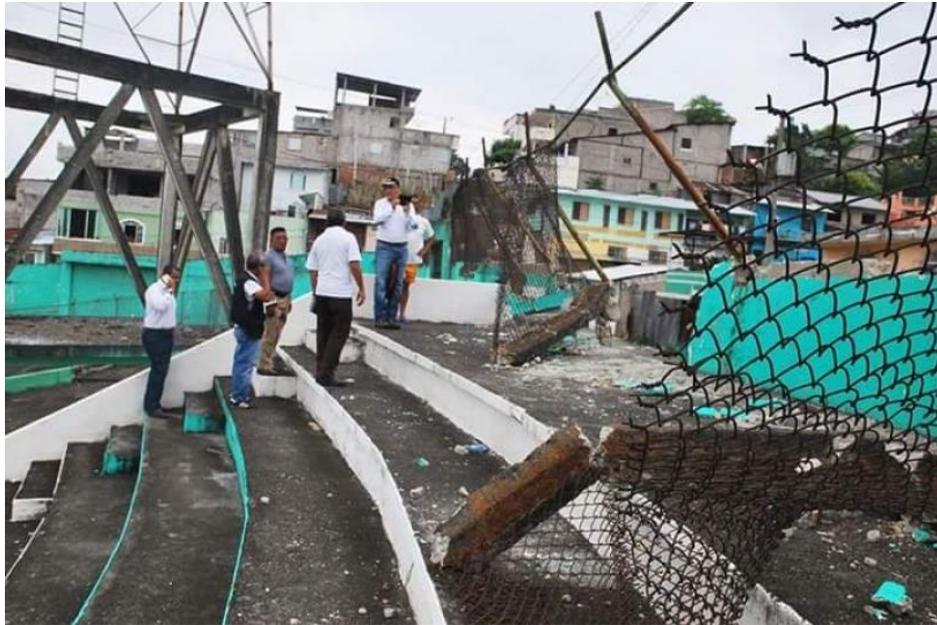
Ilustración 6. Daños en el estadio Folke Anderson de Esmeraldas afectado por el Sismo del 2016. Recuperado de : <http://www.esmeraldasnews.com/deportes/otros/item/798-se-realizo-inspeccion-al-estadio-folke-anderson-por-danos-producto-del-terremoto>

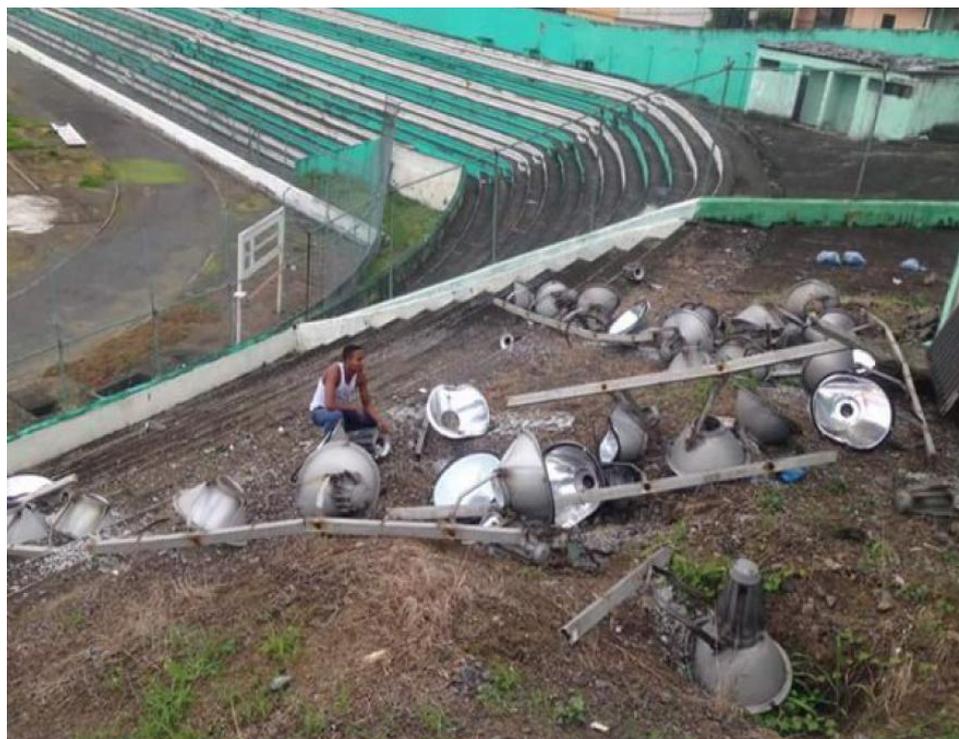
Ilustración 7. Luminarias del estadio Folke Anderson de esmeraldas caídas. Recuperado de: <https://www.ecuavisa.com/articulo/terremoto/deportes/146811-estadio-folke-anderson-esmeraldas-sufrieron-danos-su-estructura>

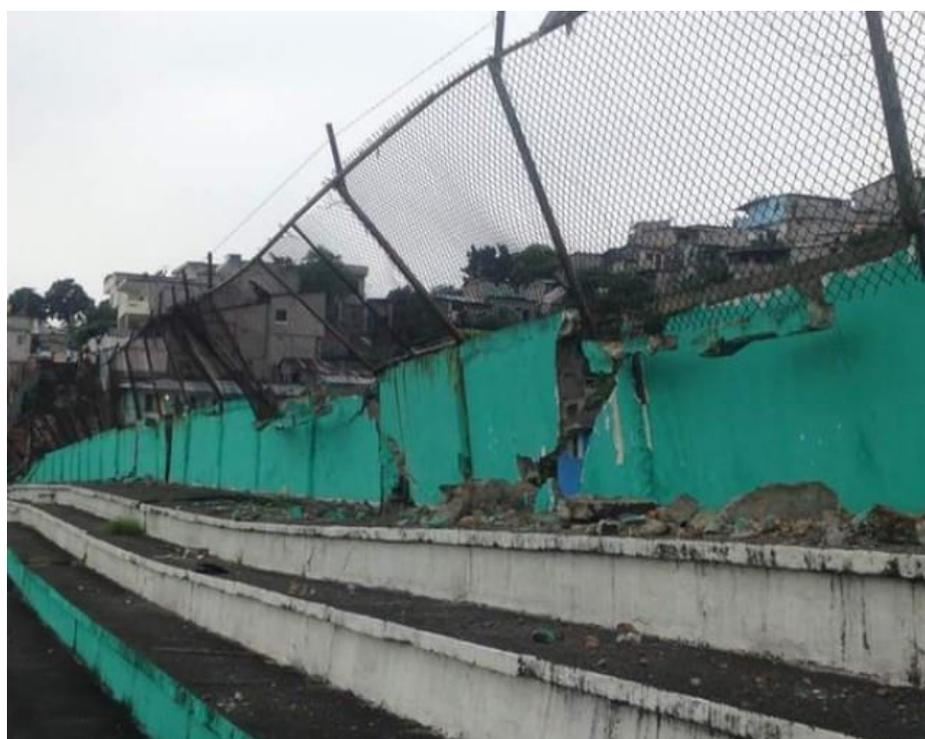
Ilustración 8. Daños en los graderíos y cerramiento del estadio Folke Anderson de Esmeraldas. Recuperado de <http://www.futbolecuador.com/site/noticia/el-estadio-folke-anderson-de-esmeraldas-resulto-con-varios-danos-tras-el-terremoto/66134>

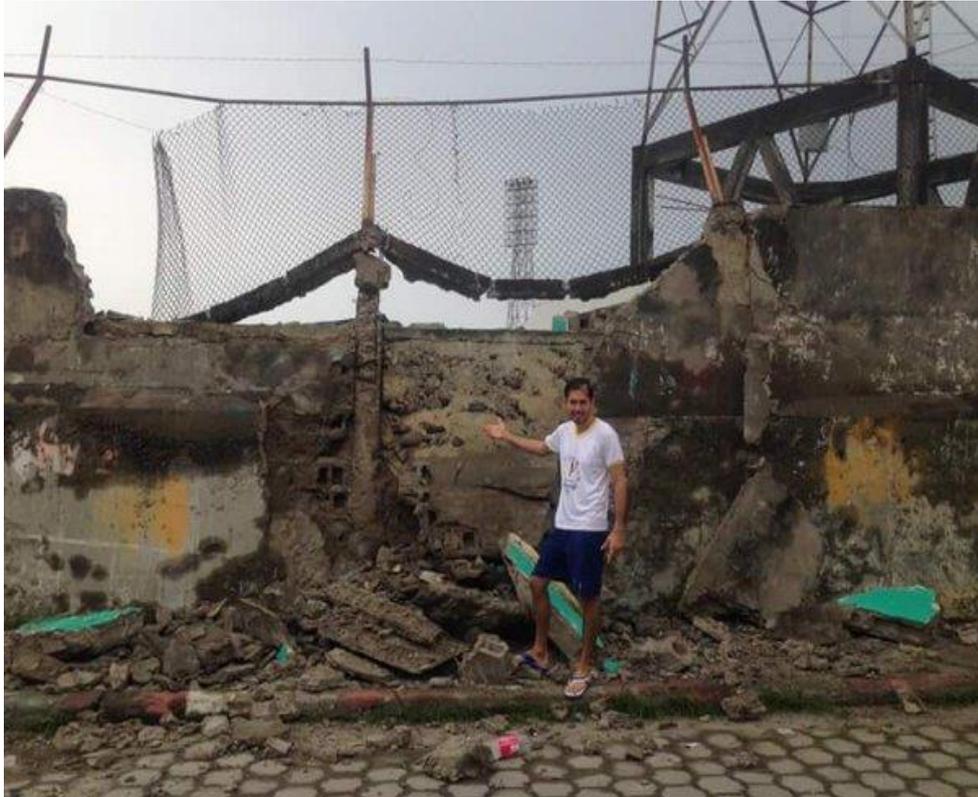
Ilustración 9. Caída de paredes del cerramiento del estadio Folke Anderson de Esmeraldas. Recuperado de : <http://studiofutbol.com.ec/2016/04/18/fotos-muchos-danos-en-el-folke-anderson-de-esmeraldas/>

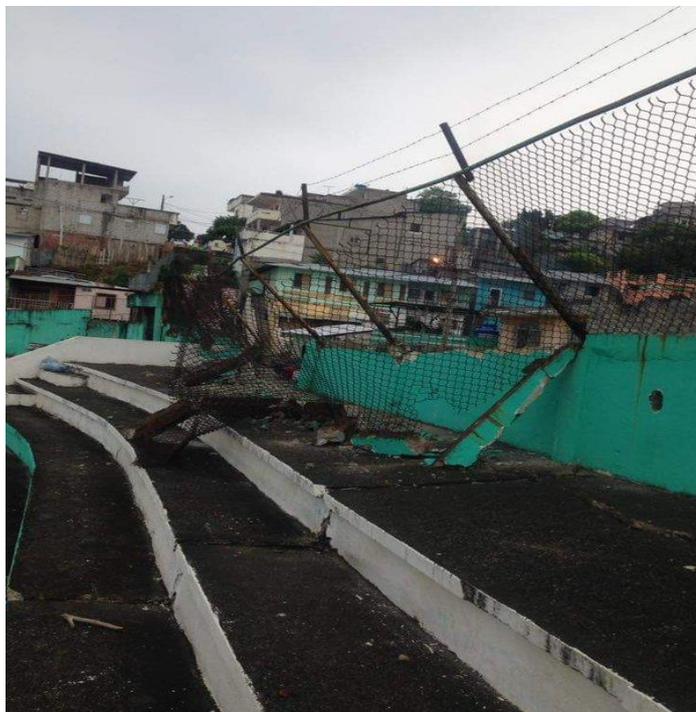
Se presentaron daños estructurales como grietas en las losetas de los graderíos del área de General, colapso de paredes del cerramiento con desprendimiento de hormigón, daños en las mallas del cerramiento.

Ilustración 13. Daños en las paredes de los graderíos del Estadio Folk Anderson – Esmeraldas. Recuperado de : <http://www.elfutbolero.com.ec/news/12820.html?title=%28FOTOS%29+FUE+AFECTADO%3A+Mira+como+quedó+el+ESTADIO+donde+iniciaron+VARIOS+SELECCIONADOS+tras+el+terremoto>

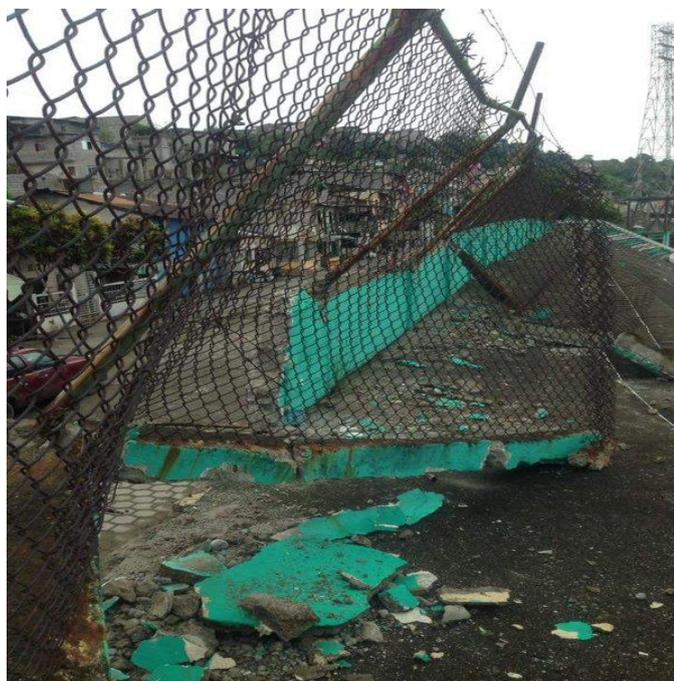
Ilustración 14. Daños en los graderíos del Estadio Folk Anderson – Esmeraldas. Recuperado de: <http://www.elfutbolero.com.ec/news/12820.html?title=%28FOTOS%29+FUE+AFECTADO%3A+Mira+como+quedó+el+ESTADIO+donde+iniciaron+VARIOS+SELECCIONADOS+tras+el+terremoto>

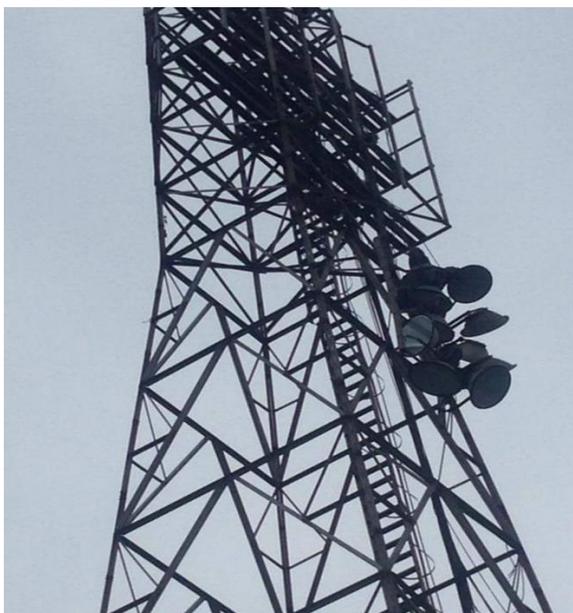
Colapso y daños en las torres de iluminación se inclinaron debido al fuerte sismo, la cancha no sufrió daños.

Ilustración 15. Daños en las torres de alumbrado del Estadio Folk Anderson – Esmeraldas. Recuperado de : <http://www.elfutbolero.com.ec/news/12820.html?title=%28FOTOS%29+FUE+AFECTADO%3A+Mira+como+quedó+el+ESTADIO+donde+iniciaron+VARIOS+SELECCIONADOS+tras+el+terremoto>

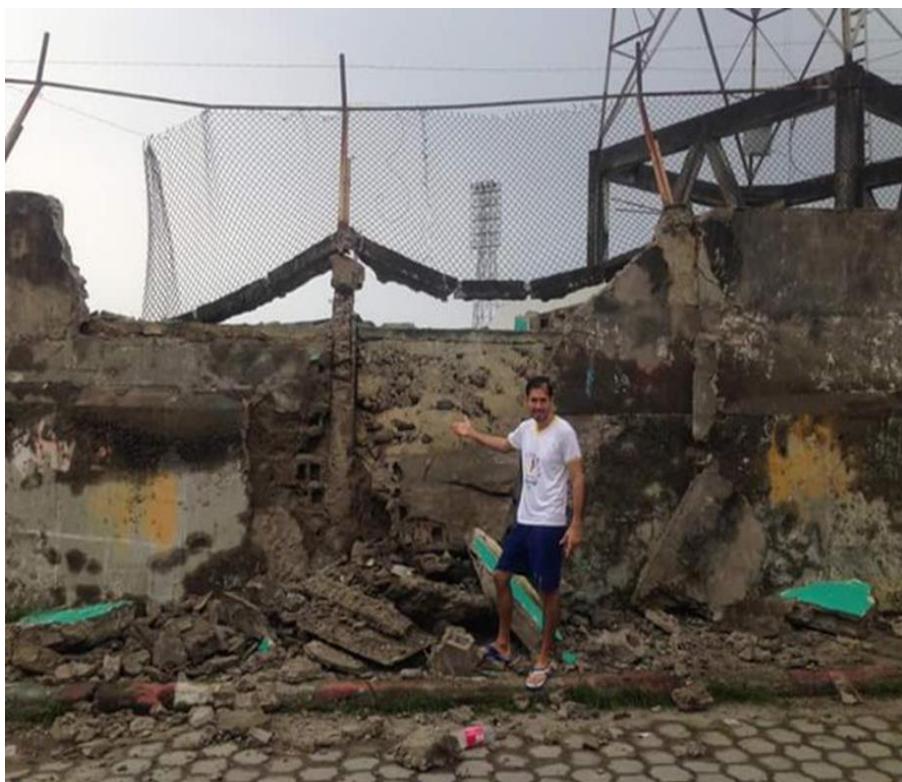
Daños y colapso parcial de las paredes del cerramiento del estadio

Ilustración 16. Daños en el cerramiento del Estadio Folk Anderson – Esmeraldas. Recuperado de : <http://www.elfutbolero.com.ec/news/12820.html?title=%28FOTOS%29+FUE+AFECTADO%3A+Mira+como+quedó+el+ESTADIO+donde+iniciaron+VARIOS+SELECCIONADOS+tras+el+terremoto>

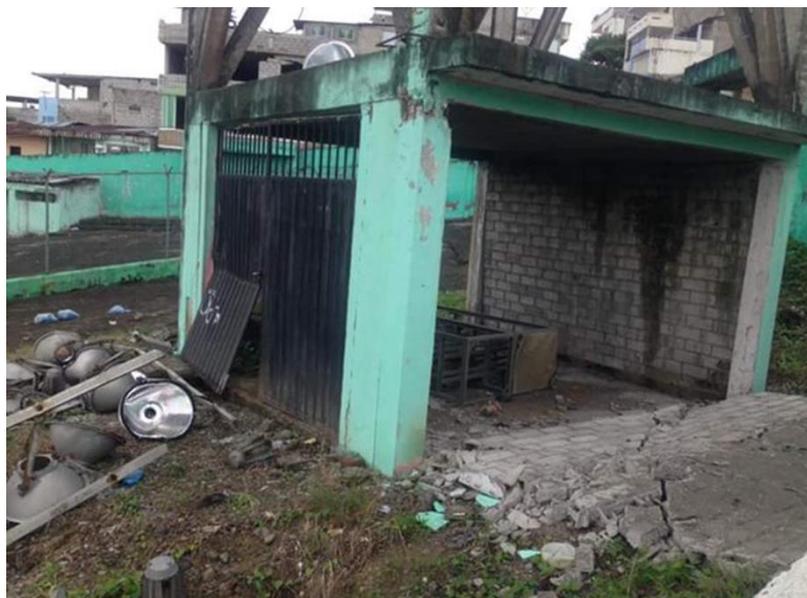
Caída de luminarias, daños en las casetas de las torres de iluminación, fisuras en el suelo.

Ilustración 17. Daños por sismo del 16 de abril del 2016 Estadio Folk Anderson – Esmeraldas. Recuperado de : <http://www.elfutbolero.com.ec/news/12820.html?title=%28FOTOS%29+FUE+AFECTADO%3A+Mira+como+quedó+el+ESTADIO+donde+iniciaron+VARIOS+SELECCIONADOS+tras+el+terremoto>

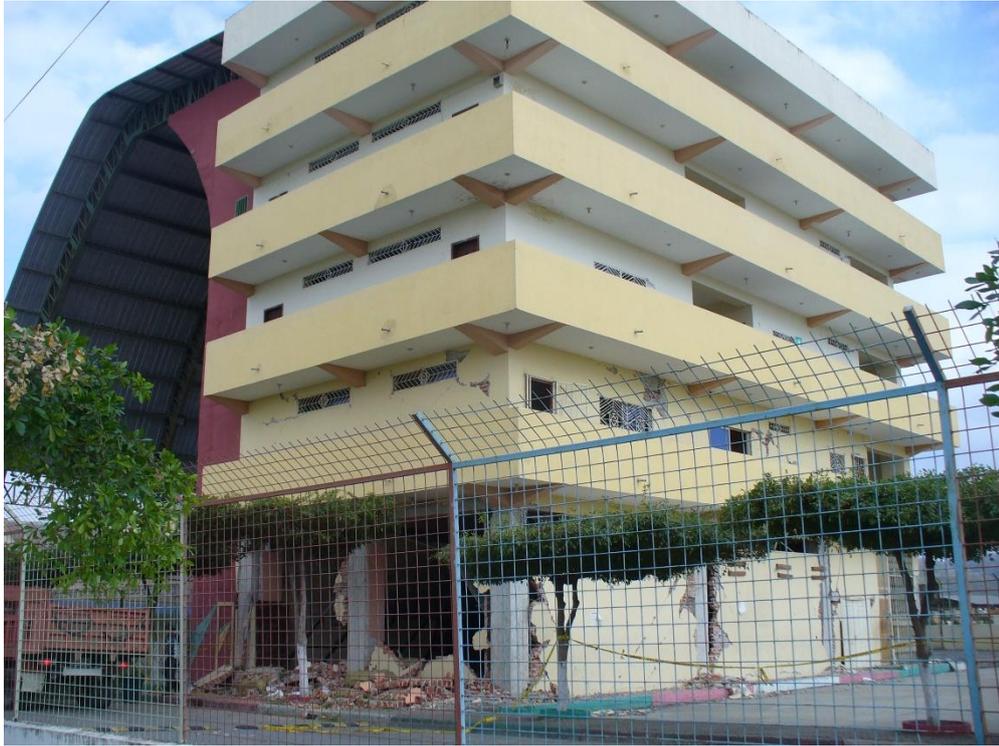
Se presentaron daños estructurales y arquitectónicos en las columnas del primer piso, así como también colapso de las paredes del primer piso, fisuras en las paredes del segundo piso a causa del sismo.

Ilustración 20. Daños villa de alojamiento de la Ciudad Deportiva la California de Portoviejo. Fuente: Ing. Alex Villacrés

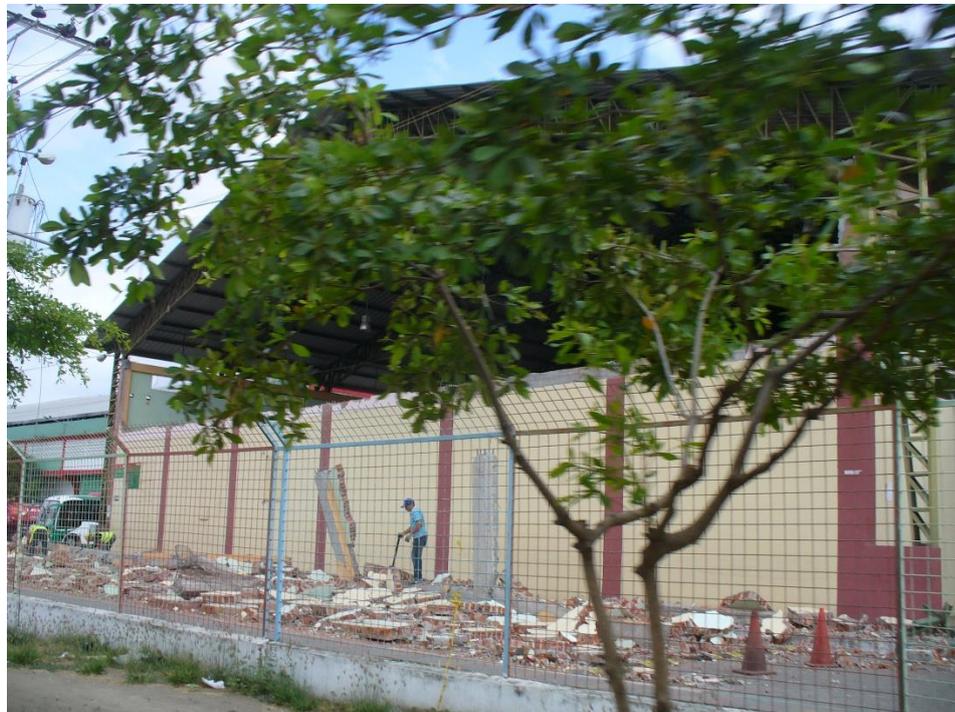
Colapso de paredes y daños en el cerramiento de uno de los coliseos.

Ilustración 21. Daños en el cerramiento de la Ciudad Deportiva la California de Portoviejo. Fuente: Ing. Alex Villacrés

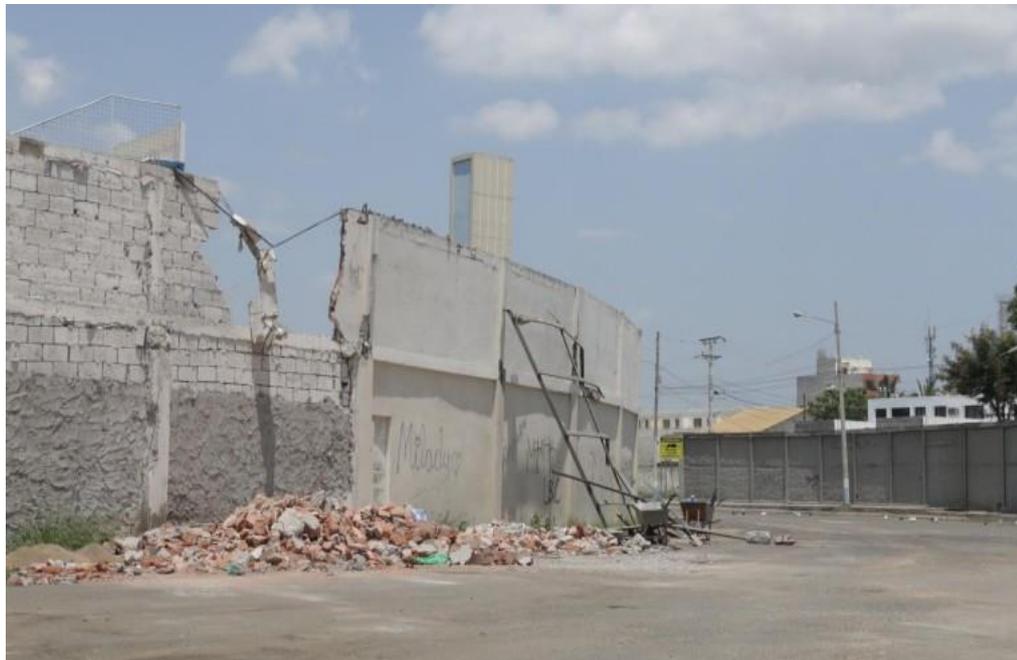
Esta estructura sufrió daños estructurales y arquitectónicos, en el sector de la preferencia su estructura presento deterioros profundos en losetas y paredes de los graderíos, hubo colapso de las paredes en ciertas áreas del cerramiento, debido al sismo las torres de iluminación cambiaron de dirección.

Ilustración 22. Daños en el cerramiento del Estadio Jocay de Manta. Recuperado de: <https://www.expreso.ec/deportes/el-jocay-de-manta-el-escenario-que-mas-danos-tiene-tras-el-terremoto-YH283023>

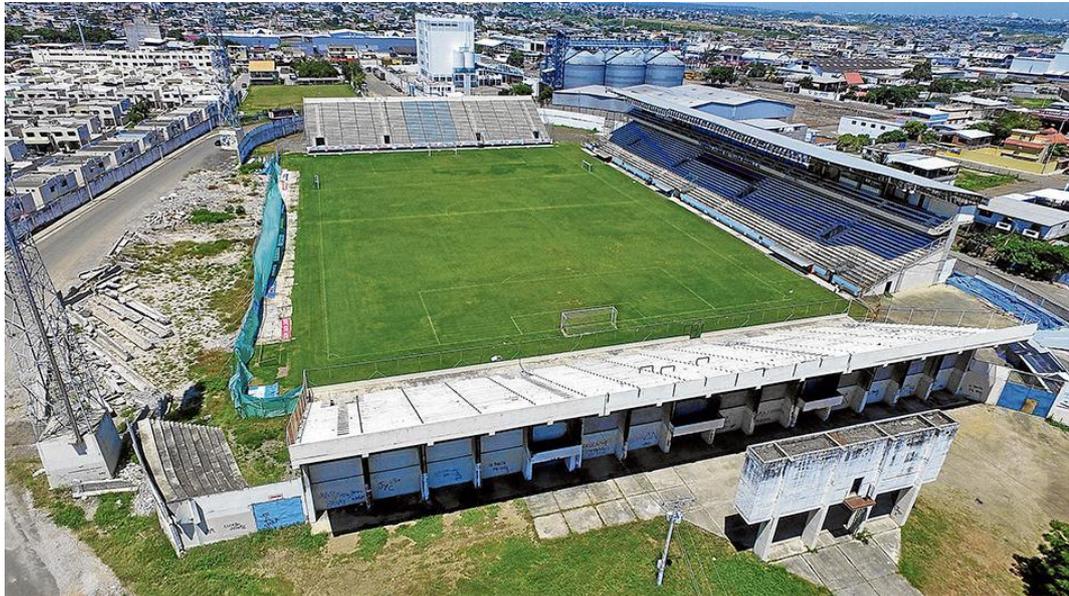
Ilustración 23. Demolición de la tribuna del Estadio Jocay de Manta. Recuperado de : <http://studiofutbol.com.ec/2018/04/18/ya-se-firmo-se-viene-la-reconstruccion-del-jocay/>

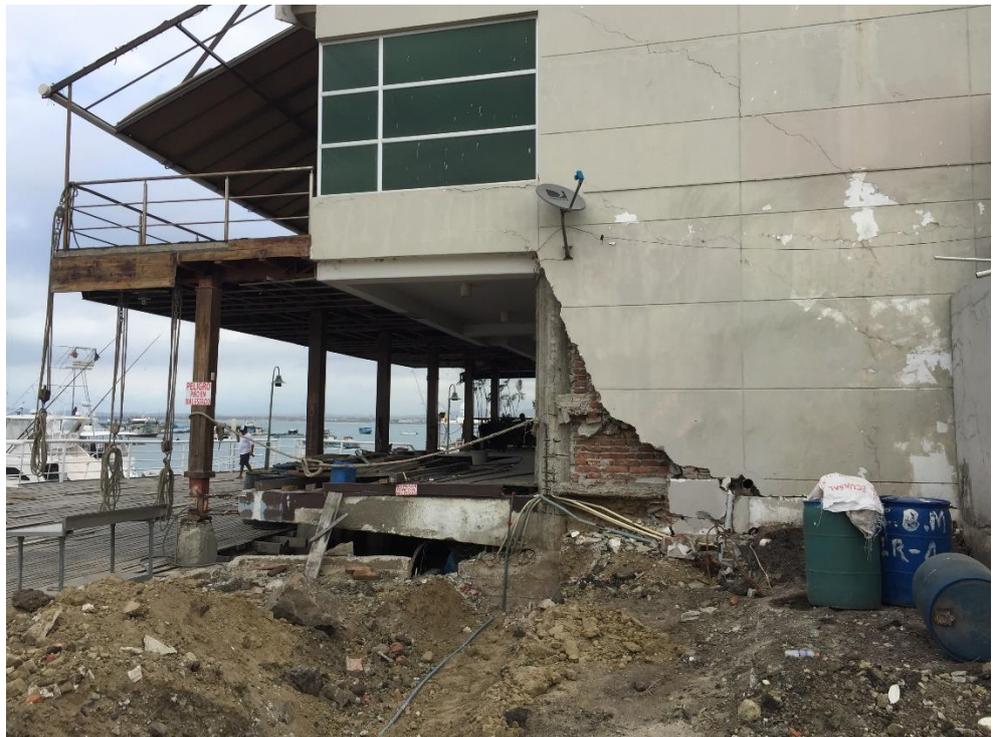
Ilustración 27. Daños en el edificio principal del Yacht Club de Manta. Fuente: Carlos Reyna Ochoa 2020.

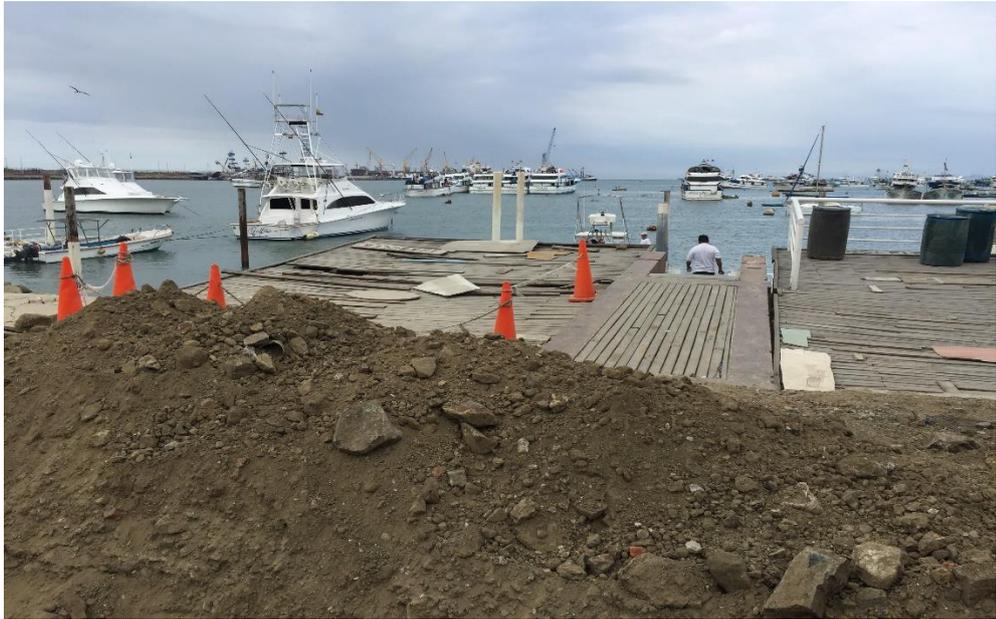
Ilustración 28. Daños en el muelle del Yacht Club de Manta. Fuente: Carlos Reyna Ochoa 2020.

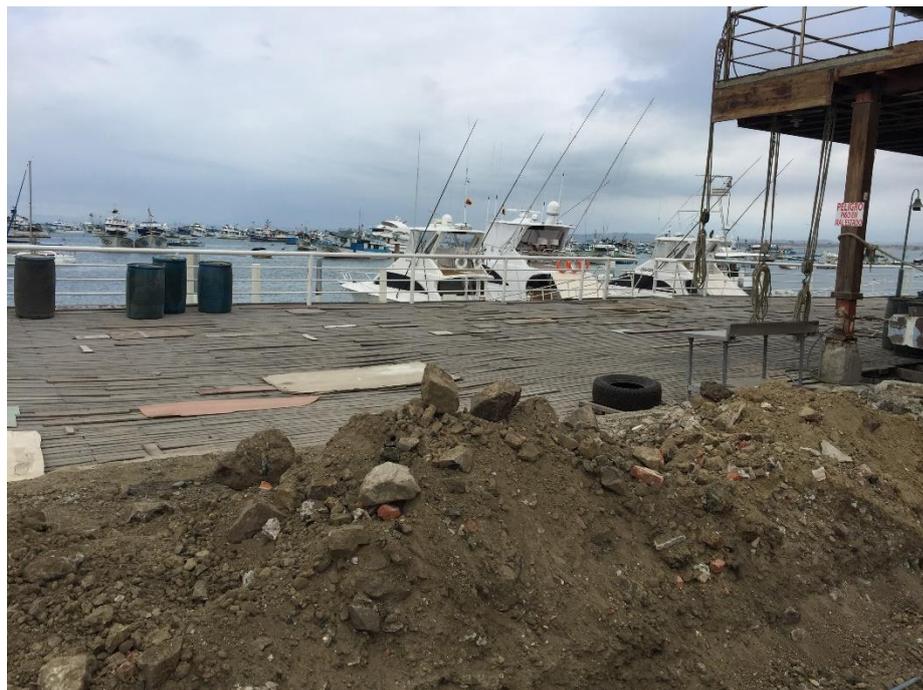
Ilustración 29. Daños en el muelle del Yacht Club de Manta. Fuente: Carlos Reyna Ochoa 2020.

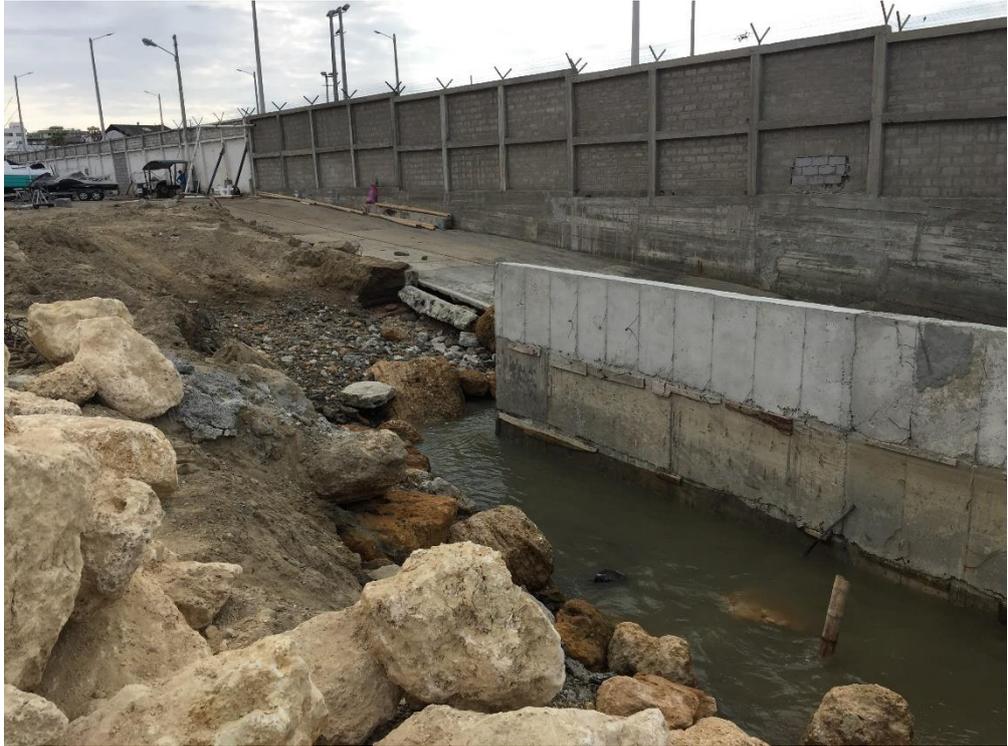
Ilustración 30. Daños en la rampa de acceso de botes del Yacht Club de Manta. Fuente: Carlos Reyna Ochoa 2020.

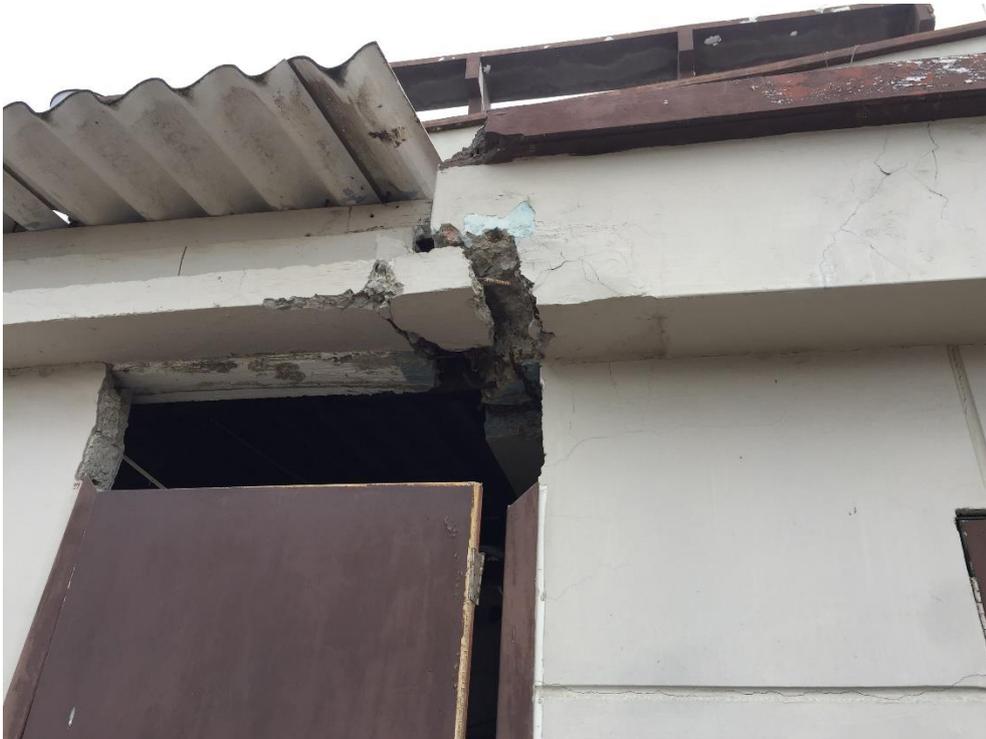
Ilustración 31. Daños en vigas del área de la cocina del Yacht Club de Manta. Fuente: Carlos Reyna Ochoa 2020.

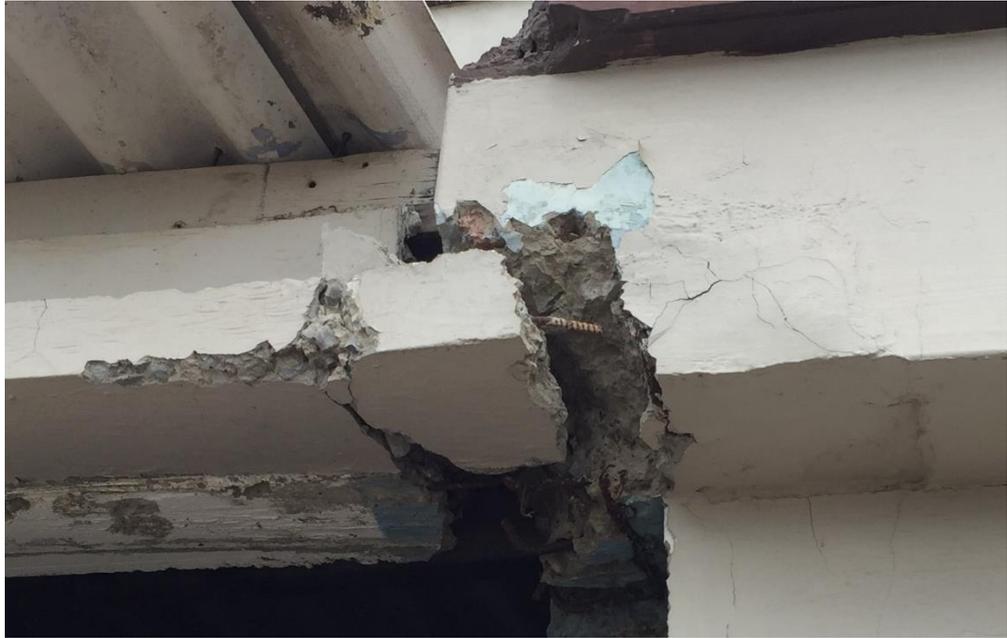
Ilustración 32. Desacople de la unión viga-columna del área de la cocina del Yacht Club de Manta. Fuente: Carlos Reyna Ochoa 2020.

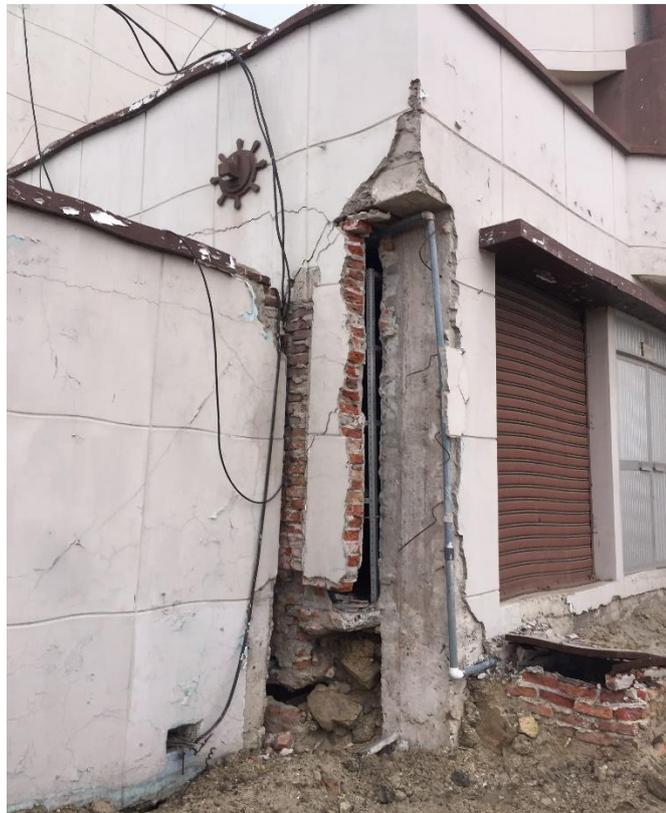
Ilustración 33. Daños en del edificio principal colapso parcial de la pared del Yacht Club de Manta 2020

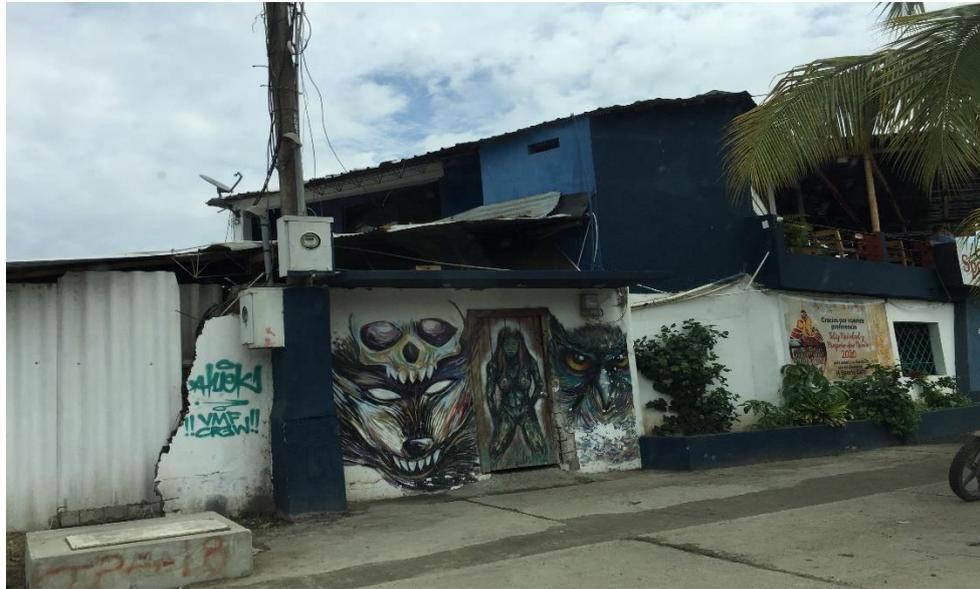
Ilustración 35. Daños en la edificación principal del Yacht Club de Bahía de Caraquez. Fuente: Carlos Reyna Ochoa 2020.

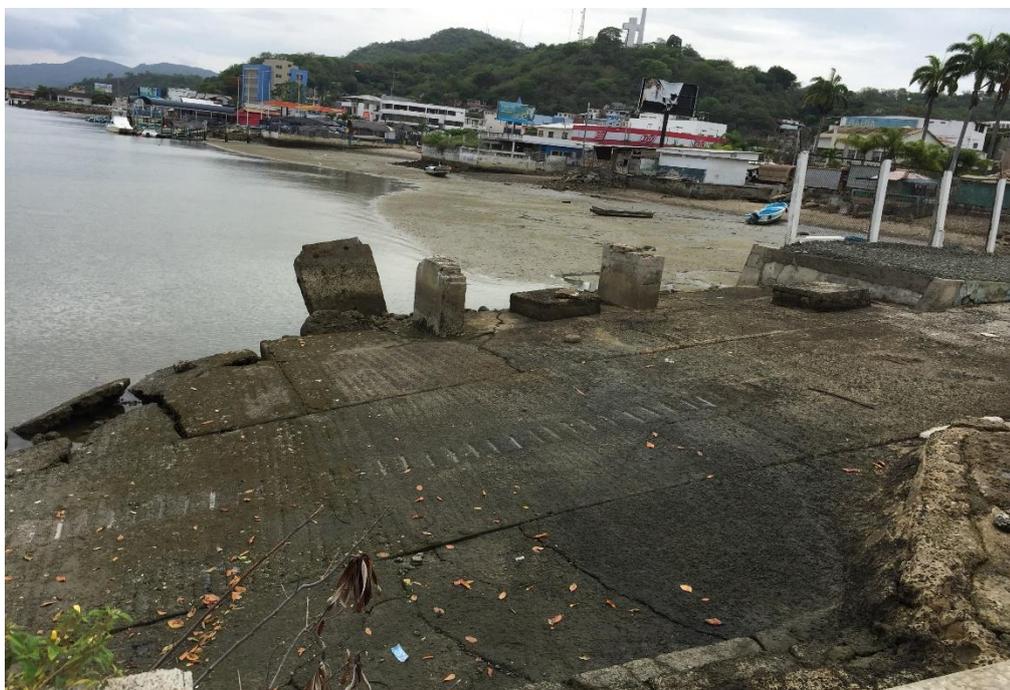
Ilustración 36. Daños en la rampa de acceso para los botes del Yacht Club de Bahía de Caraquez. Fuente: Carlos Reyna Ochoa 2020.

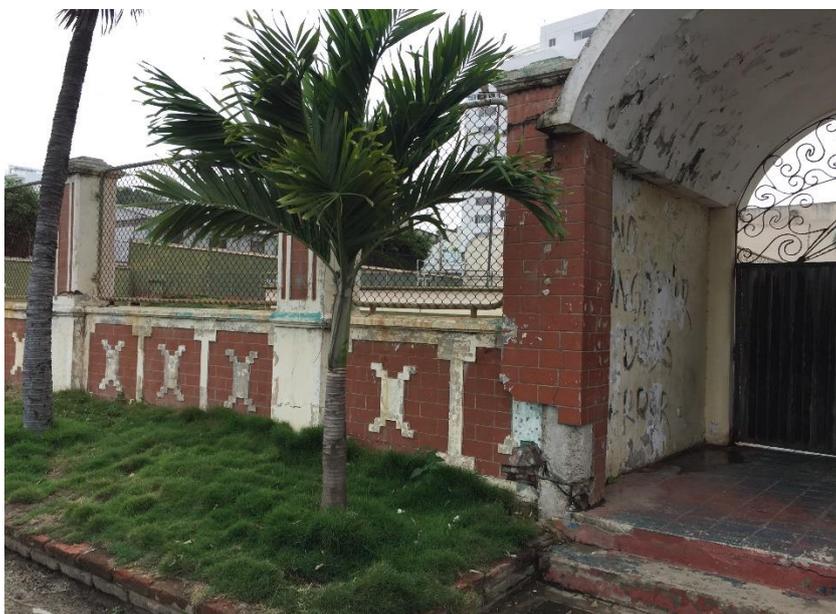
Desprendimiento de concreto en columnas de la entrada principal.

Ilustración 39. Daños en la entrada principal del Tenis Club de Bahía de Caraquez. Fuente: Carlos Reyna Ochoa 2020.

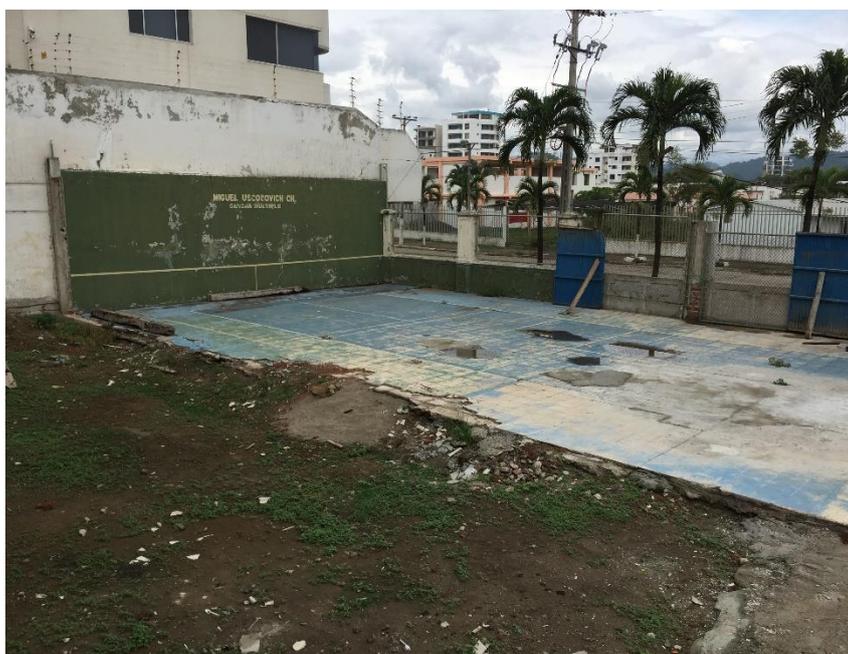
Ilustración 40. Daños en las canchas de tenis del Tenis Club de Bahía de Caraquez. Fuente: Carlos Reyna Ochoa 2020.

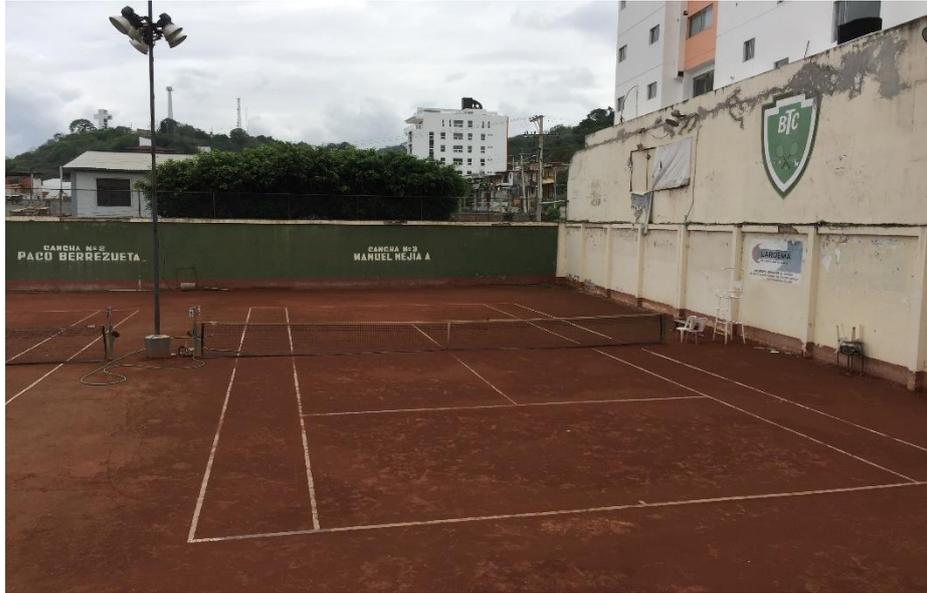
Ilustración 41. Daños en las canchas de tenis y cerramiento del Tenis Club de Bahía de Caraquez. Fuente: Carlos Reyna Ochoa 2020.

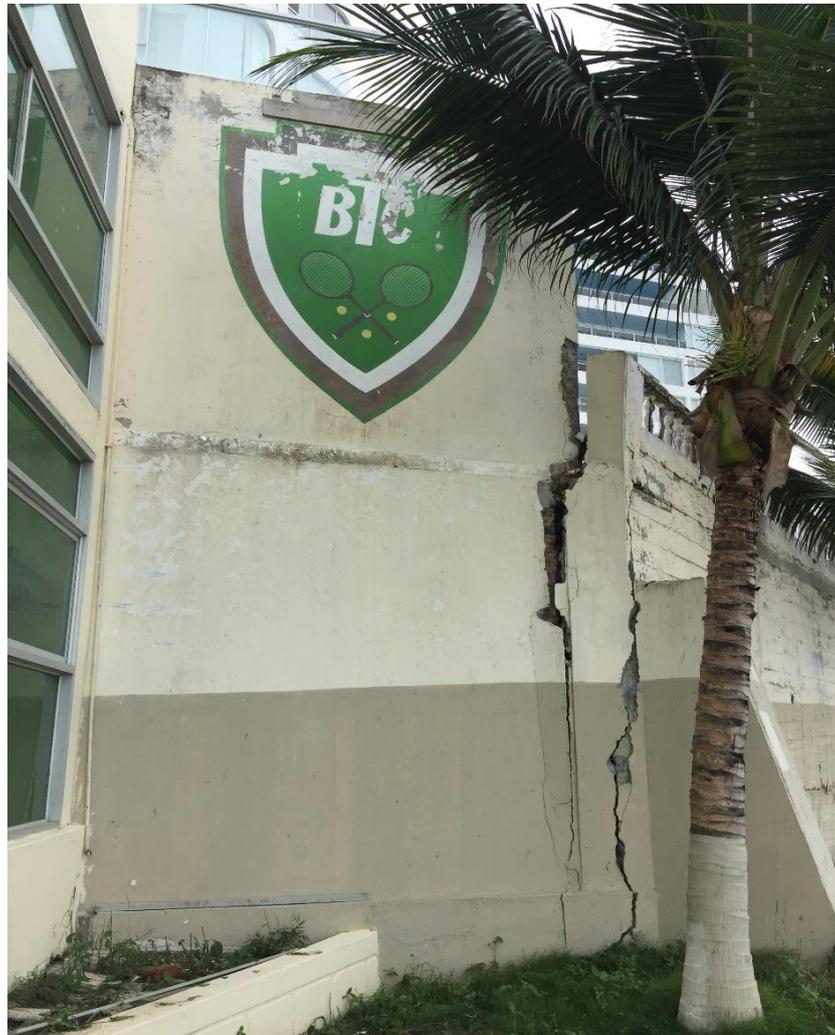
Ilustración 42. Daños en cerramiento del Tenis Club de Bahía de Caraquez. Fuente: Carlos Reyna Ochoa 2020.
