**UNIVERSIDAD CATÓLICA
DE SANTIAGO DE GUAYAQUIL
FACULTAD DE INGENIERÍA
CARRERA DE INGENIERÍA CIVIL**

**Influencia de la irregularidad en elevación en daños en
edificios durante sismos en Ecuador**

**Trabajo de titulación previo a la obtención del título de
Ingeniero Civil**

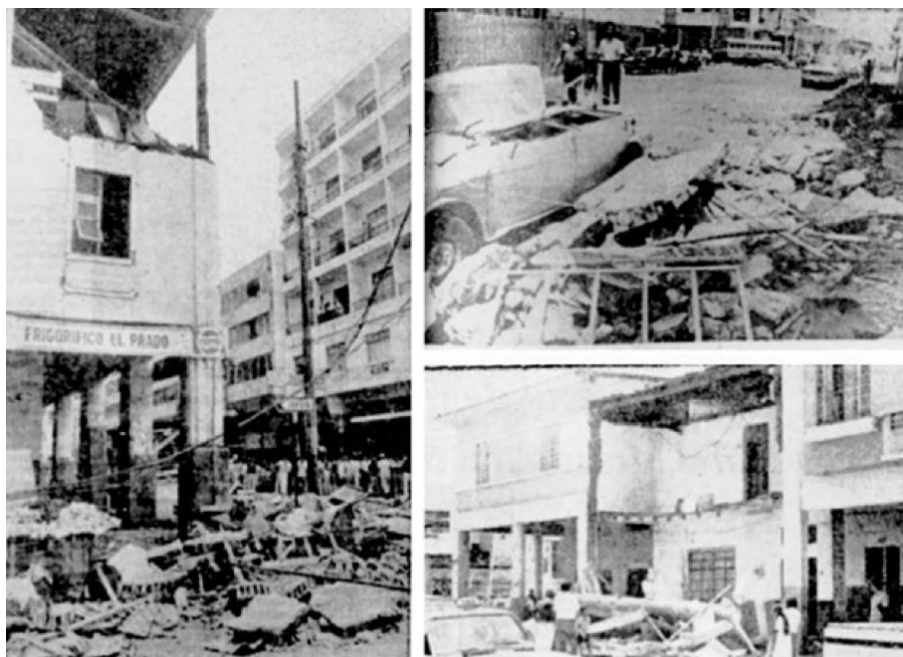
Ilustración 4. Edificaciones afectadas durante el terremoto del 18 de Agosto del 1980.

En aquel tiempo, los daños registrados consistieron en fisuras de paredes, roturas de vidrios; los detalles ornamentales y de decoración se fisuraron y otros se cayeron, además de daños en los tumbados. La mayor parte de los edificios que sufrieron estos daños no estructurales, eran edificaciones ubicadas en el centro de la ciudad, y contaban con más de cuatro pisos, en otros casos los daños fueron producidos en edificios con algún tipo de complejidad arquitectónica, que según los expertos estaban sísmicamente contraindicados, entre estos se puede mencionar asimetrías en elevación o en planta, pisos débiles, fachadas o exteriores recubiertas en un gran porcentaje por vidrio, y volados con una longitud muy excesiva. (Argudo P. R., 1999)

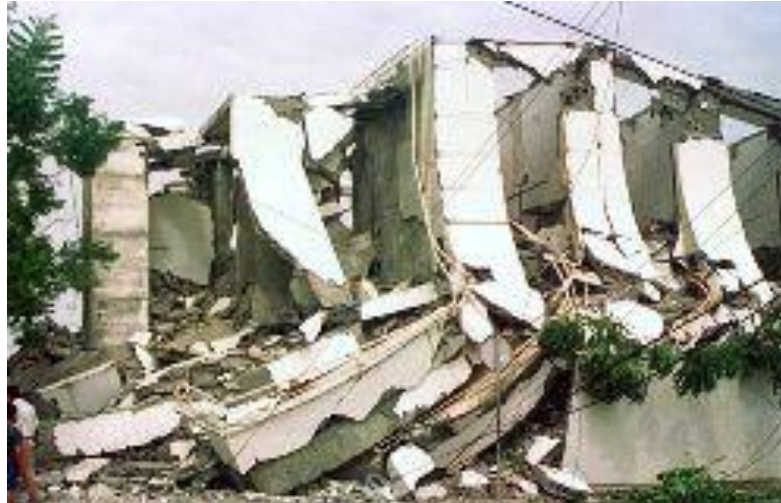
Ilustración 7. Más de 200 edificaciones, como la de la gráfica, sufrieron daños en su estructura debido al terremoto ocurrido el 4 de agosto de 1998.

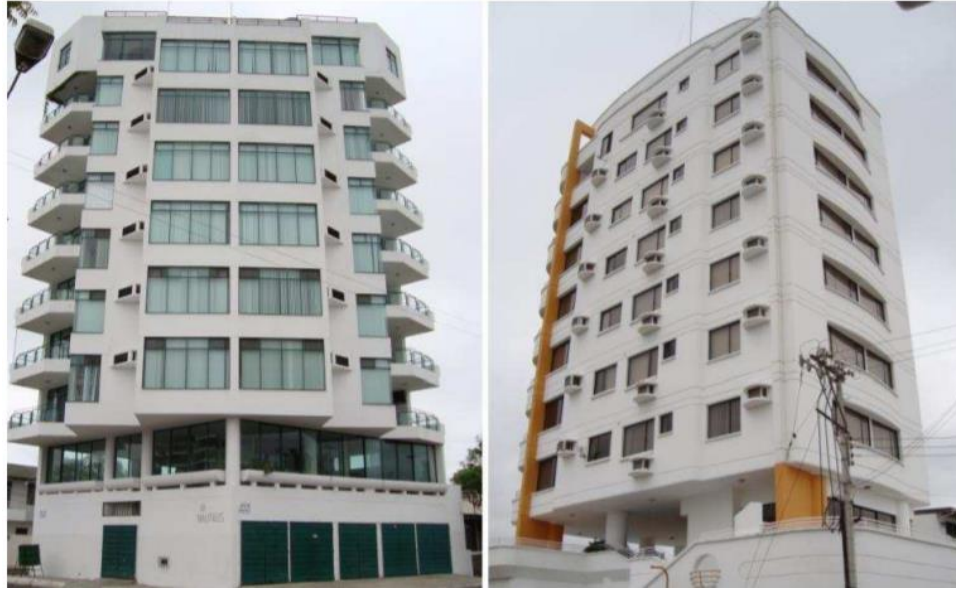
Ilustración 8. Evidencia de pisos blandos en las construcciones. Izquierda Edificio Nautilus.

Como se puede apreciar a pesar de tener luz con distancias consideradas no se aprecian la presencia de vigas descolgadas, y esto ocasiona una flexibilidad significativa en la estructura, es posible determinar lo argumentado basándose en la percepción de los daños aparentes en la mampostería.

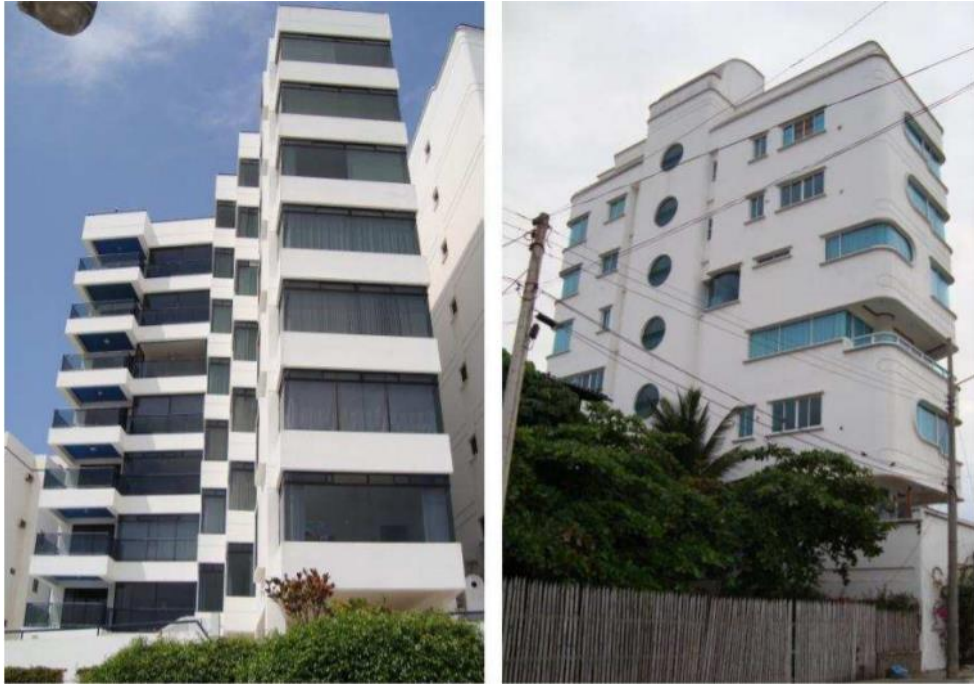
Así mismo, en estructuras que tienen menor número de pisos y que manifiestan portales hacia la calle, los cuales son utilizados en la mayoría de los casos para comercios y mejorando la estética tiene vanos grandes provocando que se generen balcones que son apoyados sobre columnas esbeltas.

Ilustración 9. Irregularidades arquitectónicas. Izquierda: Edificio El Almirante (irregularidad en planta). Derecha: Edificio S/N (irregularidad en elevación)

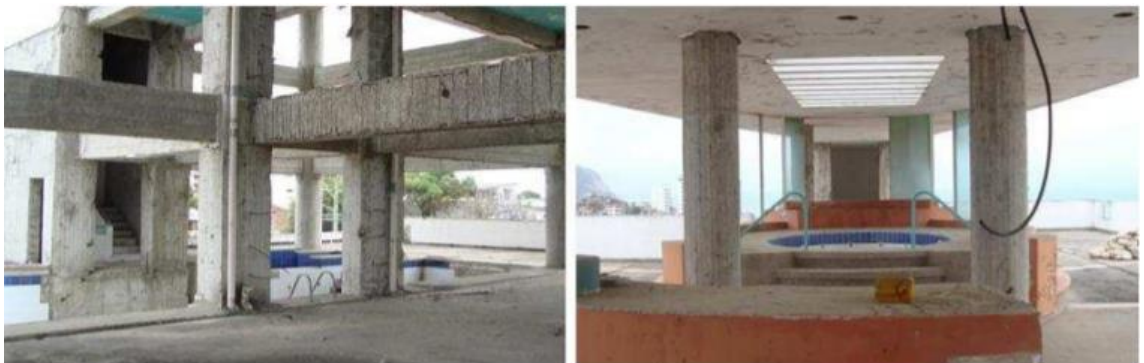
También, se puede apreciar que en edificios más altos los efectos del sismo son más dañinos, siendo las irregularidades en elevación y en planta el motivo más significativo ya que esto conlleva a afectar el comportamiento dinámico de la estructura teniendo efectos de torsión, provocando que la estructura falle por cortante.

Ilustración 10. Concentración de masas en el edificio Cabo Coral. Izquierda: Piscina en la segunda planta. Derecha: Jacuzzi en la octava planta.

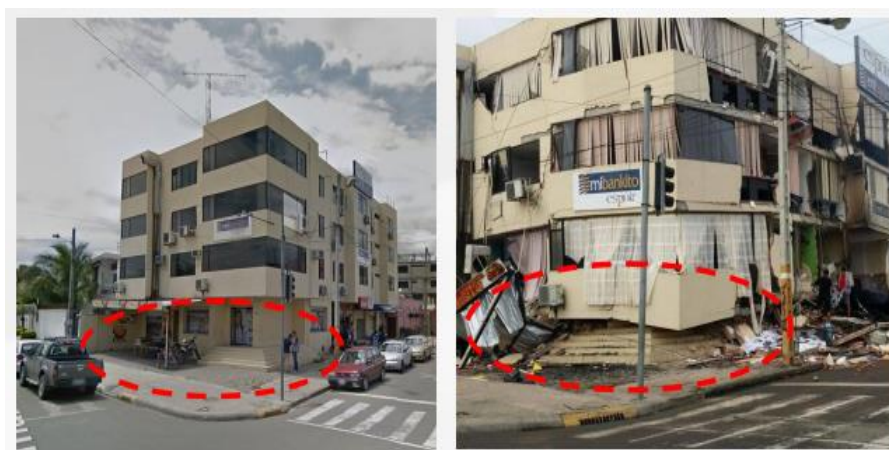
Dentro de las estructuras afectadas por el sismo, se encontró que la mayoría de los colapsos producidos fueron a causa de pisos blandos, además de edificaciones esquineras que también resultaron con graves daños.

Ilustración 15. Antes y después de edificio esquinero con piso flexible ubicado en el centro de Portoviejo

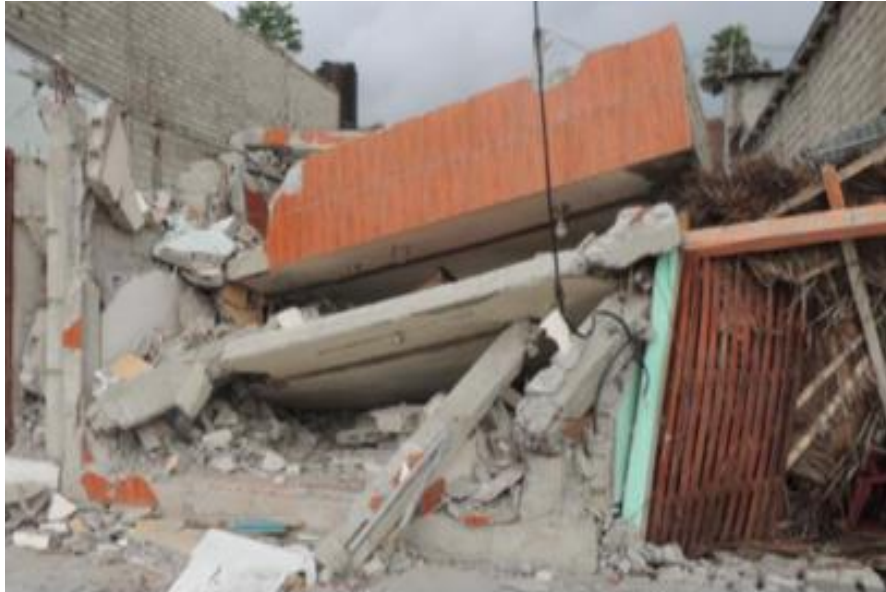
La existente de losas planas, fue otra de las razones que se presentó entre las causas de los colapsos de las estructuras, logrando este sistema que las columnas produzcan punzonamiento de la placa atravesando así la losa, y terminando en el desplome de estas columnas. Además, se tienen daños no estructurales debido a las afectaciones en las columnas, resultando en una estructura débil con baja resistencia a carga lateral. (Aguirre, 2017)

Ilustración 16. Losa plana en edificación de dos plantas

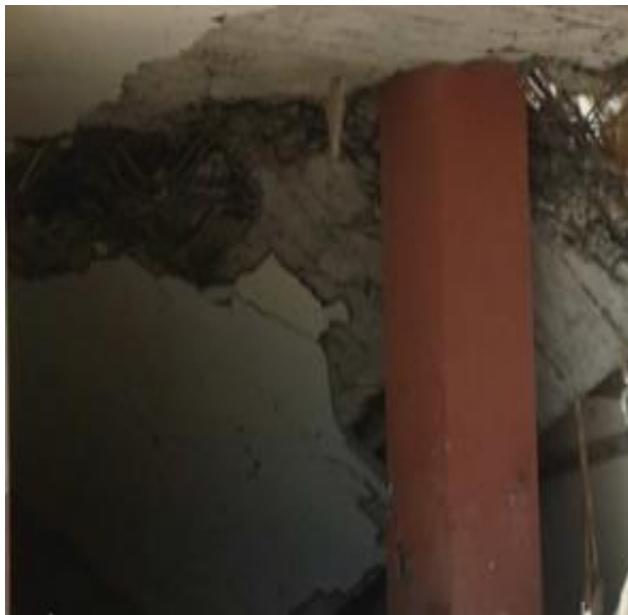
Ilustración 17. Efecto de punzonamiento

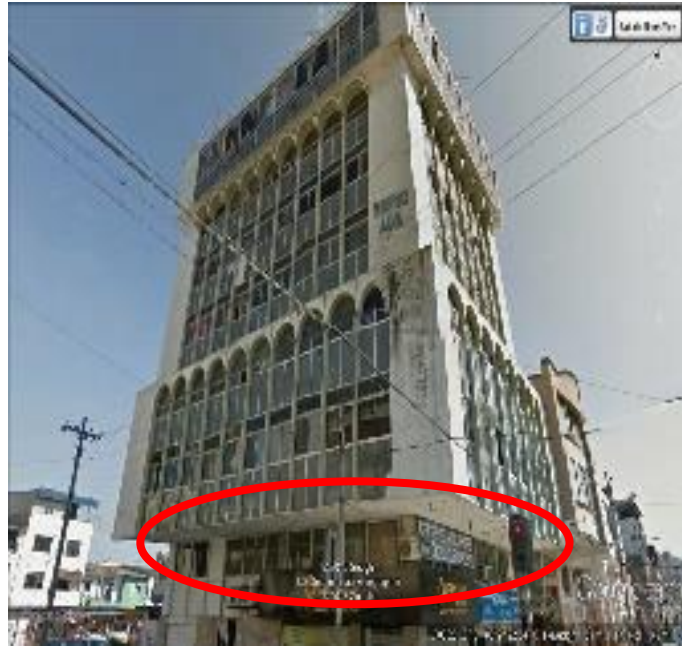
En el “Edificio Álava”, ubicado en la ciudad de Portoviejo muy probablemente por sus características observables como es el mezanine que se considera como la irregularidad en la diferencia de alturas entre los pisos, afecta directamente a la estructura considerándolo piso flexible; por lo tanto, se tenía que haber penalizado y tomar en consideración las irregularidades.

Ilustración 20. Edificio Álava antes del sismo del 16 de abril 2016.

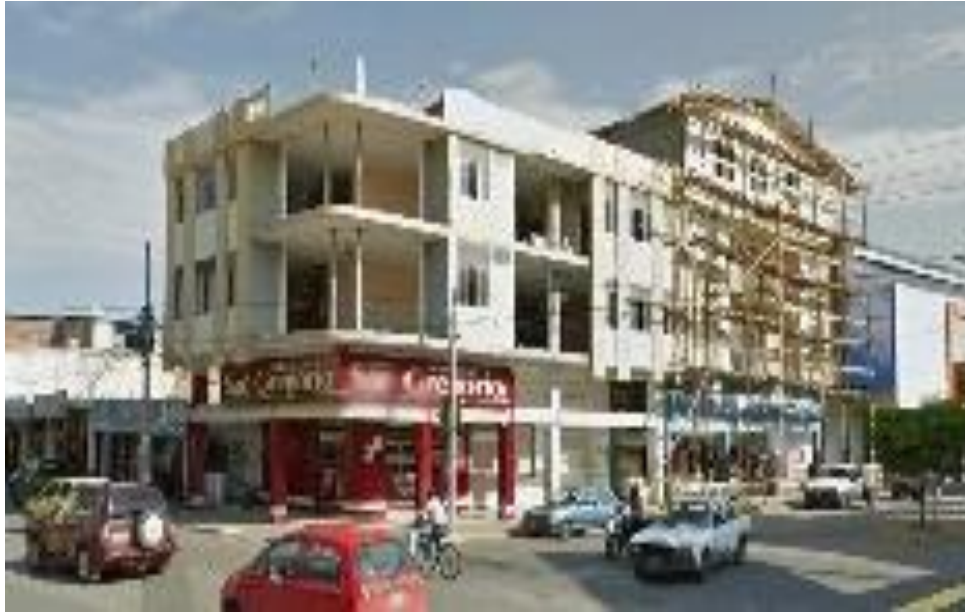
El edificio denominado “Farmacia San Gregorio” ubicado en la ciudad de Portoviejo sufrió daños, los cuales se puede asumir que existe un problema de distribución de masas, ya que en planta baja se puede notar que se ocupaba para locales comerciales, mientras que en los siguientes pisos altos se encuentra con una masa muy diferente lo que afecta directamente a la estructura considerándolo como irregularidad en la distribución de masas en altura; por lo tanto, se tenía que haber penalizado y tomar en consideración las irregularidades.

Ilustración 22. Edificio "Farmacia San Gregorio" antes del sismo 16 de abril 2016.

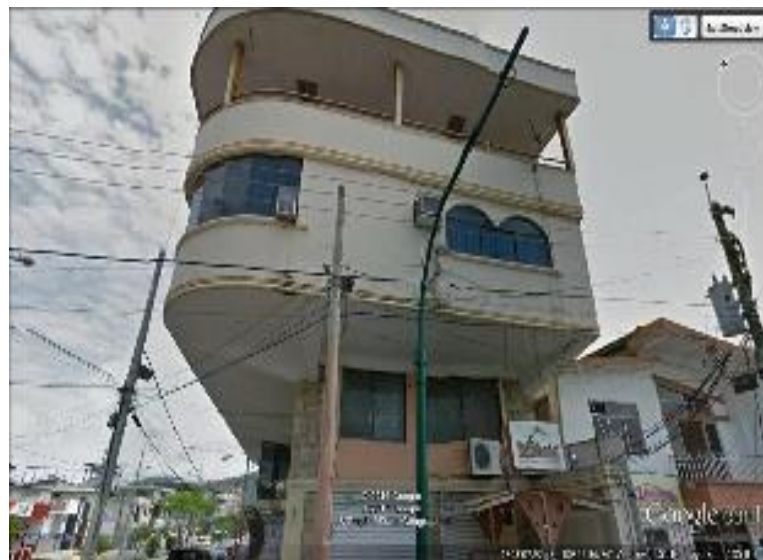
Ilustración 24. Fábrica DTP / Sr. Pedro Ramírez

En el caso de la Fábrica DTP/Pedro Ramírez, como se puede observar, este edificio, el cual se ubica en la ciudad de Portoviejo, en las dos plantas inferiores el área o distribución horizontal es mucho menos que el de los dos pisos altos, por lo tanto, se puede asumir casi que al 100 por ciento que existe una irregularidad geométrica, la cual afectó en gran cantidad a la estructura después del terremoto del 16 de abril del 2016.
