**UNIVERSIDAD CATÓLICA
DE SANTIAGO DE GUAYAQUIL**

**Influencia de factores de vulnerabilidad en daños en edificios
durante sismos en Ecuador**

Ponce Zerna, Oliver Bruce

12 de marzo del 2021

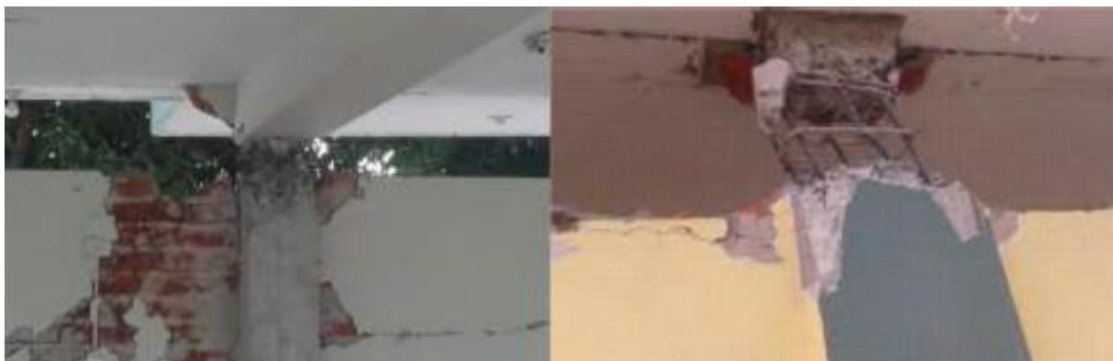
La capacidad de disipar energía de las columnas cortas es muy baja, razón por la cual las columnas cortas son los elementos que más daño infligen a la construcción. (Aguiar & Mieles, 2016)

Ilustración 4 Daño por columna corta registrado en edificaciones de Portoviejo.

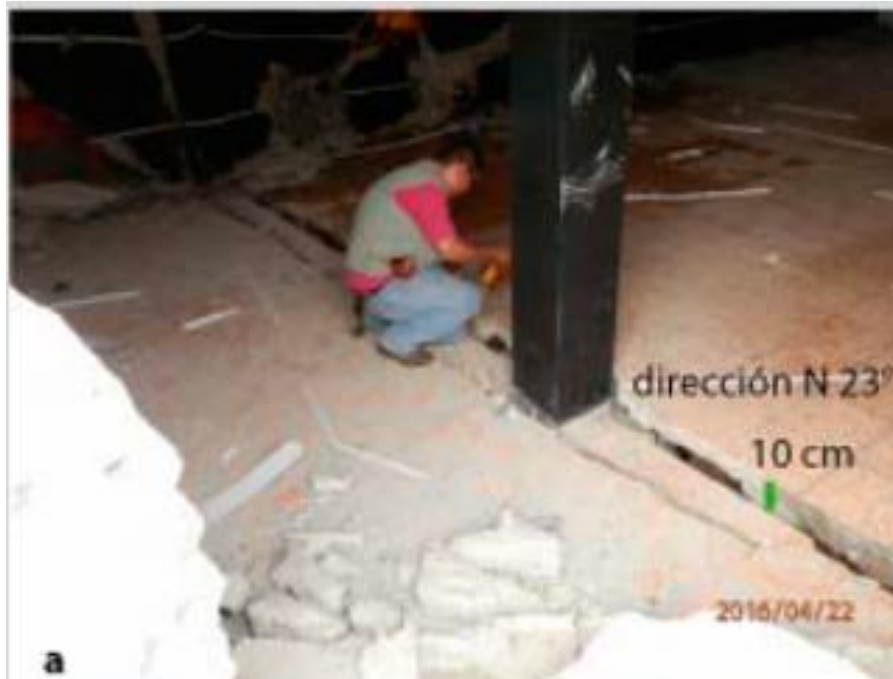
Efectos de licuefacción se observaron principalmente en la zona del malecón de Pedernales, en donde además hubo deformación importante asociada a una falla secundaria que levantó, entre 10 a 18 cm, como se observa en la Ilustración 7. Esta falla seguramente se reactiva con sismos de estas magnitudes y afectó también algunas calles y casas, el mecanismo de ruptura es inverso (Ilustración 8). La falla se la puede seguir por al menos 1 km. En el malecón se observó plegamiento a lo largo de la acera y en la calle. Los sifones se levantaron unos 10 cm aproximadamente, por efecto de licuefacción

Ilustración 7 Falla inversa ubicada al este del malecón de Pedernales.

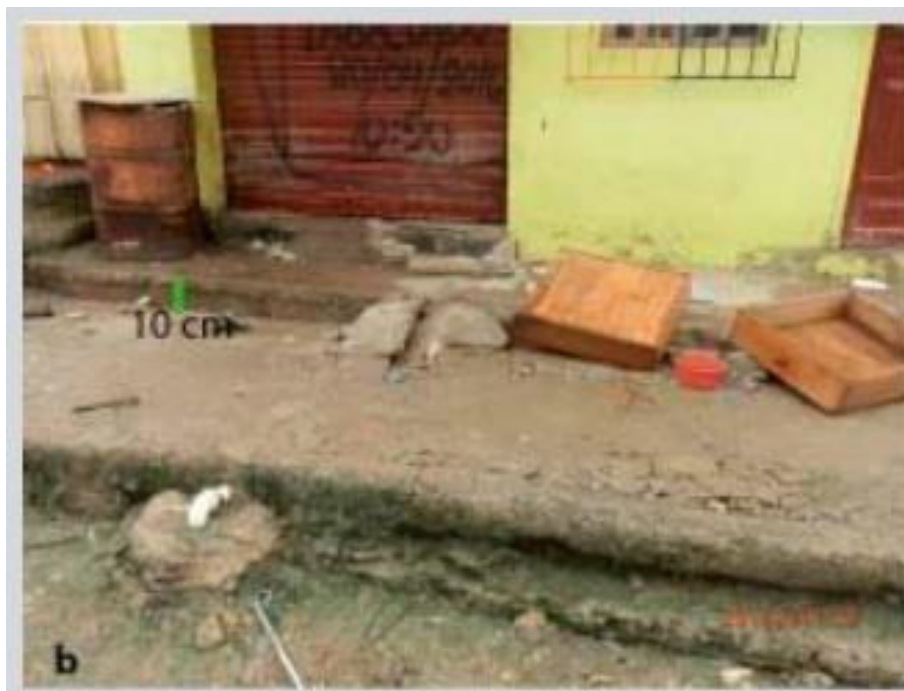
Ilustración 8 Muestra desplazamiento vertical que generó la estructura, en algunas de las casas ubicadas en esta zona, el desplazamiento vertical es variable, entre 10 a 15 cm. La dirección promedio de la falla es N 20°

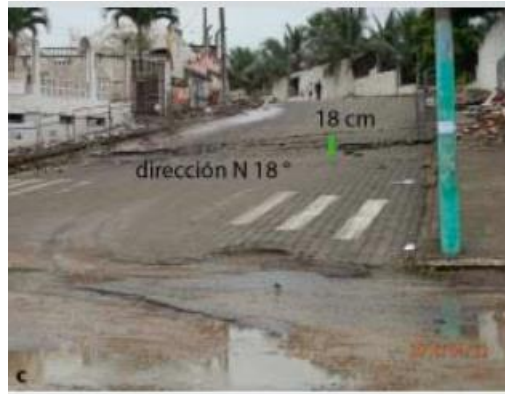
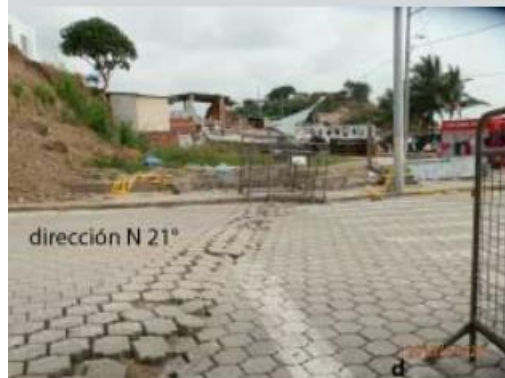
Figura 2c

Ilustración 9 Deformación de la falla se manifiesta con plegamiento de las zonas afectadas

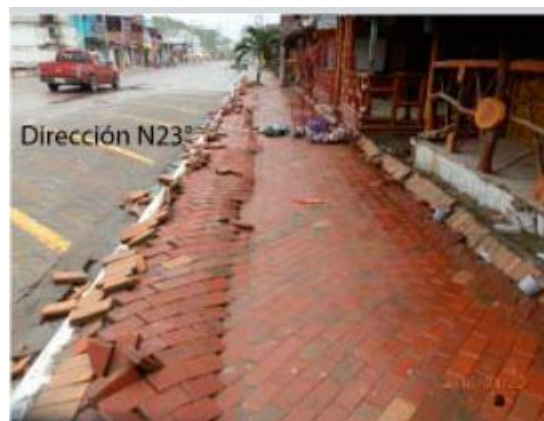
Las construcciones de los restaurantes ubicados al lado occidental de la calzada se desplazaron sobre la vereda estos algunos centímetros. En esta, se presentó expulsión de arena. En las siguientes figuras se muestran ejemplos de estas deformaciones.

Ilustración 10 Pliegue en el malecón de Pedernales, dirección del eje de pliegue 23°

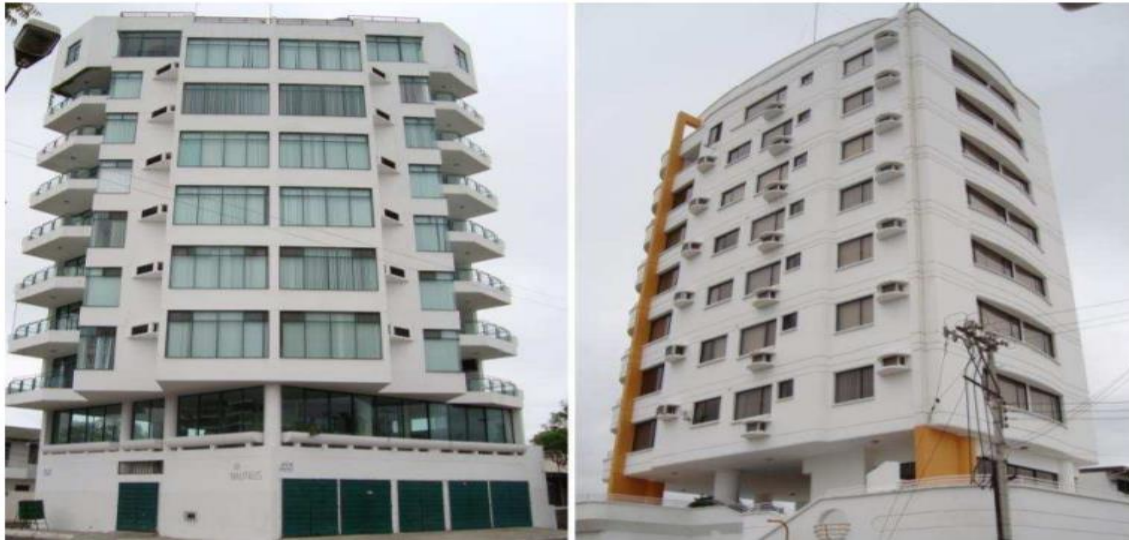
Ilustración 15 Evidencia de pisos blandos en las construcciones. Izquierda Edificio Nautilus. Derecha, Edificio Salango. Fuente: ESPOL

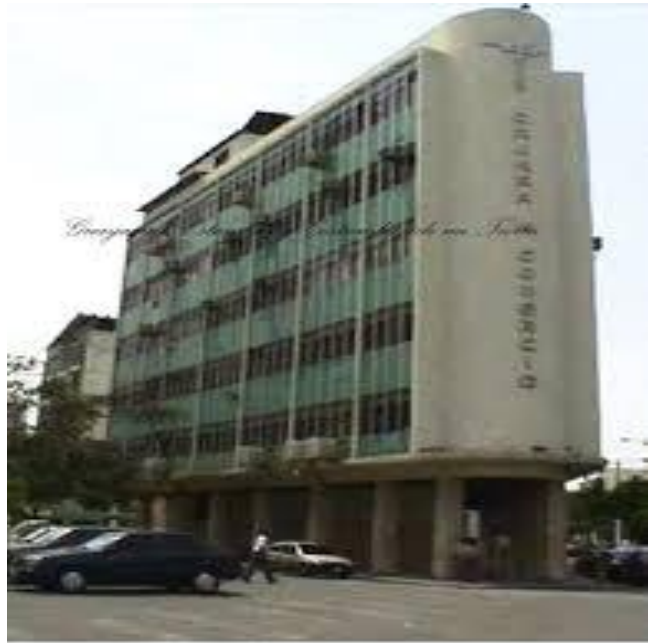
Esta estructura es muy vulnerable a daños de tipo no estructural (arquitectónico e instalaciones) presentando daños menores en sus acabados y destrucción parcial de paredes. Presenta factores de riesgo debido a su esbeltez en la dirección de norte-sur y su planta irregular. (Argudo, 2000)

Ilustración 16 Edificio Cámara de Comercio de Guayaquil (1998)

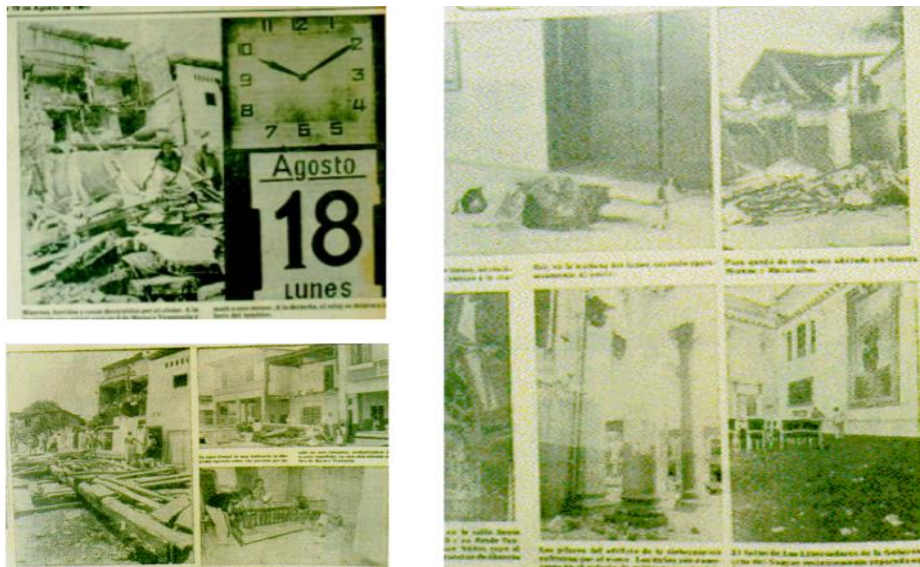
Los daños en los edificios de hormigón se concentraron sobre todo en las parroquias Rocafuerte, Olmedo y de 9 de octubre, que eran de 1980 las parroquias donde había la mayor densidad de esas construcciones.

Ilustración 17 Efectos del sismo del 18 de agosto de 1980.

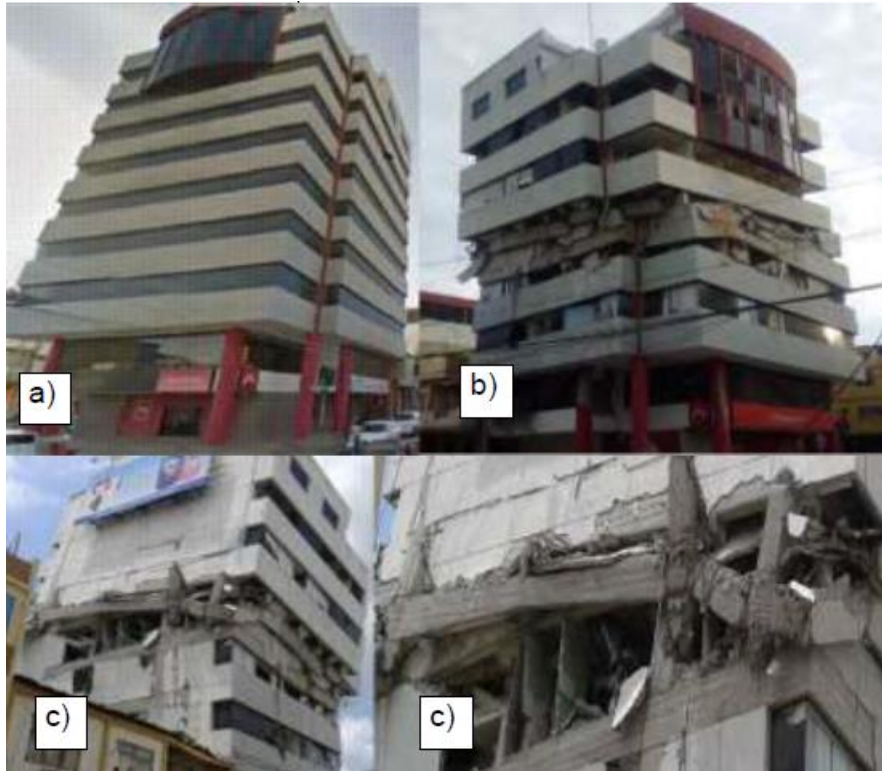
Esta edificación fallo por existencia de columna débil-viga fuerte.

Ilustración 18 a) Edificio sin colapsas; b) edificio colapsado; d) columna débil; viga fuerte.

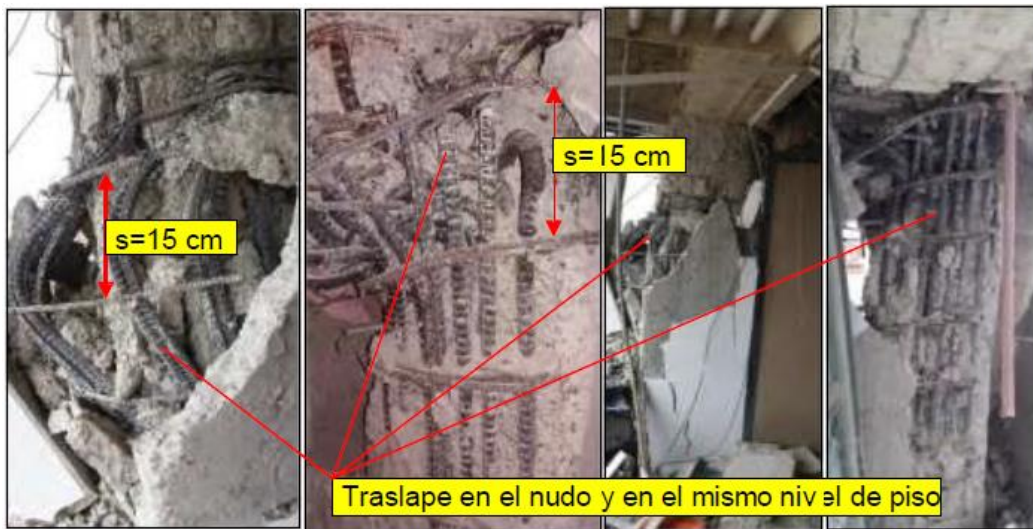
Ilustración 19 daños en columnas del quinto piso del edificio Mutualista Pichincha.

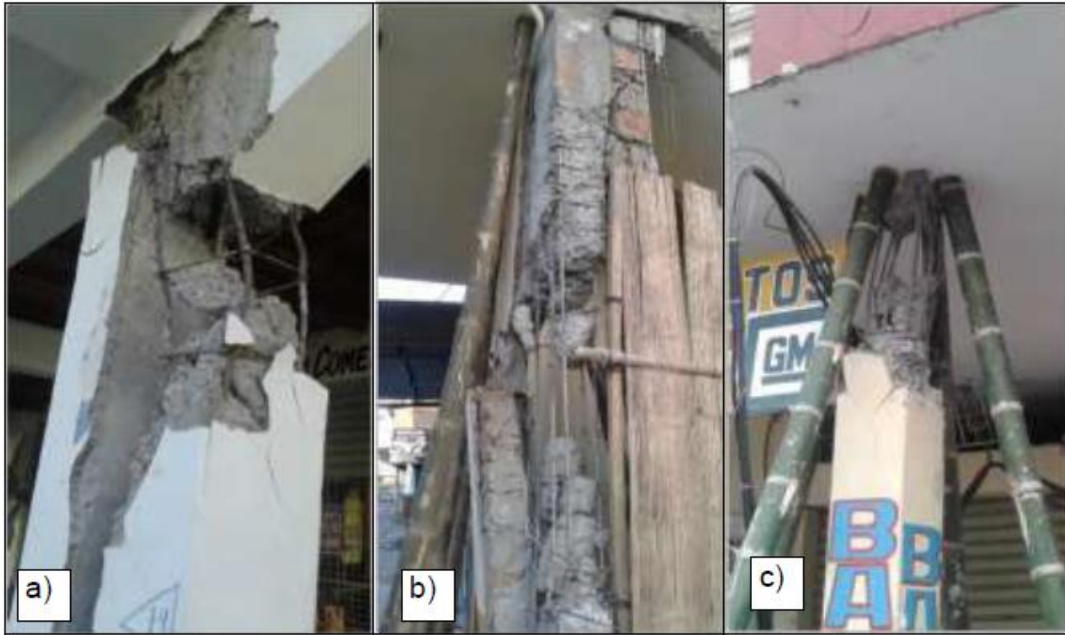
Ilustración 20 Falla por falta de confinamiento en columnas; a) estribos muy separados; b) estribos de 8mm; c) no se aprecia el estribo.

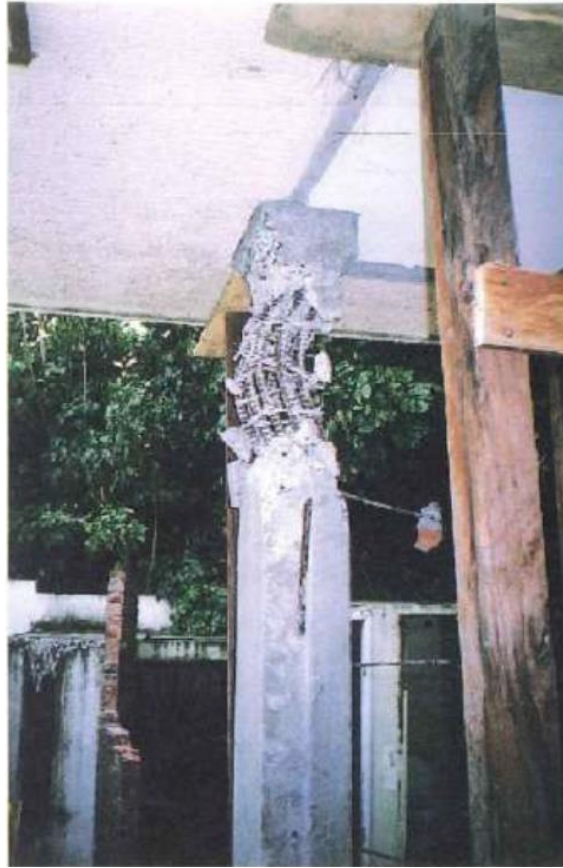
La denominada falla de columna corta se presenta en las columnas perimetrales en donde por razones arquitectónicas al lado de la columna existían ventanas cuya altura era menor a la cuarta parte de la altura del piso, lo que permitió que fueran muy vulnerables estos elementos.

Ilustración 21 daño típico de una columna del edificio Los Corales

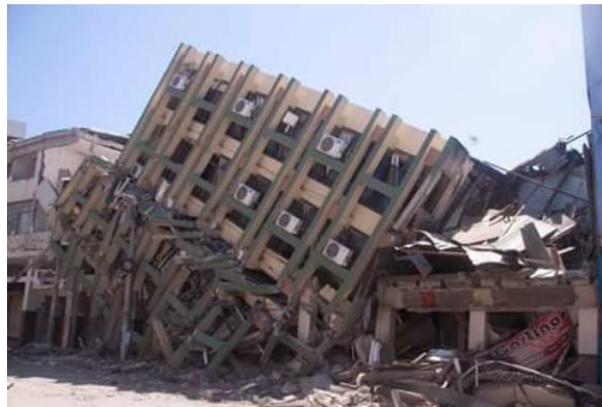
- ✓ Edificio intermedio que constaba de 5 pisos de hormigón estructural desde hace más de 25 años de su construcción.
- ✓ Con vigas de cimentación en ambos sentidos.
- ✓ El primer piso de la estructura tenía una altura de 5 m y las superiores 3m, esta condición se realiza por ordenanzas municipales mismas que hacen que la estructura falle por tener piso blando. Considerando que casi todos los edificios de estas características en el primer piso poseen portones grandes que hacen más blanda a la estructura.
- ✓ El colapso se produjo por efecto P- Δ y la sobrecarga en la fachada por motivos arquitectónicos.
- ✓ Al colapsar este edificio destruyó una casa vecina de 3 pisos. En la siguiente figura se observa el estado en que quedó la estructura luego del sismo.

Ilustración 23 Edificio de Magisterio

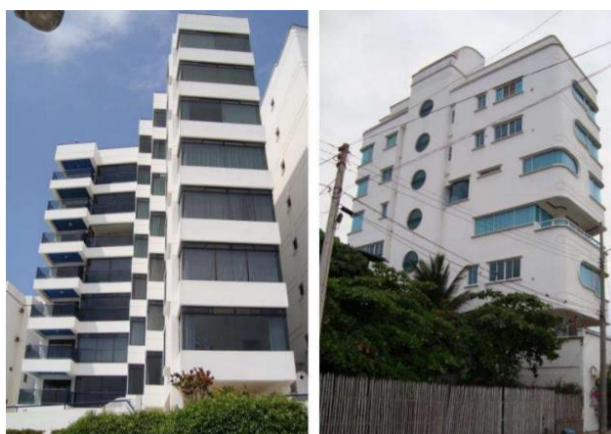
La punta Norte de la ciudad constituye la muestra que revela una excesiva preocupación por el aspecto estético frente a las recomendaciones de los códigos de construcción. Por el contrario, los edificios bajos y viviendas del sector central presentan una relativa regularidad espacial; sin embargo, se observan otras deficiencias, las cuales demuestran la falla de criterio y muchas veces falta de sentido común en la construcción.

Ilustración 24 Irregularidades arquitectónicas. Izquierda: Edificio El Almirante (irregularidad en planta). Derecha: Edificio S/N (irregularidad en elevación).

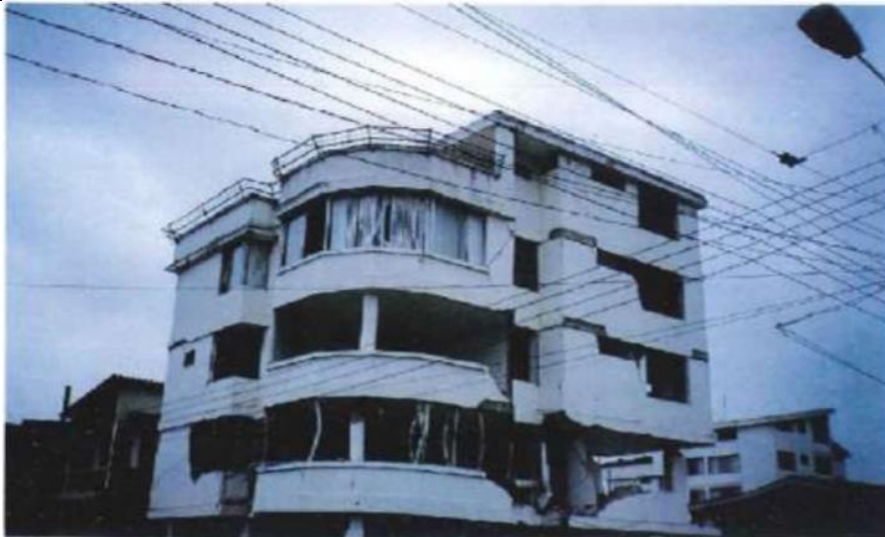
Ilustración 25 Edificio Karina presento fallas en pie y cabeza de columnas

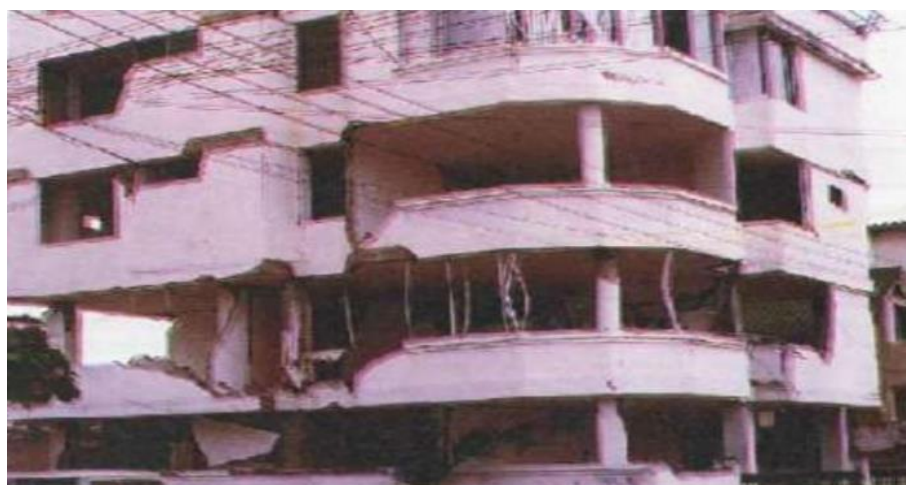
Ilustración 26 Edificio Karina presento fallas en pie y cabeza de columnas

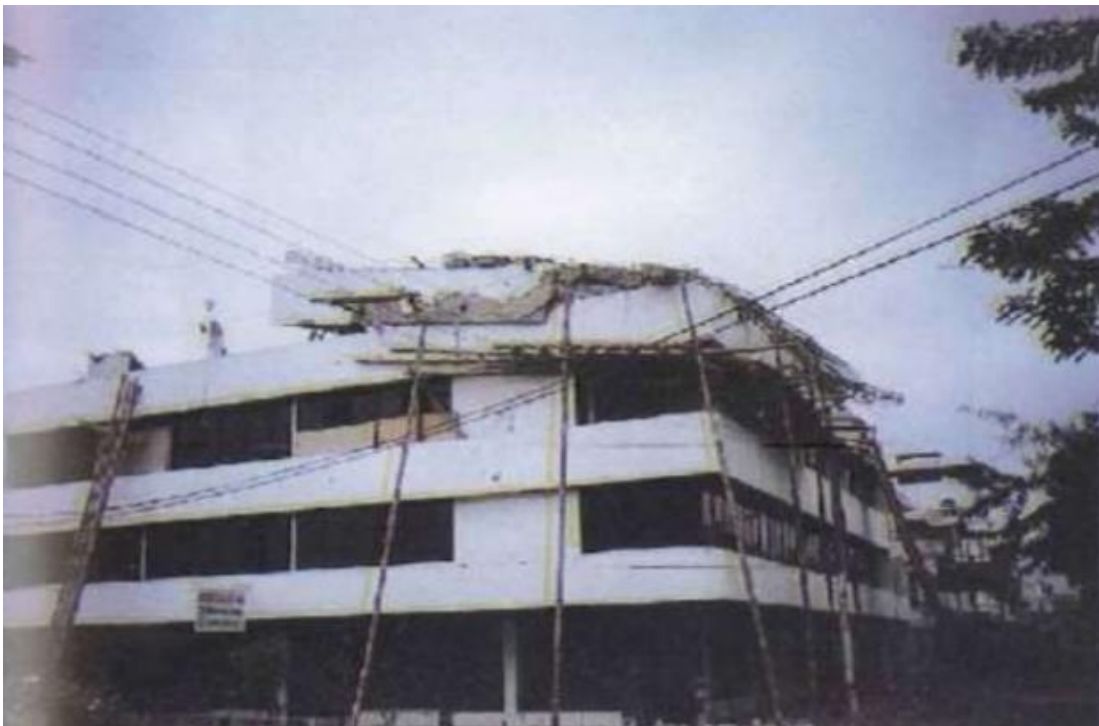
Por otra parte, en los pisos superiores existían elementos horizontales (vigas) muy esbeltas las cuales no estaban ancladas a las columnas, por esta razón se viraron. También se encontraron grandes luces con voladizos sujetas sobre 2 columnas las cuales no soportaron la carga por lo que colapsaron.

Ilustración 27 Colapso de las plantas superiores del edificio Mendoza

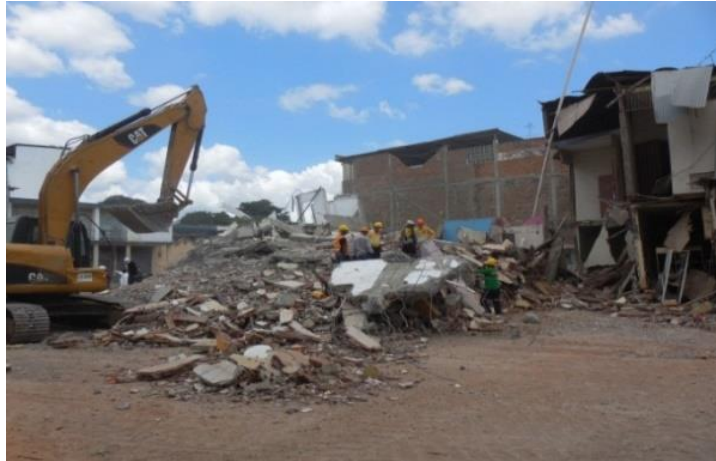
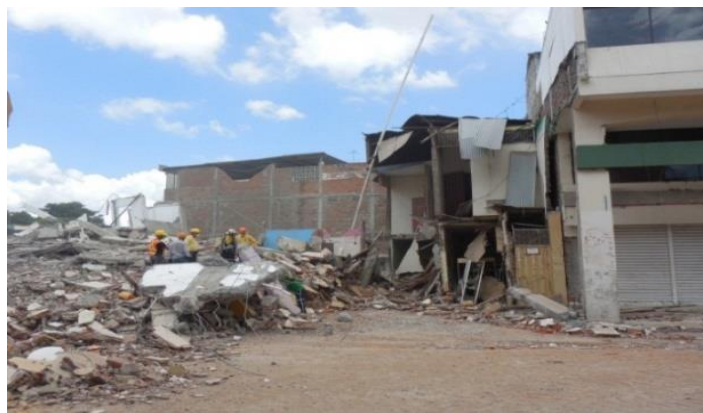
Este fue un caso de colapso total incluyendo la muerte de su propietario, un ingeniero civil (Raul Alfredo Cabrera Suárez – QEPD) que estaba en el hotel durante la ocurrencia del evento sísmico. El edificio contiguo del lado de la Av. Pedro Gual, que tenía otra altura y otras características también colapsó. (Golpeteo entre edificios, Punzonamiento). En la foto antes del sismo se observa losas planas (sin vigas y columnas de planta baja irregularmente distribuidas. (Landívar, H, 2016)

Ilustración 29 Escombros del Hotel Cabrera después del sismos del 16 de abril del 2016

Ilustración 30 Escombros del Hotel Cabrera después del sismo del 16 de abril del 2016

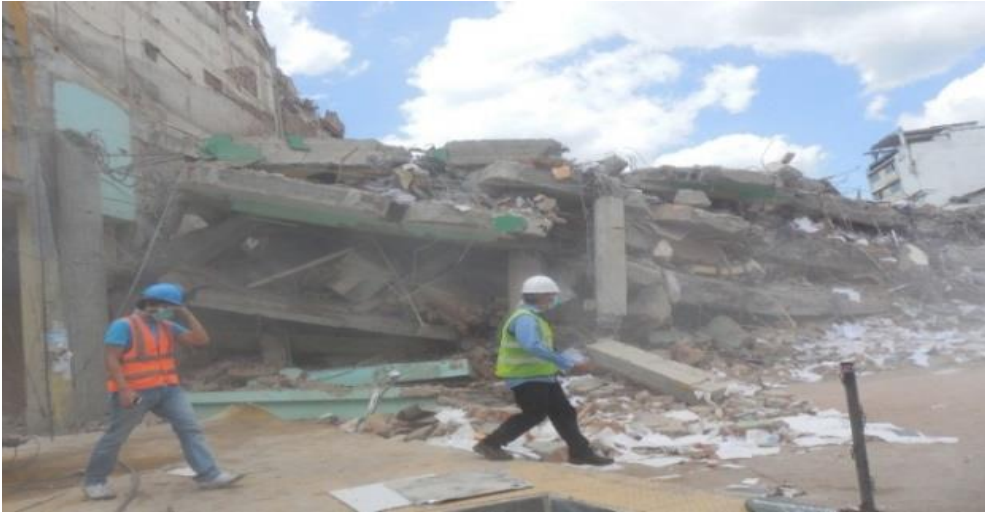
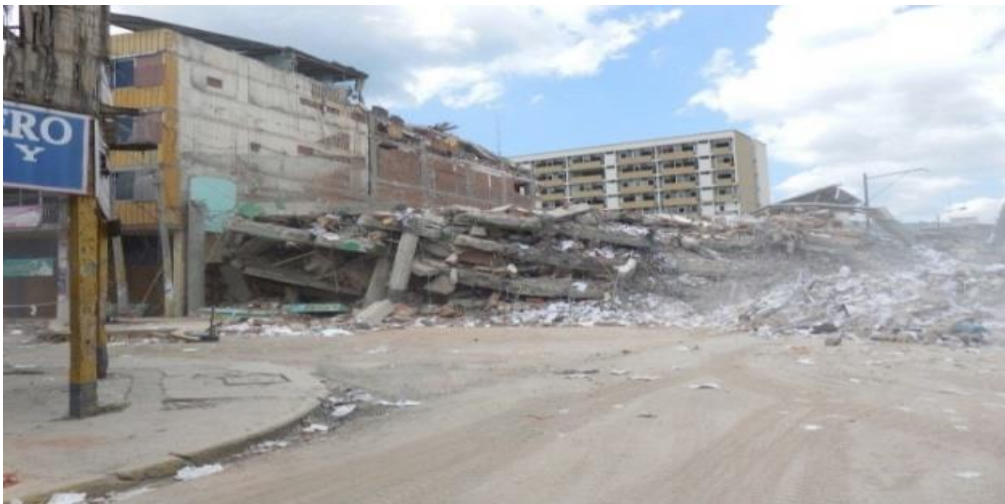
La estructura fue construida inicialmente con 2 pisos menos de los que tenía cuando colapsó. Además de las deficiencias estructurales propias, parece que también influyó en el colapso, el golpeteo con edificios vecinos por falta de separación entre edificios. Se aprecia el efecto pancake. (Landívar, H, 2016)

Ilustración 32 Colapso del Edificio IESS después del sismo de 2016

Ilustración 33 Colapso del Edificio IESS después del sismo de 2016

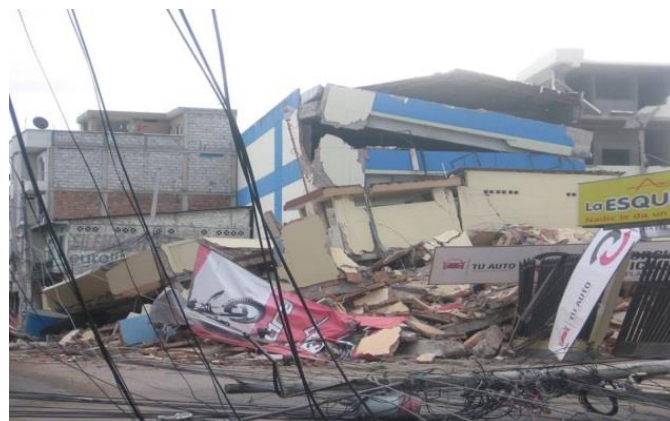
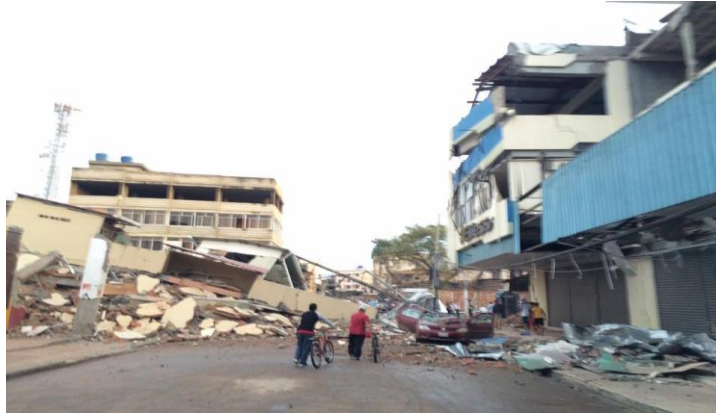
Este Edificio de 4 pisos en la zona urbana de Portoviejo colapso en su totalidad aparentemente debido a fallas en las columnas exteriores y/o punzonamiento, se puede apreciar en la figura de antes del sismo que la estructura no contaba con columnas en sus esquinas quizás por temas arquitectónicos ocasionando un problema de falta de redundancia y esquina débil.

Ilustración 35 Escombros del Edificio Palau

Ilustración 36 Escombros del Edificio Palau

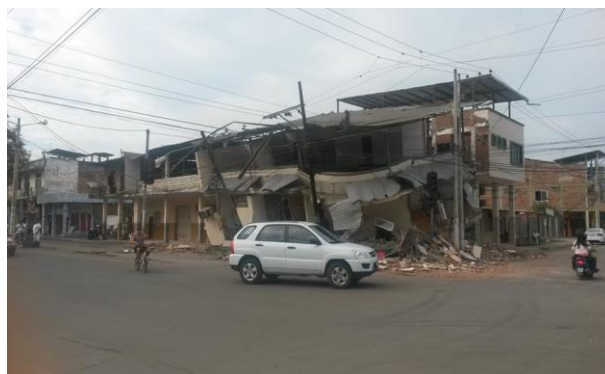
Un problema similar al Edificio Palau tiene esta estructura de 2 pisos en la que se puede distinguir una configuración geométrica y distribución de columnas inadecuada principalmente en la esquina, provocando una falta de redundancia y esquina débil.

Ilustración 38 Colapso Parcial de la Clínica Yanqui

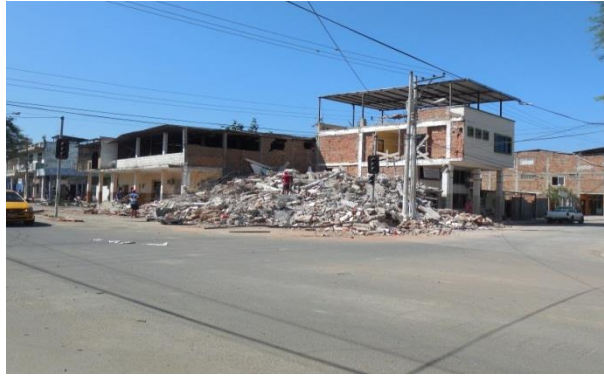
Ilustración 39 Escombros de la Clínica Yanqui

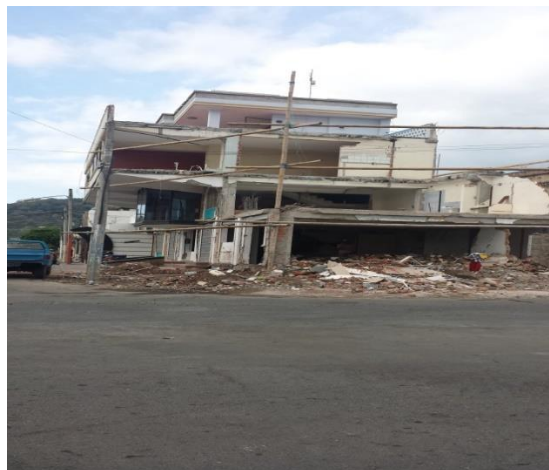
Estructura de 5 pisos de hormigón armado y paredes de bloques en la que se puede diferenciar Volados demasiado grandes en ambas direcciones, los que concentran una gran masa en la parte superior que provocaron la falla del mismo. (Landívar, H, 2016)

Ilustración 41 Colapso parcial del Edificio Fábrica dtp

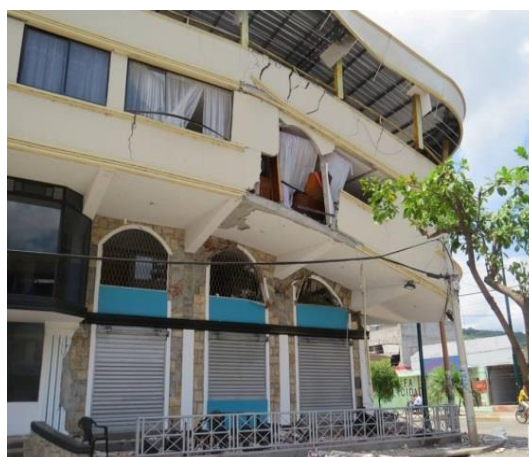
Ilustración 42 Daño estructural en el Edificio Fábrica dtp

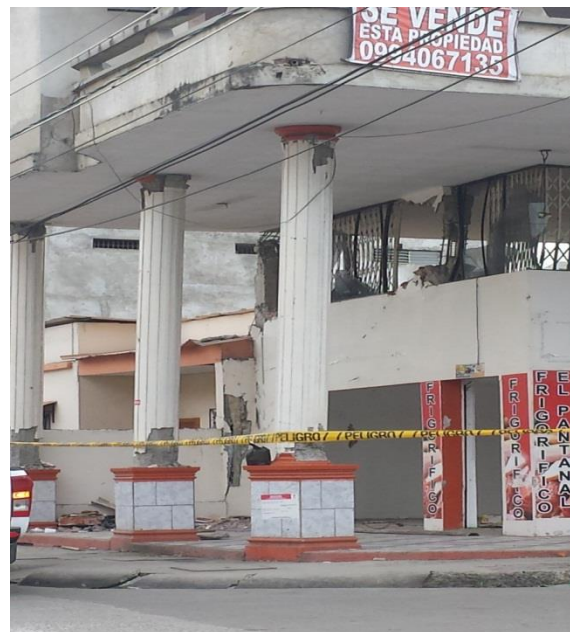
Edificio de 4 pisos con mezanine, se logró identificar losas planas sin ninguna viga y volados en ambas direcciones, el edificio aparentemente no sufrió daños estructurales significativos sin embargo se pueden diferenciar los factures de vulnerabilidad de piso débil y volados con longitudes excesivas lo que lo hace una estructura muy vulnerable a daños durante eventos sísmicos.

Ilustración 44 Daño en los extremos de columnas exteriores del Edificio Fábrica de Muebles

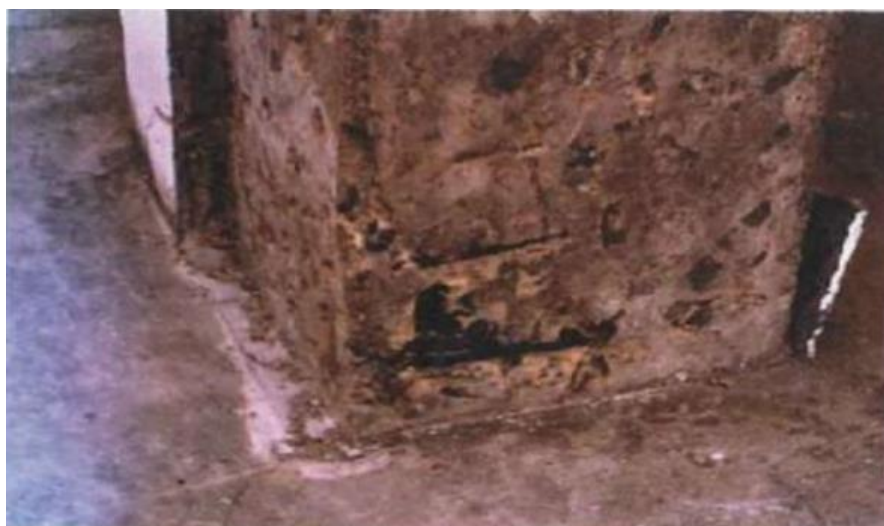
En algunos edificios se pudo evidenciar un alto nivel de corrosión del hierro debido al uso de arena de mar y probablemente por la agresividad del ambiente salino. Los errores constructivos que se visualizaron, es decir la falta de recubrimiento del hierro que no pudieron corregir con obras de albañilería (enlucido), fue otra causa de corrosión en el acero de refuerzo. En las siguientes se evidencia la corrosión del hierro en las estructuras.

Ilustración 45 Corrosión en el acero de refuerzo en un edificio de la zona turística de Bahía.

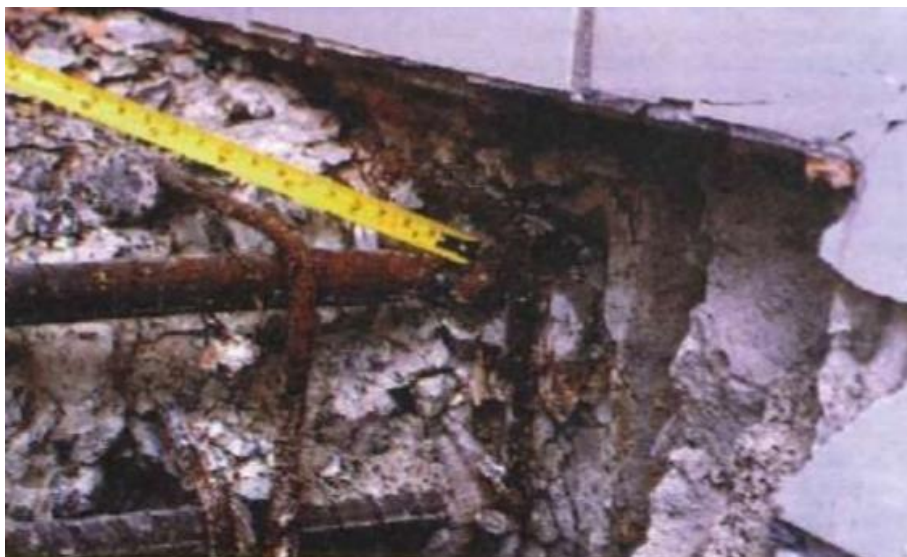
Ilustración 46 Rotura de varillas por corrosión en el edificio Calipso.

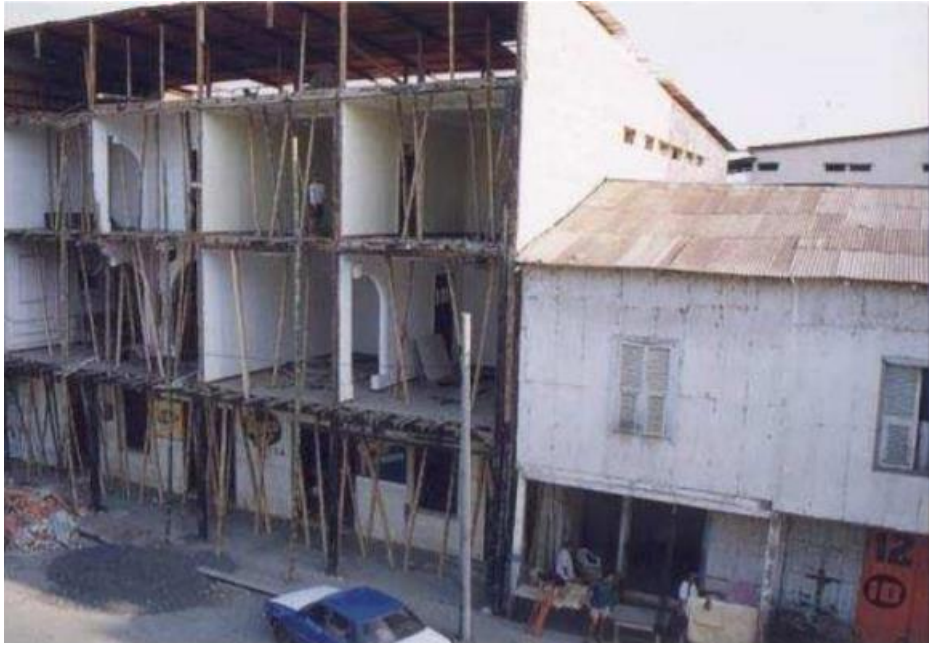
Si analizamos detenidamente, es fácil observar que las provincias de la costa y de la región oriental son las que presentan en mayor cantidad viviendas con estas características. En este sentido, los sectores marginales de las ciudades siempre estarán propensos a sufrir efectos considerables después de un sismo.

Ilustración 47 Fallas en la edificación por la incompatibilidad de materiales.
