**UNIVERSIDAD CATÓLICA  
DE SANTIAGO DE GUAYAQUIL  
FACULTAD DE INGENIERÍA  
CARRERA DE INGENIERÍA CIVIL**

**Influencia de la irregularidad en planta en daños en edificios  
durante sismos en Ecuador**

**Trabajo de titulación previo a la obtención del título de  
Ingeniería Civil**

**22 de marzo del 2021**

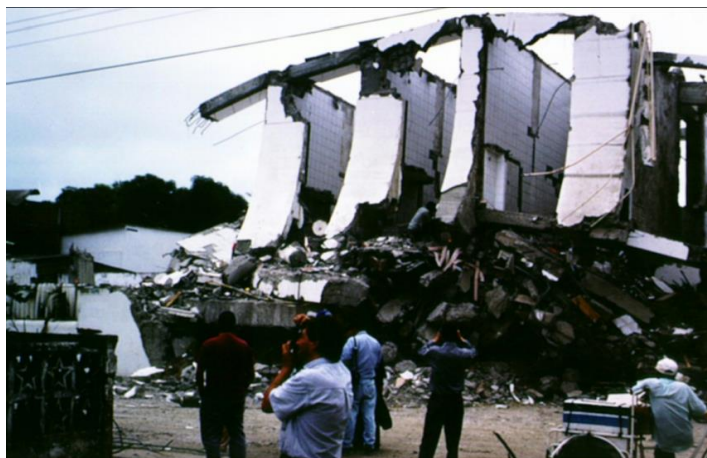
En la Figura 3 se mostrará la vista frontal del edificio Calipso de hormigón armado de seis pisos, el mismo que colapsó a causa del sismo ocurrido en Bahía de Caráquez el 4 de agosto de 1998.

**Figura 3:** Vista del Edificio Calipso de H.A. de seis pisos que colapsó en sismo de Bahía de Caráquez  
**Fuente:** Alva, 2020

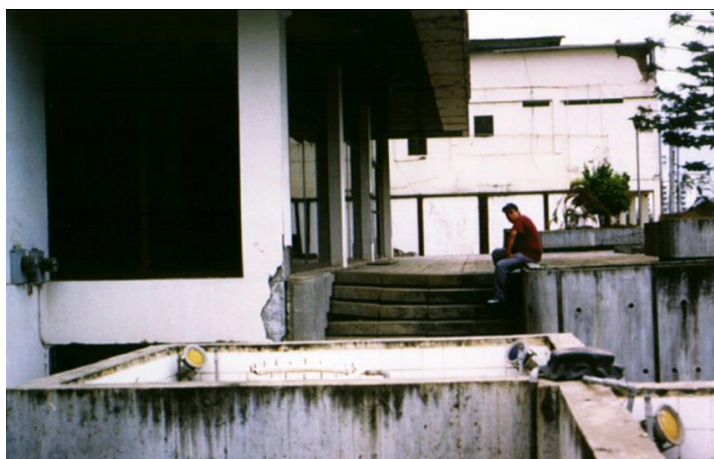
**Figura 5:** Asentamiento en escalera de acceso del Banco Central el cual no fue asentado sobre pilotes.

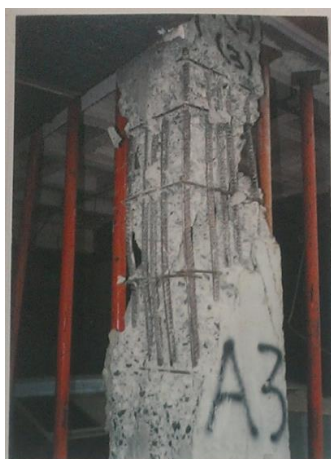
En la Figura 6, se dará a conocer el único hospital ubicado en Bahía de Caráquez y en la Figura 7, la columna perimetral que sufrió mayor daño durante ese sismo. En esa figura, si se observa de manera detenida, se visualizará que en esa columna existió un pandeo y esto es producido por la carencia del refuerzo transversal. He ahí donde entra los conceptos y la importancia de los refuerzos transversales para una columna.

**Figura 7:** Columna que sufrió mayor daño por falta de refuerzo transversal

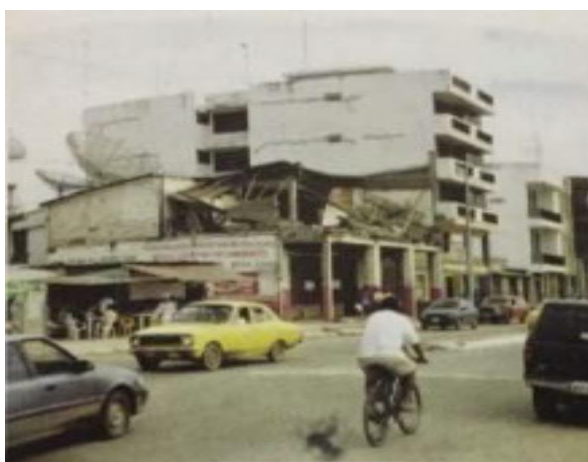
La edificación sufrió daños en el muro de fachada, ya que este colapsó sobre los vehículos de trabajo de ellos (Carros Bombas), ocasionándole severos daños. Mediante revisiones de expertos, se llegó a la conclusión que la estructura fue afectada en 100% en su totalidad, por lo que horas después del sismo no pudo prestar las ayudas pertinentes. En la Figura 8 y Figura 9 Se apreciará con más detenimiento los daños que recibió la estructura.

**Figura 8:** Severos daños en la Edificación del Cuerpo de Bomberos de Bahía de Caráquez

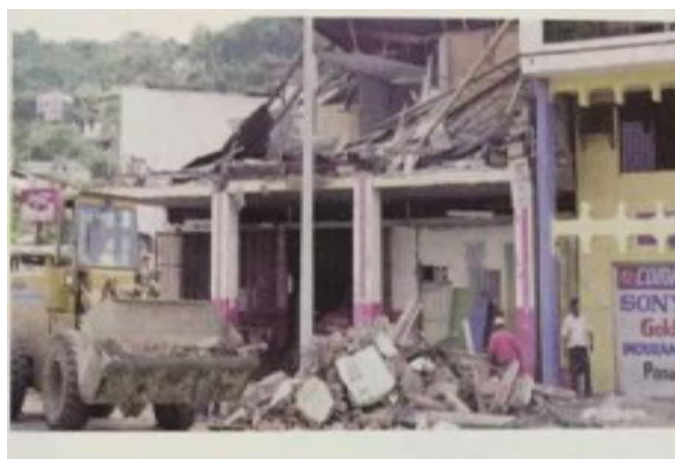
**Figura 9:** Daños en la fachada del Cuerpo de Bomberos de Bahía de Caráquez

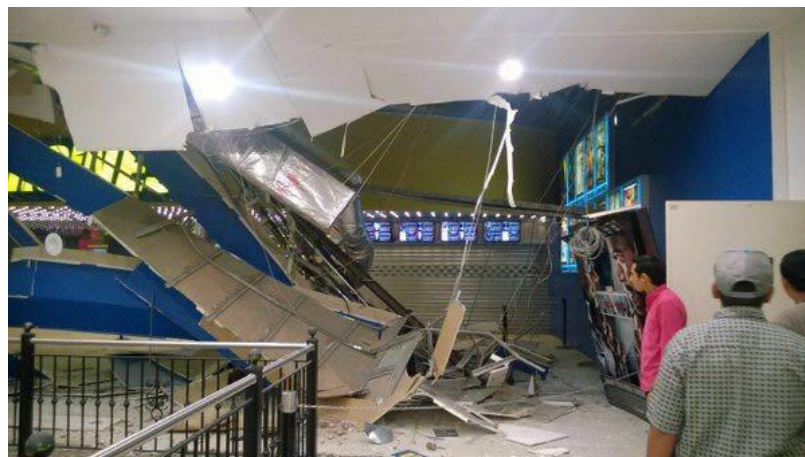
**Figura 11:** Colapso de Techo de Supercines San Marino

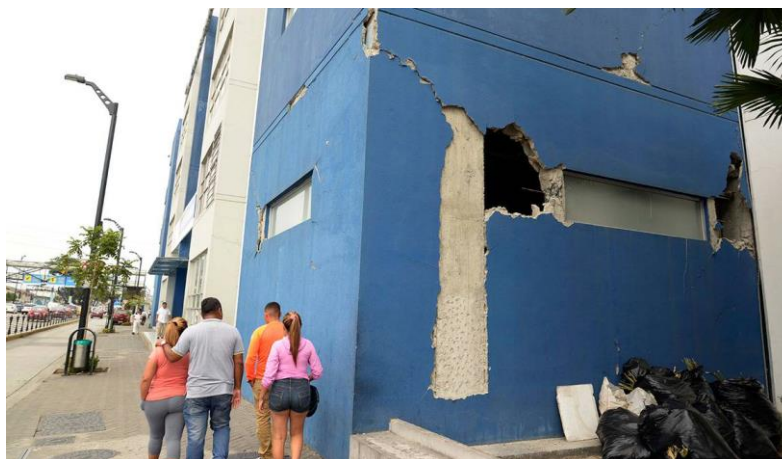
La mayoría de transeúntes y peatones que circulaban en los exteriores del edificio, transitaban con pánico y esto es debido que no poseía la respectiva cinta de “Peligro” o a su vez miedo a que la estructura colapse con el paso de una réplica. Es por este motivo que se tomó la decisión de todos los funcionarios y administradores que se encontraban en esa edificación, trasladarlos al Consejo de la Judicatura ubicado en el c.c. Albán Borja. Expertos en el tema relatan que los daños en la edificación fueron en paredes y mampostería. En la Figura 12, se puede observar los daños en la mampostería del edificio.

**Figura 12:** Daños en paredes y mampostería del Edificio Cuartel Modelo de Guayaquil

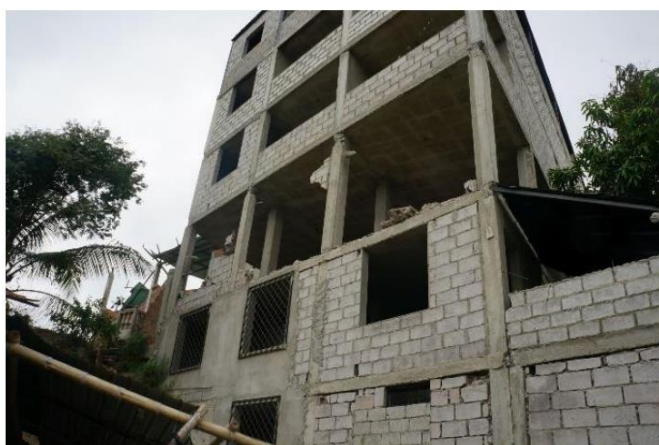
Esta edificación sufrió daños fuertes en el extremo inferior de la columna por el desprendimiento del recubrimiento, así como también daños en la mampostería traduciéndolo en daños fuertes. Otro caso más que se presentó en esta edificación es cuando se realizó la extracción de un núcleo y este no cumplía con los parámetros de rotura en resistencia a compresión máxima de las columnas. En la Figura 25 se evidenciará como quedó la edificación Miranda Banchón.

**Figura 25:** Edificio Miranda Banchón después del sismo

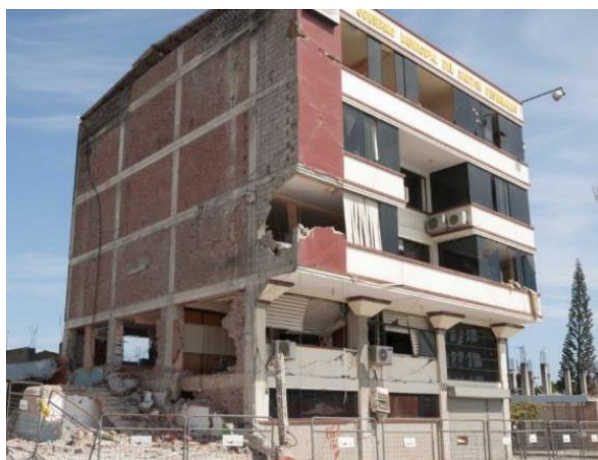
Otro ejemplo podría ser el GAD de Pedernales. En este edificio como se lo observa en la Figura 26, presenta irregularidades en planta a simple vista. Al parecer la estructura no tuvo daños estructurales pero sin embargo en mampostería y paredes si existieron fracturas, sin embargo Elbert Chávez Gema Alejandra (2018) recalca un dato importante y es que: “... *los daños en los elementos estructurales fueron en las columnas y vigas*” (Elbert, 2018)

**Figura 26:** Edificio del GAD de Pedernales después del sismo

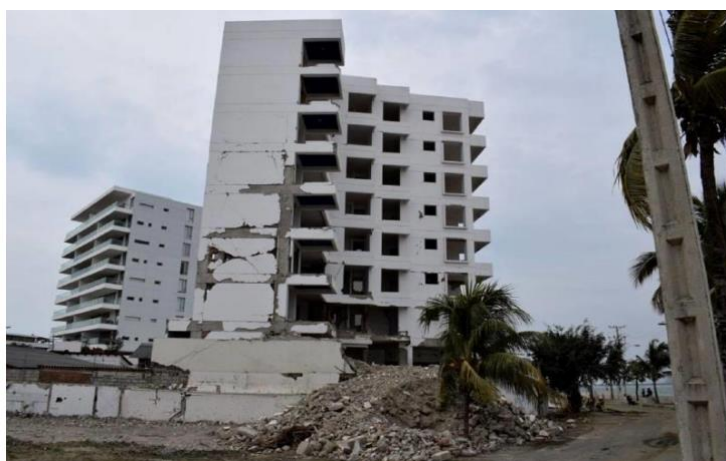
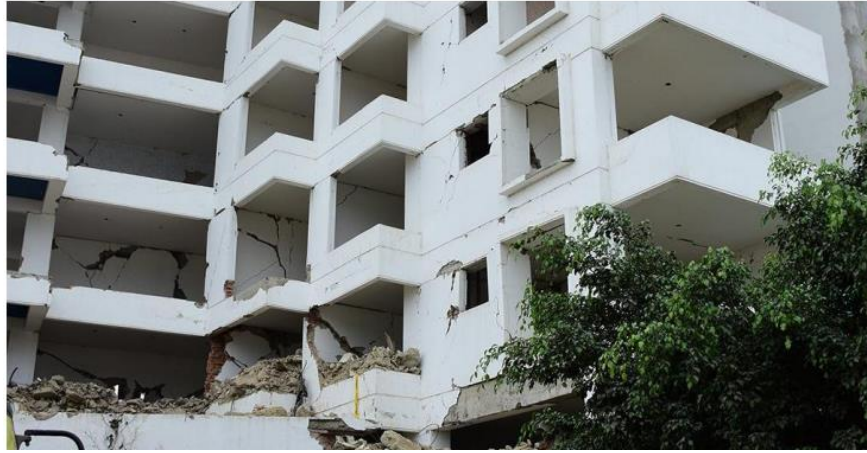
En la Figura 29 y la Figura 30 se podrán apreciar las condiciones del inmueble después del sismo, apreciándose a simple vista los daños severos de la estructura tanto en la mampostería y paredes.

**Figura 29:** Edificio El Almirante después del sismo - parte lateral del inmueble

**Figura 30:** Edificio El Almirante después del sismo - sección interior del inmueble

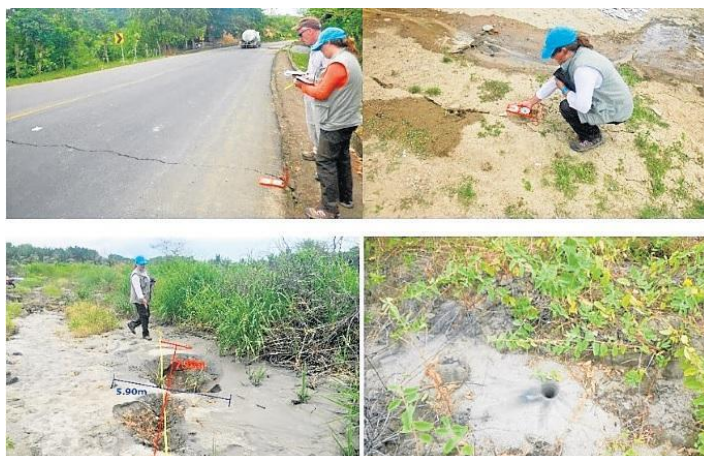
En la Figura 31 se puede apreciar volcanes y grietas de arena en las zonas afectadas.

**Figura 31:** Volcanes y grietas de arena en la zona afectada por el sismo

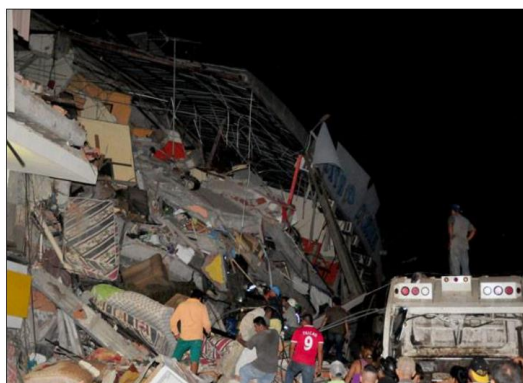
Tapia Sheznarda manifiesta acerca de los inmuebles y edificaciones de la ciudad de Tarqui – Manta y en su mayoría fueron afectados. El Ing. Alex Villacrés, sumado a investigaciones de otros profesionales, apoyó en el aclaramiento sobre las demoliciones y las afectaciones estructurales y no estructurales que se ejecutaron en Manta siendo los diarios la principal fuente de información. En la Figura 32 se visualiza el colapso del centro comercial de Manta.

**Figura 32:** Centro comercial derrumbado en Manta
