**FACULTAD DE INGENIERÍA
CARRERA INGENIERÍA CIVIL**

**COMPORTAMIENTO DE PUENTES DE LA CIUDAD DE
GUAYAQUIL DURANTE SISMOS.**

**Trabajo de titulación previo a la obtención del título de
INGENIERA CIVIL**

15 de septiembre del 2021

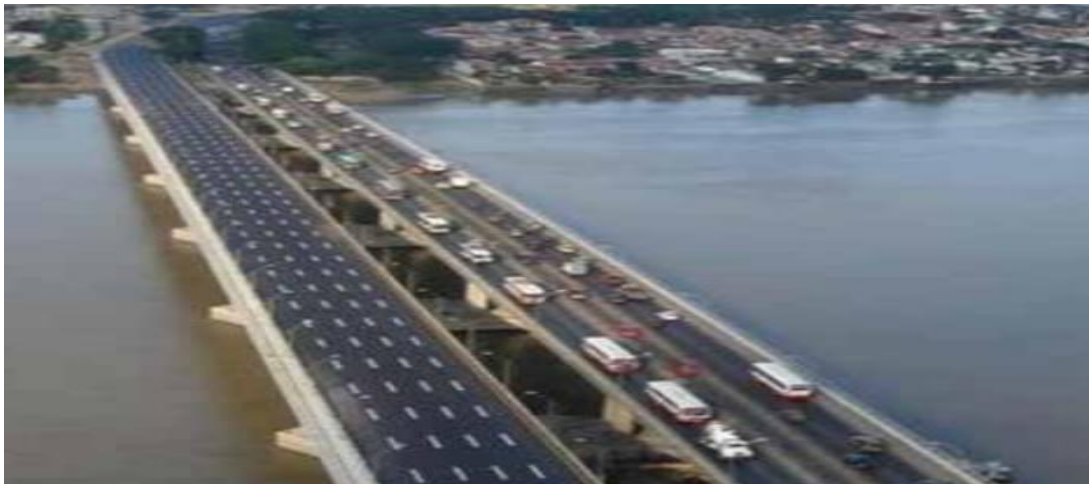
Desde el año 2000 se venían observando daños en el puente Rafael Mendoza Avilés, el ministro de obras públicas de ese año, José Macchiavello, expresó para el diario El Universo: “En el año que se construyó los diseños para esta estructura no contemplaron los coeficientes que ahora se utiliza para un diseño sismorresistente de estructuras de hormigón armado”. Agregando que el puente debería ser reforzado en la

En el 2007 cuando se empezó la readecuación del puente Rafael Mendoza Avilés, empezó a ejecutarse la ampliación de las zapatas y el tratamiento de las fisuras de los voladizos del puente. Procedieron a colocar placas de neopreno en la superestructura de viaducto, las zapatas ya estaban diseñadas para soportar los esfuerzos resultantes de los movimientos sísmicos. (La Hora, 2007)

Ilustración 6. Puente Rafael Mendoza Avilés. Extraído del sitio web Obras Públicas.gob.ec, 2011.

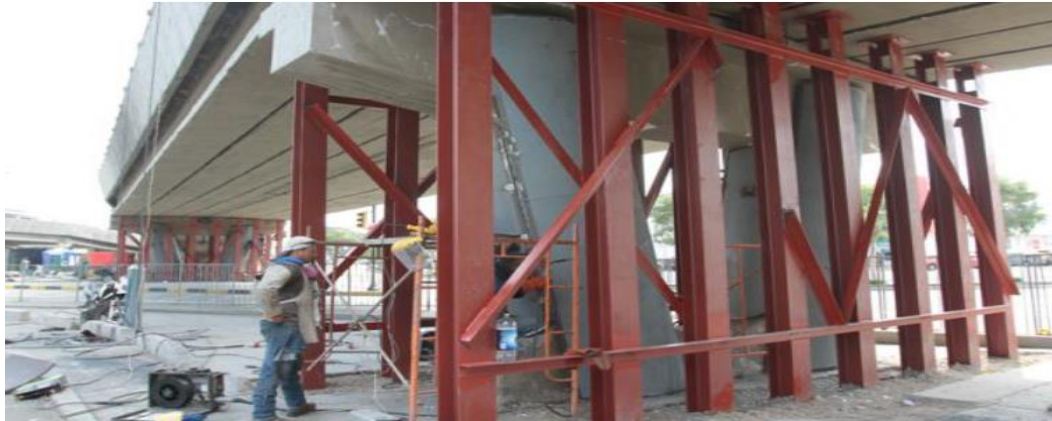
El director de Obras Públicas de la M.I. Municipalidad de Guayaquil Ing. Jorge Berrezueta dijo que: “Quizás cuando se termine el trabajo de robustecimiento de las pilas lo dejemos ahí, no afecta en nada y sirve para dar más seguridad”. Agregó que uno de los trabajos importantes que se desarrolla en los puentes es el robustecimiento de las pilas que ejecuta la compañía Fractales, es el ensanchamiento del cuerpo de los tres puntales que conforma cada pilar. Jorge Berrezueta señaló lo siguiente: “Es una técnica que se usa mucho para reforzar desde estructura de edificios hasta obras como este paso a desnivel, es algo así como un forro estructural para complementar la capacidad de resistencia de las pilas”. (Expreso, 2016).

Ilustración 8. Los pilares del paso a desnivel de la intersección de la Av. de Las Américas con la Av. Kennedy fueron apuntalados con perfiles de hierro y son encamisados con acero. Extraído del diario El Universo, 2016.

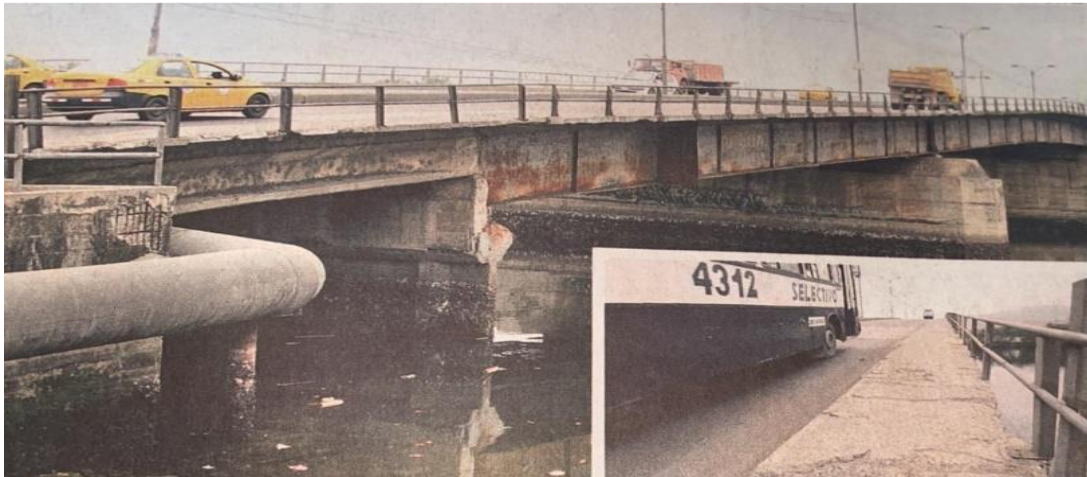
comprendió el reforzamiento de 12 pilotes y la instalación de 16 vigas de 15 metros de longitud. También se colocaron camineras a ambos lados del puente. Como parte del trabajo también se incluye la instalación de un tablero de hormigón que estabiliza el puente y postes metálicos de alumbrado. (El Universo , 2013)

Ilustración 10. Puente de la Calle Portete presenta oxidación en algunas de sus áreas la capa de hormigón está separados en varios tramos. Extraído del diario El Universo, 2010.

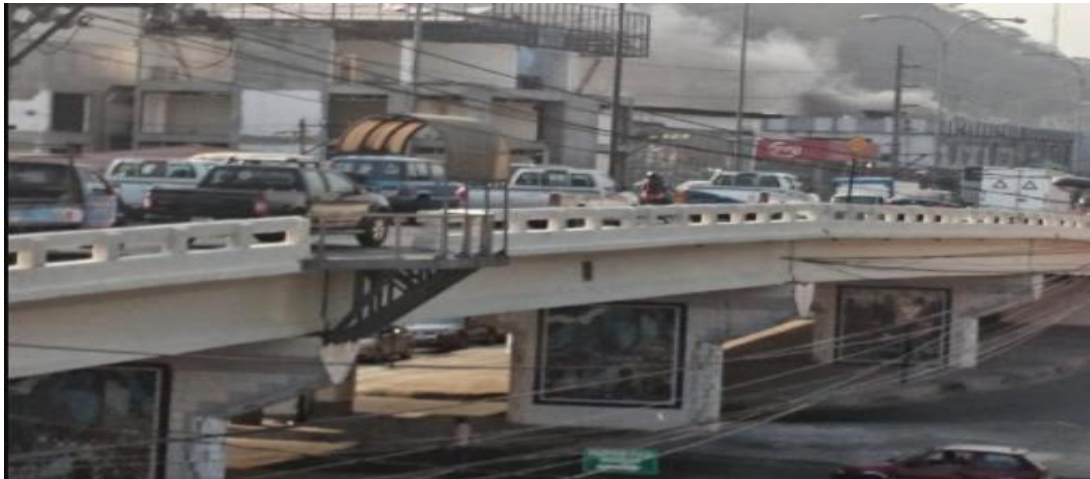
El desgaste de las juntas o aproches de pasos a desnivel eran evidentes. La plancha metálica se movía al pasar los vehículos y el surco queda descubierto. (El Universo , 2015)

Ilustración 12. Paso a desnivel de la Av. Carlos J. Arosemena con la Av. Las Monjas. Extraído del diario El Universo, 2013.

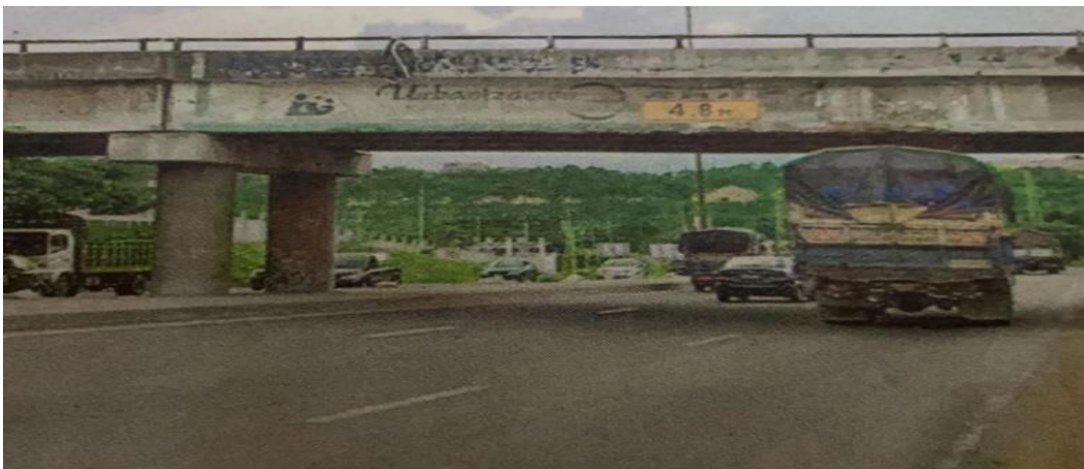
El paso a desnivel de 40 metros de longitud presentaba un ligero resquebrajamiento en la parte inferior de la viga, realizaron nuevos diseños para subir la altura del puente, así remediar el daño causado por los conductores. EL puente tenía 4.80 metros de altura y lo elevarían 1.20 metros, para que los carros pesados no topen la parte inferior de la viga, por donde pasan ellos. El subsecretario del MTOP explicó que: “tenemos listos todos los estudios y también los diseños para subir la altura”. (El Universo , 2011)

Ilustración 14. El resquebrajamiento en la parte inferior de la viga central. Extraído del diario el Expreso, 2011.

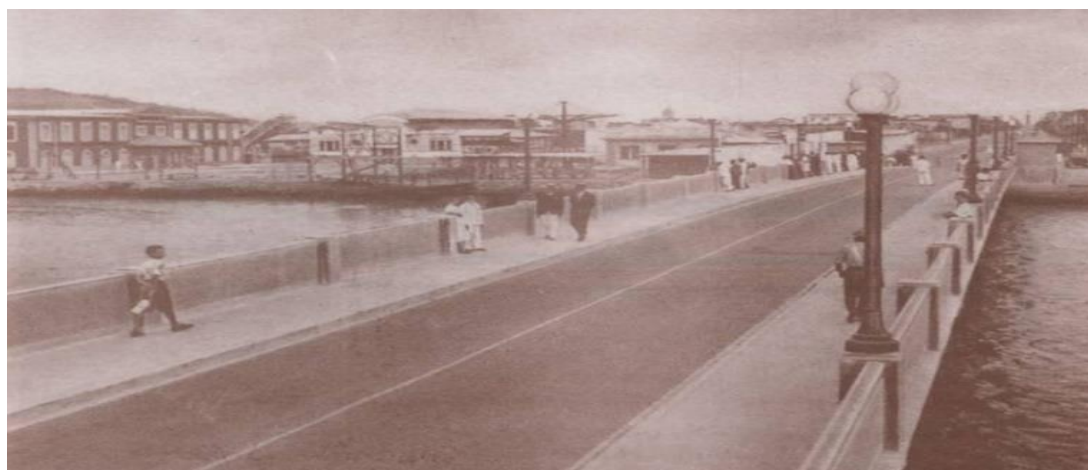
Ampliación y reparación del puente en 1995, el puente fue reparado totalmente en su estructura que estaba deteriorada por mucho tiempo de uso, se amplió la circulación de 2 a 3 carriles en cada sentido reduciendo ancho de aceras y del parterre central. (El Universo , 2000)

Ilustración 16. Puente 5 de Junio. Extraído del diario El Universo 2020

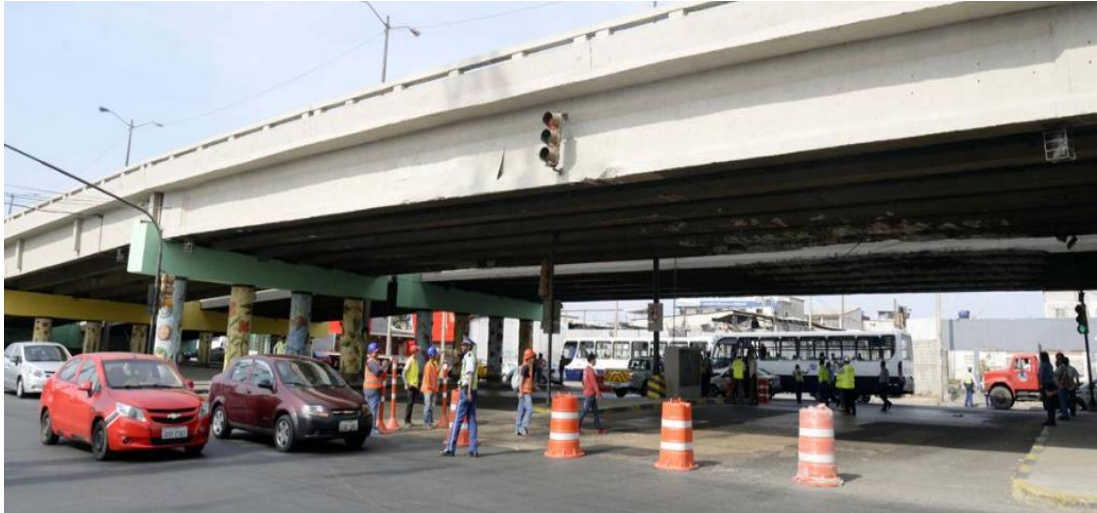
de aproximación, solo las vigas habían sufrido daños estructurales en sus torones (cables metálicos que trabajan a compresión), si no se corregían a tiempo se pudieron debilitar más los torones, lo que podría haber ocasionado un colapso en la estructura. (Expreso , 2016)

Ilustración 20. Puente veinticinco de Julio, trabajos ejecutados. Extraído del diario El Universo,2016.

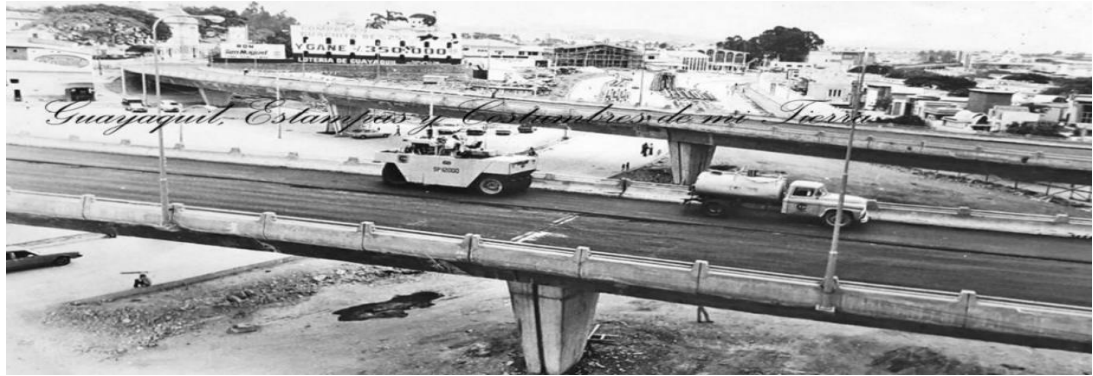
Se colocaron pantallas para aislar el ruido que causaban los automotores y vigas de soporte más altas para el amortiguamiento de accidentes de tránsito, las paredes de hormigón armado miden 1.80 metros de alto con base atornilladas, los paneles acústicos para amortiguan el ruido, el puente tiene dos carriles y soportara el paso de vehículos. (El Universo , 2002)

Ilustración 22. Pasos a desnivel de la Av. Julián Coronel y las Avenidas Quito y Machala. Extraído de la página web Guayaquil, Estampas y Costumbres de mi Tierra, 2019.

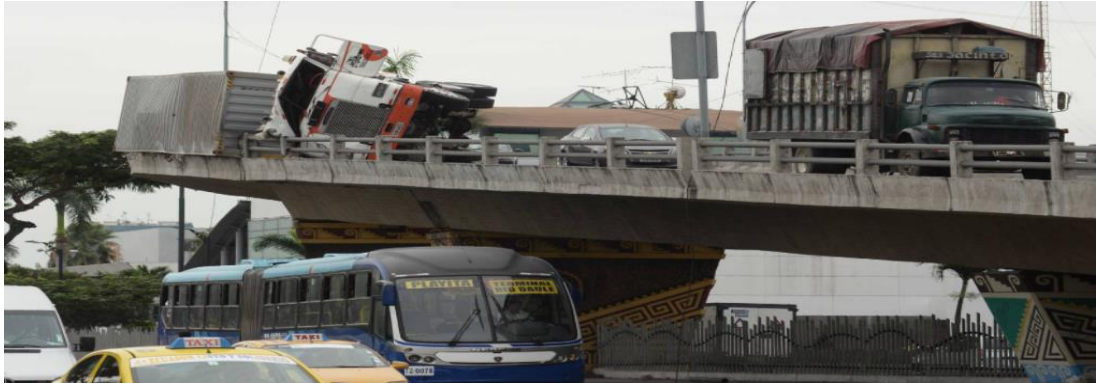
En el proyecto RADIUS encontramos información acerca de este paso a desnivel, la geometría de la estructura era irregular, su curva producía torsión sobre las pilas y aquellas debían ser reforzadas, en aquel tiempo ya se notaban las fisuras de las secciones superiores de las pilas y las placas de neopreno se encontraban desformadas por dicha torsión que formaba la curvatura de la losa del puente. (Argudo, et al., 1999)

Ilustración 25. Paso a desnivel de la Av. De las Américas, frente al Aeropuerto. Extraído del diario El Universo, 2017.

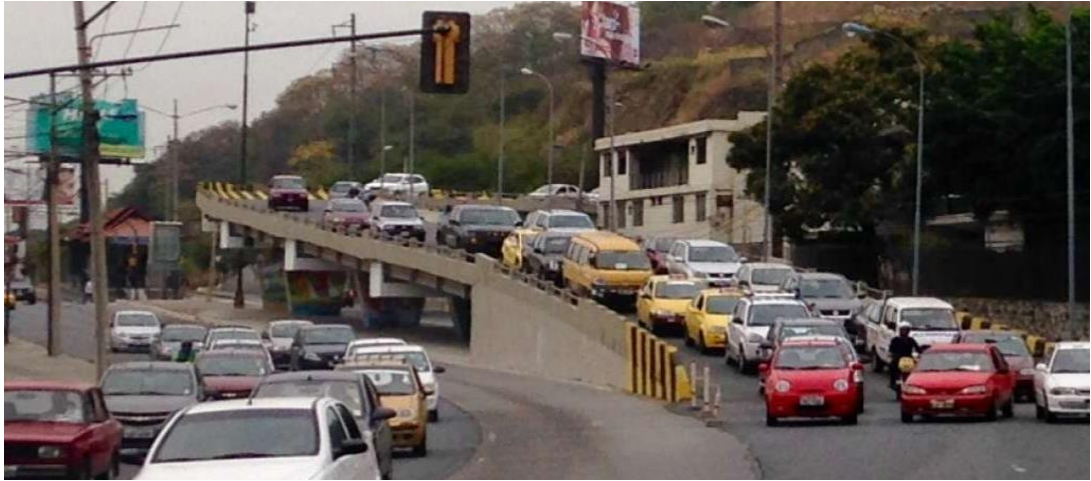
Encontramos en el proyecto RADIUS información de este paso a desnivel, en aquel tiempo se observaron ya el deterioro de las juntas por su mal diseño, se notaba el desnivel y el asentamiento de los rellenos que se encontraban junto a los estribos. Durante algún evento sísmico intenso como el que sucedió el 16 de abril del año 2016 el puente hubiera colapsado, principalmente se hubieran destruido sus juntas y un gran impacto entre vigas y otros elementos estructurales. Como realizaron un reforzamiento y vieron con tiempo los daños que tenía el puente no sucedió nada cuando se presentó ese sismo. (Argudo, et al., 1999)

Ilustración 27. Paso a desnivel que conecta la Ciudadela Bellavista con la Av. Carlos Julio Arosemena. Extraído del diario El Telégrafo.

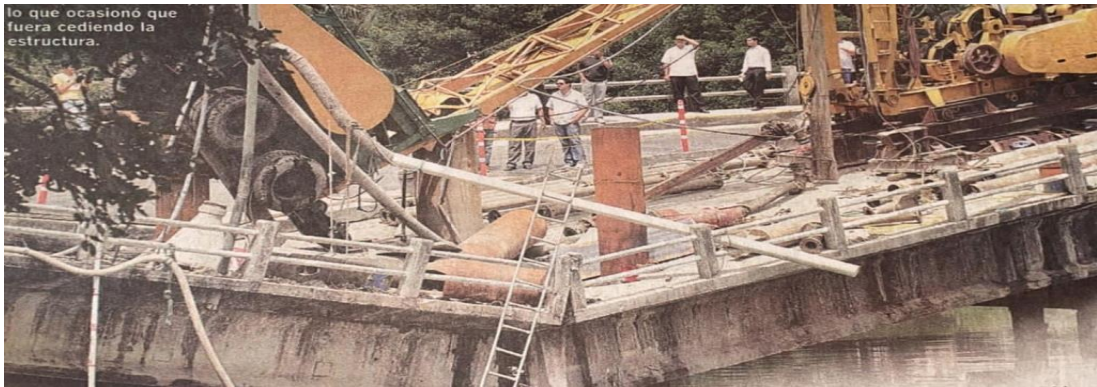
pasan por allí diariamente. “Por recomendaciones técnicas se resolvió colocar juntas de neopreno que duran más que las de metal tradicionales. Estas amortiguan más el paso de los vehículos y tienden a vibrar menos. En total, el puente de Las Monjas tiene 7 juntas: 4 en el carril que va hacia la Av. Carlos Julio Arosemena y 3 en el que va hacia Urdesa. (El Telégrafo , 2012)

Ilustración 29. Puente Colapsado. Extraído del diario El Universo, 2010.

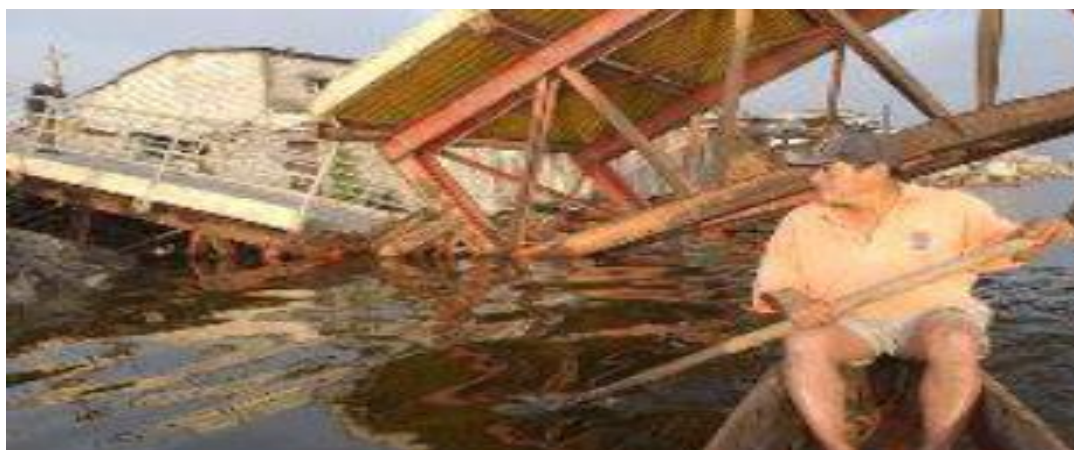
En este puente se observaban que dos hechos fundamentales fueron los causantes de esta tragedia. La falta de mantenimiento y el efecto de los pasos de los militares por el puente, uno claramente más curioso que el otro. El mantenimiento en el puente debe ser una constante por su alta exposición a la intemperie y el constante paso de personas, en este caso. Pero sin duda el efecto de resonancia del puente es lo que provoca que el puente colapse, desafortunadamente el trote de las personas del ejercito coincidió con las ondas de resonancia del puente y esto más el deterioro causó su caída.

Ilustración 31. Puente colapsado peatonal del estero salado a la altura del estadio de Barcelona s.c. Extraído del diario El Universo, 2005.

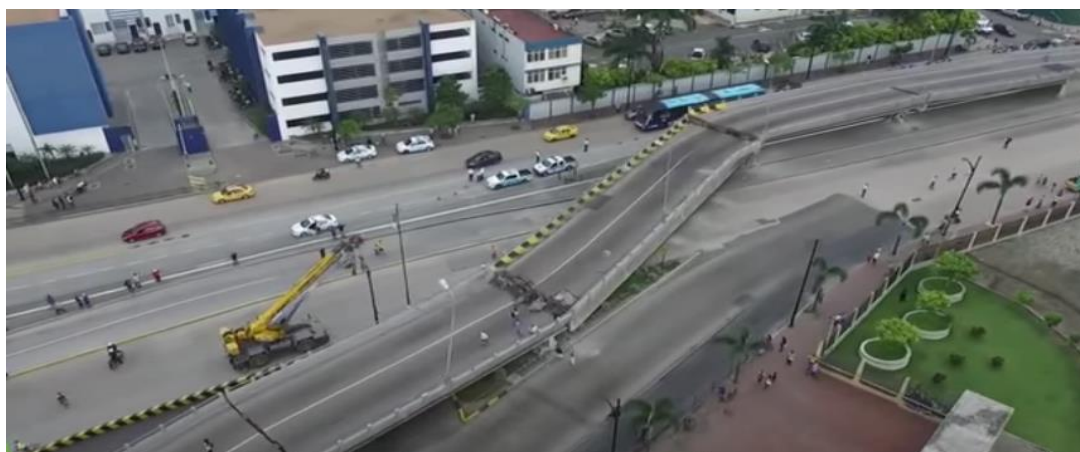
en un sistema continuo de viga-plataforma, donde sus juntas sísmicas no eran funcionales y las cinco vigas, vanos de la cubierta no funcionaron de manera independiente durante el sismo. El sistema continuo de la plataforma y los pilares, vibraron en fase resonante con el movimiento del terremoto.” (J. Argudo, 2020)

Ilustración 33. Paso a desnivel de la av. de las Américas, frente a la Policía y Universidad Laica, día después del terremoto. Extraído del diario El Universo, 2016.

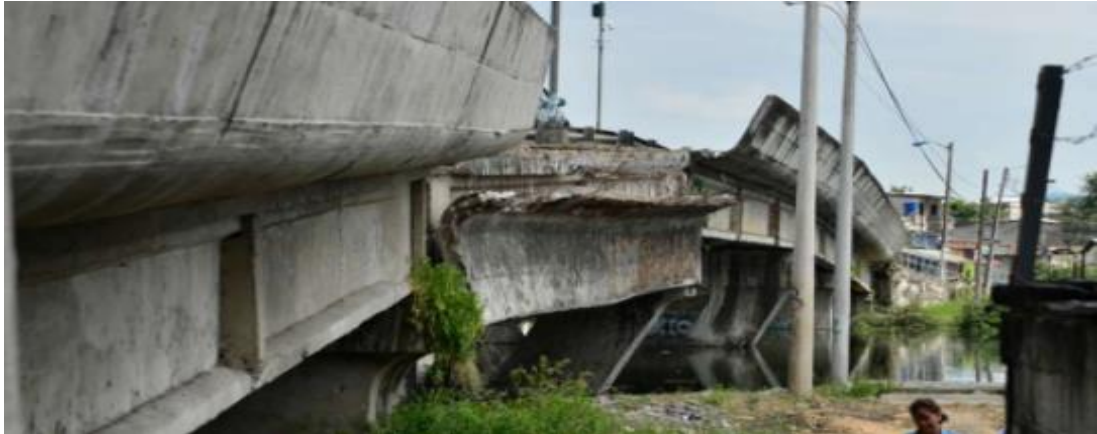
La Dirección de Obras Públicas luego de eso procedió a derrumbar el ala de protección y cerró el paso a peatones. El vocero de la Alcaldía, Jorge Rodríguez, indicó que: “Se han hecho estudios y se va a reemplazar toda la estructura dañada”. Jorge Rodríguez, agregó que: “El paso vial no ha cumplido su período de vida útil, pero para evitar riesgos serán reforzadas las bases”. El presidente de la Federación de Cámaras de la Construcción, Enrique Pita, explicó que: “Los sectores cercanos al estero tienen alto nivel de salinidad y por este factor el hormigón del puente de la G se deterioró en forma más acelerada que en otros sitios”. Según el Instituto Americano del Concreto, entidad internacional que desarrolla estándares, normas, recomendaciones técnicas y la Norma Ecuatoriana de la Construcción (NEC), las obras expuestas a condiciones como el puente de la G deben tener un recubrimiento de hormigón de 5 o 7.5 centímetros. (El Telégrafo, 2017)

Ilustración 35. Deterioro del Puente de la G. Extraído del diario EL Telégrafo, 2017.

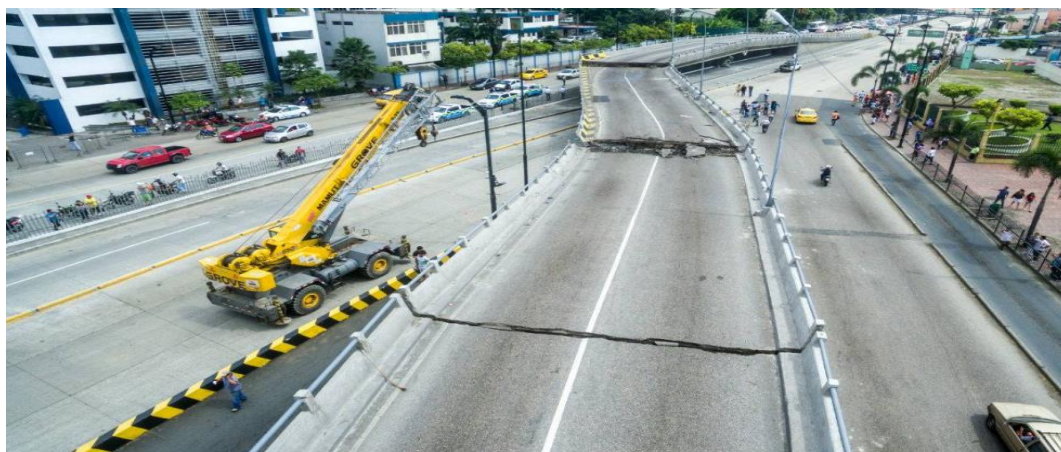
Ilustración 46. Paso a desnivel en la Av. De las Américas, frente a la Policía y Universidad Laica, consecuencias del terremoto del 16 abril del 2016. Extraído del diario El Universo.

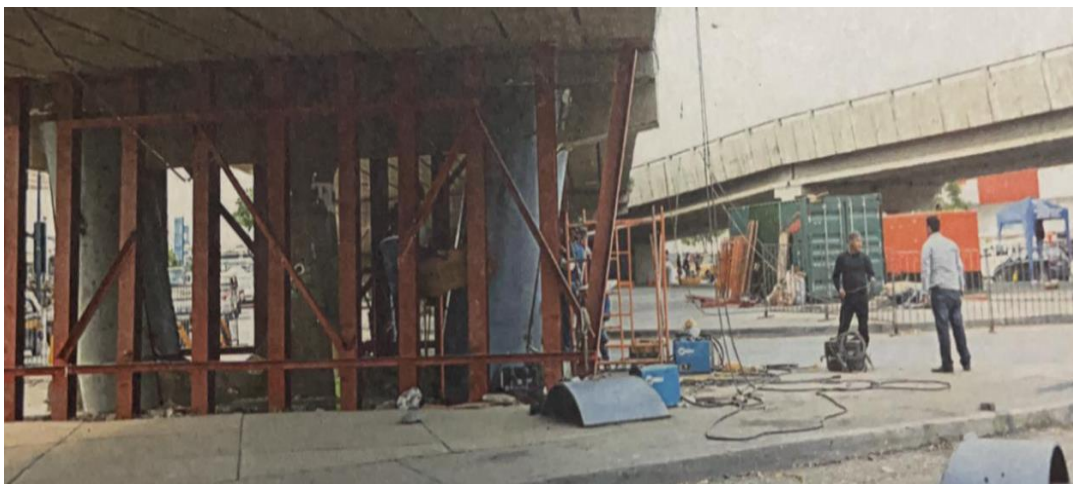
Ilustración 47. Encamisado de las pilas del a desnivel en la intersección de la Av. De las Américas con la Av. Kennedy. Extraído del diario Expreso.

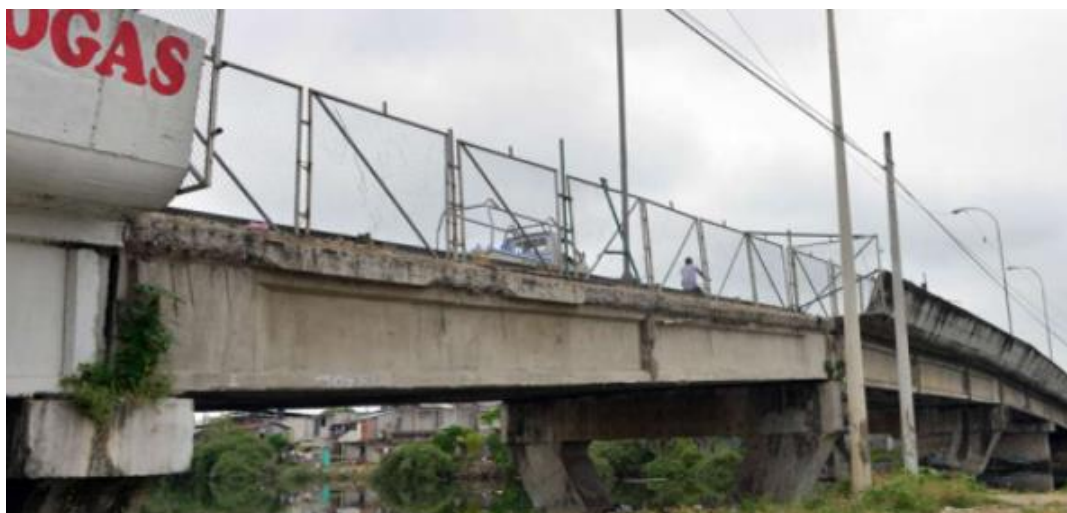
Ilustración 48. Parte del muro lateral que colapsó del puente de la calle G. Extraído del diario el Telégrafo.

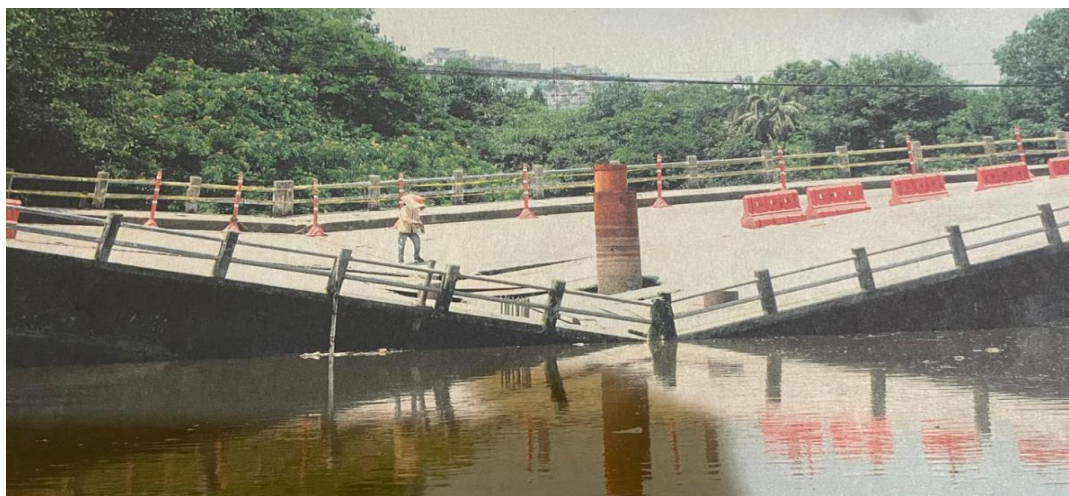
Ilustración 49. Colapso del puente que conecta la Av. Las Monjas con la Av. Carlos Julio Arosemena. Extraído del diario El Universo.
