**UNIVERSIDAD CATÓLICA  
DE SANTIAGO DE GUAYAQUIL**

**MAESTRÍA EN INGENIERÍA DE LA CONSTRUCCIÓN**

**Estructuración de una guía metodológica para la inspección,  
diagnóstico y mantenimiento de los muelles de puertos a  
partir del caso muelles del puerto de Guayaquil.**

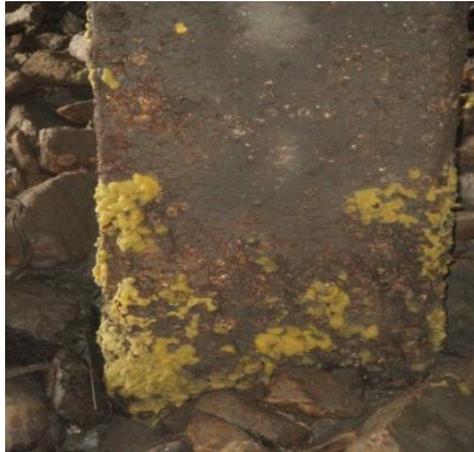
Fig. 2. 6 Biodeterioro en un pilote del muelle 4 del Puerto de Guayaquil.

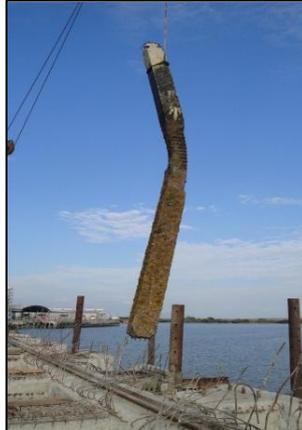
**Fig.3. 30 Pilote del muelle 1C después del impacto de un buque**

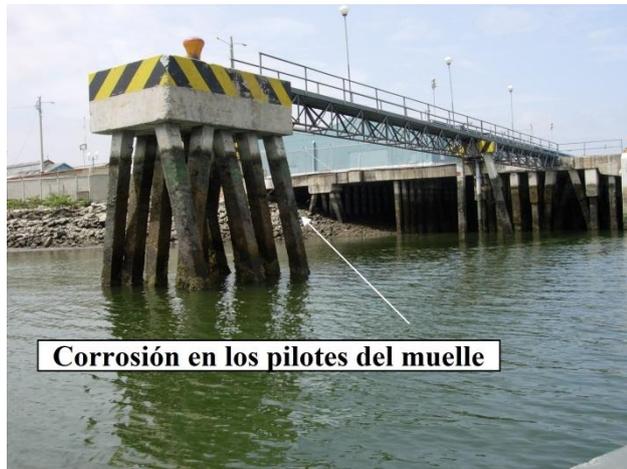
Se manifiesta por la formación de óxidos de tipo laminar con la correspondiente expansión y posible desprendimiento o rotura del hormigón, así como la pérdida de la resistencia mecánica.

Fig.3. 35 Pilotes de hormigón con corrosión

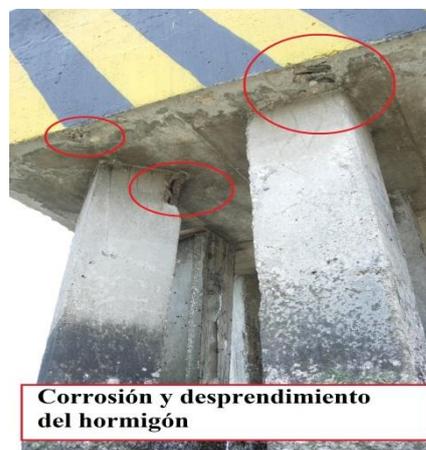
Fig.3. 36 Corrosión en pilote y cabezal del Duque de Alba

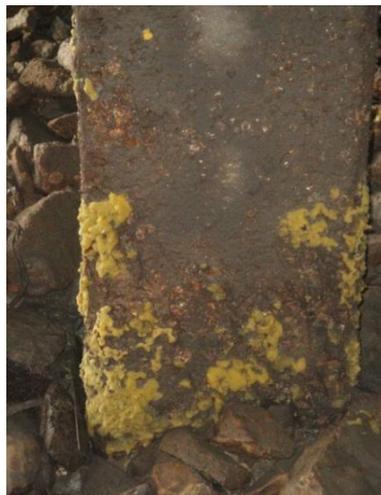
Como consecuencia de los procesos anaerobios se generan sustancias agresivas, como el ácido sulfhídrico y el amoníaco. Estas sustancias pueden penetrar a través de los poros y reaccionar con los componentes del hormigón, dando lugar a sales expansivas que disgregan el hormigón.

Fig.3. 37 Materia orgánica en los pilotes del muelle 4

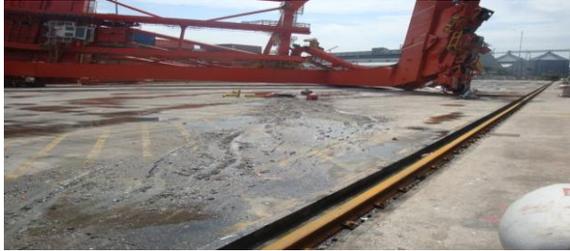
**Fig.3. 46 Grúa Post-panamax después del impacto sobre el muelle**

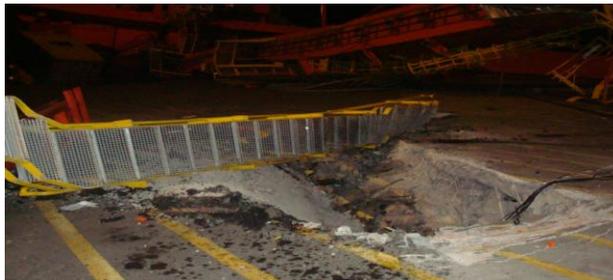
- Daños en la parte vial parte superior.

**Fig.3. 47 Daño en la losa del muelle**

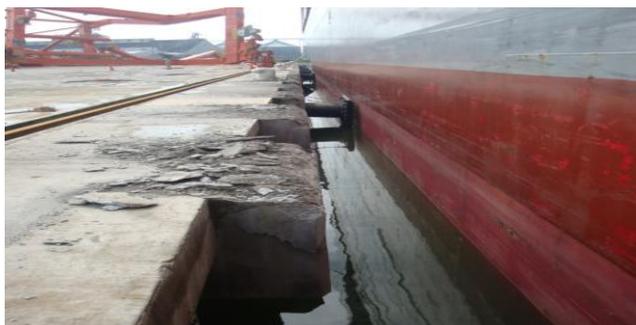
- Daños en la superestructura.

**Fig.3. 48 Daño en la superestructura del muelle**

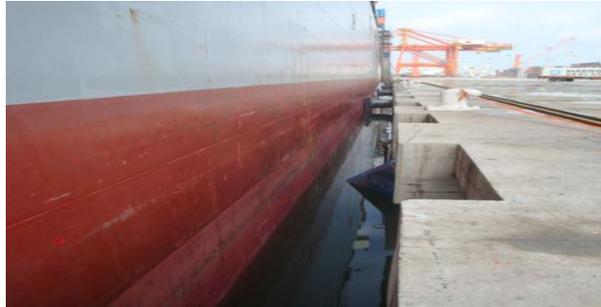
- Desprendimiento de la defensa que se encuentra cerca de la bita N° 20

**Fig.3. 49 Daño de la defensa del muelle**

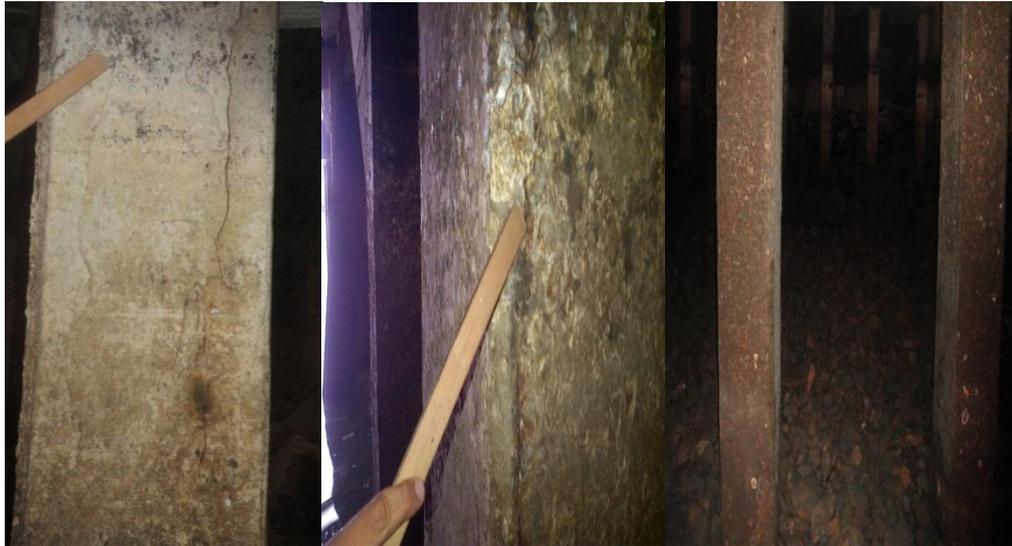
En aguas salinas, que es donde están implantados los muelles del puerto de Guayaquil, la presencia de sales da lugar a la formación, con el paso del tiempo, de reacciones químicas entre los Sulfatos y el Hidróxido de Calcio del hormigón, produciendo aumentos de volumen, expansiones, fisuraciones, rupturas, ablandamiento y degradación del concreto, situación que resulta evidente y agravada, especialmente, en el espacio intermareal.

**Fig.3. 56 Algunas afectaciones producidas en la zona intermareal de los pilotes muelle 4**

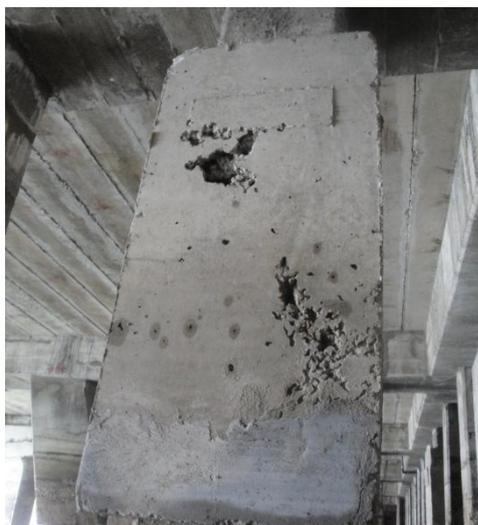
En la mayoría de los casos, este tipo de problemas no conducen directamente a un colapso o deterioro de la estructura. Sin embargo, los errores de construcción potencian el impacto negativo de otros mecanismos previamente identificados. Entre dichos errores destacan las malas dosificaciones del hormigón, consolidaciones del terreno no adecuadas, colocación errónea de armaduras, movimientos del encofrado, asentamientos o vibraciones del hormigón fresco colocado, etc.

**Fig.3. 57 Hormigón con mala vibración**

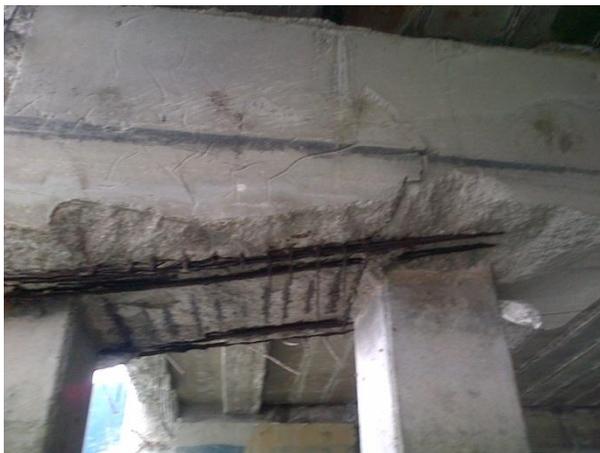
La presencia de iones cloruro en ambientes marinos es el principal agente de la corrosión del acero. En estructuras de hormigón armado se detectan de forma visual manchas de color marrón-oscuro que pueden conducir a profundas grietas (a menudo paralelas al espaciamiento entre las barras de acero) o agujeros, llegando incluso a observarse las barras en casos de grave deterioro.

Fig.3. 58 Corrosión del acero con desprendimiento del hormigón

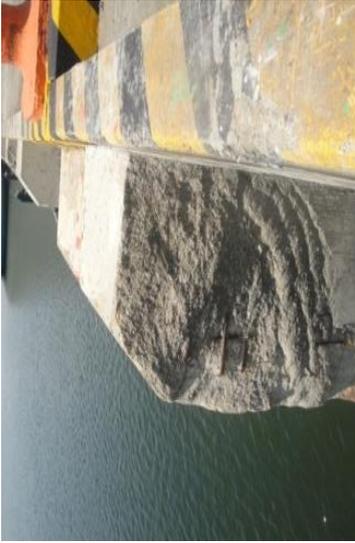
| GRÁFICA | DESCRIPCIÓN |
|--|---|
| <p>DESPRENDIMIENTO PROFUNDO<br/>EXPOSICION DEL ACERO<br/>CORROSION</p> | <p>DESPRENDIMIENTO PROFUNDO CON PRESENCIA DEL ACERO Y CORROSION DEL ACERO TIENE UNA DIMENSION DE 2,72m X 4,24m CON UNA PROFUNDIDAD DE 6,31cm.</p> |

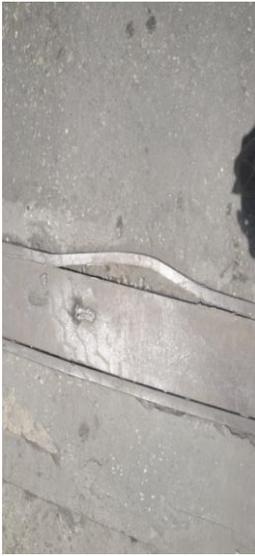
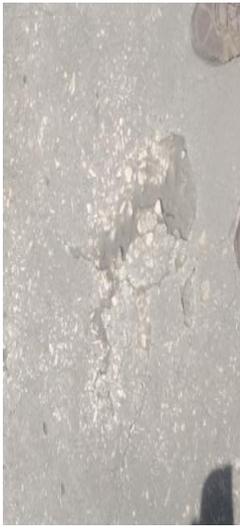
| GRÁFICA | DESCRIPCIÓN |
|---|---|
| <p>DAÑO DE JUNTA</p> | <p>DAÑO EN LA JUNTA DE LAS LOSAS</p> <p>DEPRENDIMIENTO SUPERFICIAL TIENE DE DIMENSION 0,93 X 1,23m CON UNA PROFUNDIDAD DE 2,5cm</p> |
| <p>DESPRENDIMIENTO SUPERFICIAL</p> | <p><b>OBSERVACIONES</b></p> <p>SI REQUIERE DE INSPECCION ESPECIAL EL DAÑO DE JUNTA</p> |

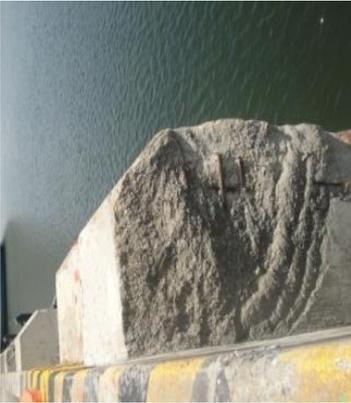
| GRÁFICA | DESCRIPCIÓN |
|--|---|
| <p>DESPRENDIMIENTO PROFUNDO<br/>EXPOSICION DEL ACERO<br/>CORROSION</p> | <p>DESPRENDIMIENTO PROFUNDO CON PRESENCIA DEL ACERO Y<br/>CORROSION DEL ACERO TIENE UNA DIMENSION DE 3,72m X<br/>4,24m CON UNA PROFUNDIDAD DE 6,21cm.</p> |
