**UNIVERSIDAD CATÓLICA
DE SANTIAGO DE GUAYAQUIL
FACULTAD DE ARQUITECTURA Y DISEÑO**

“Elaboración de un Plan de Mantenimiento Correctivo y Preventivo para el Complejo Náutico Deportivo Garay-Vallarino de la Federación Deportiva del Guayas para el periodo 2015-2020”

Guayaquil, Ecuador
2016

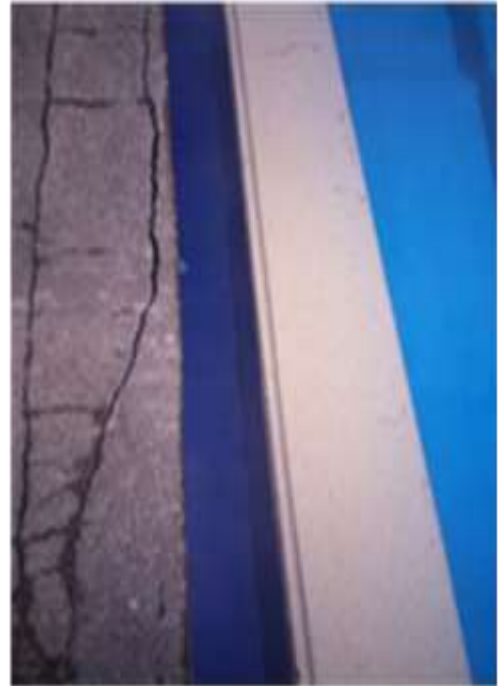
Figura 8: Borde Piscina Garay
Fuente: Cedeño, (2015)

Fisura de granito en borde de circulación en piscina.

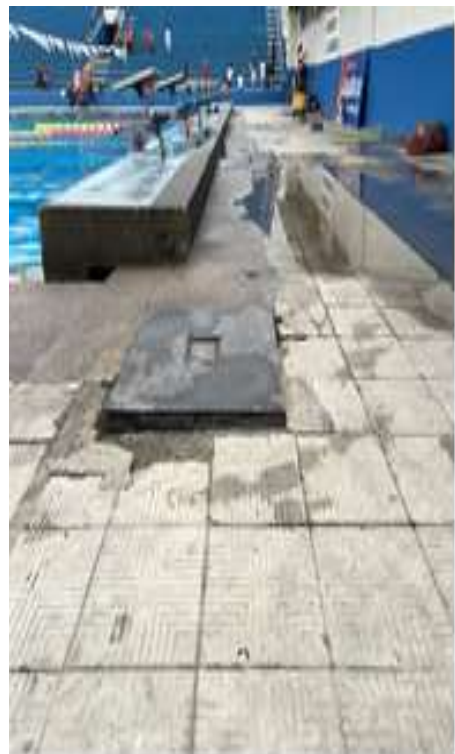
Figura 9: Borde Piscina Garay
Fuente: Cedeño, (2015)

Desnivel existente en la caminera lo que genera acumulación de agua y desniveles en tapas de cajas de registro, el área total de la caminera es de 611,02m².

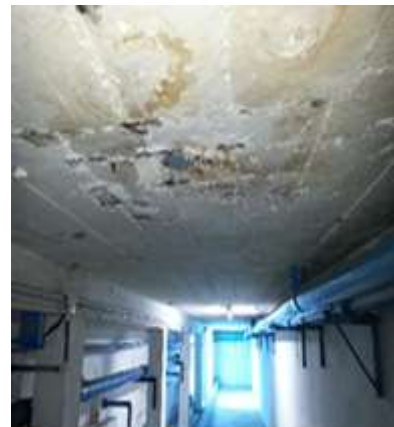
Figura 12: Cuarto de bombas

Humedad en losa túnel de circulación.

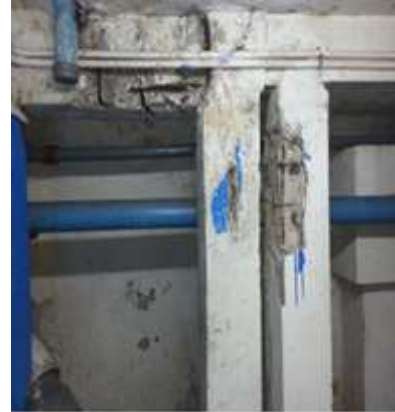
Figura 13: Cuarto de bombas
Fuente: Cedeño, (2015)

Desprendimiento de hormigón en viga, losa y columnas.

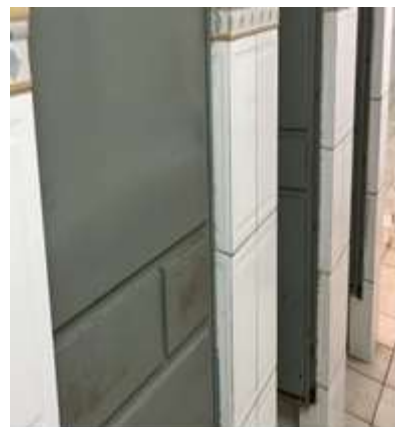
Figura 15: Baño de hombres
Fuente: Cedeño, (2015)

Puertas con óxido.

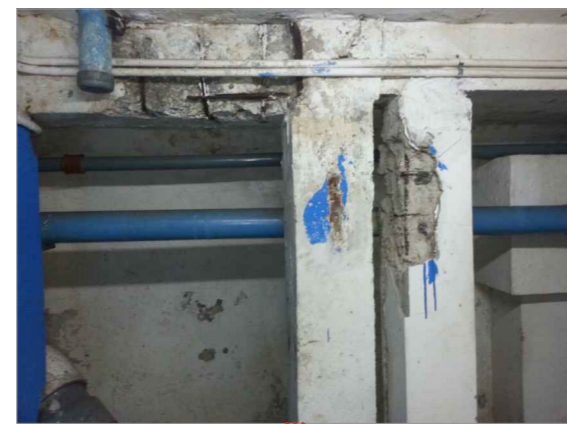
FIGURA 26: DESPRENDIMIENTO DE HORMIGÓN EN VIGA Y COLUMNAS

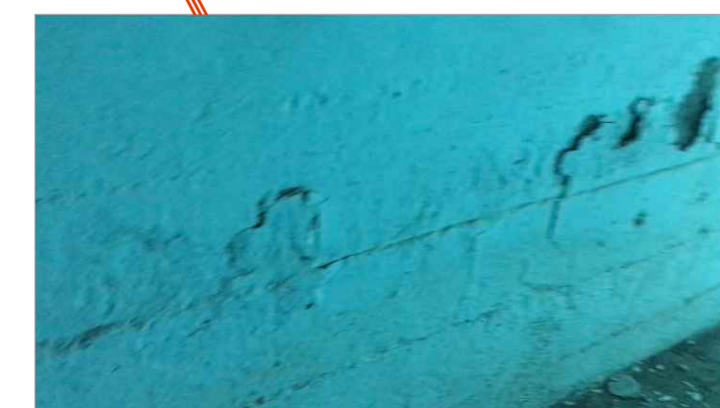
FIGURA 33: HUMEDAD EN PARED

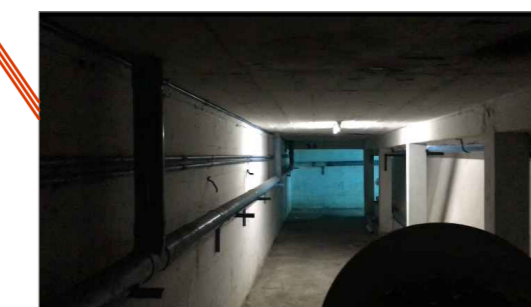
FIGURA 41: HUMEDAD EN LOSA

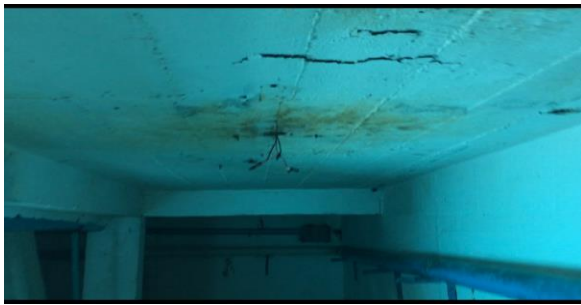
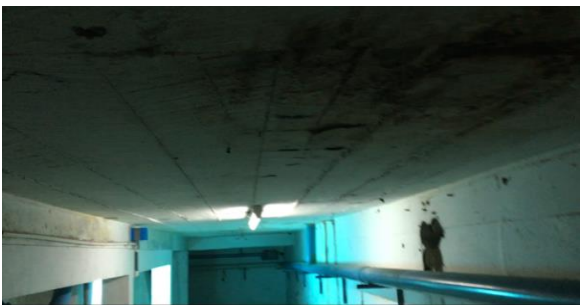
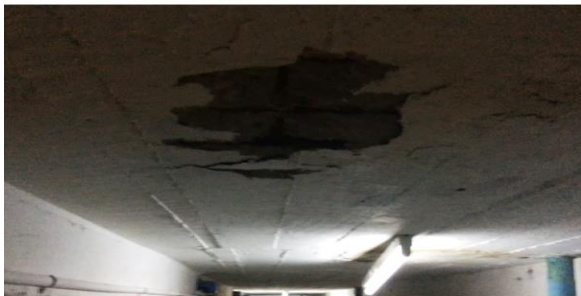
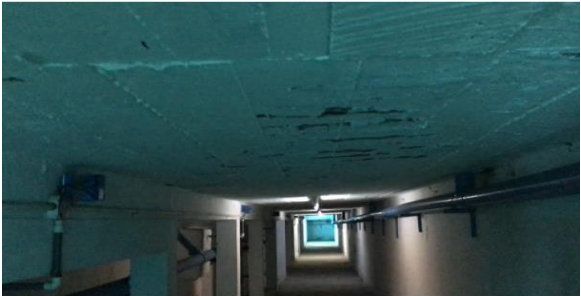
DESCRIPCIÓN DE LOS PROBLEMAS	
Figura 43-44-45-46:	Humedad y desprendimiento de hormigón en losa, con un área afectada de 51,35m ² que es el 11,80% del área total 435,30 m ²

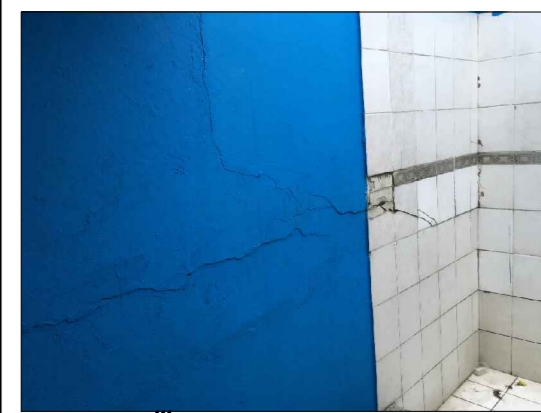
FIGURA 47: GRIETA EN MURO PERIMETRAL CUARTO DE BOMBA, DESPRENDIMIENTO DE EMPORE EN CERÁMICA

Figura 53: : Piscina Alberto Vallarino	Figura 54: : Piscina Alberto Vallarino	Figura 55: : Piscina Alberto Vallarino	
DESCRIPCIÓN DE LOS PROBLEMAS			
Figura 47:	Grieta en muro perimetral cuarto de bomba (At= 314,24m ²) tiene un área de afectación de 7,20 m ² que es un porcentaje de 2,29%. Desprendimiento de empuje en cerámica en toda el área de 9,80 m ² .		
Figura 48-49-50-51-52-53-54	Desnivel de piso, lo que causa que el agua se acumule y origine filtración en la losa del cuarto de bombas, grietas en pisos, la acumulación de agua ayuda a que se pierda el empuje entre las juntas de las cerámicas de piso en camineras (At=755,64 m ²), esto ocurre en un área de 192,56 m ² dando un porcentaje 25,48 %. A demás podemos observar el desnivel de las tapas de cajas con el piso.		
Figura 55:	Gradas con cerámica picadas.

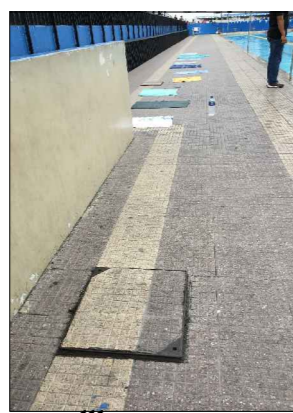
FIGURA 48: CORREGIR NIVEL DE TAPA DE CAJA DE REGISTRO

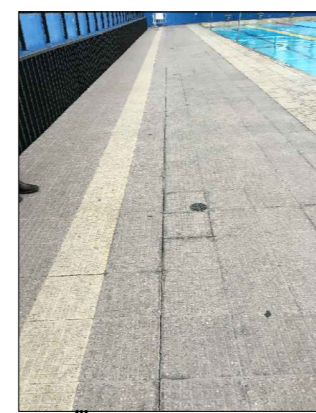
FIGURA 49: EMPORADO DETERIORADO

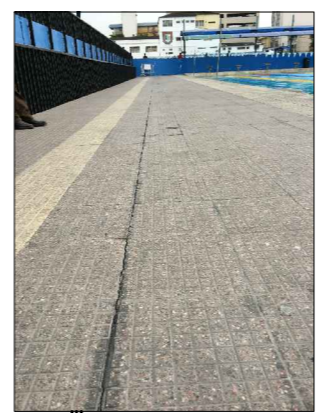
FIGURA 50: GRIETA EN PISO

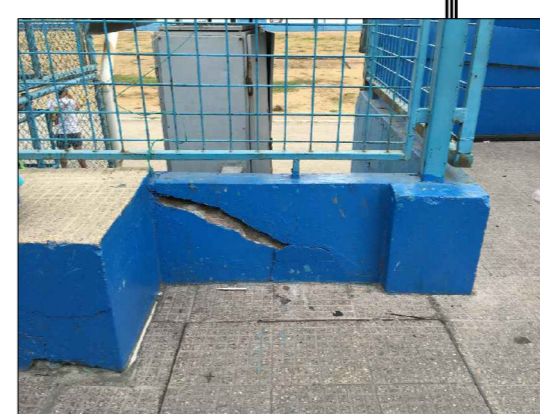
FIGURA 56: TABIQUE EN MAL ESTADO, DESPRENDIMIENTO DE HORMIGÓN

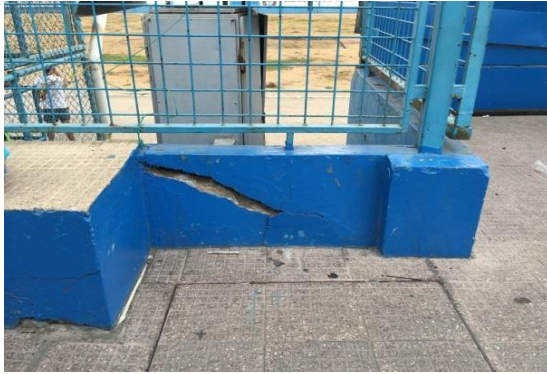
Figura 56: : Piscina Alberto Vallarino

Figura 56:	Tabique en mal estado, desprendimiento de hormigón.
Figuras 57-58-59-60	Desnivel de piso, lo que causa que el agua se acumule y origine filtración en la losa del cuarto de bombas, grietas en pisos, la acumulación de agua ayuda a que se pierda el empuje entre las juntas de las cerámicas de piso en camineras (At=755,64 m2), esto ocurre en un área de 192,56 m2 dando un porcentaje 25,48 %. A demás podemos observar el desnivel de las tapas de cajas con el piso.

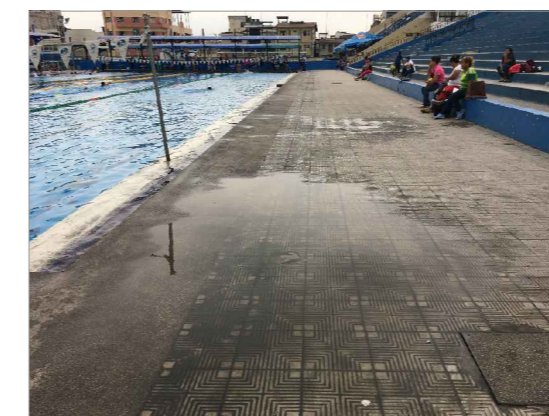
FIGURA 65: GRANITO DE PIEDRA LAVADA CON FISURAS

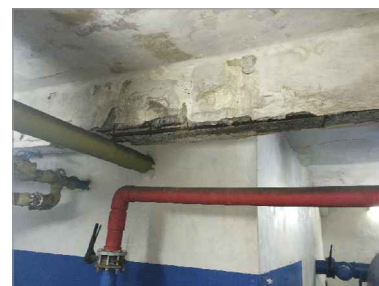
FIGURA 71:
VIGA CON DESPRENDIMIENTO DE HORMIGÓN
Y HIERRO CON OXIDO Y CORROSIÓN

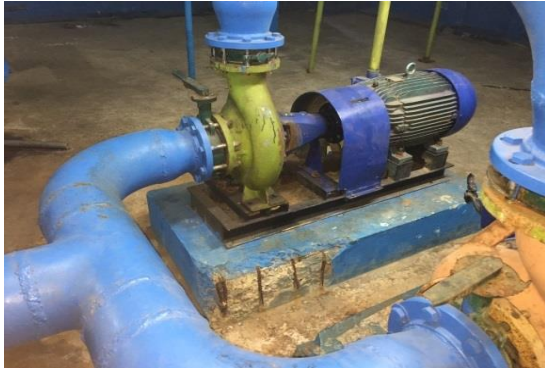
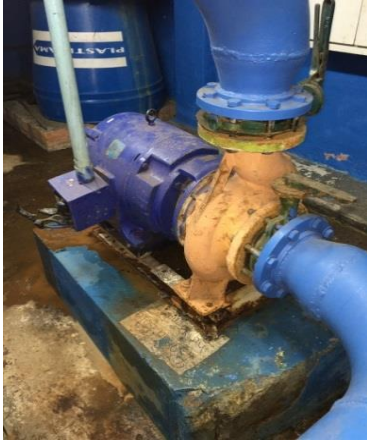
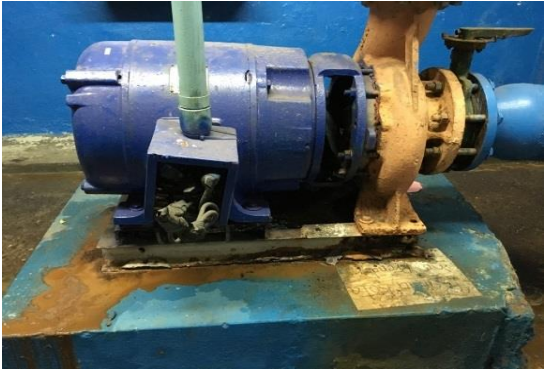
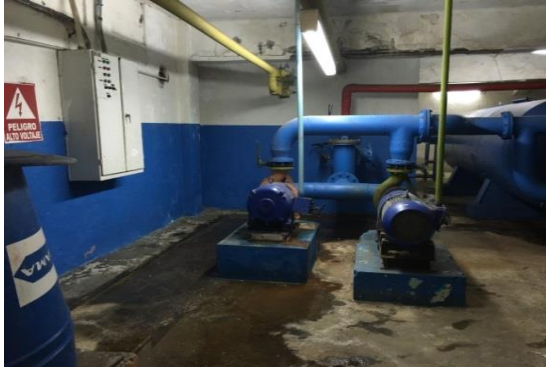
Figuras 75-76-77-78	Desprendimiento de hormigón en la base del motor y hierro expuesto a la humedad , base metálica de los motores con óxido y corrosión.
---------------------	---

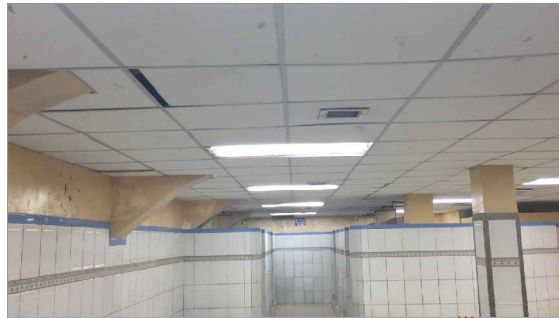
FIGURA 79:
HUMEDAD EN PAREDES

DESCRIPCIÓN DE LOS PROBLEMAS	
Figura 79:	Humedad en paredes (At=139,63 m2) área de afectación 29,09 m2 siendo esto un porcentaje de 20,83%
Figuras 80 y 81:	Duchas en mal estado, cambio de griferías. (12 duchas)
Figura 82:	Un urinario trizado, los soportes quebrados. Equivalente al 25% de los urinarios existentes
Figura 83:	Tres puertas metálicas con óxido y corrosión
Figura 84:	3 Inodoros sin tapas de tanque y asiento, uno de ellos esta con fuga de agua y desagüe tapado.

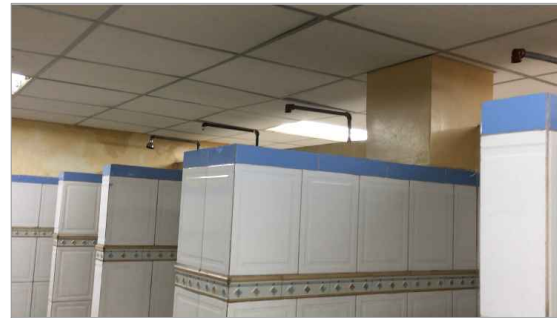
FIGURA 80:
DUCHAS EN MAL ESTADO:
CAMBIO DE GRIFERÍA

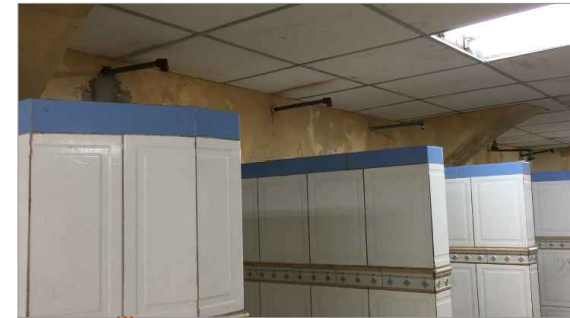
FIGURA 81:
DUCHAS EN MAL ESTADO:
CAMBIO DE GRIFERÍA

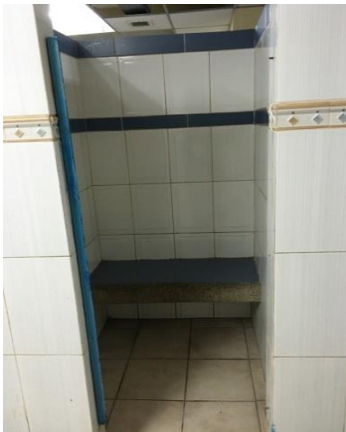
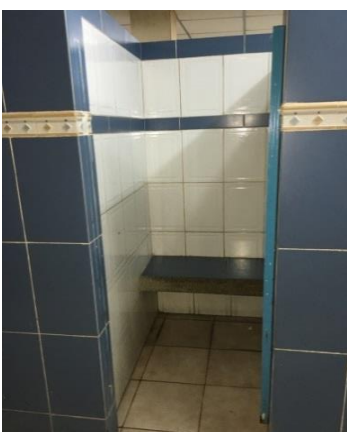
<p>Figura 87: Baños deportistas mujeres P.B.</p>		<p>Figura 88: Baños deportistas mujeres P.B.</p>	
DESCRIPCIÓN DE LOS PROBLEMAS			
Figura 85:	Doce Puertas metálicas con óxido y corrosión.		
Figura 86:	Cambio de panel inferior por óxido y corrosión.		
Figuras 87 y 88:	Reposición de puertas metálicas.

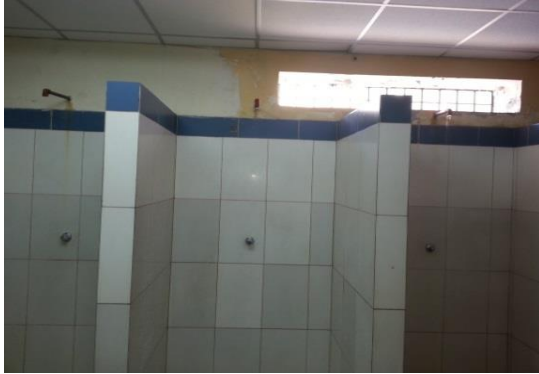
Figura 89: Baños deportistas mujeres P.B.

DESCRIPCIÓN DE LOS PROBLEMAS	
Figura 89:	Duchas en mal estado, reposición de 11 juegos de grifería.
Figura 90 y 91:	Cinco puertas de madera hojas y batientes con polillas.

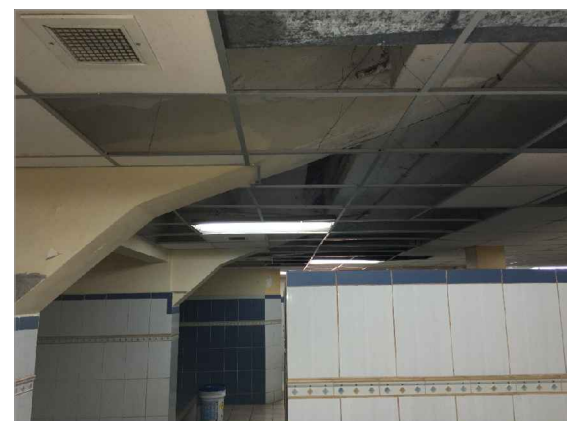
FIGURA 92:
REPOSICIÓN DE PLANCHAS EN TUMBADO

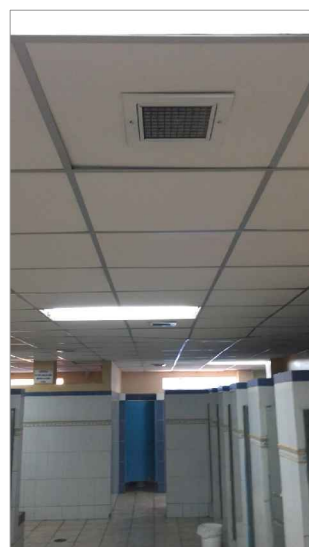
FIGURA 93:
MANTENIMIENTO DE
EXTRACTORES
