**UNIVERSIDAD CATÓLICA  
DE SANTIAGO DE GUAYAQUIL  
FACULTAD DE ARQUITECTURA Y DISEÑO  
INGENIERÍA EN ADMINISTRACIÓN DE PROYECTOS DE  
CONSTRUCCIÓN**

Análisis de las causas de las demoras en obra suscitados en el proyecto de: “Rehabilitación mediante tecnología sin zanja del recolector Parson Sur a lo largo de la calle 6 de Marzo”, desarrollado por la empresa Reconstrucción Caños S.A. en la ciudad de Guayaquil.

**16 de Septiembre del 2016**

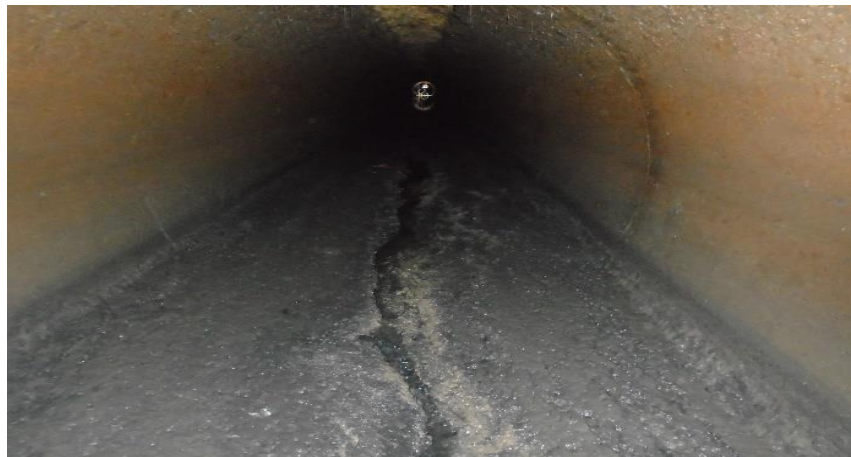
*Imagen 14: Lodos presentes dentro de la tubería del tramo entre las cámaras N° 8 y N° 9*

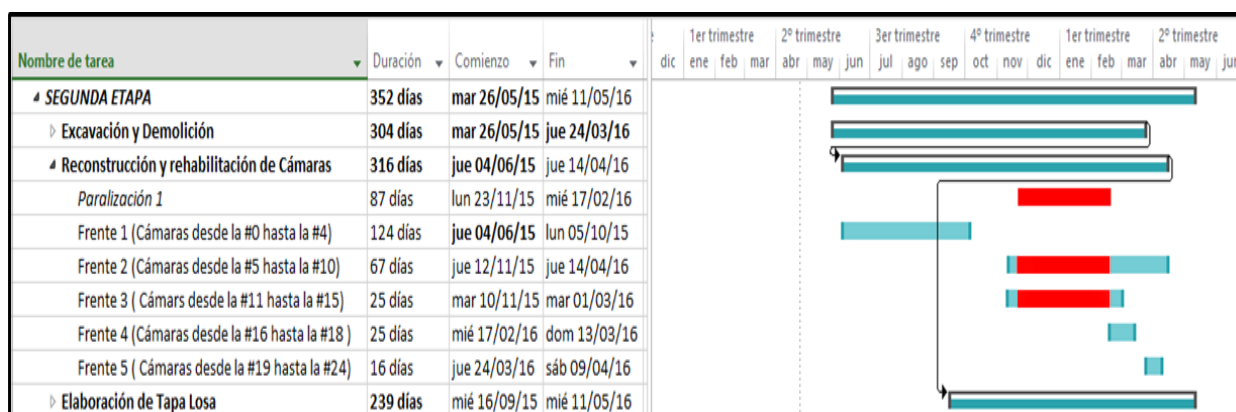
Mediante la designación de responsabilidades se califica a esta demora como **inexcusable**, ya que aquí las demoras se dieron por falta de pago, que es de responsabilidad neta de la contratista, la cual recibió un anticipo con el que tenía que solventar hasta el 50% de la obra. Por su origen este retraso es independiente, porque no se relaciona con la demora por la entrega de los planos, pero igual causo una afectación al plazo contractual del cronograma as planned. A continuación se presenta un gráfico del cronograma donde se identifica la demora.

Imagen 29: Demora por paralización de trabajos de la subcontratista #1

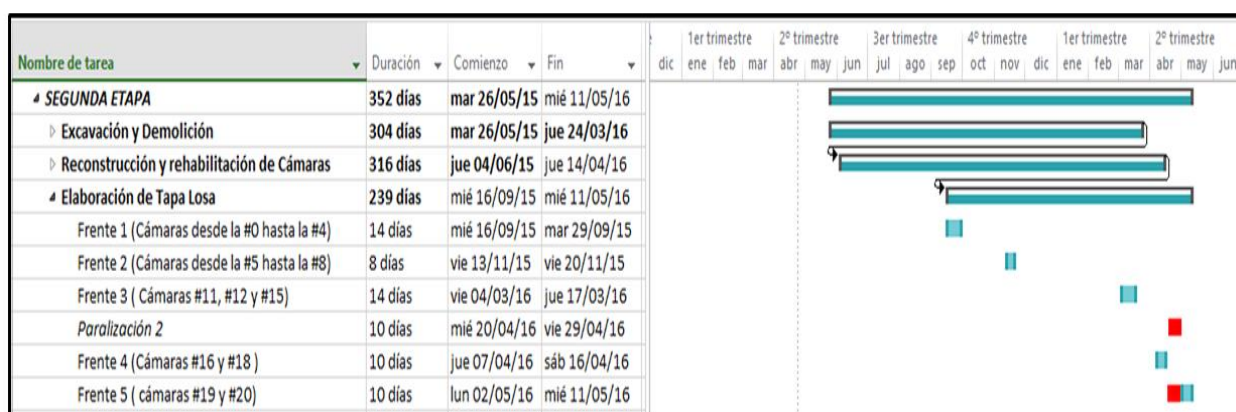
Imagen 30: Demora por paralización de trabajos de la subcontratista #2

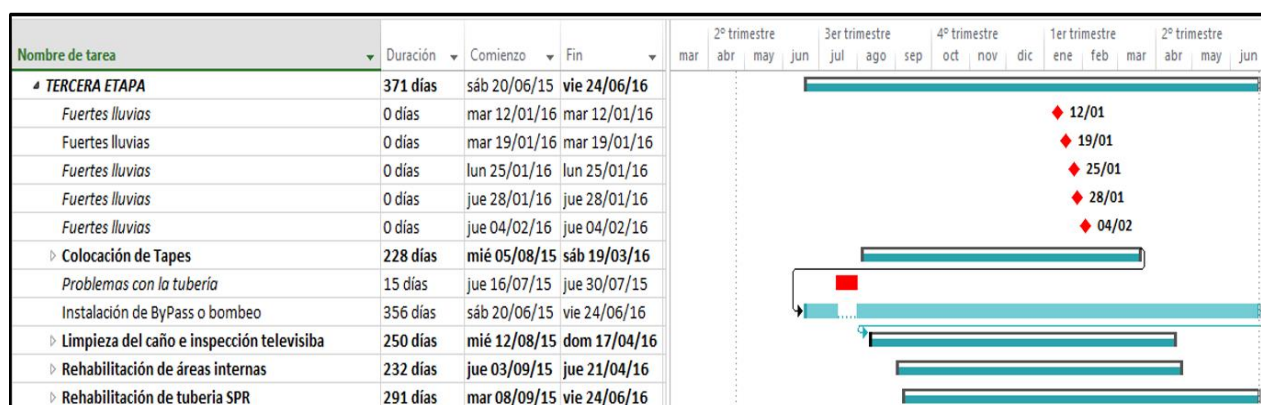
Por asignación de responsabilidad este retraso se lo clasifica como **inexcusable**, debido a que la contratista fue la encargada de la compra de los materiales a usar en la obra, por lo que debió haber revisado si la tubería era acta o no para la presión de las bombas. Por su origen el retraso es independiente ya que no antecede otra demora que hubiera influido en el retraso.

Imagen 31: Demora por problemas en el funcionamiento del bypass

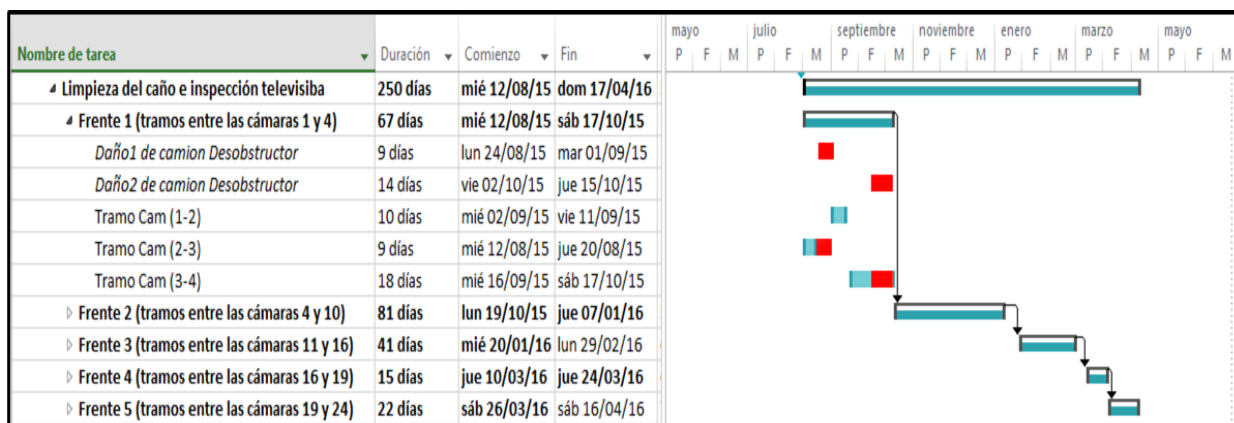
El camión desobstructor presentó averías al comienzo de los trabajos, primero tuvo un desperfecto en el sistema eléctrico que no permitía que se encendieran las luces, por lo que no podía salir a transitar; en el panel que controla la bomba y la manguera que realiza las absorciones de los lodos, también hubo daños que impidieron que funcione y no había repuesta al apretar los botones de los comandos; y por último también presentó problemas la gata hidráulica que permitía desalojar los lodos en la plataforma de secado, quedando paralizada la limpieza en primera ocasión entre el 24 de Agosto y el 1 de Septiembre de 2015 y la segunda paralización por daños se dio entre el 2 y el 15 de Octubre de 2015. Todos los inconvenientes por las averías demoraron **23 días** la limpieza de los tramos.

Esta demora es calificada como **inexcusable**, por lo que la contratista debió hacer las revisiones del vehículo con anticipación mientras estuvo en las bodegas de la empresa para poder realizar cualquier arreglo necesario. Por el origen es un retraso independiente, ya que no le antecedió ningún otro retraso que haya influido en este.

Imagen 32: Demora por daños en el camión desobstructor  
Fuente: Luis Peñafiel, 2016.

- Si el camión es nuevo (recientemente importado), Realizar una revisión total desde el momento que llegue a bodega, para hacer un inventario y confirmar que el camión y todos los equipos con los que viene están funcionando correctamente.
- Si el camión ya se ha usado en proyectos anteriores, implementar un cronograma de revisiones y mantenimiento que va a depender de la frecuencia de uso, esto ayudara a detectar los problemas con tiempo para dar una solución más rápida.
- Analizar la posibilidad de alquilar un Hydrocleaner externo, si los daños del camión exceden un tiempo manejable de paralización de la limpieza. Comparar que opción puede causar la menor pérdida de dinero, alquilar un Hydrocleaner o paralizar varios días la limpieza.

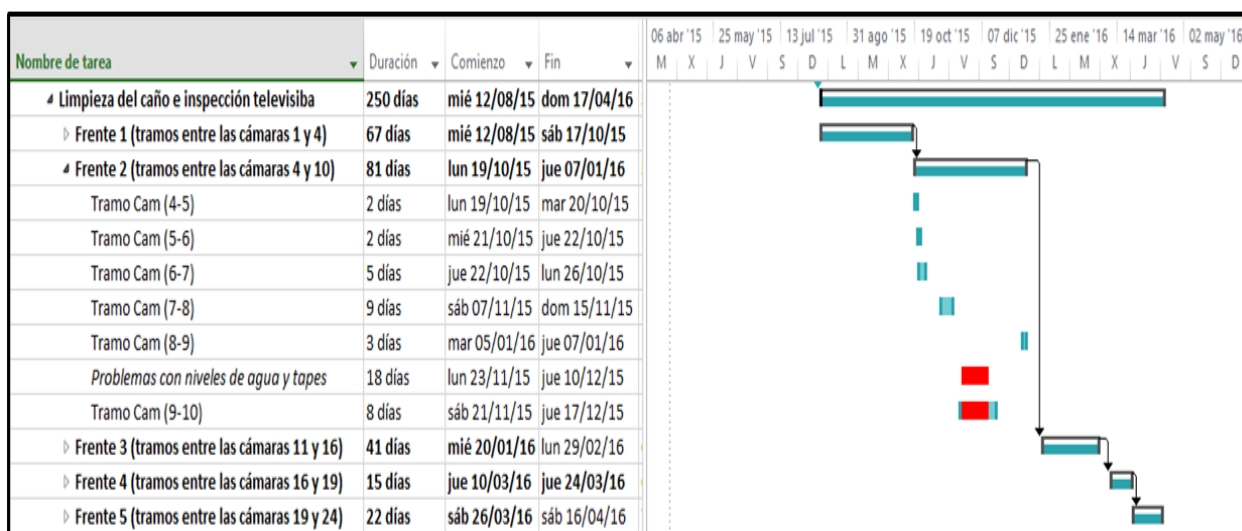
Ya que esta demora se dio por problemas en la elaboración del tape de la cámara N°3 y por problemas en el bombeo de las aguas que son responsabilidades de la contratista, se considera como una demora **inexcusable** e independiente.

Imagen 33: Demora por daños en los tapes para controlar niveles de agua  
Fuente: Luis Peñafiel, 2016.

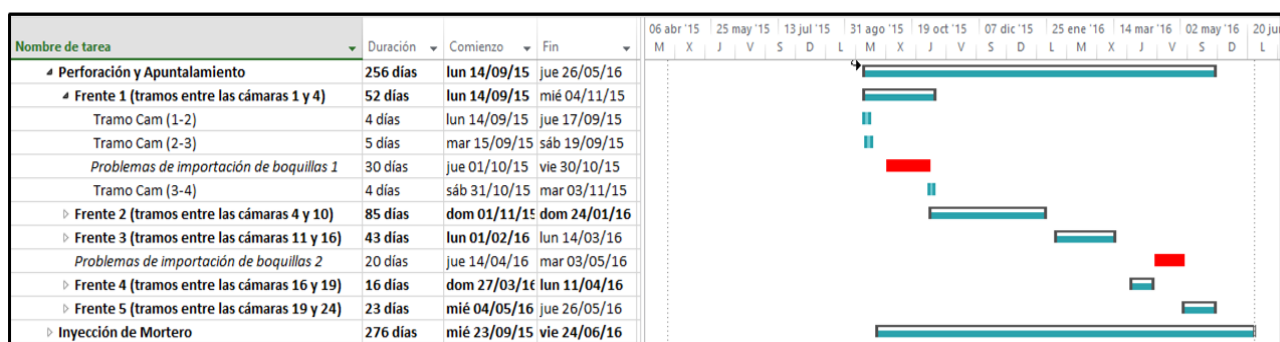
La contratista es la encargada de gestionar la adquisición de los materiales, por lo que esta demora es **inexcusable** y por su origen es independiente.

Imagen 34: Demora por retrasos en importación de boquillas  
Fuente: Luis Peñafiel, 2016.

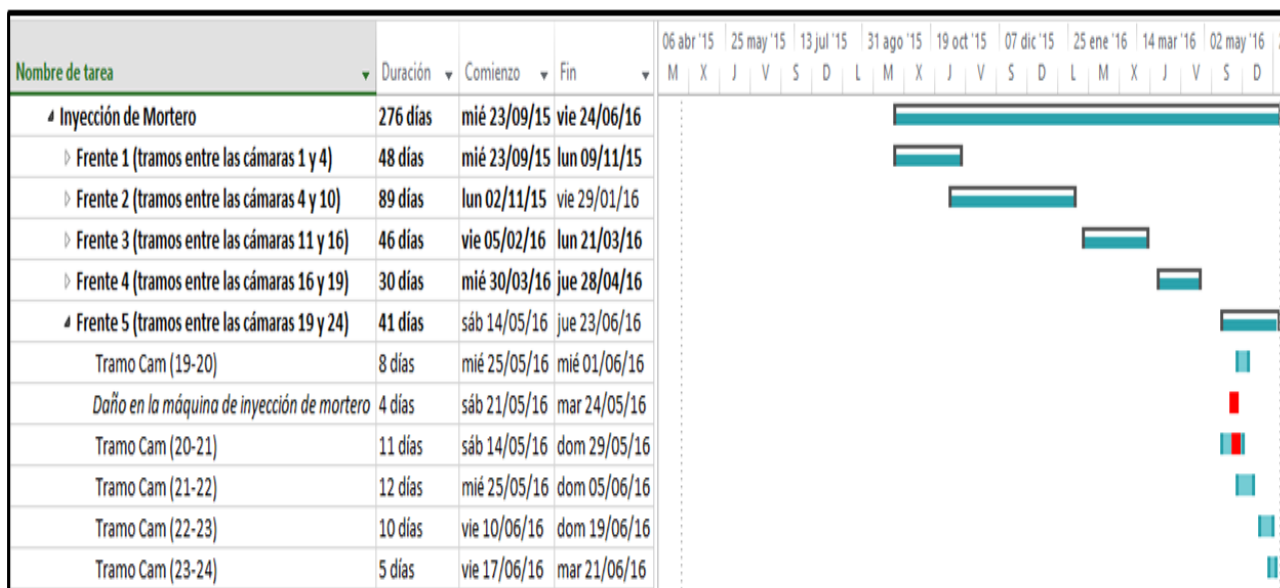
La bomba que inyecta el mortero fluido sufrió una avería, ya que a esta máquina se le cambió una pieza, que es la que contiene el espiral que realiza la impulsión del mortero hacia las mangueras; la cual al conectarse con la canastilla de descarga dejaba una fuga entre las piezas, que a la larga afectó al espiral haciéndole perder fuerza, por lo que no se podía seguir inyectando el mortero a las tuberías. Esto sucedió entre el 21 y 24 de Mayo de 2016 demorando **4 días** la inyección del mortero.

La máquina para la inyección del mortero presentó estos daños, porque al realizar la inyección del material las piedras fueron desgastando la pieza donde va el espiral de bombeo, entonces la demora es causada porque el material no cumplía con las especificaciones de no traer piedras menores a 5mm, en este caso la contratista no es responsable de la demora, puesto a pesar de solicitar varios cambios en el mortero seguía trayendo las piedras, por lo que la clasificamos como una demora excusable y por su origen es un retraso independiente causado por el mismo problema de las demoras en la inyección de las capas de mortero fluido.

Imagen 36: Demora por daños en el camión de inyección de mortero  
Fuente: Luis Peñafiel, 2016.

- Implementar un manteniendo preventivo a los equipos, en especial los usados para la rehabilitación de la tecnología SPR, ya que como son importados habrá repuestos o piezas que no se encuentren en el mercado nacional.
- Tener en stop los repuestos que se cambian con mayor frecuencia en las máquinas y equipos para corregir de manera oportuna y con mayor rapidez algún daño.
- Encargar a los operadores de las máquinas y los equipos el mantenimiento de los mismos y crear fichas informativas donde se guarde la información del estado de cada uno, si llegan a encontrar anomalías deben informar de manera inmediata.
- Considerar los daños de las máquinas que se presentaron en el proyecto analizado como un registro informativo que servirá para mantenimientos futuros.

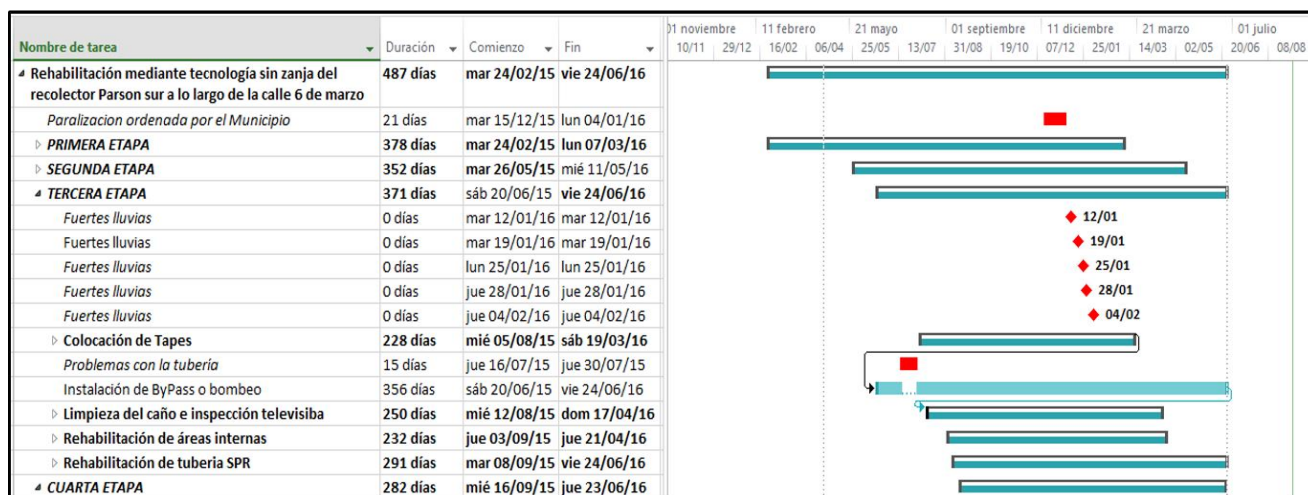
Esta demora se la considera como **excusable**, puesto que es un caso fortuito ocasionado por factores climáticos, y por su origen es independiente.

Imagen 37: Demora por fuertes lluvias  
Fuente: Luis Peñafiel, 2016.

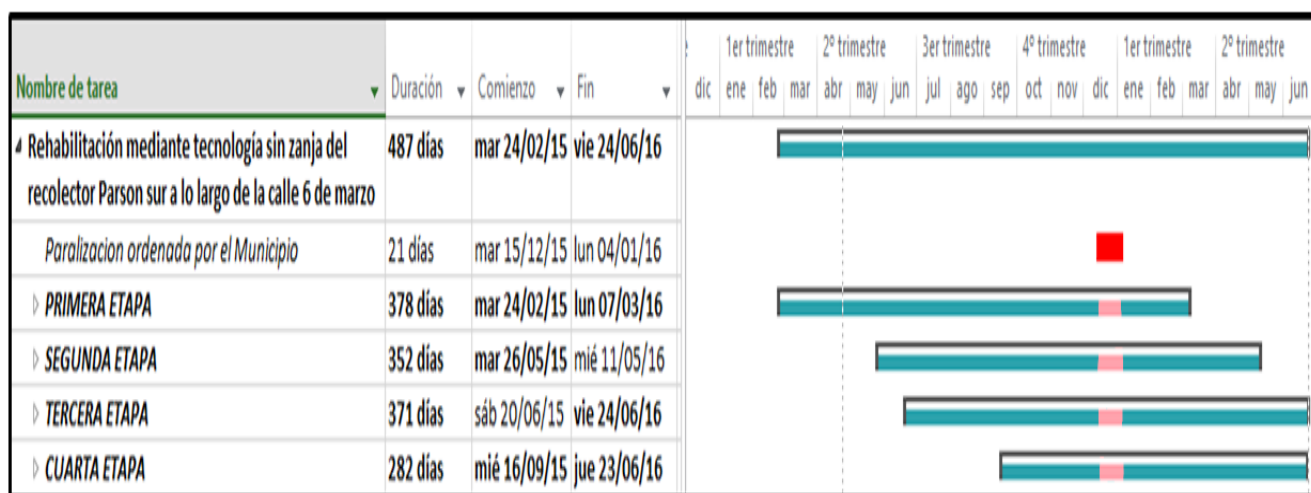
De acuerdo a que la paralización fue solicitada por la Alcaldía e INTERAGUA y que no se demostró que los problemas del centro de la ciudad tenían que ver con los trabajos en el colector Parson sur, se clasifica esta demora como **excusable**.

*Imagen 38: Demora por paralización por orden de la Alcaldía de Guayaquil  
Fuente: Luis Peñafiel, 2016.*
