**UNIVERSIDAD CATÓLICA
DE SANTIAGO DE GUAYAQUIL**

**FACULTAD DE INGENIERÍA
CARRERA INGENIERÍA CIVIL**

**TEMA:
SISTEMAS DE PASIVACIÓN DE CORROSIÓN EN LOSAS DE
HORMIGÓN ARMADO**

**Trabajo de titulación previo a la obtención del título de
INGENIERO CIVIL**

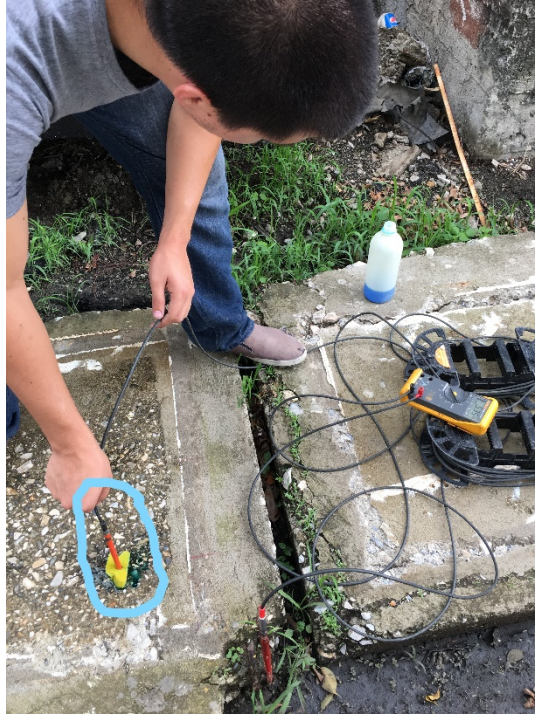
Galvapulse – Potencial de Medida de Celda (utilizado para el presente trabajo de titulación): Es un equipo de forma cilíndrica que se coloca en contacto con el hormigón y este a su vez se conecta con un multímetro y otro extremo de este se conecta a la varilla. Al cerrar el circuito se da un potencial con el cual obtenemos una probabilidad de corrosión.

Gráfica 1 Medición del potencial de corrosión con Galvapulse

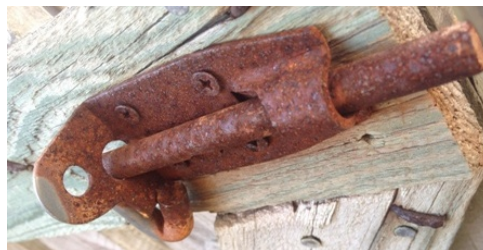
Es la más común, puede ser húmeda o seca, electroquímica o química, siendo necesario la correcta selección de materiales que serán utilizados en la construcción y algunos métodos de protección para poder controlarla. Al ser superficial, las fallas inesperadas pueden ser evitadas por simple inspección. (Borja, 2006)

Figura 2: Corrosión uniforme

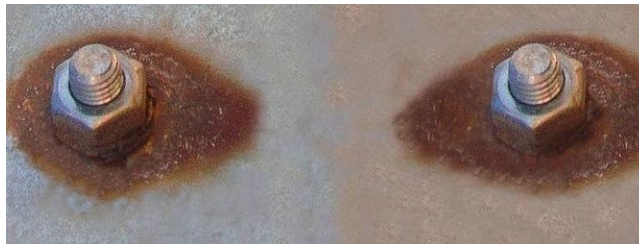
Se produce cuando 2 metales con potenciales de oxidación diferentes se ponen en contacto. El material con menor potencial de oxidación tendera a corroerse.

Ambos metales poseen potenciales eléctricos diferentes que causa un flujo de corriente entre ellos, lo cual favorece la aparición de un metal como ánodo y otro como cátodo están unidos en presencia de un electrolito. Mientras más grande es la diferencia de potencial entre los metales, mayor es la probabilidad de que se presente la corrosión galvánica. El metal más

Figura 3: Corrosión galvánica

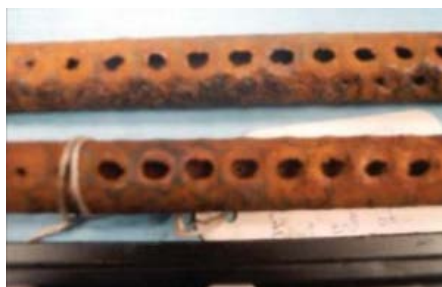
Se produce cuando el metal es sometido en un medio corrosivo y un proceso de desgaste mecánico. Cuando el movimiento de un corroyente sobre una superficie del metal aumenta la velocidad del ataque debido al desgaste mecánico y a la corrosión, este ataque se llama corrosión por erosión.

Tiene generalmente el aspecto de hoyos lisos. Prospera en condiciones de alta velocidad, turbulencia, choque, etc. Se puede evitar con cambios de diseño o por selección de materiales más resistentes.

Figura 4: Corrosión por erosión

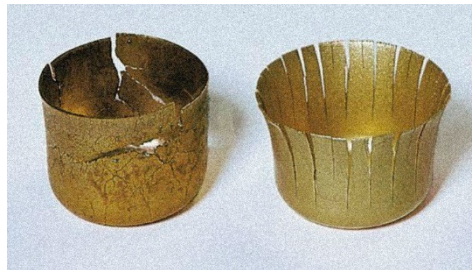
Las condiciones ambientales en una grieta pueden resultar determinantes para que se inicie el proceso de corrosión en las mismas. Se produce por

distintos factores, tales como cambio de acidez en la grieta, escasez de oxígeno en la grieta, desarrollo de iones diferentes en la hendidura y cambios de acidez en la grieta.

Figura 5: Corrosión por agrietamiento

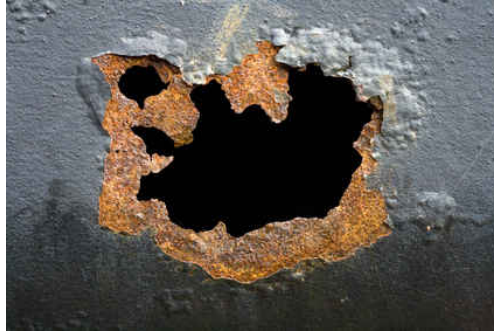
Se produce por agentes químicos que crecen rápidamente hacia el interior del material y que pueden generar daños catastróficos. Se presenta por la formación de orificios en una superficie. Estos orificios suelen ser de tamaño pequeño y aparecen pegados unos con otros dando la impresión de poros.

Figura 6: Corrosión por picadura

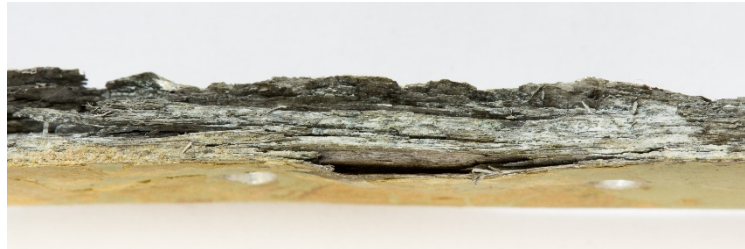
Es una corrosión subsuperficial, puesto que empieza sobre una superficie limpia, pero luego se esparce debajo de ella. Este ataque tiene una apariencia laminar y es generalmente reconocido por el aspecto escamoso y en ocasiones ampollado de la superficie.

Figura 7: Corrosión por exfoliación en aluminio

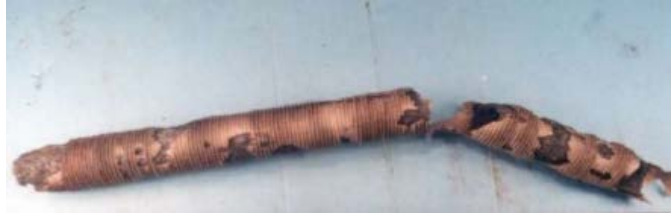
Es denominada de esta manera debido a que solo actúa sobre metales nobles como Plata-Cobre o Cobre/Oro. La corrosión del metal involucrado genera una capa que recubre las picaduras y hace parecer al metal corroído como si no lo estuviera, por lo que es fácil que se produzcan daños en el metal al someterlo a una fuerza mecánica.

Figura 8: Corrosión por ataque selectivo

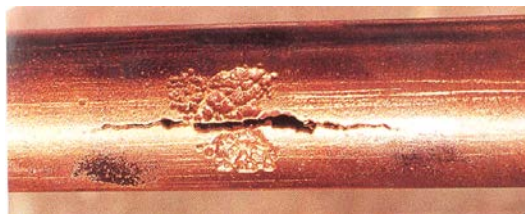
Es una falla por fractura del metal, que ocurre por la interacción combinada de reacciones electroquímicas y daños mecánicos. Se presenta en ausencia de medios corrosivos, debido a esfuerzos cíclicos repetidos. Este tipo de corrosión es muy común en estructuras sometidas a vibración continua.

Figura 11: Corrosión por fatiga

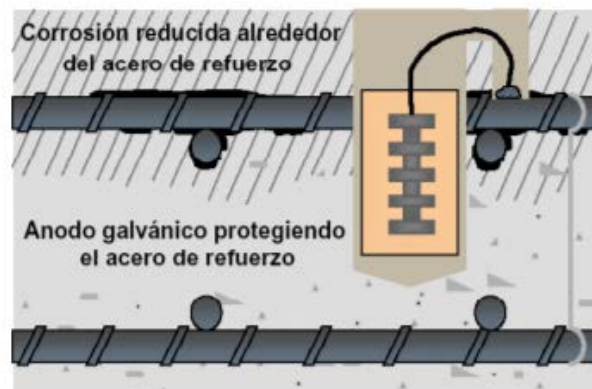
Es de fácil y rápida instalación dentro del concreto que se encuentra en buenas condiciones mecánicas pero que presenta actividad corrosiva. Al instalarlo, la corrosión se dirige hacia el núcleo del Zinc formando una protección galvánica al acero de refuerzo adyacente. Suele ser utilizado para balcones, losas, garajes, muelles, columnas, vigas, entre otros. Se caracteriza por ser una solución económica, versátil, práctico, de bajo mantenimiento, medible y duradero.

Ilustración 1: Instalación de los ánodos galvánicos realizada en el presente trabajo de titulación

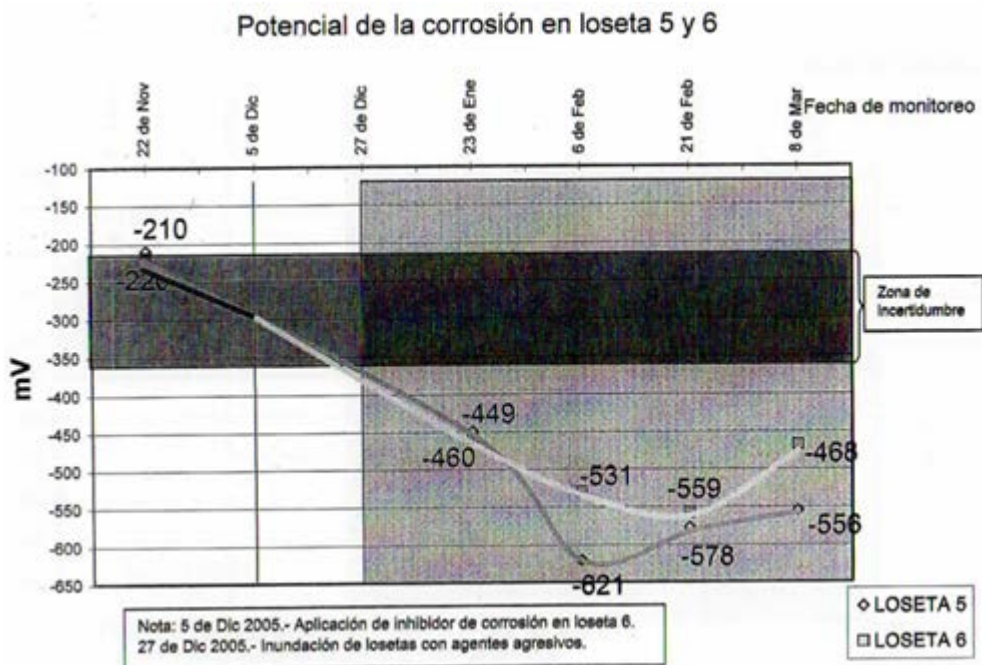
Figura 15: Gráfica del estado de las losetas 5 y 6

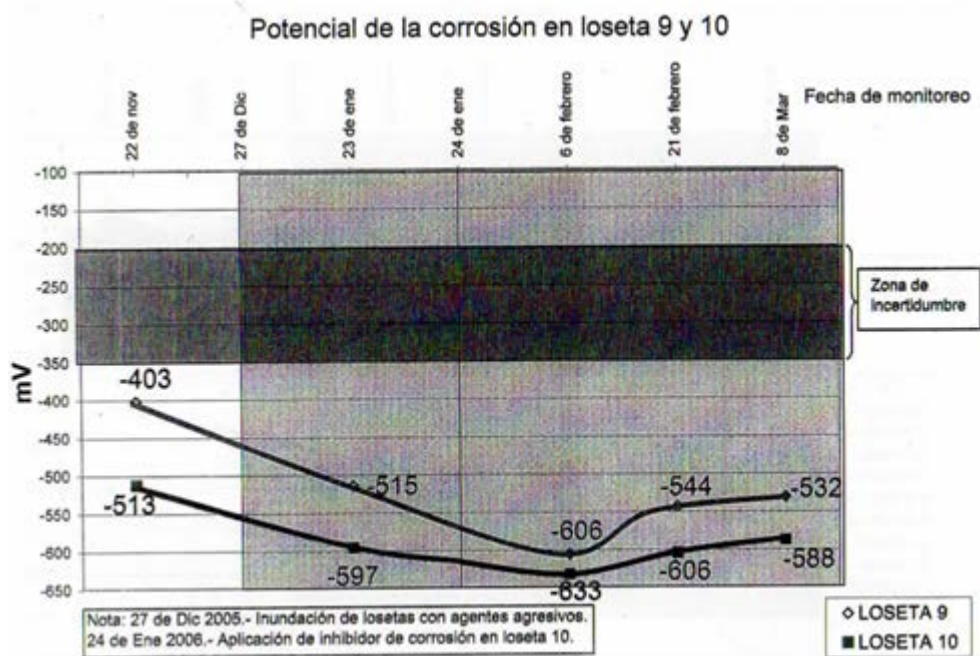
Figura 17: Gráfica del estado de las losetas 9 y 10

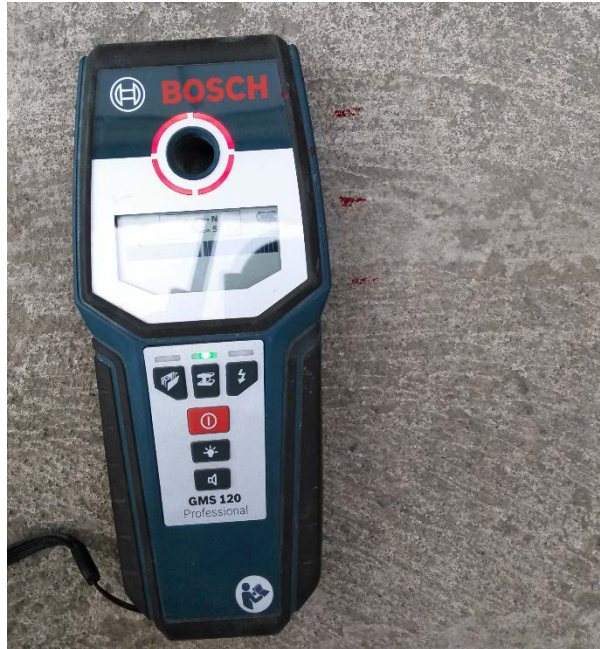
Para el inicio de la parte práctica de este trabajo, se dibujaron nuevamente sobre las antiguas losetas, con ayuda de un detector de armaduras, el esquema de la armadura que consta dentro de cada loseta.

Figura 18: Detector de armadura

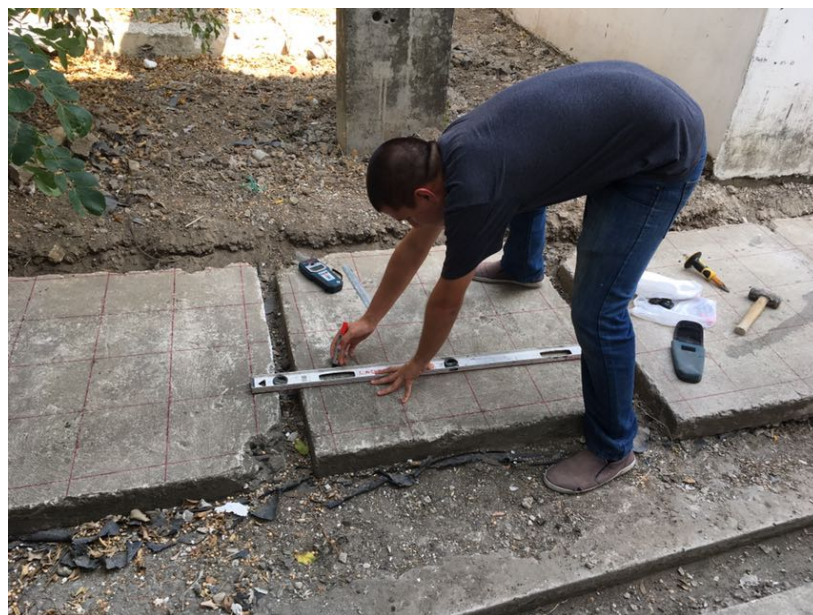
Figura 19: Realizando dibujo en la superficie de las losetas con ayuda del detector de armaduras para conocer la ubicación de la misma

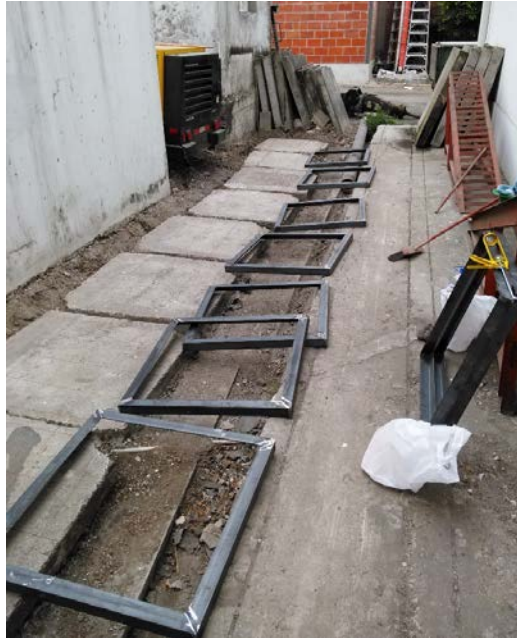
Se formaron una especie de “piscinas” sobre las losetas para poder saturar el hormigón para posteriormente realizar las mediciones. Para ello, se utilizaron perfiles metálicos cortados y soldados, que quedarían con dimensiones de 80 cm x 80 cm, que serían adheridos a las losetas con ayuda de silicona. Los marcos fueron instalados el 13 de Diciembre del 2017, pero recién el 15 de Diciembre se les colocó agua.

Figura 20: Marcos listos para ser adheridos a las losetas

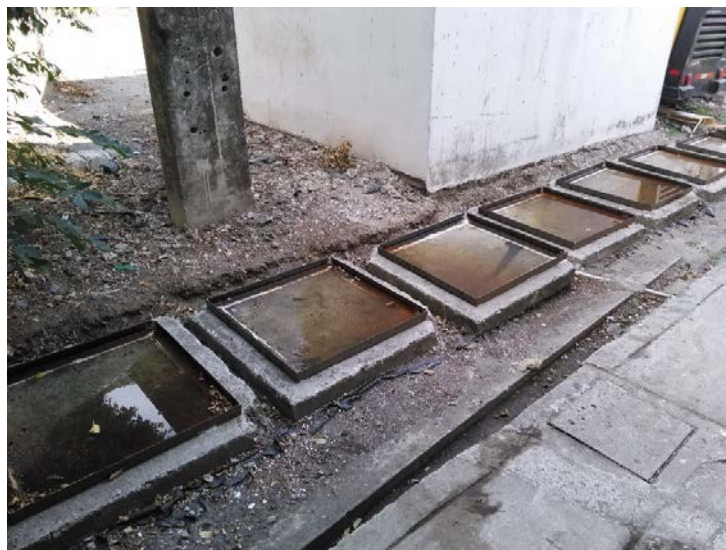
Figura 21: Losetas saturadas con agua

Semanalmente se realizaba un control en las losetas para evitar que se queden sin agua. Se las mantuvo de esta forma por más de un mes. El 19 de Enero del 2018 fueron removidos los marcos de las losetas.

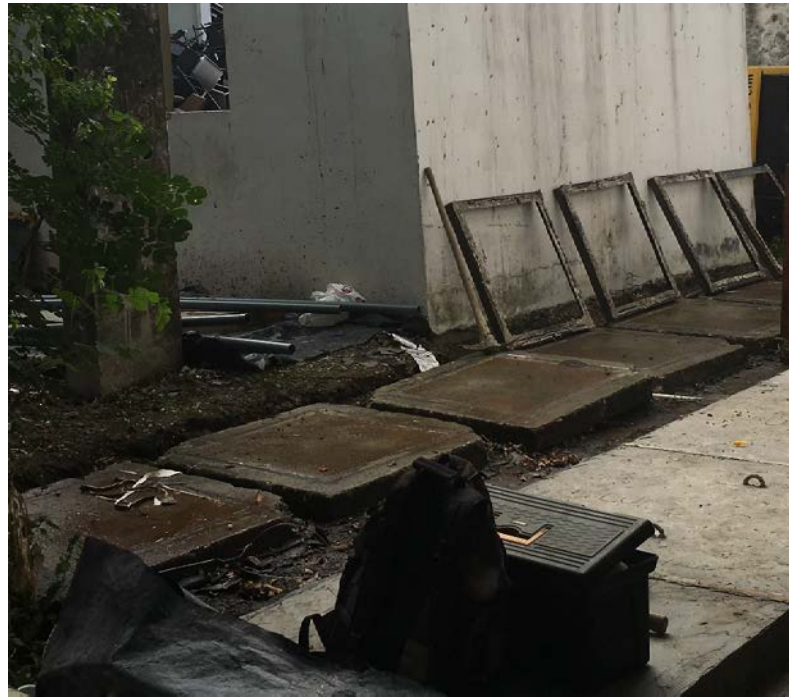
Figura 22: Marcos removidos de losetas

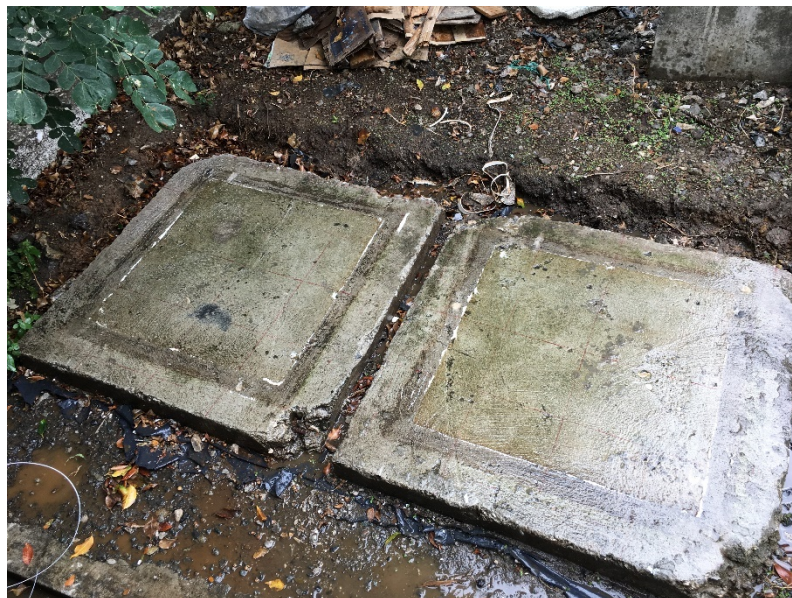
Figura 23: Estado de losetas al momento de retirar los marcos que mantenían agua sobre ellas

En algunas losetas, por efecto del agua y del sol, los dibujos realizados previamente del esquema y la ubicación de las armaduras en cada una de ellas se vieron afectados y en algunos casos fue necesario el uso del detector de armaduras, pero para conocer de manera exacta, únicamente los puntos de conexión en los que se harían las mediciones.

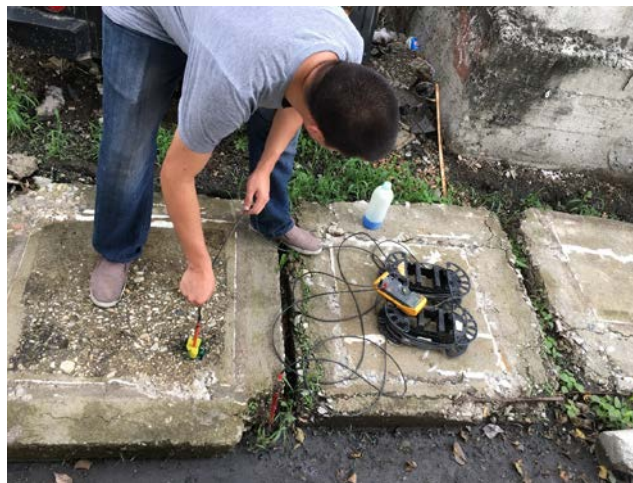
La primera medición de potencial de corrosión se realizó el 26 de Enero del 2018 mediante el método de potencial de medida de celda, y cuyos valores exactos se encuentran en los ANEXOS del presente trabajo de titulación.

Figura 24: Medición del potencial de corrosión

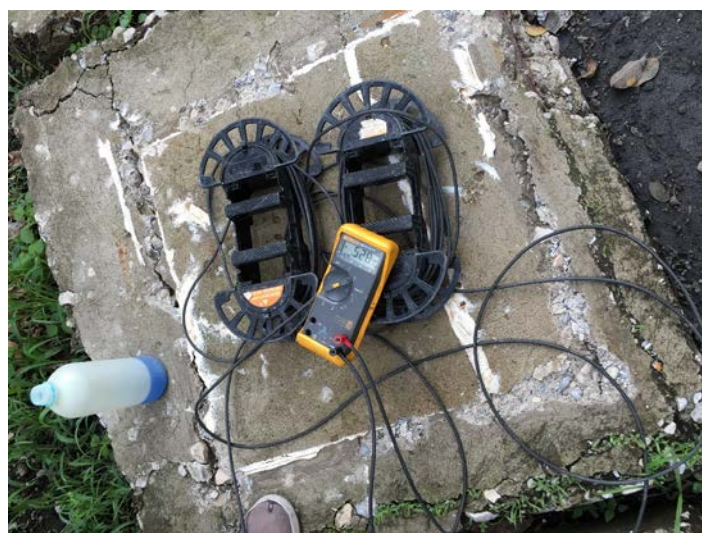
Figura 25: Valores medidos en V

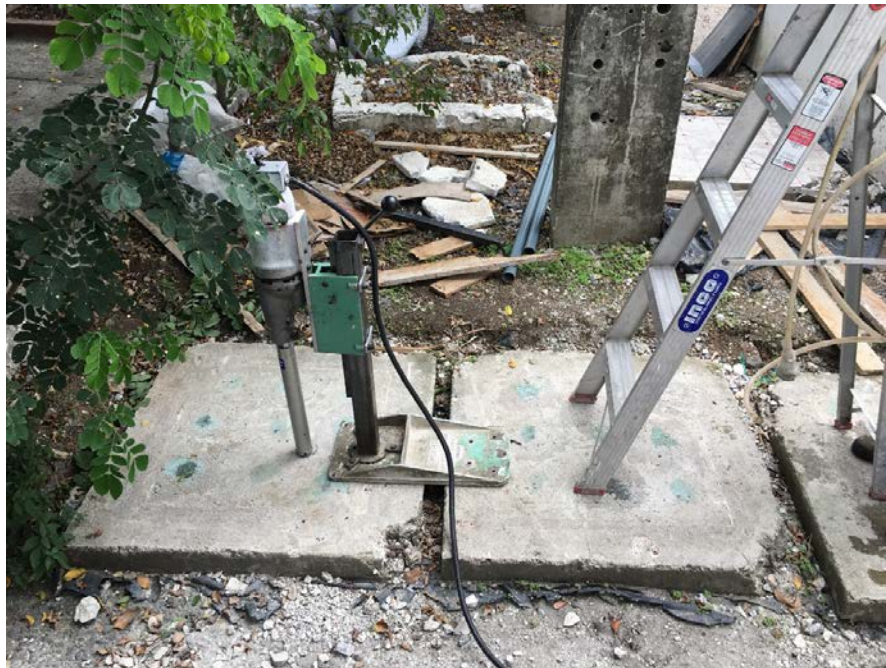
Para la aplicación de los ánodos galvánicos o ánodos de sacrificio, fue necesario realizar previamente perforaciones donde se ubicaron los ánodos. Para esta parte, se solicitaron los servicios de un experto en este campo, quien con ayuda de un taladro especial y una broca diamantada realizó las perforaciones con las especificaciones brindadas. Se realizaron perforaciones de 5 cm de diámetro y 8 cm de profundidad el 01 de Febrero del 2018.

Figura 26: Taladro especial utilizado para realizar perforaciones en las losetas

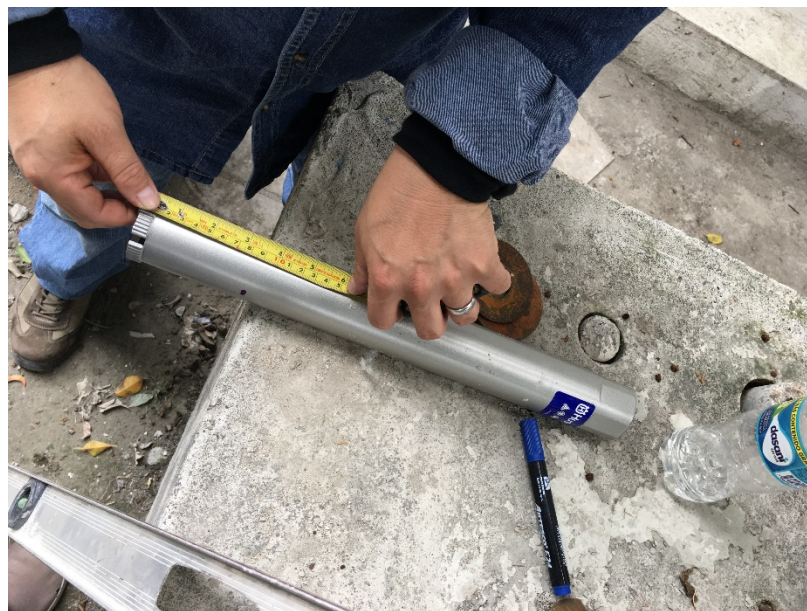
Figura 27: Broca diamantada para realizar perforaciones

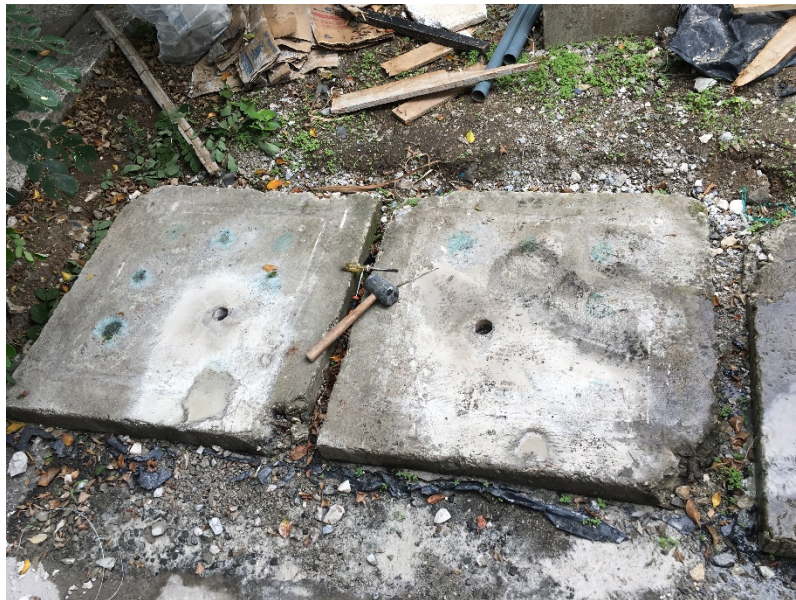
Figura 29: Perforaciones en losetas

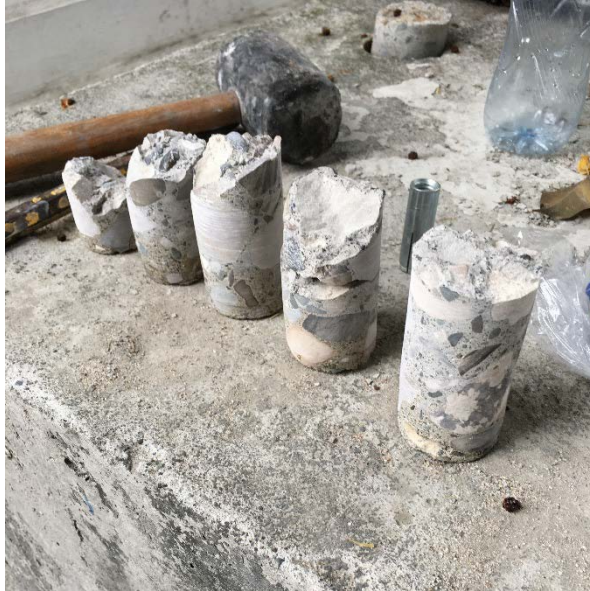
Figura 30: Núcleos extraídos de las losetas

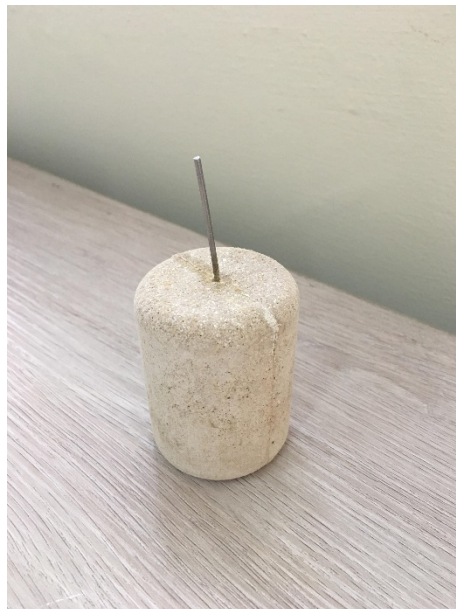
Cabe recordar que las dimensiones de los ánodos utilizados son de 4,6 cm de diámetro y 6,2 cm de alto.

Figura 31: Ánodo galvánico utilizado

Se le instaló un ánodo de sacrificio a cada loseta. Esta instalación fue realizada el 02 de Febrero del 2018, cumpliendo con las especificaciones técnicas solicitadas para su correcta aplicación.

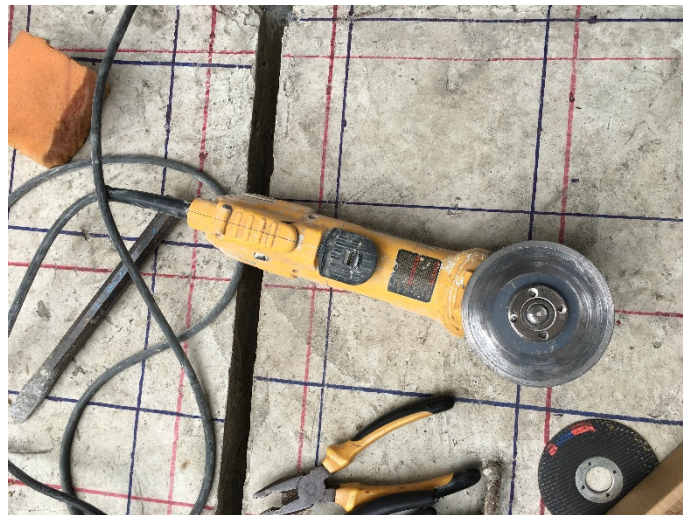
Para su instalación fue necesario descubrir el hierro donde se va a conectar el ánodo de sacrificio, para esto se utilizó un taladro, y se tuvo que realizar una especie de canal de 3 cm de ancho y 3 cm de profundidad, con ayuda de una amoladora, por donde pasa el cable que se conecta desde el ánodo hacia el acero de refuerzo. Antes de su aplicación, es recomendable sumergir los ánodos en agua limpia por un lapso de entre 10 y 20 minutos.

Figura 32: Amoladora utilizada en la instalación de los ánodos

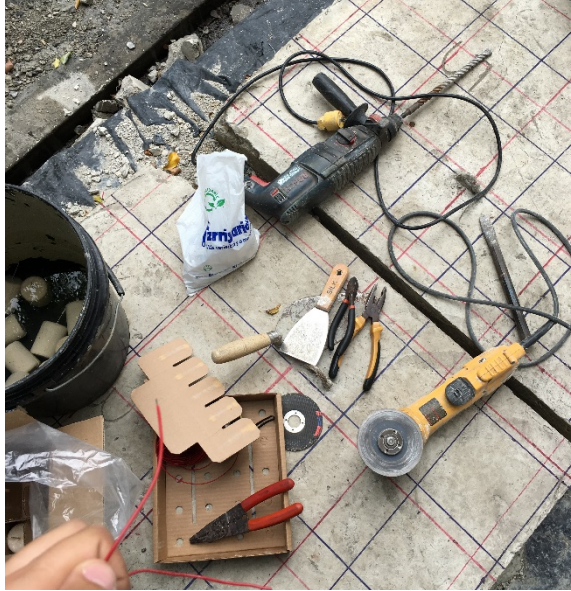
Figura 33: Equipos y herramientas utilizados para la instalación de los ánodos. Ánodos sumergidos en agua

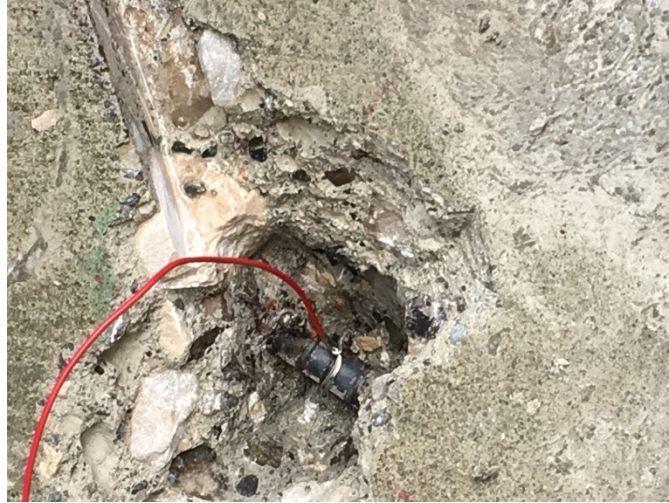
Figura 35: Conexión al acero de refuerzo mediante un cable de Cobre que irá conectado en el otro extremo al ánodo

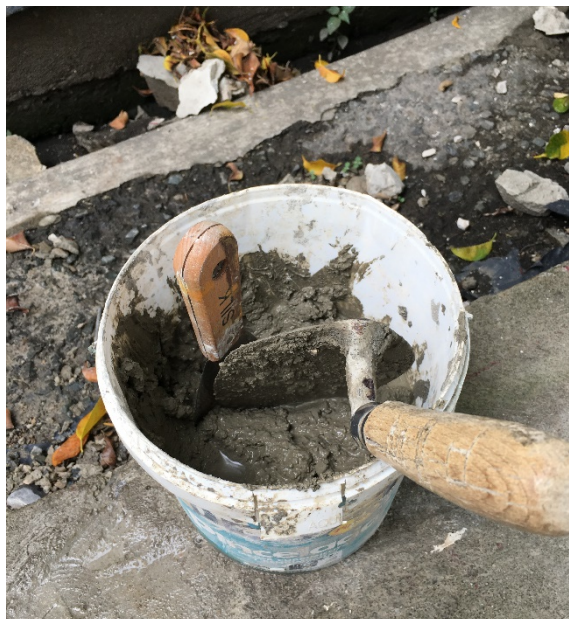
Al momento de instalarlo, se debe colocar un poco de mortero (arena, cemento y agua) en el fondo del orificio donde se va a insertar el ánodo para que quede fijado por la parte de abajo y para que, al momento de ingresar el ánodo, se le aplique una mínima fuerza encima y así lograr que el mortero, cubra todo el contorno del ánodo.

Figura 36: Mortero

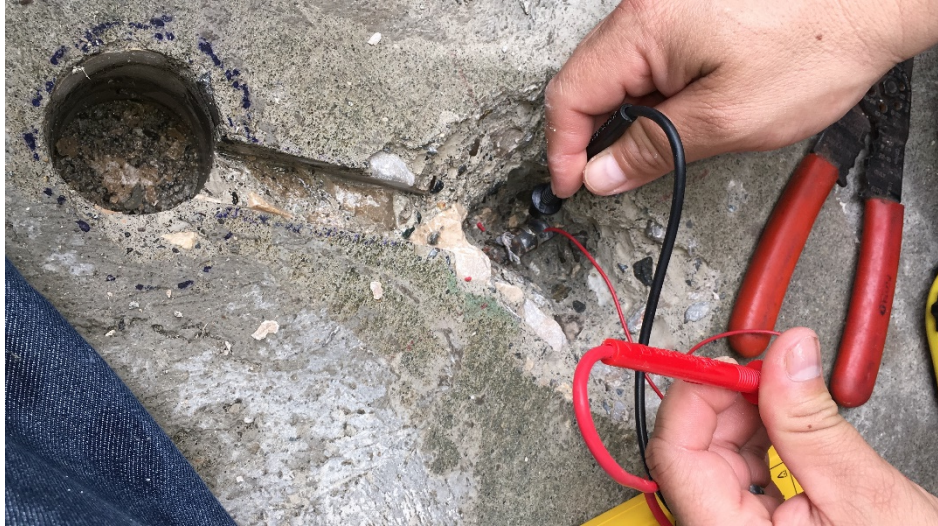
Para asegurar que exista un flujo eléctrico entre el cable de Cobre y el acero de refuerzo, se requirió el uso de un multímetro. Una vez que se comprobaba esta conexión, con ayuda del multímetro, se procedía a comprobar el flujo eléctrico desde el alambre del ánodo hacia el acero de refuerzo.

Figura 37: Comprobando flujo eléctrico entre cable y acero de refuerzo con ayuda de un multímetro

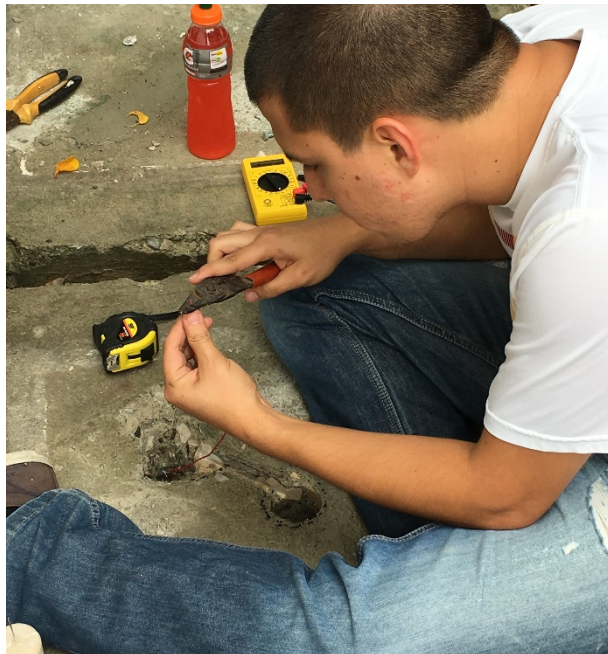
Figura 38: Conectando el cable desde el ánodo hacia el acero de refuerzo

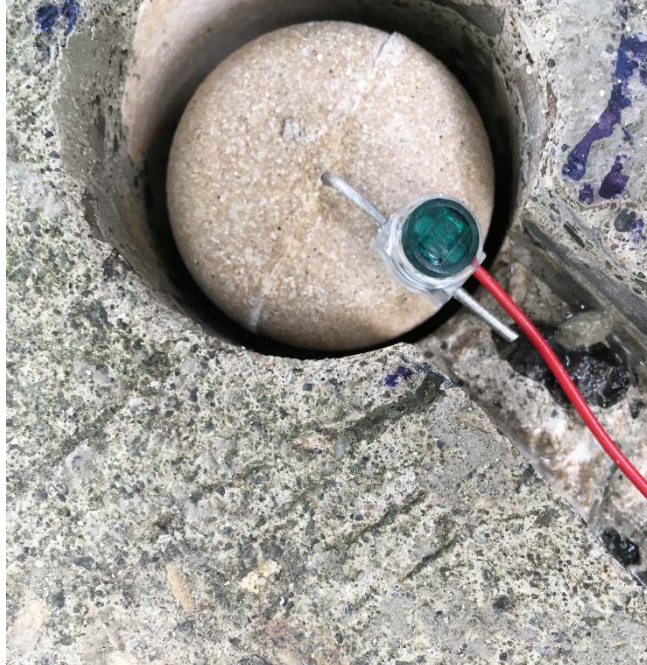
Figura 39: Cable de Cobre unido al ánodo mediante un conector

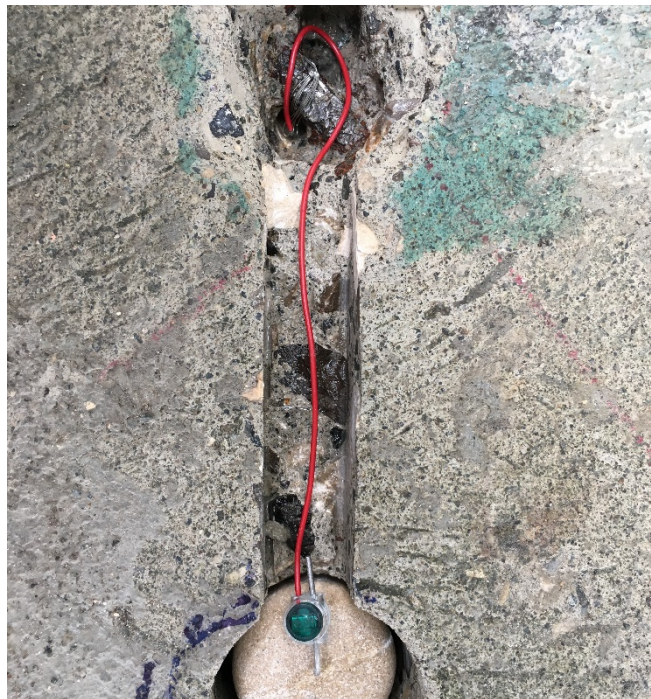
Figura 40: Conexión entre el ánodo y el acero de refuerzo

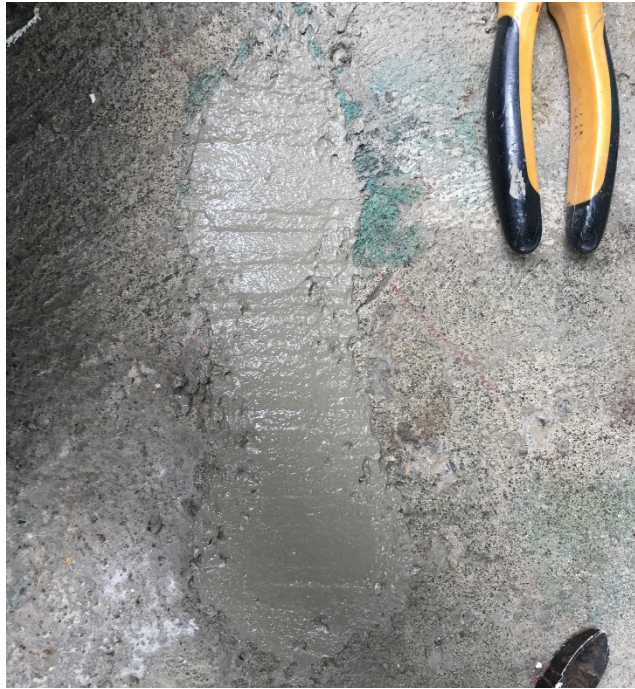
Una vez realizado la conexión se procede a rellenar con mortero todos los orificios para dejar al mismo nivel del resto de la loseta. Cabe recalcar que la distancia mínima recomendable entre el ánodo y la superficie de donde se está aplicando es de 15 mm a 20 mm.

Figura 41: Orificios rellenos con mortero y terminados al mismo nivel que el resto de la superficie de las losetas

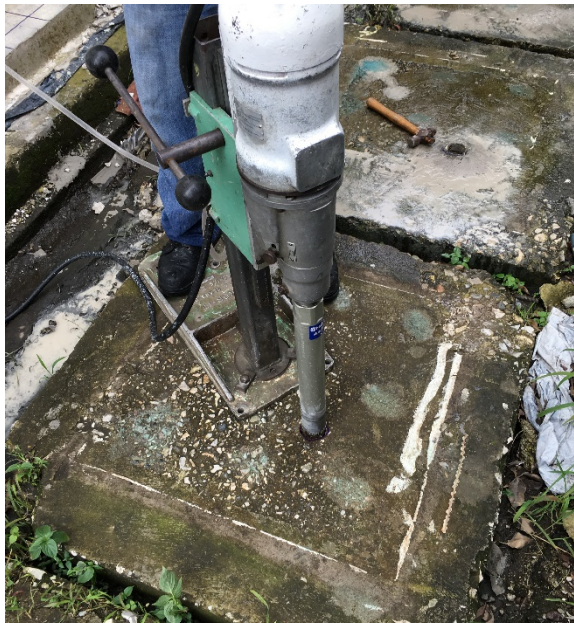
Luego de la tercera medición, procedió a colocar un segundo ánodo en cada una de las losetas. Para esto, se tuvo que repetir todo el proceso que se había realizado en la instalación del primer ánodo. Esta instalación del segundo ánodo se realizó el 17 de Febrero del 2018.

Figura 42: Perforación por segunda vez en cada una de las losetas

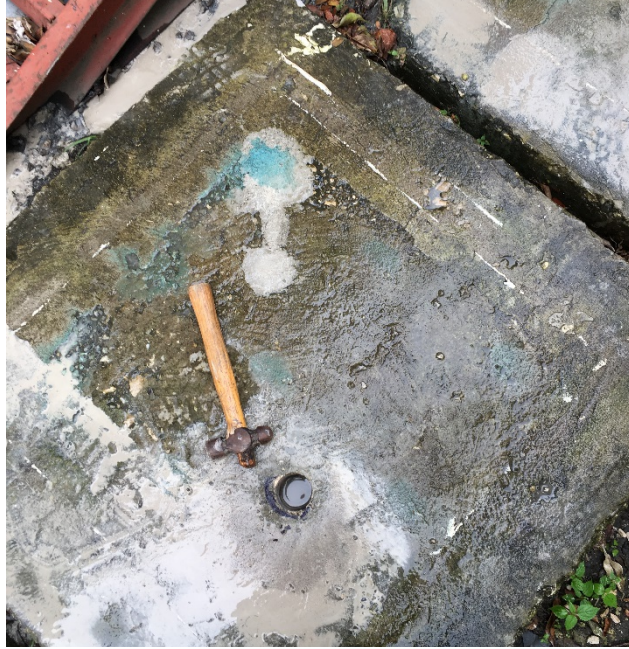
Figura 43: Orificio para el segundo ánodo. En el otro extremo se puede observar la marca de la instalación del primer ánodo

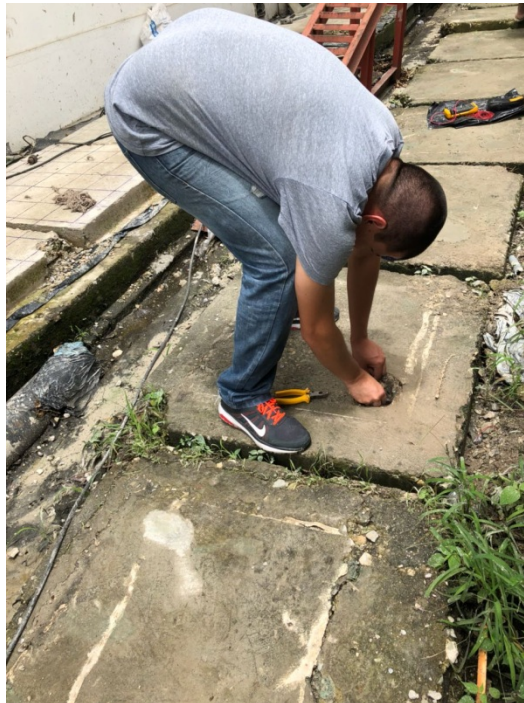
Figura 44: Instalación del segundo ánodo

Después de haberse aplicado el segundo ánodo en cada una de las losetas y haber rellenado todos los orificios con morteros de la misma manera que se hizo en la instalación del primer ánodo, se procedió a realizar, el 22 de

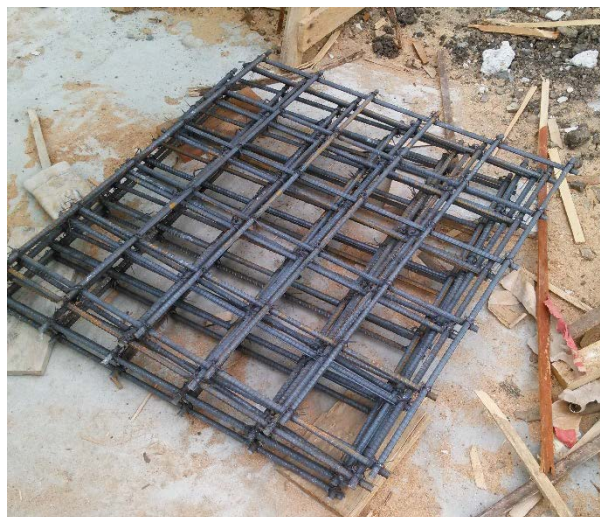
Figura 45: Armadura utilizada en nuevas losetas

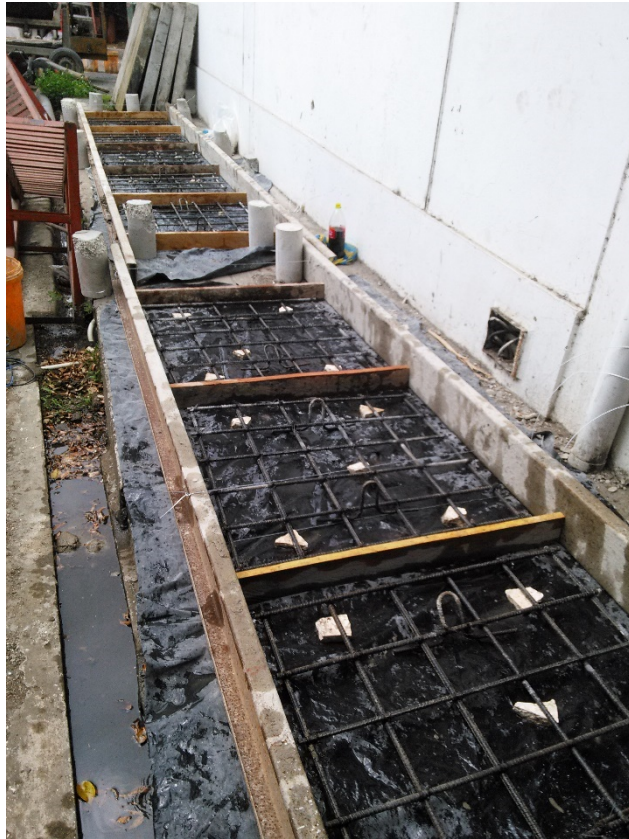
4 cm de espesor para poder colocar la armadura sobre ellos y darle el recubrimiento necesario por cada lado.

Figura 46: Encofrado para las nuevas losetas

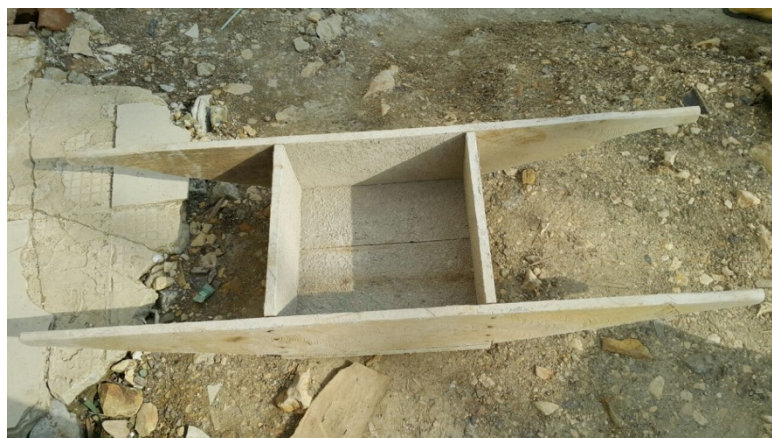
Para el hormigón que se aplicó en las nuevas losetas, se utilizó una combinación de agregados medidos en parihuelas de 40 cm x 40 cm x 20 cm.

Figura 47: Parihuela de 40 cm x 40 cm x 20 cm

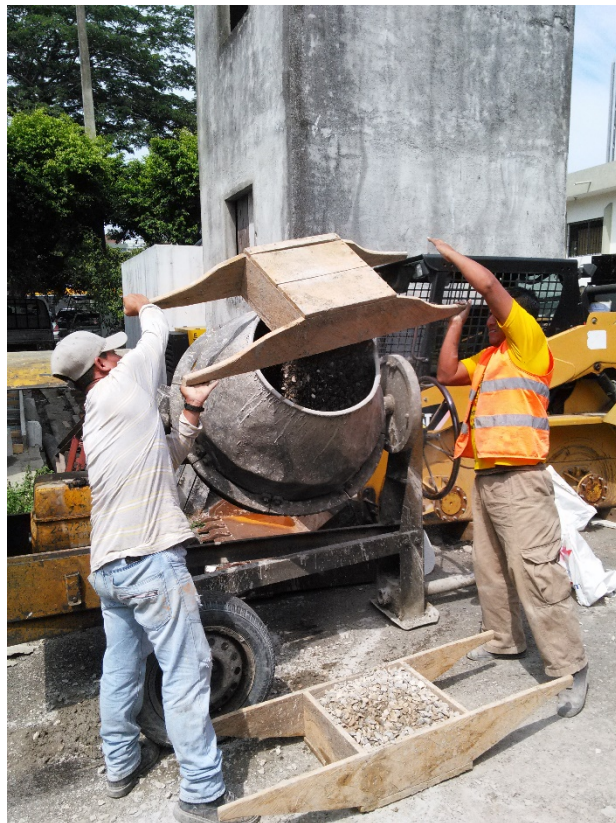
Se mezclaban 3 parihuelas de arena (144 kg), 3 parihuelas de piedra $\frac{3}{4}$ (54.4 kg), un saco de cemento (50 kg) y 30 litros de agua dentro de una concretera que fue alquilada para la fundición. Esta combinación se utilizó para poder lograr un hormigón de baja resistencia y así poder verificar la protección proporcionada por el inhibidor de corrosión migratorio. Recordemos que la resistencia del hormigón es un factor que influye en la corrosión, mientras mayor sea la resistencia, más difícil resulta que una estructura se vea afectada por el fenómeno de la corrosión.

Figura 48: Fabricación del hormigón

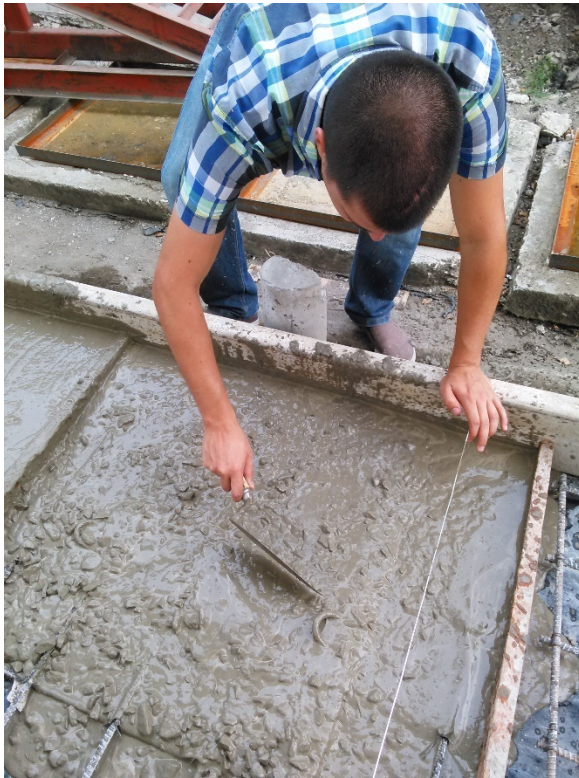
Figura 49: Fundición de nuevas losetas

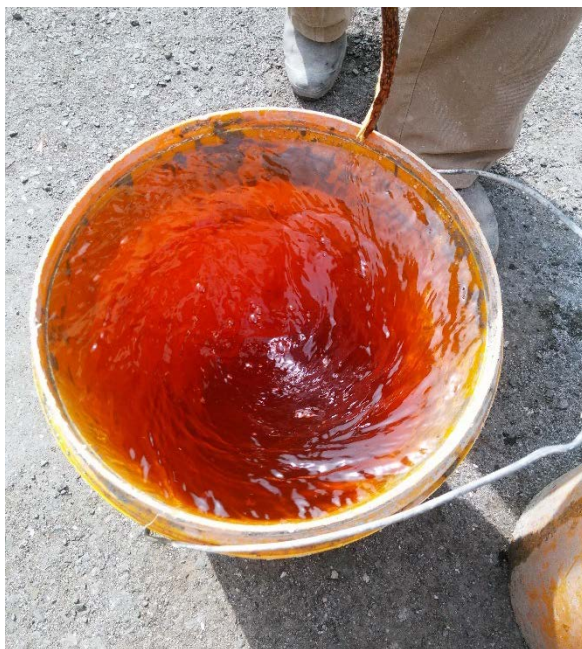
En las losetas 2, 4, 6, 8 y 10 se aplicó el inhibidor de corrosión migratorio mezclándolo con el agua que iba dentro de la mezcla del hormigón. Esto con el fin de replicar las losetas antiguas.

Figura 50: Inhibidor de corrosión migratorio mezclado en agua

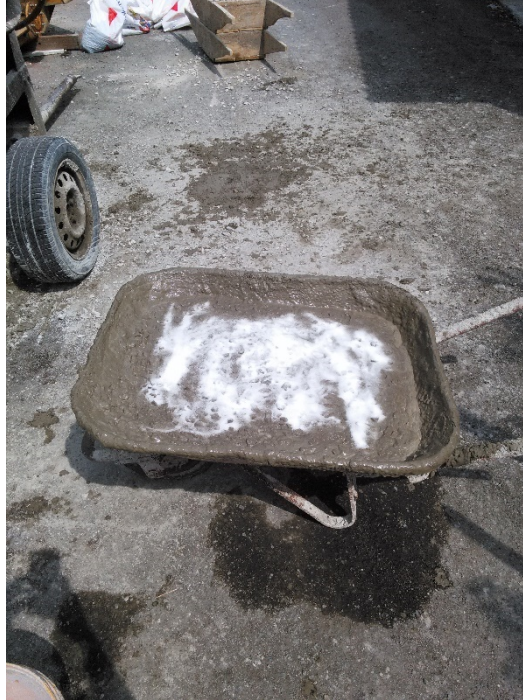
En las losetas 9 y 10, se agregó 750 gramos y 2250 gramos de sal respectivamente, para simular un ambiente salino, tal y como se hizo en las losetas antiguas.

Figura 51: Sal agregada en hormigón para losetas 9 y 10

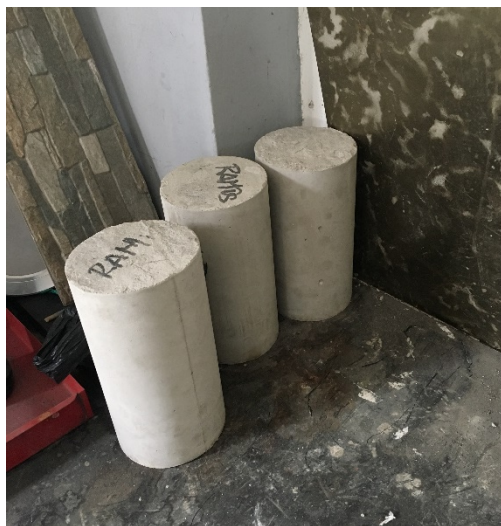
Se formaron cilindros para poder realizar ensayos de compresión simple y conocer de manera exacta la resistencia del hormigón. Estos resultados se encuentran en los ANEXOS del presente trabajo de titulación.

Figura 52: Cilindros de hormigón

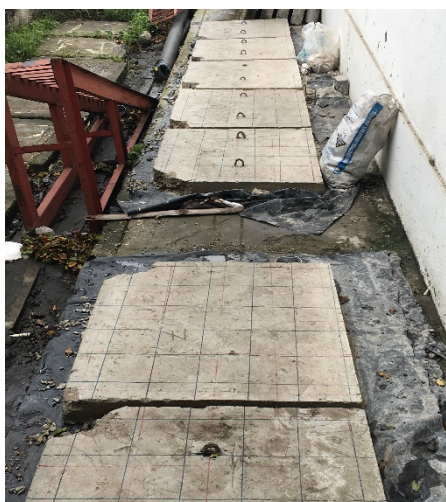
Una vez fundidas las nuevas losetas, se procedió a dibujar sobre ellas, con ayuda de un detector de metales, el esquema y la ubicación de la armadura en cada loseta.

Figura 53: Dibujo de la ubicación de la armadura de cada loseta

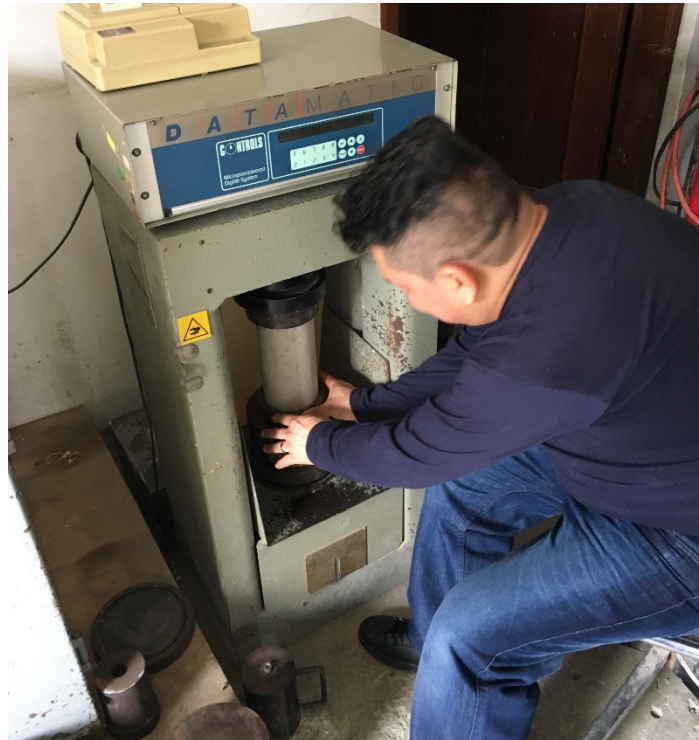
Luego de haber pesado el cilindro y calculado su área, se procede a ingresar estos valores en la máquina junto con el cilindro.

Una vez colocado el cilindro, la maquina comenzara a ejercerle una fuerza de compresión. A medida que ejerce la fuerza también nos muestra la velocidad con la que se la esta aplicando.

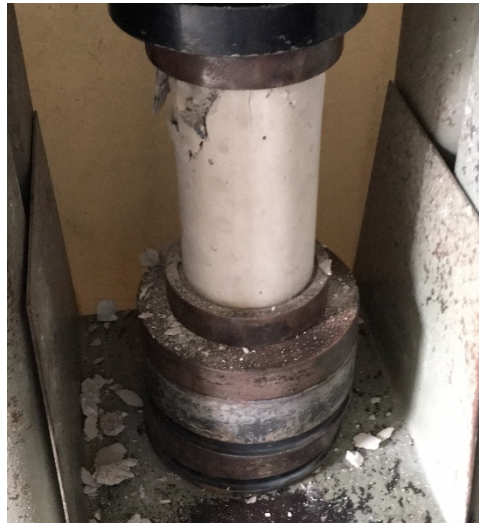
De esta manera, la máquina continúa aplicándole fuerza al cilindro hasta que se rompe. Una vez que pasa esto, se registra la fuerza que se estuvo aplicando al momento en el que se fisura el elemento.

Cabe recalcar que esta prueba fue realizada en un cilindro a los 14 días y en otro cilindro a los 28 días de haberse fundido las losetas. En el primer cilindro, la fuerza que se registro fue de 65.9 kN, lo cual se transforma con ayuda del área en una resistencia a la compresión de 79.15 kg/cm^2 .

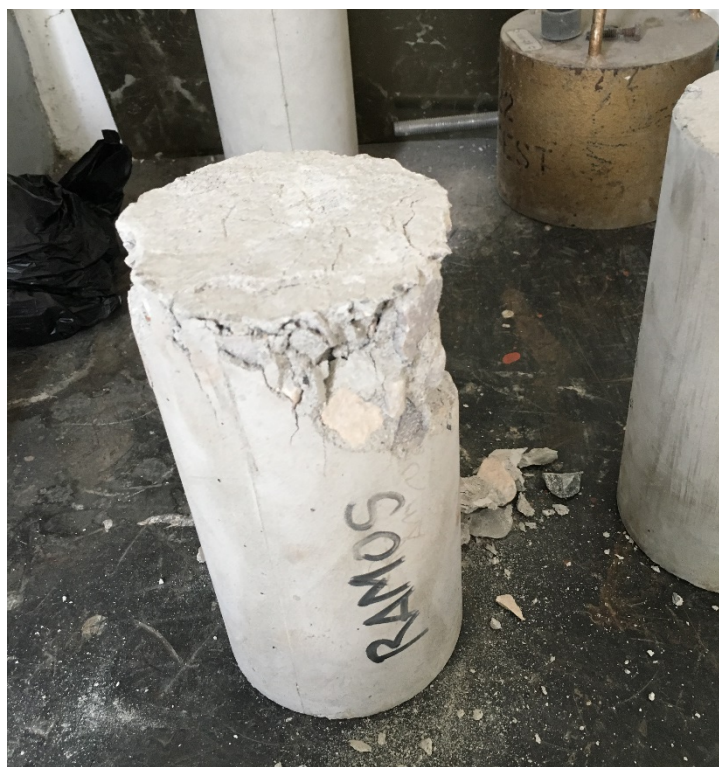
Se debe aclarar que este hormigón no fue curado, por lo que en el segundo ensayo se obtuvo un valor de resistencia a la compresión sin mucha diferencia

con respecto al primer ensayo. Se obtuvo una resistencia de 69.5 kN, lo cual se transforma en una resistencia a la compresión de 83.48 kg/cm².
