**UNIVERSIDAD CATÓLICA
DE SANTIAGO DE GUAYAQUIL**

Trabajo de Grado

**“ACTUALIZACIÓN DE LA EVALUACIÓN DEL
RIESGO SÍSMICO EN EDIFICIOS ESENCIALES DE
LA CIUDAD DE GUAYAQUIL”**

**Guayaquil – Ecuador
2012**

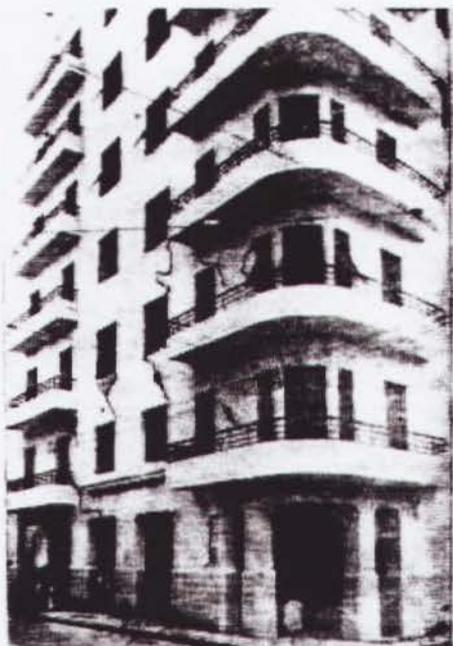
Luego del terremoto, se reportó una intensidad máxima de IX grados de la escala modificada de Mercalli, por los daños producidos en unas pocas estructuras de hormigón armado del centro de la ciudad. En otras edificaciones del centro, sur y oeste, también cimentadas sobre terreno blando, generalmente se observó una intensidad igual a VIII. Sobre roca la intensidad observada fue VI.

Foto No.1 Edificio residencial que sufrió daños durante este terremoto.

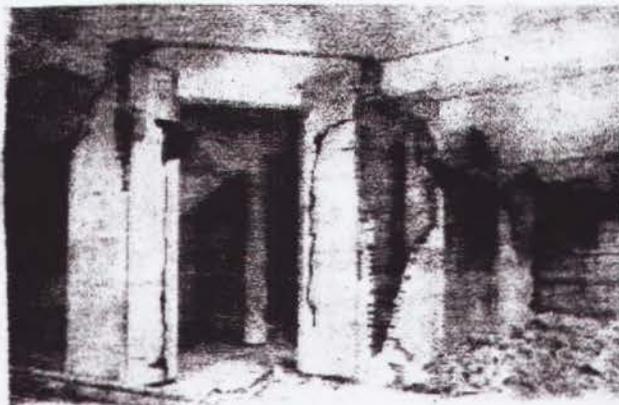
Las mayores pérdidas se produjeron en los edificios de hormigón armado, tres edificios de 4 y 5 pisos colapsaron y varios edificios de más de tres pisos quedaron con muy graves daños, cinco de éstos recibieron posteriormente una orden de demolición. Otros edificios sufrieron daños variados: agrietamiento de columnas y paredes, caídas de fachadas y paredes, daños interiores, desplome e inclinaciones. Siempre los mayores daños se observaron en la planta baja y el primer piso.

Foto No. 2 Daños en estructuras de edificios de hormigón..

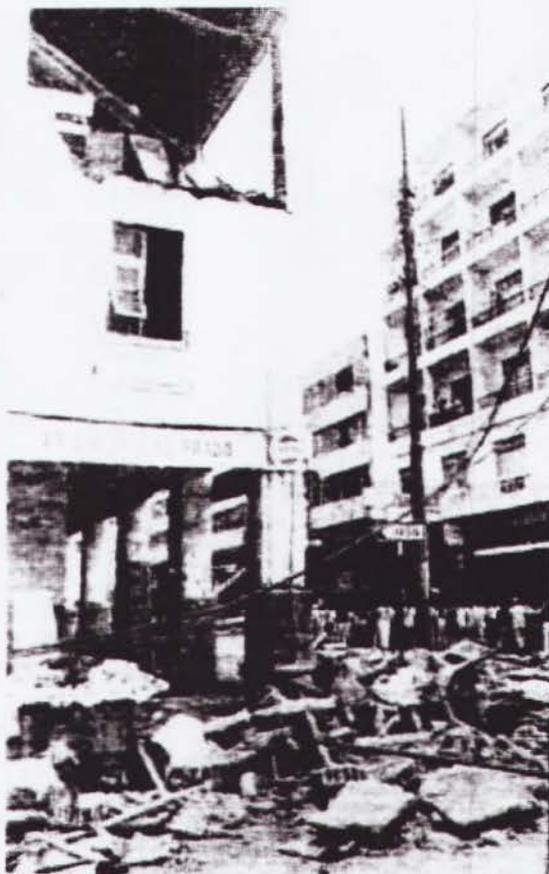
Foto No. 4 Colapso de paredes de mampostería en edificaciones.

Hubo 10 muertos y más de 100 heridos. El 90% de los casos de muertos y heridos graves en la ciudad fue causado por la caída de paredes de las casas mixtas. Más de 100 casas y edificios quedaron destruidos o con daños. En 1980, Guayaquil tenía 1'100.000 habitantes, 5.200 manzanas y una extensión de cerca de 9.000 hectáreas.

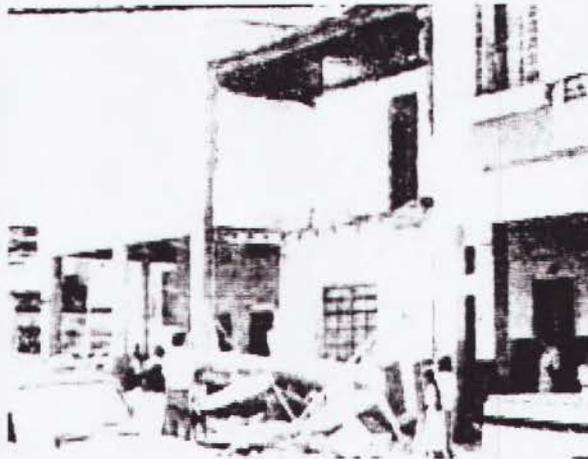
edificaciones afectadas tenían entre 20 y 40 años. En la actualidad, las estructuras de las casas mixtas están muy deterioradas y muchas tienen más de 40 años de antigüedad.

Foto No. 5 Derrumbes de fachadas de casas mixtas.

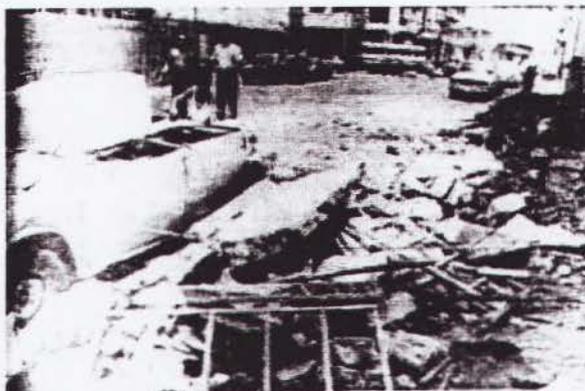
Foto No. 6 Desastres causados por el sismo.

Ningún edificio de hormigón sufrió daños serios, fueron comunes en la zona Centro de la ciudad los daños no estructurales: agrietamientos de paredes, fisuras en los elementos estructurales, rotura de vidrios, caída de objetos de decoración y detalles ornamentales y daño de tumbados.

La mayoría de los edificios de hormigón afectados tenían cuatro o más pisos, algunos quedaron con ligeros desplomes por las características flexibles de su cimentación, y otros experimentaron daño debido a algún tipo de complejidad arquitectónica, sísmicamente contraindicada: asimetrías en elevación o en planta, pisos débiles, fachadas de vidrio y volados de excesiva longitud.

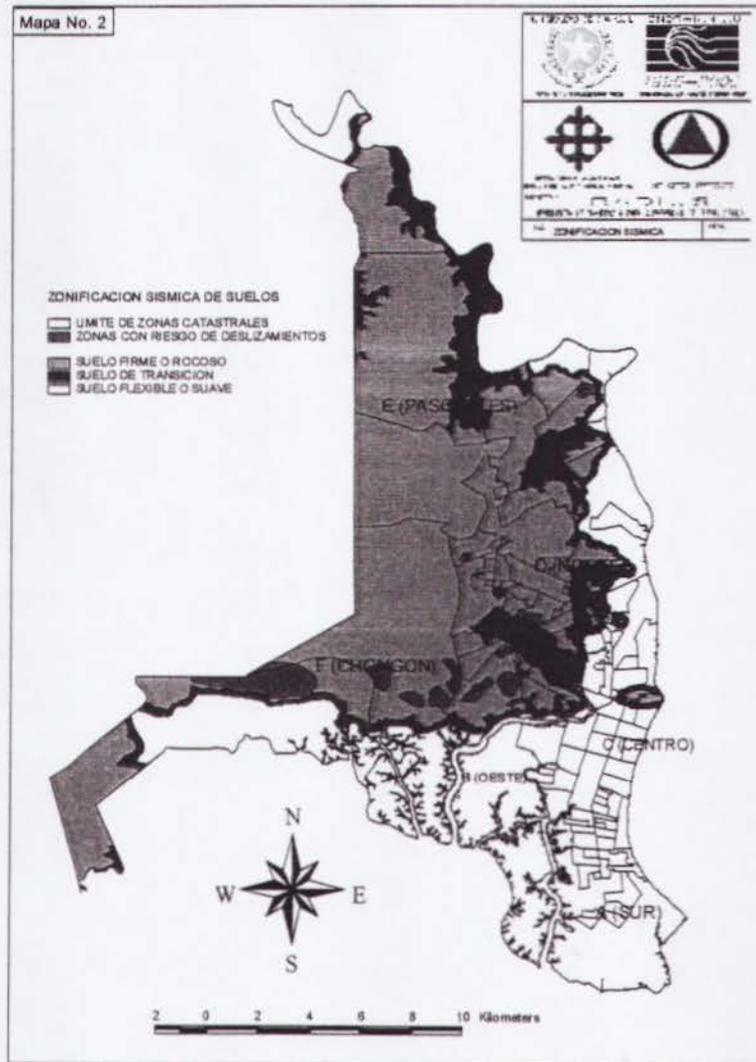
La ciudad de Guayaquil se caracteriza por tener la siguiente distribución de suelos: suelos blandos, suelos rocosos, suelos de transición y zonas con peligro de deslizamiento, los cuales afectan de una o de otra manera el comportamiento de la estructura en el caso de un sismo de magnitud considerable. La distribución de los distintos tipos de suelos en Guayaquil, se muestra en el Grafico No 2 elaborada en el Proyecto RADIUS,

Gráfico No. 5. Zonificación Sísmica de Suelos

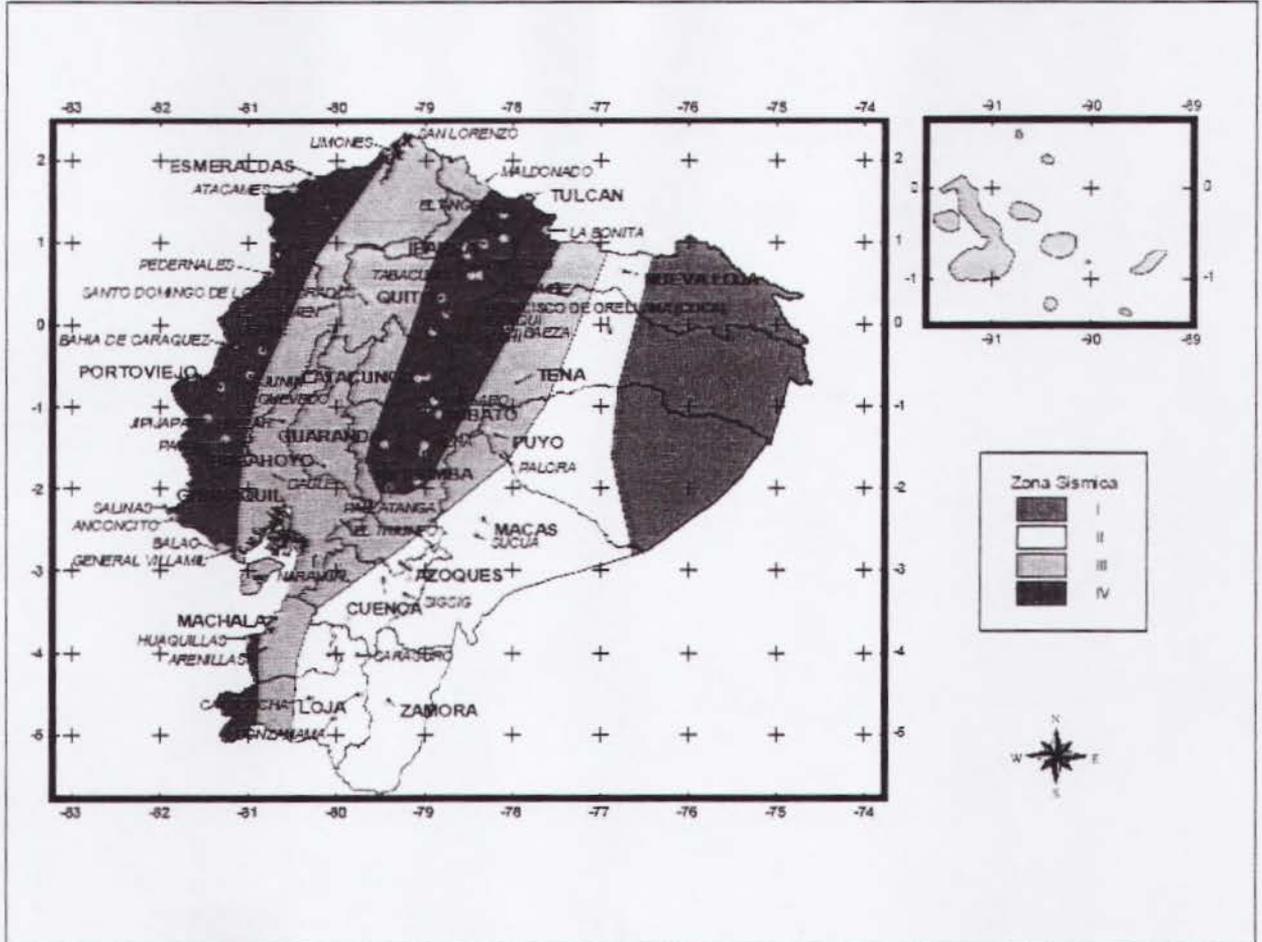
El sitio donde se construirá la estructura determinará una de las cuatro zonas sísmicas del Ecuador, de acuerdo con la definición de zonas del Grafico No. 4. Una vez identificada la zona sísmica correspondiente, se adoptará el valor del factor de zona Z, según la Tabla No.3. El valor de Z de cada zona representa la aceleración máxima efectiva en roca esperada para el sismo de diseño, expresada como fracción de la aceleración de la gravedad. Si se ha de diseñar una estructura en una zona que no consta en la lista, debe escogerse el valor de la población más cercana.

Gráfico No. 7. Zonas Sísmicas para propósitos de diseño en Ecuador

ZONA SISMICA	I	II	III	IV
VALOR FACTOR Z	0,15	0,25	0,30	0,40

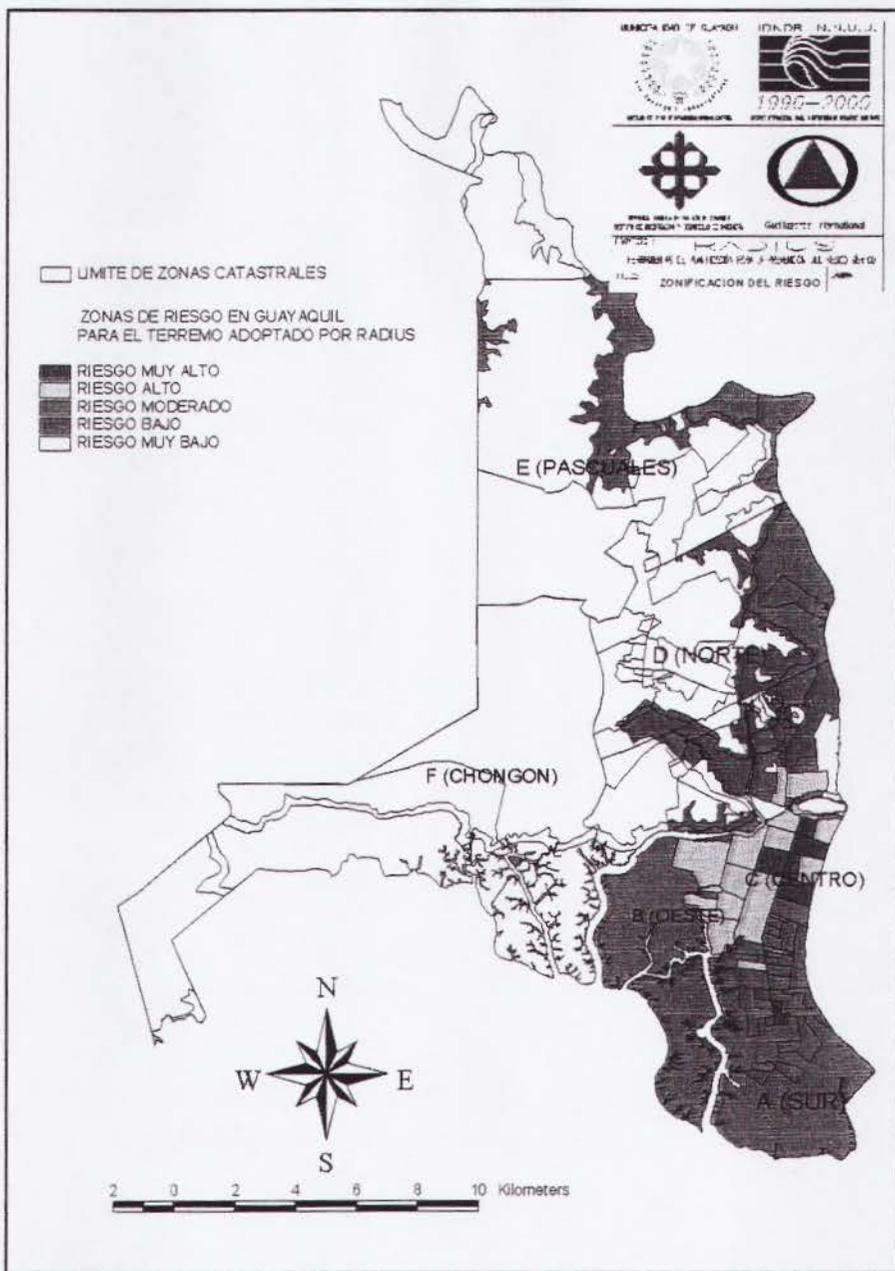
La distribución de las zonas de mayor riesgo al momento de darse un evento sísmico, se muestran en la Grafico No. 3 elaborada en el Proyecto RADIUS,

Gráfico No. 13. Zonas de Mayor riesgo en la Ciudad de Guayaquil

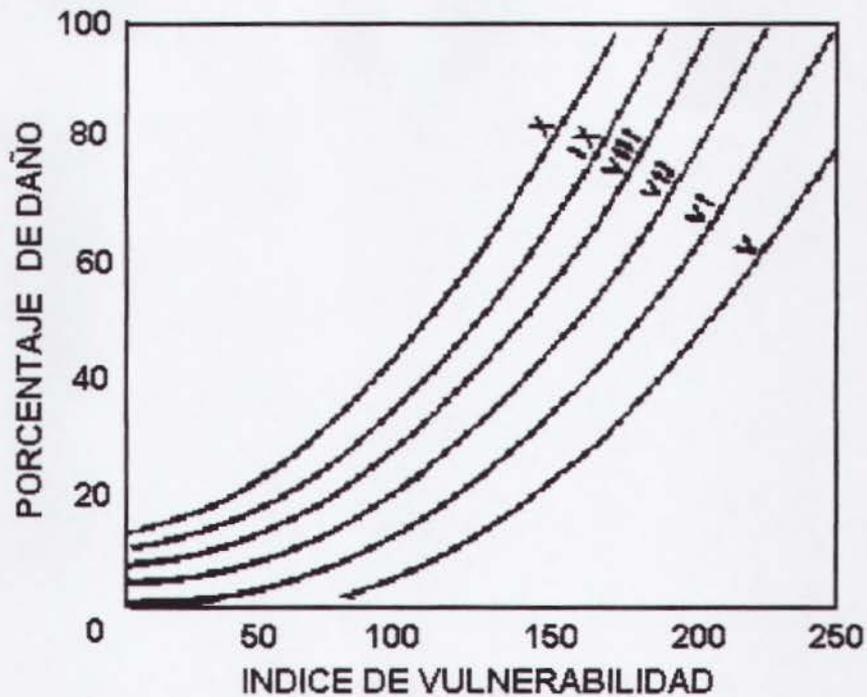
En RADIUS se presentaron gráficas donde según el índice de Vulnerabilidad y considerando una intensidad en la escala de Mercalli de grado VIII, se determinaron valores de porcentaje de daño para cada edificación analizada.

Gráfico No. 14. Curvas de intensidades

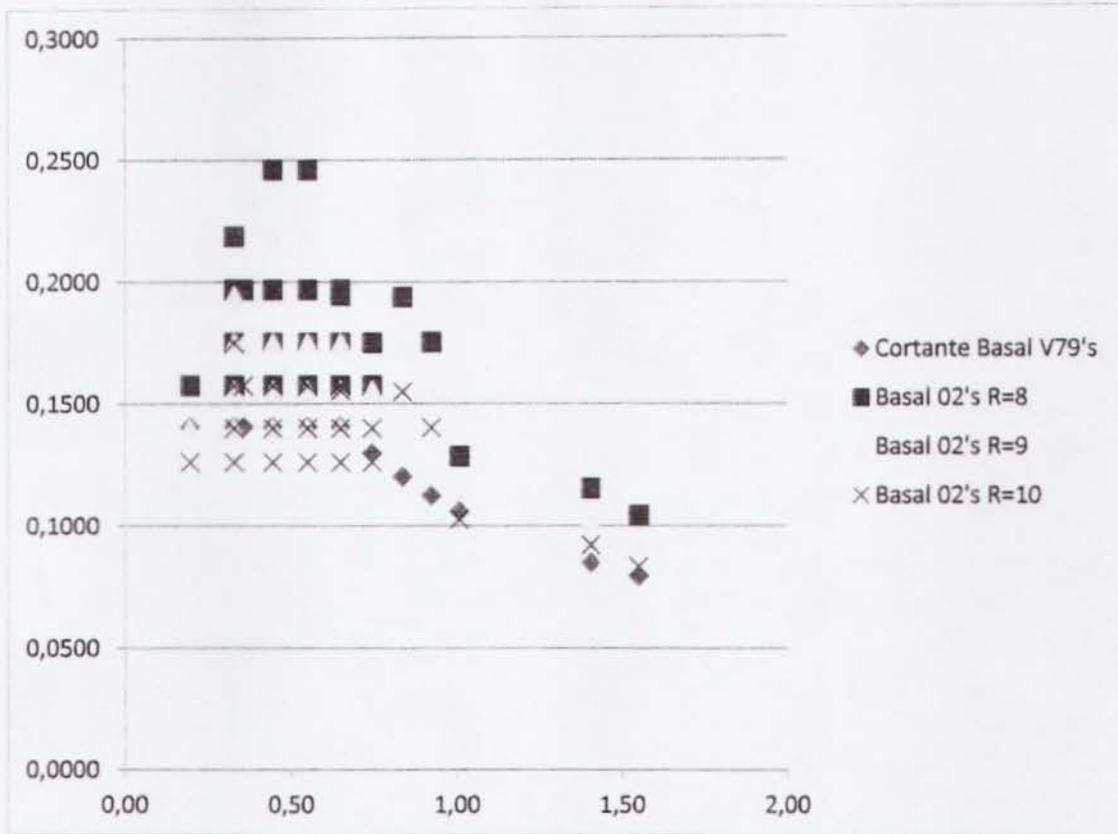
En la grafica que se muestra a continuación, podemos apreciar la variación de los Cortantes basales de los años 1979 y 2002. También se ha hecho el cálculo del cortante basal del año 2002 con otros valores de factor de reducción de la respuesta estructural (con $R=9$ y $R=10$), con lo cual podemos ver que al aumentar el valor R , el cortante basal disminuye, incluso a valores menores que los del cortante basal obtenido con el CEC-1979.

Gráfico No. 16. Gráfico de Periodo vs. Cortantes Basales de 1979 y 2002 (con R = 8, 9, 10)

Al parecer, en la grafica, se aprecia que la muestra de edificaciones ha sido mínima, pero no es así. Lo que sucede con las edificaciones especiales es que muchas de ellas son de similares características y de similares alturas, lo cual hace que los periodos sean muy parecido y por ende los cortantes basales del año 1979 también.

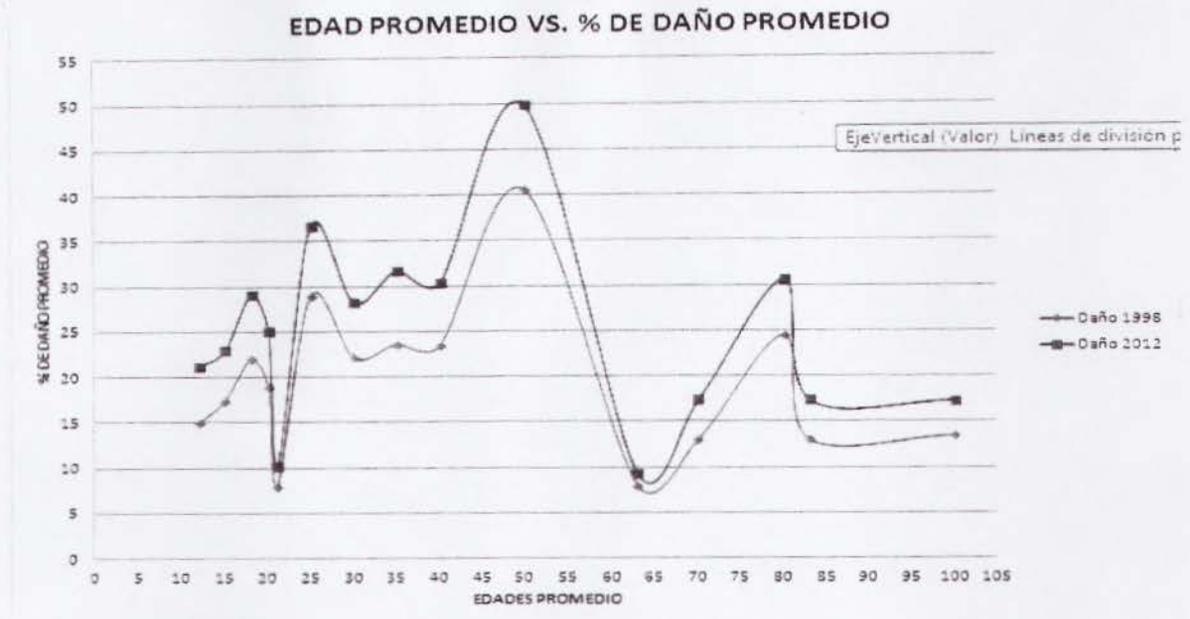
También se puede apreciar que en los años 1950 a 1980 el porcentaje de daño aumenta considerablemente, esto puede deberse que en esos años la ciudad de Guayaquil empezó a tener mayor crecimiento poblacional y comercial y muchas de las edificaciones se las hicieron sin regirse a ningún código o con parámetros de ingeniería pocos convencionales.

Gráfico No. 17. Gráfico de edad promedio de edificios vs. Porcentaje de daño promedio de edificios.

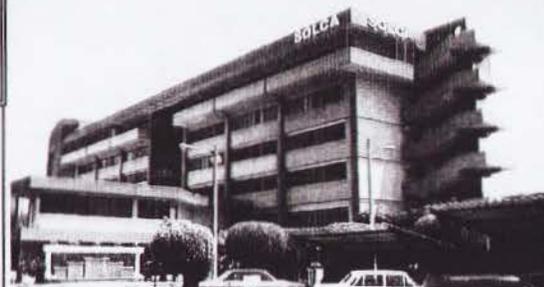
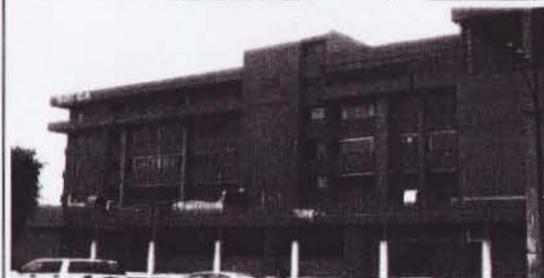
Foto:

- Edificación de aproximadamente 20 años.
- Vulnerable a daños de tipo arquitectónico (no estructural)
- No ha tenido problemas en los últimos sismos. (1998)
- Daños estructurales son pocos probables.

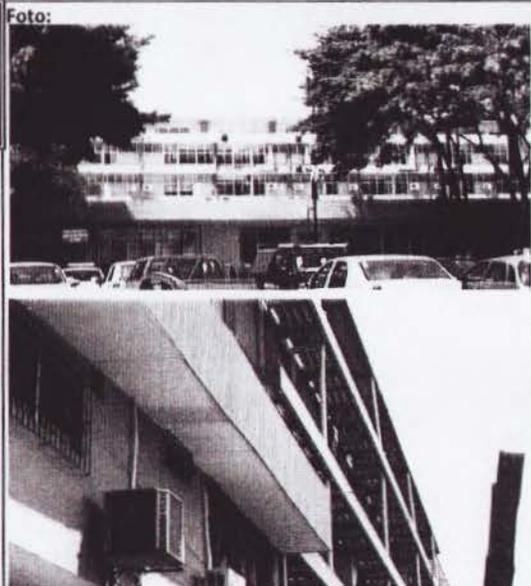
- Edificación de aproximadamente 40 años.
- Vulnerable a daños de tipo arquitectónico (no estructural)
- Presenta una discontinuidad en el sistema de pisos. No ha tenido problemas en los últimos sismos.(1980, 1998)
- Daños estructurales son pocos probables.
- Desprendimiento de estructuras ornamentales de Hormigón en caso de sismo.
- Pequeñas remodelaciones en quirófanos, enfermerías y otras dependencias.

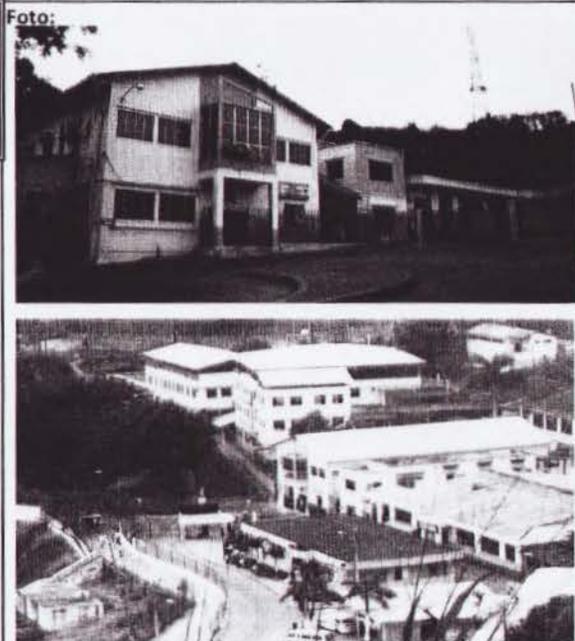
- Edificación de aproximadamente 40 años.
- Vulnerable a daños de tipo arquitectónico
- Los factores de riesgo se deben a la condición indeseable columna debil-viga fuerte, pequeña irregularidad por estar en cerro y poca rigidez en ciertas columnas.
- Daños estructurales son muy probables. (70%)
- Hace 8 años fue reconstruido y ampliado.

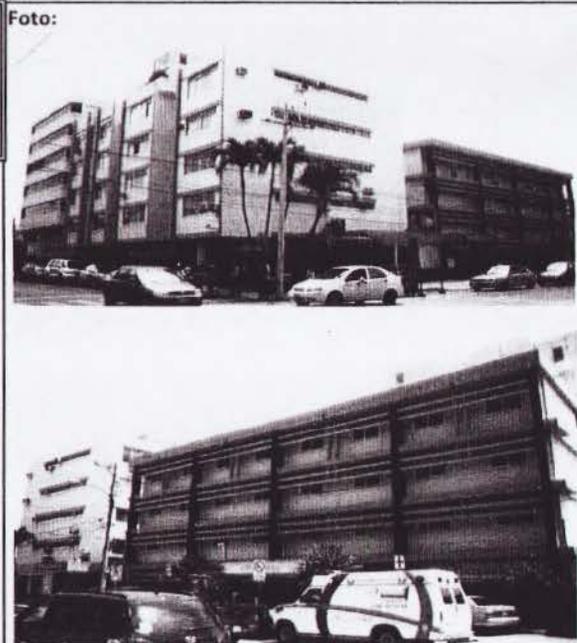
- Edificación de aproximadamente 40 años.
- Vulnerable a danos de tipo arquitectónico (no estructural)
- Cuenta con su propio banco de sangre y unas 200 camas para atención al publico. No ha tenido problemas en los ultimos sismos. (1980, 1998)
- Daños estructurales son muy poco probables.

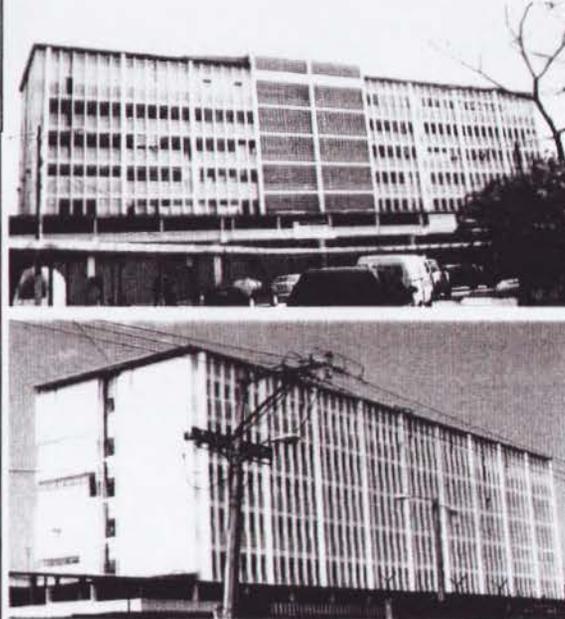
Foto:

- Edificación de aproximadamente 40 años.
- Vulnerable a daños de tipo arquitectónico (no estructural)
- Los factores de riesgo se deben al sistema de entrepiso formado por losas planas sin vigas peraltadas, pequeña asimetría vertical y poca rigidez en planta.
- Daños estructurales son muy probables. (36%)

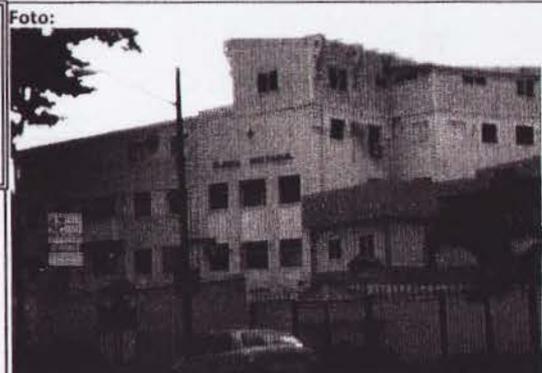
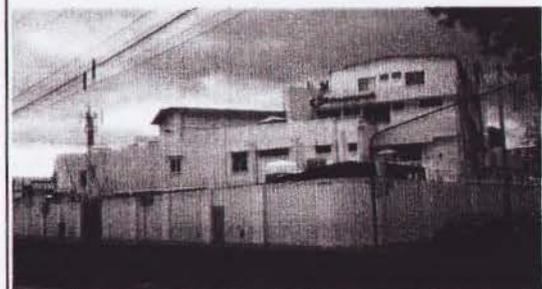
- Edificación de aproximadamente 40 años.
- Vulnerable a daños de tipo arquitectónico.
- Daños estructurales son muy probables. (34%)
- No ha tenido problemas en los últimos sismos. (1980, 1998)

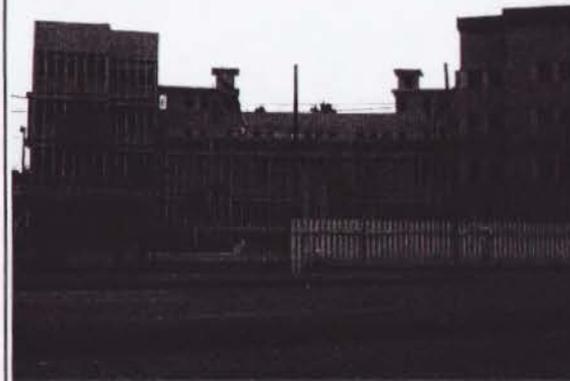
Foto:

- Edificación de aproximadamente 25 años.
- Vulnerable a daños de tipo arquitectónico.
- Irregularidad geométrica.
- Discontinuidades en el sistema de piso.
- No ha tenido problemas en los últimos sismos. (1998)

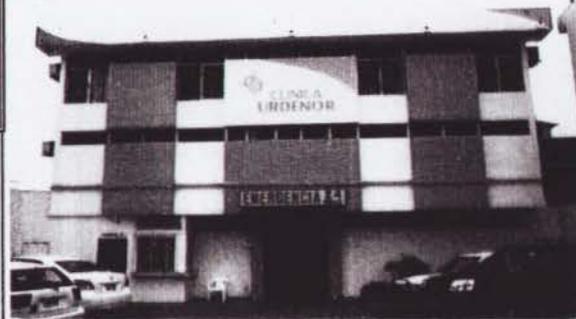
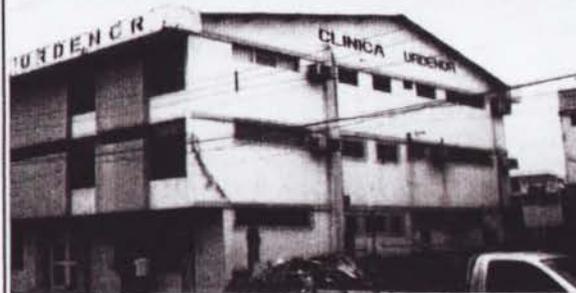
Foto:

- Edificación de más de 15 años.
- Vulnerable a daños de tipo arquitectónico.
- Daños estructurales son poco probables.
- No ha tenido problemas en los últimos sismos. (1998)

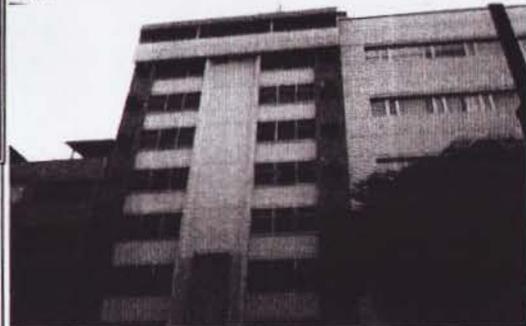
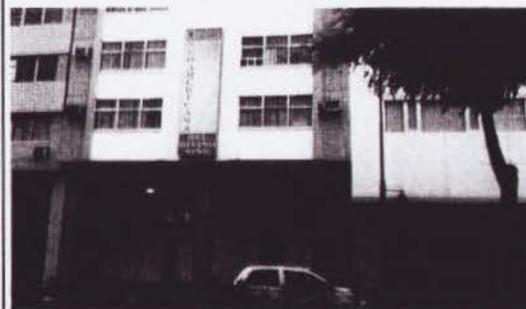
Foto:

- Edificación de aproximadamente 25 años.
- Vulnerable a daños de tipo arquitectónico.
- Daños estructurales son muy probables. (63%)
- No ha tenido problemas en los últimos sismos. (1998)
- Los factores de riesgo se deben a su poca rigidez de la planta baja y el choque con los edificios colindantes en el caso de un evento sísmico.

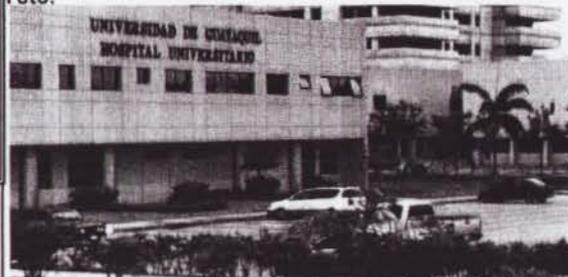
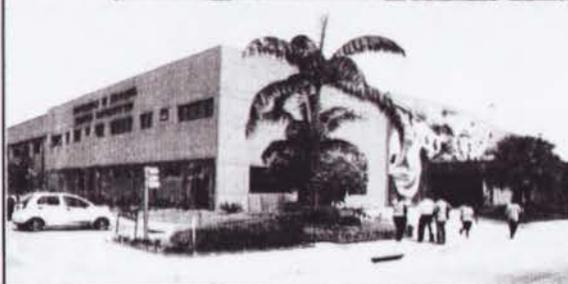
Foto:

- Edificación de aproximadamente 5 años.
- Vulnerable a pequeños daños de tipo arquitectónico.
- Daños estructurales son muy poco probables.
- No ha experimentado sismos.

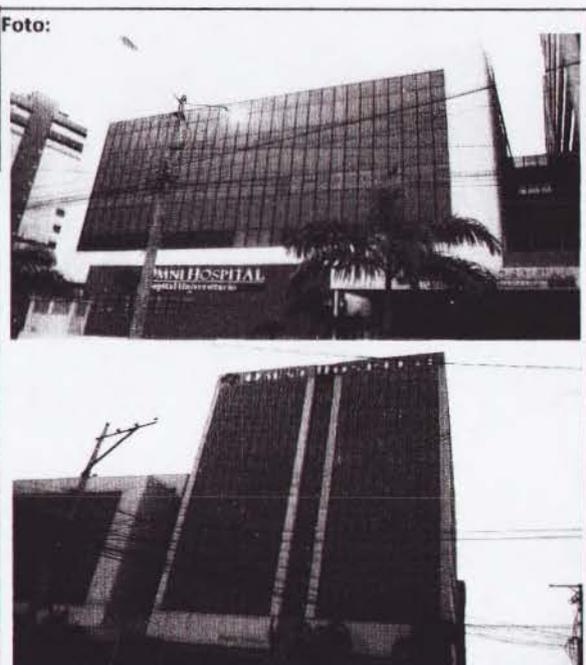
- Un factor de riesgo serían los materiales de poca rigidez utilizados en la fachada.
- Vulnerable a daños de tipo arquitectónico (rotura de cristales)
- Daños estructurales son pocos probables.
- No ha experimentado sismos.
- Hospital nuevo, no tiene más de 3 años de construcción y funcionamiento.

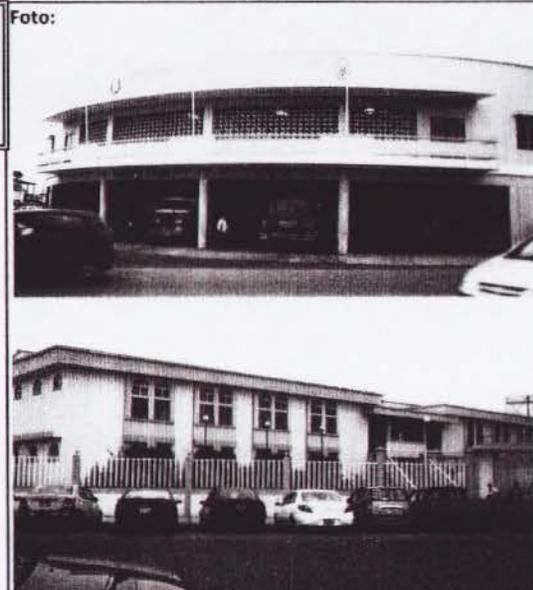
- Pequeñas estructuras de hormigón podrían desprenderse en caso de un sismo.
- Vulnerable a daños de tipo arquitectónico
- Daños estructurales muy pocos probables. (56%)
- Materiales de poca rigidez utilizados en las fachadas.
- No ha tenido problemas en los últimos sismos. (1980, 1998)
- Poca rigidez en la planta baja. Darle mayor sección a las columnas.
- Curvatura en planta.

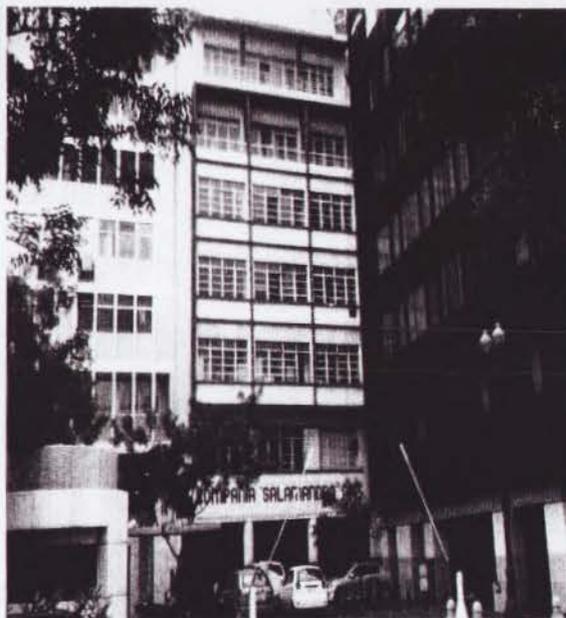
- Edificación de aproximadamente 50 años.
- Vulnerable a daños de tipo arquitectónico.
- Daños estructurales son muy probables. (78%)
- No ha tenido problemas en los últimos sismos. (1980, 1998))
- Los factores de riesgo se deben a su poca rigidez de la planta baja y el choque con los edificios colindantes en el caso de un evento sísmico.

Daño a la fecha RADIUS =	62 %
Daño actual esperado =	78 %

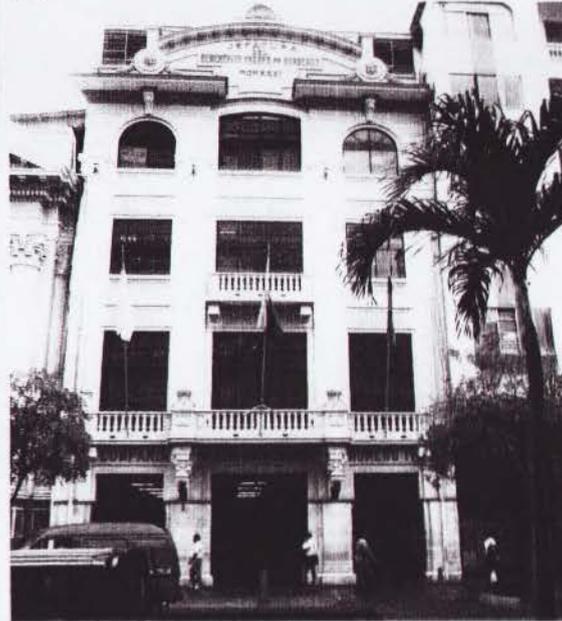
Edificio:
Cía. # 11.- 9 de Octubre

- Edificación de aproximadamente 80 años.
- Vulnerable a daños de tipo arquitectónico (no estructural)
- Los factores de riesgo se deben a su poca rigidez de la planta baja y el choque con los edificios colindantes en el caso de un evento sísmico.
- Daños estructurales son muy probables. (32%)
- No ha tenido problemas en los últimos sismos. (1942, 1980, 1998)

Daño a la fecha RADIUS =	23 %
Daño actual esperado =	32 %

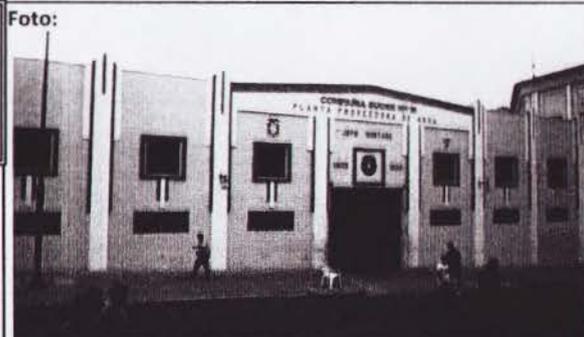
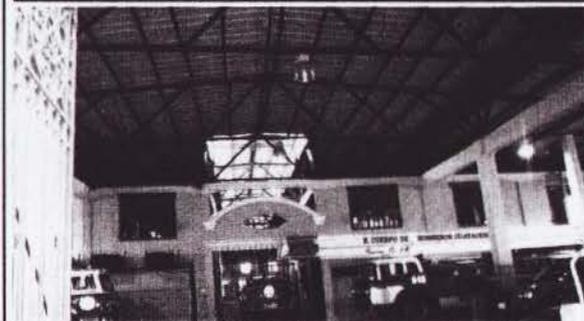
- Estructura de más de 100 años.
- Remodelaciones en cuartos y oficinas.
- Daños estructurales son poco probables.
- No ha tenido problemas en los últimos sismos. (1942, 1980, 1998)
- Hace 5 años se hizo cambio de cubierta y la conformación de un galpón. En la estructura no se han hecho cambios.

Daño a la fecha RADIUS =	9 %
Daño actual esperado =	11 %

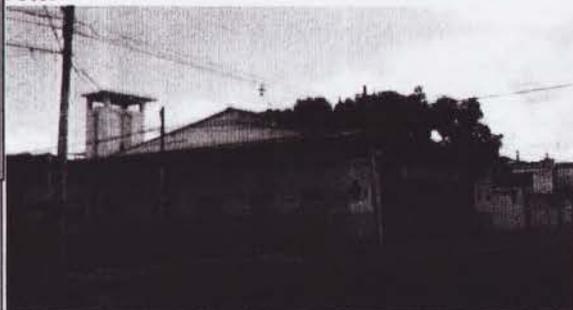
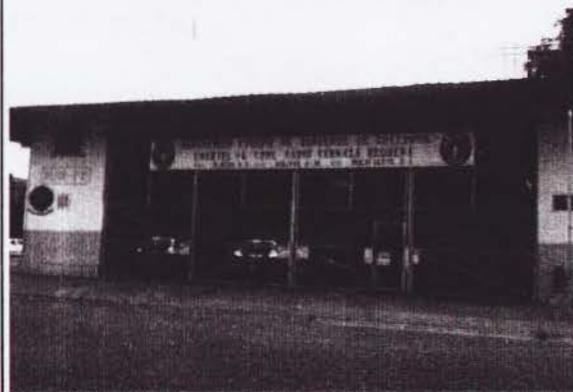
Edificio:
Cuartel # 6

- Edificación de aproximadamente 35 años.
- Vulnerable a daños de tipo arquitectónico.
- Daños estructurales son muy probables. (23%)
- Remodelaciones en cuartos, oficinas y fachadas.
- No ha tenido problemas en los últimos sismos. (1980, 1998)

Daño a la fecha RADIUS =	18 %
Daño a la fecha RADIUS =	22 %

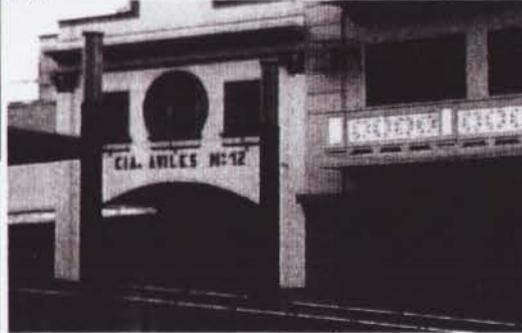
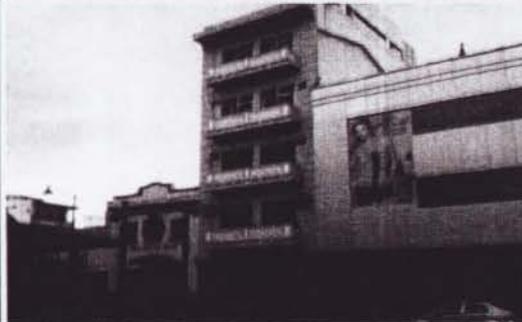
Edificio:
Cía. Avilés No. 12

- Edificación de aproximadamente 40 años.
- Vulnerable a daños de tipo arquitectónico.
- Daños estructurales son muy probables. (27%)
- No ha tenido problemas en los últimos sismos. (1980, 1998)

Daño a la fecha RADIUS =	22 %
Daño actual esperado =	27 %

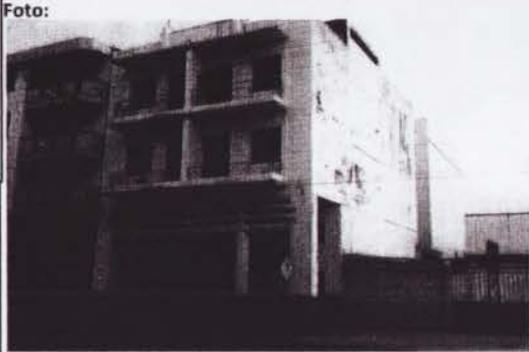
Edificio:
Cía. # 16.- Ecuador

- Observaciones:**
- Edificación de aproximadamente 50 años.
 - Vulnerable a daños de tipo arquitectónico.
 - Daños estructurales son muy probables. (84%)
 - Desalineamientos en ejes verticales.
 - Desplazamiento de los planos de acción de elementos verticales.
 - Piso Suave
 - No ha tenido problemas en los últimos sismos. (1980,1998)

Daño a la fecha RADIUS = 73 %
Daño actual esperado = 84 %

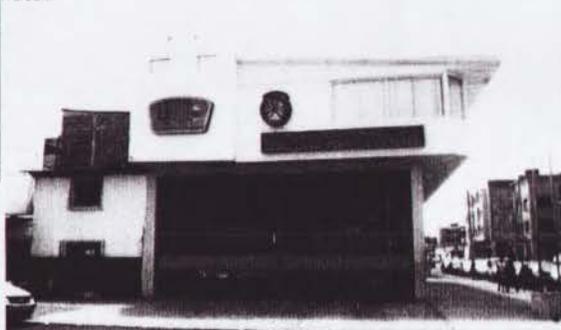
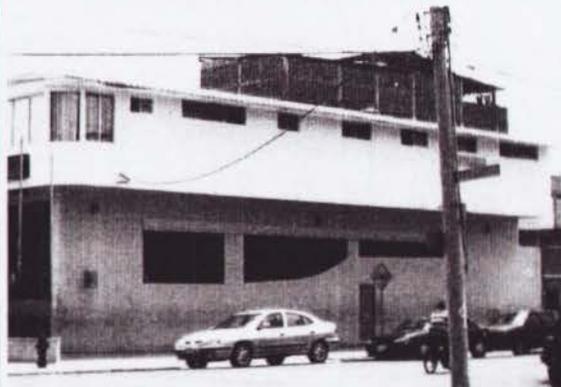
Edificio:
Cuartel # 42

- Observaciones:
- Edificación de aproximadamente 25 años.
 - Vulnerable a daños de tipo arquitectónico.
 - Daños estructurales son muy probables. (48%)
 - Ligeros volados.
 - No ha tenido problemas en los últimos sismos. (1980, 1998)
 - Piso suave planta baja
 - Poca rigidez en planta baja

Daño a la fecha RADIUS =	40 %
Daño actual esperado =	48 %

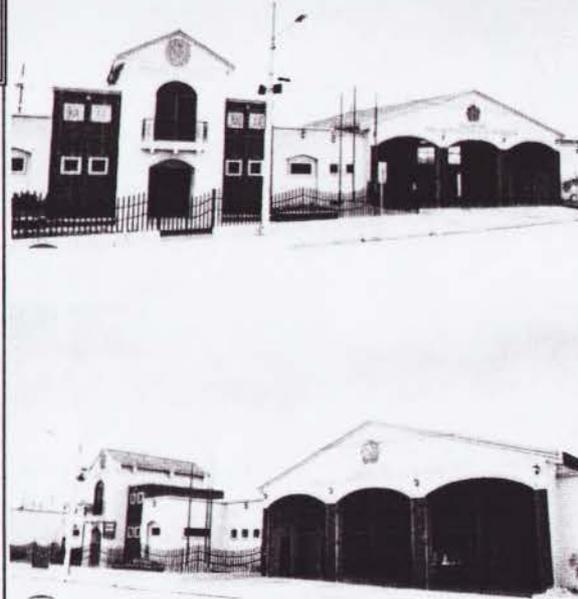
- Edificación de aproximadamente 5 años.
- Vulnerable a daños de tipo arquitectónico.
- Daños estructurales son muy poco probables.
- No ha habido sismos importantes durante la vida de esta construcción.

Daño actual esperado = 10 %

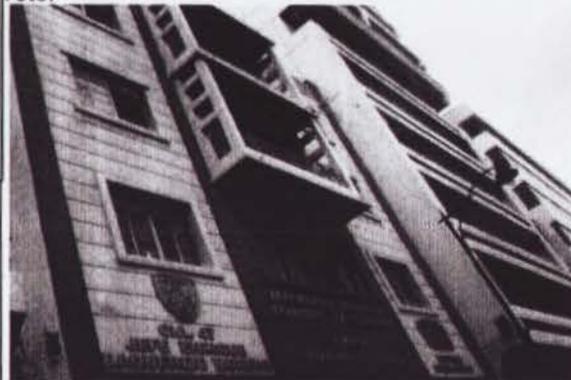
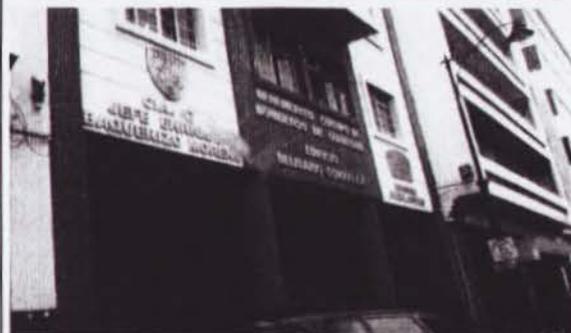
- Edificación de aproximadamente 40 años.
- Vulnerable a daños de tipo arquitectónico.
- Daños estructurales son muy probables. (56%)
- No ha tenido problemas en los últimos sismos. (1980, 1998)
- Poca rigidez en planta.

Daño a la fecha RADIUS = 46 %
Daño actual esperado = 56 %

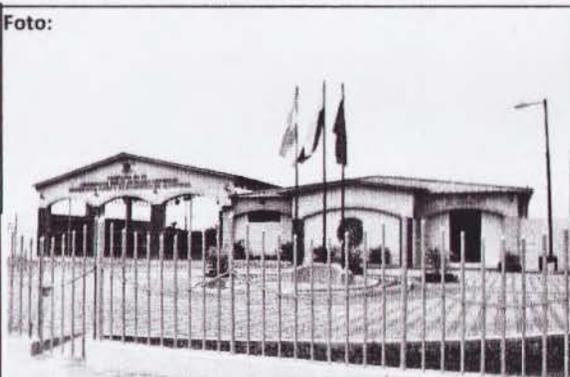
Edificio:
Cía. # 51.- Presidente Emilio Estrada Carmona

- Edificación de aproximadamente 5 años.
- Vulnerable a daños de tipo arquitectónico.
- Daños estructurales son poco probables.
- No ha habido sismos importantes durante la vida de esta construcción.

Daño actual esperado = 10 %

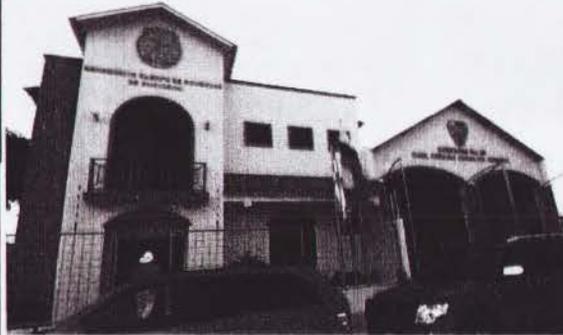
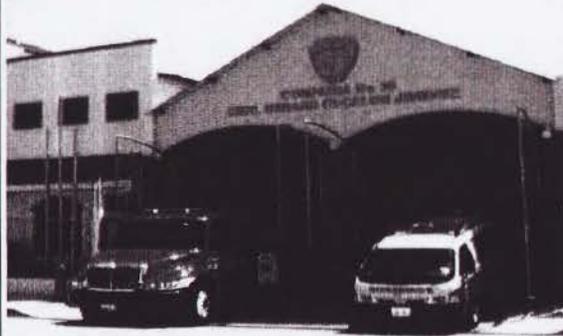
- Edificación de aproximadamente 5 años.
- Vulnerable a daños de tipo arquitectónico.
- Daños estructurales son poco probables.
- No ha habido sismos importantes durante la vida de esta construcción.

Daño actual esperado = 10 %

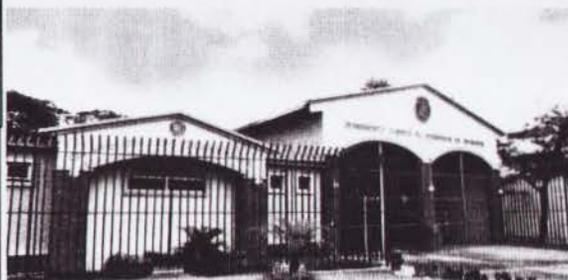
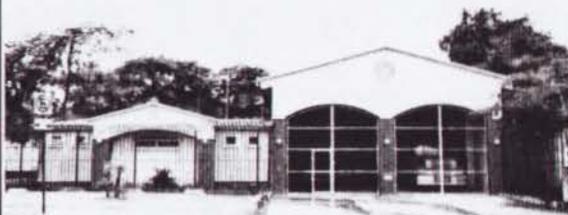
Edificio:
Cía. # 41.- Juan Ycaza Laforgue

- Observaciones:
- Edificación de aproximadamente 5 años.
 - Vulnerable a daños de tipo arquitectónico.
 - Daños estructurales son poco probables.
 - No ha habido sismos importantes durante la vida de esta construcción.

Daño actual esperado = 10 %

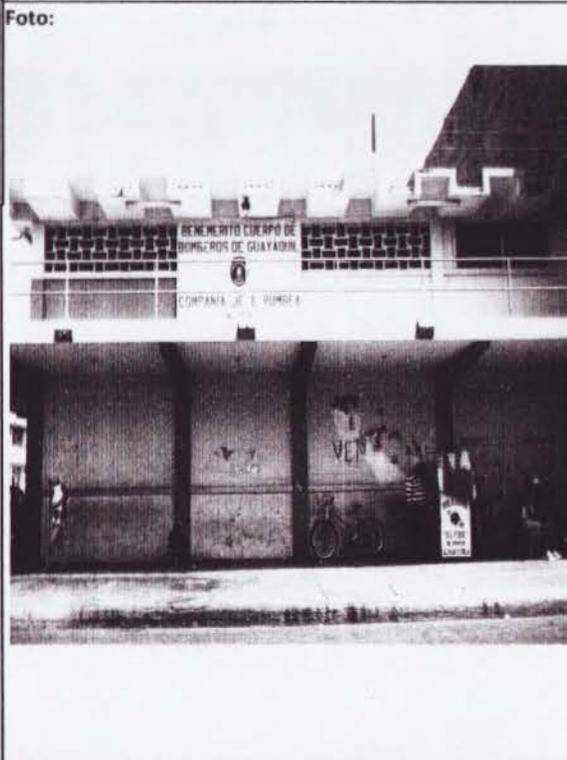
- Edificación de aproximadamente 25 años.
- Vulnerable a daños de tipo arquitectónico.
- Daños estructurales son pocos probables.
- Materiales de poca rigidez utilizados en las fachadas
- No ha tenido problemas en los últimos sismos. (1998)

Daño a la fecha RADIUS =	13 %
Daño actual esperado =	16 %

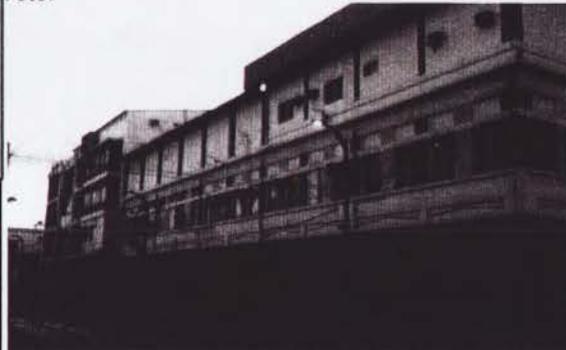
Edificio:
Comisión de Tránsito

Observaciones: • Edificación de aproximadamente 30 años.
• Vulnerable a daños de tipo arquitectónico.
• Daños estructurales son muy probables. (42%)
• No ha tenido problemas en los últimos sismos. (1998)

Daño a la fecha RADIUS = 35 %

Daño actual esperado = 42 %

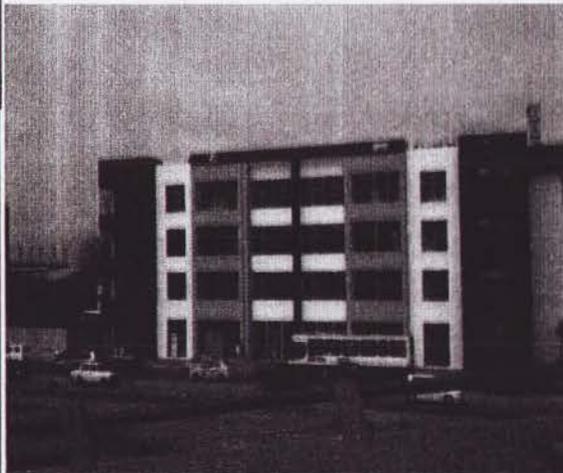
Edificio:
Unidad de Vigilancia Comunitaria

- Edificación de aproximadamente 2 años.
- Vulnerable a daños de tipo arquitectónico.
- Daños estructurales son poco probables.
- No ha habido sismos importantes durante la vida de esta construcción.
- Un factor de riesgo serían los materiales de poca rigidez utilizados en la fachada.
- Edificación nueva, probablemente se ha construido con los códigos y recomendaciones actuales.

Daño actual esperado = 10 %

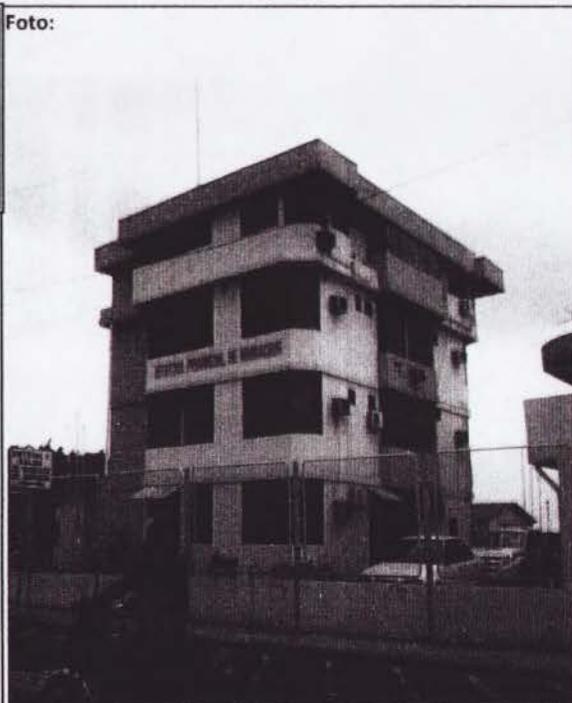
Edificio:
Jefatura Provincial de Migración

- Edificación de aproximadamente 15 años.
- Vulnerable a daños de tipo arquitectónico.
- Daños estructurales son poco probables.
- No ha tenido problemas en los últimos sismos. (1998)

Daño a la fecha RADIUS = 8 %

Daño actual esperado = 10 %

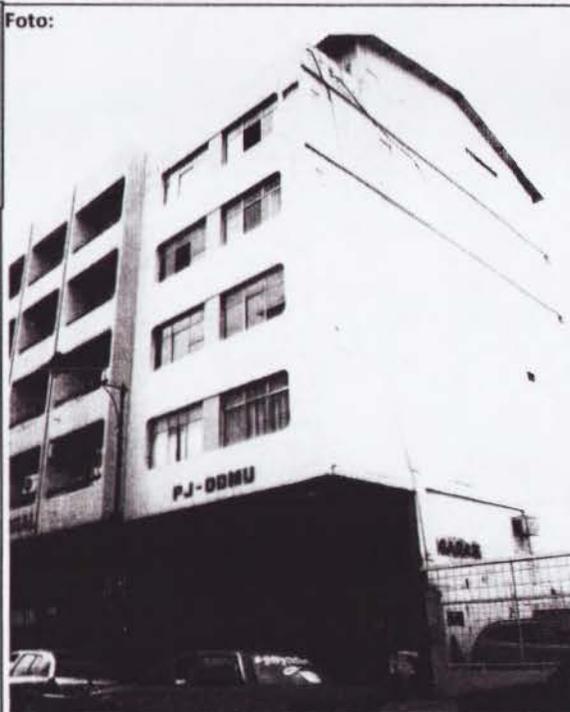
Edificio:
Policia Judicial

- Edificación de aproximadamente 20 años.
- Vulnerable a daños de tipo arquitectónico.
- Daños estructurales son muy probables. (24%)
- No ha tenido problemas en los últimos sismos. (1998)
- Volado en su fachada frontal.
- Irregularidad geométrica.

Daño a la fecha RADIUS = 17 %

Daño actual esperado = 24 %

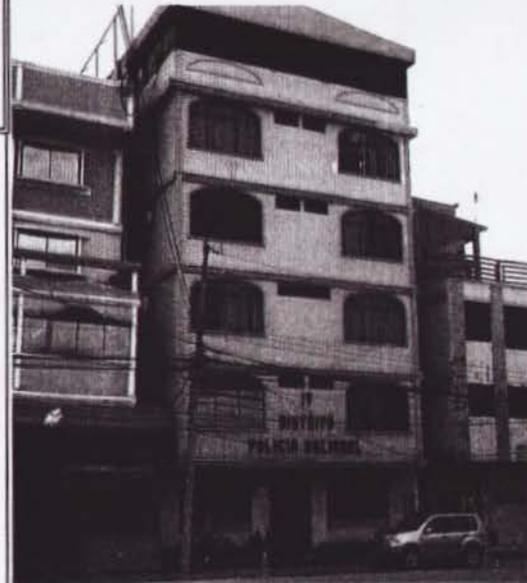
Edificio:
IV Distrito Policía Nacional

- Edificación de aproximadamente 15 años.
- Vulnerable a daños de tipo arquitectónico.
- Daños estructurales son muy probables. (28%)
- No ha tenido problemas en los últimos sismos. (1998)
- Uno de los factores de riesgo se debe al choque con los edificios colindantes en el caso de un evento sísmico.

Daño a la fecha RADIUS = 20 %
Daño actual esperado = 28 %

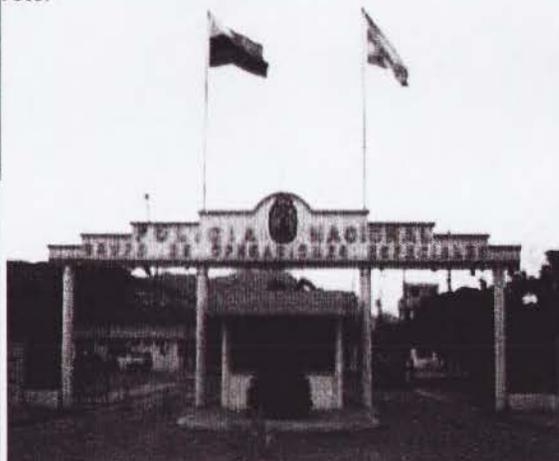
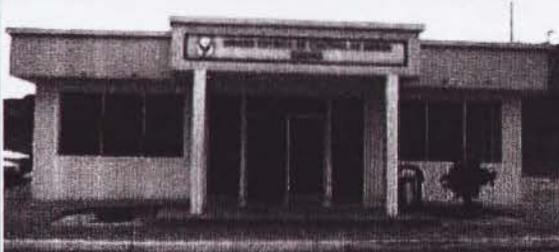
Edificio:
Grupo de Operaciones Especiales (G.O.E.)

- Edificación de aproximadamente 10 años.
- Vulnerable a daños de tipo arquitectónico.
- Daños estructurales son poco probables.
- No ha habido sismos importantes durante la vida de esta construcción.

Daño actual esperado = 10 %

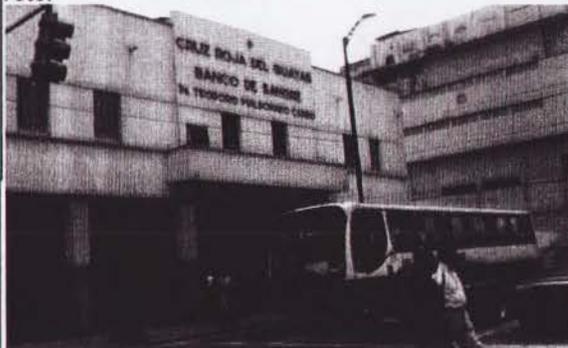
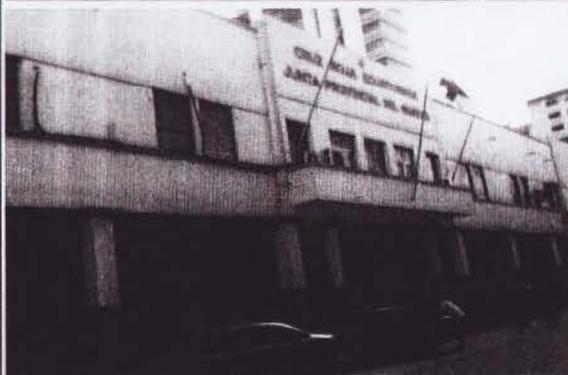
Edificio:
Banco de Sangre

- Observaciones:**
- Edificación de aproximadamente 50 años.
 - Vulnerable a daños de tipo arquitectónico.
 - Daños estructurales son muy probables. (22%)
 - No ha tenido problemas en los últimos sismos. (1980, 1998)
 - Piso suave.

Daño a la fecha RADIUS =	15 %
Daño actual esperado =	22 %

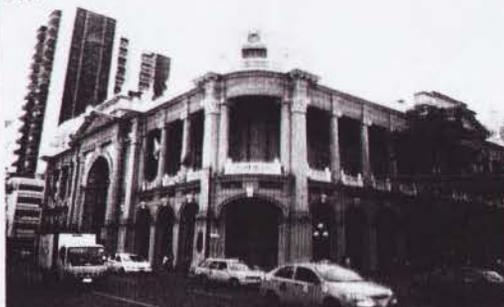
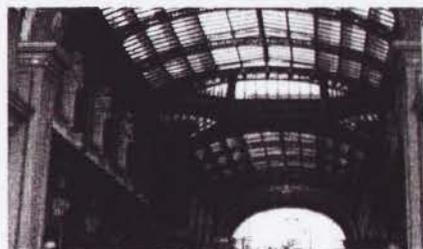
- Edificación de 83 años.
- Vulnerable a danos de tipo arquitectónico (no estructural)
- Estructuras ornamentales de hormigón podrían desprenderse y caer en caso de un sismo, solo cumplen una función decorativa más no estructural. Lo Indicado ya ocurrió en los sismos de 1942 y 1980
- Daños estructurales son pocos probables.

Daño a la fecha RADIUS =	13 %
Daño actual esperado =	17 %

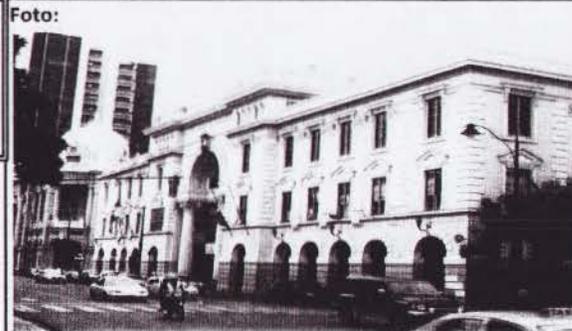
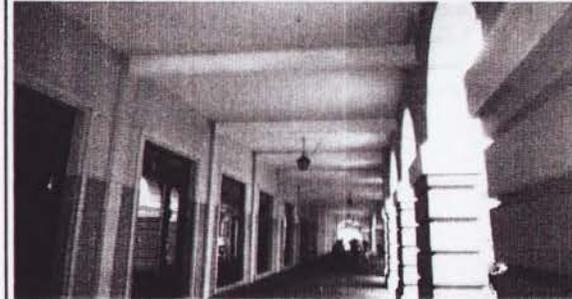
- Edificación de más de 80 años.
- Vulnerable a daños de tipo arquitectónico (no estructural)
- Daños estructurales son poco probables.
- Un factor de riesgo puede ser su discontinuidad en el sistema de pisos.
