**UNIVERSIDAD CATÓLICA
DE SANTIAGO DE GUAYAQUIL**

Trabajo de Grado

**“ACTUALIZACIÓN DE LA EVALUACIÓN DEL
RIESGO SÍSMICO EN EDIFICIOS ESENCIALES DE
LA CIUDAD DE GUAYAQUIL”**

**Guayaquil – Ecuador
2012**

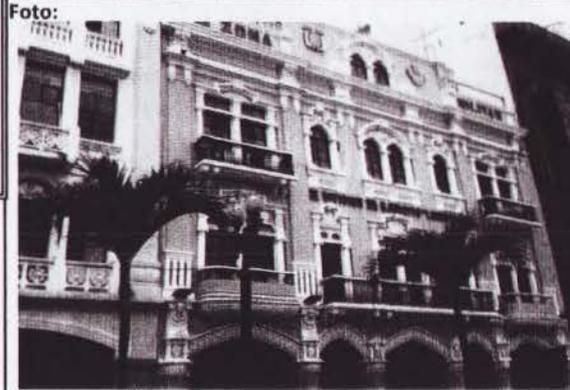
Edificio:
Zona Militar

- Edificación de aproximadamente 70 años.
- Vulnerable a daños de tipo arquitectónico.
- Daños estructurales son poco probables.
- No ha tenido problemas en los últimos sismos. (1942, 1980, 1998)

Daño a la fecha RADIUS =	13 %
Daño actual esperado =	17 %

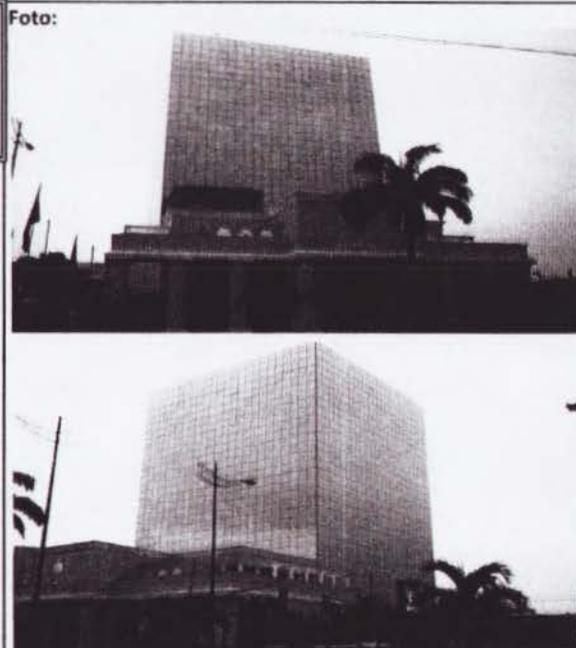
- Edificación de aproximadamente 15 años.
- Vulnerable a daños de tipo arquitectónico.
- Daños estructurales son muy probables. (49%)
- No ha tenido problemas en los últimos sismos. (1998)
- Un factor de riesgo serían los materiales de poca rigidez utilizados en la fachada.

Daño a la fecha RADIUS =	35 %
Daño actual esperado =	49 %

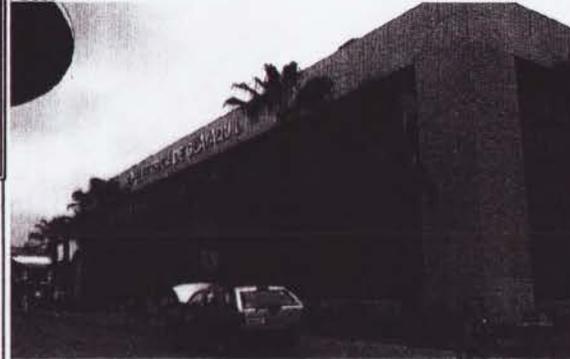
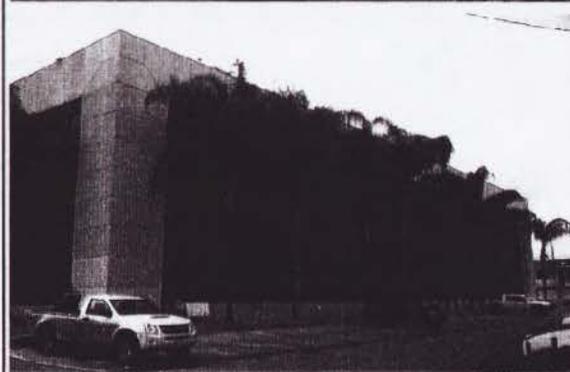
- Edificación de aproximadamente 15 años.
- Vulnerable a daños de tipo arquitectónico.
- Daños estructurales son poco probables.
- No ha tenido problemas en los últimos sismos. (1998)
- Excesos de vidrios en fachadas.

Daño a la fecha RADIUS = 9 %
Daño actual esperado = 12 %

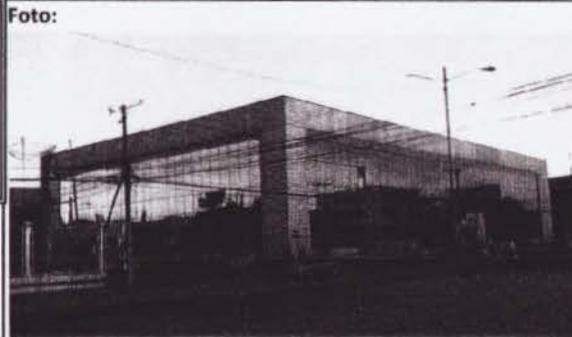
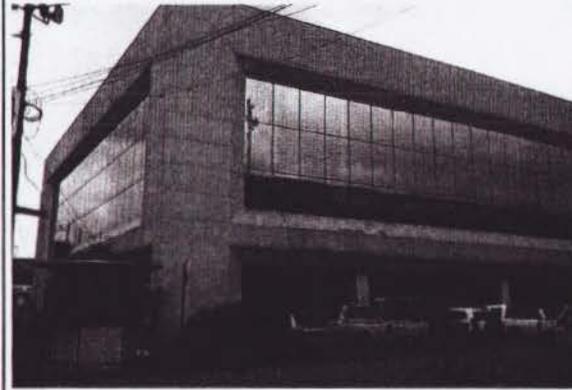
Edificio:
Agencia CNT

- Edificación de aproximadamente 15 años.
- Vulnerable a daños de tipo arquitectónico.
- Daños estructurales son poco probables.
- No ha tenido problemas en los últimos sismos. (1998)
- Excesos de vidrios en fachadas.

Daño a la fecha RADIUS =	11 %
Daño actual esperado =	13 %
