**UNIVERSIDAD CATÓLICA
DE SANTIAGO DE GUAYAQUIL**

Trabajo de Grado
Previo a la Obtención del Título de
INGENIERO CIVIL

Tema:
**“ACTUALIZACIÓN DE LA EVALUACIÓN DEL
RIESGO SISMICO DE EDIFICIOS DE
ESTRUCTURA MIXTA EN LOS SECTORES
CON MAYOR RIESGO SÍSMICO DE
GUAYAQUIL”.**

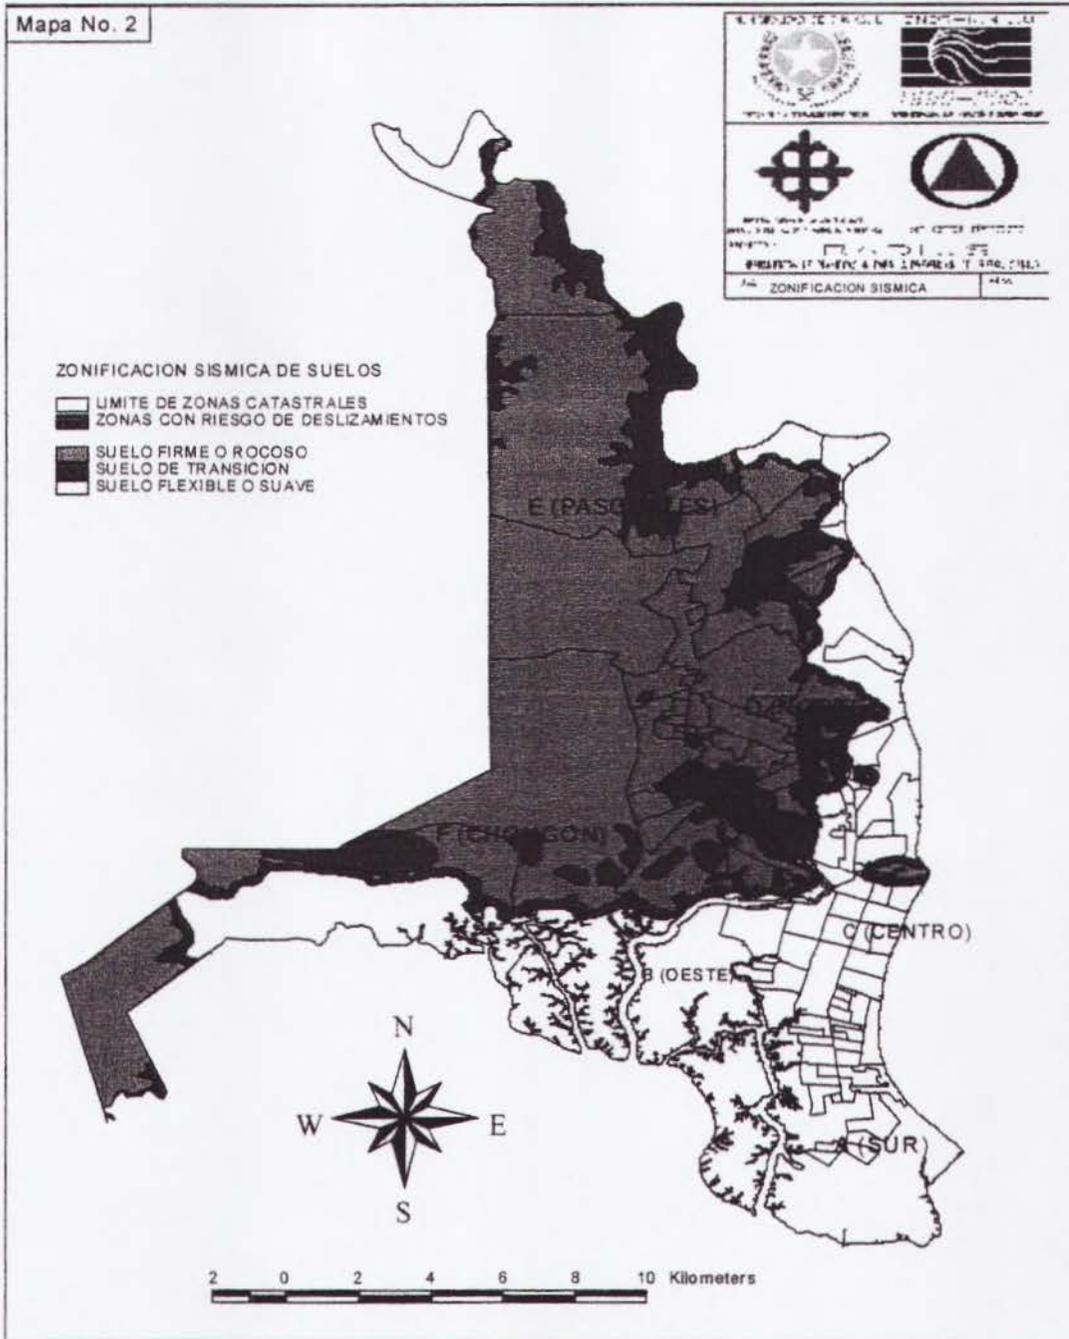
Figura 4.1: Clasificación de los suelos en la ciudad de Guayaquil

Como se puede observar en la figura 4.1 la zona céntrica se encuentra principalmente cimentada sobre suelo blando muy vulnerable a daños de tipo estructural o arquitectónico de las edificaciones que se encuentran situadas en el sector, por ello el análisis que se efectúa está enfocado principalmente a esta zona la cual comprende el motor económico de la ciudad de Guayaquil.

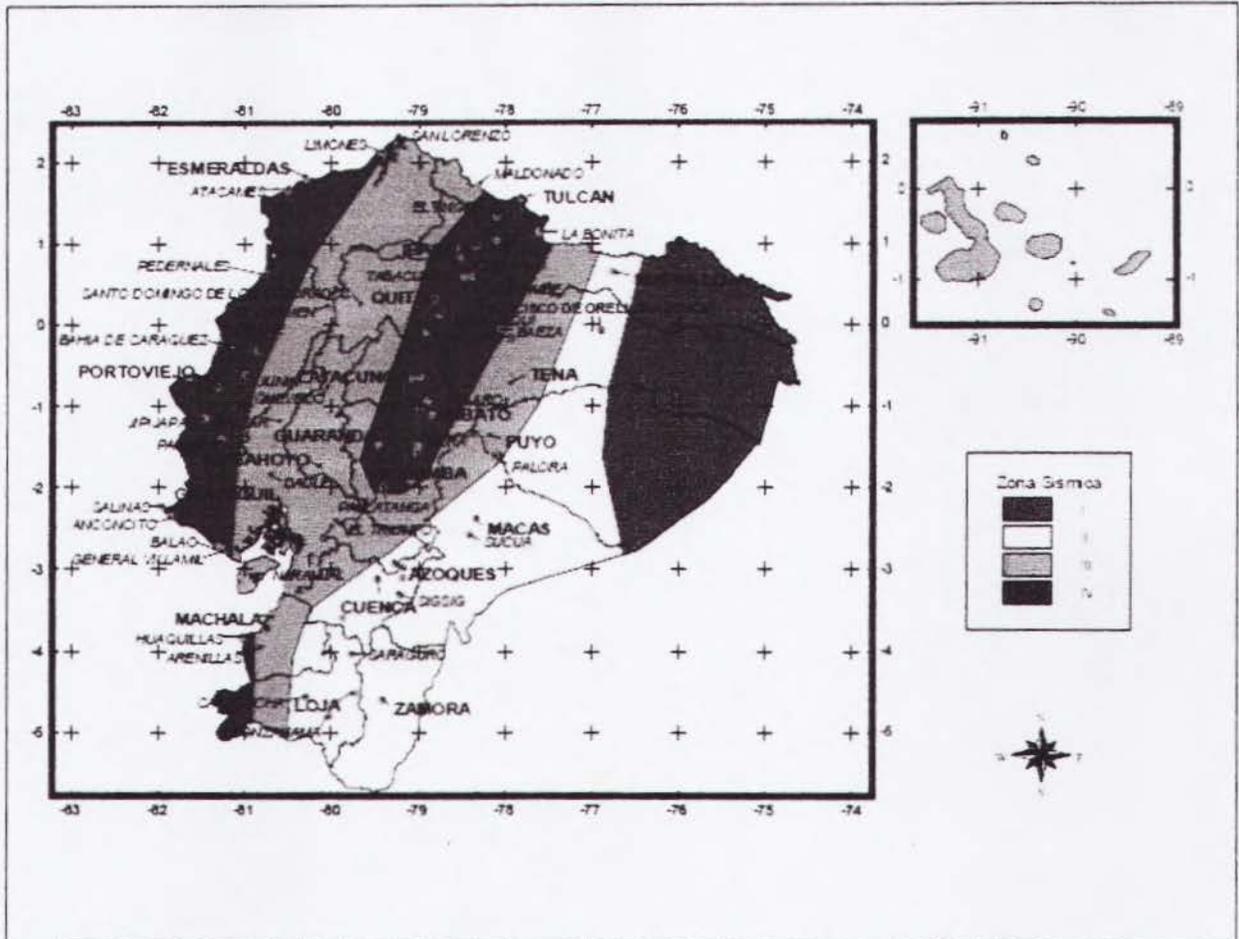
Figura 5.2.1. Ecuador, zonas sísmicas para propósitos de diseño

El mapa reconoce el hecho de que la subducción de la Placa de Nazca dentro de la Placa Sudamericana es la principal fuente de generación de energía sísmica en el Ecuador. A este hecho se añade un complejo sistema de fallamiento local superficial que produce sismos importantes en gran parte del territorio ecuatoriano.

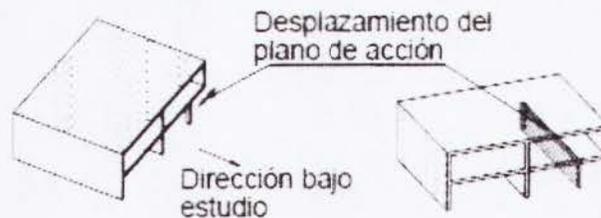
Tipo 4 - Desplazamiento de los planos de Acción - $\phi_{p1} = 0.8$
de elementos verticales

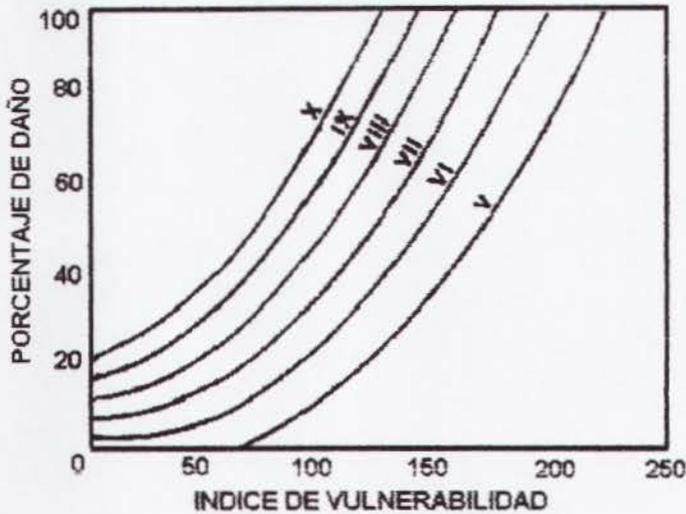
Gráfica 1: Función de Daño para Estructuras Mixtas

En RADIUS se presentaron graficas donde según el índice de Vulnerabilidad y considerando una intensidad en la escala de Mercalli de grado VIII se determinaron valores de porcentaje de daño para cada manzana analizada.

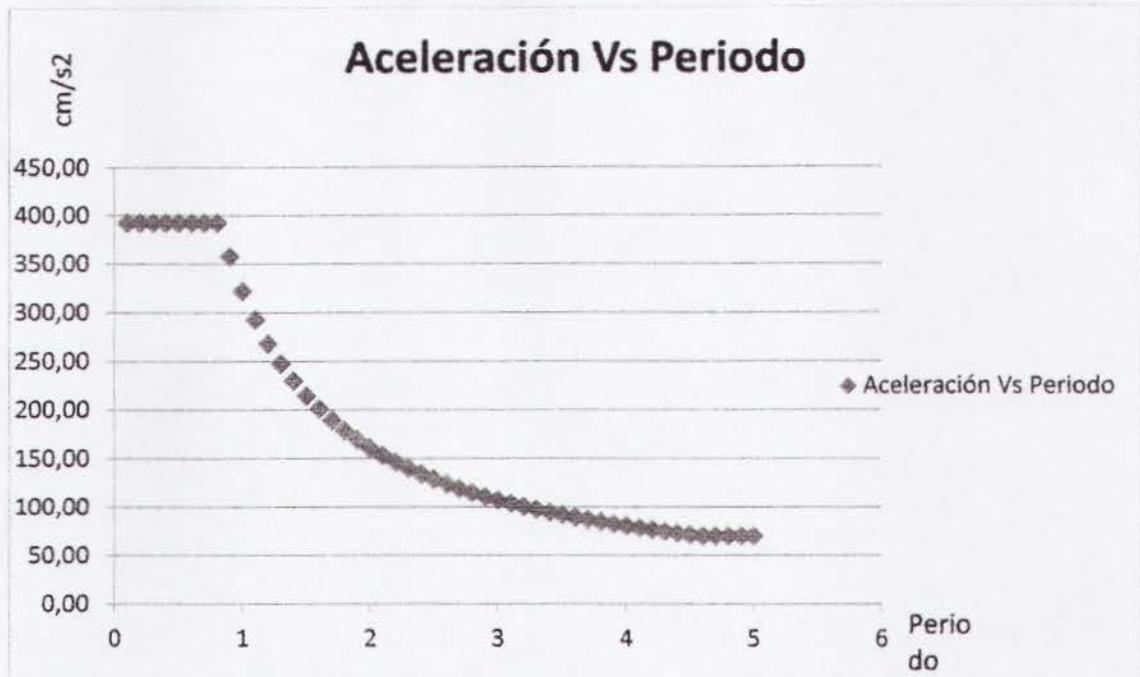
Grafica 2 : Aceleracion vs Periodo

Para el cálculo del porcentaje de vulnerabilidad, en este trabajo se calcularon intensidades en la escala de Mercalli para cada edificación partiendo de la tesis que para un sistema de un grado de libertad en el cual se aplica una fuerza este sistema tendrá una aceleración. Podemos decir entonces que una aceleración determinada del suelo generará una fuerza en la estructura.

Con la aceleración obtenemos un valor de Intensidad en la escala de Mercalli, pues existen ya funciones que relacionan las aceleraciones percibidas con dichas intensidades, esto quiere decir ahora no solo vamos a considerar una intensidad de VIII sino que se usará una intensidad para cada estructura, pues las fuerzas serán diferentes para cada una y por ende obtendremos una aceleración diferente en cada edificio.

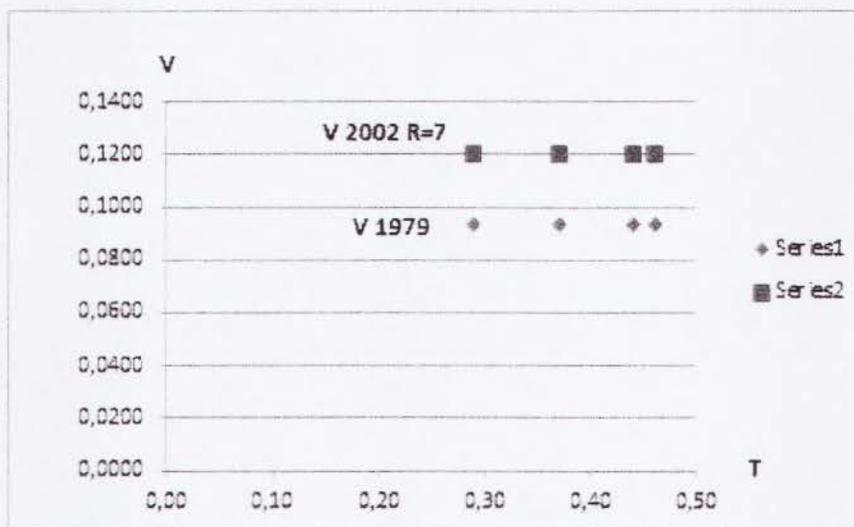
Grafica 3 : Cortantes Basales

Las edificaciones que fueron construidas antes del 2002, en las cuales asumimos que usaron como requisito mínimo las consideraciones de CEC-1979 se las ha diseñado para soportar unas fuerzas sísmicas menores que las que esperaríamos que realmente sucedan, pues los valores que nos dan los cortantes basales del año 1979 son menores a los obtenido con la metodología del CEC-2002.

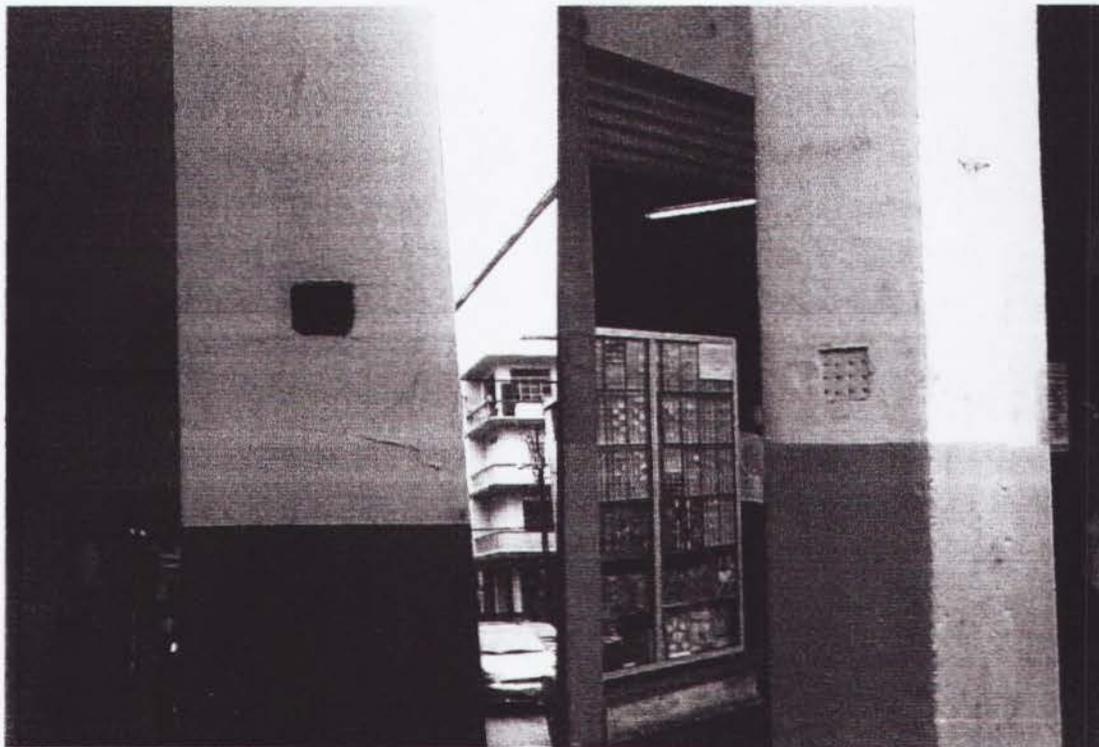
Foto 1 : columnas revestidas

Mediante el levantamiento visual de las casas mixtas se puede observar que las columnas de la planta baja han sido recubiertas de bloques por razones estéticas, pero de cierta forma ayudan a conservar la madera al aislarla de la humedad y otros agentes que deterioran a la misma.

Si se origina un evento de magnitud considerable la mayor parte de las edificaciones mixtas tendrán daños considerables.

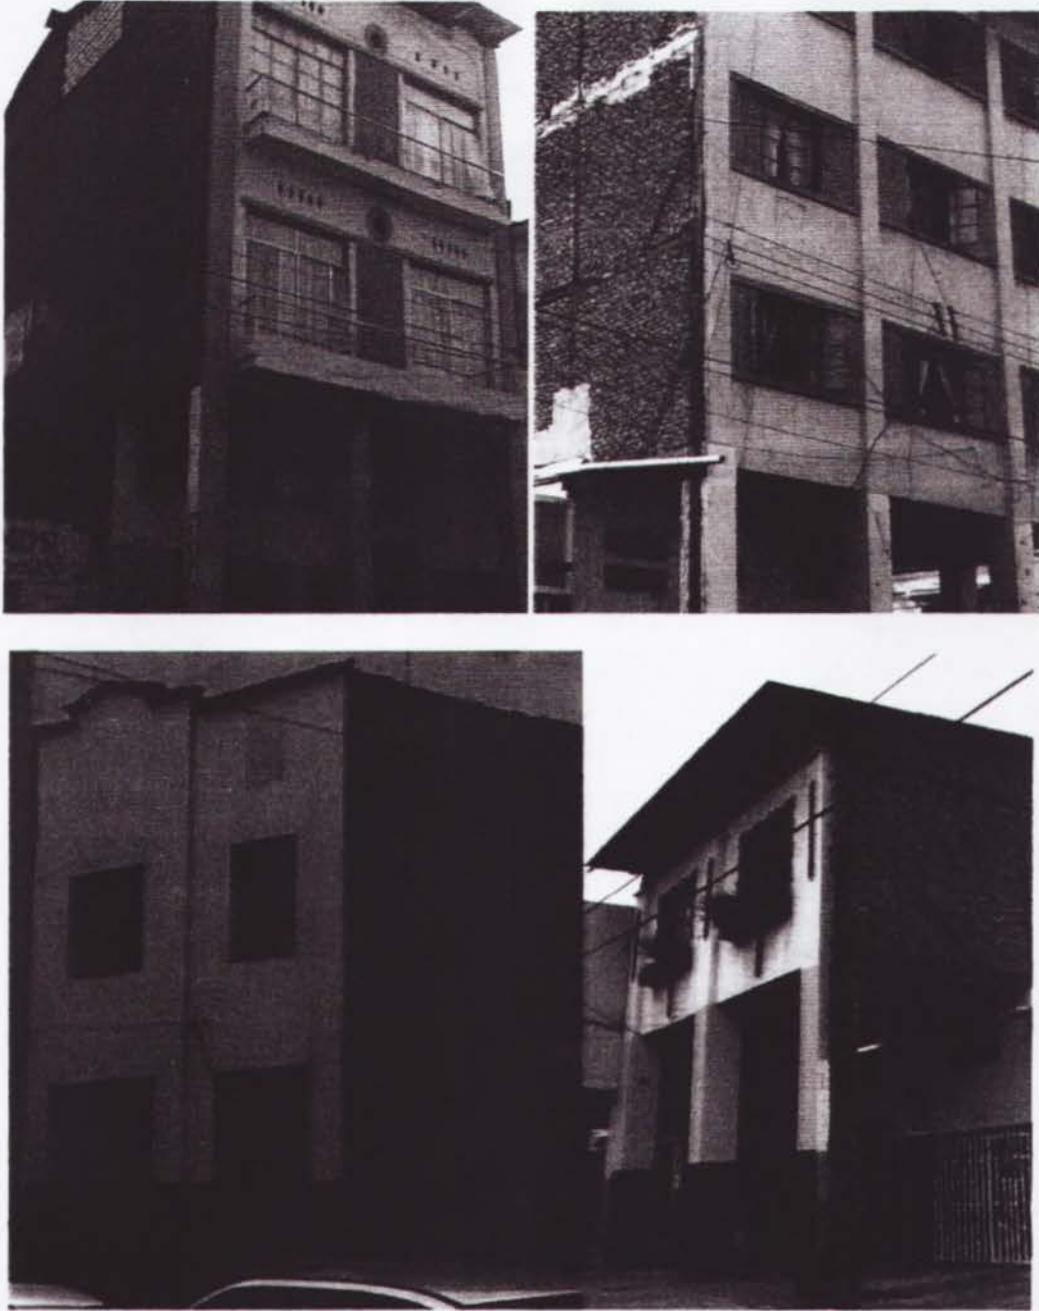
Fotos 2 : Arriostramientos observados en la ciudad de Guayaquil

Con estos datos, se ha creado un modelo utilizando el programa SAP 2000 para ver el comportamiento del mismo en edificios sin arriostramiento y con arriostramiento observados en la ciudad de Guayaquil.

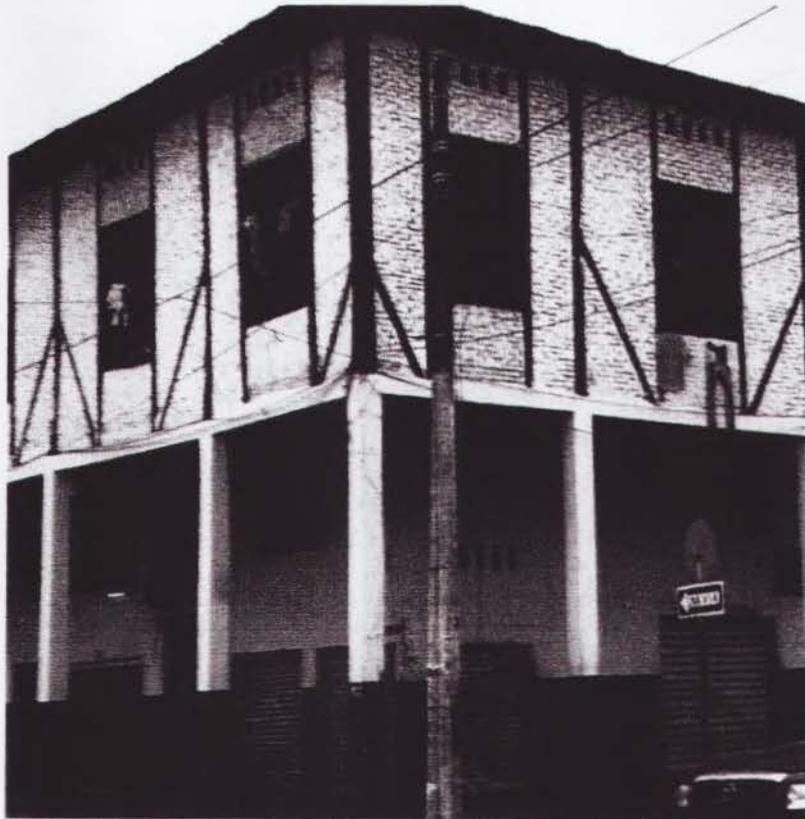
Foto 3 : Arriostramiento con diagonales en las esquinas

Además existe un desplazamiento excesivo en las columnas de base debido a la esbeltez de las mismas. Por otra parte, pocas casa mixtas en la ciudad de Guayaquil presentan arriostramientos que usen diagonales de una esquina a otra del marco. Este ultimo tipo de arriostramiento es muy usado en la costa de la provincia de Manabí en edificaciones mixtas y han dado buenos resultados en casos del sismo.

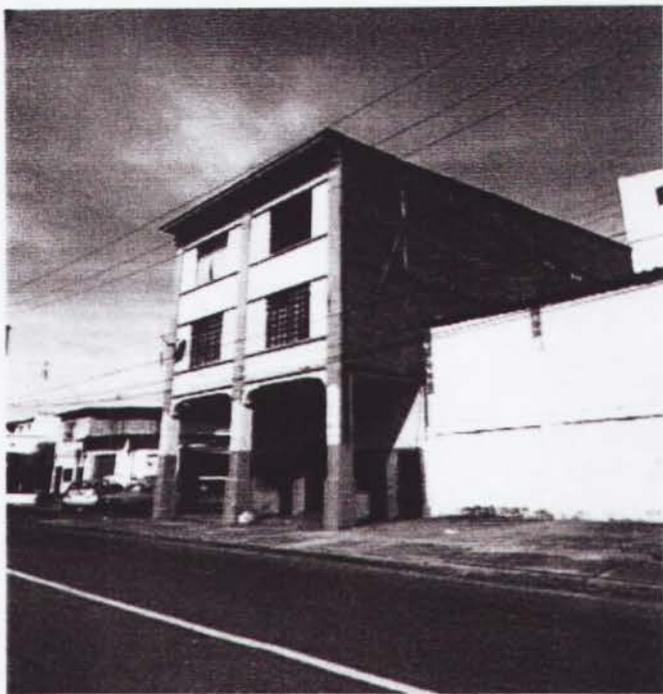
UBICACIÓN:
 Franco Davila -Guaranda
 Manabi-Juan Pío Montufar

Edificio		Factores de Vulnerabilidad							
# Niveles	#Edificio	Dimen.	Luces	#Pisos	Calidad	I. Vert.	I. Planta	P.Suave	Pounding
1	0								
2	0								
3	3	Media	Media	Alta	Media	Baja	Baja	Media	Alta
4	1	Media	Media	Alta	Media	Baja	Baja	Media	Alta
5	0

OBSERVACIONES :
 Este bloque se encuentra situado en el sector 5 (Radius), donde existe suelo suave (S3) posee principalmente edificaciones de 3 a 4 plantas de uso comercial y domiciliario, mejor estéticas de las columnas inferiores recubiertas con ladrillo.

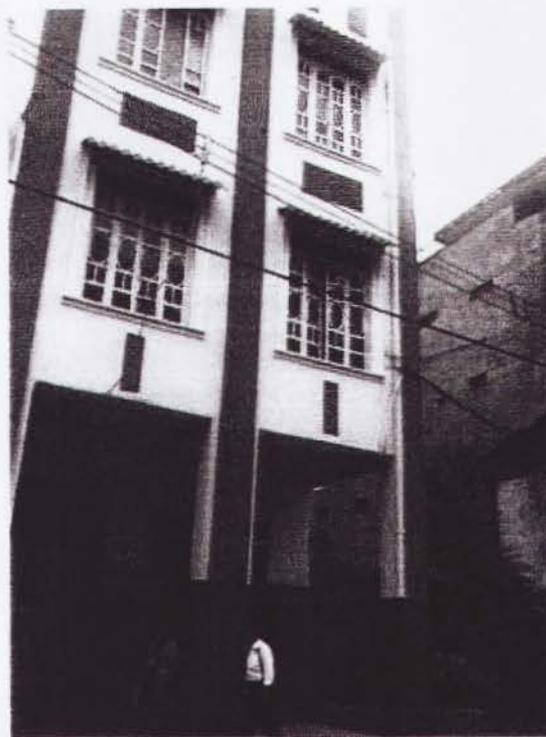
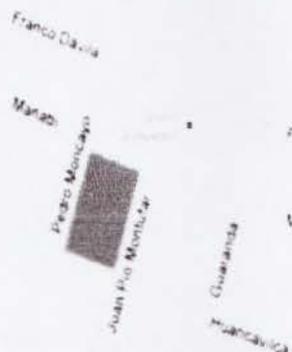
Manabí-Juan Pío Montufar
Huancavilca-Pedro Moncayo

Edificio		Factores de Vulnerabilidad							
# Niveles	#Edificio	Dimen.	Luces	#Pisos	Calidad	I. Vert.	I. Planta	P.Suave	Pounding
1	0								
2	0								
3	5	Alta	Media	Alta	Alta	Baja	Baja	Media	Alta
4	1	Alta	Media	Alta	Alta	Baja	Baja	Media	Alta
5	0

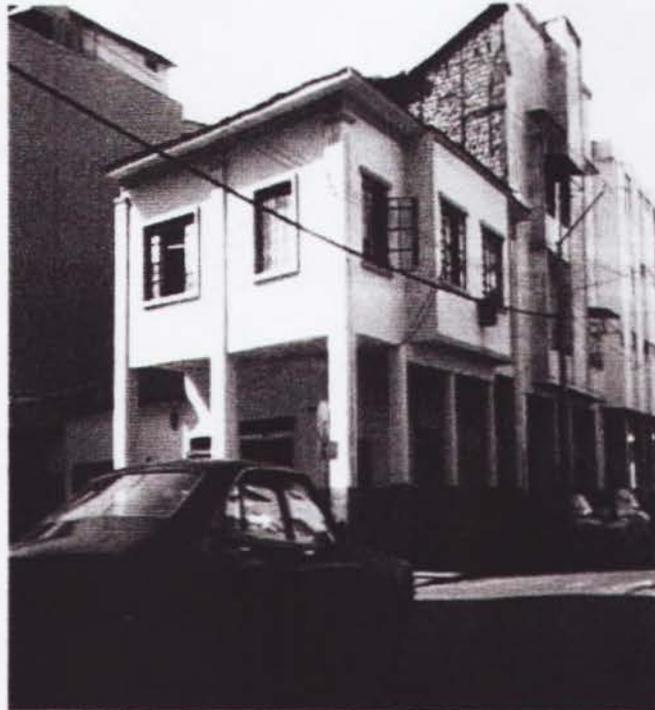
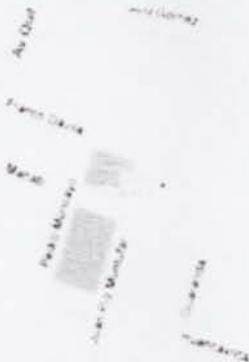
Franco Davila-Juan Pio Montufar
Manabi-Pedro Moncayo

Edificio		Factores de Vulnerabilidad							
# Niveles	#Edificio	Dimen.	Luces	#Pisos	Calidad	I. Vert.	I. Planta	P.Suave	Pounding
1	0								
2	3	Alta	Media	Alta	Alta	Baja	Baja	Media	Alta
3	3	Alta	Media	Alta	Alta	Baja	Baja	Media	Alta
4	1	Alta	Media	Alta	Alta	Baja	Baja	Media	Alta
5	1	Alta	Media	Alta	Alta	Baja	Baja	Media	Alt

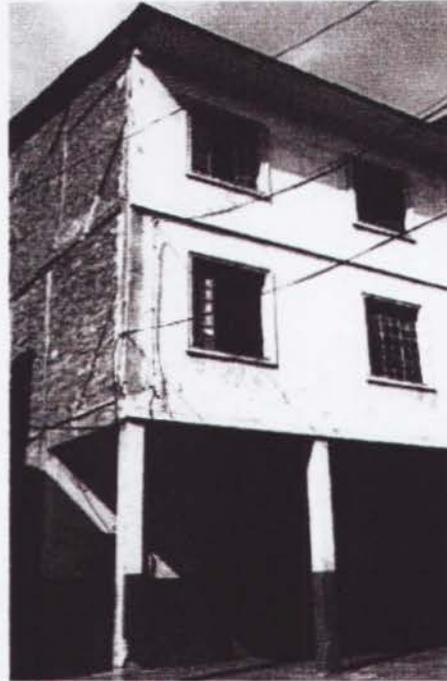
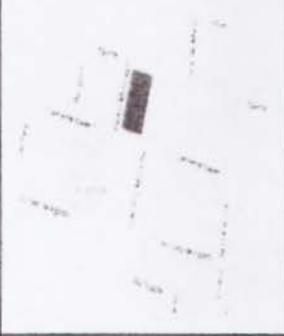
Clemente Ballén - Aguirre
Pedro Moncayo - Pio Montufar

Edificio		Factores de Vulnerabilidad							
# Niveles	#Edificio	Dimen.	Luces	#Pisos	Calidad	I. Vert.	I. Planta	P.Suave	Pounding
1	0								
2	2	Alta	Alta	Media	Alta	Baja	Baja	Media	Alta
3	2	Alta	Alta	Media	Alta	Baja	Baja	Media	Alta
4	0								
5	0

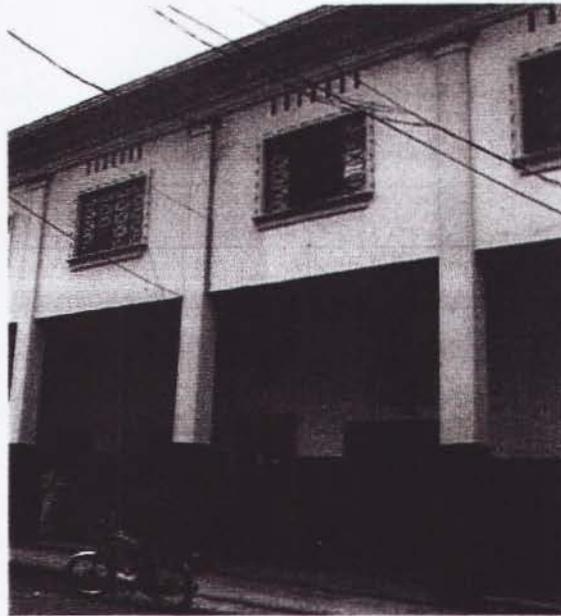
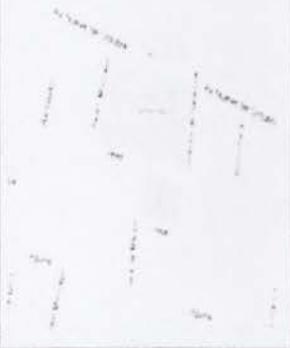
Velez - Luque

Edificio		Factores de Vulnerabilidad							
# Niveles	#Edificio	Dimen.	Luces	#Pisos	Calidad	I. Vert.	I. Planta	P.Suave	Pounding
1	0								
2	2	Alta	Alta	Media	Alta	Baja	Baja	Media	Alta
3	2	Alta	Alta	Media	Alta	Baja	Baja	Media	Alta
4	0								
5	0

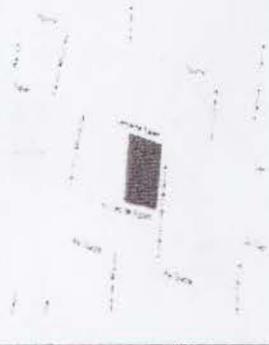
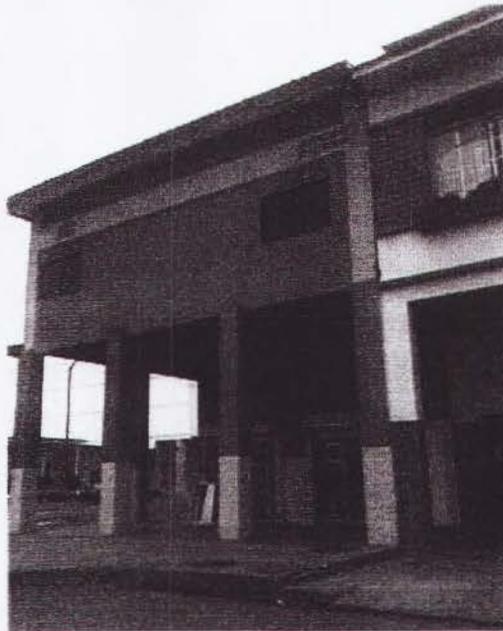
Clementa Ballen - 10 de Agosto
6 de Marzo - Lorenzo de Garzaicoa

Edificio		Factores de Vulnerabilidad							
# Niveles	#Edificio	Dimen.	Luces	#Pisos	Calidad	I. Vert.	I. Planta	P.Suave	Pounding
1	0								
2	3	Alta	Alta	Media	Alta	Baja	Baja	Media	Alta
3	2	Alta	Alta	Media	Alta	Baja	Baja	Media	Alta
4	1	Media	Alta	Alta	Alta	Baja	Baja	Media	Alta
5	0

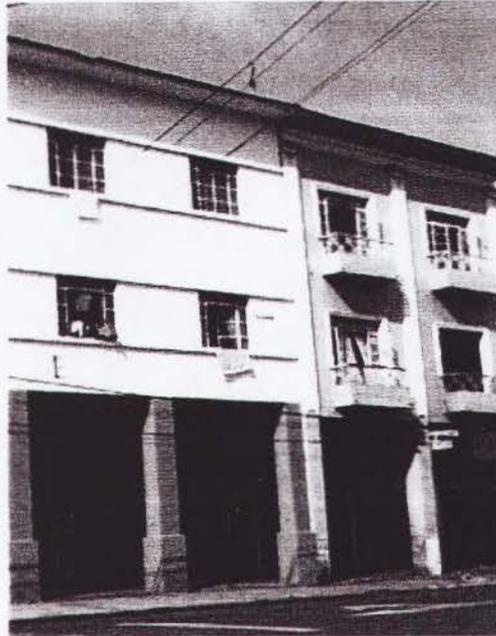
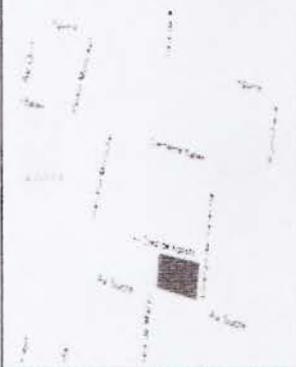
Sucre - 10 de Agosto

Edificio		Factores de Vulnerabilidad							
# Niveles	#Edificio	Dimen.	Luces	#Pisos	Calidad	I. Vert.	I. Planta	P.Suave	Pounding
1	0								
2	3	Alta	Alta	Media	Alta	Baja	Baja	Media	Alta
3	4	Alta	Alta	Media	Alta	Baja	Baja	Media	Alta
4	0								
5	0

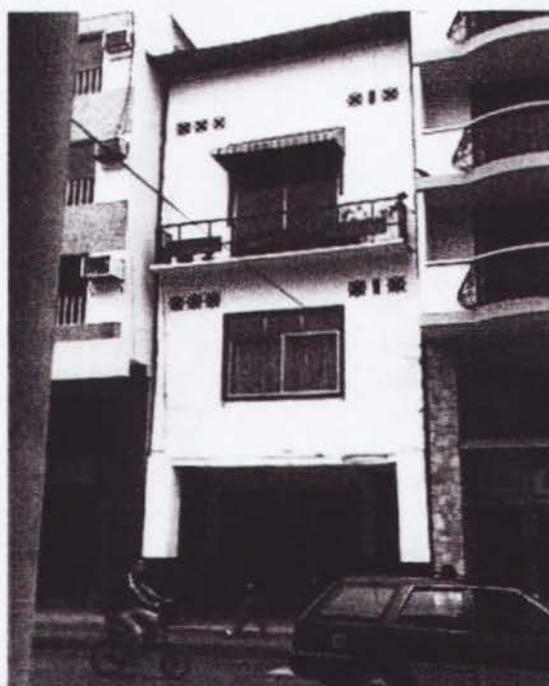
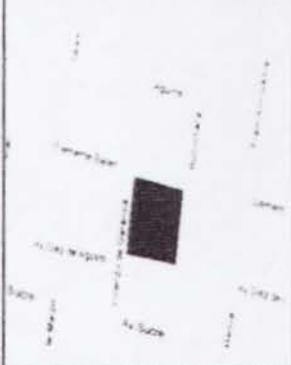
Clemente Bayen-10 de Agosto
Lorenzo de Garaicoa -Rumichaca

Edificio		Factores de Vulnerabilidad							
# Niveles	#Edificio	Dimen.	Luces	#Pisos	Calidad	I. Vert.	I. Planta	P.Suave	Pounding
1	0								
2	1	Media	Media	Media	Alta	Baja	Baja	Media	Alta
3	3	Media	Media	Alta	Alta	Baja	Baja	Media	Alta
4	3	Media	Media	Alta	Alta	Baja	Baja	Media	Alta
5	0

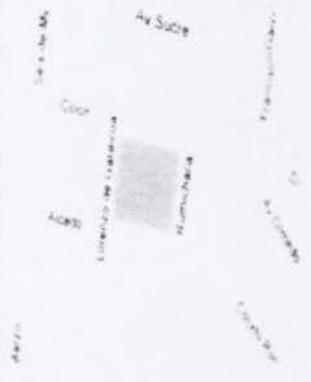
Edificio		Factores de Vulnerabilidad							
# Niveles	#Edificio	Dimen.	Luces	#Pisos	Calidad	I. Vert.	I. Planta	P.Suave	Pounding
1	0								
2	3	Media	Alta	Media	Alta	Media	Baja	Media	Alta
3	7	Media	Alta	Media	Alta	Media	Baja	Media	Alta
4	1	Media	Alta	Media	Alta	Media	Baja	Media	Alta
5	0

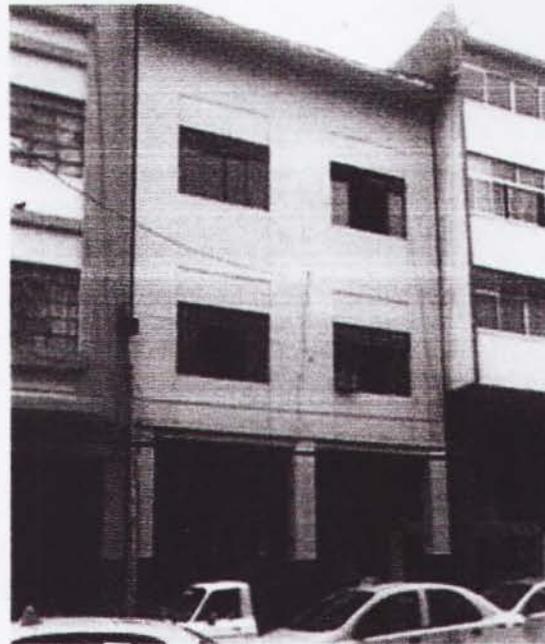
10 de Agosto-Sucre
Rumichaca-García Avilés

Edificio		Factores de Vulnerabilidad							
# Niveles	#Edificio	Dimen.	Luces	#Pisos	Calidad	I. Vert.	I. Planta	P.Suave	Pounding
1	0								
2	2	Alta	Media	Media	Alta	Baja	Baja	Media	Alta
3	1	Alta	Media	Media	Alta	Baja	Baja	Media	Alta
4	1	Alta	Media	Alta	Alta	Baja	Baja	Media	Alta
5	0

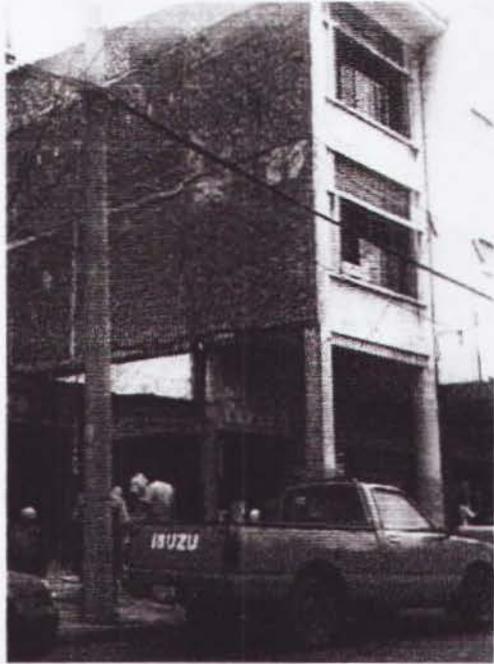
Edificio		Factores de Vulnerabilidad							
# Niveles	#Edificio	Dimen.	Luces	#Pisos	Calidad	I. Vert.	I. Planta	P.Suave	Pounding
1	1	Alta	Media	Baja	Alta	Baja	Baja	Baja	Alta
2	1	Alta	Media	Media	Alta	Baja	Baja	Media	Alta
3	1	Alta	Media	Media	Alta	Baja	Baja	Media	Alta
4	0								
5	0

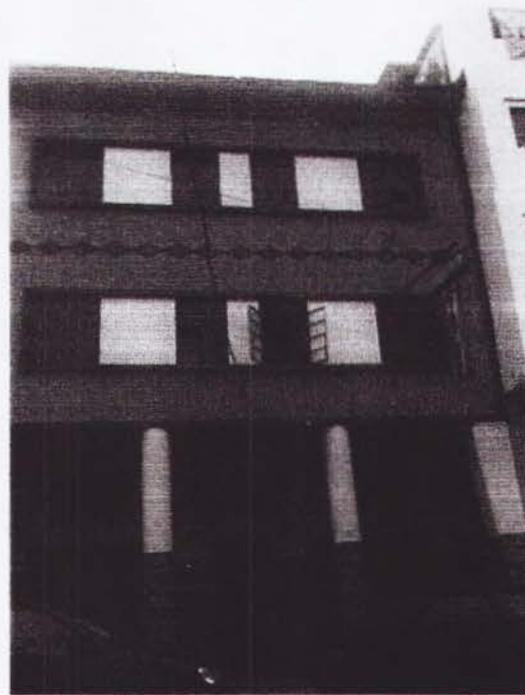
Colixto Romero-Noguche
Av Boyaca

Edificio		Factores de Vulnerabilidad							
# Niveles	#Edificio	Dimen.	Luces	#Pisos	Calidad	I. Vert.	I. Planta	P.Suave	Pounding
1	2	Alta	Media	Baja	Alta	Media	Baja	Baja	Alta
2	2	Alta	Media	Media	Alta	Media	Baja	Media	Alta
3	5	Alta	Media	Alta	Alta	Media	Baja	Media	Alta
4	1	Alta	Media	Alta	Alta	Media	Baja	Media	Alta
5	0

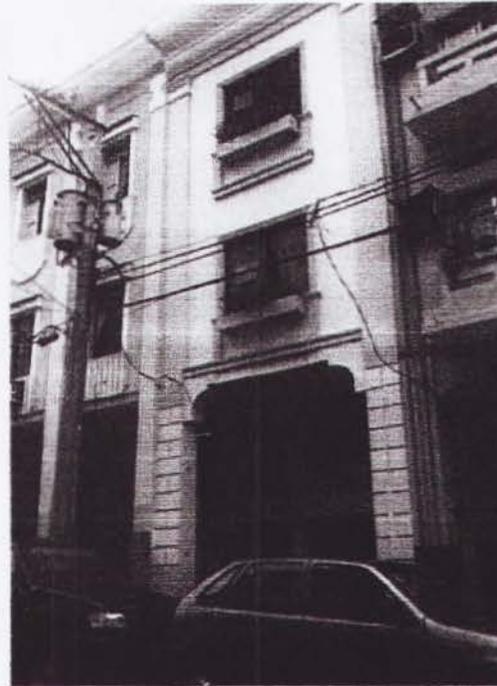
Rumichaca-Ayacucho
Nogucho

Edificio		Factores de Vulnerabilidad							
# Niveles	#Edificio	Dimen.	Luces	#Pisos	Calidad	I. Vert.	I. Planta	P.Suave	Pounding
1	0								
2	1	Media	Media	Media	Alta	Baja	Baja	Media	Alta
3	3	Media	Media	Alta	Alta	Baja	Baja	Media	Alta
4	2	Media	Media	Alta	Alta	Baja	Baja	Media	Alta
5	1	Media	Media	Alta	Alta	Baja	Baja	Media	Alta

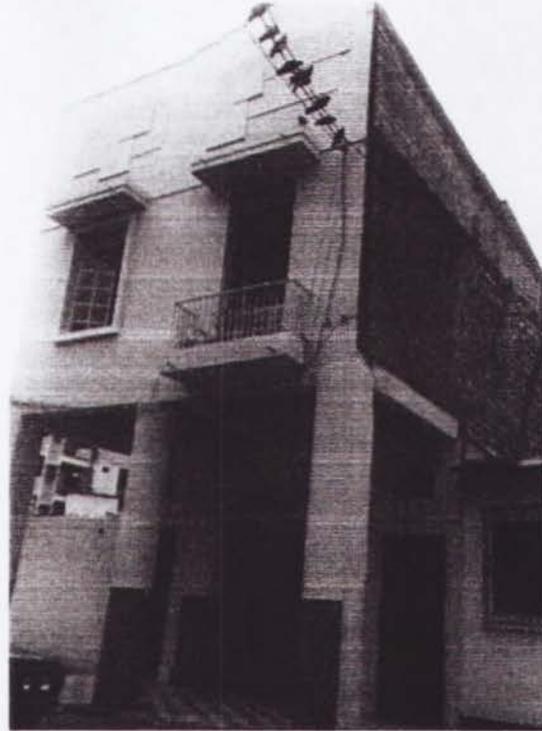
Ayacucho-Rumichaca
Franco Davila-Noguiche

Edificio		Factores de Vulnerabilidad							
# Niveles	#Edificio	Dimen.	Luces	#Pisos	Calidad	I. Vert.	I. Planta	P.Suave	Pounding
1	0								
2	1	Alta	Media	Media	Alta	Baja	Baja	Media	Alta
3	6	Alta	Media	Alta	Alta	Baja	Baja	Media	Alta
4	3	Alta	Media	Alta	Alta	Baja	Baja	Media	Alta
5	0

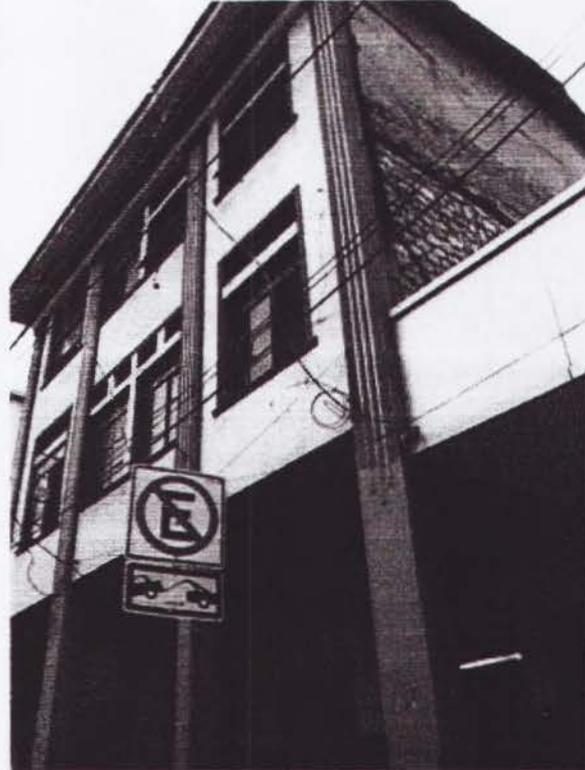
Franco Davila-Noguche
Manabi-Rumichaca

Edificio		Factores de Vulnerabilidad							
# Niveles	#Edificio	Dimen.	Luces	#Pisos	Calidad	I. Vert.	I. Planta	P.Suave	Pounding
1	0								
2	0								
3	1	Media	Media	Alta	Alta	Baja	Baja	Media	Alta
4	2	Media	Media	Alta	Alta	Baja	Baja	Media	Alta
5	0

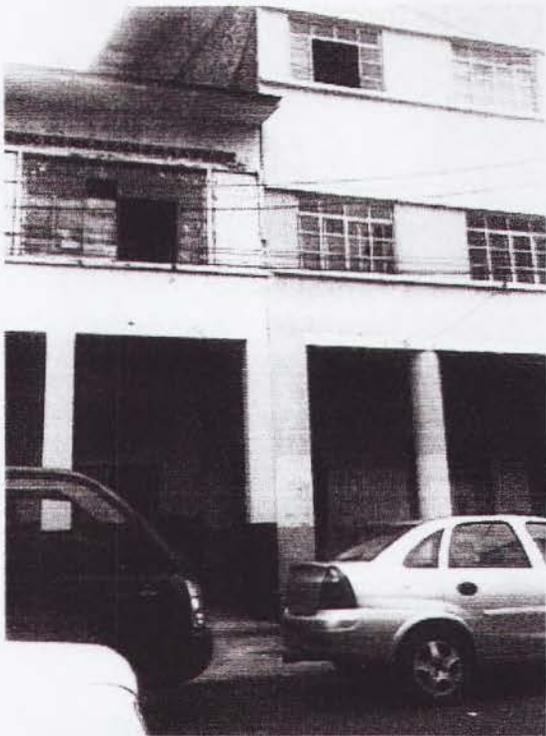
FECHA : marzo 2011	
UBICACIÓN: Casique Alvarez-Colixto Romero Ayacucho-Av Chimborazo

Edificio		Factores de Vulnerabilidad							
# Niveles	#Edificio	Dimen.	Luces	#Pisos	Calidad	I. Vert.	I. Planta	P.Suave	Pounding
1	1	Alta	Media	Baja	Alta	Baja	Baja	Baja	Alta
2	4	Alta	Media	Media	Alta	Baja	Baja	Media	Alta
3	3	Alta	Media	Alta	Alta	Baja	Baja	Media	Alta
4	2	Alta	Media	Alta	Alta	Baja	Baja	Media	Alta
5	0

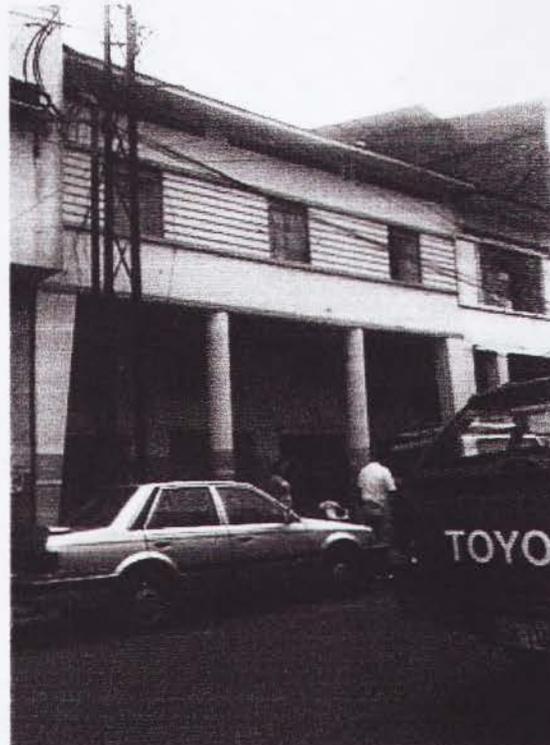
Edificio		Factores de Vulnerabilidad							
# Niveles	#Edificio	Dimen.	Luces	#Pisos	Calidad	I. Vert.	I. Planta	P.Suave	Pounding
1	0								
2	2	Media	Media	Media	Alta	Baja	Baja	Media	Alta
3	2	Media	Media	Media	Alta	Baja	Baja	Media	Alta
4	0								
5	0

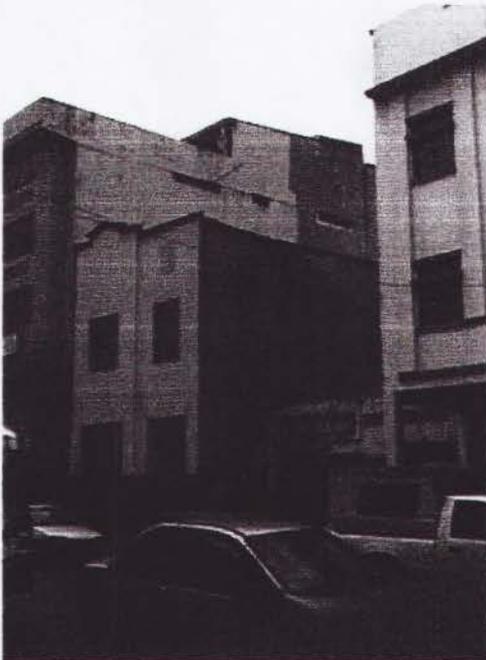
FICHA MIXTA 43

OBSERVACIONES :
 Bloque se encuentra situado en el sector 3 (Radius), donde existe suelo suave (S3)
 posee principalmente edificaciones de 1 a 3 plantas de uso comercial y domiciliario

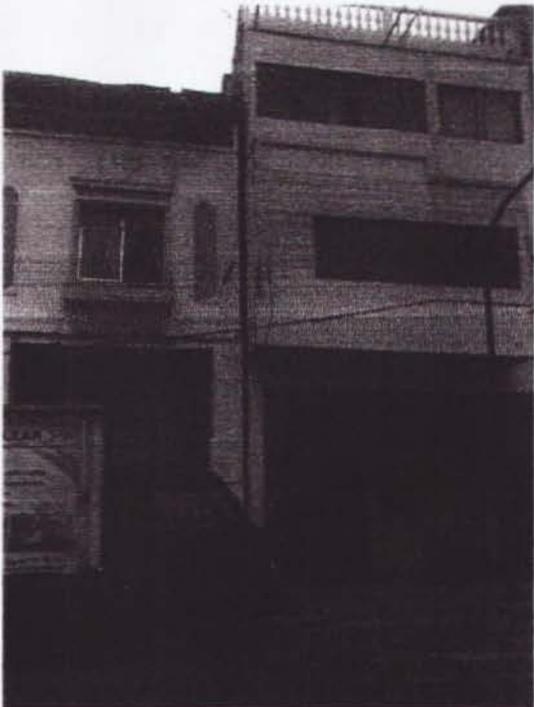
FECHA : marzo 2011	
UBICACIÓN: Sucre - 10 de Agosto Chile - Chimborazo

Edificio		Factores de Vulnerabilidad							
# Niveles	#Edificio	Dimen.	Luces	#Pisos	Calidad	I. Vert.	I. Planta	P.Suave	Pounding
1	0								
2	3	Alta	Alta	Media	Alta	Baja	Baja	Media	Alta
3	2	Alta	Alta	Media	Alta	Baja	Baja	Media	Alta
4	0								
5	0

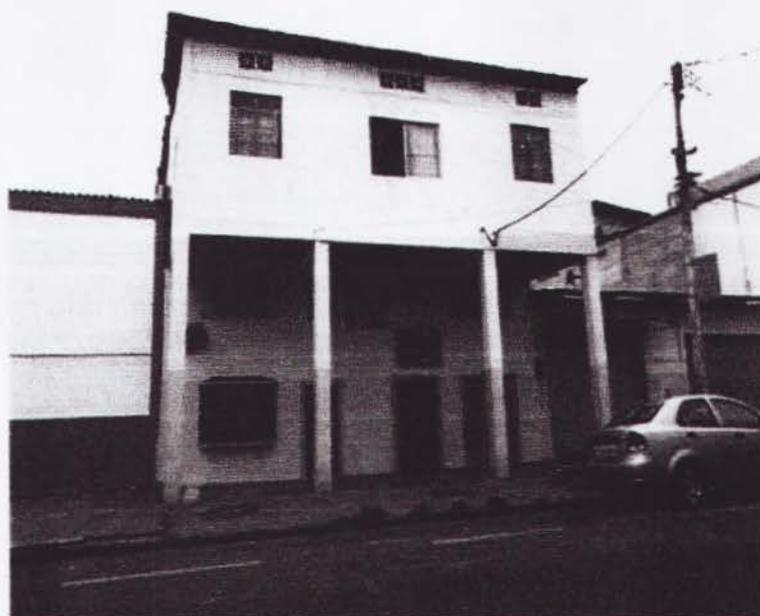
6 de Marzo-Francisco de Marcos
Lorenzo de Garaicoa-Latamendi

Edificio		Factores de Vulnerabilidad							
# Niveles	#Edificio	Dimen.	Luces	#Pisos	Calidad	I. Vert.	I. Planta	P.Suave	Pounding
1	0								
2	2	Alta	Media	Media	Alta	Baja	Baja	Media	Medio
3	1	Alta	Media	Media	Alta	Baja	Baja	Media	Medio
4	0								
5	0

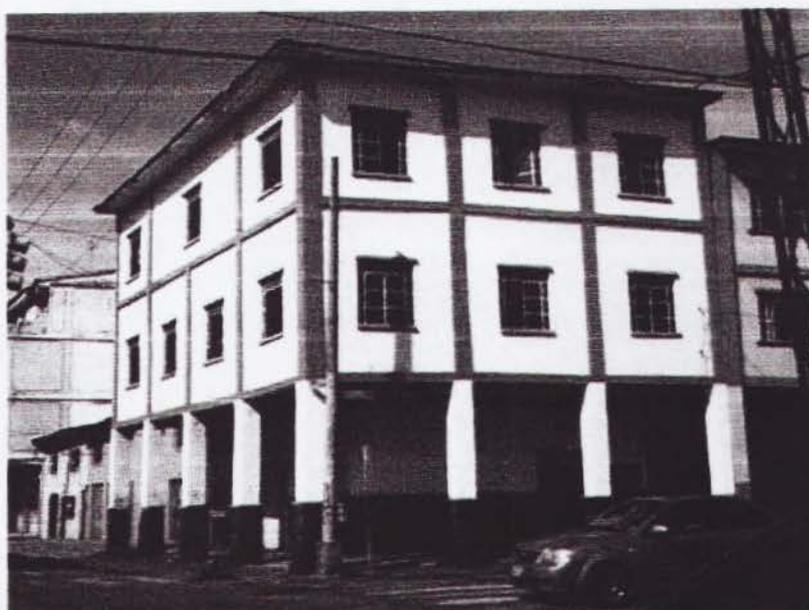
Edificio		Factores de Vulnerabilidad							
# Niveles	#Edificio	Dimen.	Luces	#Pisos	Calidad	I. Vert.	I. Planta	P.Suave	Pounding
1	0								
2	1	Media	Media	Media	Alta	Baja	Baja	Media	Alta
3	2	Media	Media	Media	Alta	Baja	Baja	Media	Alta
4	0								
5	0

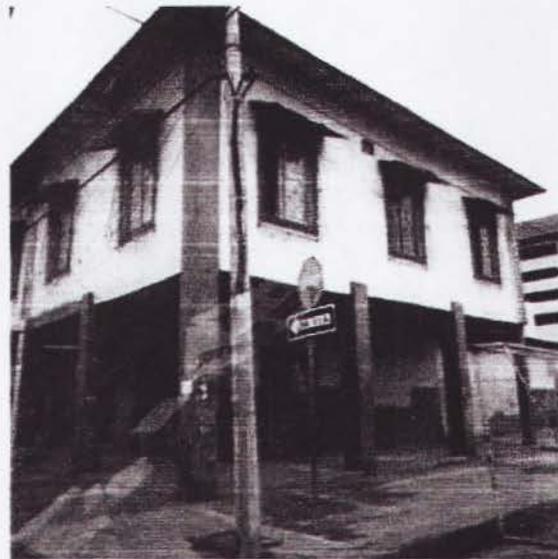
FOTO:

Edificio		Factores de Vulnerabilidad							
# Niveles	#Edificio	Dimen.	Luces	#Pisos	Calidad	I. Vert.	I. Planta	P.Suave	Pounding
1	0								
2	2	Media	Alta	Media	Alta	Baja	Baja	Media	Media
3	2	Media	Alta	Media	Media	Baja	Baja	Media	Media
4	0								
5	0

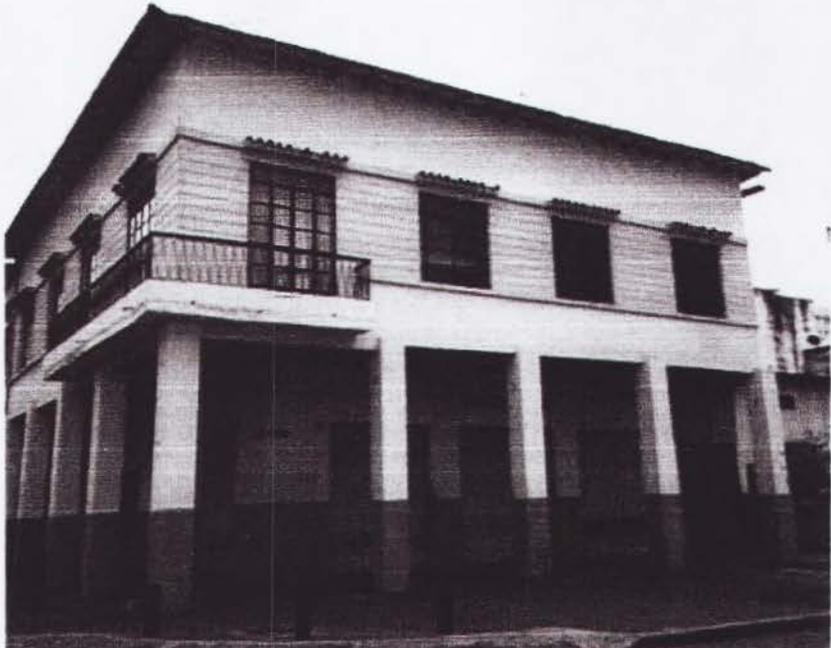
FICHA MIXTA 65

Edificio		Factores de Vulnerabilidad							
# Niveles	#Edificio	Dimen.	Luces	#Pisos	Calidad	I. Vert.	I. Planta	P.Suave	Pounding
1	0								
2	3	Media	Media	Media	Media	Baja	Baja	Media	Alta
3	3	Media	Media	Media	Media	Baja	Baja	Media	Alta
4	0								
5	0

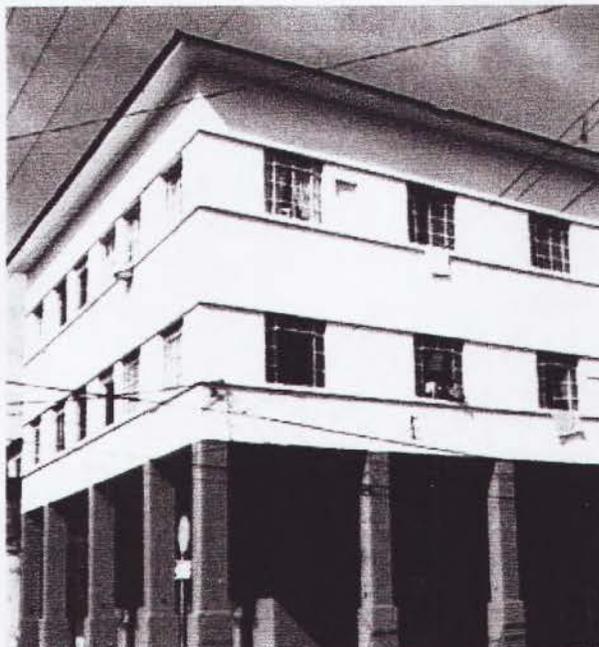
FOTO:

Edificio		Factores de Vulnerabilidad							
# Niveles	#Edificio	Dimen.	Luces	#Pisos	Calidad	I. Vert.	I. Planta	P.Suave	Pounding
1	0								
2	8	Alta	Alta	Media	Alta	Baja	Baja	Media	Alta
3	6	Alta	Alta	Media	Alta	Baja	Baja	Media	Alta
4	0								
5	0

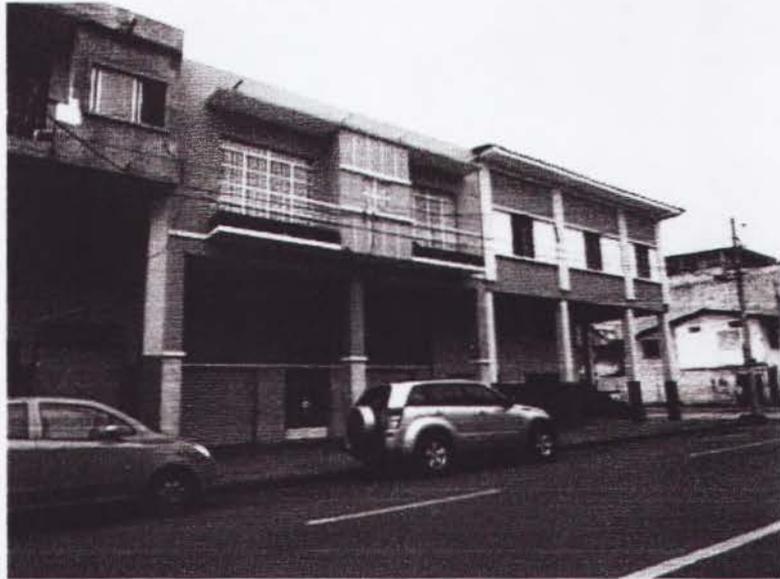
FOTO:

Edificio		Factores de Vulnerabilidad							
# Niveles	#Edificio	Dimen.	Luces	#Pisos	Calidad	I. Vert.	I. Planta	P.Suave	Pounding
1	0								
2	4	Alta	Alta	Media	Alta	Baja	Baja	Media	Alta
3	3	Alta	Alta	Media	Alta	Baja	Baja	Media	Alta
4	0								
5	0

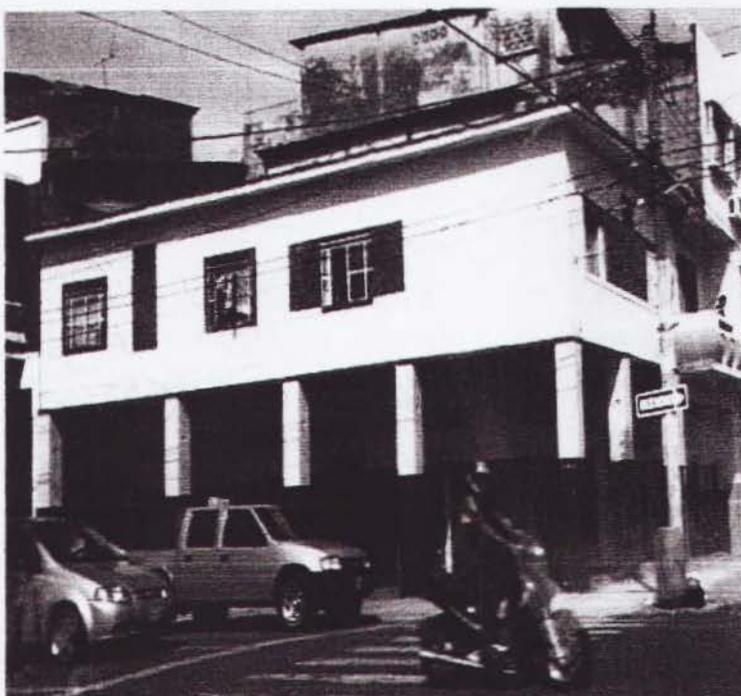
FOTO:

Edificio		Factores de Vulnerabilidad							
# Niveles	#Edificio	Dimen.	Luces	#Pisos	Calidad	I. Vert.	I. Planta	P.Suave	Pounding
1	0								
2	4	Alta	Alta	Media	Alta	Baja	Baja	Media	Alta
3	2	Alta	Alta	Media	Alta	Baja	Baja	Media	Alta
4	0								
5	0

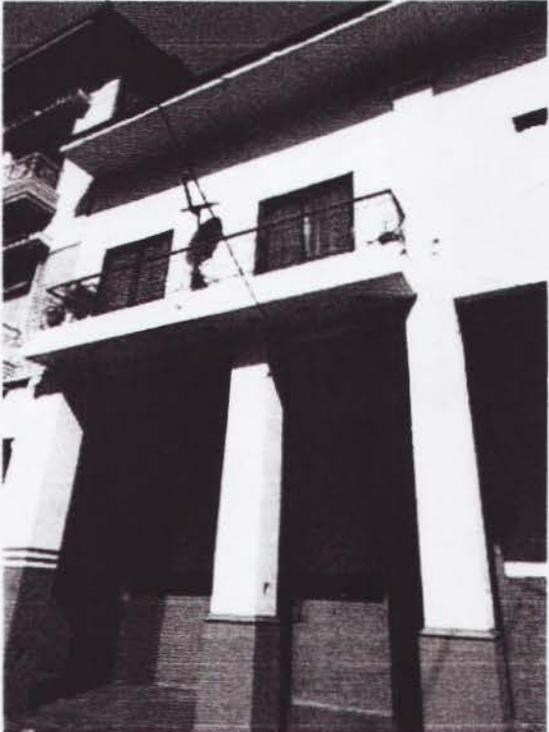
FICHA MIXTA 75

Edificio		Factores de Vulnerabilidad							
# Niveles	#Edificio	Dimen.	Luces	#Pisos	Calidad	I. Vert.	I. Planta	P.Suave	Pounding
1	0								
2	2	Alta	Alta	Media	Alta	Baja	Baja	Media	Alta
3	2	Alta	Alta	Media	Alta	Baja	Baja	Media	Alta
4	0								
5	0

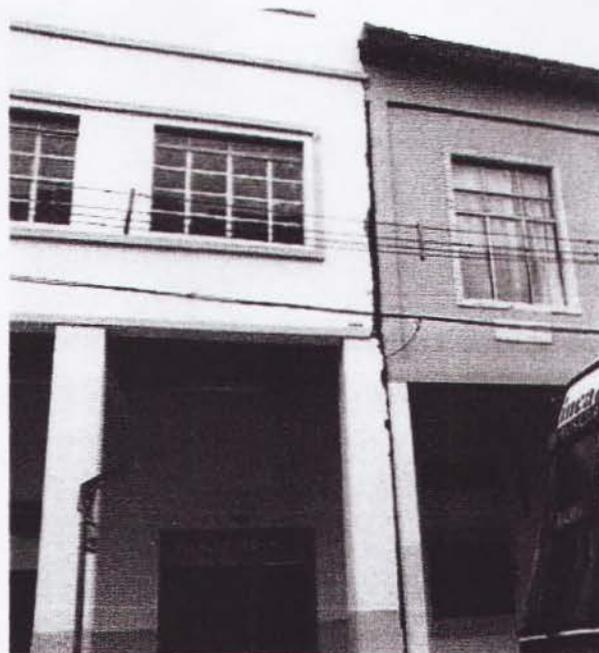
FOTO:

Edificio		Factores de Vulnerabilidad							
# Niveles	#Edificio	Dimen.	Luces	#Pisos	Calidad	I. Vert.	I. Planta	P.Suave	Pounding
1	0								
2	4	Alta	Alta	Media	Alta	Baja	Baja	Media	Alta
3	2	Alta	Alta	Media	Alta	Baja	Baja	Media	Alta
4	1	Alta	Alta	Media	Alta	Baja	Baja	Media	Alta
5	0

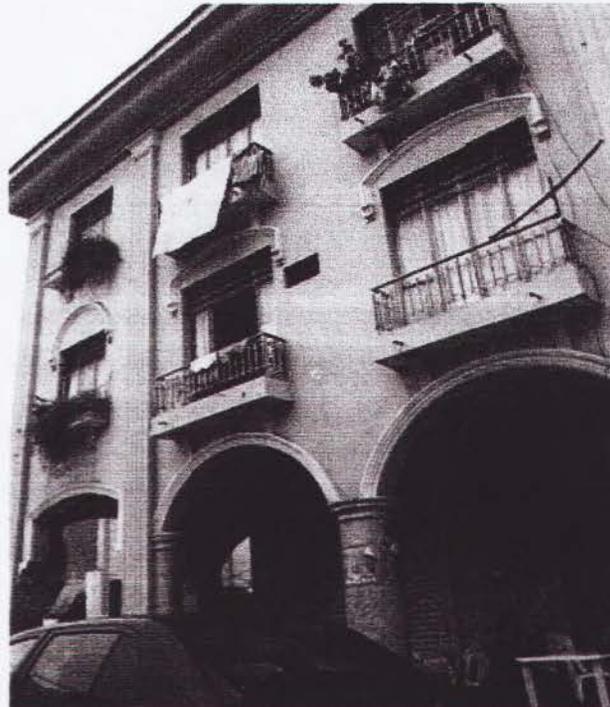
FOTO:

Edificio		Factores de Vulnerabilidad							
# Niveles	#Edificio	Dimen.	Luces	#Pisos	Calidad	I. Vert.	I. Planta	P.Suave	Pounding
1	0								
2	3	Alta	Alta	Media	Alta	Baja	Baja	Media	Alta
3	3	Alta	Alta	Media	Alta	Baja	Baja	Media	Alta
4	0								
5	0
