**UNIVERSIDAD CATÓLICA
DE SANTIAGO DE GUAYAQUIL**

Trabajo de Grado
Previo a la obtención del título de
INGENIERO CIVIL

Tema:
**“ACTUALIZACIÓN DE LA EVALUACIÓN DEL
RIESGO SÍSMICO EN EDIFICIOS DE HORMIGÓN
ARMADO EN LOS SECTORES CON MAYOR
RIESGO SÍSMICO DE GUAYAQUIL”**

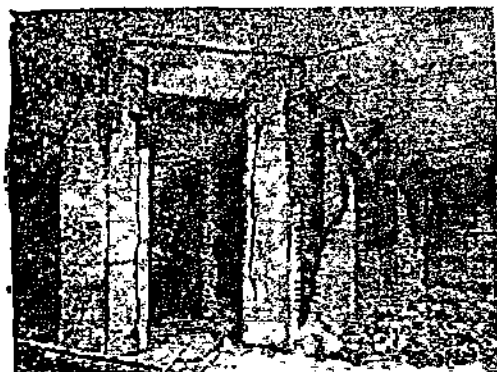
Este terremoto causó el colapso total de tres edificios altos de hormigón armado, así como gran destrucción de varias otras edificaciones de uno o dos pisos. La mayor mortandad ocurrió en el edificio de la familia Cucalón, donde la Clínica Arreaga funcionaba en la planta baja. Allí hubo un total de 29 personas muertas.

Foto No.2 Daños en edificación de hormigón

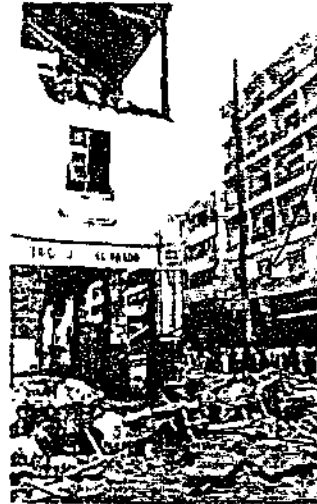
Más de 100 casas y edificios quedaron destruidos o con daños. Las que más sufrieron fueron las casas mixtas vetustas de las parroquias Bolívar; Ayacucho; García Moreno y Sucre.

Foto No.4 Daños a casas mixtas

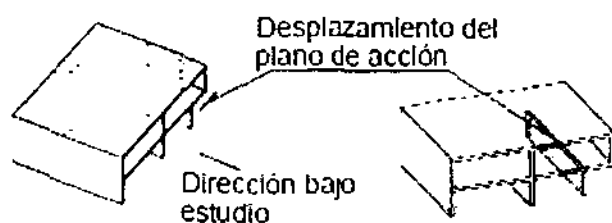
Tipo 4 - Desplazamiento de los planos de Acción - $\phi_{p1} = 0.8$
de elementos verticales

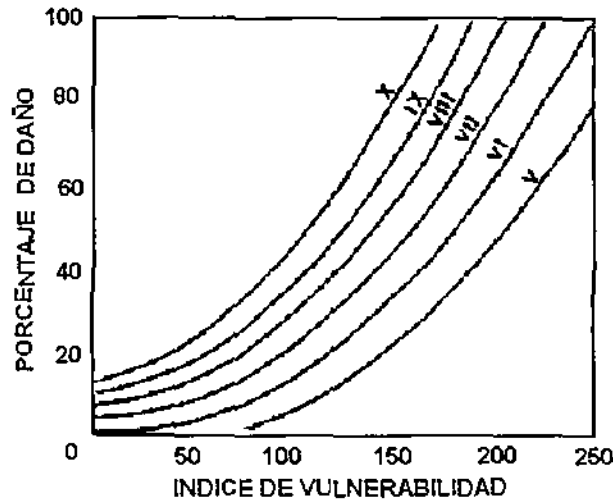
Gráfico No.16 Porcentajes de daños según Índice de Vulnerabilidad e Intensidad Mercalli

En RADIUS se presentaron graficas donde según el índice de Vulnerabilidad considerando una intensidad en la escala de Mercalli de grado VIII se determinaron valores de porcentaje de daño para cada edificación analizada.

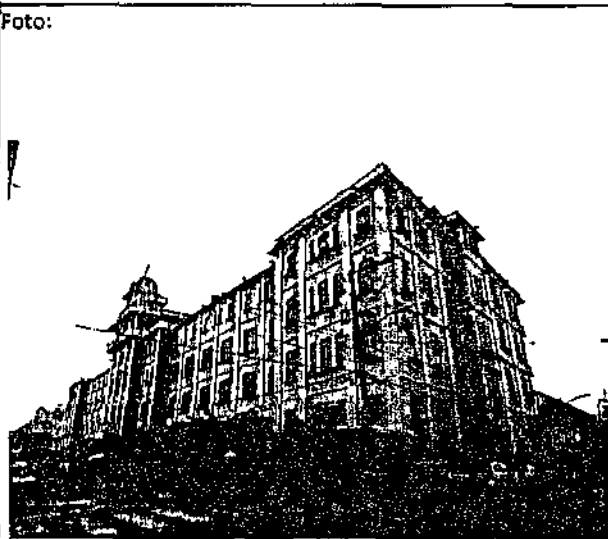
Fecha: 4 de Enero del 2011 Edificio: Colegio San José La Salle Dirección: Tomas Martinez y Mendiburo Uso Anterior del Edificio: Remodelaciones: Exteriores <input type="checkbox"/> Interiores <input type="checkbox"/> Ninguna <input checked="" type="checkbox"/>	
Observaciones: Edificación con vulnerabilidad de daños no estructurales, Irregularidad pequeña en elevación, gran irregularidad en planta, presencia nula de juntas sísmicas, poca rigidez de la planta baja

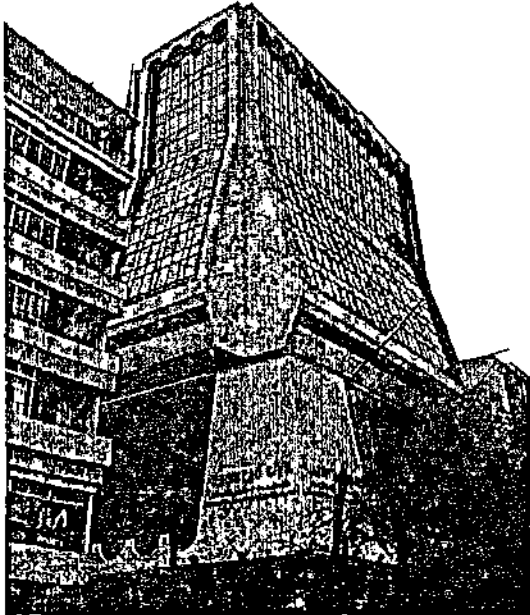
Exteriores							
Interiores	X						
Ninguna							
<p>Observaciones:</p> <p style="text-align: center;">Observaciones: Irregularidad en elevación tipo escalonada, esquinas interiores en pisos superiores, planta muy regular de base amplia</p>

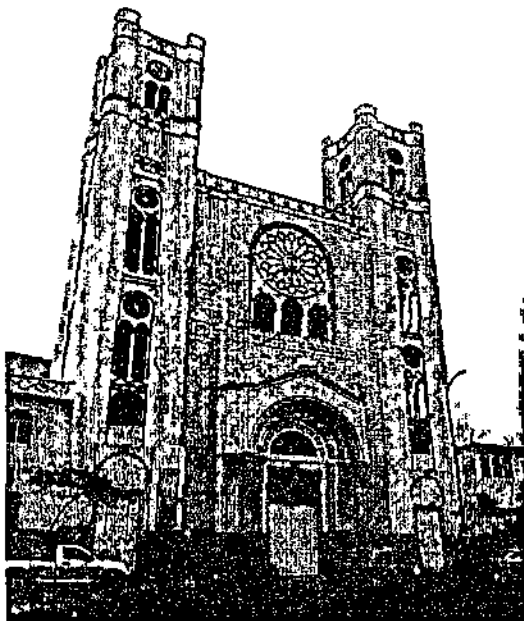
Fecha: 4 de Enero del 2011 Edificio: Templo de la Victoria Dirección: Av. Quito y Clemente Ballén Uso Anterior del Edificio: Remodelaciones: Exteriores <input type="checkbox"/> Interiores <input type="checkbox"/> Ninguna <input checked="" type="checkbox"/>	Observaciones: <p align="center">Edificación con probables daños no estructurales solo elementos arquitectonicos, irregularidades verticales al igual que Irregularidades en planta</p>

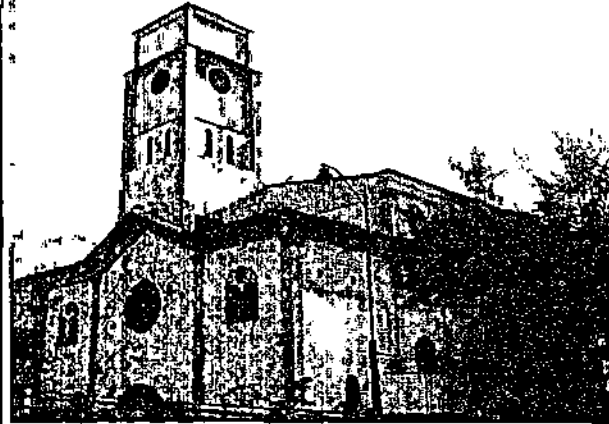
Foto:

Edificación con probables daños no estructurales solo elementos arquitectonicos, irregularidades verticales, mala calidad de la construcción, poca rigidez en planta baja, tumbado ornamental hecho en madera

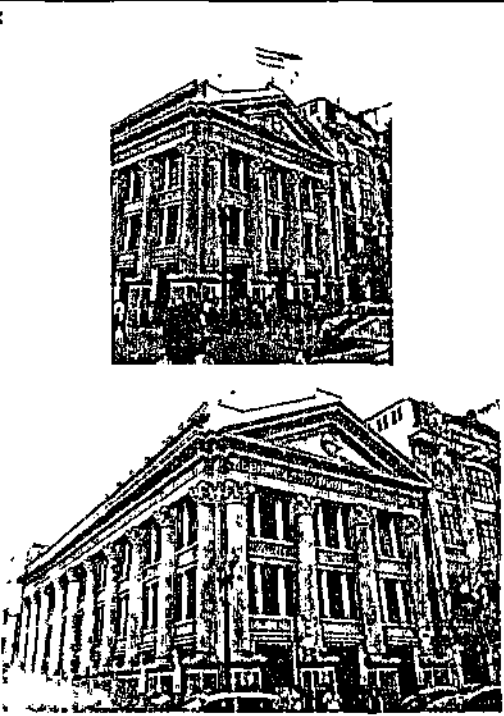
Fecha: 4 de Enero del 2011 Edificio: Diario El Universo Dirección: Ave. 9 de Octubre y Escobedo Uso Anterior del Edificio: Remodelaciones: Exteriores <input type="checkbox"/> Interiores <input type="checkbox"/> Ninguna <input checked="" type="checkbox"/>	Observaciones: Observaciones: 0 años estructurales poco probables pues es un edificio muy regular en su estructura

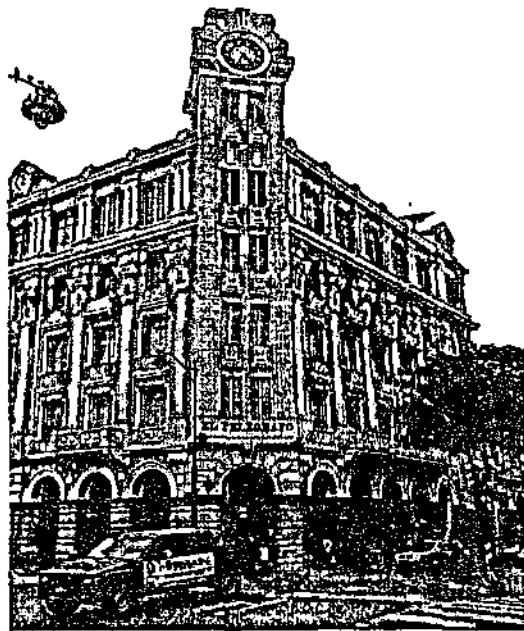
Fecha: 26 de Noviembre de 2010 Edificio: El Telegrafo Dirección: Ave. 10 de Agosto y Boyaca Uso Anterior del Edificio: Remodelaciones: Exteriores <input type="checkbox"/> Interiores <input checked="" type="checkbox"/> Ninguna <input type="checkbox"/>	Observaciones: Observaciones: Edificio vulnerable a daños arquitectonicos no estructurales, elementos de mamposteria en la fachada, remodelaciones de elementos no estructurales en el interior, modulos, cubiculos, etc

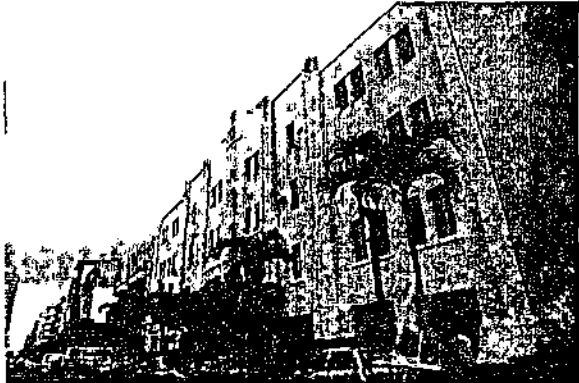
</div>
Fecha: 4 de Enero del 2011	
Edificio: Sociedad Filantropica del Guayas	
Dirección: Av. 9 de Octubre entre García Avilés y Rumichaca	
Uso Anterior del Edificio:	
Remodelaciones: Exteriores <input type="checkbox"/> Interiores <input type="checkbox"/> Ninguna <input checked="" type="checkbox"/>	
Observaciones: Edificación muy vulnerable a daños no estructurales, en caso de sismo habrá golpeteo con las estructuras vecinas, la losa es maciza con vigas variables, poco rigidez de la planta baja

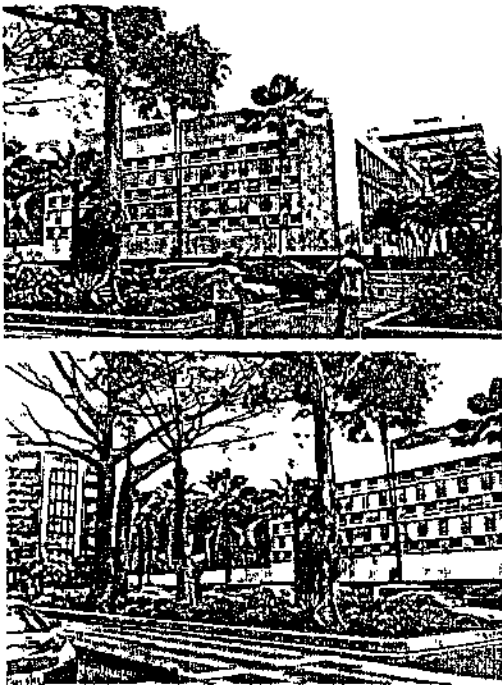
Fecha: 26 de Noviembre de 2010	
Edificio: Museo Municipal	
Dirección: Sucre entre Pedro Carbo y Chile	
Uso Anterior del Edificio:	
Remodelaciones: Exteriores <input type="checkbox"/> Interiores <input type="checkbox"/> Ninguna <input checked="" type="checkbox"/>	
Observaciones: Observaciones: Edificio muy regular de poca altura, posee algunas esquinas interiores en sus entradas

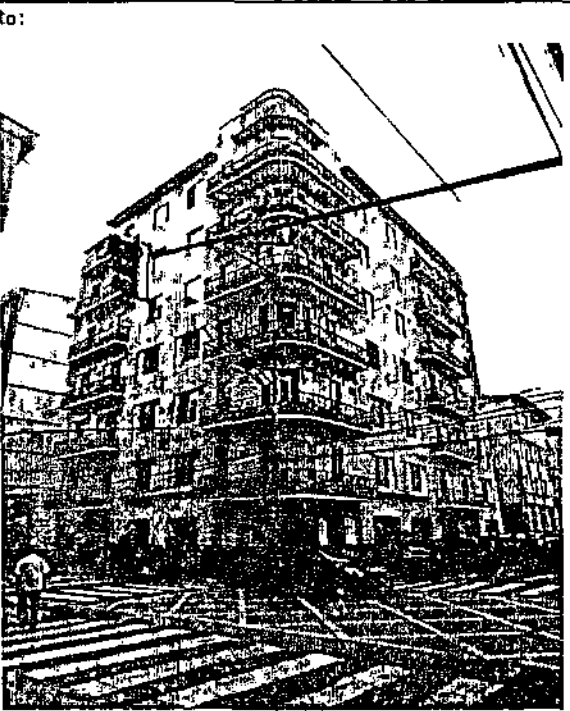
Fecha: 4 de Enero del 2011 Edificio: Hotel Pauker Dirección: Junín Baquerizo Moreno Uso Anterior del Edificio: Antes fue residencial y originalmente edificio de apartamentos Remodelaciones: Exteriores <input type="checkbox"/> Interiores <input type="checkbox"/> Ninguna <input checked="" type="checkbox"/>	
Observaciones: <p align="center">Edificación con posibles daños no estructurales, factores de riesgo siguen siendo su mala calidad en la construcción y el golpeo entre las estructuras aledañas</p>

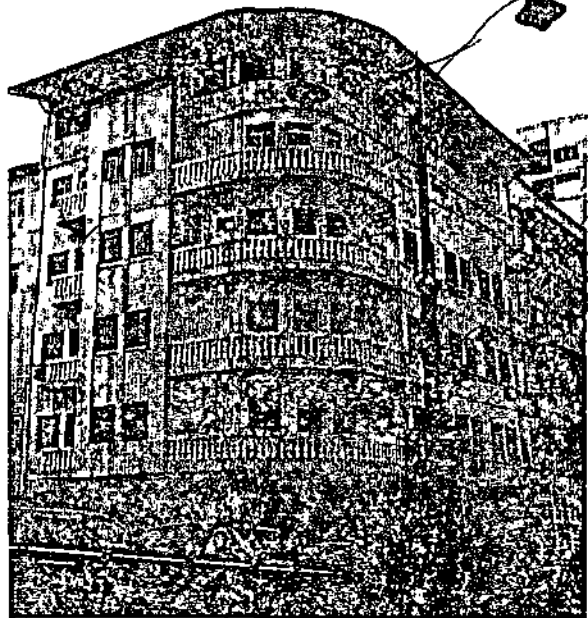
Fecha: 4 de Enero del 2011 Edificio: Casa Ulloa Dirección: Boyacá y Victor Manuel Rendon Uso Anterior del Edificio: Remodelaciones: Exteriores <input type="checkbox"/> Interiores <input type="checkbox"/> Ninguna <input checked="" type="checkbox"/>	Observaciones: posibles daños no estructurales, poca rigidez en la planta baja y posible choque con estructuras aledañas

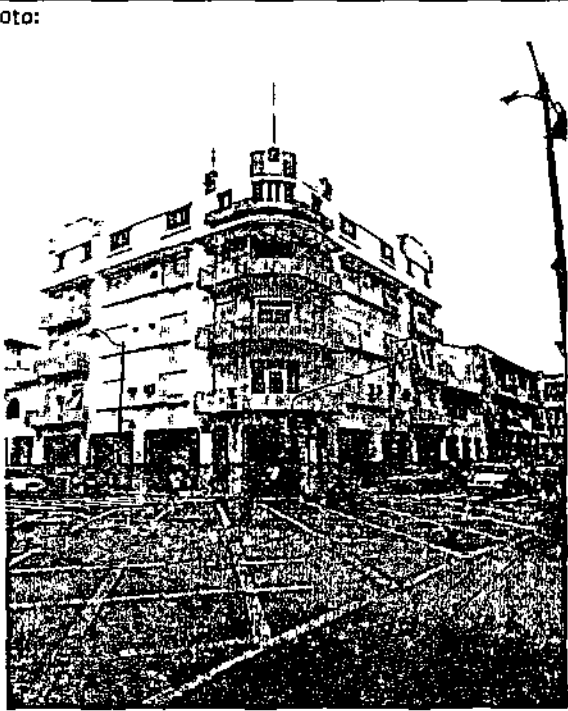
Fecha: 4 de Enero del 2011		
Edificio: Casa Avellán		
Dirección: Boyacá y Junín		
Uso Anterior del Edificio: Residencial, actualmente vacío sin uso		
Remodelaciones: Exteriores <input type="checkbox"/> Interiores <input type="checkbox"/> Ninguna <input checked="" type="checkbox"/>		
Observaciones: Edificación con posibles daños de tipo no estructural, poca rigidez en planta baja, luces de poca dimensión.

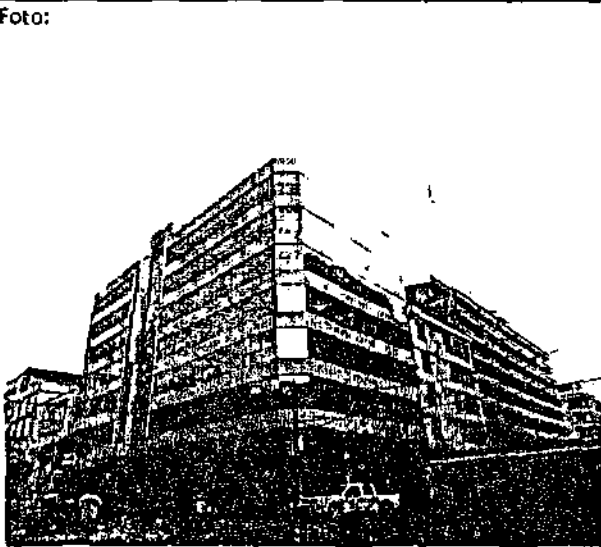
Fecha: 4 de Enero del 2011 Edificio: Centro Comercial Colón Dirección: Colón y Pichincha Uso Anterior del Edificio: Remodelaciones: Exteriores <input type="checkbox"/> Interiores <input type="checkbox"/> Ninguna <input checked="" type="checkbox"/>	Observaciones: Posibles daños no estructurales, poca rigidez en planta baja, posible golpeteo con las estructuras aledañas, luces de pequeña dimensión.

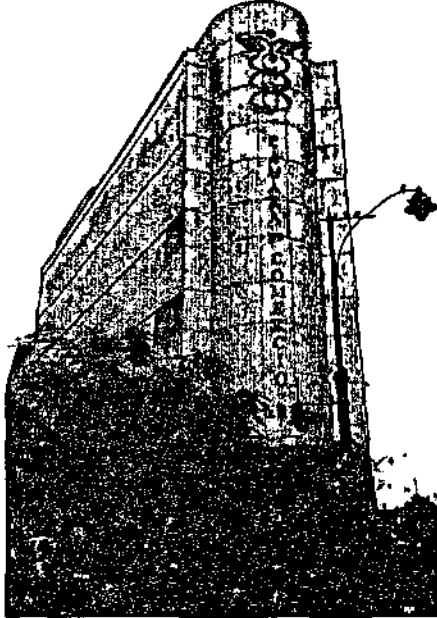
<p>Observaciones:</p> <p>Edificación con posibles daños no estructurales, edificio esbelto en una dirección, poca rigidez en la planta baja, implantación irregular, luces de poca dimensión, las columnas esquineras son los elementos más críticos del edificio, tuvo buen comportamiento durante el sismo de 1980</p>

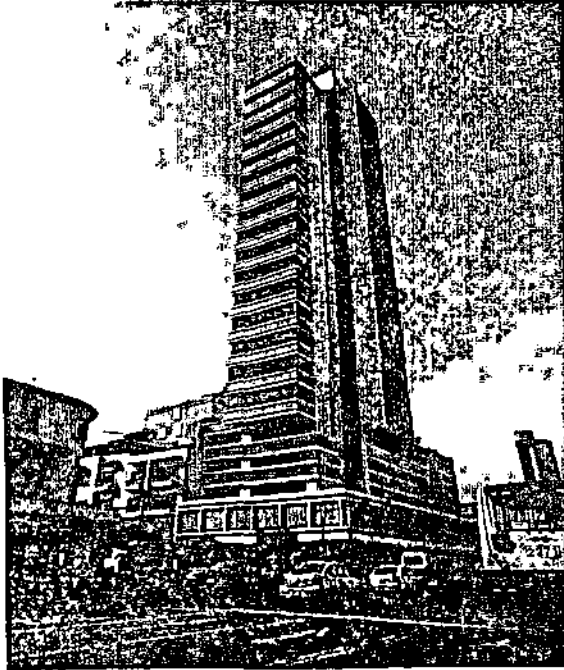
Fecha: 4 de Enero del 2011 Edificio: Edificio Induauto Dirección: Av. Quito y 9 de Octubre Uso Anterior del Edificio: Remodelaciones: Exteriores <input type="checkbox"/> Interiores <input type="checkbox"/> Ninguna <input checked="" type="checkbox"/>	Observaciones: Edificación con pequeñas asimetrías tanto verticales como en planta también tiene presencia de volados en varios lados

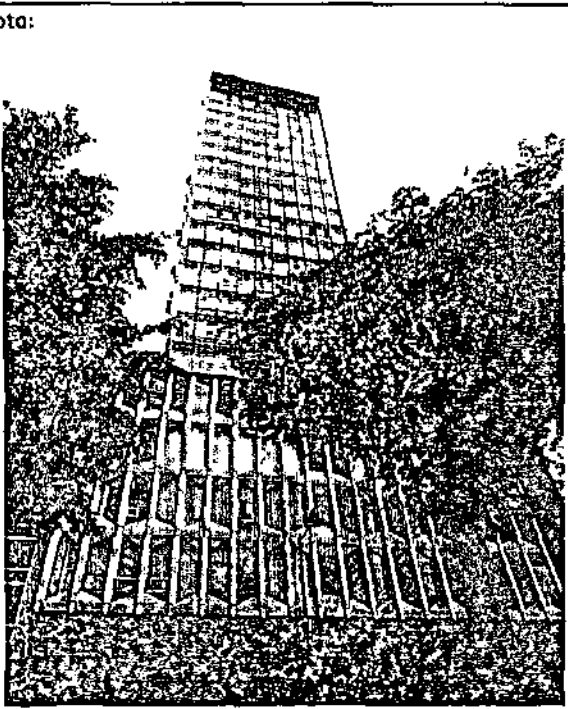
Observaciones: Edificación con posibles daños no estructurales de elementos arquitectonicos, factor de riesgo son irregularidad vertical gran irregularidad en planta, poca rigidez en planta baja, golpeteo con edificaciones aledañas

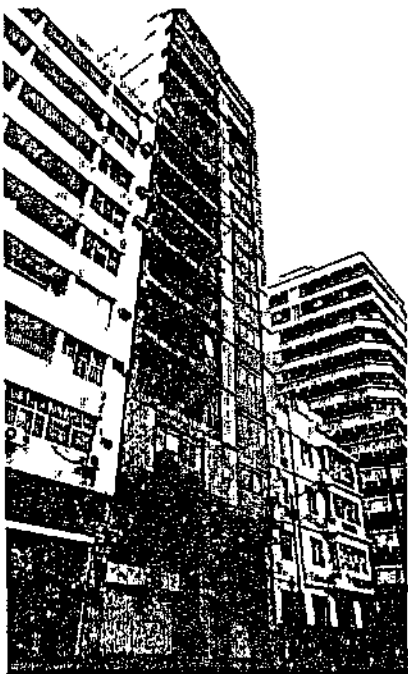
Fecha: 4 de Enero del 2011 Edificio: Condominio Venecia Dirección: Chimborazo y Velez Uso Anterior del Edificio: Remodelaciones: Exteriores <input type="checkbox"/> Interiores <input type="checkbox"/> Ninguna <input checked="" type="checkbox"/>	
Observaciones: <p style="text-align: center;">El choque con las edificaciones aledañas es uno de los factores de riesgo en esta edificación, vulnerable a daños en sus elementos arquitectonicos.</p>

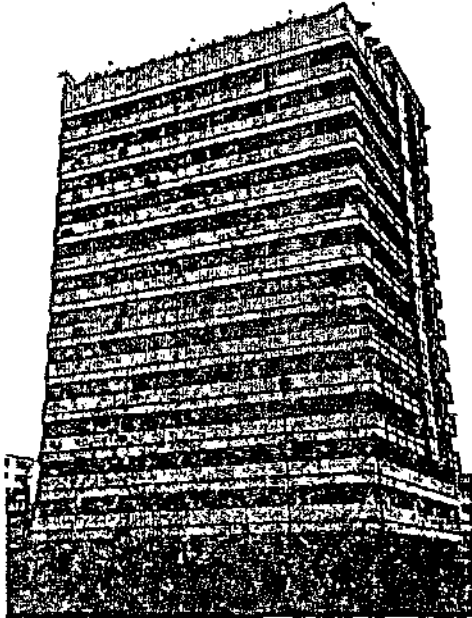
</div>
Fecha: 4 de Enero del 2011	
Edificio: Rocamar	
Dirección: Malecón 714 y Roca	
Uso Anterior del Edificio:	
Remodelaciones: Exteriores <input type="checkbox"/> Interiores <input type="checkbox"/> Ninguna <input checked="" type="checkbox"/>	
Observaciones: Edificación con posible impacto con las estructuras aledañas, daños en elementos arquitectónicos de fachadas, edificación muy simétrica en elevación y en planta.

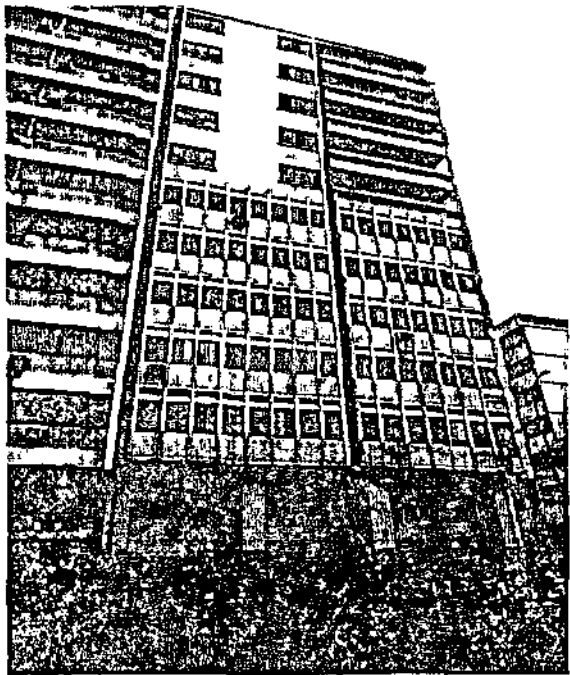
Observaciones: Posibles daños en elementos arquitectónicos, poca rigidez en la planta baja, ligera Irregularidad vertical, posible choque con edificio vecino

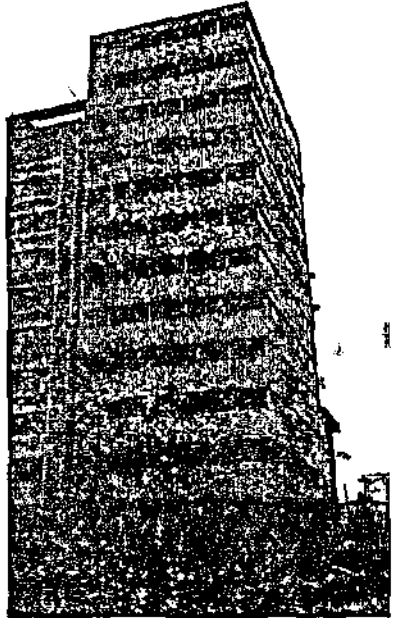
Fecha: 4 de Enero del 2011	
Edificio: Alcar	
Dirección: Hurtado 205 y Machala	
Uso Anterior del Edificio:	
Remodelaciones: Exteriores <input type="checkbox"/> Interiores <input type="checkbox"/> Ninguna <input checked="" type="checkbox"/>	
Observaciones: Edificación con probables daños no estructurales de elementos arquitectónicos, factor de riesgo el golpeo con las edificaciones aledañas.

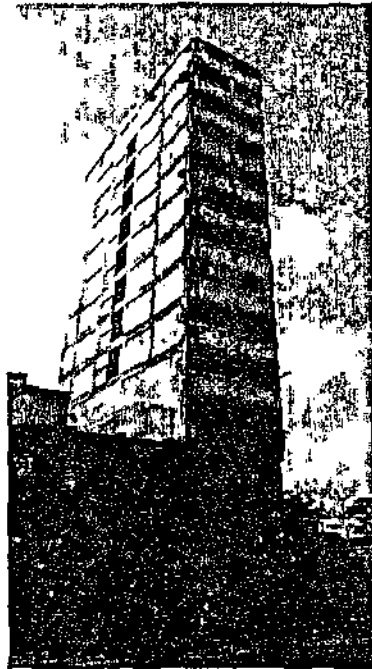
Fecha: 4 de Enero del 2011	
Edificio: Parlamento	
Dirección: Av. Quito y Hurtado	
Uso Anterior del Edificio:	
Remodelaciones: Exteriores <input type="checkbox"/> Interiores <input type="checkbox"/> Ninguna <input checked="" type="checkbox"/>	
Observaciones: Edificación muy regular en planta y en elevación, posibles daños de elementos no estructurales, edificio bastante esbelto, y poca rigidez en el lado que da hacia la avenida quito

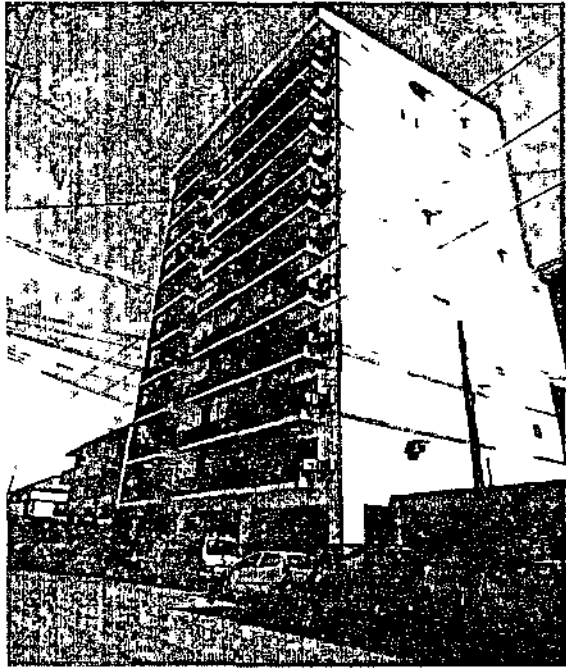
Fecha: 4 de Enero del 2011 Edificio: Astillero Dirección: General Gomez y Rumichaca Uso Anterior del Edificio: Remodelaciones: Exteriores <input type="checkbox"/> Interiores <input type="checkbox"/> Ninguna <input checked="" type="checkbox"/>	Observaciones: <p style="text-align: center;">Edificación bastante regular en elevación y en su planta, posibles daños a elementos no arquitectonicos de su fachada, buen estado de conservación</p>

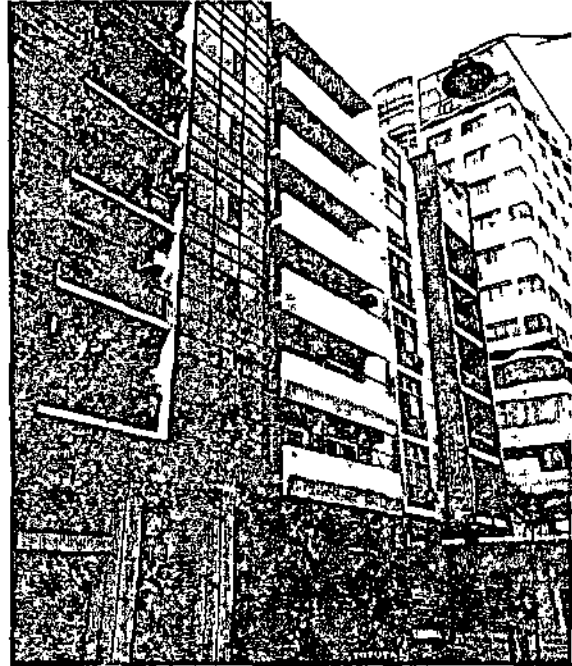
Fecha: 4 de Enero del 2011 Edificio: NC-0 Dirección: Escobedo y Aguirre Uso Anterior del Edificio: Remodelaciones: Exteriores <input type="checkbox"/> Interiores <input type="checkbox"/> Ninguna <input checked="" type="checkbox"/>	Observaciones: Edificación vulnerable a daño no estructurales arquitectónicos y de instalaciones, edificio simétrico tanto en elevación como en planta, posible golpeteo con estructuras aledañas.

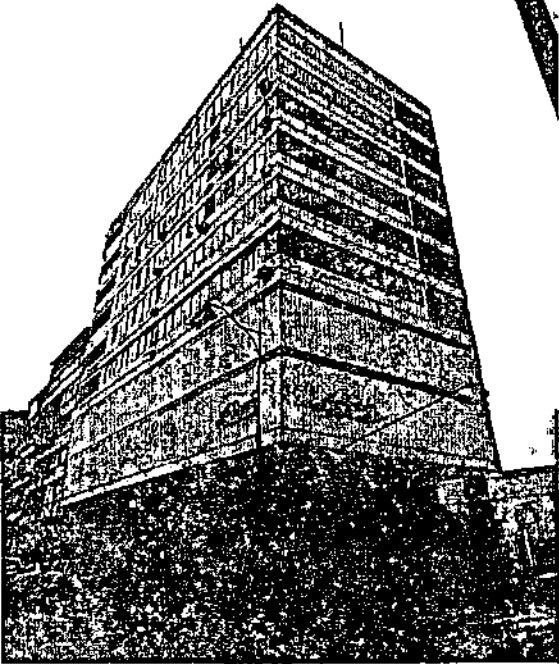
Fecha: 4 de Enero del 2011 Edificio: Torre Bolívar Dirección: 10 de Agosto y Chile Uso Anterior del Edificio: Remodelaciones: Exteriores <input type="checkbox"/> Interiores <input type="checkbox"/> Ninguna <input checked="" type="checkbox"/>	Observaciones: Edificación bastante regular en planta con un ligero cambio de sección entre sus pisos superiores, poca rigidez en la planta baja.
