**UNIVERSIDAD CATÓLICA
DE SANTIAGO DE GUAYAQUIL**

**“Efecto corrosivo sobre limas K asociados a irrigantes
endodónticos. Semestre B- 2018”**

**Trabajo de titulación previo a la obtención del título de
ODONTÓLOGA**

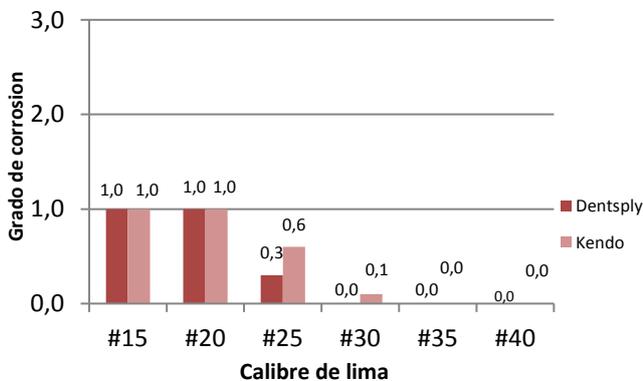
Se instrumentó un total de 64 conductos. Luego de la evaluación mediante microscopio óptico los resultados obtenidos revelan que las limas #15 y #20 de ambas marcas promediaron grado 1 de corrosión, las limas #25 tuvieron ligera discrepancia ya que la marca Dentsply M-Access promedio 0.3 y Kendo 0.6 como grado de corrosión, esta misma tendencia se observa en las limas #30 ya que la marca Dentsply M- Access obtuvo 0 y Kendo 0.1, las limas #35 y #40 coincidieron con grado 0 de corrosión para ambas marcas como se observa detalladamente en el Gráfico 1.

Gráfico 1: Promedio de corrosión según calibre de lima

En el presente estudio se evidenció en primer lugar que las limas K son susceptibles a la corrosión por picadura y que las que más se ven afectadas son las limas de menor calibre como la #15 y #20 (para ambas marcas), las limas #35 y #40 resistieron de mejor forma el ataque de los irrigantes, debido a que las limas de menor denominación poseen un diámetro menor, lo que significa menor estructura del metal, el tener menor estructura la hace más lábil, esto concuerda con estudios realizados por otros autores como Izadi 2016 y Darabara 2004 (10,21).

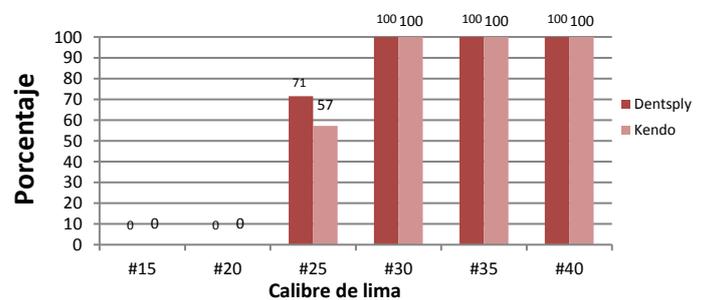
Otro aspecto evaluado correspondió a la continuidad de la línea de corte, los valores obtenidos indicaron que las limas de ambas marcas de calibre #15 y #20 no tuvieron continuidad en su línea de corte. De las limas #25, la marca Dentsply M-Access tuvo un 71% de limas con continuidad y la marca Kendo tuvo un 57% de limas con continuidad. La totalidad de las limas #30, #35 y #40 de ambas marcas conservó la continuidad de la línea de corte. (Gráfico 2).

Gráfico 2: Porcentaje del promedio de limas con continuidad de corte.

La continuidad de la línea de corte examinada determino que los calibres #15 y #20 de ambas marcas se vio interrumpida, se observó el achatamiento de los bordes de las cuchillas, o estrías, y picaduras a lo largo de estas, esta tendencia disminuyo en las limas #25 para luego desaparecer en los calibres #30, #35 y #40. Según Loska 2015 e Izadi 2016 la cantidad de estrías y el filo de estas será directamente proporcional a la eficacia del corte, el desgaste de estas estrías o cuchillas provocará que la fuerza de resistencia se distribuya de forma dispar lo que afectara a la lima durante la instrumentación del conducto, esto puede incurrir en la calidad de instrumentación, la necesidad de ejercer mayor fuerza para retirar dentina infectada, y posiblemente producir la fractura del instrumento (2,21).

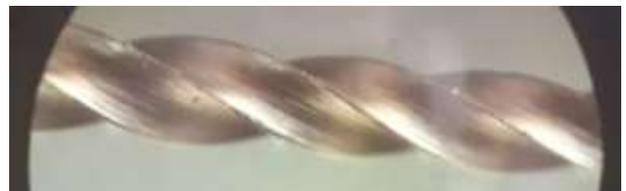
Gráfico 3: Observación representativa del grupo de lima k marca Dentsply M-Access #15, vista en microscopio óptico 10x.

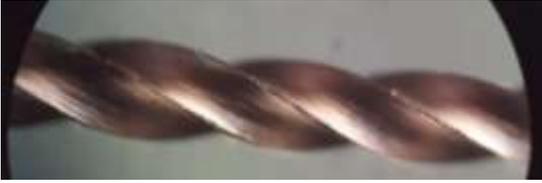
Gráfico 5: Observación representante del grupo de lima k marca Dentsply M- Access #20, vista en microscopio óptico 10x.

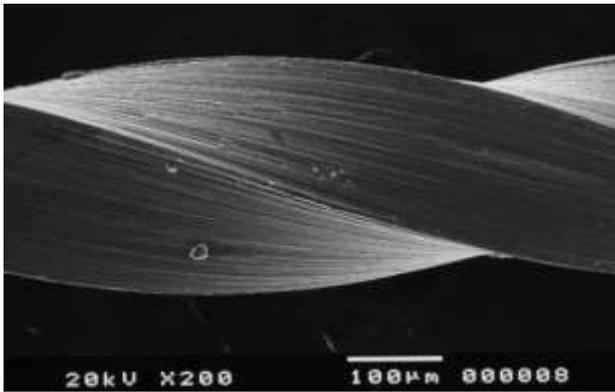
Gráfico 7: Observación representante del grupo de lima K nueva marca Dentsply M- Access #15, vista en SEM 200x

De forma cualitativa, en las imágenes obtenidas por microscopio electrónico de barrido se pudo observar claramente productos de fabricación en las superficies de las limas nuevas. En las limas usadas se notó un cambio en la morfología respecto a las limas nuevas, particularmente en las espirales donde se distingue la discontinuidad de la línea de corte y picaduras por corrosión localizada.

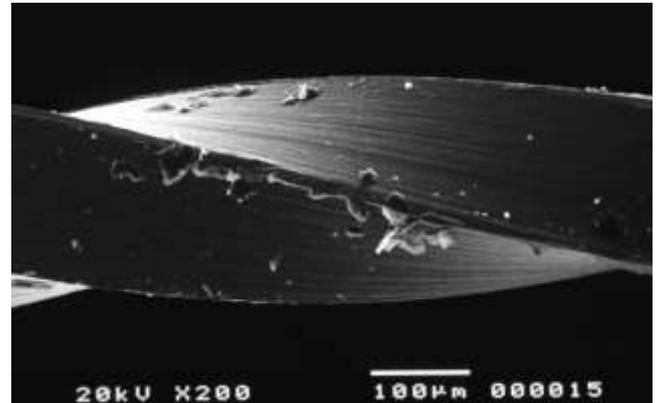
Gráfico 8: Observación representante del grupo de lima k nueva marca kendo #15, vista en SEM 200x.

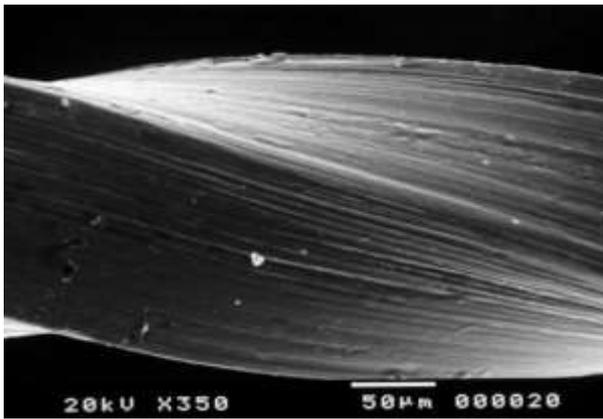
Gráfico 9: Observación representante del grupo de Lima K usada marca Dentsply M- Access #15, vista en SEM 350x

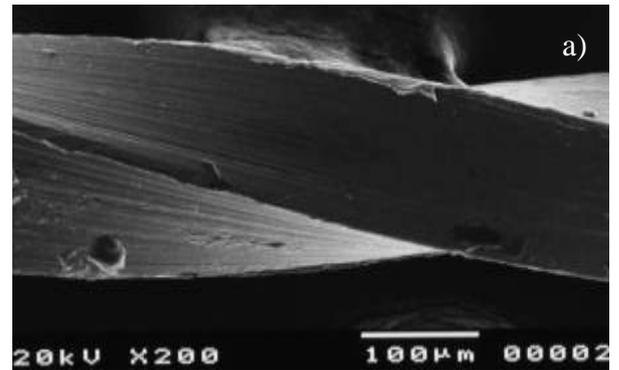
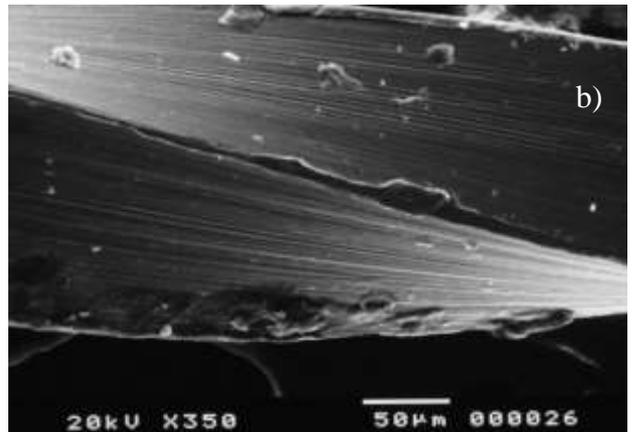
Gráfico 10: Observación representante del grupo de Lima k usada marca kendo #15, vista en SEM (a) 200x y (b) 350x.

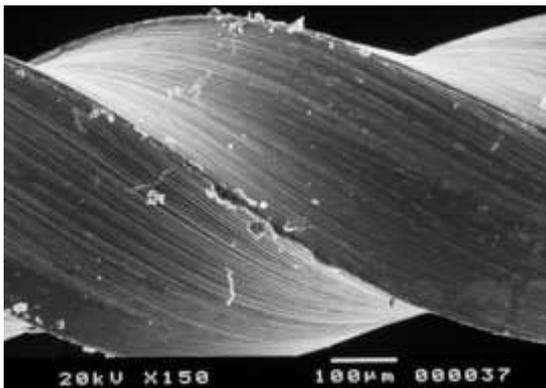
Gráfico 12: Observación representante del grupo de Lima k usada marca kendo #20, vista en SEM 75x.

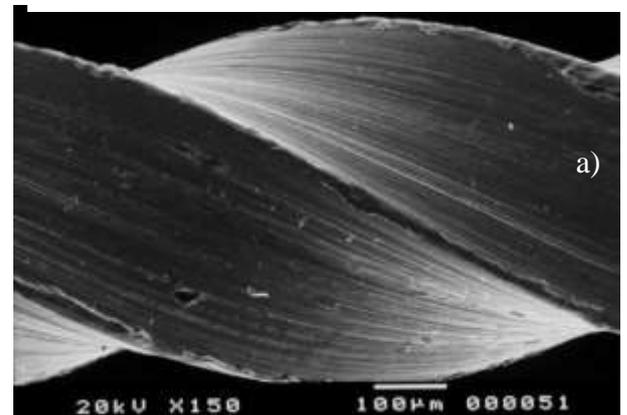
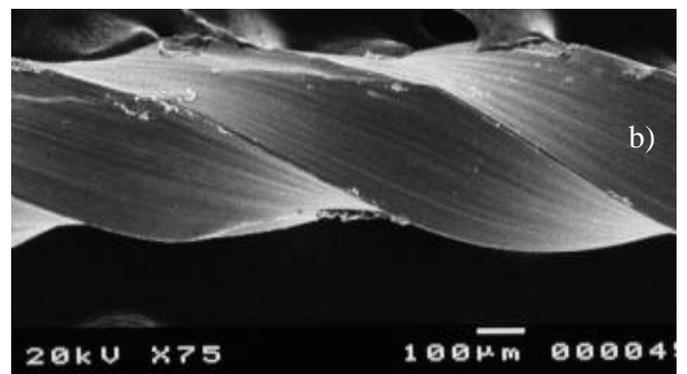
Gráfico 11: Observación representante del grupo de Lima K usada marca Dentsply M- Access #20, vista en SEM (a) 150x y (b) 75X

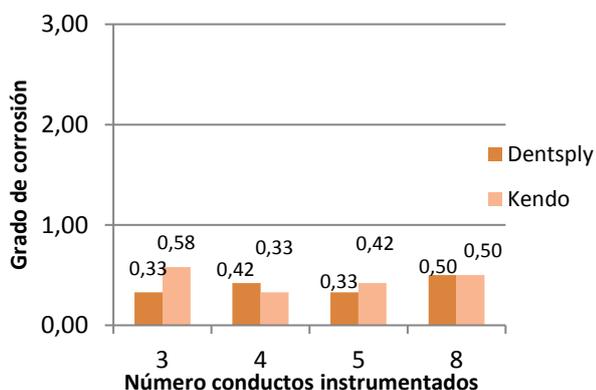
En cuanto al grado de corrosión en relación al número de conductos se encontró que el promedio del grado de corrosión de limas Dentsply M- Access que instrumentaron 3 conductos fue de 0.33 y la marca Kendo fue de 0.58, para las que instrumentaron 4 conductos el promedio del grado de corrosión fue 0.42 para Dentsply M- Access y 0.33 para Kendo, las limas que instrumentaron 5 conductos obtuvieron valores de 0.33 para Dentsply M- Access y 0.42 para Kendo, por último las que instrumentaron 8 conductos obtuvieron 0.50 para ambas marcas, lo cual se observa en el Gráfico 13.

Gráfico 13: Promedio de corrosión según conductos

Respecto a la relación entre grado de corrosión y número de conductos instrumentados los valores obtenidos no evidencian diferencias significativas, ya que el promedio de corrosión de las limas M-ACCESS fue de 1.58 para todos los conductos instrumentados, mientras que para las limas Kendo fue de 1.83, esto pudiera deberse a que durante el tratamiento de los conductos no se
