**UNIVERSIDAD CATÓLICA
DE SANTIAGO DE GUAYAQUIL**

**DESEMPEÑO DE EDIFICIOS ESENCIALES DURANTE SISMOS EN
ECUADOR – CASO GARAJES O ESTACIONAMIENTOS PARA
VEHÍCULOS Y AVIONES QUE ATIENDEN EMERGENCIAS, TORRES DE
CONTROL AÉREO, CENTROS DE TELECOMUNICACIONES Y CENTROS
DE ATENCIÓN DE EMERGENCIAS.**

**Trabajo de titulación previo a la obtención del título de
INGENIERO CIVIL**

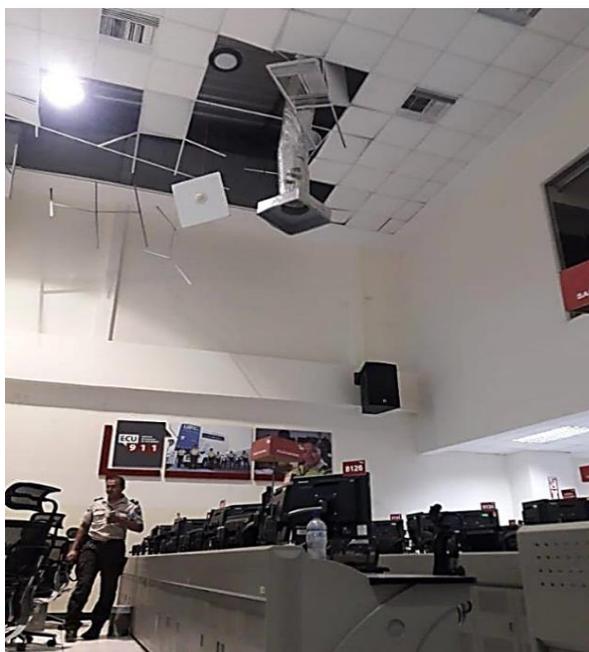
En la ilustración 1, se observan los daños de las instalaciones dentro del ECU-911 de la ciudad de Samborondón.

Ilustración 1. Instalaciones ECU-911 Samborondón. Fuente: “Expreso”, 2016.

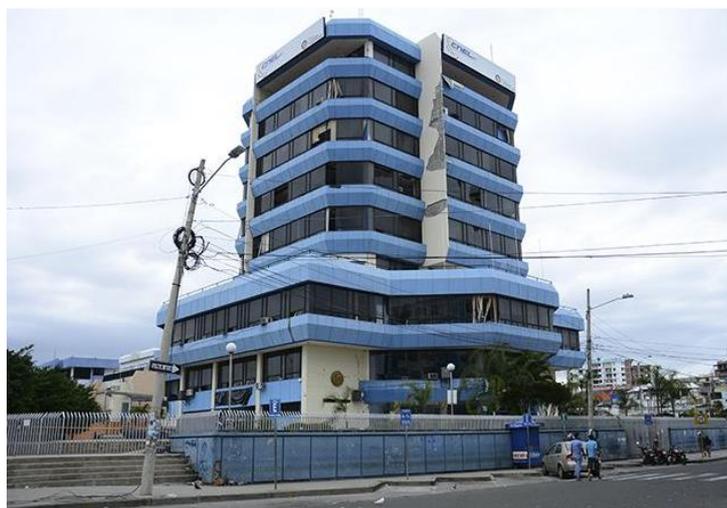
Además, el 4 de septiembre de 2016 El Diario, publicó sobre el edificio CNEL ubicado en la ciudad de Manta. José García, el administrador de la Unidad de Negocios de la CNEL Manta, explicó que las estructuras principales como las columnas, losas y vigas no sufrieron mayores daños y por esta razón el edificio se salvó de una demolición. (El Diario, 2016)

En la ilustración 3 se observa el edificio CNEL de la ciudad de Manta, después del sismo del 16 de abril de 2016.

Ilustración 3. Edificio CNT Portoviejo. Fuente: “El Diario”, 2016.

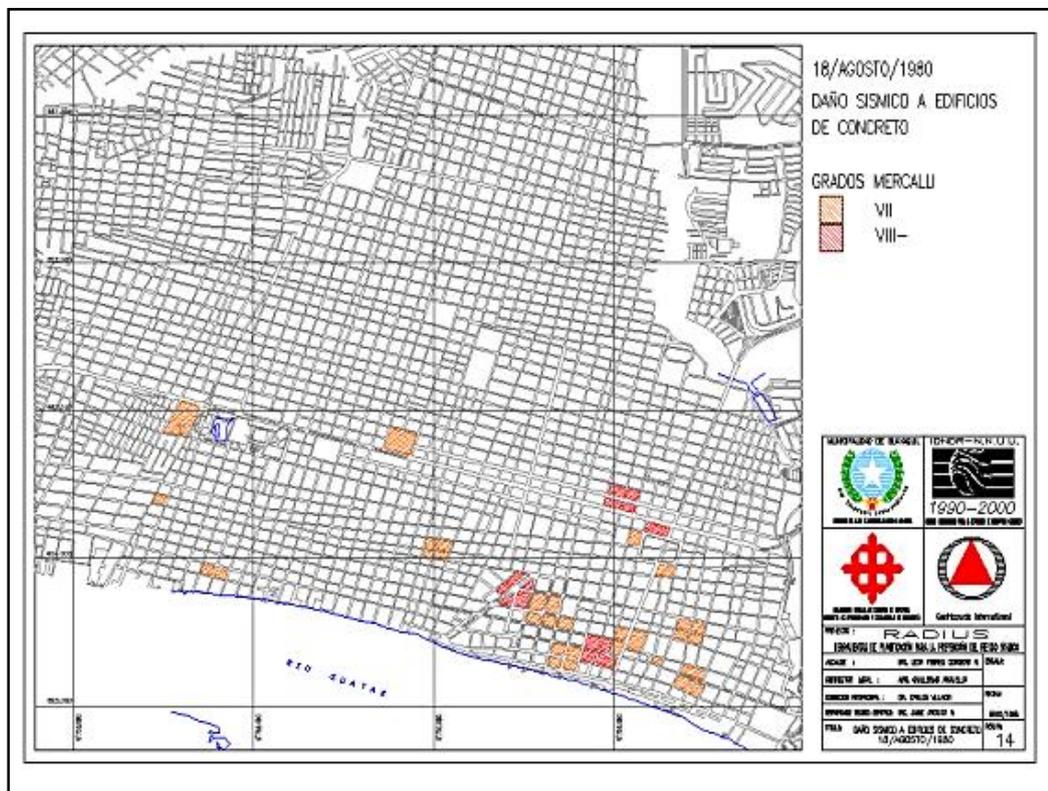
Según (RADIUS, 1999), ningún edificio de hormigón armado tuvo daños severos, en el centro de Guayaquil fue común el agrietamiento de paredes, fisuras en los elementos estructurales, las roturas de vidrios y la caída de objetos ornamentales.

La ilustración 4 nos muestra la distribución de los edificios de hormigón armado afectados por el sismo del 18 de agosto de 1980.

Ilustración 4. Daño a edificios de hormigón armado. Mapa extraído de proyecto RADIUS, 1980.

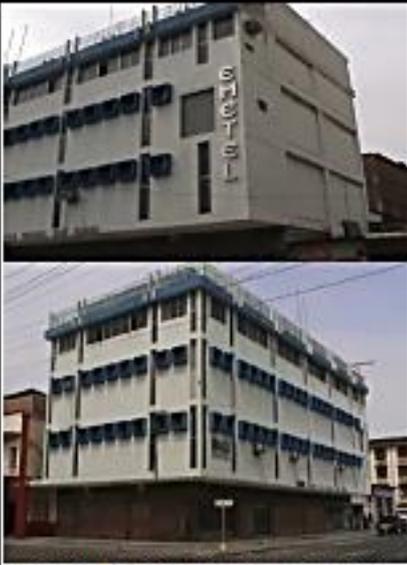
en la ilustración 6. En el sismo del 18 de agosto de 1980, el edificio IETEL sufrió caída de parte del techo y rotura de ventanales. (RADIUS, 1999)

<p>Edificio IETEL: Cuantadura de paredes, caída de parte del techo y rotura de ventanales</p>
<p>2. Tipo de Edificio <input type="checkbox"/> ACERO <input checked="" type="checkbox"/> HORMIGON <input type="checkbox"/> MIXTO <input type="checkbox"/> MADERA</p>	
<p>3. Uso del Edificio <input type="checkbox"/> Residencial <input type="checkbox"/> Comercial <input type="checkbox"/> Educación <input checked="" type="checkbox"/> Gobierno <input type="checkbox"/> Emergencia <input type="checkbox"/> Otros</p>	
<p>4. Sistema Estructural <input type="checkbox"/> Pórticos c-v <input checked="" type="checkbox"/> Losas planas + col's <input type="checkbox"/> Pórticos + muros <input type="checkbox"/> Pórticos c-v <input type="checkbox"/> Losas planas + muros <input type="checkbox"/> Otros</p>

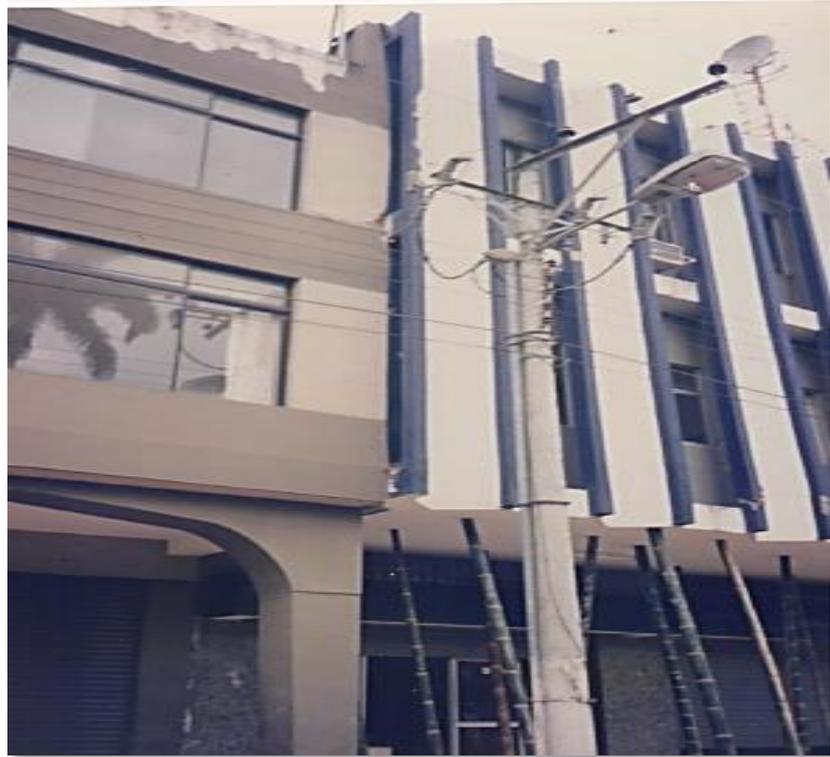
en sus paredes, desprendimiento del enlucido y fallas en columna que se los puede observar de las ilustraciones 7 hasta la 13, os factores de riesgo son que el edificio es propenso a chocar con los edificios vecinos.

Ilustración 7. Adosamiento entre estructuras. Fuente: Ing. Alex Villacrés, 1998

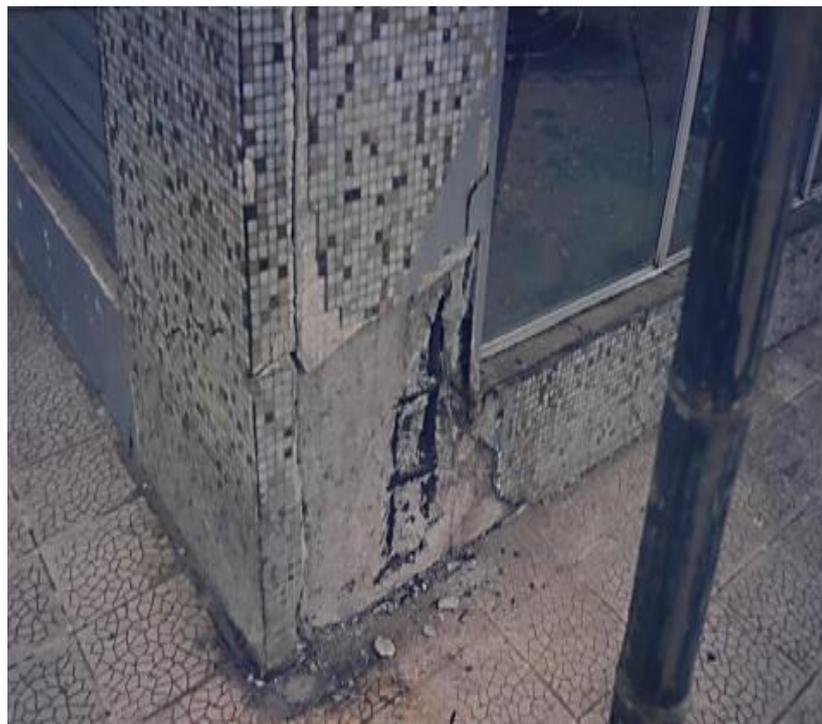
El edificio de hormigón armado de tres pisos, situado en las calles Cecilio Intriago y Arenas en la ciudad de Bahía de Caráquez, quedó gravemente afectado tras el sismo del 4 de agosto de 1998, no continuó operando y se realizaron los respectivos trabajos de refuerzo. Los daños en la estructura provocados por el sismo fueron fisuras

Ilustración 8. Desprendimiento de enlucido. Fuente: Ing. Alex Villacrés, 1998.

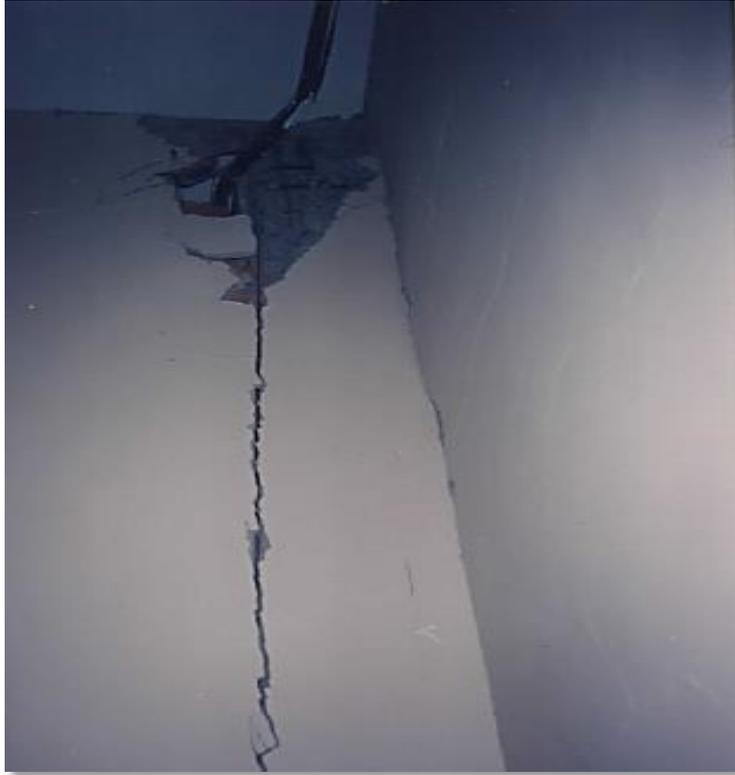
Ilustración 9. Fisura longitudinal en paredes. Fuente: Ing. Alex Villacrés, 1998.

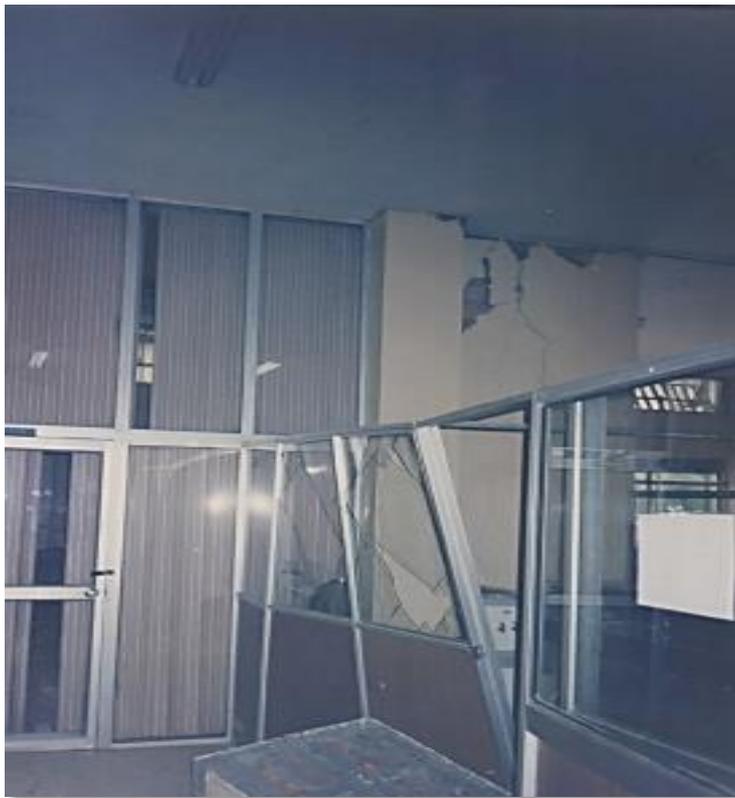
Ilustración 10. Daños en puertas y desprendimiento de enlucido. Fuente: Ing. Alex Villacrés, 1998.

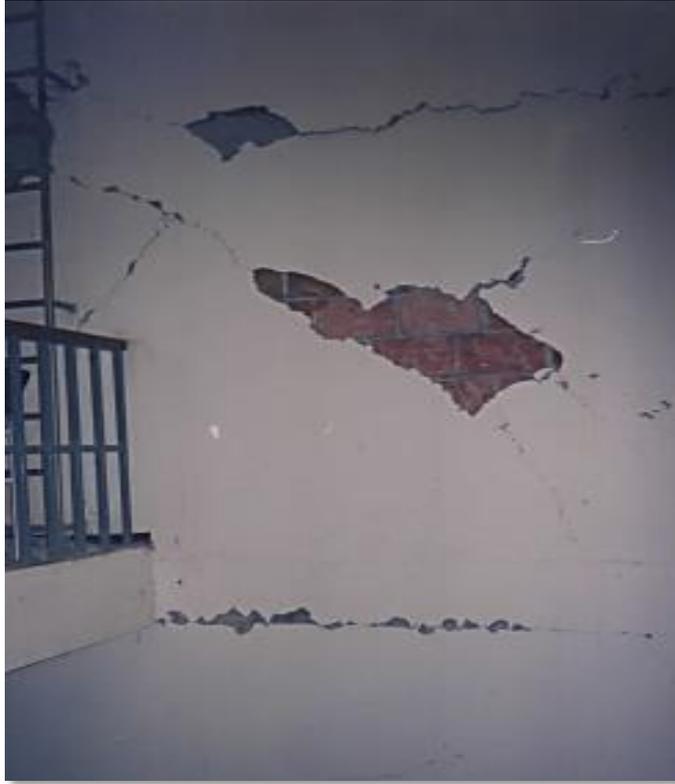
Ilustración 11. Fisura en paredes y desprendimiento de enlucido. Fuente: Ing. Alex Villacrés, 1998.

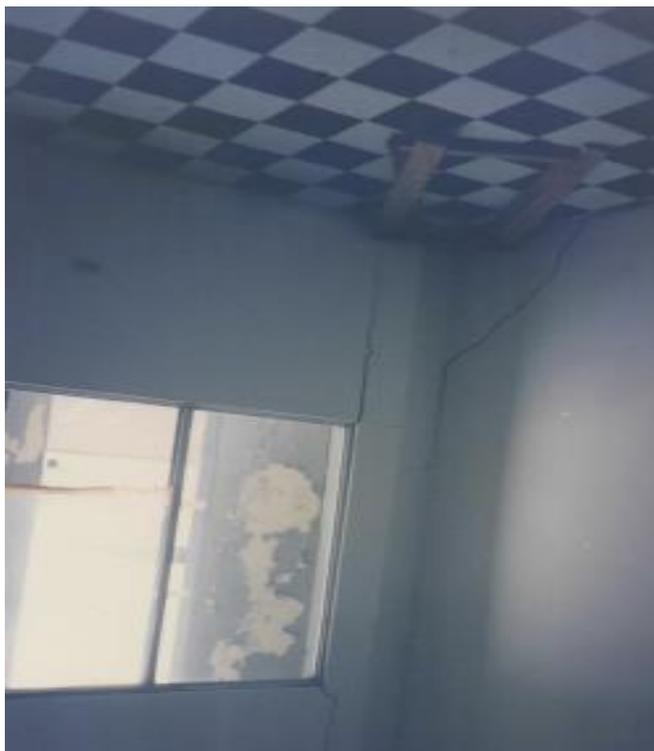
Ilustración 12. Fisuras en pared y esquina de ventanas. Fuente: Ing. Alex Villacrés, 1998.

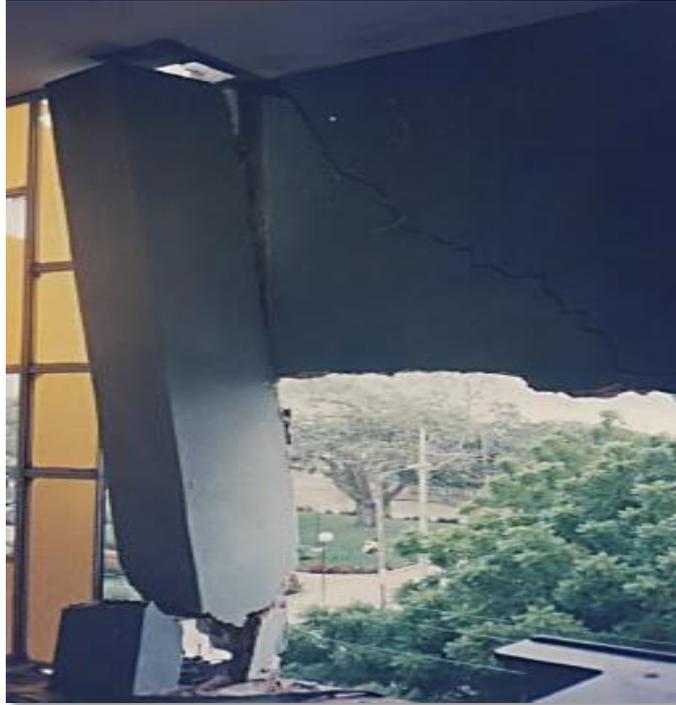
Ilustración 13. Falla por cortante en columna. Fuente: Ing. Alex Villacrés, 1998.

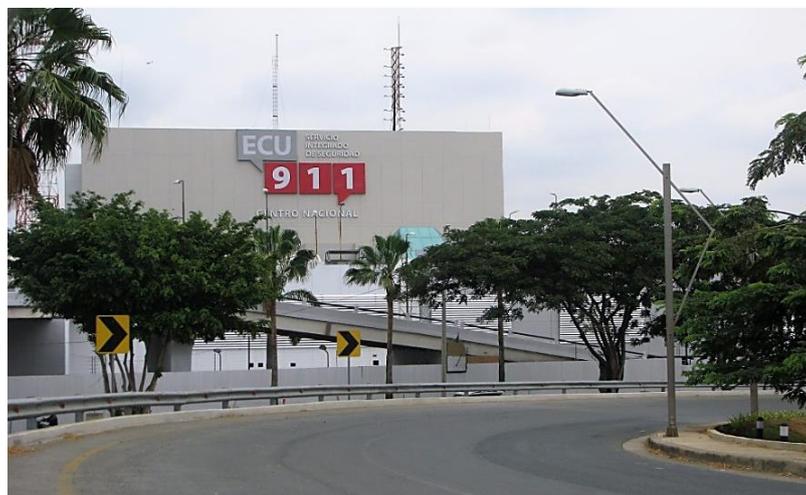
La estructura de hormigón armado está ubicada en el Km. 0.5 Vía a Samborondón, es un edificio que tiene la función de atender llamadas de emergencia para Guayas y Santa Elena. Durante el sismo del 16 de abril de 2016, se presentaron caída de paneles del techo y daños en mampostería, luego del sismo, el edificio continuó prestando parcialmente sus servicios; no presenta irregularidades en planta ni elevación.

Ilustración 14. Edificio ECU-911 Samborondón. Tomada de: “El Universo”, 2016.

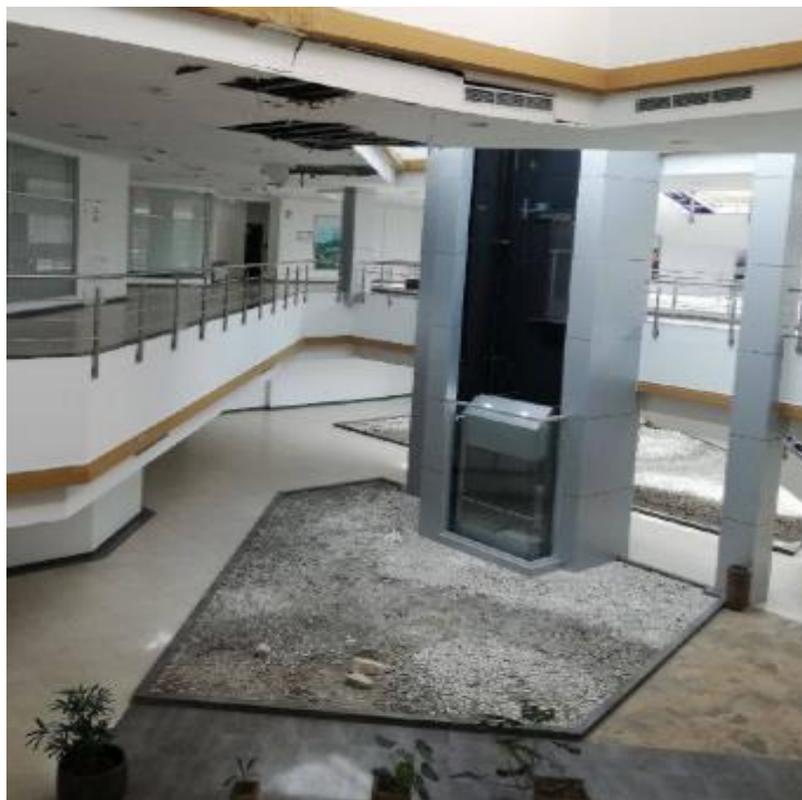
Ilustración 16. Caída de tumbado ECU-911. Tomada de: “El Universo”, 2016.

En la ilustración 16 se muestra los daños de la planta alta del edificio ECU-911 de Samborondón.

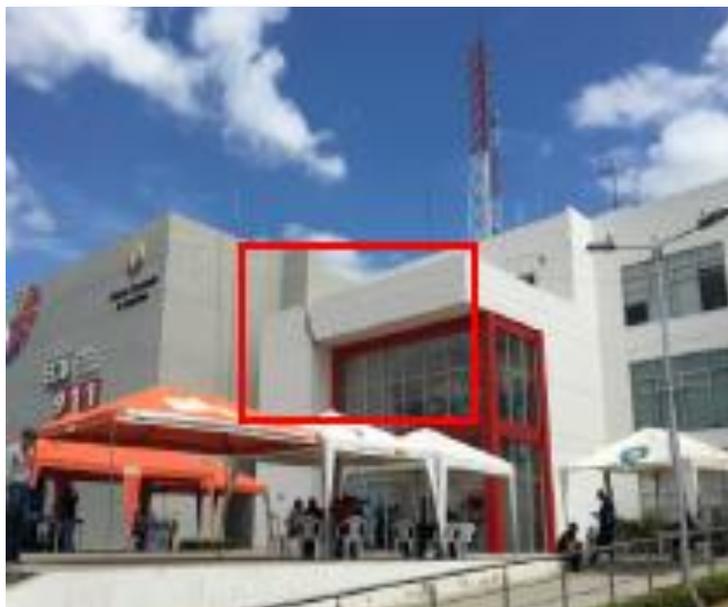
Ilustración 17. Edificio ECU-911 Portoviejo después del sismo de 2016. Tomado de GEER-ATC. Earthquake Reconnaissance, 2016.

En las ilustraciones 17 y 18, se puede visualizar los daños ocurridos tras el en el edificio ECU-911 de la ciudad de Portoviejo.

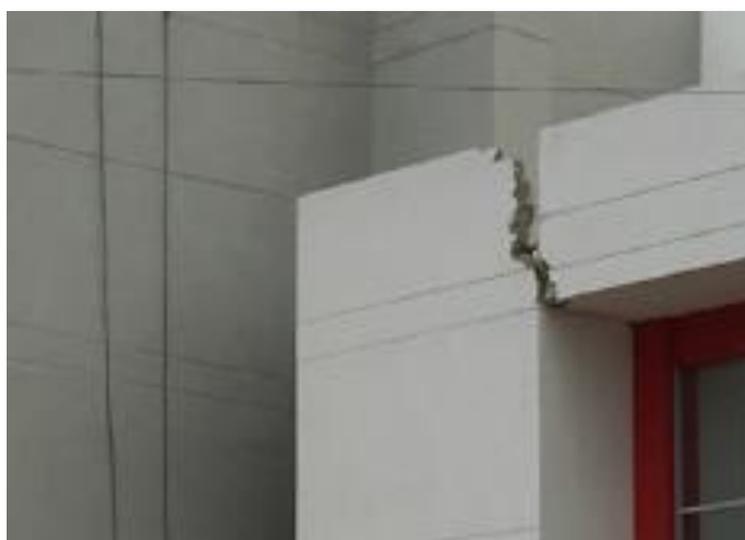
Ilustración 18. Fisura en fachada del edificio ECU-911 Portoviejo. Tomado de: GEER-ATC. Earthquake Reconnaissance, 2016.

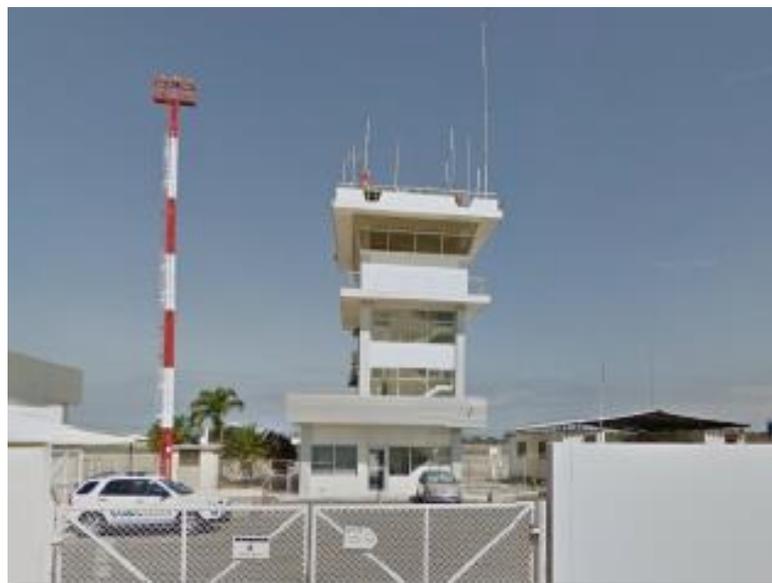
Después del sismo del 16 de abril de 2016, tuvo graves afectaciones en su terminal, fallos estructurales y colapso parcial de muros no estructurales, mientras que la torre de control aérea de cinco pisos colapsó. (GEER-ATC, 2016)

Ilustración 20. Antigua torre de control aérea. Foto extraída de Google Earth, 2015.

En las ilustraciones 21 y 22 se puede apreciar la torre de control aérea antes y después del sismo del 16 de abril de 2016.

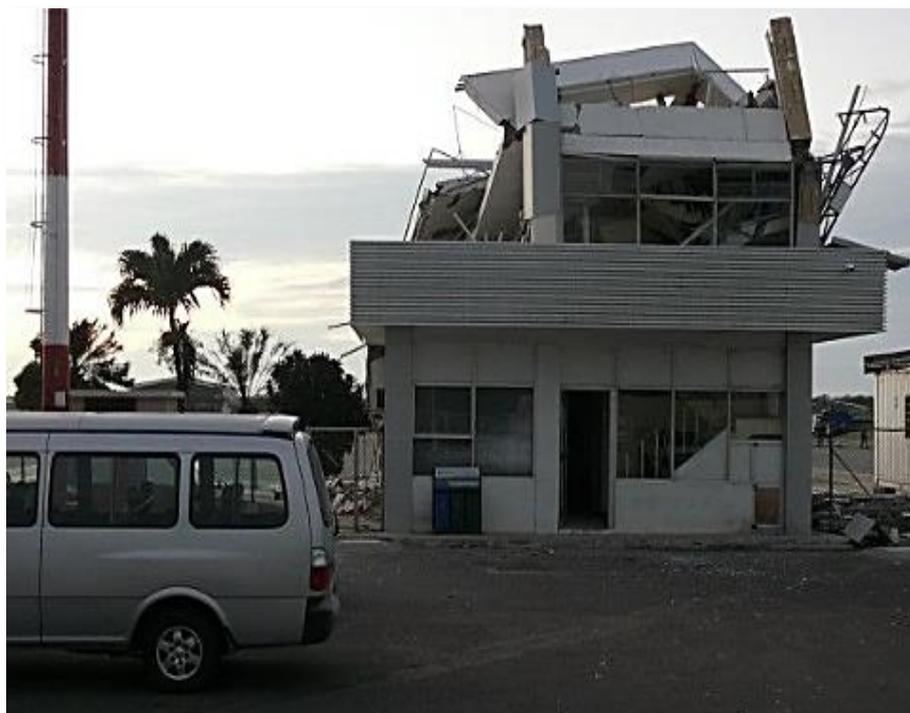
Ilustración 21. Torre de control aérea Manta después del sismo 2016. Fuente: Ecuavisa, 2016.

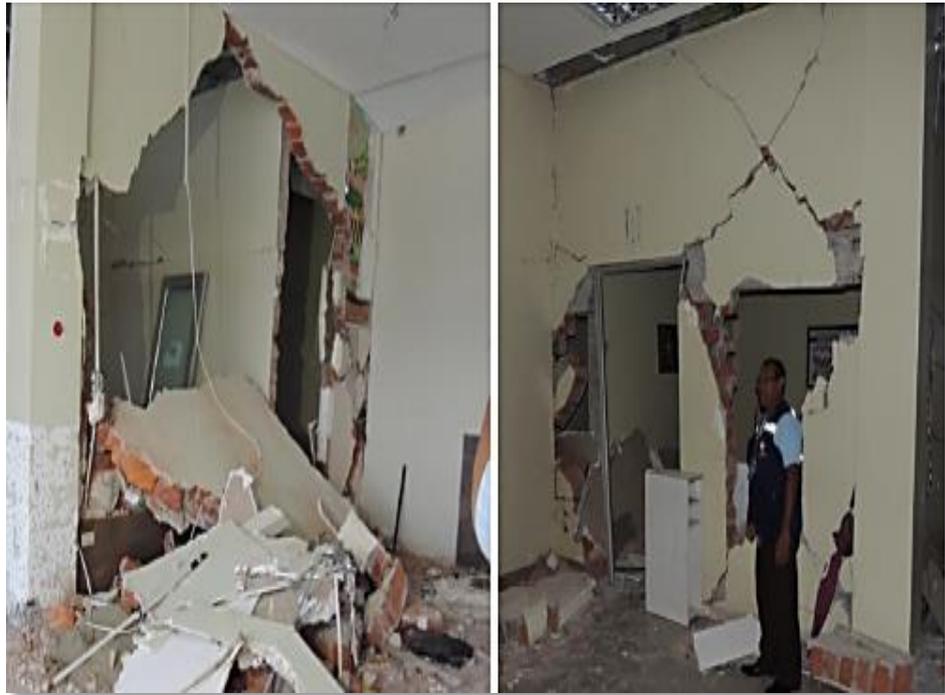
Ilustración 23. Fisuras y colapso de paredes en Aeropuerto Eloy Alfaro. Fuente: GEER-ATC. Earthquake Reconnaissance, 2016.

En las ilustraciones 23 y 24 se muestran los daños ocurridos en el aeropuerto Eloy Alfaro de Manta.

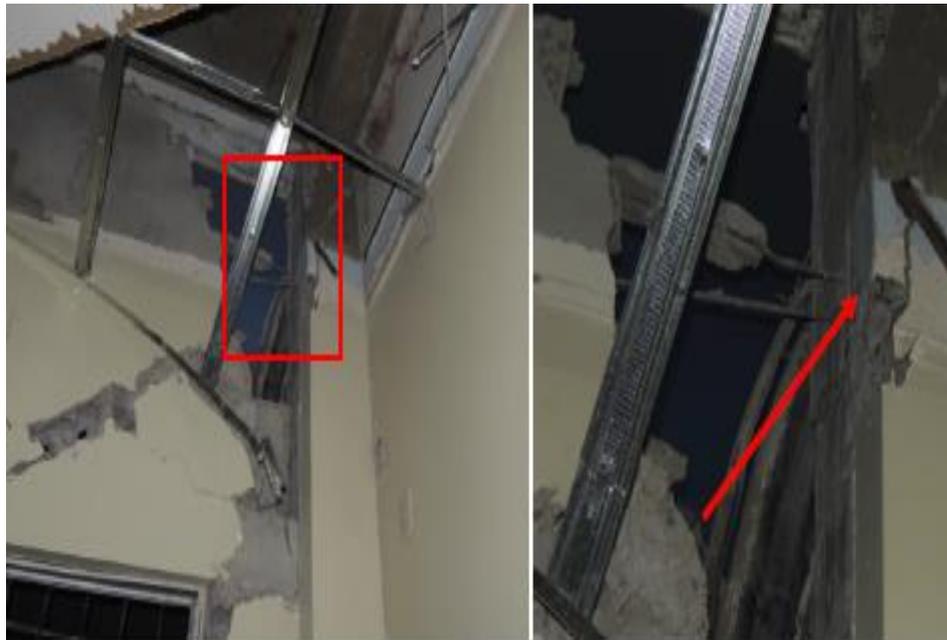
Ilustración 24. Colapso parcial de pared donde hubo clavijas de las columnas incrustadas en la pared. Fuente: GEER-ATC Earthquake Reconnaissance.2016.

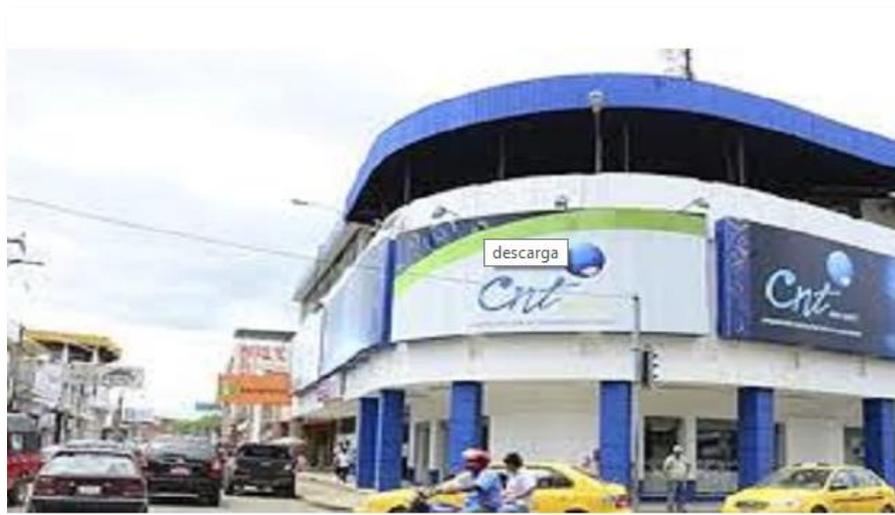
Edificio esquinero de hormigón armado cuya función consistía en operar los servicios de telefonía e internet para la ciudad de Portoviejo, no continuó operando luego del terremoto del 16 de abril de 2016, quedando fuera de servicio totalmente. A continuación, se podrá visualizar en las siguientes ilustraciones la pérdida total del edificio, se evidenciaron volados en ambos lados y susceptibilidad a choques con los edificios vecinos.

Ilustración 26. Edificio CNT Portoviejo. Tomada de: “El Diario”, 2016.

La ilustración 26 nos muestra la el antiguo edificio CNT de Portoviejo.

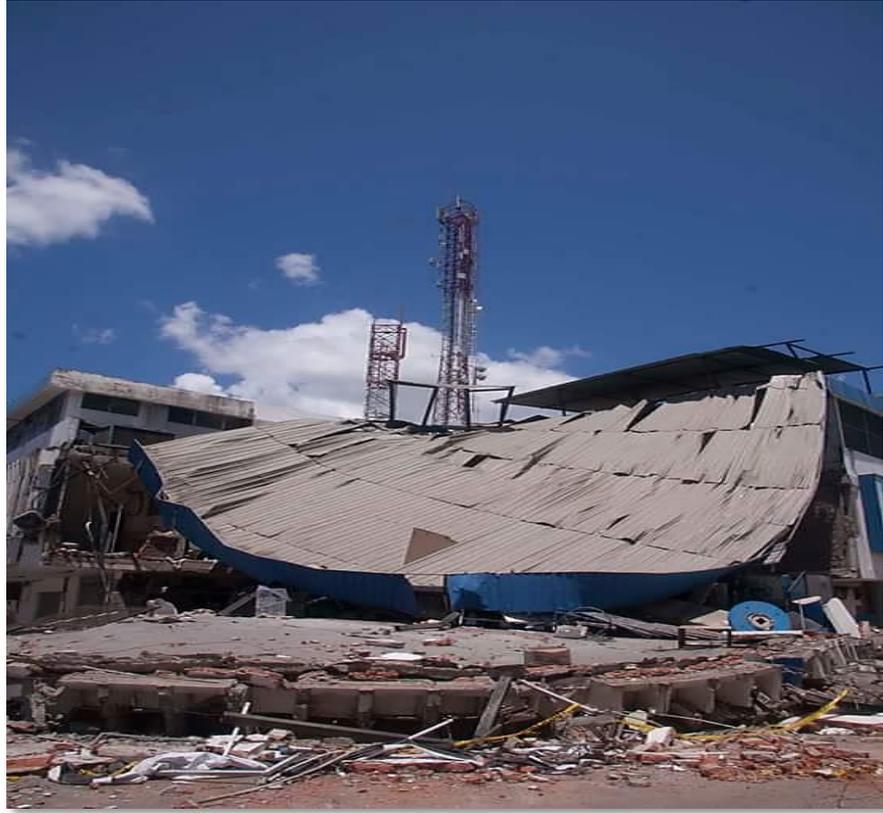
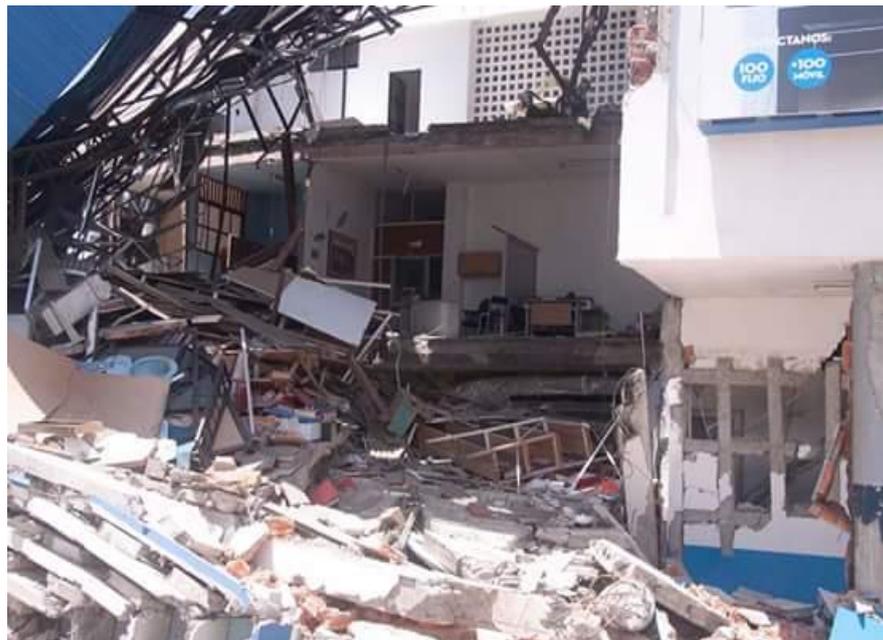
Ilustración 27. Edificio CNT Portoviejo después del sismo. Fuente: Ing. Alex Villacrés, 2016.

Ilustración 28. Edificio CNT Portoviejo después del sismo. Fuente: Ing. Alex Villacrés, 2016.

Las ilustraciones 27 y 28 muestran los daños en el edificio CNT de la ciudad de Portoviejo.

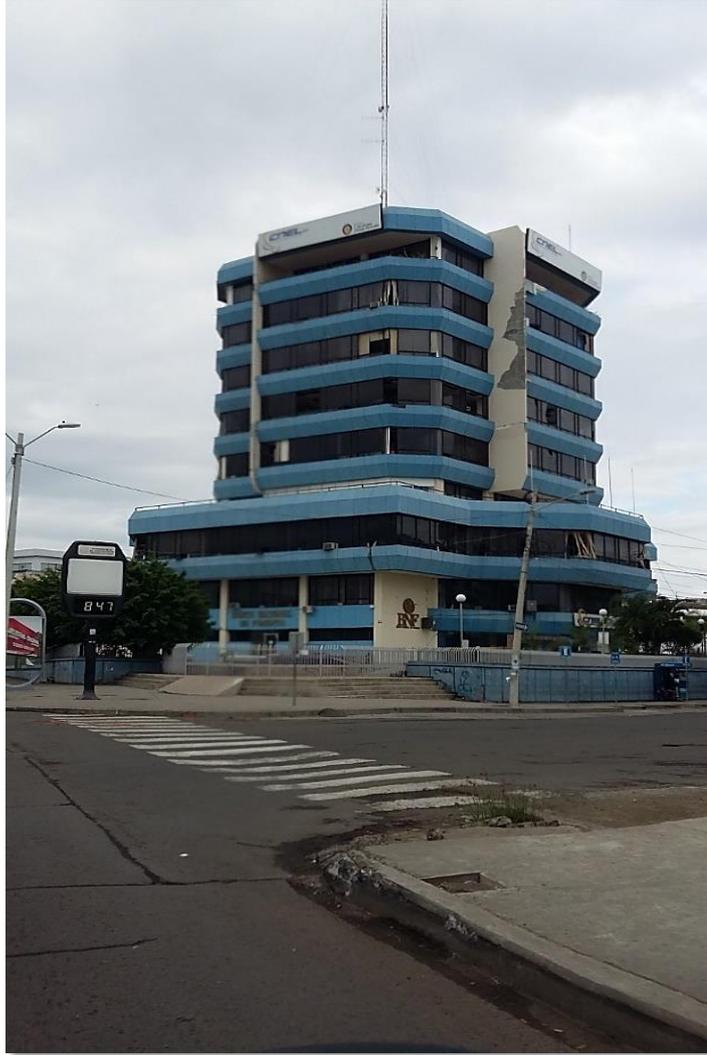
El CNEL de Manta es la entidad encargada de la distribución y comercialización de energía eléctrica regulada por el estado, cuenta con diez pisos y está ubicada en la Av. 24 de Mayo y calle 6-A., durante el sismo del 16 de abril de 2016 sufrió daños de mampostería severos, la edificación no prestó servicios hasta su reforzamiento. Ésta estructura tuvo daños en la mampostería de todas las plantas en la zona de la escalera y sus columnas tuvieron daño a nivel de recubrimiento y hormigón. (Aguiar, 2017)

En las ilustraciones 30 hasta la 35, se pueden observar los diferentes daños en la estructura como daños en la mampostería, grietas a lo largo de las paredes, separación de escaleras y caída de parte de paredes.

Ilustración 30. Edificio CNEL de Manta después del sismo. Fuente: Ing. Alex Villacrés, 2016.

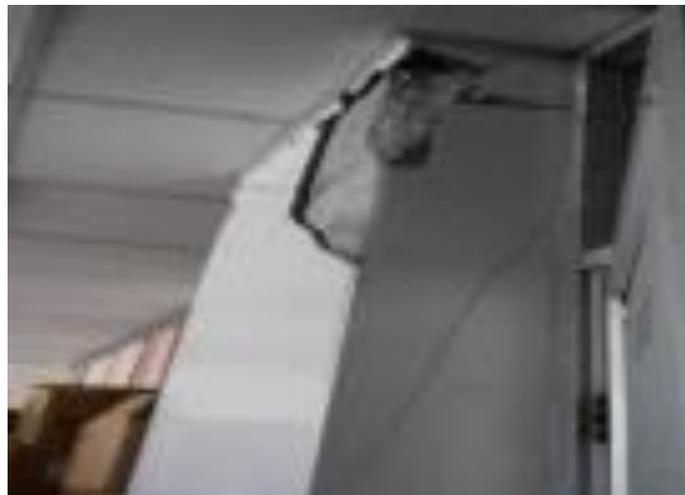
Ilustración 31. Desprendimiento de enlucido de la columna. Fuente: Ing. Roberto Aguiar, 2016.

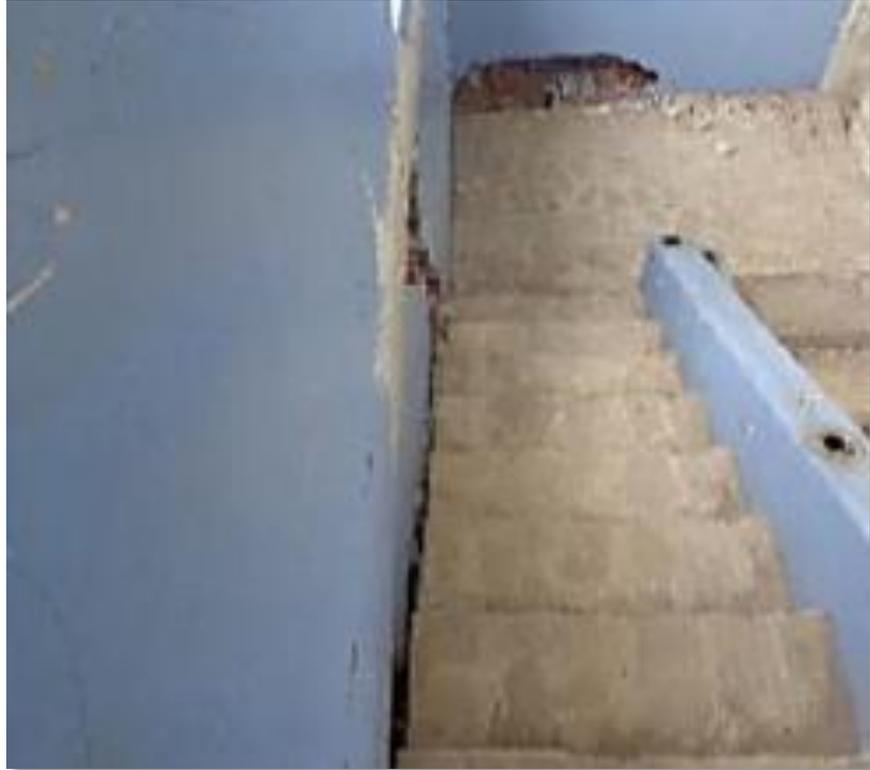
Ilustración 32. Separación de la escalera después del sismo del edificio CNEL Manta.
Fuente: Ing. Roberto Aguiar, 2016.

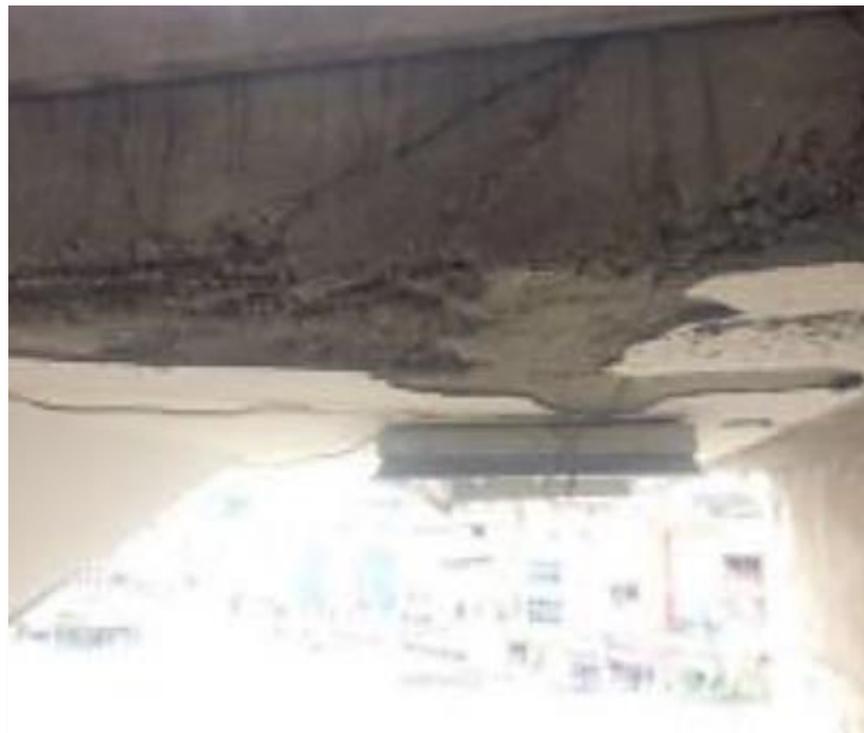
Ilustración 33. Desprendimiento de recubrimiento en viga después del sismo del edificio CNEL Manta. Fuente: Ing. Roberto Aguiar, 2016.

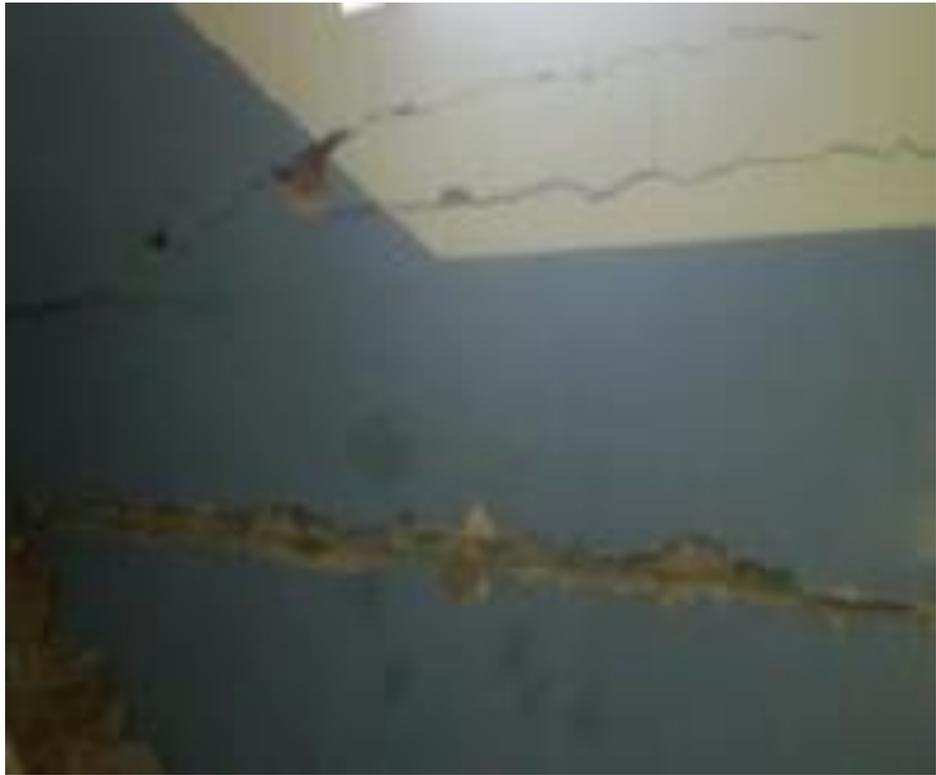
Ilustración 34. Grietas en mampostería después del sismo del edificio CNEL Manta.
Fuente: Ing. Roberto Aguiar, 2016.

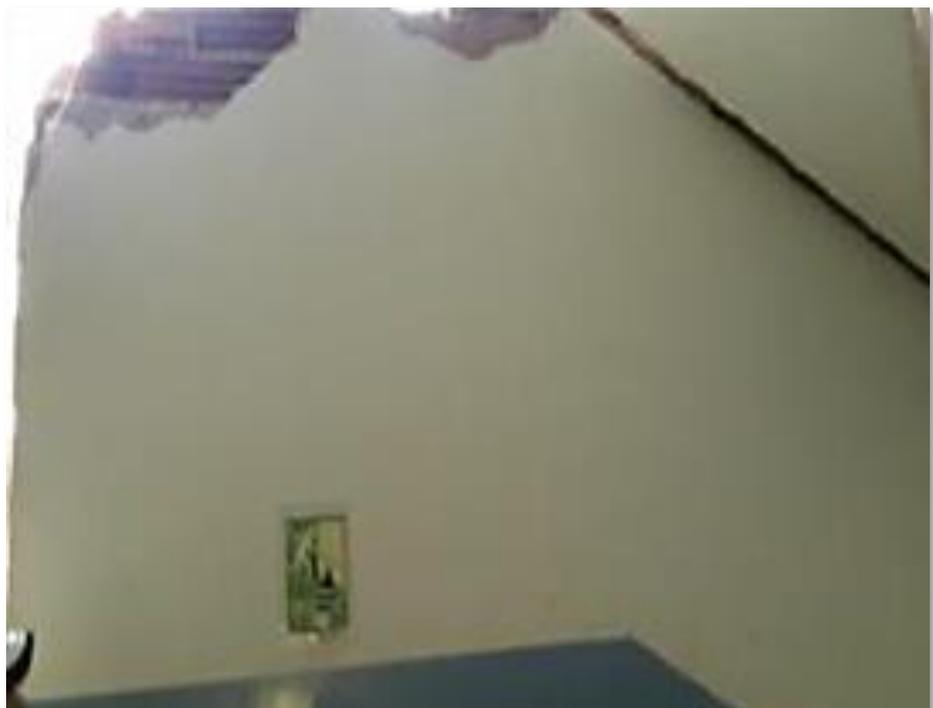
Ilustración 35. Pared desprendida después de sismo del edificio CNEL Manta. Fuente:
Ing. Roberto Aguiar. 2016.

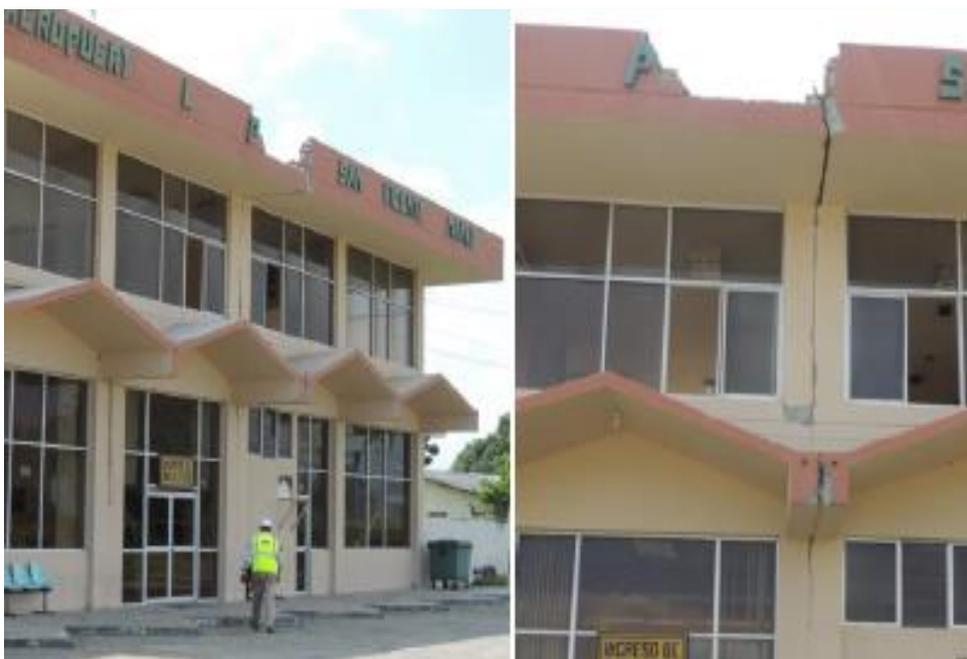
El aeropuerto Los Perales, estaba operativo después del terremoto del 16 de abril del 2016. Debido al sismo, las instalaciones sufrieron golpeteo de dos secciones adyacentes de la estructura y grietas a lo largo de la pista. (GEER-ATC, 2016)

Ilustración 37. Golpeteo y colapso de techo en aeropuerto Los Perales San Vicente. Fuente: GEER-ATC Earthquake Reconnaissance, 2016.

En las ilustraciones 37 y 38, se observan los daños ocurridos en el aeropuerto Los Perales de San Vicente.

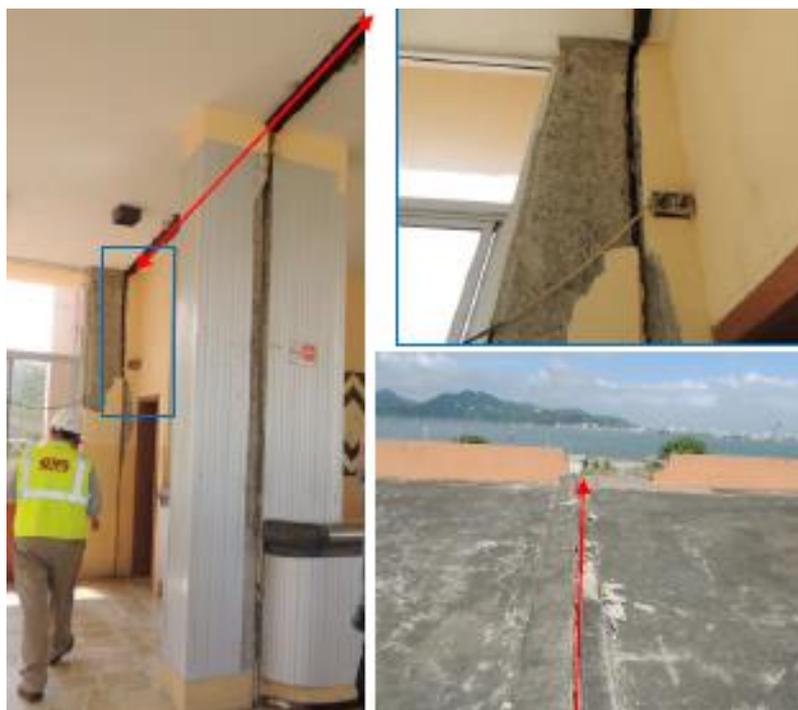
Ilustración 38. Golpeteo de columna aeropuerto Los Perales San Vicente. Fuente: GEER-ATC Earthquake Reconnaissance, 2016.

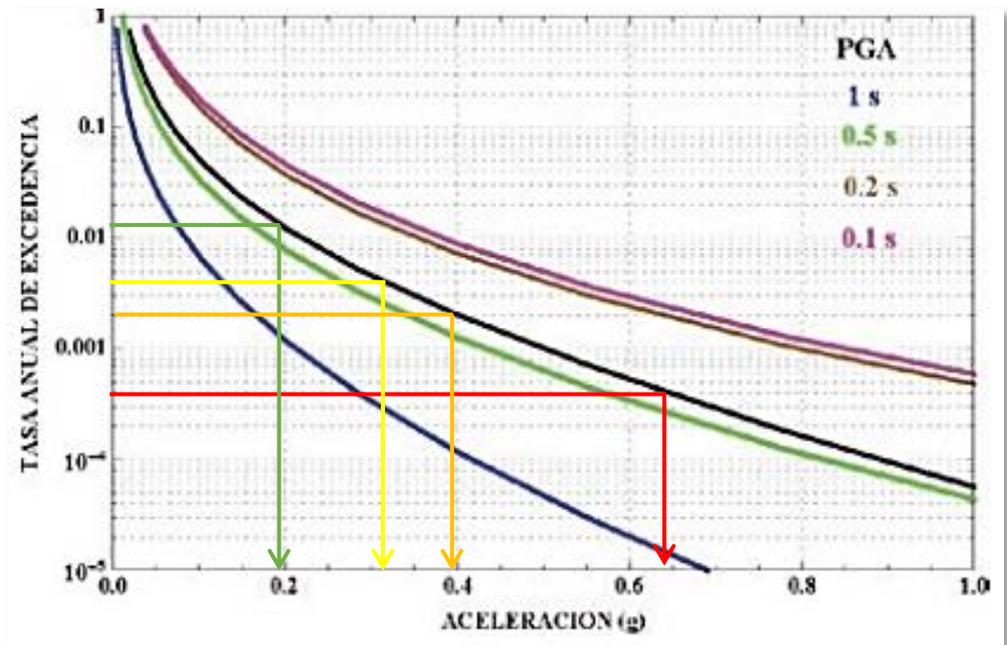
Las ilustraciones 42 y 43 muestran las curvas de peligro sísmico para las ciudades de Guayaquil y Portoviejo respectivamente.

Ilustración 42. Curvas de peligro sísmico, Guayaquil. Fuente: NEC-SE-DS Peligro Sísmico, 2015.

Las curvas de peligro sísmico son necesarias para determinar el factor Z en los distintos sismos, (frecuente, ocasional, raro y muy raro) en ciudades capitales, para las ciudades no capitales se utiliza la curva de peligro sísmico de la capital correspondiente a la misma provincia.

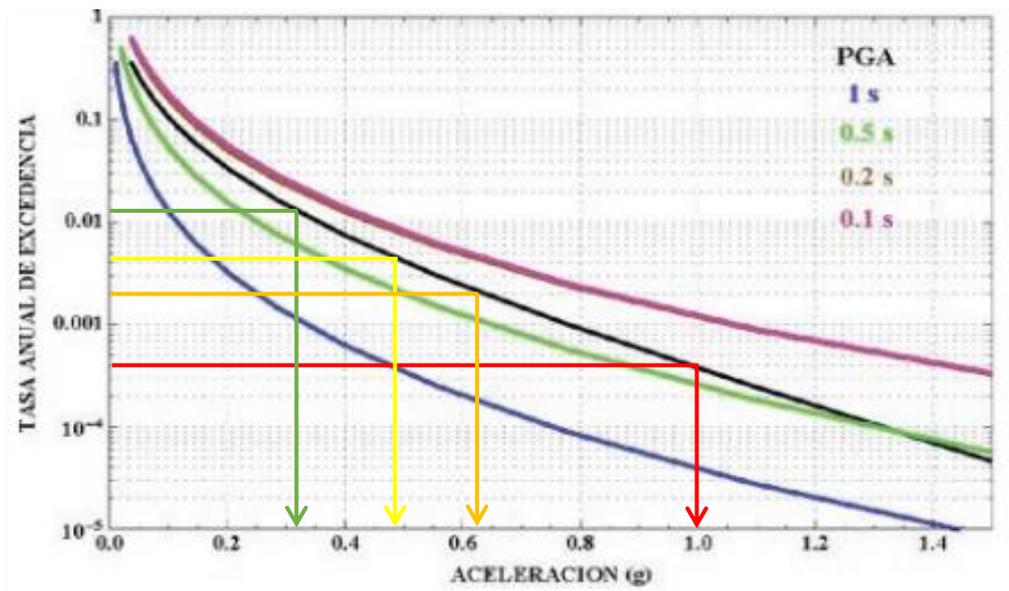
Ilustración 43. Curvas de peligro sísmico, Portoviejo. Fuente: NEC-SE-DS Peligro Sísmico, 2015.

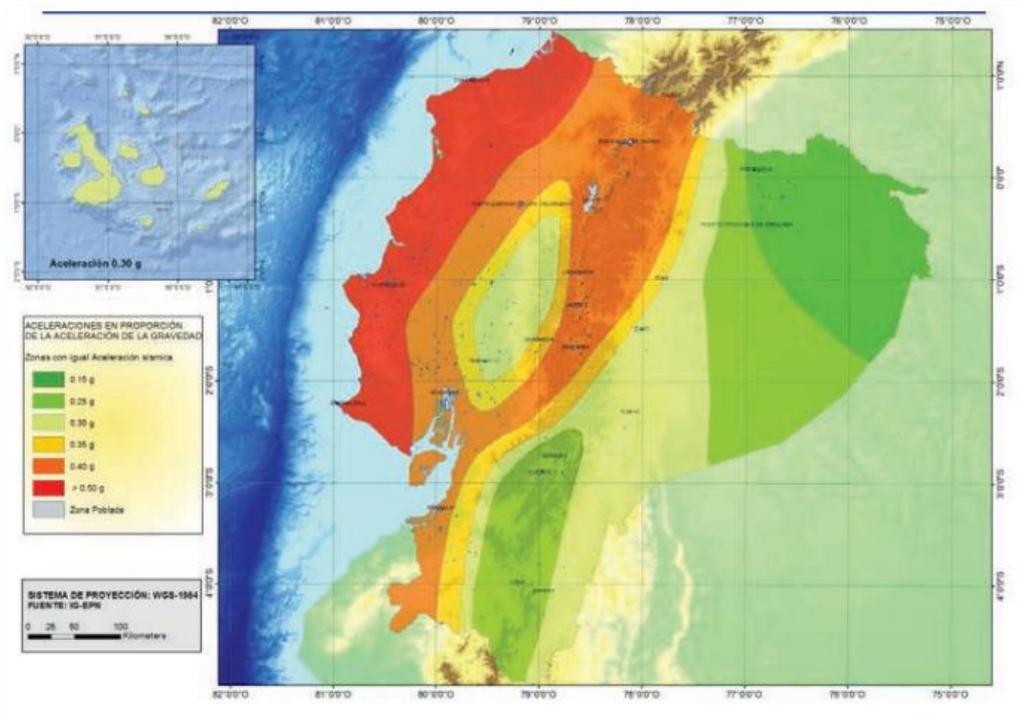
El mapa de zonificación sísmica proviene del estudio sísmico cuyo período de retorno es de 475 años. La NEC-15 provee tablas para el valor z en distintas ciudades, (Ver ilustración 45) pero no consta con los movimientos sísmicos frecuente, ocasional y muy raro por lo que se utiliza las curvas de peligro sísmico tanto para la ciudad de Guayaquil, (Ver ilustración 42) y Portoviejo, (Ver ilustración 43).

Ilustración 44. Mapa de zonas sísmicas de Ecuador. Fuente: NEC-SE-DS Peligro Sísmico, 2015.

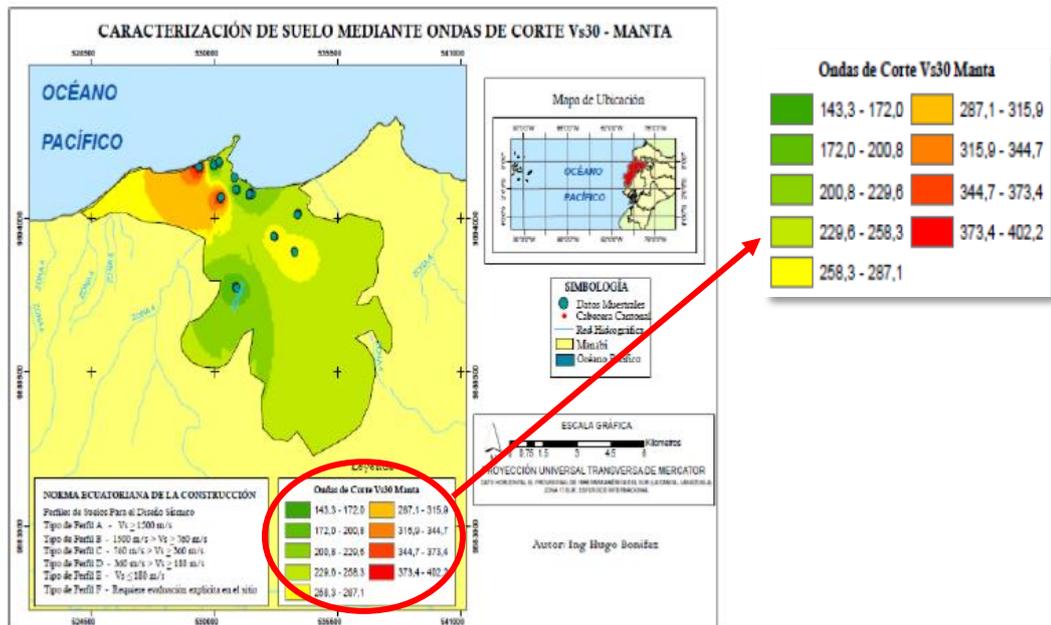
En la ilustración 47 se muestra la caracterización de tipo de suelo para la ciudad de Manta, donde se localizaron edificaciones como la torre de control aérea del aeropuerto Eloy Alfaro y el edificio CNEL.

Ilustración 51. Caracterización de suelo mediante ondas de corte Vs 30 en la ciudad de Manta. Fuente: Escuela Superior Politécnica del Ejército-ESPE

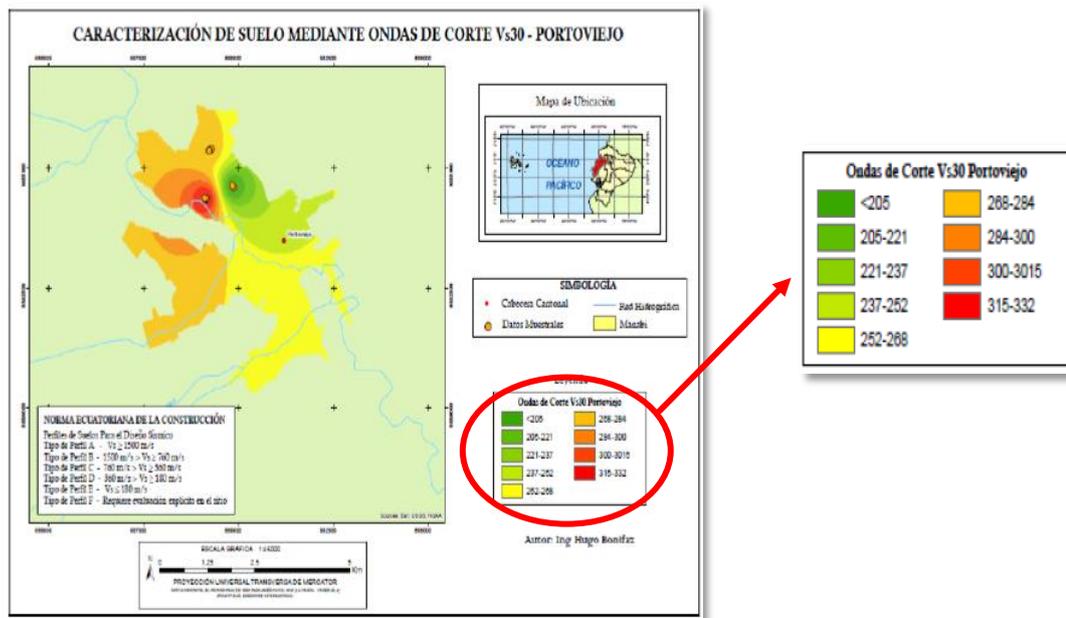
En la ilustración 48 se muestra la caracterización de tipo de suelo para la ciudad de Portoviejo, donde se localizaron edificaciones como el ECU-911 y el edificio CNT.

Ilustración 52. Caracterización de suelo mediante ondas de corte Vs 30 en la ciudad de Portoviejo. Fuente: Escuela Superior Politécnica del Ejército-ESPE
