**UNIVERSIDAD CATÓLICA
DE SANTIAGO DE GUAYAQUIL**

**DESEMPEÑO DE EDIFICIOS ESENCIALES DURANTE SISMOS EN
ECUADOR – CASO GARAJES O ESTACIONAMIENTOS PARA
VEHÍCULOS Y AVIONES QUE ATIENDEN EMERGENCIAS, TORRES DE
CONTROL AÉREO, CENTROS DE TELECOMUNICACIONES Y CENTROS
DE ATENCIÓN DE EMERGENCIAS.**

**Trabajo de titulación previo a la obtención del título de
INGENIERO CIVIL**

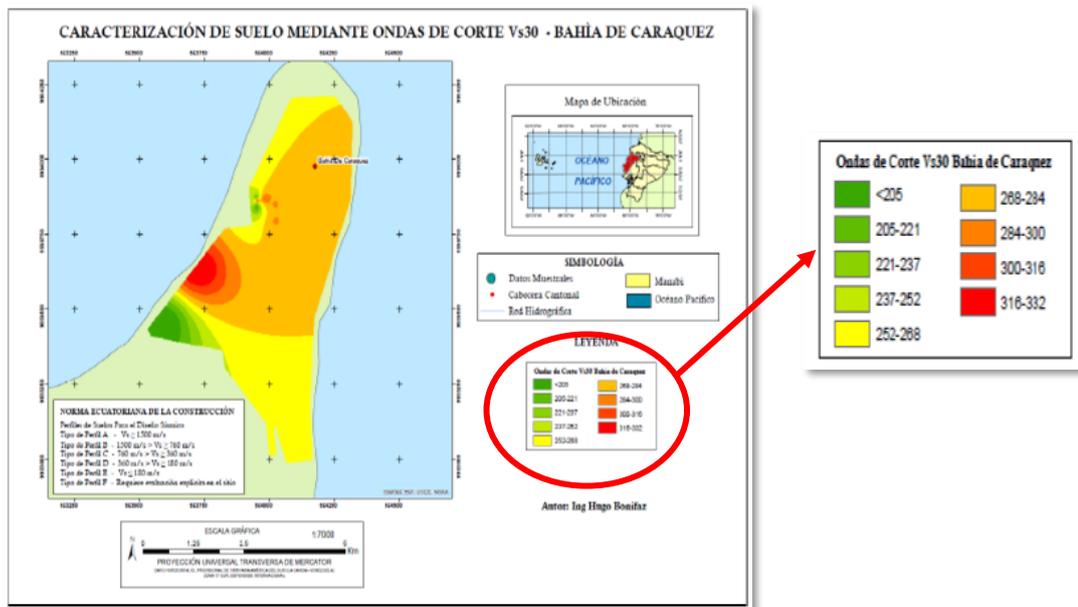
En la ilustración 49 se muestra la caracterización de tipo de suelo para la ciudad de Bahía de Caráquez, donde se localizaron edificaciones como el edificio ex Pacifitel y el edificio CNT.

Ilustración 53 .Caracterización de suelo mediante ondas de corte Vs 30 en la ciudad de Bahía de Caráquez. Fuente: Escuela Superior Politécnica del Ejército-ESPE

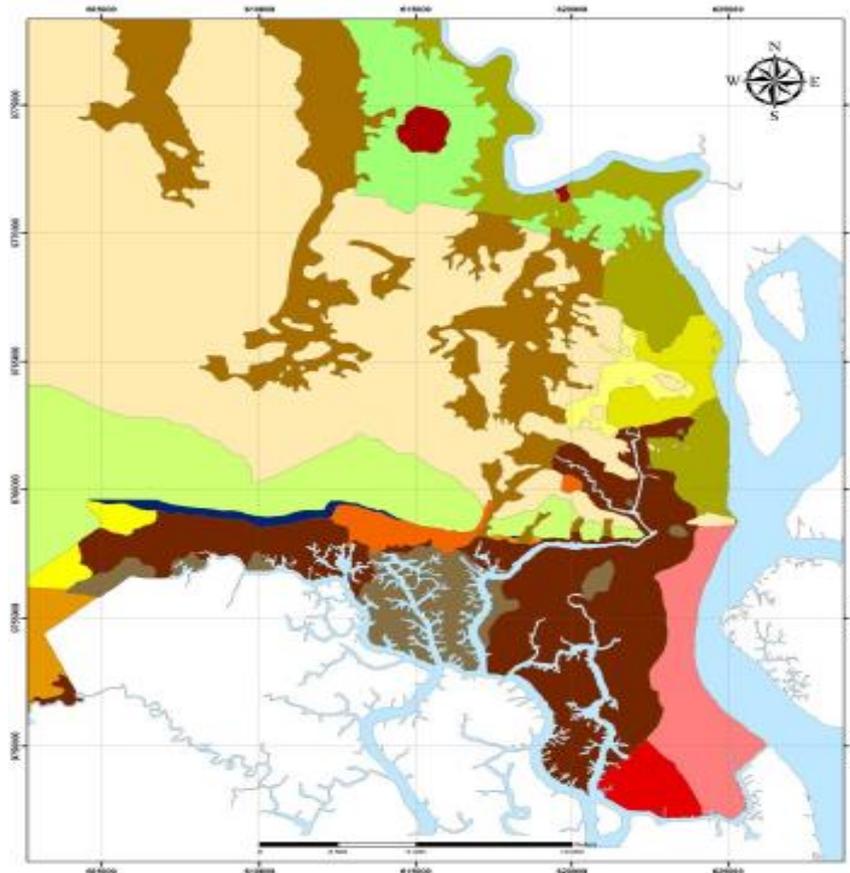
Para la ciudad de Guayaquil se realizó el mismo procedimiento con el manual práctico para la caracterización geológica, geotécnica y sísmica de la ciudad de Guayaquil, cuyo documento fue realizado por la empresa por GEOESTUDIOS S.A. elaborado por la secretaria general de riesgos en 2017.

Ilustración 54. Mapa de Zonificación Geotécnica de Guayaquil. Fuente: Manual práctico para la caracterización geológica, geotécnica y sísmica de la ciudad de Guayaquil.

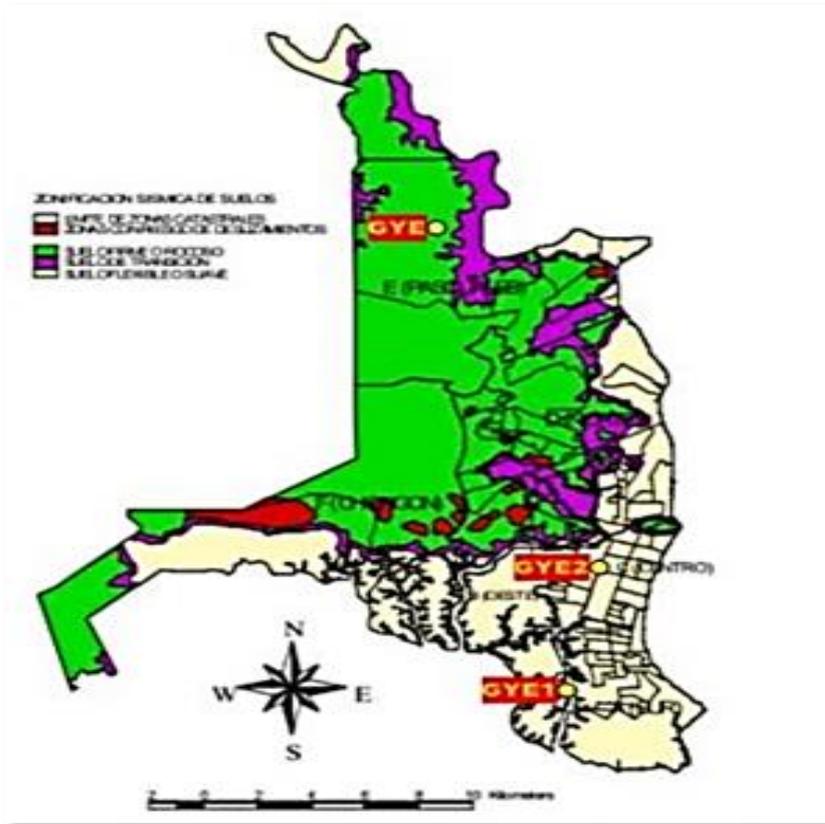
En la ilustración 58, se puede observar la ubicación de las tres estaciones existentes de la ciudad de Guayaquil, en el cual la estación GYE se encuentra en suelo rocoso mientras que las estaciones GYE 1 y GYE 2 se ubican en suelo flexible.

Ilustración 58. Ubicación de las estaciones en la ciudad de Guayaquil. Mapa extraído del proyecto RADIUS.

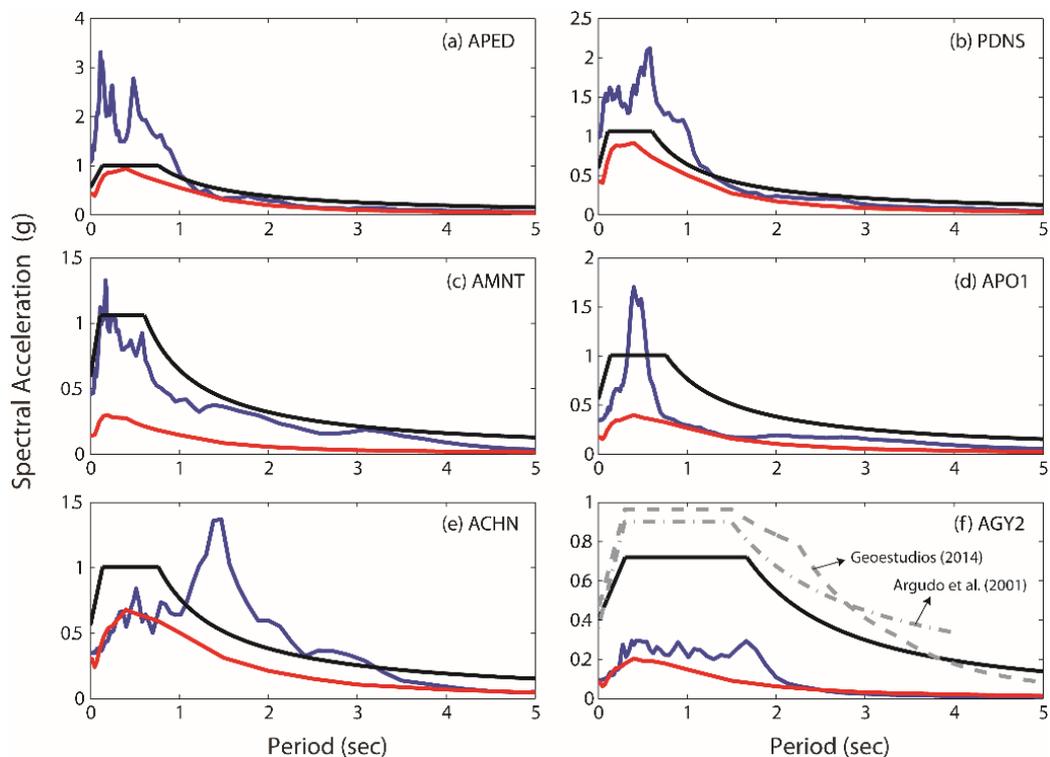
Ilustración 60. Comparación de espectros de sitio y espectros de diseño NEC-15 para las distintas estaciones. Fuente GEER-ATC Earthquake Reconnaissance.

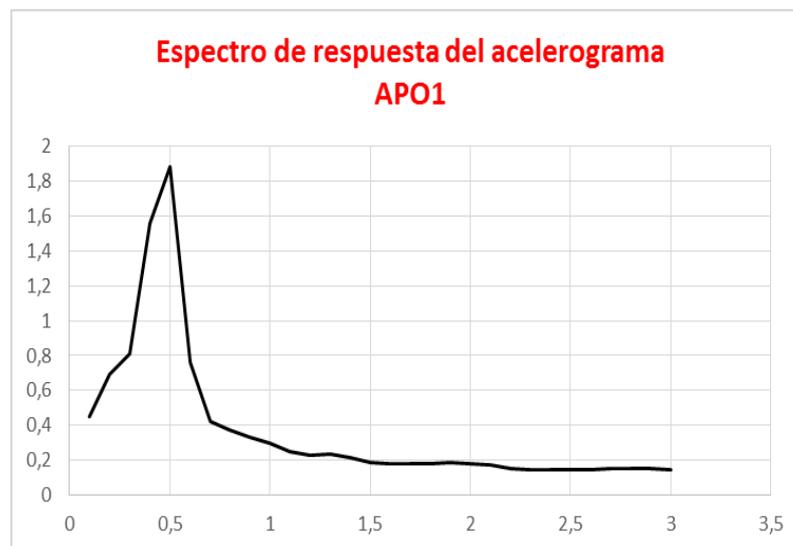
Para el caso del sismo del 4 de agosto de 1998 se utilizó los datos obtenidos del sismo del 16 de abril de 2016 debido a la similitud daños ocasionados e intensidades.

Ilustración 61. Espectro de respuesta Portoviejo suelo tipo D.

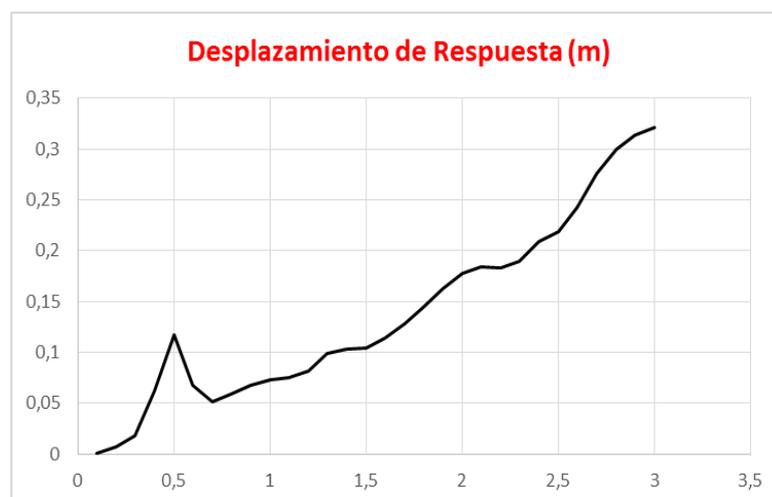
Ilustración 62. Espectro de desplazamiento Portoviejo suelo tipo D.

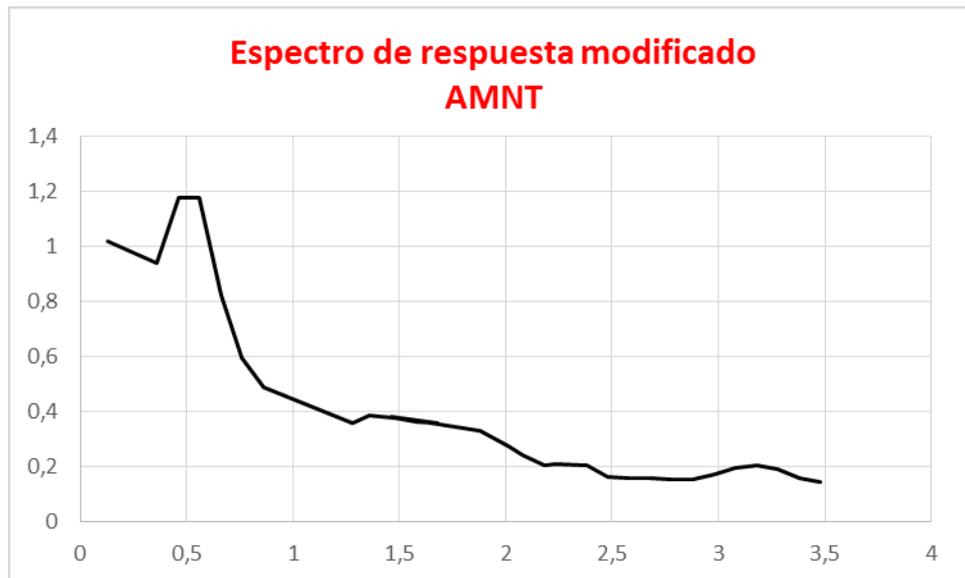
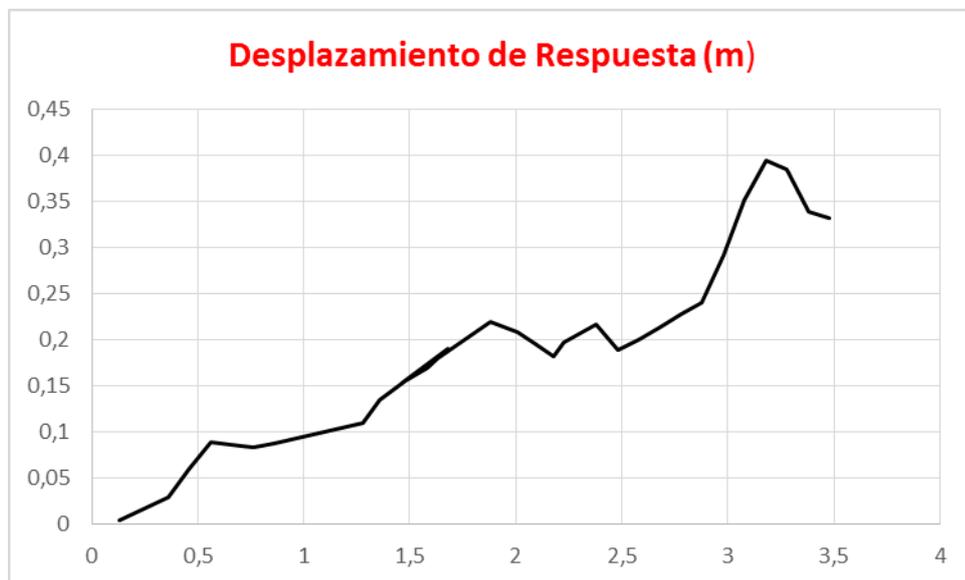
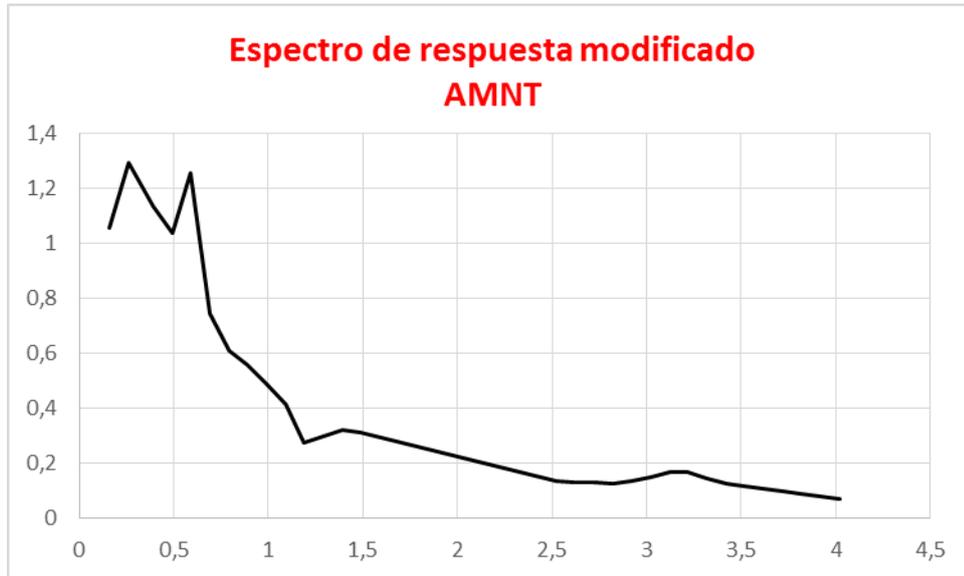
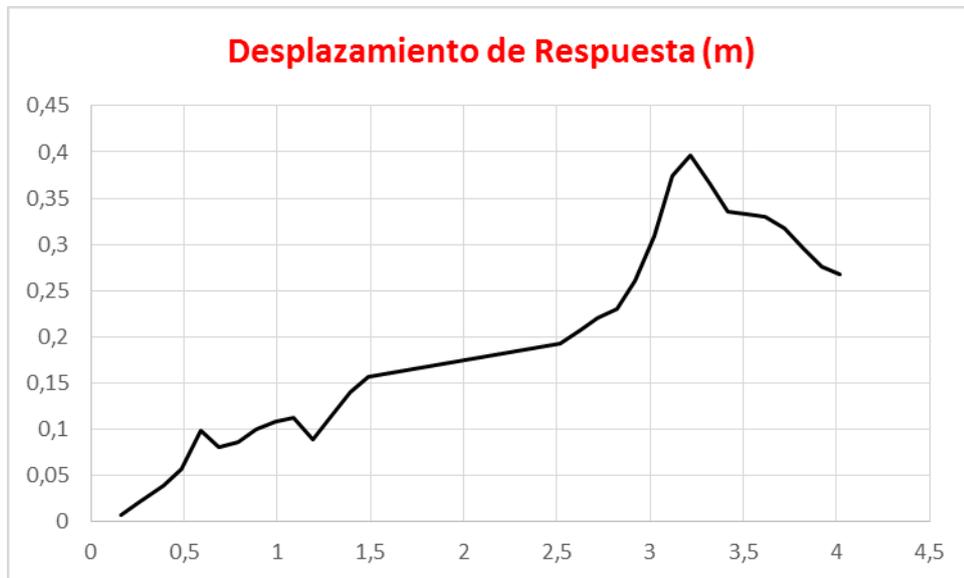
De las ilustraciones 63 a la 66, se muestran los resultados obtenidos para analizar el desempeño sísmico de las estructuras localizadas en la ciudad de Manta.

Ilustración 63. Espectro de respuesta modificado Manta suelo tipo D.

Ilustración 64. Espectro de desplazamiento modificado Manta suelo tipo D.

Ilustración 65. Espectro de respuesta modificado Manta suelo tipo E.

Ilustración 66. Espectro de desplazamiento modificado Manta suelo tipo E.

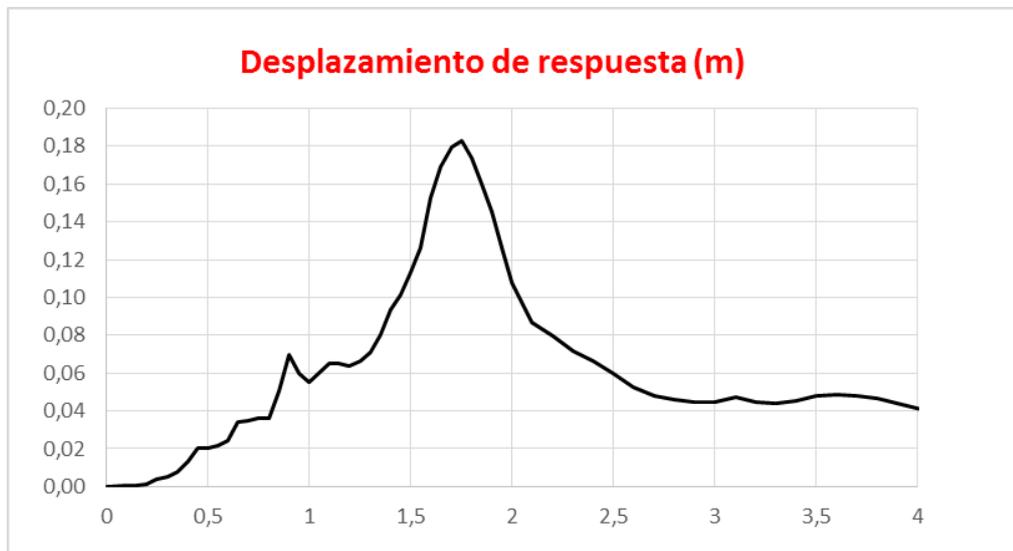
Ilustración 68. Espectro de respuesta Guayaquil suelo tipo E.

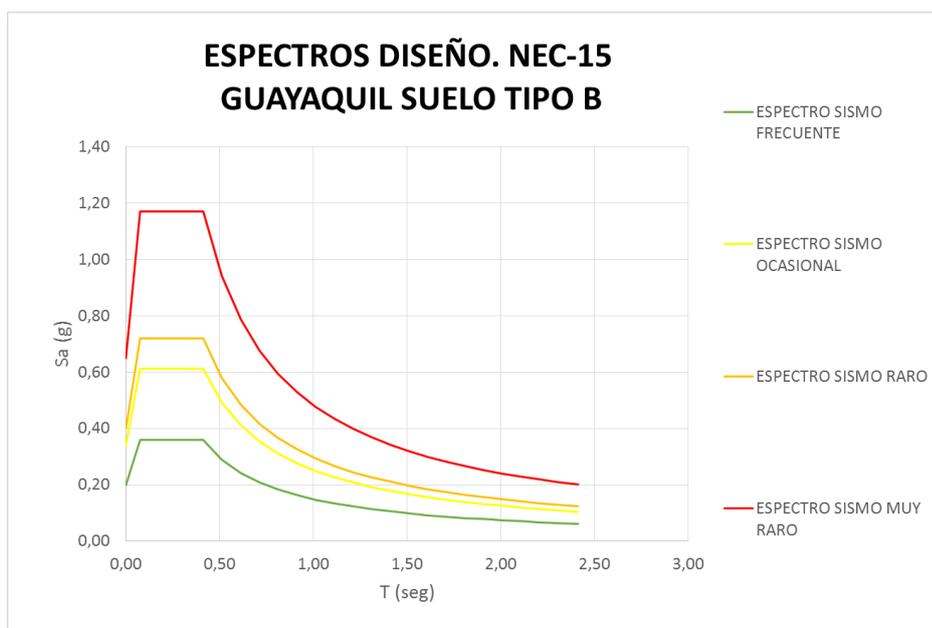
La ilustración 72 muestra los espectros de aceleración de suelo tipo B, para cada tipo de sismo.

Ilustración 72. Espectros de aceleración Guayaquil suelo tipo B. Fuente: NEC-SE-DS Peligro Sísmico 2015.

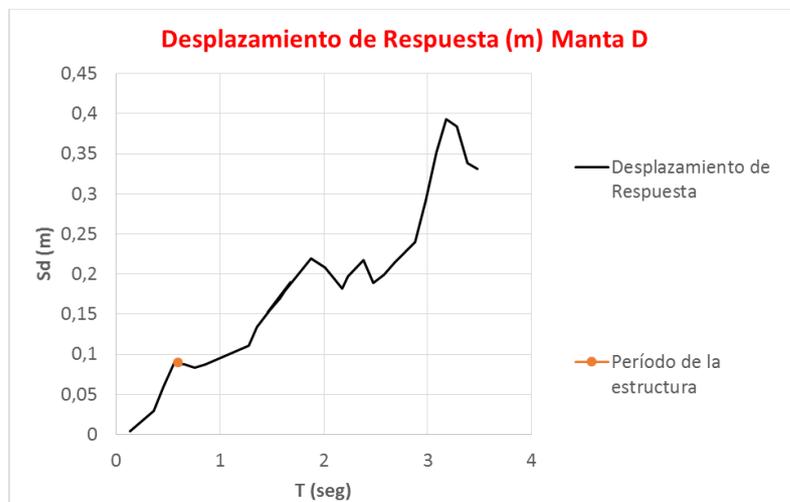
Ilustración 83. Valor Sd para torre de control Eloy Alfaro de Manta.

A continuación, en las tablas 45 y 46 se muestran los resultados de Sd y con la ecuación 11 del capítulo IV del presente trabajo, se obtienen las derivas inelásticas máximas.

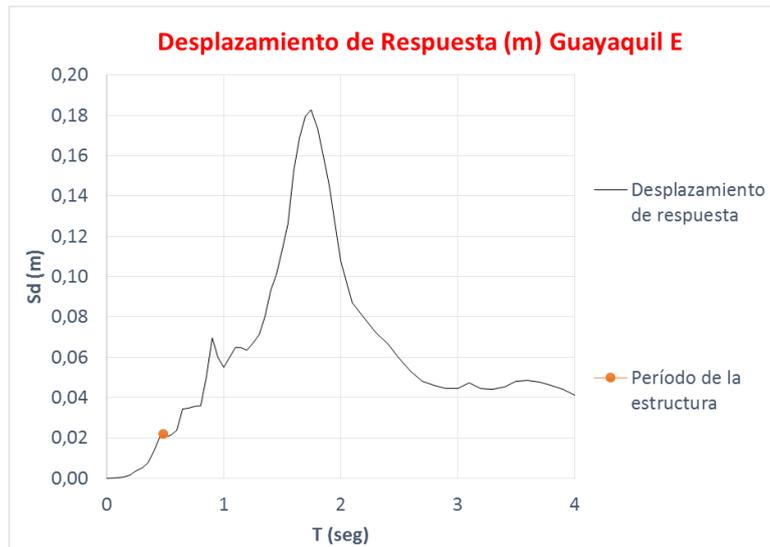
Ilustración 84. Valor Sd para edificio ECU-911 de Samborondón.

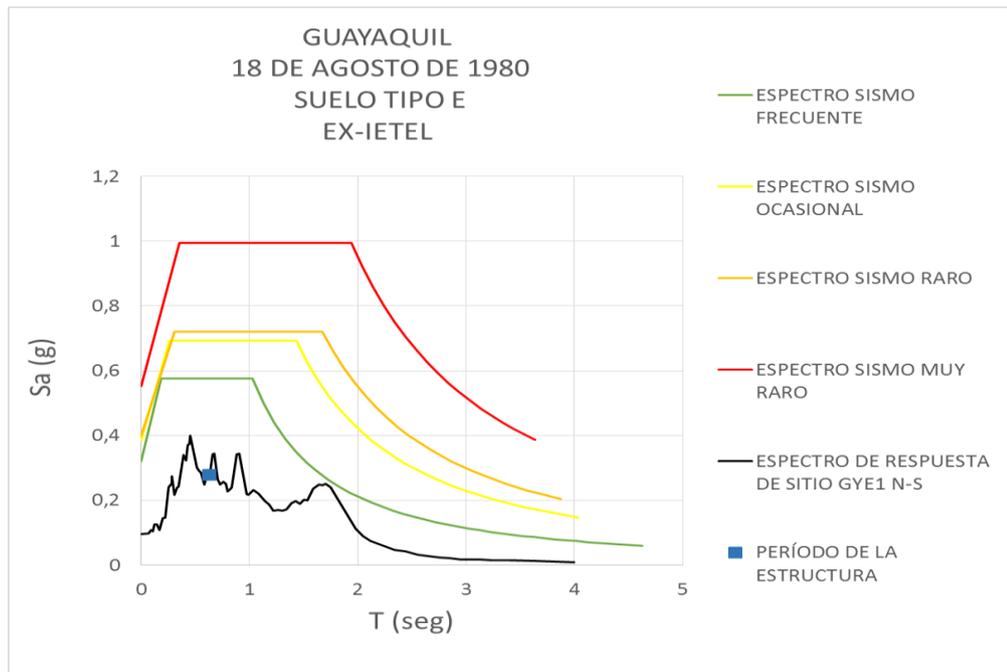
Ilustración 85. Desempeño sísmico ex edificio IETEL de Guayaquil.

- Caída de parte del techo.
- Rotura de ventanales.

Desempeño: Para ambos sismos (1998 Y 2016), sufrió de daños leves y el edificio continuó operando. Según el capítulo 4.3 de NEC-SE-DS Peligro Sísmico 2015, (Ver ilustración 49) se debe limitar los daños estructurales, buscando elevar el nivel de protección, teniendo un aceptable comportamiento sísmico debido a que el edificio continuó operando.

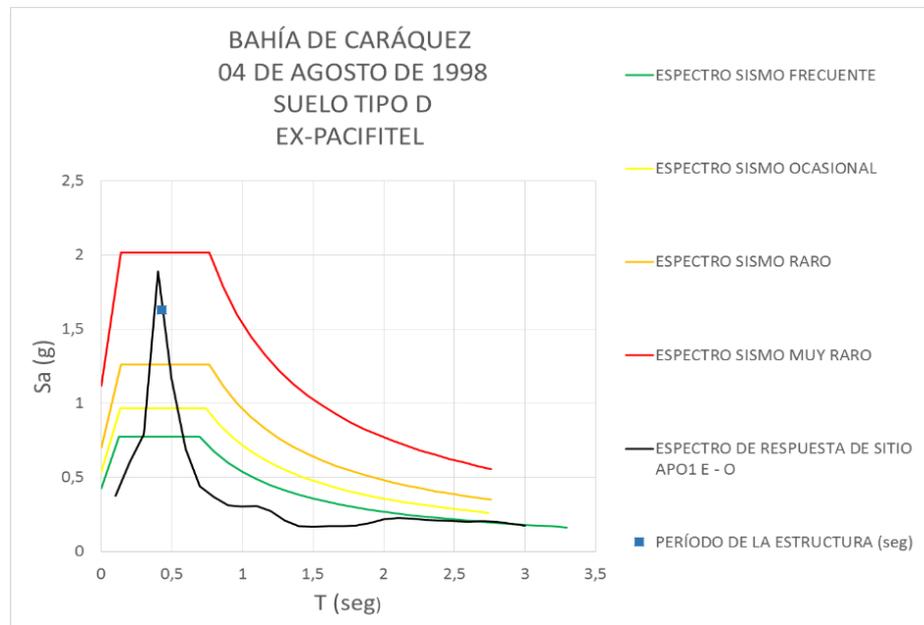
Ilustración 86. Desempeño sísmico ex edificio PACIFITEL de Bahía de Caráquez.

Desempeño: Gravemente afectado tras el sismo de 1998, el edificio no continuó operando, de acuerdo al capítulo 4.3 de NEC-SE-DS Peligro Sísmico 2015, (Ver ilustración 49) se debe limitar los daños estructurales, buscando elevar el nivel de protección teniendo, no tuvo un correcto desempeño sísmico.

Posibles causas: Se puede observar que para el período de la estructura el espectro de respuesta de aceleraciones es elevado ($S_a = 1.54$ g), además de sus grandes desplazamientos provocando daños severos en la estructura.

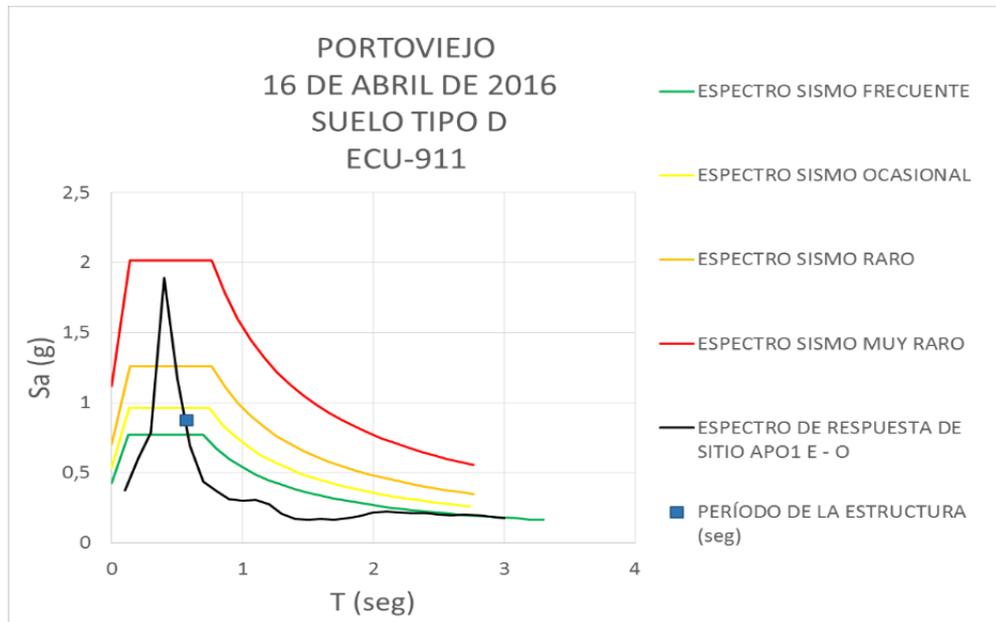
Ilustración 87. Desempeño sísmico edificio ECU-911 de Portoviejo.

- Agrietamiento a nivel del techo.
- Agrietamiento en paredes interiores y exteriores (daños no estructurales).

Desempeño: No tuvo daños estructurales, el edificio siguió operando después del sismo del 16 de abril de 2016. Tuvo un aceptable desempeño sísmico limitando los daños estructurales, según el capítulo 4.3 de NEC-SE-DS Peligro Sísmico 2015, (Ver ilustración 49).

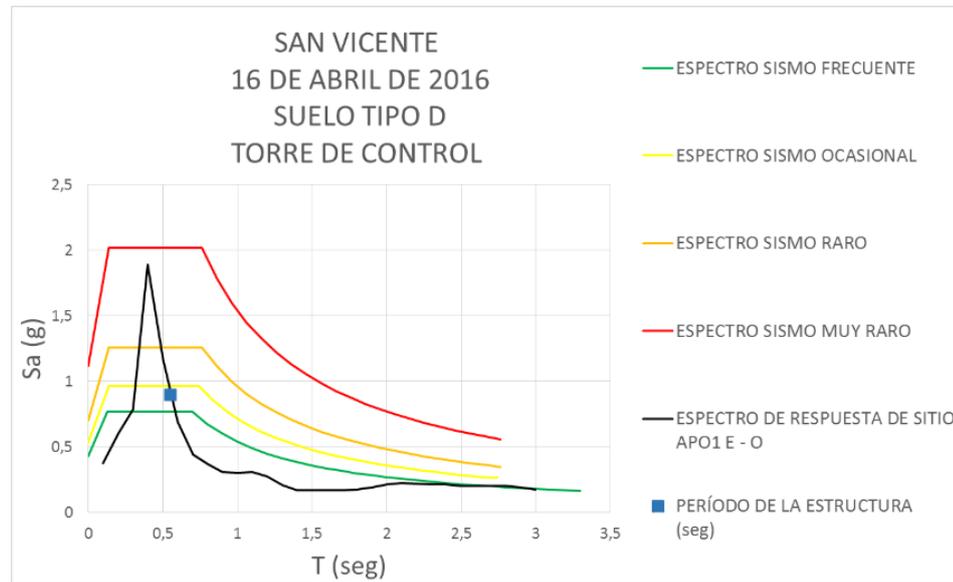
Ilustración 89. Desempeño sísmico torre de control del aeropuerto Los Perales de San Vicente.

Desempeño: No tuvo daños estructurales, después del sismo 2016, el edificio siguió operando atendiendo las emergencias. Tuvo un correcto desempeño sísmico limitando los daños estructurales, según el capítulo 4.3 de NEC-SE-DS Peligro Sísmico 2015, (Ver ilustración 49).

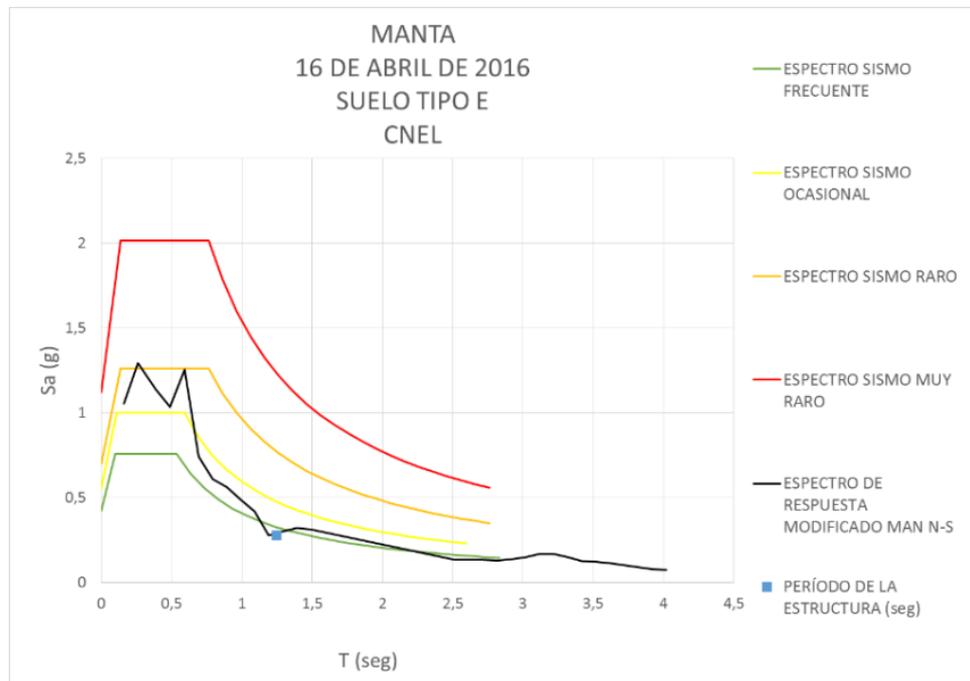
Ilustración 90. Desempeño sísmico edificio CNEL de Manta.

- Daños en la mampostería.
- Daños en elementos estructurales.
- Daños de recubrimiento en columna.

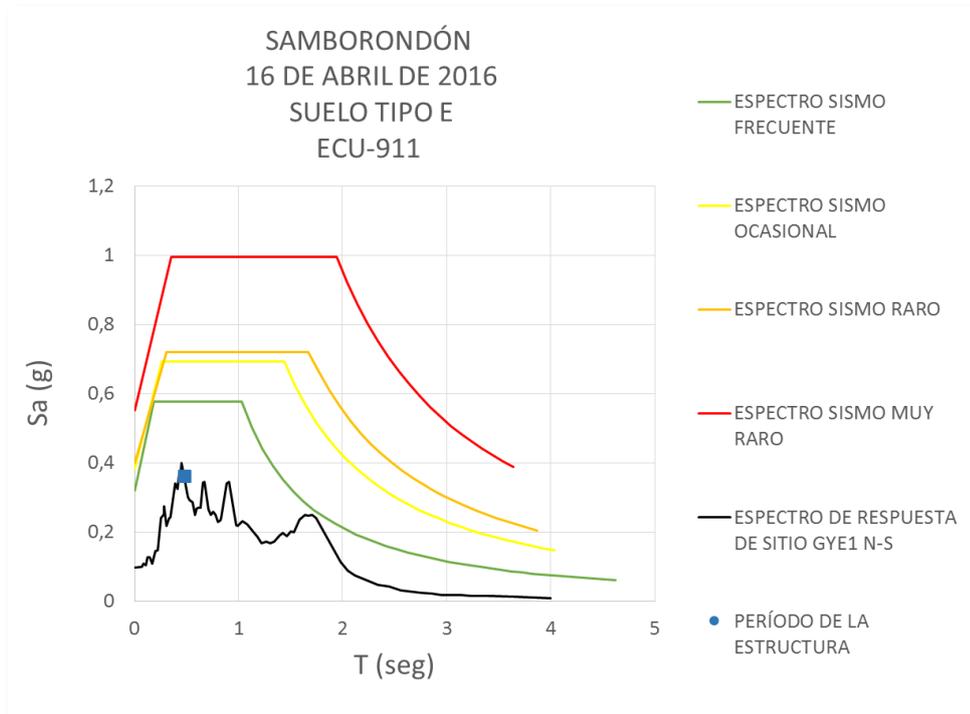
Ilustración 92. Desempeño sísmico edificio ECU-911 de Samborondón.

- Agrietamiento nivel del techo.
- Agrietamiento en paredes interiores y exteriores.
- Daños no estructurales.

Desempeño: No tuvo daños estructurales sin embargo después del sismo del 2016, el edificio continuó operando parcialmente, según el capítulo 4.3 de NEC-SE-DS Peligro Sísmico 2015 no tuvo un correcto desempeño sísmico.

Posibles causas: Calidad mala de construcción por que sufrió daños con valores bajos de deriva que muestra la tabla 46, no se prescencian irregularidades en planta ni elevación, valor de Sa bajo.

El desempeño sísmico de un edificio está condicionado por diversos factores, por lo tanto como recomendación se deberá tomar en consideración principalmente del tipo de suelo donde estará asentada la estructura, también se recomienda reducir el límite de la deriva inelástica admisibles al 1%, debido a que las estructuras pueden sufrir daños con derivas del 0.3% al 0.5%.
