**UNIVERSIDAD CATÓLICA
DE SANTIAGO DE GUAYAQUIL**

**Evaluación de Alternativas para Mejorar el Desempeño de
Columnas del Paso Elevado de la Avenida Orellana
Intersección con Avenida Benjamín Carrión.**

**Trabajo de titulación previo a la obtención del título de
Ingeniero Civil**

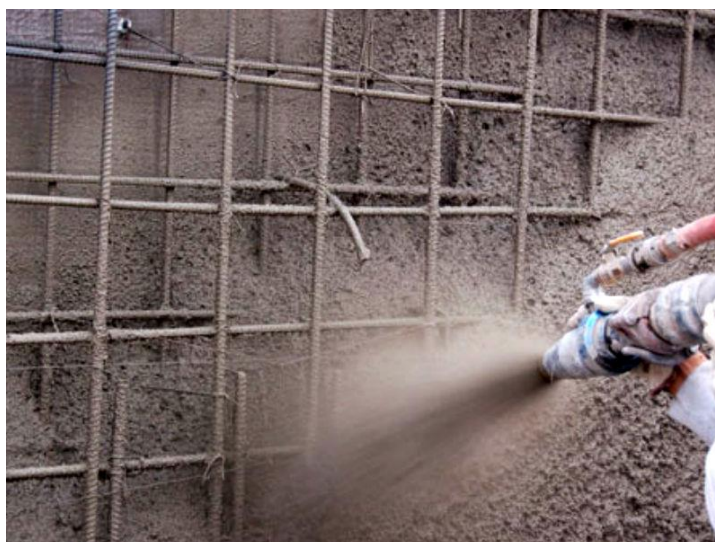
Figura 23

Columna en proceso de aumento de sección con hormigón

El aumento de sección ayuda en gran medida a que las pilas tipo muro recuperen estabilidad, aunque esto depende en gran medida de la rigidez del material de refuerzo para resistir el comportamiento del muro. El aumento de sección se lo aplica cuando la pila tipo muro expone signos de expansión lateral, agrietamiento o desprendimiento del hormigón, realizando inspecciones al puente se debe identificar si estas fallas son derivadas del deterioro del hormigón o si se precisa una rehabilitación por el método de aumento de sección en cualquiera de sus variantes, el aumento de sección de pilas proporciona:

- Fuerza de sujeción transversal en la pila, esto logra que el refuerzo longitudinal traslapado tenga menor desplazamiento.
- Restringe agrietamientos y previene la degradación del hormigón original del muro.
- Restringe el pandeo.

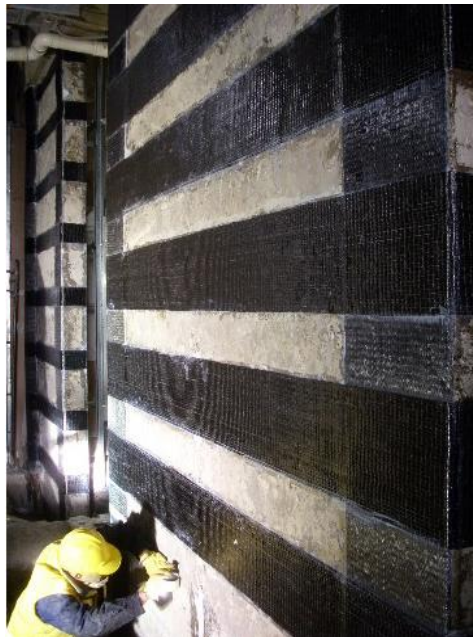
Figura 24

Reforzamiento de muro con fibra de carbono

La colocación del refuerzo con fibras de polímeros es muy sencilla, no se requieren de trabajos tan complicados como para un encamisado de acero u hormigón debido a que este tipo de refuerzos son fabricados en láminas. Una ventaja notable es que la interrupción del tránsito no se ve afectada, debido a que no es necesario que el puente quede fuera de servicio.

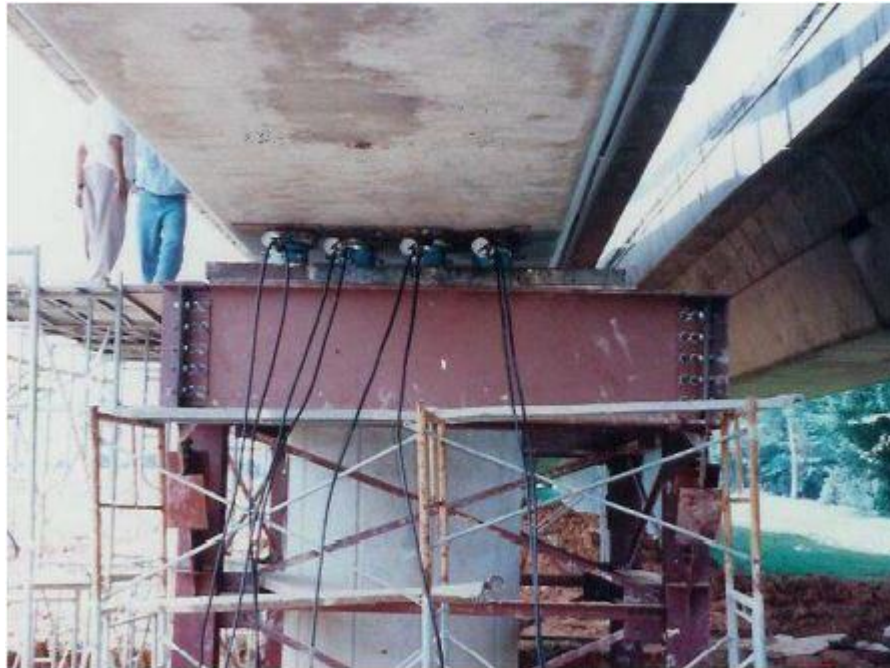
Figura 25

Sistema de gatos hidráulicos para reemplazo de apoyos en puente

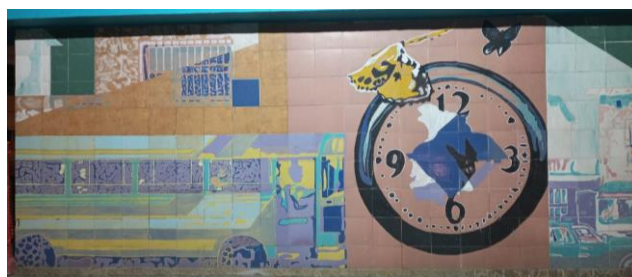
Figura 29

Pila tipo muro del paso elevado de la Av. Francisco de Orellana intersección Av. Benjamín Carrión

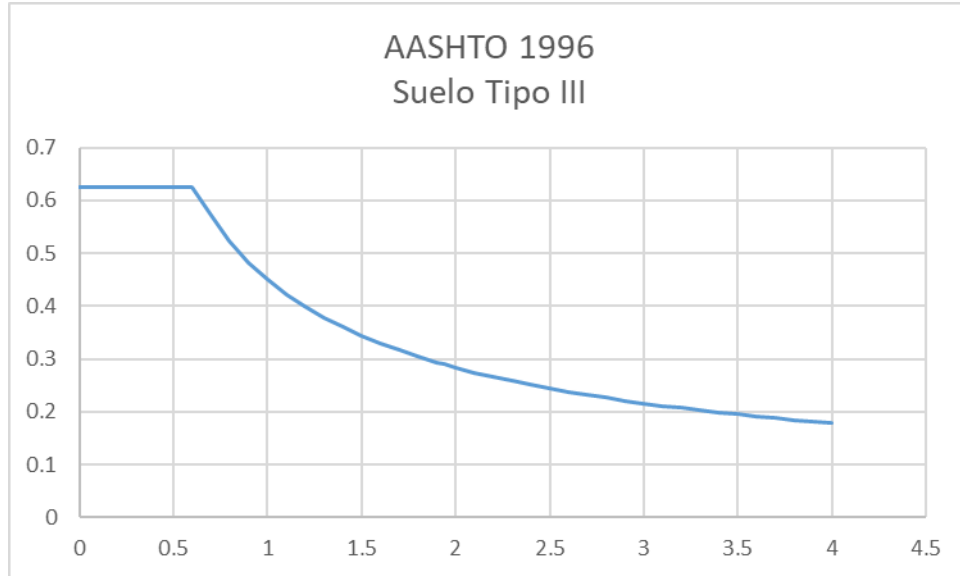
Espectro de respuesta AASHTO 1996

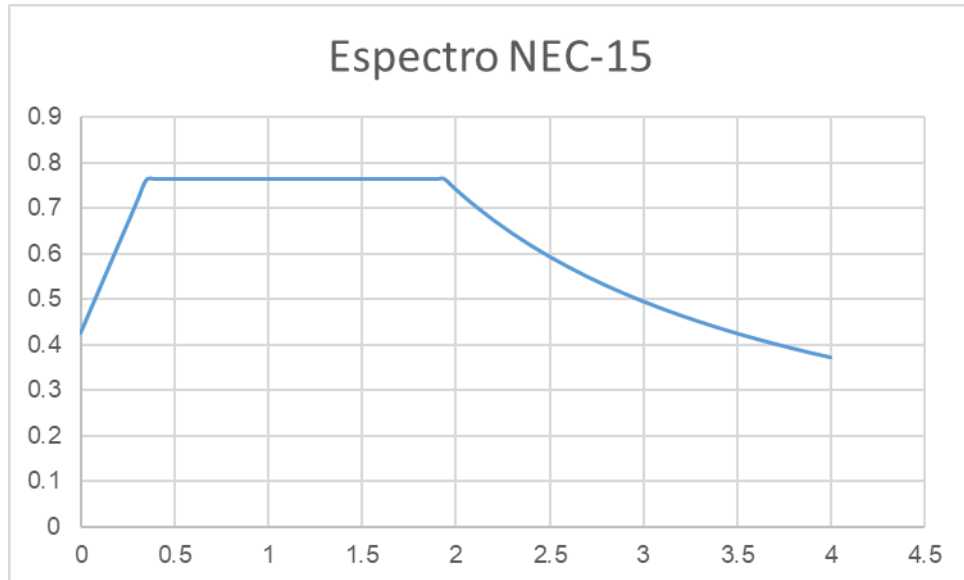
Espectro de respuesta NEC-2015

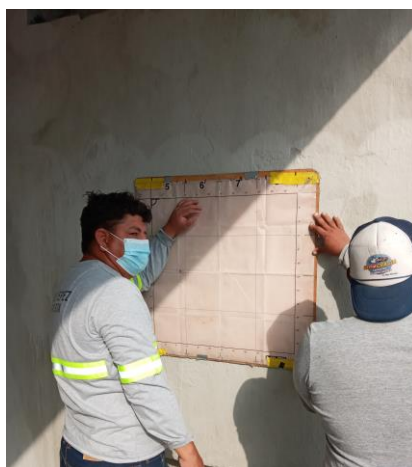
Colocación del papel cuadriculado sobre la superficie de hormigón.

Después de fijar el papel cuadriculado a la superficie de hormigón para que el mismo no se mueva, se procede a deslizar de manera lenta y continua el escáner a lo largo de las líneas indicadas en el papel para realizar el escaneo.

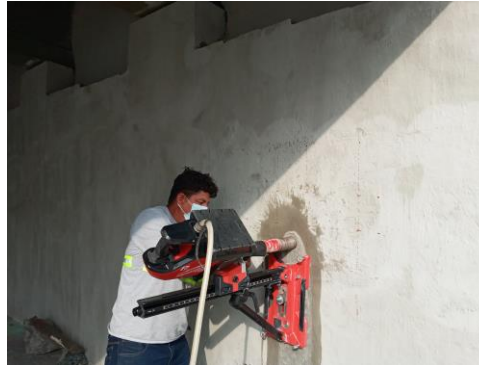
Colocación de taladro extractor de núcleos.

Una vez fijado el taladro extractor de núcleos se inicia la perforación, esta debe realizarse de manera lenta y continua para conseguir un resultado óptimo, durante la perforación se debe inyectar agua en la broca saca núcleos para evitar que la misma se caliente excesivamente.

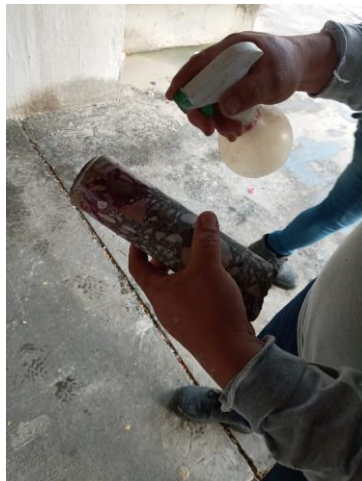
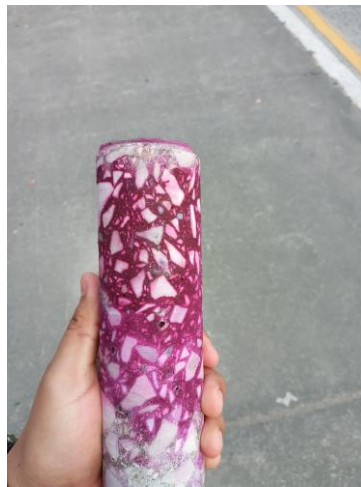
Tinción de núcleo con fenolftaleína

Se obtiene como resultado un promedio de 9 mm de profundidad de carbonatación, lo cual es un resultado favorable, debido a que el paso elevado tiene 19 años desde su construcción, de acuerdo con esta profundidad podemos inferir que el acero no se ha visto comprometido por este factor.

Núcleo teñido con fenolftaleína

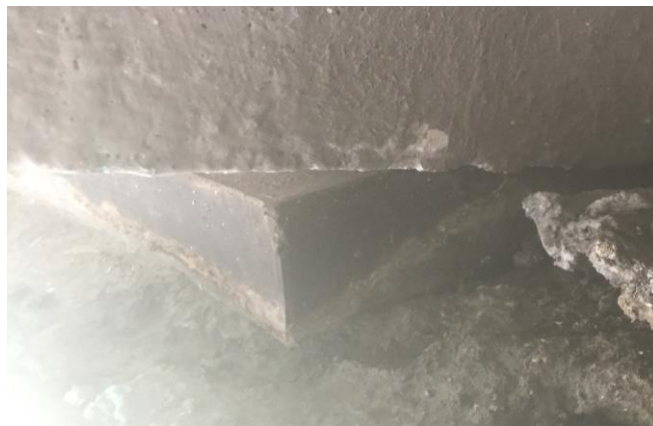
Esto se recomienda debido a que durante la inspección de la estructura se pudo evidenciar que estos elementos presentan varios de los factores que confirman un deterioro severo, como son:

- Degradación
- Despegue
- Pérdida de la posición teórica original
- Exceso de compresión
- Rotura

Apoyo elastomérico de tipo simple

También se recomienda la inspección paulatina de los apoyos elastoméricos debido a que en algunos casos es notable su deterioro y desplazamiento del lugar de posición inicial.

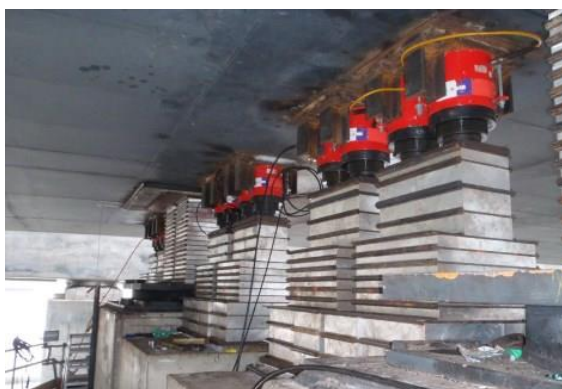
Levantamiento de tablero con gatos hidráulicos
