**UNIVERSIDAD CATÓLICA
DE SANTIAGO DE GUAYAQUIL**

**SISTEMATIZACIÓN Y ANÁLISIS DE LA CALIDAD DE AGUA
DEL TRAMO A DEL ESTERO SALADO Y SU INTERRELACIÓN
CON EL DESARROLLO URBANO. ¿MEJORA O DETERIORO?**

**Trabajo de titulación previo a la obtención del título de
INGENIERO CIVIL**

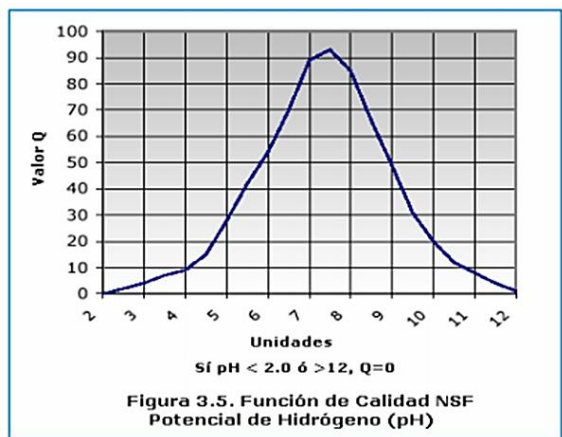
Figura 2.3: Curvas de Función según NSF.

Para la correcta obtención de la calidad de agua por medio del método NSF se necesita estimar el valor de calidad (Q) mediante curvas de función. Las mismas que fueron graficadas tomando en cuenta el uso de la media aritmética con un límite de confianza del 80% sobre este valor medio. (Díaz, 2016, pág. 30)

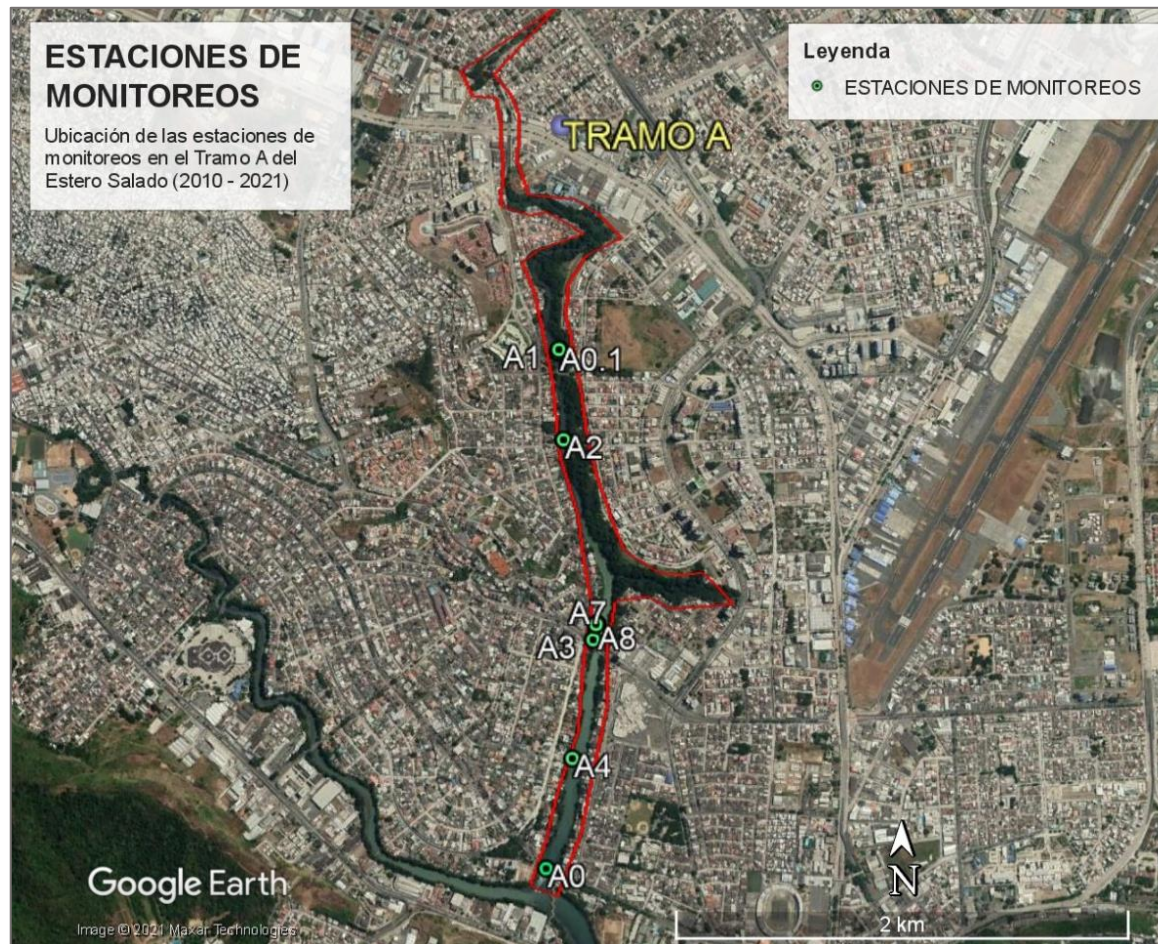
Ilustración 5: Mapa con ubicación de estaciones de monitoreos 2010-2021.

AÑO	ESTACIÓN	COORDENADAS	
		X	Y
2010	A0	621927	9759224
	A0,1	621982	9761488
2015 - 2016	A1	621985	9761499
	A2	622005	9761103
	A3	622135	9760227
	A4	622043	9759706
2015 - 2019	A5	622158	9760256
2020	A6	622153	9760297
	A7	622148	9760294
2021	A8	622150	9760265

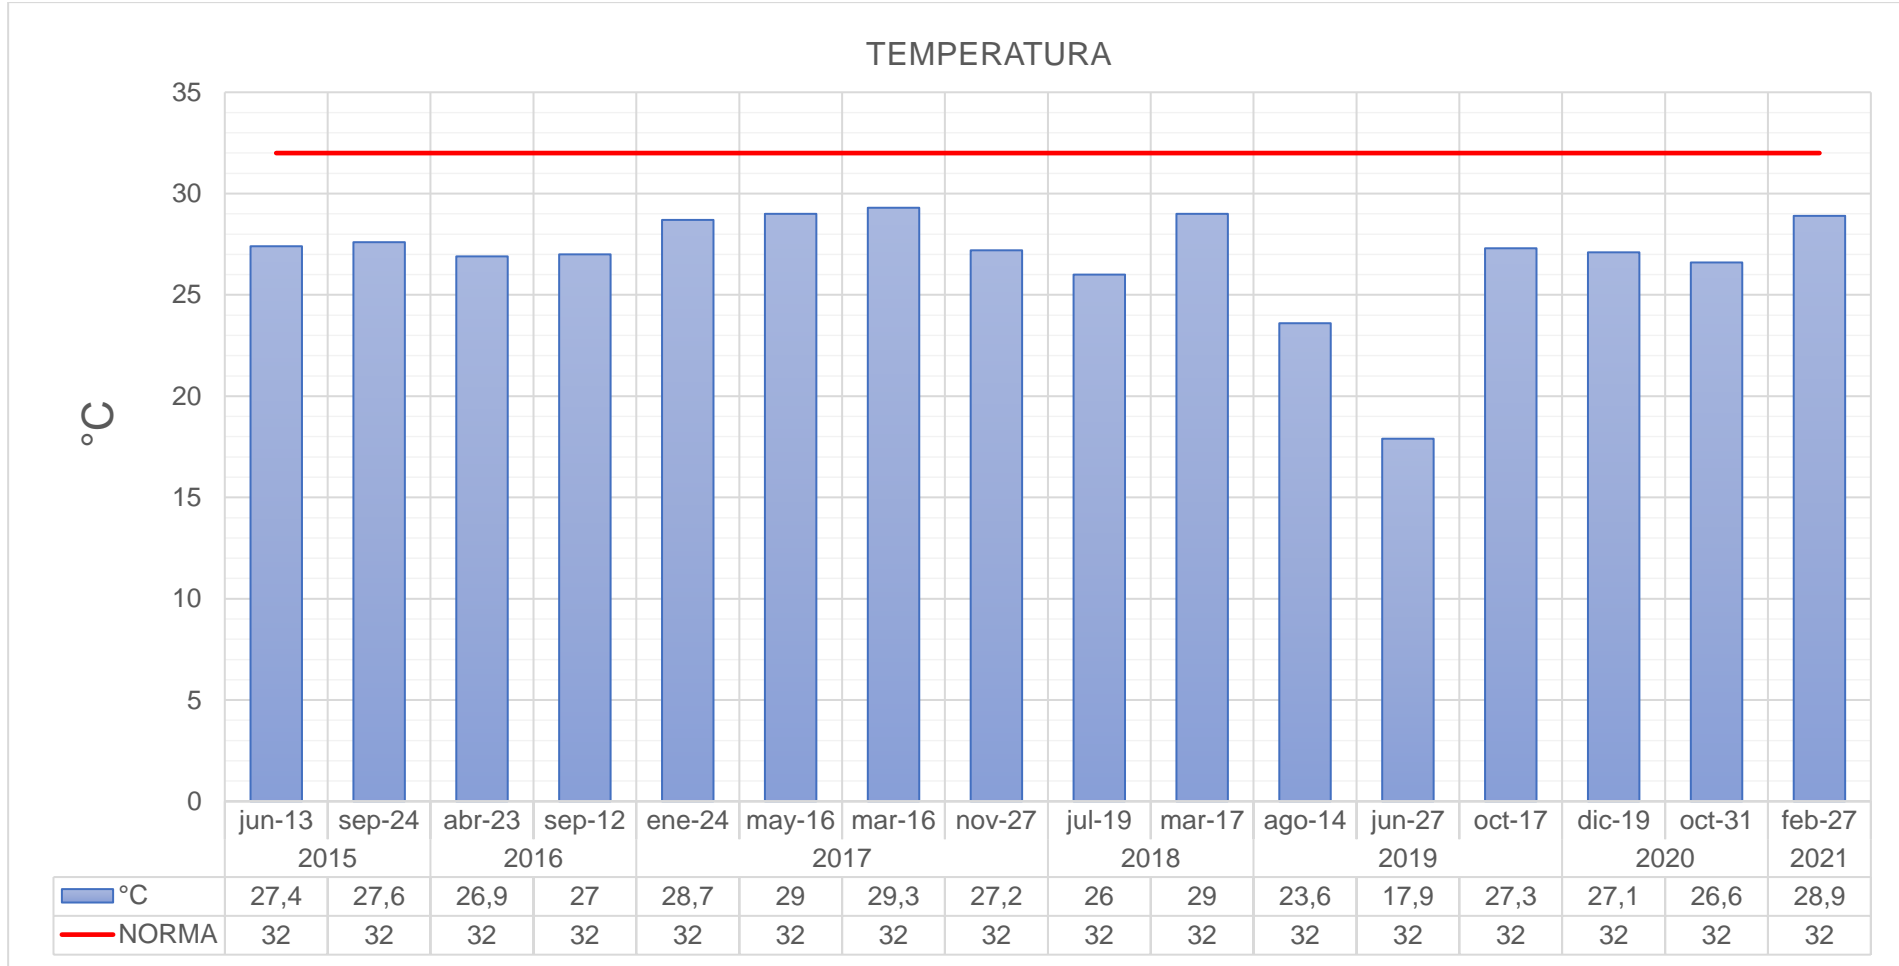
Gráfico 6: Valores de Temperatura vs Límite norma TULSMA.

es real. De la misma manera sucede con la Temperatura (Gráfico 6), donde los resultados arrojan un promedio de 25.26°C están dentro del límite de la norma (< 32°C).
