**UNIVERSIDAD CATÓLICA  
DE SANTIAGO DE GUAYAQUIL  
FACULTAD DE INGENIERÍA  
CARRERA DE INGENIERÍA CIVIL**

**Estudio de riesgo sísmico, evaluación y rehabilitación del edificio principal de la UCSG.**

**Trabajo de titulación previo a la obtención del título de**

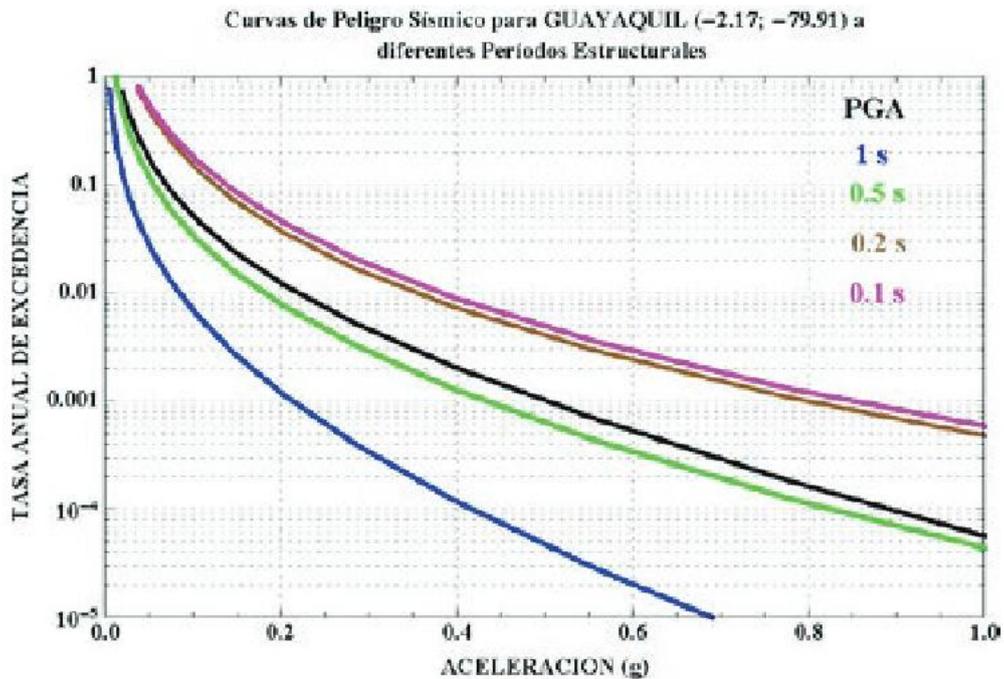
Para definir los diferentes niveles de aceleración sísmica esperada en roca, se proporcionan las curvas de peligro sísmico probabilista para cada capital de provincia, en donde se relaciona el valor de la aceleración sísmica del terreno PGA con un nivel de probabilidad anual de excedencia, para la cual se utilizará las curvas de peligro sísmico de Guayaquil (MIDUVI, 2014).

Ilustración 4 Curvas de peligro sísmico, Guayaquil. Fuente: NEC-SE-DS 2015.

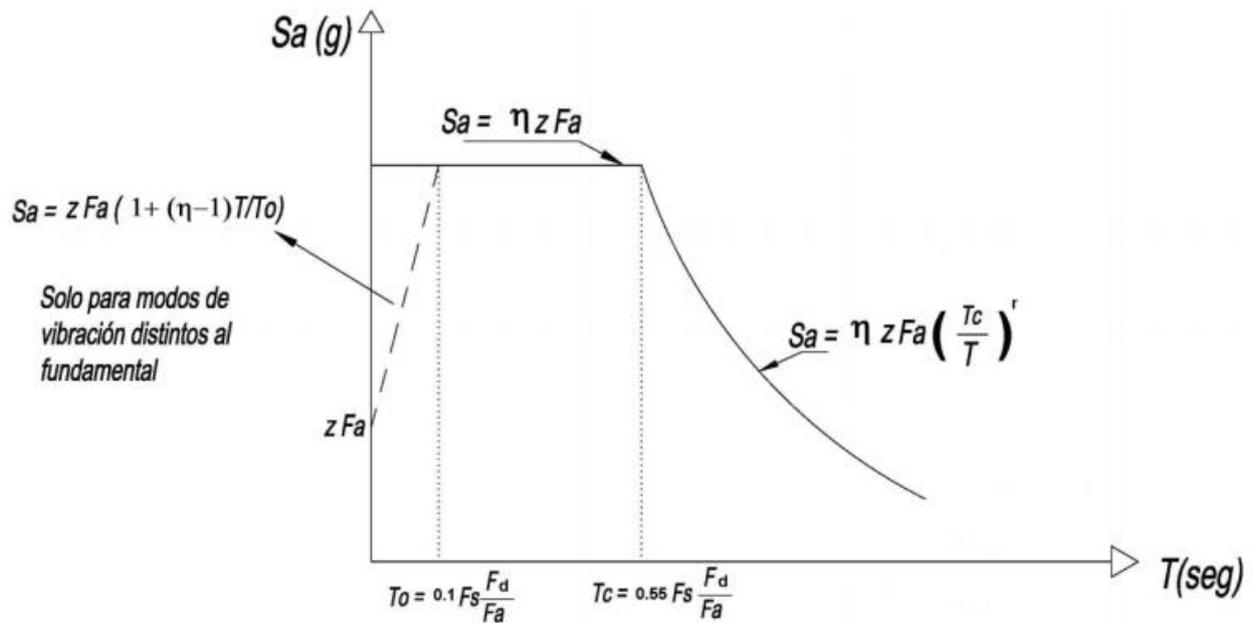
Ya obtenidos los valores “Z”, el tipo de suelo del sitio de emplazamiento de la estructura y los coeficientes de amplificación del suelo Fa, Fd y Fs. Se procede a realizar el espectro de respuesta elástica de aceleraciones Sa (MIDUVI, 2014).

Ilustración 5 Espectro de respuesta elástico de aceleraciones. Fuente: NEC-SE-DS 2015.

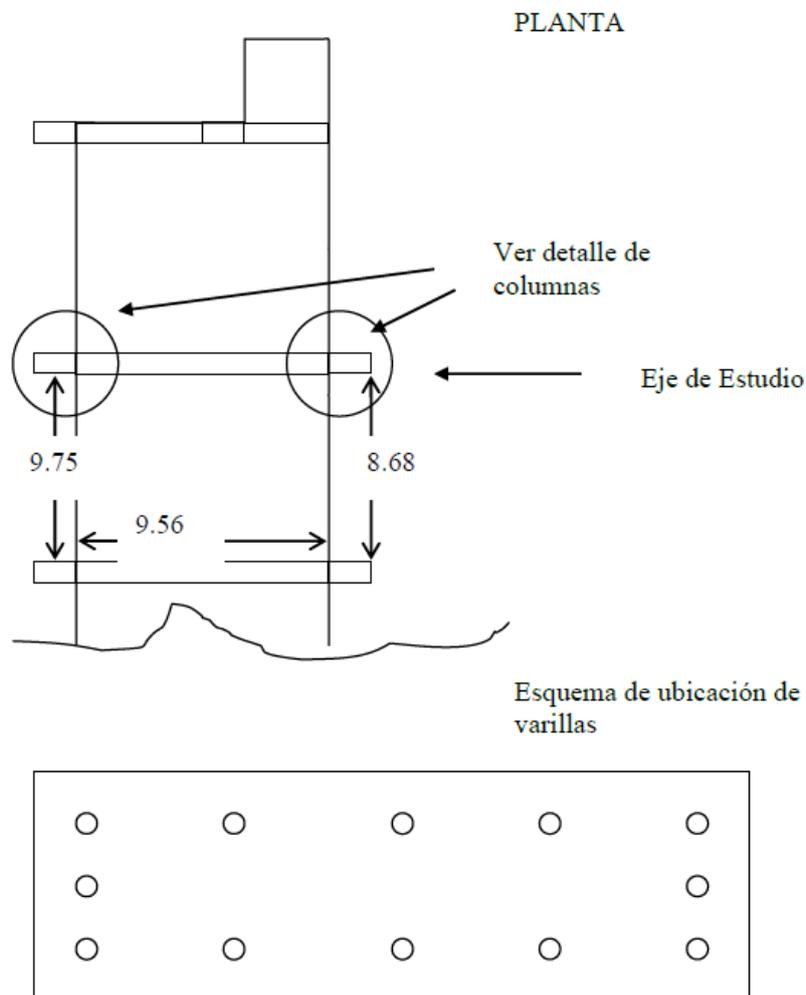
En la siguiente imagen se verifica el dimensionamiento, detalle y la ubicación de las varillas de refuerzo en las columnas de planta baja y tercer piso.

Ilustración 6 Vista en planta sobre detalles en columna y ubicación de varillas. Fuente: Relevamiento Estructural por parte del laboratorio y suelos de la UCSG.

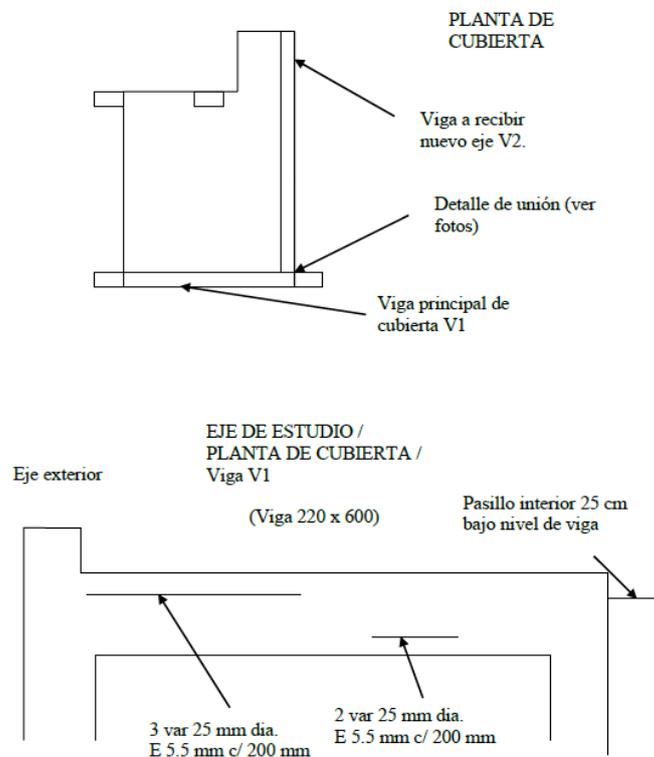
A continuación, se esquematiza la ubicación de las vigas investigadas y los resultados.

Ilustración 7 Vista en planta y corte sobre detalles de la viga de cubierta. Fuente: Relevamiento Estructural por parte del laboratorio y suelos de la UCSG.

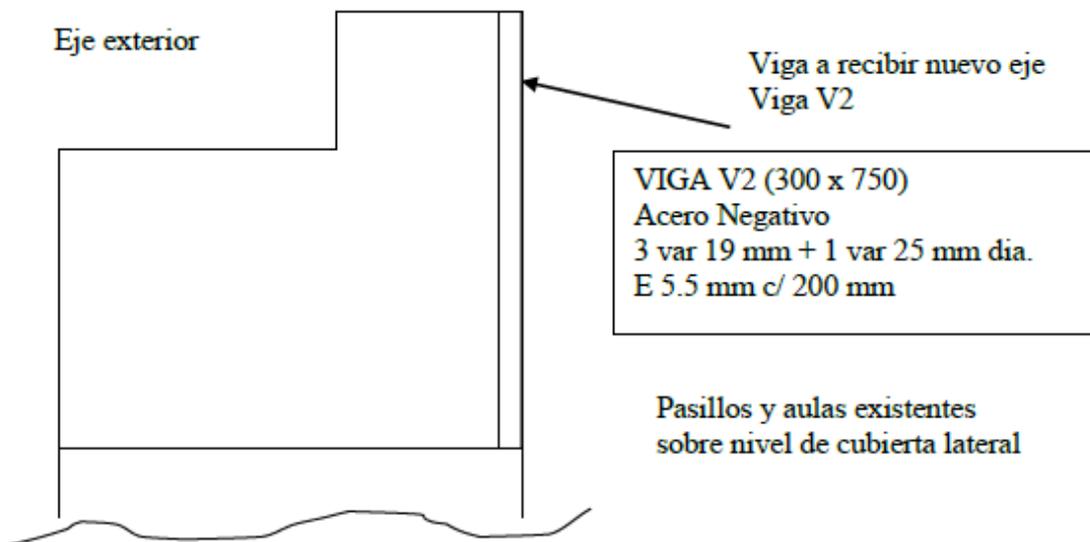
Ilustración 8 Vista en planta sobre detalle de la viga de cubierta. Fuente: Relevamiento Estructural por parte del laboratorio y suelos de la UCSG.

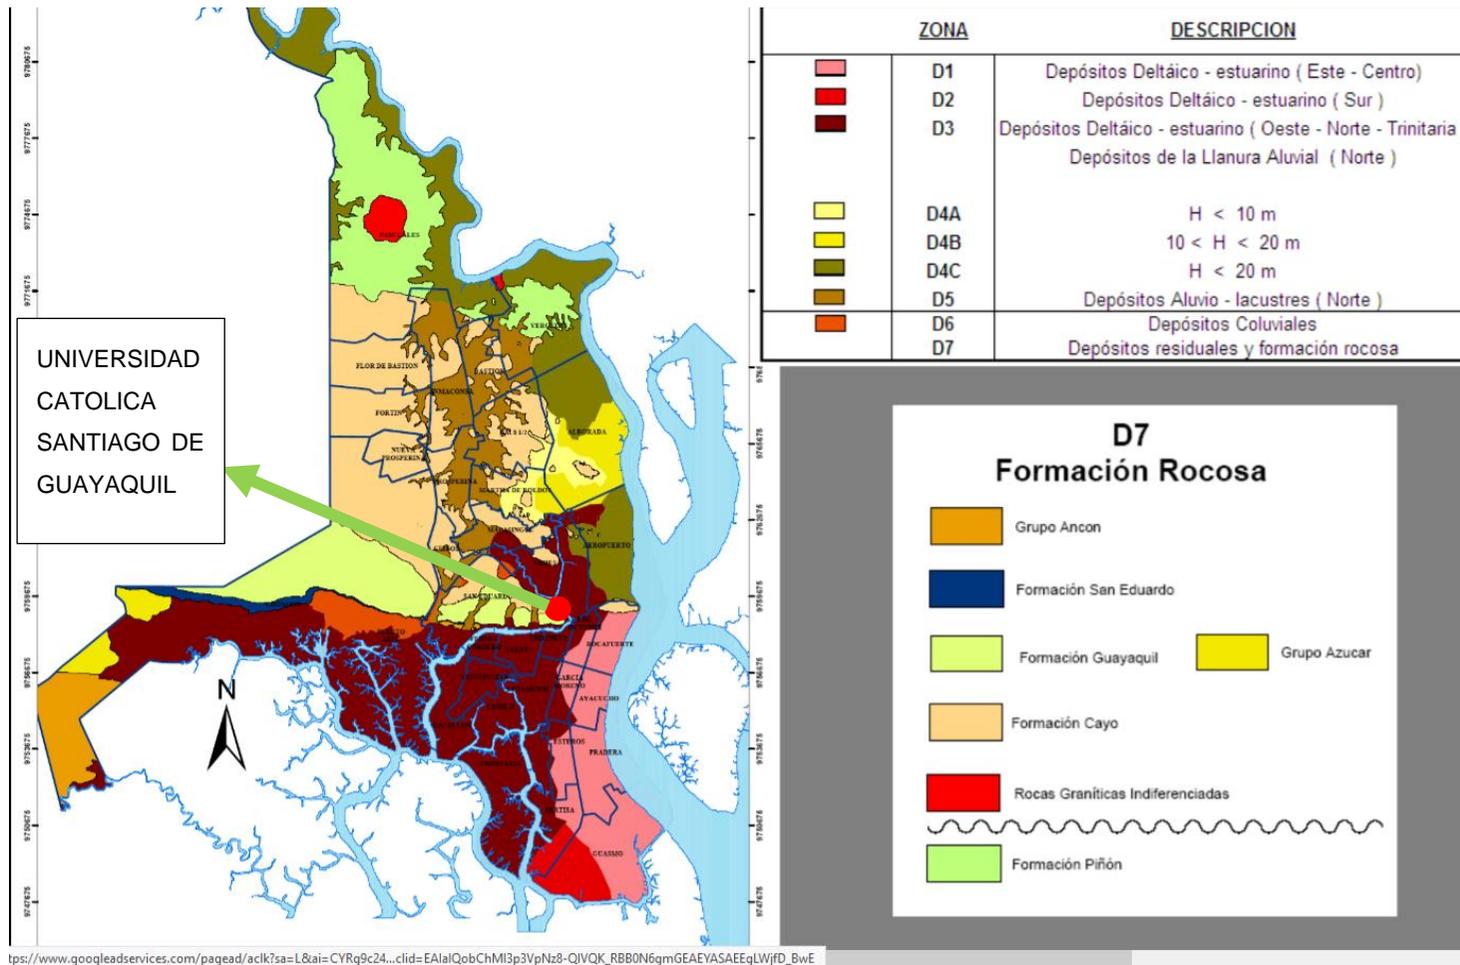
Ilustración 9 Mapa de Zonificación Geotécnica de Guayaquil. Fuente: GEOESTUDIOS.

La Universidad Católica Santiago de Guayaquil está ubicada en una formación rocosa con una potencia medida de 900 m. Se encuentra al tope de la formación Cayo donde vuelven a predominar rocas decimétricas de grano fino de gran extensión lateral. Son generalmente lutitas tobáceas y turbiditas finas decimétricas que podrían confundirse con las lutitas de la formación Guayaquil, a no ser por su menor contenido de sílice y carbonato (GEOESTUDIOS S.A., s.f.).

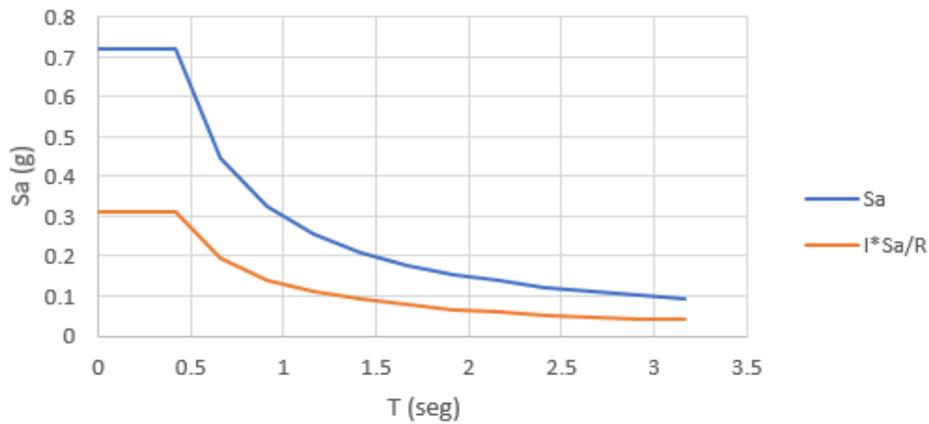
**Espectros de diseño elástico e inelástico  
Guayaquil - Suelo B**

*Ilustración 10 Espectro de diseño de 475 años.*

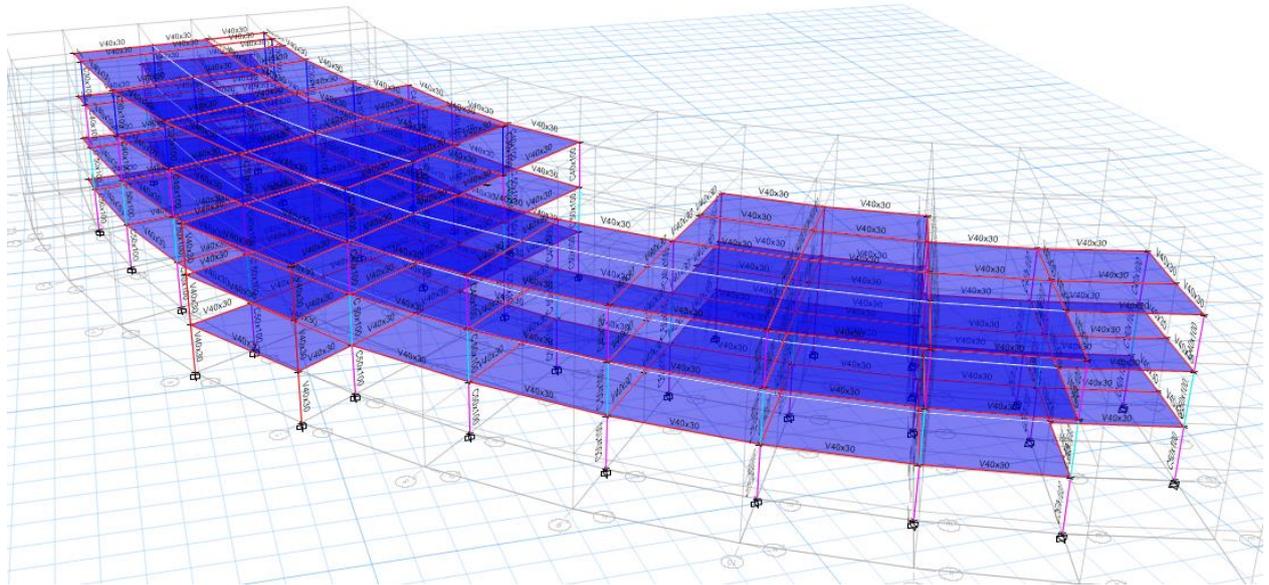
*Ilustración 11 Modelo del Edificio principal de la UCSG. Realizado por Kevin Corral.*

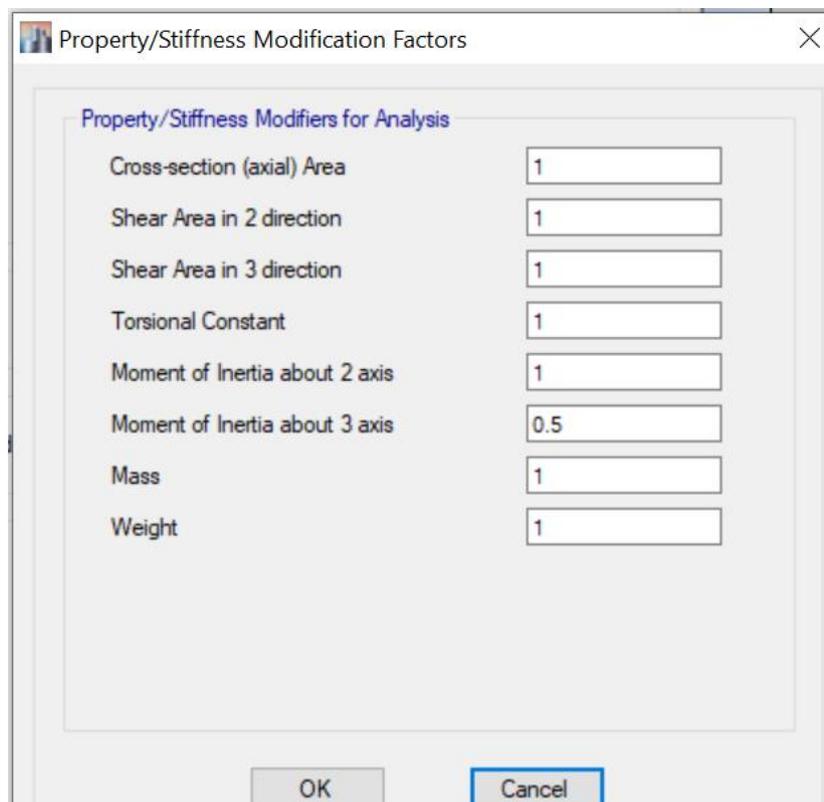
Ilustración 14 Modificación de inercias agrietadas en vigas.

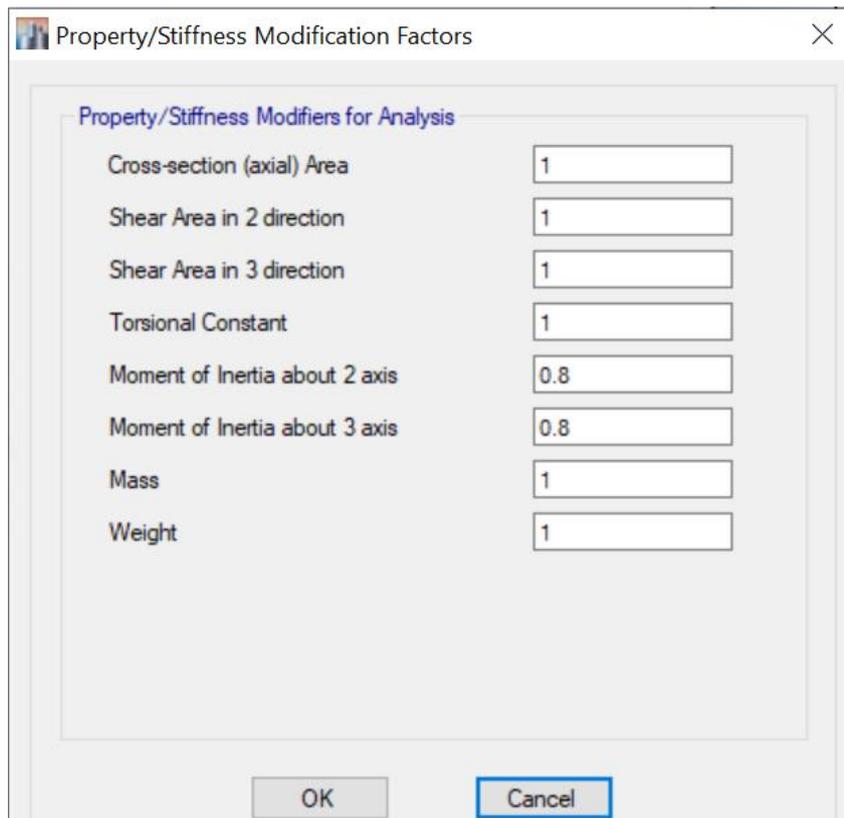
Ilustración 15 Modificación de inercias agrietadas en columnas.

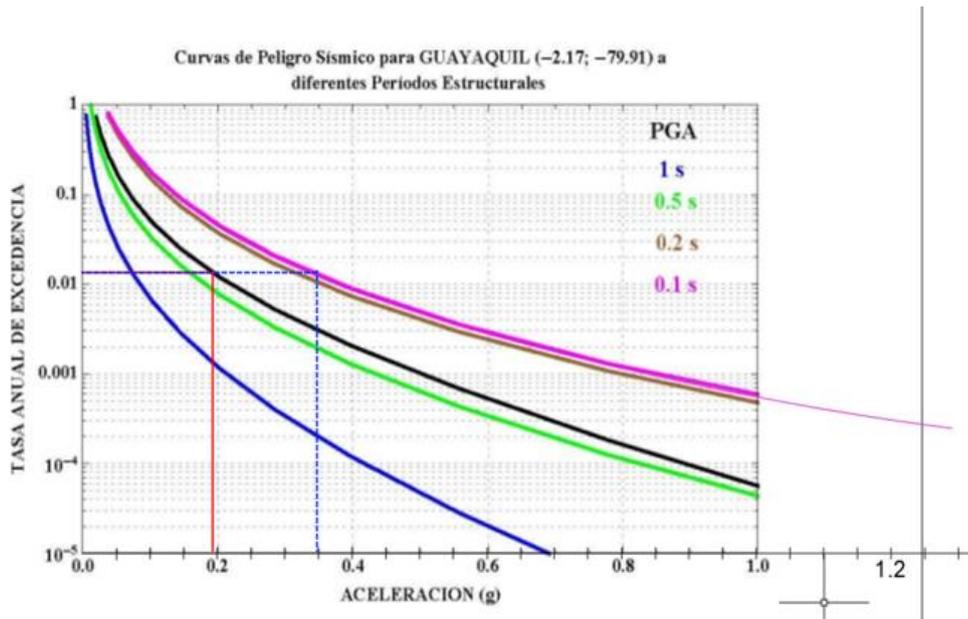
Para la obtención del espectro de respuesta para un periodo de retorno de 72 años se procedió a trazar una recta a la altura de 0.01389 de tasa anual de excedencia, la cual intercepta a las 5 curvas y se procede a construir el espectro según su periodo con su respectivo valor de aceleración  $S_a$ .

Ilustración 21 Curva de peligro sísmico con tasa de excedencia anual de 0.01389. ( $T_r = 72$  años).

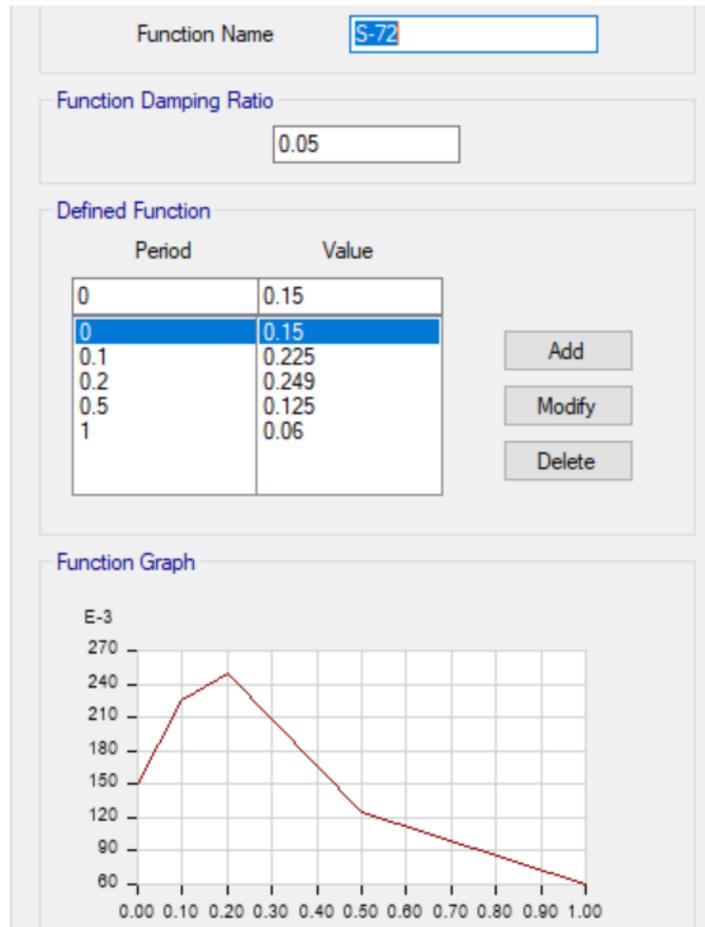
Ilustración 22 Espectro de respuesta con  $T_r = 72$  años introducido en el modelo virtual.

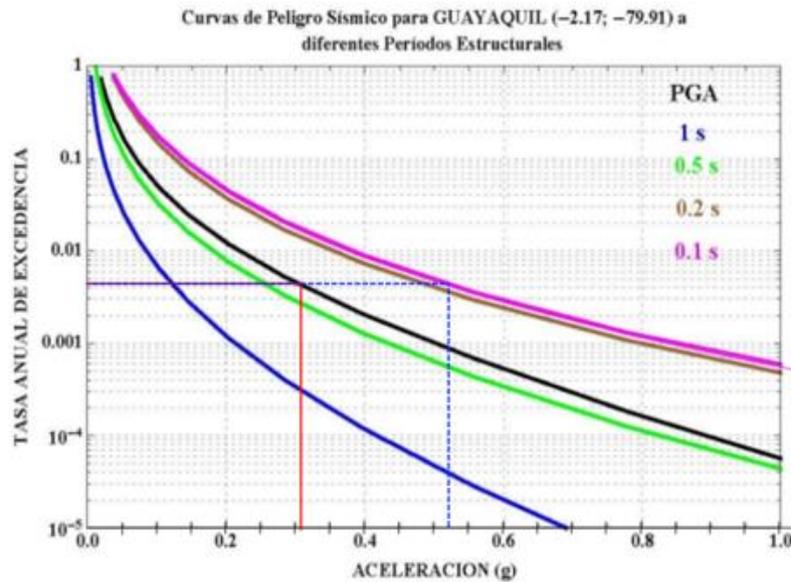
Para la obtención del espectro de respuesta para un periodo de retorno de 225 años se procedió a trazar una recta a la altura de 0.00444 de tasa anual de excedencia, la cual intercepta a las 5 curvas y se procede a construir el espectro según su periodo con su respectivo valor de aceleración  $S_a$ .

Ilustración 23 Curva de peligro sísmico con tasa de excedencia anual de 0.00444 ( $T_r = 225$  años)

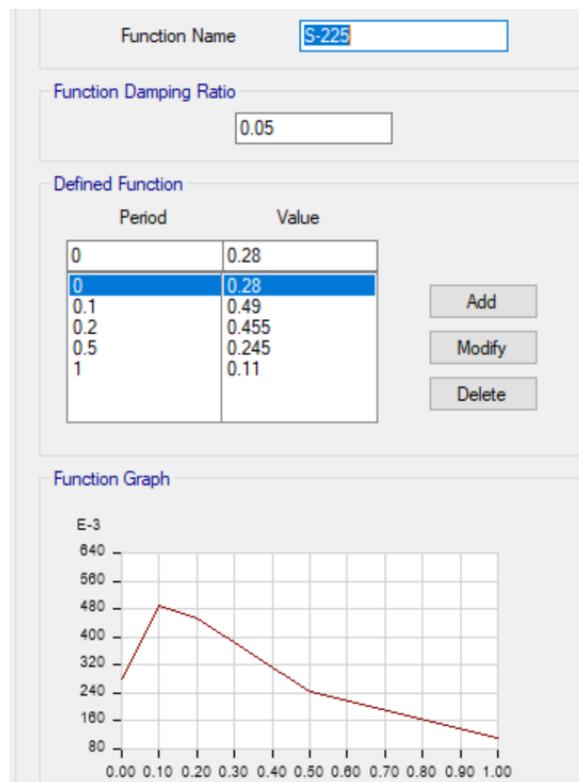
Ilustración 24 Espectro de respuesta con  $T_r = 225$  años introducido en el modelo virtual.

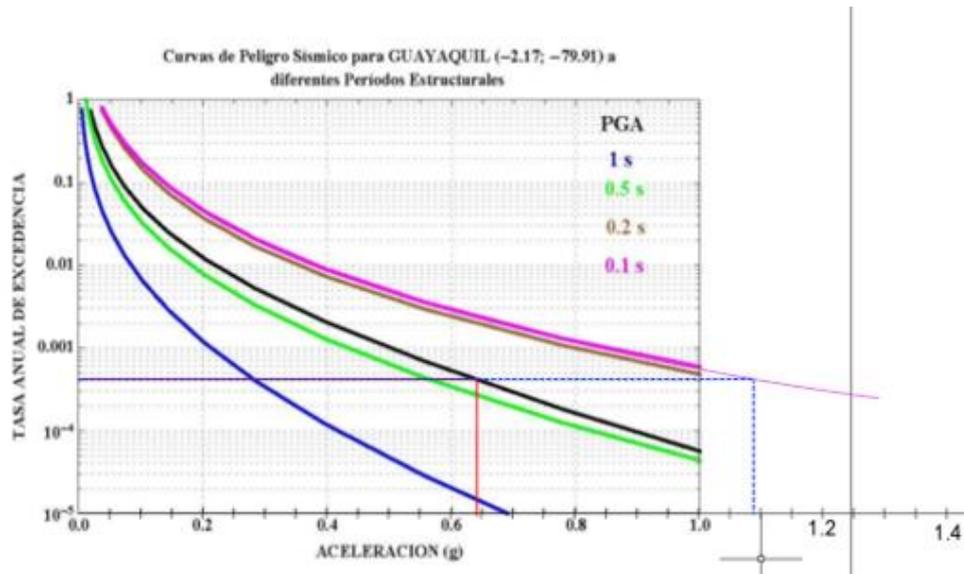
Para la obtención del espectro de respuesta para un periodo de retorno de 2500 años se procedió a trazar una recta a la altura de 0.00040 de tasa anual de excedencia, la cual intercepta a las 5 curvas y se procede a construir el espectro según su periodo con su respectivo valor de aceleración  $S_a$ .

Ilustración 25 Curva de peligro sísmico con tasa de excedencia anual de 0.00040 ( $T_r = 2500$  años).

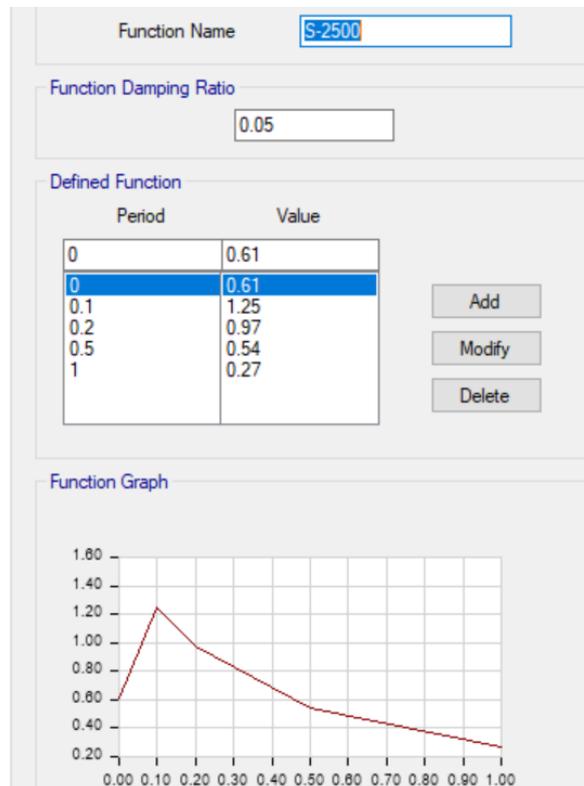
Ilustración 26 Espectro de respuesta con  $T_r = 2500$  años introducido en el modelo virtual.

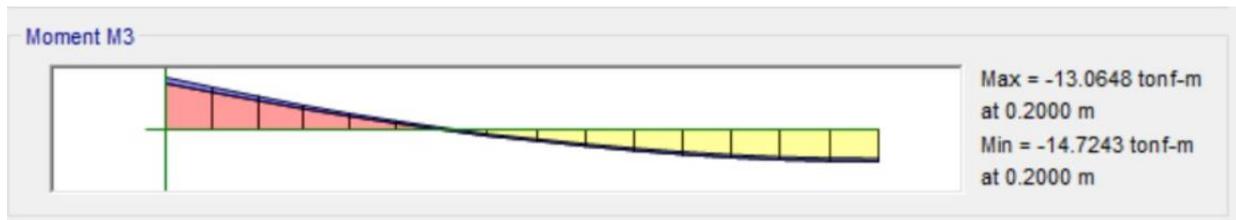
Ilustración 27 Diagrama de momento. Obtenido del modelo en ETABs.

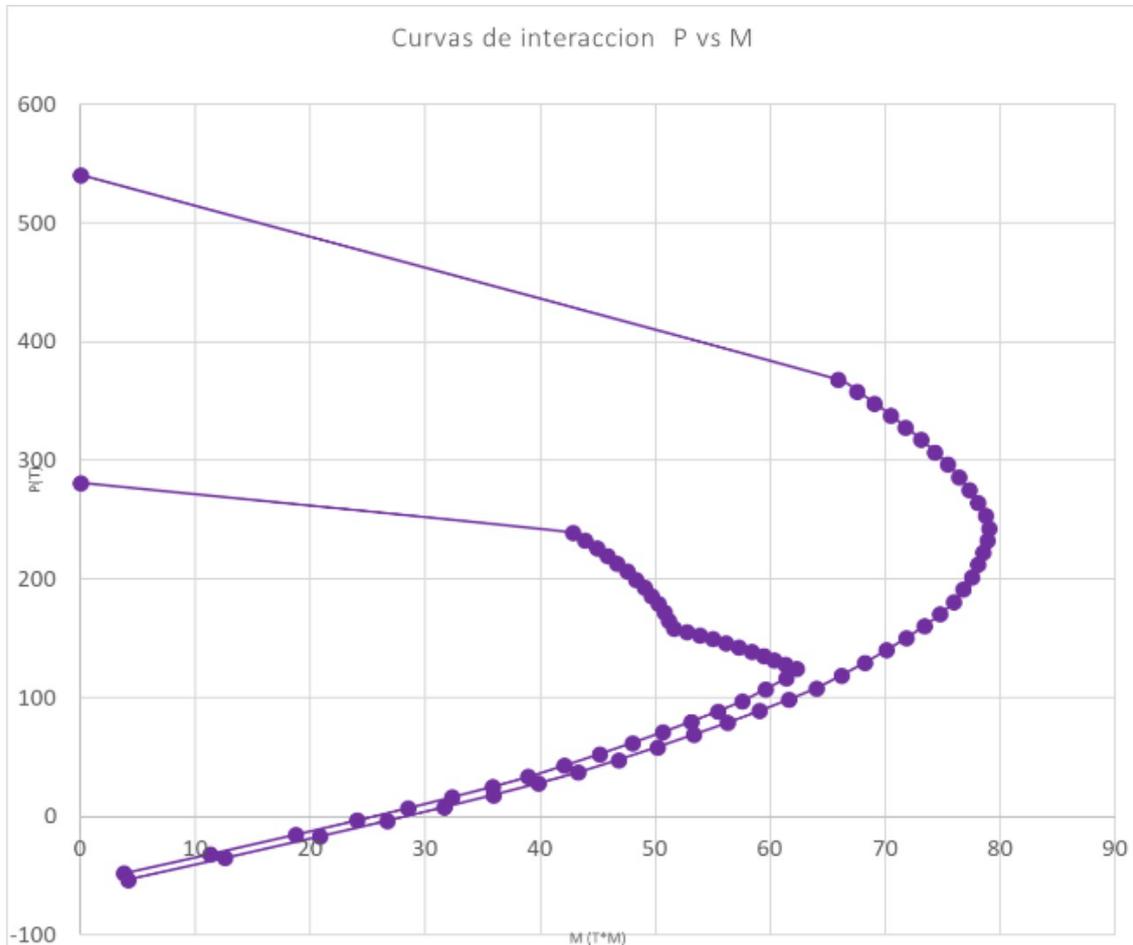
$P_u = 0$ , se determina según las propiedades geométricas y de materiales la capacidad de las columnas.

Ilustración 28 Curvas de interacción P vs M. Realizado por Kevin Corral.

$$Mnc \approx 30 \text{ T.m}$$

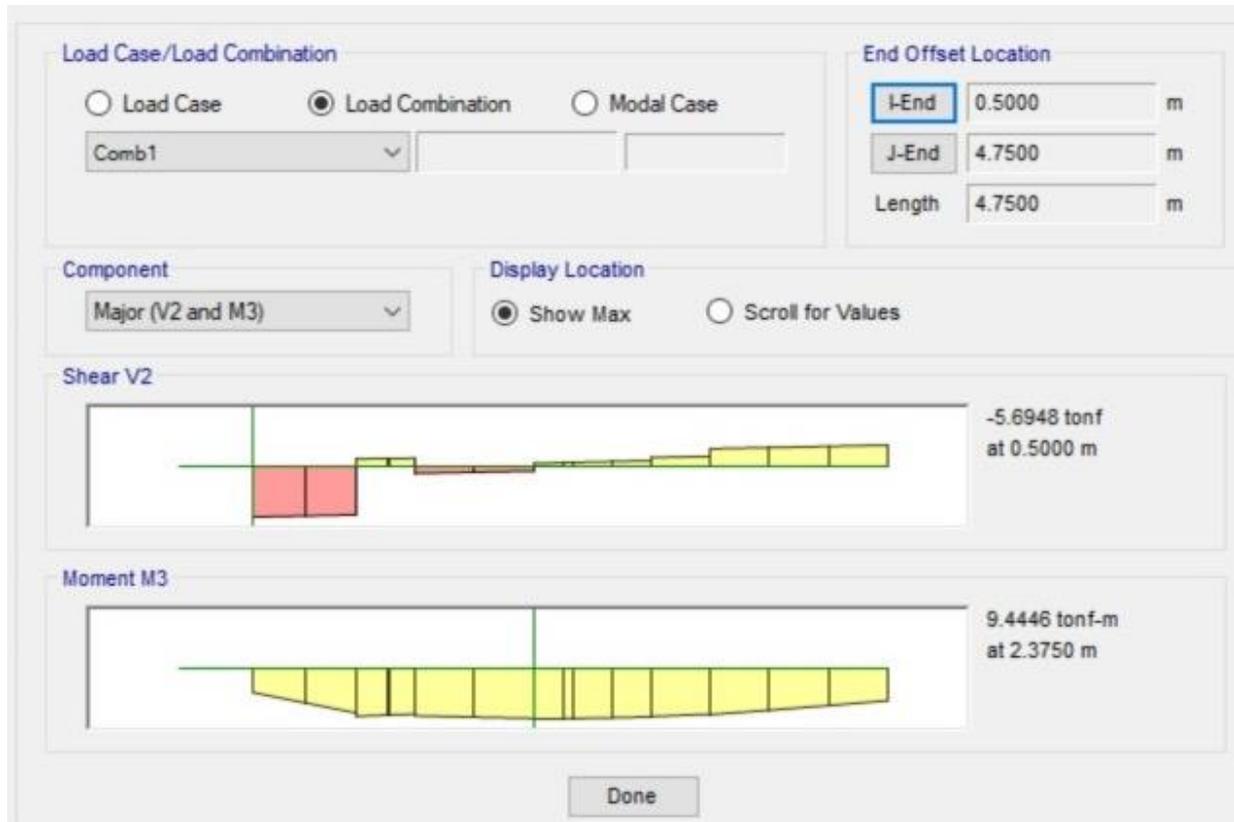
Según el análisis “Etabs” se espera encontrar cortantes en la viga para la combinación 1.2 D + 1.0 L → Vu = 5.69 Ton

Ilustración 29 Diagrama de cortante y momento. Obtenido del modelo de ETABS.

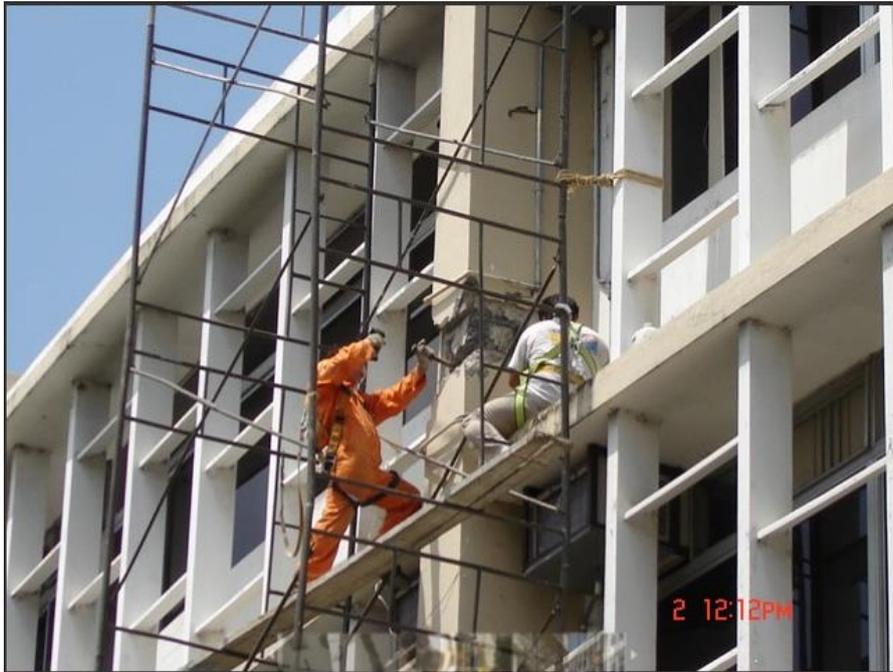
*Ilustración 30 Determinación de armadura en columna de 3er Piso. Fuente Laboratorio de estructuras y suelos 2006.*

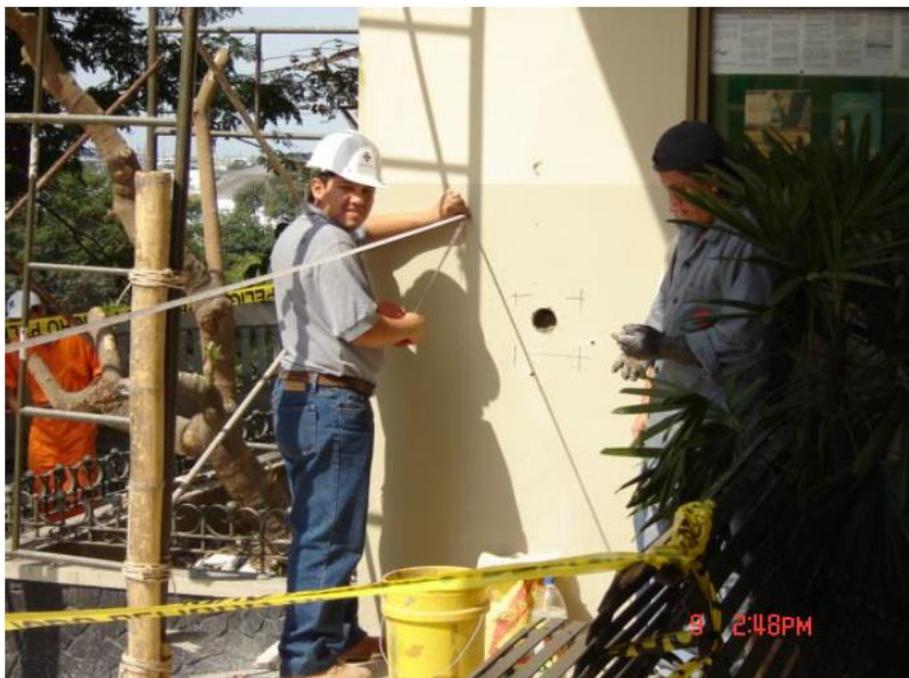
*Ilustración 31 Extracción de núcleo en planta baja y determinación de dimensiones. Fuente: Laboratorio de estructuras y suelos 2006.*

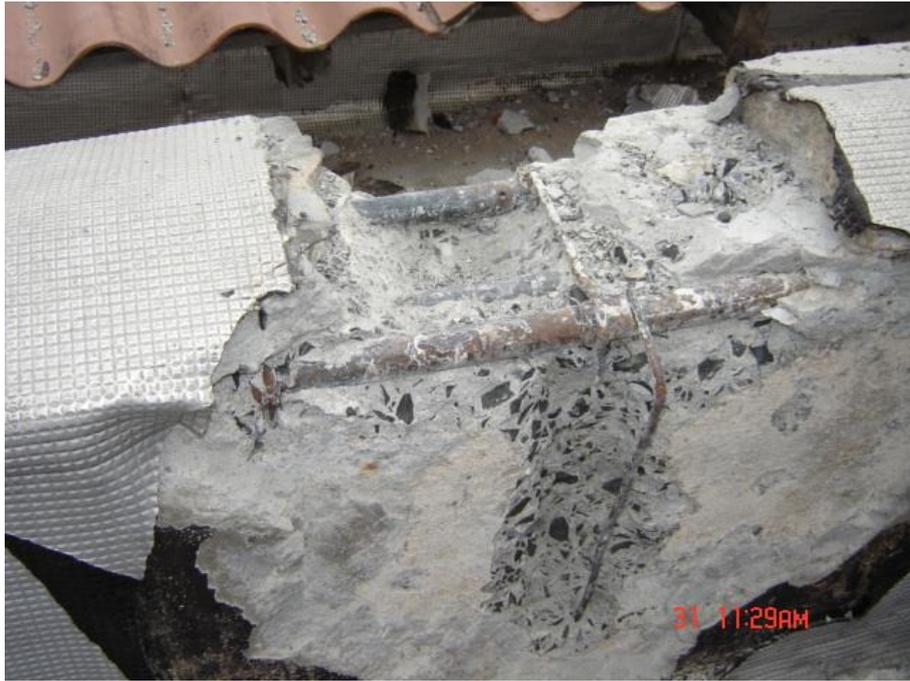
Ilustración 32 Investigaciones de vigas de cubierta. Fuente: Laboratorio de estructura y suelos 2006.

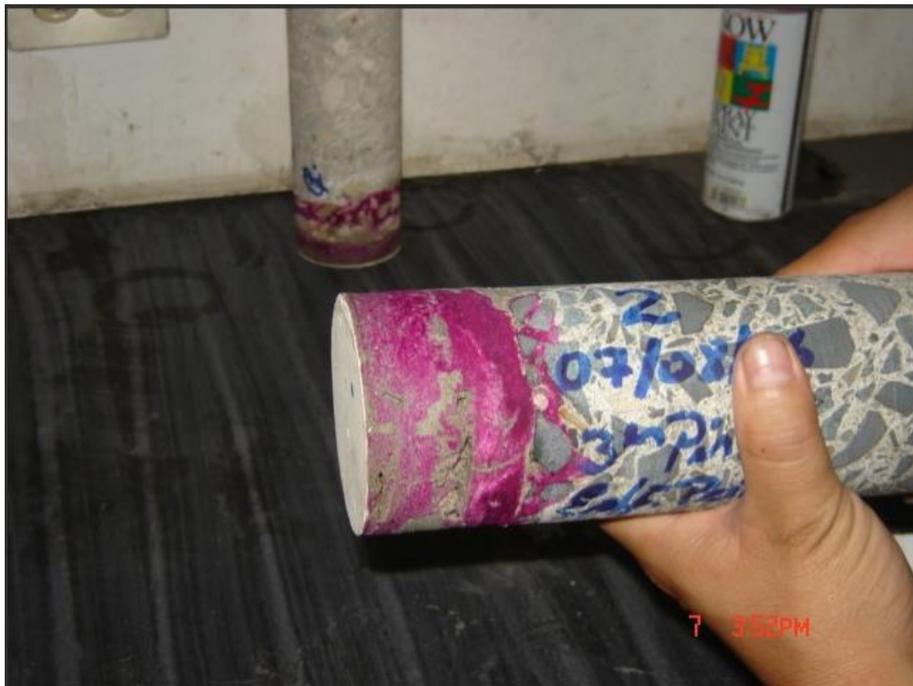
Problemas de corrosión no se tiene, según los ensayos realizados por el laboratorio de estructuras y suelos que se realizaron en 2006 por medio de la aplicación de una solución transparente de fenolftaleína y se me fueron otorgados por parte del Ing. Walter Mera. Y se tiene la certeza de que todavía no posee problemas de corrosión ya que al edificio principal se le da mantenimiento en la parte del empastado y pintura.

Ilustración 33 Determinación de la profundidad de carbonatación en núcleo de tercer piso. Fuente: Laboratorio de estructuras y suelos 2006.
