Investigación histórica urbana y arquitectónica 1915 - 1945 del Barrio del Centenario
de Guayaquil

Tomo 1

Trabajo de titulación previo a la obtención del título de
ARQUITECTO

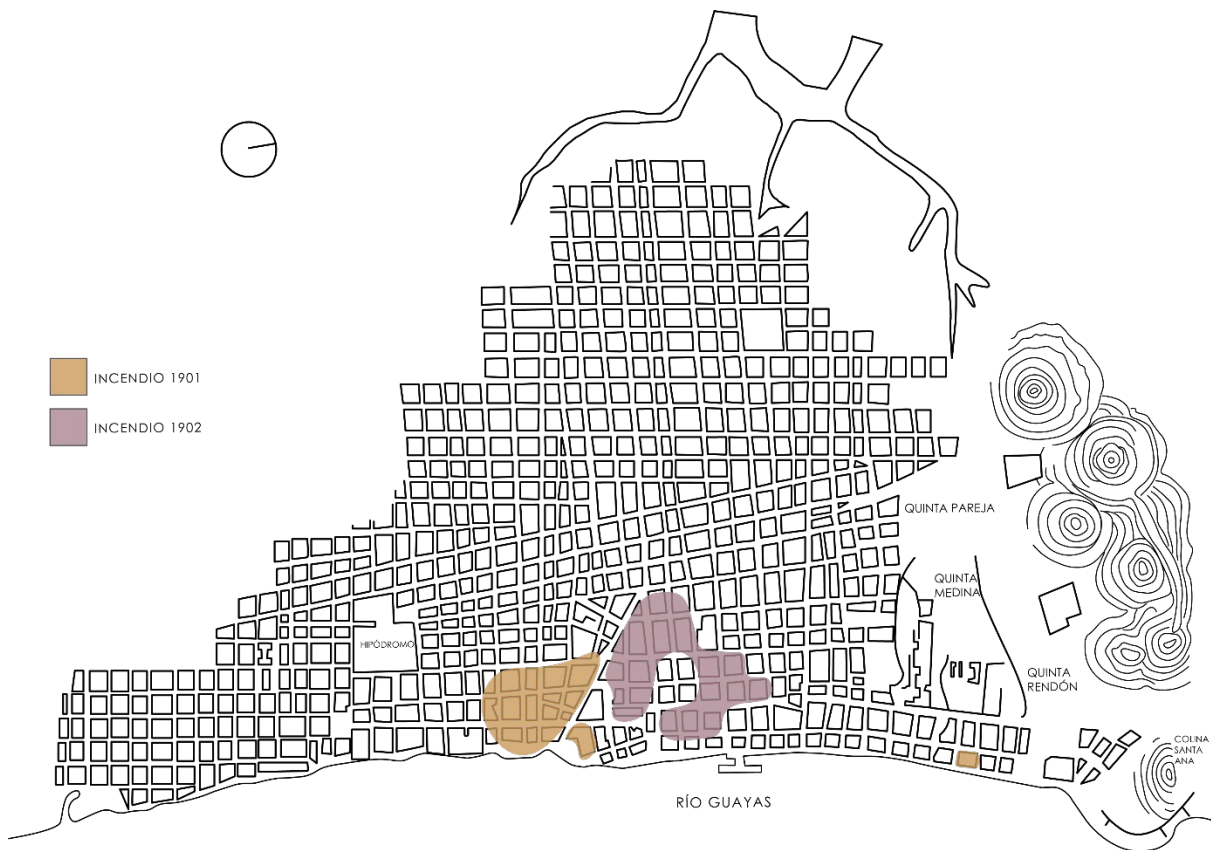
Figura 4. Mapa de Guayaquil – Incendios de 1901 y 1902.
Fuente: El Proceso Urbano de Guayaquil 1870-1980. Redibujado por autores.

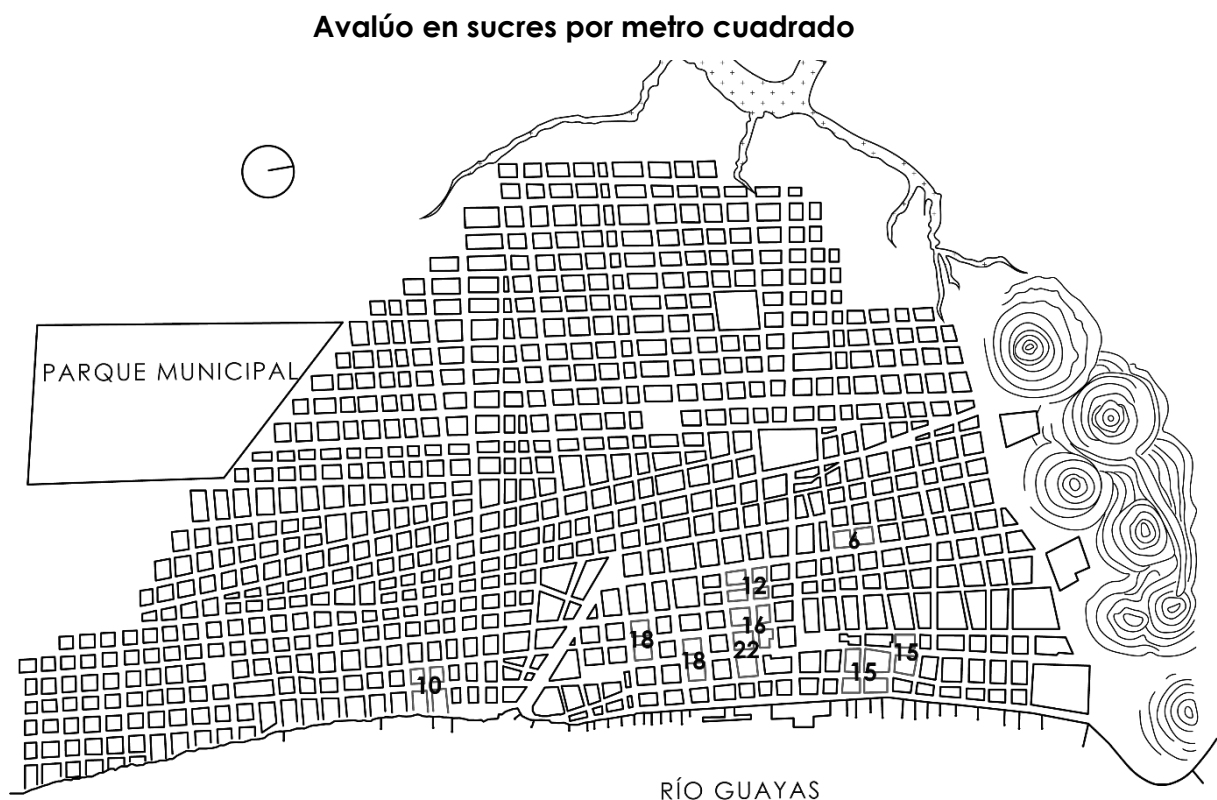
Es necesario destacar la diferencia territorial que existió entre la clase burguesa y la clase obrera. Esto se evidencia en la comparación de avalúos entre los sectores más cercanos al área residencial y aquellos cercanos al área industrial. En la zona residencial se encontraban las viviendas de la clase alta que poseen mayor valor por metro cuadrado. Esto se debe a que también están cerca de las actividades financieras de la ciudad y del río, donde se encuentra el avalúo más alto de \$18 por metro cuadrado (Figura 7). Por otro lado, cerca de la zona industrial se asientan aquellos migrantes que llegan a la ciudad, reduciendo la exclusividad de algunos sectores. Estos terrenos no aparecen avaluados en el mapa de avalúos de la época, lo que permite inferir que no estaban a la venta. Su cercanía provoca que años más tarde las personas de clase alta, que residían en el este de la ciudad, se muden a mejores sectores, alejados del centro y de los asentamientos informales y que estos últimos se conviertan en los suburbios de la ciudad.

*Figura 7. Mapa de avalúos de Guayaquil 1909-1915
Fuente: El Proceso Urbano de Guayaquil 1870-1980. Redibujado por autores.*

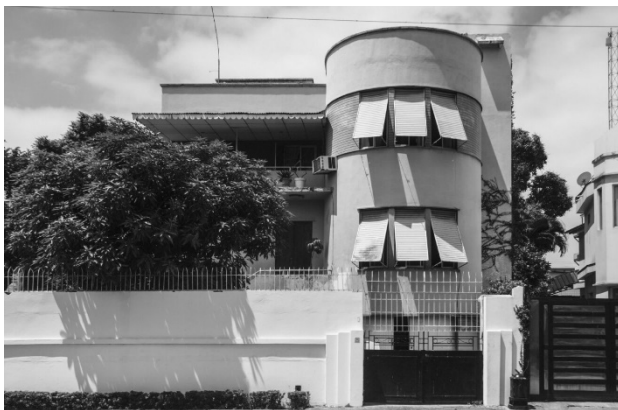
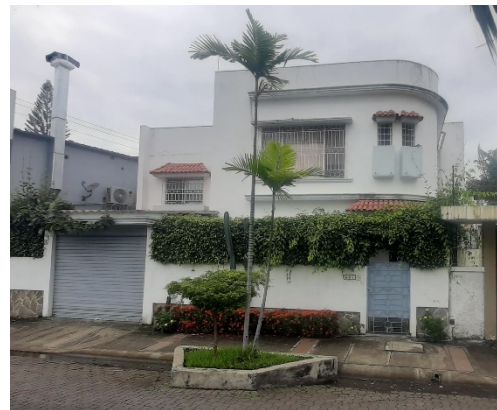
A partir del proceso de fichaje se registra la presencia de esta tipología en 14 viviendas y se presenta de dos formas. Una de ellas se compone por líneas ortogonales las cuales rematan en una curva en una de las esquinas de la fachada creando protagonismo en el volumen. También se puede encontrar un juego volumétrico de prismas y un cilindro. Este último se puede encontrar en el centro o en el lateral de la composición. Se caracteriza por su estilo racional con la integración mínima de ornamentos en su fachada, demostrando un diseño puro y limpio en su composición.

Figura 15. (Izq.) Calle Argüelles 113. Foto obtenida de: La producción arquitectónica de Francesco Maccaferri y su relación en la arquitectura de Guayaquil.

Figura 16. (Der.) Calle Argüelles, 105 Fuente: Foto tomada por autores

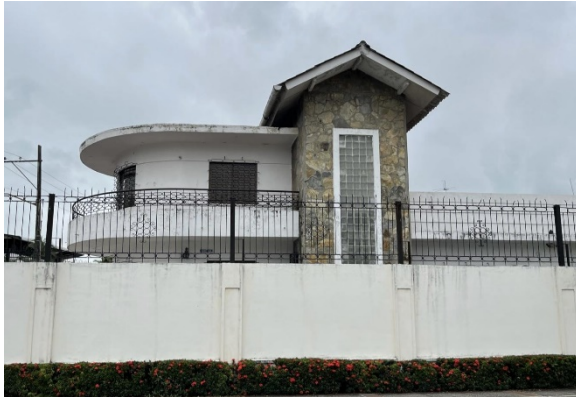
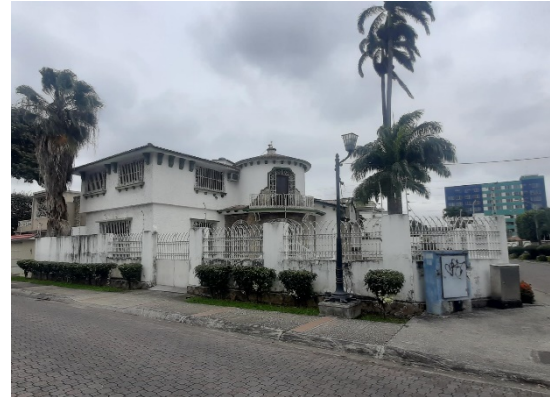
Por otro lado, se encuentra la misma composición geométrica, sin embargo, destaca la incorporación de detalles y ornamentos en su fachada. Se distingue la integración de materiales decorativos como piedra y también detalles de vigas en colores contrastantes con el resto de la fachada, tal como se puede ver en el ejemplo a continuación.

Figura 17. (Izq.) Calle Dolores Sucre y Rosendo Avilés. Fuente: Foto tomada por autores

Figura 18. (Der.) Calle José Salcedo y Maracaibo 112. Fuente: Foto tomada por autores

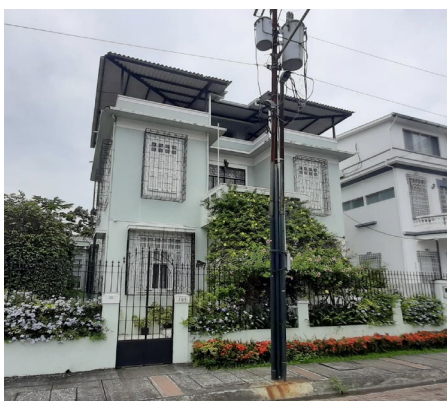
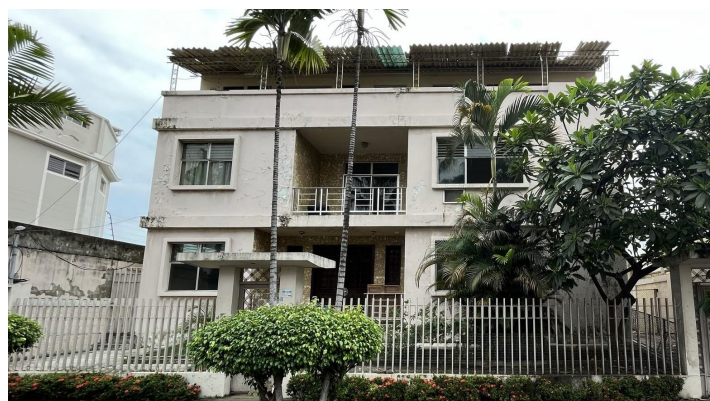
Esta tipología se presenta en 10 viviendas fichadas del barrio de dos formas. En este caso, se demuestra un volumen ortogonal que se encuentra segmentado por una sustracción central, que en algunos casos tiene función de balcón. Esta operación no afecta su simetría, esta se complementa por elementos como ventanas, que son colocadas en la fachada. También, conserva una geometría simple y su sencillez que puede ser relacionada a la arquitectura racional de la época.

Figura 19. (Der.) Calle Argüelles. Fuente: Foto tomada por autores

Figura 20. (Izq.) Calle Argüelles y Maracaibo. Fuente: Foto tomada por autores

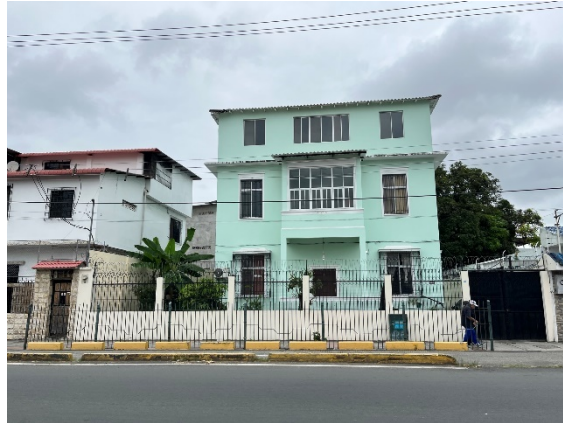
Por otro lado, en este mismo sentido de simetría, existen viviendas que incorporan un volumen central. De igual manera, se basa en una función, que en algunos casos es de balcón, techado para la entrada o una habitación. Su adición no altera su simetría, pero si jerarquiza espacios en su fachada.

Figura 21. Calle Rosa Borja de Ycaza. Fuente: Foto tomada por autores

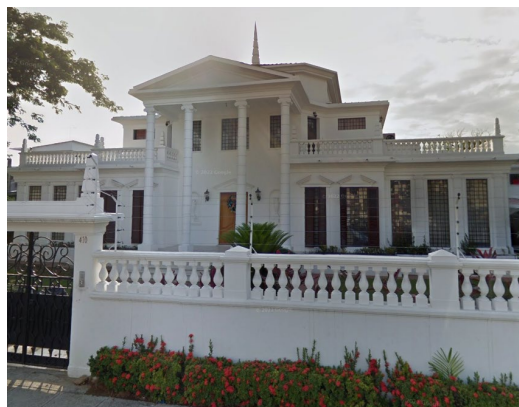
Columnas de orden clásico: Se considera dentro de este segmento aquellas columnas griegas que corresponden al estilo griego, que son: jónicas, dóricas y corintias. También, se consideran las romanas: toscanas y compuestas.

Figura 22. Casa Maspons, calle Argüelles, 412. Fuente: Foto obtenida de Google Maps

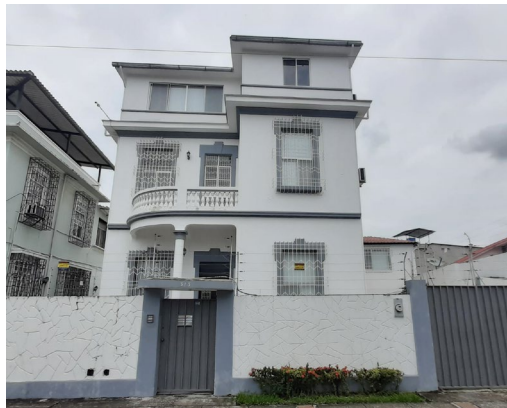
Cornisas: Es una moldura prominente que remata la parte superior del inmueble, también se la ve utilizada para enmarcar los entrepisos.

Figura 23. Calle Rosa Borja de Ycaza 313. Fuente: Foto tomada por autores.

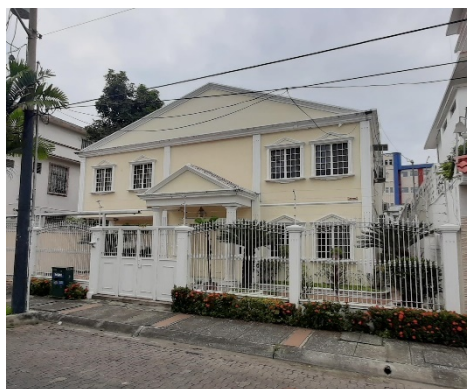
Frontones triangulares: es la parte superior de la cubierta que tiene un remate triangular y suele estar sobre el pórtico.

Figura 24. Calle Argüelles. Fuente: Foto tomada por autores.

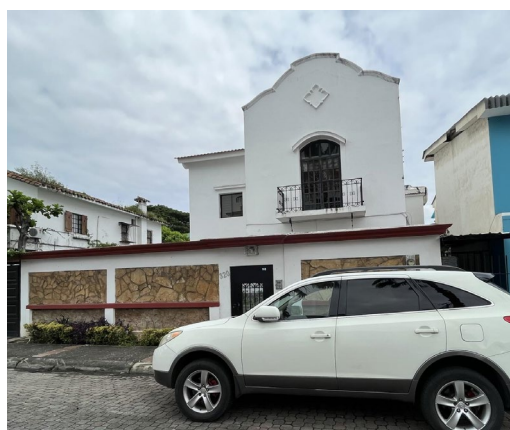
Frontones mixtilíneos: Son una variación del frontón clásico solo que este no es un triángulo recto, sino que su forma se da a partir de líneas y curvas simples y convexas.

Figura 25. Calle Argüelles, 320 Fuente: Foto tomada por autores.

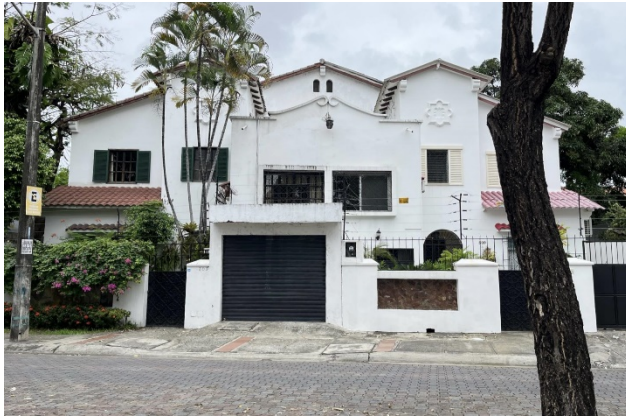
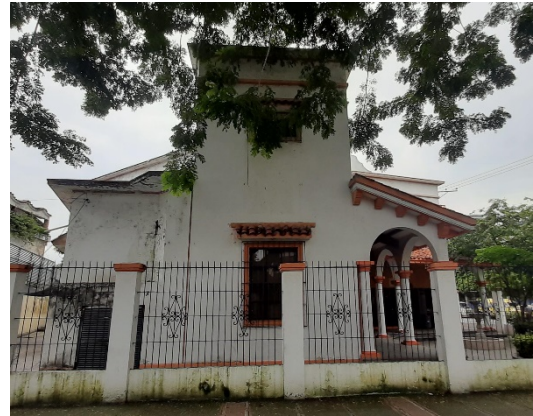
Canecillos: Son elementos que sobresalen debajo de cornisas o aleros.

Figura 26. (Der) Calle Nicolás Augusto González 303. Fuente: Foto tomada por autores.

Figura 27. (Izq.) Calle Rosa Borja de Ycaza y Maracaibo. Fuente: Foto tomada por autores.

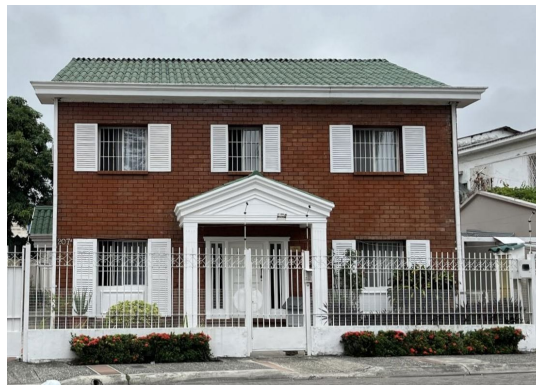
Chazas francesas: se trata de ventanas con celosías, que permiten la visibilidad hacia el exterior, pero no hacia el interior.

Figura 28. Calle Dolores Sucre. Fuente: Foto tomada por autores.

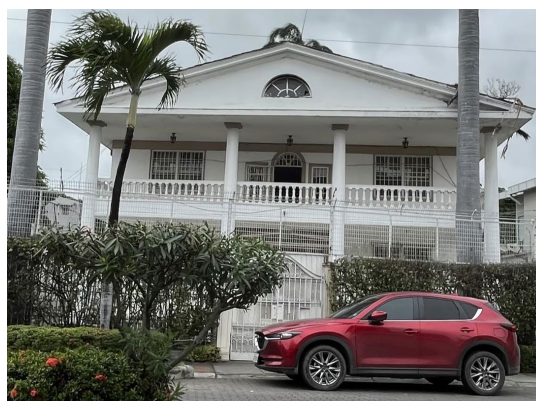
Galerías: es un espacio que se ubica en el perímetro frontal de la vivienda, y separa el exterior de los dormitorios de la vivienda.

Figura 29. Calle Seis de Marzo. Fuente: Foto tomada por autores.

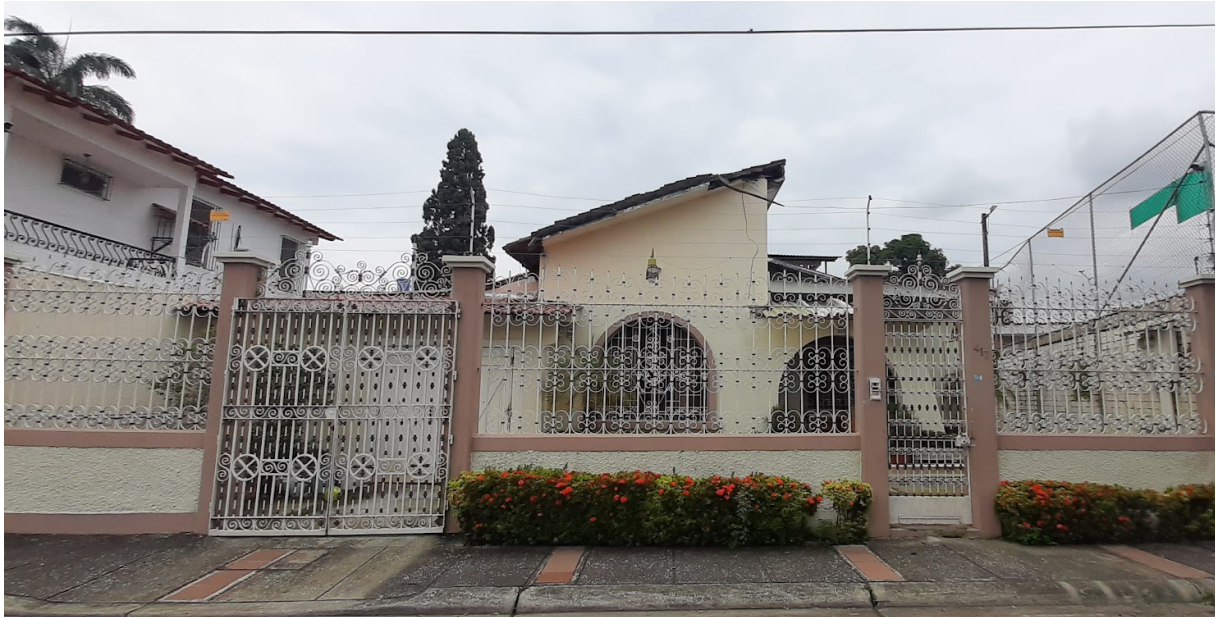
[2]

De acuerdo a las fotografías encontradas del inmueble, no se pueden observar diferencias en su fachada.

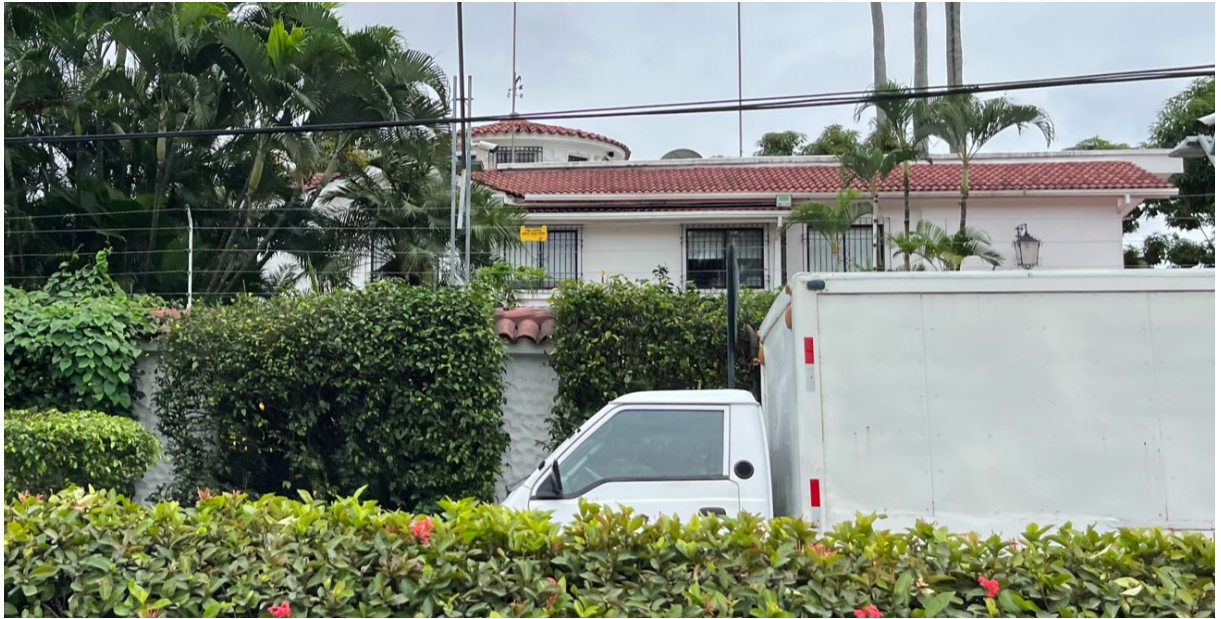
[2]

De acuerdo a la imagen más antigua encontrada del inmueble, no se pueden observar cambios en la fachada.

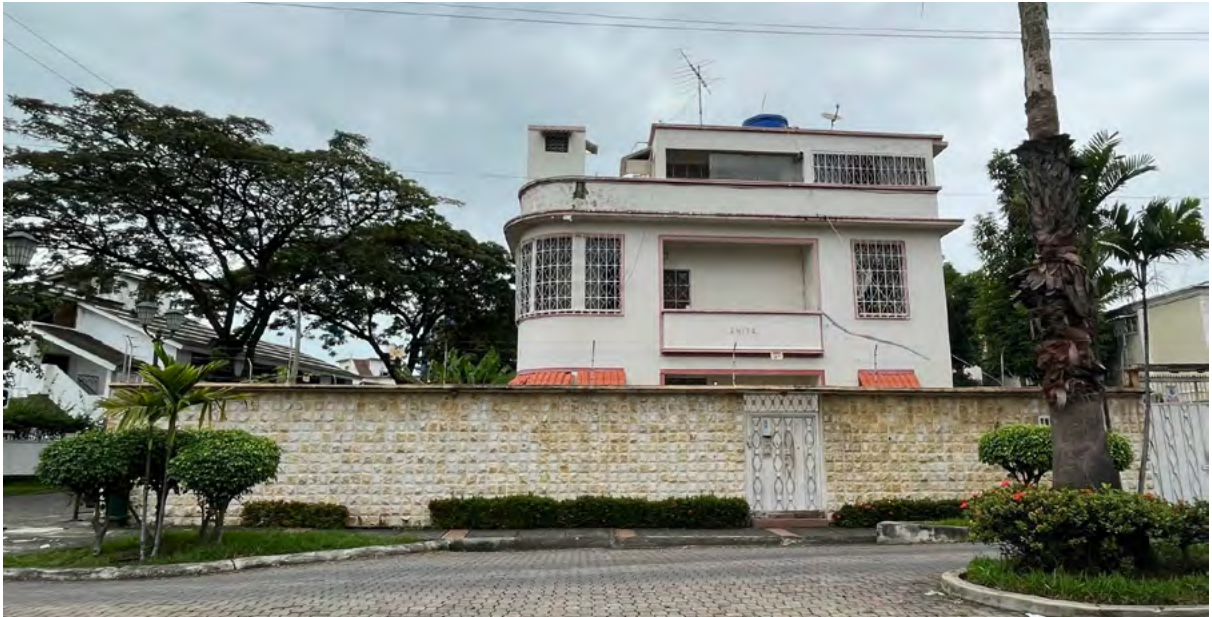
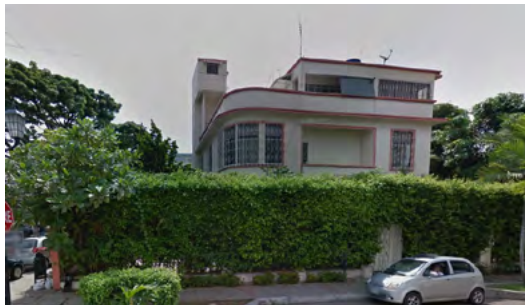
En primera instancia se evidencia el cambio en las ventas, que pasan de chazas a ventanas de vidrio. Por otro lado, partir de la fotos encontradas, se registran cambios en su muro perimetral, el cual pasa de ser vegetal a un muro de piedra.

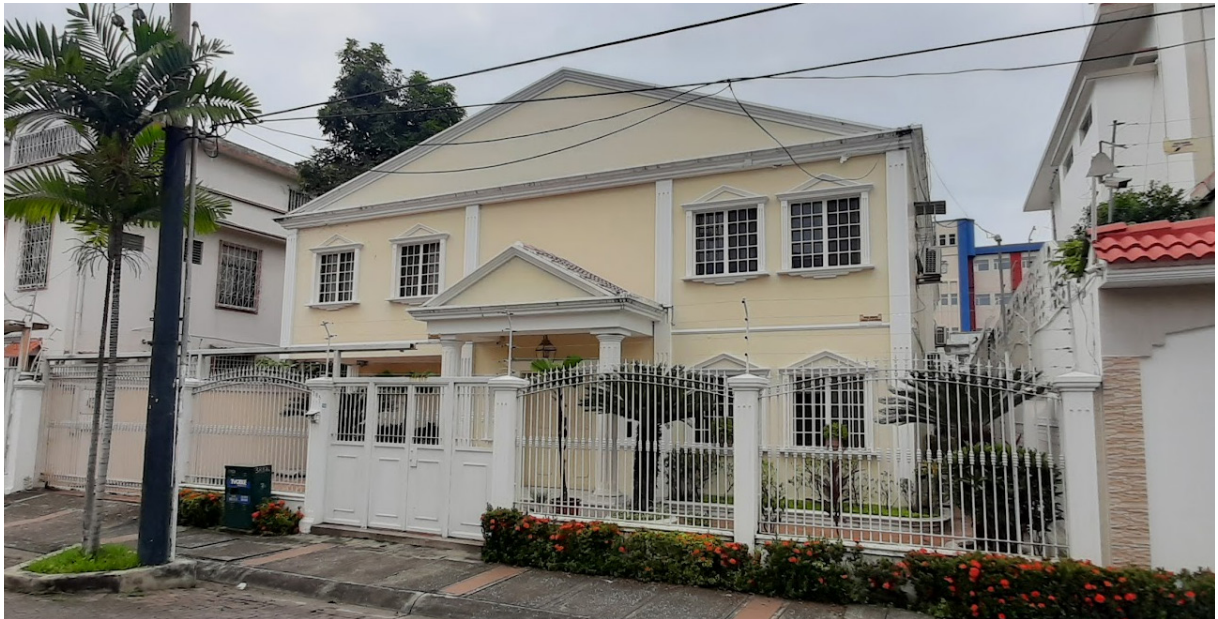
[1]

DESCRIPCIÓN	<p>El inmueble esta compuesto formalmente por un volumen principal que se encuentra coronado por un frontón triangular y rodeado por una cornisa. La entrada principal es jerarquizada por medio de una cubierta de forma triangular sostenida por columnas de orden clásico. La arquitectura de esta construcción guarda características con el renacimiento griego que se popularizo en los años 1925-1960 en Estados Unidos (Arellano, 2021). Las ventanas de la vivienda están coronadas por frontones triangulares dentro de un marco clásico. La composición volumétrica y el conjunto de elementos resultan en una fachada simétrica.</p>
--------------------	--

- Uso de hormigón
- Uso de frontón triangular
- Uso de columnas de orden clásico

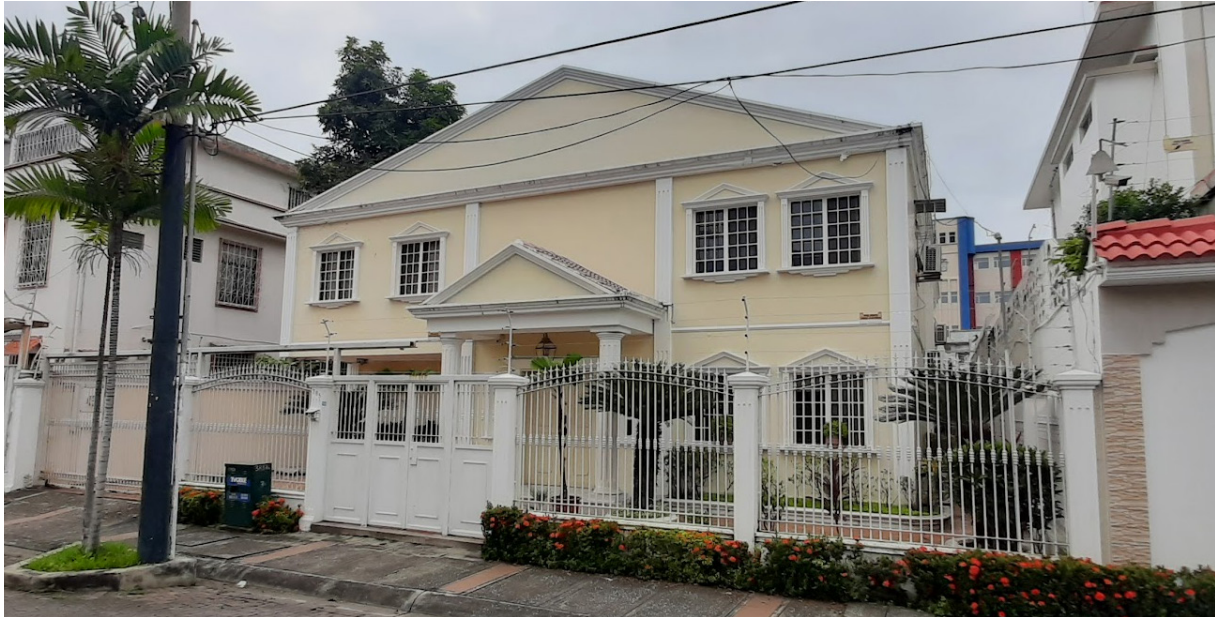
[2]

De acuerdo a las fotografías encontradas del inmueble, no se pueden observar diferencias en su fachada

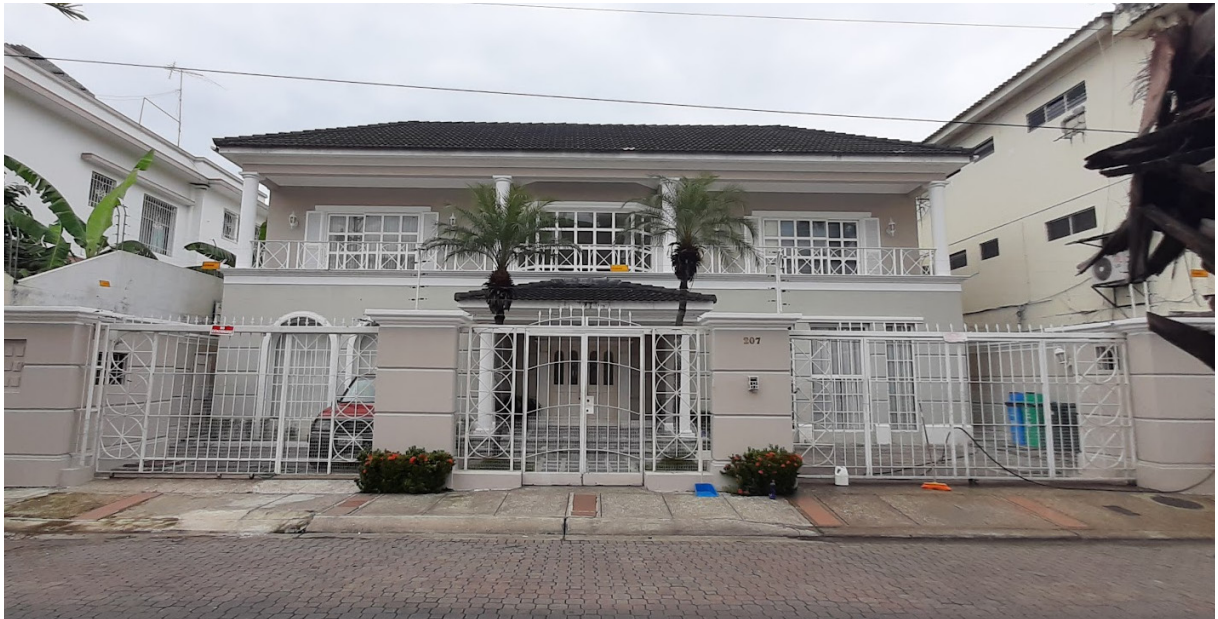
[1]

DESCRIPCIÓN	<p>El inmueble esta constituido formalmente por un prisma alargado al que se le ha realizado una sustracción en la parte superior donde se desarrolla una galería y la cubierta de esta es sostenida por cuatro columnas de orden clásico. En la parte inferior de la vivienda se jerarquiza la entrada por medio de un techo en punta que es sostenido por columnas. Los ventanales superiores de la vivienda son amplios por donde se accede a la galería estas usan chazas francesas. Las ventanas de la parte inferior izquierda son en arco y las de la parte derecha son angostas y alargadas. En esta fachada se destaca la simetría.</p>
--------------------	--

- Uso de hormigón armado
- Uso de arcos
- Uso de chazas francesas
- Uso de columnas de orden clásico
- Uso de galería

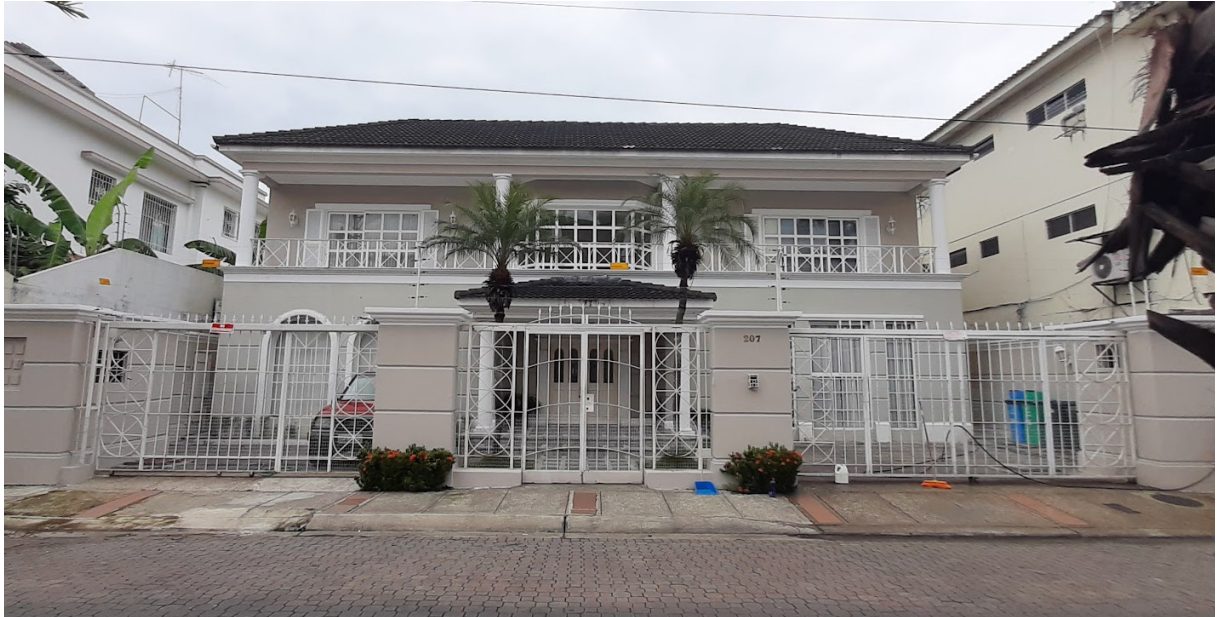
[2]

De acuerdo a las fotografías encontradas del inmueble, no se pueden observar diferencias en su fachada

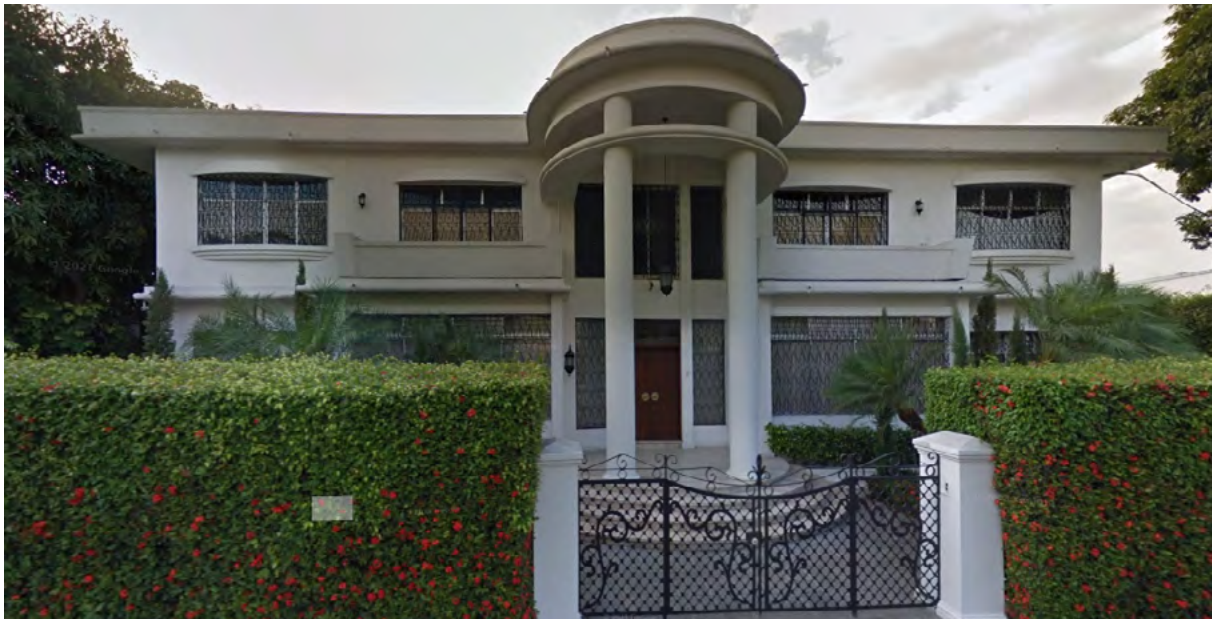
[1]

DESCRIPCIÓN	
<p>Esta obra arquitectónica muestra un volumen rectangular que incorpora una forma cilíndrica en su centro enmarcando la entrada, sin perder la simetría en su fachada frontal.</p> <p>Por su materialidad de hormigón y formas utilizadas se evidencia la imponencia del estilo racionalista.</p>	<p>Se encuentra también en la composición de su entrada cuatro escalones limitados por columnas.</p> <p>La vivienda cuenta con un amplio antejardín y en su periferia una alta cerca vegetal que se interrumpe en la entrada permitiendo el acceso visual hacia la entrada.</p>

- Incorporación de antejardín
- Incorporación de formas simples
- Incorporación de forma cilíndrica

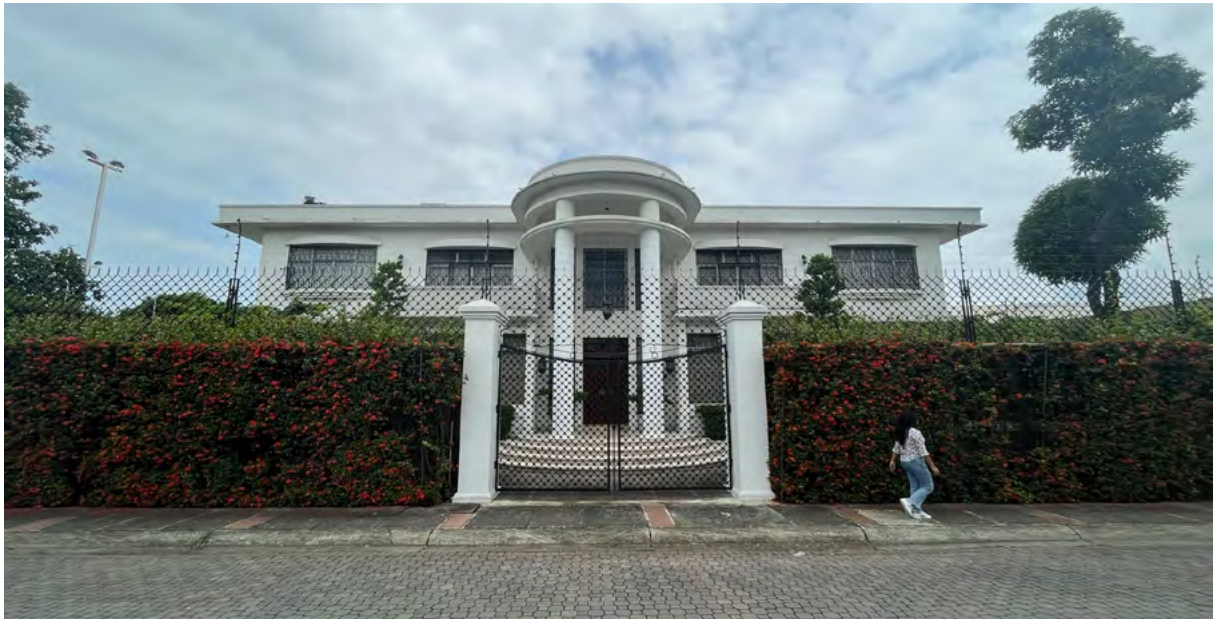
[2]

Se encuentra un cambio en la altura de la reja de la puerta de entrada. No se registran cambios en la fachada de esta propiedad entre las fotografías encontradas.

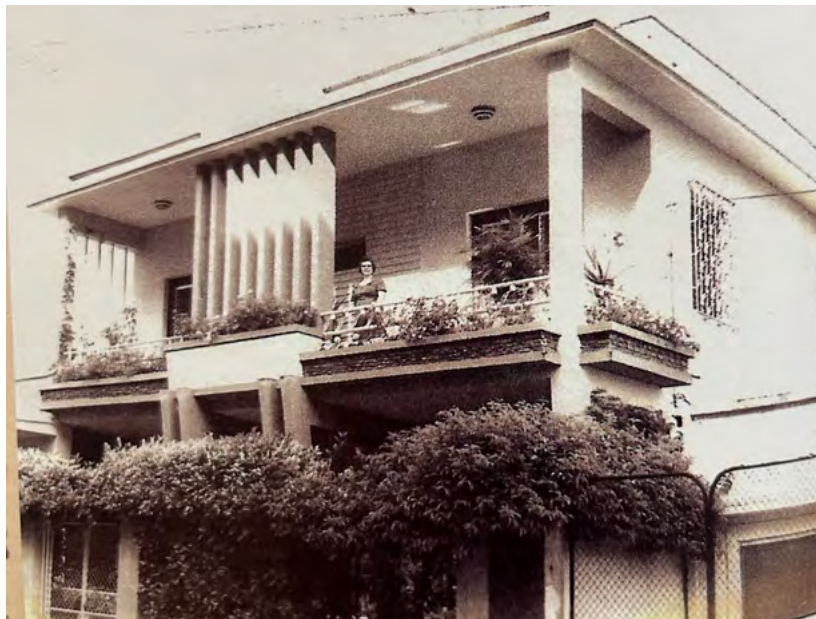
[1]

DESCRIPCIÓN	
<p>Este inmueble de dos plantas se compone por un volumen ortogonal, que se encuentra dividido en un plano horizontal mediante un volado que funciona como balcón. Por otro lado, se divide de forma vertical mediante una celosía.</p> <p>Se evidencia el uso del hormigón en su materialidad.</p>	<p>En primera instancia se observa un jardín frontal, que es seguido de su entrada que se encuentra flanqueada por dos elementos inclinados. En su parte superior se encuentra un balcón que funciona como galería.</p> <p>Se encuentra limitado por un muro bajo y rejas, complementados con la jardinería del lugar.</p>

- Incorporación de galería en su fachada frontal
- Incorporación de formas simples

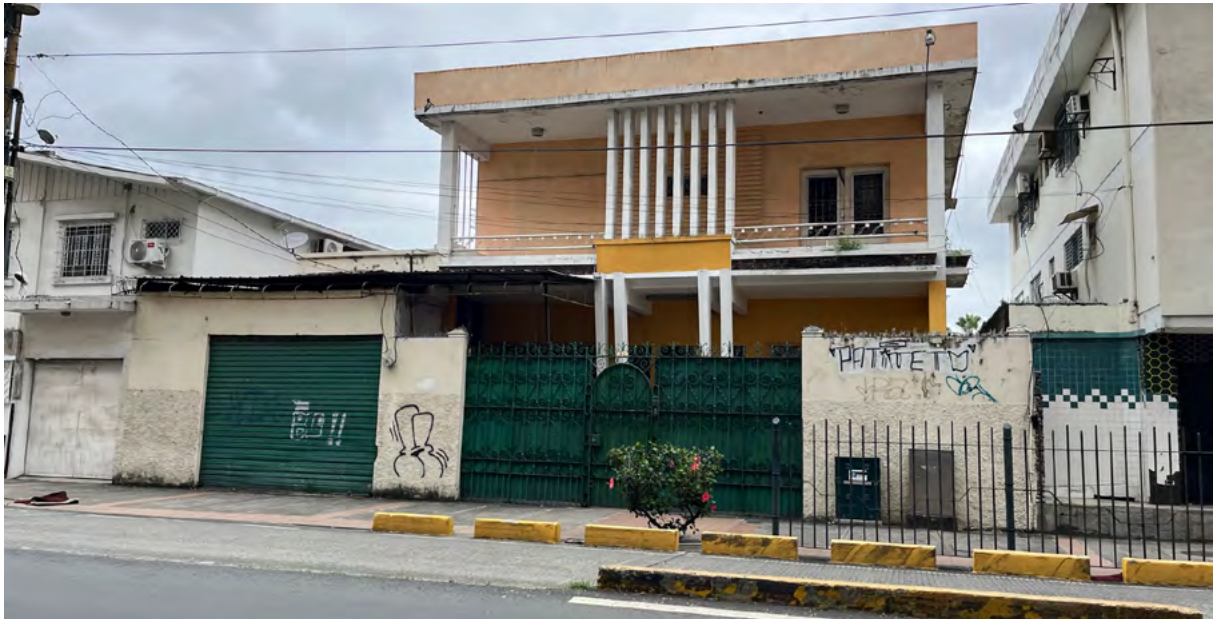
[2]

Se registran cambios en la composición de su cerramiento, que pasó de rejas altas con vegetación, a rejas cubiertas que impiden ver la parte baja de la fachada.

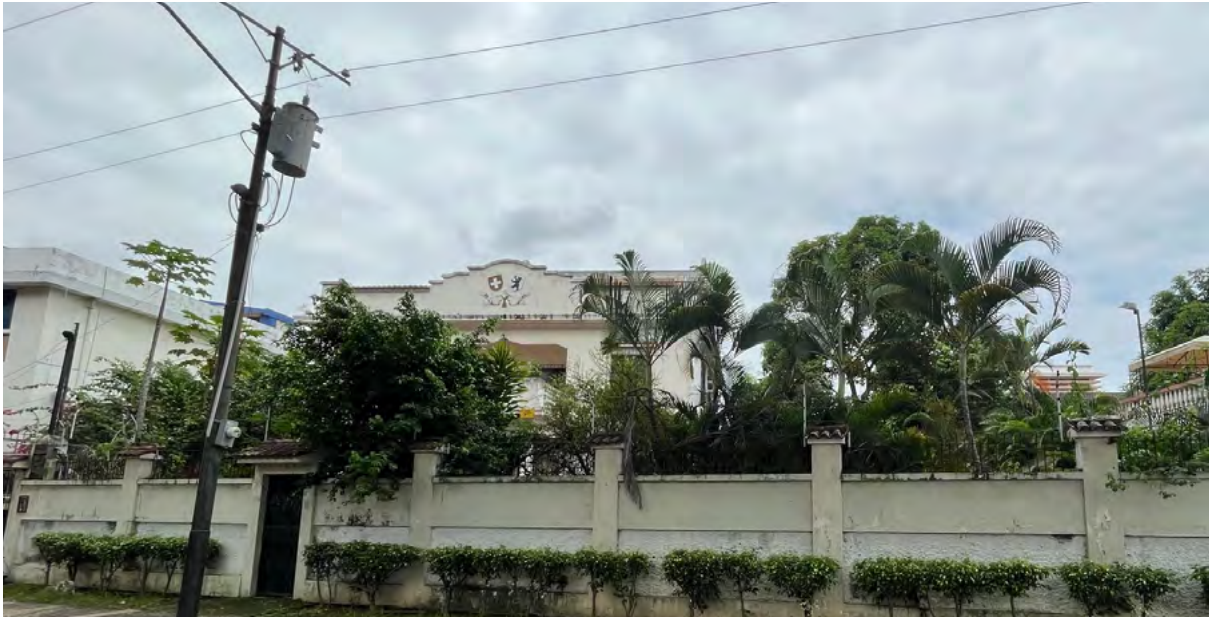
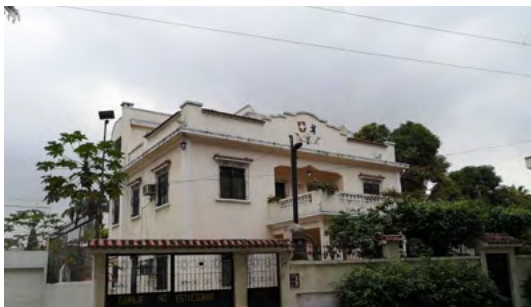
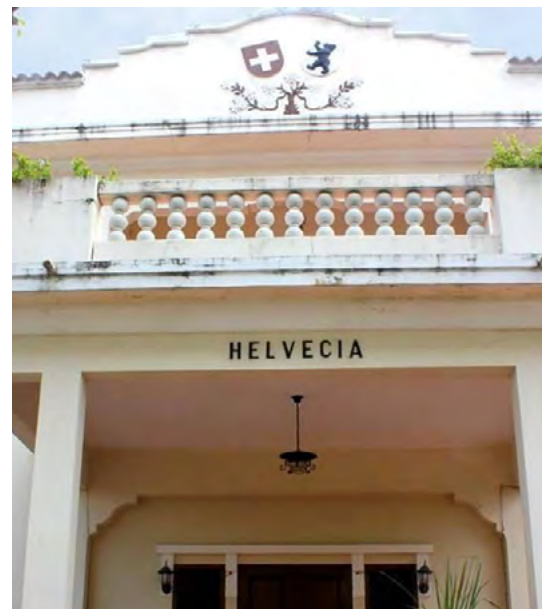
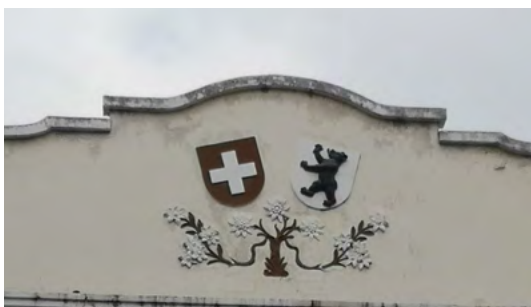
A partir de la fotos encontradas, se registran cambios en su límite frontal, donde inicialmente se ve una jardinera y en la actualidad existe un muro alto marcado por pilaretes. Además, se eliminaron las chazas y se incorporaron rejas en sus ventanas.

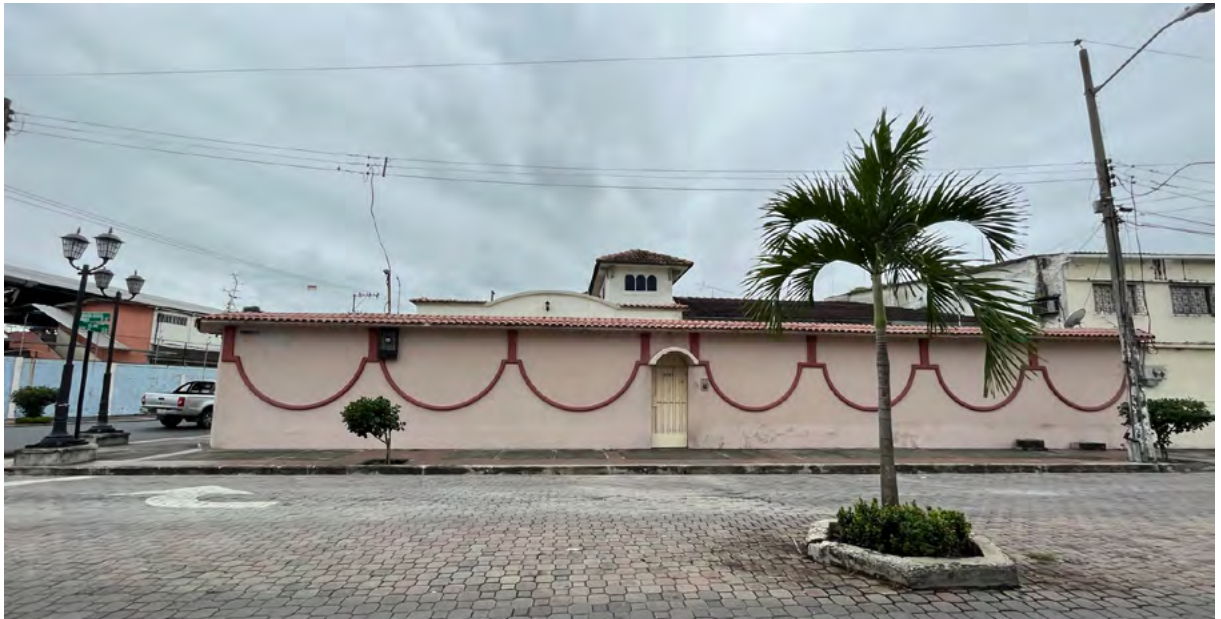
[2]

No se registran cambios en la fachada de esta propiedad entre las fotografías encontradas.

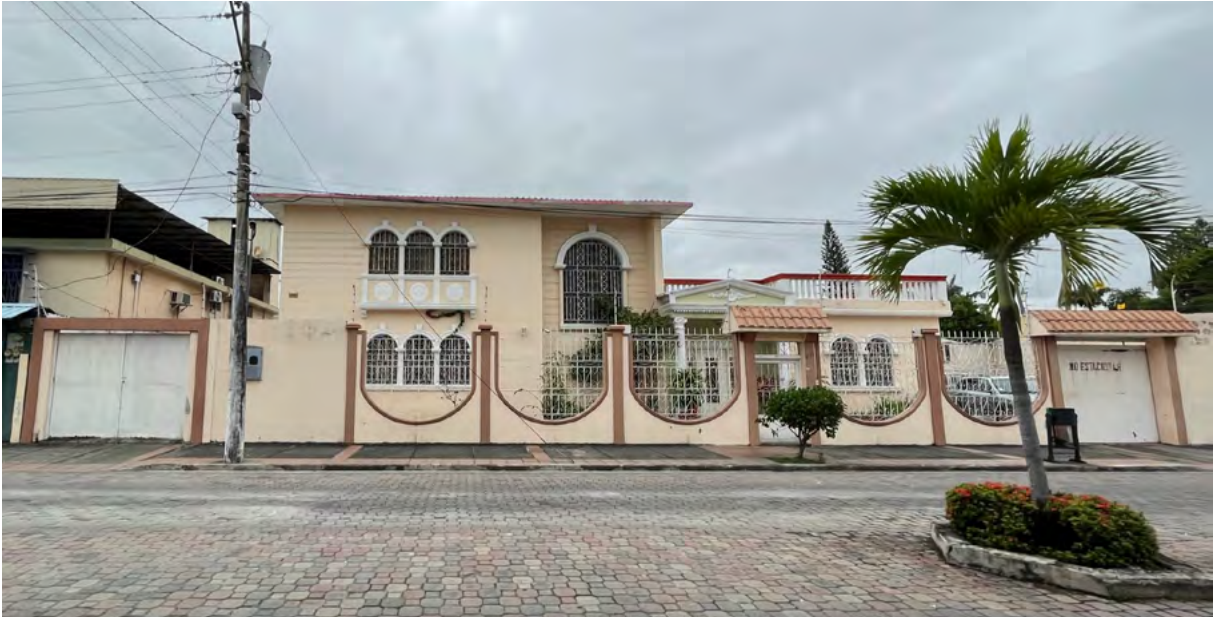
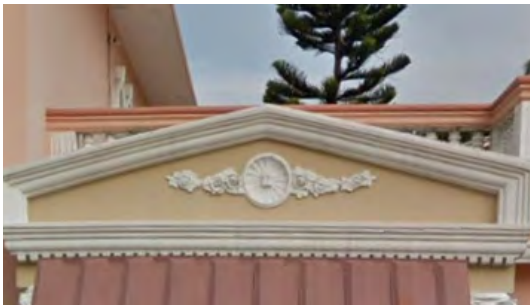
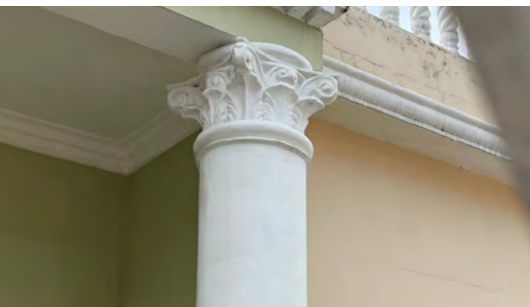
No se evidencian cambios en la composición de su fachada.

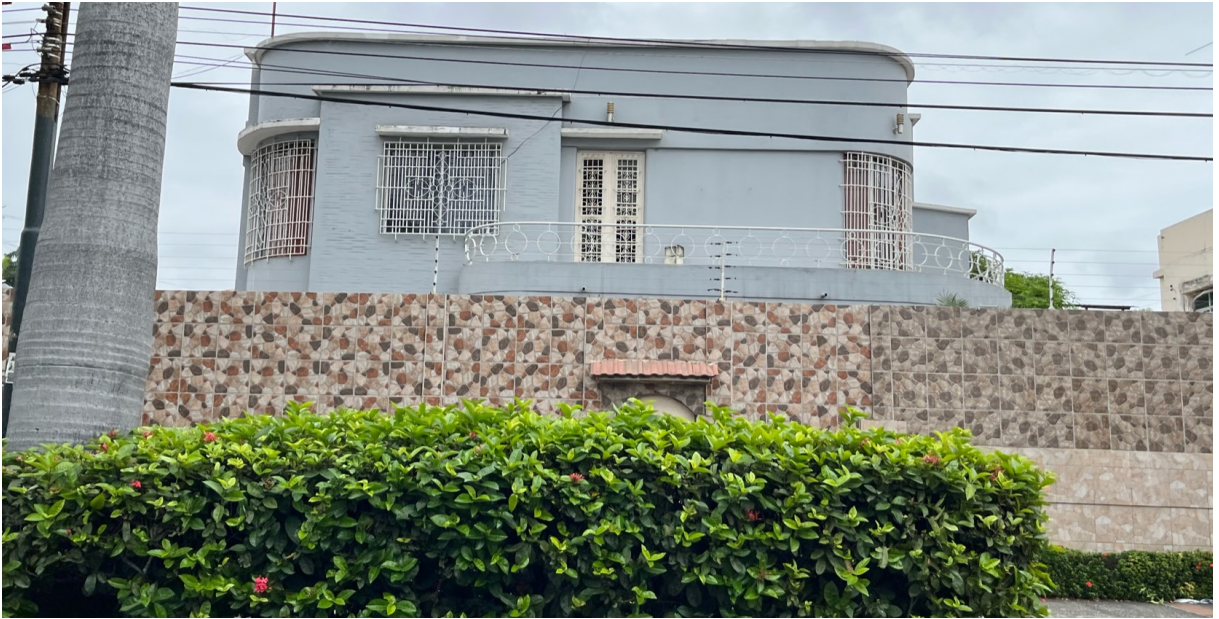
[2]

De acuerdo a la imagen más antigua encontrada del inmueble, se puede observar un únicamente cambios en su muro perimetral que ha aumentado su tamaño, evitando la visibilidad completa de la fachada.

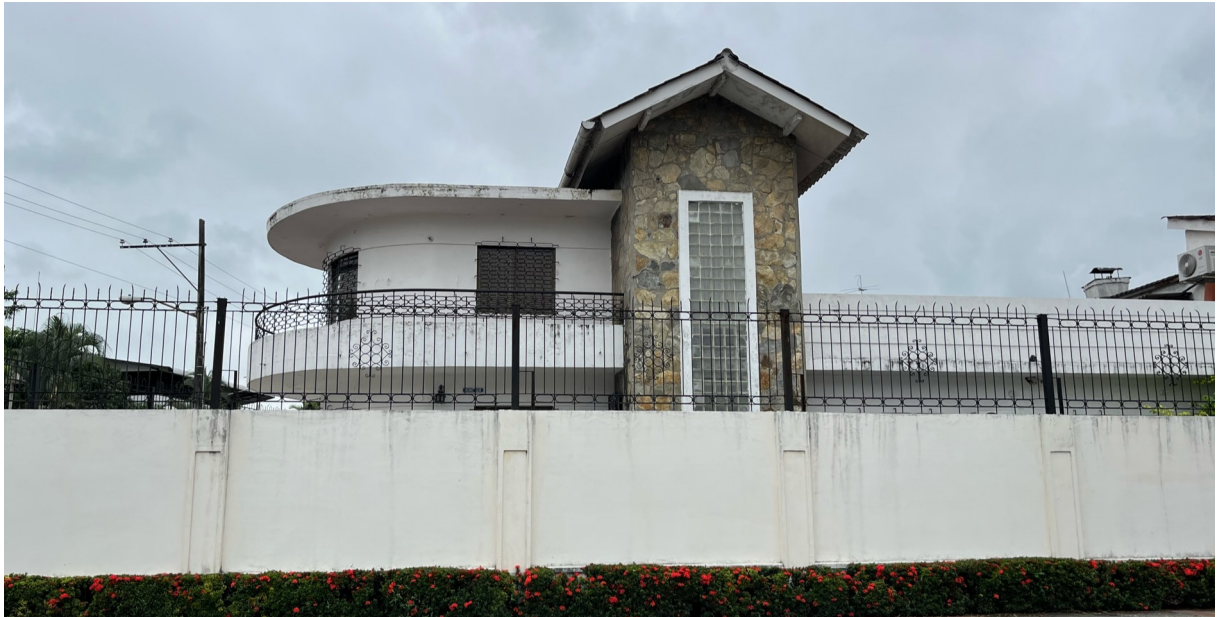
[2]

De acuerdo a la imagen más antigua encontrada del inmueble, se observan cambios en su cerramiento que aumenta su tamaño y se encuentra coronado por una rejilla de seguridad. Además, le ha dado mantenimiento a la cubierta de dos aguas

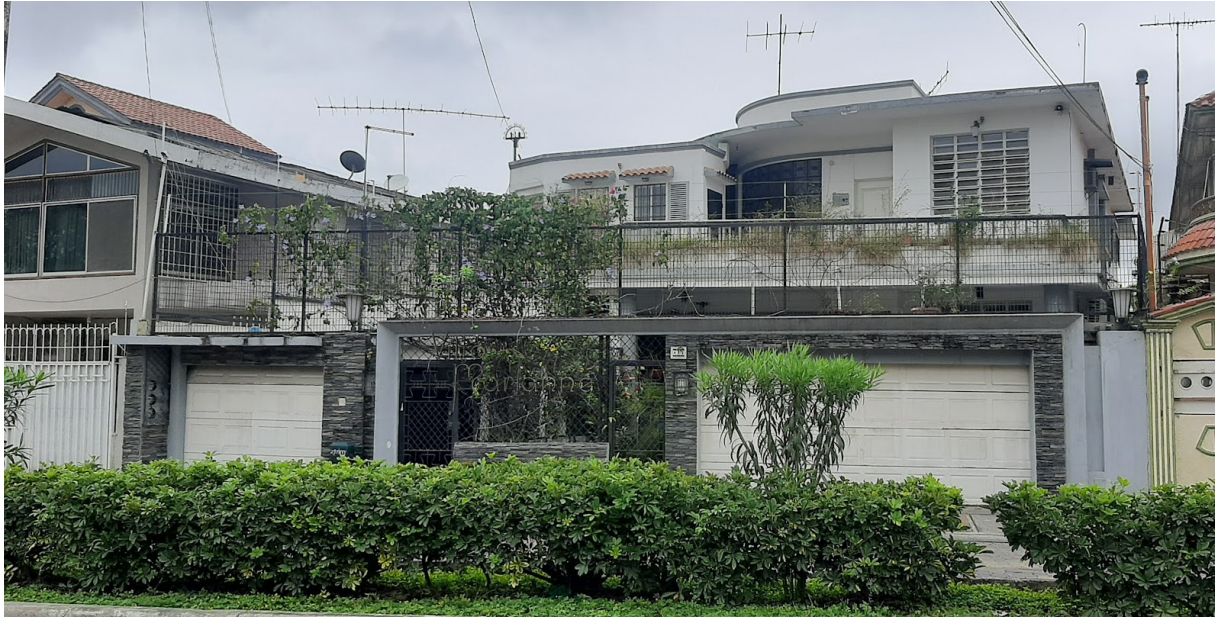
[2]

De acuerdo a la imagen mas antigua encontrada del inmueble. Se observan cambios en la materialidad del cerramiento, en la vegetación existente encima del mismo y se ha realizado un aumento en el lateral derecho de la vivienda.

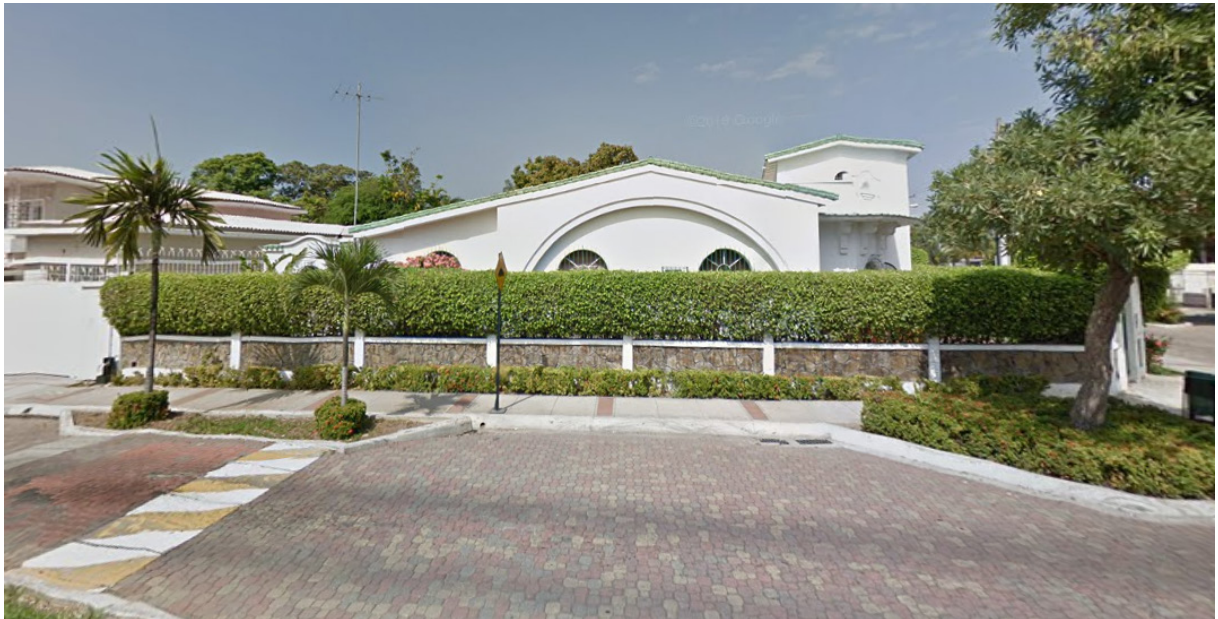
[1]

DESCRIPCIÓN	<p>El inmueble se encuentra formalmente constituido por un volumen principal al que le han extruido una parte hacia adelante y a su vez a esta le han hecho una sustracción en arco donde se ubican dos ventanas en arco. Los prismas de esta residencia son coronados por techos a dos aguas. Su entrada principal es jerarquizada por un plano curvo coronado por un frontón mixtilíneo y sostenido por canecillos. Su arquitectura hace uso de volúmenes simples y figuras geométricas básicas obteniendo una composición asimétrica en fachada.</p>
--------------------	---

- Uso de hormigón
- Uso de líneas ortogonales y curvas
- Uso de frontón mixtilíneo
- Uso de canecillos
