Investigación histórica urbana y arquitectónica 1915 - 1945 del Barrio del Centenario
de Guayaquil

Tomo 1

Trabajo de titulación previo a la obtención del título de
ARQUITECTO

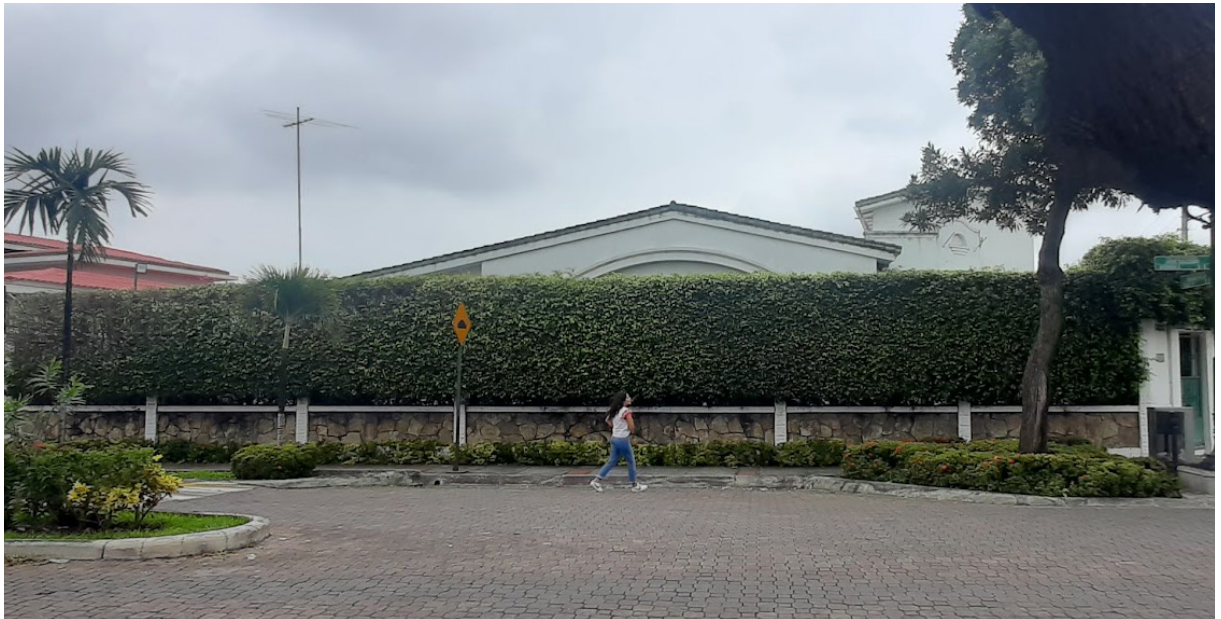
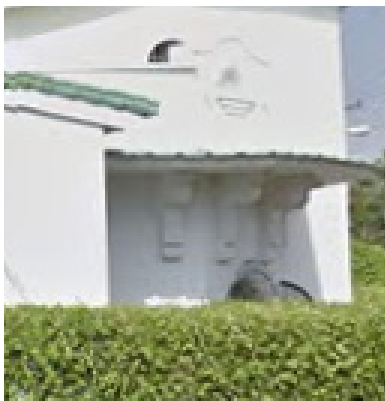
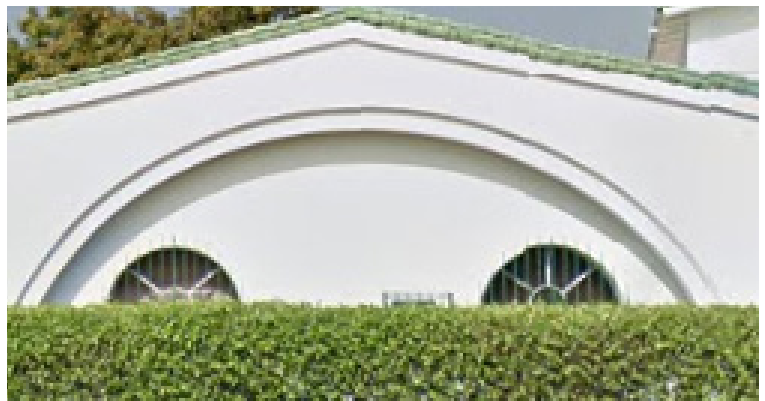
Debido a la imagen más antigua encontrada del inmueble y a la altura de su muro perimetral no es posible identificar cambios en sus fachadas.

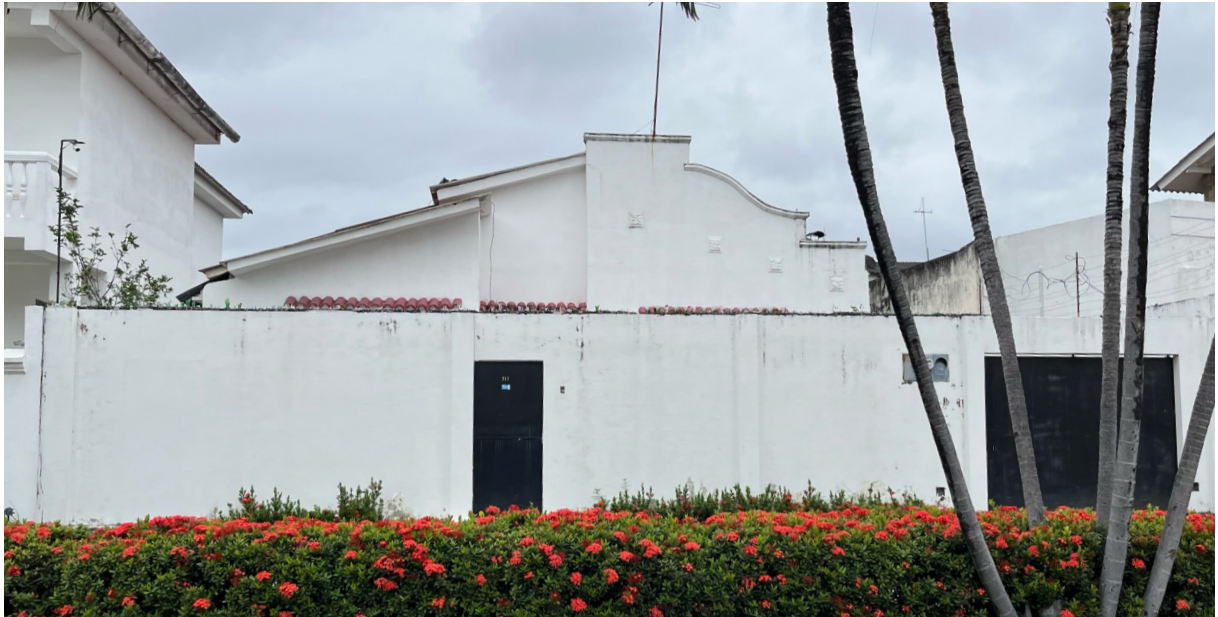
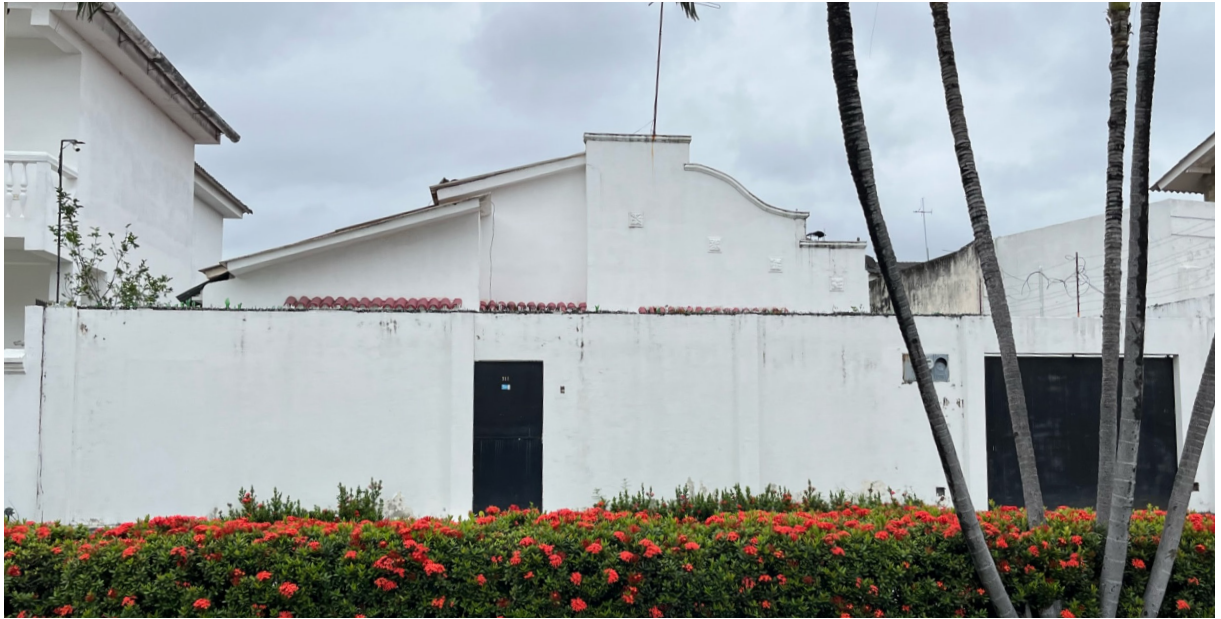
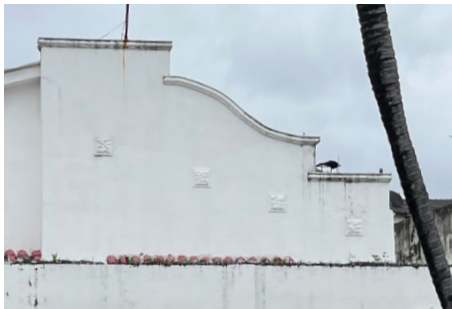
<p>DESCRIPCIÓN</p> <p>El inmueble se compone de tres volúmenes, el prisma central se encuentra ubicado hacia atrás ayudando a que su fachada no sea plana. Además, el volumen izquierdo se encuentra coronado por un techo de una sola agua hacia la derecha al igual que el volumen central. Por último el volumen derecho es rematado por un frontón mixtilíneo. La fachada juega con líneas rectas, curvas e inclinadas.</p>	<p>Esta mezcla de figuras geométricas logra crear una composición asimétrica.</p>
--	---

- Uso de hormigón armado
- Uso de frontón mixtilíneo

De acuerdo a la imagen más antigua encontrada del inmueble, no se encuentran cambios realizados en el inmueble.

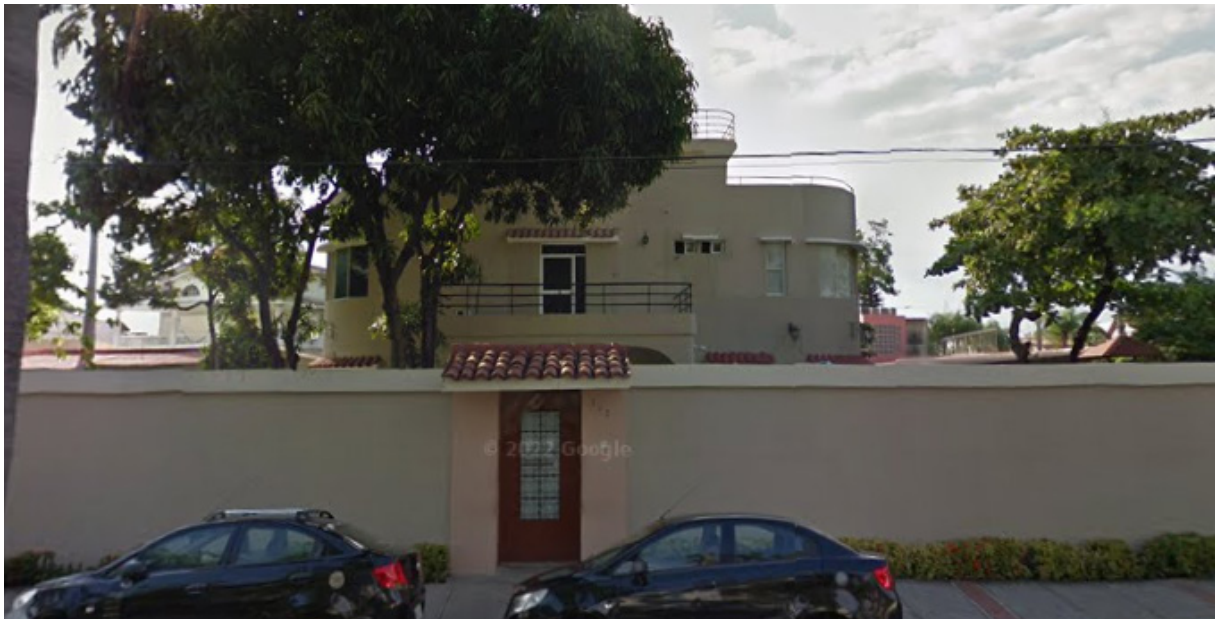
[1]

<p>DESCRIPCIÓN</p> <p>El inmueble se compone volumétricamente de un prisma al que le han anexado dos cilindros a sus laterales generando continuidad en el volumen. Además, existe un cubo hueco de menor altura que es coronado por un barandal de acero donde se desarrolla el balcón y en la parte inferior el porche y entrada a la vivienda. También hay un prisma de menor dimensión en la parte superior del volumen principal y este</p>	<p>a su vez se encuentra coronado por un plano que remata en curva y como punto mas alto este se encuentra bordeado por un pasamano de acero que guarda su misma forma. Se destaca la arquitectura racional del proyecto por el uso de hormigón y acero, el uso de figuras geométricas simples, y la falta de ornamento excesivo.</p>
---	---

- Uso de hormigón armado
- Uso de volúmenes ortogonales y cilíndricos
- Falta de ornamento excesivo e in funcional.

De acuerdo a la imagen más antigua encontrada del inmueble, se observan cambios en su cerramiento que ha aumentado su tamaño. Además, se cambia su uso del suelo ya que antes era residencial y actualmente funciona un colegio.

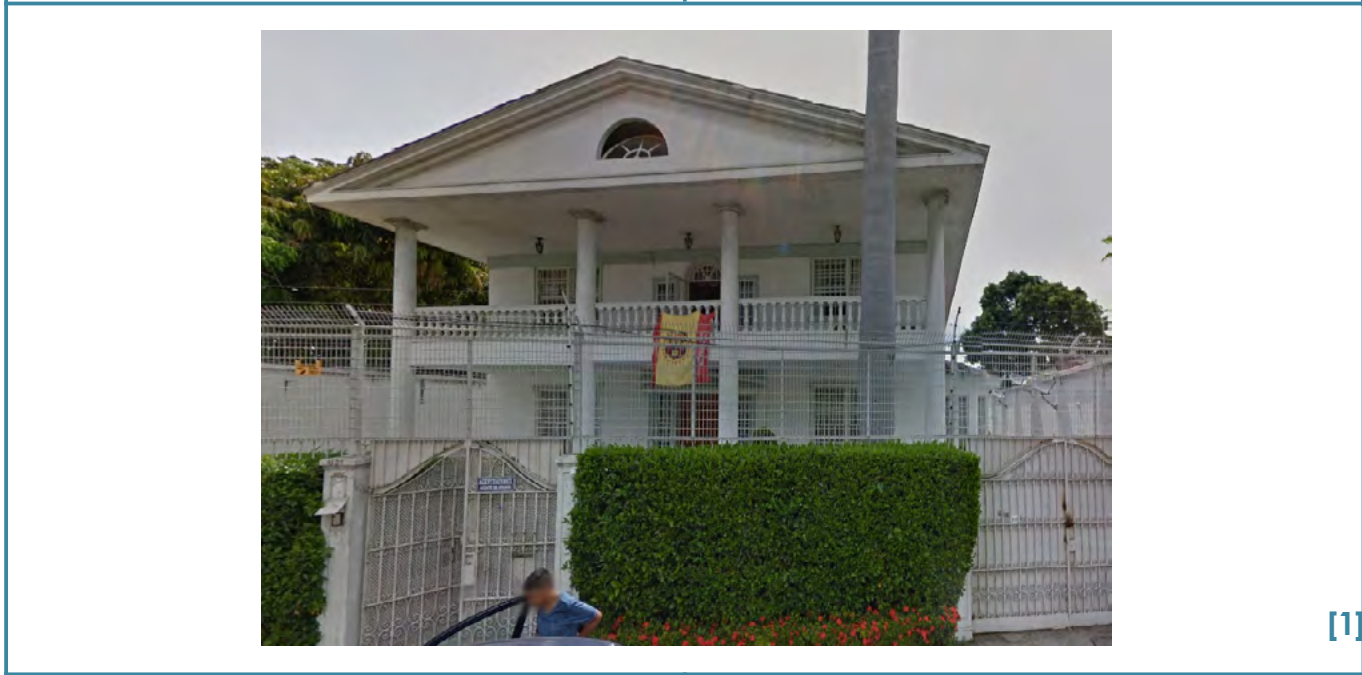
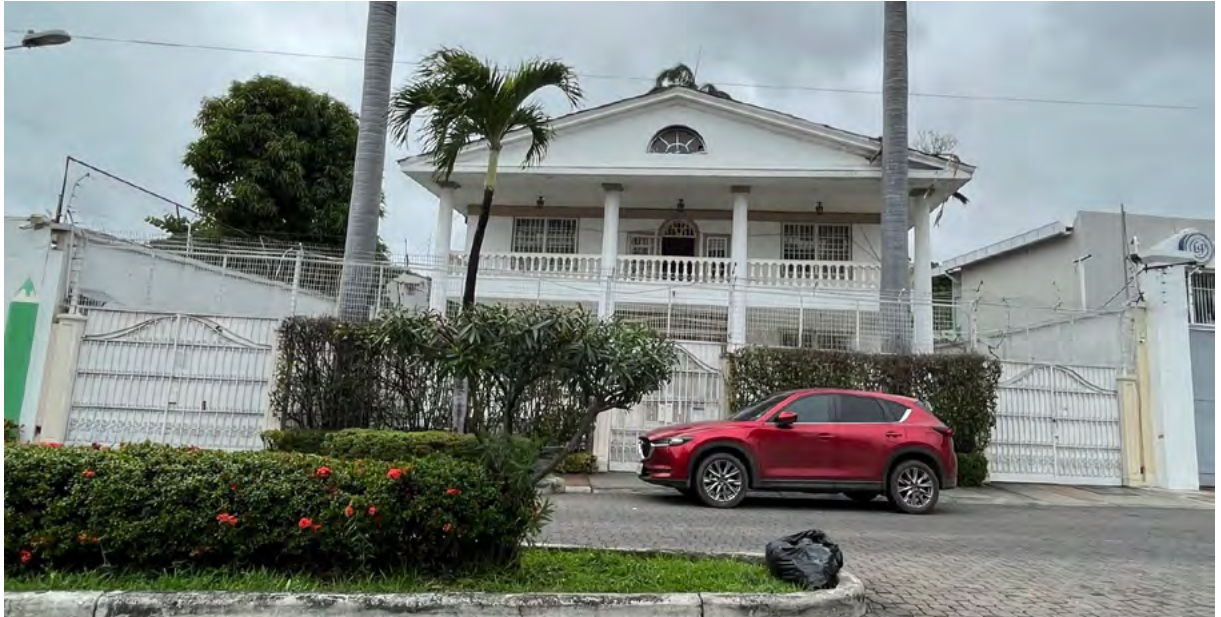
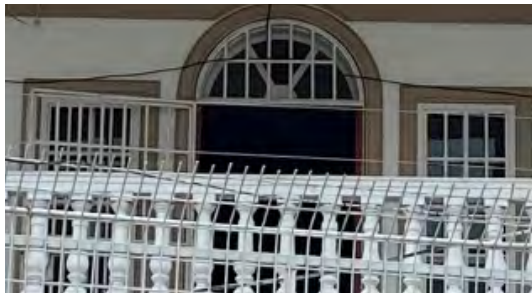
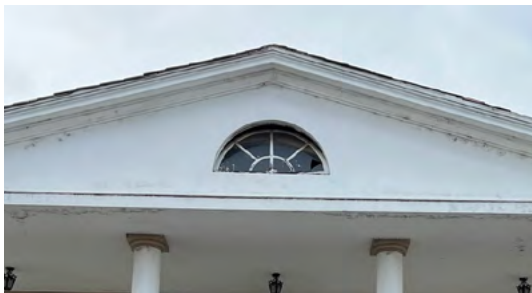
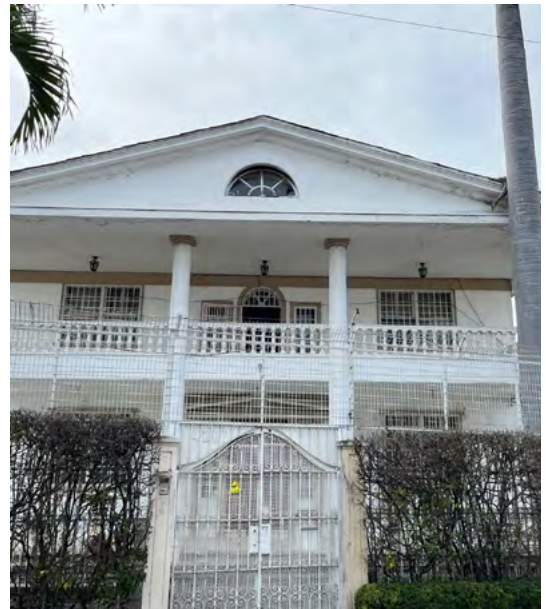
DESCRIPCIÓN	
<p>Esta vivienda se compone volumétricamente por un rectángulo en su base, dividido por un balcón. En su parte más alta se incorpora un volumen triangular que compone su cubierta. Presenta una fachada simétrica.</p> <p>Su materialidad se compone de hormigón, vidrio y aluminio.</p>	<p>La vivienda incorpora una galería en su parte frontal. Se encuentra soportado por cuatro columnas de doble altura, bajo estas se ubica su entrada en la parte central. Se encuentran también ventanas limitadas por rejas con módulos cuadrados. En su parte más alta, su cubierta simula un frontón.</p> <p>Se encuentra limitado por rejas y arbustos en su cerramiento.</p>

- Incorporación de un frontón triangular
- Incorporación de galería

No se registran cambios en la vivienda entre las imágenes encontradas.

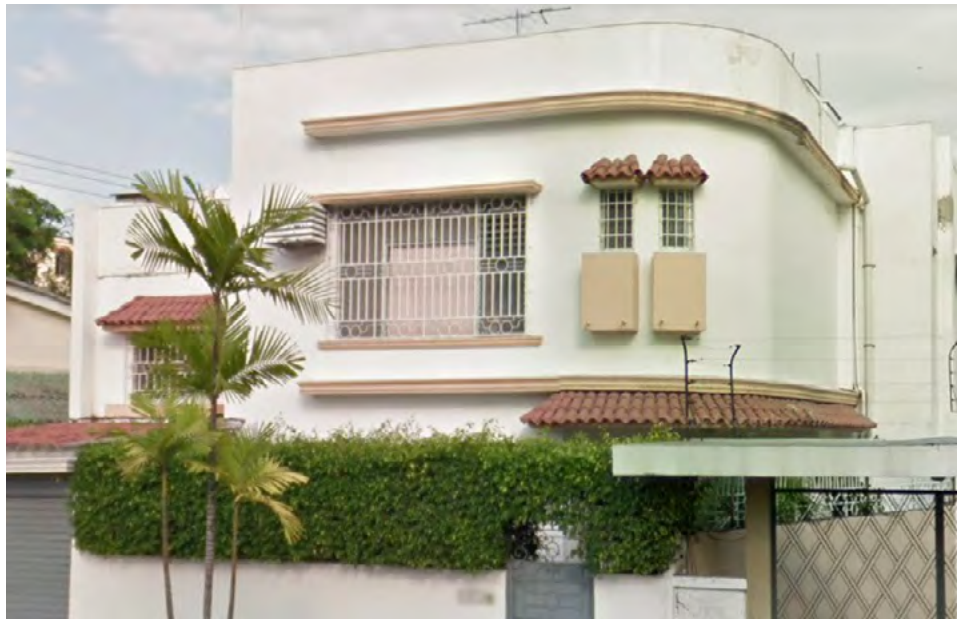
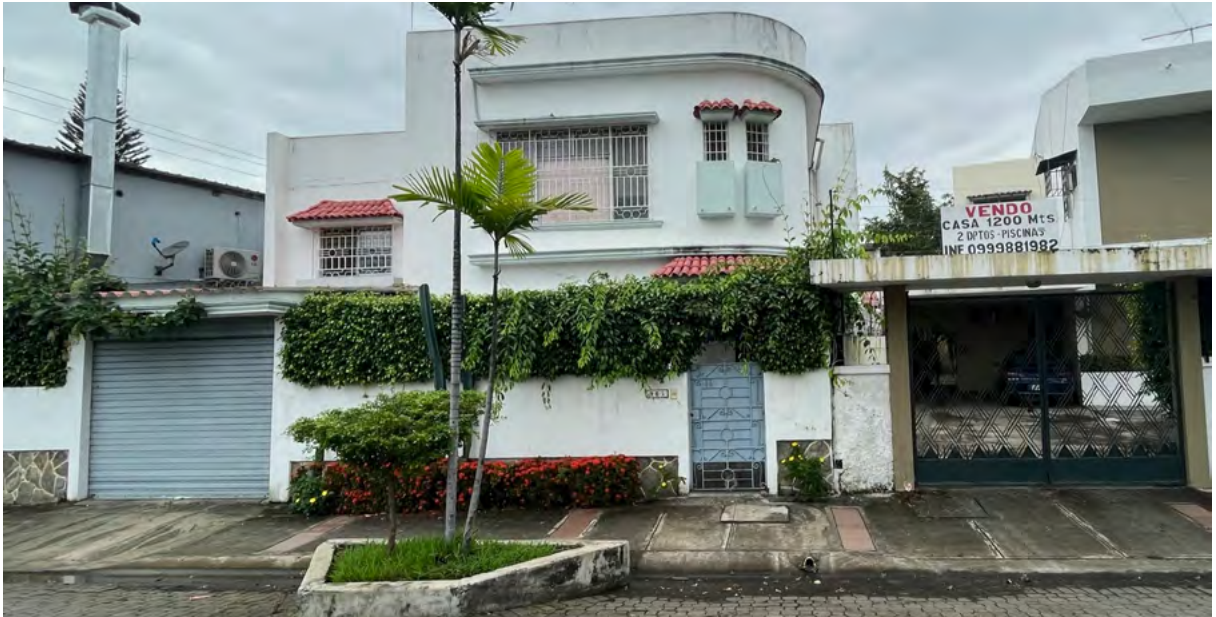
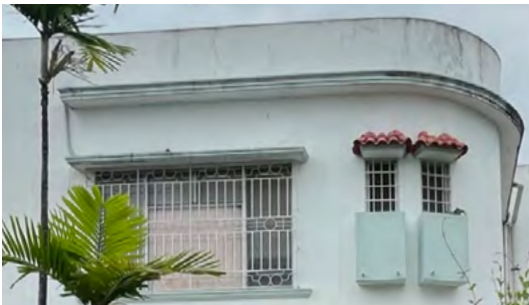
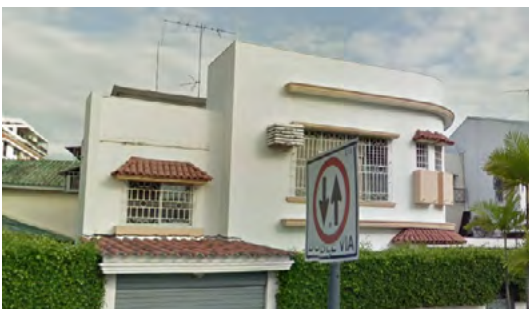
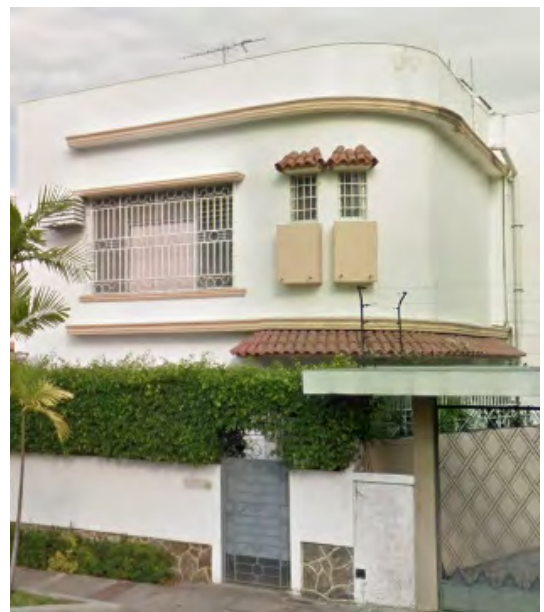
[1]

DESCRIPCIÓN	
<p>Esta vivienda muestra un volumen con equinas angulares del lado izquierdo, mientras que del lado derecho cuenta con una esquina cilíndrica que caracteriza a la construcción.</p> <p>Se evidencia que su estilo y corriente arquitectónica responde al racionalismo de la época, que se complementaba por su</p>	<p>construcción en hormigón armado y la combinación de ortogonalidad y curvas en su fachada.</p> <p>No es posible observar la parte baja de la fachada debido a los muros que lo impiden. Sin embargo, el espacio entre el muro y el proyecto permite inferir que existe un antejarín y un espacio de parqueo en su lado izquierdo.</p>

- Uso de curvas
- Uso de geometría simple
- Incorporación de antejardín

La vivienda no presenta cambios en su volumetría, comparado con el estado más antiguo documentado fotográficamente.

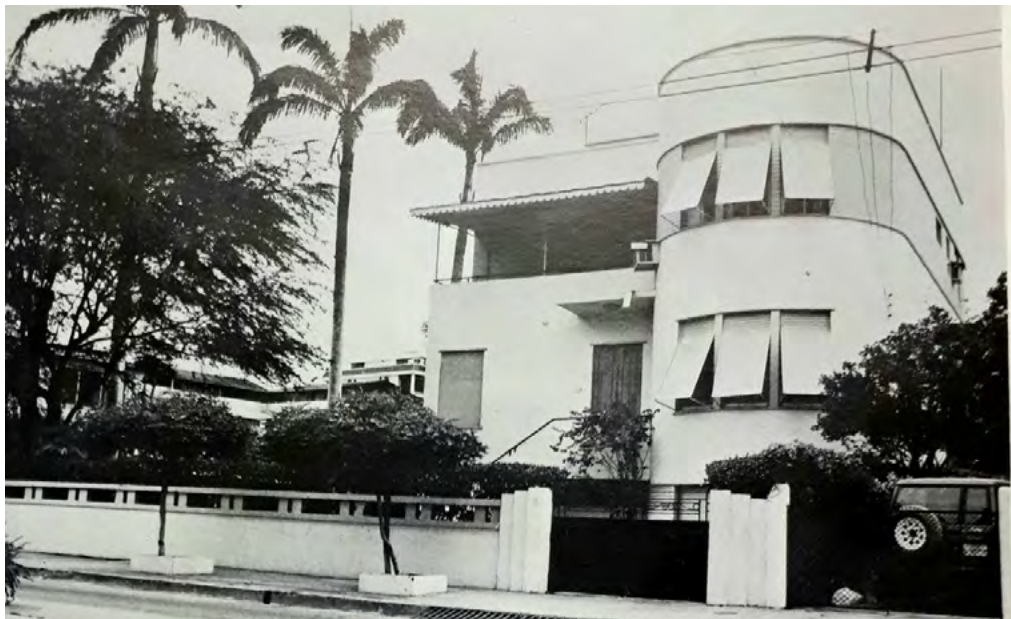
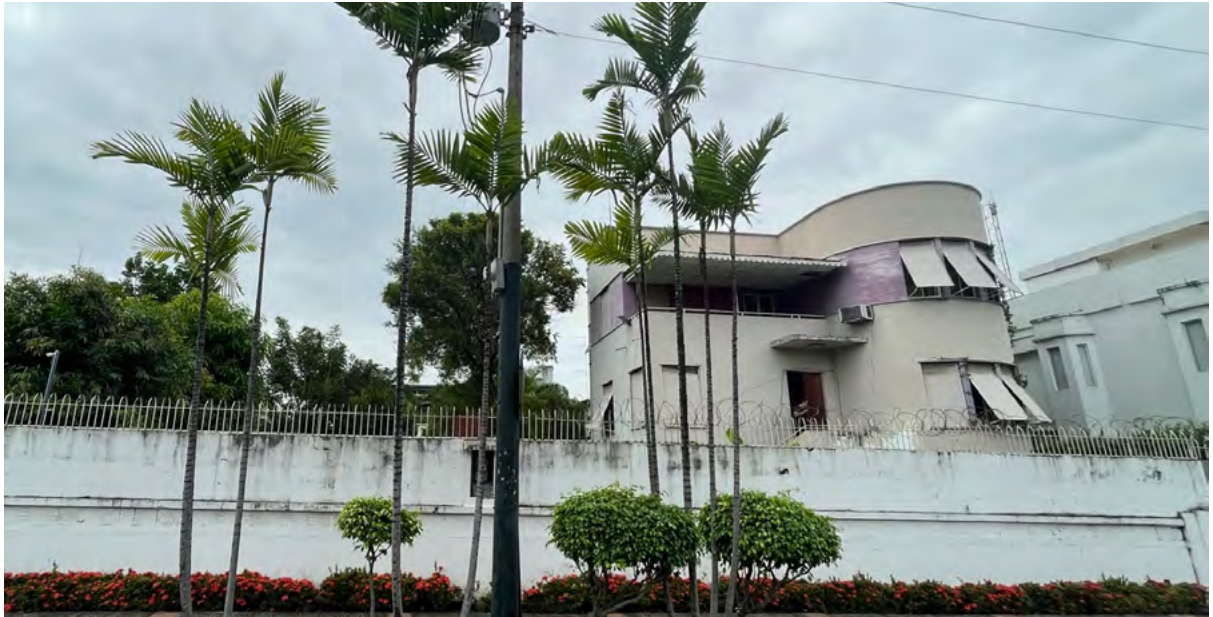
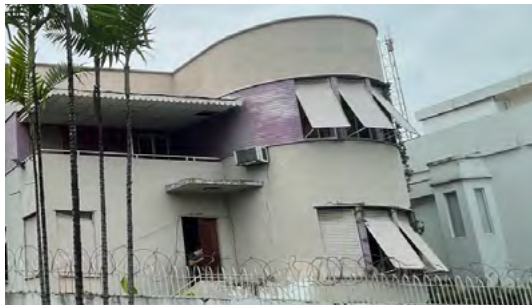
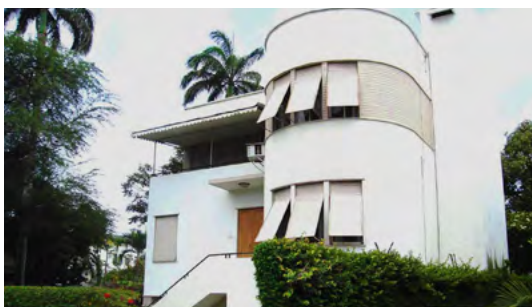
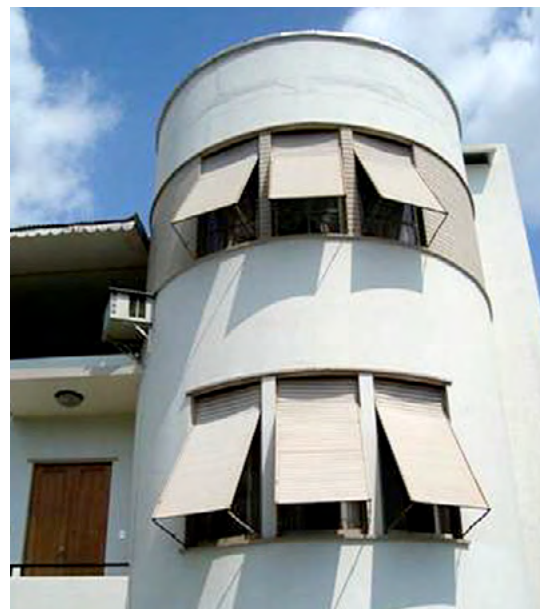
[1]

<p>DESCRIPCIÓN</p> <p>Esta obra arquitectónica fue construida en el año 1935. Consta de una composición asimétrica que combina formas ortogonales e implementa en una de sus esquinas un volumen cilíndrico que contrasta con su cuerpo. Se destaca el uso de arquitectura racional, por su materialidad de hormigón; por la simplicidad de su forma; y por la ausencia de ornamentación.</p>	<p>Cuenta con un antejardín que guía hacia la casa. Se observa una escalera exterior que dirige hacia la entrada de la vivienda. En la curvatura de la obra se integran chazas, un elemento distintivo de la época. Posee una franja que rodea todo el proyecto destacando la planta alta. Se encuentra rodeada por un muro bajo que permite visualizar sus componentes.</p>
--	--

- Uso de chazas
- Uso de volúmen cilíndrico
- Uso de geometrías simples
- Antejardín
- Entrada principal por medio de escalera exterior

La vivienda no presenta cambios en su volumetría, comparado con el estado más antiguo documentado fotográficamente.

Se evidencia un cambio en la altura del muro perimetral, siendo en la actualidad más alto. También, le adicionaron rejas y alambres de púas obstaculizando la visibilidad de la fachada.

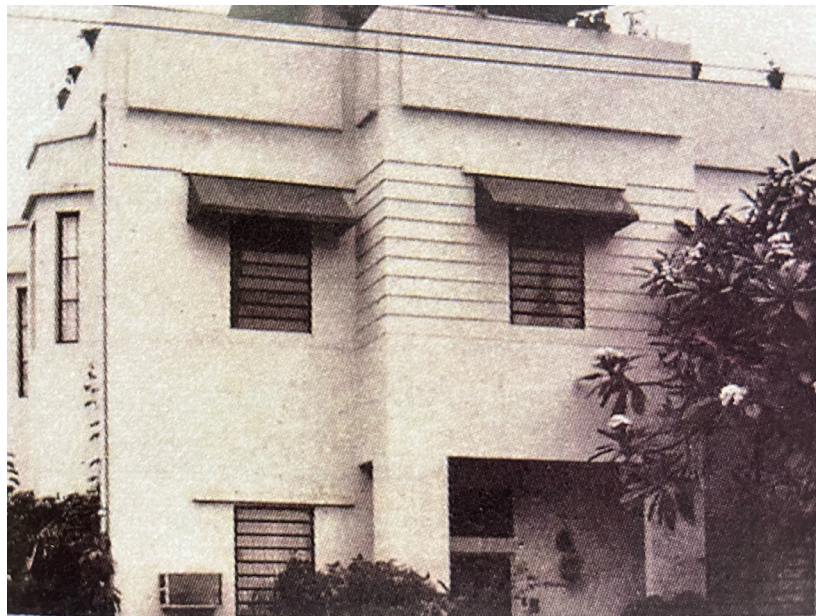
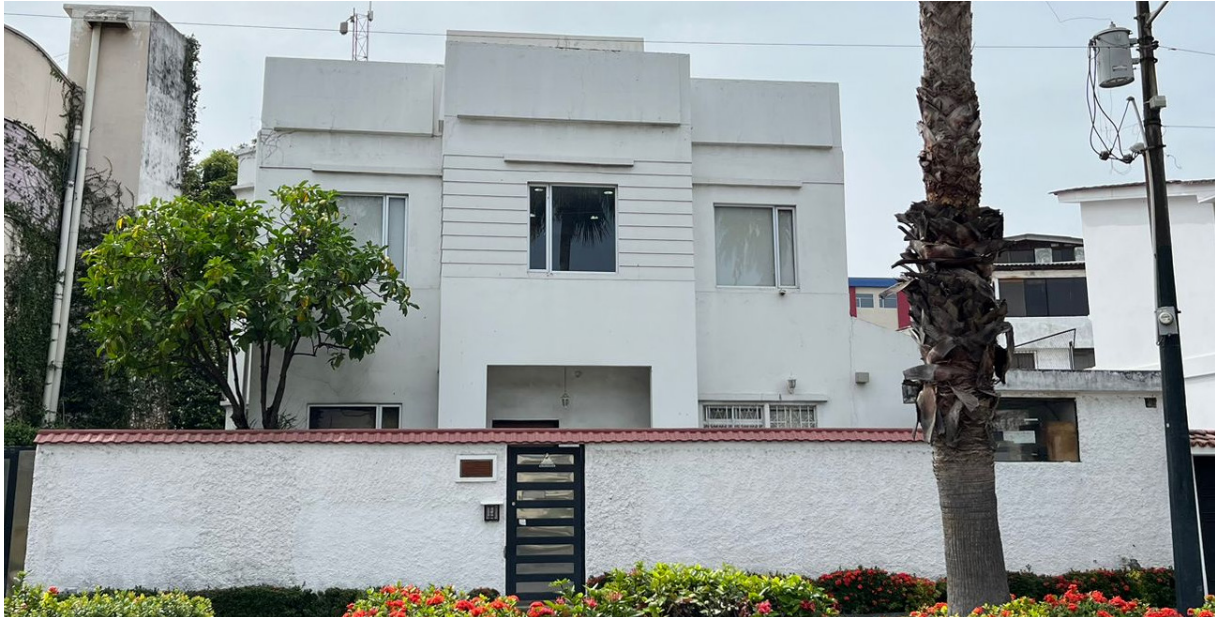
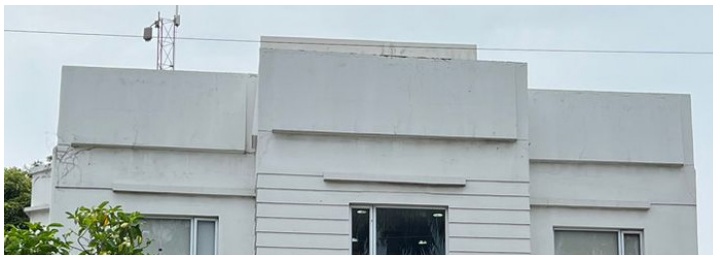
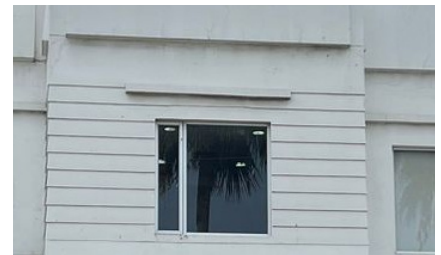
[1]

DESCRIPCIÓN	<p>El inmueble se compone formalmente de tres volúmenes ortogonales de los que el prisma central se encuentra desfasado hacia adelante destacando sobre la fachada. A este se le ha realizado una sustracción por donde se ingresará a la entrada principal de la vivienda. Todo el volumen se encuentra rodeado y unificado por un frontón recto que en su superficie se observan molduras rectangulares</p> <p>siguiendo la forma del mismo. El volumen central tiene grabadas unas líneas que lo rodean mismas que se alinean con el alto de las ventanas.</p>
--------------------	---

- Uso de hormigón armado
- Uso de frontón recto
- Uso de textura en fachada

De acuerdo a las fotografías encontradas del inmueble, solo se encuentra diferencia en su muro perimetral de cerramiento

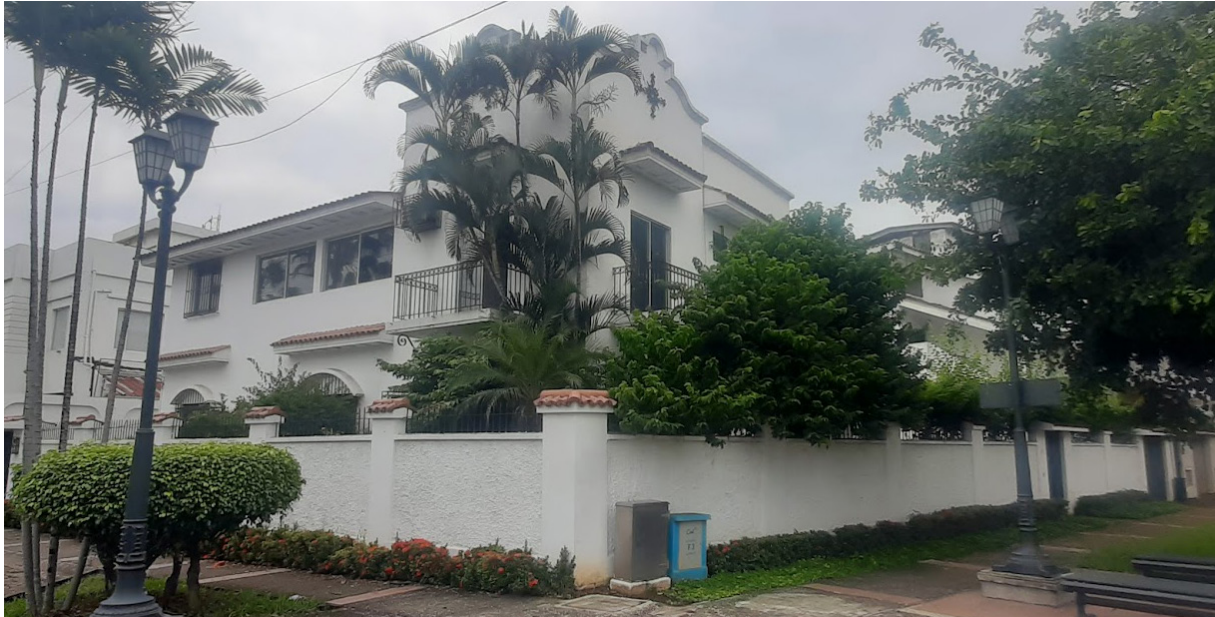
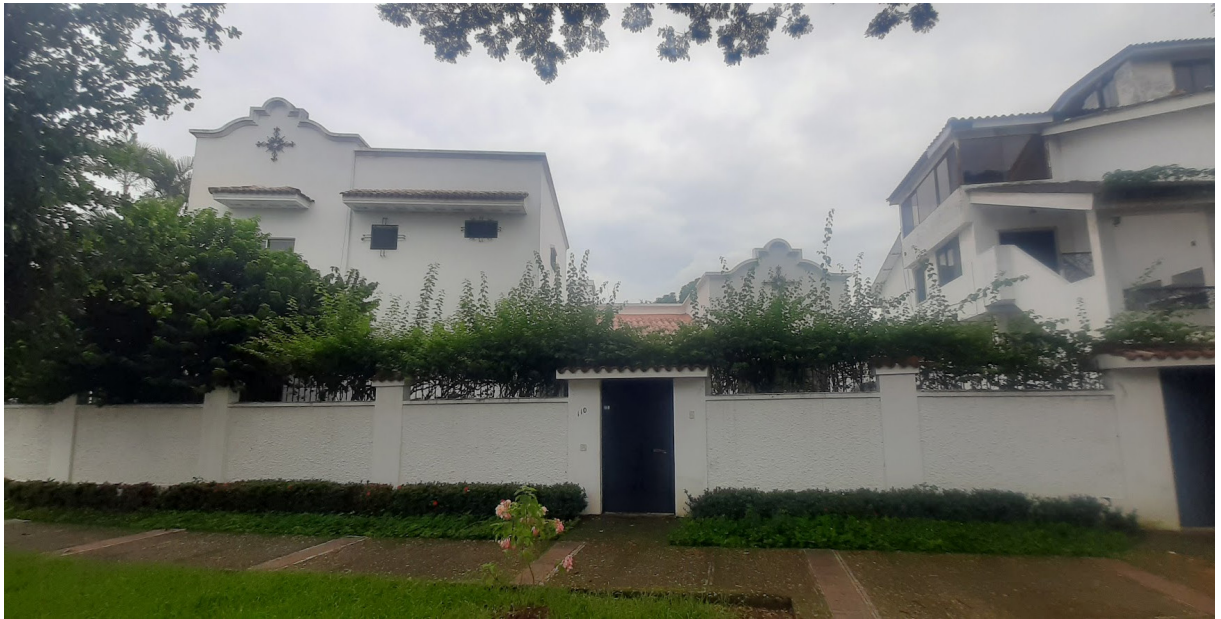
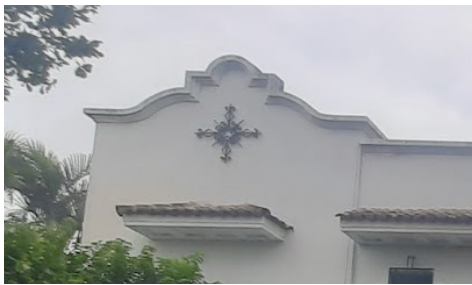
[1]

DESCRIPCIÓN	<p>El inmueble se compone de diferentes cuerpos con diferentes alturas. El volumen que destaca sobre los otros debido a su altura se encuentra coronado por dos frontones mixtilíneos ubicados en las dos caras del prisma, dentro de los frontones se observa una cruz de metal, patrón que se repite en otro volumen de la edificación. Bajo el frontón se observan dos ventanas una en cada cara del</p>	<p>prisma estas se encuentran protegidas por una marquesina; a través de las ventanas se da paso a dos balcones sostenidos por finas ménsulas de metal.</p>
--------------------	---	---

- Uso de hormigón
- Uso de frontón mixtilíneo
- Uso de ménsulas
- Uso de arcos

De acuerdo a las fotografías encontradas del inmueble, no se pueden observar diferencias en su fachada

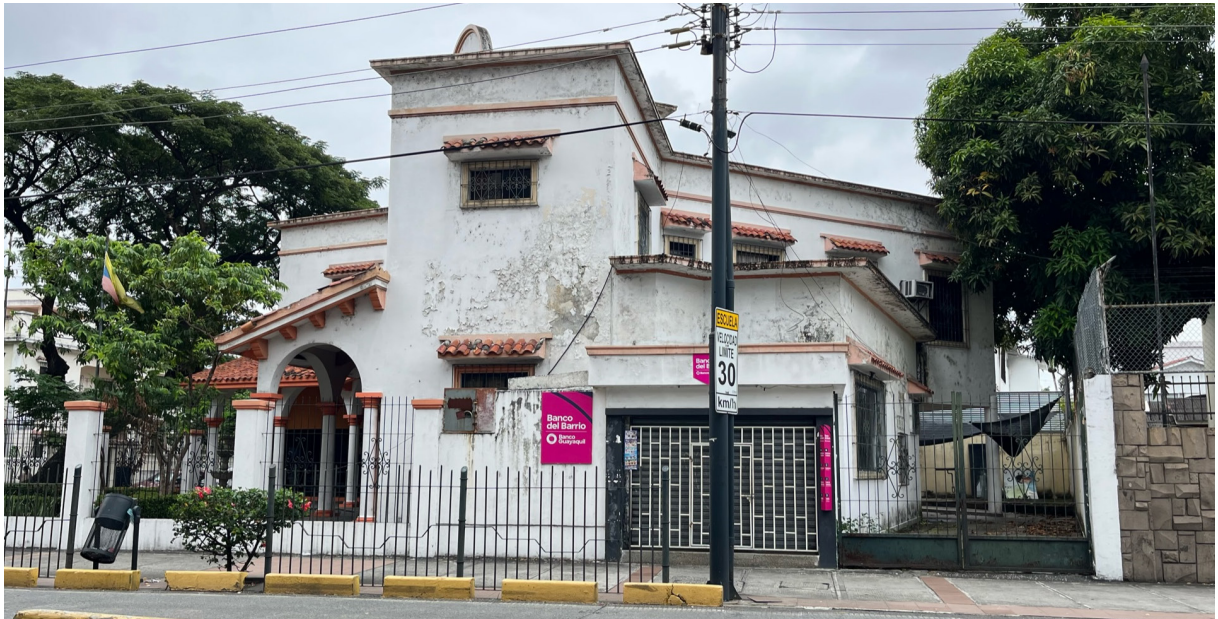
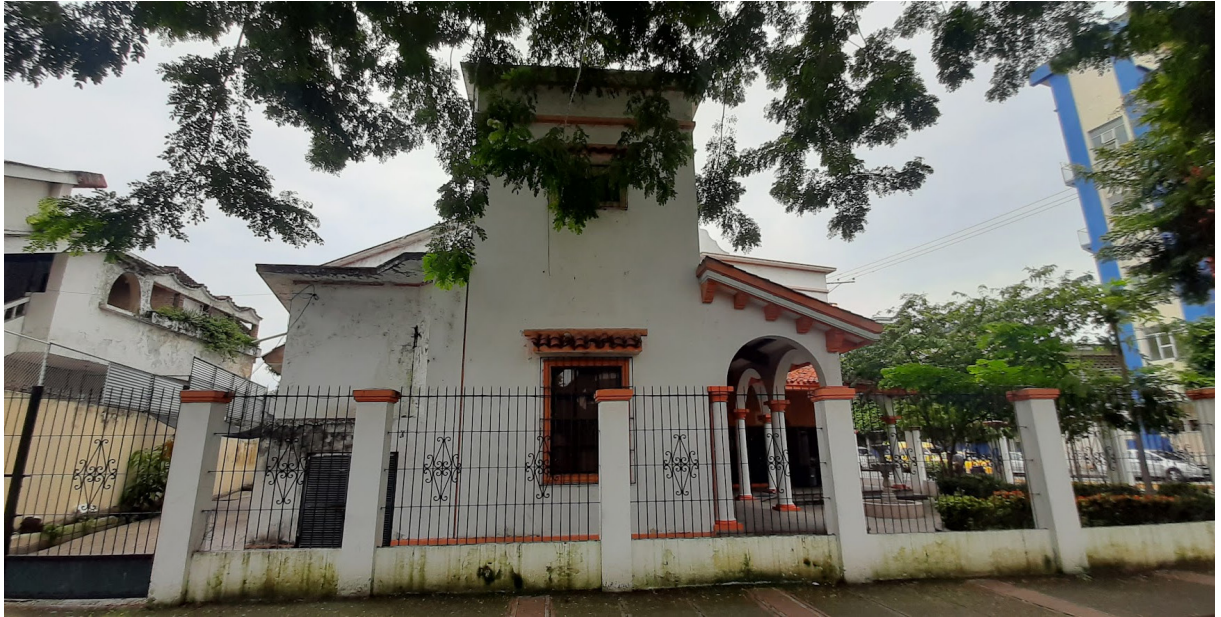
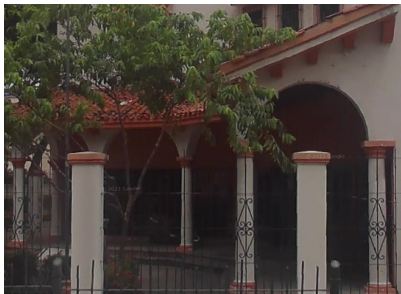
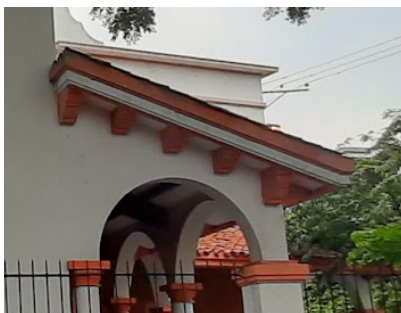
[1]

- Uso de hormigón
- Uso de canecillos
- Uso de cornisa
- Uso de frontón mixtilíneo
- Uso de galería

De acuerdo a las fotografías encontradas del inmueble, no se pueden observar diferencias en su fachada

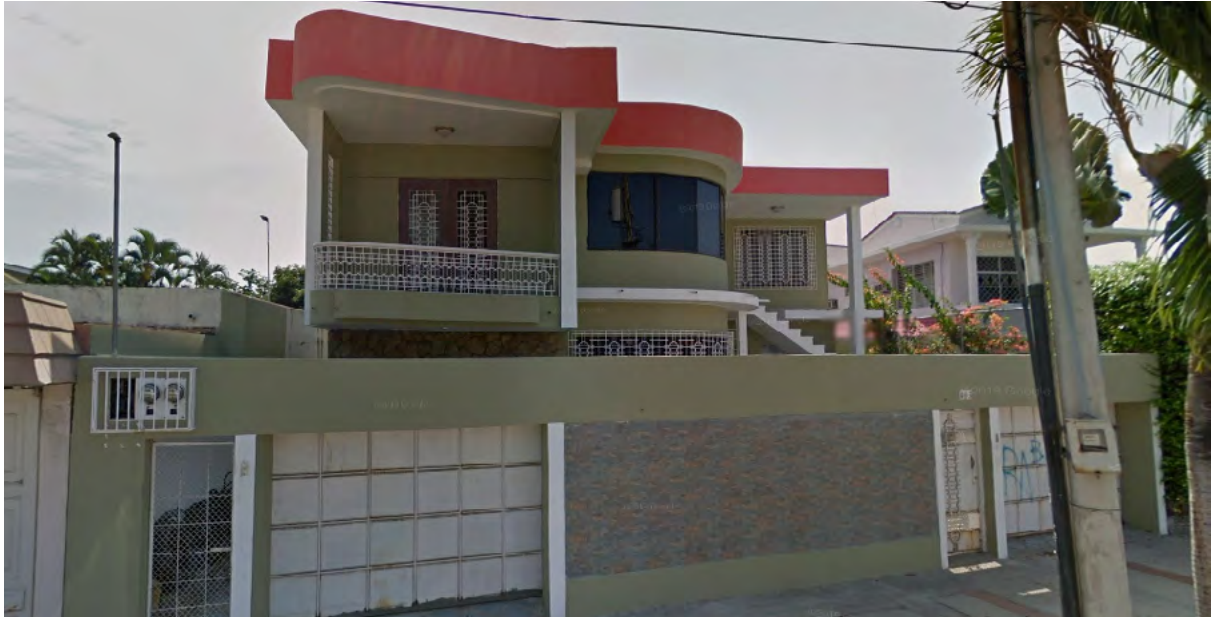
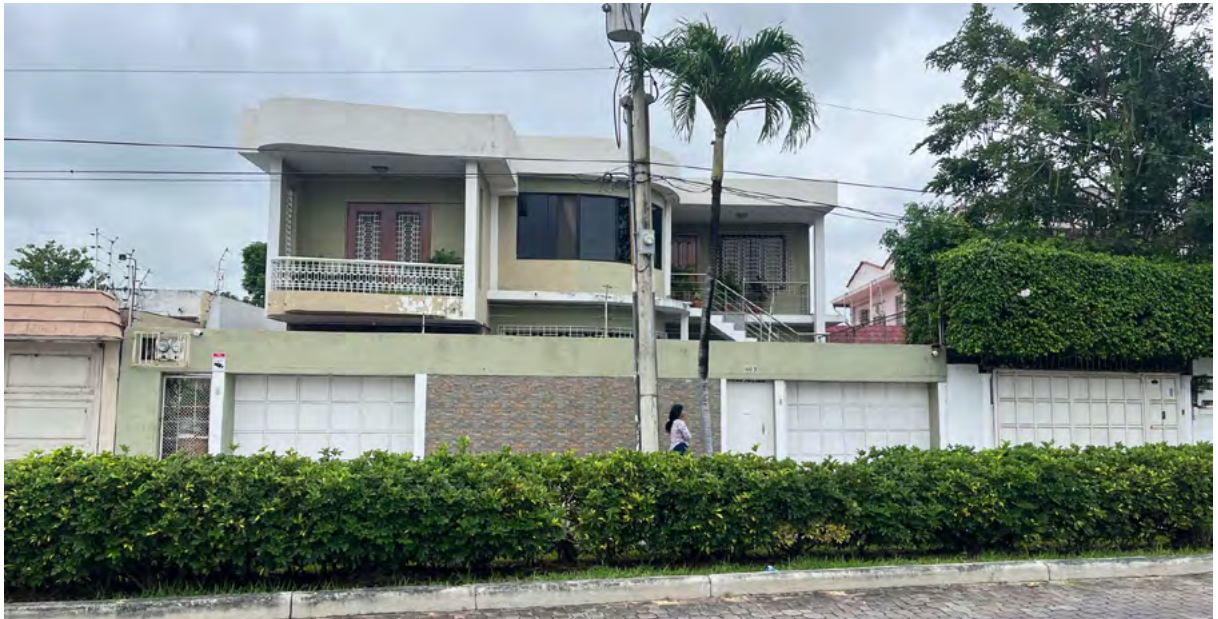
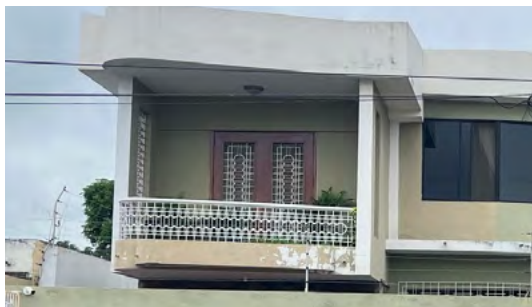
<p>DESCRIPCIÓN</p> <p>Esta vivienda de dos plantas se compone por volúmenes cuadrados desfasados. Incorpora un volumen cilíndrico en su parte central, generando un juego volumétrico en su fachada.</p> <p>Su construcción se constituye mayormente por hormigón y se complementa con aluminio y vidrio en sus ventanas.</p> <p>Es posible observar un balcón en el primer plano. Luego un volumen cilíndrico y finalmente otro balcón. Se encuentra cubierto por un parapeto alto, que de igual manera incorpora las curvas que se aprecian en su fachada.</p> <p>Se encuentra limitado por un muro que no permite apreciar la parte baja de la fachada.</p>	
---	--

No se registran cambios significativos en la vivienda.

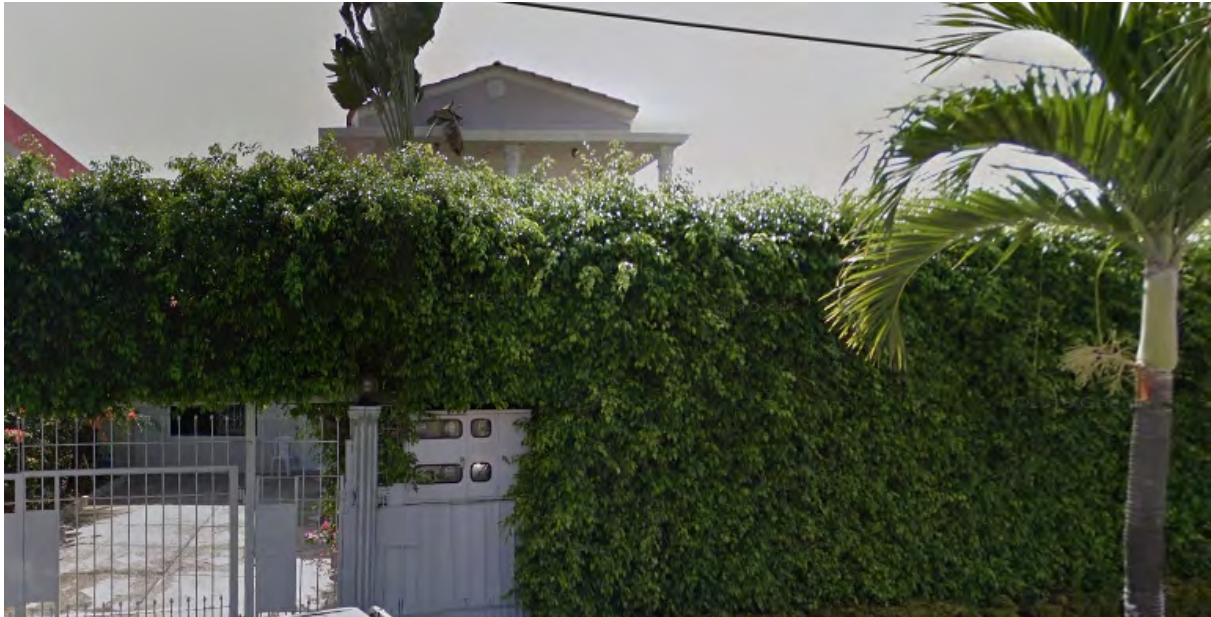
<p>DESCRIPCIÓN</p> <p>En lo que es posible observar de la vivienda, posee una base rectangular, que soporta a la cubierta a dos aguas.</p> <p>Es posible observar un frontón triangular en su parte más alta y como este se sostiene por columnas dóricas. En su centro se encuentra un símbolo decorativo.</p> <p>Se puede observar su materialidad de hormigón en sus paredes y columnas. Además, se evidencia la implementación de elementos clásicos en su fachada.</p> <p>Por otro lado, su límite se compone de una barrera vegetal, complementado por rejas. Su altura y densidad no permite divisar parte de la fachada.</p>	
---	--

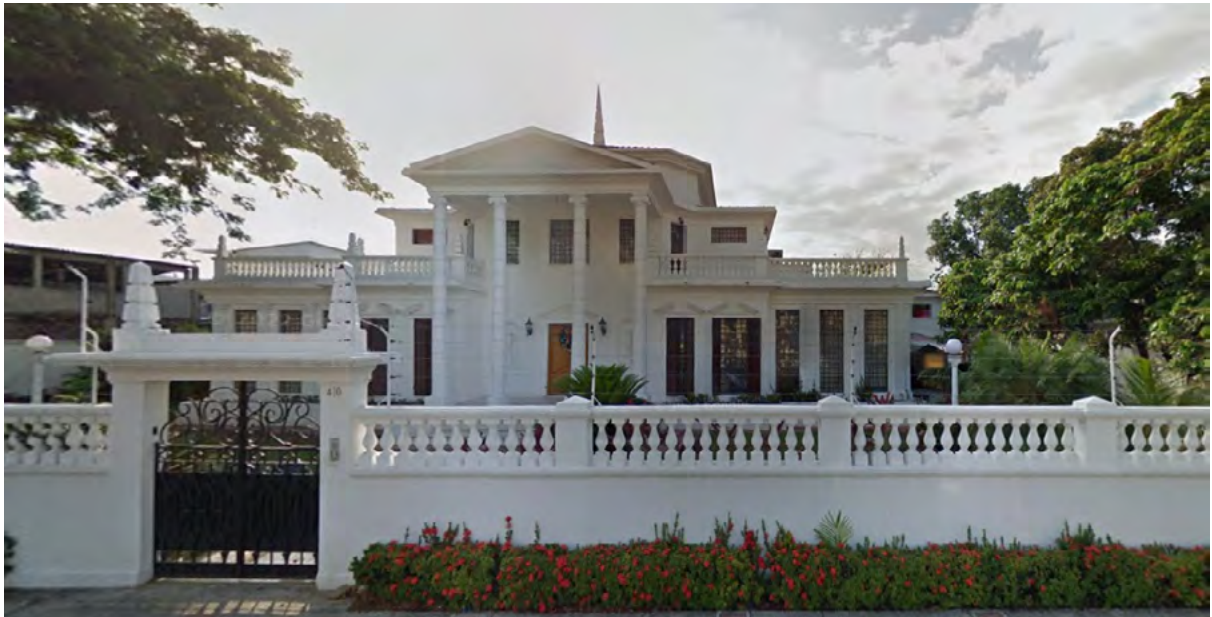
[1]

<p>DESCRIPCIÓN</p> <p>Esta vivienda se compone por un juego de rectángulos y cuadrados, que varían en altura. Se puede observar un rectángulo horizontal que compone el primer plano, y uno más alto que sobresale en el centro.</p> <p>El uso de formas simples y limpias en su fachada permite evidenciar la influencia de la arquitectura racional, complementado por características clásicas.</p> <p>Se puede observar un amplio antejardín que dirige hacia la entrada de la vivienda. Esta se encuentra antecedida por cuatro columnas jónicas, por sus volutas en la parte superior. Sobre este, se encuentra rematado un frontón triangular. Posee dos terrazas a los lados del volumen contral.</p> <p>Su cerramiento se compone por un muro mediano que no obstruye la visibilidad hacia la fachada.</p>	
--	--

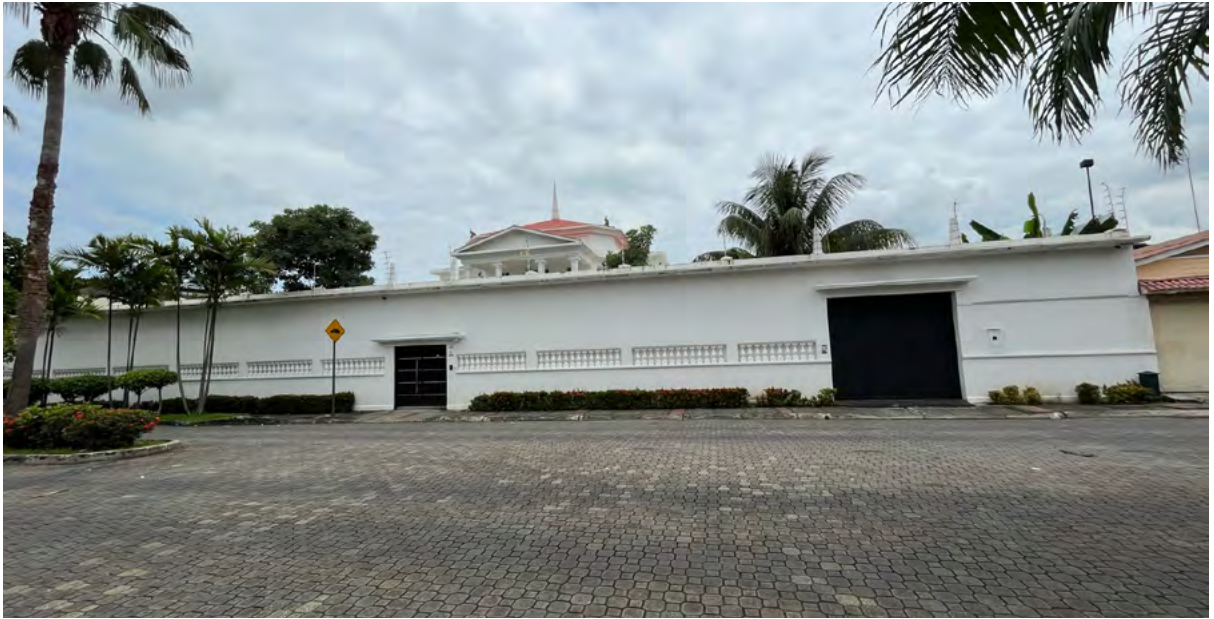
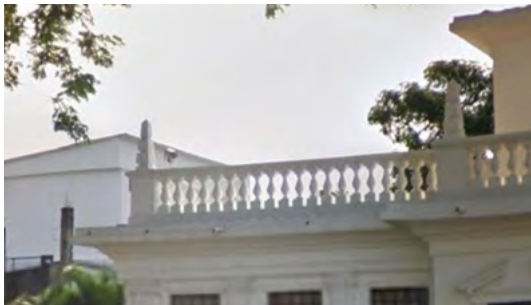
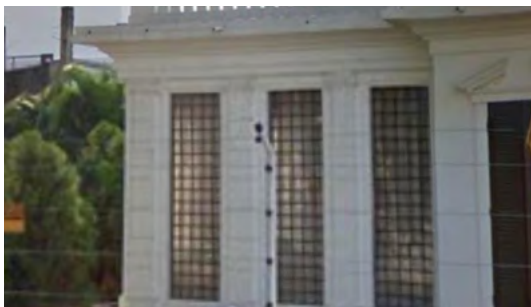
A partir de la fotos encontradas, el cambio que se registra en la vivienda es el levantamiento del muro del cerramiento, que ahora limita la visibilidad hacia la fachada frontal.

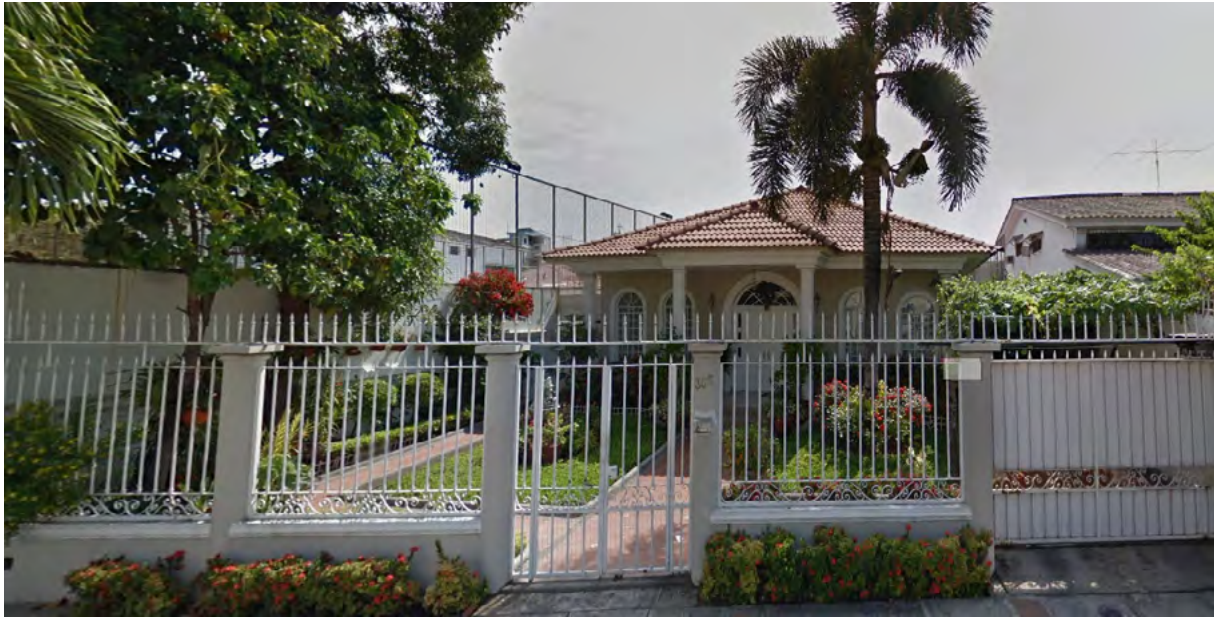
<p>DESCRIPCIÓN</p> <p>Esta construcción de una planta se compone por un rectángulo pequeño y un cuadrado que sobresale en su centro, marcando la entrada.</p> <p>Se puede observar que la mayor parte de su construcción es en hormigón. Por lo que mediante sus formas y materialidad se evidencia la influencia racionalista.</p> <p>En primera instancia se observa un diseño de antejardín que se traza hasta la entrada. Esta se encuentra flanqueada por dos columnas que sostienen la cubierta de este espacio.</p> <p>Su cerramiento que compone por rejas que permiten observar la fachada de la vivienda.</p>	
--	--
