Investigación histórica urbana y arquitectónica 1915 - 1945 del Barrio del Centenario
de Guayaquil

Tomo 1

Trabajo de titulación previo a la obtención del título de
ARQUITECTO

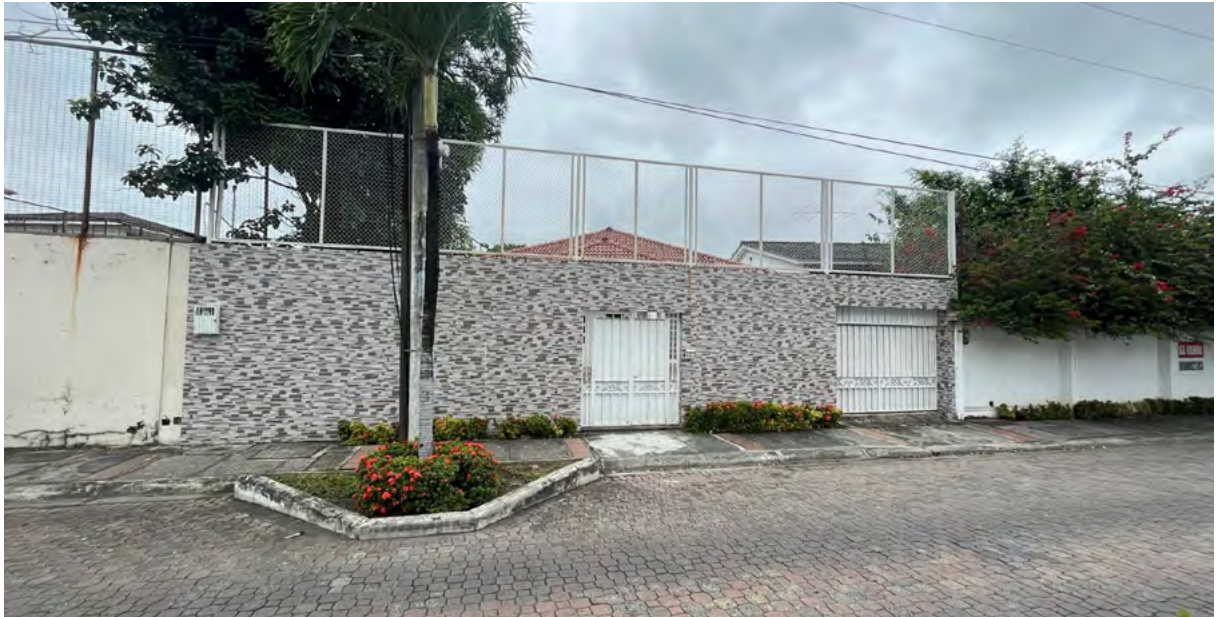
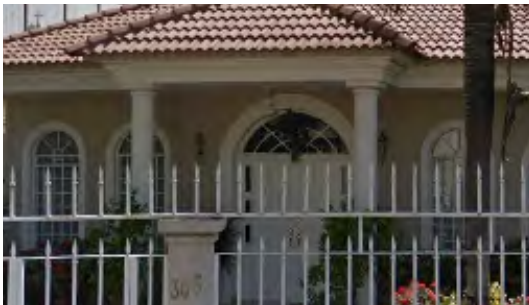
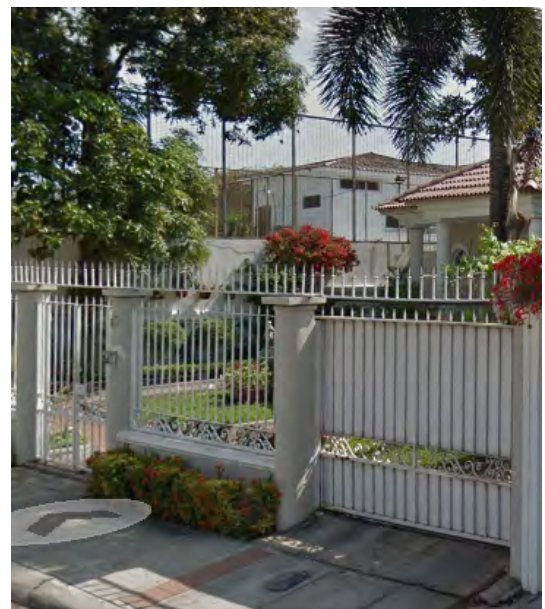
El cambio más relevante en la vivienda es la altura del muro, que oculta la fachada de la vivienda.

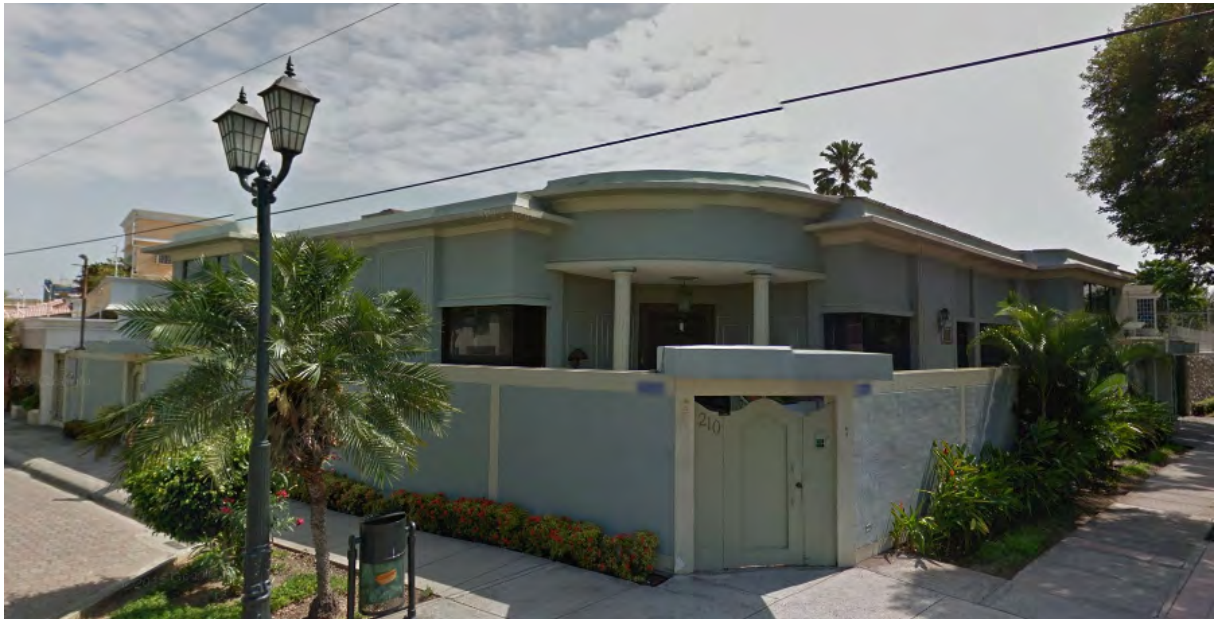
<p>DESCRIPCIÓN</p>	
<p>Esta vivienda de una planta se presenta como un solo volumen con desfases. Incorpora un volumen cilíndrico en una de sus esquinas, marcando su entrada.</p> <p>Su materialidad se compone mayormente de hormigón. Se evidencia la influencia racionalista de su diseño en las formas utilizadas y su composición material.</p>	<p>Es posible observar su entrada enmarcada no solo por su volumen curvo, sino también por dos columnas de planta circular.</p> <p>Su muro perimetral no permite visualizar la parte baja de la fachada, sin embargo, por el espacio que se observa entre ente y el inicio de la construcción se puede deducir que existe un antejardín.</p>

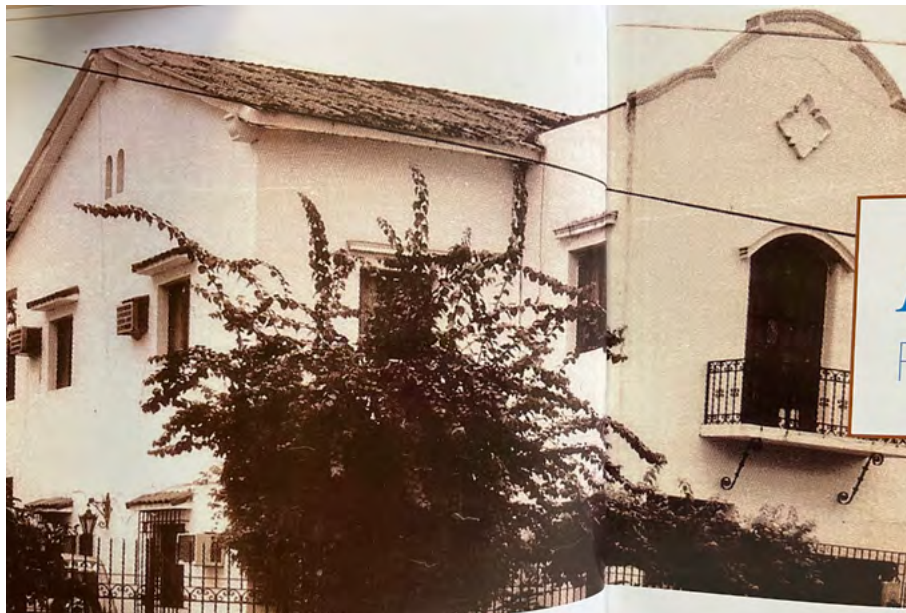
[1]

DESCRIPCIÓN	
<p>Esta vivienda se compone por dos volúmenes rectangulares defasados. Siendo este un juego volumétrico simple y con líneas uniformes.</p> <p>El uso de formas simples y limpias en su fachada permite evidenciar la influencia de la arquitectura racional. Por otro lado, se evidencia mediante las fotografías su materialidad de hormigón.</p>	<p>Es posible observar una ventana en arco en la pared más cercana al cerramiento, al igual que un frontón mixtilíneo en su parte superior. De este volumen también se desprende un balcón. Por otro lado, las otras ventanas visibles son cuadradas.</p> <p>La parte inferior de la fachada se encuentra limitada por las rejas de su cerramiento que obstruyen la visibilidad.</p>

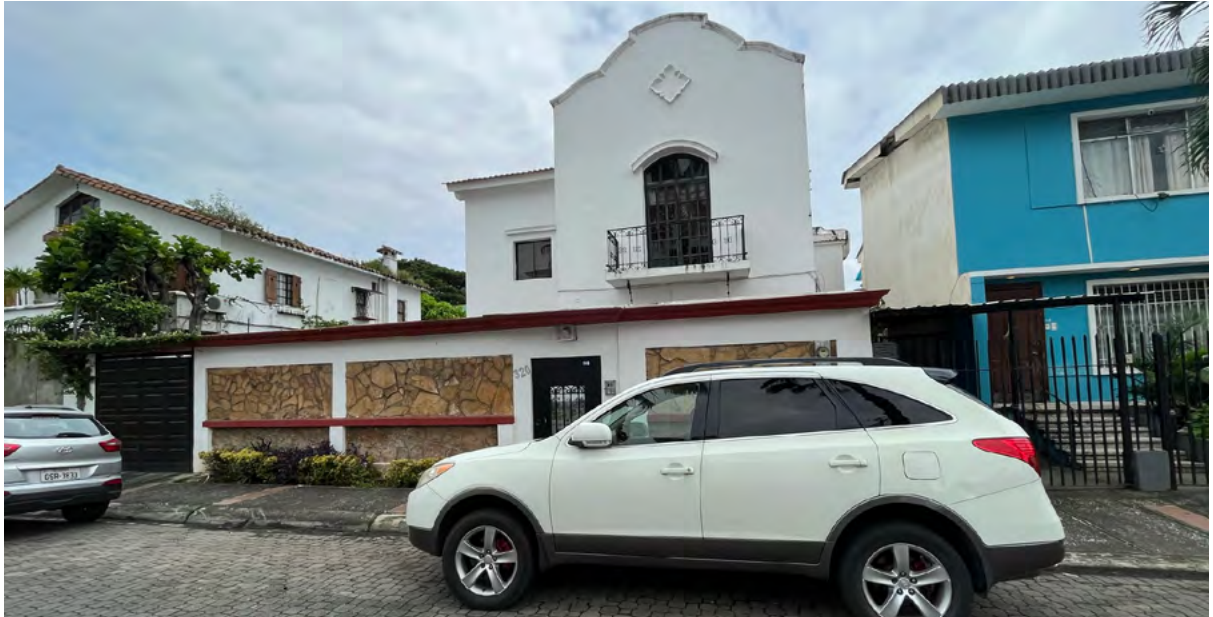
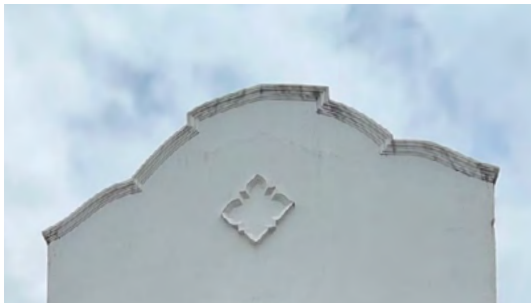
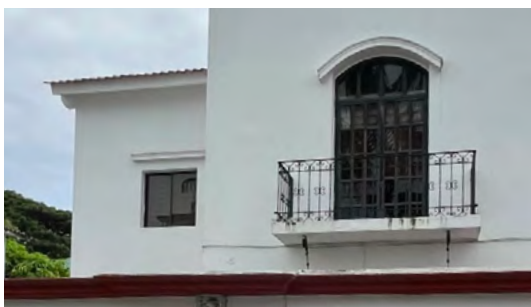
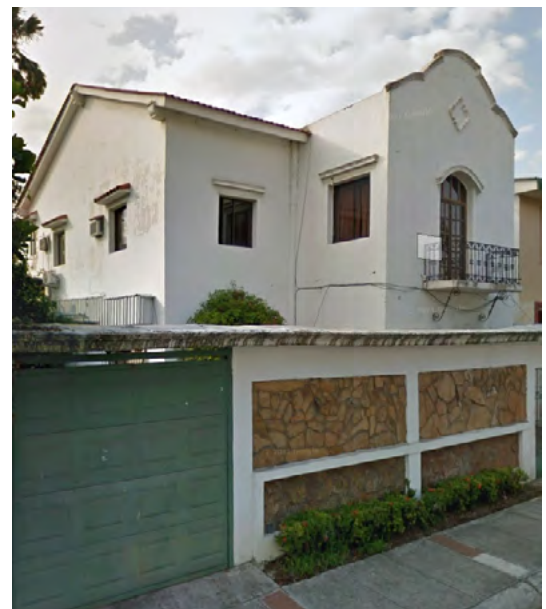
A partir de la fotos encontradas, el cambio que se registra en la vivienda es visible en su cerramiento, que cambia de rejas a un muro de hormigón.

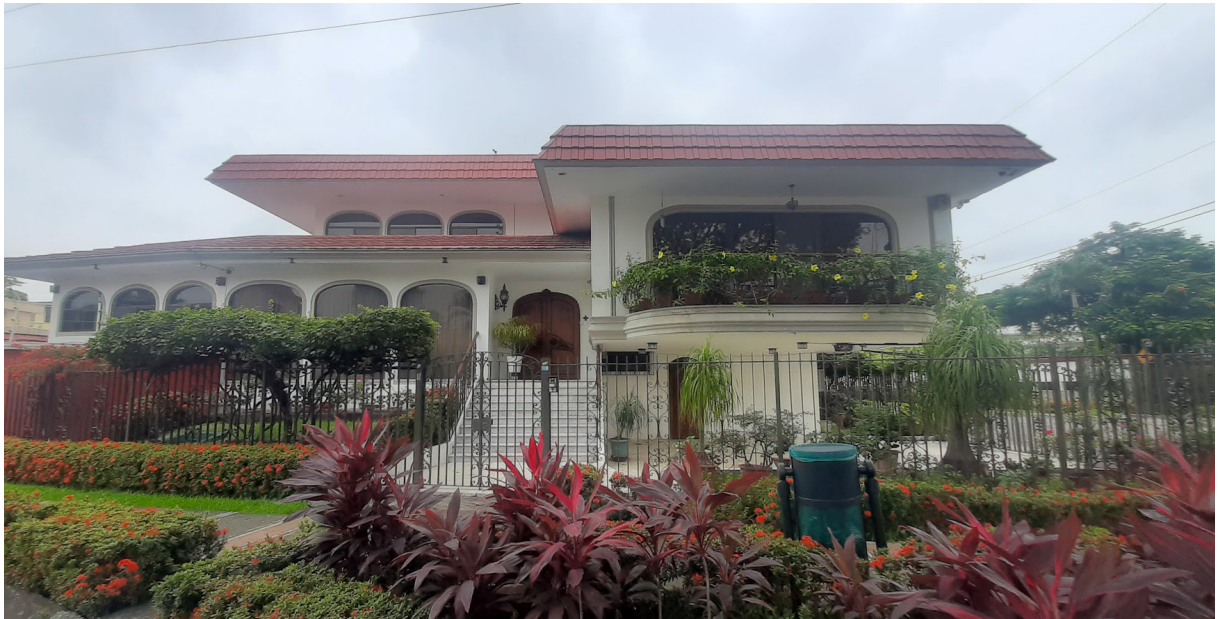
[1]

DESCRIPCIÓN	<p>El inmueble esta compuesto por diferentes prismas los mismos se encuentran ubicados a diferentes alturas con varios desfases, logrando un juego volumétrico dinámico. Pese a la ortogonalidad de los volúmenes sus cubiertas presentan una curva antes de bajar, además todas sus puertas y ventanas son curvas en la parte superior en forma de arco carpanel estas se presentan en sucesión a lo</p> <p>largo de las fachadas. La entrada principal es jerarquizada por medio de una escalera ancha por la que se ingresa. La parte inferior izquierda de la vivienda presenta una sucesión de arcos lo que da paso a deducir que probablemente se desarrollaba una galería.</p>
--------------------	---

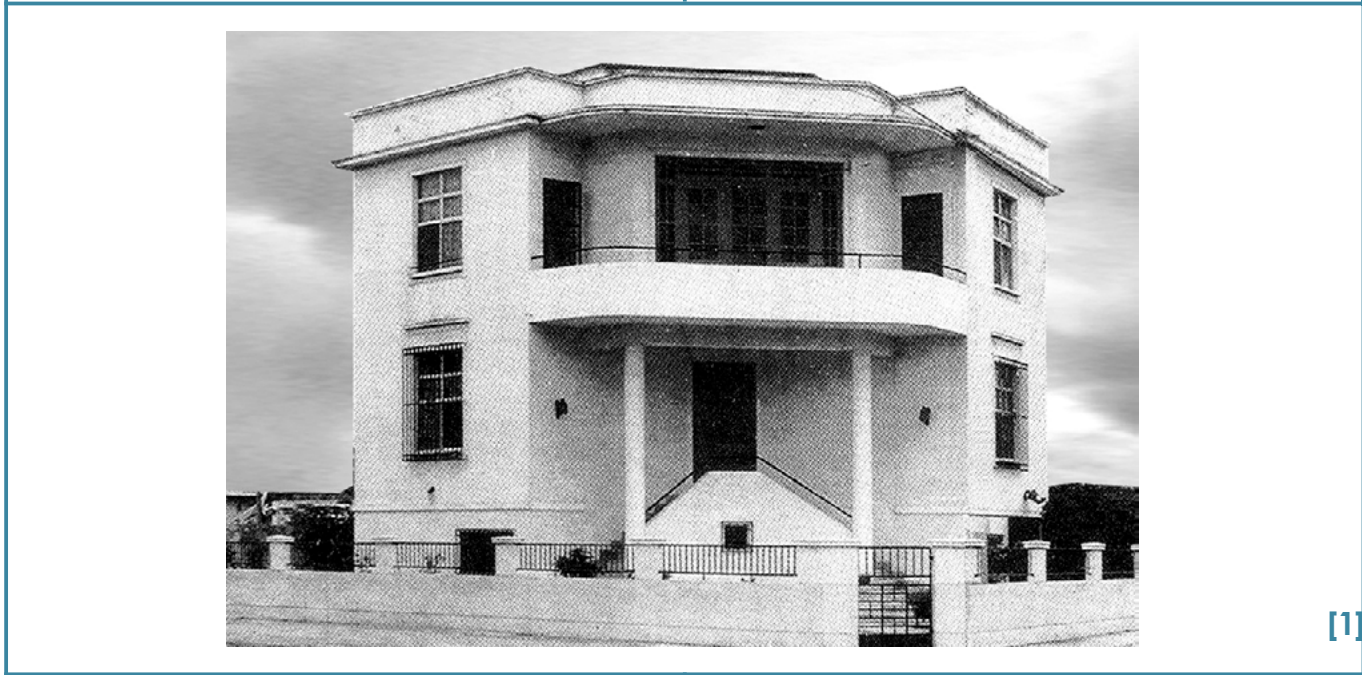
[1]

DESCRIPCIÓN	
<p>Esta vivienda fue construida en 1933. El inmueble esquinero de tres plantas, posee caras cuadrangulares y una esquina chaflanada. Posee una franja que segmenta el parapeto de una terraza del resto del volumen construido. Se evidencia la implementación de arquitectura racional, por su funcionalidad, en los espacios visibles. Además, destaca el uso del hormigón.</p>	<p>Al ser esquinera cuenta con dos fachadas. Posee un antejardín, y su entrada se encuentra enmarcada por dos columnas circulares. Sobre esta se encuentra un balcón. Presenta un balcón en el segundo piso y una terraza en el tercer piso. Se encuentra delimitado perimetralmente por un muro bajo y rejas cortas que permiten visualizar la fachada en su totalidad.</p>

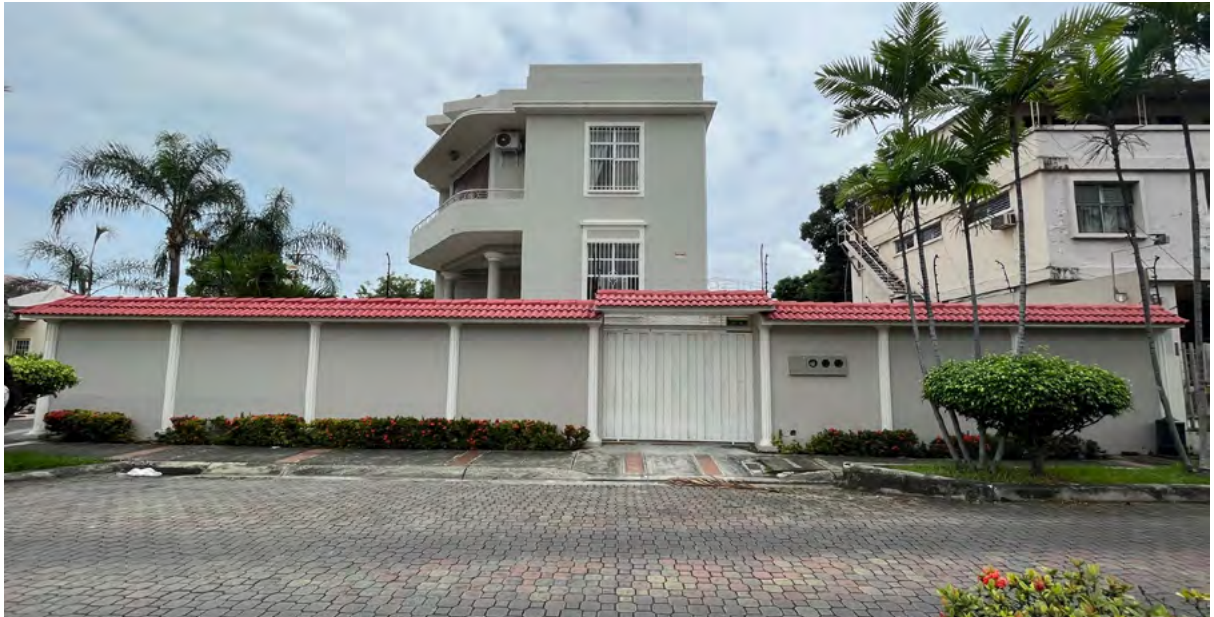
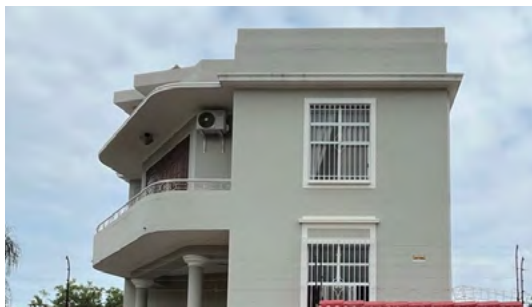
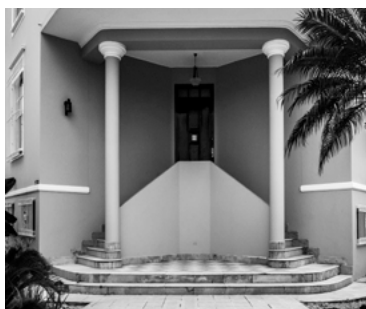
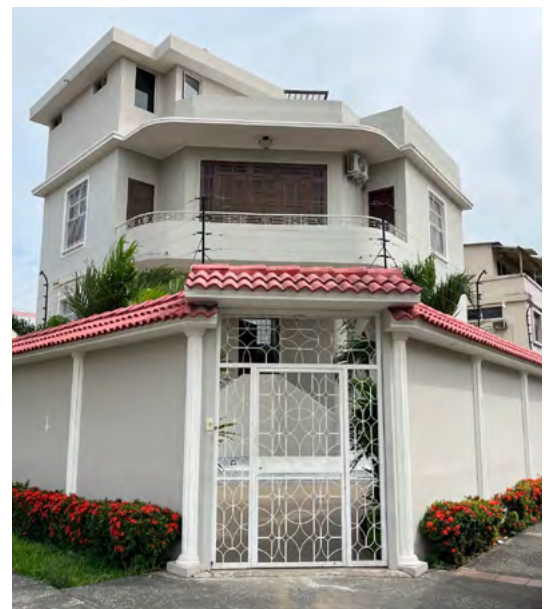
En este caso, se incorporan rejas en las ventanas altas de la vivienda. Además, alzan su cerramiento mediante un muro alto que limita la visibilidad de la parte baja de la fachada.

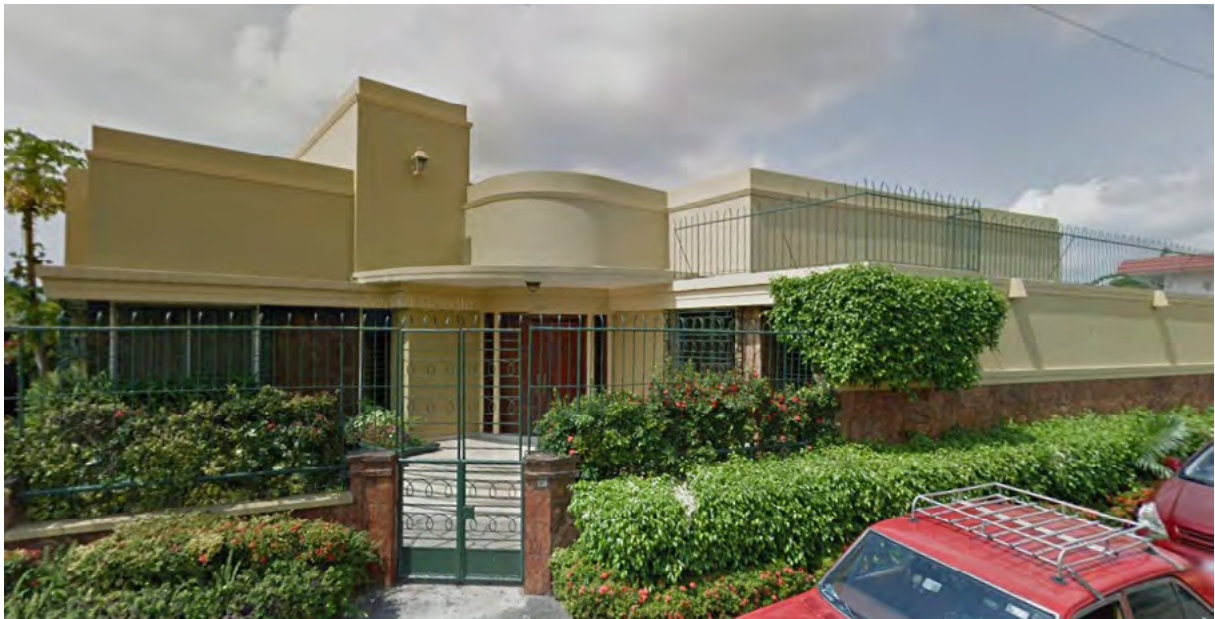
[1]

DESCRIPCIÓN	
<p>Esta vivienda esquinera de una planta posee un juego volumétrico donde se puede indentificar una curva en su entrada, un volumen rectangular que sobresale en la cubierta y a los lados se desarrollan volúmenes cudrangulares.</p> <p>El uso de formas simples en su fachada permite evidenciar la influencia de la arquitectura racional. Además, de su materialidad en hormigón.</p>	<p>Al ser esquinera cuenta con dos fachadas. Posee un antejardín, que se puede apreciar a través de la rejas, de donde sobresalen arbustos. Posterior a esto, se observan cuatro escalones que dirigen a la entrada, los cuales siguen la curva planteada.</p> <p>Se encuentra delimitado perimetralmente por un muro alto complementado por rejas en la parte esquinera.</p>

- Incorporación de curvas
- Juego volumétrico con geometría limpia y sencilla.
- Antejardín

A partir de la fotos encontradas, no se registran cambios a nivel de su fachada. El único cambio es orgánico, por el crecimiento vegetal de su antejardín.

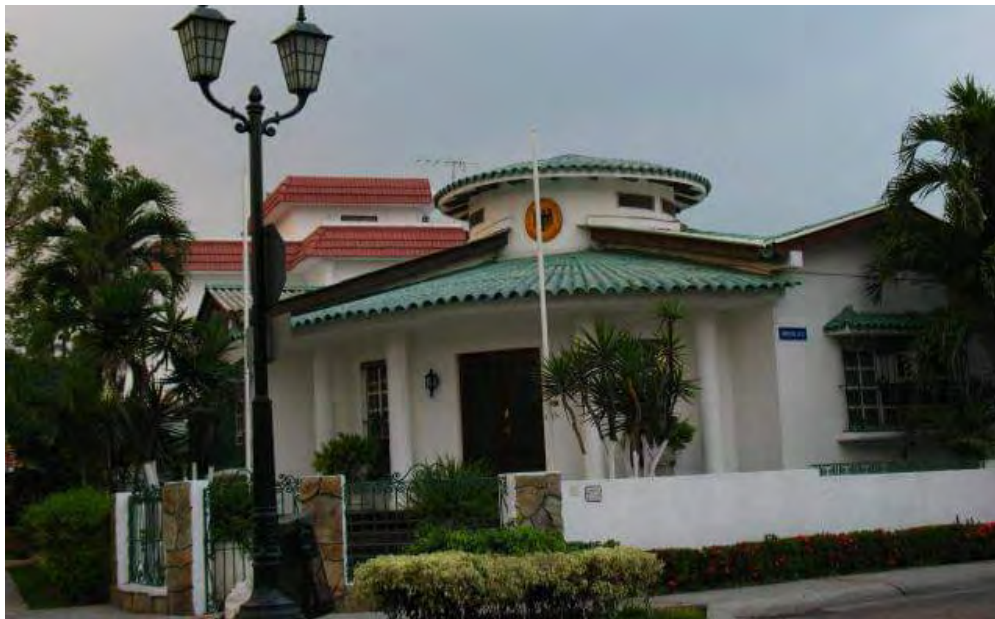
[1]

DESCRIPCIÓN	
<p>Esta vivienda esquinera de una planta, posee un volumen cilíndrico que sobresale en la parte de la entrada. Se desarrollan volúmenes ortogonales a los laterales del cilindro.</p> <p>Se evidencia la implementación de arquitectura racional, por su materialidad de hormigón; por la simplicidad de su forma; y por la ausencia de ornamentación.</p>	<p>Al ser esquinera cuenta con dos fachadas. Posee un antejardín, y luego una galería de columnas circulares en la entrada de la vivienda. Las ventanas poseen rejas cuadradas.</p> <p>Se encuentra delimitado perimetralmente por un muro bajo que permite visualizar la fachada de la vivienda.</p>

- Incorporación de curvas
- Uso de geometría simple
- Incorporación de antejardín

A partir de la fotos encontradas se se registran cambios a nivel de su fachada, en donde su muro fue levantado en altura, obstruyendo la visibilidad en su entrada.

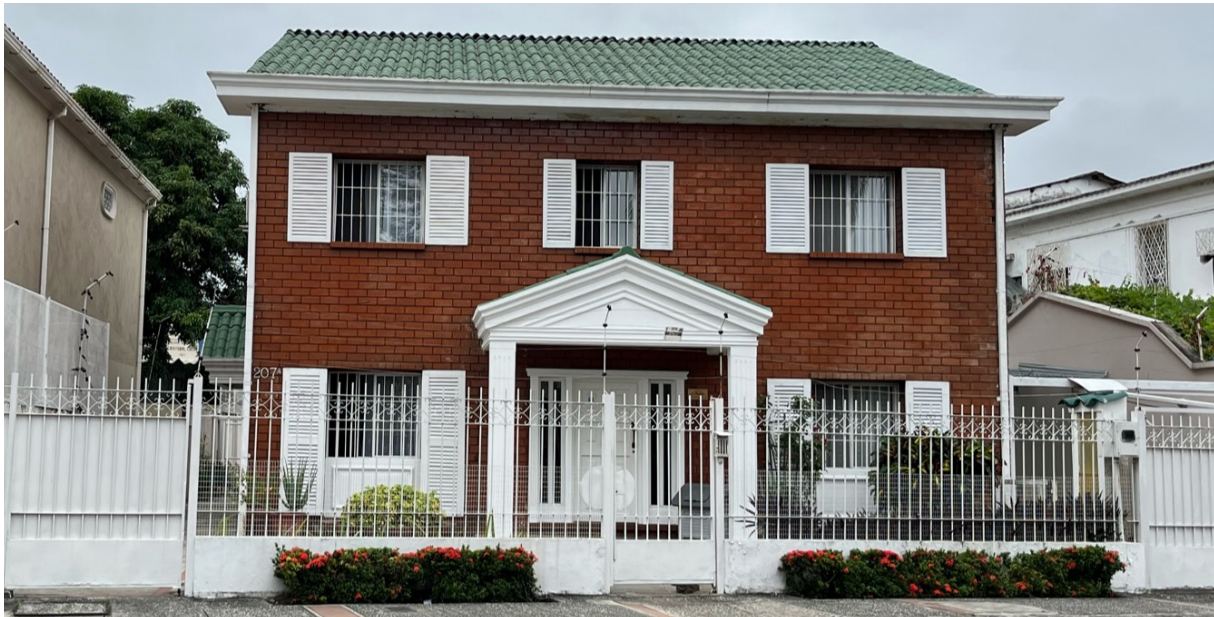
[1]

DESCRIPCIÓN	<p>El inmueble volumétricamente tiene un prisma principal al que se le han realizados sustracciones para agregar ventanas que hacen uso de chazas francesas y para la puerta que es marcada por ventanas estrechas. La entrada principal es marcada por un porche techado por un frontón triangular sostenido por columnas. La arquitectura de la vivienda guarda características idénticas con estilo renacentista griego que se usaba en Estados Unidos en los años 1925 a 1960 (Arellano, 2021). La fachada es simétrica y está recubierta con una textura de ladrillo. Ésta es coronada por una cornisa pesada y sus laterales son marcados por una moldura recta.</p>
--------------------	--

- Uso de hormigón armada
- Uso de cornisa
- Uso de chazas francesas
- Uso de frontón triangular
- Uso de textura de ladrillo

De acuerdo a la imagen más antigua encontrada del inmueble. No se observa ningún cambio en su fachada.

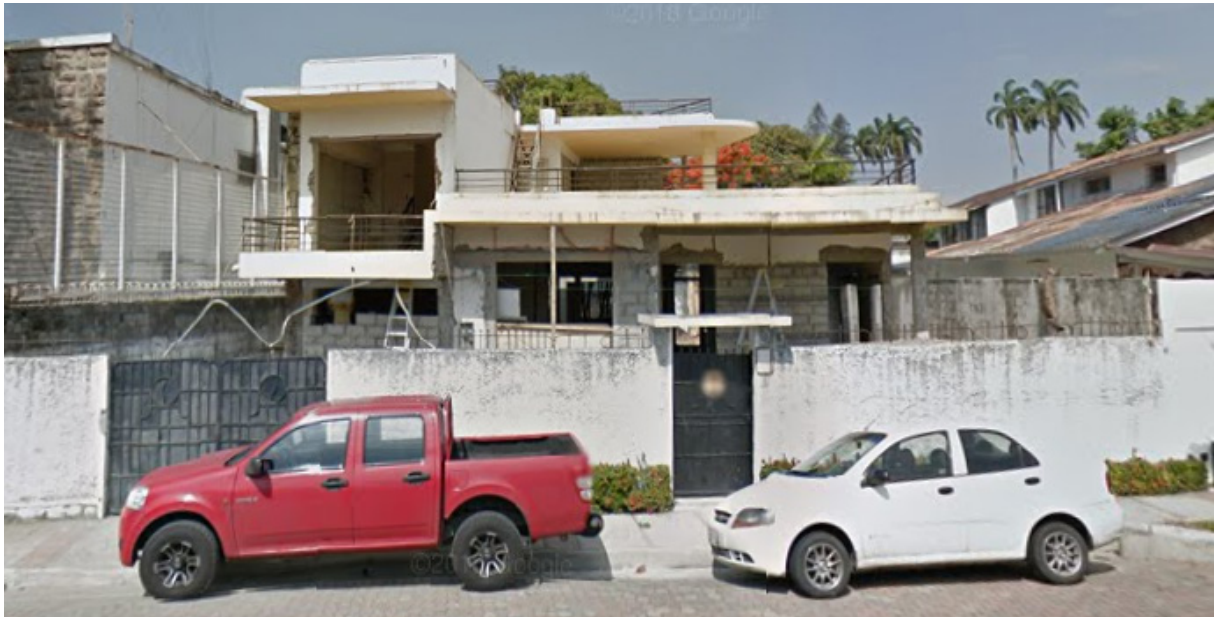
[1]

DESCRIPCIÓN	
<p>El inmueble se integra formalmente a partir de tres volúmenes. El volumen principal es la planta baja el que está redondeado la esquina derecha y se ha realizado una sustracción donde se desarrollaba un porche; junto al prisma principal se adhieren dos prismas en la parte superior el primero se ubica a la izquierda este es coronado por un frontón recto y el segundo es ubicado en la parte de atrás, este también presenta una curvatura a su derecha.</p>	<p>Los volúmenes que fueron redondeados en sus esquinas son marcado en la parte superior por una cornisa gruesa que acentúa dicha curva. Además, estos son coronados por una barandilla de líneas simples. Destaca el uso de arquitectura racional en la vivienda.</p>

- Uso de hormigón
- Uso de frontón recto
- Uso de líneas ortogonales y curvas
- Uso de elementos simples

De acuerdo a las fotografías encontradas del inmueble, se observan cambios en el muro perimetral que aumenta su tamaño y materialidad. Además, en la foto uno se observa que la vivienda sufrió cambios en la parte inferior donde se levanta mampostería en lo que pudo ser una galería o porche.

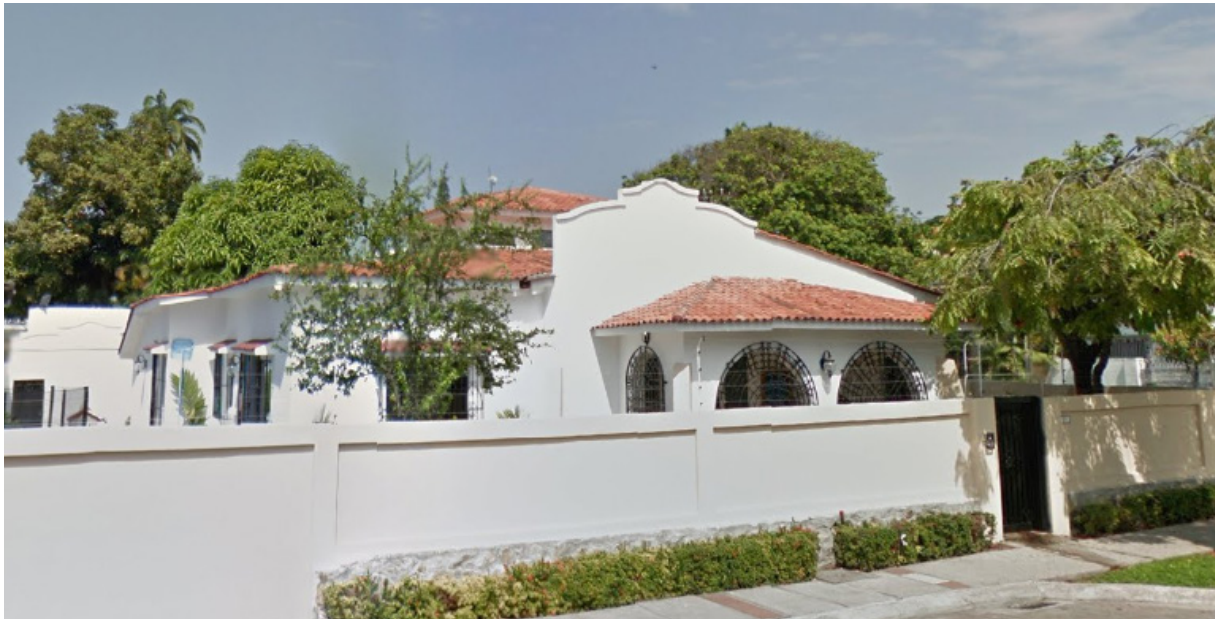
[1]

DESCRIPCIÓN	<p>El inmueble es una composición de prismas ortogonales a diferentes alturas. El prisma que sobresale hacia la parte frontal es de menor altura al resto y se encuentra perforado por arcos en todas sus caras en lo que parece ser un porche. El volumen que se encuentra detrás de este es coronado por un frontón mixtilíneo. Las ventanas del proyecto se encuentran coronadas por marquesinas que llevan el mismo</p> <p>material de los techos. El conjunto de prismas compone un juego volumétrico dinámico e interesante evitando las fachadas rectas y simples.</p>
--------------------	---

- Uso de hormigón
- Uso de arcos
- Uso de frontón mixtilíneo

De acuerdo a las fotografías encontradas del inmueble, solo se observan cambios en el muro perimetral y en un aumento a la izquierda del a vivienda.

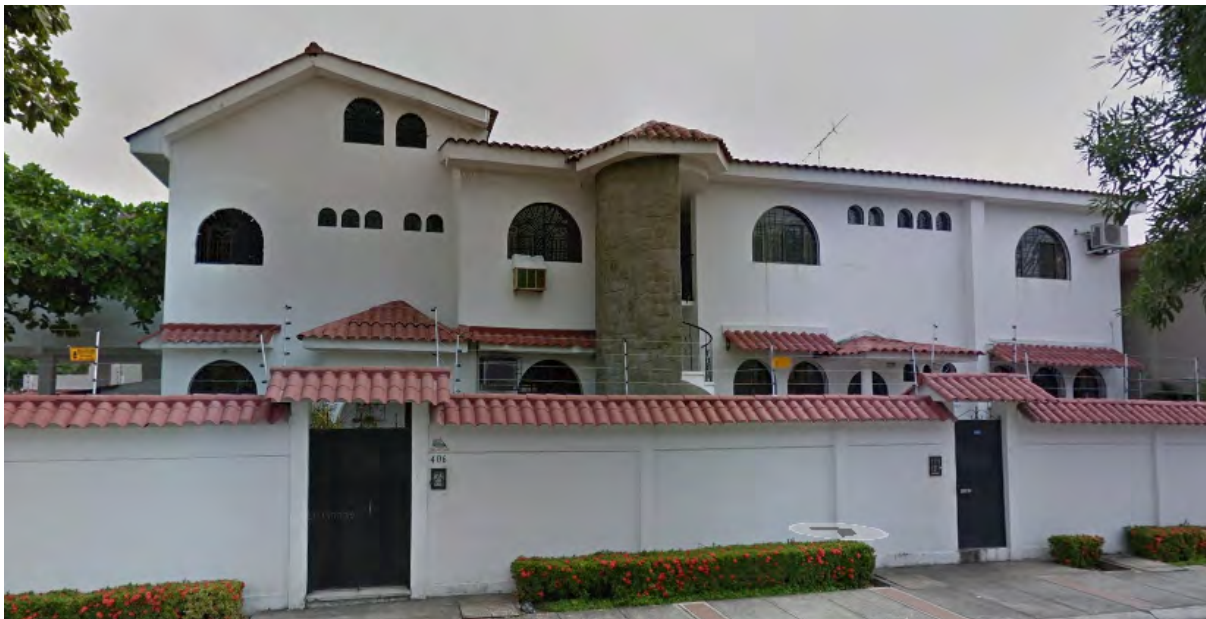
[1]

No se registran cambios en la vivienda.

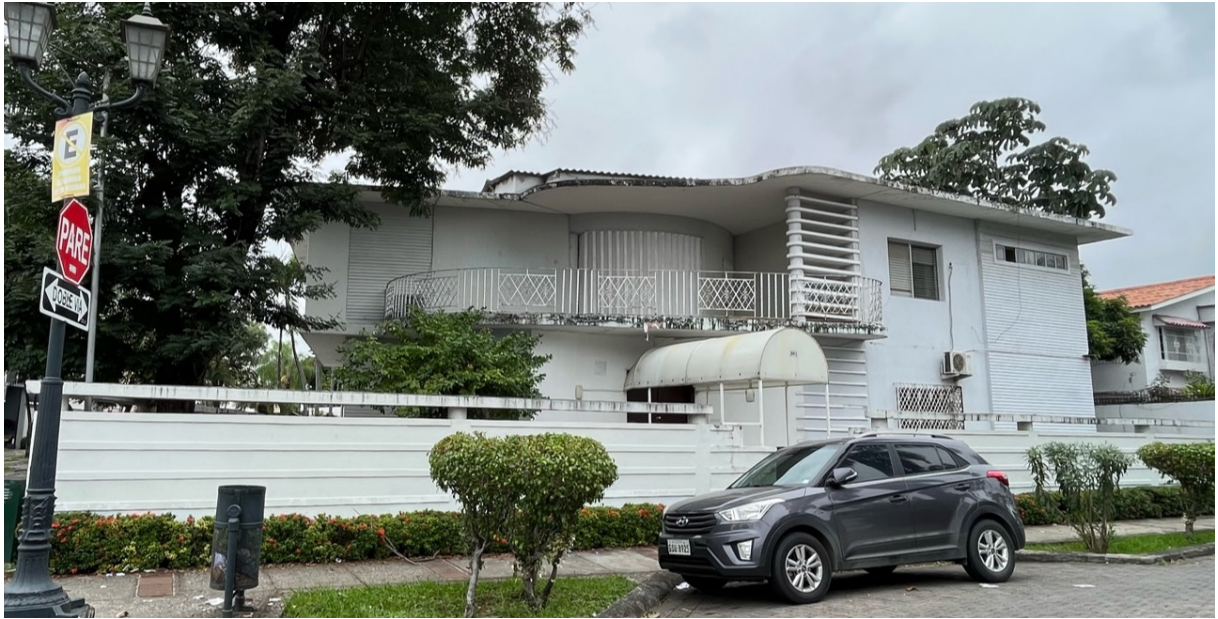
[1]

De acuerdo a la imagen más antigua encontrada del inmueble. No se observa ningún cambio en el inmueble.

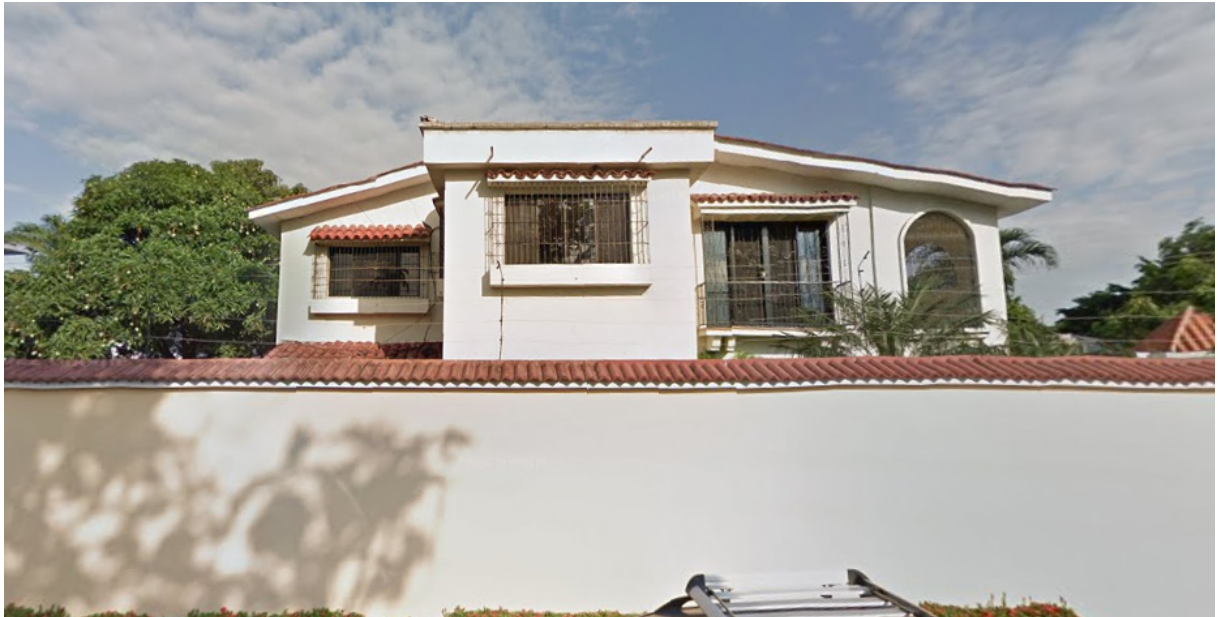
[1]

De acuerdo a la imagen más antigua encontrada del inmueble. Solo se puede observar cambios en su uso de suelo ya que originalmente era una residencia y actualmente es un colegio.

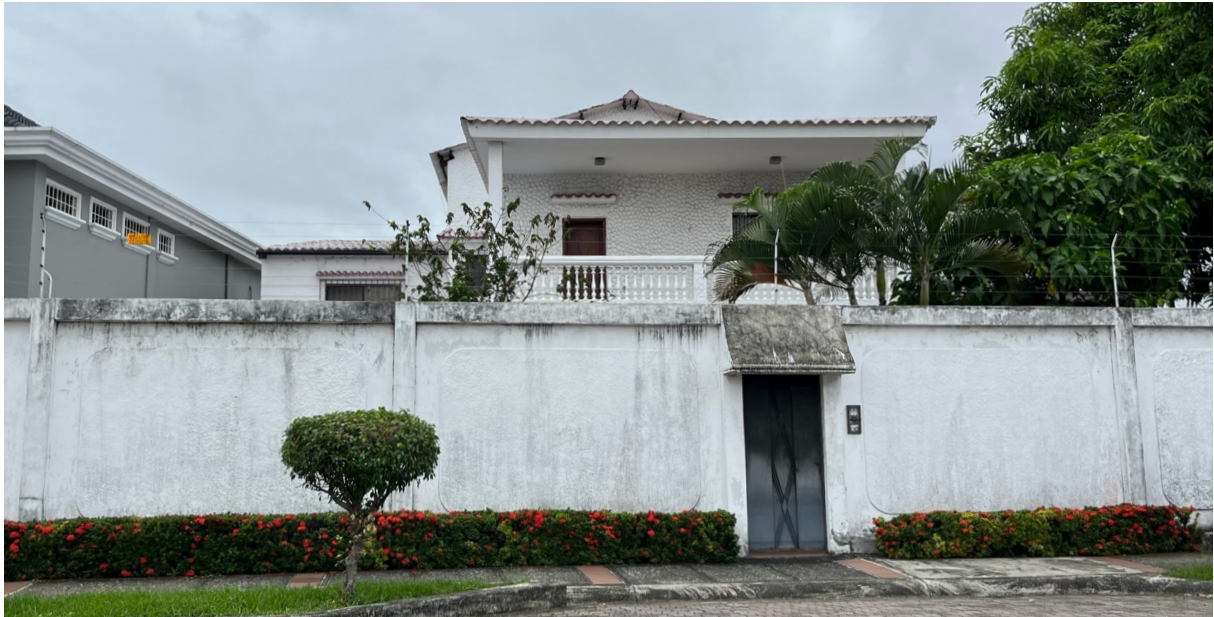
[1]

De acuerdo a la imagen más antigua encontrada del inmueble, no se encuentran cambios realizados en el inmueble.

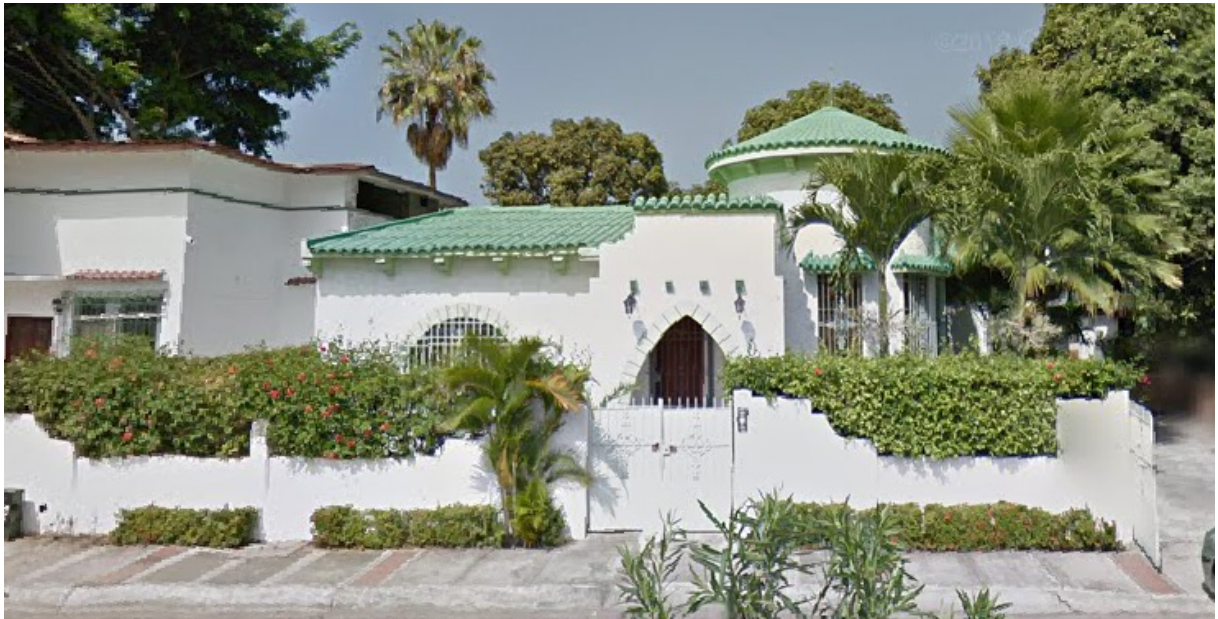
[1]

Según la imagen mas antigua encontrada del inmueble. Solo se pueden observar cambios en la altura de su muro perimetral.

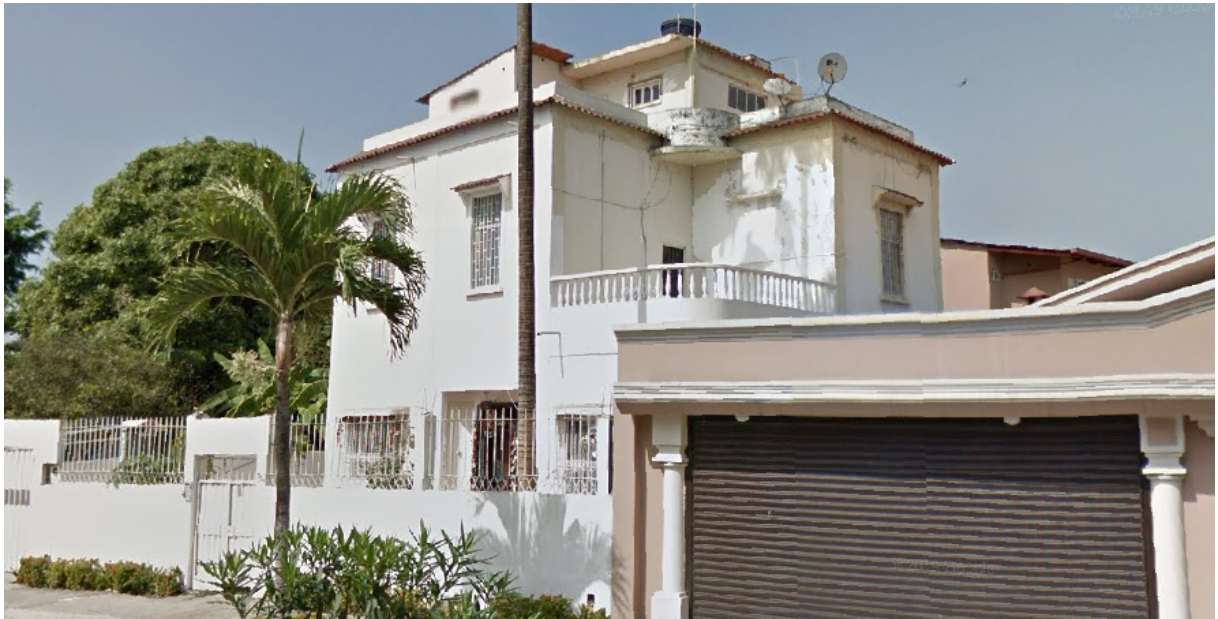
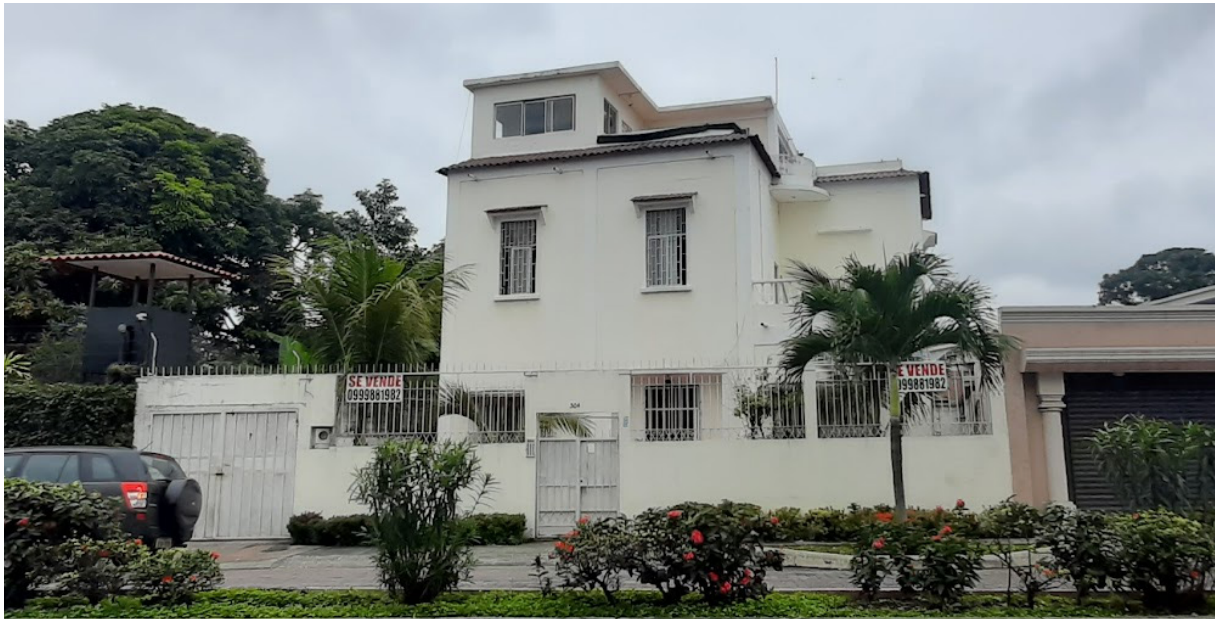
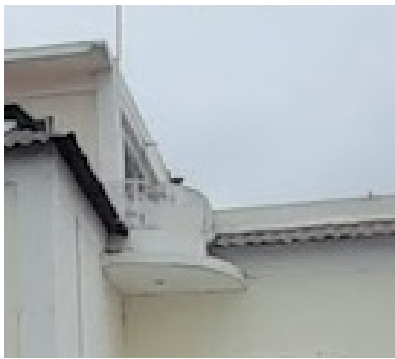
[1]

<p>DESCRIPCIÓN</p> <p>El inmueble se compone de un volumen prismático al que se le ha redondeado una de sus esquinas y le han realizado una sustracción en la parte superior donde se desarrolla un balcón que en su perímetro se encuentra cerrado por balaustres y arriba de este sobresale un plano curvo donde se desarrolla una terraza. En la fachada que da a hacia la calle se ha realizado una sustracción donde se jerarquiza la entrada principal de la vivienda. Las ventanas de la residencia son estrechas y alargadas estas se encuentran techadas por un plano inclinado sostenido por dos canecillos de cada lado.</p>	
--	--

- Uso de hormigón
- Uso de líneas rectas y curvas
- Uso de ménsulas o canecillos

Según la imagen más antigua encontrada del inmueble, no es posible detectar ningún cambio realizado.

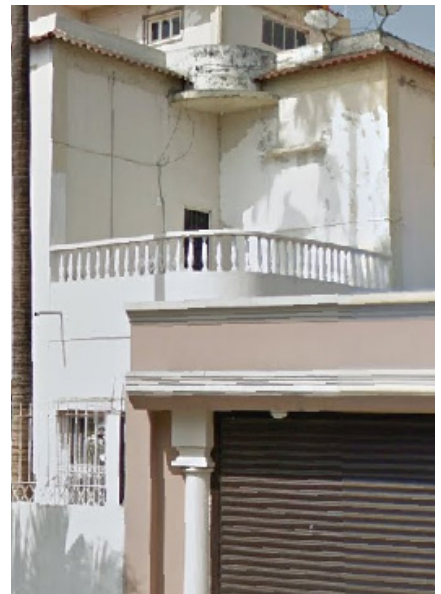
[5]

- Uso de hormigón
- Uso de volúmenes ortogonales
- Simétrico
- Uso de cornisa
- Uso de frontón recto
- Uso de chazas francesas

De acuerdo a las fotografías encontradas del inmueble se observan cambios en el 2015, donde cerraron el balcón de la fachada principal y de ampliación en la fachada que da hacia la otra calle. En la fotografía del 2022 se observa un aumento en la parte superior de la vivienda. Además, dos aumentos a los costados del porche.

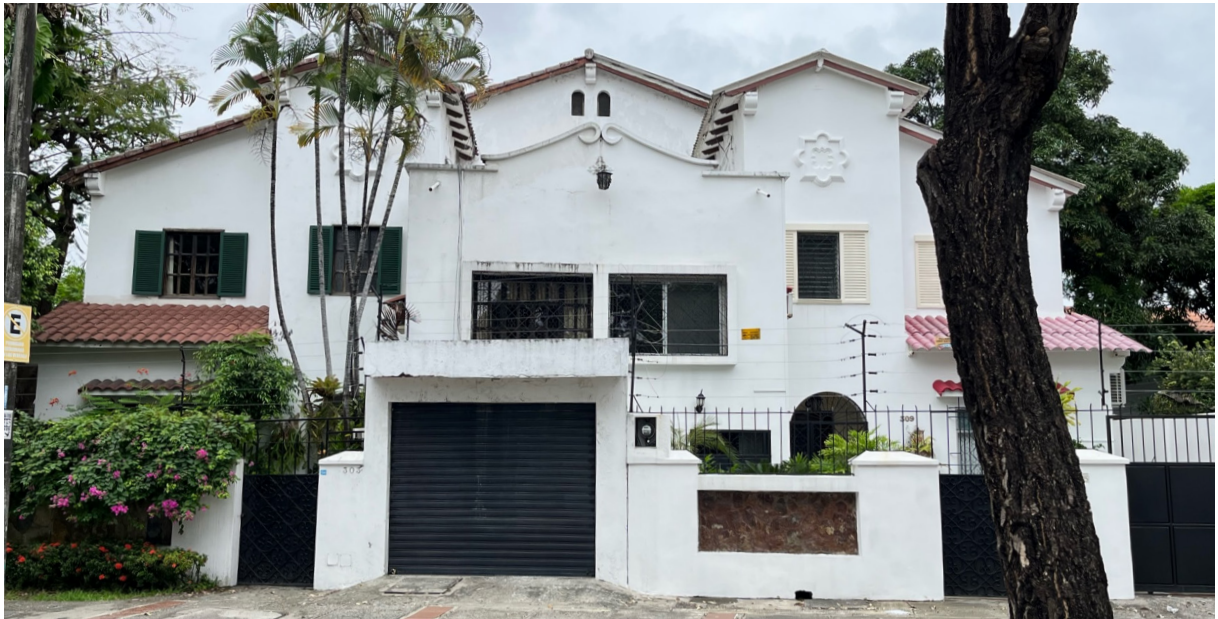
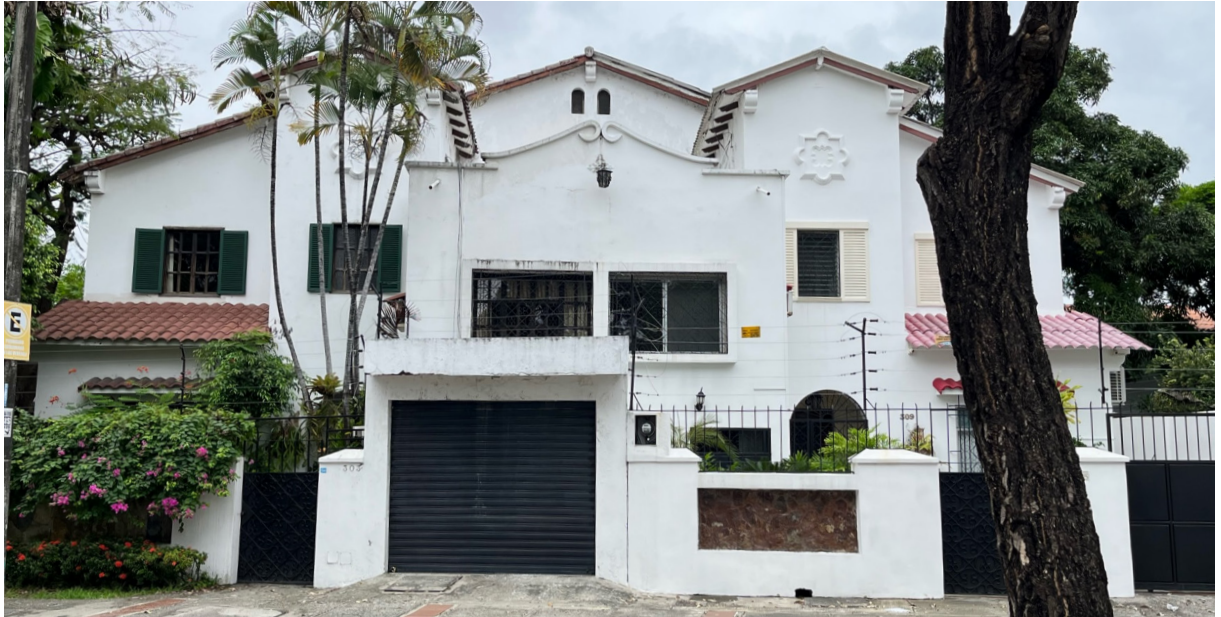
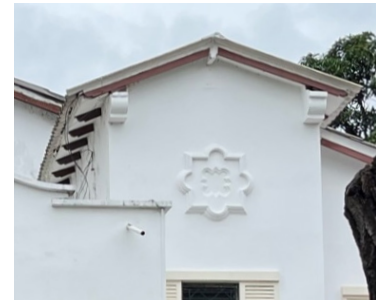
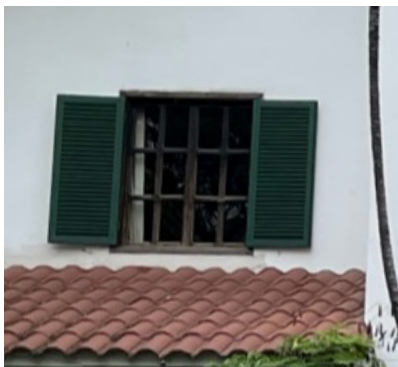
[1]

DESCRIPCIÓN	<p>El inmueble tiene varios volúmenes que conforman su fachada. El principal se encuentra en el centro y sobresale hacia adelante sin embargo es el más pequeño de altura, esta se encuentra marcada por un frontón mixtilíneo. A los costados de éste se encuentran dos prismas delgados y altos que contienen molduras en forma de flor este es coronados por un techo a dos aguas de los que se observa que salen canecillos sosteniendo la cubierta. Por último en el plano más distante se encuentra un volumen con mayor altura y dimensión, este tiene una cubierta a dos aguas de la que también salen canecillos. Además la vivienda hace uso de chazas francesas y su entrada principal se encuentra marcada por un arco. Estos elementos componen una fachada simétrica.</p>
--------------------	---

- Uso de hormigón armado
- Uso de líneas ortogonales y curvas
- Uso de chazas francesas
- Uso de canecillos
- Moldura en forma de rosetón
- Simetría

De acuerdo a la imagen más antigua encontrada del inmueble. No se observa ningún cambio en su fachada.

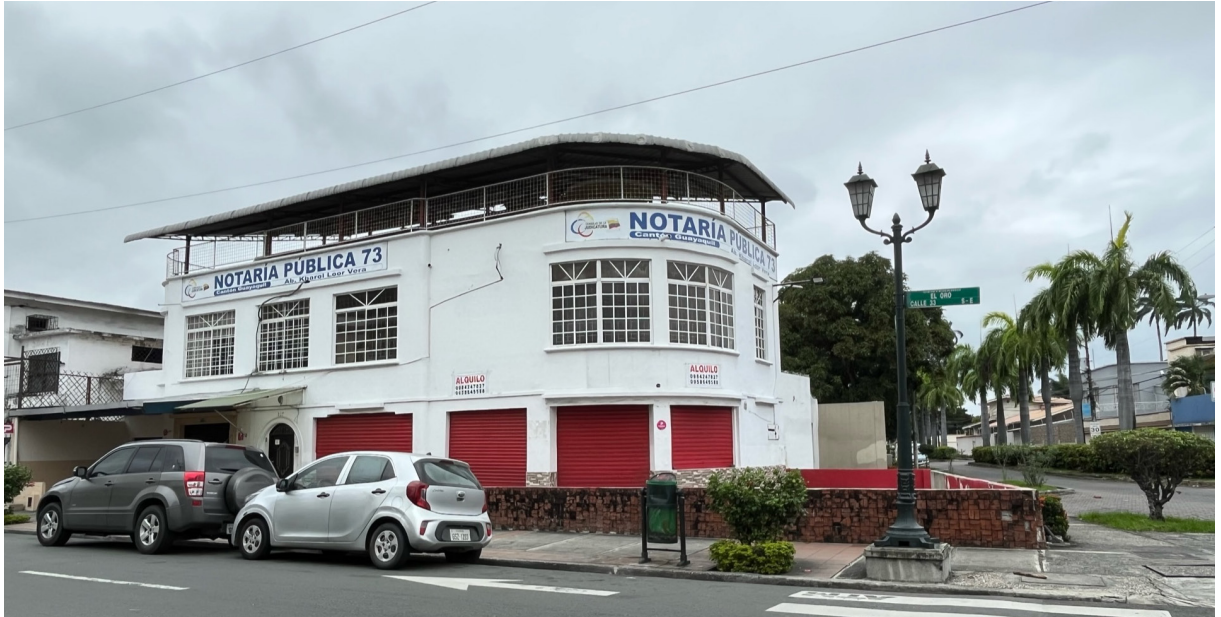
[2]

De acuerdo a la imagen más antigua encontrada del inmueble. El principal cambio que se puede observar es una abertura lateral que facilita el acceso a un negocio en el proyecto. Además, a la última planta le agregaron una cubierta y se le colocaron una malla perimetral.
