Investigación histórica urbana y arquitectónica 1915 - 1945 del Barrio del Centenario
de Guayaquil

Tomo 1

Trabajo de titulación previo a la obtención del título de
ARQUITECTO

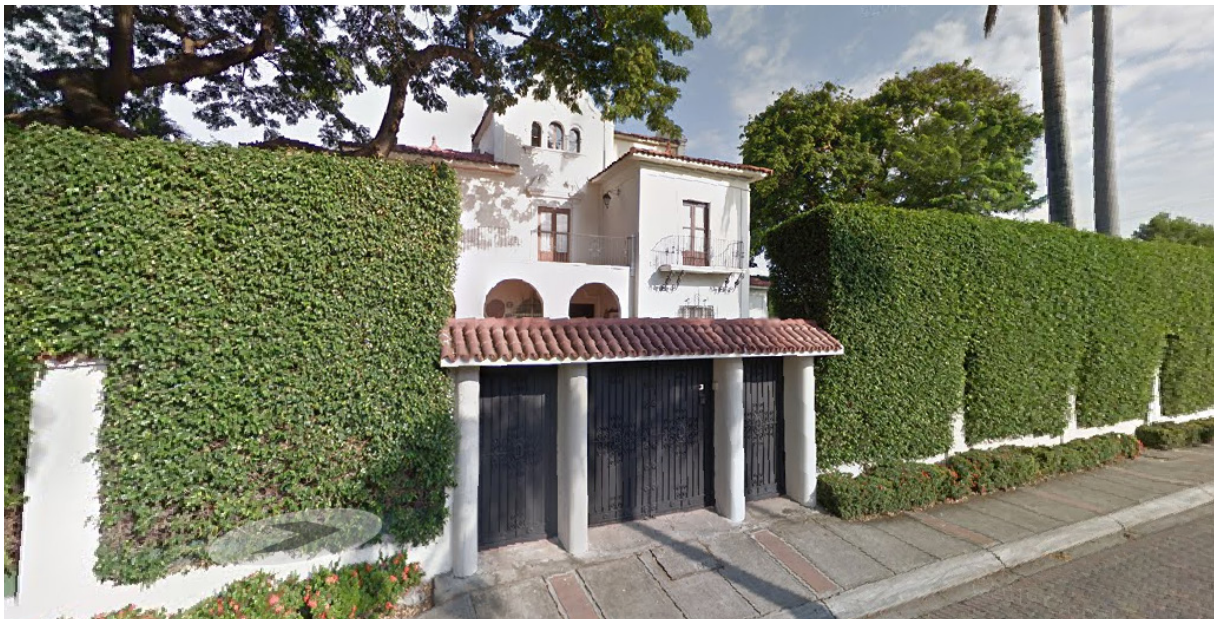
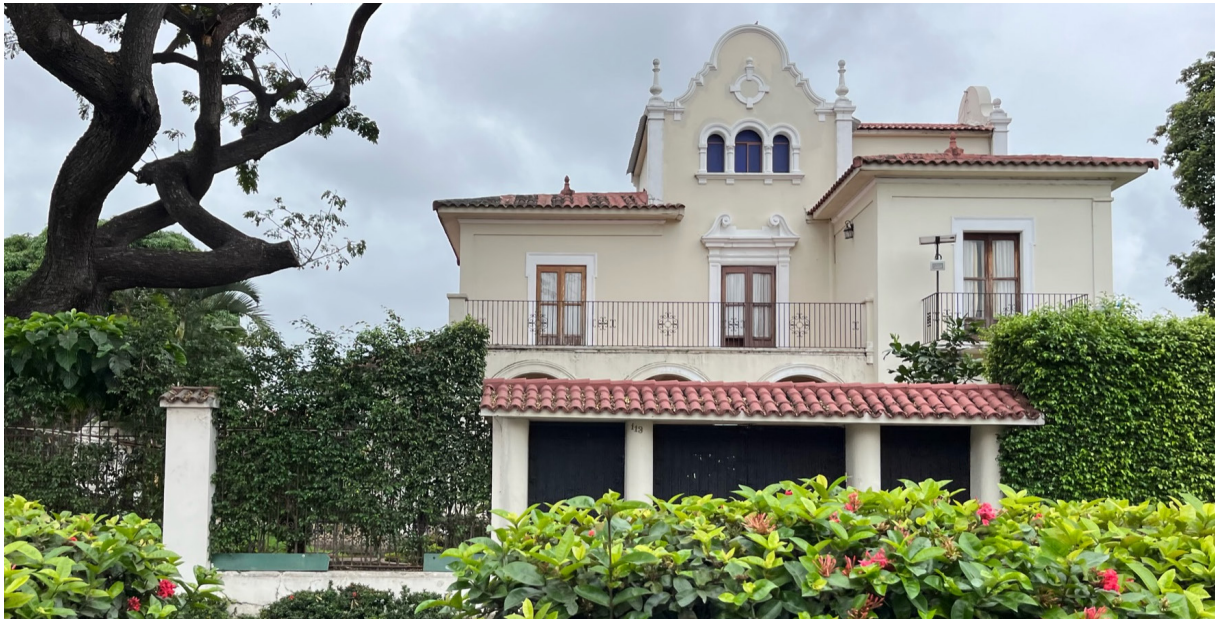
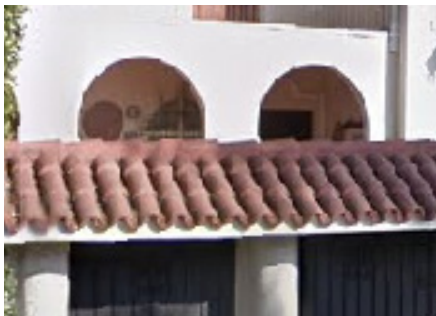
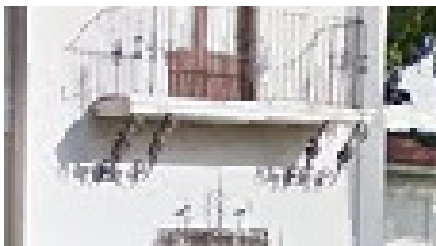
[1]

De acuerdo a la imagen más antigua encontrada del inmueble. No se observa ningún cambio en su fachada.

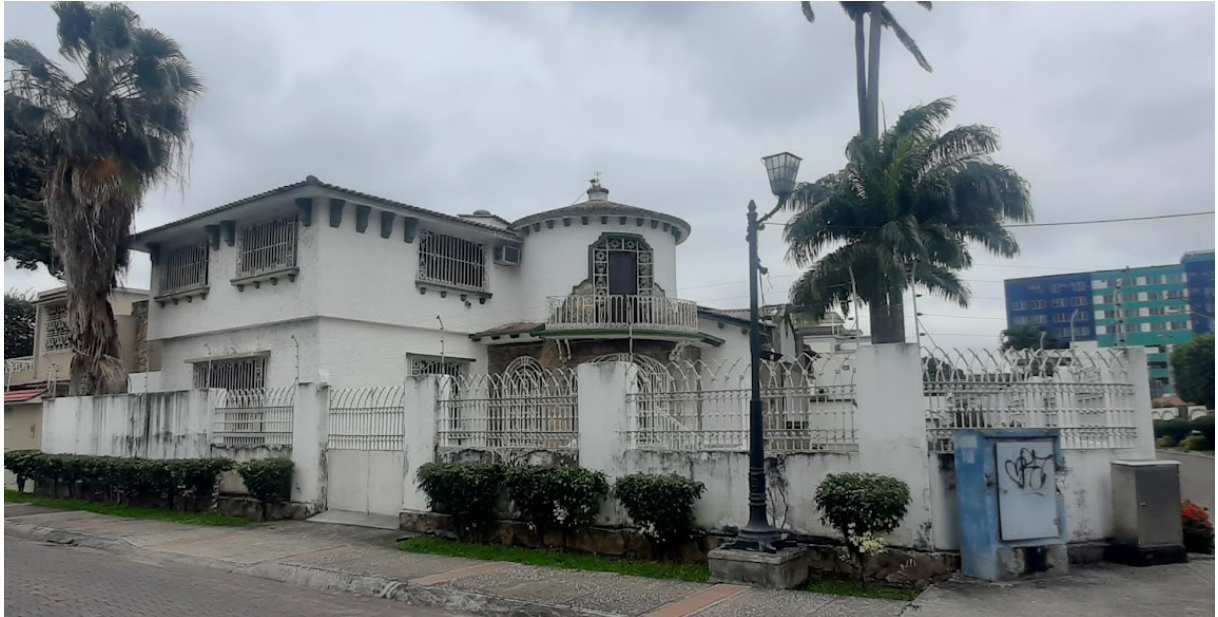
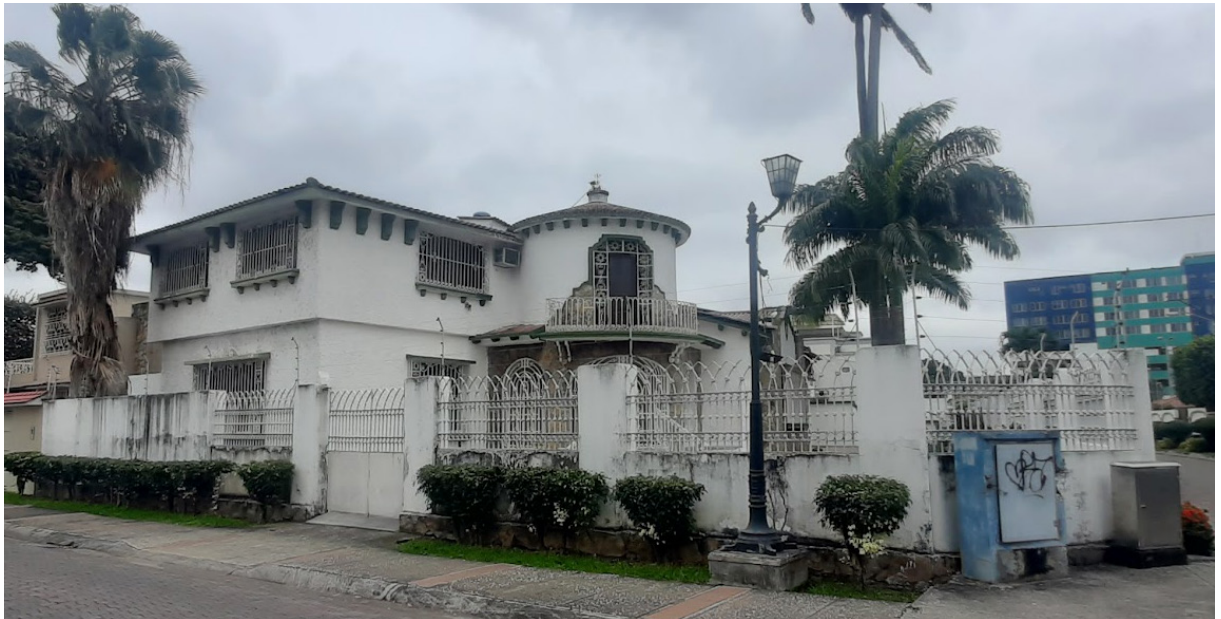
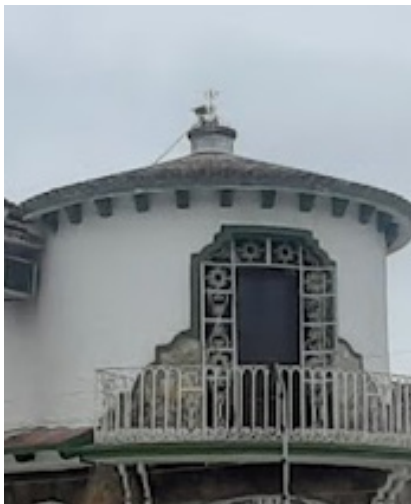
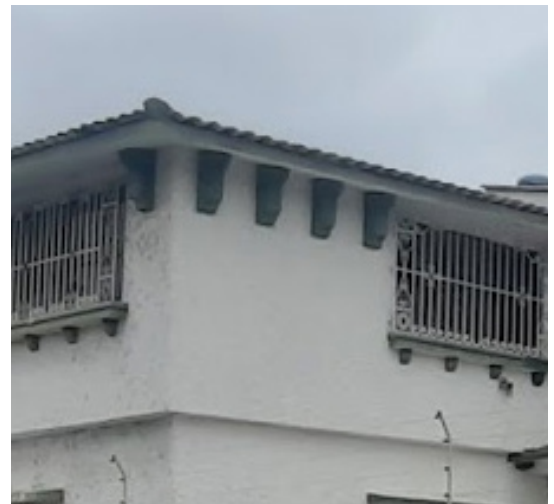
[1]

De acuerdo a las fotografías encontradas del inmueble, no se pueden observar diferencias en su fachada.
