**UNIVERSIDAD CATÓLICA
DE SANTIAGO DE GUAYAQUIL
FACULTAD DE EDUCACIÓN TÉCNICA PARA EL DESARROLLO
CARRERA DE INGENIERÍA EN ELÉCTRICIDAD**

Análisis de repotenciación de redes de distribución en baja tensión, para el cambio de líneas abiertas a redes preensambladas en la prevención del hurto energético del barrio Virgen del Carmen de la provincia de Santa Elena-Ecuador

**Trabajo de titulación previo a la obtención del grado de
INGENIERO ELÉCTRICO**

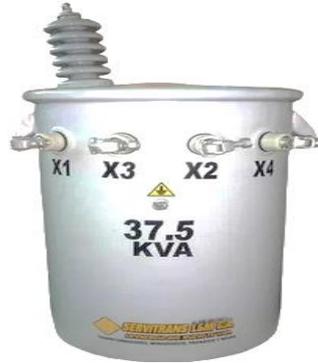
Gráfico 2.

Transformador 37.5 kVA

Nota: La figura permite visualizar un transformador monofásico de 37.5 kVA, con voltaje de entrada 34.500 V, 19.980V; Voltajes de salida 240-120V, con Frecuencia 60 Hz. Foto tomada por el autor, 2024.

Son elementos eléctricos para la distribución, aumentan o disminuyen la tensión de una corriente alterna, pero teóricamente no cambian su potencia, posee núcleo, bobina, aislante, “en transformadores de alta tensión, suele utilizarse una capa de papel impregnada en aceite mineral” (Ferrovia, 2024). Todo transformador se ubicará en el centro de carga, del sector a intervenir.

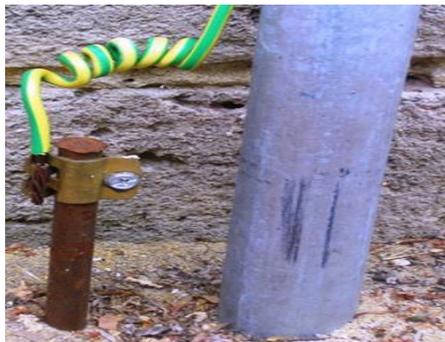
Gráfico 3.

Varilla de cobre con su respectivo conector sistema puesta a tierra

Nota: La figura permite visualizar la puesta a tierra que protege al transformador de descargas eléctricas no deseadas. Foto tomada por el autor, 2024.

Conductor de cobre # 6, que se instala desde el transformador hacia una varilla de cobre con dimensiones de 5/8 x 170 cm. Que se instala al pie del poste, en red secundaria preensamblada.

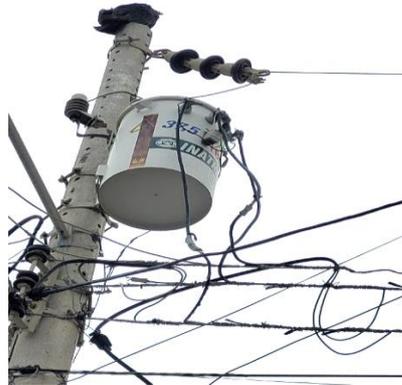
Gráfico 4.

Transformador, con bajantes en mal estado.

Nota: La figura permite visualizar un transformador, con bajadas en mal estado que causa variación de voltaje en el sector. Foto tomada por el autor, 2024.

Se instalan desde el transformador al preensamblado, conductor de cobre # 2/0, esta especificación del conductor puede cambiar de acuerdo a las dimensiones del transformador.

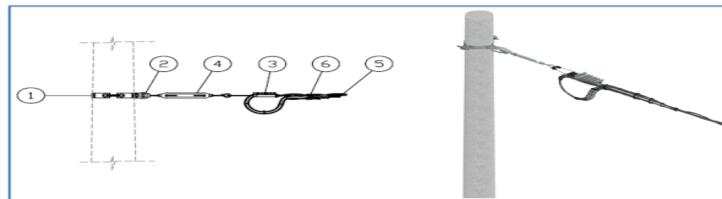
Gráfico 6.

Estructura 1PR3

Nota: La figura permite visualizar la estructura 1PR3, permite la retención del conductor preensamblado, su función en el sistema Tomado de (Empresa Eléctrica Pública Estratégica Corporación Nacional de Electricidad [CNEL EP], 2024, pág. 18)

Se constituye en estructura de “abrazadera de acero galvanizado, pletina, simple (3 pernos), 38 x 4 x 160 - 190 mm (1 1/2 x 11/4 x 6 1/2 - 7 1/2)” (Cnel Ep, 2024, pág. 18)

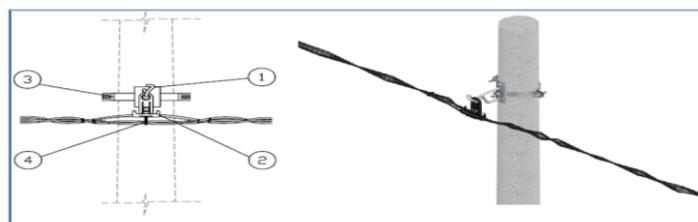
Gráfico 7.

Estructura 1PP3

Nota: la figura permite visualizar la estructura 1PP3, permite la suspensión del conductor preensamblado, en la función en el sistema (Empresa Eléctrica Pública Estratégica Corporación Nacional de Electricidad [CNEL EP], 2024, pág. 18)

Se constituye en estructura de “abrazadera de acero galvanizado, pletina, simple (3 pernos), 38 x 4 x 160 - 190 mm (1 1/2 x 11/4 x 6 1/2 - 7 1/2)” (Cnel Ep, 2024)

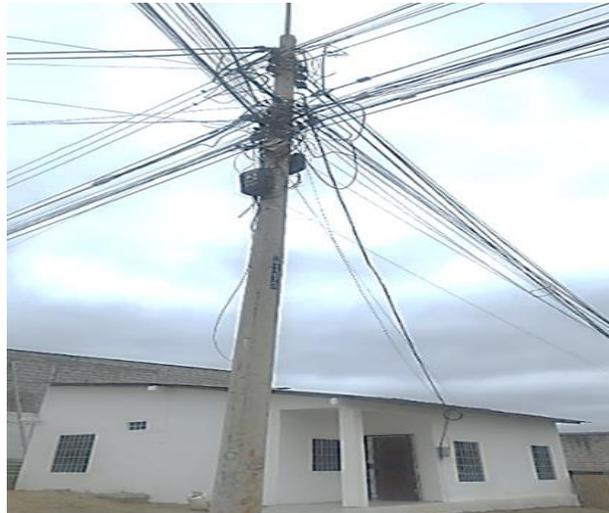
Gráfico 8.

Acometidas o servicios eléctrico a una vivienda

Nota: En la figura se expone un conductor aluminio 3 x 6, que suministra energía al medidor de una vivienda. Foto tomada por el autor, 2024.

Es conductor de aluminio de características 3 x 6 + 6, con un calculo estimado de 20 m. por usuario, dependiendo de la necesidad del usuario.

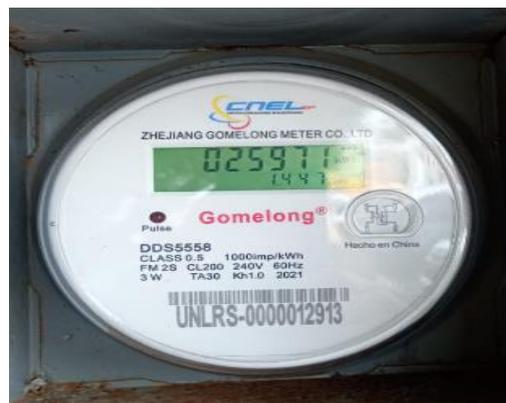
Gráfico 9.

Medidor monofásico

Nota: La figura permite visualizar el consumo de energía de un usuario. Foto tomada por el autor, 2024.

Poseen la capacidad de calcular y computar el flujo de suministro eléctrico de manera bidireccional del consumo de energía que genera el usuario, “los medidores electromecánicos se utilizaron para contabilizar la demanda de energía de los usuarios, los medidores electrónicos son capaces no sólo de medir energía sino también otros parámetros eléctricos” (Serrano Guerrero, 2020, págs. 55-56)

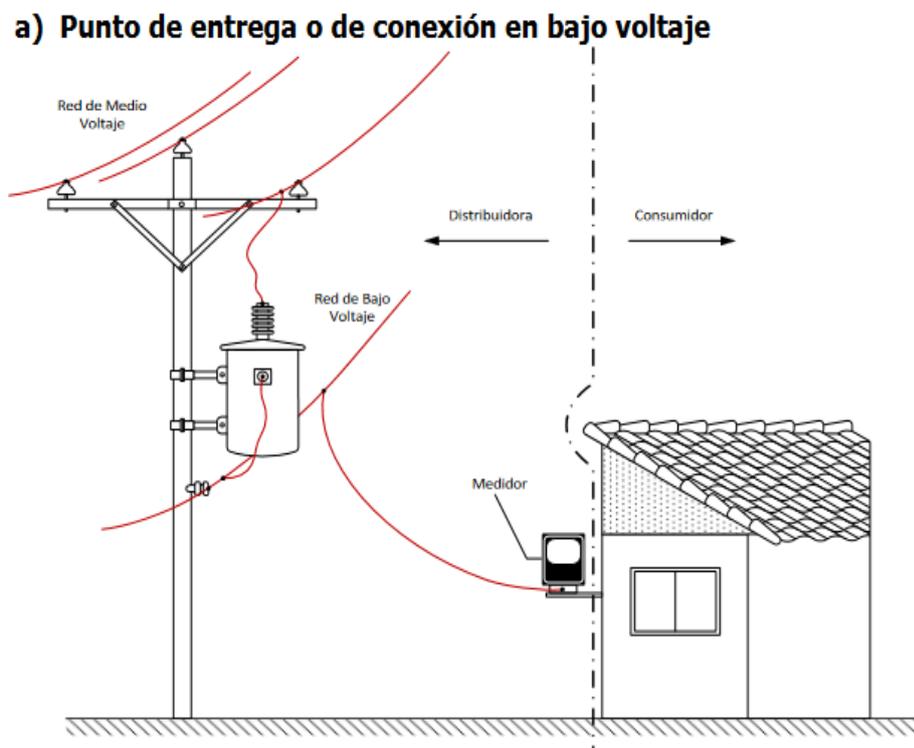
Gráfico 10.

Esquema de punto de entrega para consumidores conectados a red distribución y transmisión eléctrica.

Nota: Nos muestra el voltaje que debe alcanzar el conductor en Ecuador. Tomado de Resolución No. ARCONEL-006/2020, (19 de junio 2019). <https://www.cna-ecuador.com/wp-content/uploads/2020/06/Reg-Sust-Reg-ARCONEL001-20-Directorio-res-006-20-firm.pdf>

En el Ecuador, as condiciones técnicas en el suministro del servicio eléctrico, que deben cumplir las comercializadoras de energía, se encuentran establecidas: “Se divide en calidad de producto, calidad del servicio técnico y calidad del servicio comercial” (ARCONEL, Agencia de regulación y control de electricidad , 2018, pág. 6), en el barrio Virgen del Carmen no se cumplen,

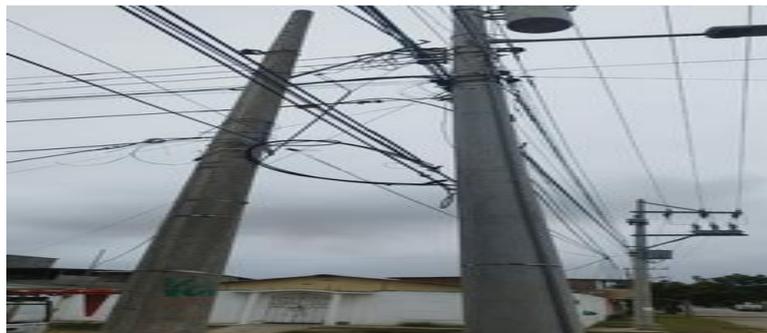
Gráfico 12.

Nota: La figura permite visualizar dos postes, uno por retirar. Foto tomada por el autor, 2024.

4.7.1. Maniobra 1 Poste (01).

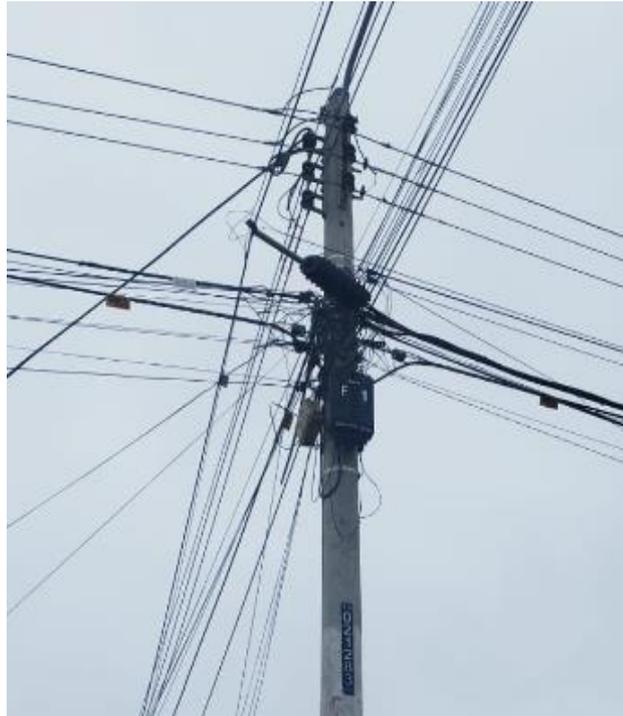
Gráfico 13.

Maniobra 2

Nota: La figura permite visualizar el poste a intervenir. Foto tomada por el autor, 2024.

4.7.2. Maniobra 2 Poste (02).

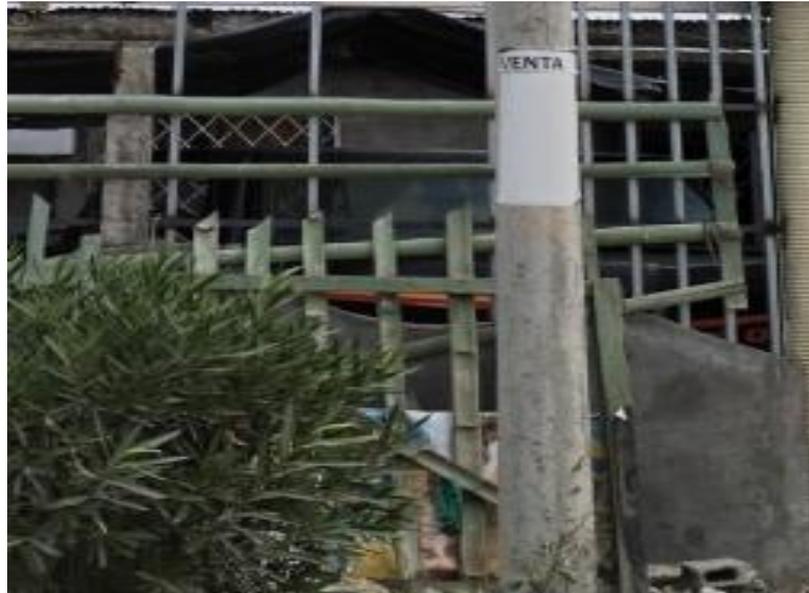
Gráfico 14.

Poste en mal estado

Nota: La figura permite visualizar un poste en mal estado. Foto tomada por el autor, 2024.

4.7.3. Maniobra 3 Poste (03).

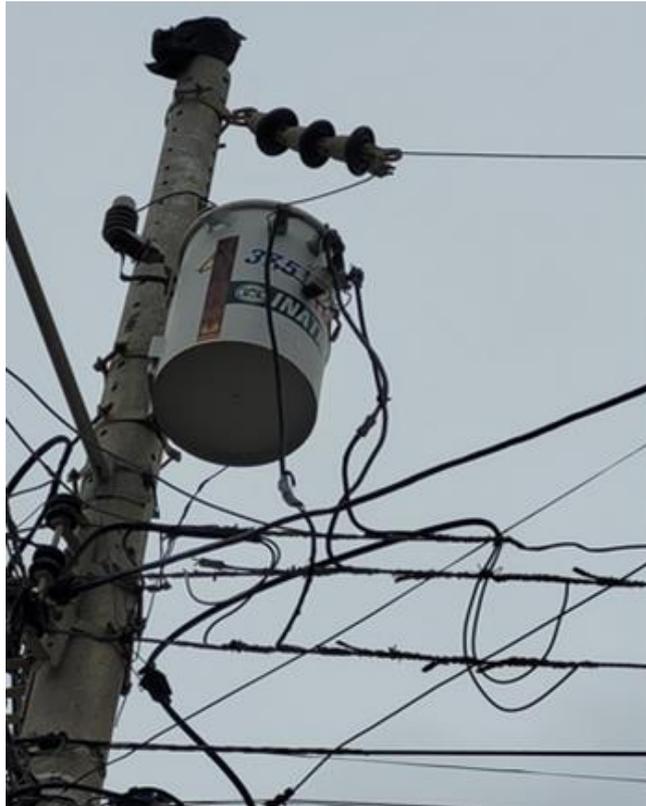
Gráfico 15.

Único transformador en el Barrio Virgen del Carmen

Nota: La figura permite visualizar un poste y el único transformador del circuito. Foto tomada por el autor, 2024.

4.7.4. Maniobra 4 Poste (04).

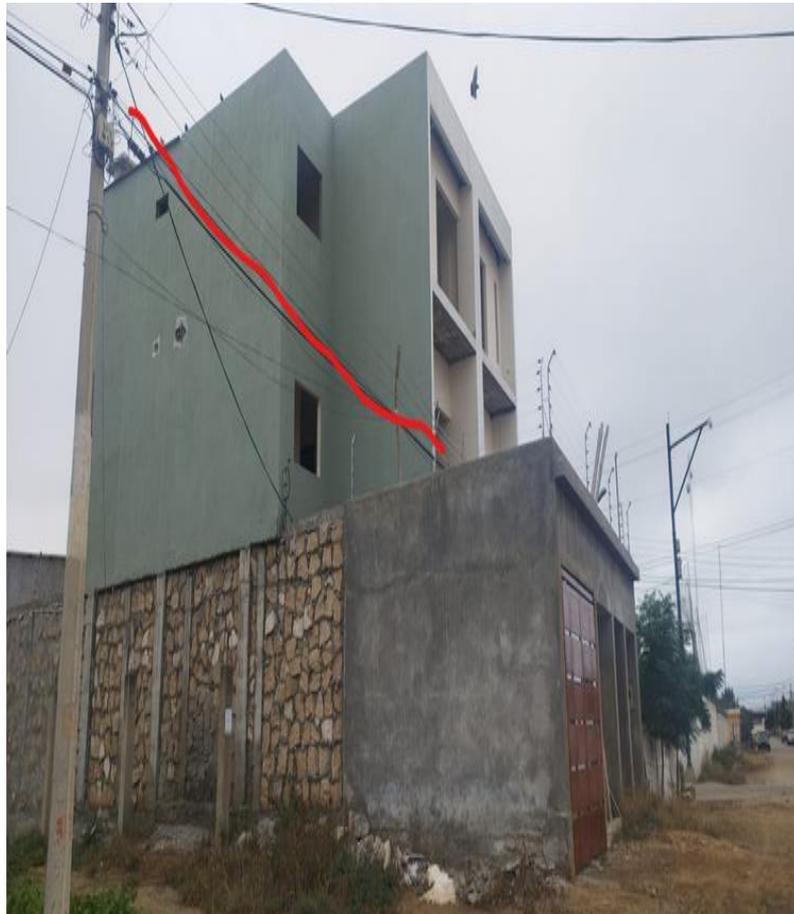
Gráfico 16.

Líneas pasan encima de viviendas

Nota: La figura permite visualizar acometidas encima de viviendas. Foto tomada por el autor, 2024.

4.7.5. Maniobra 5 Poste (05).

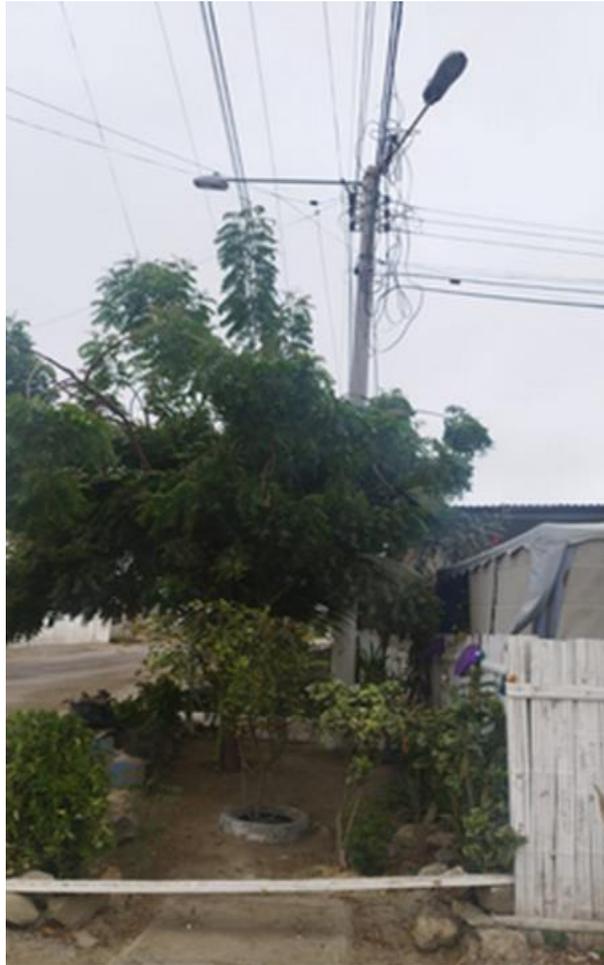
Gráfico 17.

Nota: La figura permite visualizar un poste dentro del predio. Foto tomada por el autor, 2024.

4.7.6. Maniobra 6 Poste (06).

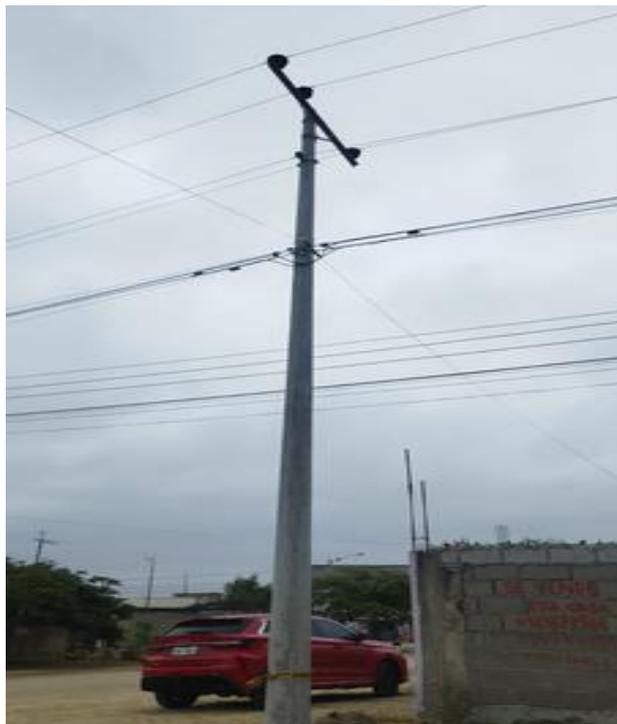
Gráfico 18.

Poste que se va a reubicar

Nota: La figura permite visualizar un poste, que debe retirado y reubicado.
Foto tomada por el autor, 2024.

4.7.7. Maniobra 7 Poste (07).

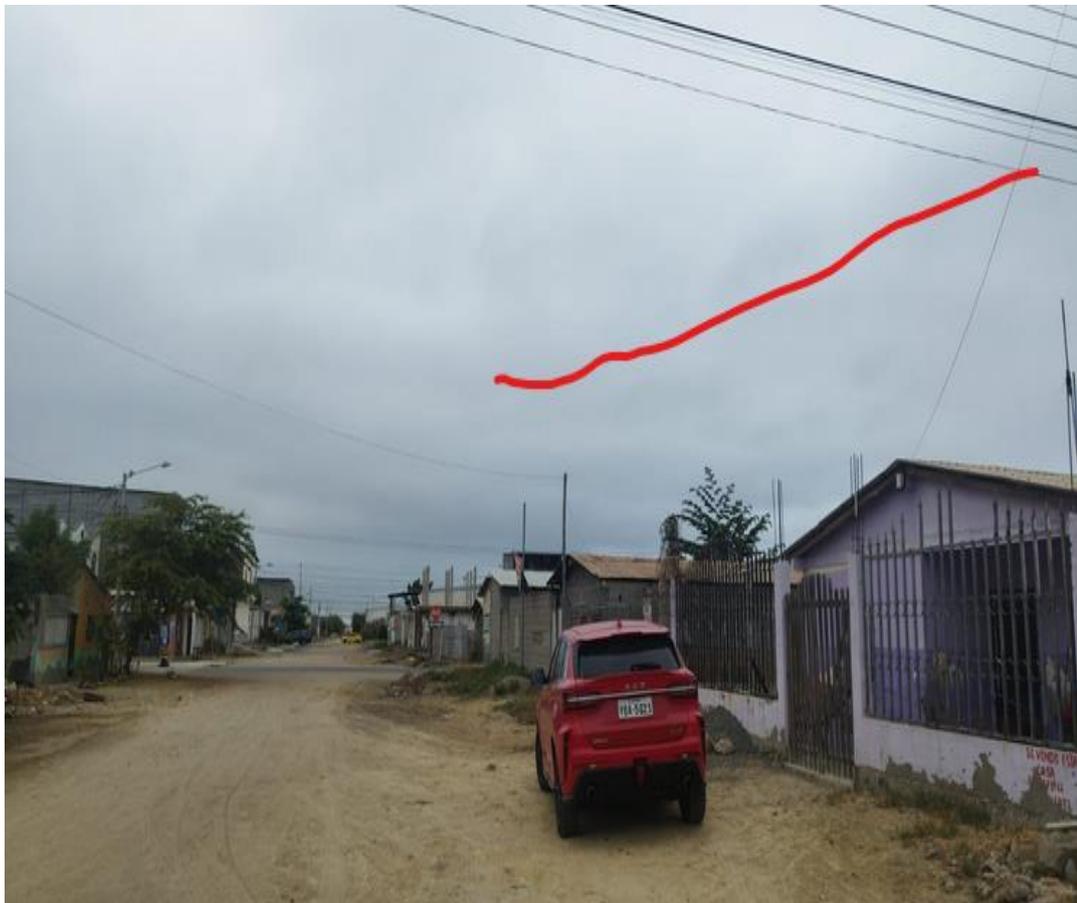
Gráfico 19

Lugar del nuevo circuito

Nota: La figura permite visualizar el lugar donde se va a instalar el nuevo circuito Foto tomada por el autor, 2024.

4.7.9. Maniobra 9 Poste (09).

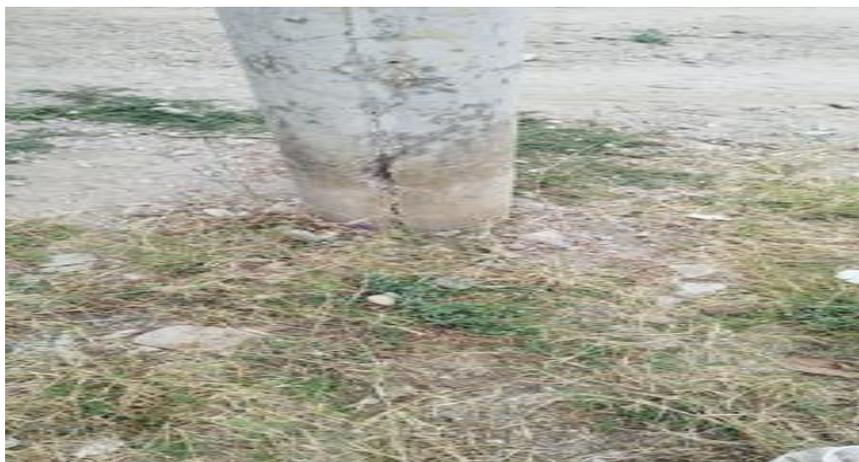
Gráfico 20.

Mal estado en el pie de poste

Nota: La figura permite visualizar el mal estado al pie del poste. Foto tomada por el autor, 2024.

4.7.10. Maniobra 10 Poste (10).

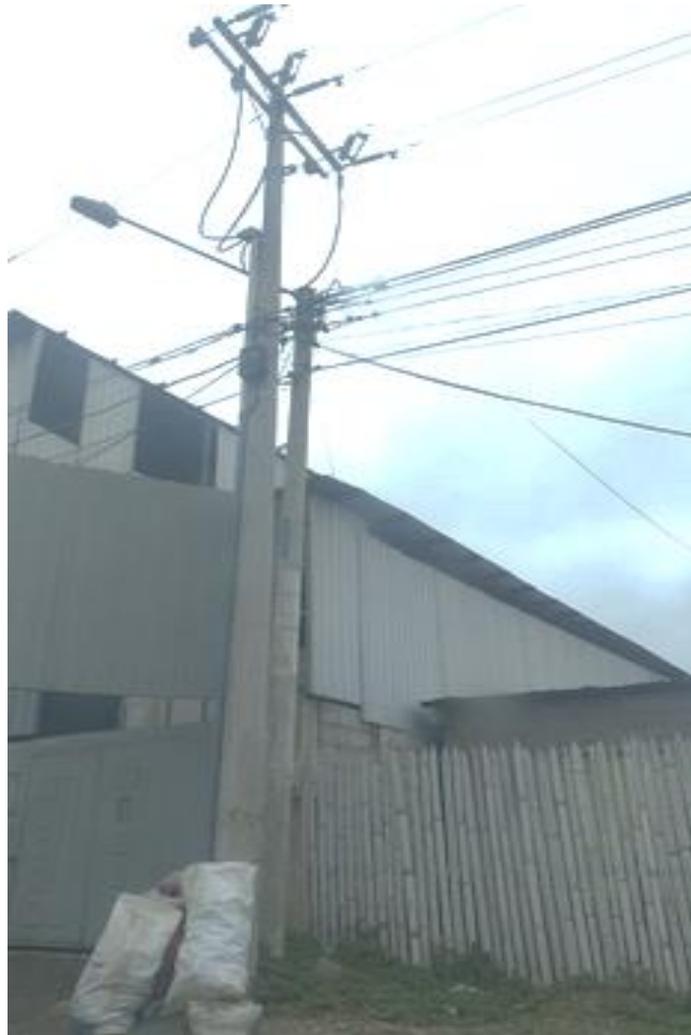
Gráfico 21.

Reubicación de poste

Nota: La figura permite visualizar poste por retirar por encontrarse cerca a la pared. Foto tomada por el autor, 2024.

4.7.11. Maniobra 11 Poste (11).

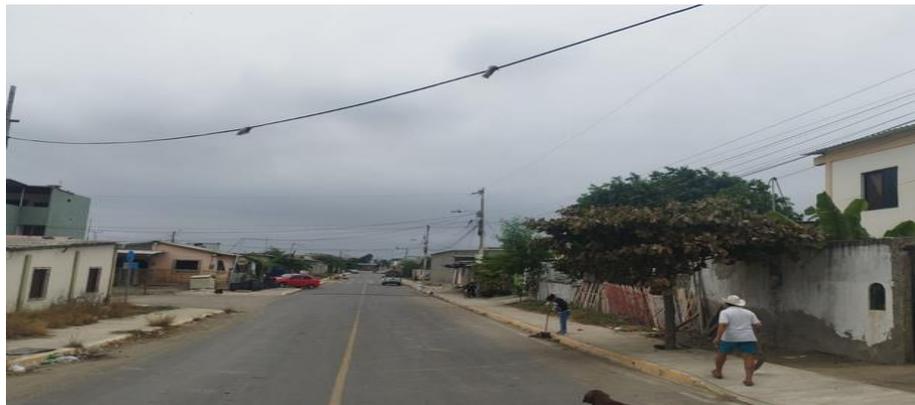
Gráfico 22.

Lugar donde se reubicará el nuevo circuito

Nota: La figura permite visualizar el área donde se ubicará el nuevo circuito.
Foto tomada por el autor, 2024.

4.7.12. Maniobra 12 Poste (12).

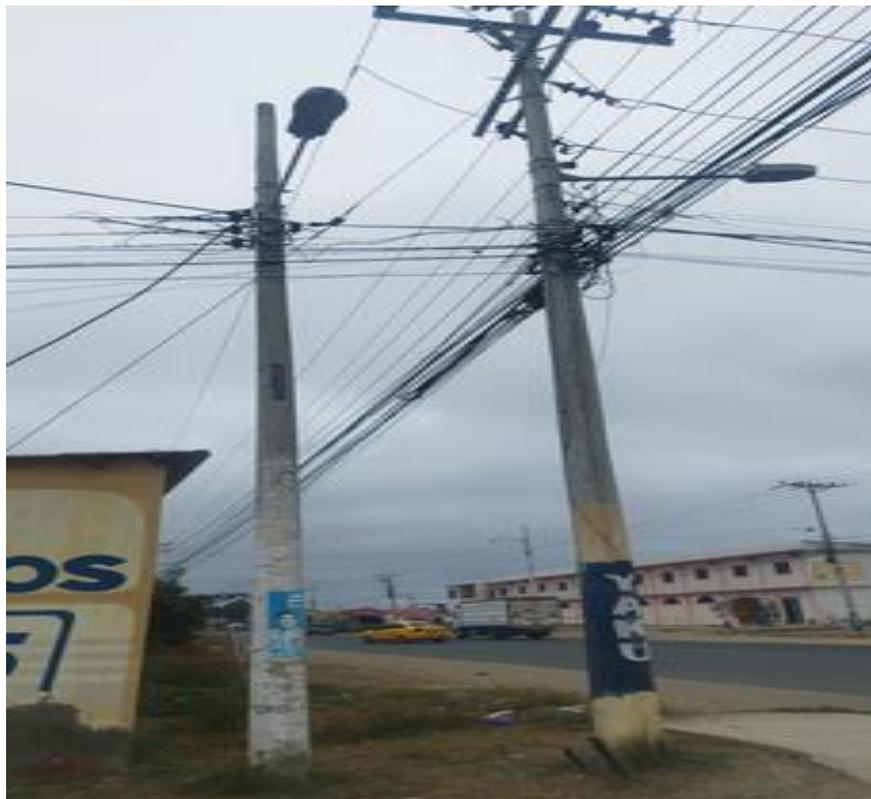
Gráfico 23.

Transferencia de conductor preensamblado

Nota: La figura permite visualizar el lugar donde se instalará el conductor preensamblado. Foto tomada por el autor, 2024.

4.7.13. Maniobra 13 Poste (13).

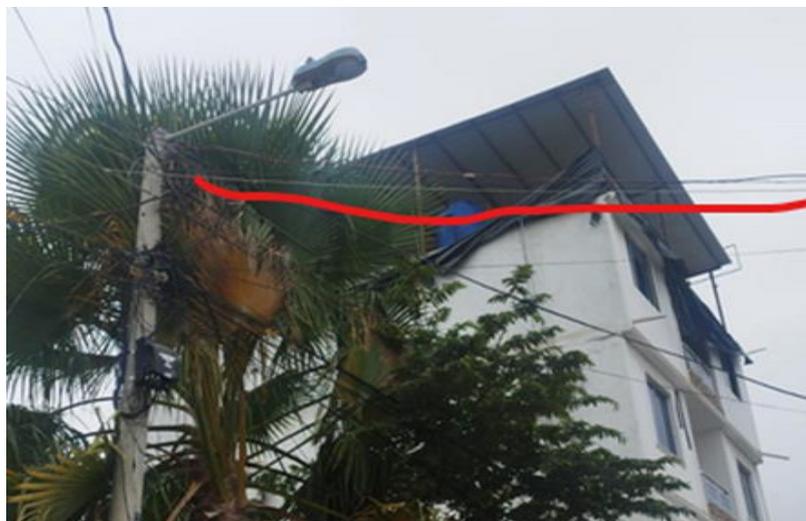
Gráfico 24.

Conexiones clandestinas arbustos sobre las redes.

Nota: La figura permite visualizar arbustos sobre la red eléctrica y conexiones clandestinas. Foto tomada por el autor, 2024.

4.7.14. . Maniobra 14 Poste (14).

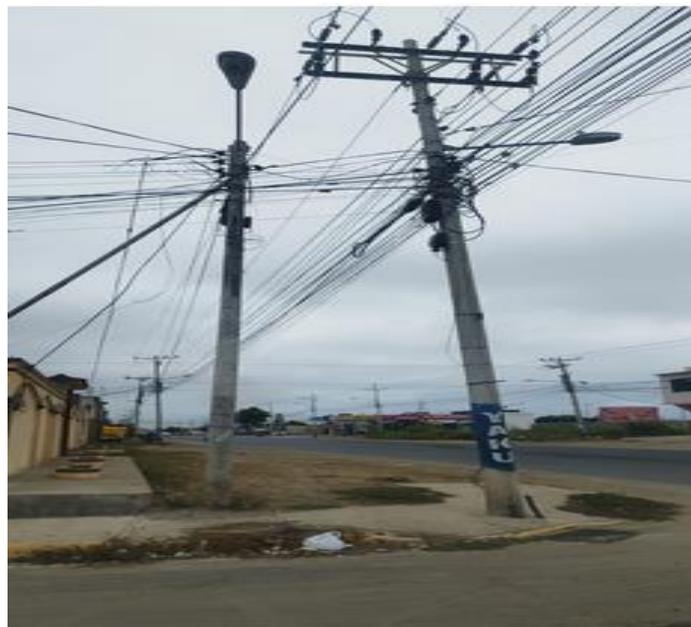
Gráfico 25.

Transferencia de conductor y acometidas

Nota: La figura permite visualizar dos postes, por retirar y ser cambiados para sostener el conductor preensamblado. Foto tomada por el autor, 2024.

4.7.15. Maniobra 15 Poste (15).

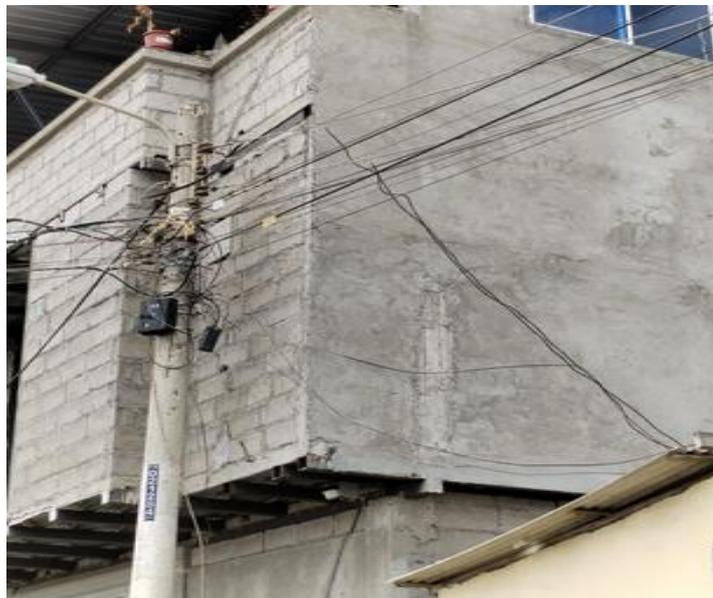
Gráfico 26.

Conexiones clandestinas

Nota: La figura permite visualizar conexiones clandestinas en postes. Foto tomada por el autor, 2024.

4.7.16. Maniobra 16 Poste (16).

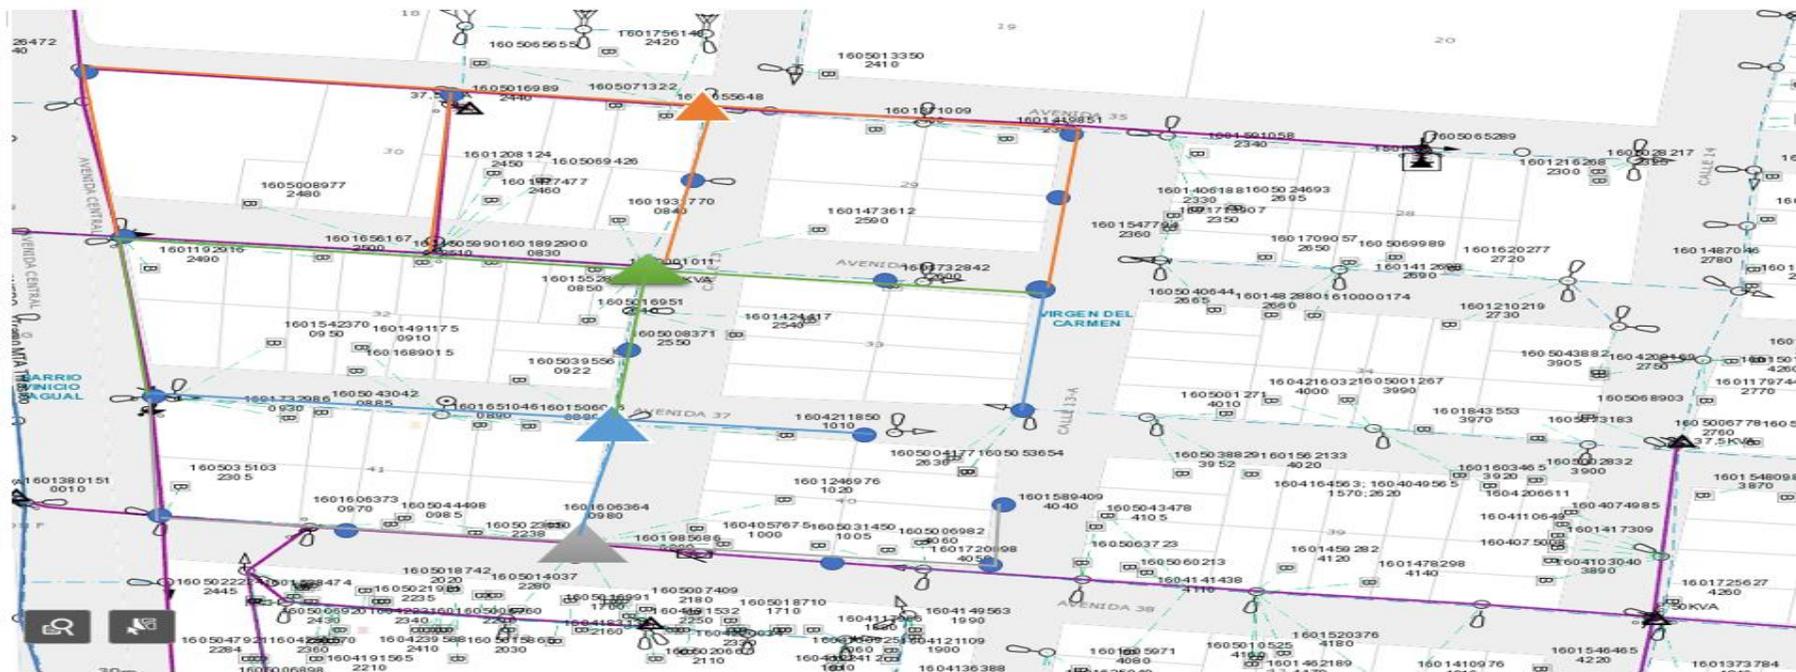
Gráfico 27.

Diseño del sistema de distribución en baja tensión con redes preensambladas

Nota: Diseño del sistema de distribución en baja tensión con redes preensambladas en el barrio Virgen del Carmen. Elaborado por los autores, 2024.

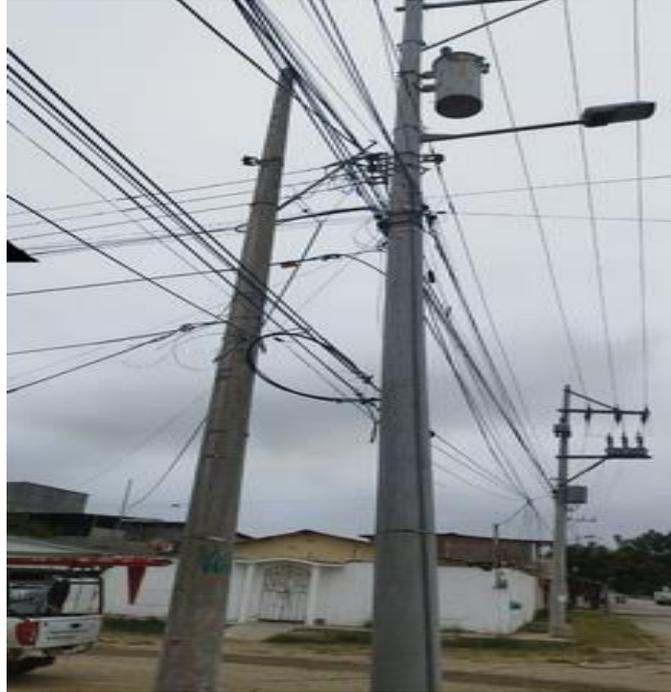
Anexo 1.

Poste por retirar.

Nota: poste sin uso debe ser retirado, Foto tomada por el autor, 2024.

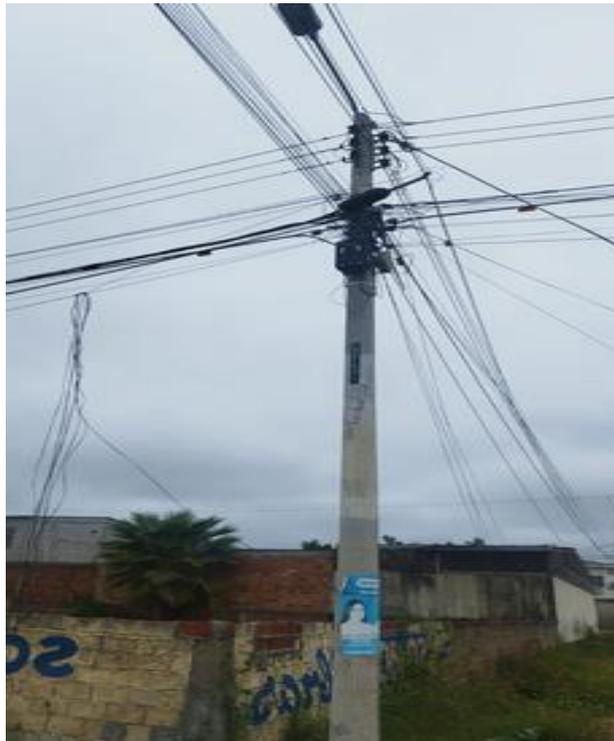
Anexo 2.

Conexiones clandestinas

Nota: Evidencia de conexiones clandestinas. Foto tomada por el autor, 2024.

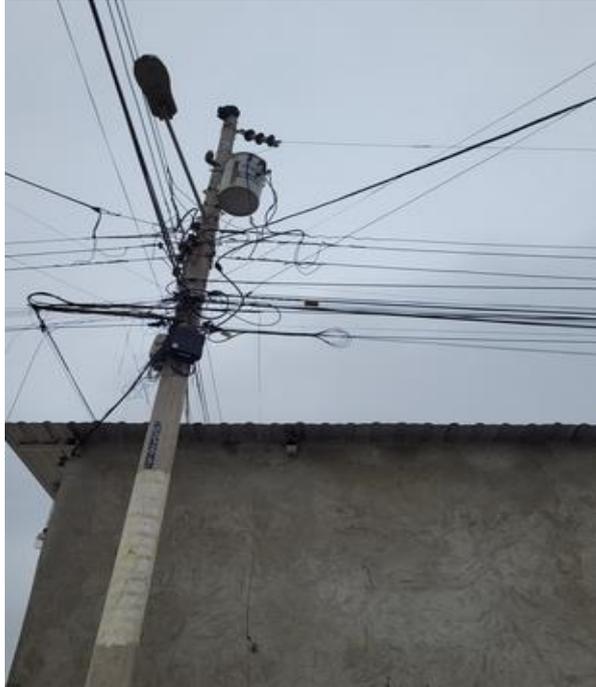
Anexo 3.

Transformador único del circuito.

Nota: Distribución de transformador como único en el sistema. Foto tomada por el autor, 2024.

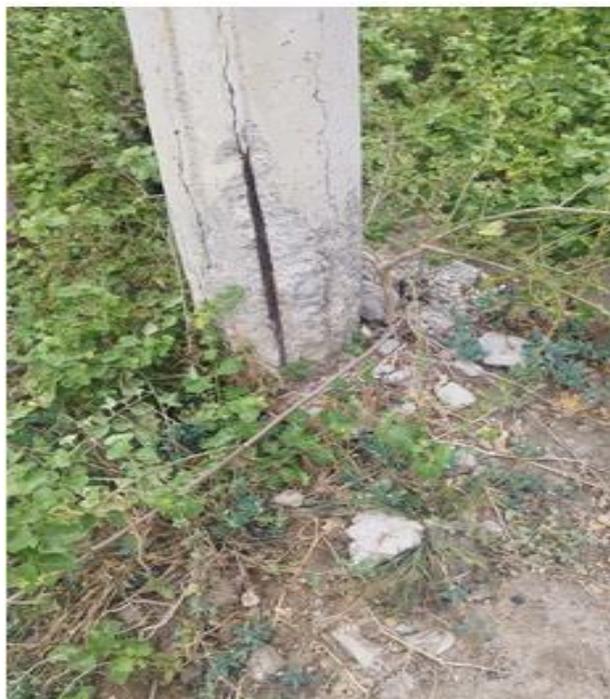
Anexo 4.

Estado de postes

Nota: Poste en mal estado en su base. Foto tomada por el autor, 2024.

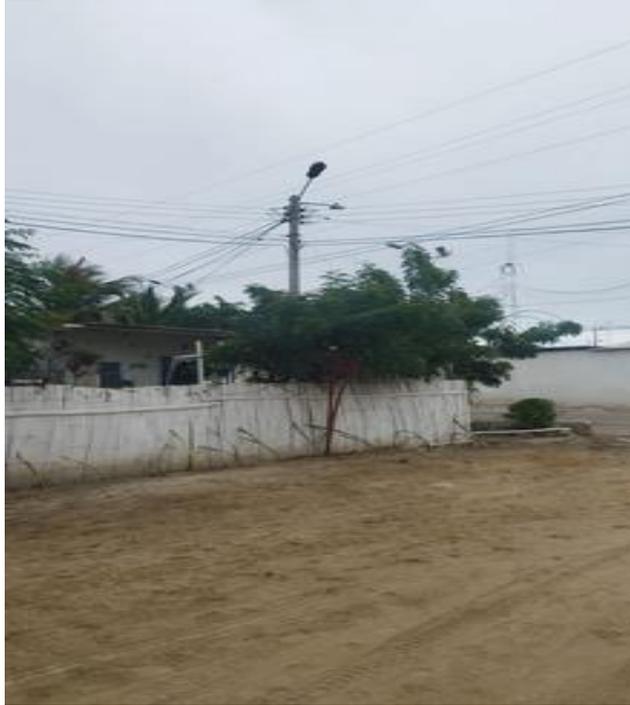
Anexo 5.

Predio geográfico.

Nota: Poste ubicado dentro del predio. Foto tomada por el autor, 2024.

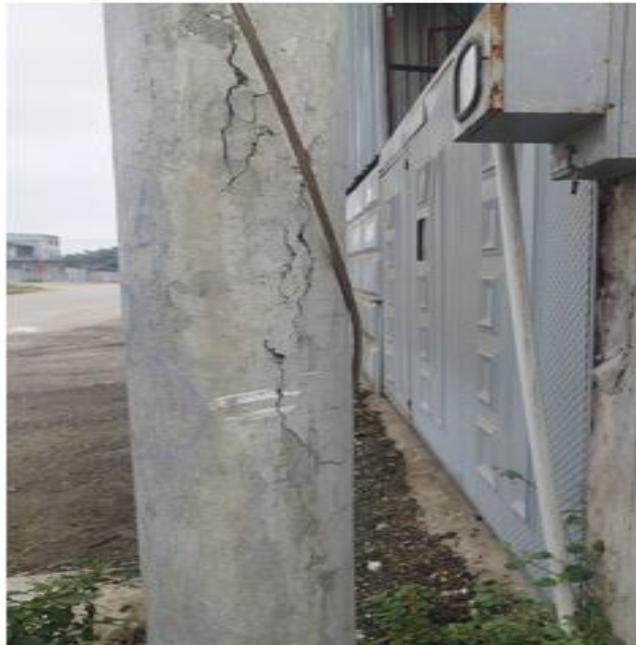
Anexo 6.

Estados de los postes.

Nota: Poste ubicado a 30 cm de la pared del usuario. Foto tomada por el autor, 2024.

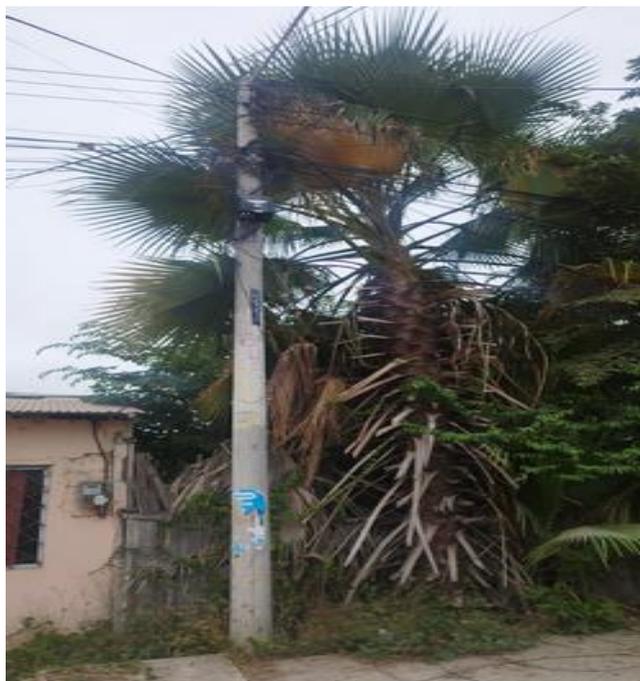
Anexo 7.

Árboles en la red eléctrica.

Nota: Ubicación de los postes en la red eléctrica. Foto tomada por el autor, 2024.

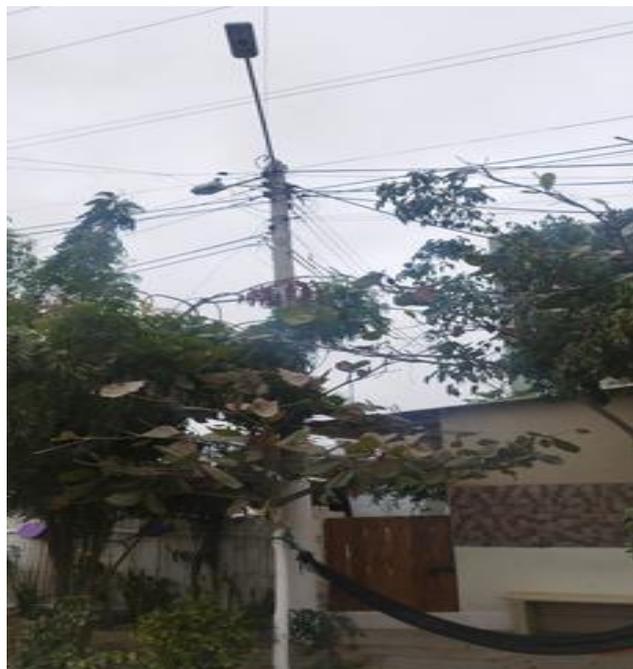
Anexo 8.

Árboles en la red eléctrica 2.

Nota: Ubicación de los postes en la red eléctrica 2. Foto tomada por el autor, 2024.

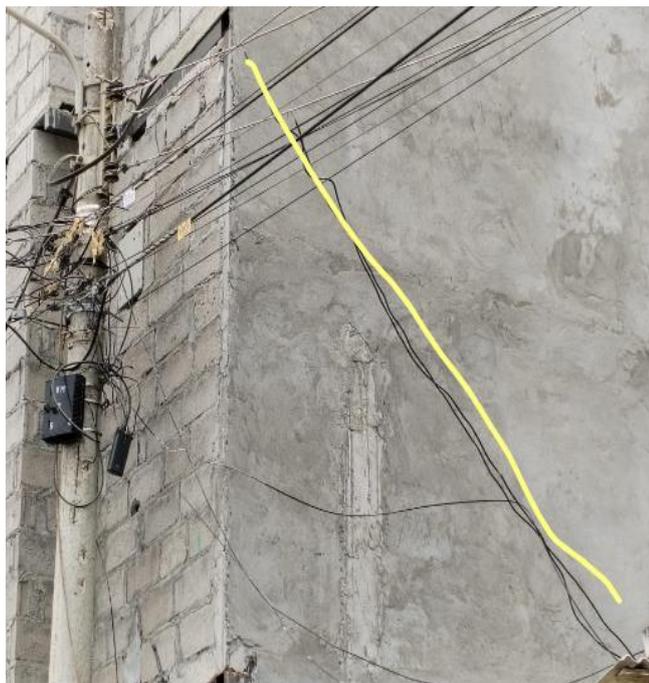
Anexo 8.

Conexiones clandestinas.

Nota: Mal uso de la energía de los usuarios. Foto tomada por el autor, 2024.

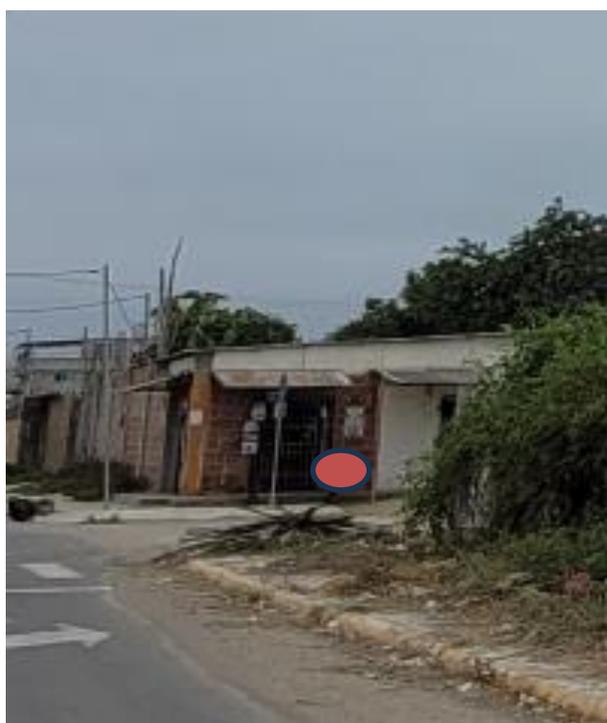
Anexo 9.

Nuevo poste al reubicar el circuito.

Nota: Ubicación nueva de postes. Foto tomada por el autor, 2024.

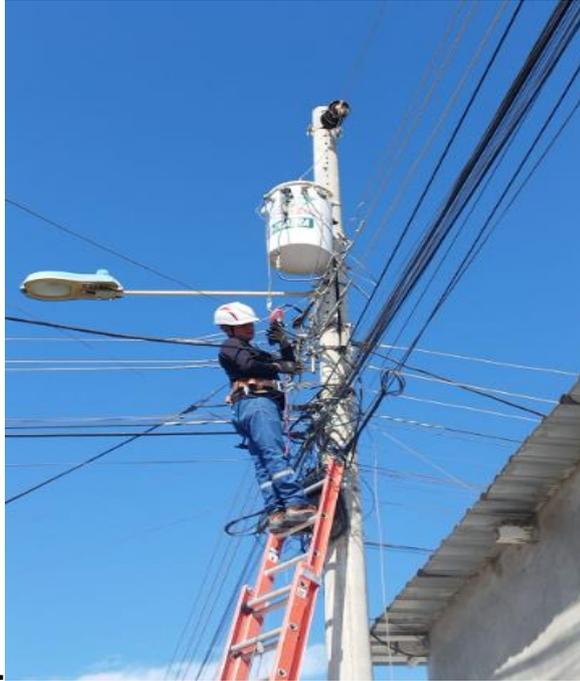
Anexo 10.

Mediciones eléctricas.

Nota: Toma de medidas eléctricas. Foto tomada por el autor, 2024.

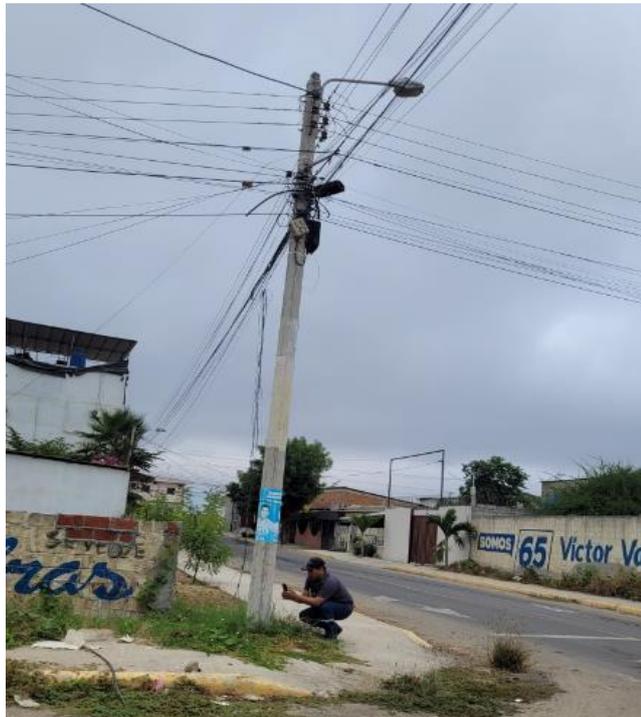
Anexo 11.

Poste en mal estado.

Nota: Mal estado de poste. Foto tomada por el autor, 2024.
