**UNIVERSIDAD CATÓLICA  
DE SANTIAGO DE GUAYAQUIL**

La Arquitectura Moderna de Guayaquil: Caso Calle Aguirre entre 1950-1960

Trabajo de titulación previo a la obtención del título de

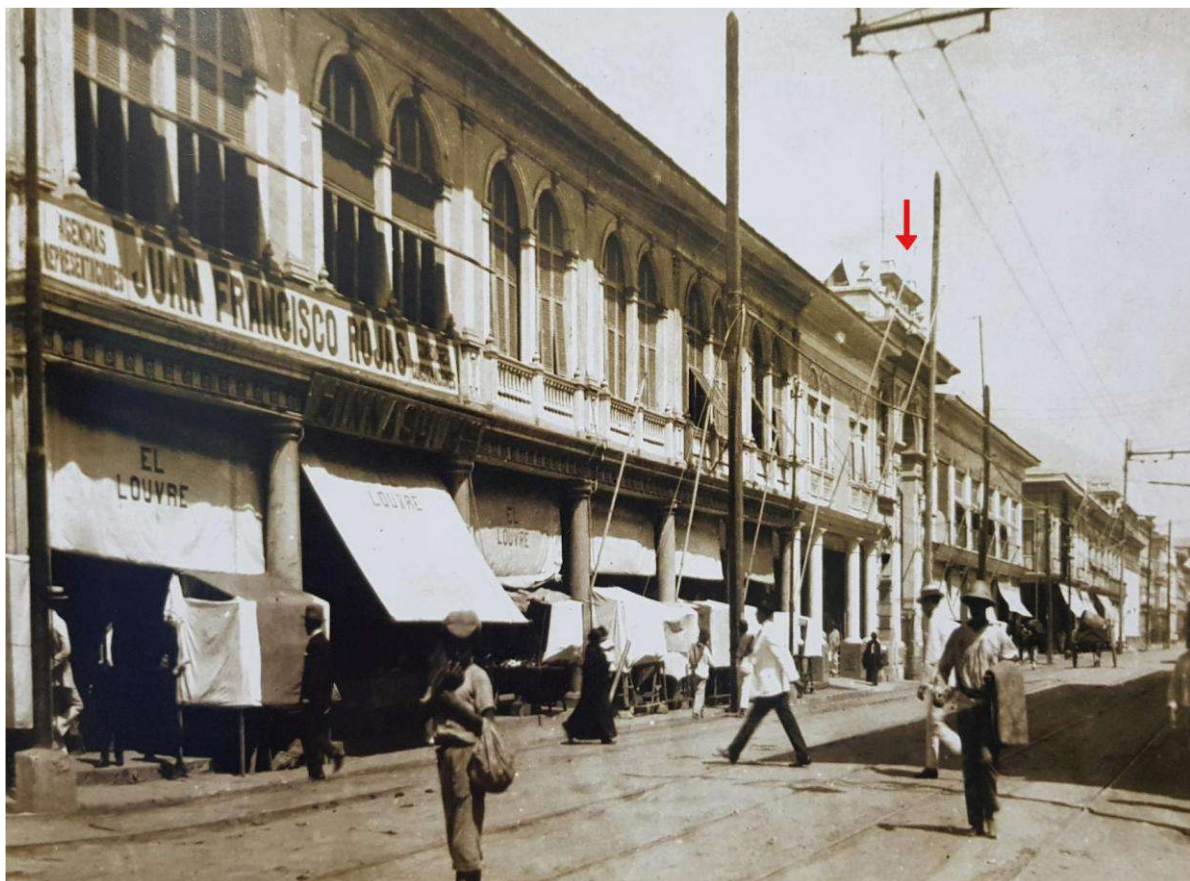
**Figura 14**

Calle Pichincha en su intersección con Aguirre

Nota: Foto tomada en los primeros años del siglo XX ya reconstruido y consolidado el sector luego del Incendio Grande de 1896. Tomado de La Memoria de Guayaquil (2018), en la red social Facebook. com. [\(2\) Vista de la calle Pichincha en si... - La Memoria De Guayaquil | Facebook](#). En la foto se pueden observar las toldas prohibidas en el Art.30, que se habían seguido usando después del Incendio de octubre de 1896.

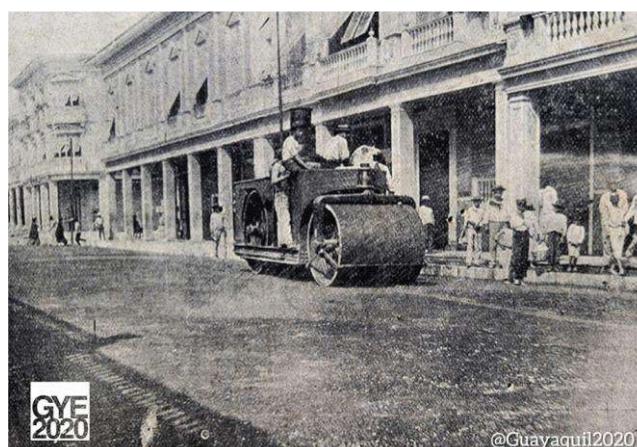
**Figura 22**

Ensayo para pavimentar las calles

Nota: La imagen muestra al rodillo importado de EE. UU. Hacera oeste, calle Panamá entre Junín y Bolívar (hoy VM Rendón). Proyectos modernizadores En Guayaquil. Tomada de Guayaquil 2020, en la red Facebook.com. (2) [Guayaquil 2020 - Y Guayaquil tuvo sus calles pavimentadas! | Facebook](#)

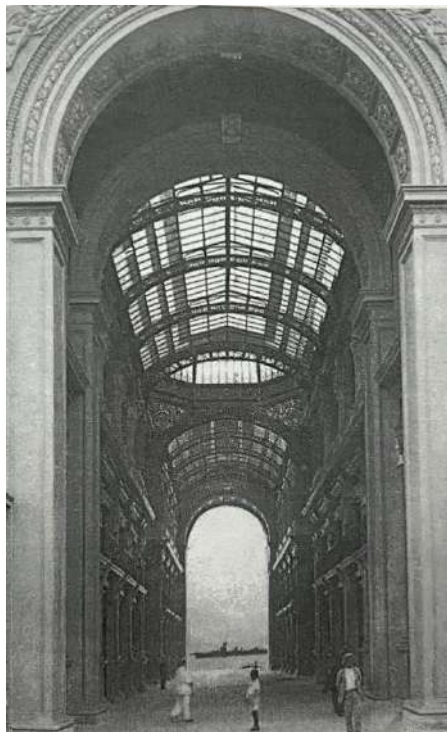
**Figura 25**

Palacio Municipal de Guayaquil, Galería, vista al río. (Guayaquil, c. 1928)

Nota: Esta galería es una referencia de la Galería Vittorio Emanuele II, ubicada en Milán Italia. Un ejemplo de la adaptación de los monumentos arquitectónicos que se recreaban o adaptaban. Tomada de Compte (2022, p.59)

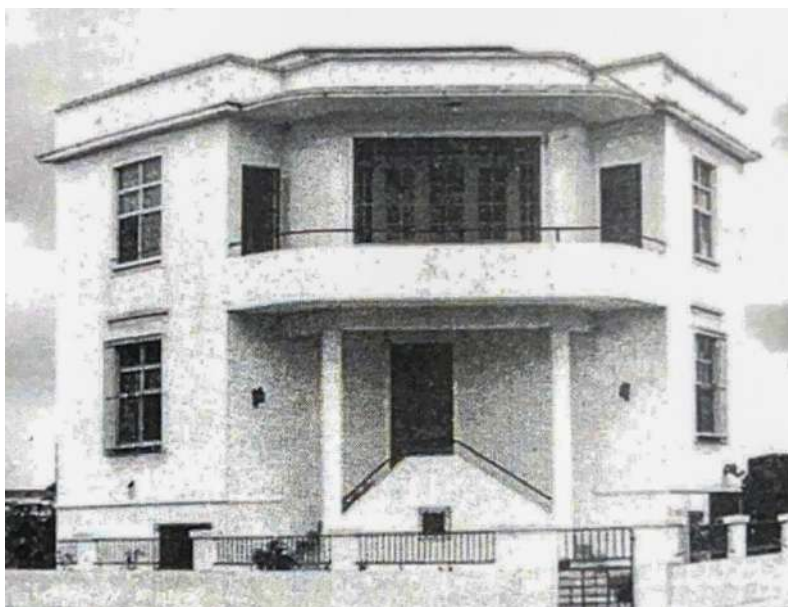
**Figura 26**

Villa Elisa, diseñada por Francesco Maccaferri.

Nota: Casa diseñada por Maccaferri, para la familia Icaza Cornejo en el barrio Centenario. Tomada de *La producción arquitectónica de Francesco Maccaferri y su relación con los cambios en la arquitectura de Guayaquil 1923-1942*, (Compte, 2022, párr.128)

Cuando se habla de una transición rápida de lo clásico a lo moderno, un ejemplo claro, es que solo dos años después de la creación de la primera Escuela de arquitectura, Maccaferri inaugura la primera casa racionalista del país, Villa Elisa (Figura #26), diseñada y construida para la familia Icaza Cornejo en el barrio Centenario.

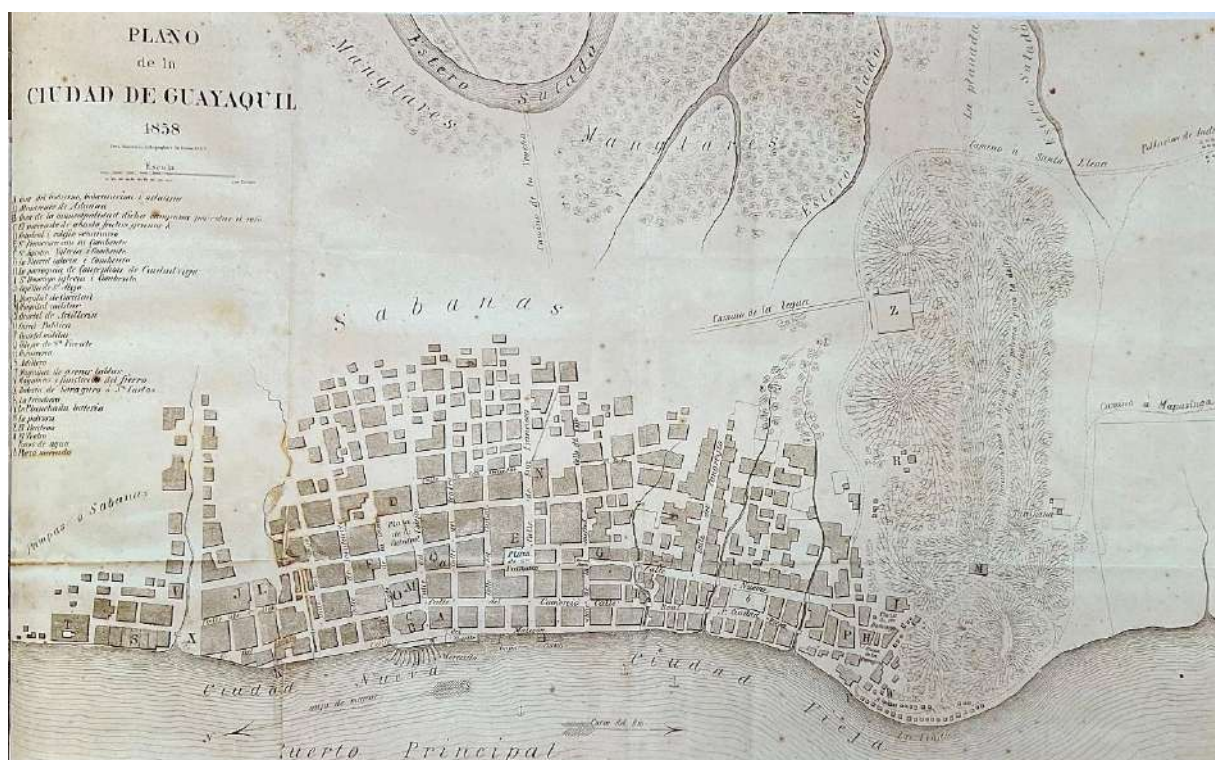
**Figura 30**

Plano de Guayaquil 1858

Nota: En este plano se puede observar a la calle Aguirre como *Calle del Teatro*. Tomada de Planos Históricos de Guayaquil (autor, año, p.85)

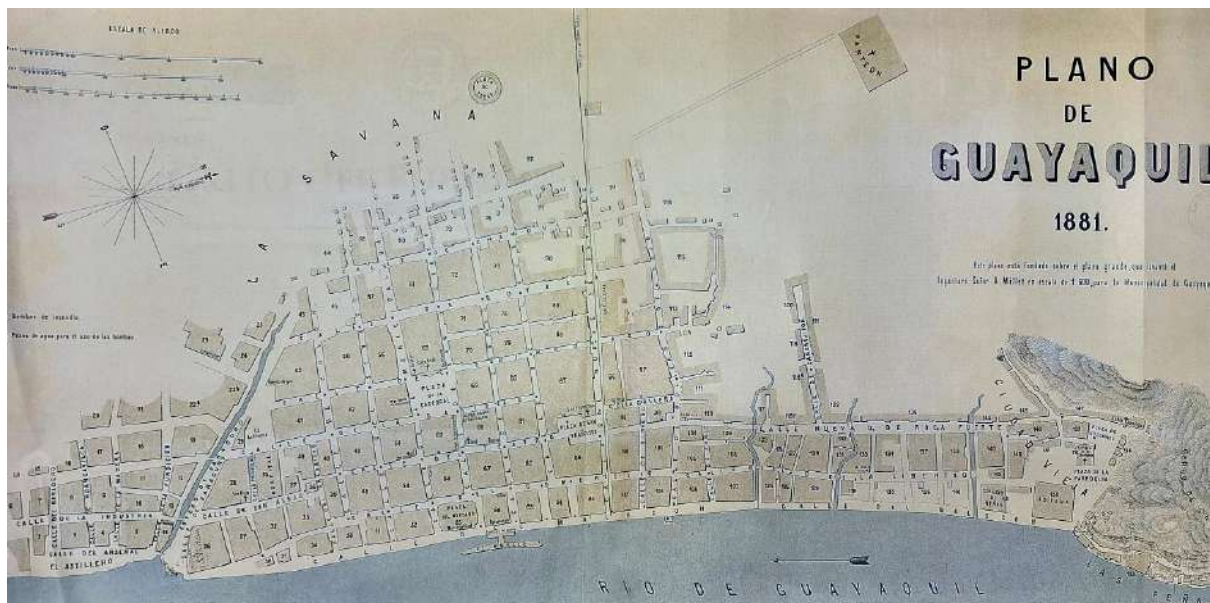
**Figura 31**

Plano de Guayaquil 1881

Nota: En este plano se puede observar a la calle Aguirre como *Calle del Correo*. Tomada de Planos Históricos de Guayaquil (autor, año, p.102)

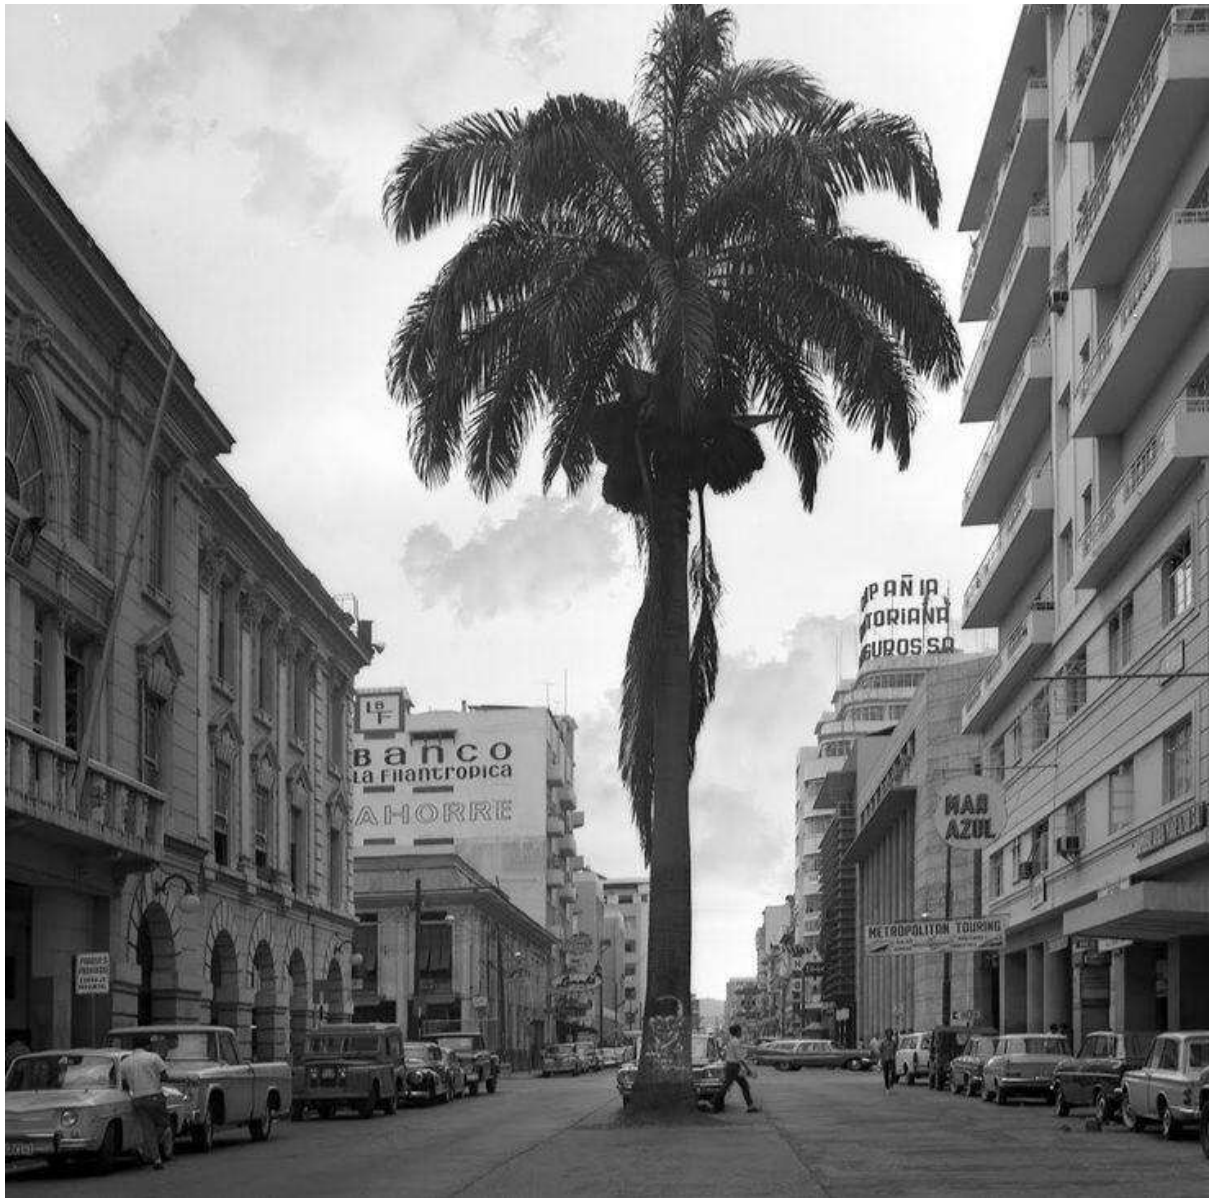
**Figura 34**

Calle Aguirre c. 1965

Nota: Calle Aguirre c. 1965. En la foto se pueden ver varios de los edificios que conformaban la calle Aguirre y sus usos, estaban el Banco La Filantrópica, La Compañía ecuatoriana de seguros S.A, Casa Tosi, El Banco de Descuento, el edificio Castilla y la Gobernación. Tomada de la plataforma Pinterest.com [Pin en Historia](#). (Autor desconocido)

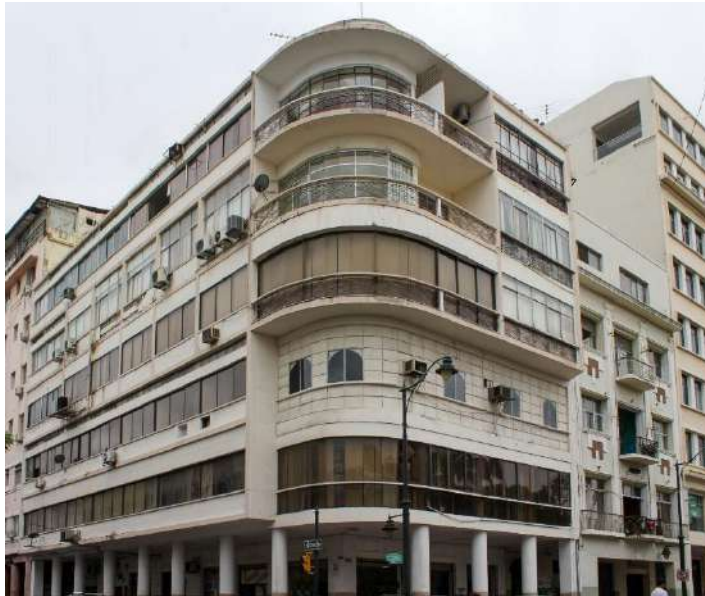
**Figura 41**

Edificio Grancolombiana de Negocios y Briz Sánchez

Nota: Edificio esquinero, ubicado entre Av. Simón Bolívar y Aguirre.

Edificio Grancolombiana y Briz Sánchez, construido c.1950, emplazado en el predio esquinero, entre Av. Simón Bolívar y Aguirre. Abre la calle con un volumen de seis pisos y dos fachadas visibles y dos adosadas. Concebidas bajo los principios de la arquitectura moderna, con claras influencias del racionalismo internacional y del estilo streamline<sup>4</sup>, es un prisma rectangular que remata con una esquina curva, dentro del estilo racionalista a pesar de su preferencia por líneas rectas no prescindieron de su uso por completo, pues aportaban fluidez en las estructuras.

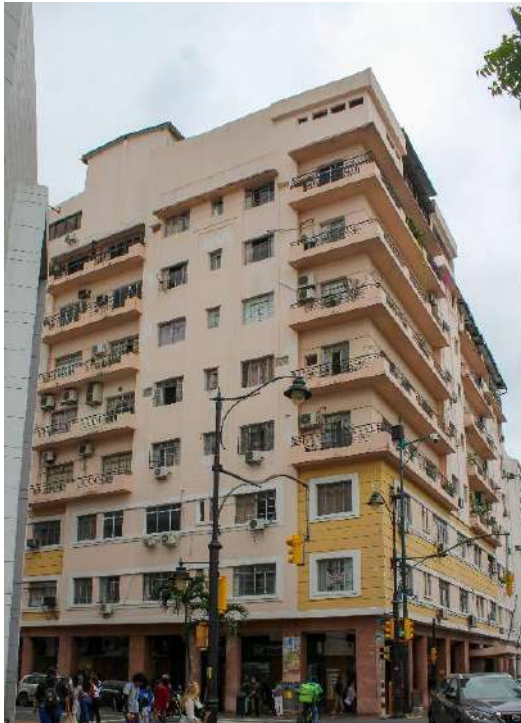
**Figura 45**

Edificio Castilla

Nota: Edificio esquinero, ubicado entre Aguirre y Pichincha.

El edificio Castilla, también de Briz Sánchez, inaugurado en 1955 y ganador del premio al progreso urbanístico en 1956, está emplazado en la esquina de Aguirre y Pichincha, junto al Grancolombiana y al igual que este, al estar adosado solo tiene dos fachadas. Fue concebido con un lenguaje racionalista, priorizando líneas rectas y una geometría pura, un prisma concebido como un inmueble de uso mixto, con locales comerciales en la planta baja y oficinas o residencias en los pisos superiores.

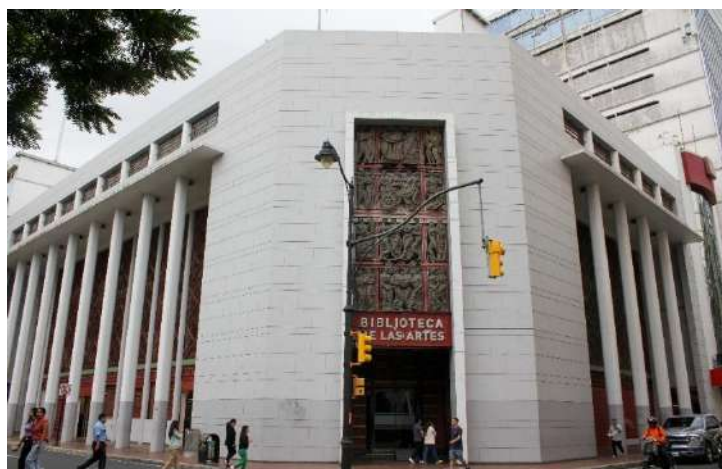
**Figura 49**

Biblioteca de las Artes (Previamente Banco de Descuento)

Nota: Edificio esquinero ubicado entre Aguirre y Pichincha

La Biblioteca de las Artes, antes conocida como Banco de Descuento, es una edificación construida en 1954 por el arquitecto checo Karl Kohn, esta edificación es uno de los principales exponentes del modernismo en Guayaquil. Concebido como una institución bancaria, que buscaba representar seriedad, firmeza y confianza, opta por una composición ortogonal que enfatiza la horizontalidad a través de la repetición modular de vanos verticales, lo que genera un ritmo visual constante.

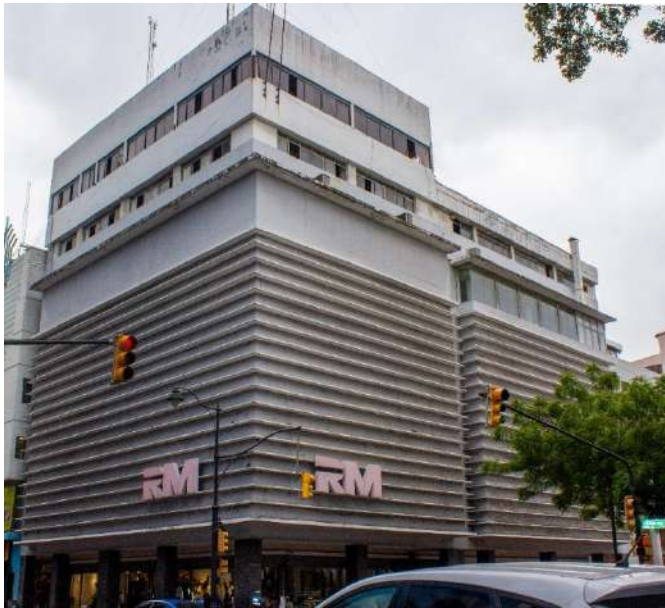
**Figura 53**

Nota: Edificio esquinero ubicado entre Aguirre y Pedro Carbo.

El edificio Casa Tosi inaugurado en 1957, construido por el mismo arquitecto que diseñó el Banco del Descuento, Karl Kohn, y el primer edificio en contar con una escalera mecánica (en funcionamiento hasta hoy). Fue concebido como una tienda comercial con oficinas y aunque ya no funciona ahí Casa Tosi, su uso sigue siendo el mismo (comercial), ahora el negocio que lo ocupa es RM.

Formalmente, la volumetría se caracteriza por la claridad geométrica y la racionalidad estructural, el edificio original constaba solo con un bloque prismático de proporciones regulares, pero en la ampliación se tomó el solar contiguo y se replicó el volumen, para mantener esta idea de simetría, el edificio coronaba con una terraza en la que quedaban a la vista los pilotis para conservar la modulación y la coherencia con la organización de planta baja. Aunque no era terraza jardín, se acomodaba muy bien a las necesidades de la ciudad, estaba cubierta así que era un espacio perfectamente habitable incluso en días de mucho sol y

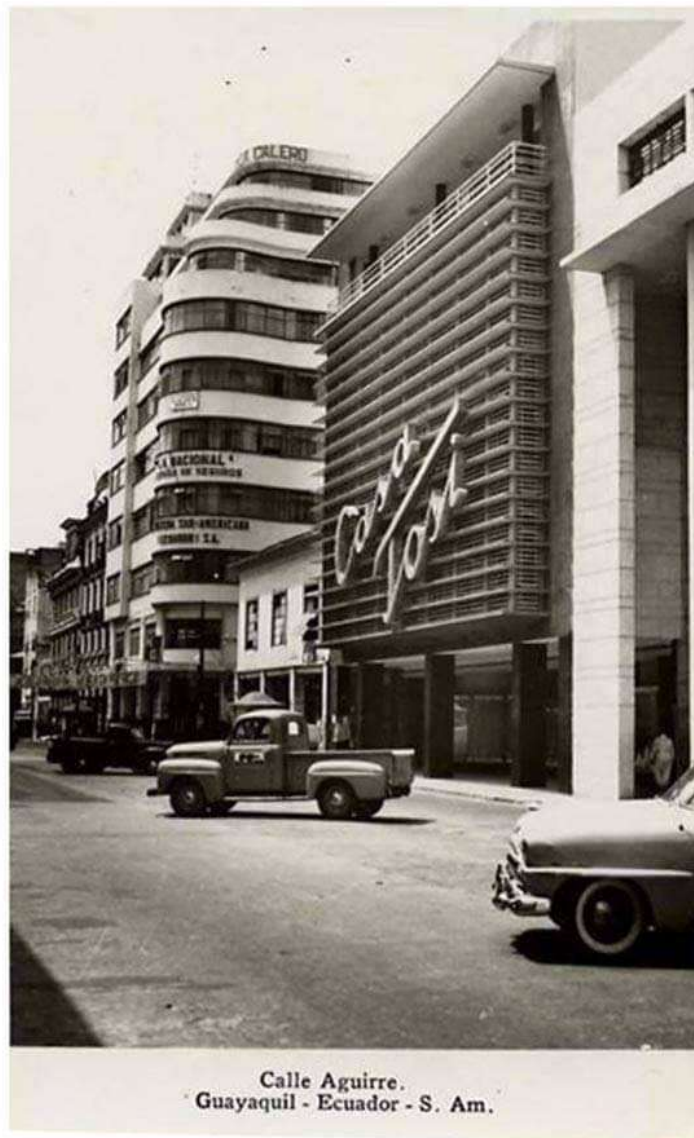
**Figura 55**

Nota: El edificio original de Casa Tosi no llegaba hasta la esquina, era un solo volumen. Tomada de *Guayaquil* 2020, en la red social Facebook.com. [\(2\) Facebook](#)

La organización en altura responde a una lógica funcionalista: basamento activo (planta baja), cuerpo repetitivo (pisos de oficinas) y coronamiento discreto sin ornamentos. Está envuelto por tiras de hormigón colocadas de manera horizontal e iterativa, una encima de otra, definiendo con fuerza la idea de linealidad y continuidad en las fachadas. Resalta en él el uso de ventanas corridas, y la importancia de los pilotis en planta baja, pues permiten hacer el retranqueo que deja espacio para el soportal y una dinámica más directa entre la calle y el espacio comercial.

Debido a su uso el espacio en planta baja es flexible, adecuándose al principio de planta libre que viene con la arquitectura moderna. No tiene internamente muros de materiales rígidos o inamovibles, a diferencia de la planta baja de Edificios como el Castilla o el Grancolombiana.

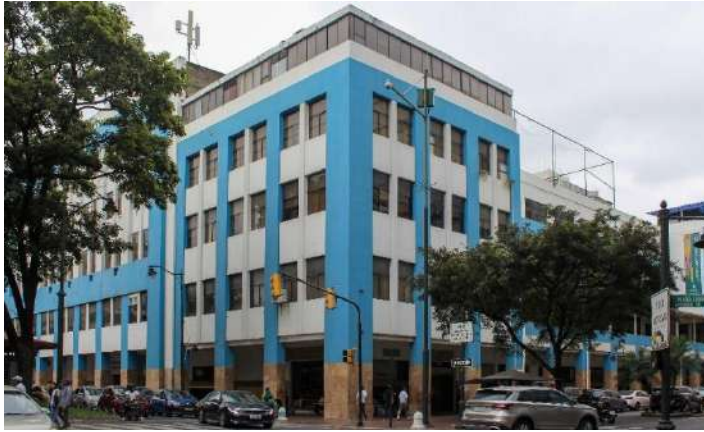
**Figura 57**

Nota: Edificio del correo, ocupa toda la cuadra ubicada entre Aguirre, Pedro Carbo, Chile y Clemente Ballén.

El edificio del Correo, también conocido como el Palacio de Comunicaciones, inaugurado en 1955, es uno de los primeros edificios modernos de lenguaje racionalista construido en la calle Aguirre, iniciándose su construcción en 1940. Ocupa una cuadra completa por lo que sus cuatro fachadas son visibles. Es un conjunto de prismas cuadrados y rectangulares que se unen dejando en el medio un vacío. Alrededor del cual se desarrollan unas galerías, que en el exterior se replican funcionando como soportales.

Usa a las ventanas como elemento regulador, siguiendo un patrón que se replica en sus cuatro lados, definiendo así dos tipos de ventanas, diferenciadas solamente por su tamaño. En términos técnicos, la estructura está resuelta en hormigón armado aporticado y usa sus mismas columnas para establecer una modulación clara, haciéndola claramente reconocible en la fachada, por lo tanto, anula la existencia de una fachada libre.

Aparece el color como un recurso para acentuar esta linealidad y regularidad en sus módulos, resaltando la estructura en sentido vertical, y creando un equilibrio con la horizontalidad percibida en sus fachadas.

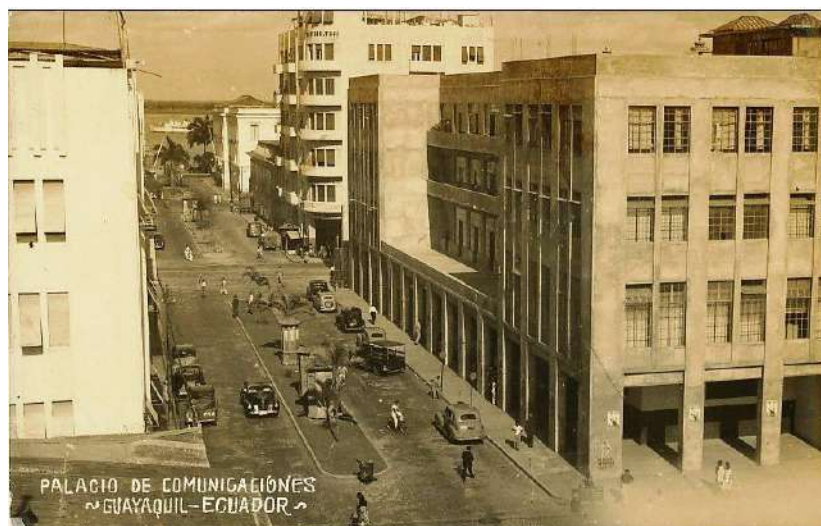
**Figura 59**

Nota: El Palacio de Comunicaciones. Vista de la calle Aguirre hacia el este, se observa en la esquina de la calle Pedro Carbo el edificio TOSI. Tomada de *La memoria de Guayaquil* en la red social Facebook.com. [\(2\) EL PALACIO DE COMUNICACIONES, DÉCADA DEL... - La Memoria De Guayaquil | Facebook](#)

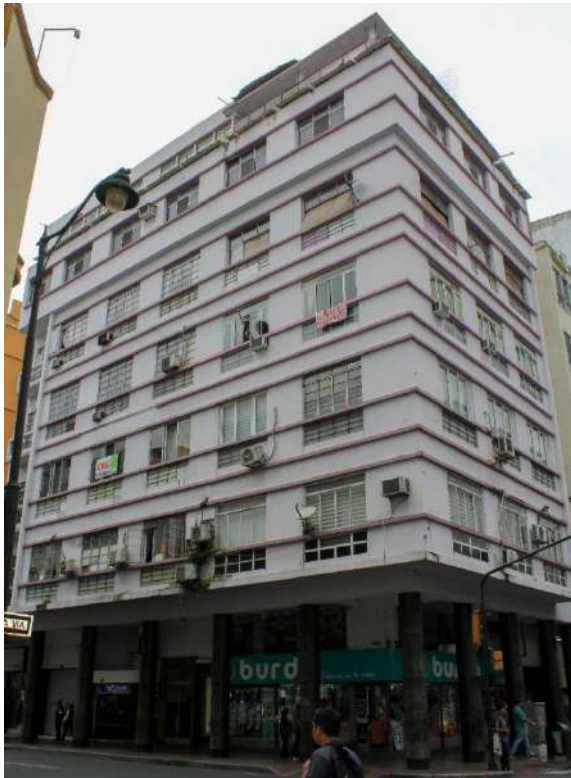
**Figura 61**

Nota: Edificio esquinero ubicado entre Aguirre y Chimborazo.

El edificio Massuh, obra del arquitecto ecuatoriano Guillermo Cubillo, construido en 1950, fue concebido como un edificio de uso mixto, en planta alta se desarrolla la zona residencial y en la planta baja la zona comercial. Es un bloque vertical prismático ubicado en la esquina de Chimborazo y Aguirre.

Resuelve sus fachadas usando a las ventanas y un sistema de bandas horizontales continuas de concreto como elemento regulador y de modulación, para este segundo fin, también se apoya en los pilotis, elementos cilíndricos visibles en planta baja que permiten la existencia del soportal, reproduciendo el esquema tipológico moderno de basamento activo y cuerpo funcional.

Este edificio no ha pasado por tantos formales, pero si de color. Las ventanas del último piso no siguen la modulación de las otras, sin embargo, visualmente no se pierde orden ni la continuidad.

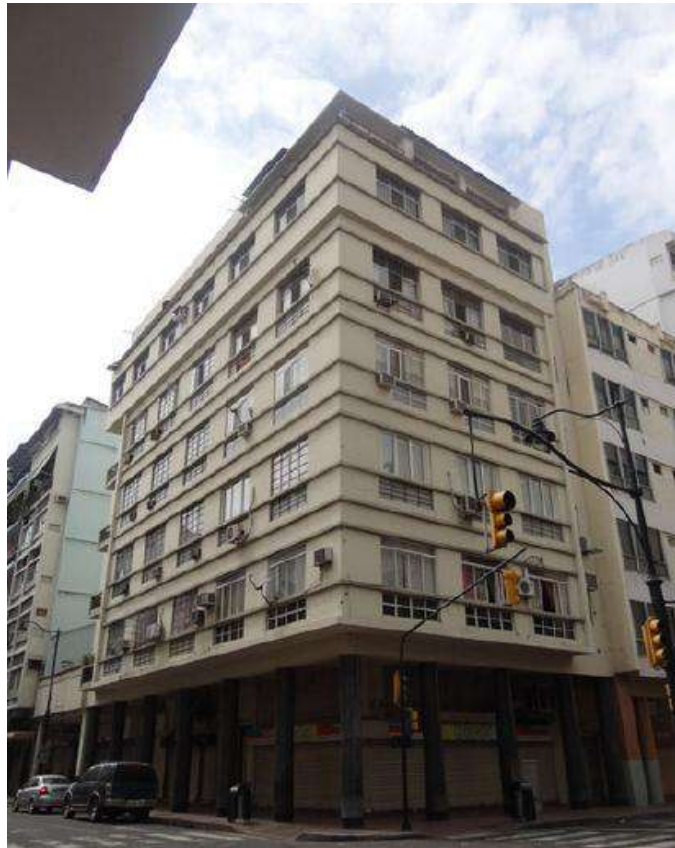
**Figura 63**

Nota: Edificio esquinero ubicado entre Aguirre y Chimborazo. Tomada de las fichas de inventario patrimonial, INPC (2024)

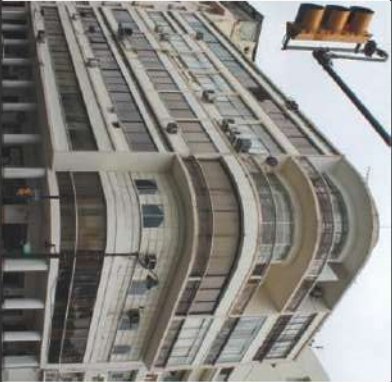
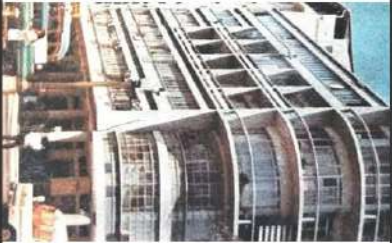
| Descripción:<br>Edificio de composición horizontal y lenguaje racionalista, con pilotis, losas planas y ventanales corridos, su espacialidad interior responde a una planta libre y modular. | |

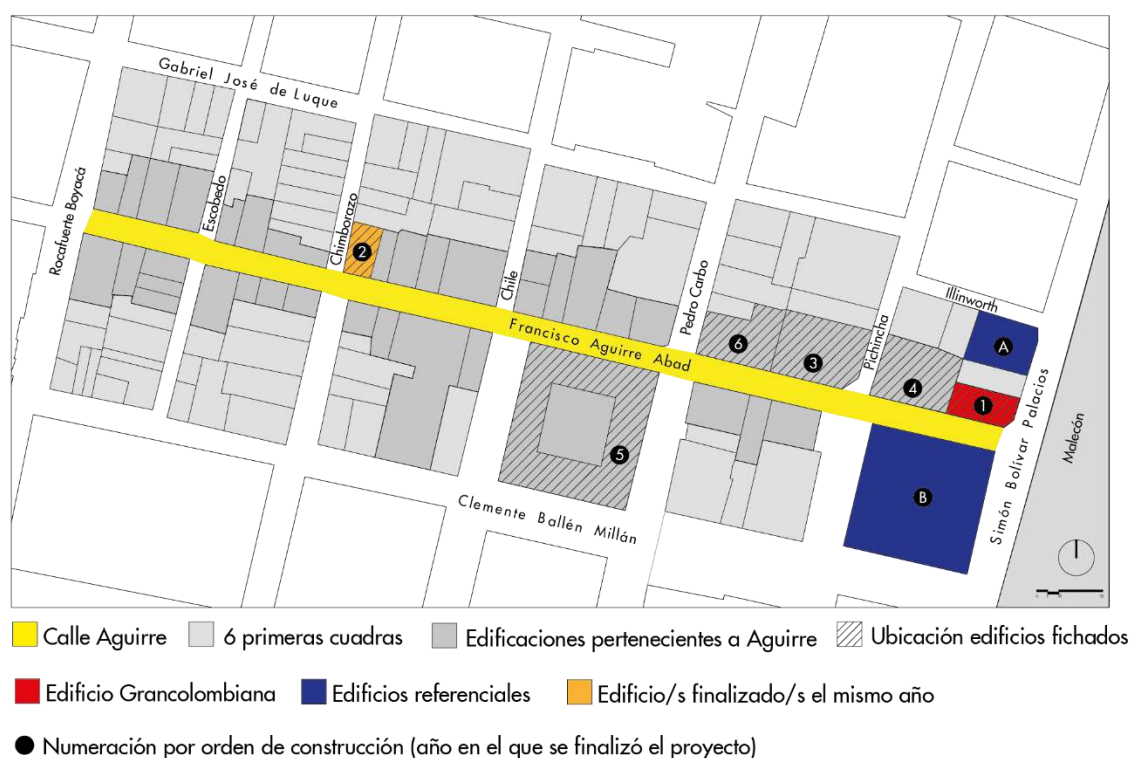
Gráfico de relación visual y funcional Edificio Grancolombiana

Nota: En este gráfico se establece una relación entre los años de construcción del edificio Grancolombiana y los otros edificios fichados

Todos los edificios dentro de las 6 primeras cuerdas de Aguirre guardan ciertos tipos de relación, la visual que se da debido a su cercanía, la funcional, orientada hacia la repetición o similitud de uso, en este caso el edificio Grancolombiana comparte su característica de uso mixto, comercial-residencial, con el Edificio Castilla y el Massuh. Comparte la cuadra con otro referente de modernidad como lo es el Edificio Sudamérica(A), ubicado en la esquina entre

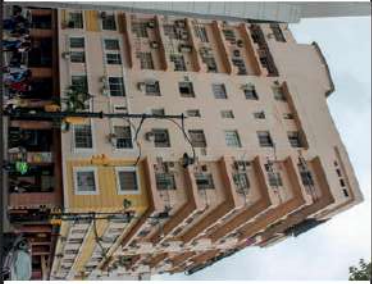
| FICHA DE INVENTARIO DE EDIFICIOS, SITIOS, BARRIOS Y CONJUNTOS DEL MOVIMIENTO MODERNO | |
|---|---|
| <p><b>Descripción:</b></p> <p>Edificio de lenguaje racionalista, con pilotes, losas planas, ventanas moduladas y balcones corridos; en planta baja hay vanos que son la entrada a locales comerciales, las paredes de planta baja se retranquean dando lugar a un soporal.</p> | <p><b>Fuente:</b> Subida por Antonio Ujilla (@AntonioUjilla1) - Red social X.com</p> <p><b>Fecha o fecha referencial:</b> 1956</p> <p><b>Descripción:</b> Edificio Casilla de Briz Sánchez, en la esquina de Aguirre y Pichincha, un edificio representativo de la arquitectura moderna de Guayaquil.</p> |

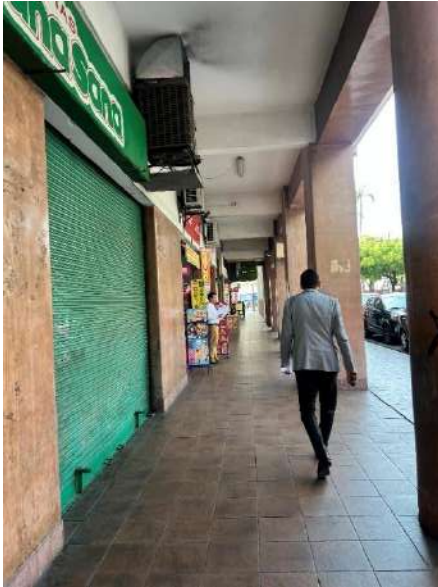
**Figura 68**

Nota: Tomada del lado de Aguirre. (Guayaquil,2025)

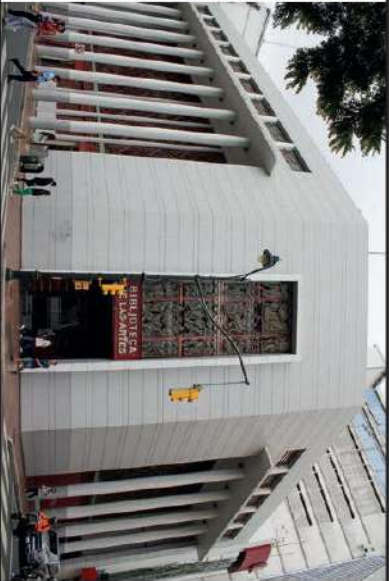
| <b>Descripción:</b><br>Edificio de composición horizontal y lenguaje racionalista, con pilotis, losas planas y ventanales corridos; su espacialidad interior responde a una planta libre y modular, característica de la arquitectura moderna. | <b>Fuente:</b> Subida por John Orellana (@johnotco) -Red social X.com<br><b>Fecha o fecha referencial:</b> 1981<br><b>Descripción:</b> Edificio del antiguo Banco del Descuento, uno de los ejemplos más representativos de la arquitectura moderna de Guayaquil. (1954) |

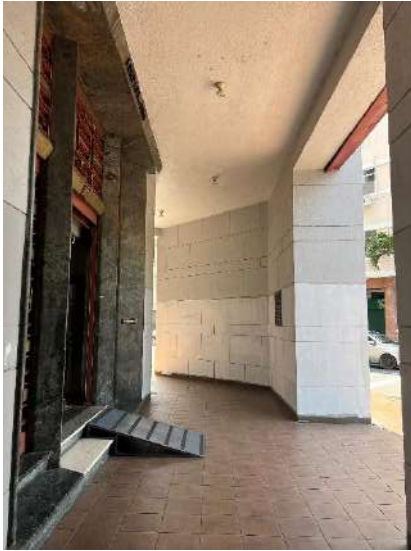
**Figura 79**

Nota: Continuidad de las galerías del antiguo Banco de Descuento, entrada principal a la Biblioteca de las artes. (Guayaquil, 2025).

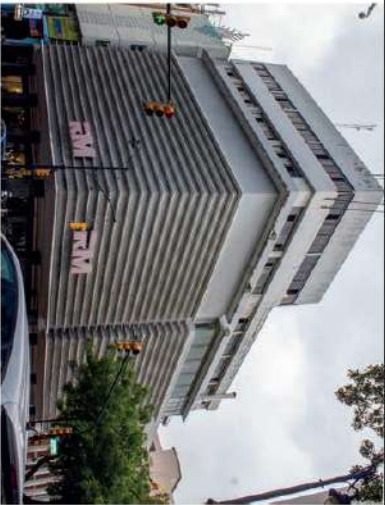
| FICHA DE INVENTARIO DE EDIFICIOS, SITIOS, BARRIOS Y CONJUNTOS DEL MOVIMIENTO MODERNO | | | |
|---|---|---|---|
| Edificio esquinero, entre Aguirre y Pedro Carbo, dividido en dos bloques manteniendo simetría, con líneas en la fachada que refuerzan la idea de horizontalidad, posee características de la arquitectura moderna, como la geometría pura y los pillos. | | Fecha o fecha referencial: 1952 | |

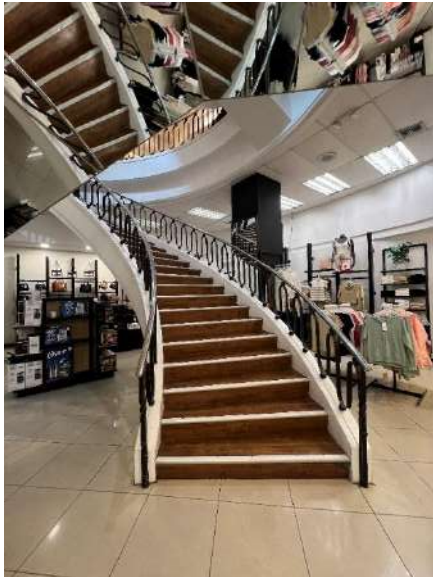
**Figura 88**

Nota: Interior de Casa Tosi, actualmente funciona como RM (Tienda de ropa). (Guayaquil, 2025)

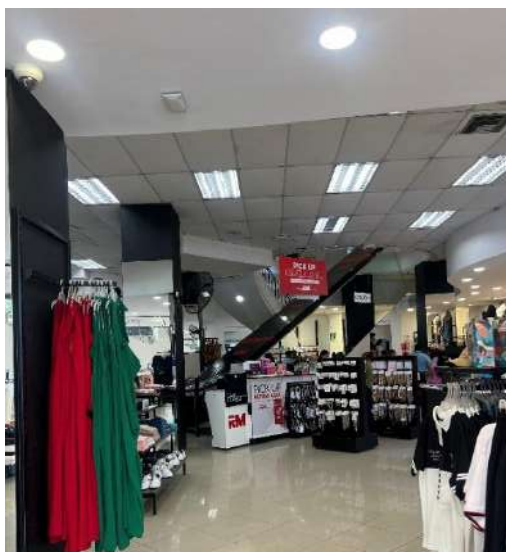
**Figura 89**

Nota: Esta fue la primera escalera eléctrica de Guayaquil, actualmente está en desuso y envuelta en lona. (Guayaquil, 2025)

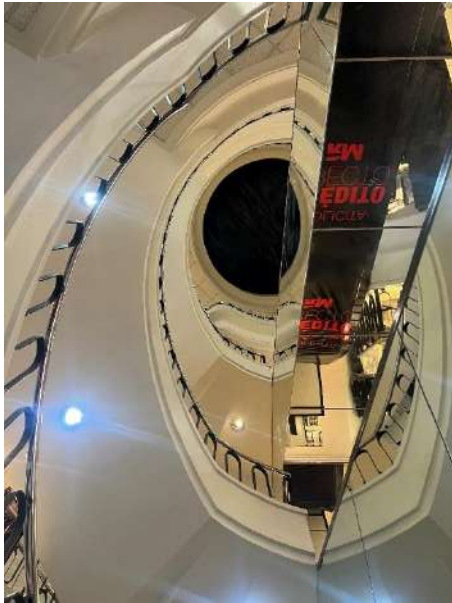
**Figura 90**

Nota: Vista desde la escalera de Casa Tosi hacia arriba, se ven los diferentes niveles del edificio.

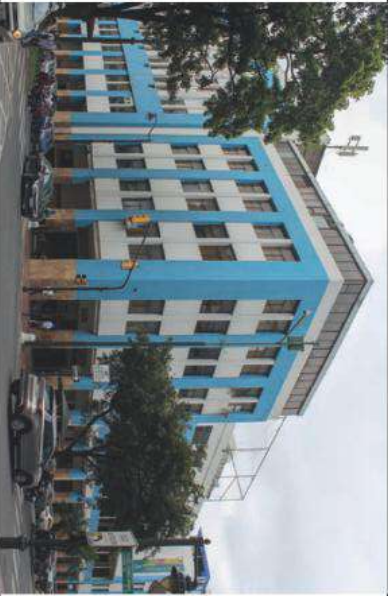
| FICHA DE INVENTARIO DE EDIFICIOS, SITIOS, BARRIOS Y CONJUNTOS DEL MOVIMIENTO MODERNO | |
|---|---|
| Descripción:<br>Edificio con lenguaje racionalista, su fachada sigue a la modulación estructural, posee características de la arquitectura moderna como los pilosts, geometría pura y modulación (presente en ventanas y estructura.) | Fuente: Subida por Pedro Gambarroiti (Guayaquil 2020) -Red social Facebook.com<br>Fecha o fecha referencial: 1950 C.<br>Descripción: Palacio de la Telecomunicaciones, uno de los primeros edificios de arquitectura moderna en la calle Aguirre. |

| FICHA DE INVENTARIO DE EDIFICIOS, SITIOS, BARRIOS Y CONJUNTOS DEL MOVIMIENTO MODERNO | |
|---|---|
| Denominación anterior/original/altern: Palacio de comunicaciones | Observaciones: Presenta un buen estado de conservación y mantiene elementos clave de su diseño moderno original, adaptados a su nuevo uso. |

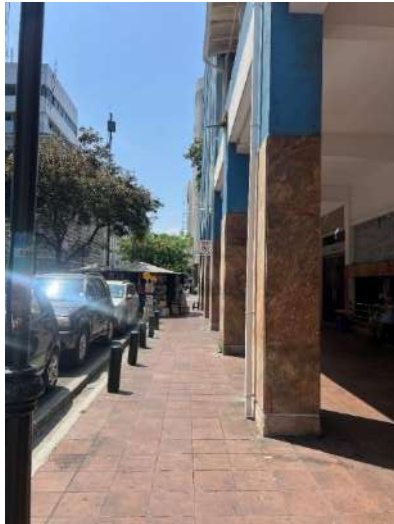
**Figura 92**

Soportal y acera del Edificio del Correo

Nota: Foto tomada desde el lado de Aguirre, el comercio informal también habita el soportal. (Guayaquil, 2025)

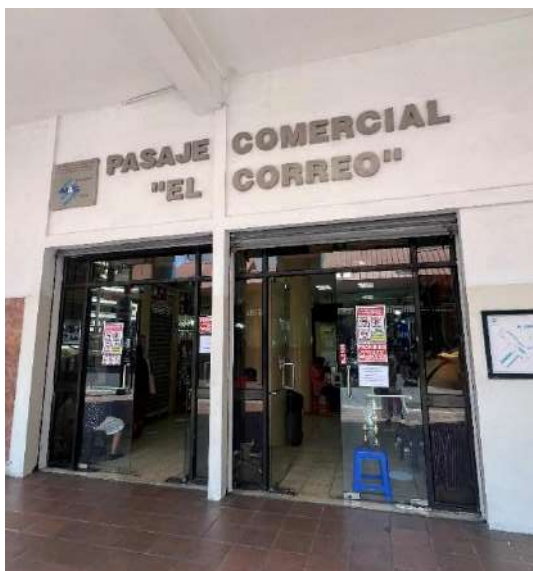
**Figura 93**

Pasaje Comercial “El Correo”

Nota: Entrada al pasaje comercial ubicado en el Edificio del Correo, del lado de Pedro Carbo. (Guayaquil, 2025)

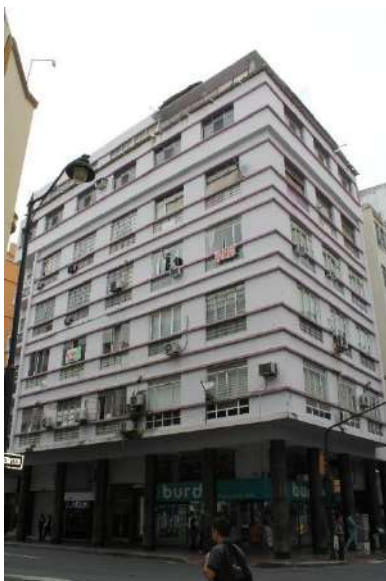
**Figura 96**

Edificio Massuh vista exterior

Nota: Foto del edificio Massuh, actualmente de color morado, conserva las características formales de su concepción original. (Guayaquil, 2025)

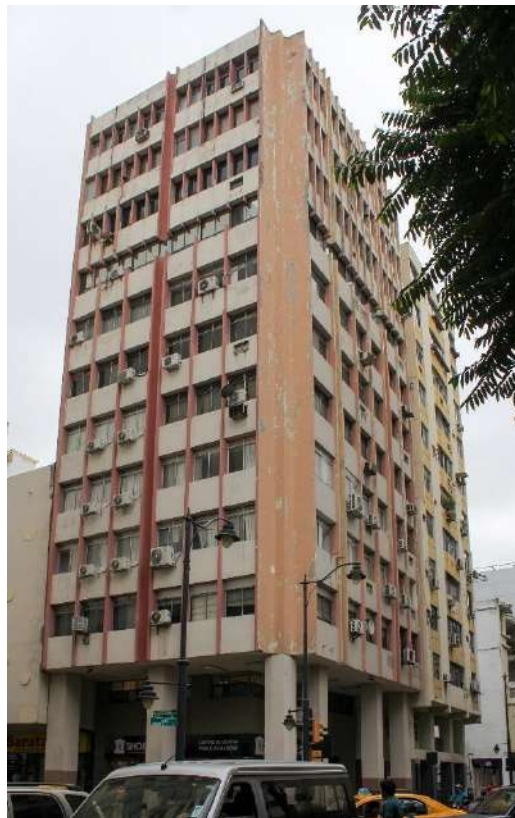
**Figura 102**

Edificio moderno de 1975

Nota: Edificio construido en 1975. También es un edificio Moderno. (No entraba en el periodo de estudio)

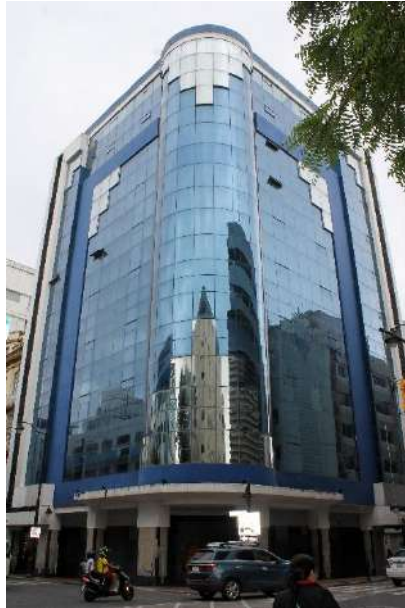
**Figura 103**

Edificio Calero (Guayaquil, 2025)

Nota: Edificio Calero. Con la fachada revestida. Construido en 1948.

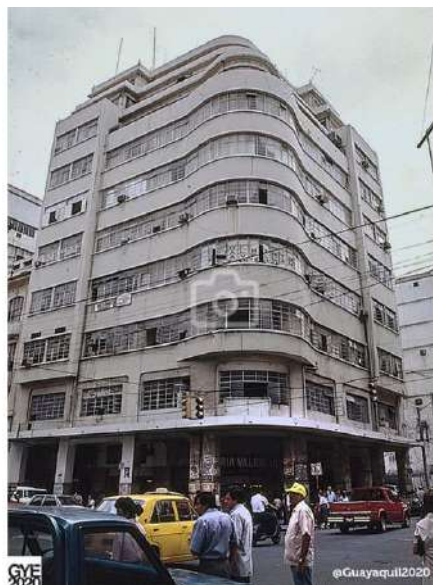
**Figura 104**

Edificio Calero en 1990

Nota: 1990. Edificio Calero - Ecuatoriana de Seguros. Pedro Carbo 632 y Aguirre, esq. N-O. Diseño: Arq. Ludwing Weber (1948); construcción: ing. Pedro Carbo Medina. Uso original: Ofs/Viv. Luego Ofs/Comercio. Foto cortesía Arq. Gino Mera. Arquitectura Moderna en Guayaquil. Tomo II (UCSG, 1990). Tomado de Guayaquil 2020, (2023) en la red social Facebook.com. [\(2\) Guayaquil 2020 - 1990. Edificio Calero - Ecuatoriana de Seguros.... | Facebook](#)
