**UNIVERSIDAD CATÓLICA  
DE SANTIAGO DE GUAYAQUIL  
SISTEMA DE POSGRADO  
MAESTRÍA EN SEGURIDAD Y SALUD EN EL TRABAJO**

*Manual de señalización y delimitación de las obras de Interagua -Veolia para  
contratistas y fiscalizadores*

**MAGÍSTER EN SEGURIDAD Y SALUD EN EL TRABAJO**

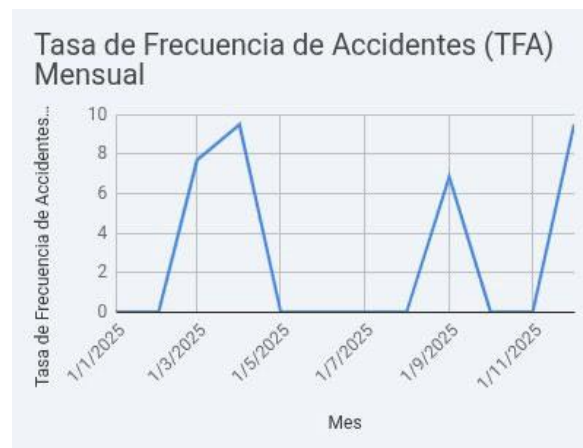
*Gráfico 1. Tasa de Frecuencia de Accidentes*

Mediante este (**gráfico 1**) de línea muestra la variación de la Tasa de Frecuencia de Accidentes a lo largo de los 12 meses. Se observa asociación entre niveles de capacitación y la presencia de riesgos significativos asociados a deficiencias observadas en la señalización que evidencian claramente el carácter intermitente de la TFA, con picos en marzo, abril, junio, septiembre y noviembre.

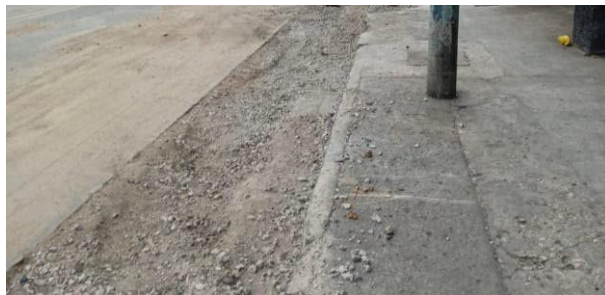
**Figura 1.** Ejemplo del relleno a nivel de rasante

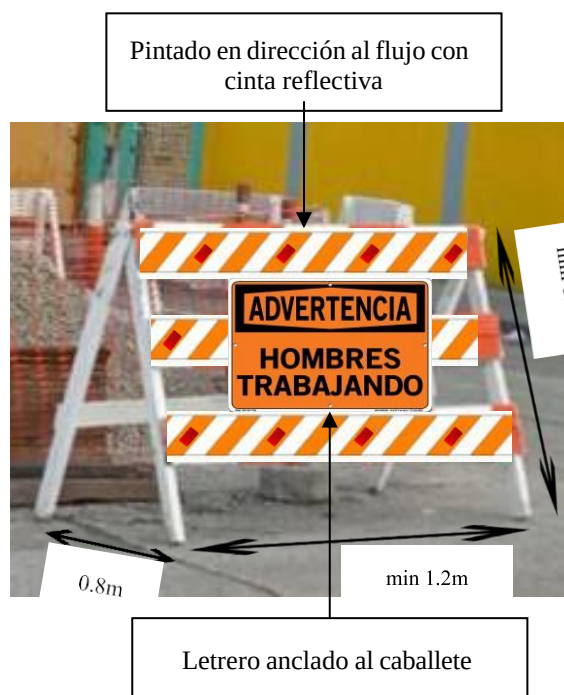
**Figura 5.** Caballete de madera con letrero de señalización

- ❑ El caballete de madera con el letrero requerido se muestra en la Figura 5.
- ❑ El retiro de estos elementos de seguridad se realizará al terminar la reposición de pavimento total del área de trabajo.

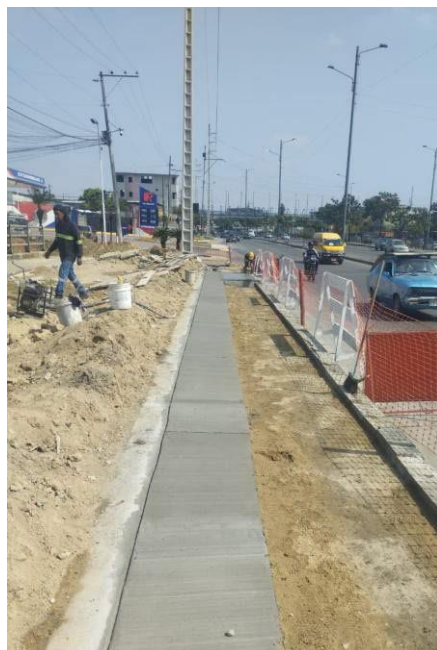
**Figura 6.** Excavación menor o igual a 20cm

- ❑ Las excavaciones con una profundidad menor a 20 cm que queden abiertas al finalizar la jornada deben ser delimitadas con caballetes y Jersey, los cuales se colocarán de forma alternada y paralela a la excavación, en el lado donde transitan los vehículos. Éstos deben estar completamente adosados (continuos), sin espacios entre ellos. La distancia de protección debe ser según el área de trabajo (donde habrá personal) al inicio y final de la excavación.

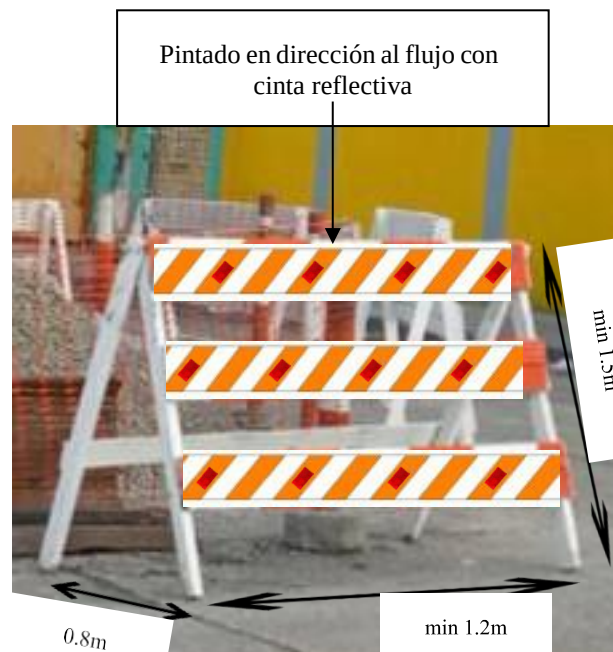
Figura 8. Caballete de madera con dimensiones

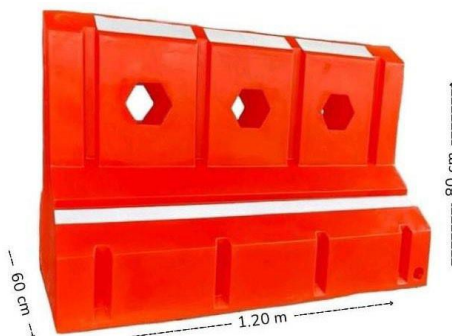
**Figura 11.** Muros jerseys con dimensiones según el mercado

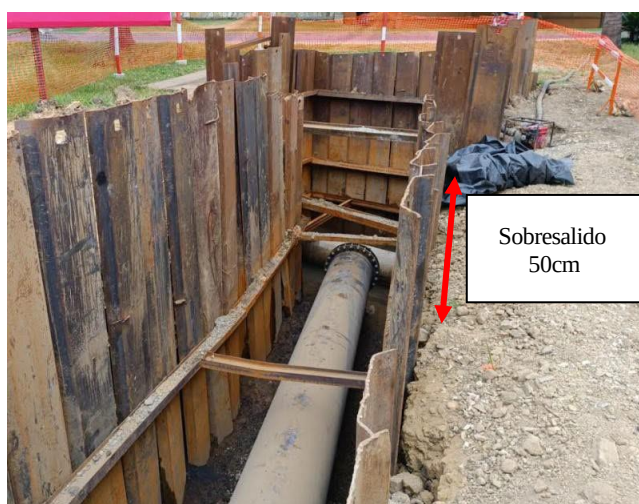
**Figura 14.** Entibado doblemente arriostrado sobresalido en 50 cm desde el nivel de la rasante.

- Se debe usar entibado metálico sobresalido en 50 cm desde el nivel de la rasante como lo determina la normativa ETE-IA-4524. También deberá estar anclado  $H/4$  donde  $H$  es la altura de la tablestaca.
- Uso de cerramiento perimetral con planchas de zinc (marcos metálicos) o cerramiento realizado con cañas (marcos de madera). Este cerramiento debe estar pintado e incluir cinta retroreflectiva, la selección del tipo de cerramiento dependerá de la coordinación con jefe de obra y la fiscalización. *Adicionalmente deberá cumplir la altura mínima de 2 metros sobre la cota de bordillo o calzada según estipula el capítulo II- Protección a terceros – Acuerdo Ministerial 2025-122 emitido, el 9 de septiembre del 2025.*

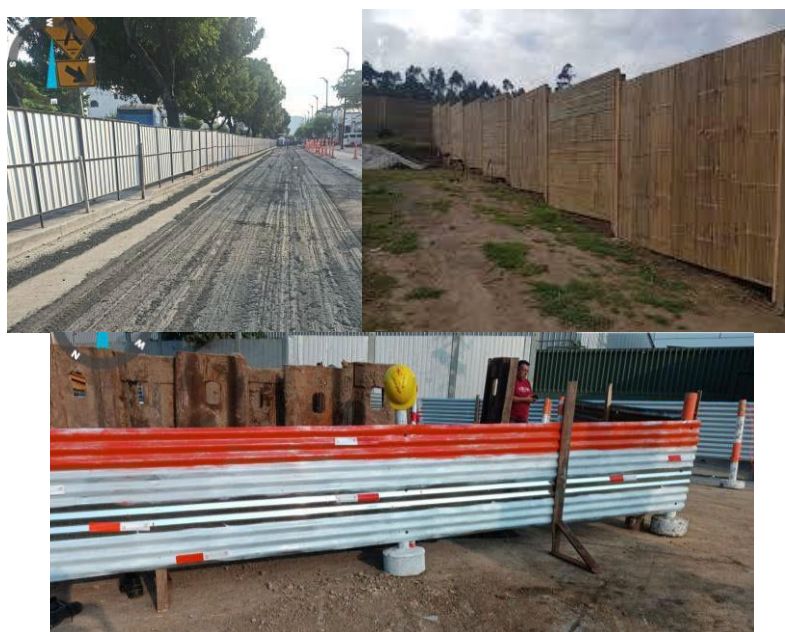
**Figura 17.** Ejemplo de cerramiento de zinc y de cañas

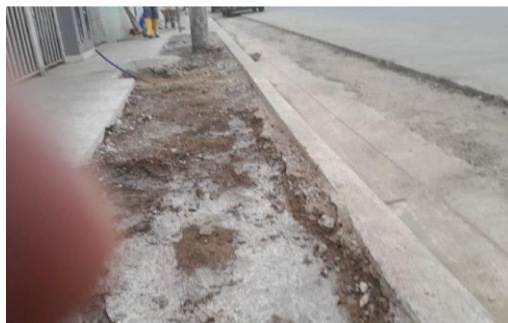
**Figura 19.** Ejemplo de acera parcialmente afectada

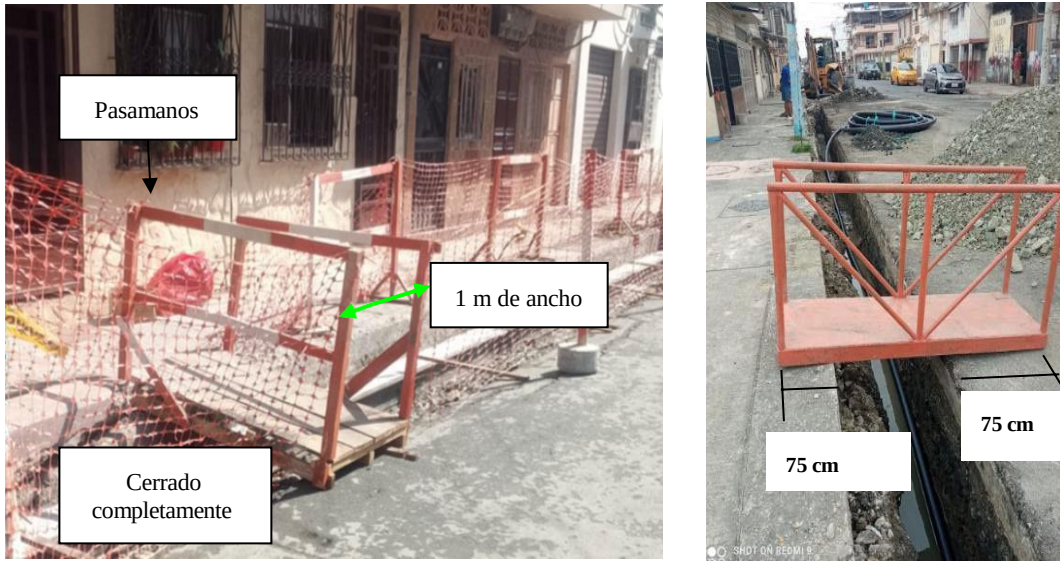
Se debe asegurar la correcta fijación del paso peatonal. En condiciones ideales, la excavación debe tener un ancho que incluya la zanja más una zona de fijación de 1.50 metros.

Figura 20. Pasos peatonales

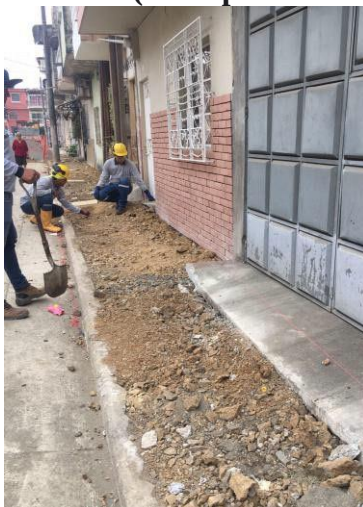
**Figura 22.** Ejemplo de aceras completamente afectadas

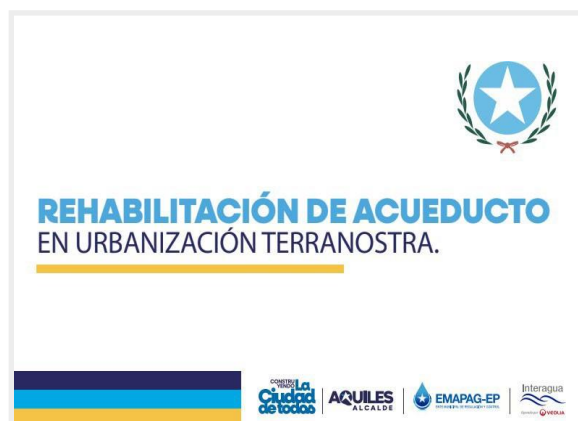
La medida del letrero definida por Interagua es de 3mx2m, 2mx1,5m, 1,5mx1m, pero estas medidas pueden estar sujetas a cambio según las condiciones de la obra. Los formatos deben ser solicitados a los jefes de proyecto.

Se deberán colocar los letreros según las características y planificación de la obra.
