**FACULTAD DE ARQUITECTURA Y DISEÑO
CARRERA DE ARQUITECTURA**

Nuevo edificio administrativo y
de aulas para el UCSG TEC

**Trabajo de titulación para la obtención del título de
ARQUITECTA**

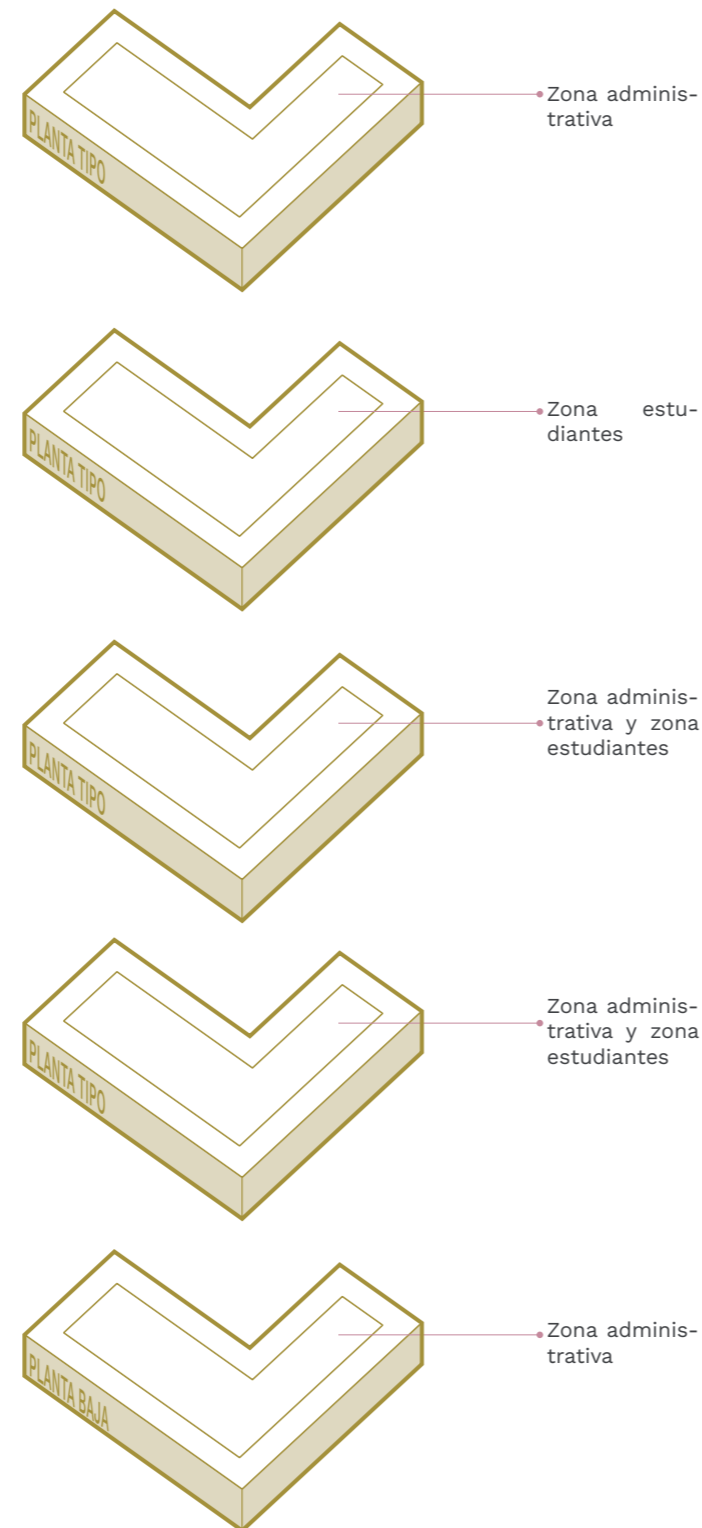
Las zonas administrativas están distribuidas en la mayoría de las plantas y en este caso ciertas plantas siendo compartidas por áreas para estudiantes, esto incluye aulas y salas de ocio.

- La planta baja del edificio dispone de espacios de gestión de documentos y de enfermería.
- La planta alta 1 y 2 se encuentra dividida entre zonas administrativas que abarcan diferentes espacios como secretaría, coordinación, dirección y salas de estudiantes.
- La planta alta 3 tiene espacios de aulas, sala de estudiantes y cafetería.
- En la última planta es una zona administrativa que abarca espacios como rectorado, asesoría, coordinación y dirección.
