**UNIVERSIDAD CATÓLICA
DE SANTIAGO DE GUAYAQUIL**

**FACULTAD DE ARQUITECTURA Y DISEÑO
CARRERA DE DISEÑO DE INTERIORES**

DISEÑO CORRECTIVO DE LAS OFICINAS DE LA DIRECCIÓN REGIONAL LITORAL
SUR DEL SERVICIO DE RENTAS INTERNAS UBICADAS EN LA PLANTA BAJA Y LOS
PISOS 5 Y 10 DEL EDIFICIO WORLD TRADE CENTER DE LA CIUDAD DE GUAYAQUIL

TRABAJO DE GRADUACIÓN PREVIO A LA OBTENCIÓN DEL TÍTULO DE:
LICENCIADA EN DISEÑO DE INTERIORES

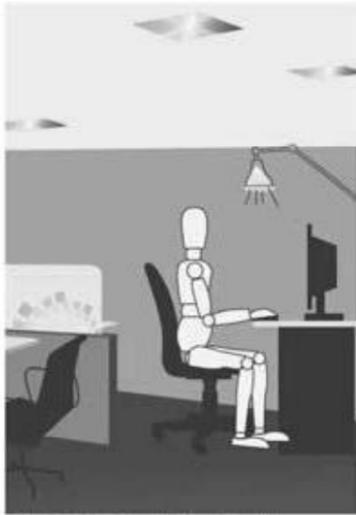
Figura 4: Métodos de Iluminación
Fuente: INMOBILIAR (2014)

- Utilizar luminarias fluorescentes con sistemas de eficiencia energética para la iluminación general.
- Ubicar oblicuamente, por detrás del hombro izquierdo del usuario, los puntos de iluminación puntual general.
- Evitar que la iluminación puntual genere reflejos en la zona de trabajo.

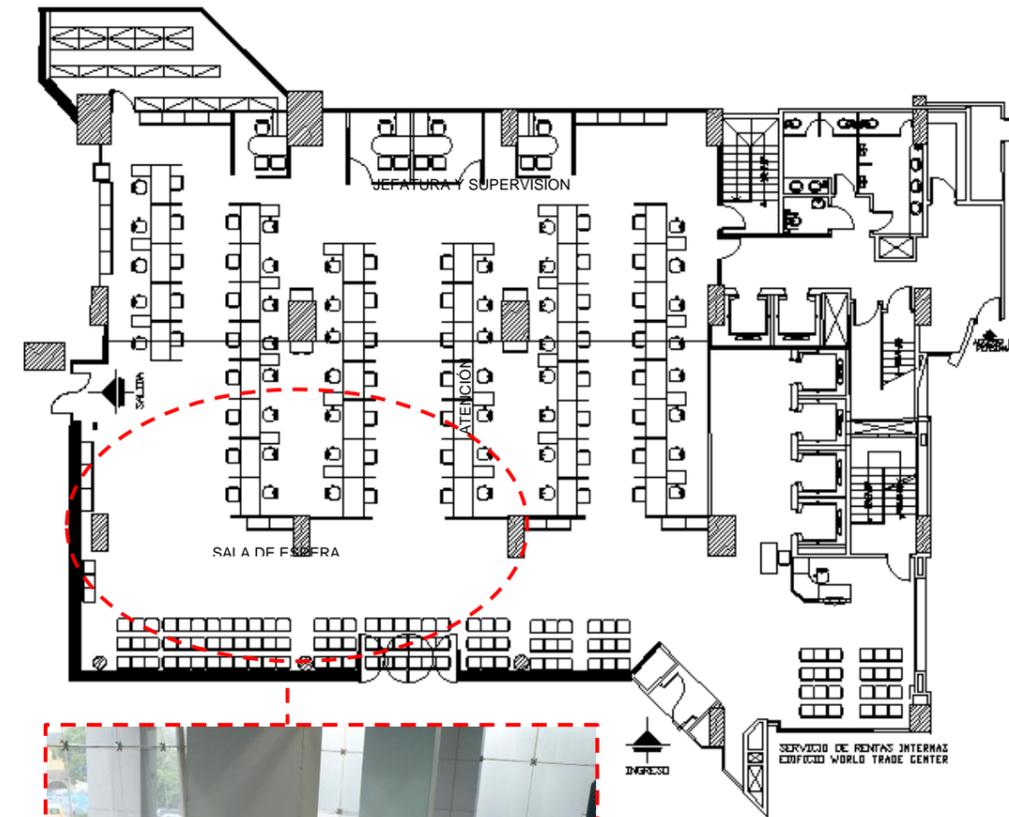
Figura 5: Esquema Planta Baja SRI-WTC
Fuente: Chica, 2014

El mobiliario utilizado es modular y la mayoría tiene más de 10 años de uso, por lo que está deteriorado, sin embargo todavía cumple con los lineamientos formales del mobiliario institucional, por lo que predominan los recubrimientos de fórmica, los tapices en crepé azul y el acero barnizado.

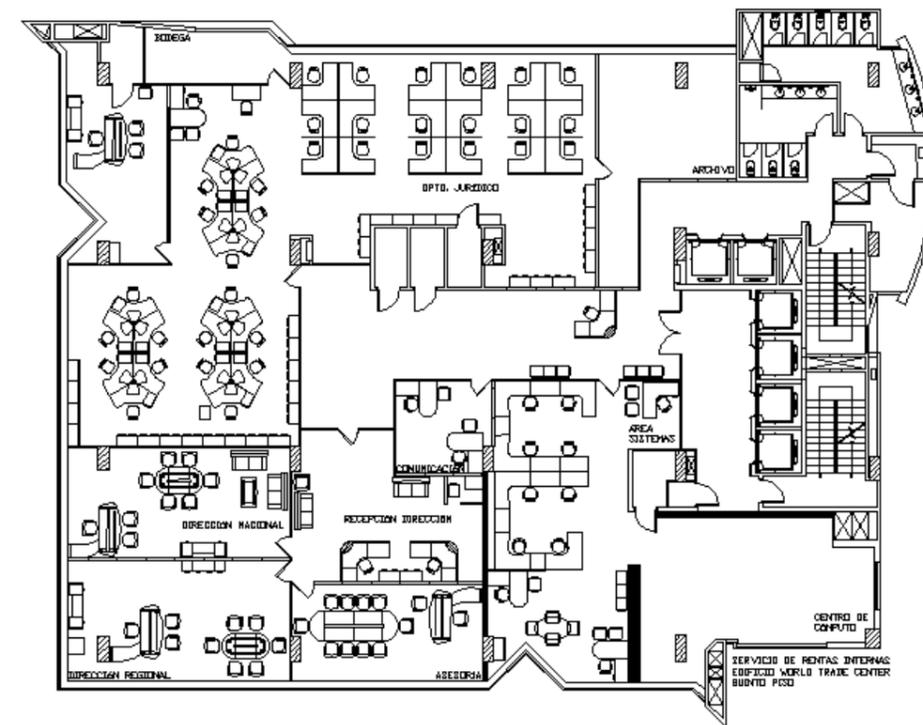
Figura 7: Esquema Piso 5-WTC
Fuente: Chica, 2014

Las oficinas se encuentran divididas por paneles de estructura de acero con baldosas de aglomerado cubiertas con crepé sintético, y en algunos casos se encuentran combinadas con plafones de vidrio. El mobiliario utilizado es modular pero, debido a las constantes redistribuciones que ha experimentado este piso, no todas las estaciones de trabajo cumplen funcionalmente a las necesidades de sus usuarios, por lo que se han visto obligados a incluir mesas auxiliares y credenzas para aumentar las superficies de trabajo.

En el mobiliario y los paneles que delimitan cada espacio, predominan los recubrimientos de fórmica, los tapices en crepé azul y el acero barnizado de acuerdo a los lineamientos determinados para el mobiliario institucional.

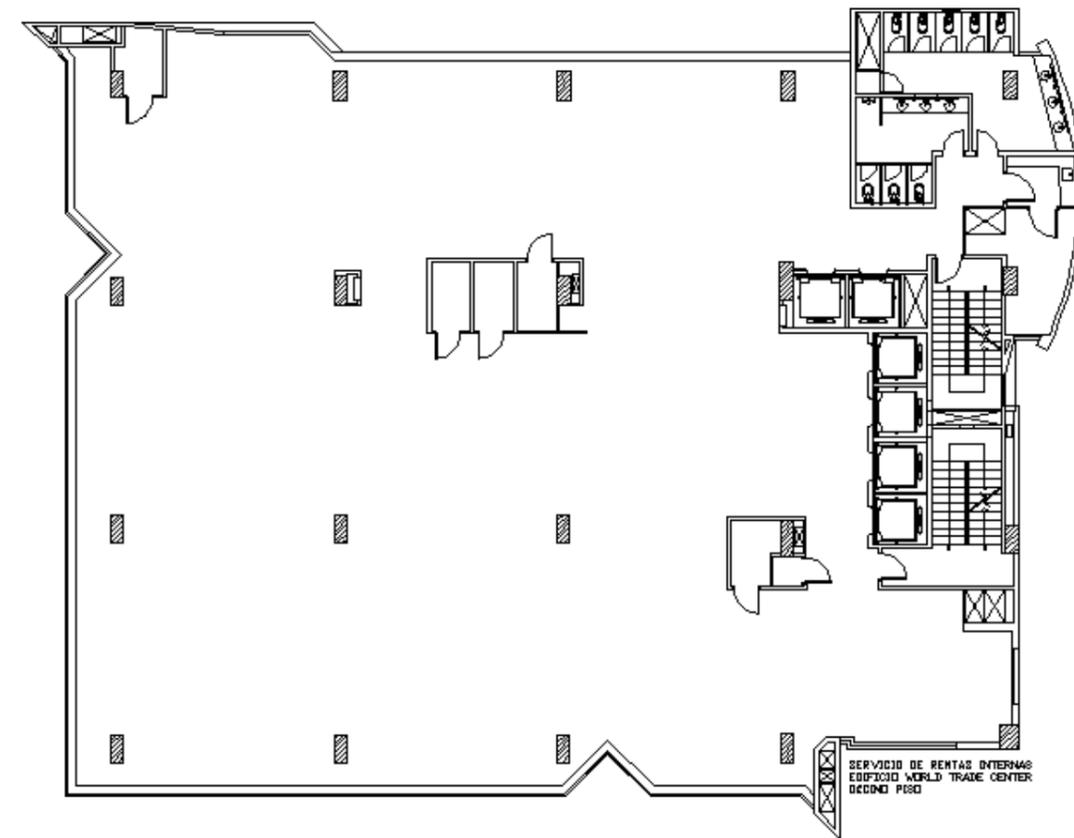
Figura 8: Esquema Piso 10-WTC
Fuente: Chica, 2014

Considerando que este piso se encuentra subutilizado, el Director Regional ha solicitado que sea habilitado para reubicar al Departamento Jurídico y al Departamento

de Cobranzas, que actualmente están en los pisos 5 y 11 respectivamente, puesto que tienen funciones similares y en sus ubicaciones actuales no cuentan con las condiciones de espacio necesarias para su correcto desarrollo. (Aviles, 2014)

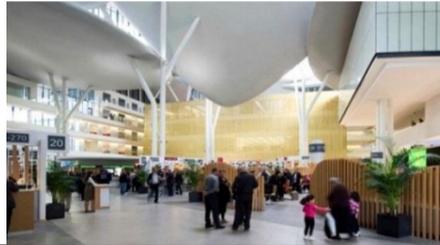
<p style="text-align: right;">Figura 9: Tbilisi PSH - Ingreso Fuente: Fuksas, 2012</p>
<p>Funcional</p> <ul style="list-style-type: none"> • Las áreas de atención se desarrollan orgánicamente en una plaza central. • Cada sector se encuentra delimitado por tabiques de media altura que también sirven para enmarcar los pasillos de circulación. • Las oficinas son abiertas • Posee varias salas de espera, incluyendo un sector para niños. • Incorporación de pantallas electrónicas para información, señalización y promoción. • Aprovechamiento de la luz natural.

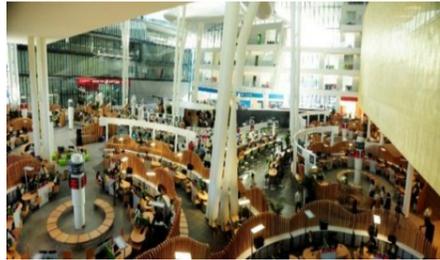
<p style="text-align: right;">Figura 10: Tbilisi PSH – Vista general Fuente: Fuksas, 2012</p>

<p>Formal</p> <ul style="list-style-type: none"> • Líneas orgánicas • Estilo minimalista • Espacios lúdicos • Tabiques ondulados de madera • Pantallas de metal perforado • Muebles modulares de colores cálidos con acabados de fácil mantenimiento • Leve presencia de vegetación • La plaza está rodeada de volúmenes de 4 plantas que se encuentran interconectados por puentes peatonales.

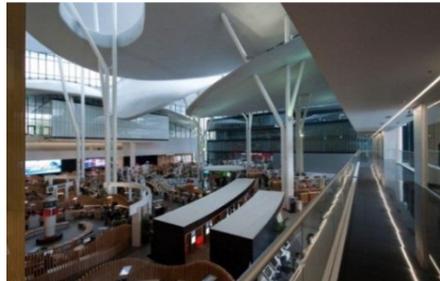
<p style="text-align: right;">Figura 11: Tbilisi PSH – Corredores Fuente: Fuksas, 2012</p>
<p>Constructivo</p> <ul style="list-style-type: none"> • Fachadas de vidrio estructural • Estructura de hormigón armado y acero • Cubierta de acero reticulado y fibra de vidrio • Independencia estructural entre fachadas y cubierta

<p style="text-align: right;">Figura 12: Tbilisi PSH – Estructuras Fuente: Fuksas, 2012</p>

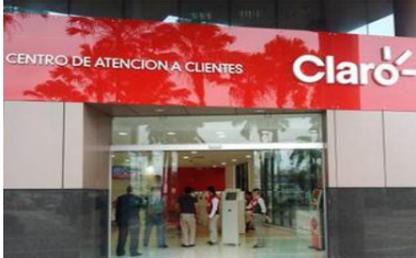
<p>Figura 13: CAC Centrum- Ingreso Fuente: Chica, 2014</p>
Funcional	<ul style="list-style-type: none"> • Las áreas se encuentran claramente sectorizadas sin necesidad de divisiones físicas. • Las oficinas son abiertas. • Los módulos de experiencia no solo ayudan a los clientes a probar equipos previo a su compra, sino que ayudan a mantenerlos entretenidos durante la espera. • No posee una amplia sala de espera porque su intención es que los clientes se encuentren en constante circulación. • Incorporación de pantallas electrónicas para información, señalización y promoción. • Aprovechamiento de la luz natural.

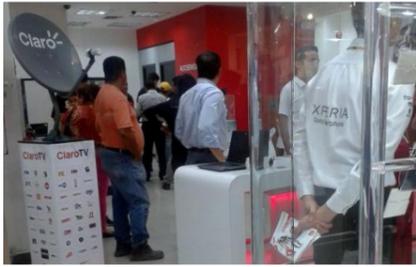
<p>Figura 15: CAC Centrum- Interior Fuente: Chica, 2014</p>
Constructivo	<ul style="list-style-type: none"> • Fachadas de vidrio estructural • Detalles con paneles de aluminio compuesto. • Estructura de hormigón armado y acero

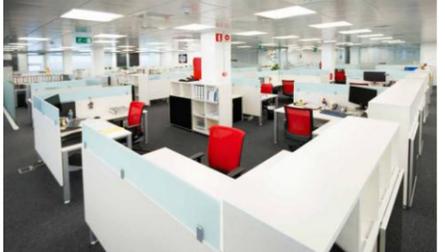
<p>Figura 17: Elecnor – Trabajo colectivo Fuente: Actiu, 2014</p>
<p>Funcional</p> <ul style="list-style-type: none"> • Las áreas distribuidas de acuerdo al flujo de los procesos de la empresa. • Oficinas abiertas • Módulos de trabajos colectivos dispuestos a manera de bahía y delimitados por paneles de media altura. • Puestos de coordinadores ubicados en espacios semi-privados. • Oficinas directivas aisladas con una sala de reuniones. • Salas de reuniones de uso general dotadas de complementos audiovisuales. • Uso de mobiliario auxiliar para el almacenamiento de información y accesorios que permiten el aprovechamiento óptimo de las superficies de trabajo. • Aprovechamiento de la luz natural

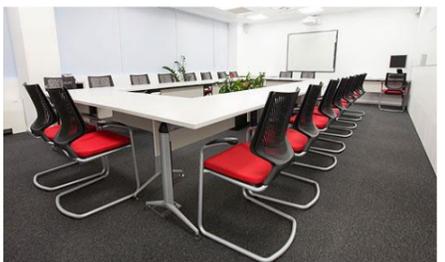
<p>Figura 19: Elecnor – Salas de reuniones Fuente: Actiu, 2014</p>
<p>Constructivo</p> <ul style="list-style-type: none"> • Paredes perimetrales de cemento con ventanales • Estructura de hormigón armado • Cubierta de losa con cielo falso reticulado • Piso cubierto de vinyl • Divisiones de ambientes con paneles de estructura metálica cubiertos por baldosas enchapadas en melamina o paneles de vidrio.

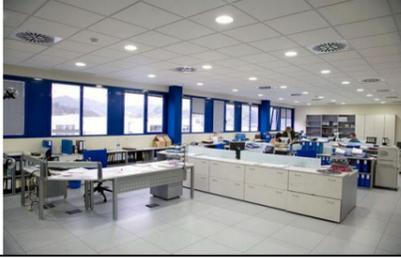
Figura 21: Voith Paper – Trabajo colectivo Fuente: Actiu, 2014	
Funcional	<ul style="list-style-type: none"> • Oficinas abiertas • Módulos de trabajo colectivo dispuestos en forma lineal, delimitados por archivadores de media altura. • Módulos de trabajo individual, ubicados en forma de cruz con divisiones parciales en vidrio arenado para delimitar sutilmente los espacios de trabajo. • Puestos de supervisión ubicados en espacios abiertos. • Oficinas directivas divididas con paneles de vidrio y sala de reuniones. • Uso de mobiliario auxiliar para el almacenamiento de información y accesorios que permiten el aprovechamiento óptimo de las superficies de trabajo. • Aprovechamiento de la luz natural

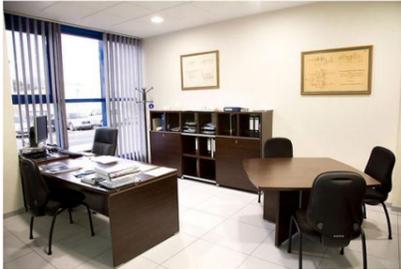
Figura 23: Voith Paper – Oficina directiva Fuente: Actiu, 2014	
Constructivo	<ul style="list-style-type: none"> • Paredes perimetrales de cemento con ventanales • Estructura de hormigón armado • Cubierta de losa con cielo falso reticulado • Piso cubierto de cerámica • Divisiones de ambientes de mampostería y paneles de aluminio y vidrio.

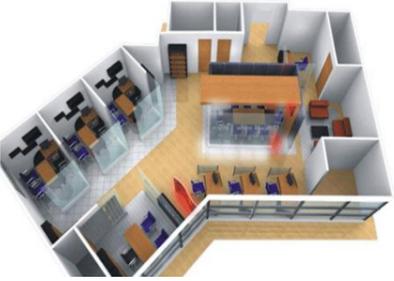
Objetivos	Criterios	Esquemas
<p>Clarificar la distribución de cada planta para facilitar la circulación en el interior de las oficinas de acuerdo a los procesos que se ejecutan en cada dependencia.</p>	<ul style="list-style-type: none"> • Identificando adecuadamente las funciones de cada departamento para generar bloques de trabajo relacionados a las mismas. • Utilizando elementos modulares como tabiques, paneles o pantallas para sectorizar cada zona. • Provisionando corredores amplios para la circulación entre secciones.

<p>Figura 25: Distribución de Oficinas Fuente: Corzo, 2013</p>
<p>Incorporar áreas de direccionamiento / información para que los contribuyentes sean orientados en el interior del edificio y sirvan para reforzar la imagen institucional.</p>	<ul style="list-style-type: none"> • Desarrollando áreas comunes en los pisos compartidos por más de un departamento para incluir un espacio de recepción. • Incorporando un front desk en la Planta Baja en el que se direccione adecuadamente a los contribuyentes. • Incluyendo mobiliario adecuado para ejercer las funciones de direccionamiento e información que sea visualmente atractivo.

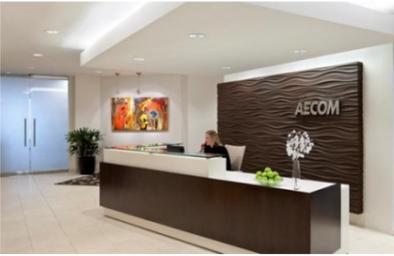
<p>Figura 26: Front Desk Fuente: Aecom, 2010</p>

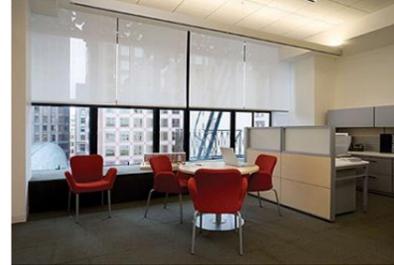
<p>Implementar elementos que regulen la incidencia solar en el interior de las oficinas para proteger a los usuarios de los efectos por la exposición a rayos UV y mejorar las condiciones térmicas.</p>	<ul style="list-style-type: none"> • Reubicando las estaciones de trabajo cercanas a las ventanas para evitar reflejos. • Tratando los ventanales con películas anti solares adecuadas que mantengan la claridad pero bloqueen el ingreso de los rayos UV a las oficinas. • Incluyendo cortinas enrollables tipo malla que puedan ser manipuladas por los usuarios para el aprovechamiento de la luz solar.

<p>Figura 30: Control solar Fuente: Studiok, 2014</p>

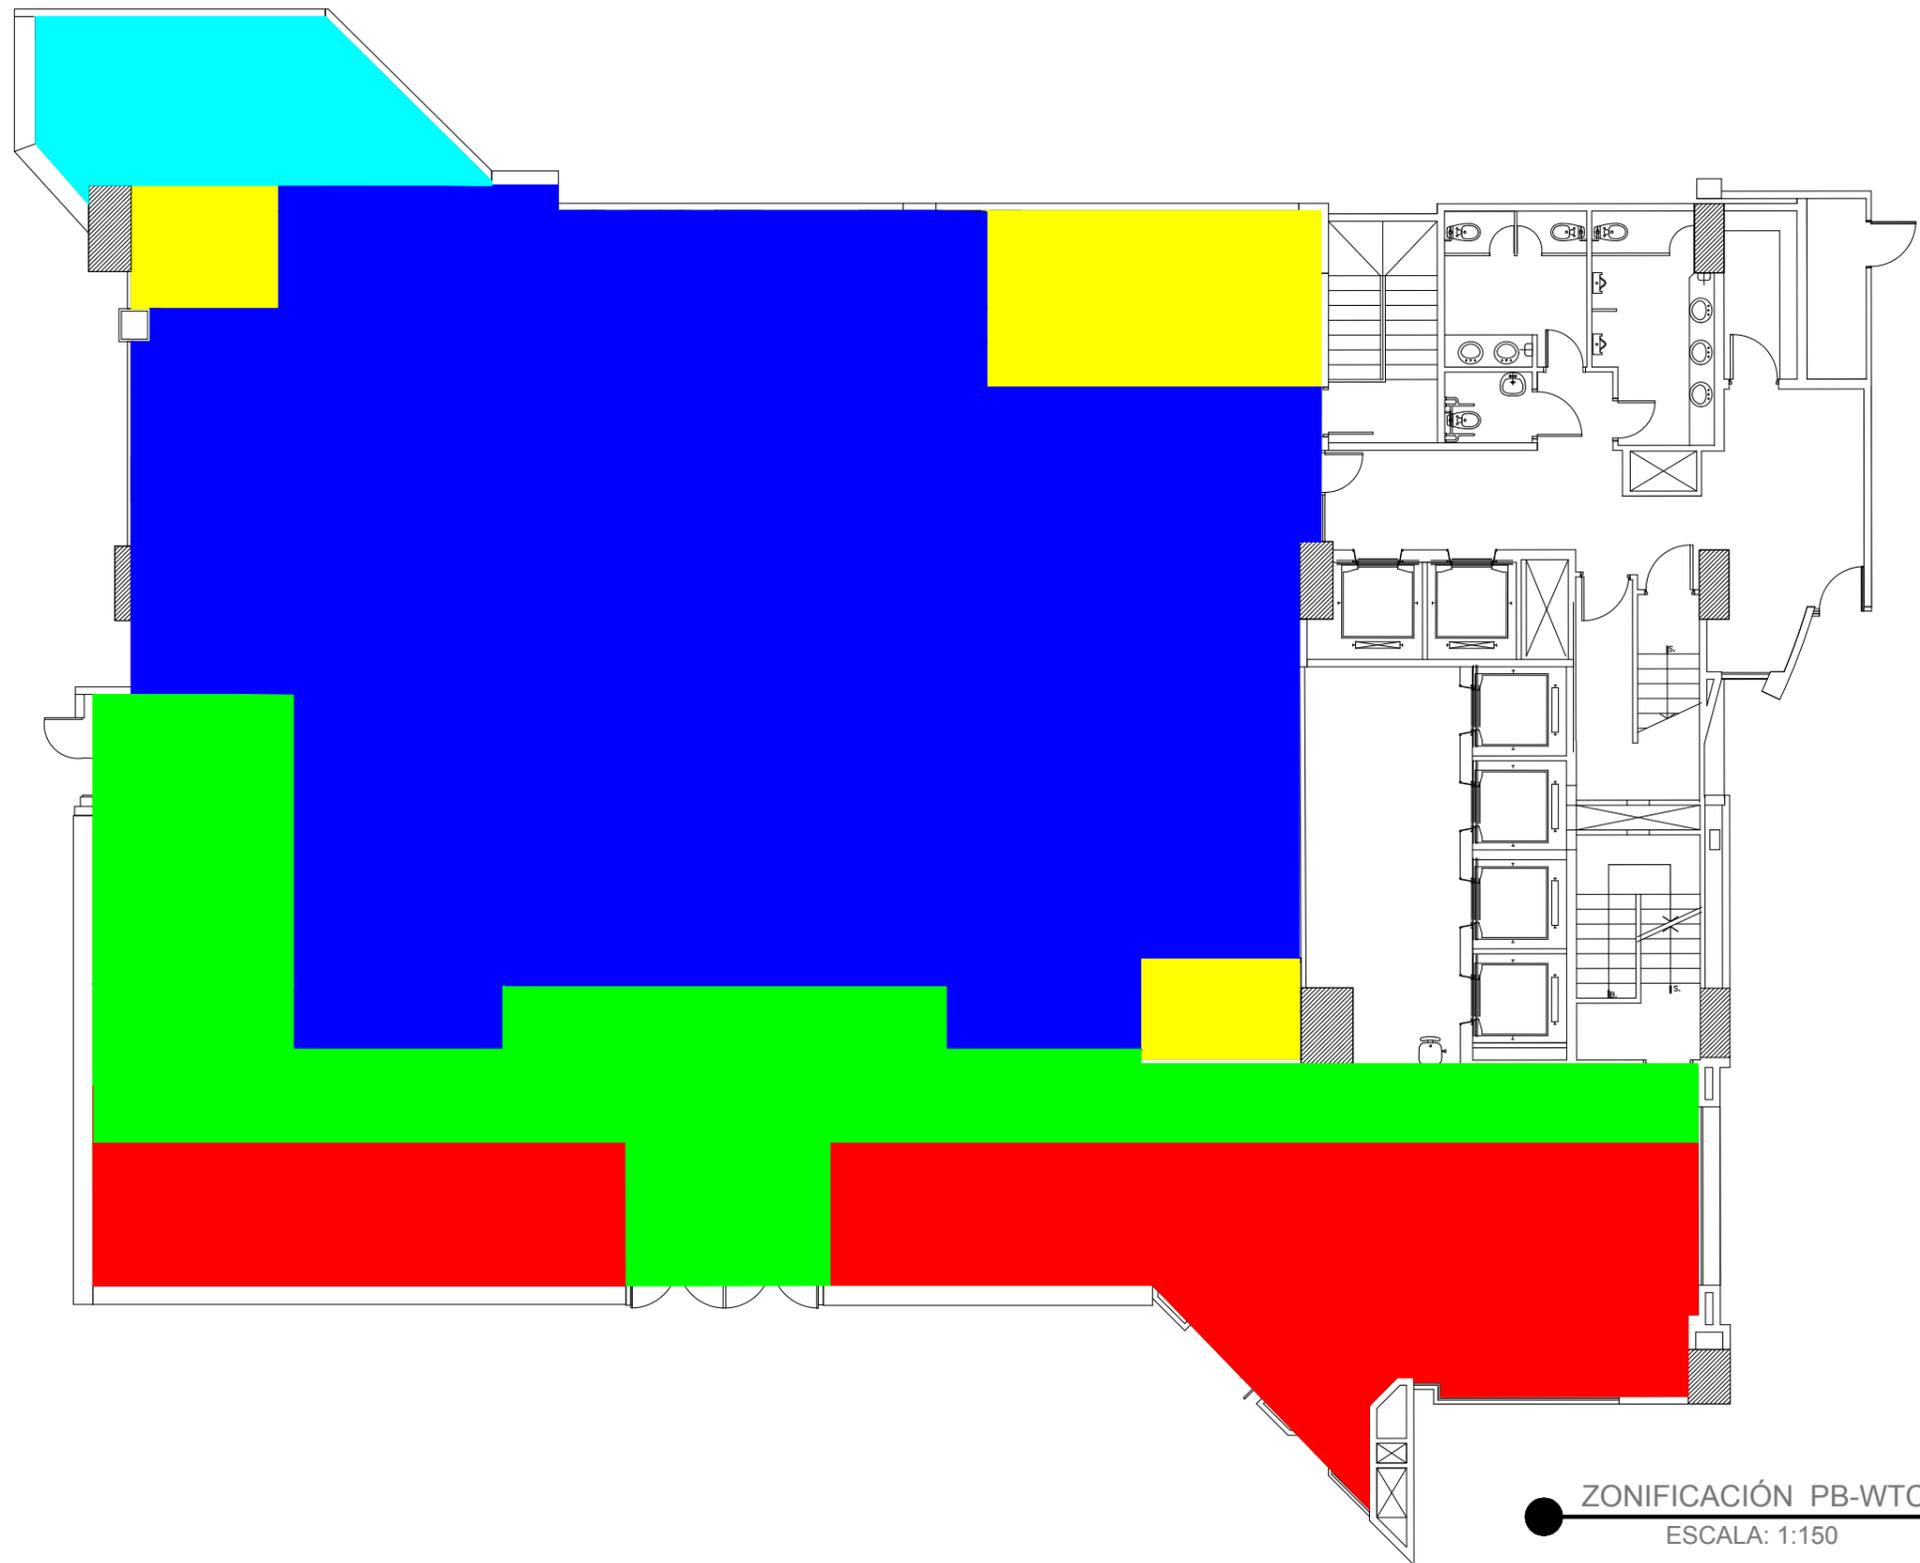
ZONIFICACIÓN PB-WTC
ESCALA: 1:150

OBSERVACIONES
LAS ÁREAS SIN INTERVENCIÓN CORRESPONDEN A ZONAS COMUNES Y ACCESOS RESTRINGIDOS DEL EDIFICIO QUE NO SON INCLUIDOS EN EL PROYECTO.

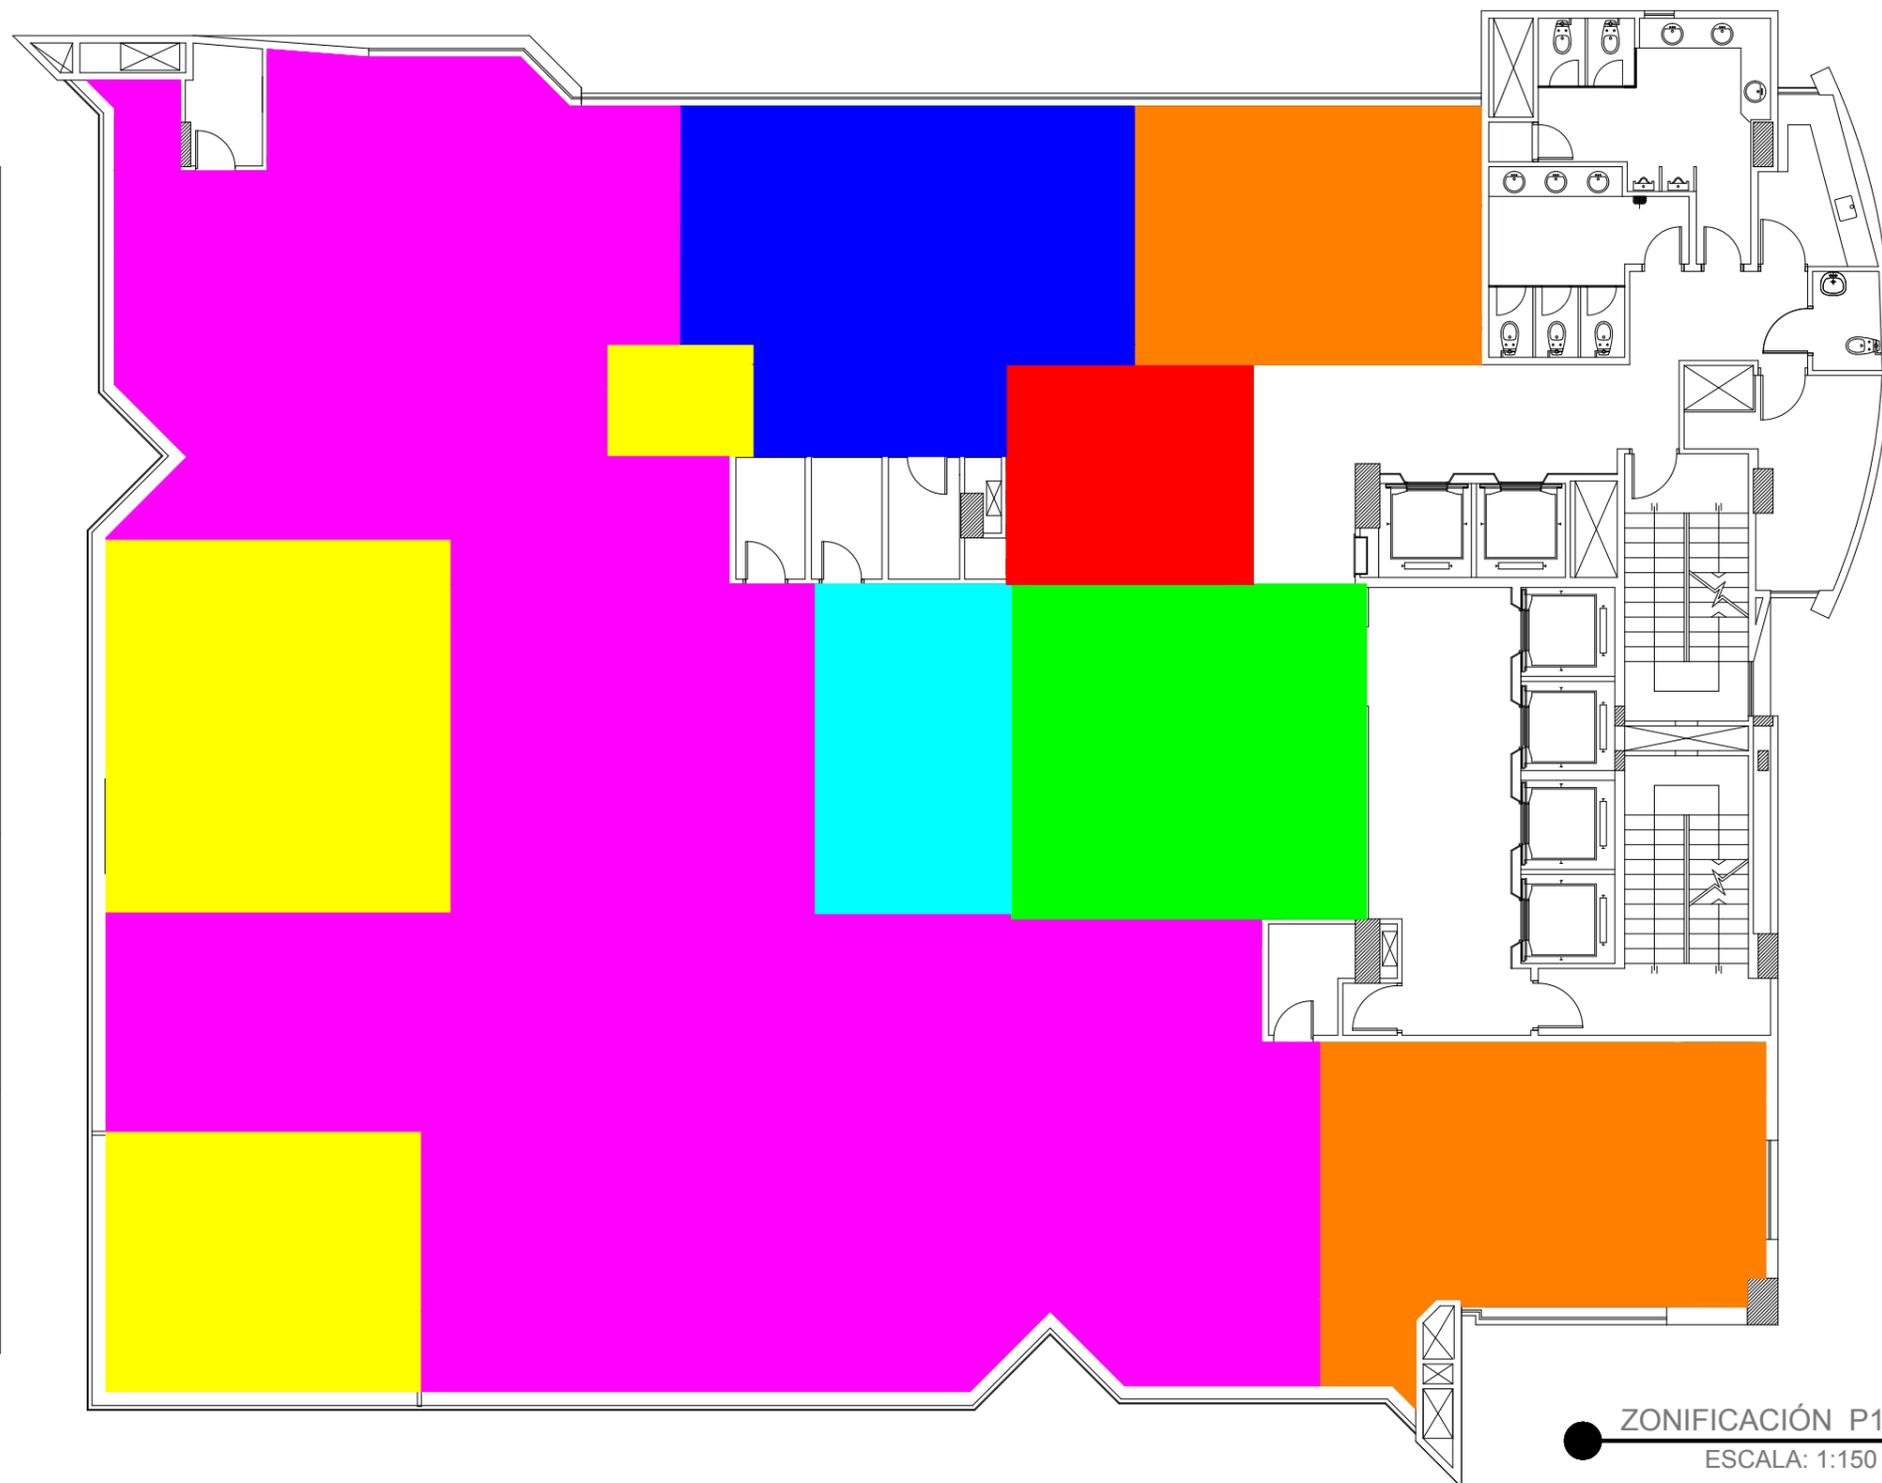
ZONIFICACIÓN P10-WTC
ESCALA: 1:150

LAS ÁREAS SIN INTERVENCIÓN CORRESPONDEN A ZONAS COMUNES Y ACCESOS RESTRINGIDOS DEL EDIFICIO QUE NO SON INCLUIDOS EN EL PROYECTO.

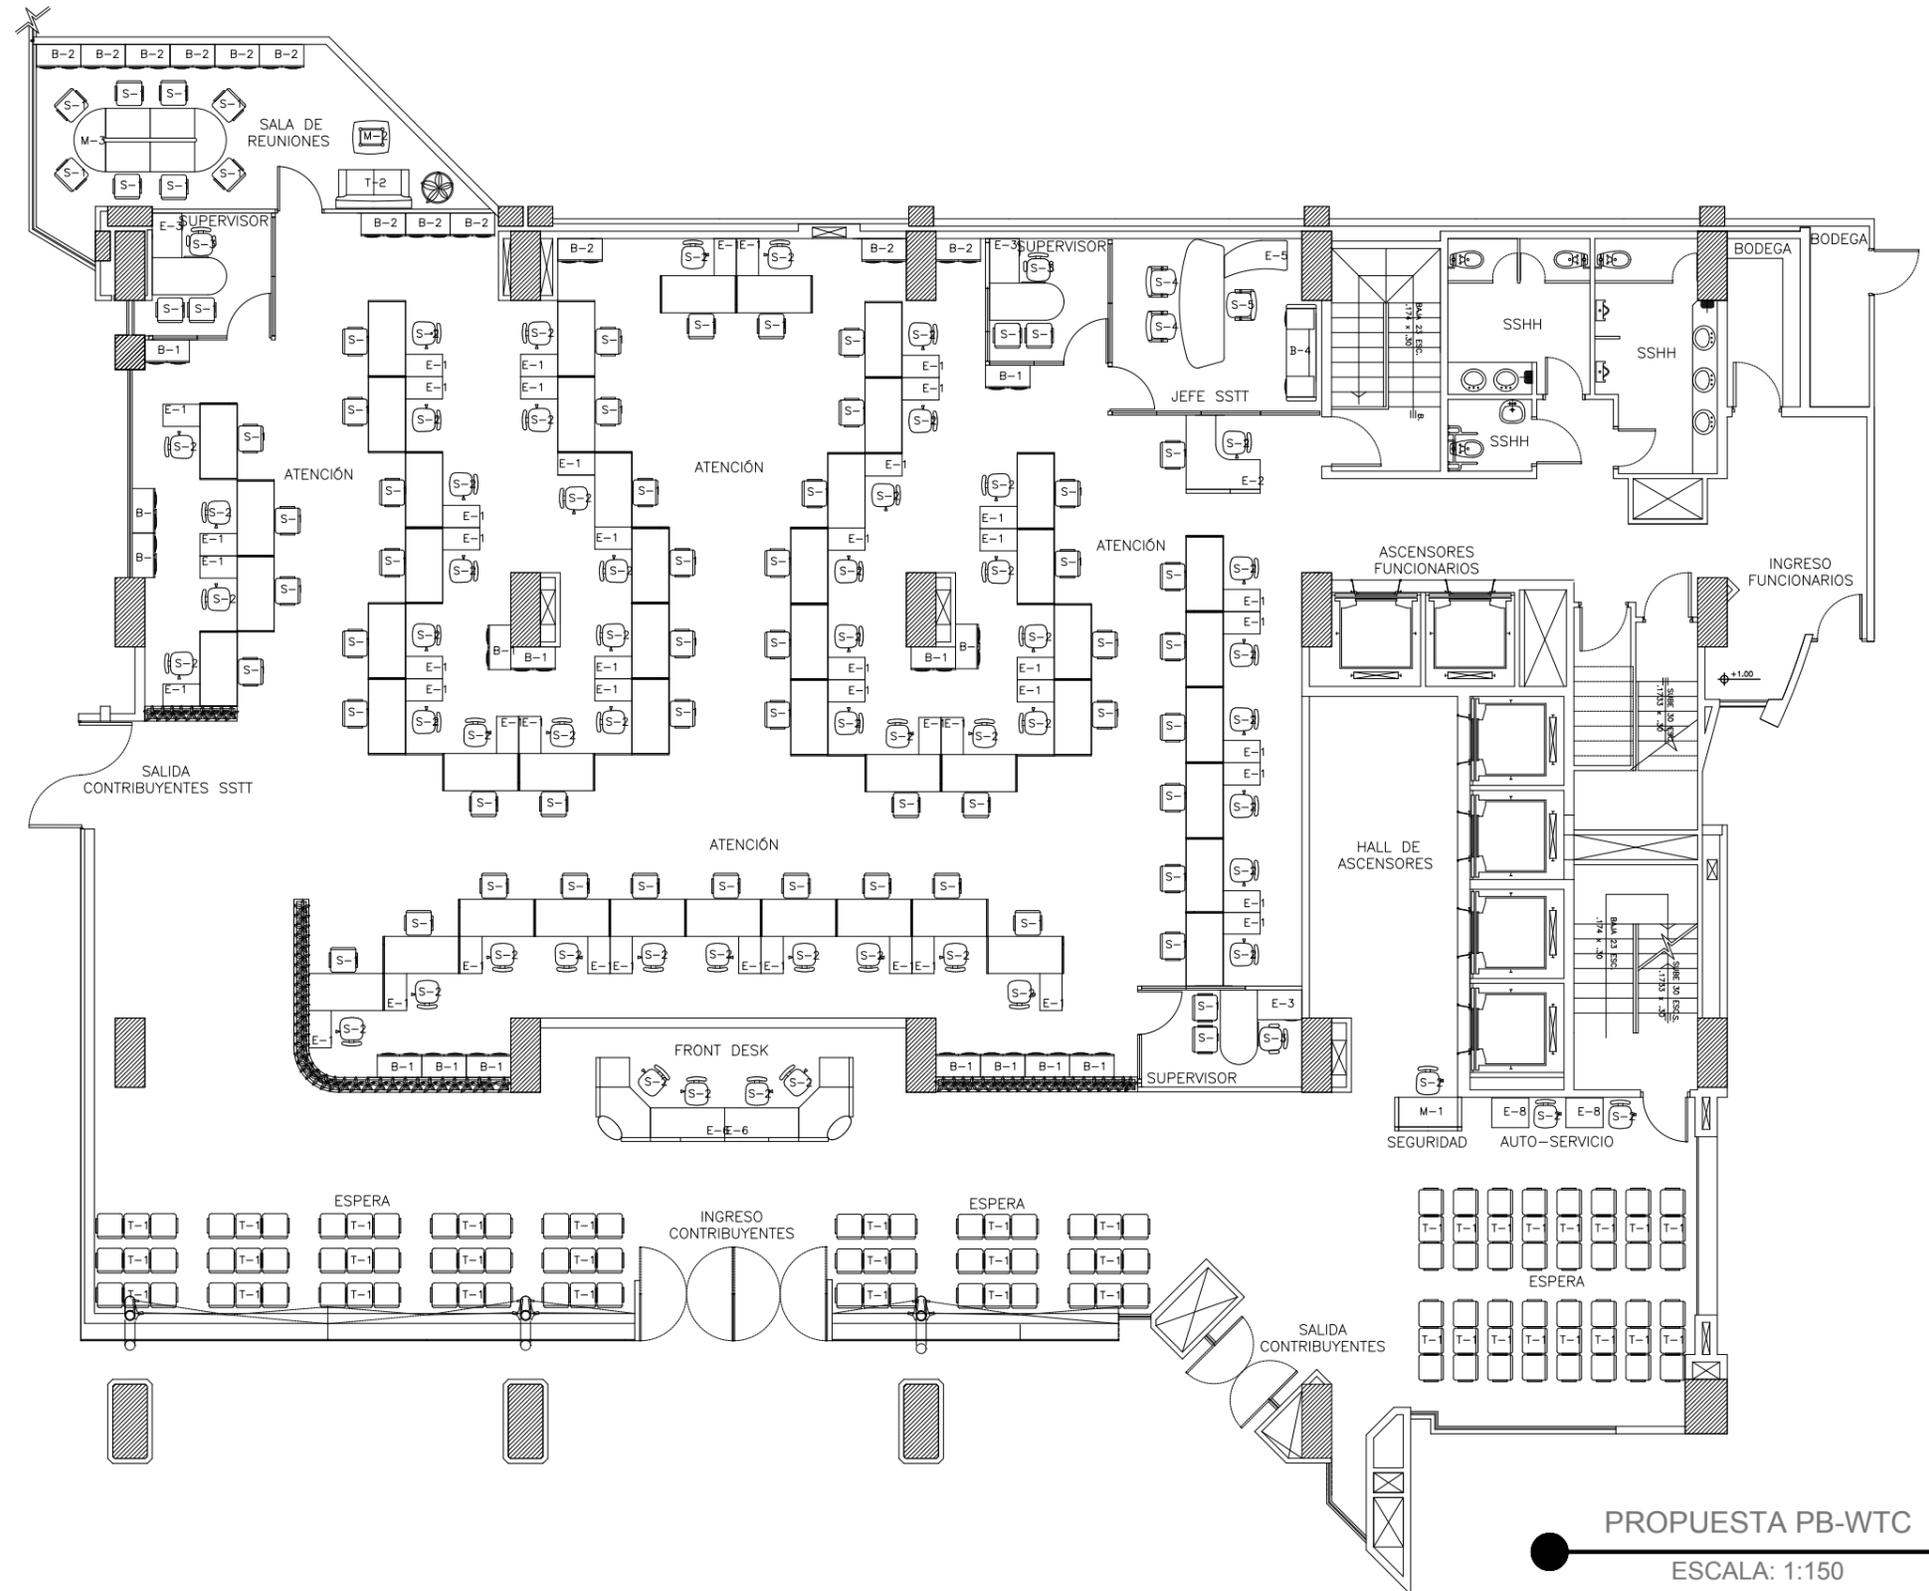
PROPUESTA PB-WTC
ESCALA: 1:150

LAS ÁREAS SIN INTERVENCIÓN CORRESPONDEN A ZONAS COMUNES Y ACCESOS RESTRINGIDOS DEL EDIFICIO QUE NO SON INCLUIDOS EN EL PROYECTO.

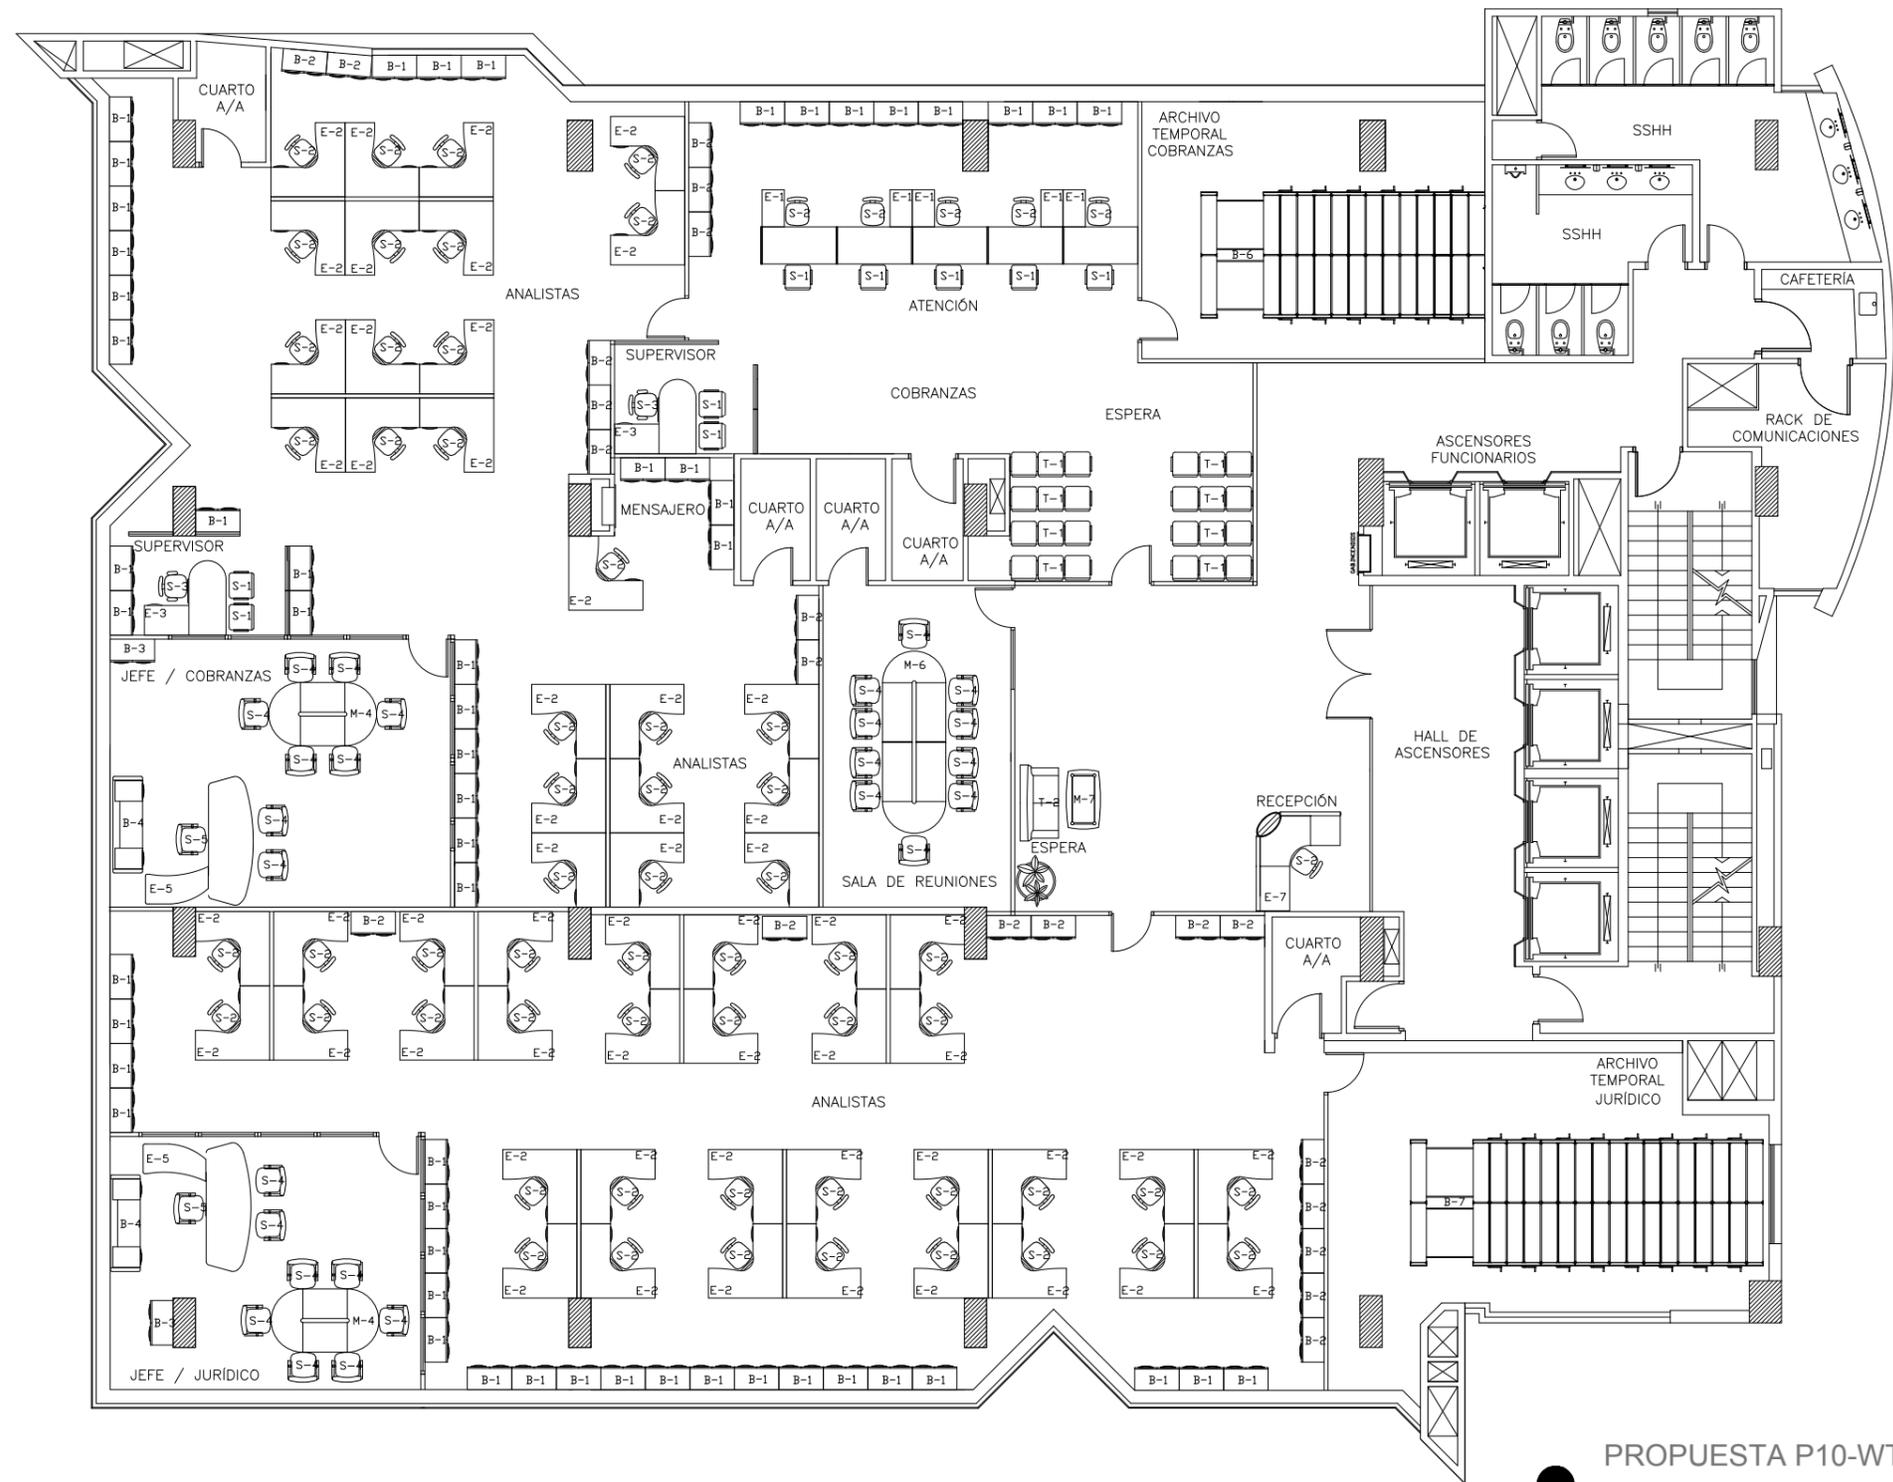
PROPUESTA P10-WTC
ESCALA: 1:150

OBSERVACIONES
LAS ÁREAS SIN INTERVENCIÓN CORRESPONDEN A ZONAS COMUNES Y ACCESOS RESTRINGIDOS DEL EDIFICIO QUE NO SON INCLUIDOS EN EL PROYECTO.

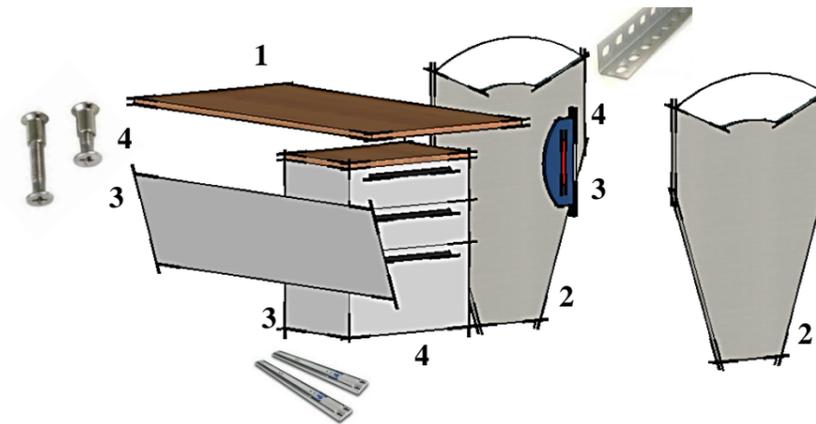
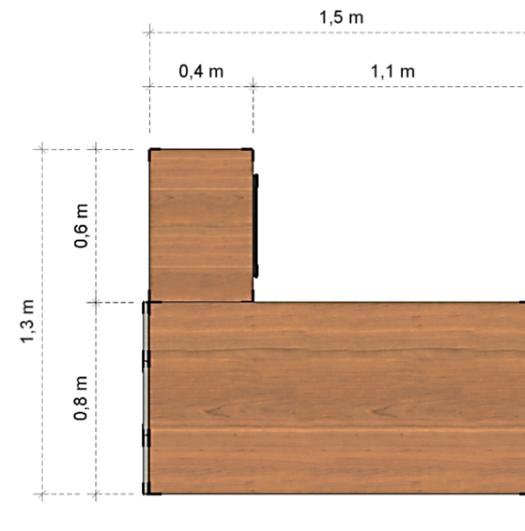
E-1
VENTANILLA DE ATENCIÓN

- Archivador rodante de 3 cajones de acero barnizado con pintura de aplicación electrostática gris con tapa de MDF HR25mm laminado en fórmica Haya 1750
- Faldón de acero barnizado con pintura de aplicación electrostática gris con calados lineales
- Riel de aluminio para señalética

- Tornillos 3,5x40mm y cazoletas de acero
- Perfiles "L" de acero barnizado con pintura de aplicación electrostática gris
- Riel telescópica con retorno neumático

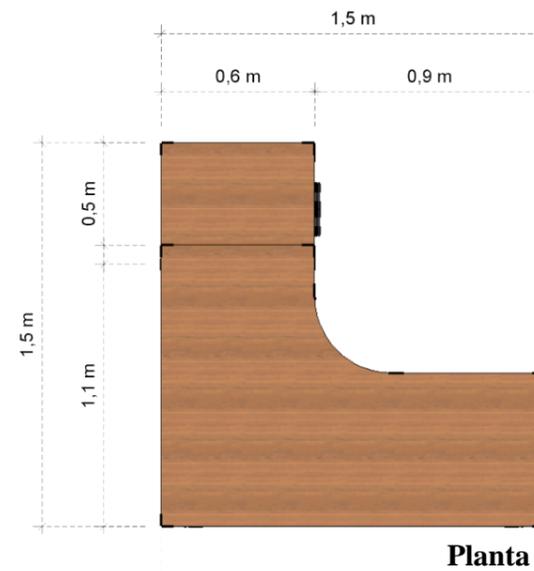
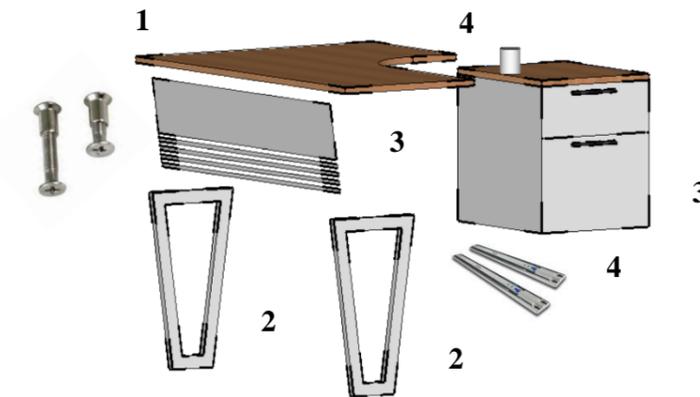
E-2

- Tubulares de acero barnizado con pintura de aplicación electrostática gris

- Archivador rodante de 2 cajones de acero barnizado con pintura de aplicación electrostática gris con tapa de MDF HR25mm laminado en fórmica Haya 1750
- Faldón de acero barnizado con pintura de aplicación electrostática gris con calados lineales

- Tornillos 3,5x40mm y cazoletas de acero
- Riel telescópica con retorno neumático

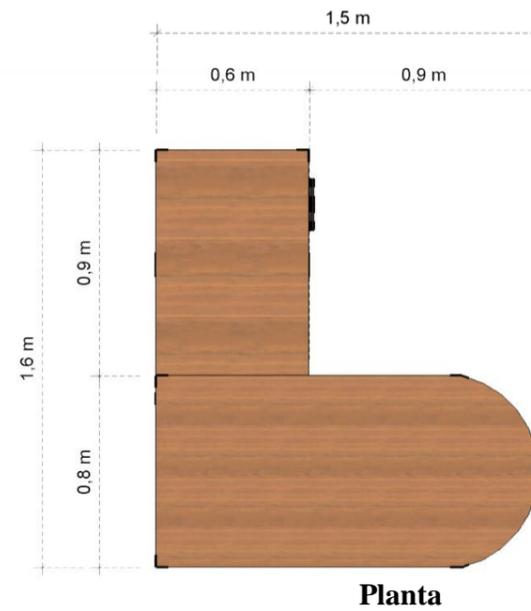
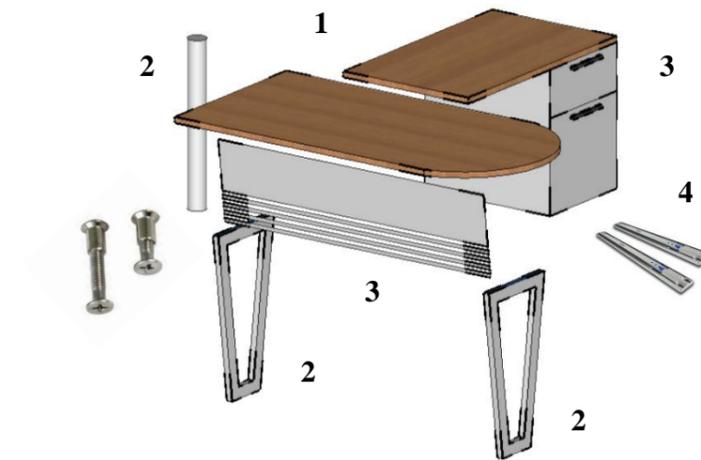
E-3

- Tubulares de acero barnizado con pintura de aplicación electrostática gris

- Archivador rodante de 2 cajones de acero barnizado con pintura de aplicación electrostática gris con tapa de MDF HR25mm laminado en fórmica Haya 1750
- Faldón de acero barnizado con pintura de aplicación electrostática gris con calados lineales

- Tornillos 3,5x40mm y cazoletas de acero
- Riel telescópica con retorno neumático

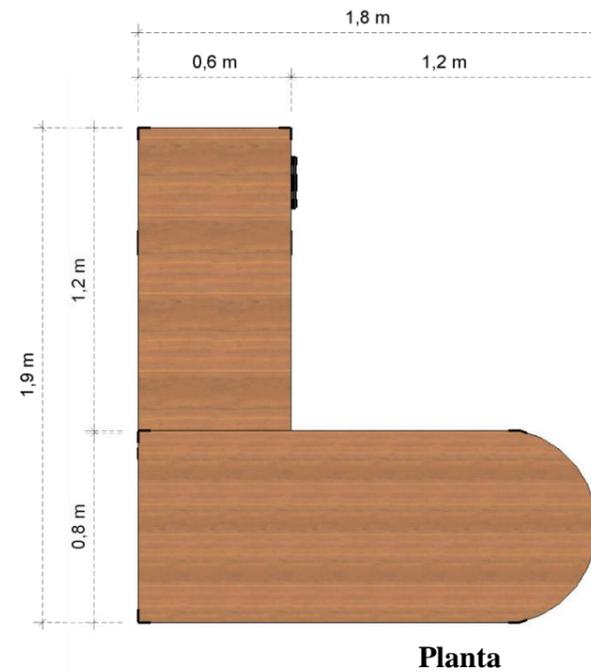
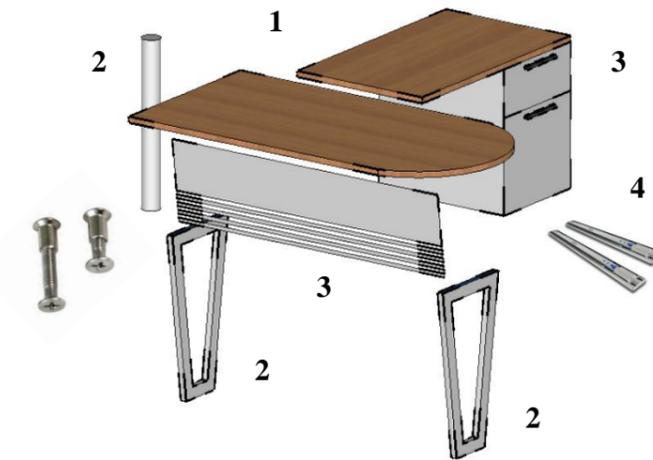
E-4

- Tubulares de acero barnizado con pintura de aplicación electrostática gris

- Archivador rodante de 2 cajones de acero barnizado con pintura de aplicación electrostática gris con tapa de MDF HR25mm laminado en fórmica Haya 1750
- Faldón de acero barnizado con pintura de aplicación electrostática gris con calados lineales

- Tornillos 3,5x40mm y cazoletas de acero
- Riel telescópica con retorno neumático

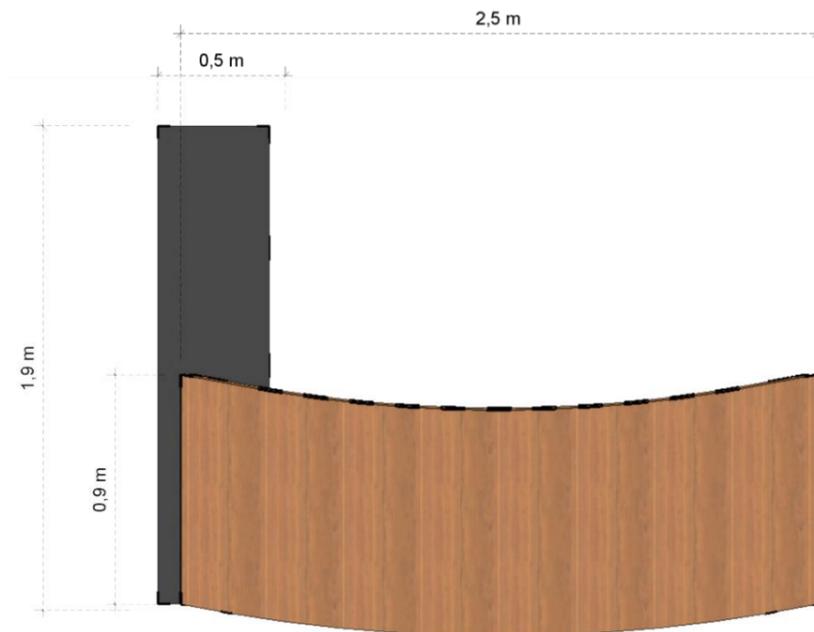
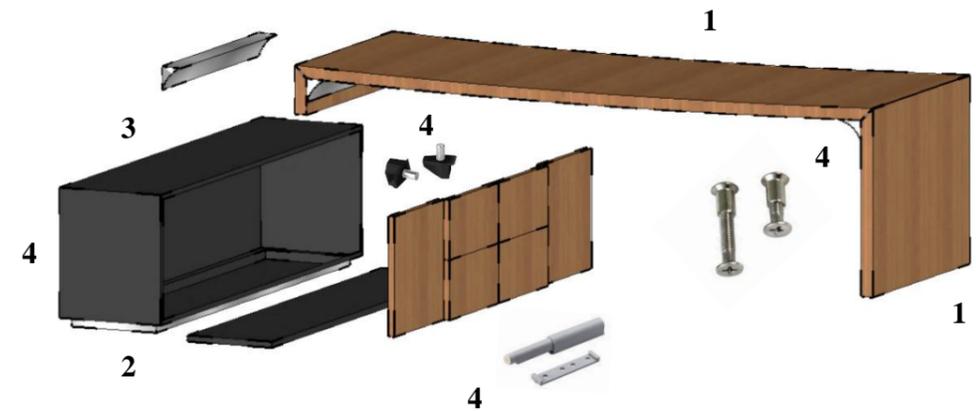
E-5

- Tornillos 3,5x40mm y cazoletas de acero
- Soportes de repisa
- Bisagra tipo push

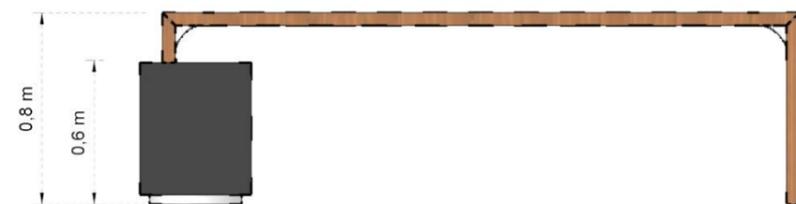
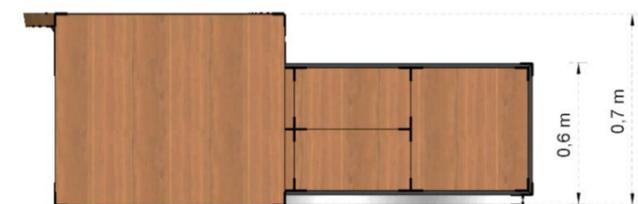
Esc. 1:20

JEFATURA

V. Frontal

V. Lateral
