**UNIVERSIDAD CATÓLICA
DE SANTIAGO DE GUAYAQUIL**

**FACULTAD DE ARQUITECTURA Y DISEÑO
CARRERA DE DISEÑO DE INTERIORES**

DISEÑO CORRECTIVO DE LAS OFICINAS DE LA DIRECCIÓN REGIONAL LITORAL
SUR DEL SERVICIO DE RENTAS INTERNAS UBICADAS EN LA PLANTA BAJA Y LOS
PISOS 5 Y 10 DEL EDIFICIO WORLD TRADE CENTER DE LA CIUDAD DE GUAYAQUIL

TRABAJO DE GRADUACIÓN PREVIO A LA OBTENCIÓN DEL TÍTULO DE:
LICENCIADA EN DISEÑO DE INTERIORES

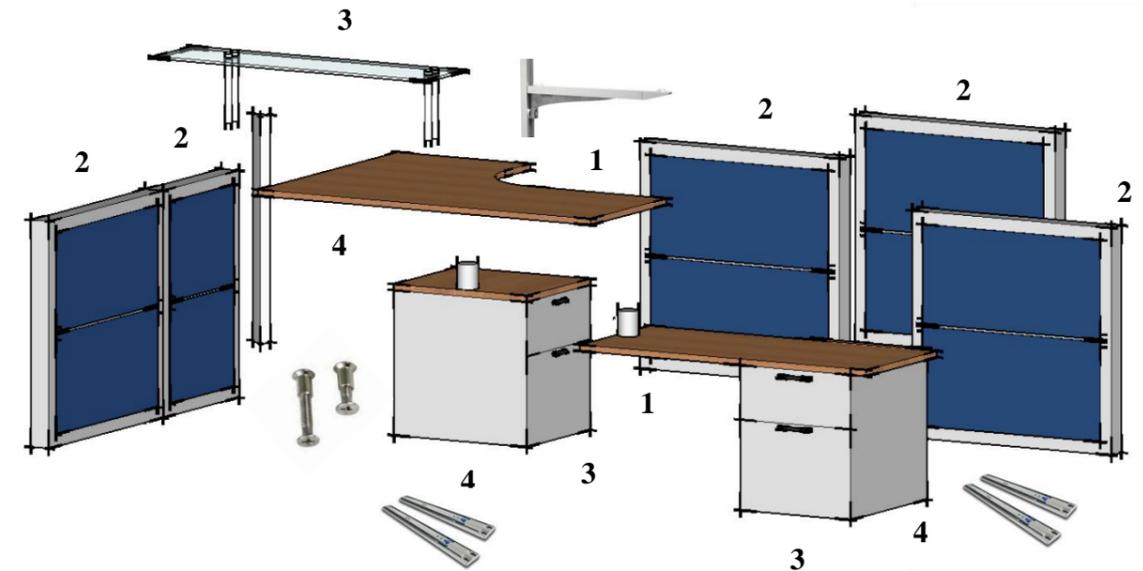
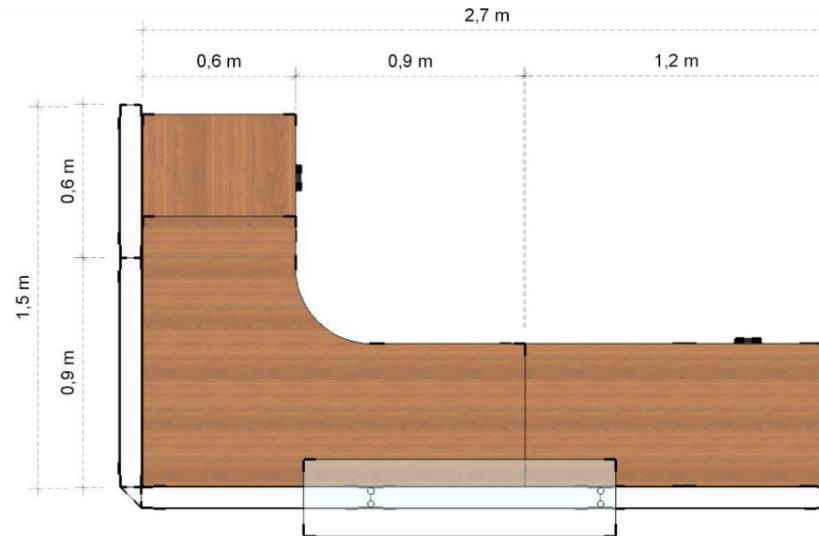
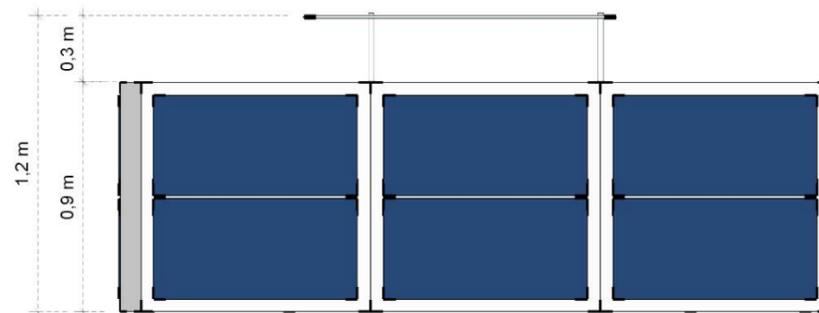
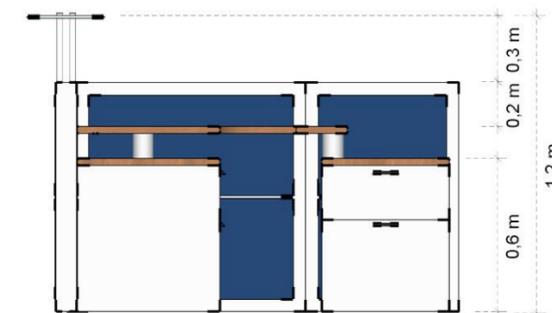
E-6 / E-7

- Estructura de acero barnizado con pintura de aplicación electrostática gris
- Plafones de MDF 6mm tapizados con crepé sintético

- Archivador rodante de 2 cajones de acero barnizado con pintura de aplicación electrostática gris con tapa de MDF HR25mm laminado en fórmica Haya 1750
- Repisa de vidrio templado con soportes tubulares de acero inoxidable tipo fitting

- Tornillos 3,5x40mm y cazoletas de acero
- Riel telescópica con retorno neumático
- Alcayatas de acero barnizado con pintura de aplicación electrostática gris
