UNIVERSIDAD CATÓLICA DE SANTIAGO DE GUAYAQUIL

**TRABAJO DE TITULACIÓN PREVIO A LA OBTENCIÓN DEL TÍTULO DE
INGENIERO ELÉCTRICO MECÁNICO CON MENCIÓN EN GESTIÓN
EMPRESARIAL**

**“ESTUDIO TERMO GRÁFICO Y PLAN DE MEJORAS DE LAS
INSTALACIONES ELÉCTRICAS ACTUALES EN MEDIA Y BAJA TENSIÓN EN
LOS EDIFICIOS DE LA FACULTAD DE FILOSOFÍA, LETRAS Y CIENCIAS DE
LA EDUCACIÓN DE LA UCSG”**

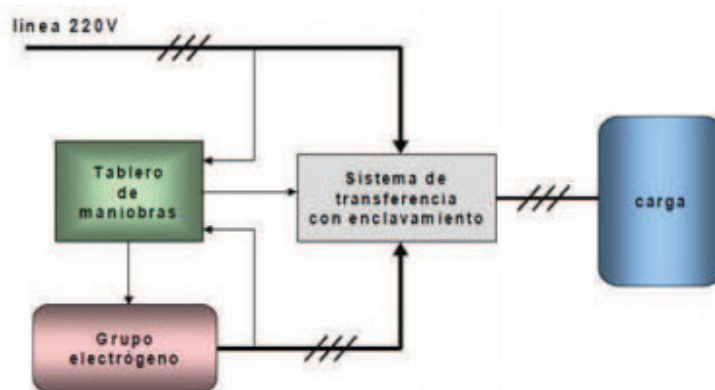
Figura 2.1 Diagrama del Generador de Emergencia.
Elaborado: Autor

A continuación se muestra en la Figura 2.1, un diagrama esquemático de un generador de emergencia

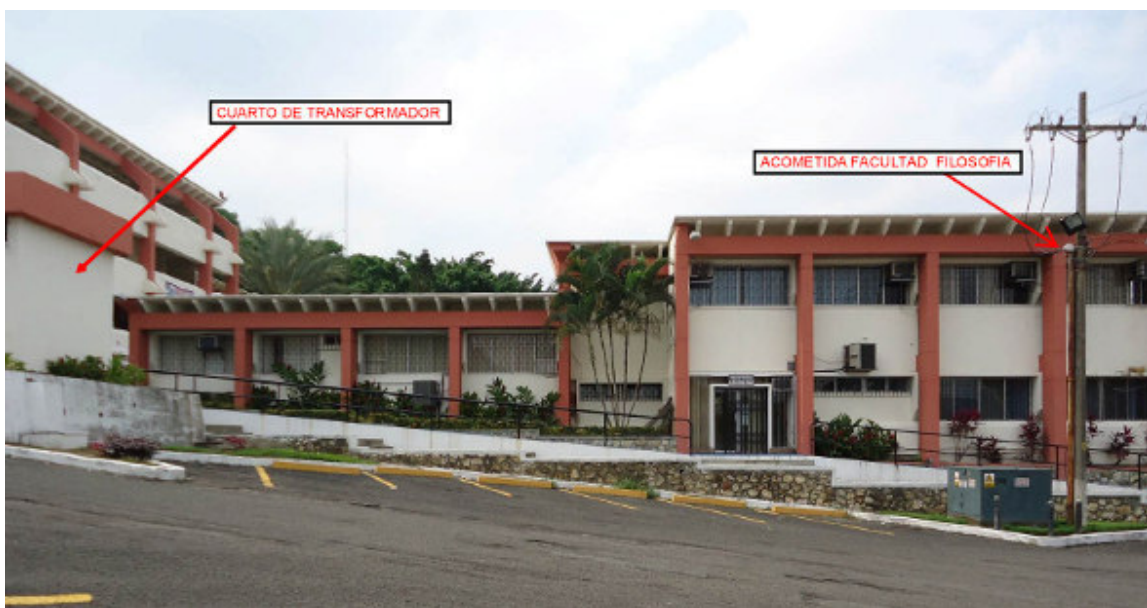
Figura 3.2 Ruta de alimentación eléctrica de Facultad de Filosofía y Ciencias de la Educación.
Elaborado: Autor

La terna de cables de la acometida principal de La Facultad de Filosofía y Ciencias de la Educación se conecta de forma subterránea a un PadMounted Switchgear 15 KV y luego se dirige por medio de tubería metálica rígida de 4'' hacia la entrada al cuarto del transformador.

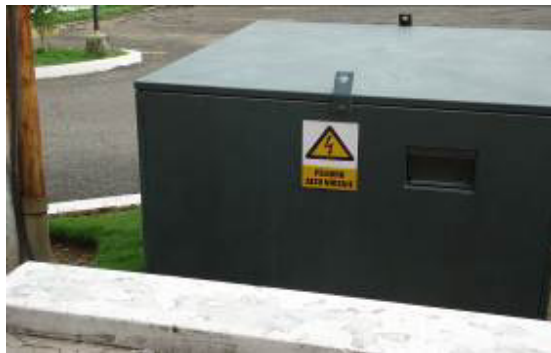
Figura 3.3 Pad Mounted Swithgear de Facultad de Filosofía y Ciencias de la Educación.

Entre la acometida de la Facultad de Filosofía y el Transformador, se encuentran 1 PadMounted Switchgear 15 KV Modelo PMH-6 del fabricante S&C como se muestra en la figura 3.3, contienen las celdas seccionadoras, tanto principal como secundarias para el transformador.

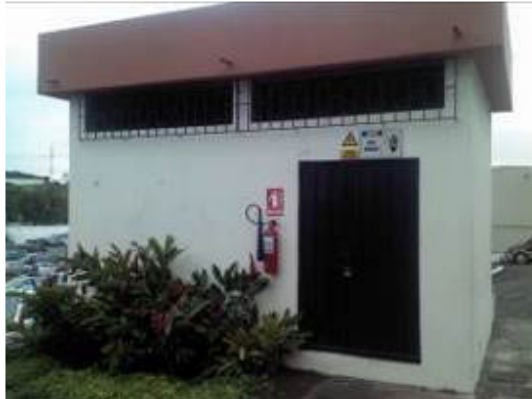
Figura 3.4 Entrada Principal del cuarto del transformador.

El cuarto de transformación de la Facultad de Filosofía y Ciencia de la Educación de la UCSG presenta las siguientes características, tal como se muestra en la figura 3.4:

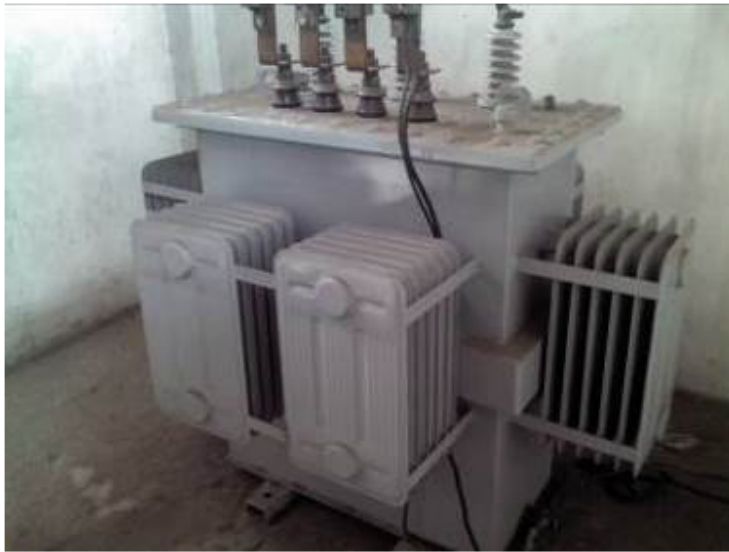
Figura 3.5 Transformador de la Facultad de Filosofía, Letras y Ciencias de la Educación.
Elaborado: Autor

- **Capacidad:** 200 KVA
- **Fases:** Trifásico.
- **Conexión:** Delta – Estrella
- **Marca:** Moretran
- **Tipo:** Subestación con enfriamiento por radiadores
- **Año de fabricación:** 2000
- **Voltaje primario (dato de placa):** 13.600 V
- **Voltaje secundario (dato de placa):** 240 -120 V
- **Posición del Tap A:** +5%

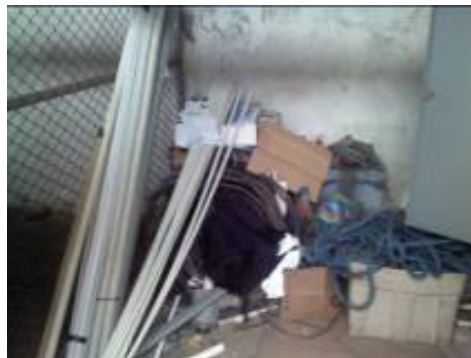
Figura 3.7 Condiciones actuales del cuarto de transformador
Elaborado: Autor

Es deplorable las condiciones internas en que se encuentra el cuarto del transformador debido a que se ha convertido en una especie de bodega, tal como lo muestra la figura 3.7, existen materiales eléctricos, luminarias descompuestas, cartones, etc. Esto constituye un peligro ya que puede ocurrir que estos materiales se pongan en contacto con los equipos eléctricos o incluso ocasionar accidentes a seres humanos.

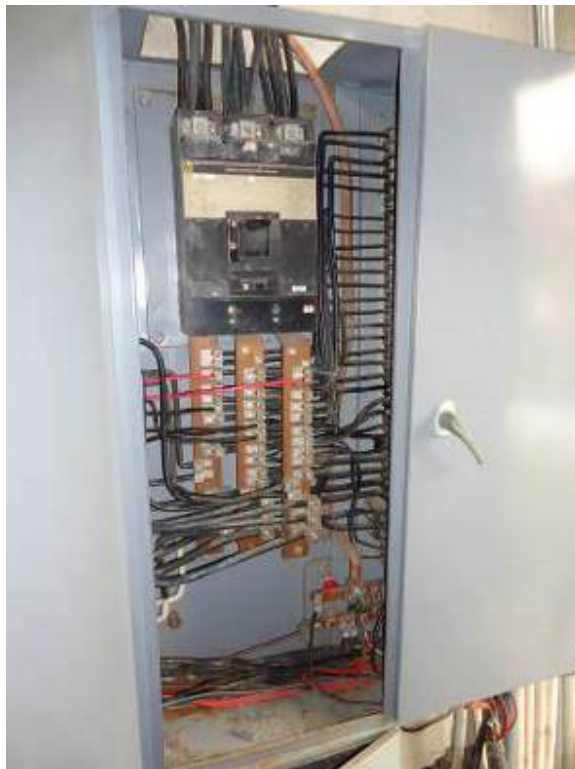
Figura 3.8 Panel Principal de Distribución (PPD)
Elaborado: Autor

En el caso específico de las instalaciones de la Facultad de Filosofía, Letras y Ciencias de la Educación de la UCSG existe un Panel Principal de distribución (PPD), tal como se indica en la figura 3.8.:

Características constructivas: El panel principal de la Facultad de Filosofía, Letras y Ciencias de la educación es modular, auto soportado y fabricado con estructuras de plancha de fierro de 3mm, puertas, techo y tapas.

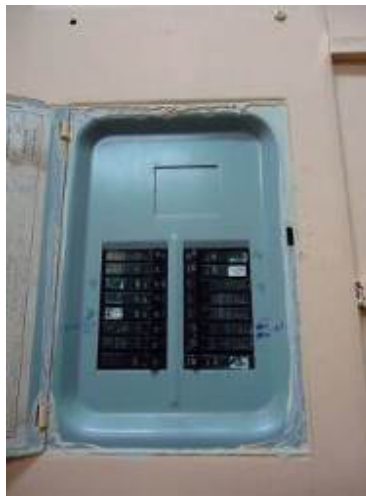
Figura 3.11 Panel Breaker 1
Elaborado: Autor

1. Al proceder con la apertura del panel, nos encontramos con la novedad que la cerradura se encuentra en mal estado.
2. No existe rotulado para la identificación de circuitos como se muestra en la figura 3.11.
3. Al realizar la inspección, los conductores de entrada y salida del breaker son de diferente calibre, como se muestra en la figura 3.12.
4. Se encuentran oxidados internamente como se muestra en la figura 3.13.

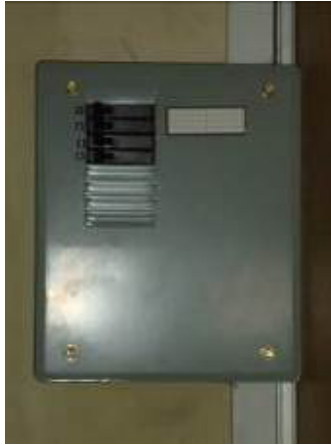
Figura 3.14 Panel Breaker 4
Elaborado: Autor

1. El tablero se encuentra en buenas condiciones, externa e internamente.
2. La única observación encontrada es que no existe rotulado para la identificación de circuitos como se muestra en la figura 3.14.

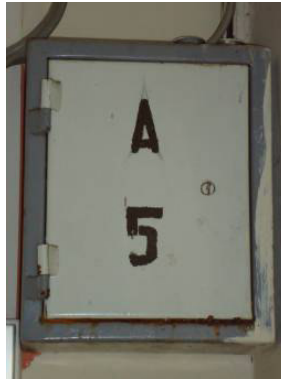
Figura 3.15 Panel Breaker 5
Elaborado: Autor

1. Tablero en mal estado (oxidado, se tuvo que forzar la puerta), como se indica en la figura 3.15.
2. El panel se encuentra en un estado de operación totalmente desfavorable, es visible la intervención de corrosión y agentes externos, representando riesgos de contacto directo al personal o estudiantes.
3. No existe rotulado para la identificación de circuitos
4. Los conductores se encuentran sin correas para cables.

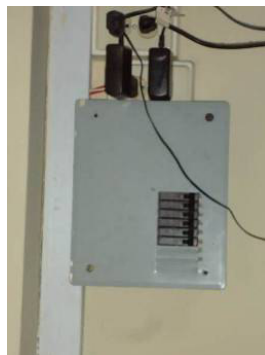
Figura 3.16 Panel Breaker 1
Elaborado: Autor

1. El tablero se encuentra en buenas condiciones, externa e internamente.
2. La única observación encontrada es que no existe rotulado para la identificación de circuitos como se muestra en la figura 3.16.

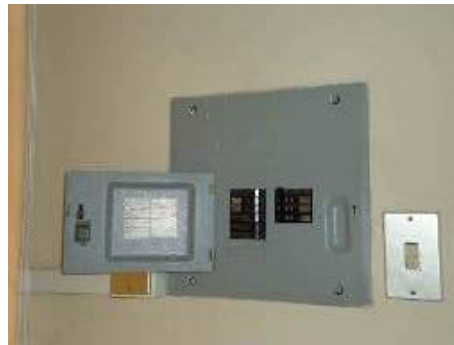
Figura 3.17 Panel Breaker 2
Elaborado: Autor

1. El tablero se encuentra en buenas condiciones, externa e internamente.
2. La única observación encontrada es que no existe rotulado para la identificación de circuitos como se muestra en la figura 3.17.

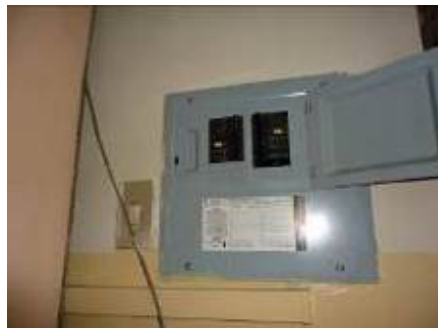
Figura 3.19 Panel Breaker 3
Elaborado: Autor

1. El tablero se encuentra en buenas condiciones, externa e internamente.
2. La única observación encontrada es que no existe rotulado para la identificación de circuitos como se muestra en la figura 3.19.

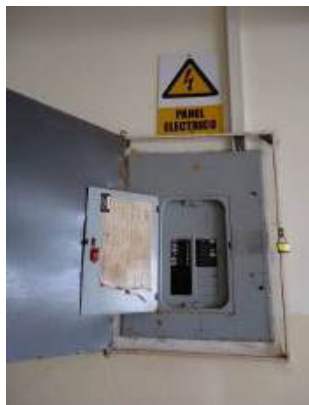
Figura 3.20 Panel Breaker 4
Elaborado: Autor

1. En el panel es visible la intervención de corrosión, tal como se muestra en la figura 3.20.
2. No existe rotulado para la identificación de circuitos

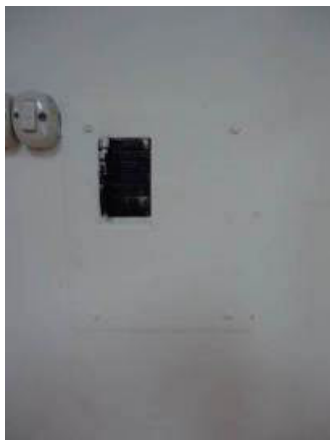
Figura 3.22 Panel Breaker 5
Elaborado: Autor

1. El tablero se encuentra en buenas condiciones, externa e internamente.
2. La única observación encontrada es que no existe rotulado para la identificación de circuitos como se muestra en la figura 3.22

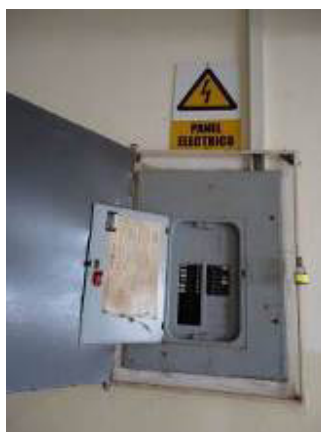
Figura 3.23 Panel Breaker 6
Elaborado: Autor

1. En el panel es visible la intervención de corrosión, tal como se muestra en la figura 3.23.
2. No existe rotulado para la identificación de circuitos

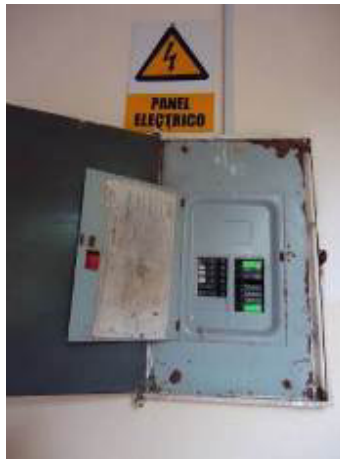
Figura 3.24 Panel Breaker 7
Elaborado: Autor

1. En el panel es visible la intervención de corrosión, tal como se muestra en la figura 3.24.
2. No existe rotulado para la identificación de circuitos

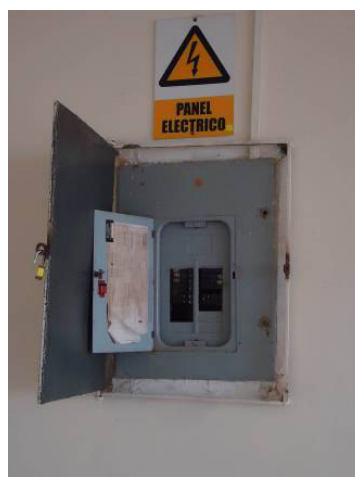
Figura 3.26 Panel Breaker 9
Elaborado: Autor

1. En el panel es visible la intervención de corrosión, tal como se muestra en la figura 3.26.
2. No existe rotulado para la identificación de circuitos.

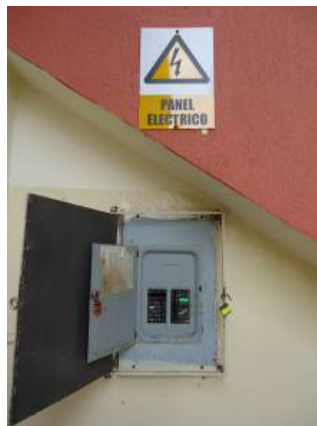
Figura 3.27 Panel Breaker 10
Elaborado: Autor

3. En el panel es visible la intervención de corrosión, tal como se muestra en la figura 3.27.
4. No existe rotulado para la identificación de circuitos

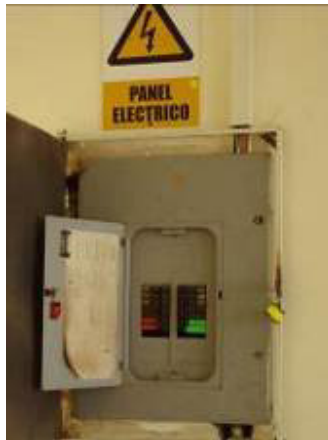
Figura 3.28 Panel Breaker 11
Elaborado: Autor

1. En el panel es visible la intervención de corrosión, tal como se muestra en la figura 3.28.
2. No existe rotulado para la identificación de circuitos.
3. presenta una mala ubicación por motivo de ser un lugar de alto tráfico de personas, y por tanto su acceso a personas no autorizadas es evidente.

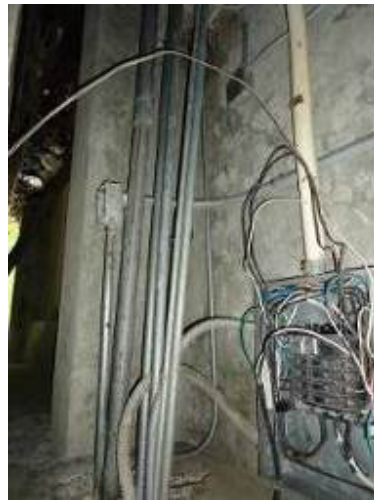
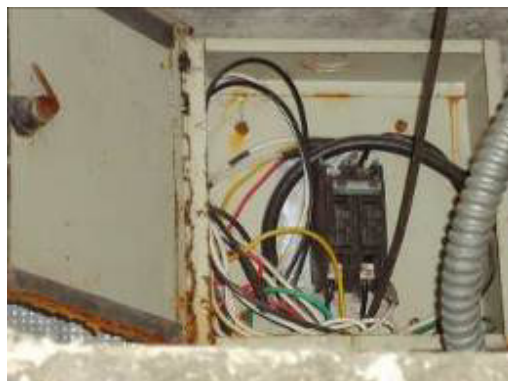
1. Sin tapa principal, tal como se muestra en la figura 3.30.
2. En el panel es visible la intervención de corrosión, tal como se muestra en la figura 3.31.
3. Terminal de talón deteriorado y oxidado, tal como se muestra en la figura 3.32.
4. No existe rotulado para la identificación de circuitos.
5. Tableros no brinda las condiciones adecuadas para las respectivas conexiones.
6. Barras de cobre en mal estado.
7. Interior del tablero oxidado y sucio.

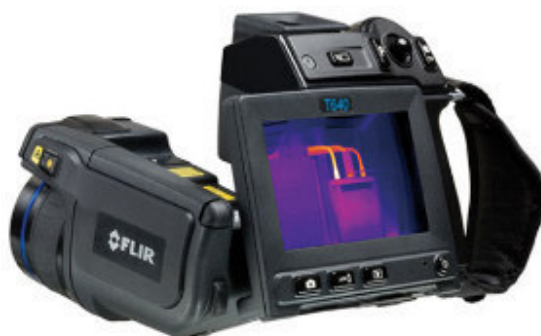
Figura 4.1 Cámara Termográfica Flir T640
Fuente: Manual Flir T640

Para la realización del presente estudio, se hizo uso de la cámara Flir T640, se muestra el equipo en la figura 4.1.

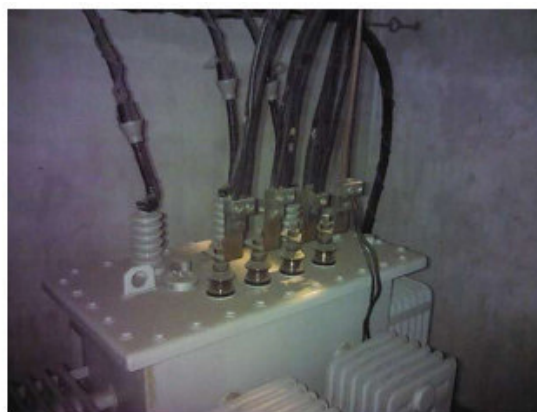
Bushing del lado secundario del transformador.(Figura 4.3).

Modelo de cámara	FLIR T640
Fecha de imagen	13/02/2015 07:36:57 p.m.
Nombre de imagen	IR_2509-Cuarto de transformador de 200KVA-secundario.jpg
Emisividad	0.92
Temperatura reflejada	28.0 °C
Distancia al objeto	1.0 m

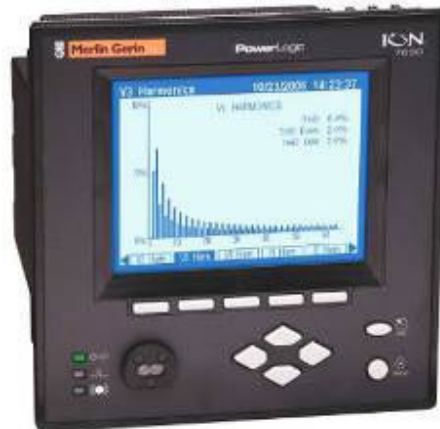
Figura 5.1 Equipo de Medición ION7650
Elaborado: Manual ION 7650

Para la elaboración del presente estudio, se alquiló el equipo 3Ø marca SCHNEIDER ELECTRIC MODELO 765, muestra del equipo en la figura 5.1.

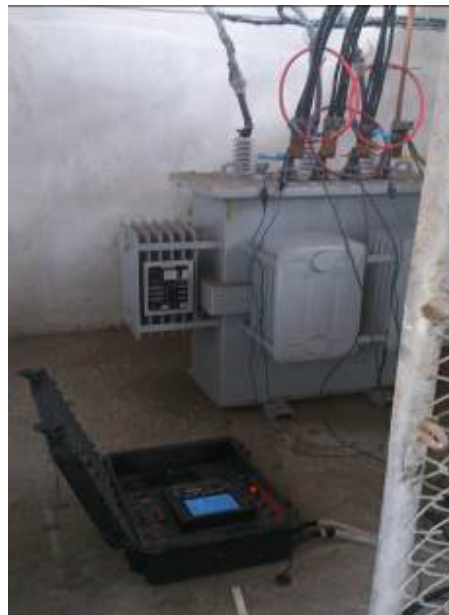
Figura 5.2 Conexiones en baja tensión con el equipo de Medición ION7650
Elaborado: Autor

El equipo de medición se lo conecto a los bushing de los terminales de baja tensión del transformador de la facultad durante 7 días, las 24 horas, tomando datos cada 15 minutos con el objetivo de obtener resultados óptimos que permitan dar una evaluación real de la calidad de energía. Véase en la figura 5.2.

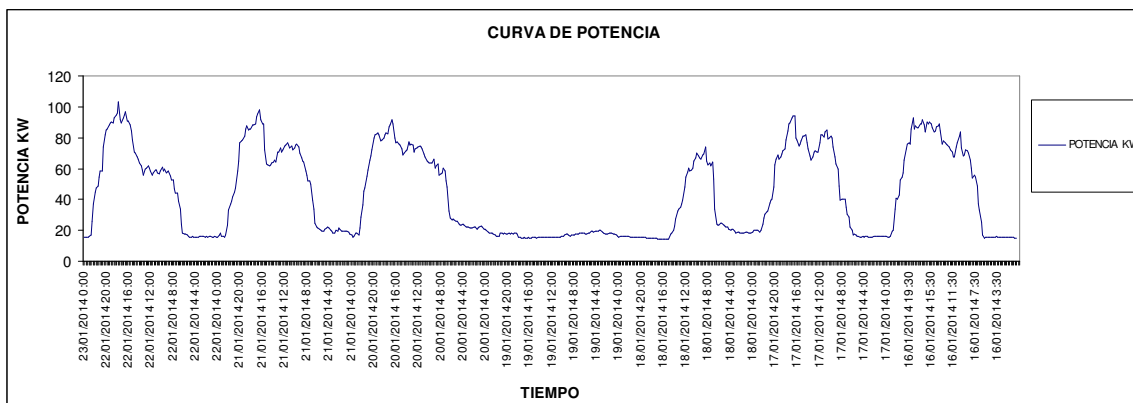
Figura 5.3 Curva de Potencia

A continuación se muestra en la Figura 5.3 la curva obtenida de los datos del equipo de medición.

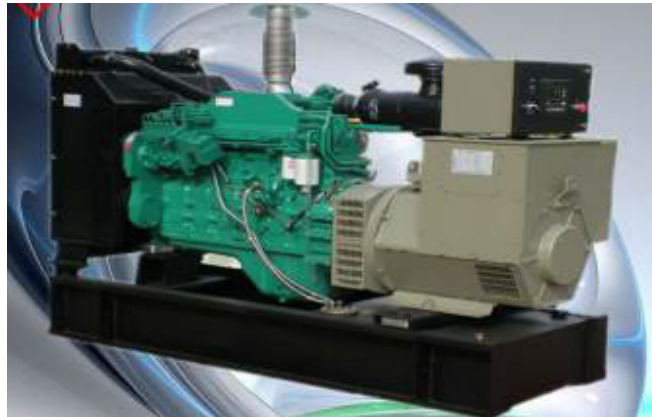
Figura 6.1 Generador de 50 KVA marca Cummins.
Elaborado: Autor

Por lo tanto se concluye que la potencia del Generador de Emergencia para cubrir la potencia requerida es de 50 KVA 220/120V, como se muestra en la figura 6.1

Como conocemos ahora la capacidad del generador de emergencia que se deberá instalar en la facultad, a continuación indicaremos el procedimiento de alimentación desde el generador hacia las barras de distribución del panel de principal. Entre estos 2 equipos se conecta mediante cables un Panel de Transferencia Automática, que es un dispositivo que permite, ante la falla del suministro de energía eléctrica externa, poner en marcha el generador de emergencia. Este dispositivo hace que se activen los contactores o breakers correspondientes a la entrada de emergencia y dar energía desde el generador.
