**TÍTULO:  
IMPACTO GENERADO POR LA REGENERACIÓN URBANA EN  
EL SECTOR CÉNTRICO DE GUAYAQUIL.**

**Trabajo de Grado previo la Obtención del Título de:  
INGENIERO CIVIL**

**Guayaquil, Ecuador  
2015**

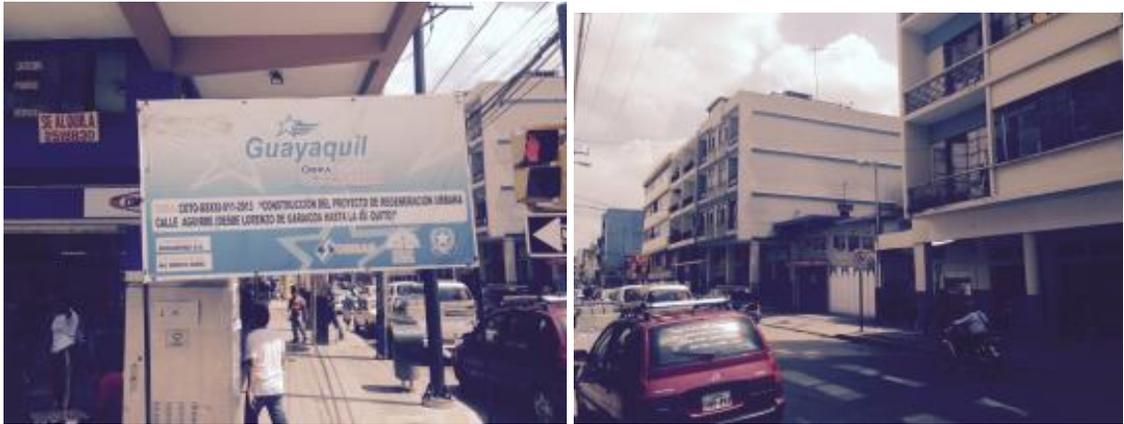
Figura 2 Fotografía de la Obra de Regeneración urbana en Calle Aguirre  
Fuente: Elaboración propia

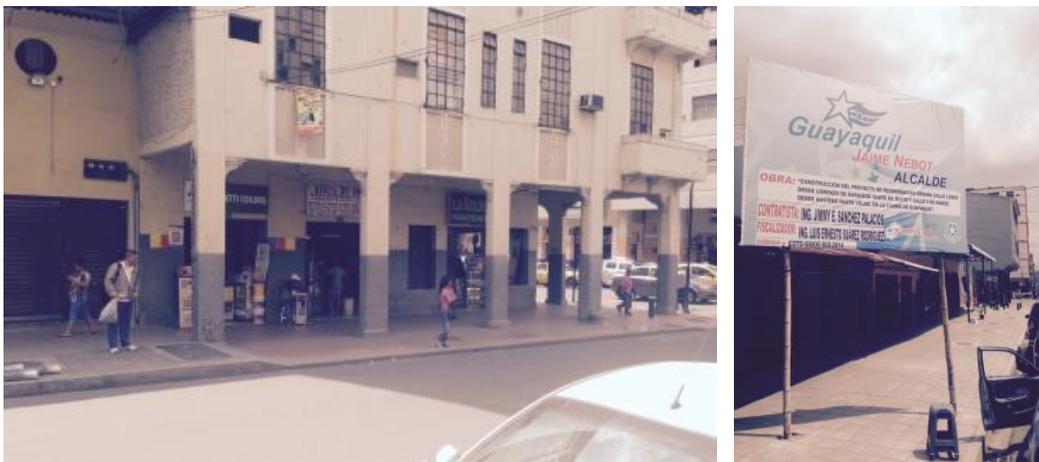
Figura 3 Fotografía de la Obra de Regeneración urbana en Calle Luque  
Fuente: Elaboración propia

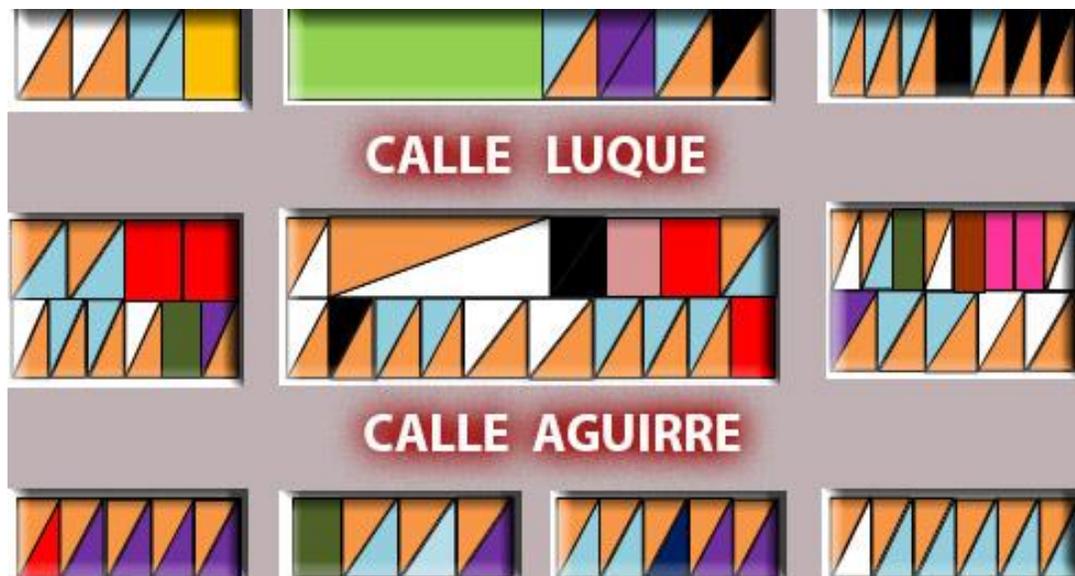
En la siguiente gráfica se representa el Levantamiento que se realizó en el sector, donde se definen las actividades comerciales de los locales en Planta Baja y Planta Alta, a lo largo de las Calles objeto del presente Estudio.

Figura 4. Croquis de la ubicación de locales en Calles Aguirre y Luque.  
Fuente: Elaboración Propia.

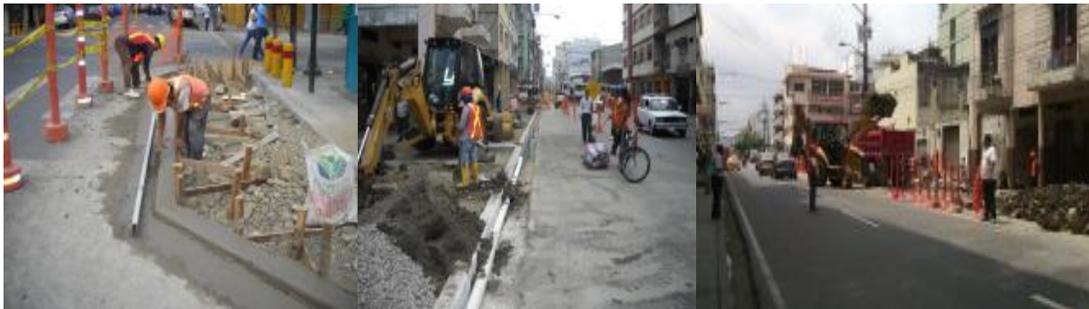
- **Pisos y Arte.-** incluye lo que es pintura de fachada y cerramiento de edificios, piso de baldosa tipo terrazo color gris, limpieza de edificios con hidro-lavado, blanqueamiento de culatas, piso de porcelanato nacional, pintura de cerramiento metálico y rejas, pintura de puertas metálicas y piso de adoquín de hormigón.
- **Infraestructura en calles.-** incluye lo que es corte de pavimento, demolición y desalojo de pavimento de hormigón, pavimento de hormigón y capa de pavimento de hormigón asfáltico.
- **Sistema de Agua Potable.-** incluye lo que es instalación de hidrantes de dos salidas y alza de caja de medidores de agua potable.

Figura 5 Fotografías de los trabajos realizados en la fase de regeneración urbana

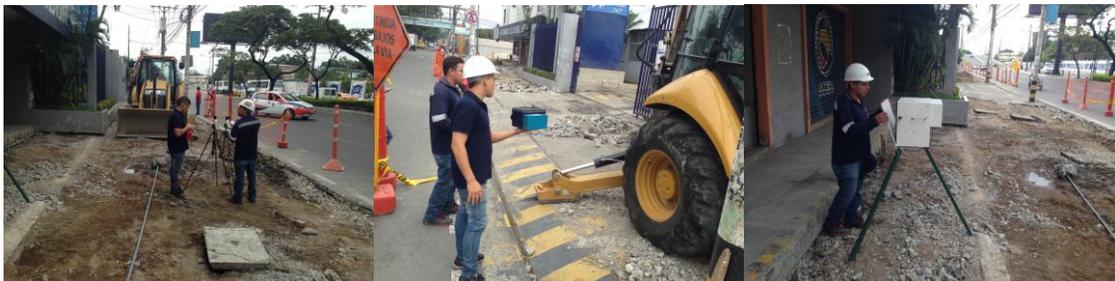
Figura 8. Fotografías de los trabajos en los que se ha realizado de monitoreo  
Fuente: Tomadas por el Autor

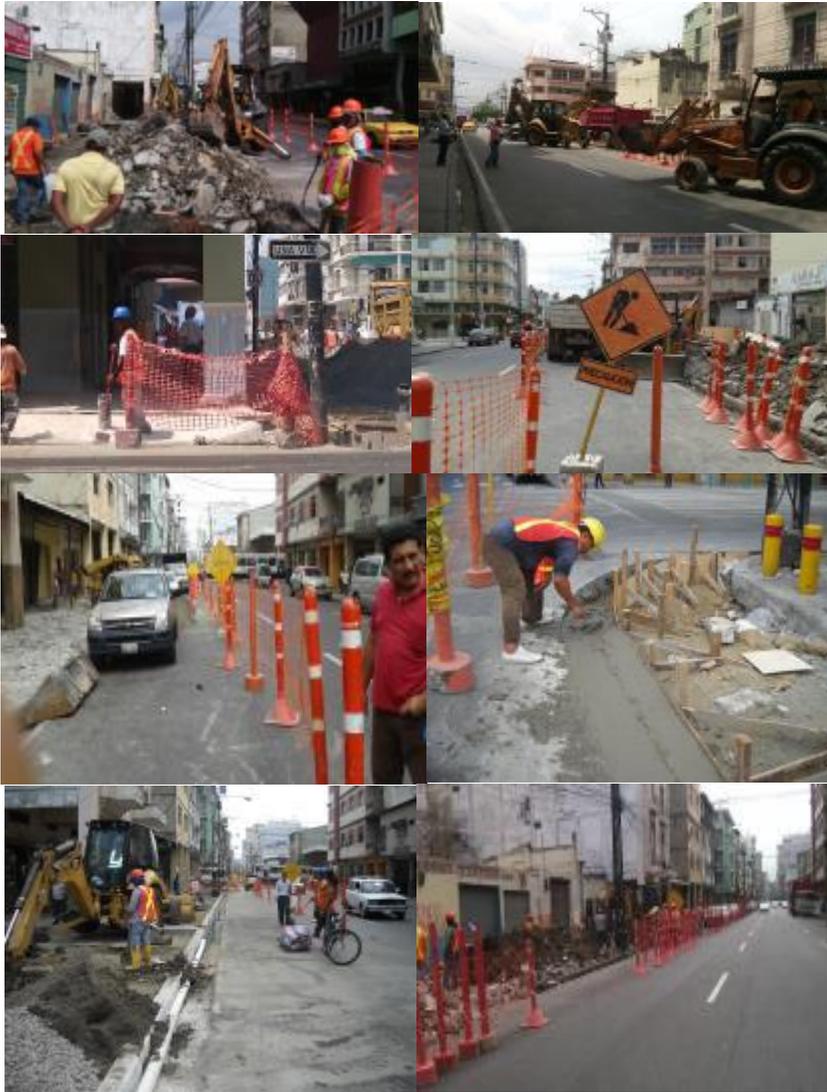
Imagen 3 Trabajos realizados en Calles Luque y Aguirre

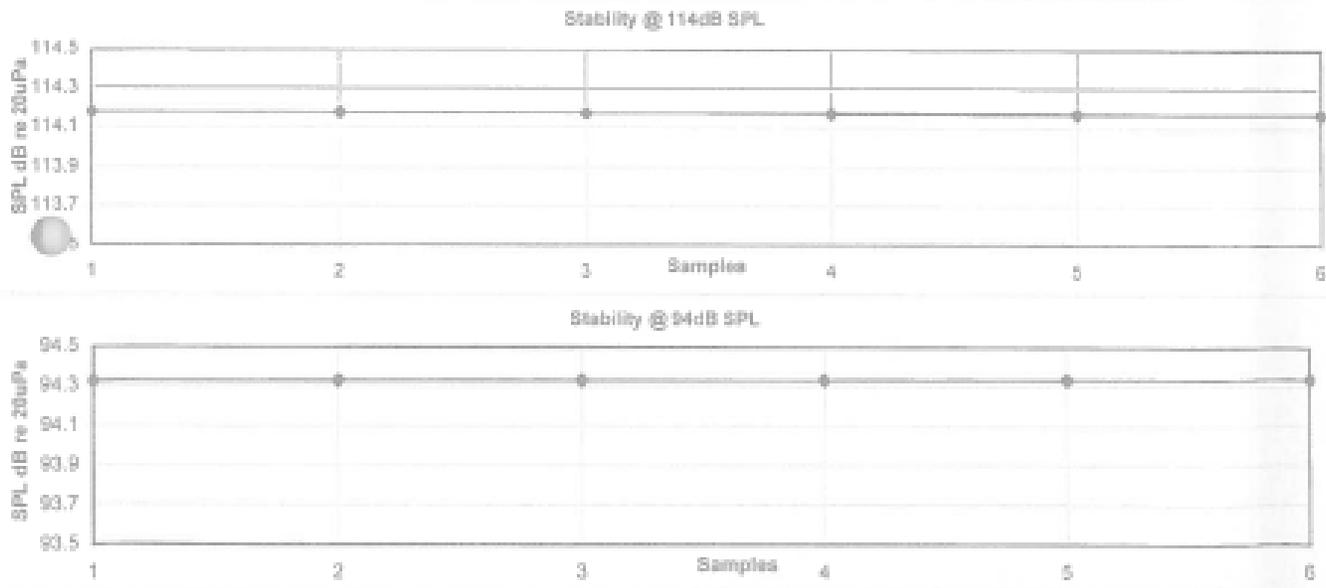
The above listed instrument meets or exceeds the tested manufacturer's specifications  
 This Calibration is traceable through NIST test numbers: 683/284413-14  
 The expanded uncertainty of calibration: 0.00dB at 95% confidence level with a coverage factor of k=2.  
 Freq. measurement: The expanded uncertainty of calibration: 45uPa/Hz at 95% confidence level with a coverage factor of k=2.  
 Graph represents six samples of Sound Pressure Level measured at 5sec. interval.

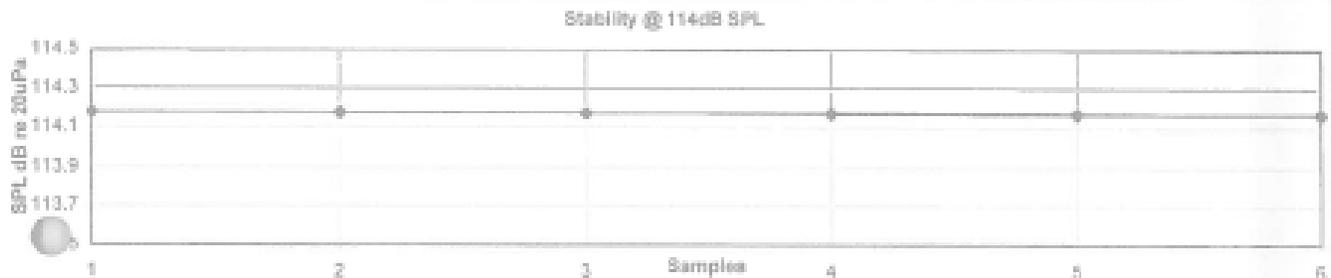
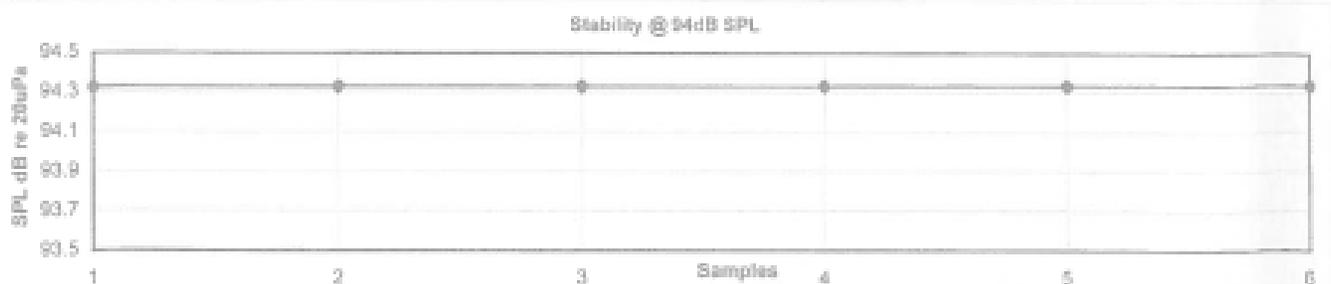
Graph represents six samples of Sound Pressure Level measured at 5sec. interval.
