DISEÑO Y REMODELACIÓN INTERIOR DEL EDIFICIO MUNICIPAL GAD PAJÁN

TRABAJO DE GRADUACIÓN PREVIO A LA OBTENCIÓN DEL TÍTULO DE:

LICENCIADA EN DISEÑO DE INTERIORES

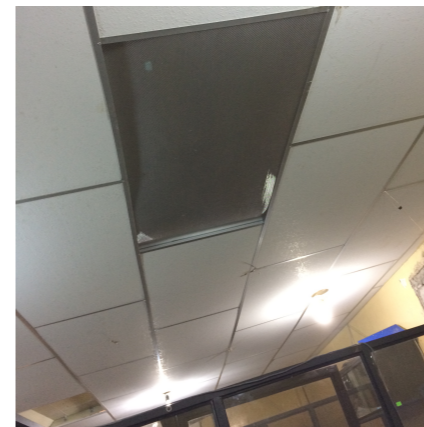
El interior de las oficinas administrativas no cuenta con luminarias adecuadas para el desarrollo de sus actividades, en algunos ambientes se pueden observar lámparas empotradas en el tumbado, sin embargo estas se encuentran obsoletas y han sido reemplazadas por focos incandescentes que no brindan una distribución adecuada de la luz en las estaciones de trabajo generando sombras y en algunos casos deslumbramiento.

Figura 1: Iluminación artificial dentro de las oficinas administrativas
Fuente: Rosero (2014)

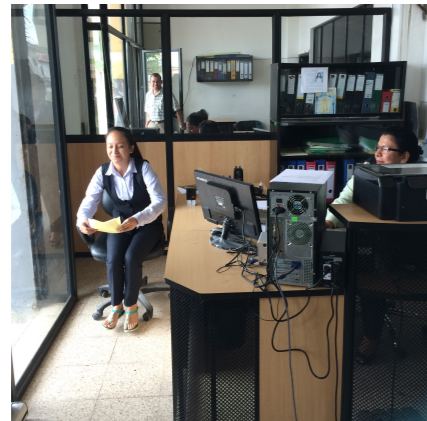
En la planta baja del edificio se encuentran oficinas de atención al público a lo largo de las mamparas de la fachada principal, estas no cuentan con filtros UV o algún tipo de barrera que impida la exposición directa a los rayos UV, generando molestia en los usuarios.

Figura 2: Oficinas de atención al público en planta baja, edificio municipal GAD Paján
Fuente: Rosero (2014)

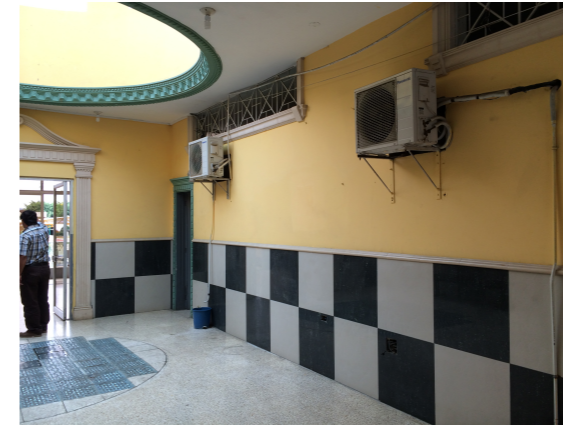
En cuanto al sistema de ventilación y renovación de aire, el edificio cuenta con un sistema inadecuado que no cumple con la función encomendada, cada oficina cuenta con un aire acondicionado tipo Split de 12000 BTU, sin embargo estos en su mayoría no cubren la necesidad de enfriamiento de ciertos espacios debido a una falta de estudio previo para la instalación de los mismos; adicional a esto las unidades exteriores se encuentran ubicadas a lo largo de los pasillos principales, lo cual es dañino para los usuarios debido a la constante exposición a los gases tóxicos que estos emanan. Otro

Figura 3: Unidades exteriores de Split en pasillo principal de planta alta.
Fuente: Rosero (2014)

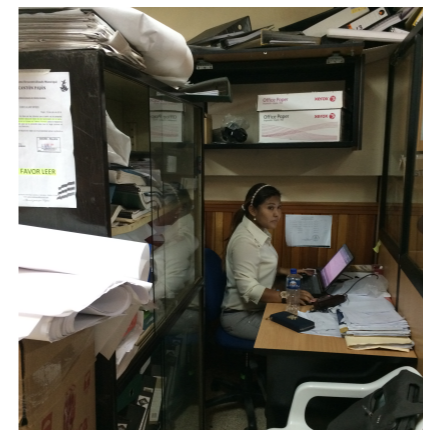
Obedeciendo a la reforma en la estructura orgánica en base a los cambios planteados al convertirse en GAD, las instalaciones del edificio han pasado por una redistribución de los espacios y aumento de estaciones de trabajo, teniendo como consecuencia la disminución de circulación dentro de las oficinas administrativas.

Figura 4: Estaciones de trabajo en espacios reducidos
Fuente: Rosero (2014)

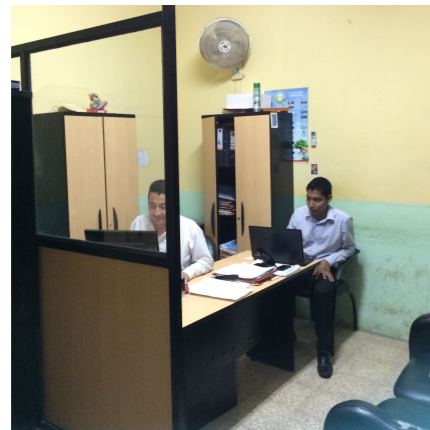
Figura 5: Dirección de talento humano: jefe y asistente comparten un mismo escritorio.
Fuente: Rosero (2014)

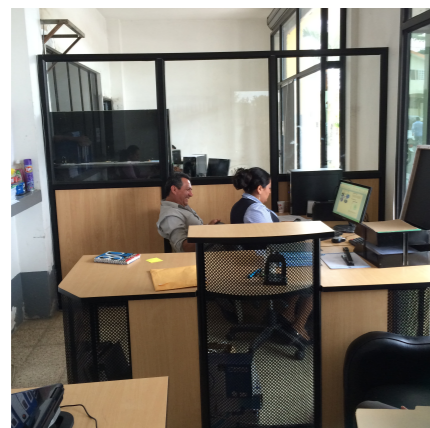
En cada una de las oficinas del edificio municipal GAD Paján se pueden observar diferente tipo de mobiliario; en las oficinas de atención al público se observan elementos con medidas mayores a las necesarias para el desarrollo de sus funciones, es así como se puede encontrar a una secretaria de departamento con un escritorio en L que supera los 2m² mientras que el jefe de departamento cuenta con un escritorio de 1,00mx0,60m; el sistema de archivo no brinda la protección necesaria en algunos casos, mientras que en otros el problema es que los módulos son antiguos, de material pesado y difíciles de manejar.

Figura 6: Mobiliario destinado a la secretaria de recaudaciones.
Fuente: Rosero (2014)

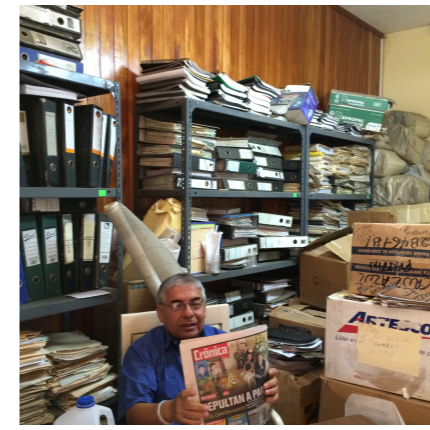
Figura 7: Mobiliario destinado para archivo no brinda la protección necesaria a los documentos.
Fuente: Rosero (2014)

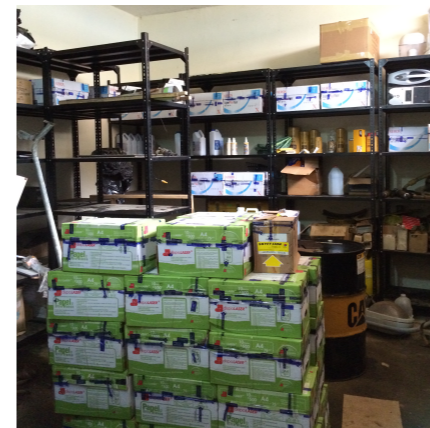
En el área de bodega, existen repisas de metal antiguo y la cantidad existente no cubre la necesidad de almacenamiento actual.

Figura 8: Sistema de almacenamiento en bodega.
Fuente: Rosero (2014)

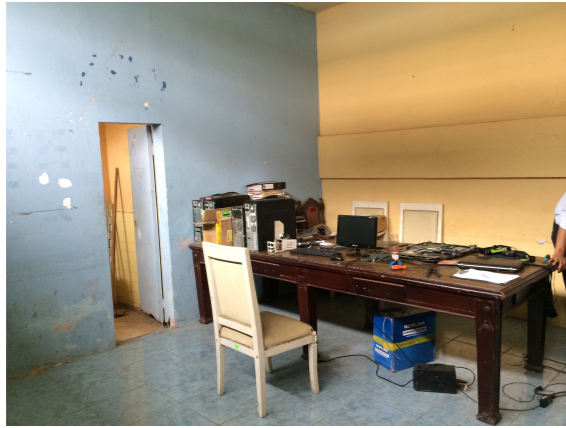
El área destinada actualmente al departamento de sistemas cuenta con un mobiliario inadecuado para el desarrollo de sus actividades. Así mismo, se puede observar que, el espacio destinado para este departamento es mayor a lo requerido y como consecuencia se observa una mala distribución y desaprovechamiento de espacios dentro del edificio.

Figura 9: Mesa de trabajo en el área de sistemas.
Fuente: Rosero (2014)

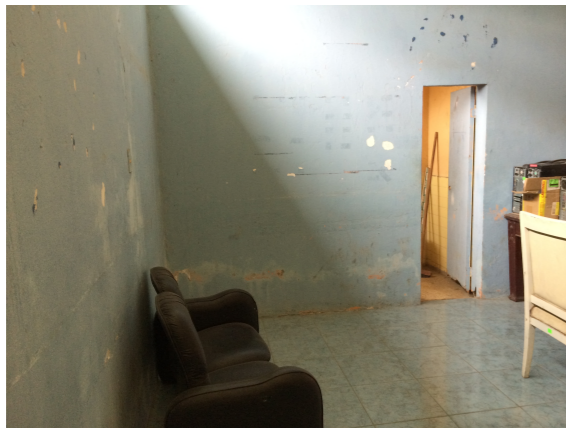
Figura 10: Desaprovechamiento de espacio en área de sistemas.
Fuente: Rosero (2014)

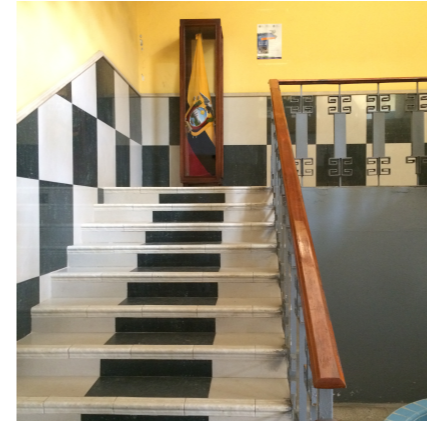
mismo, el único acceso para la planta alta del edificio es una escalera central que no facilita la circulación vertical para usuarios en silla de ruedas.

Figura 11: Escaleras existentes.
Fuente: Rosero (2014)

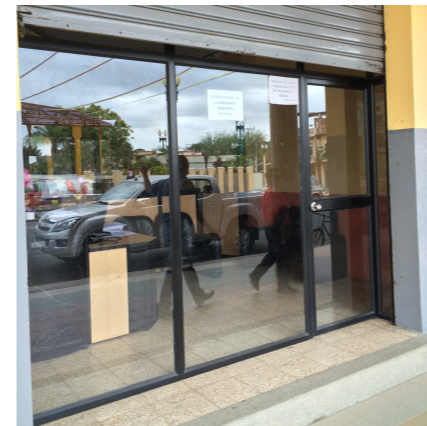
Las instalaciones del edificio municipal GAD Paján cuentan con un ingreso principal, tanto para la planta baja como para la planta alta, sin embargo, este no cuenta con vías de acceso para personas con discapacidades físicas, en la planta baja del edificio se observa un desnivel en el pasillo principal sin la presencia de rampas de acceso, así

Figura 12: Presencia de desniveles en ingreso a oficinas de planta baja.
Fuente: Rosero (2014)

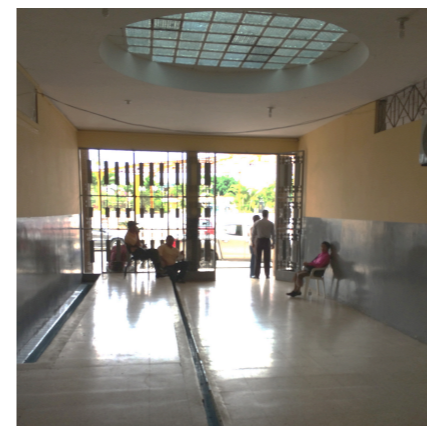
Figura 13: Escalón en pasillo principal de planta baja con ausencia de rampas.
Fuente: Rosero (2014)

Bajo las escaleras se encuentra ubicada una pileta de agua sin funcionamiento, su diseño incluye un desnivel en el hall principal de la planta baja, este desnivel actualmente representa un peligro para los usuarios que ingresan hacia la planta alta del edificio, habiendo ocasionado en repetidas ocasiones torceduras de tobillo y otras lesiones en extremidades inferiores.

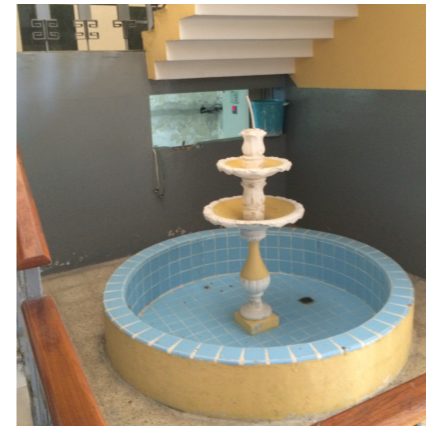
Figura 18: Pileta existente bajo escaleras de planta baja.
Fuente: Rosero (2014)

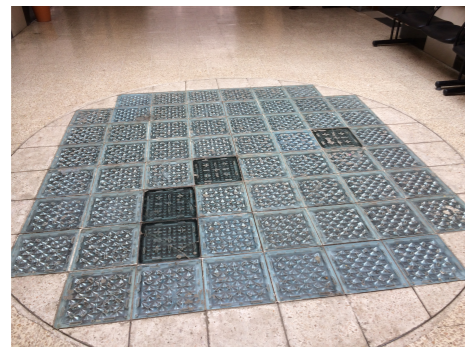
Esta planta no cuenta con un sistema adecuado de iluminación y la mayoría de sus oficinas no cuentan con un ingreso de luz natural, sobre el hall de ingreso se puede observar un pozo de luz que supone como función permitir el paso de luz natural desde la terraza del edificio, sin embargo el material utilizado no permite su correcto funcionamiento; otro problema que se puede observar dentro del edificio es la ubicación de las unidades exteriores de tipo Split a lo largo del hall de ingreso, provocando así una acumulación de gases que representa un peligro para la salud de los usuarios.

Figura 19: Material utilizado en tragaluz existente.
Fuente: Rosero (2014)

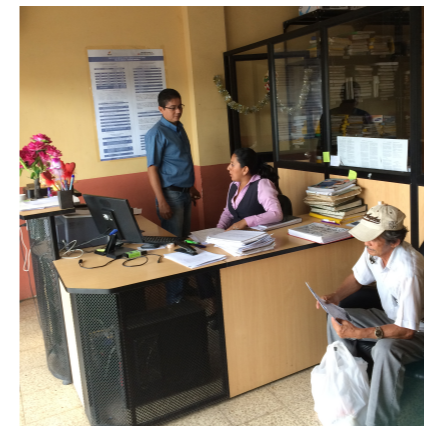
En cuanto al mobiliario y estaciones de trabajo existentes en los departamentos de la planta baja se observan elementos poco funcionales, escritorios de medidas inadecuadas

para su función, un sistema de archivo escaso que no cumple con las necesidades funcionales de cada departamentos, sin embargo, de acuerdo a los materiales utilizados en su fabricación estos cumplen con los lineamientos de mobiliario institucional; no existe una correcta distribución de los mobiliarios dejando como consecuencia espacios no utilizados correctamente y ausencia parcial de la circulación.

Figura 20: Mobiliario existente en oficinas de planta baja.
Fuente: Rosero (2014)

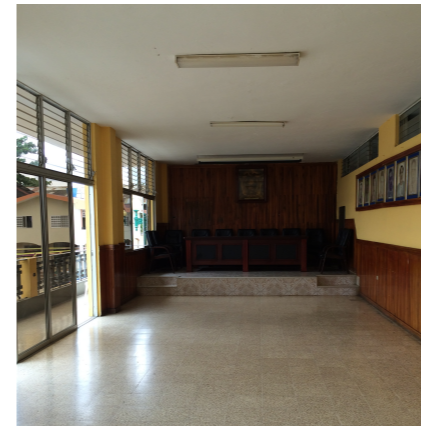
En el plano existente se puede observar un área destinada para salón de actos, sin embargo el actual gobierno no hace uso del mismo ya que su capacidad y las falencias en cuanto a acústica e iluminación lo hacen poco funcional. Existe un auditorio adicional fuera del edificio que es utilizado por el alcalde para las sesiones solemnes y reuniones importantes, se pretende utilizar el espacio existente para el aumento de oficinas administrativas. El edificio proyecta crear una tercera planta donde funcionará un auditorio que cumpla con las necesidades actuales.

Figura 21: Auditorio existente en planta alta del edificio.
Fuente: Rosero (2014)

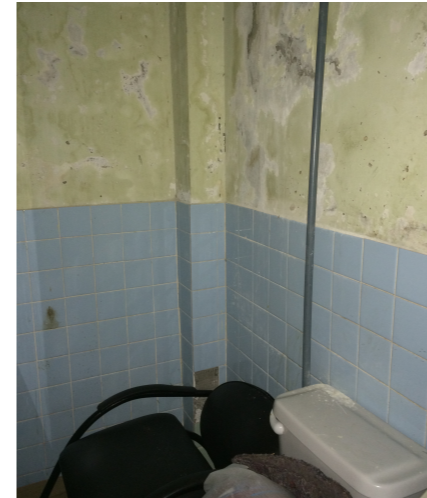
El piso está cubierto por baldosas de granito, el recubrimiento de los baños en paredes y piso se encuentra deteriorado al igual que las piezas sanitarias, se puede observar presencia de moho en las paredes de los baños, esto genera malos olores y exposición a agentes alérgenos e infecciosos por parte de los usuarios. El tumbado en esta

Figura 24: Presencia de moho en paredes de baños.
Fuente: Rosero (2014)

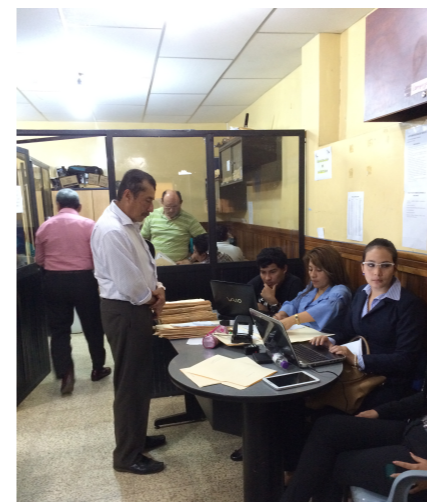
En el mobiliario predomina el recubrimiento de fórmica, el acero barnizado y los tamaños exagerados que no cumplen con la funcionalidad requerida. Dentro de las oficinas existe una acumulación de mobiliarios provocado por la habilitación de estaciones de trabajo emergentes lo cual ha desencadenado desorden y deficiencia en la circulación interna de los departamentos.

Figura 25: Estaciones de trabajo emergentes.
Fuente: Rosero (2014)

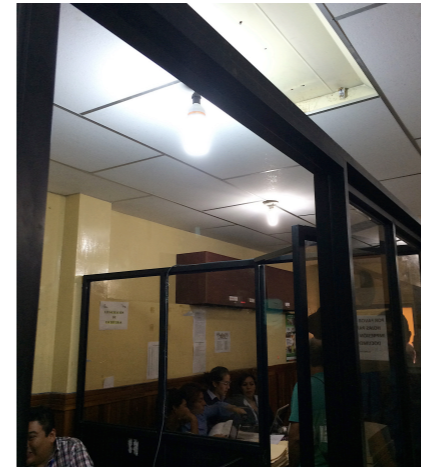
En el sistema de iluminación existente se puede observar un deterioro de las luminarias empotradas y en su reemplazo se encuentran instalaciones improvisadas con focos ahorradores que no brindan una adecuada iluminación para el desarrollo del trabajo requerido. La colocación de luminarias no adecuadas junto con la falta de iluminación natural provoca un ambiente oscuro no apto para el trabajo de oficina. En algunas oficinas se puede observar una distribución errónea del sistema de iluminación, esto es producto del aumento de estaciones de trabajo y la saturación de espacio dentro de los departamentos. La deficiencia de iluminación y renovación de aire provoca en los

Figura 26: Sistema de iluminación artificial deficiente.
Fuente: Rosero (2014)

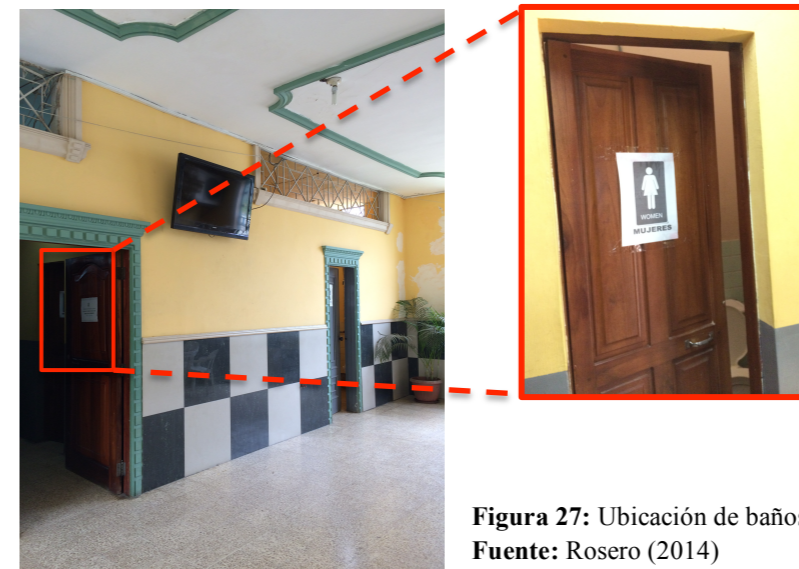
En cuanto a sistemas sanitarios, el edificio cuenta con instalaciones sanitarias en ambas plantas, sin embargo es en la planta alta que se ubican las instalaciones sanitarias para visitantes, esto provoca acumulación de usuarios en la planta alta innecesariamente.

Figura 27: Ubicación de baños en planta alta; señaléticas improvisadas.
Fuente: Rosero (2014)

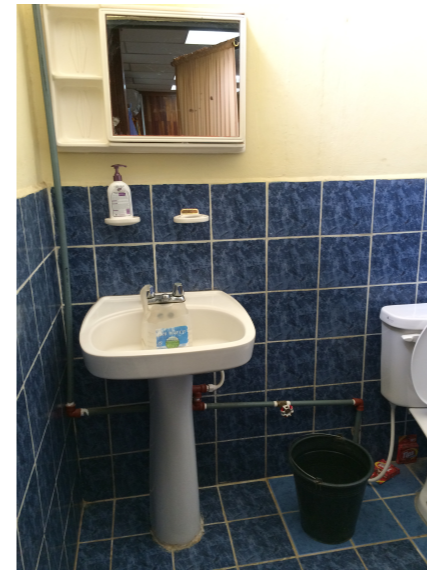
Figura 30: Baño de la alcaldía municipal
Fuente: Rosero (2014)

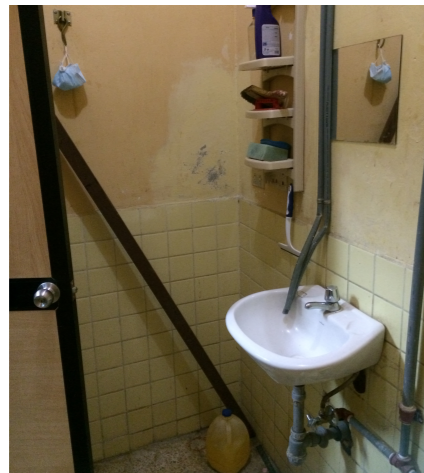
La principal afectación que se encuentra en las instalaciones sanitarias es la falta de agua potable, actualmente el edificio se encuentra implementando un pozo para obtener un abastecimiento constante de la cisterna y lograr de esta manera un correcto funcionamiento del sistema sanitario. En cuanto a materiales de recubrimiento se observa un deterioro notable en pisos y paredes, así como en las piezas sanitarias; el baño de la alcaldía es el único que ha contado con remodelaciones en los últimos años y es por este motivo que cuenta con un revestimiento diferente, sin embargo persiste el problema de AAPP. Existe una ausencia total en cuanto a sistemas de prevención contra incendios, sistemas de seguridad y señalética adecuada.

Figura 28: Instalaciones de AAPP provisionales
Fuente: Rosero (2014)

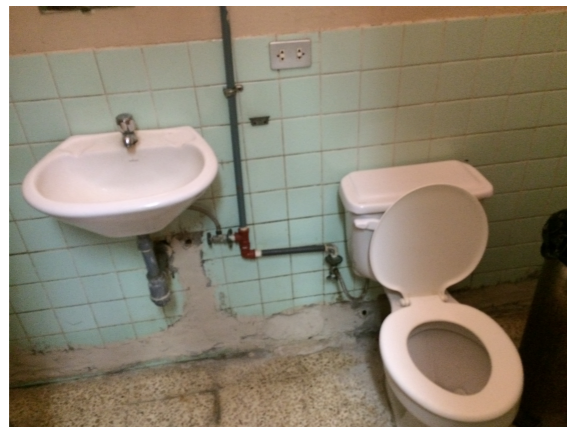
Figura 29: Revestimiento en pared y piso de baños deteriorado por el uso.
Fuente: Rosero (2014)

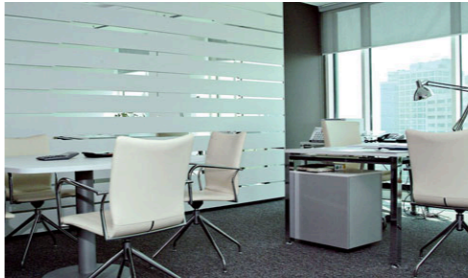
<p><i>Figura 42: Lauder - Despachos</i> <i>Fuente: ACTIU (2006)</i></p>
<p>Funcional</p> <ul style="list-style-type: none"> • Módulos de trabajo colectivo delimitados con divisorias de sobremesa de vidrio arenado para delimitar sutilmente los espacios de trabajo. • Oficinas directivas y sala de reuniones divididas con paneles de vidrio con diseños arenados en los casos que necesitan privacidad. • Uso de mobiliario auxiliar bajo para el almacenamiento de información y mayor aprovechamiento de la superficie de trabajo. • Aprovechamiento de la luz natural.

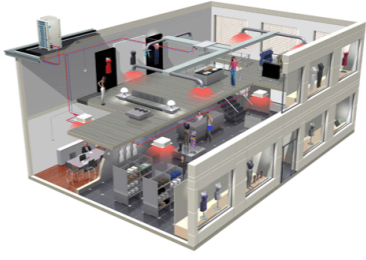
<p data-bbox="2356 625 2703 684"><i>Figura 27: Centro de información Fuente: La Voz (2014)</i></p>
Implementar un sistema de climatización adecuado para lograr una correcta renovación de aire dentro del edificio.	<ul style="list-style-type: none"> • Colocando un sistema de aire central que equilibre inyectores y renovadores de aire dentro de las oficinas administrativas y de atención al público. • Habilitando ventanas en los pasillos principales y secundarios.

<p data-bbox="2356 909 2703 968"><i>Figura 28: Sistema de climatización Fuente: Iniar (2015)</i></p>

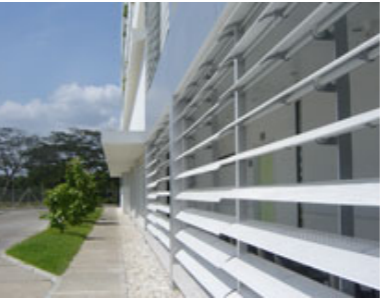
Generar un diseño de iluminación eficiente dentro de las oficinas administrativas y de atención al público para crear un mejor ambiente de trabajo.	<ul style="list-style-type: none"> • Reubicando las oficinas cerca del área de las ventanas que junto con la implementación de mamparas de vidrio en las divisiones de espacios logrará cubrir de iluminación natural las oficinas. • Habilitando ventanas y reubicando el tragaluz existente, cubriendo de esta manera la necesidad de iluminación natural a lo largo del edificio. • Implementando lámparas adecuadas para el desarrollo de actividades de oficina. • Colocando láminas con filtro solar en las ventanas de la planta baja y cortasoles Aeroscreen en la fachada de la planta alta con la finalidad de proteger a los usuarios de la exposición a los rayos UV manteniendo el contacto visual con el exterior. • Modificar el diseño del pozo de luz existente para una mejor distribución de luz a lo largo del hall principal.

<p data-bbox="2356 1234 2703 1293"><i>Figura 29: Cortasoles Aeroscreen Fuente: Hunter Douglas (2015)</i></p>

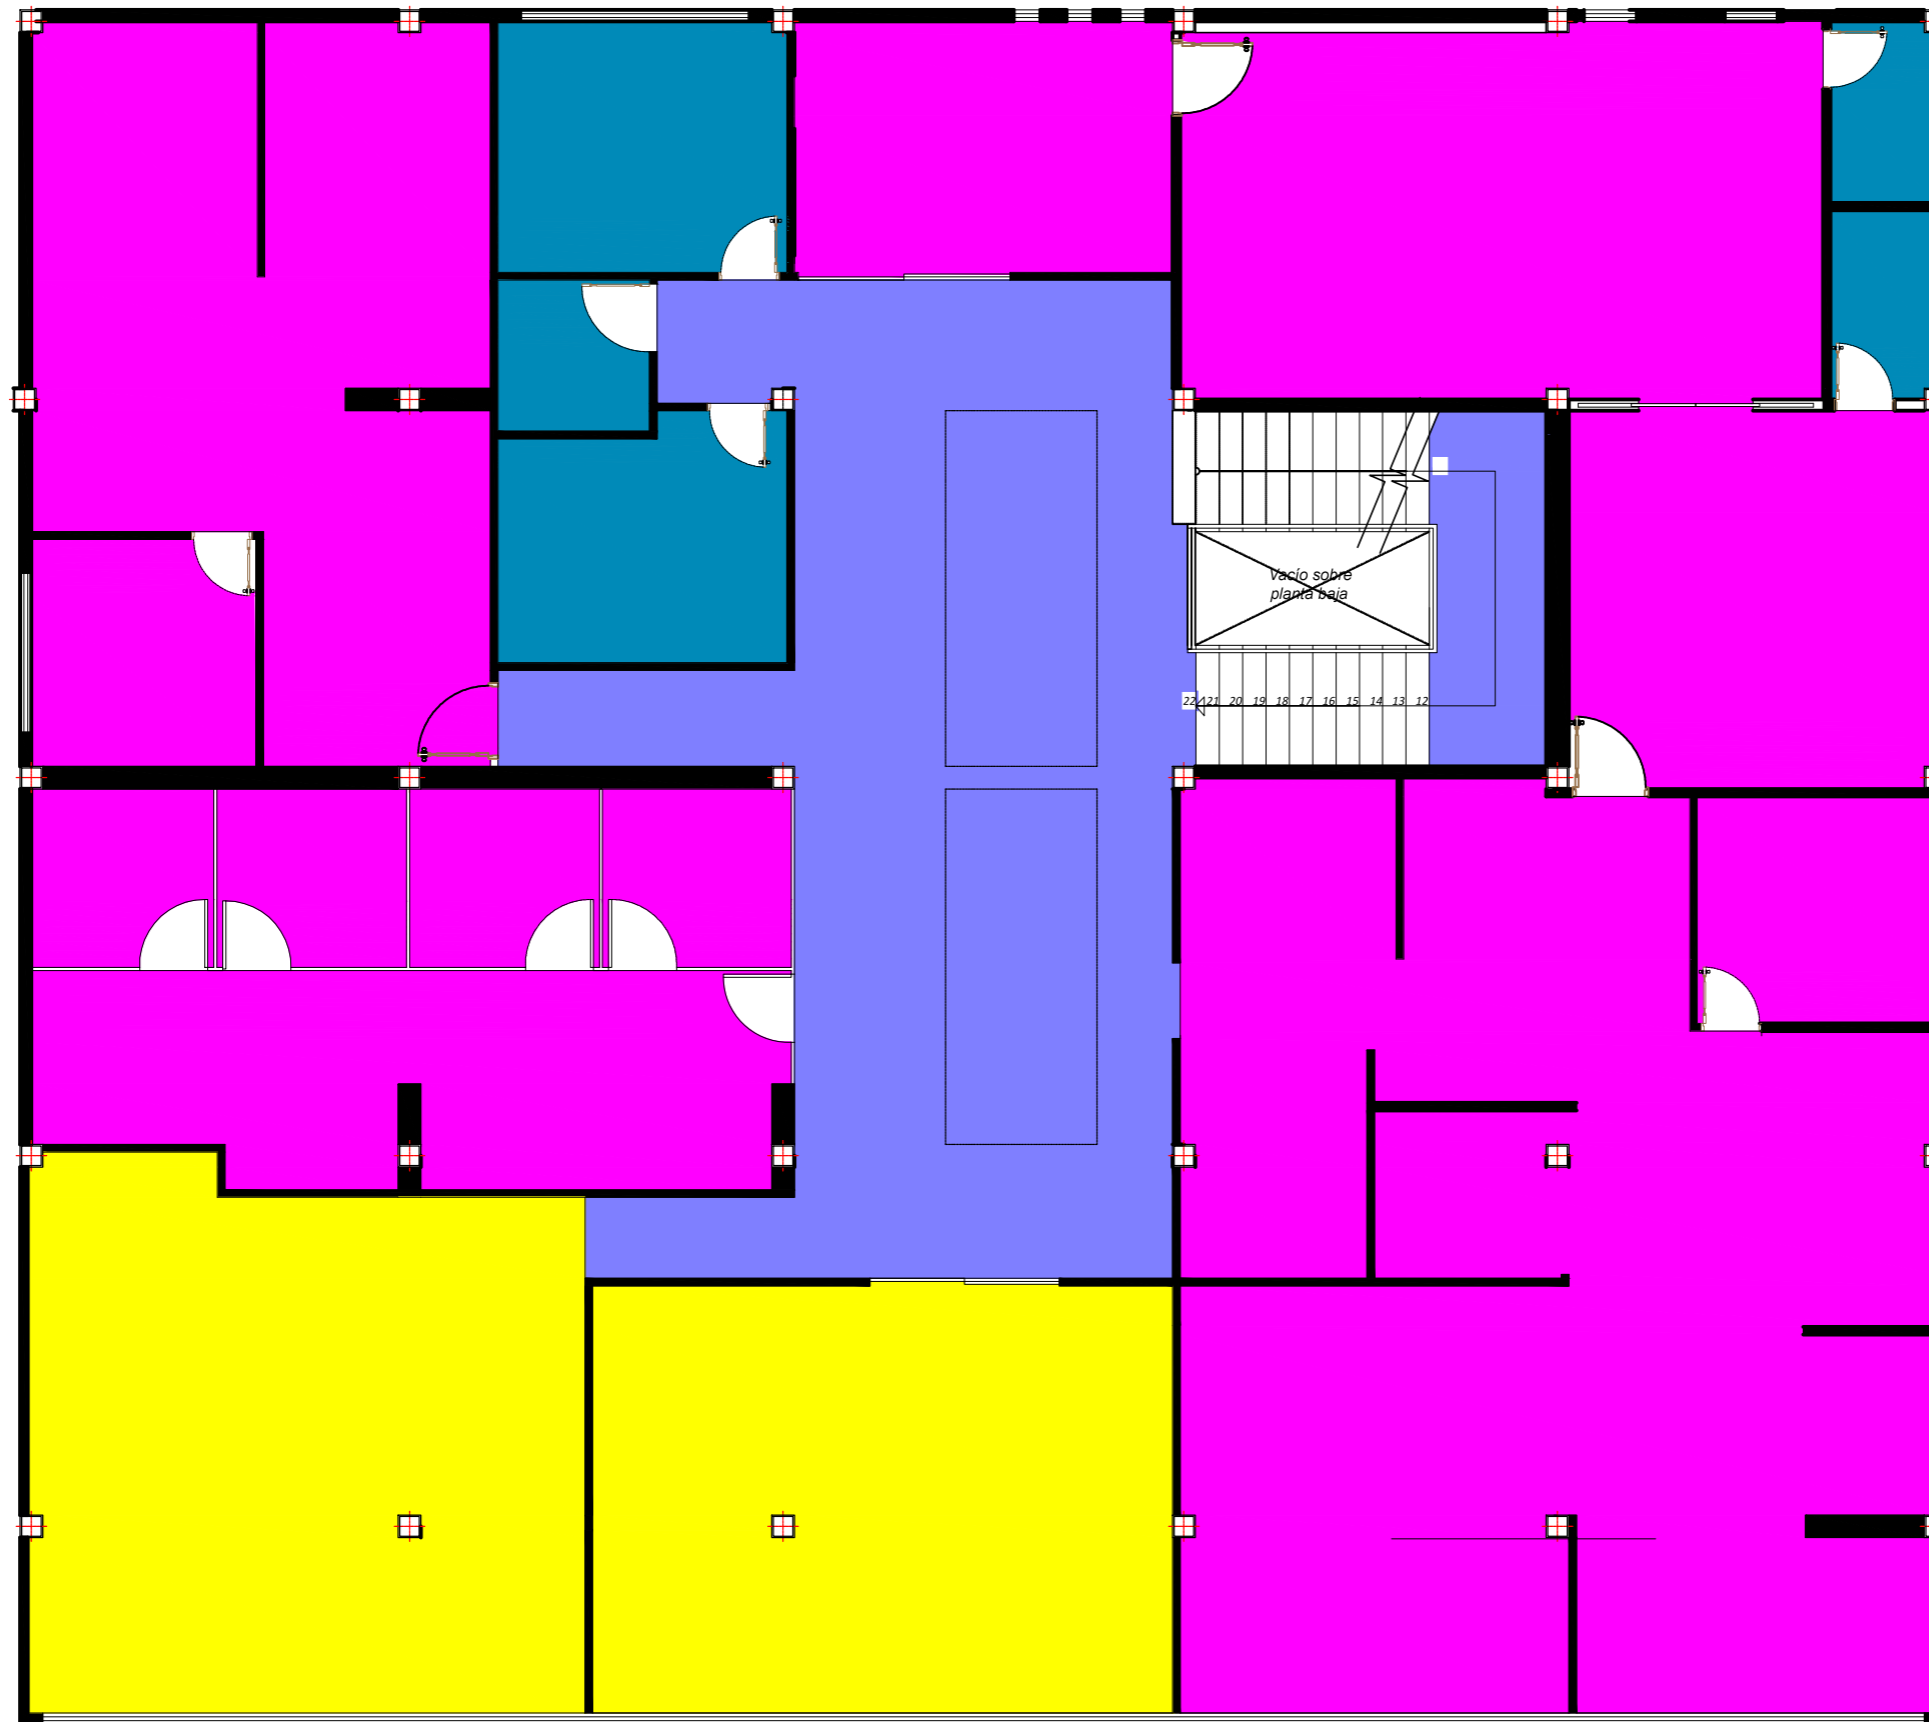
PLANTA ALTA - ZONIFICACIÓN

SIMBOLOGÍA	
	ÁREA PÚBLICA
	OFICINAS
	ATENCIÓN AL PÚBLICO
	BAÑOS

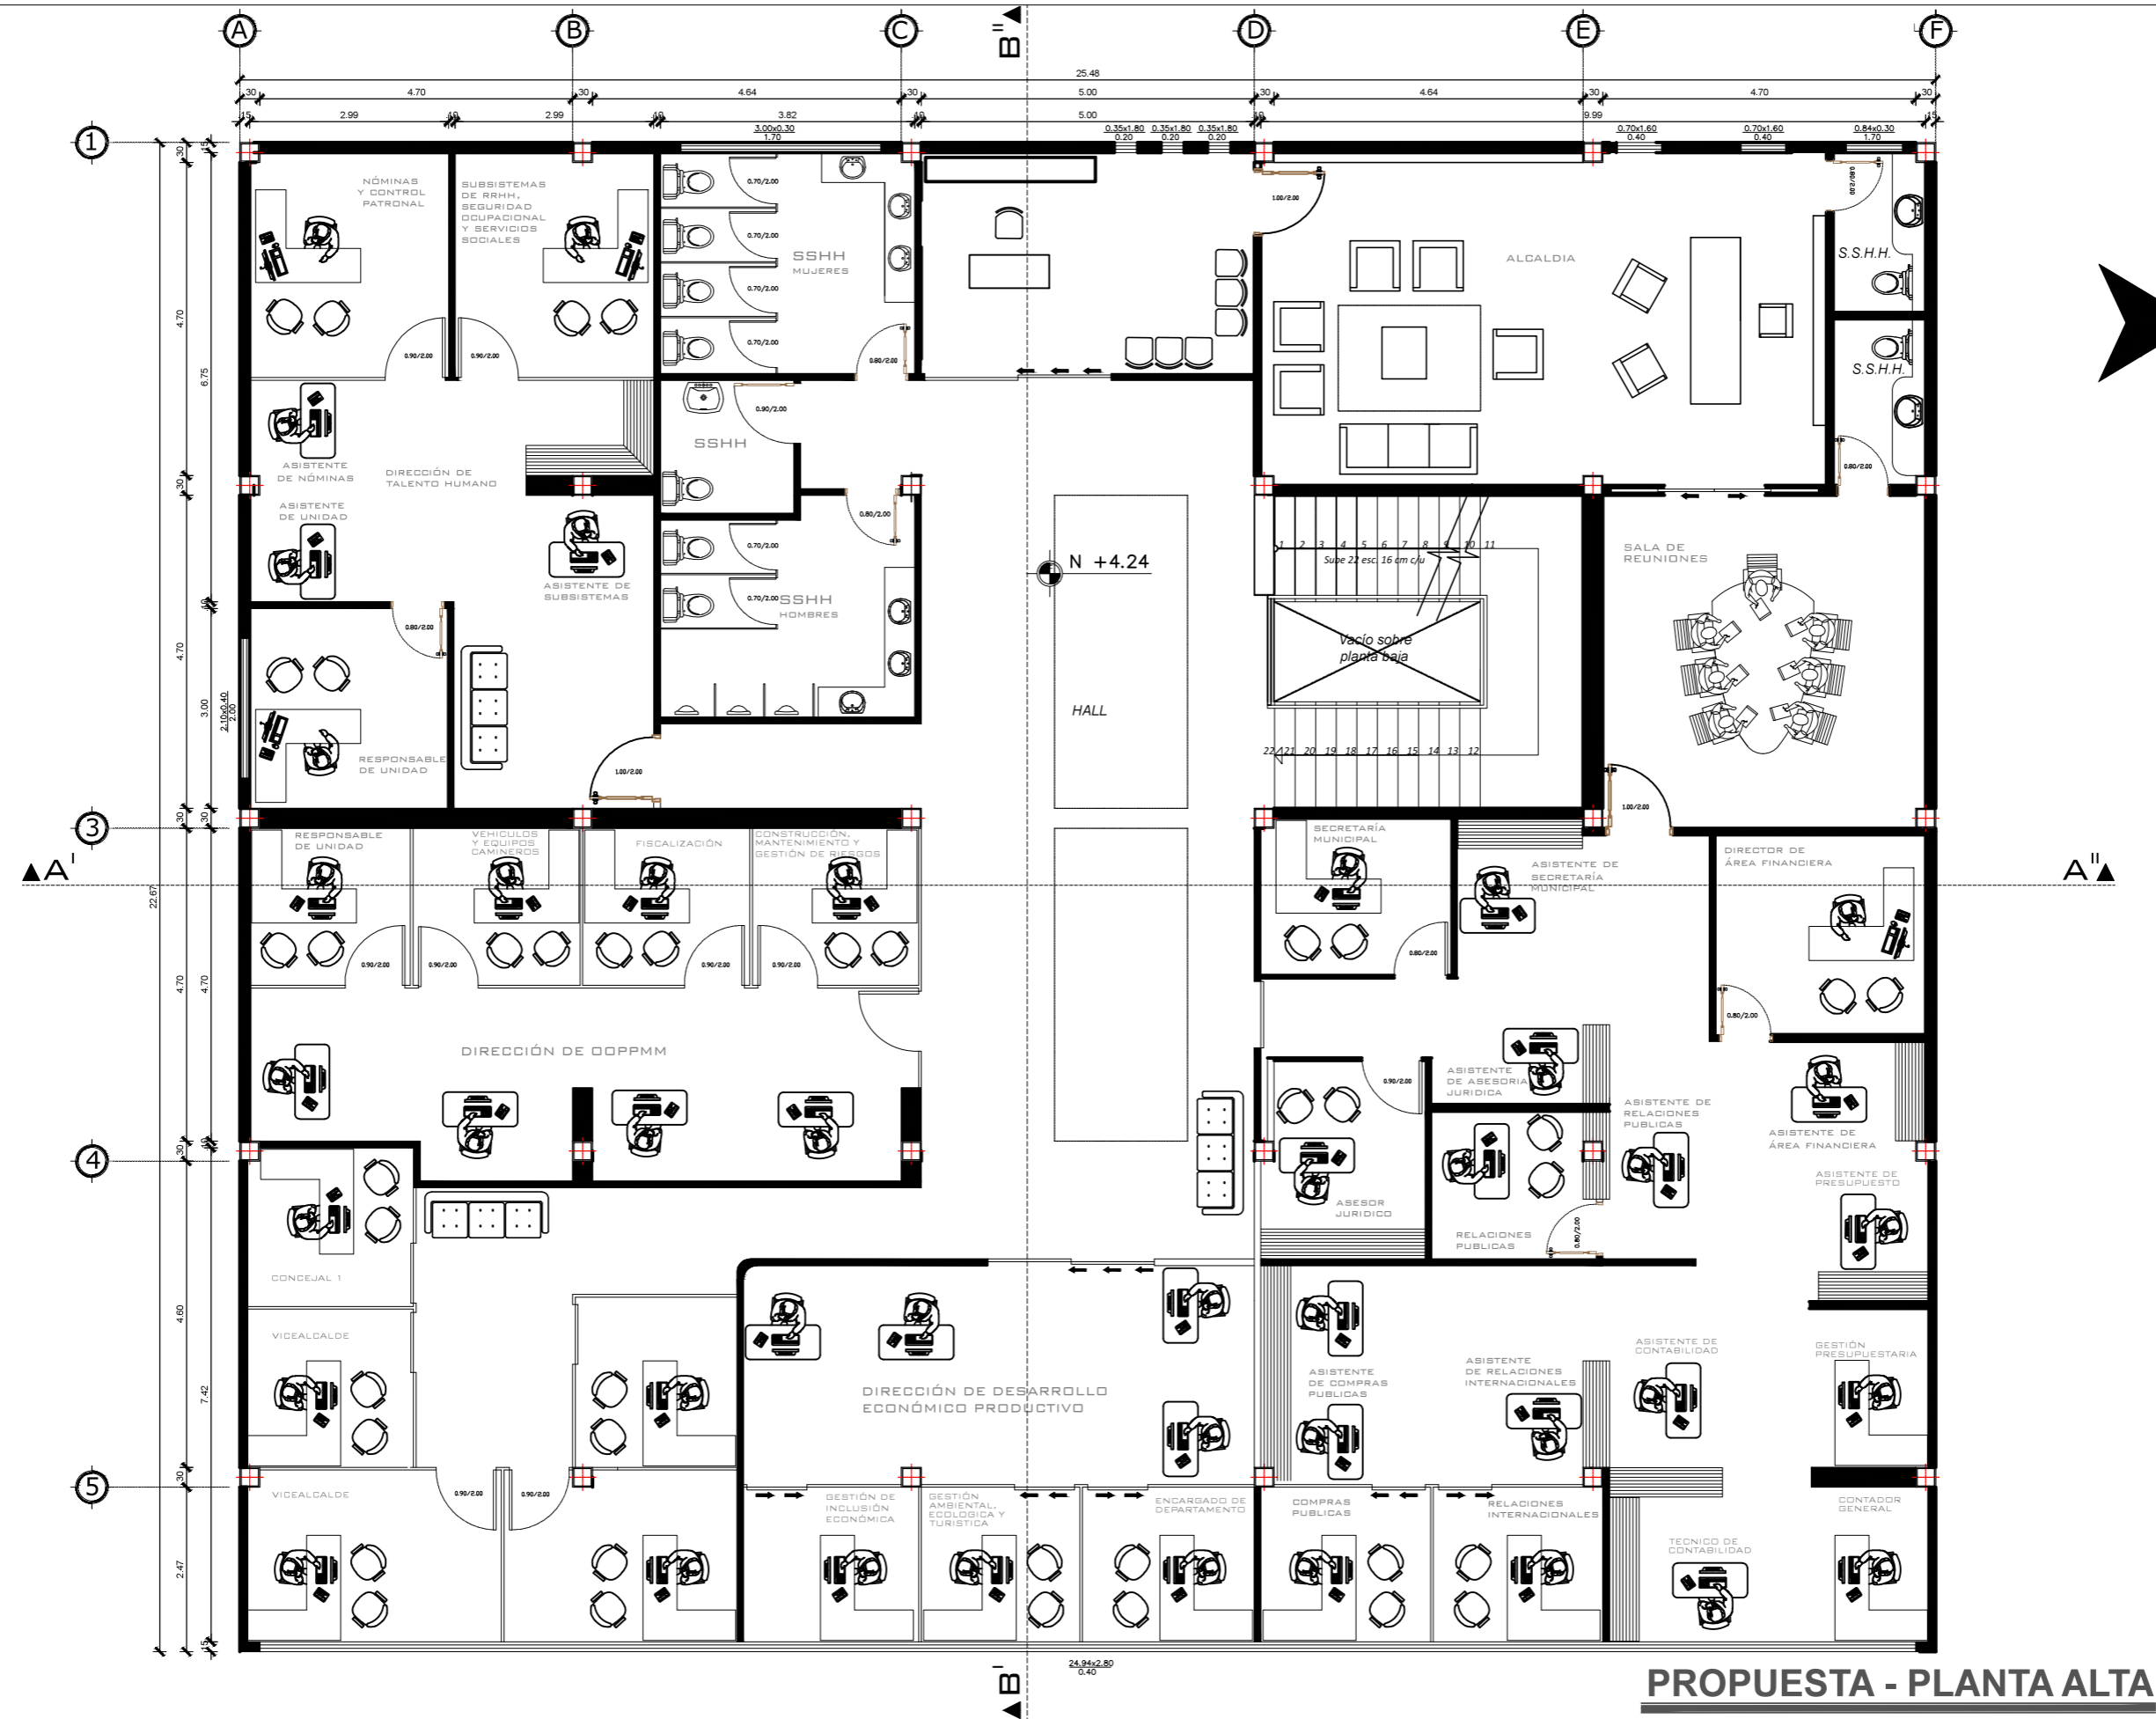
PROPUESTA - PLANTA ALTA

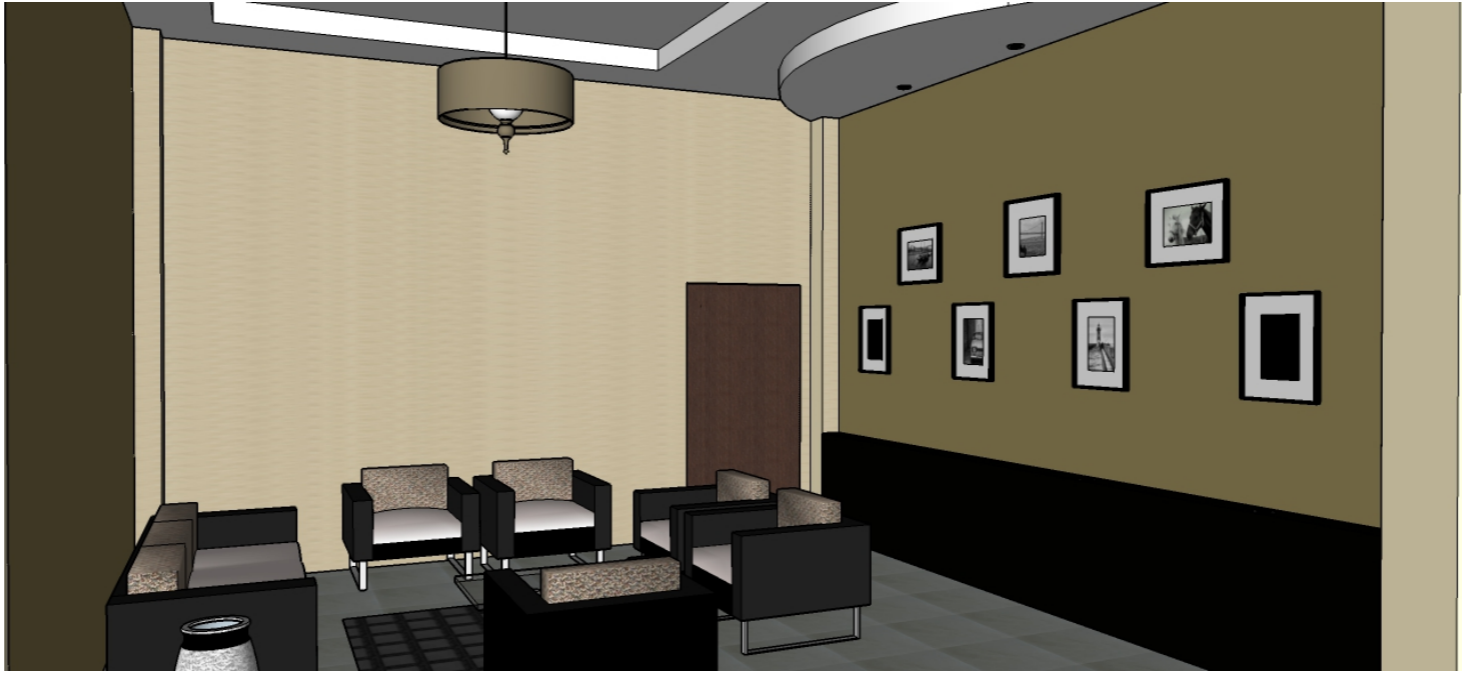
CUADRO DE ACABADOS – ALCALDÍA

<p>1. TUMBADO</p> <ul style="list-style-type: none"> • Tumbado de Gypsum color blanco, 12mm espesor, diseño de tumbado con desnivel. • Medidas de láminas 1,22x2,44 	<p>2. PISO</p> <p>Porcelanato esmaltado natural, graiman grecco 0,50x0,50 white natural.</p>

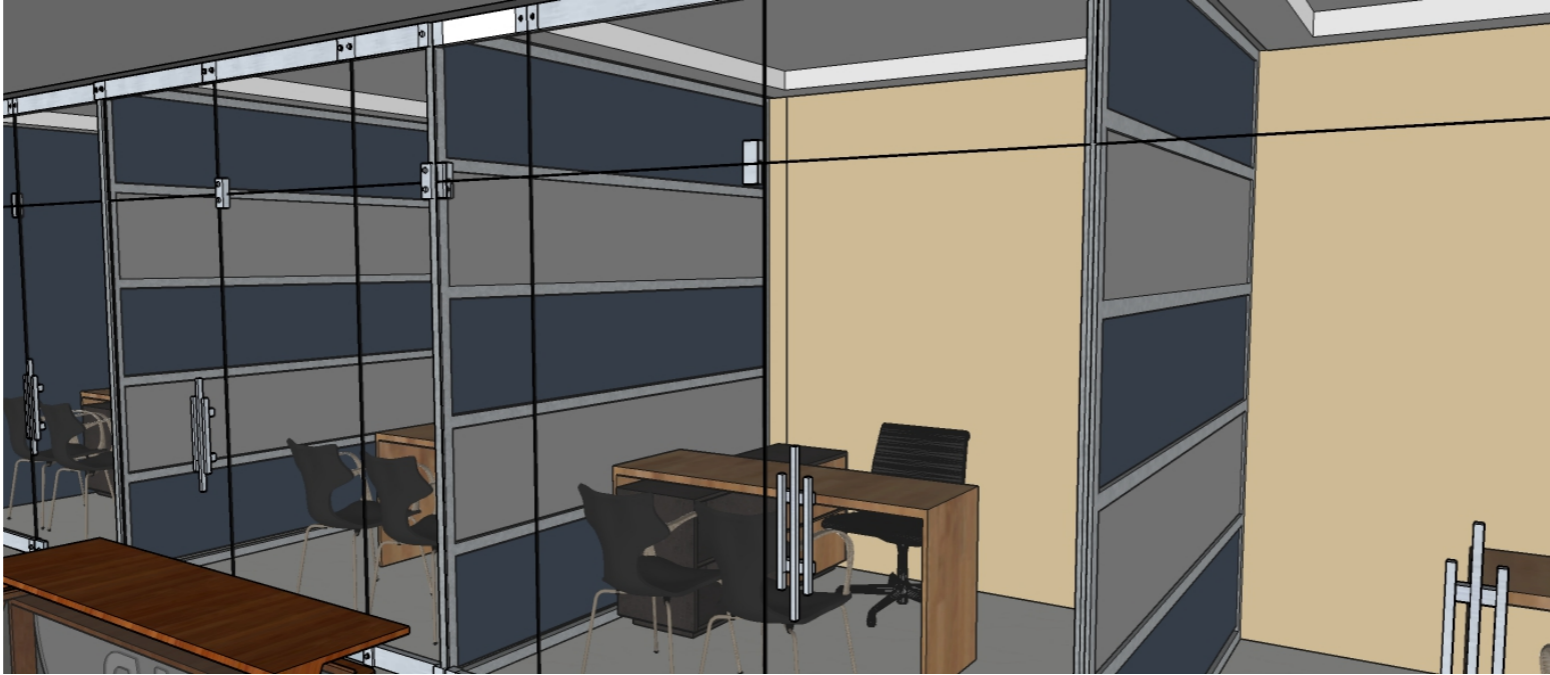
CUADRO DE ACABADOS – OFICINAS DE OBRAS PÚBLICAS

<p>1. TUMBADO</p> <ul style="list-style-type: none"> • Tumbado de Gypsum color blanco, 12mm espesor, diseño de tumbado con desnivel. • Medidas de láminas 1,22x2,44 	<p>2. PISO</p> <p>Porcelanato esmaltado natural, graiman grecco 0,50x0,50 white natural.</p>

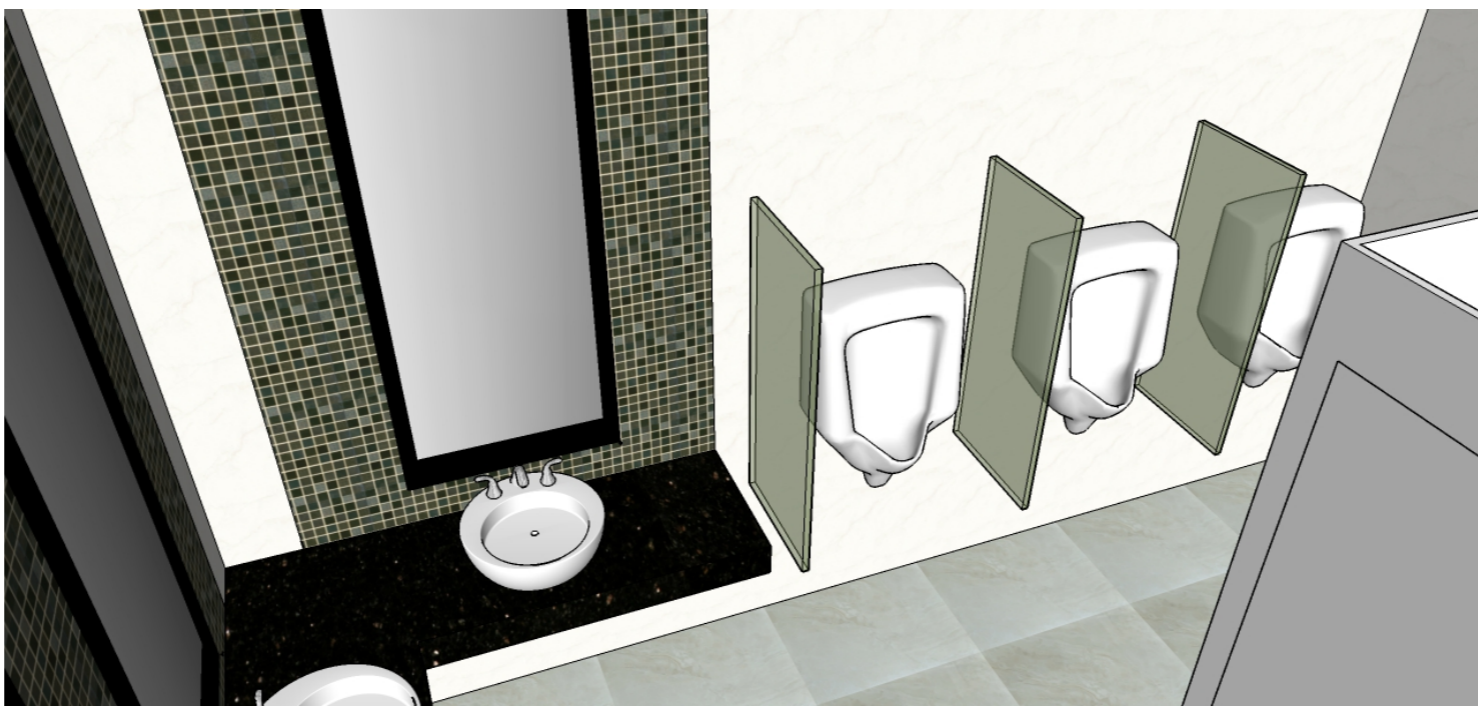
CUADRO DE ACABADOS – BAÑOS

<p>1. TUMBADO</p> <ul style="list-style-type: none"> Tumbado de Gypsum color blanco, 12mm espesor. Medidas de láminas 1,22x2,44 	<p>2. PISO</p> <p>Porcelanato esmaltado natural, graiman grecco 0,50x0,50 white natural.</p>

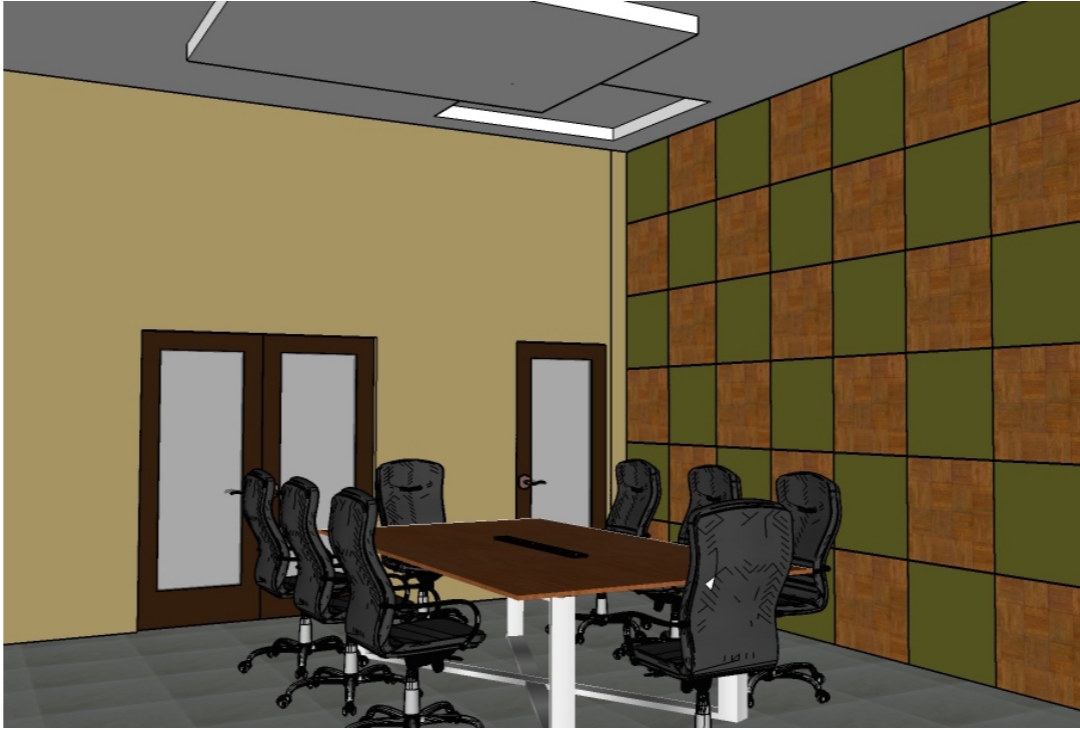
CUADRO DE ACABADOS – SALA DE SESIONES

<p>1. TUMBADO</p> <ul style="list-style-type: none"> Tumbado de Gypsum color blanco, 12mm espesor, diseño de tumbado con desnivel. Medidas de láminas 1,22x2,44 	<p>2. PISO</p> <p>Porcelanato esmaltado natural, graiman grecco 0,50x0,50 white natural.</p>

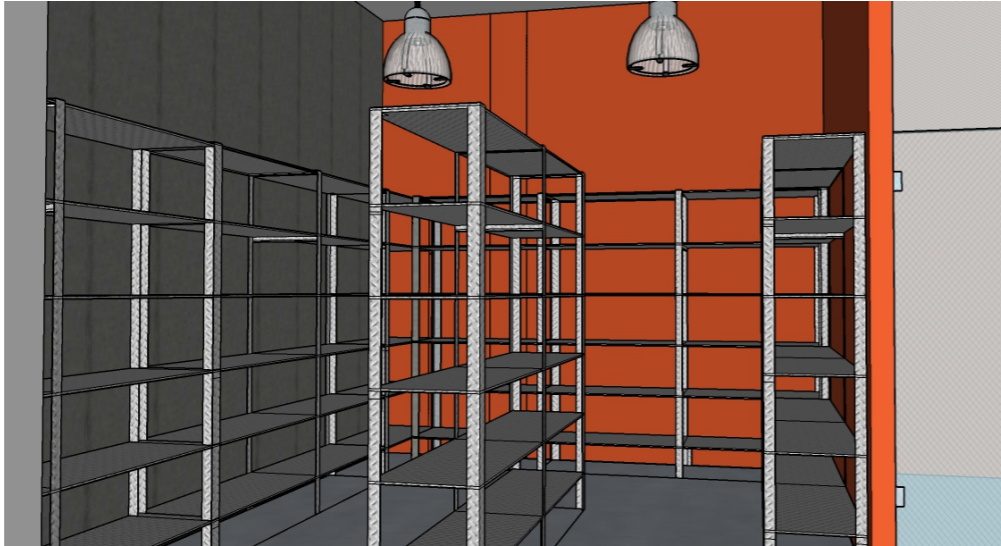
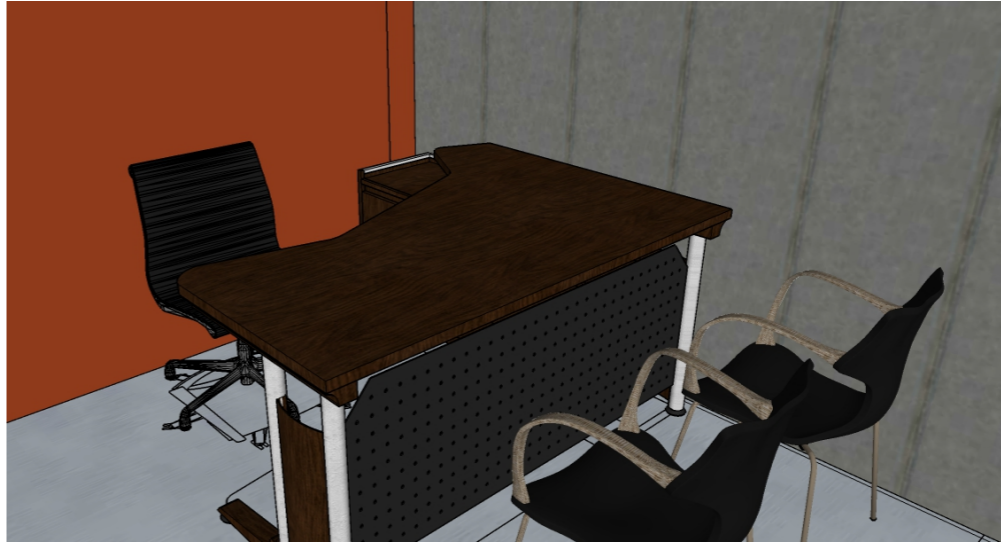
CUADRO DE ACABADOS – BODEGA MUNICIPAL

<p>1. TUMBADO</p> <ul style="list-style-type: none"> • Tumbado de Gypsum color blanco con desnivel en oficina, 12mm espesor, diseño de tumbado con desnivel. • Medidas de láminas 1,22x2,44 • Área de almacenamiento sin tumbado falso. 	<p>2. PISO</p> <p>Concreto cubierto con pintura epóxica Sherwin Williams: Iponlac 331</p> <div style="text-align: center;">

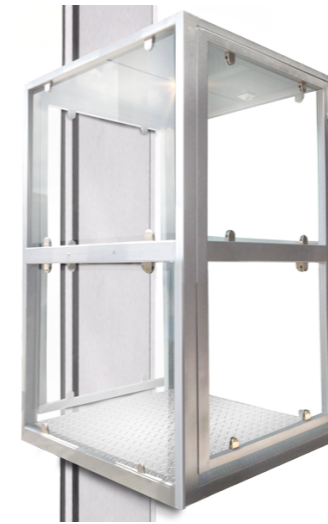
En cuanto a la circulación vertical, se colocaron dos rampas de acceso en los exteriores del edificio con una pendiente de 2%, mientras que en el interior se implementó un ascensor panorámico en el espacio central del edificio ubicado entre las escaleras existentes para solucionar el acceso a la planta alta para las personas con capacidades físicas especiales. Este ascensor forma parte de la colección de elevadores para discapacitados de la marca mexicana TecnoRampa, tiene una capacidad de hasta 500kg o 2 personas, funciona con un sistema electrohidráulico y cuenta con un sistema de

seguridad con sensores en la base. El detalle de sus características y funcionamiento se lo puede encontrar en anexos.

Figura 52: Ascensor panorámico completo
Fuente: TecnoRampa (2015)

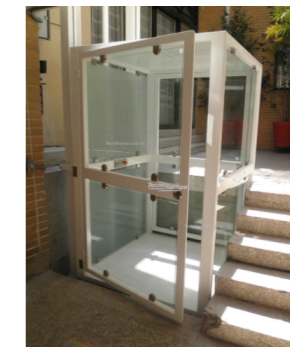
Figura 63: Ascensor para discapacitados
Fuente: TecnoRampa (2014)

El elevador para discapacitados de cabina completa de la marca mexicana TecnoRampa tiene una altura de 2,10m. Cuenta con un sensor de presencia que activa la luz interior. Puede realizar un recorrido de hasta 12 metros de altura por medio de tracción con cables de acero. Su fijación es por medio de taquetes expansivos y cuenta con un computador PLC (controlador lógico programable) que es utilizado para automatizar procesos electro-mecánicos evitando en un 99% los accidentes.

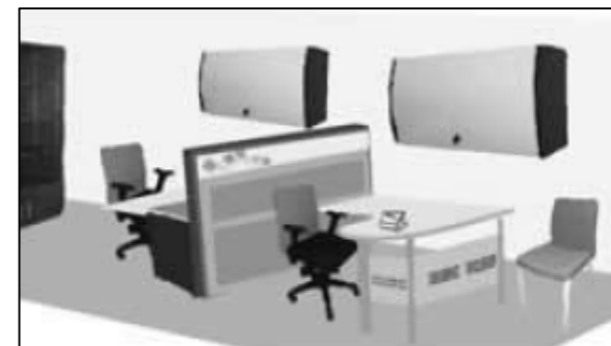
- El mobiliario no debe presentar esquinas ni cantos vivos, debe ser elaborado con materiales que no provoquen deterioro entre sí.

Figura 65: Mobiliario de oficinas
Fuente: Inmobiliar (2014)

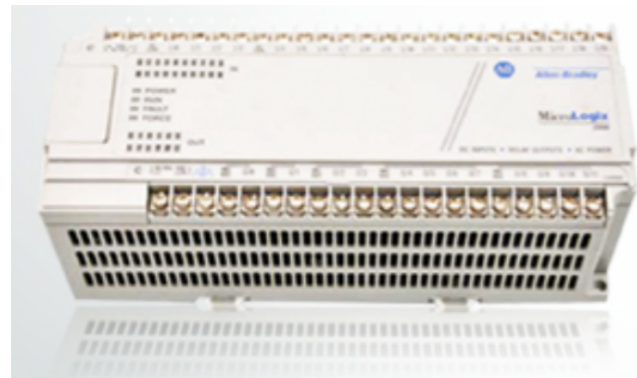
Figura 68: PLC (Controlador Lógico Programable)
Fuente: TecnoRampa (2015)
