**ESTUDIO DE LAS FACILIDADES RECREATIVAS Y  
TURÍSTICAS ACCESIBLES PARA PERSONAS CON  
DISCAPACIDADES EN LA CABECERA CANTONAL Y  
PARROQUIA SATELITAL “LA PUNTILLA”, CANTÓN  
SAMBORONDÓN**

**Trabajo de Titulación previo a la obtención del Título de: Ingeniero  
en Administración de Empresas Turísticas y Hoteleras**

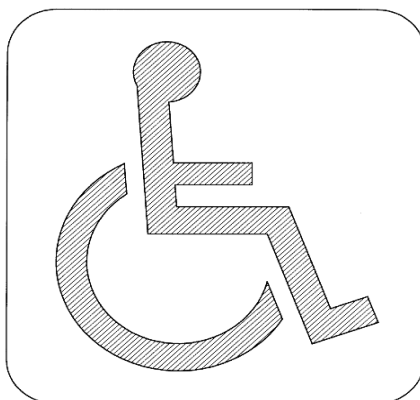
- La imagen estilizada de una persona en silla de ruedas.
- Ser de color blanco sobre un fondo de color azul, a menos que existan razones precisas para usar otros colores.
- La imagen, debe mirar a la derecha.

Figura 9. Símbolo de persona en silla de ruedas  
Fuente: Tomado de CONADIS, 2012

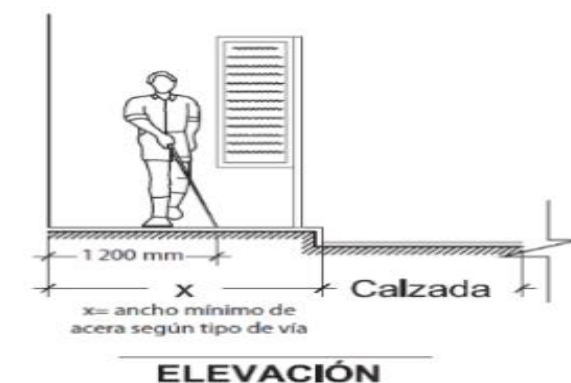
Figura 16. Ancho mínimo de vía  
Fuente: Tomado de CONADIS, 2012

Esta norma determina las dimensiones mínimas y las características de diseño que deben tener las vías de circulación peatonal, tanto públicas como privadas en exteriores. Las vías de circulación peatonal deben tener un ancho mínimo, sin obstáculos, de 90cm., para circulación de una sola persona. Es aconsejable la aplicación de un dimensionamiento de 120cm. para facilitar los desplazamientos sin problemas a todos los usuarios. En el caso de circulación simultánea de una silla de ruedas, una persona con andador, un coche de bebé, el ancho debe ser de 150cm.

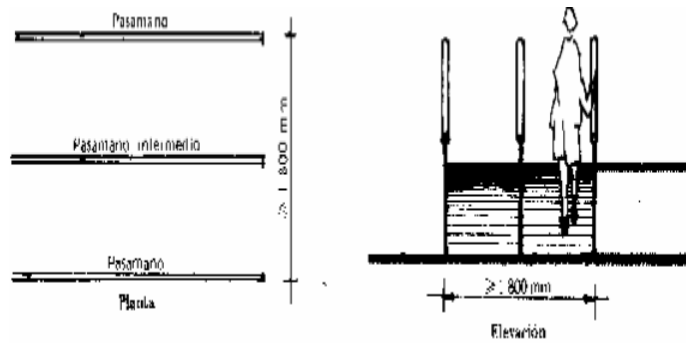
- cuando se diseñen rampas con anchos mayor o igual que 180 cm., se recomienda la colocación de pasamanos intermedios.

Figura 29. Diseño de pasamanos en rampa  
Fuente: Tomado de CONADIS, 2000

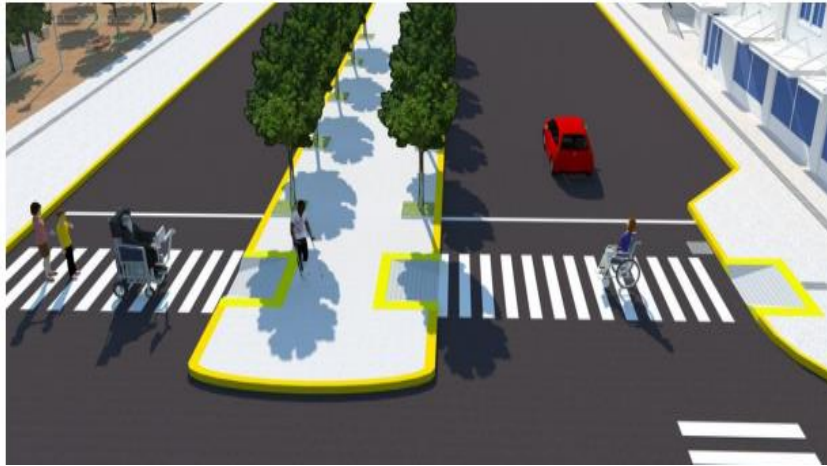
Figura 36. Vista de dos vías con parterre central en donde se salva mediante vados el desnivel existente entre el parterre y la calzada  
Fuente: Tomado de CONADIS, 2015

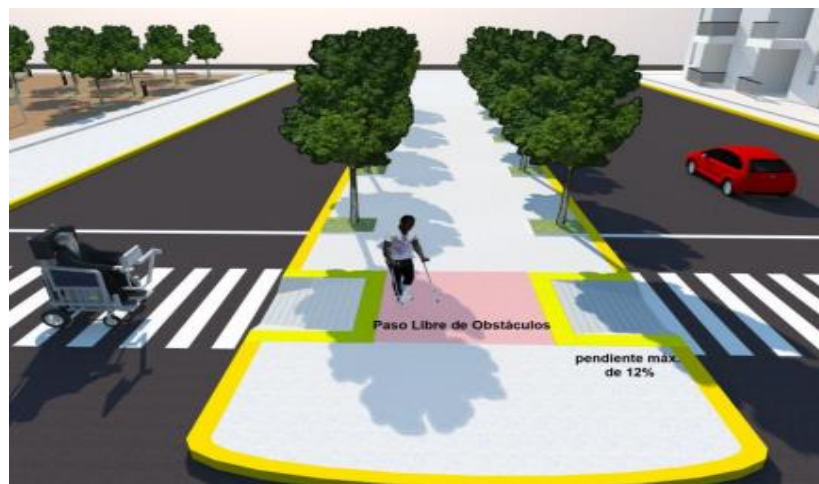
Figura 37. Detalle de calzadas y parterre central en donde el desnivel existente entre estas se salva mediante vados  
Fuente: Tomado de CONADIS, 2015

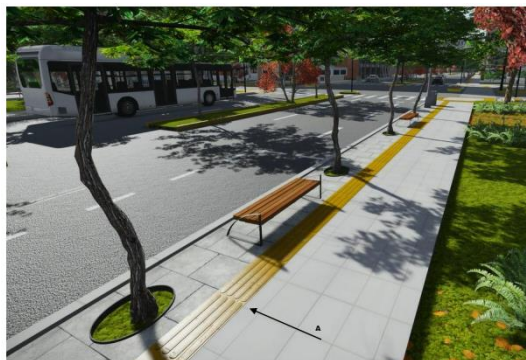
Se deben colocar en parques, aceras, en los ejes de las franjas de tránsito. La banda de equipamiento en las áreas de circulación peatonal debe tener un ancho

Figura 49. Uso de bandas podotáctiles guía en espacios urbanos  
Fuente: Tomado de CONADIS, 2015

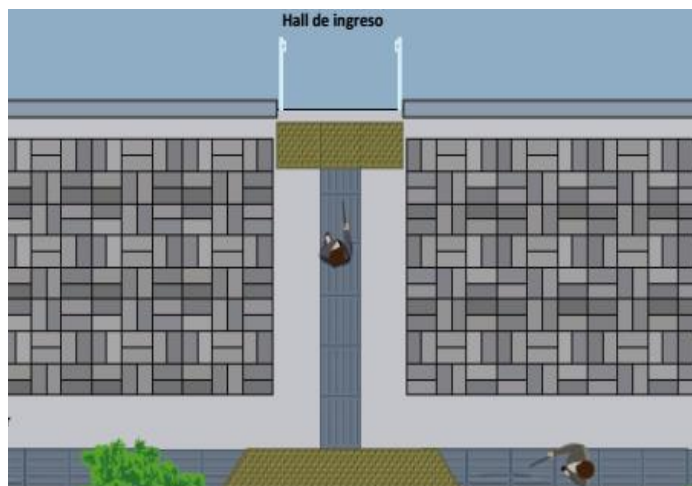
*Figura 55.* Ingreso peatonal principal a una edificación  
 Fuente: Tomado de CONADIS, 2015

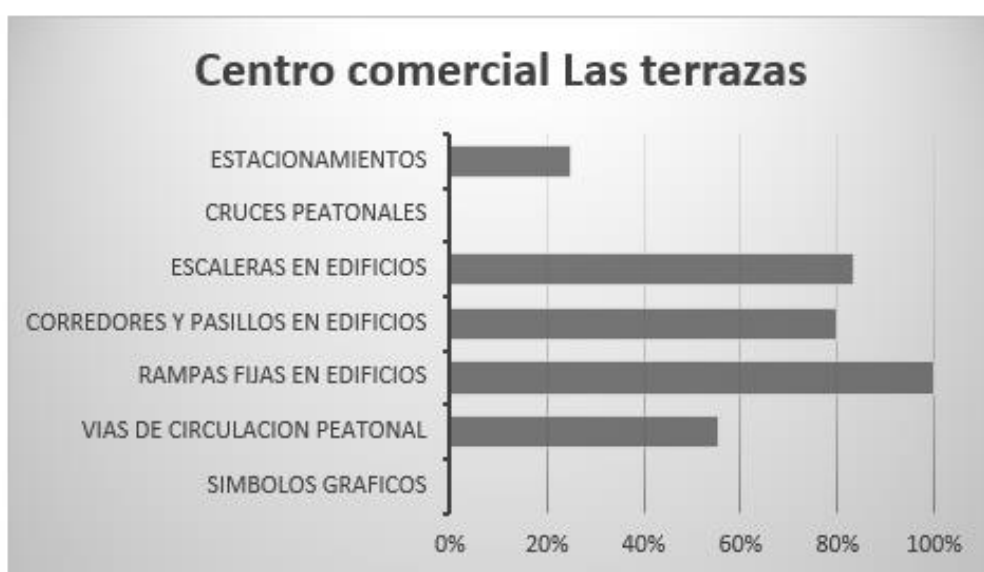
Ascensores: Dispone de un ascensor, pero no cumple con el suficiente espacio para el ingreso de una silla de ruedas.

Figura 64. Resultados de la observación directa del C.C. Las terrazas

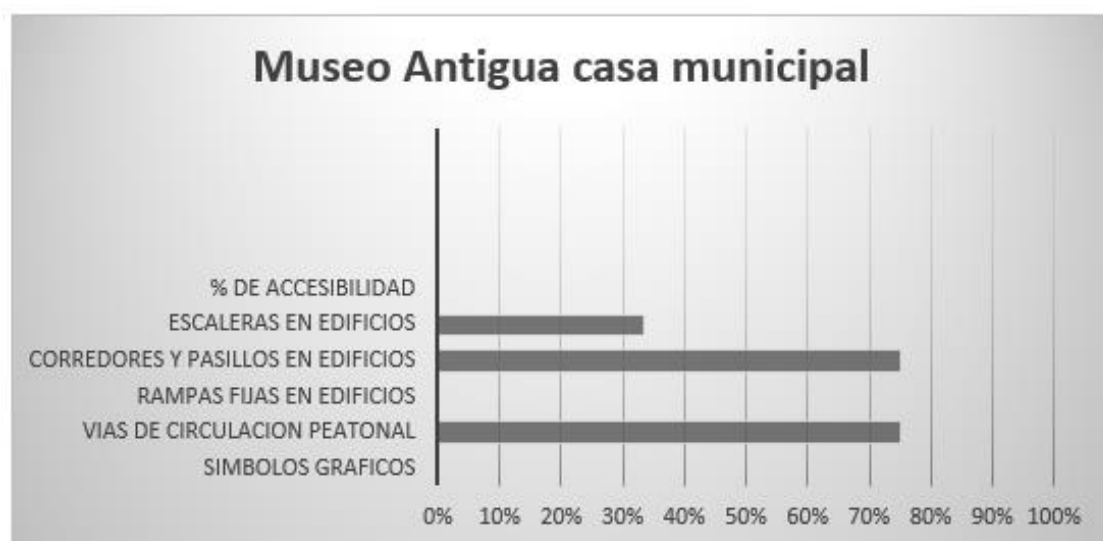
Ascensores: no cumple

Figura 66. Resultados de la observación directa del Museo Antigua Casa Municipal

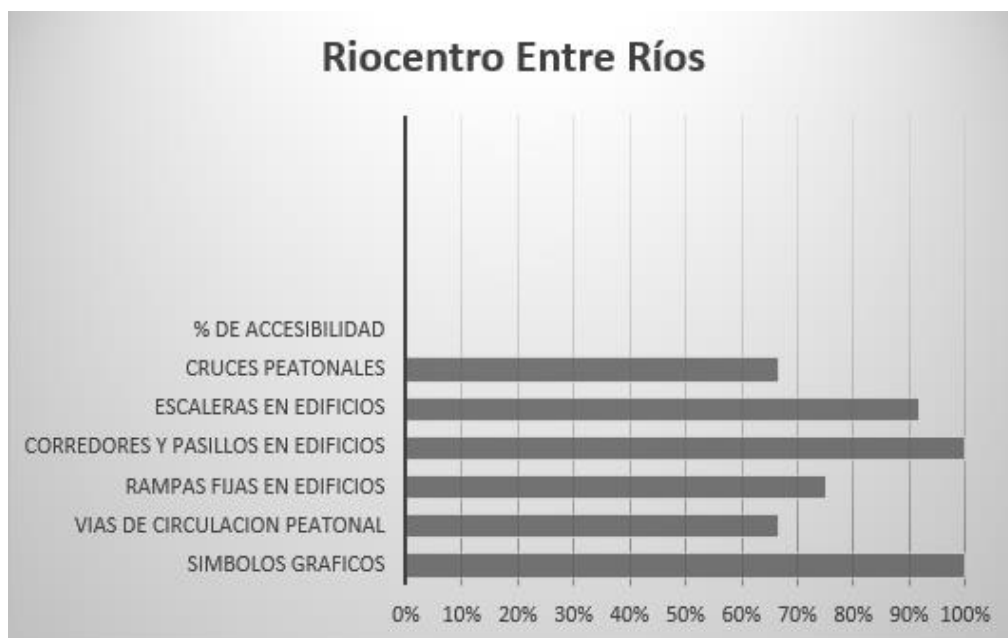
Ascensores: cumple con los requisitos necesarios.

Figura 70. Resultados de la observación directa del Centro Comercial Riocentro Entre Ríos

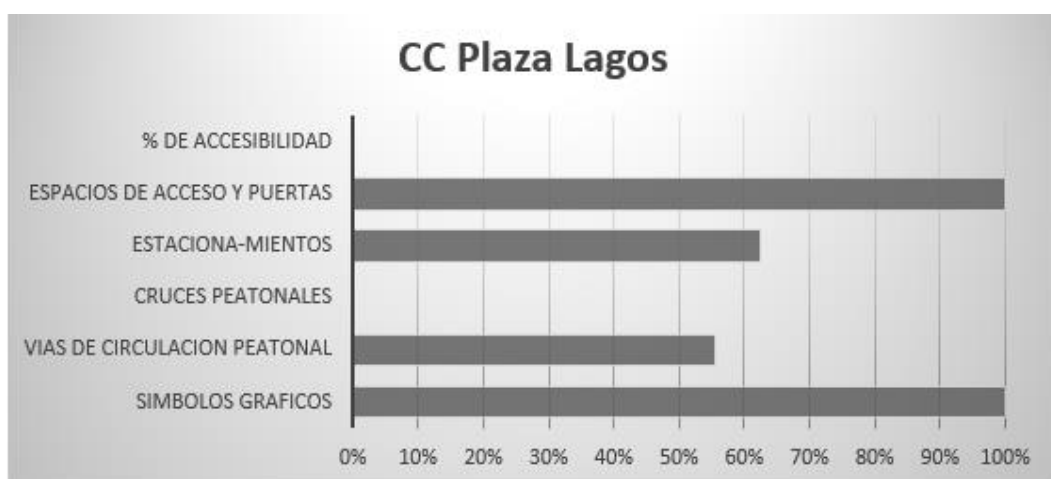
Ascensores: cumple con todos los requerimientos evaluados.

Figura 72. Resultados de la observación directa del Centro Comercial Plaza Lagos

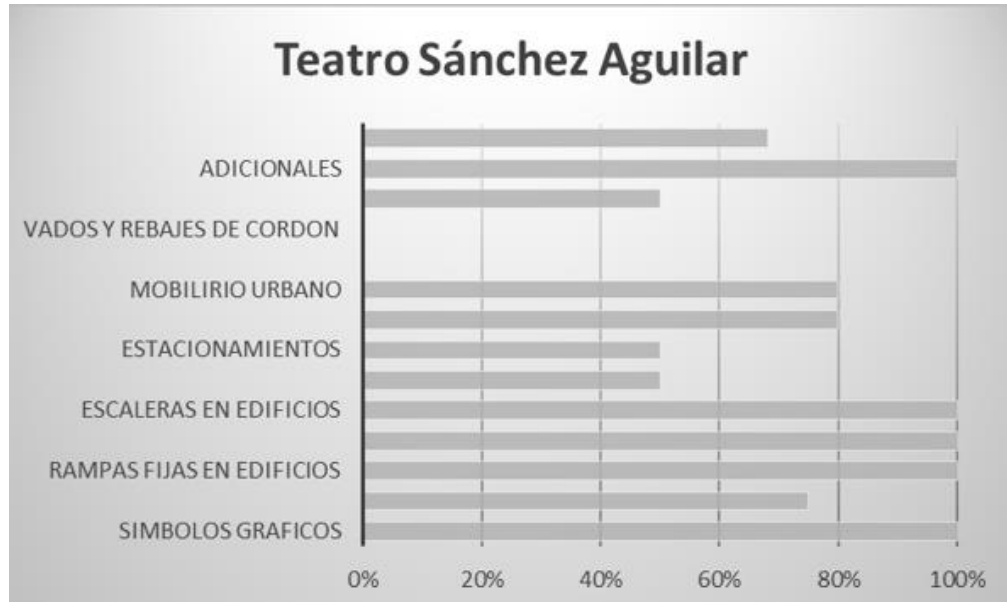
Ascensores: cumple con todos los requerimientos evaluados.

Figura 74. Resultados de la observación directa del Teatro Sánchez Aguilar

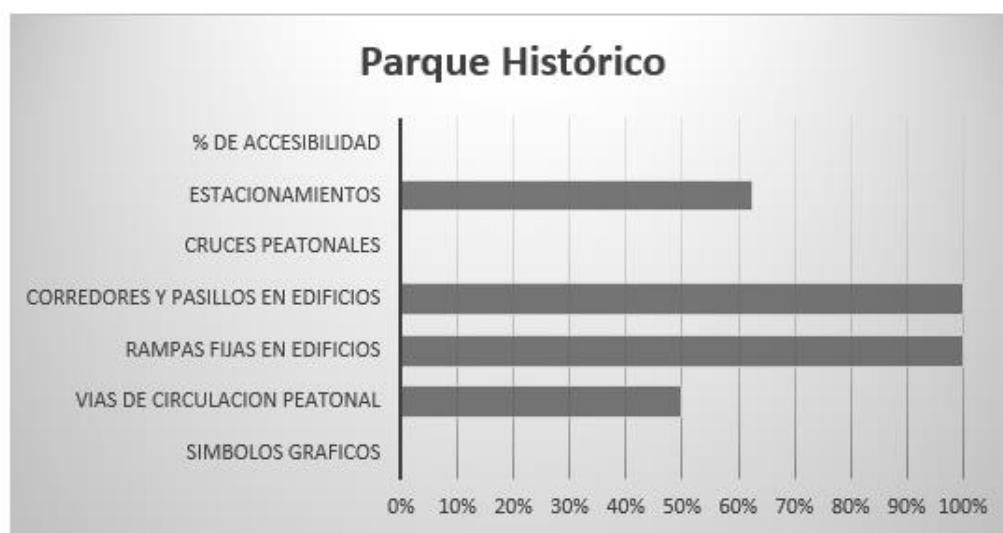
Sanitarios: disponen de sanitarios accesibles con ayudas técnicas.

Figura 76. Resultados de la observación directa del Parque Histórico

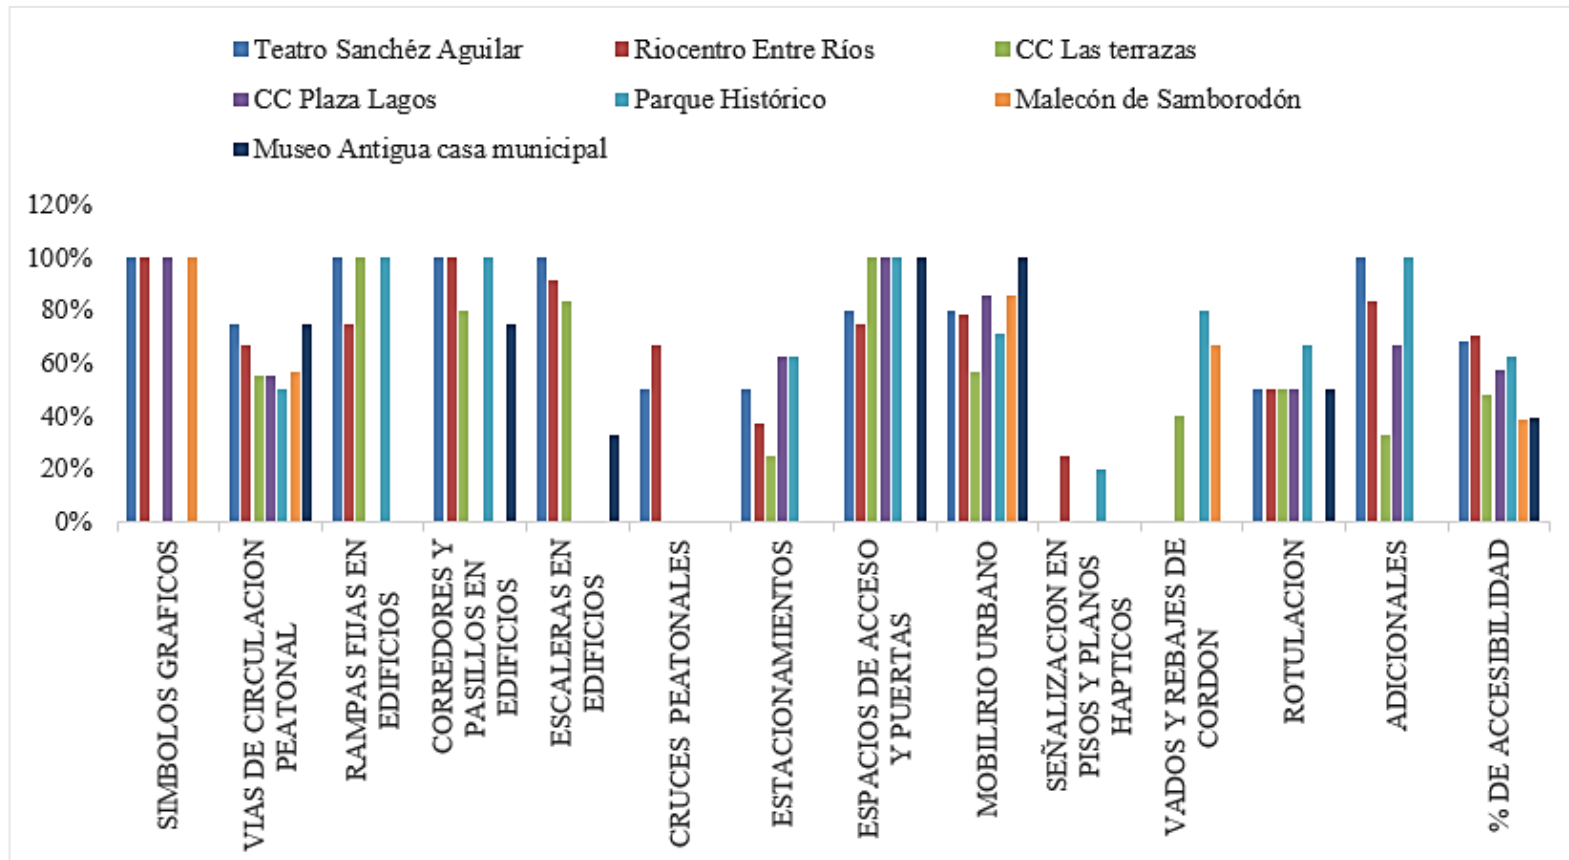
<b>TOTAL CANTÓN</b>													<b>55,05%</b>

Figura 77. Resultados condensados
