**FACULTAD DE INGENIERIA
CARRERA DE INGENIERIA CIVIL**

**FALLAS USUALES EN GUAYAQUIL EN ESTRUCTURAS DE
HORMIGÓN, CAUSAS Y SOLUCIONES**

Trabajo de Titulación

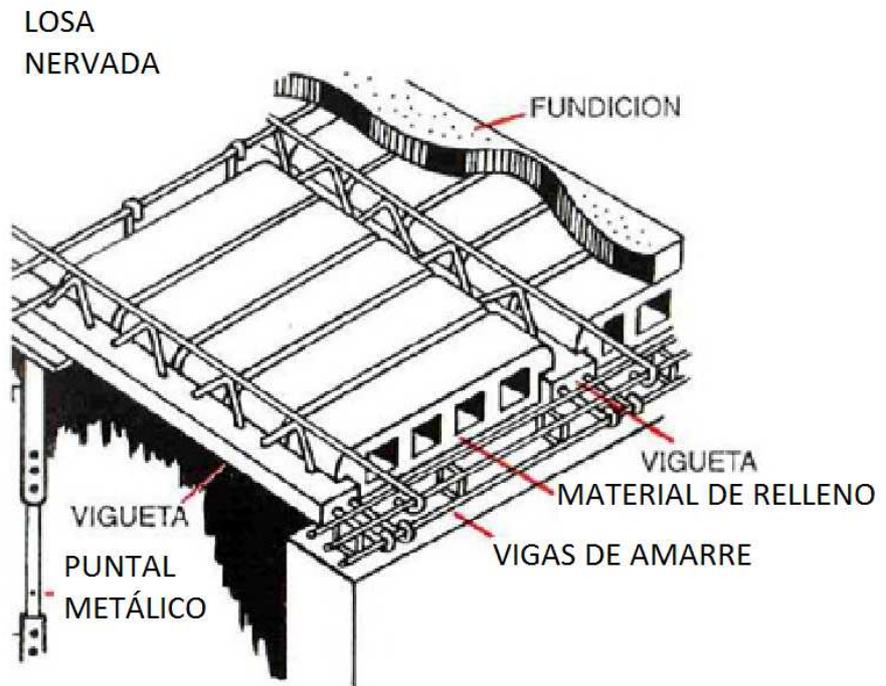
Fig. #17 Estructura de una losa nervada (IPRECO, 2010)

- Vigueta. Elemento que forma parte de una losa nervada, el cual trabaja principalmente a flexión. **(Ver anexo #4)**

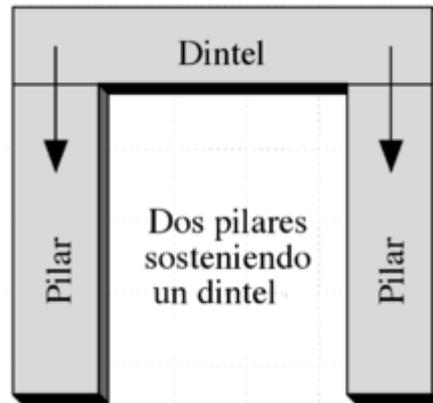
Fig. #19 Ubicación de dintel (IPRECO, 2010)

- Dinteles. Se sitúan por encima de los boquetes en una pared de mampostería, estos elementos sostienen el vacío que generan las puertas y las ventanas. Actúan de una manera complementaria, ya que soportan el peso que actúa sobre estas. **(Ver anexo #6)**

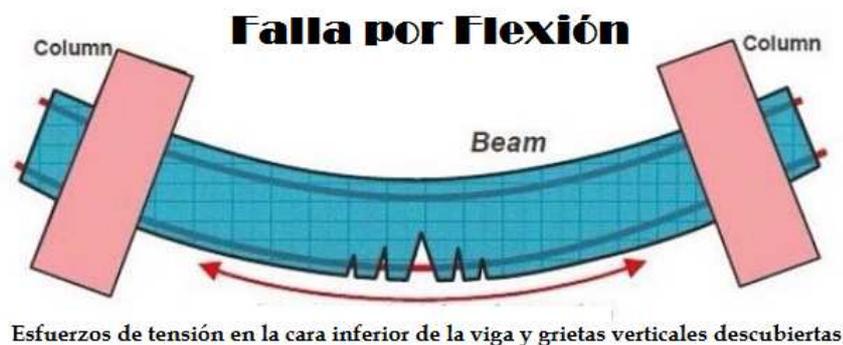
Fig. #20 Fallas típicas en vigas de hormigón armado (Jonzalez, 2011)

- ✓ Fallas por flexión. Este tipo de fallas se dan en tres casos:

Esfuerzos de tensión en la cara inferior de la viga y grietas verticales descubiertas

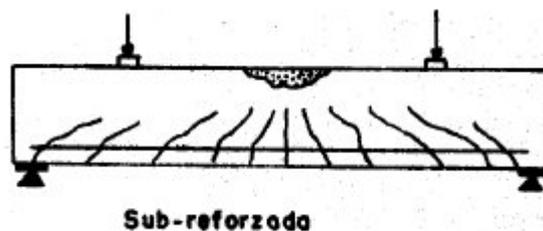
Fig. #21 Falla de viga sub-reforzada (Civilgeeks, 2011)

- Condición de falla sub-reforzada. Cuando el acero alcanza el esfuerzo de fluencia antes de que el hormigón alcance su máximo valor esfuerzo.

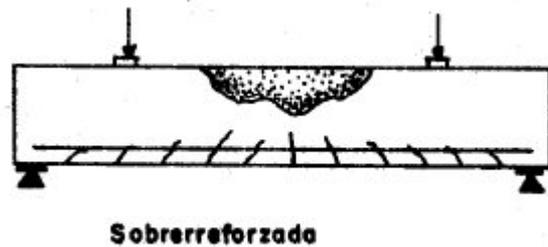
Fig. #22 Falla de viga sobre-reforzada (Civilgeeks, 2011)

- Condición de falla balanceada. El acero alcanza su esfuerzo de fluencia al mismo tiempo que el hormigón alcanza su máximo valor esfuerzo y deformación.
- Condición de falla sobre-reforzada. El concreto alcanza su máximo valor esfuerzo y deformación antes que el acero alcance su esfuerzo de fluencia.

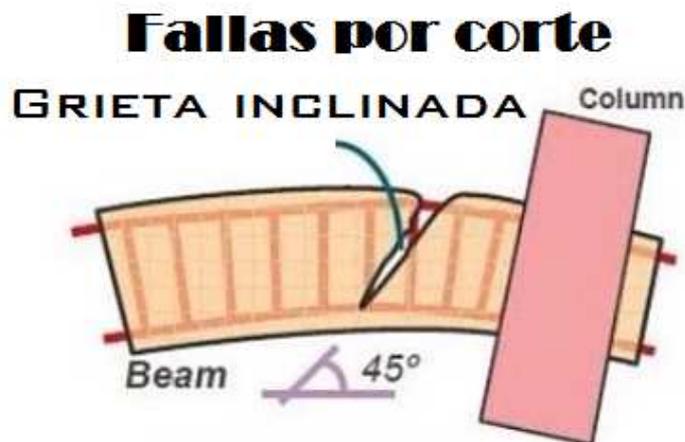
Fig. #23 Fallas típicas en vigas de hormigón armado (Jonzalez, 2011)

- ✓ Falla por corte. El cortante se puede presentar en tres diferentes formas:

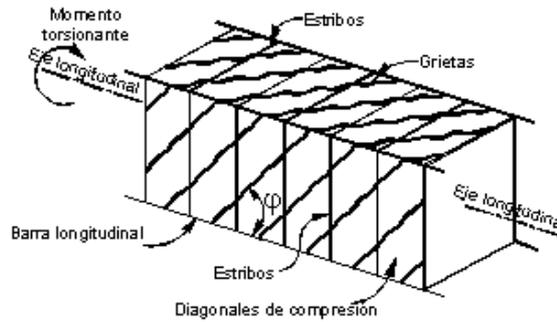
Fig. #24 Viga sometida a tensiones diagonales
(CORNEJO, 2015)

- Tensión diagonal. Ocurre en secciones con poco o sin refuerzo en el alma, cuando el concreto no es capaz de soportar el esfuerzo de tensión máximo se produce una grieta inclinada perpendicular a la trayectoria del esfuerzo a tensión.

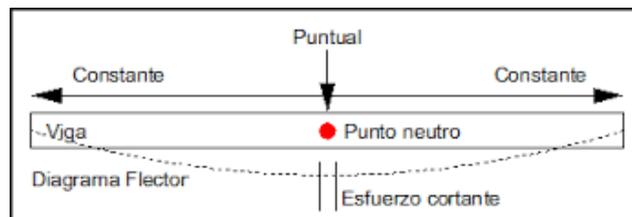
Fig. #25 Viga sometida a esfuerzos de corte (CORNEJO, 2015)

- Esfuerzo cortante. El agrietamiento inclinado puede avanzar poco a poco y el elemento falla por aplastamiento en la zona de compresión en el extremo de la grieta.

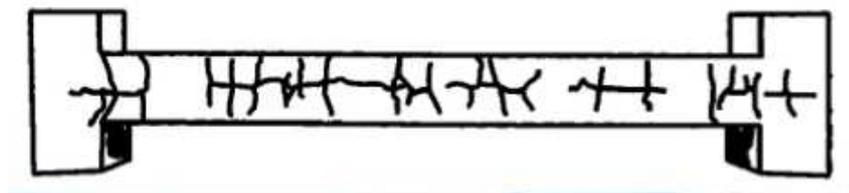
Fig. #26 Viga con fallas de adherencia por cortante
(CORNEJO, 2015)

- Adherencia por cortante. Cuando se presentan extensos agrietamientos longitudinales al nivel del acero en tensión combinado con un ligero aplastamiento hará que la viga alcance su resistencia antes que se presente la fluencia del acero longitudinal.

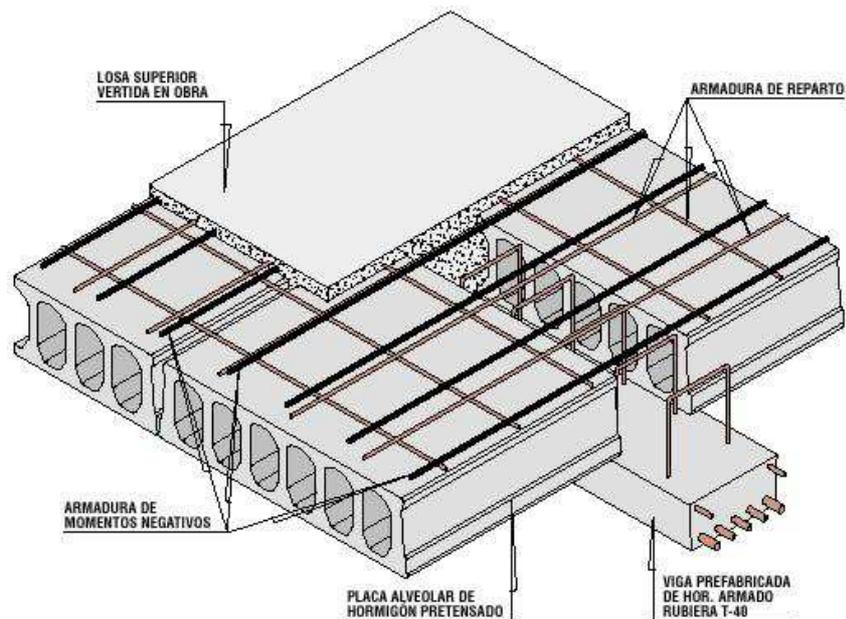
Fig. #33 Estructuración de una losa de hormigón pretensado (A fine WordPress.com site, 2013)

- Losas en hormigón Pretensado: Utilizan cables traccionados y anclados transmitiendo compresión.

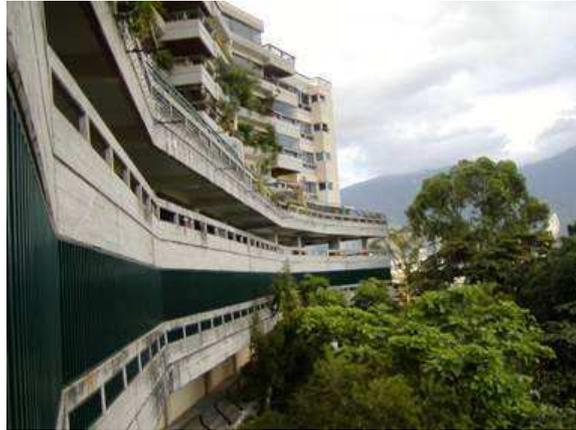
- Susceptibilidad a la torsión: Está relacionado a la discontinuidad entre el centro de masa y rigidez y con la heterogeneidad de rigideces entre elementos estructurales y no estructurales, manifestándose con el giro en el plano horizontal respecto a un punto de la misma produciendo altas deformaciones.

Fig. #40. Estructura típica construida en una ladera escarpada (Fierro, 2004)

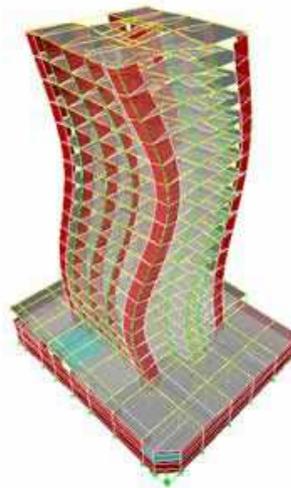
- Flexibilidad: Capacidad de movimiento ante la acción de fuerzas externas permitiendo la disipación de la energía a través del suelo. Esta característica brinda un mecanismo de falla lento también conocido como falla dúctil permitiendo la evacuación de las personas que habitan la estructura. En edificaciones altas se presentan inconvenientes con este mecanismo ya que incrementa los desplazamientos y los esfuerzos.

Figura#41. Estructura dúctil ante la presencia fuerzas externas (BIBLIOCAD, 2011)

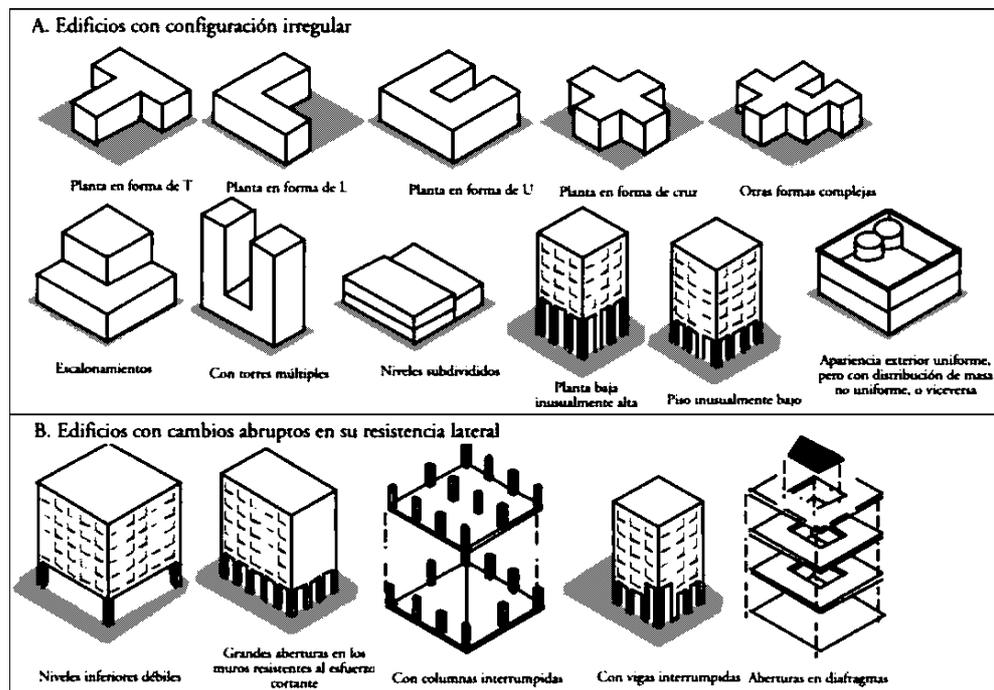
Figura #42. Tipos de simetrías en plantas. (LLOPIZ, 2014)

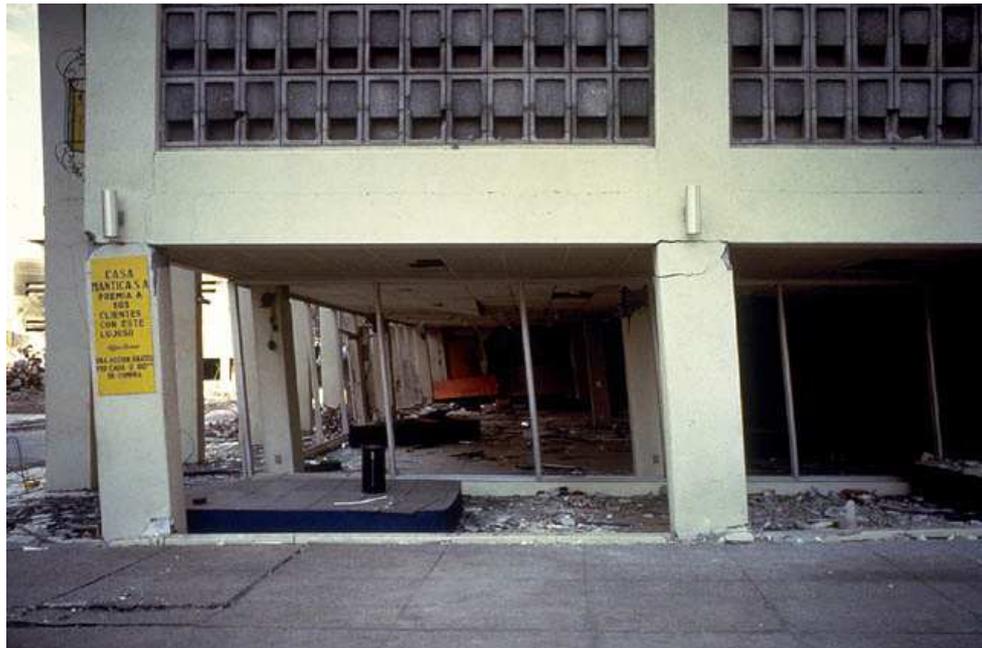
El Piso Blando se presenta cuando un nivel tiene una rigidez mucho menor que el resto, y se vuelve más crítico cuando este se encuentra en el primer nivel. La diferencia de rigideces en los entrepisos se puede deber a que entre las columnas se construyan muros unidos a ellas y de esta manera hacen más rígidos los marcos; y en planta baja no existen muros, esto crea una diferencia muy grande de rigideces.

Figura #43. Se puede observar en el nivel uno con el superior se concentran esfuerzos muy grandes en las columnas que rebasan la capacidad a cortante de las ellas. (Fierro, 2004)

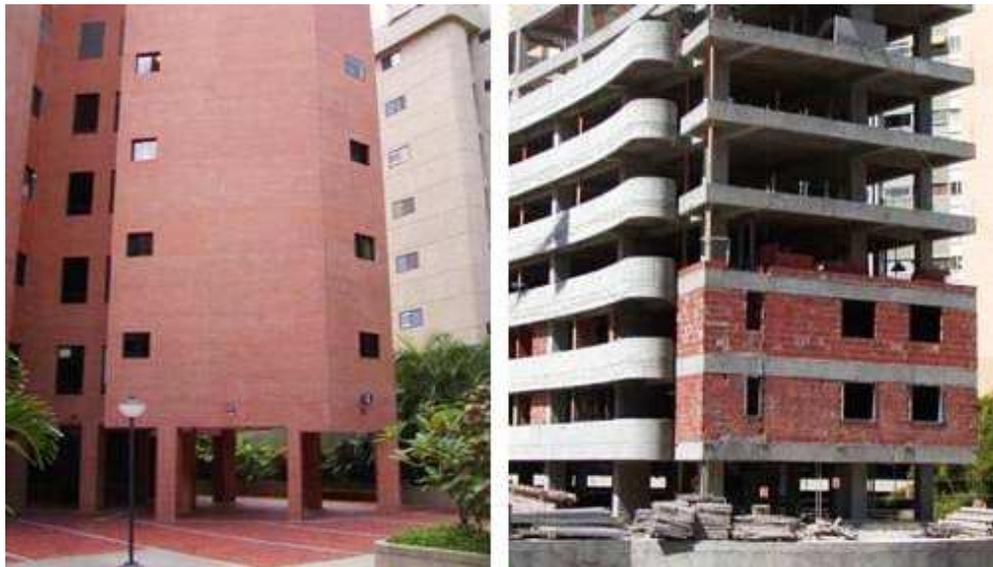
Figura #44. El edificio a la izquierda es un edificio de mediana altura relativamente nuevo. El edificio a la derecha es un edificio de mediana altura en construcción. Ambos tienen la típica Planta Baja, que crea pisos blandos y débiles. (Fierro, 2004)

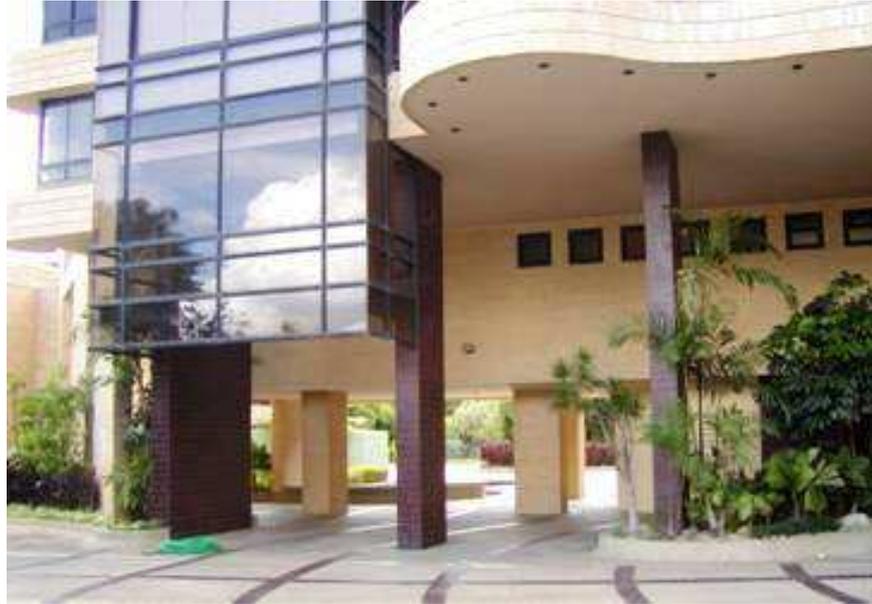
Figura #45. Típica Planta Baja con un primer piso alto y con las columnas que varían significativamente en altura. (Fierro, 2004)

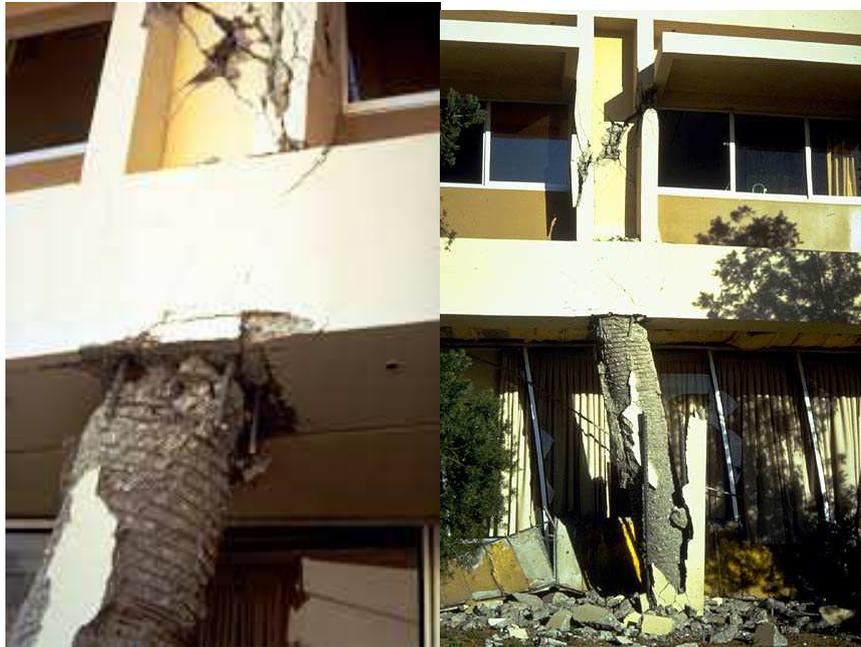
columna se encuentra desviado con respecto al centro de masas de la columna superior o inferior.

Fig. #46. Delineamiento vertical de columnas. Incorrecta secuencia de columna a diferentes niveles donde varia la geometría de su sección de circular a rectangular, las varillas longitudinales de la columna superior no coinciden con la columna inferior. (Fierro, 2004).

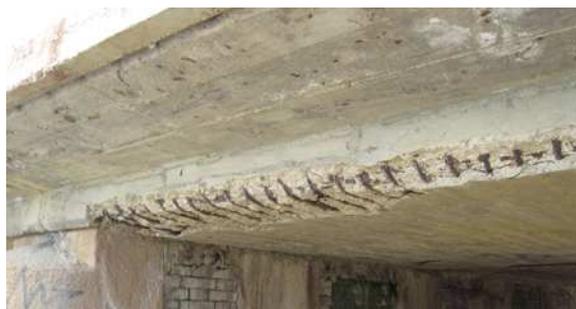
- **Escases o exceso de recubrimiento:** Este fenómeno afecta gravemente a las estructuras, en el caso de las vigas o columnas en caso de tener mayor recubrimiento al necesario el hormigón presenta mayores retracciones que pueden provocar su rotura dejando así expuesto el acero

Fig. #47. Falta de recubrimiento en losa (Diez, 2012)

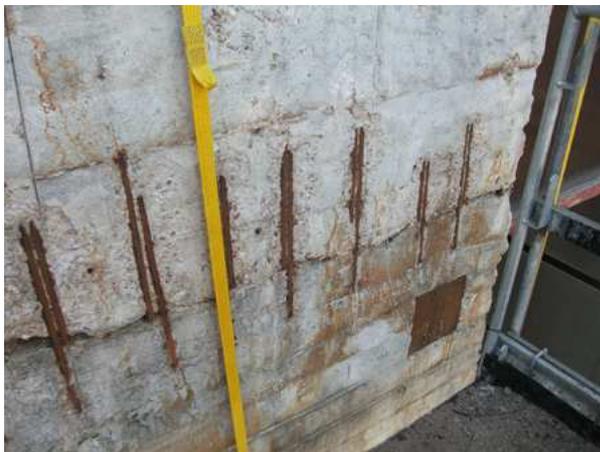
Fig. #49. Falta de recubrimiento en columna (Diez, 2012)

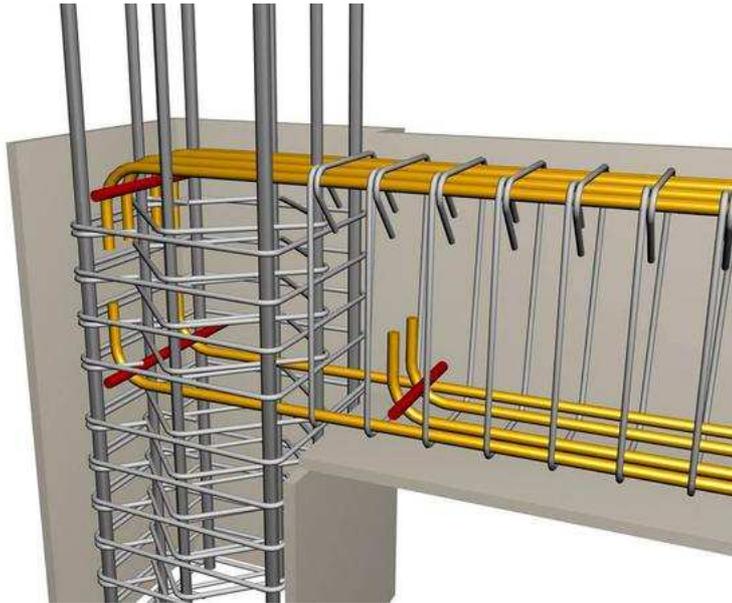
- **Mínima longitud de anclaje o insuficiente cantidad de ganchos en vigas:** Este defecto provoca que la barra de acero se deslice en el hormigón dando lugar a pequeñas fisuras verticales en la parte superior de la viga dejando posible el riesgo de inestabilidad.

Fig. #50. Conexión Viga-Columna (BIBLIOCAD, 2011)

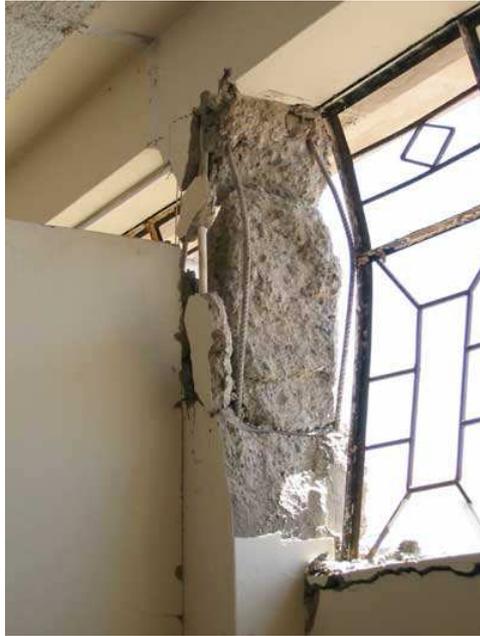
Fig. #52. El deficiente dimensionamiento, falta de estribos y la mala calidad del concreto hicieron que la columna falle.

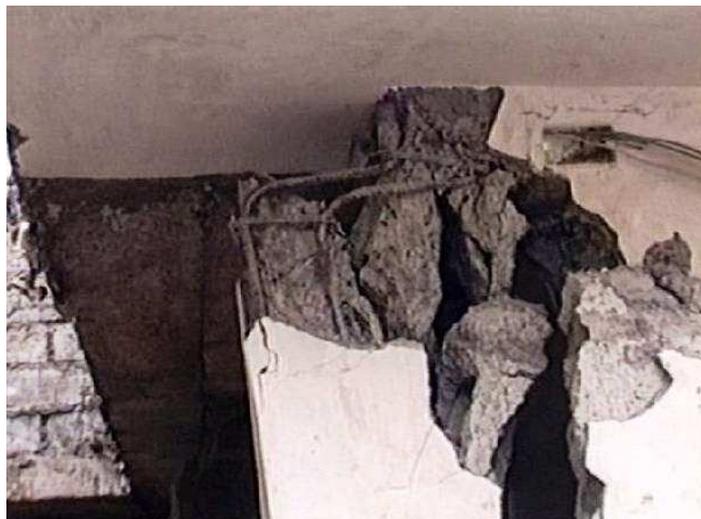
- **Mala configuración del acero transversal:** Cuando los estribos se encuentran con separaciones mayores a las proyectadas puede dar inicio al pandeo en el acero longitudinal, reduciendo la resistencia de las fuerzas cortantes y torsionales.

Fig. #53. Estructura con sección insuficiente, inadecuada distribución de estribos y conformación de los mismos. (DÍAZ, 2015)

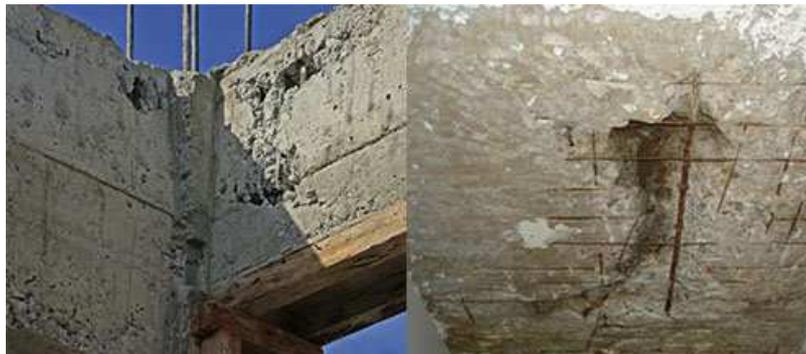
- **Mala configuración del acero longitudinal:** Cuando las barras longitudinales no se encuentran separadas entre sí, obstaculiza la maniobra de fundición dando origen a una distribución inadecuada de resistencia.
- **Falta de acero de retracción:** Esta falla se produce cuando no se colocan mallas de acero en las losas produciendo grietas por efecto de cambios bruscos de temperatura y retracción del hormigón.
- **Ineficiente vibrado del hormigón:** Este defecto se produce cuando existen vacíos en el hormigón limitando así su adherencia con el acero y minimiza la distribución uniforme de la mezcla bajo este efecto se produce heterogeneidad de la resistencia del elemento, incurre a la deformación e incrementa la posibilidad de grietas por la facilidad de entrada de humedad.

Fig. #54. Consecuencias de la falta de vibrado al momento de fundir el elemento estructural. (Esteban, 2015)

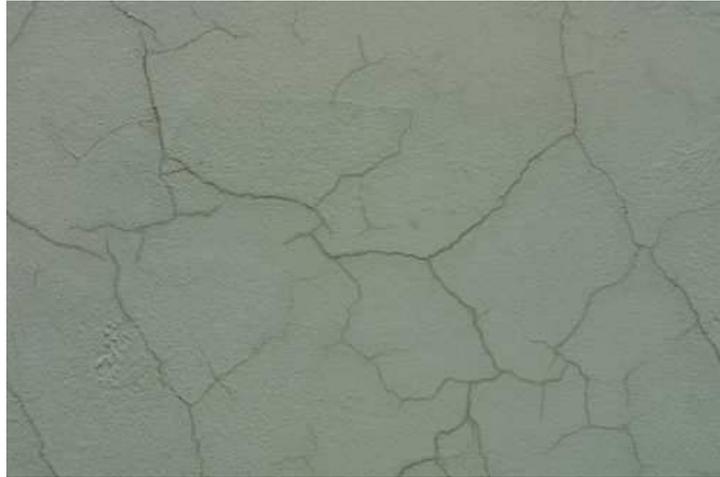
- Mal curado del elemento:** Se debe tener un control una vez fundido el elemento al momento de desencofrar se debe tener un correcto tratamiento de curado que en la mayoría de los casos no se realiza provocando fisuras, falta de adherencia y resistencia, este efecto puede aumentar la posibilidad de aumentar los asentamientos y retracción. Se puede controlar utilizando juntas de contracción y un adecuado detallado de las armaduras.

Fig. #57. Fisuras de losa por mal curado de la misma.
(Civilgeeks, 2011)

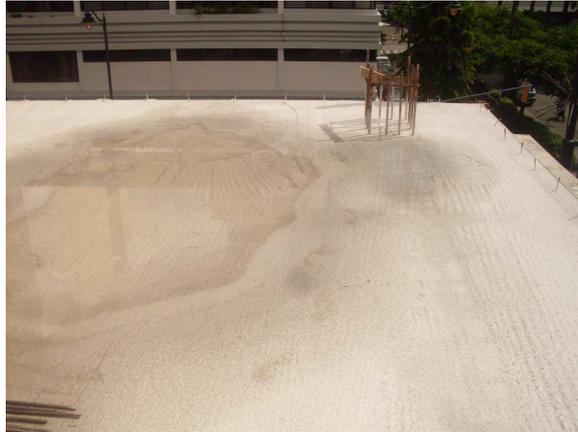
Fotografía #9. Filtración en losa por falla de pendientes.
[Fotografía de Arq. Aicardo Zuluaga].(Guayaquil.2012) Archivos
fotográficos de Edificio XAMI COLLECTION. Sucre y Chile

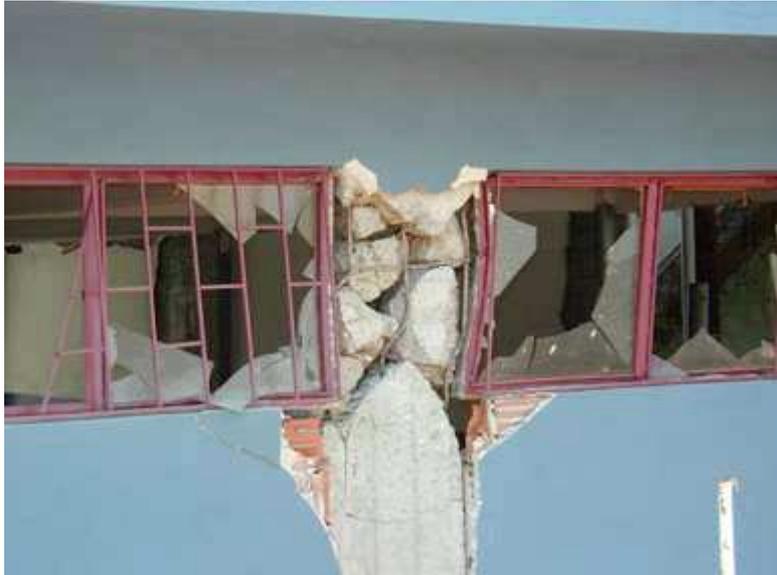
Fig. #59. Efectos de columna corta, falla por aplastamiento.
(Civilgeeks, 2011)

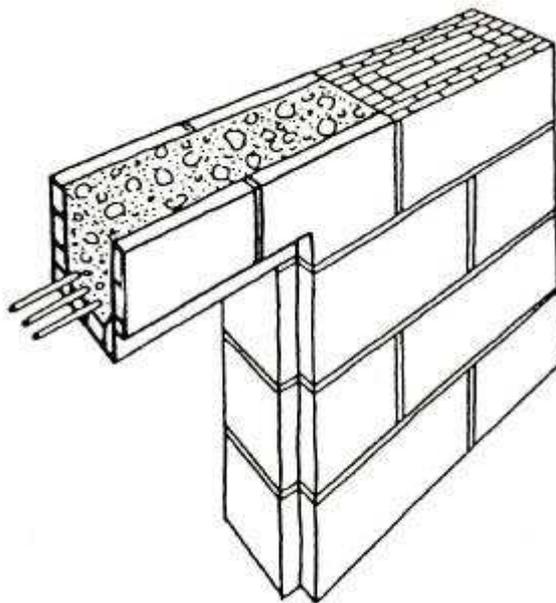
Dintel con una pared de hormigón celular y medianero central de hormigón armado.

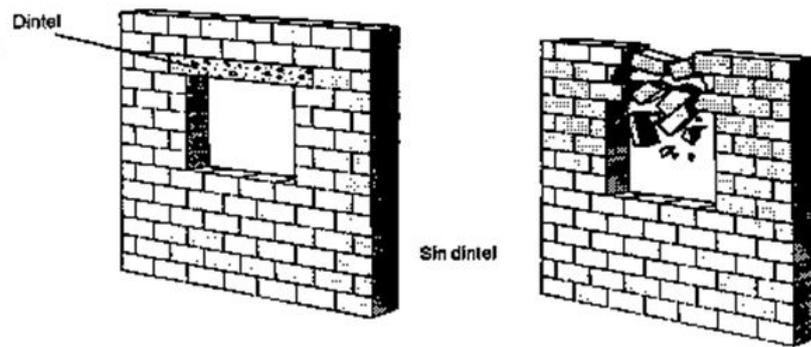
Fig. #61. Consecuencias de la ausencia de dinteles. (Félix, 2013)

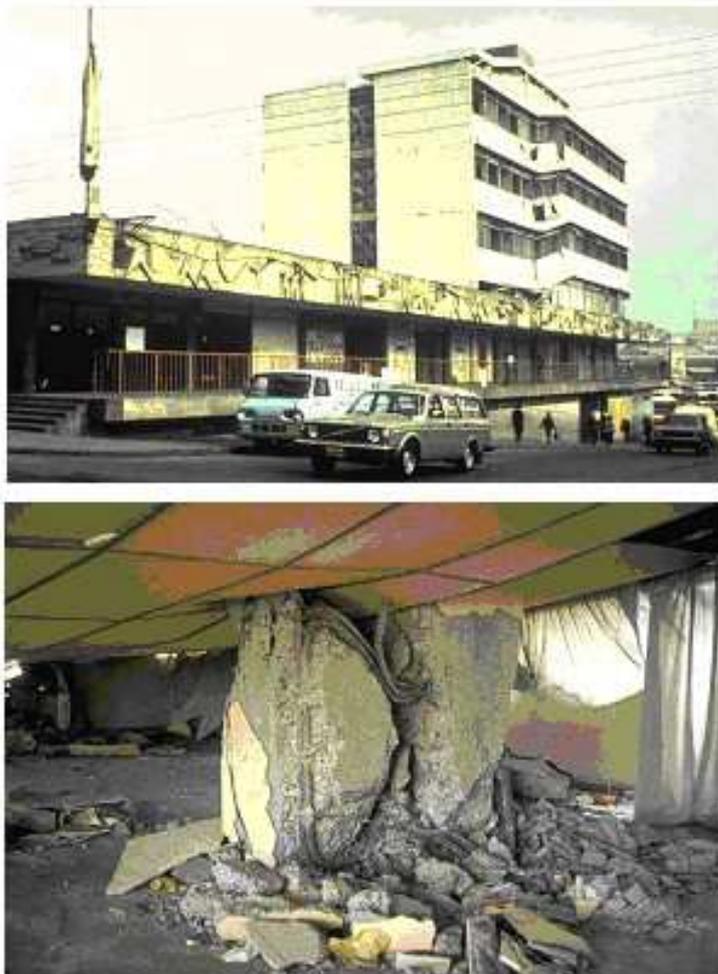
Fig. #62. Falla por cortante en columna. (LÓPEZ, 2007)

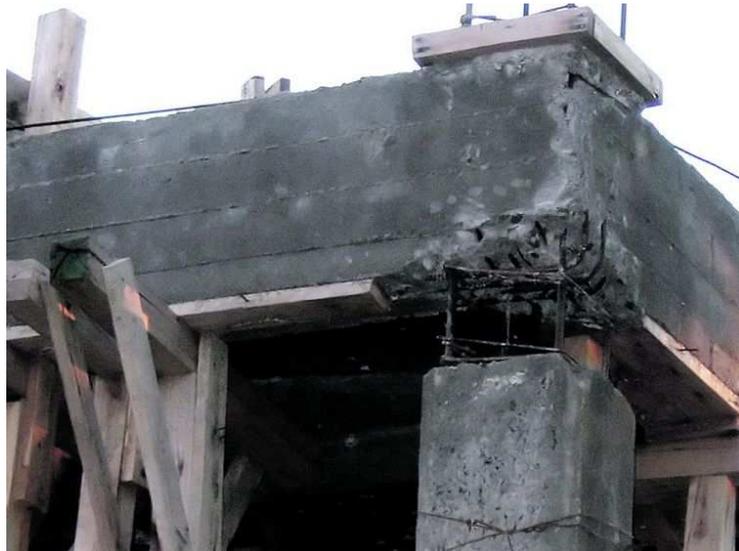
Fig. #63. Falla de conexión columna-losa provocado por sobrecarga. (Fierro, 2004)

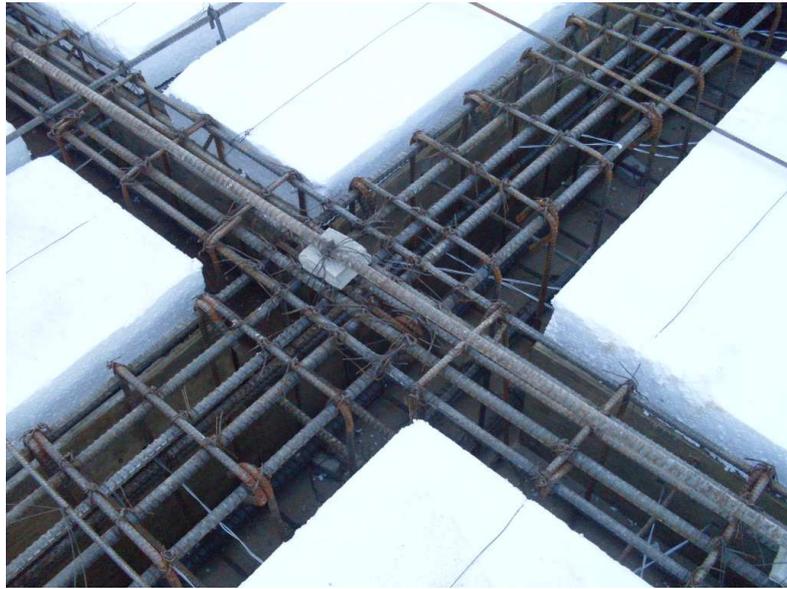
Colocación de separadores de hormigón según la necesidad del recubrimiento.

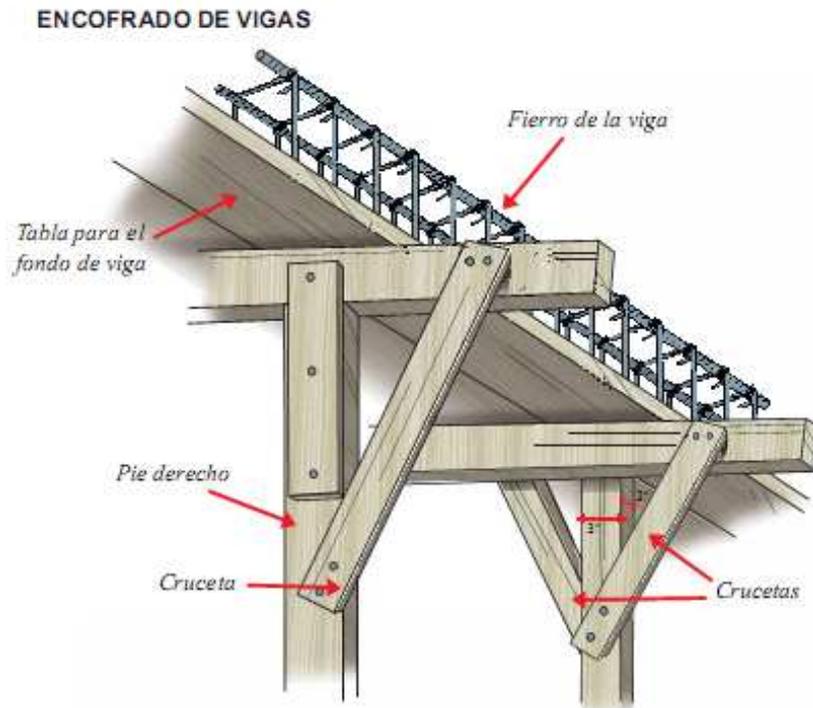
Esquema de encofrado de vigas (TARINGA, 2013)

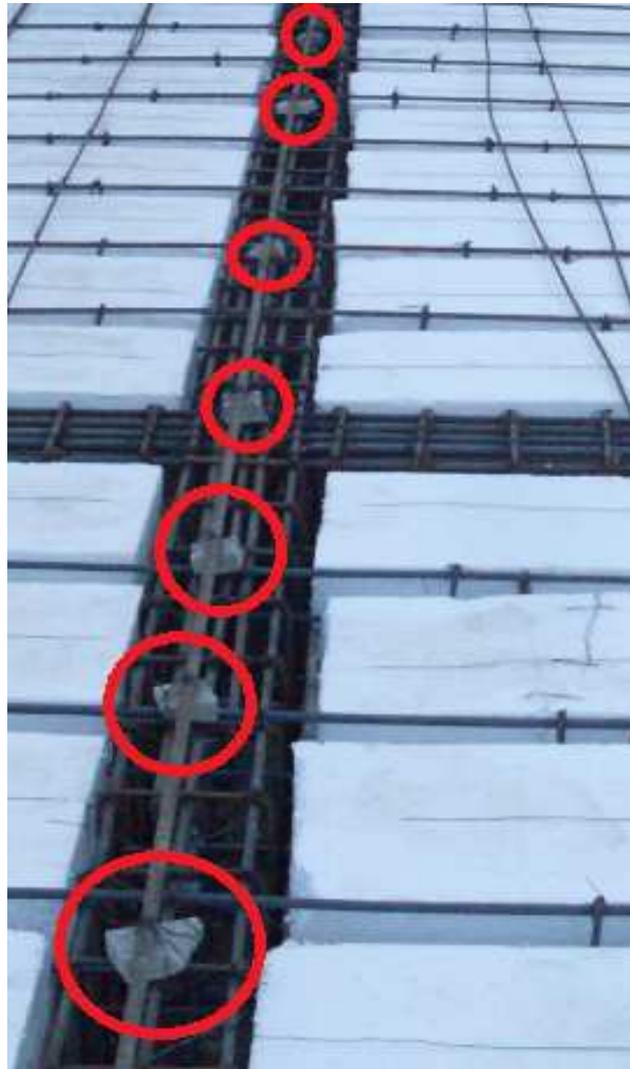
Separadores de hormigón, donde reposará el acero de refuerzo de la viga. [Fotografía de Arq. Aicardo Zuluaga].(Guayaquil.2012) Archivos fotográficos de Edificio XAMI COLLECTION. Sucre y Chile

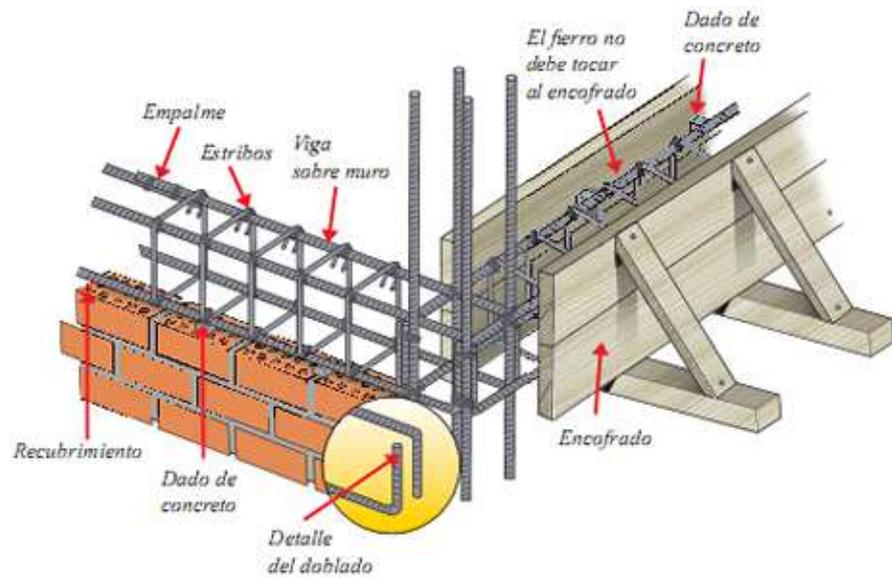
Detalle de armado de vigas de hormigón armado. (TARINGA, 2013)

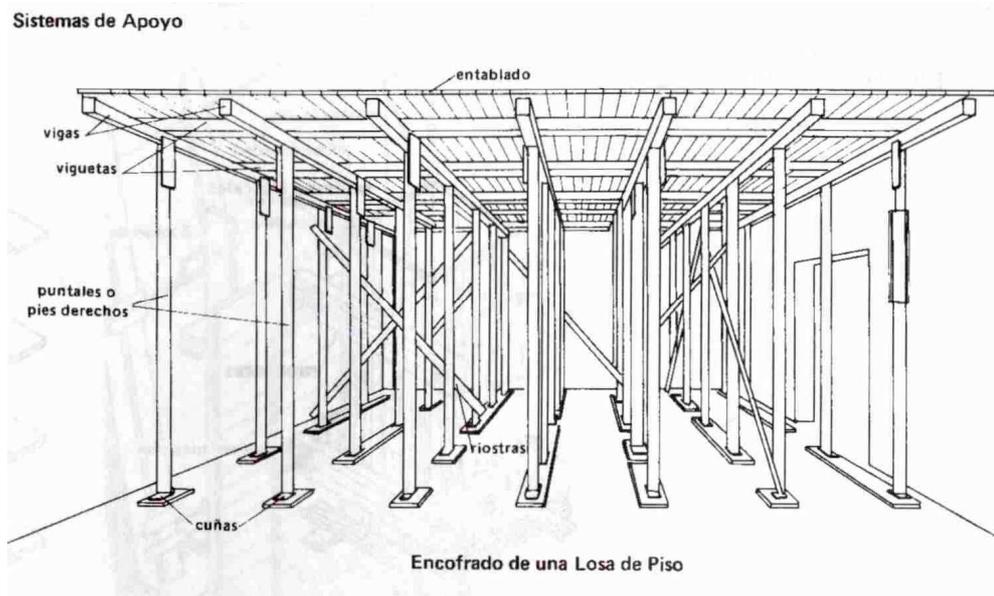
Apuntalamiento de losa de hormigón armado con puntales metálicos
(Civilgeeks, 2011)
