**Facultad de Ingeniería
Carrera de Ingeniería Civil**

**Auditoría en Seguridad Vial en dos sectores de mayor
incidencia en la ciudad de Guayaquil**

El presente trabajo tiene como objetivo realizar una Auditoría en Seguridad Vial en dos sectores de mayor incidencia en la ciudad de Guayaquil, para determinar los factores de alto riesgo para los usuarios de las vías.

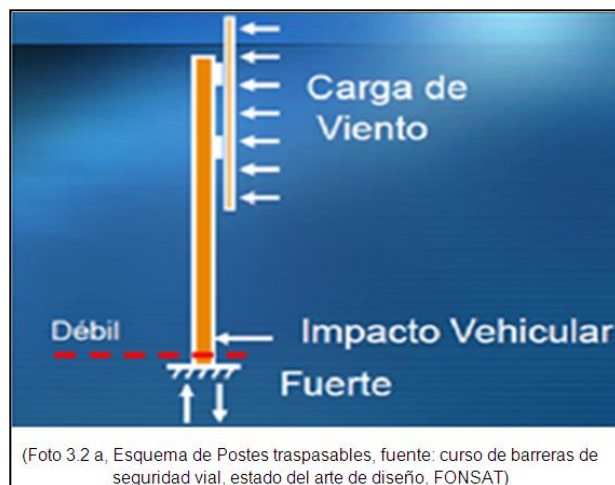
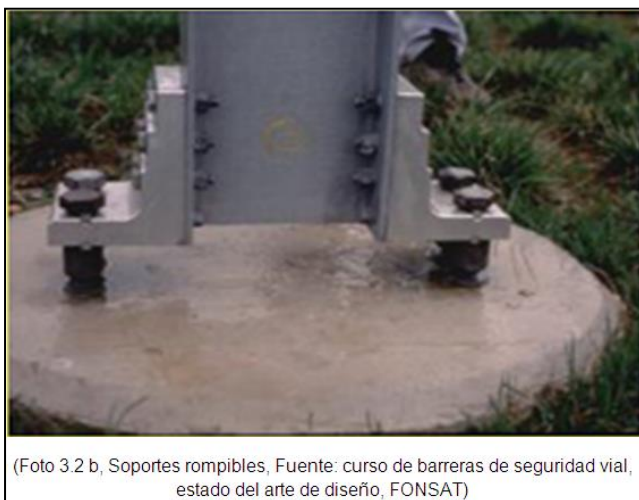
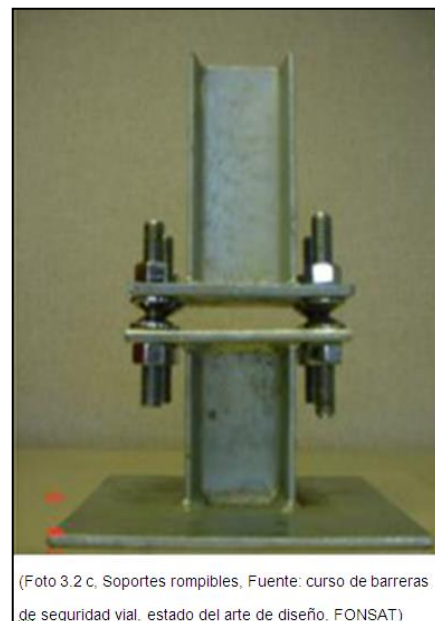
La iluminación de la vía es un factor muy importante en la seguridad pero la colocación de los postes de luz es un factor muy importante para tomar en cuenta ya que estos pueden ser obstáculos rígidos en la vía y representar un peligro potencial. Para evitar que los postes sean un obstáculo rígido se puede tomar las debidas precauciones para que el poste sea un obstáculo traspasable; es recomendable que los postes que tengan un diámetro mayor a 10 cm. sean diseñados para ceder o romperse en el momento de ser impactados por un vehículo, deben ser resistentes en el sentido vertical y frágiles al corte en su base.

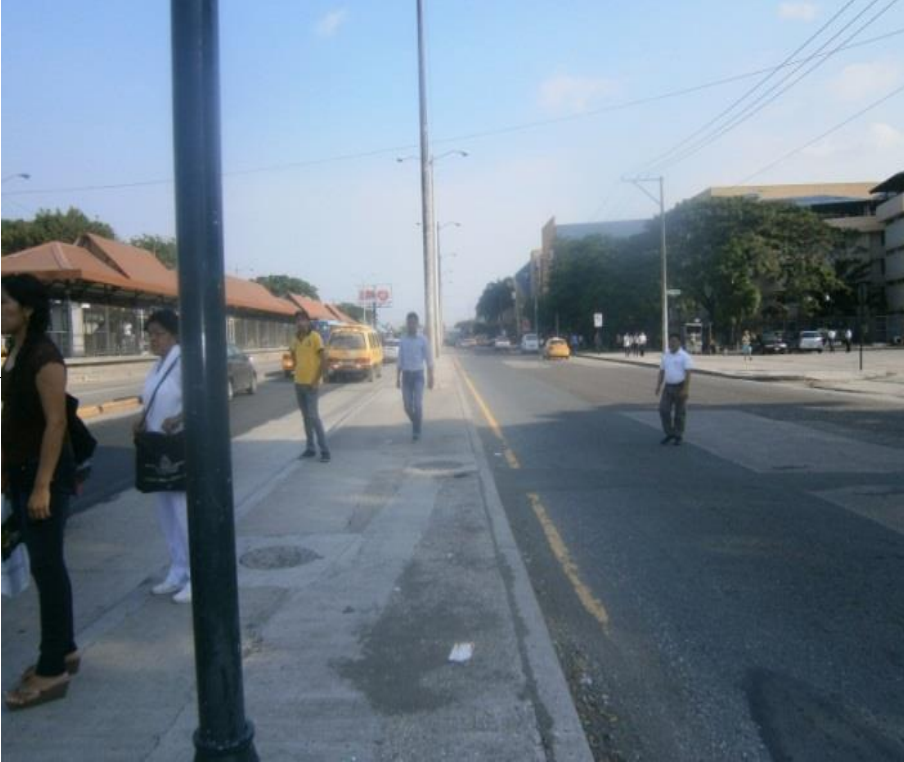
HALLAZGO #4	
UBICACIÓN	Parterres intermedios en los dos sentidos
ILUSTRACIÓN

EXPLICACIÓN DEL HALLAZGO	El uso del parterre intermedio como zona de descanso.
RIESGO	Atropellamientos
RECOMENDACIÓN	Deshabilitar los parterres intermedios para evitar que los peatones los utilicen como zona de descanso.

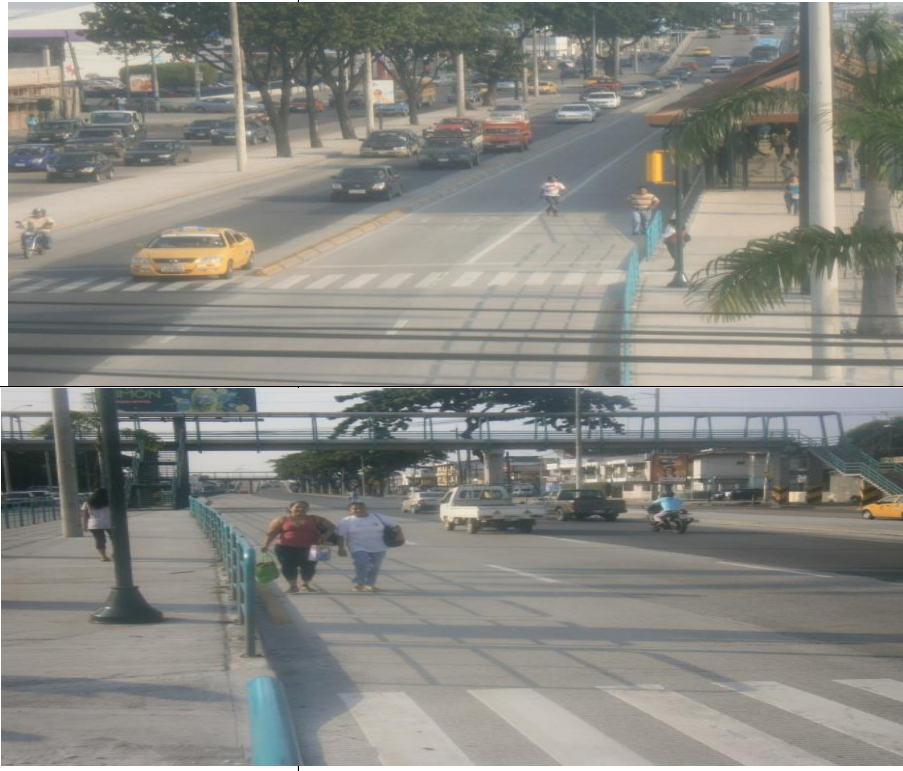
HALLAZGO #6	
UBICACIÓN	Ingreso a la estación
ILUSTRACIÓN

EXPLICACIÓN DEL HALLAZGO	Usuarios de la estación de la Metrovia ingresan por lugares inadecuados.
RIESGO	Atropellamientos
RECOMENDACIÓN	Direccionar a los usuarios a cruzar la vía por una zona segura e ingreso a la estación adecuado.

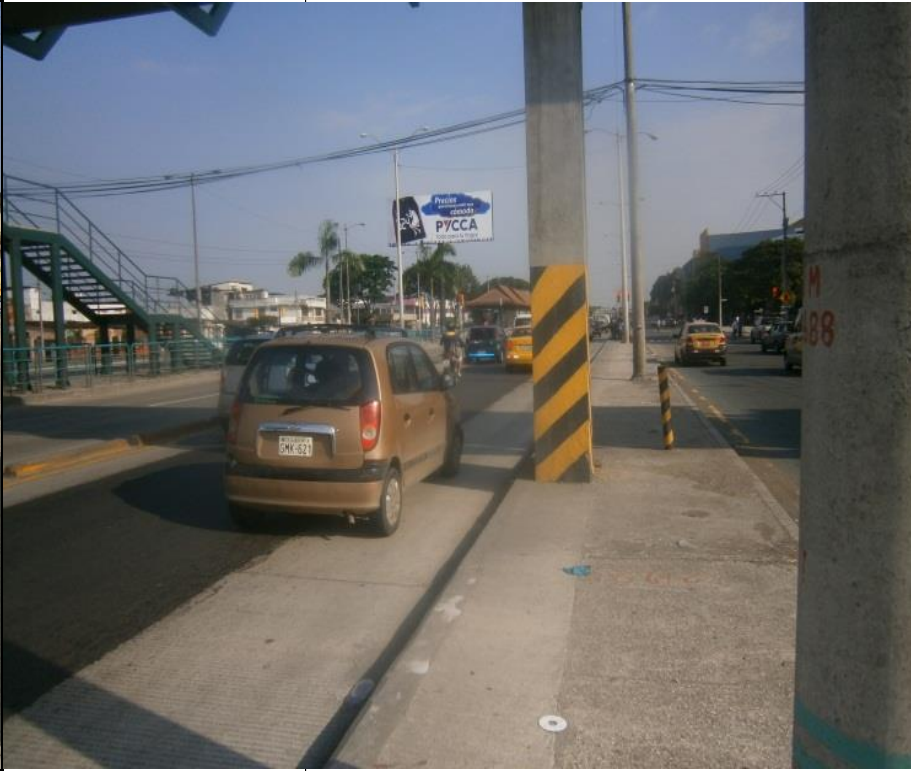
HALLAZGO #11	
UBICACIÓN	Parterres intermedios en los dos sentidos
ILUSTRACIÓN

EXPLICACIÓN DEL HALLAZGO	Bases del paso peatonal sin protección.
RIESGO	Colisión a la estructura.
RECOMENDACIÓN	Colocar barreras de protección para evitar choque directo con las columnas del paso peatonal.

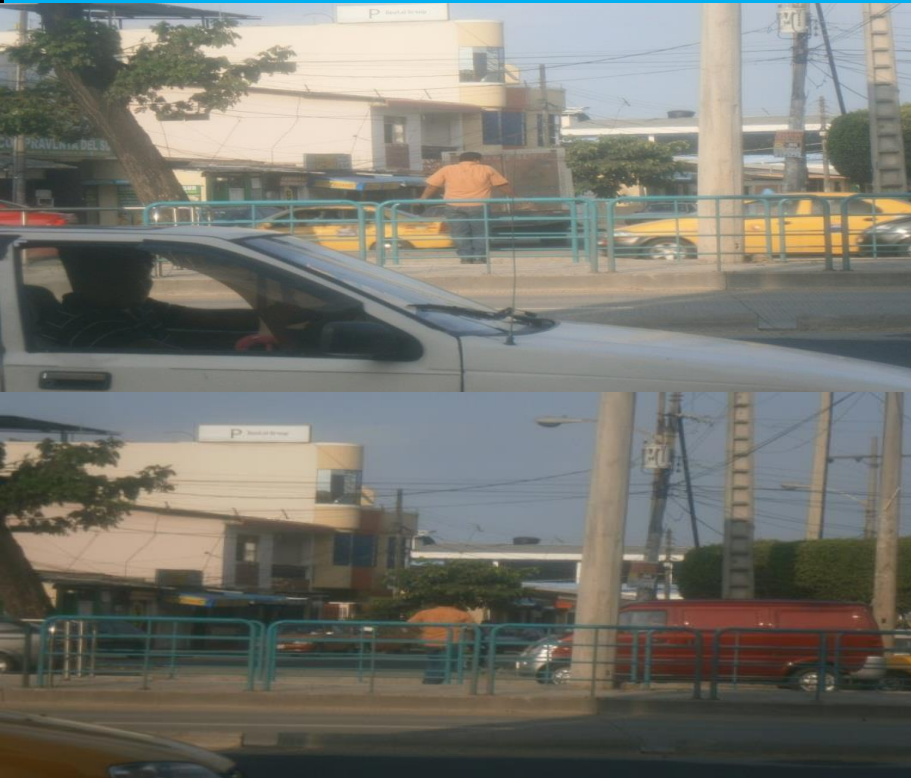
HALLAZGO #13	
UBICACIÓN	Parterre central
ILUSTRACIÓN

EXPLICACIÓN DEL HALLAZGO	Las Barreras colocadas para evitar el paso peatonal son traspasables.
RIESGO	Atropellamiento
RECOMENDACIÓN	Colocar un tipo de barreras no traspasables.

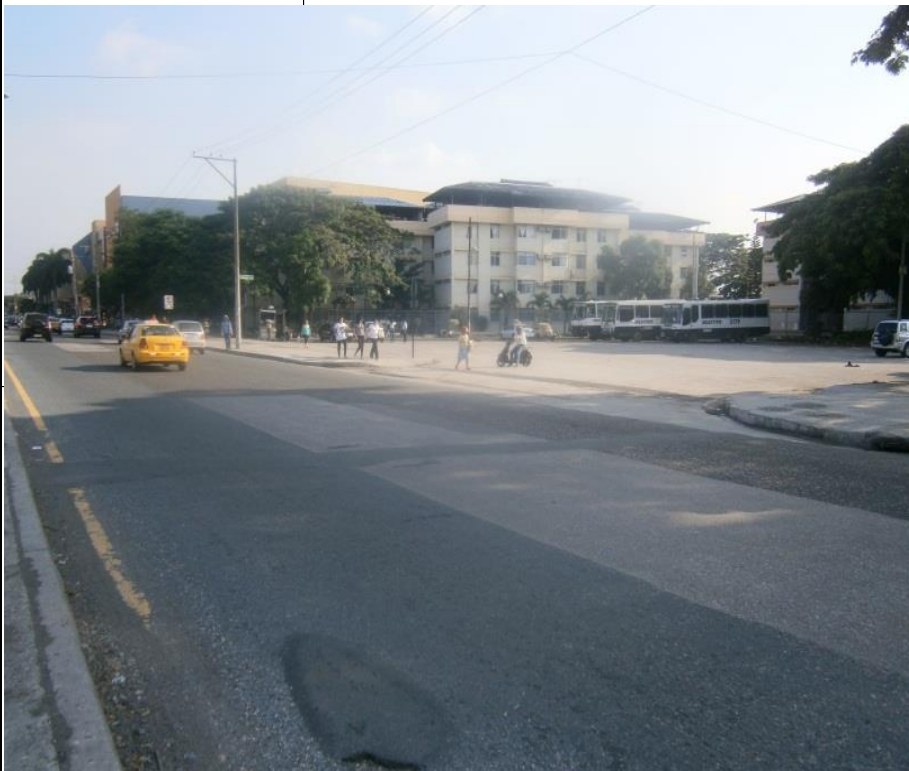
HALLAZGO #15	
UBICACIÓN	Acera sentido Norte - Sur
ILUSTRACIÓN

EXPLICACIÓN DEL HALLAZGO	Interseccion sin señalizacion horizontal o vertical y deterioro del pavimento.
RIESGO	Colisión y atropellamiento
RECOMENDACIÓN	Colocar señalizacion horizontal y vertical y realizar mantenimiento al pavimento.

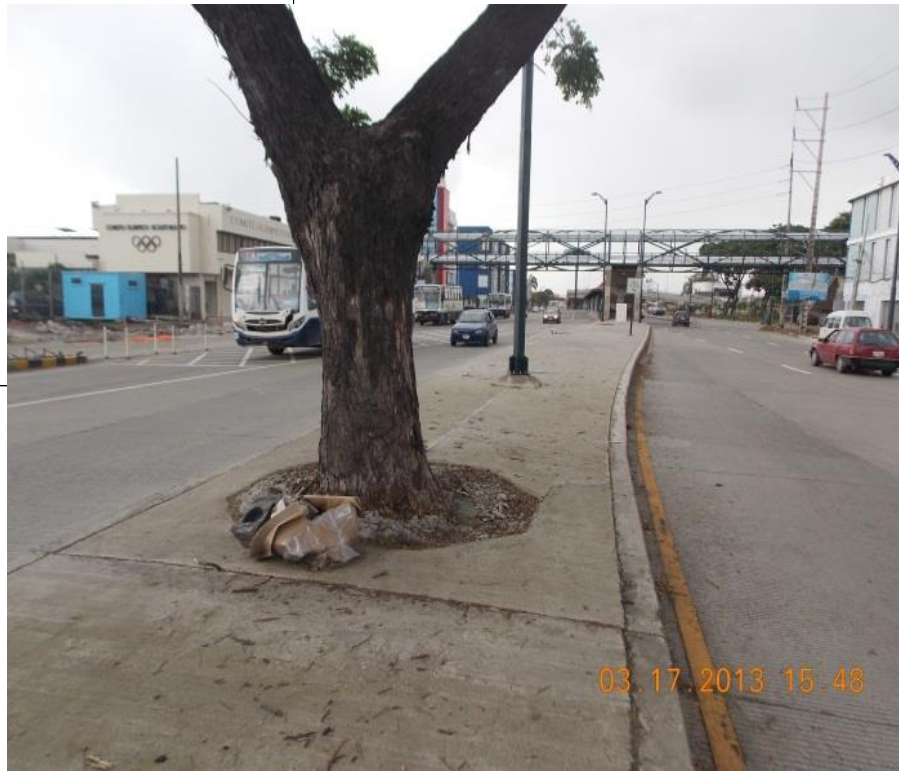
HALLAZGO #1	
UBICACIÓN	Parterre central
ILUSTRACIÓN

EXPLICACIÓN DEL HALLAZGO	Obstáculos no traspasables en el parterre central.
RIESGO	Colisión de vehículos
RECOMENDACIÓN	Retirar los obstáculos no penetrables o colocar barreras de protección en el parterre central.
