**REVISIÓN ESTRUCTURAL DE UN BLOQUE DE LA UNIDAD
EDUCATIVA SANTA MARIANA DE JESÚS
PARTE 1**

**TRABAJO DE TITULACIÓN PREVIO A LA OBTENCIÓN DEL
TÍTULO DE INGENIERA CIVIL**

**GUAYAQUIL, ECUADOR
06 de Marzo del 2018**

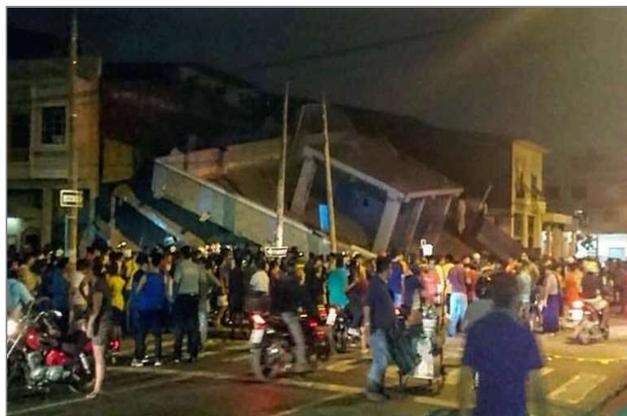
Una de las casas que colapsaron estaba ubicada entre Ayacucho y García Moreno, la misma que se observa en la Figura 1 y Figura 2. Dicho edificio colapsó por varias causas probables:

- Posibles problemas de columnas cortas.
- Volados excesivos que provocan problemas de torsión en planta.
- Posible problema de piso suave.

Figura 2. Edificio de la esquina Ayacucho y García Moreno en Guayaquil, después del evento de 16 de abril de 2016 (RADIO MORENA, 2016)

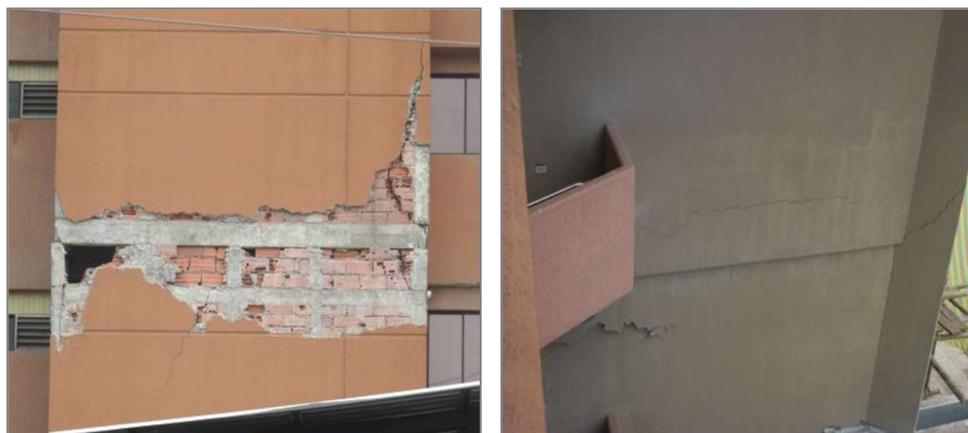
“El hospital SOLCA fue uno de los más afectados en la ciudad de Guayaquil debido al sismo. La estructura original era a base de columnas y losas planas de hormigón pero fue reforzada con agrandamiento de algunas columnas y la adición de trabes en las fachadas longitudinales de la torre. El único daño estructural que se observó fue un agrietamiento incipiente de penetración alrededor de algunas de las columnas y del muro en las escaleras exteriores. La torre presentaba daños significativos en elementos no estructurales de muros de mampostería tanto internos como externos. Los daños no estructurales se debían a que la estructura posee mucha flexibilidad, que produce importantes deformaciones en la estructura resultando dañados los elementos no estructurales con baja capacidad de deformación. En estos casos se propone un reforzamiento que rigidice la estructura, como muros de hormigón en ambas direcciones colocados estratégicamente.” (ESPOL STANFORD, 2016)

Figura 3. Daño de mampostería externa del hospital SOLCA (ESPOL STANFORD, 2016)

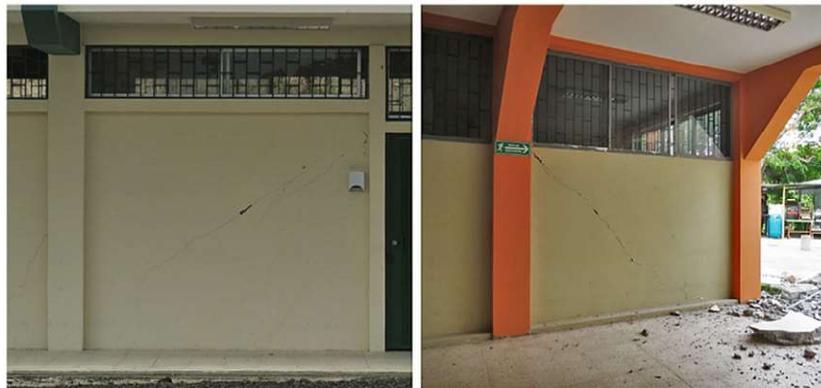
- Estado de Daño tipo 1: Se presentan pequeñas grietas menores a dos milímetros de ancho por lo que sólo requiere reparación superficial como enlucido y pintado. (CHIOZZI A. Y MIRANDA E., 2017)

Figura 19. Estado de Daño tipo 1 en mampostería después del sismo en Ecuador 2016 (CHIOZZI A. Y MIRANDA E., 2017)

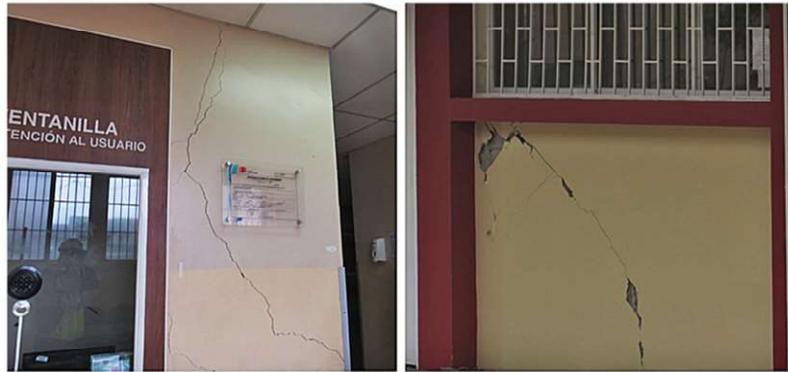
- Estado de Daño tipo 2: corresponde al comienzo de grietas significativas de más de dos milímetros de ancho que requieren intervención más profunda al reparar las paredes, como remplazo de ladrillos o bloques rotos. (CHIOZZI A. Y MIRANDA E., 2017)

Figura 21. Estado de Daño tipo 2 en mampostería después del sismo en Ecuador 2016 (CHIOZZI A. Y MIRANDA E., 2017)

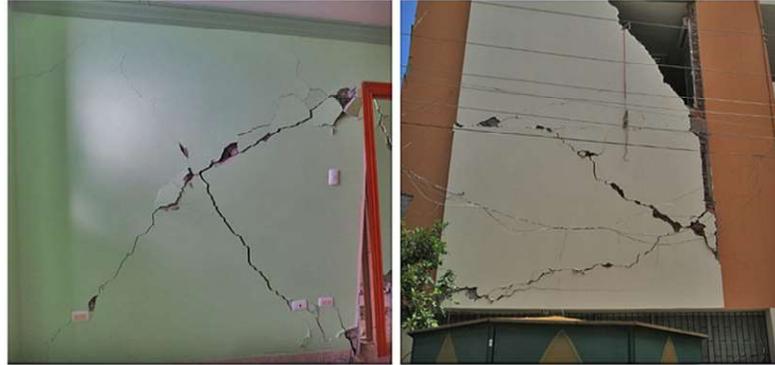
- Estado de Daño tipo 3: Se observan grandes grietas diagonales mayores a cuatro milímetros, lo que se recomienda la demolición completa y reconstrucción. (CHIOZZI A. Y MIRANDA E., 2017)

Figura 23. Estado de Daño tipo 3 en mampostería después del sismo en Ecuador 2016 (CHIOZZI A. Y MIRANDA E., 2017)

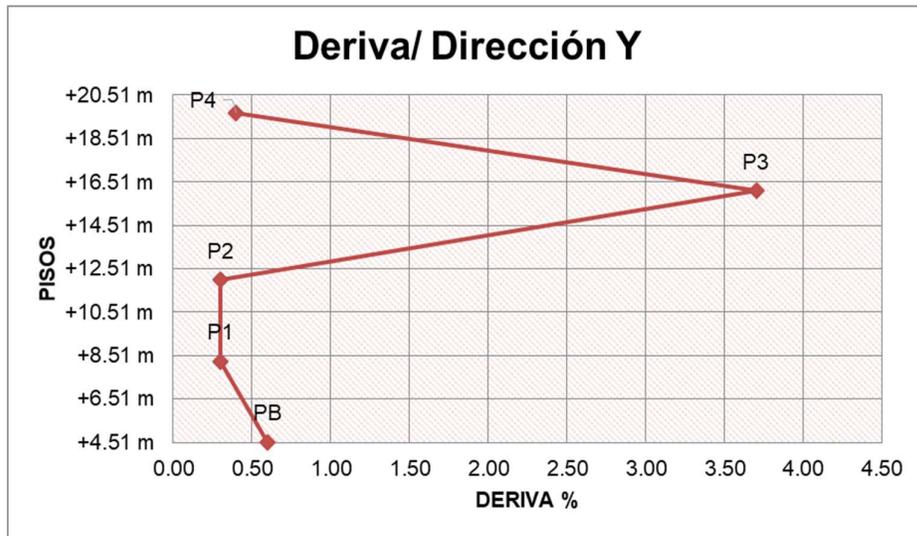
Tabla 15. Resumen de resultados de Derivas en dirección Y con mampostería
(CONSULTOLA CIA. LTDA., 2017)

Figura 28. Gráfica de resultados de Derivas en dirección Y con mampostería (CONSULTOLA CIA. LTDA., 2017)

De acuerdo con los resultados del modelo con mampostería probablemente se va a presentar estado de daño tipo 2 en Planta Baja donde indica que la mampostería va a degradarse, cabe recalcarla que en los muros se agregó una factor de sección agrietada de 0,6 y tal vez debería cambiar el factor de por uno menor; eso aumentaría las deformaciones y pudiera presentarse el estado en que el comportamiento llega a asemejarse al modelo con mampostería excepto PB. En ese estado, de acuerdo al análisis realizado, columnas no cumplen con los requerimientos de la norma, presentado una probabilidad alta de que ocurra un piso blando durante el terremoto y el posible colapso del piso de Planta Baja.

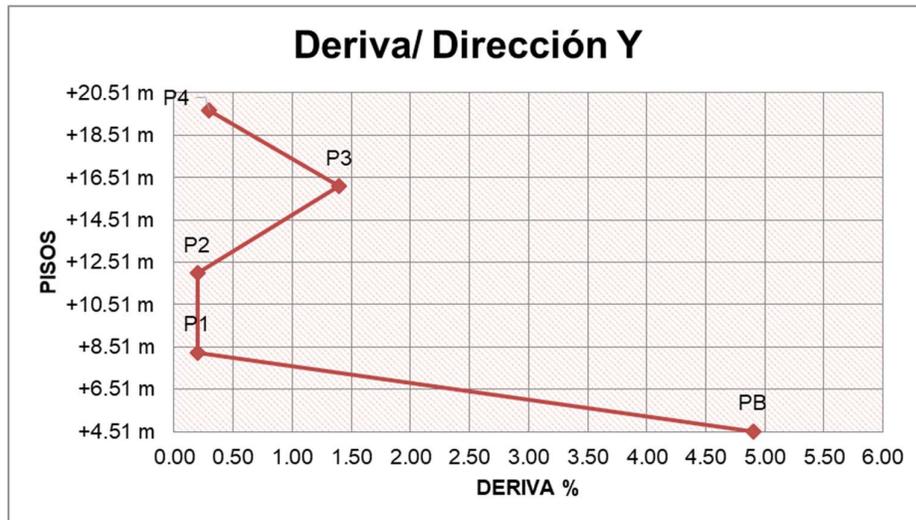
Tabla 17. Resumen de resultados de Derivas en dirección Y con mampostería excepto PB (CONSULTOLA CIA. LTDA., 2017)

Figura 30. Gráfica de resultados de Derivas en dirección Y con mampostería excepto PB (CONSULTOLA CIA. LTDA., 2017)

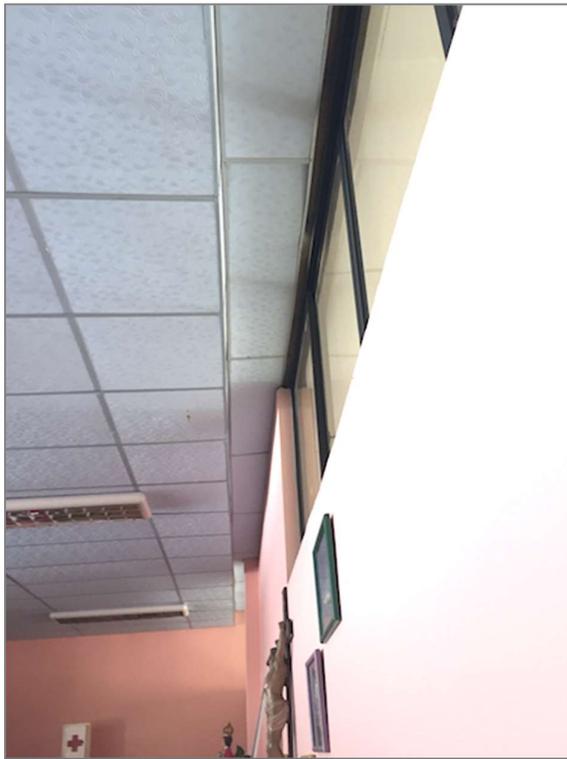
Diferencia de altura entre Bloques desde el Ala Este –Tercer Piso

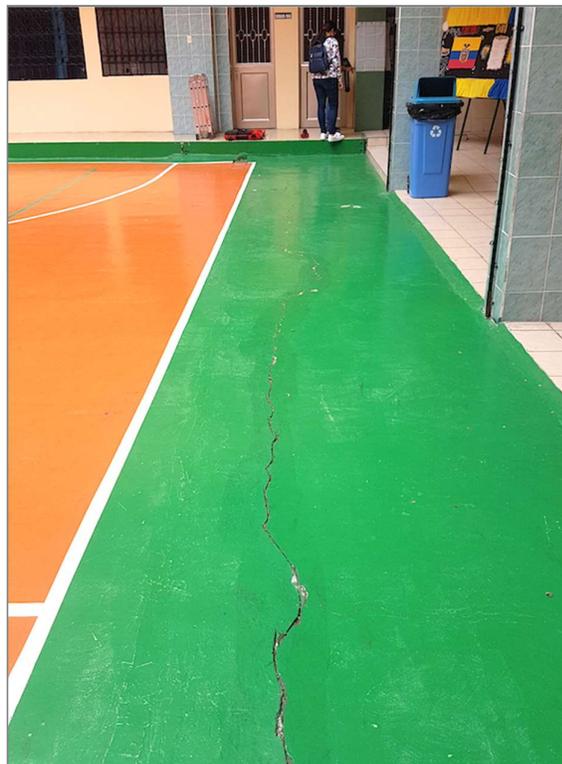
Asentamientos en el Bloque UESMJG

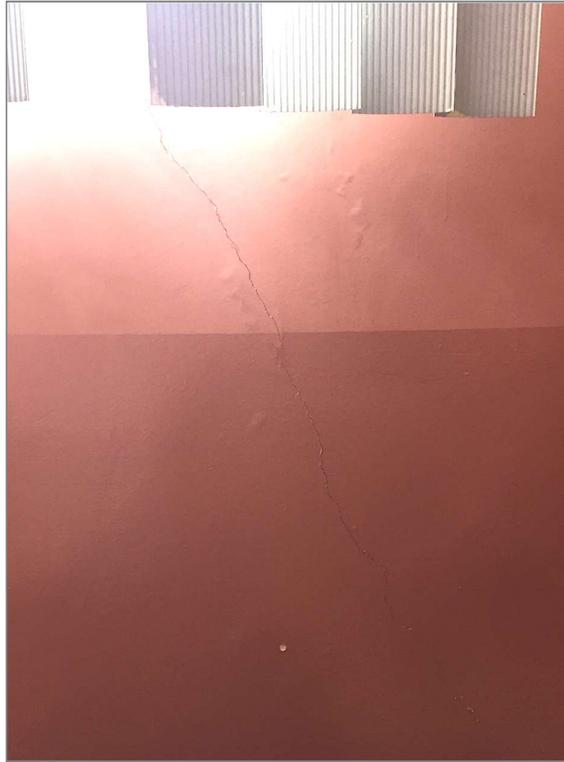
Fisuras Antepecho en el Segundo Piso

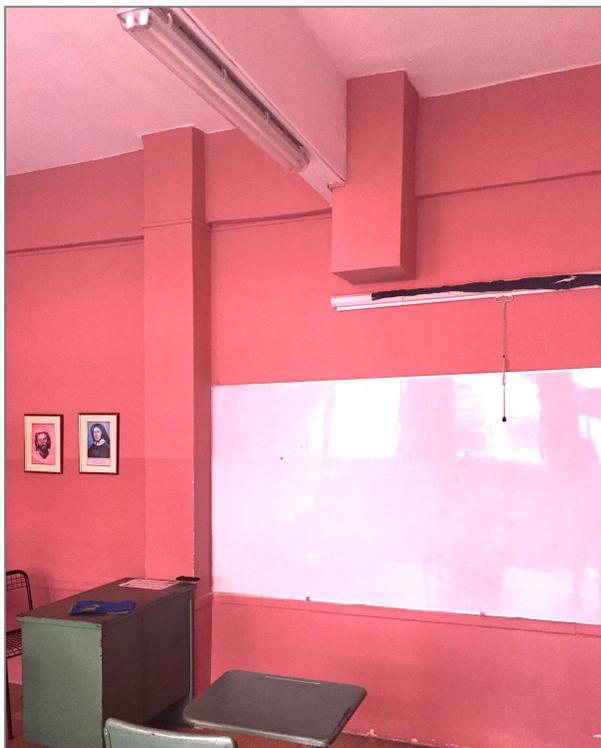
Ejes verticales discontinuos o muros soportados por columnas en Primer Piso - Irregularidad en Elevación

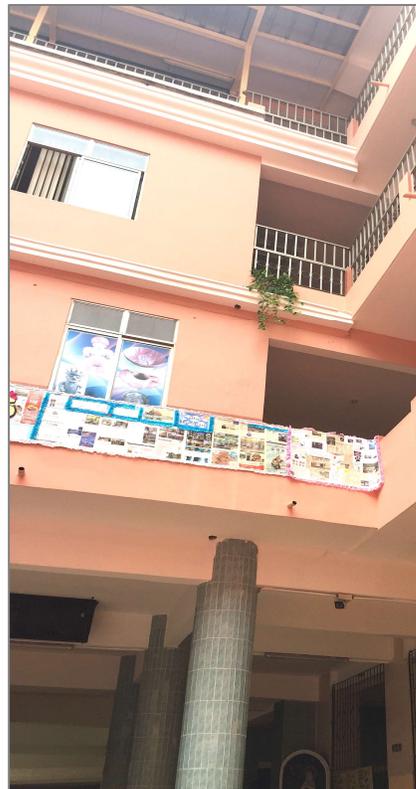
Irregularidad geométrica de retroceso en pisos superiores en Ala Este - Irregularidad en Elevación
