**UNIVERSIDAD CATÓLICA  
DE SANTIAGO DE GUAYAQUIL**

**Revisión del comportamiento durante el sismo del 16 de abril de  
2016 de edificios en hormigón armado afectados por el sismo del 18  
de agosto de 1980.**

**Trabajo de titulación previo a la obtención del título de  
INGENIERO CIVIL**

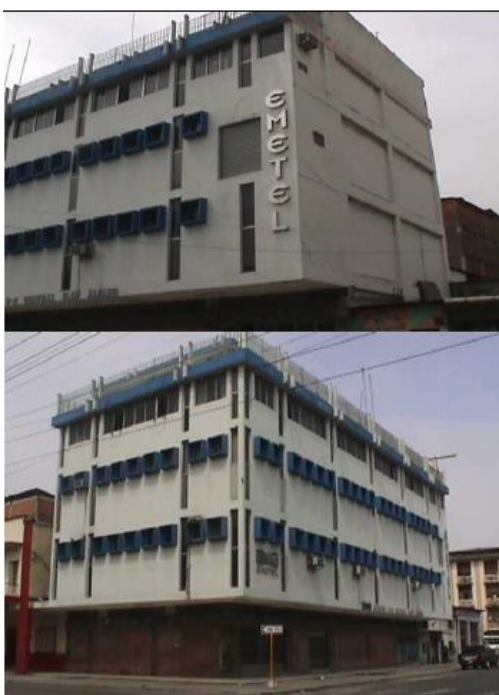
**Ilustración 13. Edificio EMETEL año 1992. Fuente: (PROYECTO RADIUS, 1999)**

En el año 1980, el edificio IETEL ubicado en las calles Coronel y Febres Cordero, se caracterizaba por ser una construcción de hormigón armado con 5 pisos habilitados para su funcionamiento y una altura aproximada de 14 metros, el inmueble desempeñaba una función Gubernamental. El edificio esquinero fue elaborado con una calidad mediana de construcción, su sistema estructural estaba compuesto por losas planas y columnas, poseedora de dos volados y con luces de 4,5 metros en ambos sentidos; entre otras de sus características destaca tener una pequeña irregularidad vertical, no poseer irregularidad en planta ni pisos suaves, además se aprecia una escasa separación con respecto al edificio aledaño en uno de sus lados,

creando la posibilidad de originar un choque entre estructuras durante la ocurrencia del sismo.

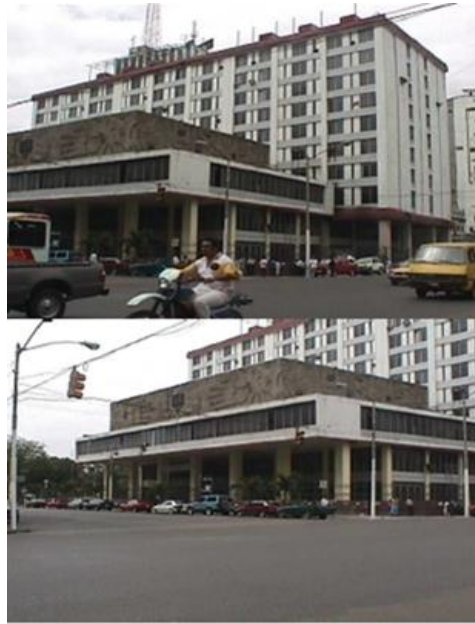
**Ilustración 15. Palacio de Justicia, año 1980. Fuente: (PROYECTO RADIUS, 1999)**

En el año 1980, el edificio conocido en aquella época como Palacio de Justicia, desempeñaba una función pública, el inmueble se ubicaba en la actual avenida 9 de Octubre entre las calles Pedro Moncayo y la avenida Quito, en la acera sur; su construcción fue realizada de hormigón armado. Divido en dos bloques donde uno de estos constaba de 4 pisos con un aproximado de 11 metros de altura y el bloque aledaño con 10 pisos y una altura alrededor de los 27 metros, posee luces de 7 metros en un sentido y de 5 a 8 metros de longitud en la dirección perpendicular. Se evidenció una buena calidad de la construcción, con una gran irregularidad vertical, una pequeña irregularidad en planta y con un piso suave en la planta baja, además se aprecia el efecto de pounding por uno de sus lados y un volado.

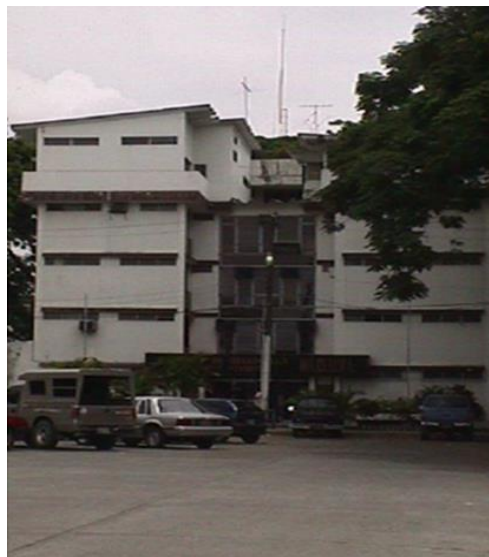
**Ilustración 17. Edificio JUNAVI, año 1980. Fuente: (PROYECTO RADIUS, 1999)**

En el año 1980, el edificio JUNAVI, ubicado en la avenida 25 de Julio en la ciudadela Las Acacias, fue construido de hormigón armado, su uso era de tipo público con funciones relacionadas al gobierno, consta de un sistema estructural de

pórticos con un total de 5 pisos y un estimado de 13,75 metros de altura. Tiene una mediana calidad de construcción con una pequeña irregularidad vertical, gran irregularidad en planta y posee piso suave en la planta baja; no tiene pounding con ninguna edificación aledaña y no presenta volados en su diseño.

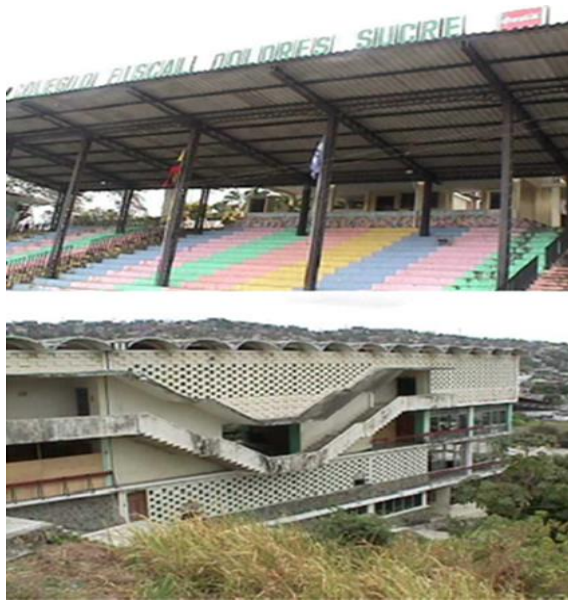
**Ilustración 19. Colegio Dolores Sucre, año 1980. Fuente: (PROYECTO RADIUS, 1999)**

Durante el año 1980, el Colegio Dolores Sucre, ubicado en el kilómetro 6 vía a Daule, se caracterizaba por ser una construcción de hormigón armado, cuyo uso era brindar un servicio educacional; con un sistema estructural combinado entre pórticos y losas planas más columnas, la institución consta dividida en dos bloques en donde cada uno posee 4 pisos con una altura estimada de 11,2 metros. Entre otras cualidades destacables es su buena calidad de construcción, el tener pequeñas irregularidades en planta aunque en algunos sectores estas irregularidades se tornan más críticas. No se evidencian volados ni pisos suaves.

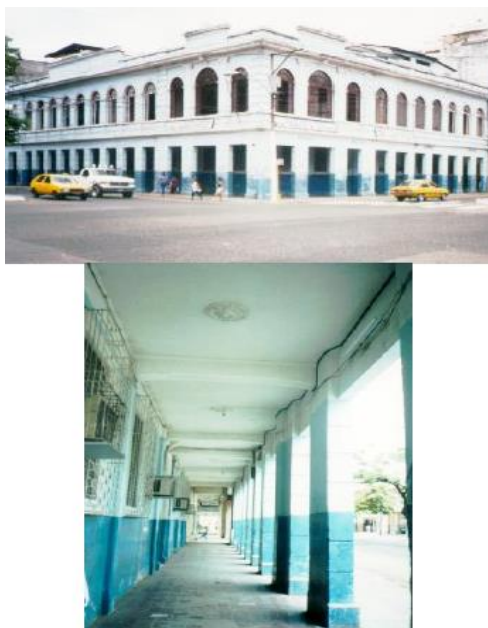
**Ilustración 21. Colegio Ana Paredes de Alfaro, año 1980. Fuente: (PROYECTO RADIUS, 1999)**

El colegio Ana Paredes de Alfaro es un edificio construido de hormigón armado, durante el año 1980, el inmueble esquinero ubicado entre las calles Sucre y Chimborazo brindaba un servicio educacional. Con un sistema estructural de pórticos, el edificio constaba de 2 pisos con una altura aproximada de 11 metros, sus luces eran de 3 metros en una dirección y 2,5 metros en el sentido perpendicular. Entre otras de sus cualidades se destaca el poseer una mala calidad de construcción, la planta baja es un piso suave y además se evidencian posibles choques con los edificios cercanos en ambos lados durante un sismo.

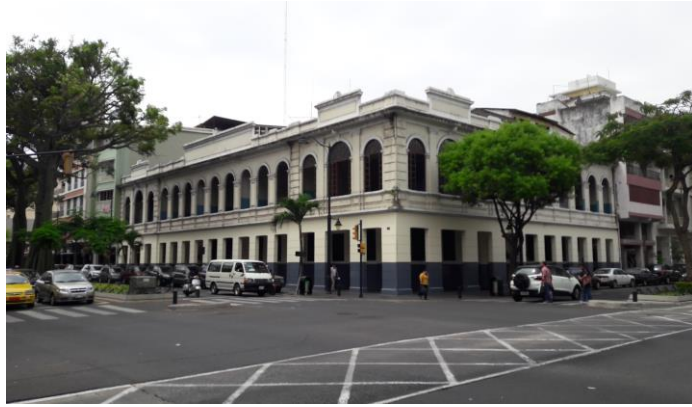
**Ilustración 22. Colegio Ana Paredes de Alfaro, año 2016.**

En el transcurso del año 2016, el edificio permanecía con un deterioro considerable en la planta alta, sin embargo, la planta baja presentaba un mayor nivel de mantenimiento; en ambos pisos no existía ningún tipo de reforzamiento estructural. El inmueble continuo con sus funciones como colegio y no se realizaron remodelaciones en el mismo, conservando la mayoría de las características de años anteriores.

Después de la ocurrencia del sismo del 16 de Abril de 2016; se reportaron severos daños estructurales motivo por el cual cesó sus funciones meses posteriores al evento.

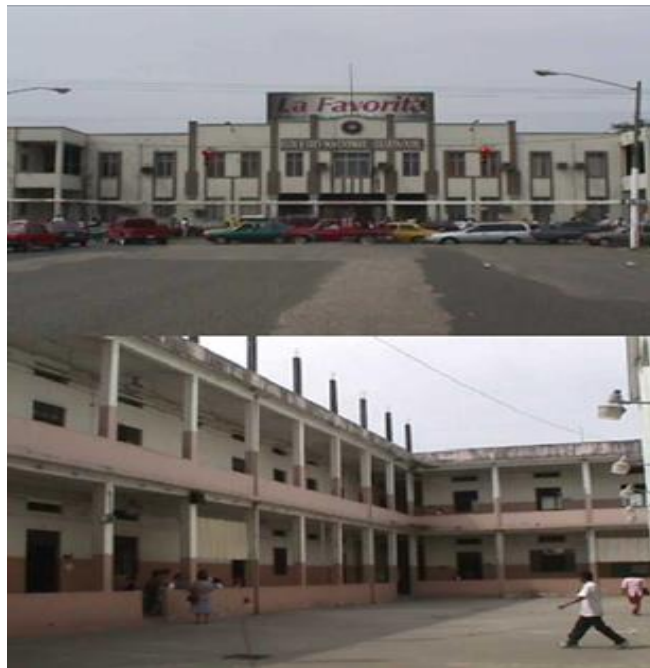
**Ilustración 23. Colegio Nacional Guayaquil, año 1980. Fuente: (PROYECTO RADIUS, 1999)**

En el transcurso del año 1980, el colegio Nacional Guayaquil era un centro de educación de hormigón armado ubicado entre la avenida Quito y la calle Gómez Rendón, fue diseñado con un sistema estructural de pórticos; el inmueble constaba de 2 pisos con un estimado de 9 metros de altura total. Elaborado con una mediana calidad de construcción el inmueble no presentaba irregularidad vertical pero si una gran irregularidad en planta y un piso suave en el primer piso. No hay volados en el diseño.

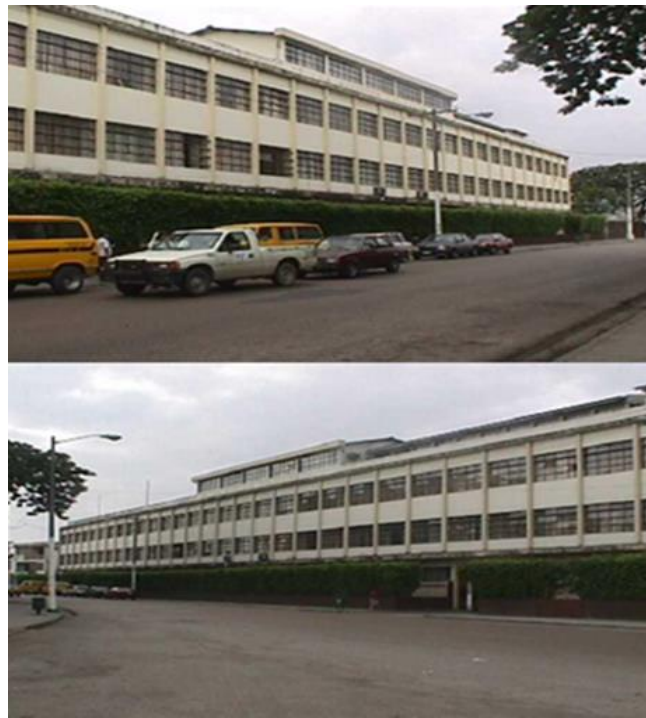
**Ilustración 25. Colegio de los Sagrados Corazones, año 1980. Fuente: (PROYECTO RADIUS, 1999)**

El colegio de los Sagrados Corazones durante el año 1980, cumplía con sus funciones habituales de institución educativa. Ubicado entre la avenida Quito y El Oro, fue construida de hormigón armado. El inmueble de 4 pisos con una altura total de 12 metros y luces entre 3 a 4,5 metros en ambos sentidos, con un sistema estructural de pórticos, se caracterizaba por ser uno de los planteles educaciones con mayor prestigio en la urbe. Entre sus principales características constan su buena calidad de construcción, una pequeña irregularidad vertical, no posee irregularidades en planta, piso suave, pounding, ni volados en su diseño.

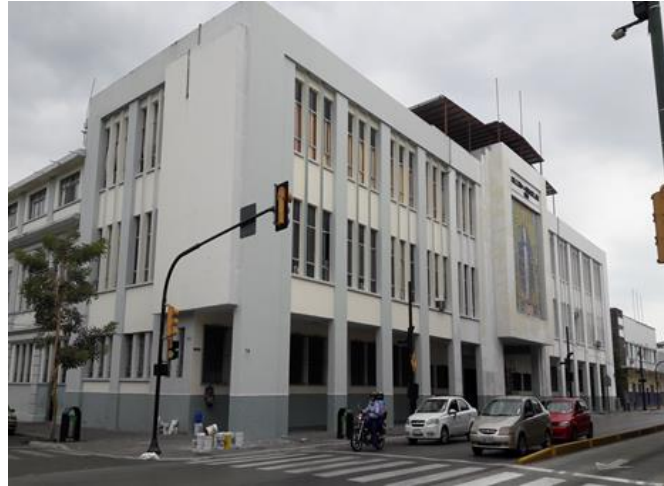
**Ilustración 28. Colegio La Inmaculada, año 2016.**

Durante el año 2016, no se realizó reforzamiento estructural ni remodelaciones en el colegio La Inmaculada. La estructura conserva las mismas características del año 1980. Se realiza un mantenimiento general cada año, por lo cual el establecimiento funciona en óptimas condiciones.

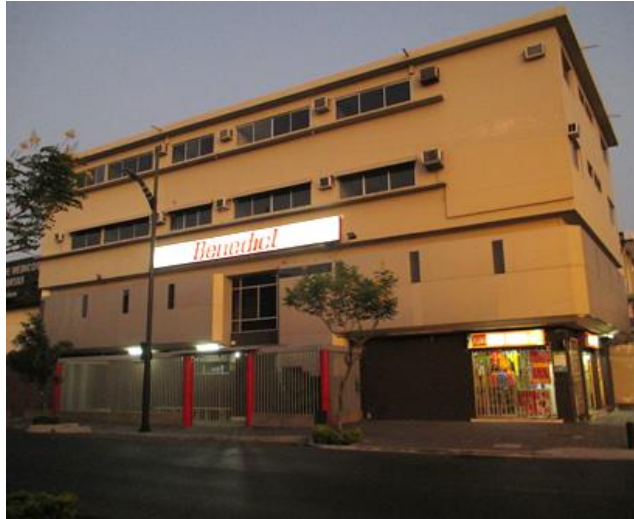
**Ilustración 30. Academia Benedict, año 2016.**

Durante el año 2016, conservó la mayoría de sus características del año 1980, no ha sido remodelada, ni reforzado. Después del sismo del 16 de Abril del 2016, parte de su fachada fue reconstruida con planchas de aluminio.

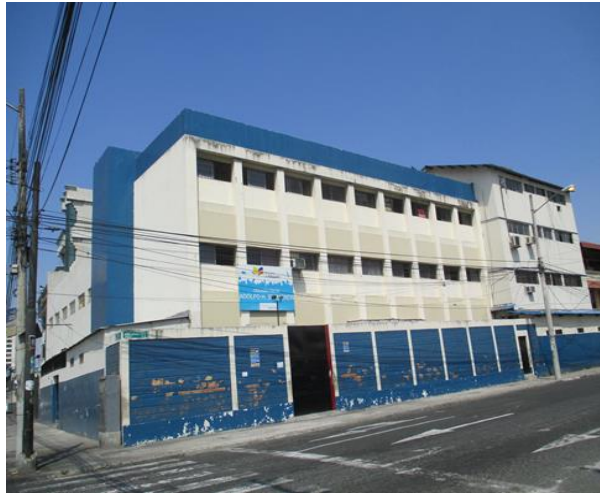
**Ilustración 32. Colegio Adolfo H. Simonds, año 2016.**

En el transcurso del año 2016, el colegio no ha experimentado remodelación ni reforzamiento alguno, y conserva su uso y la mayoría de sus características del año 1980. Se ha realizado mantenimiento en la fachada y el inmueble permanece en buenas condiciones.

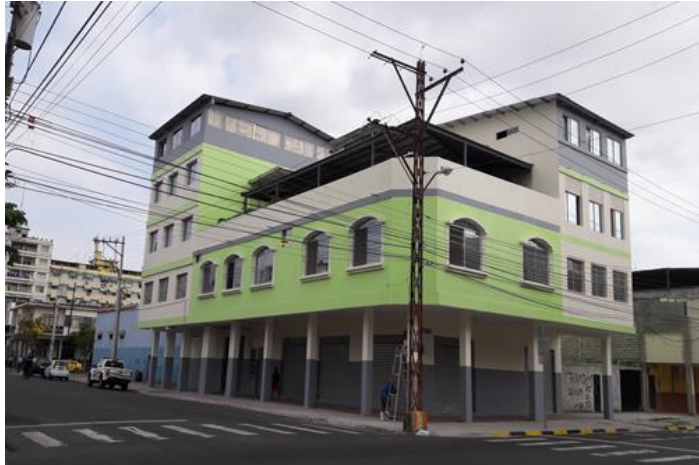
**Ilustración 38. Colegio República del Ecuador, año 2016.**

Meses después de ocurrir el sismo del 16/08/2016, el edificio fue adquirido por unos comerciantes de nacionalidad china; este inmueble fue sometido a un proceso de remodelación y reconstrucción de daños originados por el terremoto.

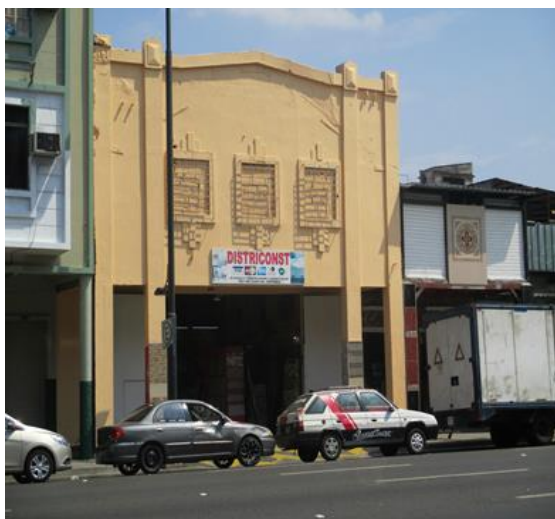
**Ilustración 54. Ex-cuartel de Bomberos, año 2016.**

Durante el año 2016, el edificio conservó sus características del año 1980, sin experimentar reforzamiento o remodelación alguna, sin embargo, su uso cambió, pasando a ser un local comercial dedicado a la venta de artículos de construcción llamado Districonst.

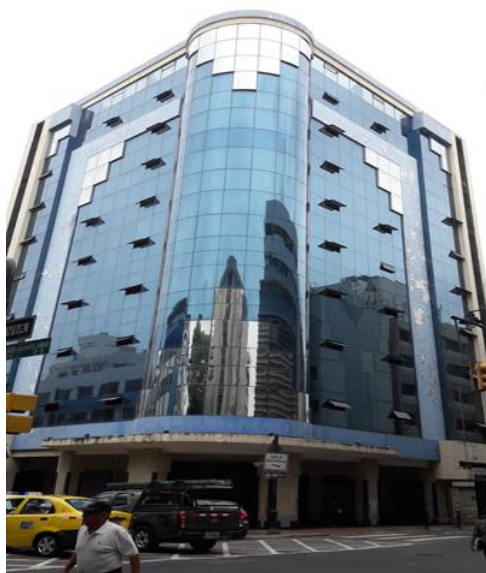
**Ilustración 56. Edificio Fénix, año 2016.**

Días después del 16 de abril del 2016, el edificio no volvió a ser ocupado, y quedó clausurado debido a daños originados por el sismo ocurrido en el 2016. En el año 2018 el inmueble continua inhabitado, y no se ha realizado reparación alguna.

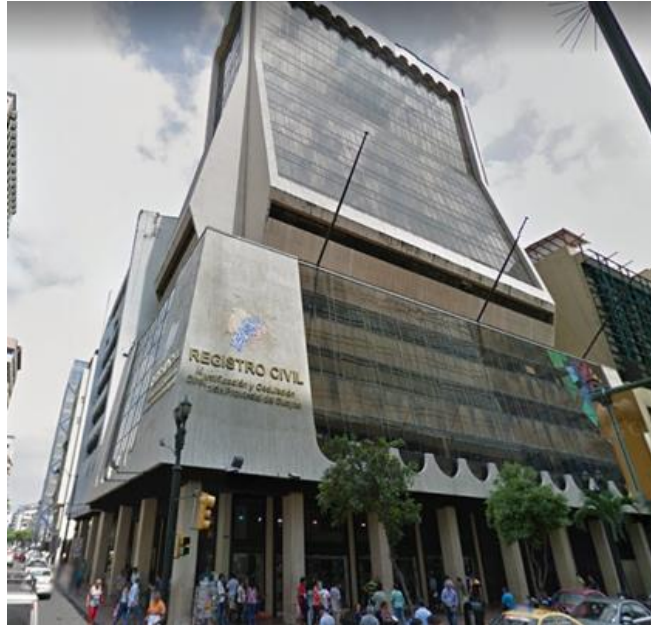
**Ilustración 58. Ex-edificio Matriz Filanbanco, año 2016.**

Hasta el año 2016, el edificio había cambiado previamente sus funciones, pasando a ser conocido como el Registro Civil, (edificio con una función administrativa). No se registran remodelaciones ni reforzamientos realizados, por lo que sus características del año 1980 permanecen siendo las mismas. En el 2016 el edificio se encontraba en una disputa legal, entre los anteriores propietarios y el gobierno, por lo que el inmueble no tiene un dueño determinado, y solo se encuentran alquilados los 5 primeros pisos (por parte del Registro Civil), los demás departamentos son oficinas inhabitadas.

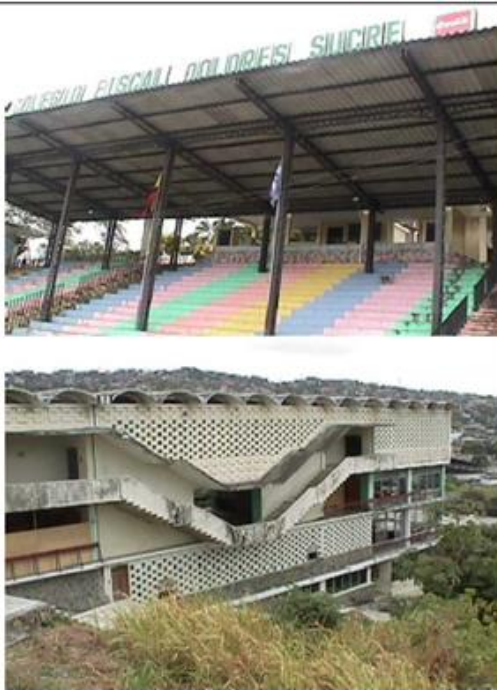
*Colegio Dolores Sucre.*

<p><b>Colegio Dolores Sucre : Sufrió cuarteaduras en el sismo del 18 de Agosto de 1980</b></p>	
<p><b>2. Tipo de Edificio</b>  <input type="checkbox"/> ACERO      <input checked="" type="checkbox"/> HORMIGON      <input type="checkbox"/> MIXTO      <input type="checkbox"/> MADERA</p>	
<p><b>3. Uso del Edificio</b>  <input type="checkbox"/> Residencial      <input type="checkbox"/> Comercial      <input checked="" type="checkbox"/> Educación  <input type="checkbox"/> Gobierno      <input type="checkbox"/> Emergencia      <input type="checkbox"/> Otros</p>

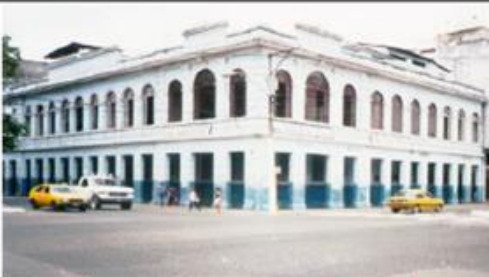
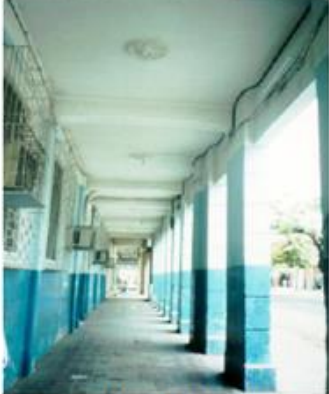
*Colegio Ana Paredes de Alfaro.*

<p><b>Colegio Ana Paredes de Alfaro: sufrió cuarteaduras en el Sismo del 18/Agosto/1980.</b></p>
<p><b>2. Tipo de Edificio</b>  <input type="checkbox"/> ACERO     <input checked="" type="checkbox"/> HORMIGON     <input type="checkbox"/> MIXTO     <input type="checkbox"/> MADERA</p> <p><b>3. Uso del Edificio</b>  <input type="checkbox"/> Residencial     <input type="checkbox"/> Comercial     <input checked="" type="checkbox"/> Educación  <input type="checkbox"/> Gobierno     <input type="checkbox"/> Emergencia     <input type="checkbox"/> Otros</p> <p><b>4. Sistema Estructural</b>  <input checked="" type="checkbox"/> Pórticos c&gt;v     <input type="checkbox"/> Losas planas + col's     <input type="checkbox"/> Pórticos + muros  <input type="checkbox"/> Pórticos c&lt;v     <input type="checkbox"/> Losas planas + muros     <input type="checkbox"/> Otros</p> <p><b>5. Dimensiones principales</b>            Número de pisos = 2            Luces en sentido 1= 3.0 m     <input type="checkbox"/> Edificio Medianero     <input type="checkbox"/> Efecto edificio pequeño            Luces en sentido 2= 2.5 m     <input checked="" type="checkbox"/> Edificio Esquinero     <input type="checkbox"/> Efecto edificio grande</p> <p><b>6. Calidad de la construcción</b>  <input type="checkbox"/> Buena     <input type="checkbox"/> Mediana     <input checked="" type="checkbox"/> Mala</p> <p><b>7. Irregularidad Vertical</b>  <input checked="" type="checkbox"/> Ninguna     <input type="checkbox"/> Pequeña     <input type="checkbox"/> Grande</p> <p><b>8. Irregularidad en Planta</b>  <input checked="" type="checkbox"/> Ninguna     <input type="checkbox"/> Pequeña     <input type="checkbox"/> Grande</p> <p><b>9. Piso Suave</b>  <input type="checkbox"/> Ninguno     <input type="checkbox"/> Pisos superiores     <input checked="" type="checkbox"/> Planta Baja</p> <p><b>10. Pounding</b>  <input type="checkbox"/> Ninguno     <input type="checkbox"/> Un lado     <input checked="" type="checkbox"/> Dos lados     <input type="checkbox"/> Tres lados</p> <p><b>11. Volados</b>  <input checked="" type="checkbox"/> Ninguno     <input type="checkbox"/> Un lado     <input type="checkbox"/> Varios lados</p>

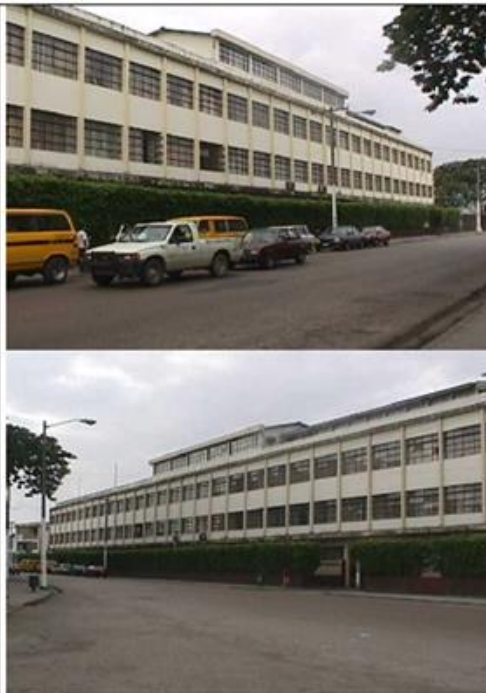
*Colegio de los Sagrados Corazones.*

<p>Sagrados Corazones: afectado (fisuras) en el sismo del 18/Agosto/1980.</p>
<p><b>2. Tipo de Edificio</b>  <input type="checkbox"/> ACERO      <input checked="" type="checkbox"/> HORMIGON      <input type="checkbox"/> MIXTO      <input type="checkbox"/> MADERA</p> <p><b>3. Uso del Edificio</b>  <input type="checkbox"/> Residencial      <input type="checkbox"/> Comercial      <input checked="" type="checkbox"/> Educación  <input type="checkbox"/> Gobierno      <input type="checkbox"/> Emergencia      <input type="checkbox"/> Otros</p> <p><b>4. Sistema Estructural</b>  <input type="checkbox"/> Pórticos c&gt;v      <input type="checkbox"/> Losas planas + col's      <input type="checkbox"/> Pórticos + muros  <input checked="" type="checkbox"/> Pórticos c&lt;v      <input type="checkbox"/> Losas planas + muros      <input type="checkbox"/> Otros</p> <p><b>5. Dimensiones principales</b>                  Número de pisos = 4                  Luces en sentido 1= 3-4.5m      <input checked="" type="checkbox"/> Edificio Medianero      <input type="checkbox"/> Efecto edificio pequeño                  Luces en sentido 2= 4.0 m      <input type="checkbox"/> Edificio Esquinero      <input type="checkbox"/> Efecto edificio grande</p> <p><b>6. Calidad de la construcción</b>  <input checked="" type="checkbox"/> Buena      <input type="checkbox"/> Mediana      <input type="checkbox"/> Mala</p> <p><b>7. Irregularidad Vertical</b>  <input type="checkbox"/> Ninguna      <input checked="" type="checkbox"/> Pequeña      <input type="checkbox"/> Grande</p> <p><b>8. Irregularidad en Planta</b>  <input checked="" type="checkbox"/> Ninguna      <input type="checkbox"/> Pequeña      <input type="checkbox"/> Grande</p> <p><b>9. Piso Suave</b>  <input checked="" type="checkbox"/> Ninguno      <input type="checkbox"/> Pisos superiores      <input type="checkbox"/> Planta Baja</p> <p><b>10. Pounding</b>  <input checked="" type="checkbox"/> Ninguno      <input type="checkbox"/> Un lado      <input type="checkbox"/> Dos lados      <input type="checkbox"/> Tres lados</p> <p><b>11. Volados</b>  <input checked="" type="checkbox"/> Ninguno      <input type="checkbox"/> Un lado      <input type="checkbox"/> Varios lados</p>

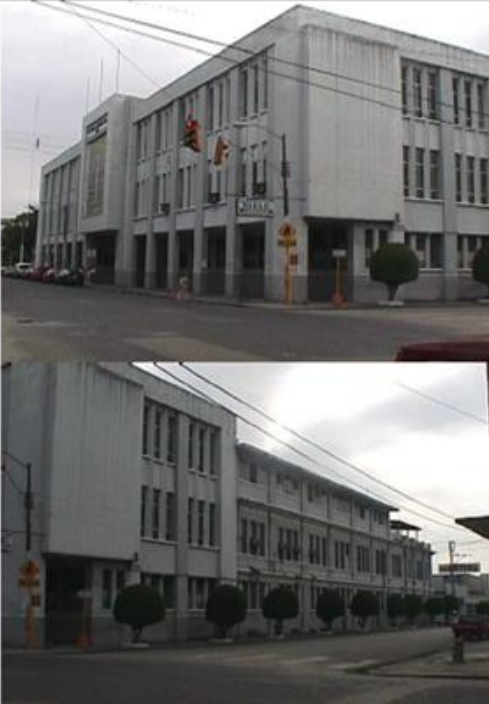
*Colegio La Inmaculada.*

<p>Sentido 1: Eloy Alfaro Sentido 2: Colombia</p> <p><b>1. Información General</b></p> <p>Fecha: 5 de Septiembre de 1998 Nombre: Colegio de La Inmaculada Dirección: Eloy Alfaro y Colombia</p> <p>Código: 44B Inspector: Ing. Walter Mera</p>		<p><b>La Inmaculada: afectado (con fisuras) durante el sismo del 18/Agosto/1980</b></p>	
<p><b>2. Tipo de Edificio</b>  <input type="checkbox"/> ACERO      <input checked="" type="checkbox"/> HORMIGON      <input type="checkbox"/> MIXTO      <input type="checkbox"/> MADERA</p>			
<p><b>3. Uso del Edificio</b>  <input type="checkbox"/> Residencial      <input type="checkbox"/> Comercial      <input checked="" type="checkbox"/> Educación  <input type="checkbox"/> Gobierno      <input type="checkbox"/> Emergencia      <input type="checkbox"/> Otros</p>

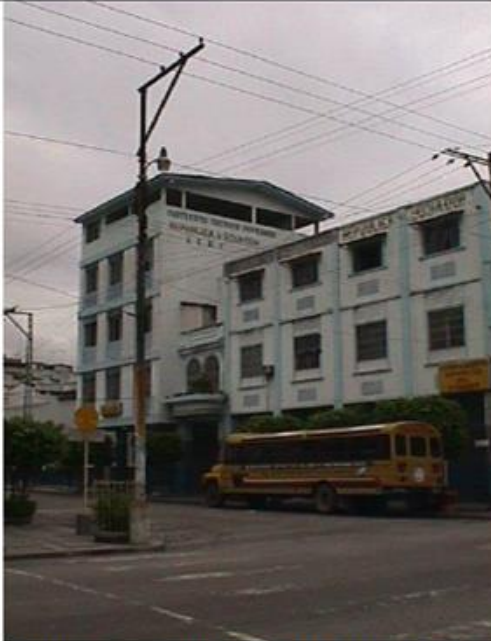
*Colegio República del Ecuador.*

<p>Sentido 1: Coronel Sentido 2: San Martín</p> <p><b>1. Información General</b></p> <p>Fecha: 20 de septiembre de 1998 Nombre: Colegio República del Ecuador Dirección: Coronel y San Martín</p> <p>Código: 55 Inspector: Ing. Alex Villacrés</p>		
<p><b>2. Tipo de Edificio</b>  <input type="checkbox"/> ACERO      <input checked="" type="checkbox"/> HORMIGON      <input type="checkbox"/> MIXTO      <input type="checkbox"/> MADERA</p> <p><b>3. Uso del Edificio</b>  <input type="checkbox"/> Residencial      <input type="checkbox"/> Comercial      <input checked="" type="checkbox"/> Educación  <input type="checkbox"/> Gobierno      <input type="checkbox"/> Emergencia      <input type="checkbox"/> Otros (iglesia)</p> <p><b>4. Sistema Estructural</b>  <input type="checkbox"/> Pórticos <math>c &gt; v</math>      <input type="checkbox"/> Losas planas + col's      <input type="checkbox"/> Pórticos + muros  <input checked="" type="checkbox"/> Pórticos <math>c &lt; v</math>      <input type="checkbox"/> Losas planas + muros      <input type="checkbox"/> Otros</p> <p><b>5. Dimensiones principales</b>                      Número de pisos = 5                      Luces en sentido 1 = 3.5m      <input type="checkbox"/> Edificio Medianero      <input type="checkbox"/> Efecto edificio pequeño                      Luces en sentido 2 = 3.5m      <input checked="" type="checkbox"/> Edificio Esquinero      <input type="checkbox"/> Efecto edificio grande</p> <p><b>6. Calidad de la construcción</b>  <input type="checkbox"/> Buena      <input checked="" type="checkbox"/> Mediana      <input type="checkbox"/> Mala</p> <p><b>7. Irregularidad Vertical</b>  <input type="checkbox"/> Ninguna      <input type="checkbox"/> Pequeña      <input checked="" type="checkbox"/> Grande</p> <p><b>8. Irregularidad en Planta</b>  <input type="checkbox"/> Ninguna      <input type="checkbox"/> Pequeña      <input checked="" type="checkbox"/> Grande</p> <p><b>9. Piso Suave</b>  <input type="checkbox"/> Ninguno      <input type="checkbox"/> Pisos superiores      <input checked="" type="checkbox"/> Planta Baja</p> <p><b>10. Pounding</b>  <input type="checkbox"/> Ninguno      <input checked="" type="checkbox"/> Un lado      <input type="checkbox"/> Dos lados      <input type="checkbox"/> Tres lados</p> <p><b>11. Volados</b>  <input type="checkbox"/> Ninguno      <input type="checkbox"/> Un lado      <input checked="" type="checkbox"/> Varios lados</p>		<p>República del Ecuador: no pudo reanudar clases por daños después del sismo del 18 de Agosto de 1980</p>

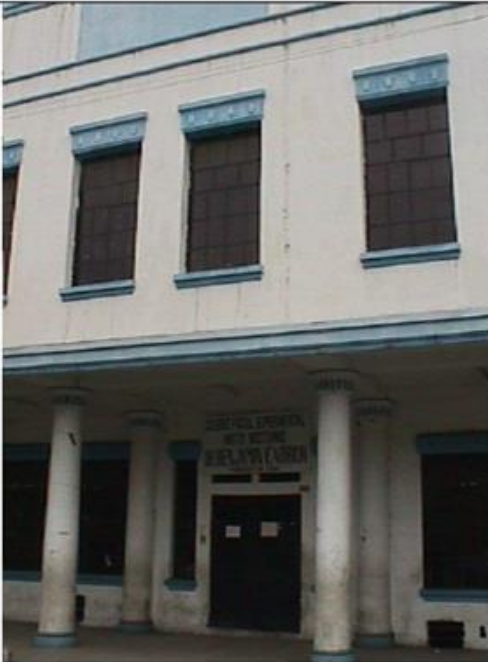
<p>Sentido 1: Chiriboga Sentido 2: Chile</p> <p><b>1. Información General</b></p> <p>Fecha: 27 de septiembre de 1998 Nombre: Colegio Benjamín Carrión Dirección: Chiriboga y Chile</p> <p>Código: 59 Inspector: Ing. Walter Mera</p>		
<p><b>2. Tipo de Edificio</b>  <input type="checkbox"/> ACERO     <input checked="" type="checkbox"/> HORMIGON     <input type="checkbox"/> MIXTO     <input type="checkbox"/> MADERA</p> <p><b>3. Uso del Edificio</b>  <input type="checkbox"/> Residencial     <input type="checkbox"/> Comercial     <input checked="" type="checkbox"/> Educación  <input type="checkbox"/> Gobierno     <input type="checkbox"/> Emergencia     <input type="checkbox"/> Otros (iglesia)</p> <p><b>4. Sistema Estructural</b>  <input type="checkbox"/> Pórticos c&gt;v     <input type="checkbox"/> Losas planas + col's     <input type="checkbox"/> Pórticos + muros  <input checked="" type="checkbox"/> Pórticos c&lt;v     <input type="checkbox"/> Losas planas + muros     <input type="checkbox"/> Otros</p> <p><b>5. Dimensiones principales</b>            Número de pisos = 3            Luces en sentido 1=3.0m     <input checked="" type="checkbox"/> Edificio Medianero     <input type="checkbox"/> Efecto edificio pequeño            Luces en sentido 2=4.0m     <input type="checkbox"/> Edificio Esquinero     <input type="checkbox"/> Efecto edificio grande</p> <p><b>6. Calidad de la construcción</b>  <input type="checkbox"/> Buena     <input checked="" type="checkbox"/> Mediana     <input type="checkbox"/> Mala</p> <p><b>7. Irregularidad Vertical</b>  <input type="checkbox"/> Ninguna     <input checked="" type="checkbox"/> Pequeña     <input type="checkbox"/> Grande</p> <p><b>8. Irregularidad en Planta</b>  <input checked="" type="checkbox"/> Ninguna     <input type="checkbox"/> Pequeña     <input type="checkbox"/> Grande</p> <p><b>9. Piso Suave</b>  <input type="checkbox"/> Ninguno     <input type="checkbox"/> Pisos superiores     <input checked="" type="checkbox"/> Planta Baja</p> <p><b>10. Pounding</b>  <input type="checkbox"/> Ninguno     <input type="checkbox"/> Un lado     <input checked="" type="checkbox"/> Dos lados     <input type="checkbox"/> Tres lados</p> <p><b>11. Volados</b>  <input checked="" type="checkbox"/> Ninguno     <input type="checkbox"/> Un lado     <input type="checkbox"/> Varios lados</p>		<p>Benjamín Carrión: no pudo reanudar clases por daños después del sismo del 18 de Agosto de 1980</p>

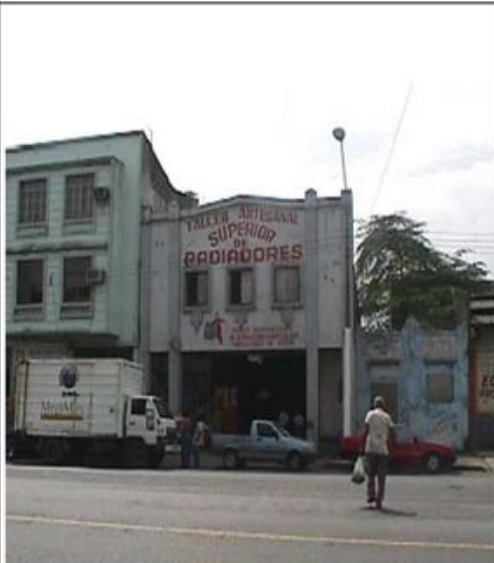
*Ex-cuartel de Bomberos.*

<p>Cuartel de Bomberos: quedó semi-destruido en el sismo del 18 de Agosto de 1980.</p>
<p><b>2. Tipo de Edificio</b>  <input type="checkbox"/> ACERO      <input checked="" type="checkbox"/> HORMIGON      <input type="checkbox"/> MIXTO      <input type="checkbox"/> MADERA</p> <p><b>3. Uso del Edificio</b>  <input type="checkbox"/> Residencial      <input checked="" type="checkbox"/> Comercial      <input type="checkbox"/> Educación  <input type="checkbox"/> Gobierno      <input type="checkbox"/> Emergencia      <input type="checkbox"/> Otros (iglesia)</p> <p><b>4. Sistema Estructural</b>  <input checked="" type="checkbox"/> Pórticos c&gt;v      <input type="checkbox"/> Losas planas + col's      <input type="checkbox"/> Pórticos + muros  <input type="checkbox"/> Pórticos c&lt;v      <input type="checkbox"/> Losas planas + muros      <input type="checkbox"/> Otros</p> <p><b>5. Dimensiones principales</b>                  Número de pisos = 2                  Luces en sentido 1=4.0m      <input checked="" type="checkbox"/> Edificio Medianero      <input type="checkbox"/> Efecto edificio pequeño                  Luces en sentido 2=3.0m      <input type="checkbox"/> Edificio Esquinero      <input type="checkbox"/> Efecto edificio grande</p> <p><b>6. Calidad de la construcción</b>  <input type="checkbox"/> Buena      <input type="checkbox"/> Mediana      <input checked="" type="checkbox"/> Mala</p> <p><b>7. Irregularidad Vertical</b>  <input type="checkbox"/> Ninguna      <input type="checkbox"/> Pequeña      <input checked="" type="checkbox"/> Grande</p> <p><b>8. Irregularidad en Planta</b>  <input checked="" type="checkbox"/> Ninguna      <input type="checkbox"/> Pequeña      <input type="checkbox"/> Grande</p> <p><b>9. Piso Suave</b>  <input checked="" type="checkbox"/> Ninguno      <input type="checkbox"/> Pisos superiores      <input type="checkbox"/> Planta Baja</p> <p><b>10. Pounding</b>  <input type="checkbox"/> Ninguno      <input checked="" type="checkbox"/> Un lado      <input type="checkbox"/> Dos lados      <input type="checkbox"/> Tres lados</p> <p><b>11. Volados</b>  <input checked="" type="checkbox"/> Ninguno      <input type="checkbox"/> Un lado      <input type="checkbox"/> Varios lados</p>

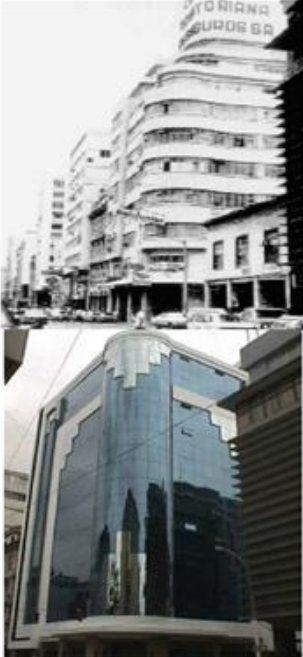
*Edificio Fénix.*

<p>Sentido 1: Aguirre Sentido 2: Pedro Carbo</p> <p><b>1. Información General</b></p> <p>Fecha: 5 de Septiembre de 1998 Nombre: actual edificio "Fenix" Dirección: Aguirre y Pedro Carbo, esquina noroeste.</p> <p>Código: 39 Inspector: Ing. Walter Mera</p>		<p><b>Compañía Ecuatoriana de Seguros:</b> sufrió rajaduras en el sismo del 18/Agosto/1980.</p>
<p><b>2. Tipo de Edificio</b>  <input type="checkbox"/> ACERO      <input checked="" type="checkbox"/> HORMIGON      <input type="checkbox"/> MIXTO      <input type="checkbox"/> MADERA</p> <p><b>3. Uso del Edificio</b>  <input type="checkbox"/> Residencial      <input checked="" type="checkbox"/> Comercial      <input type="checkbox"/> Educación  <input type="checkbox"/> Gobierno      <input type="checkbox"/> Emergencia      <input type="checkbox"/> Otros</p> <p><b>4. Sistema Estructural</b>  <input checked="" type="checkbox"/> Pórticos c&gt;v      <input type="checkbox"/> Losas planas + col's      <input type="checkbox"/> Pórticos + muros  <input type="checkbox"/> Pórticos c&lt;v      <input type="checkbox"/> Losas planas + muros      <input type="checkbox"/> Otros</p> <p><b>5. Dimensiones principales</b>            Número de pisos = 9            Luces en sentido 1= 3.0 m      <input type="checkbox"/> Edificio Medianero      <input type="checkbox"/> Efecto edificio pequeño            Luces en sentido 2= 5-5.5m      <input checked="" type="checkbox"/> Edificio Esquinero      <input checked="" type="checkbox"/> Efecto edificio grande</p> <p><b>6. Calidad de la construcción</b>  <input checked="" type="checkbox"/> Buena      <input type="checkbox"/> Mediana      <input type="checkbox"/> Mala</p> <p><b>7. Irregularidad Vertical</b>  <input type="checkbox"/> Ninguna      <input checked="" type="checkbox"/> Pequeña      <input type="checkbox"/> Grande</p> <p><b>8. Irregularidad en Planta</b>  <input checked="" type="checkbox"/> Ninguna      <input type="checkbox"/> Pequeña      <input type="checkbox"/> Grande</p> <p><b>9. Piso Suave</b>  <input checked="" type="checkbox"/> Ninguno      <input type="checkbox"/> Pisos superiores      <input type="checkbox"/> Planta Baja</p> <p><b>10. Pounding</b>  <input type="checkbox"/> Ninguno      <input checked="" type="checkbox"/> Un lado      <input type="checkbox"/> Dos lados      <input type="checkbox"/> Tres lados</p> <p><b>11. Volados</b>  <input type="checkbox"/> Ninguno      <input type="checkbox"/> Un lado      <input checked="" type="checkbox"/> Varios lados</p>

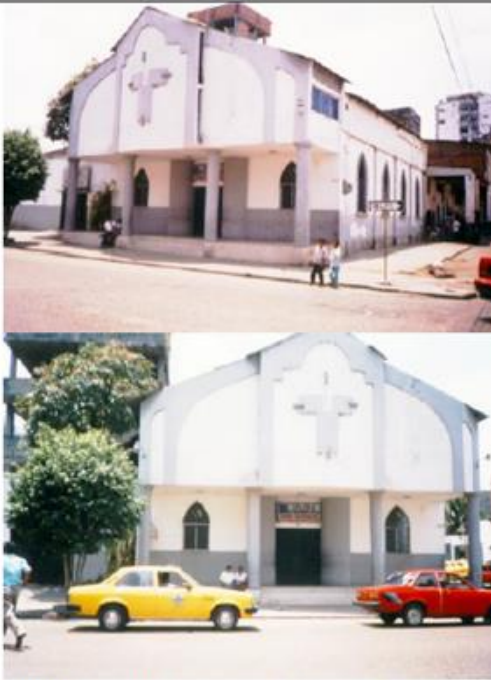
*Iglesia Evangélica.*

<p><b>Iglesia Evangélica: tuvo caída del techado en el sismo del 18/Agosto/1980.</b></p>
<p><b>2. Tipo de Edificio</b>  <input type="checkbox"/> ACERO      <input checked="" type="checkbox"/> HORMIGON      <input type="checkbox"/> MIXTO      <input type="checkbox"/> MADERA</p> <p><b>3. Uso del Edificio</b>  <input type="checkbox"/> Residencial      <input type="checkbox"/> Comercial      <input type="checkbox"/> Educación  <input type="checkbox"/> Gobierno      <input type="checkbox"/> Emergencia      <input checked="" type="checkbox"/> Otros (Iglesia)</p> <p><b>4. Sistema Estructural</b>  <input checked="" type="checkbox"/> Pórticos e&gt;v      <input type="checkbox"/> Losas planas + col's      <input type="checkbox"/> Pórticos + muros  <input type="checkbox"/> Pórticos e&lt;v      <input type="checkbox"/> Losas planas + muros      <input type="checkbox"/> Otros</p> <p><b>5. Dimensiones principales</b>  Número de pisos = 2  Luces en sentido 1= 3.0 m      <input type="checkbox"/> Edificio Medianero      <input type="checkbox"/> Efecto edificio pequeño  Luces en sentido 2= 3.0 m      <input checked="" type="checkbox"/> Edificio Esquinero      <input type="checkbox"/> Efecto edificio grande</p> <p><b>6. Calidad de la construcción</b>  <input type="checkbox"/> Buena      <input type="checkbox"/> Mediana      <input checked="" type="checkbox"/> Mala</p> <p><b>7. Irregularidad Vertical</b>  <input type="checkbox"/> Ninguna      <input checked="" type="checkbox"/> Pequeña      <input type="checkbox"/> Grande</p> <p><b>8. Irregularidad en Planta</b>  <input checked="" type="checkbox"/> Ninguna      <input type="checkbox"/> Pequeña      <input type="checkbox"/> Grande</p> <p><b>9. Piso Suave</b>  <input type="checkbox"/> Ninguno      <input type="checkbox"/> Pisos superiores      <input checked="" type="checkbox"/> Planta Baja</p> <p><b>10. Pounding</b>  <input checked="" type="checkbox"/> Ninguno      <input type="checkbox"/> Un lado      <input type="checkbox"/> Dos lados      <input type="checkbox"/> Tres lados</p> <p><b>11. Volados</b>  <input checked="" type="checkbox"/> Ninguno      <input type="checkbox"/> Un lado      <input type="checkbox"/> Varios lados</p>

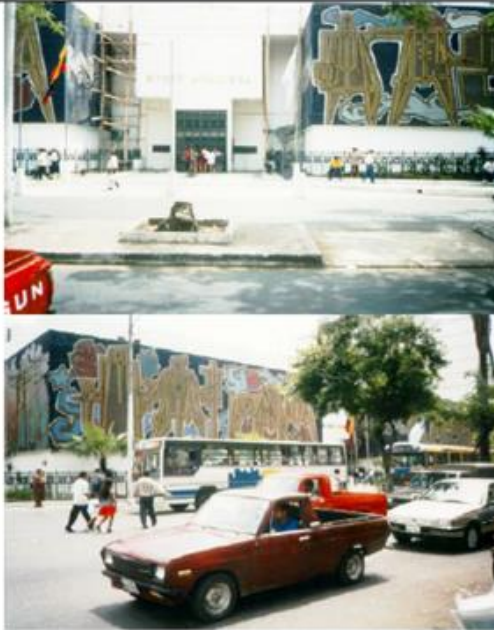
*Museo Municipal.*

<p><b>Museo Municipal:</b> algunas esculturas y piezas arqueológicas se destruyeron en el sismo del 18/Agosto/80.</p>
<p><b>2. Tipo de Edificio</b>  <input type="checkbox"/> ACERO    <input checked="" type="checkbox"/> HORMIGON    <input type="checkbox"/> MIXTO    <input type="checkbox"/> MADERA</p> <p><b>3. Uso del Edificio</b>  <input type="checkbox"/> Residencial    <input type="checkbox"/> Comercial    <input type="checkbox"/> Educación  <input checked="" type="checkbox"/> Gobierno    <input type="checkbox"/> Emergencia    <input type="checkbox"/> Otros</p> <p><b>4. Sistema Estructural</b>  <input checked="" type="checkbox"/> Pórticos c&gt;v    <input type="checkbox"/> Losas planas + col's    <input type="checkbox"/> Pórticos + muros  <input type="checkbox"/> Pórticos c&lt;v    <input type="checkbox"/> Losas planas + muros    <input type="checkbox"/> Otros</p> <p><b>5. Dimensiones principales</b>            Número de pisos = 2            Luces en sentido 1=    <input checked="" type="checkbox"/> Edificio Medianero    <input type="checkbox"/> Efecto edificio pequeño            Luces en sentido 2=    <input checked="" type="checkbox"/> Edificio Esquinero    <input type="checkbox"/> Efecto edificio grande</p> <p><b>6. Calidad de la construcción</b>  <input checked="" type="checkbox"/> Buena    <input type="checkbox"/> Mediana    <input type="checkbox"/> Mala</p> <p><b>7. Irregularidad Vertical</b>  <input checked="" type="checkbox"/> Ninguna    <input type="checkbox"/> Pequeña    <input type="checkbox"/> Grande</p> <p><b>8. Irregularidad en Planta</b>  <input type="checkbox"/> Ninguna    <input checked="" type="checkbox"/> Pequeña    <input type="checkbox"/> Grande</p> <p><b>9. Piso Suave</b>  <input type="checkbox"/> Ninguno    <input type="checkbox"/> Pisos superiores    <input checked="" type="checkbox"/> Planta Baja</p> <p><b>10. Pounding</b>  <input checked="" type="checkbox"/> Ninguno    <input type="checkbox"/> Un lado    <input type="checkbox"/> Dos lados    <input type="checkbox"/> Tres lados</p> <p><b>11. Volados</b>  <input checked="" type="checkbox"/> Ninguno    <input type="checkbox"/> Un lado    <input type="checkbox"/> Varios lados</p>

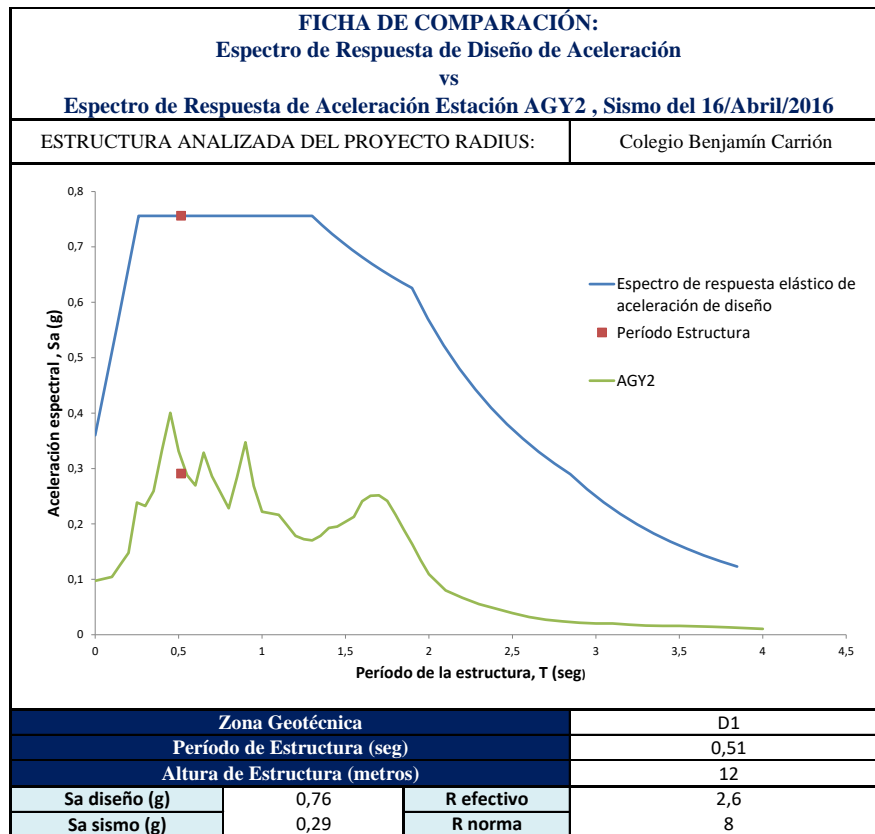
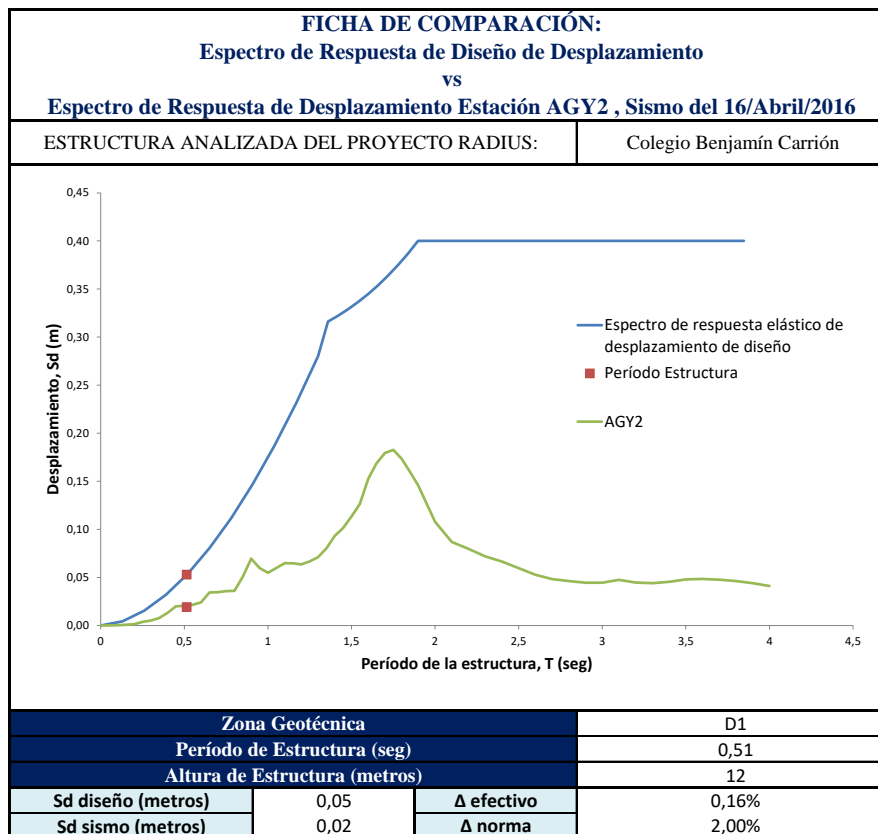
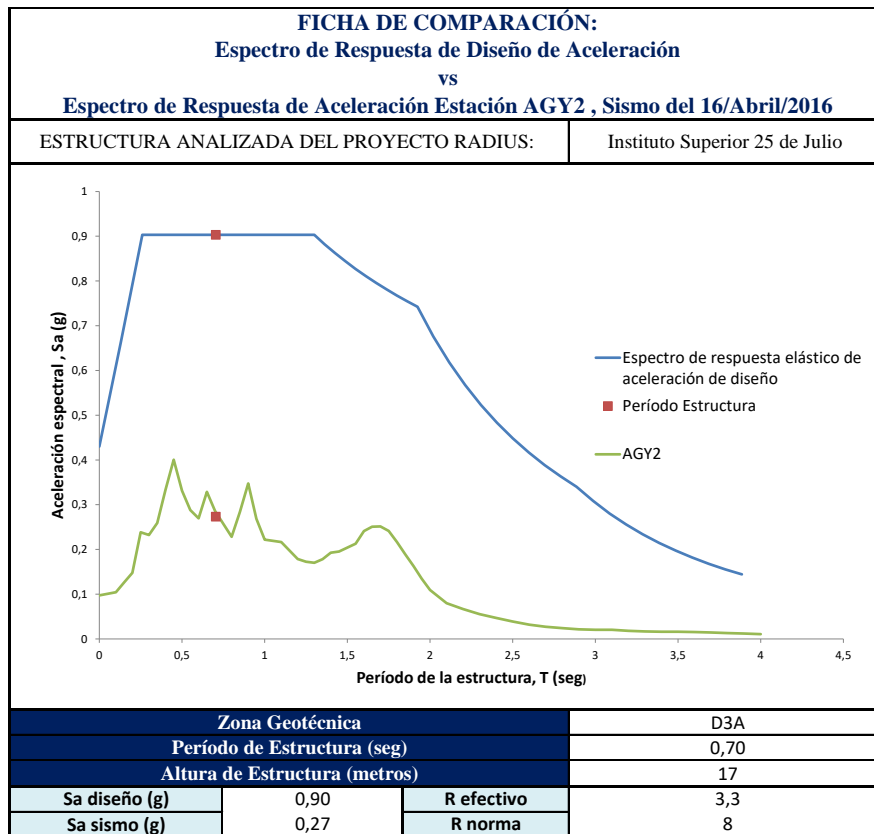
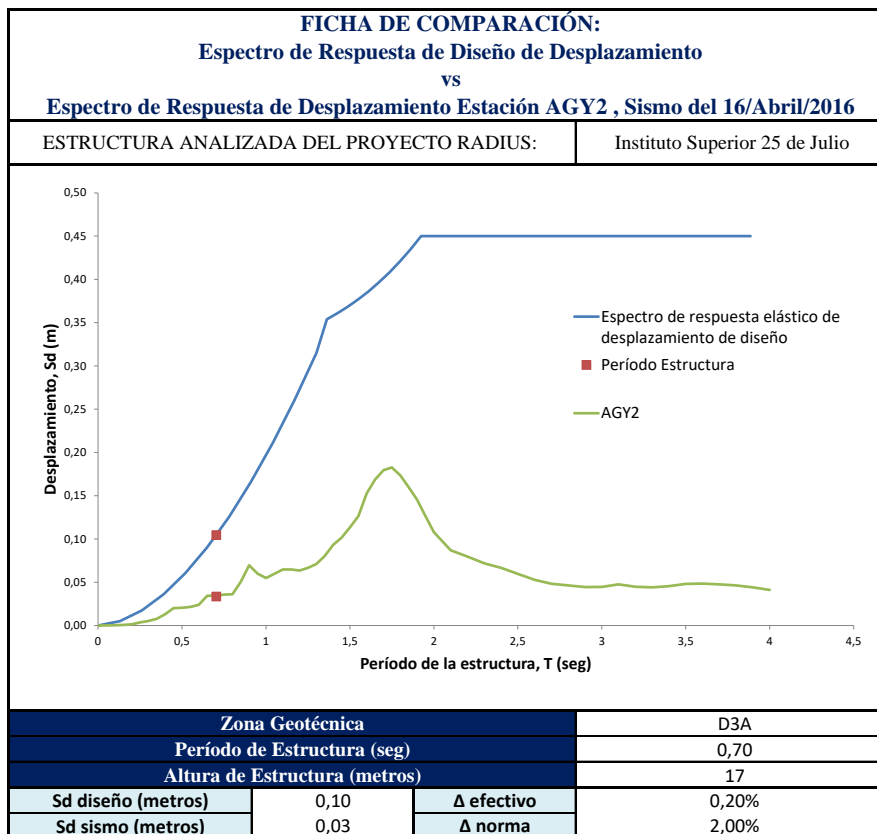
**Colegio Benjamín Carrión.**

No ha sido remodelado ni reforzado.  
El edificio muestra mucho deterioro, ( la fachada en la planta baja ha sido pintada y la planta alta muestra un deterioro considerable)  
Presenta daños estructurales (en las vigas de la planta alta).  
Actualmente no está en uso (año 2018).

El instituto educativo se encontraba en funcionamiento durante el período de la ocurrencia del sismo.  
Posibles daños estructurales en las vigas de la planta alta.  
Luego de la inspección realizada por las autoridades de los daños ocasionados por el sismo del 2016, el colegio cesó sus funciones.

Actualmente el edificio se encuentra en total abandono, y presenta daños estructurales en la planta alta, junto con un considerable deterioro externo de la misma; no obstante, la planta baja luce en mejor estado y ha sido pintada.
