**UNIVERSIDAD CATÓLICA
DE SANTIAGO DE GUAYAQUIL**

**REVISIÓN DEL COMPORTAMIENTO DURANTE EL SISMO DEL 16
DE ABRIL DE 2016 DE EDIFICIOS EN HORMIGÓN ARMADO
AFECTADOS POR SÍSMOS ENTRE 1943 Y 1971 EN GUAYAQUIL**

**Trabajo de titulación previo a la obtención del título de
INGENIERO CIVIL**

22 de marzo del 2019

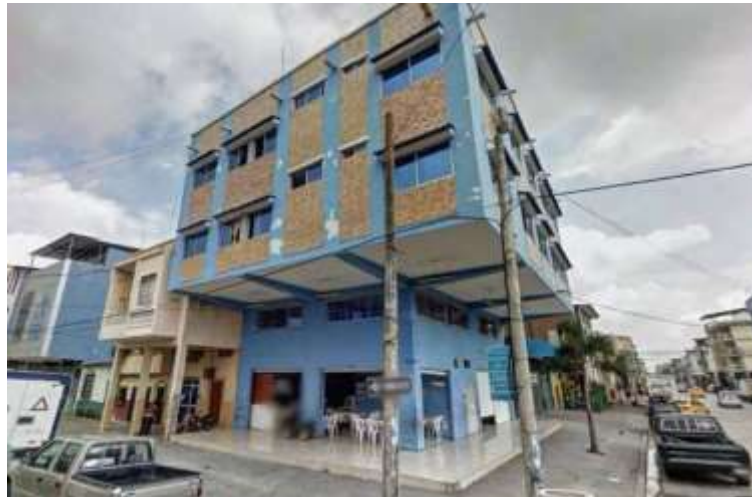
“El condominio de Segundo Llamuca, ubicado en Ayacucho y García Moreno. En la edificación, construida hace cuatro años, invirtió \$ 200 mil. (El Universo, 2016)

Ilustración 13 Edificio en Ayacucho y García Moreno antes del sismo del 2016
(FUENTE: Google maps)

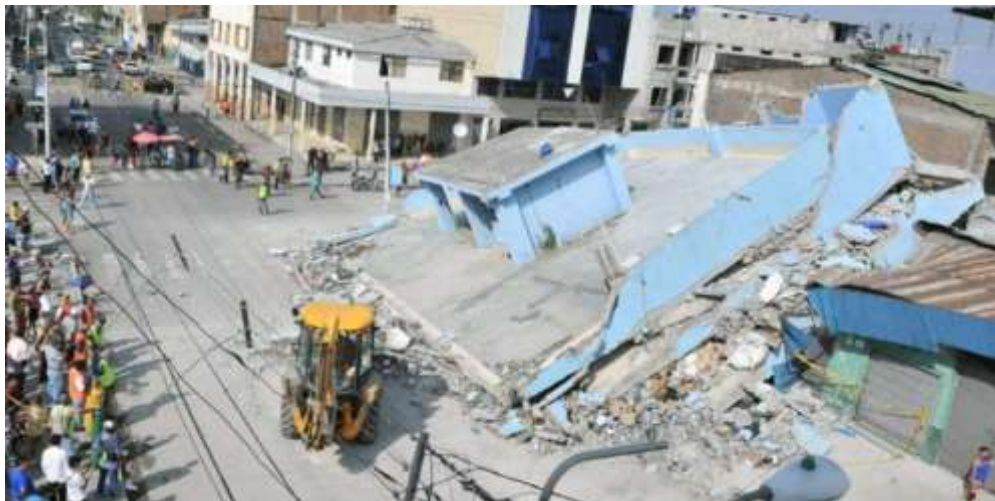
Hubo incluso 1 edificio con pocos años de construcción que colapso en Guayaquil durante el evento sísmico del 16 de abril del 2016:

Ilustración 14 Edificio en Ayacucho y García Moreno después del sismo del 2016
(FUENTE: Diario El Telégrafo)

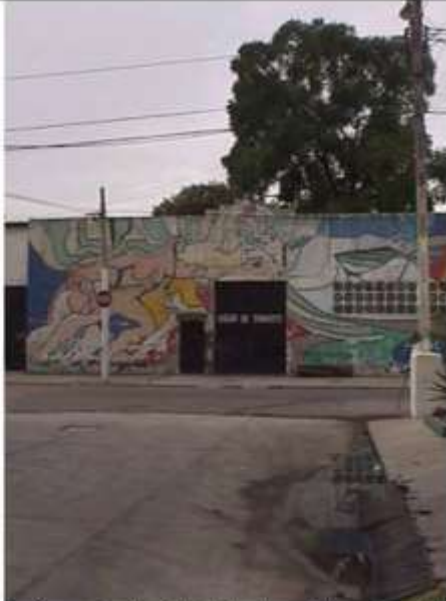
Edificio Correccional de Menores.

1. Información General Fecha: 20 de septiembre de 1998 Nombre: Correccional de Menores Dirección: Gómez Rendón y Babahoyo		
Código: 54 Inspector: Ing. Alex Villacrés

11. Volados <input checked="" type="checkbox"/> Ninguno <input type="checkbox"/> Un lado <input type="checkbox"/> Varios lados		
12. Observaciones: Vulnerable a daños de tipo no estructural (arquitectónicos e instalaciones) estimados en base de índices en el 15% del costo de la estructura para el terremoto del escenario de RADIUS. Los factores de riesgo son la condición indeseable columna débil – viga fuerte y su mala calidad de construcción. A su favor tiene luces de poca dimensión, planta y elevaciones simétricas.

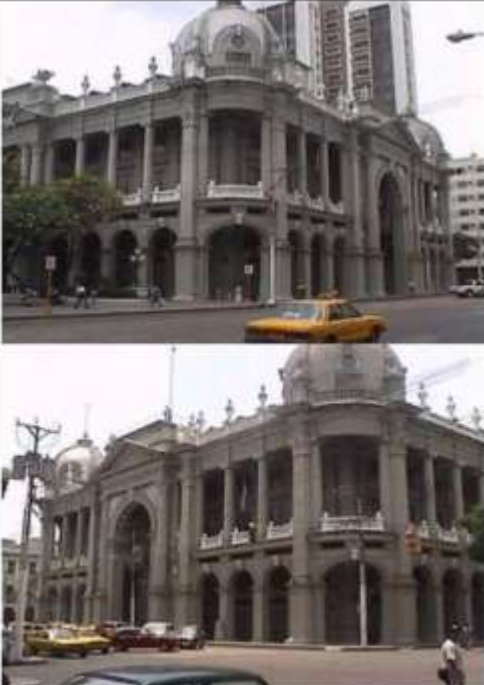
Palacio del municipio de Guayaquil

Sentido 1: Pichincha Sentido 2: Av. 10 de Agosto		
1. Información General Fecha: 5 de septiembre de 1998 Nombre: Palacio de la Municipalidad Dirección: Pichincha y 10 de Agosto		
Código: 11 Inspector: Ing. Jaime Guamán		El Municipio: ha sufrido daños y pérdidas en los sismos del 13/5/1942, 16/1/1956 y 18/8/1980.

12. Observaciones: Vulnerable a daños de tipo no estructural estimados en el 13% del costo del edificio para el terremoto del escenario de RADIUS. Los factores de riesgo son su gran irregularidad en planta lo que acarrea torsiones en planta durante un evento sísmico. A su favor tiene luces de pequeña dimensión y simetría vertical. Daños estructurales son poco probables. El Palacio Municipal fue construido entre 1924 y 1928.

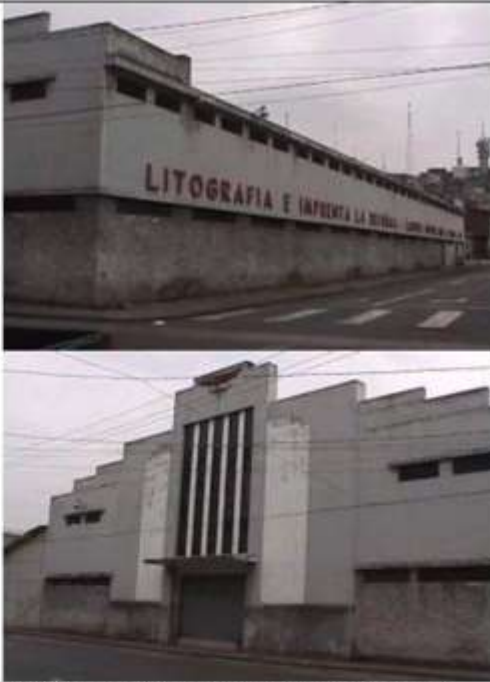
Ex-edificio La Reforma

<p>1. Información General</p> <p>Fecha: 12 de Septiembre de 1998 Nombre: Imprenta La Reforma Dirección: Padre Aguirre y Manuel Mateus. Esquina noroeste.</p>		
<p>Código: 51 Inspector: Ing. Jaime Guamán</p>		<p>La Reforma: resultó ligeramente cuarteada en el sismo del 30/Enero/1943.</p>
<p>2. Tipo de Edificio</p> <p> <input type="checkbox"/> ACERO <input checked="" type="checkbox"/> HORMIGON <input type="checkbox"/> MIXTO <input type="checkbox"/> MADERA </p>		
<p>3. Uso del Edificio</p> <p> <input type="checkbox"/> Residencial <input checked="" type="checkbox"/> Comercial <input type="checkbox"/> Educación <input type="checkbox"/> Gobierno <input type="checkbox"/> Emergencia <input type="checkbox"/> Otros </p>		
<p>4. Sistema Estructural</p> <p> <input type="checkbox"/> Pórticos c>v <input type="checkbox"/> Losas planas + col's <input type="checkbox"/> Pórticos + muros <input checked="" type="checkbox"/> Pórticos c<v <input type="checkbox"/> Losas planas + muros <input type="checkbox"/> Otros </p>

12. Observaciones: Vulnerable a daños de tipo no estructural estimados en el 15% del costo del edificio para el terremoto del escenario de RADIUS. Los factores de riesgo son la condición indeseable columna débil – viga fuerte y su mala calidad de construcción. A su favor tiene luces de poca dimensión y simetría tanto vertical como horizontal. Daños estructurales son poco probables. El edificio está actualmente en venta.

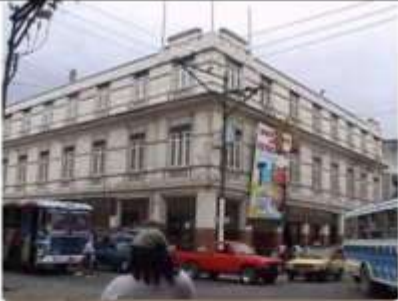
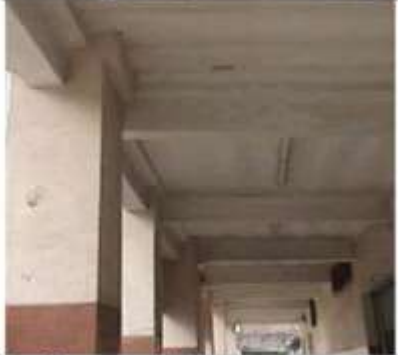
Edificio Moya

<p>Edificio Moya: un edificio de estas características sufrió una inclinación durante el sismo del 16 de Enero de 1956.</p>
<p>2. Tipo de Edificio</p> <p><input type="checkbox"/> ACERO <input checked="" type="checkbox"/> HORMIGON <input type="checkbox"/> MIXTO <input type="checkbox"/> MADERA</p>	
<p>3. Uso del Edificio</p> <p><input checked="" type="checkbox"/> Residencial <input type="checkbox"/> Comercial <input type="checkbox"/> Educación <input type="checkbox"/> Gobierno <input type="checkbox"/> Emergencia <input type="checkbox"/> Otros</p>	
<p>4. Sistema Estructural</p> <p><input checked="" type="checkbox"/> Pórticos c>v <input type="checkbox"/> Losas planas + col's <input type="checkbox"/> Pórticos + muros <input type="checkbox"/> Pórticos c<v <input type="checkbox"/> Losas planas + muros <input type="checkbox"/> Otros</p>

12. Observaciones: Muy vulnerable a daños de tipo no estructural estimados en el 23% del costo del edificio para el terremoto del escenario de RADIUS. El factor de riesgo es la poca rigidez de la planta baja. A su favor tiene luces de pequeña dimensión y simetría tanto vertical como horizontal. Debido a las inclinaciones que ha tenido se prevén daños de tipo estructural. La identidad de este edificio no ha sido precisada con exactitud. Hay varios que corresponden a su descripción en la zona.

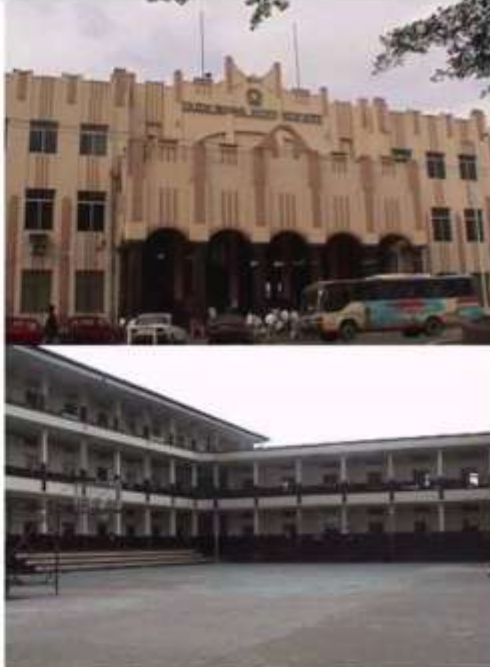
Edificio del Colegio Nacional Vicente Rocafuerte

1. Información General Fecha: 5 de septiembre de 1998 Nombre: Colegio Nacional Vicente Rocafuerte Dirección: Lizardo García y Vélez Construido de 1934 a 1937 y constituido por varios bloques de dos y tres niveles.		
Código: 7 Inspector: Ing. W. Mera e Ing. A. Villacrés		Colegio Vicente Rocafuerte: pérdidas en gabinetes el sismo del 13/5/1942. Ligeras grietas en paredes en el sismo del 30/1/1943.

12. Observaciones: Muy vulnerable a daños no estructurales estimados en 38% del costo del edificio para el terremoto del escenario de RADIUS. Los factores de riesgo son columna débil – viga fuerte, la mala calidad de construcción, irregularidad en planta, falta de juntas y la poca rigidez en la planta baja. A su favor tiene luces de poca dimensión. Daños estructurales son poco probables.

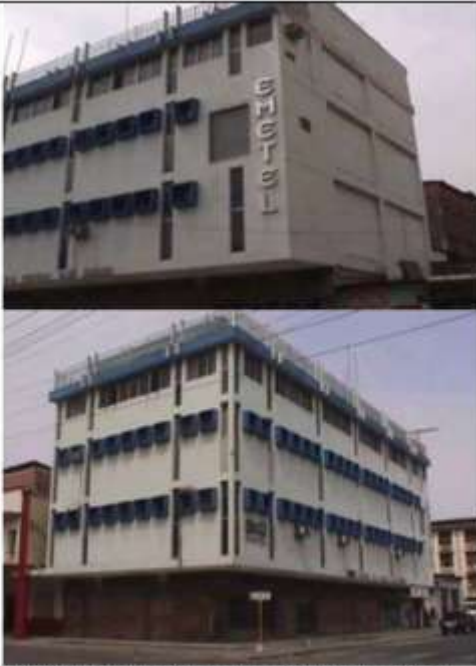
Ex-edificio Emetel

Sentido 1: Febres Cordero Sentido 2: Calle Coronel		
1. Información General Fecha: 19 de Septiembre de 1998 Nombre: Edificio EMETEL Dirección: Coronel y Febres Cordero		
Código: 30 Inspector: Ing. Jaime Guamán		Edificio IETEL: Cuarteadura de paredes, caída de parte del techo y rotura de ventanales

12. Observaciones: Muy vulnerable a daños de tipo no estructural estimados en el 21% del costo del edificio para el terremoto del escenario de RADIUS. Los factores de riesgo son la presencia de losas planas sin vigas peraltadas, pequeña asimetría vertical, los volados a un lado de la calle y posible choque con el edificio contiguo durante un sismo. Su estructuración es parecida al edificio EMETEL en Bahía de Caráquez, excepto por los adornos en la fachada. Daños estructurales son poco probables.

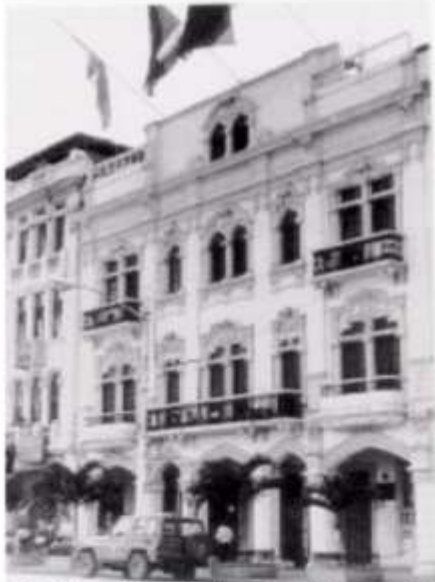
Edificio II Zona Militar

<p>Fuente del gráfico: Testimonio y Memoria de la Arquitectura Histórica de Guayaquil. Pablo Lee, Universidad Católica de Guayaquil, 1996.</p> <p>II Zona Militar: sufrió serias cuarteaduras en el sismo del 30/Enero/1943 y desprendimiento de adornos frontales en el del 18/Agosto/1980.</p>
<p>2. Tipo de Edificio</p> <p><input type="checkbox"/> ACERO <input checked="" type="checkbox"/> HORMIGON <input type="checkbox"/> MIXTO <input type="checkbox"/> MADERA</p>	
<p>3. Uso del Edificio</p> <p><input type="checkbox"/> Residencial <input type="checkbox"/> Comercial <input type="checkbox"/> Educación <input checked="" type="checkbox"/> Gobierno <input type="checkbox"/> Emergencia <input type="checkbox"/> Otros</p>

12. Observaciones: Vulnerable a daños de tipo no estructural estimados en el 13% del costo del edificio para el terremoto del escenario de RADIUS. El factor de riesgo de importancia es el choque con edificios vecinos durante un sismo. A su favor tiene su simetría tanto vertical como horizontal. Daños estructurales son poco probables. Fue construido en 1921 como residencia particular.

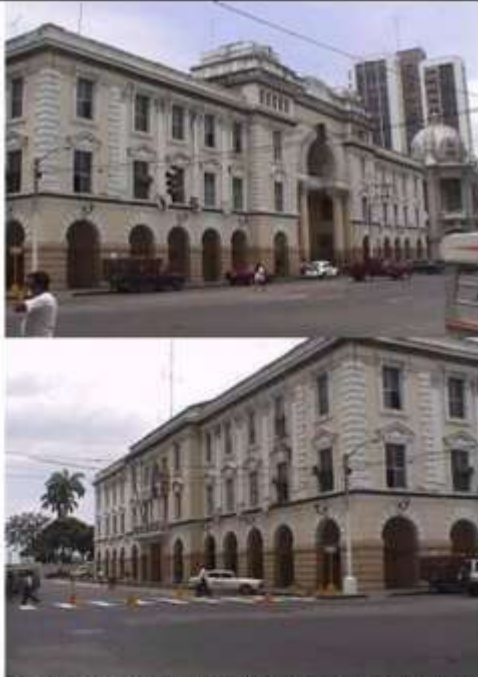
Edificio de la Gobernación del Guayas

<p>La Gobernación: ha tenido fisuras, cuarteamientos y otros daños ligeros en los sismos del 13/5/1942, 30/1/1943, 29/3/1946 y 18/8/1980.</p>
<p>2. Tipo de Edificio</p> <p> <input type="checkbox"/> ACERO <input checked="" type="checkbox"/> HORMIGON <input type="checkbox"/> MIXTO <input type="checkbox"/> MADERA </p>	
<p>3. Uso del Edificio</p> <p> <input type="checkbox"/> Residencial <input type="checkbox"/> Comercial <input type="checkbox"/> Educación <input checked="" type="checkbox"/> Gobierno <input type="checkbox"/> Emergencia <input type="checkbox"/> Otros </p>

12. Observaciones: Vulnerable a daños de tipo no estructural (arquitectónicos e instalaciones) estimados en base de índice en el 13% del costo del edificio para el terremoto del escenario de RADIUS. El factor de riesgo es su gran irregularidad en planta. A su favor tiene luces de poca dimensión. Daños estructurales son poco probables. Su construcción se inició en 1923.

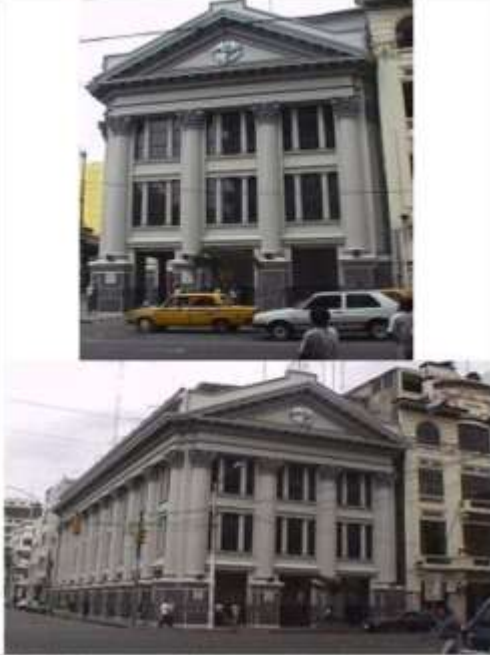
Edificio Diario EL UNIVERSO

<p>El Universo: sufrió la caída de una esfera ornamental que coronaba la fachada durante el sismo del 30/Enero/ 1943.</p>
<p>2. Tipo de Edificio</p> <p><input type="checkbox"/> ACERO <input checked="" type="checkbox"/> HORMIGON <input type="checkbox"/> MIXTO <input type="checkbox"/> MADERA</p>	
<p>3. Uso del Edificio</p> <p><input type="checkbox"/> Residencial <input checked="" type="checkbox"/> Comercial <input type="checkbox"/> Educación <input type="checkbox"/> Gobierno <input type="checkbox"/> Emergencia <input type="checkbox"/> Otros</p>	
<p>4. Sistema Estructural</p> <p><input checked="" type="checkbox"/> Pórticos c>v <input type="checkbox"/> Losas planas + col's <input type="checkbox"/> Pórticos + muros <input type="checkbox"/> Pórticos c<v <input type="checkbox"/> Losas planas + muros <input type="checkbox"/> Otros</p>

12. Observaciones: Vulnerable a daños de tipo no estructural estimados en el 13% del costo del edificio para el terremoto del escenario de RADIUS. El factor de riesgo es el posible choque con los edificios vecinos durante un evento sísmico. A su favor tiene luces de pequeña dimensión y simetría tanto vertical como en planta. Daños de tipo estructural son poco probables. Fue construido en 1924 para las Logias Masónicas de Guayaquil y vendido al Diario El Universo en 1931.

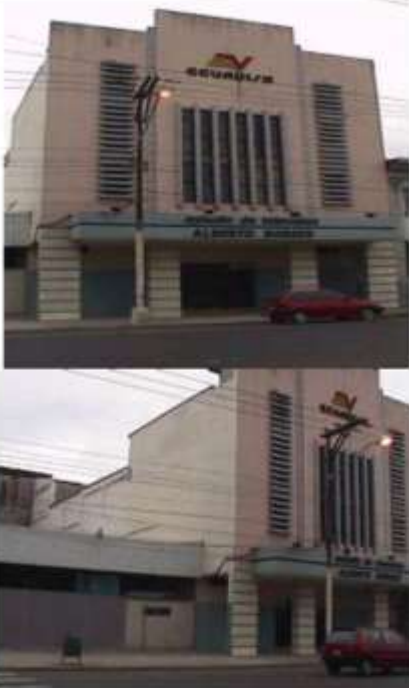
Edificio Auditorio Alberto Borges de Ecuavisa

<p>Cine Bolivar: sufrió daños de alguna consideración durante el sismo del 30/Enero/1943.</p>

12. Observaciones: Muy vulnerable a daños de tipo no estructural estimado en el 36% del costo del edificio para el terremoto del escenario de RADIUS. Sus factores de riesgo son la condición indeseable columna débil - viga fuerte, pequeña irregularidad vertical, poca rigidez en planta baja y posible choque con el edificio vecino durante un sismo. Posee amplias luces en el interior de la planta baja. A su favor tiene luces de poca dimensión.

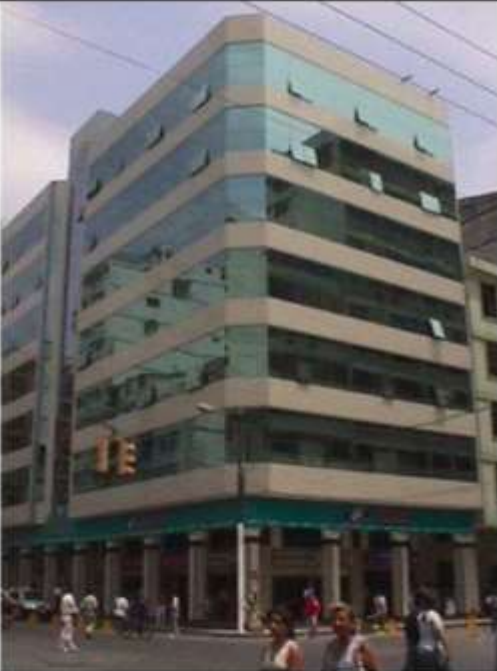
Edificio Marcillo

11. Volados <input checked="" type="checkbox"/> Ninguno <input type="checkbox"/> Un lado <input type="checkbox"/> Varios lados		
12. Observaciones: Muy vulnerable a daños de tipo no estructural estimados en el 23% del costo del edificio para el terremoto del escenario de RADIUS. Los factores de riesgo son poca rigidez en planta baja y choque con edificios vecinos durante un evento sísmico. A su favor tiene luces de pequeña dimensión y simetría vertical y en planta. Daños estructurales son poco probables. El edificio actual ha sido completamente remodelado.

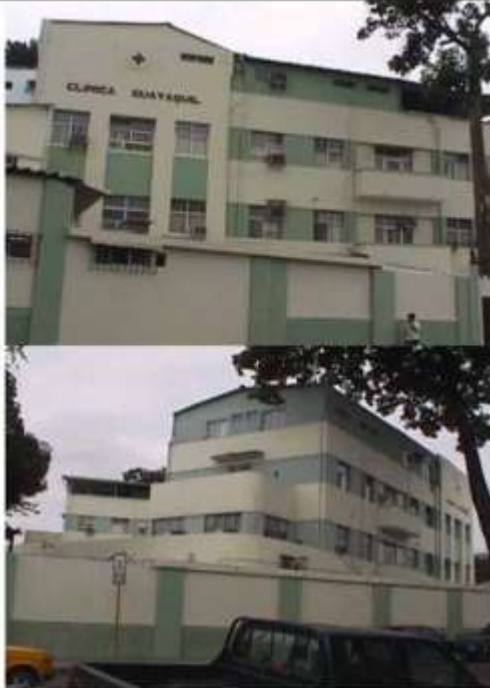
Edificio Clínica Guayaquil

1. Información General Fecha: 12 de Septiembre de 1998 Nombre: Clínica Guayaquil Dirección: Padre Aguirre y Gral. Córdova		
Código: 18 Inspector: Ing. Alex Villacrés		Clínica Guayaquil: el bloque más antiguo sufrió ligeras averías durante el sismo del 30/Enero/1943.

12. Observaciones: Muy vulnerable a daños de tipo no estructural estimados en base de índices en el 25 % del costo del edificio para el terremoto del escenario de RADIUS. Los factores de riesgo son la condición indeseable columna débil – viga fuerte, pequeña irregularidad vertical, gran irregularidad en planta; finalmente las juntas no cumplirían su función durante un sismo. A su favor tiene luces de poca dimensión.

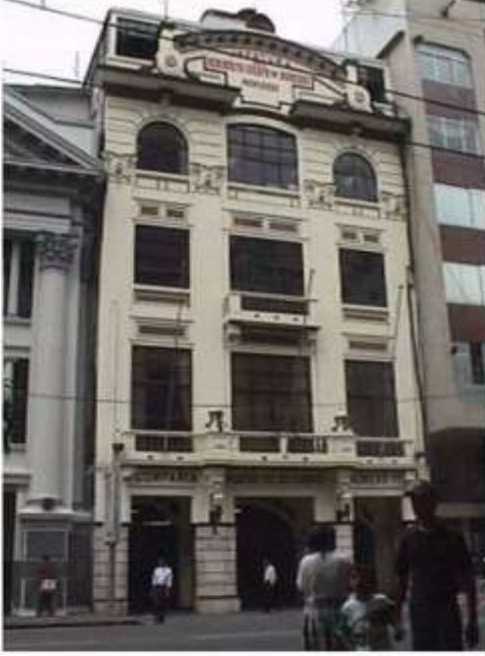
Edificio de la Jefatura de cuerpos de bomberos

1. Información General Fecha: 5 de Septiembre de 1998 Nombre: Jefatura del Cuerpo de Bomberos Dirección: Av. 9 de Octubre entre Escobedo y Boyacá, acera sur.		
Código: 14 Inspector: Ing. Alex Villacrés		
Jefatura de Bomberos: el servicio automático de alarmas quedó destruido en los sismos del 13/Mayo/1942 y 30/Enero/1943.

12. Observaciones: Muy vulnerable a daños de tipo no estructural estimados en el 23% del costo del edificio para el terremoto del escenario de RADIUS. Los factores de riesgo son la poca rigidez de la planta baja y el choque con los edificios colindantes durante un evento sísmico. Además la calidad de este edificio puede verse deteriorada debido a su fecha de construcción entre 1927 y 1931.

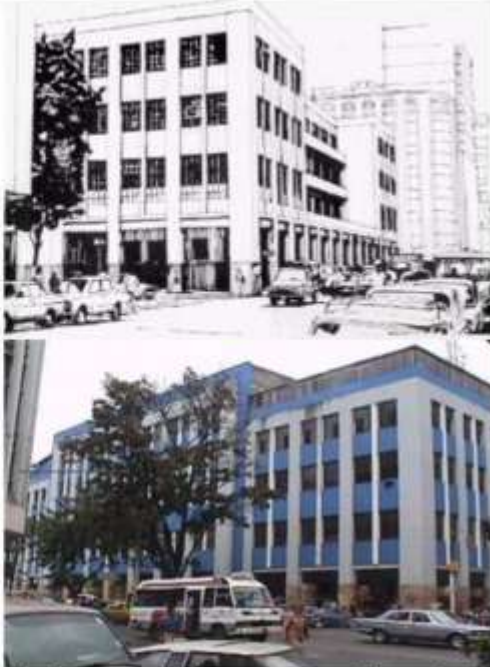
Edificio El Correo

Sentido 1: Pedro Carbo Sentido 2: Aguirre		
1. Información General Fecha: 5 de Septiembre de 1998 Nombre: Palacio de las Comunicaciones Dirección: Pedro Carbo y Aguirre		
Código: 23 Inspector: Ing. Walter Mera		El Correo: sufrió numerosos daños (serias cuarteaduras, tanto en interior como exterior) en el sismo del 29/3/1946, estando aún en construcción.

12. Observaciones: Muy vulnerable a daños de tipo no estructural estimados en el 21% del costo para el terremoto del escenario de RADIUS. Tiene poca rigidez en planta baja. A su favor tiene columnas generosas en dimensión especialmente las esquineras y luces relativamente pequeñas. Daños estructurales poco probables.

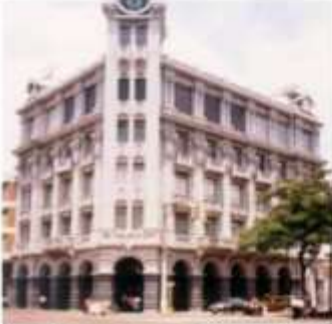
Edificio Diario EL TELÉGRAFO

<p>Diario El Telegrafo: la torrecilla del reloj sufrió algún daño en el sismo del 30/Enero/1943.</p>	
<p>2. Tipo de Edificio</p> <p> <input type="checkbox"/> ACERO <input checked="" type="checkbox"/> HORMIGON <input type="checkbox"/> MIXTO <input type="checkbox"/> MADERA </p>	
<p>3. Uso del Edificio</p> <p> <input type="checkbox"/> Residencial <input checked="" type="checkbox"/> Comercial <input type="checkbox"/> Educación <input type="checkbox"/> Gobierno <input type="checkbox"/> Emergencia <input type="checkbox"/> Otros </p>	
<p>4. Sistema Estructural</p> <p> <input checked="" type="checkbox"/> Pórticos c>v <input type="checkbox"/> Losas planas + col's <input type="checkbox"/> Pórticos + muros <input type="checkbox"/> Pórticos c<v <input type="checkbox"/> Losas planas + muros <input type="checkbox"/> Otros </p>

12. Observaciones: Muy vulnerable a daños de tipo no estructural estimados en el 25% del costo del edificio para el terremoto del escenario de RADIUS. Los factores de riesgo son la pequeña asimetría vertical, poca rigidez de la planta baja y choque con edificio contiguo durante un evento sísmico. A su favor tiene luces de poca dimensión. Daños estructurales son poco probables. Los archivos del diario, ubicados en el piso superior, sufrieron caídas durante el sismo del 4/Agosto/1998. La zona está en reparación.

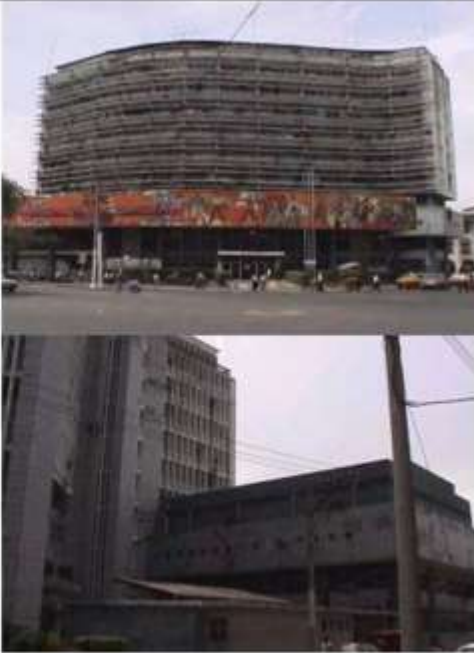
Edificio Caja del Seguro

Sentido 1: Av. Olmedo Sentido 2: Cacique Álvarez		
1. Información General Fecha: 19 de Septiembre de 1998 Nombre: Seguro Social Dirección: Av. Olmedo y calle Boyacá		
Código: 26 Inspector: Ing. Alex Villacrés		Edificio de Seguro Social: Sufrió cuarteaduras en el sismo del 26 de Julio de 1971

12. Observaciones: Muy vulnerable a daños de tipo no estructural estimados en el 63% del costo del edificio para el terremoto del escenario de RADIUS. Los factores de riesgo son la presencia de losas planas sin vigas peraltadas, gran irregularidad vertical y en planta, gran volado lateral. Se han sellado juntas, lo que no permite un buen comportamiento del edificio durante un sismo; además son probables daños estructurales.

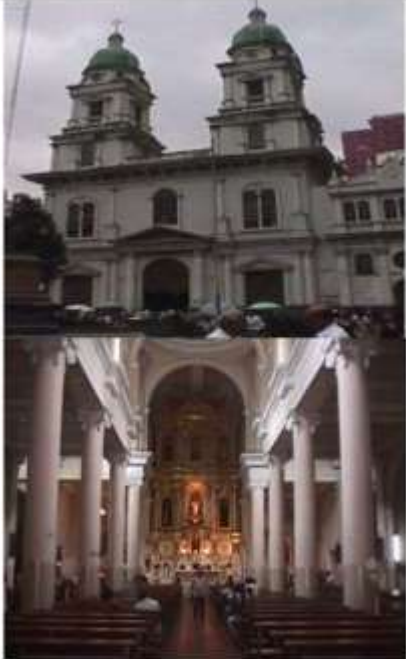
Edificio Templo San Francisco

<p>Templo de San Francisco: sufrió desplome de revestimientos en el sismo del 13/Mayo/1942 serias cuarteaduras y caída de pared en el 30/Enero/1943</p>
<p>2. Tipo de Edificio</p> <p><input type="checkbox"/> ACERO <input checked="" type="checkbox"/> HORMIGON <input type="checkbox"/> MIXTO <input type="checkbox"/> MADERA</p>	
<p>3. Uso del Edificio</p> <p><input type="checkbox"/> Residencial <input type="checkbox"/> Comercial <input type="checkbox"/> Educación <input type="checkbox"/> Gobierno <input type="checkbox"/> Emergencia <input checked="" type="checkbox"/> Otros (Iglesia)</p>

12. Observaciones: Muy vulnerable a daños de tipo no estructural estimados en el 44% del costo de la estructura para el terremoto del escenario de RADIUS. Los factores de riesgo son la condición crítica columna débil - viga fuerte, mala calidad de la construcción, gran irregularidad vertical y poca rigidez en planta baja. Su construcción se inició en 1931.

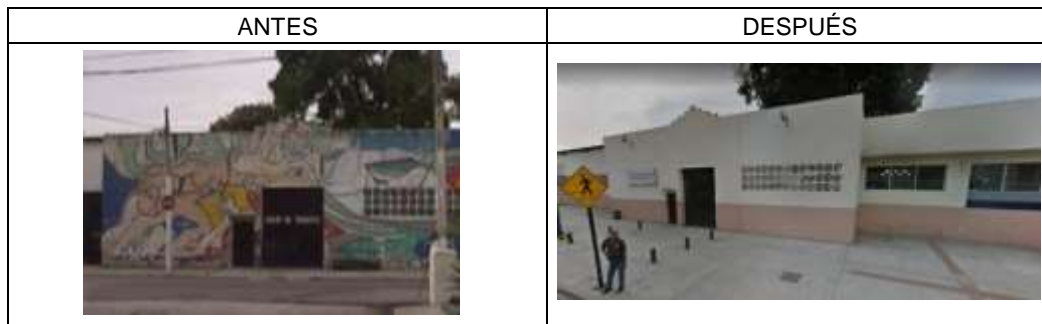
4. Foto del ANTES Y DESPUÉS

Se presentaron pocas y pequeñas fisuras, pero nada grave.

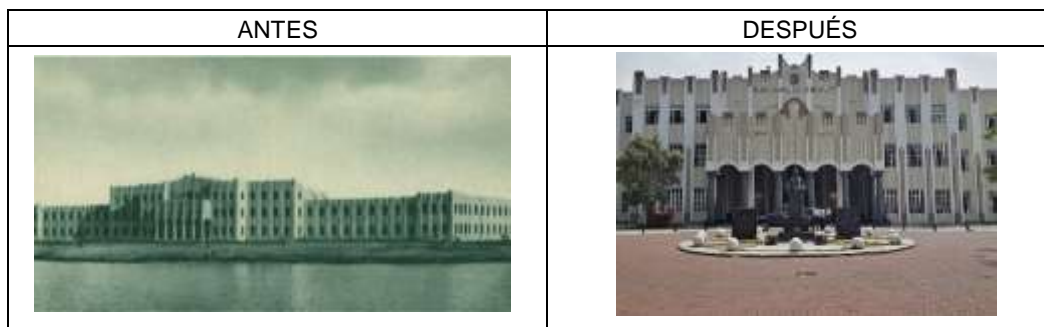
4. Foto del ANTES Y DESPUÉS

Las ventanas sonaban fuerte y algunas se rompieron, hubo presencia de pequeñas fisuras en la mampostería.

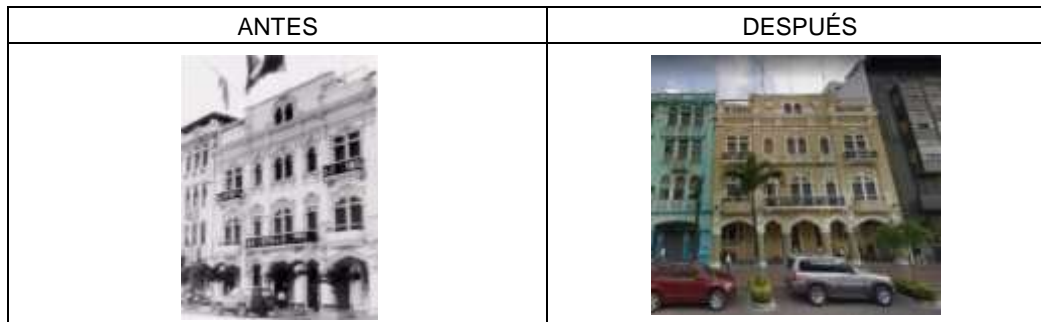
4. Foto del ANTES Y DESPUÉS

sufrió agrietamiento en paredes . Se sintió muy fuerte el movimiento telúrico.

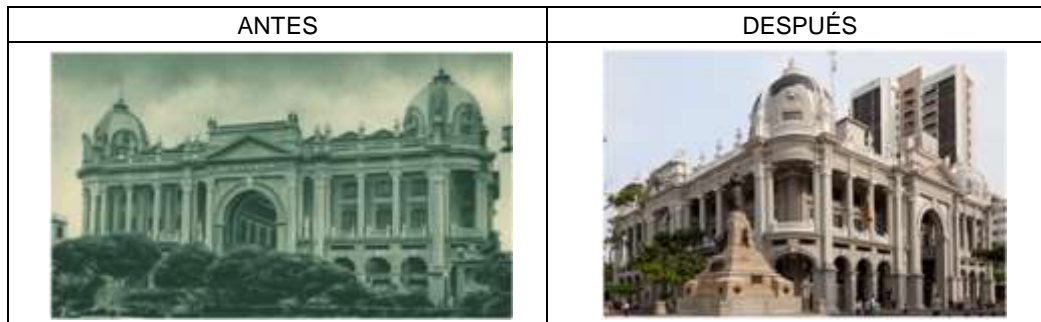
4. Foto del ANTES Y DESPUÉS

Hubo daños en el cielo raso y fisuras en mampostería

Se presentaron fisuras, especialmente en la cúpula, se cayeron apliques del siglo pasado, las lámparas fueron reemplazadas.

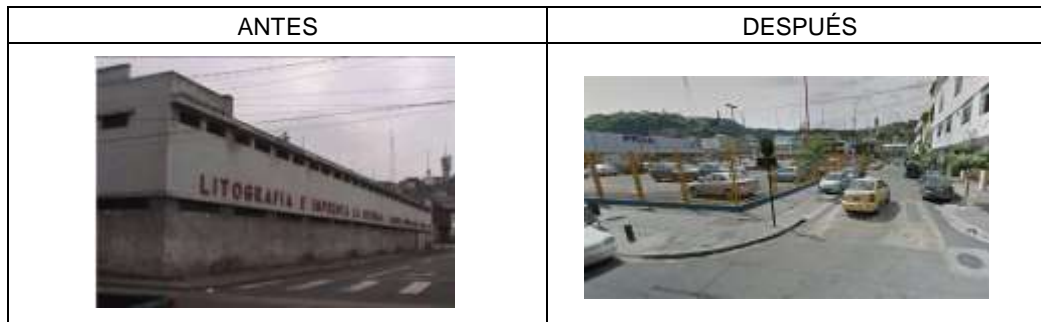
4. Foto del ANTES Y DESPUÉS

No tuvo afectaciones

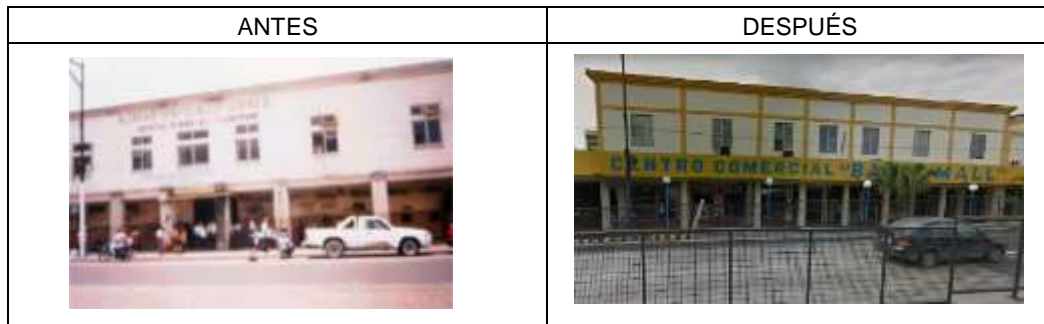
4. Foto del ANTES Y DESPUÉS

Se observaron daños menores tanto en sismo de 1942 como en el año 1973.

El Sr. Maldonado cuenta que el edificio se movía como hamaca. Se presentaron ligeras fisuras.

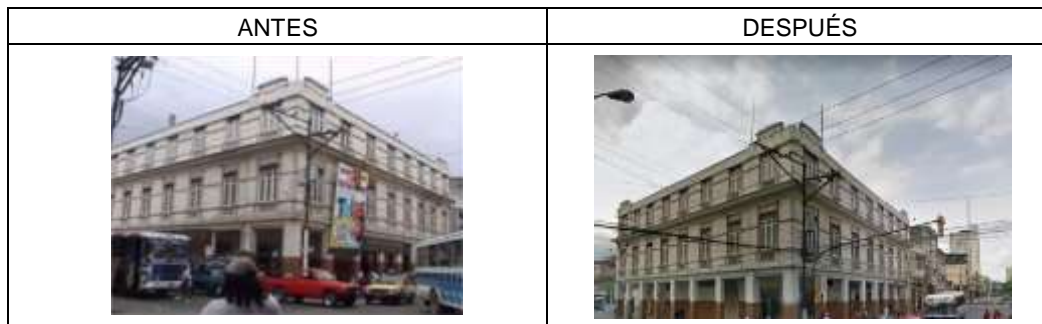
4. Foto del ANTES Y DESPUÉS

Sufrió agrietamientos en sus paredes.

Sufrió ligeras fisuras en su mampostería.

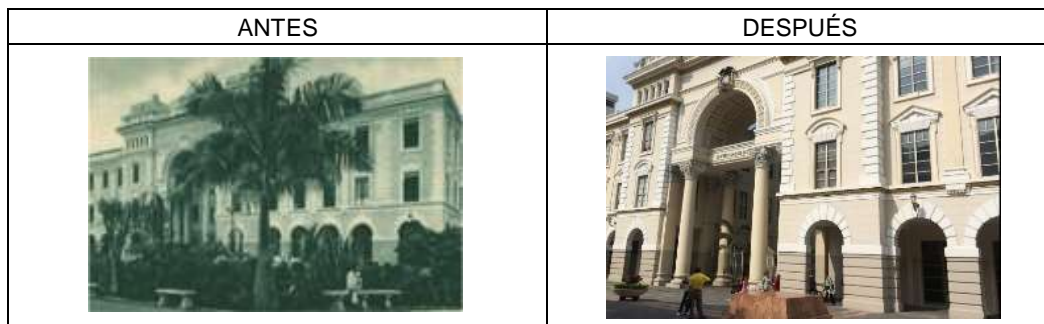
4. Foto del ANTES Y DESPUÉS

En el salón principal "Simón Bolívar" hubo desprendimiento del techo. Se cayeron lámparas.

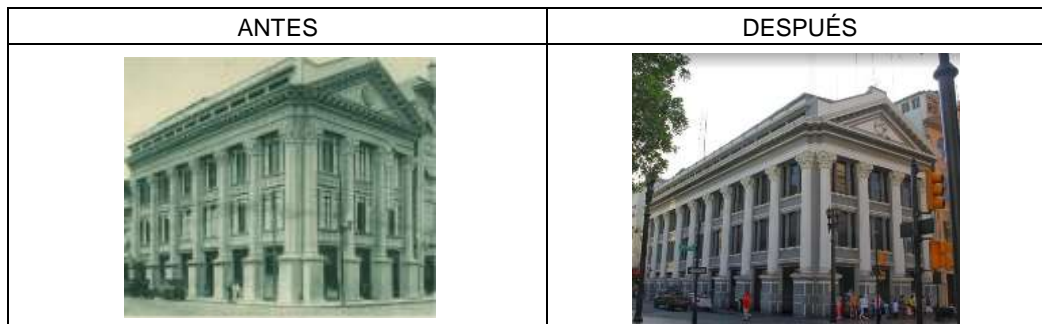
4. Foto del ANTES Y DESPUÉS

No tuvo ningún daño.

No tuvo daño alguno pero cuentas los habitantes aledaños que el suelo se movía como hamaca.

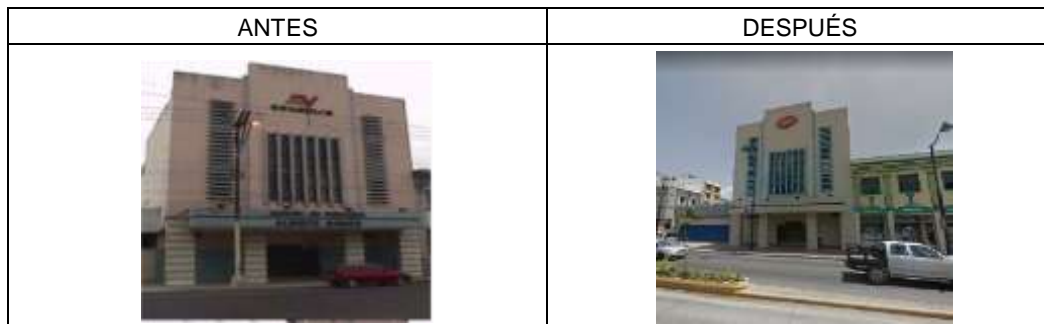
4. Foto del ANTES Y DESPUÉS

Sufrió daños de alguna consideración durante el sismo.

sufrió ligeras fisuras

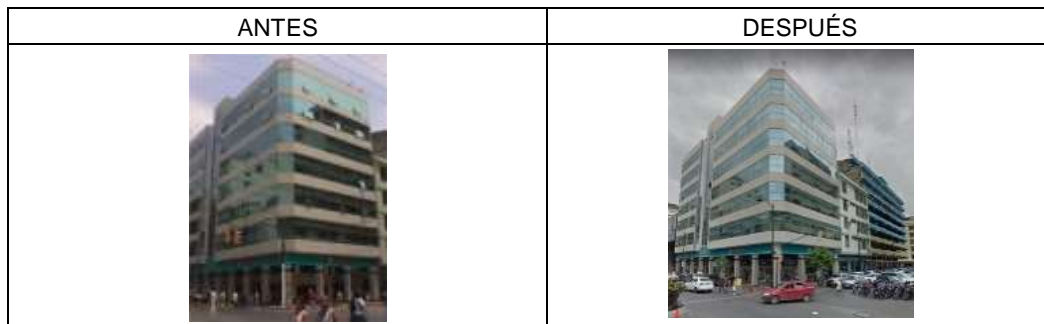
4. Foto del ANTES Y DESPUÉS

Sufrió agrietamiento en sus paredes

No tuvo afectaciones.

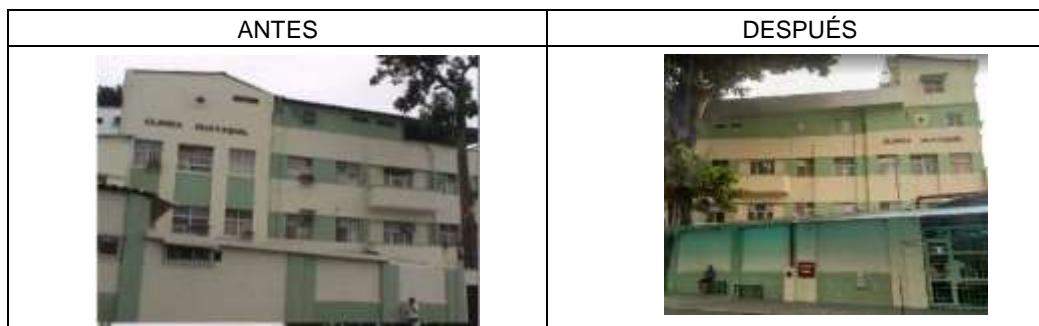
4. Foto del ANTES Y DESPUÉS

Agrietamiento en paredes.

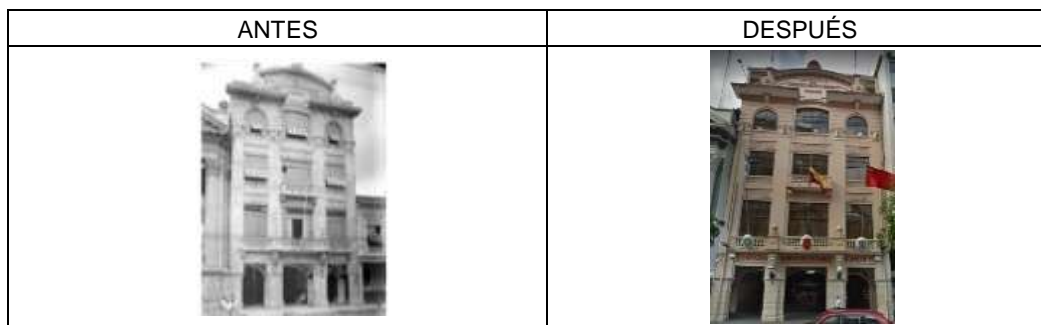
4. Foto del ANTES Y DESPUÉS

Se presentaron pequeñas grietas pero ya se resanaron en todos los pisos. El edificio de Pycca golpeó al edificio en análisis, lo que generó pequeñas grietas en las paredes del último piso.

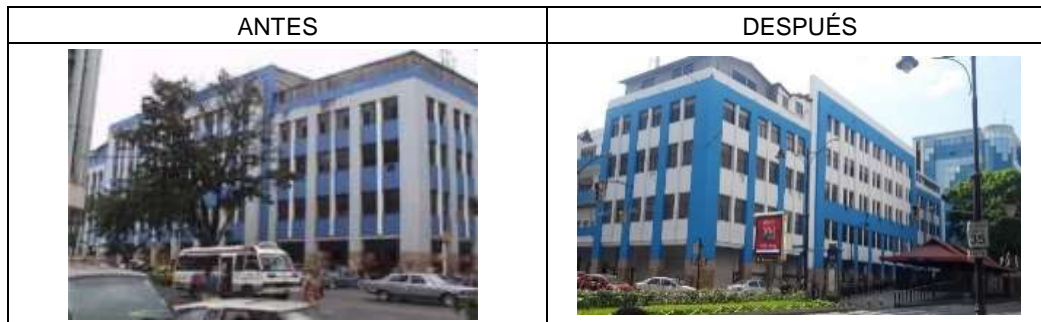
4. Foto del ANTES Y DESPUÉS

Sufrió pocas fisuras

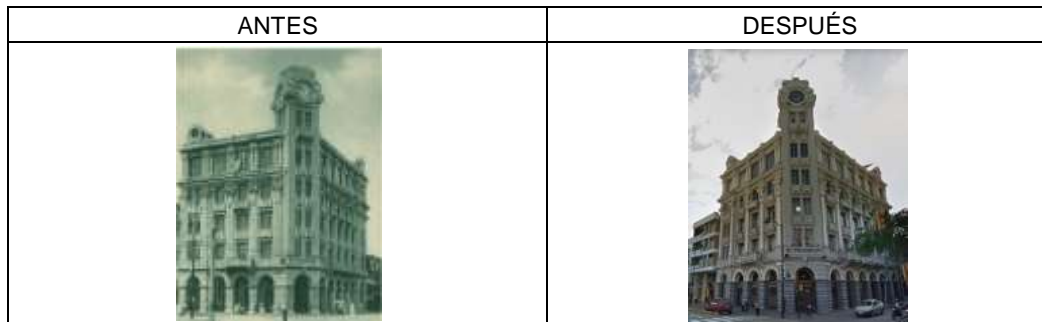
4. Foto del ANTES Y DESPUÉS

Pequeñas fisuras en áreas decorativas y en paredes superiores. Desprendimiento de mampostería en el exterior del primer piso.

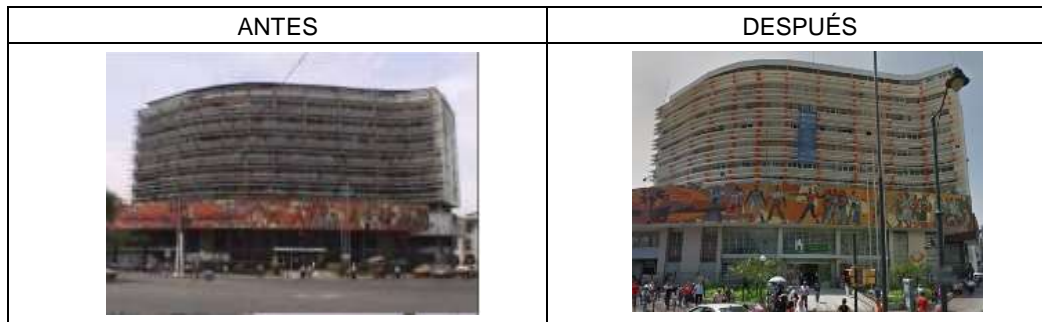
4. Foto del ANTES Y DESPUÉS

Cuartheaduras en paredes interiores y exteriores, desprendimiento de cerámica en los pisos y de la mampostería de la paredes, fisuras en cielo raso.

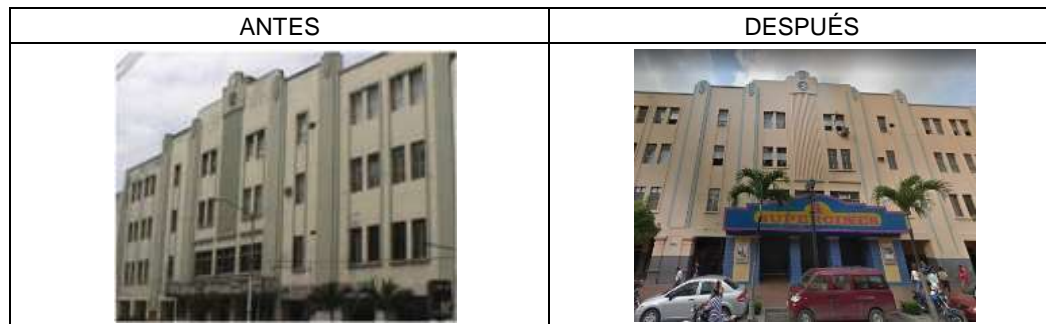
4. Foto del ANTES Y DESPUÉS

Agrietamiento en sus paredes internas.

Se crearon fisuras en las paredes. Se sintió un movimiento fuerte.

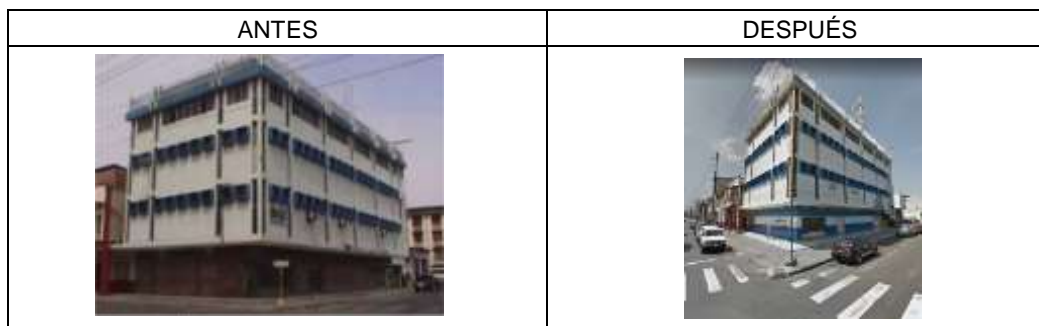
4. Foto del ANTES Y DESPUÉS

Cuartheadura de paredes, caída de parte del techo y rotura de ventanales.

Sufrió pequeñas grietas en paredes interiores.
