**UNIVERSIDAD CATÓLICA
DE SANTIAGO DE GUAYAQUIL**

**Revisión del comportamiento durante el sismo del 16 de abril de 2016 de
edificios en hormigón armado afectados por el sismo del 13 de mayo de
1942**

CARCHI TORRES, CAPELIA BEATRIZ

22 de marzo del 2019

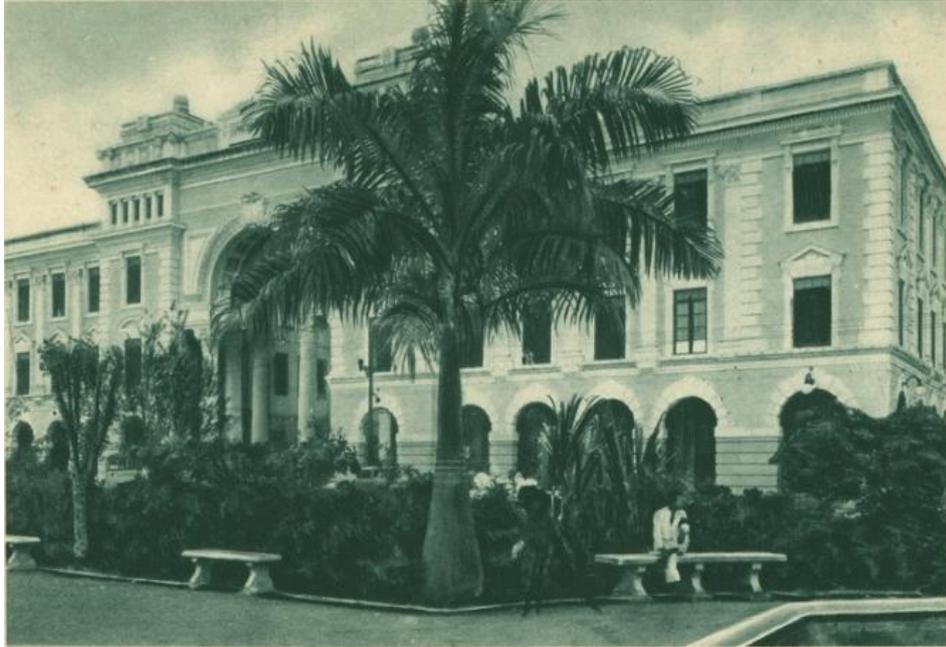
Ilustración 6. Edificio de la Gobernación en los años 40.

Se generaron fisuras y cuarteamientos en la mampostería del edificio.

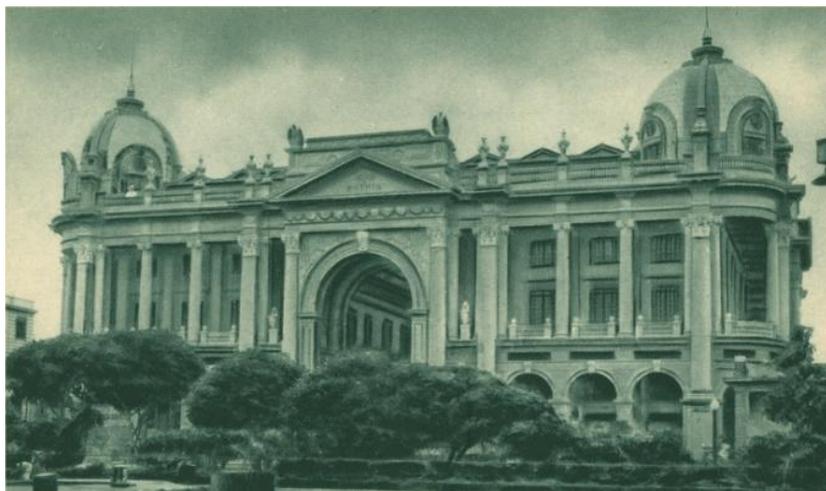
Ilustración 7. Edificio del Municipio de Guayaquil en la antigüedad.

Hubo daños en el cielo raso, fisuras en mampostería.

Como el edificio estaba descuidado, León Febres-Cordero, en el año de 1992 cerró el palacio e inició una limpieza y reconstrucción.

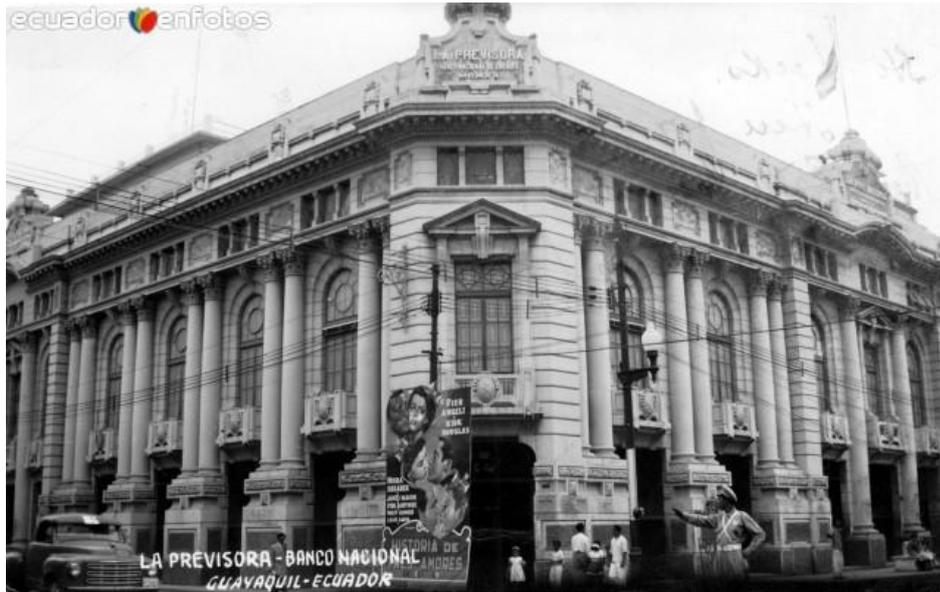
Ilustración 13. Banco la Previsora en los años 40.

Existieron daños en el interior y en la fachada durante el sismo del 13 de mayo de 1942. (RADIUS, 1999)

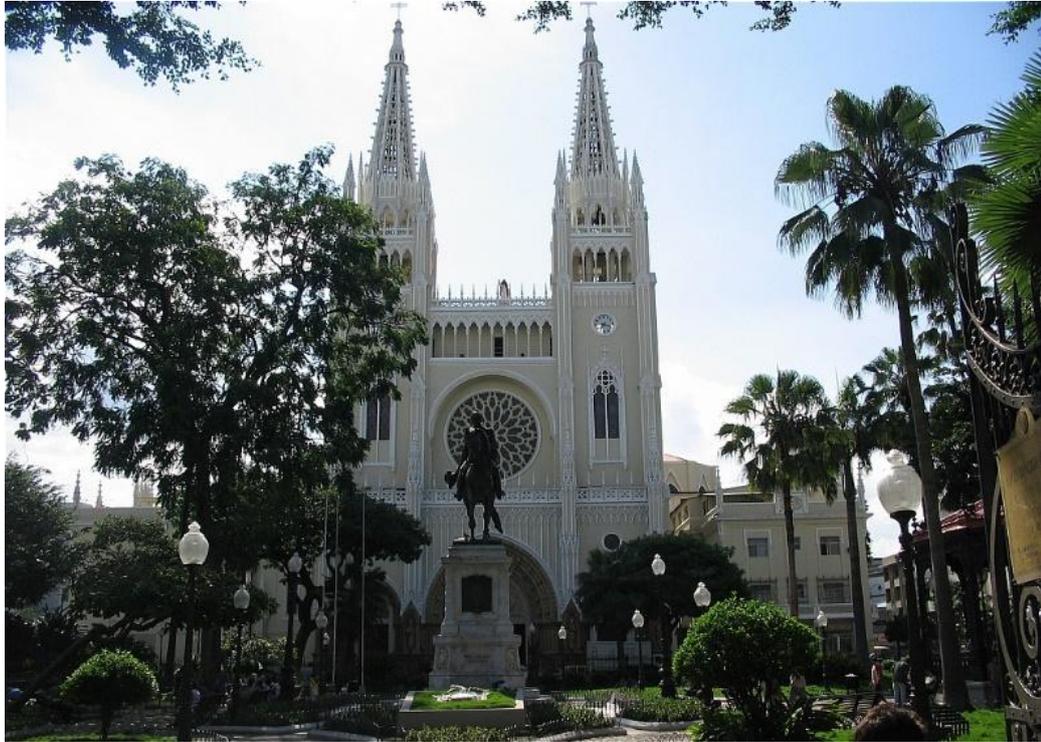
Ilustración 14. Catedral de Guayaquil.

La actual Catedral en el año de 1942 recién estaba en construcción no ocurrió nada significativo, sin embargo, se desplomó la puerta provisional de madera que estaba colocada sobre la calle Clemente Ballén y el desprendimiento de una que otra pequeña porción de material aún fresco de las paredes y del techo.

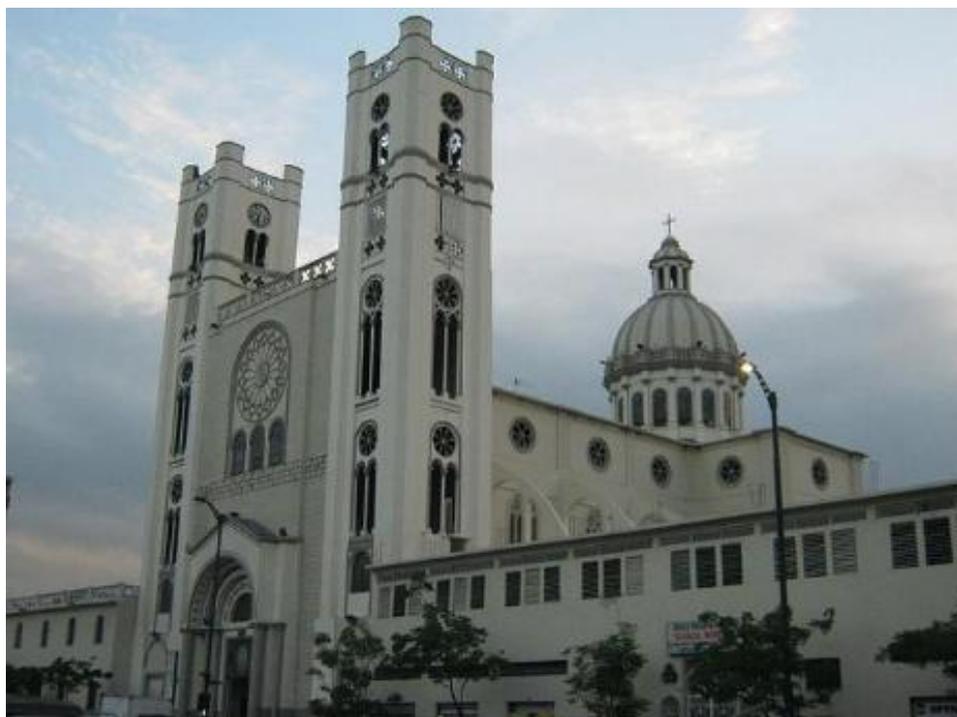
Ilustración 15. Templo La Victoria.

El diario El Universo informó que los daños fueron el desplome de cuatro paredes de ladrillo de reciente construcción y al caer, causaron un gran estruendo; el piso del templo tuvo profundas y anchas grietas, las estatuas de los alteres cayeron al piso a una gran distancia, unas se destruyeron por completo y otras tenían daños severos que tendrán que ser refaccionadas en su totalidad. Se rompieron vasos, maceteros, floreros y el copón debido al violento golpe al caer al suelo. Las estatuas que se

La casa parroquial también sufrió daños, pues tenían las paredes agrietadas y se desplomó el revestimiento, también se quebraron muebles y objetos.

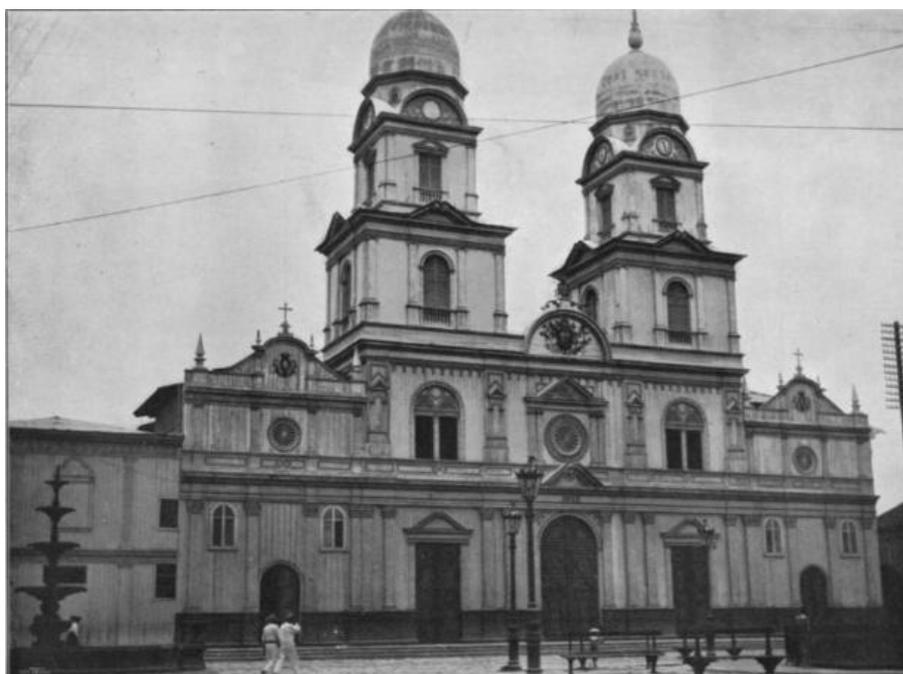
Ilustración 16. Iglesia San Francisco en la antigüedad.

Gran parte de la pared exterior del edificio del convento de San Francisco, sobre la calle 9 de octubre, sufrió el brusco desplome del revestimiento de hormigón a la calle. Adicionalmente, se paró el reloj de la iglesia durante el sismo.

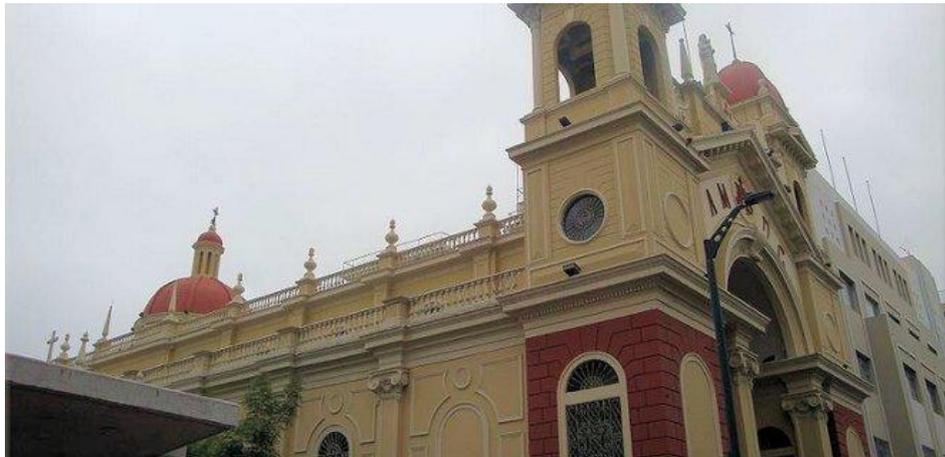
Ilustración 17. Iglesia San José.

Las dimensiones son: ancho de 18 m (7 la nave central y 5.5 para cada nave lateral), tiene de 10 m las naves laterales de alto y 39.2 m de longitud. En esta iglesia uno de sus arcos que adornaban el campanario, sufrió un pequeño desprendimiento. El daño se encontraba localizado en la torre del lado sur.

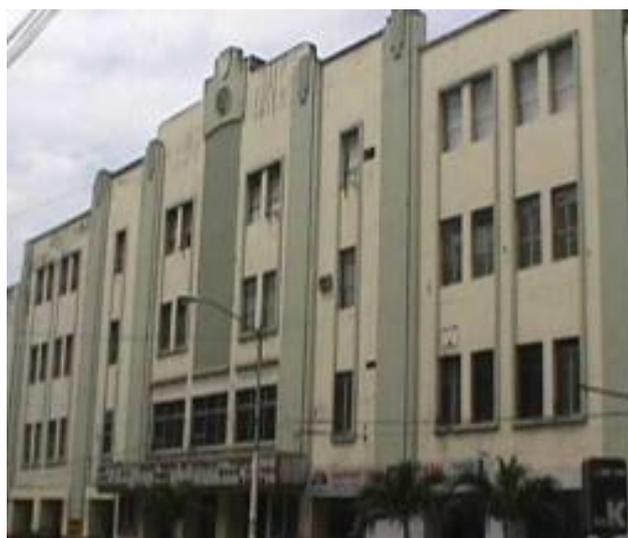
Este edificio aún se encontraba en construcción para aquella época. No sufrió daños considerables, sólo el desplome de la pequeña torre que sostenía el reloj que ostentaba en el centro superior, éste cayó a la vía sin herir a ningún transeúnte.

Ilustración 19. Sociedad Filantrópica del Guayas. Foto extraída de RADIUS.

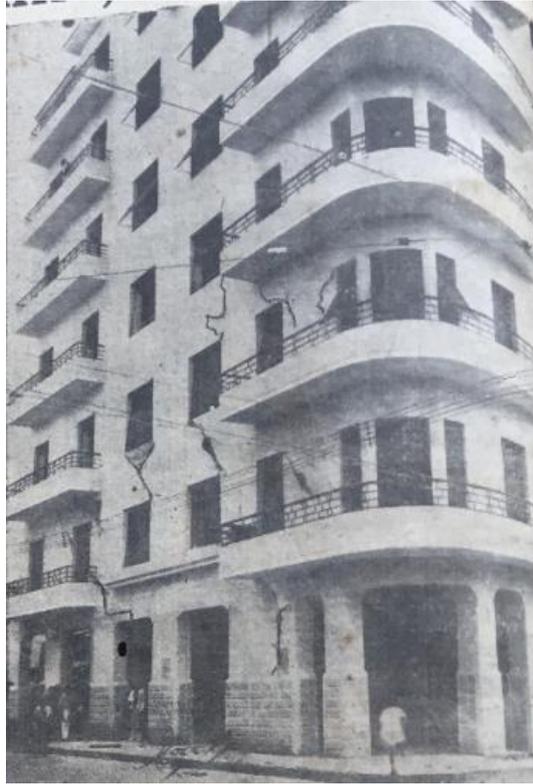
Ilustración 20. Edificio Dassun. Foto extraída del diario El Universo del año 1942.

Si se observaba al edificio desde la calle Chimborazo, se podía percibir la gran inclinación hacia la vía, presentando grandes grietas en las paredes del primero y segundo piso y desprendimientos de ninguna consideración en toda su estructura.

Las columnas de la esquina estaban notablemente hundidas y se podía apreciar a simple vista la inclinación que poseían. Además, en el lado Este, y hacia la terminación del edificio en la calle Junín, se notaba cómo otros dos enormes pilares se habían asentado debido al sismo, generando que el portal forme un arco visible, con las correspondientes líneas de ruptura en la parte cercana a dichas columnas.

El Ing. Manuel Sierra, ex docente de la facultad de Ingeniería de la Universidad Católica de Santiago de Guayaquil, explicó que dado a que el edificio quedó inclinado, se contrataron a ingenieros para que pudieran enderezarlo; el procedimiento que se aplicó fue introducir tubos muy lentamente, para extraer tierra y así permitir que el edificio se asentara equilibradamente. Él supone que el tipo de cimentación usada para la construcción de este edificio fue una losa de cimentación, ya que si fueran zapatas corridas no podrían introducir con tanta facilidad los tubos ya que éstos podrían chocar a cada momento.

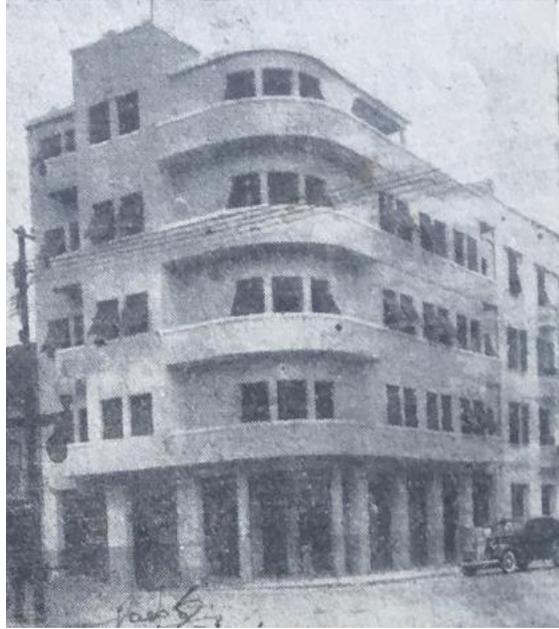
Ilustración 21. Casa Ulloa

Fue revisada por la Comisión Municipal, dictando que no debió ser demolida, pues solamente se constataron ligeros daños en las paredes interiores, que no comprometían a la estructura. Se derrumbó totalmente el ángulo esquinero del edificio. Esta casa fue construida por el Arq. Perrota, y terminada pocos meses antes del terremoto.

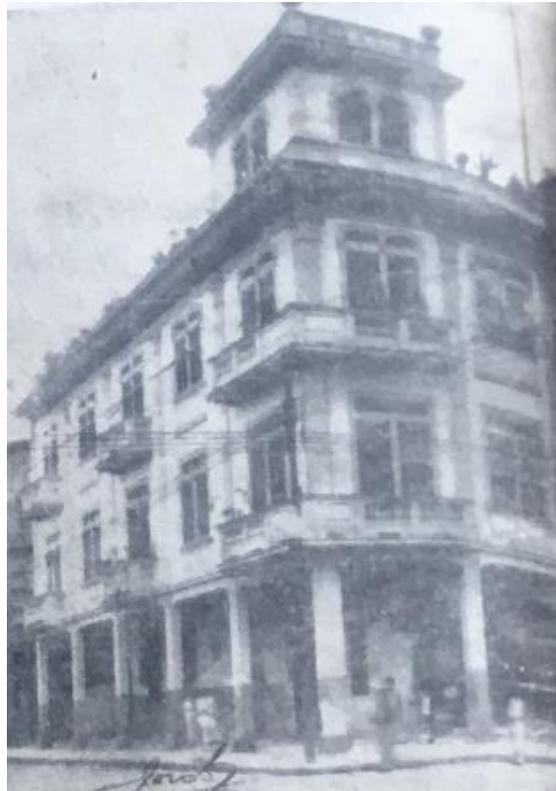
Ilustración 23. Vista frontal de la casa Thome. Foto obtenida por el periódico El Universo.

Esta casa fue construida por el Arq. Fratta. Presentó notables fisuras habiendo sufrido la mayor parte de ellas la planta baja del edificio, se cayó totalmente la pared

del piso inferior, sobre el lado de la calle Boyacá, y existió desprendimiento del enlucido en ciertas zonas del edificio.

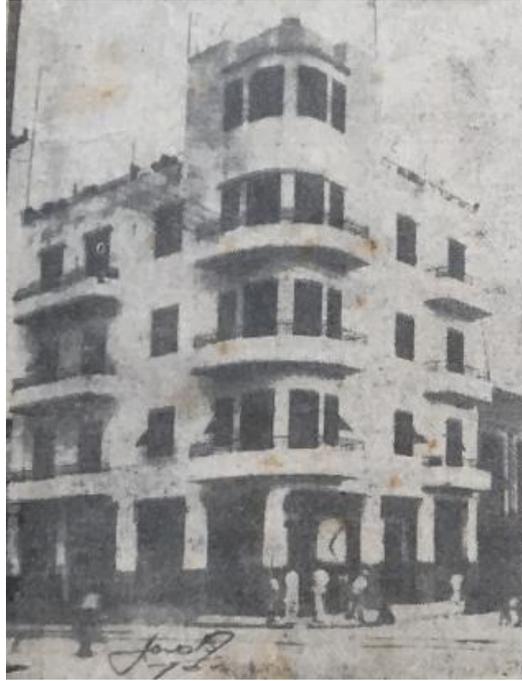
Esta casa fue construida por el ingeniero Timmer. La Comisión Municipal dio la orden de que sea demolida. Este edificio se inclinó durante el terremoto hacia su parte esquinera anterior, por cuanto las paredes y columnas de la planta baja sufrieron grandes daños en esa parte, también se habían constatado otros daños en el interior. Incluso la Comisión Municipal por miedo del colapso total, impidió el paso de autos y camiones. La casa del lado Sur está intacta, lo mismo que la situada al Este.

Ilustración 24. Casa Avellán post-terremoto. Foto obtenida del periódico El Telégrafo.

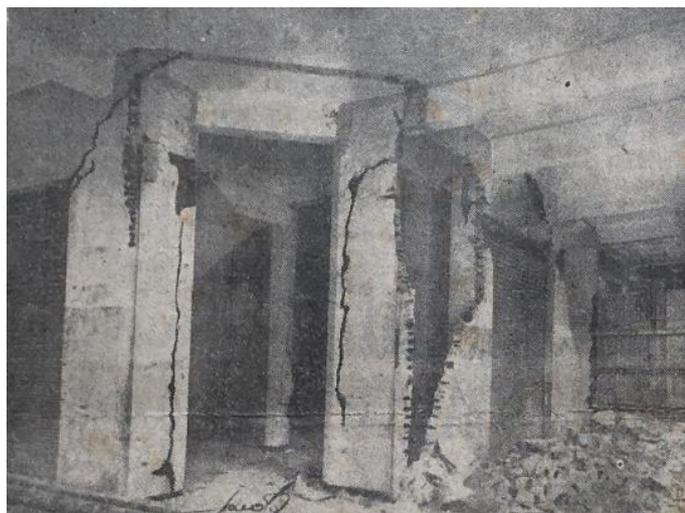
El edificio fue construido tres años antes del terremoto por la compañía Italiana de Construcciones. La casa posee cuatro pisos y era la propiedad del Doc. César D. Andrade. El sismo destruyó gran parte de su planta baja. Las columnas estaban en muy mal estado, por lo que los habitantes tenían miedo de que la estructura colapse. La comisión decidió que se apuntale el edificio de forma urgente.

Ilustración 25. Columnas explotadas y paredes derrumbadas, de la casa Andrade. Fotografía del diario El Universo.

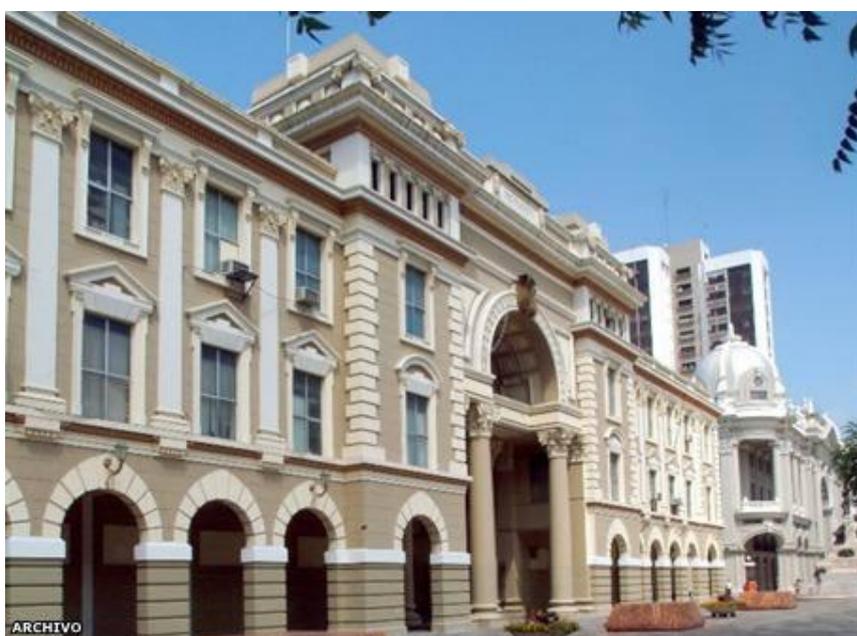
Ilustración 27. Edificio de la Gobernación

En el salón principal “Simón Bolívar” se desprendió parte del cielo raso, se cayeron algunas lámparas y se generaron múltiples fisuras en elementos de mampostería.

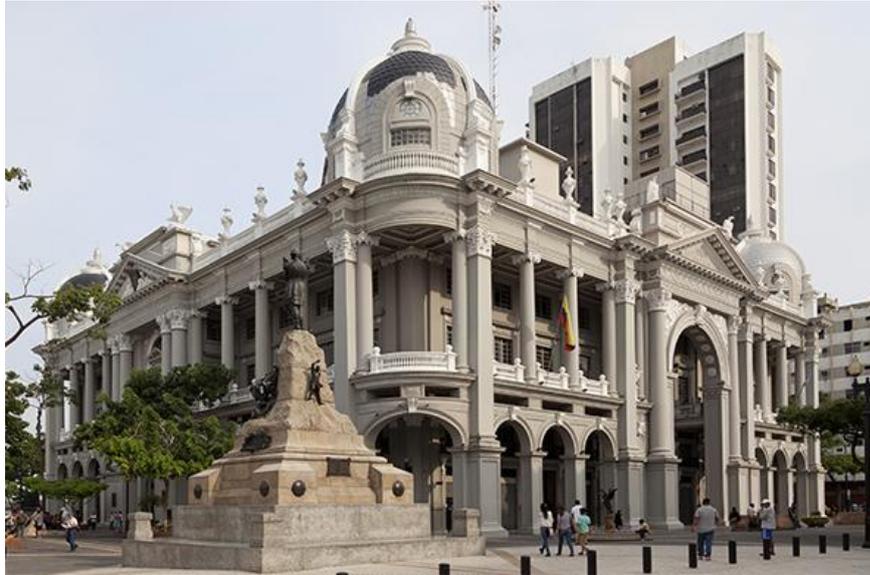
Ilustración 28. Edificio del Municipio

Gracias al sismo se crearon fisuras, especialmente en las cúpulas. Se cayeron muchos apliques de decoración del siglo pasado. Las lámparas, de la calle 10 de Agosto, fueron reemplazadas por lecciones aprendidas del sismo. En algunas paredes se fisuraron.

Estructuralmente fue remodelado y reforzado, se realizó un estudio previo.

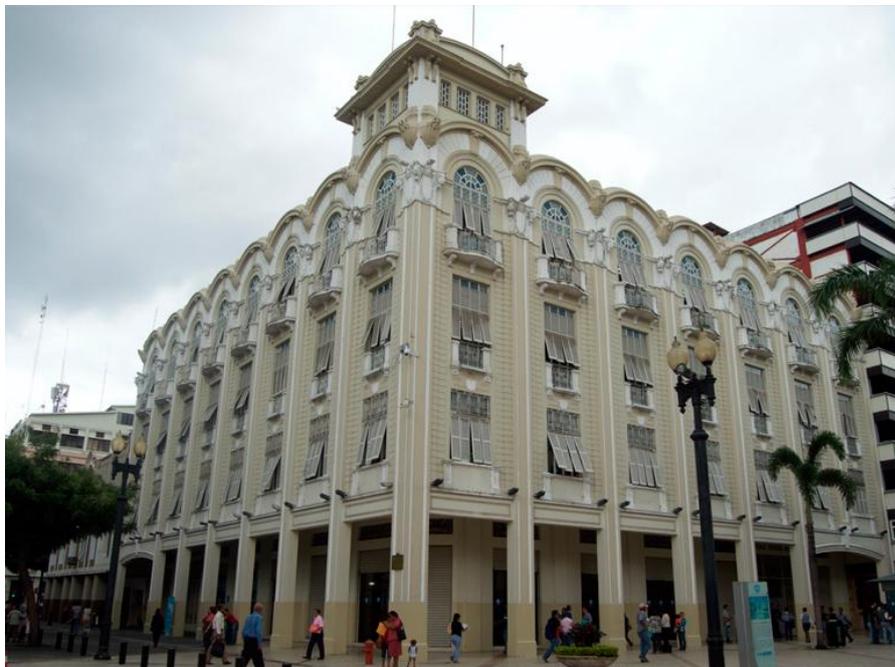
Ilustración 29. Edificio Crillón

Fisuras en paredes y techos. Aplique de la pared se cayó. En el gobierno de Febres-Cordero fue remodelado y reforzado para evitar daños en sismos.

ESTRUCTURACIÓN Y EXPLICACIÓN DE DAÑOS DE LOS EDIFICIOS	
Nombre del Edificio	Edificio de la EMAPAG
Dimensión de Columna	0.5 x 0.5 m
Separación entre Columnas	3 m
Tipología	Pórtico espacial sismo resistente, de hormigón armado con vigas descolgadas
Causas del Daño	Falta de hierro en viguetas de paredes y marco de puertas

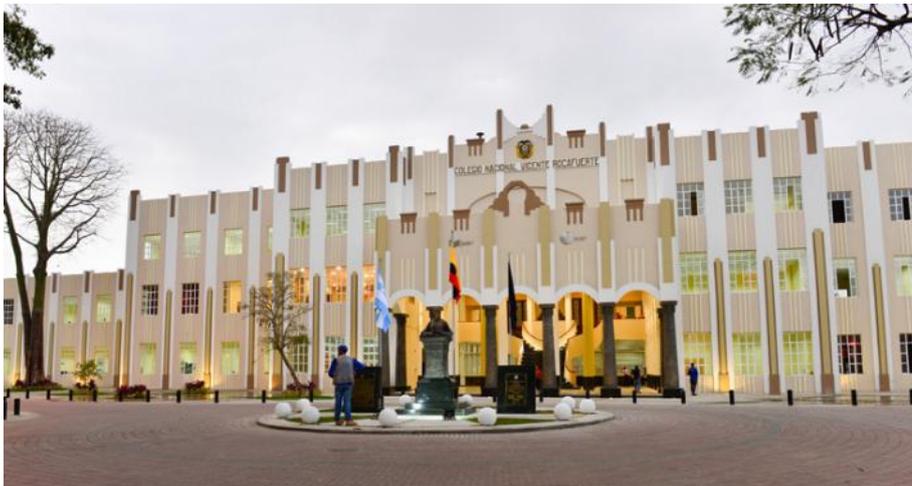
Ilustración 30. Colegio Vicente Rocafuerte en la actualidad.

Las ventanas sonaban fuerte y algunas se rompieron, hubo presencia de pequeñas fisuras en la mampostería.

ESTRUCTURACIÓN Y EXPLICACIÓN DE DAÑOS DE LOS EDIFICIOS	
Nombre del Edificio	Colegio Vicente Rocafuerte
Dimensión de Columna	0.4 x 0.4 m
Separación entre Columnas	3.5 m
Tipología	Pórtico espacial sismo resistente, de hormigón armado con vigas descolgadas
Causas del Daño	Fisuras sin revestir importancia estructural

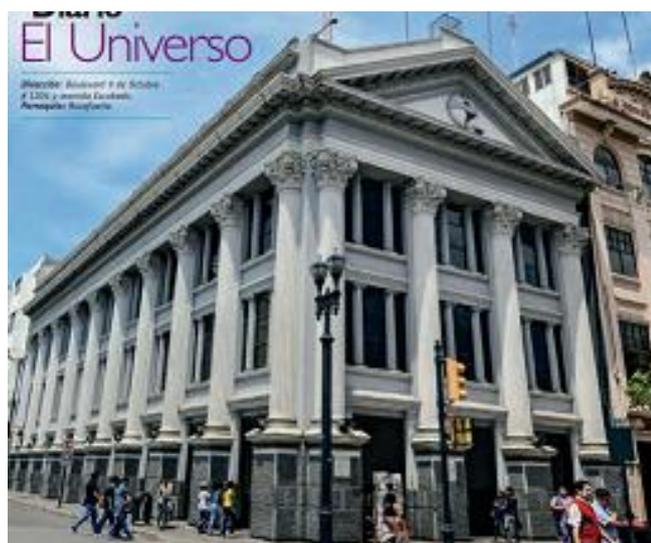
Ilustración 31. Diario El Universo en la actualidad.

No tuvo daño alguno pero cuentan los habitantes aledaños, que el suelo se movía como hamaca.

ESTRUCTURACIÓN Y EXPLICACIÓN DE DAÑOS DE LOS EDIFICIOS	
Nombre del Edificio	Edificio del Diario El Universo
Dimensión de Columna	0.3 x 0.3 m
Separación entre Columnas	4 m
Tipología	Pórtico espacial sismo resistente, de hormigón armado con vigas descolgadas
Causas del Daño	No tuvo daños

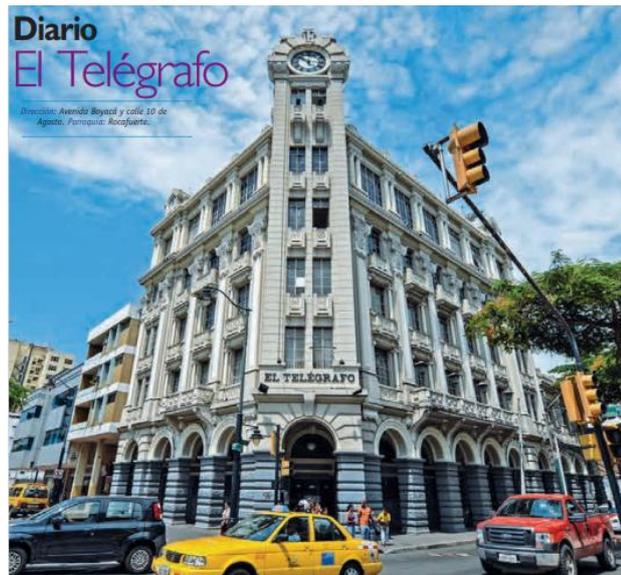
Ilustración 32. Edificio El Telégrafo, foto obtenida del sitio web de la municipalidad de Guayaquil

Se crearon pequeñas grietas en los arcos decorativos del primer piso y paredes de pisos superiores. Desprendimiento de mampostería en el exterior del primer piso.

ESTRUCTURACIÓN Y EXPLICACIÓN DE DAÑOS DE LOS EDIFICIOS	
Nombre del Edificio	Edificio del Diario El Telégrafo
Dimensión de Columna	0.5 x 0.5 m
Separación entre Columnas	3.5 m
Tipología	Pórtico espacial sismo resistente, de hormigón armado con vigas descolgadas
Causas del Daño	No tuvo daños

Se contrató a un ingeniero para inspeccionar al edificio después del sismo y su decisión fue de no reforzar estructuralmente la estructura. Se hace un mantenimiento elemental, cambio de vidrios si se daña se hará un reforzamiento.

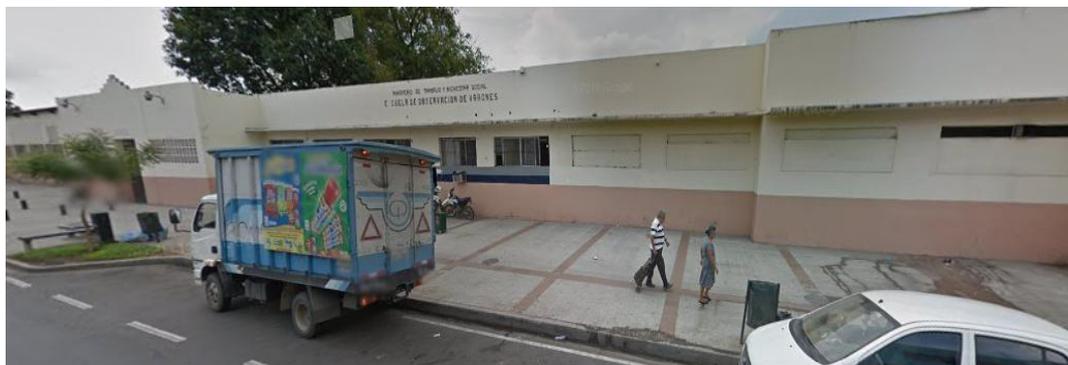
Ilustración 33. Foto de la correccional de menores extraída de Google.

Se presentaron pocas y pequeñas fisuras, pero nada grave.

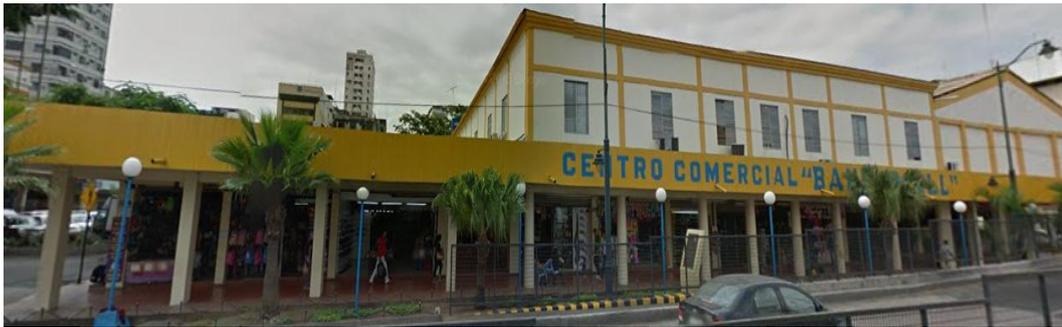
Ilustración 34. Actual edificio Bahía Mall

Un vendedor del actual centro comercial Bahía Mall, afirma que el edificio se movía como hamaca. Se alojaron pedazos en el techo. Se fisuraron paredes en el segundo piso y durante el sismo se fue la luz.

Se ha remodelado el edificio para convertirlo en la plaza comercial que opera actualmente, pero no se ha hecho refuerzo estructural.

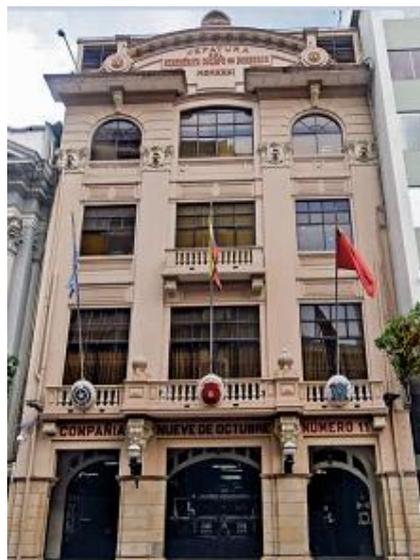
Ilustración 35. Jefatura del cuerpo de bomberos

Pequeñas grietas pero actualmente se han resanado, en todos los pisos. El edificio de Pycca golpeó al edificio de la jefatura pero no pasó nada, durante el terremoto.

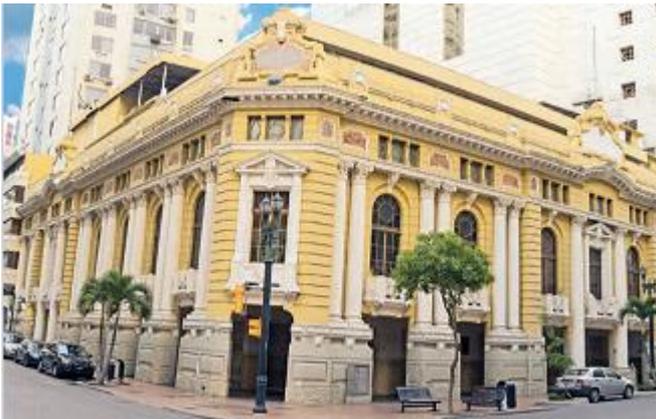
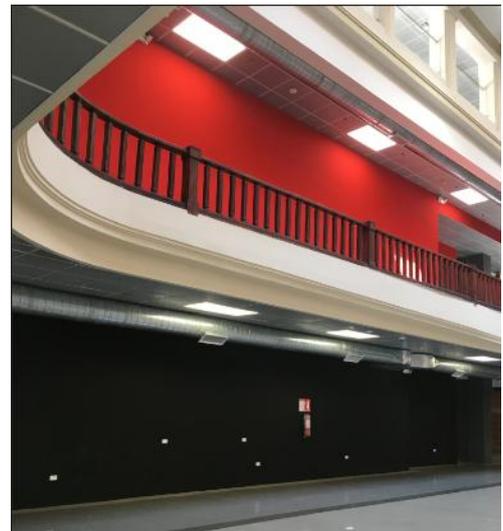
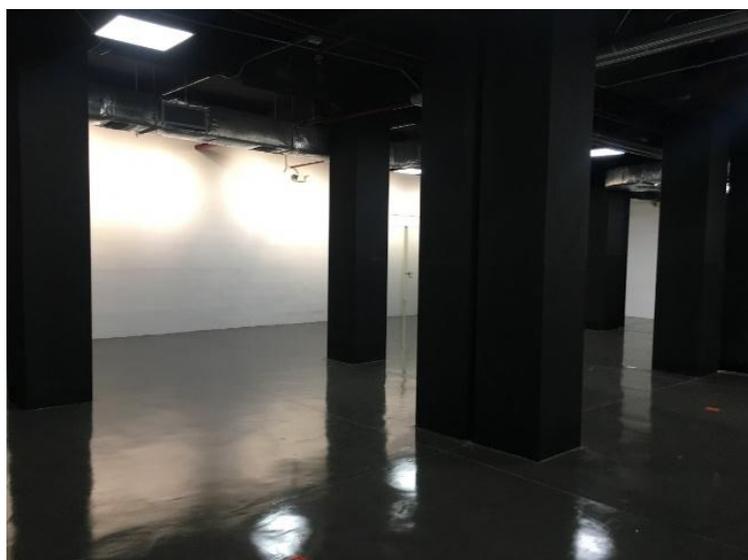
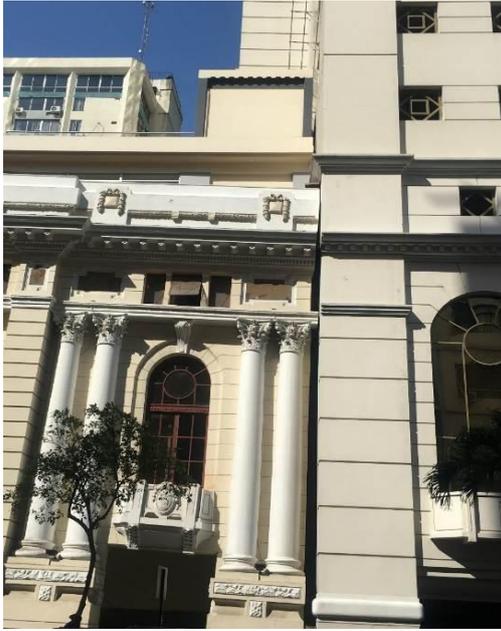
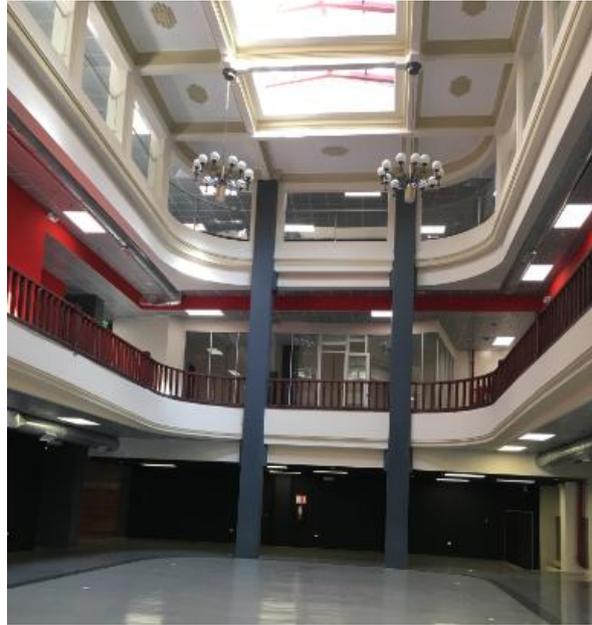
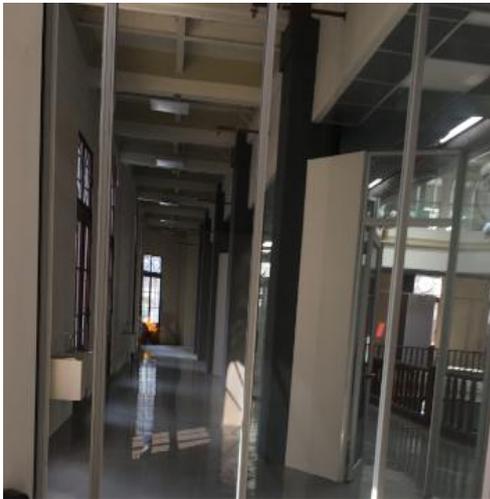
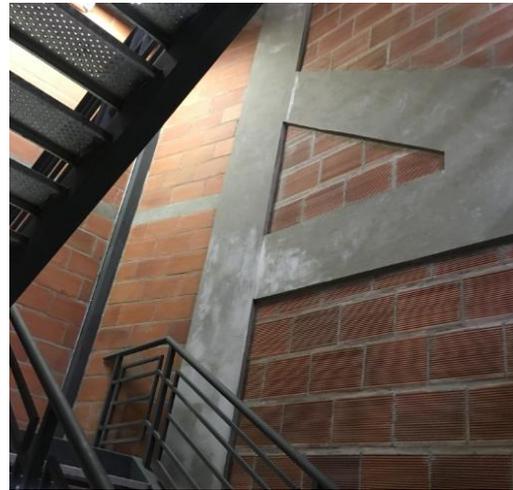
En 2009, la empresa Chalver vendió el edificio en 4 millones de dólares a la empresa Tarcom. Su funcionamiento es de almacén de vestimenta. Mantiene intacta su fachada. El interior sí se remodeló. Durante el sismo no le pasó nada serio al edificio, simplemente pequeñas fisuras. La manzana se quedó sin luz.

Ilustración 36. En todas las fotos que se observan las columnas y muros pintados de negro, son los que se han colocado para reforzar la estructura.

Reforzaron con columnas y vigas extras en puntos estratégicos, también se colocaron muros estructurales. Se eliminó el ascensor para reemplazarlo por escaleras de emergencia. En la esquina de la 9 de Octubre y calle Simón Bolívar, el balcón sur se está inclinando debido al gran peso del edificio colindante.

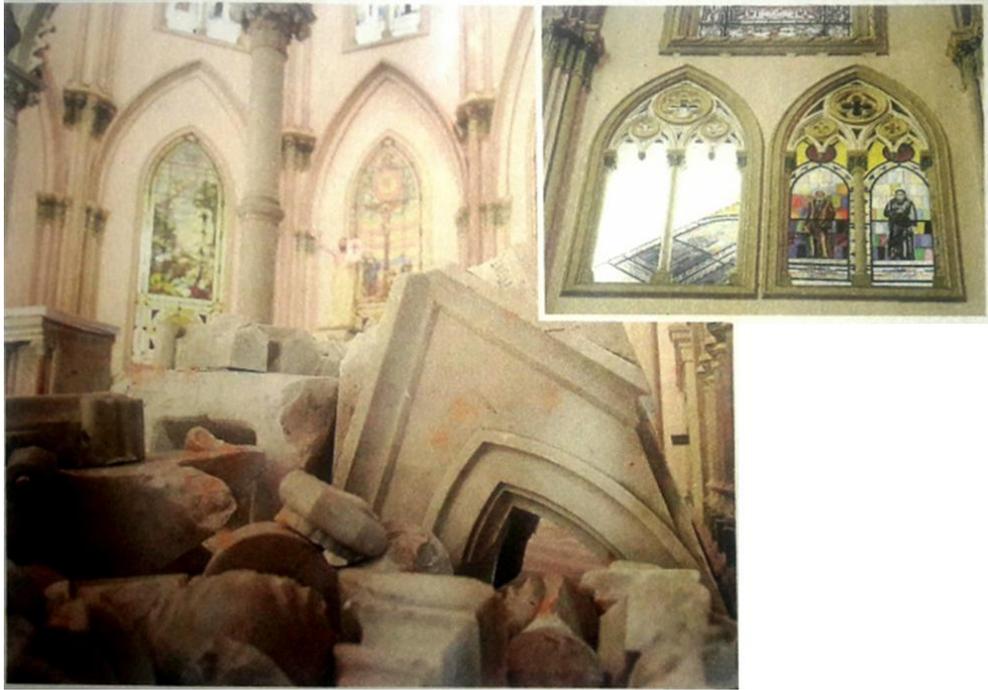
Ilustración 37. Foto obtenida del diario El Universo.

El balanquino, que es una especie de templete en el altar mayor, presenta afectaciones en la parte superior. También está cercado por una cinta para impedir el paso. A un lado del altar estaban ayer parte de las columnas que cayeron por el movimiento telúrico. Uno de los vitrales están desprendido y otros presentan ciertas roturas. (El Universo, 2016)

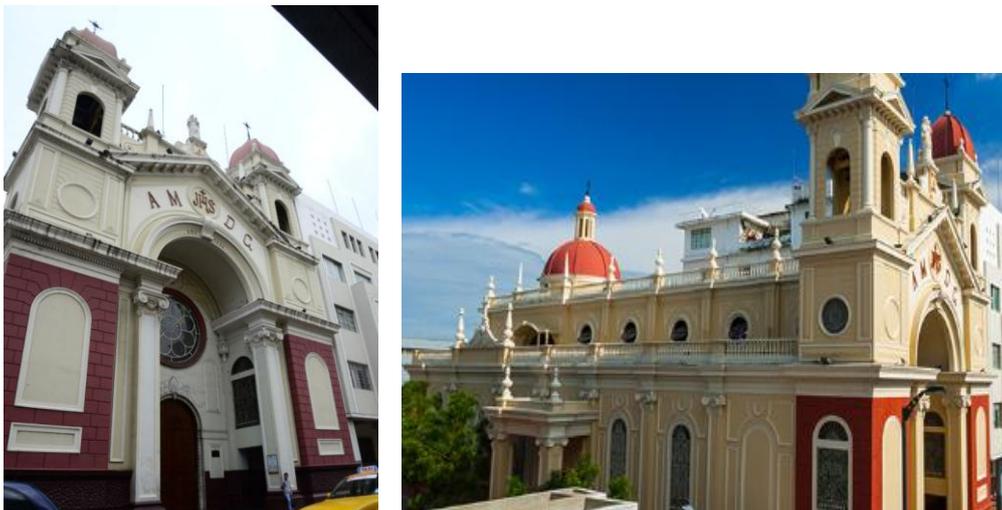
Ilustración 43. Foto superior e inferior de la iglesia San José.

Se movía mucho la estructura pero no hubo mayor daño.

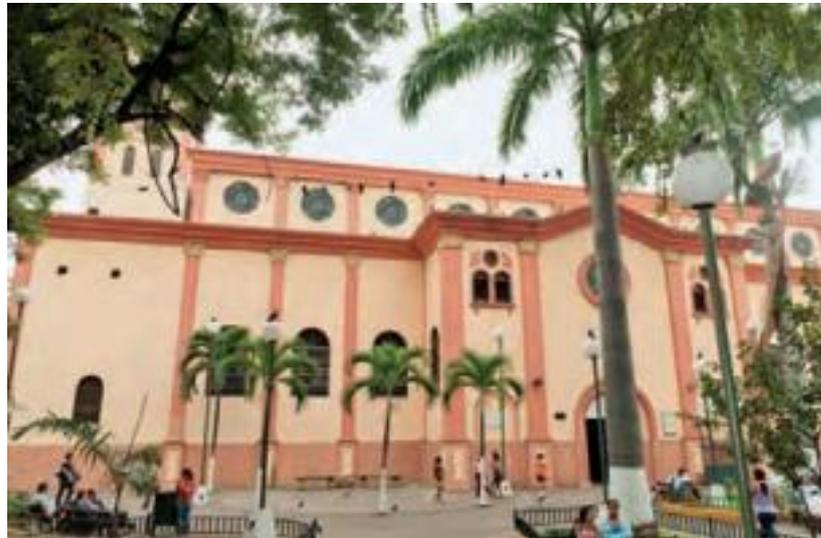
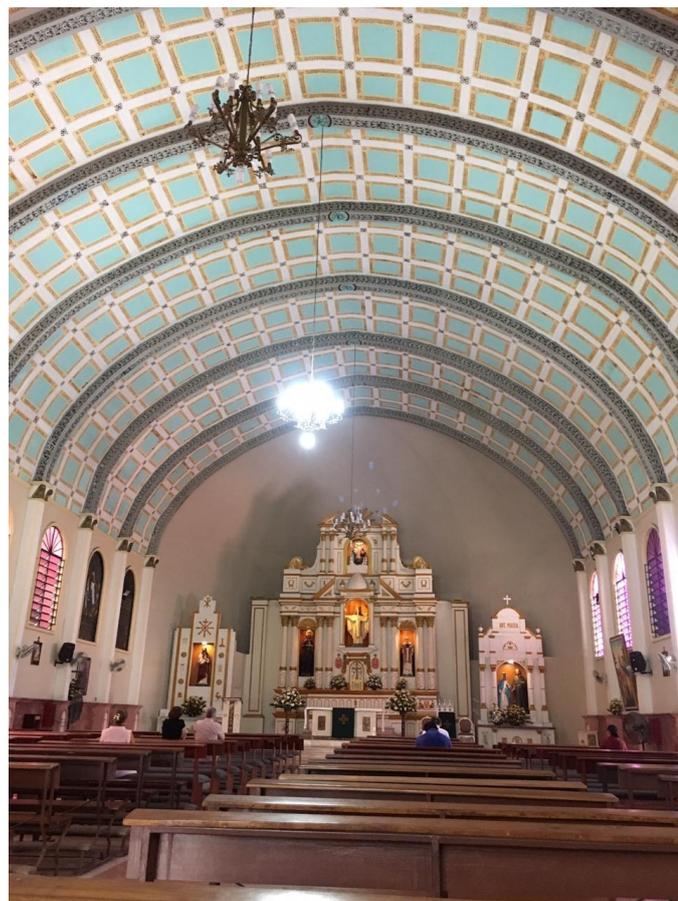
Ilustración 44. Iglesia San Alejo en la actualidad

En la iglesia se cayó una parte del tumbado y se generaron pequeñas fisuras en las paredes. Ha sido remodelada pero no reforzada.

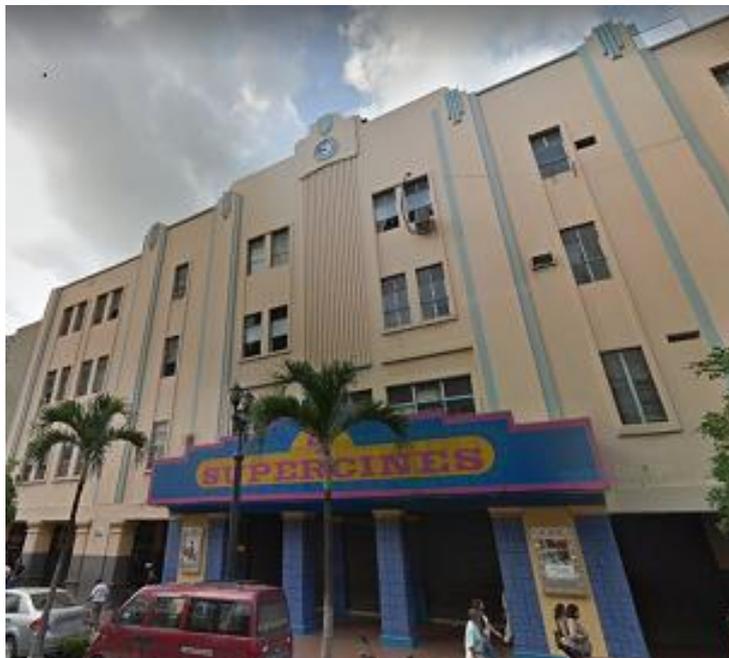
Ilustración 45. Edificio perteneciente a la Sociedad Filantrópica del Guayas

Se presentaron fisuras en múltiples paredes. Un calculista explicó que la estructura no tenía problemas en sus elementos estructurales, comentó el Arq. Andrés Mora, administrador del edificio.

No se ha reforzado el edificio. Se remodelan los departamentos cuando se los van a alquilar.

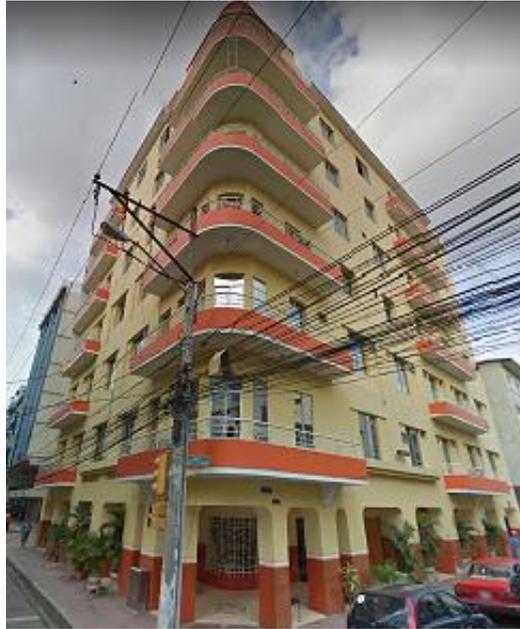
Ilustración 46. Actual residencia Pauker, en la actualidad funciona el Hotel Élite Internacional

Se fisuraron muy pocas paredes. Se asentó levemente en la esquina Junín y Baquerizo Moreno.

No se ha reforzado pero sí remodelado para que se inaugure el actual hotel Élite Internacional.

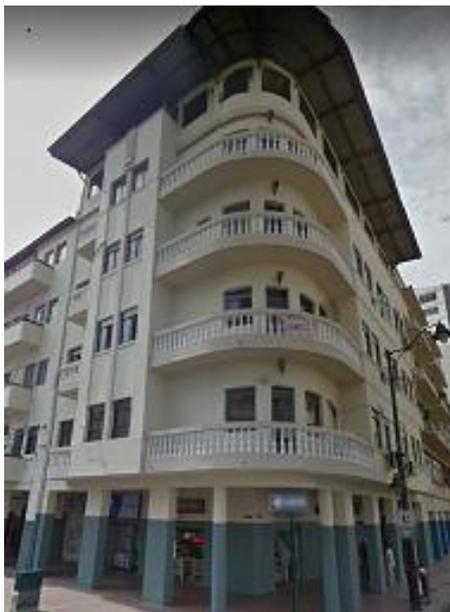
Ilustración 47. Casa Ulloa en la actualidad

Durante el sismo, se chocó con el edificio aledaño y se cayeron pedazos de cemento. No se ha remodelado en los últimos 5 años, explicó la Sra. Narcisa Arias, vendedora de un local comercial en el edificio.

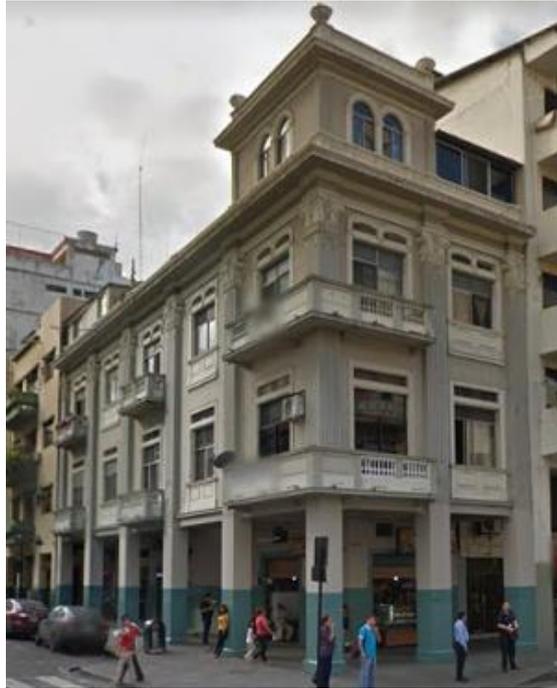
Ilustración 48. Casa Thome en el 2018

Durante el sismo, se chocó con el edificio vecino, a la casa Thome no le pasó absolutamente nada pero al otro edificio se la cayeron pedazos de mampostería exterior. Los carros afuera del edificio se movían muy fuerte y se fue la luz en todo el barrio. Parecía que se iba a caer la casa, contó la Sra. Ana de la Vera, dueña de la pastelería Santander.

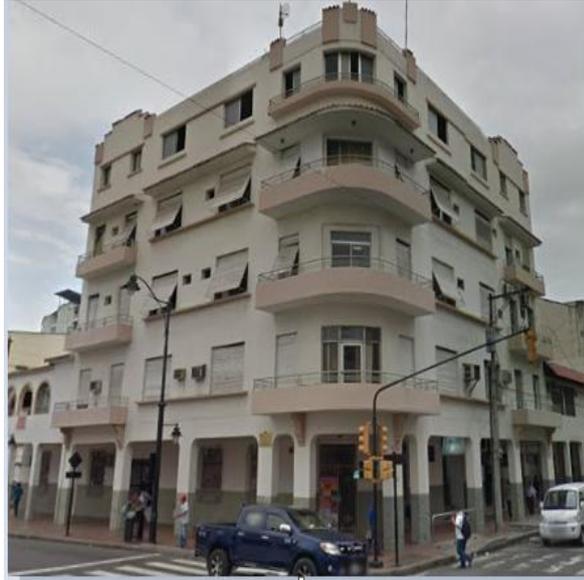
Ilustración 49. Casa Avellán en la actualidad

No le pasó casi nada durante el sismo, sólo dos pequeñas fisuras en las paredes del primer piso.

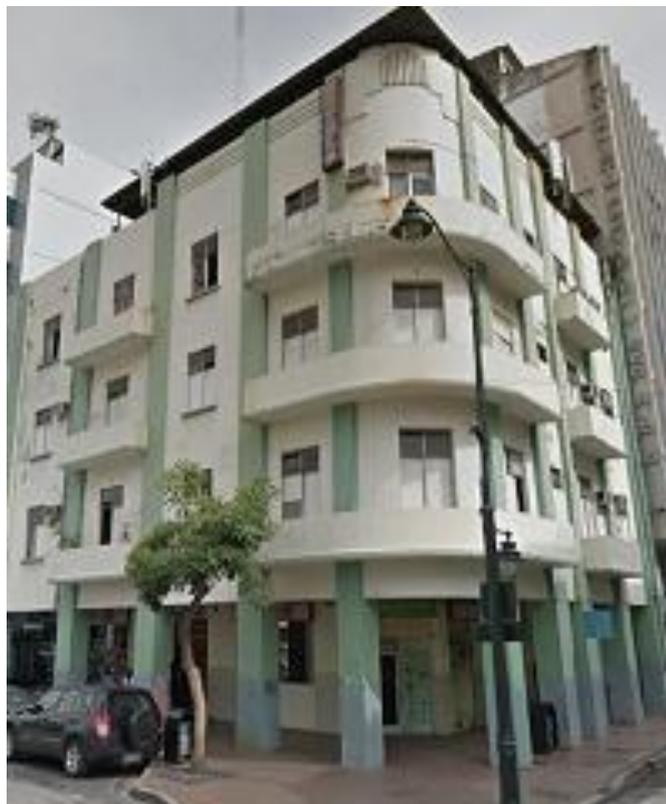
Ilustración 50. Casa Andrade en la actualidad.

No tuvo ningún daño.

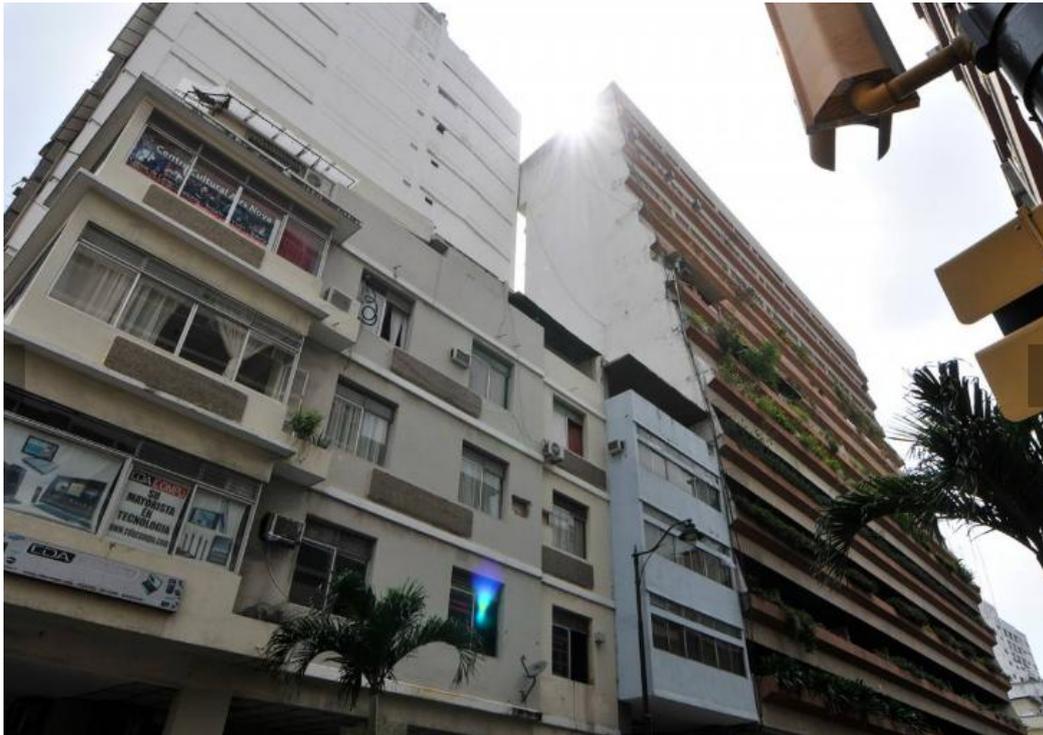
La mayoría de las personas que ocupaban el edificio tuvieron que salir de éste ya que supuestamente una réplica, del sismo del 16 de abril de 2016, causó un movimiento del edificio. En el sector del garaje hay múltiples fisuras, algunos azulejos se despegaron y cayeron al piso y las tiendas comerciales cerraron.

Ilustración 53. El edificio Pasaje Valco tuvo que ser evacuado por precaución ya que cerca de éste, un transformador explotó.

Moradores del sector notificaban que hubo una inclinación notable en un lado del edificio, lo que los comerciantes y transeúntes estaban preocupado que el edificio colapse. Esta estructura posee diez pisos.

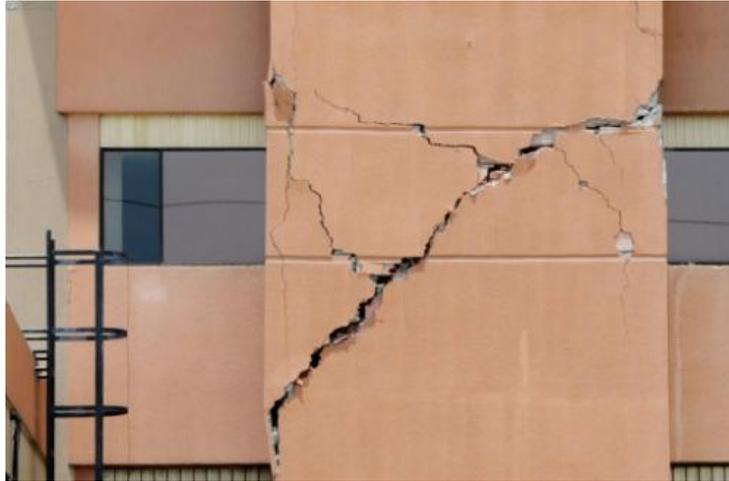
Ilustración 57. Daños en la fachada por el sismo.

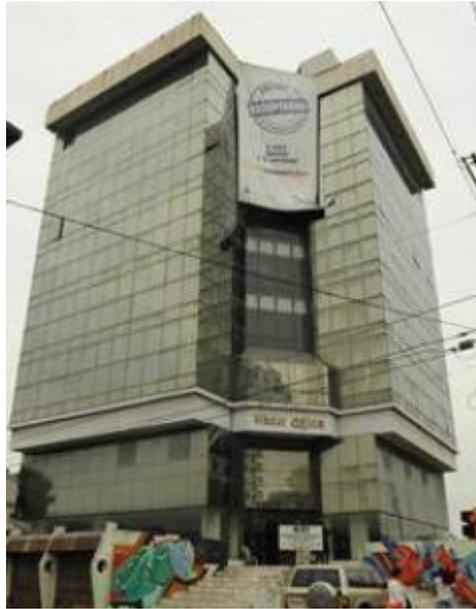
Ilustración 65. Edificio Vihcar

Esta estructura está localizada entre Luque y Tulcán, con 4000 m² de construcción. El personal del edificio junto a 22 jueces que laboraban en la estructura, tuvieron que reubicarse en la torre 10 del Complejo de la Florida Norte, ya que el edificio tuvo el desplome de algunas paredes de vidrio, y en la actualidad siguen laborando supuestamente hasta su restauración, la cual no se ha realizado ninguna reparación y la instalación está en pésimas condiciones.

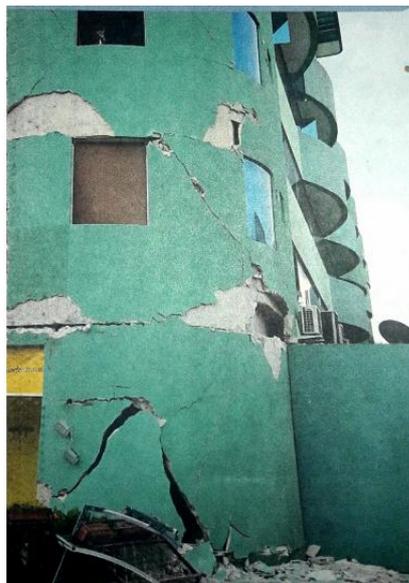
Ilustración 67. Destrucción de la mampostería en el exterior del edificio.

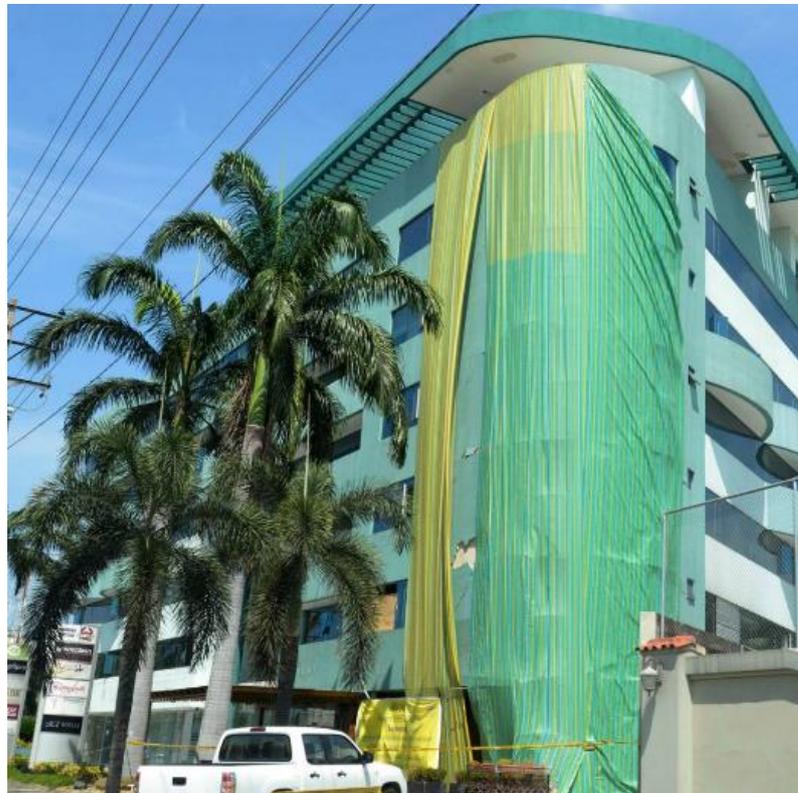
Ilustración 69. El edificio fue reforzado poco tiempo después del sismo.
