**UNIVERSIDAD CATÓLICA
DE SANTIAGO DE GUAYAQUIL**

**Revisión del comportamiento durante el sismo del 16 de abril de 2016 de
edificios en hormigón armado afectados por el sismo del 13 de mayo de
1942**

CARCHI TORRES, CAPELIA BEATRIZ

22 de marzo del 2019

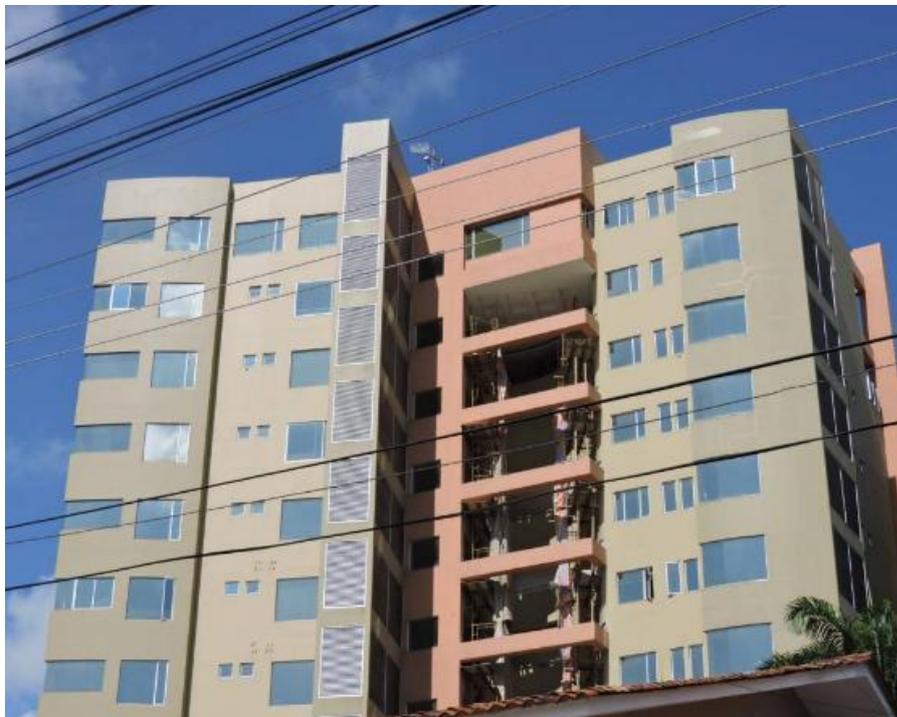
Ilustración 70. Condominio Casas del Río.

El condominio tuvo daños estructurales y no estructurales durante el sismo del 16 de abril. Actualmente ya está habitable ya que se realizaron reforzamientos en la estructura, con la actual norma, que consistió en pórticos unidos a las vigas del edificio. El presidente del comité del edificio dio a conocer que como se construyó con las normas pasadas, éstas no eran tan estructuras y detalladas en cuanto a la torsión del edificio y de su rigidez, dado que durante el sismo los habitantes del edificio sintieron un movimiento en semicírculos durante el sismo.

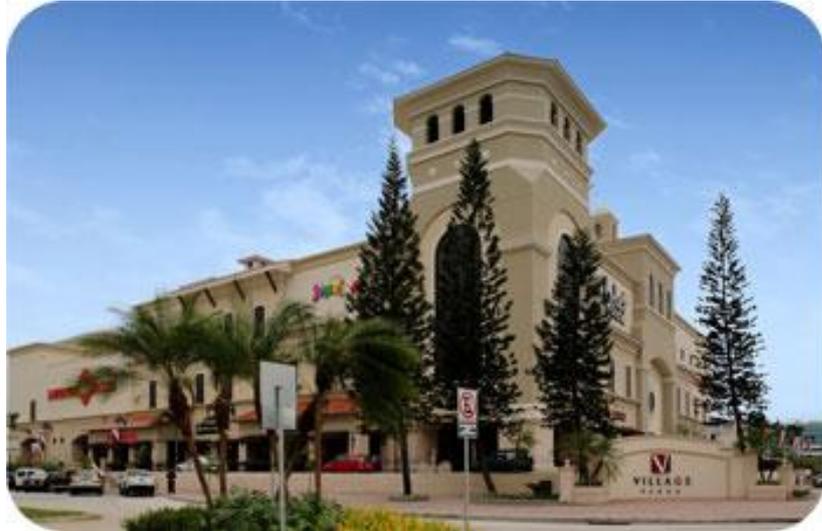
Ilustración 71. Village Plaza en la actualidad.

El centro comercial Village Plaza ubicado en la Puntilla, sufrió varias fisuras en la parte exterior del edificio y daños en la mampostería en su interior como se puede observar en las fotografías, la cual causó el fallecimiento de una mujer de 19 años de edad por el desprendimiento de una moldura de la pared. Adicionalmente, la zona del reloj terminó con daños.

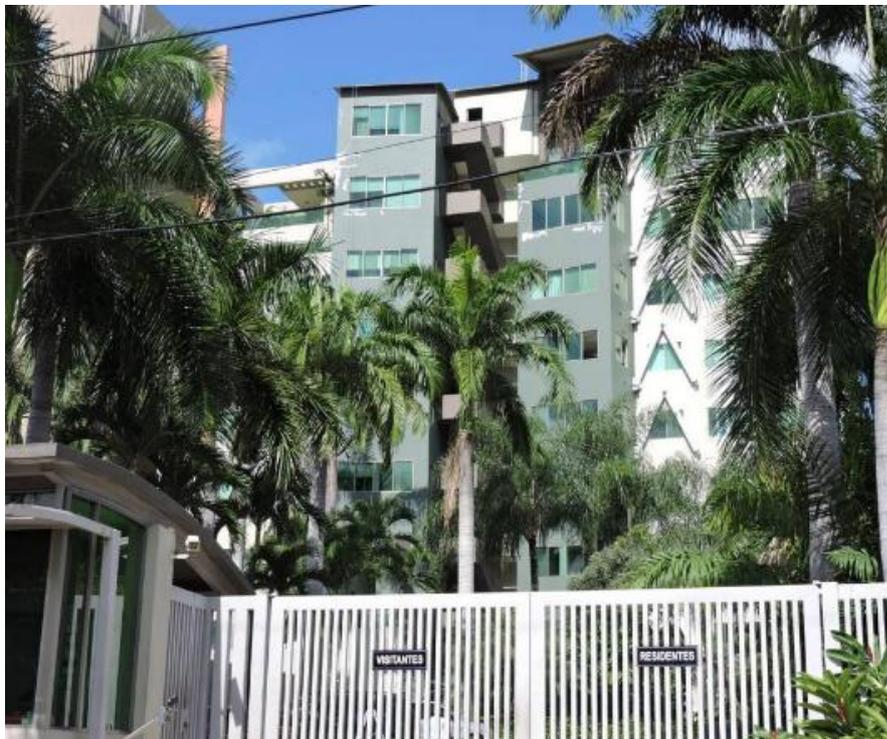
Ilustración 74. Condominio Millenium

Este edificio sufrió daños no estructurales luego del terremoto del 16 de abril, se tuvo que realizar remodelaciones para que los departamentos sean habitables de forma normal y segura.

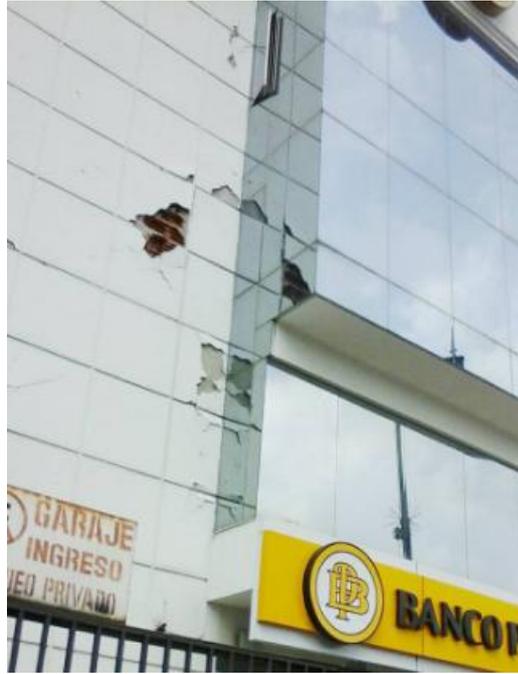
Está ubicado en Urdesa, en la esquina de la calle Víctor Emilio Estrada y avenida del Rotario. Se canceló la atención al público luego del terremoto del 2016 para realizar remodelaciones, ya que esta edificación tuvo daños no estructurales como el desprendimiento de paredes.

Ilustración 78. El daño en la mampostería hizo que se rompan ciertos vidrios.

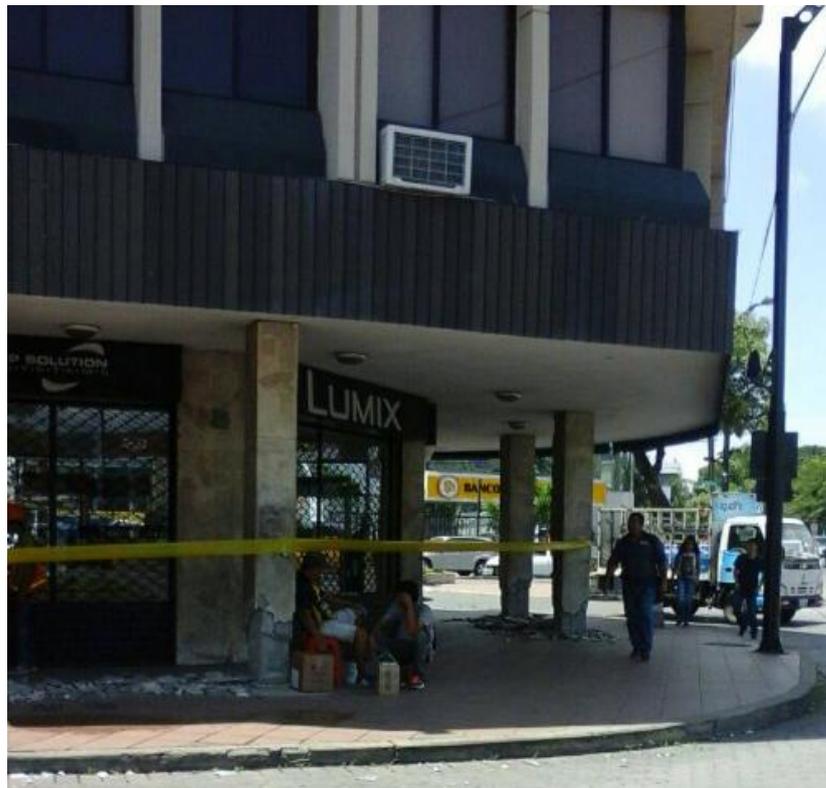
- Edificio ocupado por Panasonic, Urdesa

Ilustración 79. Se suspendió la actividad del local para la limpieza y reparación.

Durante el sismo y después se procedió a evacuar el edificio. Como se puede observar en la imagen, luego del terremoto del 16 de abril ocasionó muchos daños en la mampostería del edificio, como el desprendimiento de la cerámica en las columnas y leve asentamiento de la estructura. El edificio estuvo inactivo por unos días para su pertinente inspección además de reforzar las bases y la reparación de paredes agrietadas. (El Universo, 2016)

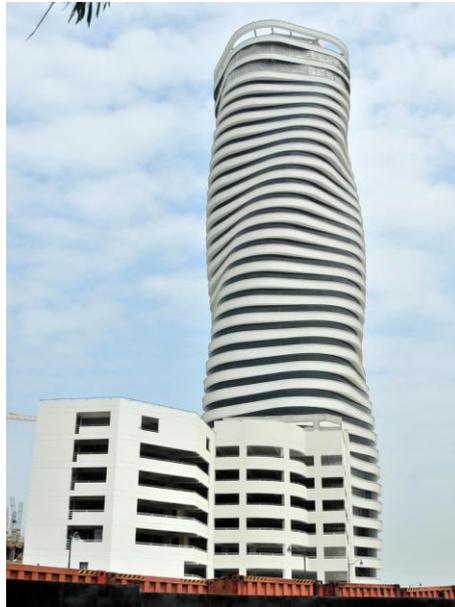
- Edificio The Point

El edificio The Point, más conocido como “El Tornillo”, se encuentra ubicado en el Puerto Santa Ana, aledaño al Malecón Simón Bolívar. Se encontró una pared agrietada.

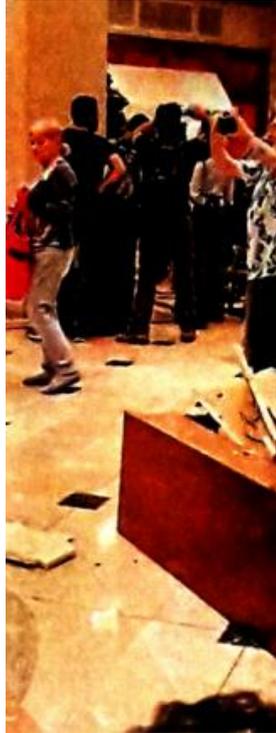
- Hotel Oro Verde

El hotel tuvo múltiples paredes cuarteadas, vidrios quebrados, desprendimiento de elementos decorativos como la madera de las paredes y apliques de hormigón.

Ilustración 83. Turistas tomaban fotos de los daños en la recepción del hotel.

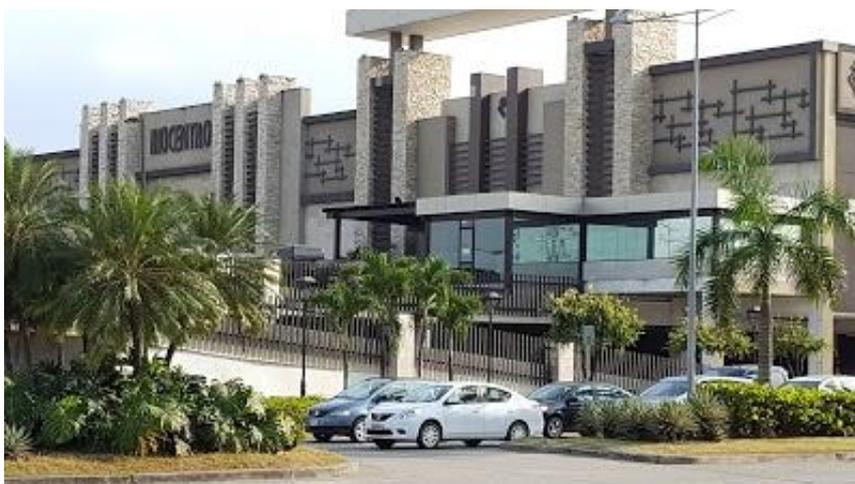
- Riocentro Entre Ríos

Se presentaron pocas fisuras en mampostería leves.

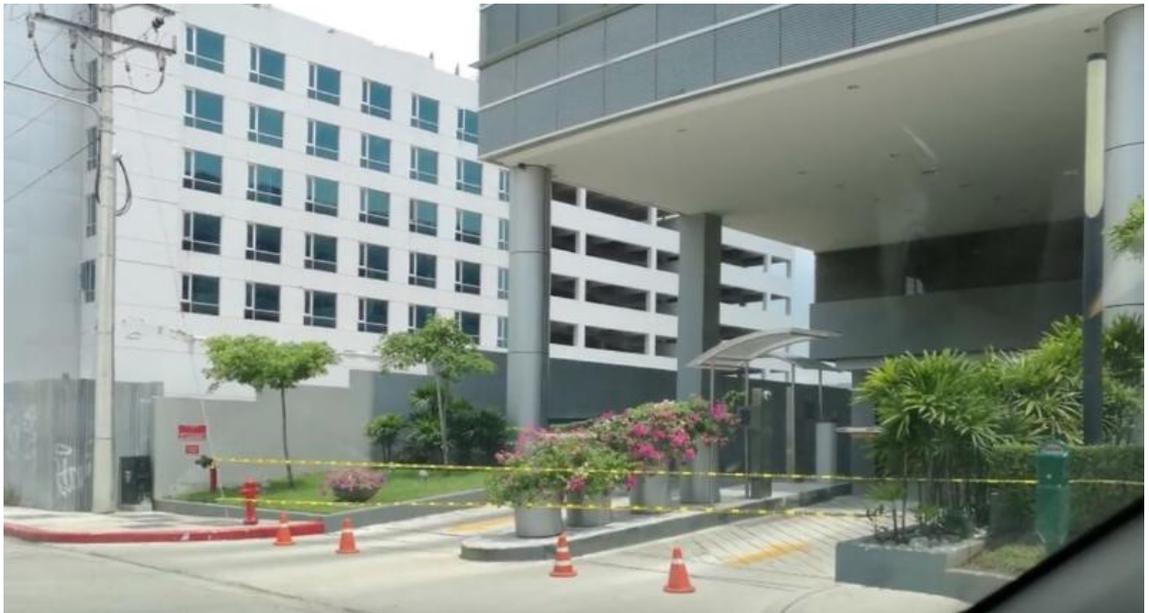
Se encuentra ubicado en el Km 1,5 Vía Samborondón detrás de la Clínica Kennedy, éste presentó múltiples fisuras en la mampostería del edificio, desprendimiento del tumbado. Por los daños se cancelaron las actividades y se prohibió la entrada a las personas al edificio.

Ilustración 85. Se colocaron cintas amarillas para prohibir el ingreso de las personas.

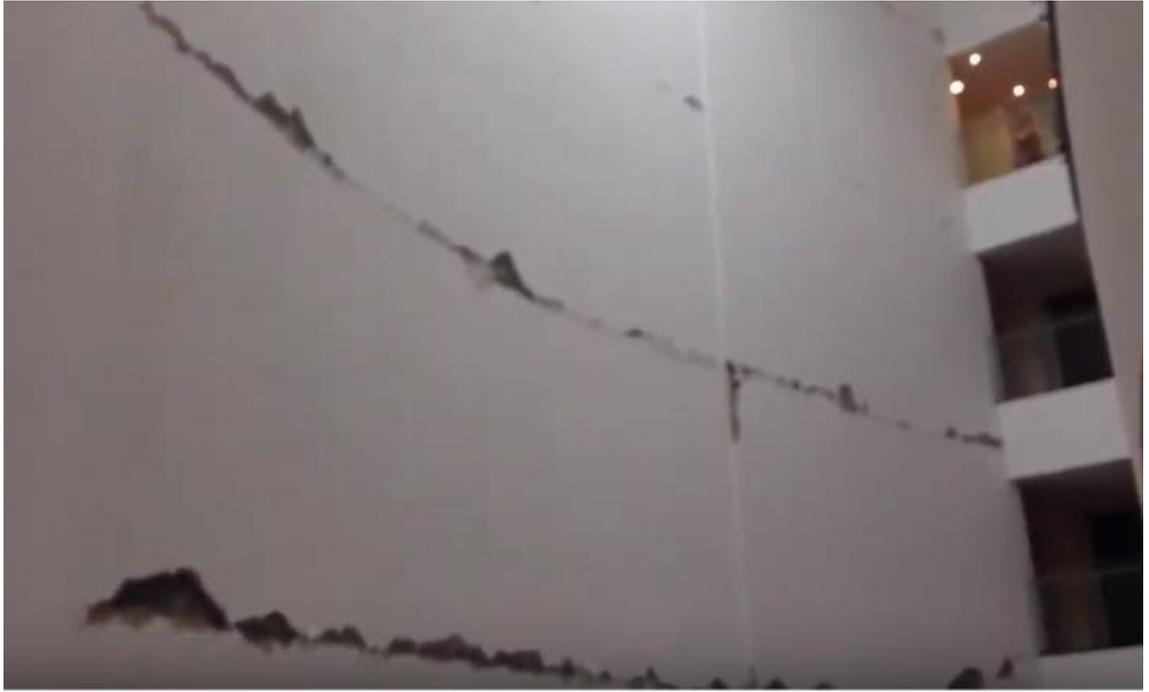
Ilustración 87. Fisuras en las paredes del edificio.

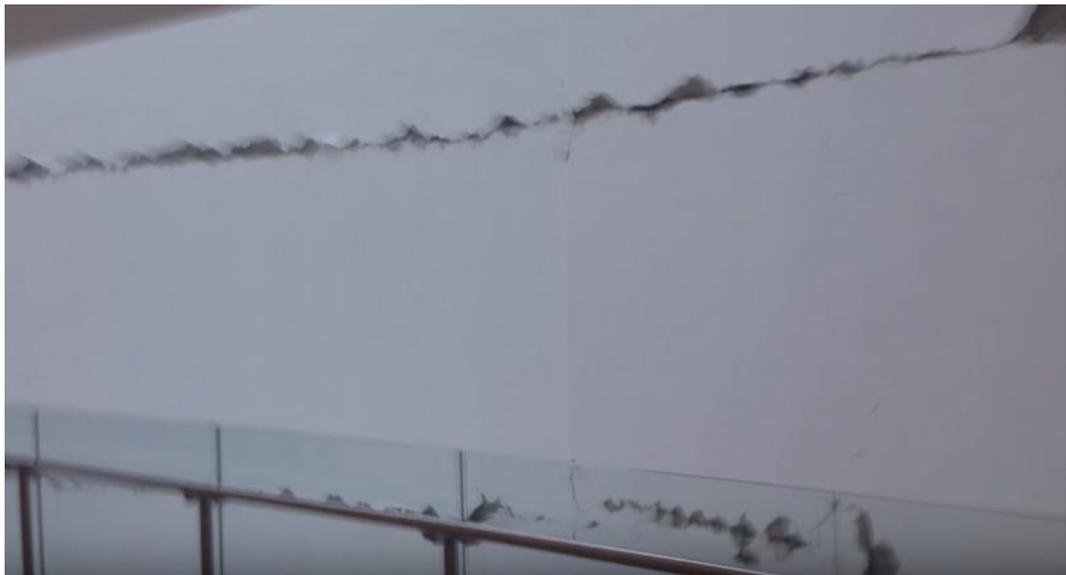
Ilustración 88. En la planta alta también se presentaron fisuras a lo largo de toda la pared.

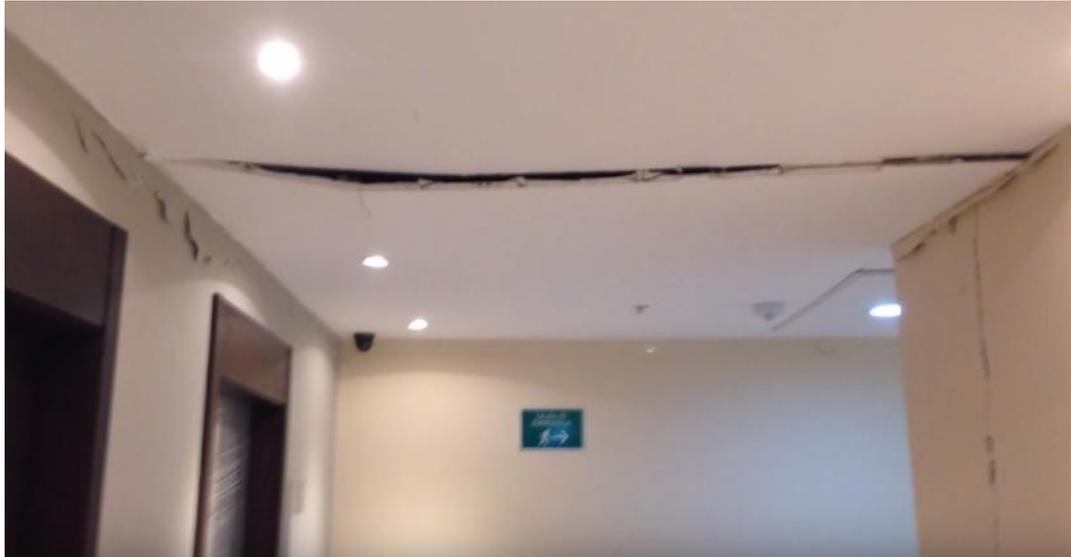
Ilustración 89. Desprendimiento del tumbado.

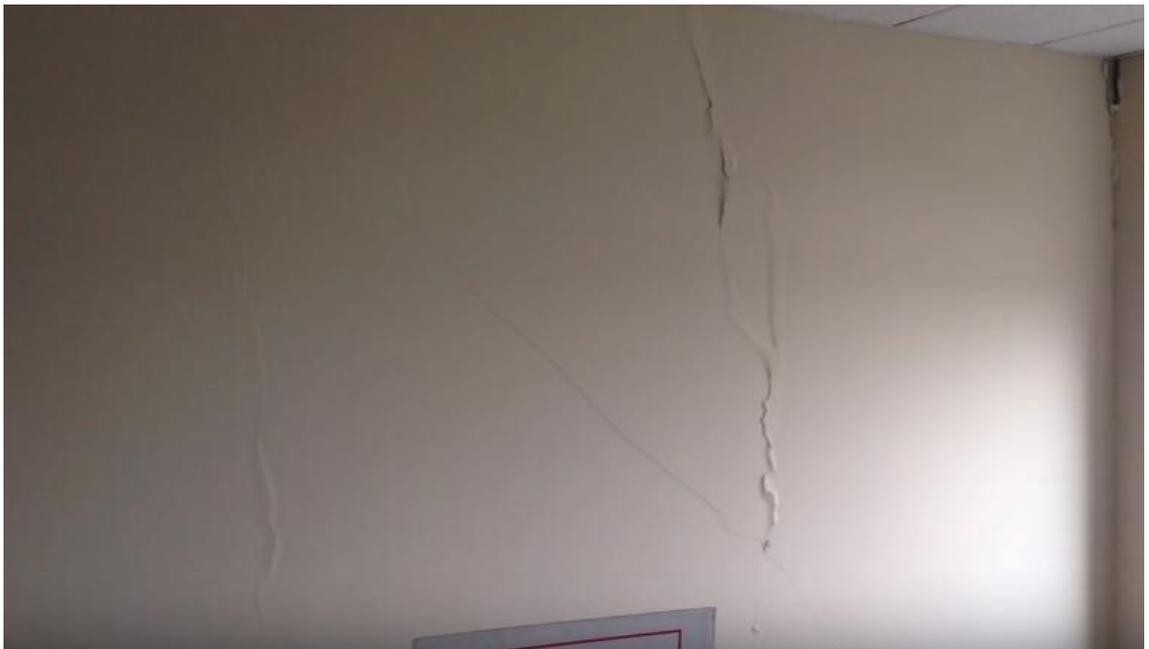
Ilustración 92. Fisuras en las paredes de las oficinas en la parte posterior del edificio.

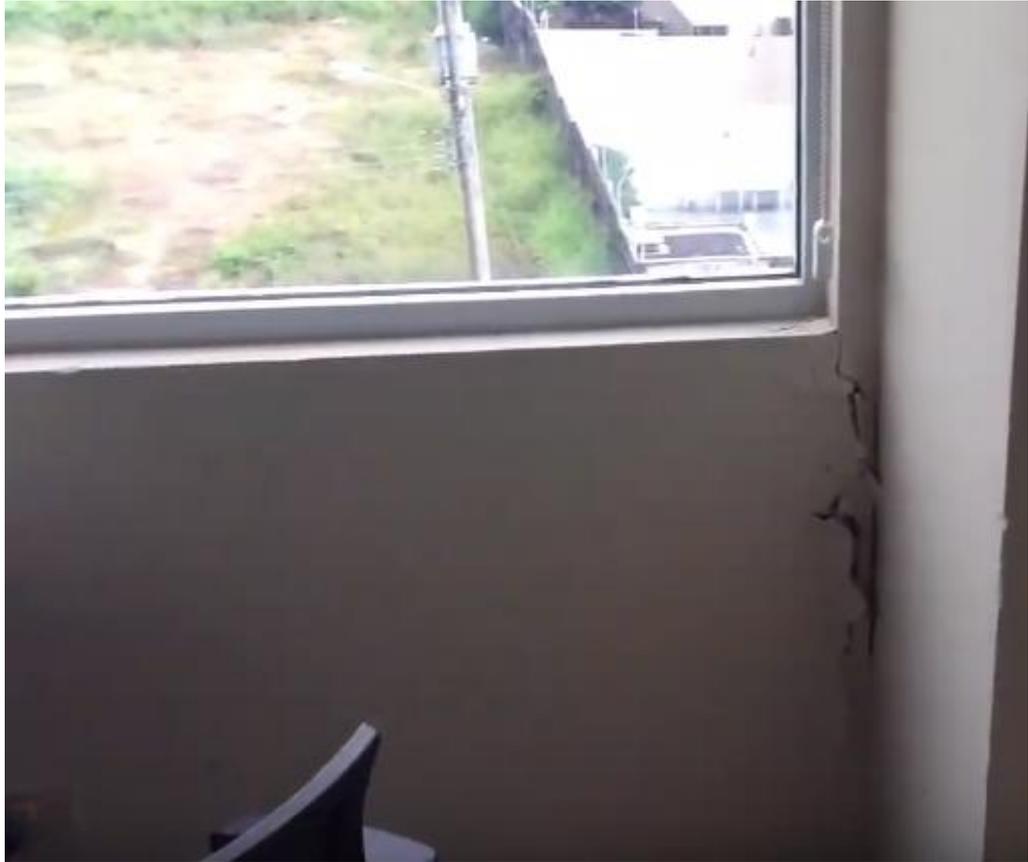
Ilustración 93. Múltiples fisuras en el edificio.

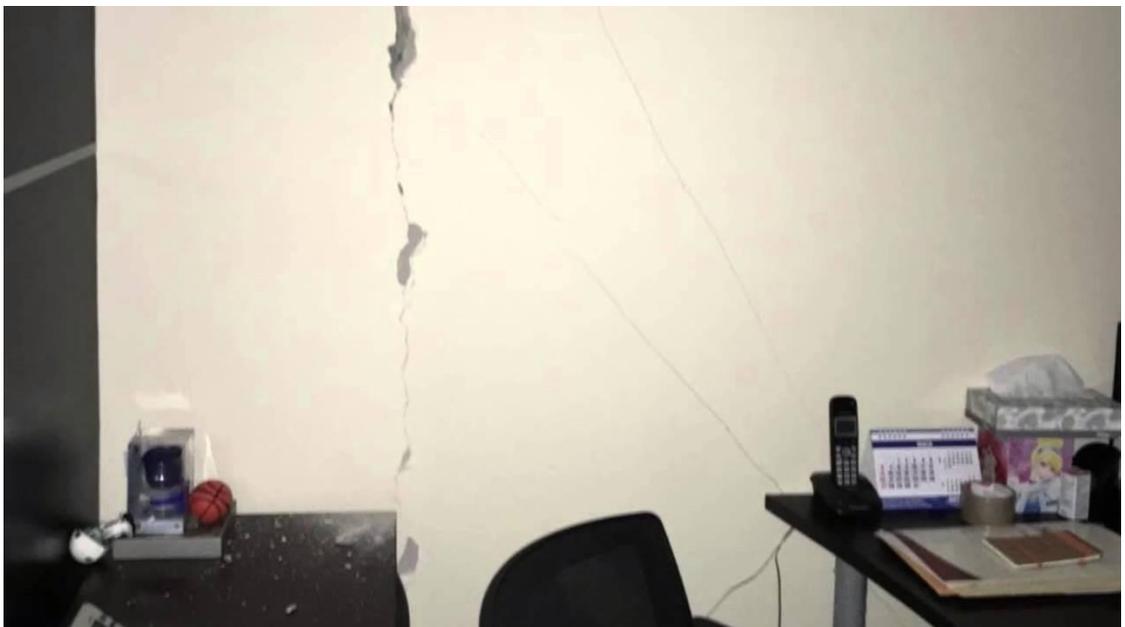
Ilustración 94. Fisuras en la mampostería de las oficinas.

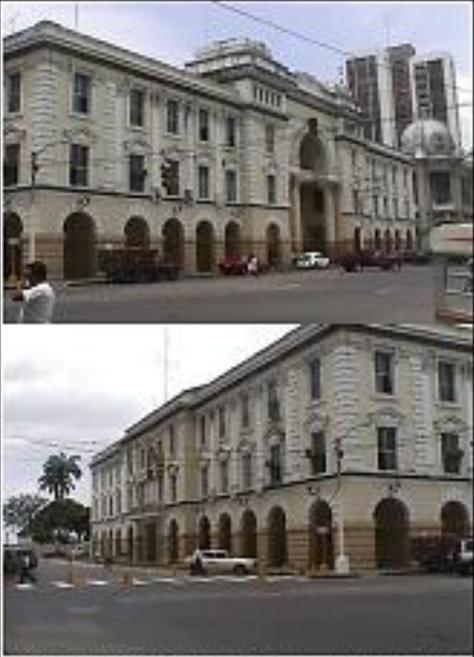
Edificio de la Gobernación

<p>Código: 10 Inspector: Ing. Jaime Guamán</p>	<p>La Gobernación: ha tenido fisuras, cuarteamientos y otros daños ligeros en los sismos del 13/5/1942, 30/1/1943, 29/3/1946 y 18/8/1980.</p>
<p>2. Tipo de Edificio <input type="checkbox"/> ACERO <input checked="" type="checkbox"/> HORMIGON <input type="checkbox"/> MIXTO <input type="checkbox"/> MADERA</p>	
<p>3. Uso del Edificio <input type="checkbox"/> Residencial <input type="checkbox"/> Comercial <input type="checkbox"/> Educación <input checked="" type="checkbox"/> Gobierno <input type="checkbox"/> Emergencia <input type="checkbox"/> Otros</p>

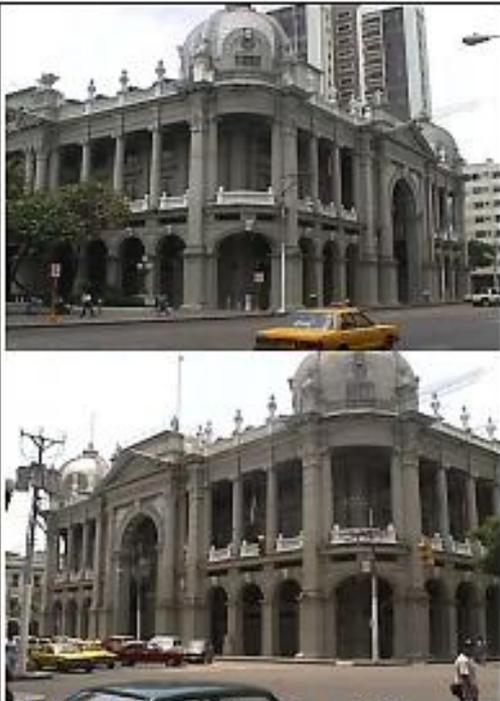
Edificio del Municipio de Guayaquil

<p>Sentido 1: Pichincha Sentido 2: Av. 10 de Agosto</p> <p>1. Información General</p> <p>Fecha: 5 de septiembre de 1998 Nombre: Palacio de la Municipalidad Dirección: Pichincha y 10 de Agosto</p> <p>Código: 11 Inspector: Ing. Jaime Guamán</p>		<p>El Municipio: ha sufrido daños y pérdidas en los sismos del 13/5/1942, 16/1/1956 y 18/8/1980.</p>	
<p>2. Tipo de Edificio</p> <p><input type="checkbox"/> ACERO <input checked="" type="checkbox"/> HORMIGON <input type="checkbox"/> MIXTO <input type="checkbox"/> MADERA</p>			
<p>3. Uso del Edificio</p> <p><input type="checkbox"/> Residencial <input type="checkbox"/> Comercial <input type="checkbox"/> Educación <input checked="" type="checkbox"/> Gobierno <input type="checkbox"/> Emergencia <input type="checkbox"/> Otros</p>			
<p>4. Sistema Estructural</p> <p><input checked="" type="checkbox"/> Pórticos c>v <input type="checkbox"/> Losas planas + col's <input type="checkbox"/> Pórticos + muros <input type="checkbox"/> Pórticos c<v <input type="checkbox"/> Losas planas + muros <input type="checkbox"/> Otros</p>

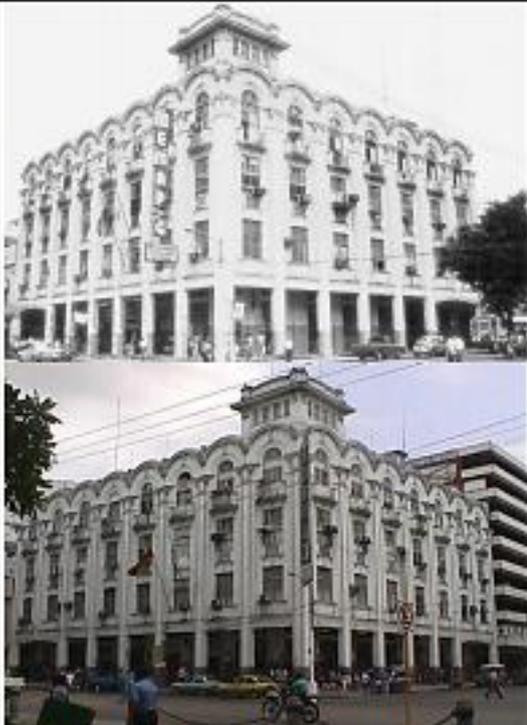
Edificio de la EMAPAG (ex-hotel Crillón)

Sentido 1: Pichincha Sentido 2: Clemente Ballén		<p>EMAP-G: sufrió daños el 18/Agosto/1980. No había sufrido daños en los sismos de 1942 y 1943.</p>

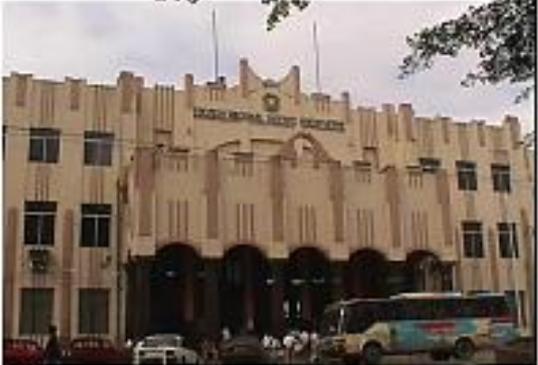
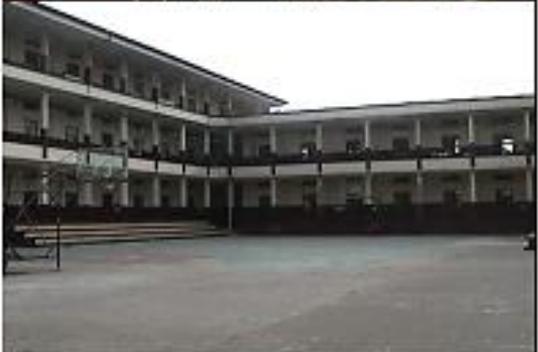
Colegio Vicente Rocafuerte

2. Tipo de Edificio <input type="checkbox"/> ACERO <input checked="" type="checkbox"/> HORMIGON <input type="checkbox"/> MIXTO <input type="checkbox"/> MADERA		Colegio Vicente Rocafuerte: pérdidas en gabinetes el sismo del 13/5/1942. Ligeras grietas en paredes en el sismo del 30/1/1943.

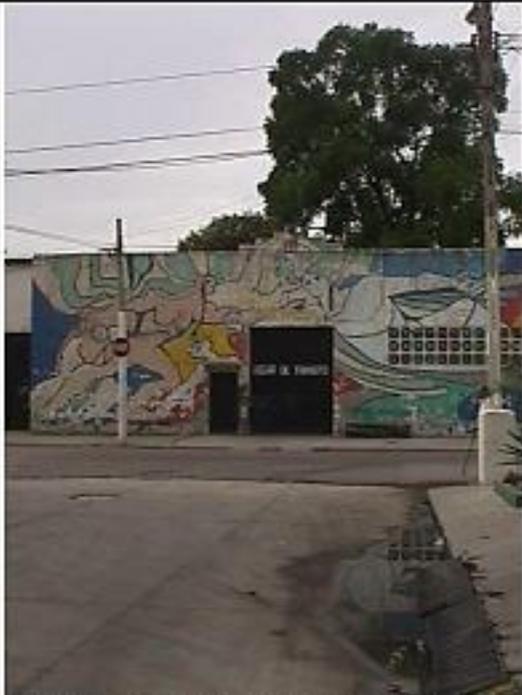
Correccional de Menores (Gómez Rendón y Babahoyo)

<p>Sentido 1: Gómez Rendón Sentido 2: Babahoyo</p> <p>1. Información General</p> <p>Fecha: 20 de septiembre de 1998 Nombre: Correccional de Menores Dirección: Gómez Rendón y Babahoyo</p> <p>Código: 54 Inspector: Ing. Alex Villacrés</p>		
<p>2. Tipo de Edificio <input type="checkbox"/> ACERO <input checked="" type="checkbox"/> HORMIGON <input type="checkbox"/> MIXTO <input type="checkbox"/> MADERA</p> <p>3. Uso del Edificio <input type="checkbox"/> Residencial <input type="checkbox"/> Comercial <input checked="" type="checkbox"/> Educación <input type="checkbox"/> Gobierno <input type="checkbox"/> Emergencia <input type="checkbox"/> Otros (iglesia)</p> <p>4. Sistema Estructural <input type="checkbox"/> Pórticos e>v <input type="checkbox"/> Losas planas + col's <input type="checkbox"/> Pórticos + muros <input checked="" type="checkbox"/> Pórticos e<v <input type="checkbox"/> Losas planas + muros <input type="checkbox"/> Otros</p> <p>5. Dimensiones principales Número de pisos = 1 Luces en sentido 1=4.0m <input type="checkbox"/> Edificio Medianero <input type="checkbox"/> Efecto edificio pequeño Luces en sentido 2=4.0m <input checked="" type="checkbox"/> Edificio Esquinero <input type="checkbox"/> Efecto edificio grande</p> <p>6. Calidad de la construcción <input type="checkbox"/> Buena <input type="checkbox"/> Mediana <input checked="" type="checkbox"/> Mala</p> <p>7. Irregularidad Vertical <input checked="" type="checkbox"/> Ninguna <input type="checkbox"/> Pequeña <input type="checkbox"/> Grande</p> <p>8. Irregularidad en Planta <input checked="" type="checkbox"/> Ninguna <input type="checkbox"/> Pequeña <input type="checkbox"/> Grande</p> <p>9. Piso Suave <input checked="" type="checkbox"/> Ninguno <input type="checkbox"/> Pisos superiores <input type="checkbox"/> Planta Baja</p> <p>10. Pounding <input checked="" type="checkbox"/> Ninguno <input type="checkbox"/> Un lado <input type="checkbox"/> Dos lados <input type="checkbox"/> Tres lados</p> <p>11. Volados <input checked="" type="checkbox"/> Ninguno <input type="checkbox"/> Un lado <input type="checkbox"/> Varios lados</p>		<p>La Correccional: sufrió daños durante los sismos de 1942 y 1943 cuando esa una Casa de Trabajo.</p>

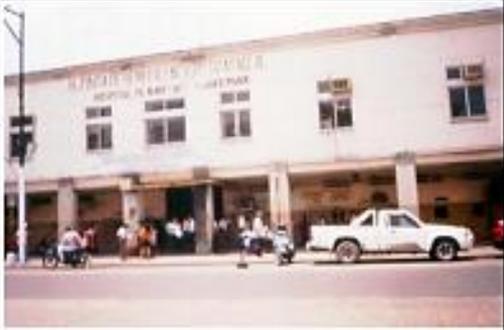
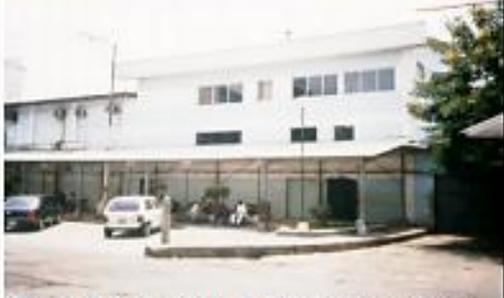
Ex-hospital Alejandro Mann

<p>Hospital Alejandro Mann : Se observaron daños menores tanto el sismo de 1942 como en el 1973</p>
<p>2. Tipo de Edificio <input type="checkbox"/> ACERO <input checked="" type="checkbox"/> HORMIGON <input type="checkbox"/> MIXTO <input type="checkbox"/> MADERA</p> <p>3. Uso del Edificio <input type="checkbox"/> Residencial <input type="checkbox"/> Comercial <input type="checkbox"/> Educación <input type="checkbox"/> Gobierno <input checked="" type="checkbox"/> Emergencia <input type="checkbox"/> Otros</p> <p>4. Sistema Estructural <input type="checkbox"/> Pórticos c>v <input type="checkbox"/> Losas planas + col's <input type="checkbox"/> Pórticos + muros <input type="checkbox"/> Pórticos c<v <input type="checkbox"/> Losas planas + muros <input checked="" type="checkbox"/> Otros</p> <p>5. Dimensiones principales Número de pisos = 2 Luces en sentido 1= 3.0 m <input type="checkbox"/> Edificio Medianero <input type="checkbox"/> Efecto edificio pequeño Luces en sentido 2= 3.0 m <input type="checkbox"/> Edificio Esquinero <input type="checkbox"/> Efecto edificio grande</p> <p>6. Calidad de la construcción <input type="checkbox"/> Buena <input type="checkbox"/> Mediana <input checked="" type="checkbox"/> Mala</p> <p>7. Irregularidad Vertical <input checked="" type="checkbox"/> Ninguna <input type="checkbox"/> Pequeña <input type="checkbox"/> Grande</p> <p>8. Irregularidad en Planta <input type="checkbox"/> Ninguna <input type="checkbox"/> Pequeña <input checked="" type="checkbox"/> Grande</p> <p>9. Piso Suave <input type="checkbox"/> Ninguno <input type="checkbox"/> Pisos superiores <input checked="" type="checkbox"/> Planta Baja</p> <p>10. Pounding <input checked="" type="checkbox"/> Ninguno <input type="checkbox"/> Un lado <input type="checkbox"/> Dos lados <input type="checkbox"/> Tres lados</p> <p>11. Volados <input checked="" type="checkbox"/> Ninguno <input type="checkbox"/> Un lado <input type="checkbox"/> Varios lados</p>

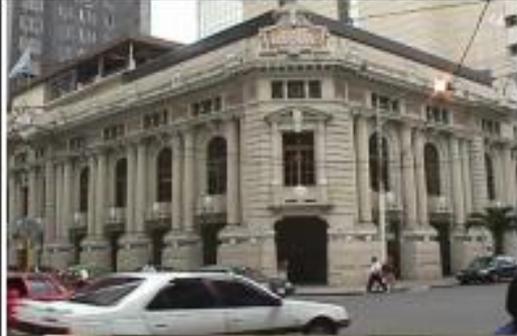
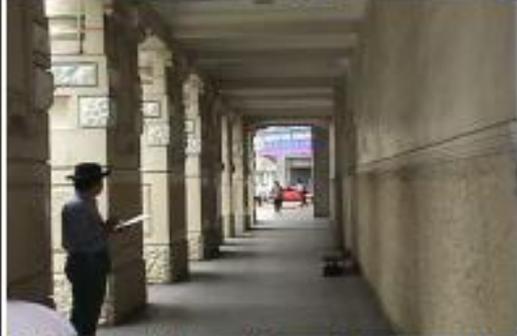
Ex-Banco La Previsora (hoy Bolsa de Valores)

<p>La Previsora: hubieron daños en el interior y en la fachada durante el sismo del 13/Mayo/1942.</p>
<p>2. Tipo de Edificio</p> <p> <input type="checkbox"/> ACERO <input checked="" type="checkbox"/> HORMIGON <input type="checkbox"/> MIXTO <input type="checkbox"/> MADERA </p>	
<p>3. Uso del Edificio</p> <p> <input type="checkbox"/> Residencial <input checked="" type="checkbox"/> Comercial <input type="checkbox"/> Educación <input type="checkbox"/> Gobierno <input type="checkbox"/> Emergencia <input type="checkbox"/> Otros </p>	
<p>4. Sistema Estructural</p> <p> <input checked="" type="checkbox"/> Pórticos c>v <input type="checkbox"/> Losas planas + col's <input type="checkbox"/> Pórticos + muros <input type="checkbox"/> Pórticos c<v <input type="checkbox"/> Losas planas + muros <input type="checkbox"/> Otros </p>

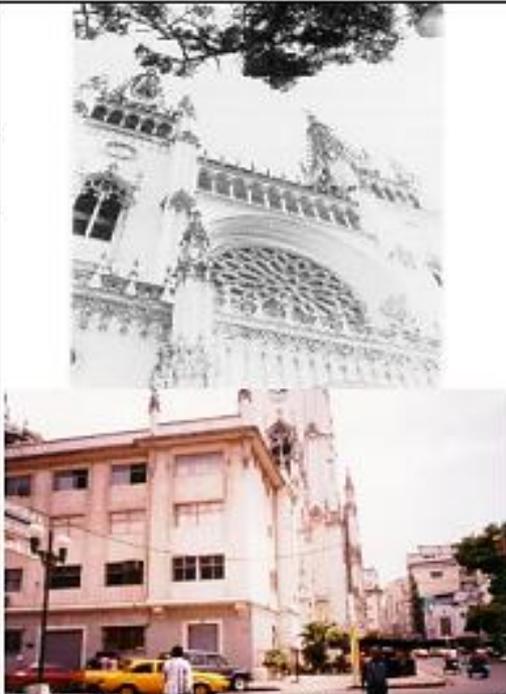
La Catedral

<p>Sentido 1: Clemente Ballén Sentido 2: Chimborazo</p> <p>1. Información General</p> <p>Fecha: 12 de Septiembre de 1998 Nombre: Catedral Dirección: Chimborazo entre Clemente Ballén y Av. 10 de Agosto. Acera oeste.</p> <p>Código: 3 Inspector: Ing. Alex Villacrés</p>		<p>La Catedral: sufrió fisuras en el terremoto del 13/Mayo/1942. Estaba en construcción.</p>
<p>2. Tipo de Edificio <input type="checkbox"/> ACERO <input checked="" type="checkbox"/> HORMIGON <input type="checkbox"/> MIXTO <input type="checkbox"/> MADERA</p> <p>3. Uso del Edificio <input type="checkbox"/> Residencial <input type="checkbox"/> Comercial <input type="checkbox"/> Educación <input type="checkbox"/> Gobierno <input type="checkbox"/> Emergencia <input checked="" type="checkbox"/> Otros (Iglesia)</p> <p>4. Sistema Estructural <input type="checkbox"/> Pórticos c>v <input type="checkbox"/> Losas planas + col's <input type="checkbox"/> Pórticos + muros <input type="checkbox"/> Pórticos c<v <input type="checkbox"/> Losas planas + muros <input checked="" type="checkbox"/> Otros</p> <p>5. Dimensiones principales Número de pisos = Luces en sentido 1= <input checked="" type="checkbox"/> Edificio Medianero <input type="checkbox"/> Efecto edificio pequeño Luces en sentido 2= <input type="checkbox"/> Edificio Esquinero <input type="checkbox"/> Efecto edificio grande</p> <p>6. Calidad de la construcción <input checked="" type="checkbox"/> Buena <input type="checkbox"/> Mediana <input type="checkbox"/> Mala</p> <p>7. Irregularidad Vertical <input type="checkbox"/> Ninguna <input type="checkbox"/> Pequeña <input checked="" type="checkbox"/> Grande</p> <p>8. Irregularidad en Planta <input type="checkbox"/> Ninguna <input type="checkbox"/> Pequeña <input checked="" type="checkbox"/> Grande</p> <p>9. Piso Suave <input checked="" type="checkbox"/> Ninguno <input type="checkbox"/> Pisos superiores <input type="checkbox"/> Planta Baja</p> <p>10. Pounding <input checked="" type="checkbox"/> Ninguno <input type="checkbox"/> Un lado <input type="checkbox"/> Dos lados <input type="checkbox"/> Tres lados</p> <p>11. Volados <input checked="" type="checkbox"/> Ninguno <input type="checkbox"/> Un lado <input type="checkbox"/> Varios lados</p>

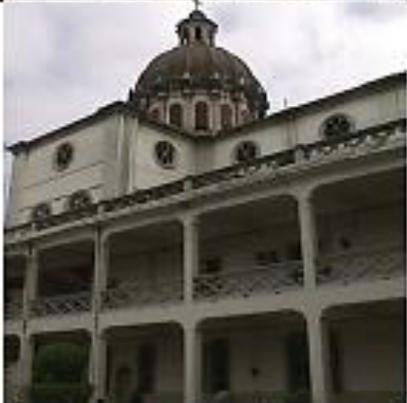
Templo de la Victoria

<p>Templo de la Victoria: sufrió destrucción de imágenes, agrietamientos de piso y caída de paredes en el sismo del 13/Mayo/1942</p>	
<p>2. Tipo de Edificio <input type="checkbox"/> ACERO <input checked="" type="checkbox"/> HORMIGON <input type="checkbox"/> MIXTO <input type="checkbox"/> MADERA</p>			
<p>3. Uso del Edificio <input type="checkbox"/> Residencial <input type="checkbox"/> Comercial <input type="checkbox"/> Educación <input type="checkbox"/> Gobierno <input type="checkbox"/> Emergencia <input checked="" type="checkbox"/> Otros (iglesia)</p>			
<p>4. Sistema Estructural <input checked="" type="checkbox"/> Pórticos c>v <input type="checkbox"/> Losas planas + col's <input type="checkbox"/> Pórticos + muros <input type="checkbox"/> Pórticos c<v <input type="checkbox"/> Losas planas + muros <input type="checkbox"/> Otros</p>

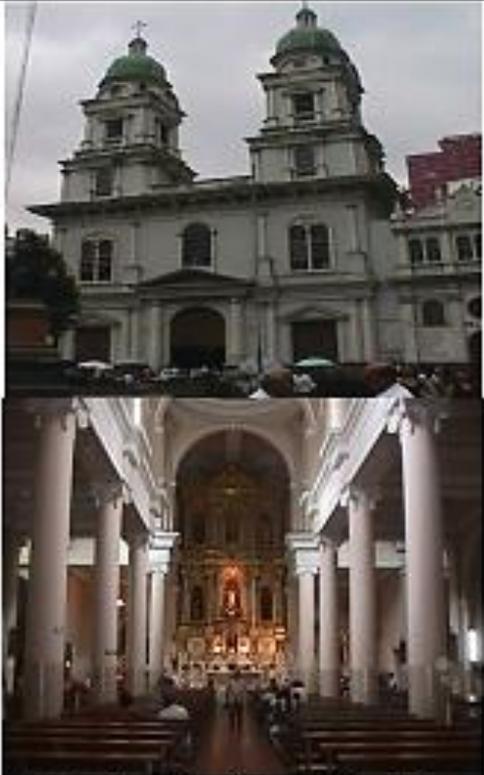
Templo de San Francisco

<p>Templo de San Francisco: sufrió desplome de revestimientos en el sismo del 13/Mayo/1942 serias cuarteaduras y caída de pared en el 30/Enero/1943</p>	
<p>2. Tipo de Edificio <input type="checkbox"/> ACERO <input checked="" type="checkbox"/> HORMIGON <input type="checkbox"/> MIXTO <input type="checkbox"/> MADERA</p>	
<p>3. Uso del Edificio <input type="checkbox"/> Residencial <input type="checkbox"/> Comercial <input type="checkbox"/> Educación <input type="checkbox"/> Gobierno <input type="checkbox"/> Emergencia <input checked="" type="checkbox"/> Otros (Iglesia)</p>

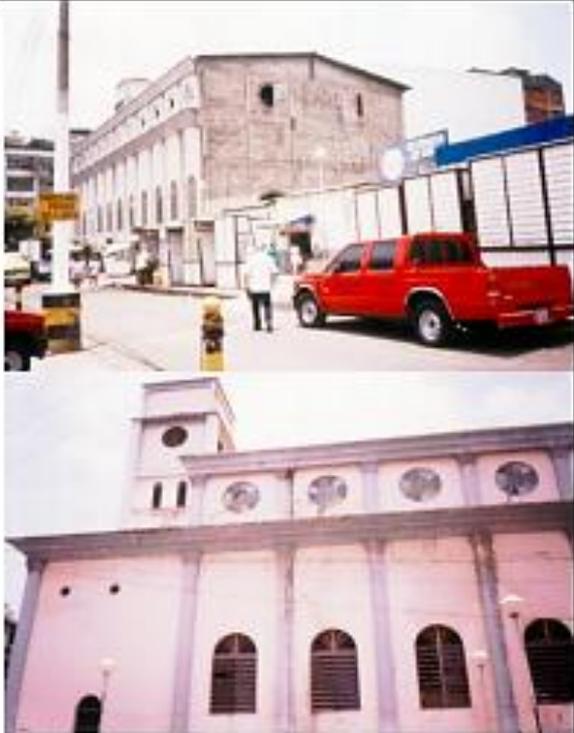
Iglesia de San Alejo

<p>Sentido 1: Luzárraga Sentido 2: Eloy Alfaro</p> <p>1. Información General</p> <p>Fecha: 12 de Septiembre de 1998 Nombre: Templo de San Alejo Dirección: Eloy Alfaro y Luzárraga. Esquina Suroeste.</p> <p>Código: 13 Inspector: Ing. Jaime Guamán</p>		<p>San Alejo: sufrió daños ligeros durante el terremoto del 13/Mayo/1942.</p>
<p>2. Tipo de Edificio</p> <p><input type="checkbox"/> ACERO <input checked="" type="checkbox"/> HORMIGON <input type="checkbox"/> MIXTO <input type="checkbox"/> MADERA</p> <p>3. Uso del Edificio</p> <p><input type="checkbox"/> Residencial <input type="checkbox"/> Comercial <input type="checkbox"/> Educación <input type="checkbox"/> Gobierno <input type="checkbox"/> Emergencia <input checked="" type="checkbox"/> Otros (Iglesia)</p> <p>4. Sistema Estructural</p> <p><input type="checkbox"/> Pórticos c>v <input type="checkbox"/> Losas planas + col's <input type="checkbox"/> Pórticos + muros <input checked="" type="checkbox"/> Pórticos c<v <input type="checkbox"/> Losas planas + muros <input type="checkbox"/> Otros</p> <p>5. Dimensiones principales</p> <p>Número de pisos = 1 Luces en sentido 1= 3.0 m <input checked="" type="checkbox"/> Edificio Medianero <input type="checkbox"/> Efecto edificio pequeño Luces en sentido 2= 3.0 m <input checked="" type="checkbox"/> Edificio Esquinero <input type="checkbox"/> Efecto edificio grande</p> <p>6. Calidad de la construcción</p> <p><input type="checkbox"/> Buena <input type="checkbox"/> Mediana <input checked="" type="checkbox"/> Mala</p> <p>7. Irregularidad Vertical</p> <p><input type="checkbox"/> Ninguna <input checked="" type="checkbox"/> Pequeña <input type="checkbox"/> Grande</p> <p>8. Irregularidad en Planta</p> <p><input checked="" type="checkbox"/> Ninguna <input type="checkbox"/> Pequeña <input type="checkbox"/> Grande</p> <p>9. Piso Suave</p> <p><input type="checkbox"/> Ninguno <input type="checkbox"/> Pisos superiores <input checked="" type="checkbox"/> Planta Baja</p> <p>10. Pounding</p> <p><input checked="" type="checkbox"/> Ninguno <input type="checkbox"/> Un lado <input type="checkbox"/> Dos lados <input type="checkbox"/> Tres lados</p> <p>11. Volados</p> <p><input checked="" type="checkbox"/> Ninguno <input type="checkbox"/> Un lado <input type="checkbox"/> Varios lados</p>

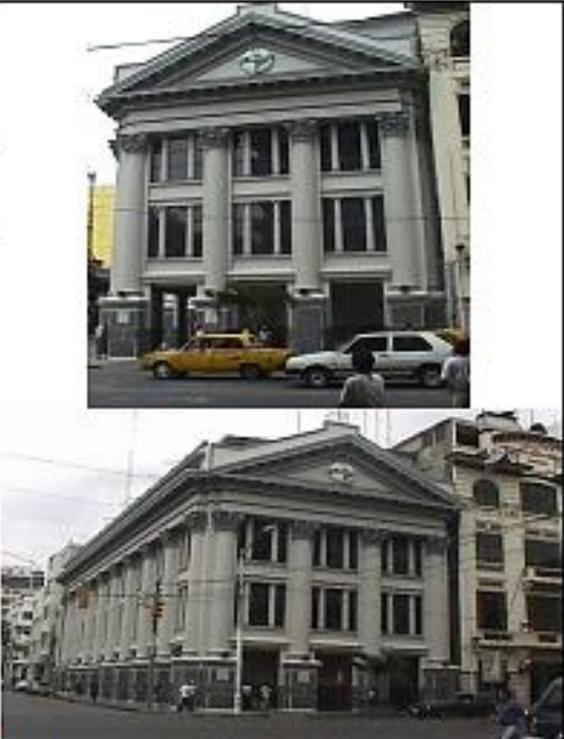
Edificio del Diario El Universo

<p>El Universo: sufrió la caída de una esfera ornamental que coronaba la fachada durante el sismo del 30/Enero/ 1943.</p>
<p>2. Tipo de Edificio <input type="checkbox"/> ACERO <input checked="" type="checkbox"/> HORMIGON <input type="checkbox"/> MIXTO <input type="checkbox"/> MADERA</p> <p>3. Uso del Edificio <input type="checkbox"/> Residencial <input checked="" type="checkbox"/> Comercial <input type="checkbox"/> Educación <input type="checkbox"/> Gobierno <input type="checkbox"/> Emergencia <input type="checkbox"/> Otros</p> <p>4. Sistema Estructural <input checked="" type="checkbox"/> Pórticos c>v <input type="checkbox"/> Losas planas + col's <input type="checkbox"/> Pórticos + muros <input type="checkbox"/> Pórticos c<v <input type="checkbox"/> Losas planas + muros <input type="checkbox"/> Otros</p> <p>5. Dimensiones principales Número de pisos = 4 Luces en sentido 1= 4.0 m <input type="checkbox"/> Edificio Medianero <input type="checkbox"/> Efecto edificio pequeño Luces en sentido 2= 4.0 m <input checked="" type="checkbox"/> Edificio Esquinero <input type="checkbox"/> Efecto edificio grande</p> <p>6. Calidad de la construcción <input type="checkbox"/> Buena <input checked="" type="checkbox"/> Mediana <input type="checkbox"/> Mala</p> <p>7. Irregularidad Vertical <input checked="" type="checkbox"/> Ninguna <input type="checkbox"/> Pequeña <input type="checkbox"/> Grande</p> <p>8. Irregularidad en Planta <input checked="" type="checkbox"/> Ninguna <input type="checkbox"/> Pequeña <input type="checkbox"/> Grande</p> <p>9. Piso Suave <input checked="" type="checkbox"/> Ninguno <input type="checkbox"/> Pisos superiores <input type="checkbox"/> Planta Baja</p> <p>10. Pounding <input type="checkbox"/> Ninguno <input type="checkbox"/> Un lado <input checked="" type="checkbox"/> Dos lados <input type="checkbox"/> Tres lados</p> <p>11. Volados <input checked="" type="checkbox"/> Ninguno <input type="checkbox"/> Un lado <input type="checkbox"/> Varios lados</p>

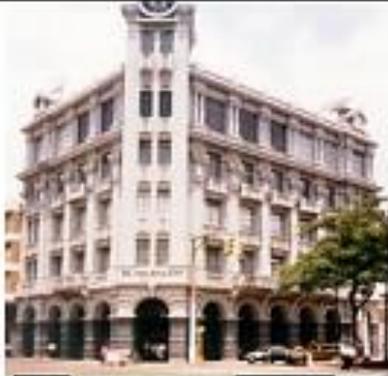
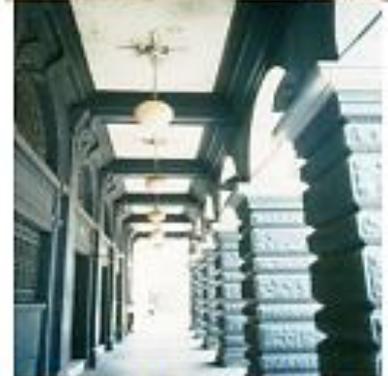
Edificio del Diario El Telégrafo

<p>Diario El Telégrafo: la torrecilla del reloj sufrió algún daño en el sismo del 30/Enero/1943.</p>
<p>2. Tipo de Edificio</p> <p><input type="checkbox"/> ACERO <input checked="" type="checkbox"/> HORMIGON <input type="checkbox"/> MIXTO <input type="checkbox"/> MADERA</p>	
<p>3. Uso del Edificio</p> <p><input type="checkbox"/> Residencial <input checked="" type="checkbox"/> Comercial <input type="checkbox"/> Educación <input type="checkbox"/> Gobierno <input type="checkbox"/> Emergencia <input type="checkbox"/> Otros</p>	
<p>4. Sistema Estructural</p> <p><input checked="" type="checkbox"/> Pórticos c>v <input type="checkbox"/> Losas planas + col's <input type="checkbox"/> Pórticos + muros <input type="checkbox"/> Pórticos c<v <input type="checkbox"/> Losas planas + muros <input type="checkbox"/> Otros</p>

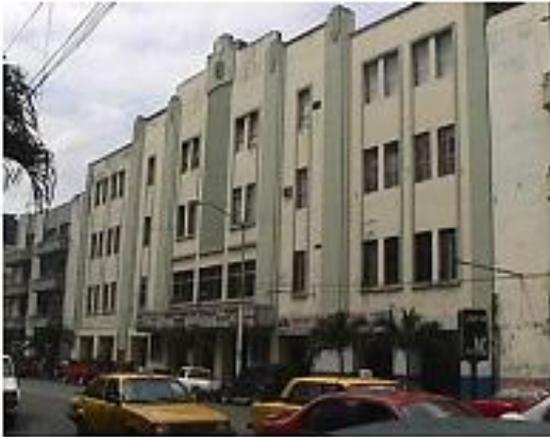
Sociedad Filantrópica del Guayas

<p>Sociedad Filantrópica del Guayas: durante el sismo del 13/Mayo/1942 cayó la torrecilla del reloj. Se cuarteó pronunciadamente durante el del 30/Enero/1943.</p>
<p>2. Tipo de Edificio <input type="checkbox"/> ACERO <input checked="" type="checkbox"/> HORMIGON <input type="checkbox"/> MIXTO <input type="checkbox"/> MADERA</p> <p>3. Uso del Edificio <input type="checkbox"/> Residencial <input type="checkbox"/> Comercial <input type="checkbox"/> Educación <input type="checkbox"/> Gobierno <input type="checkbox"/> Emergencia <input checked="" type="checkbox"/> Otros</p> <p>4. Sistema Estructural <input checked="" type="checkbox"/> Pórticos c>v <input type="checkbox"/> Losas planas + col's <input type="checkbox"/> Pórticos + muros <input type="checkbox"/> Pórticos c<v <input type="checkbox"/> Losas planas + muros <input type="checkbox"/> Otros (cine en P.B.)</p> <p>5. Dimensiones principales Número de pisos = 4 Luces en sentido 1= 3.5 m <input checked="" type="checkbox"/> Edificio Medianero <input type="checkbox"/> Efecto edificio pequeño Luces en sentido 2= 3.5 m <input type="checkbox"/> Edificio Esquinero <input type="checkbox"/> Efecto edificio grande</p> <p>6. Calidad de la construcción <input type="checkbox"/> Buena <input checked="" type="checkbox"/> Mediana <input type="checkbox"/> Mala</p> <p>7. Irregularidad Vertical <input checked="" type="checkbox"/> Ninguna <input type="checkbox"/> Pequeña <input type="checkbox"/> Grande</p> <p>8. Irregularidad en Planta <input checked="" type="checkbox"/> Ninguna <input type="checkbox"/> Pequeña <input type="checkbox"/> Grande</p> <p>9. Piso Suave <input type="checkbox"/> Ninguno <input type="checkbox"/> Pisos superiores <input checked="" type="checkbox"/> Planta Baja</p> <p>10. Pounding <input type="checkbox"/> Ninguno <input type="checkbox"/> Un lado <input checked="" type="checkbox"/> Dos lados <input type="checkbox"/> Tres lados</p> <p>11. Volados <input checked="" type="checkbox"/> Ninguno <input type="checkbox"/> Un lado <input type="checkbox"/> Varios lados</p>

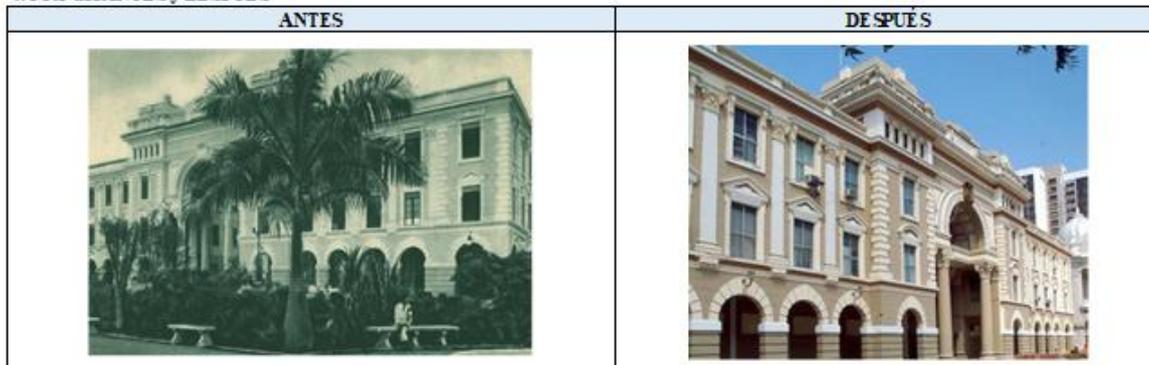
En el salón principal "Simón Bolívar", hubo desprendimiento del cielo raso.
Se cayeron lámparas.

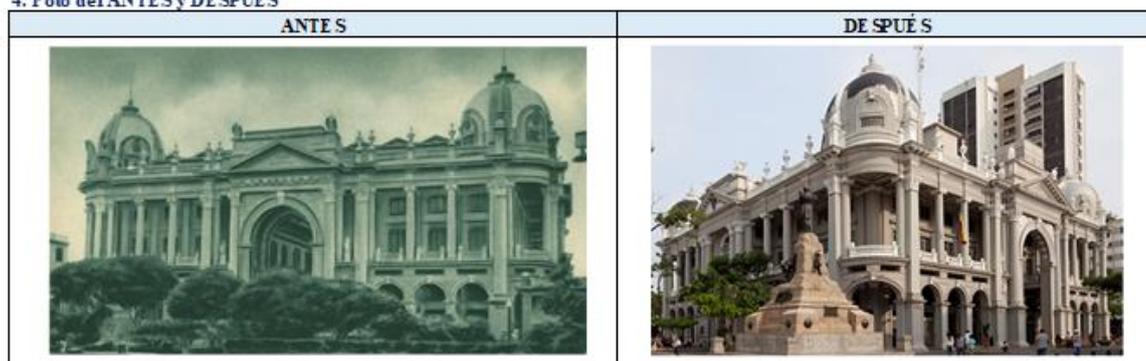
Se presentaron fisuras, especialmente en las cúpulas, se cayeron apliques del siglo pasado, las lámparas fueron reemplazadas (las que van en dirección a la 10 de agosto, debido al sismo).

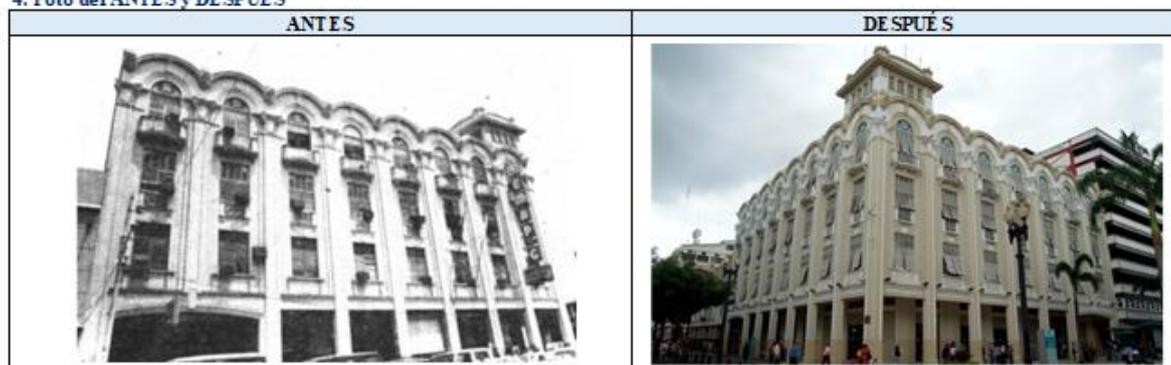
Pocas fisuras en las paredes y techos.
Aplicó de una pared exterior se cayó.

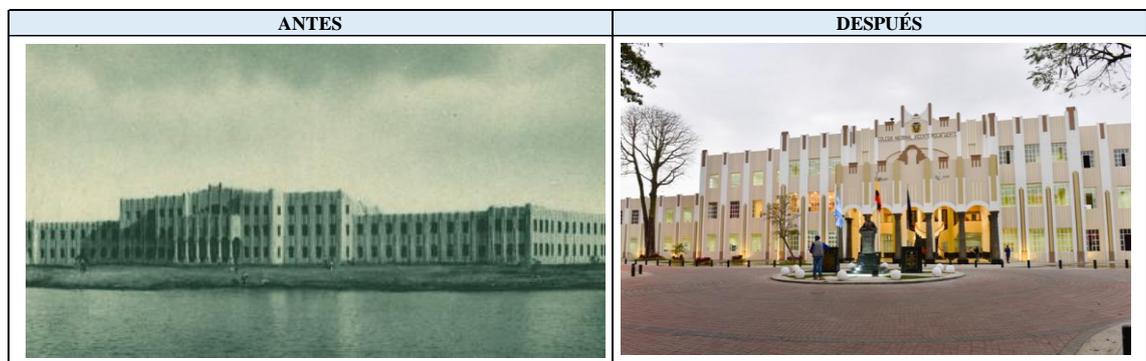
Las ventanas sonaban fuerte y algunas se rompieron, hubo presencia de pequeñas fisuras en la mampostería.

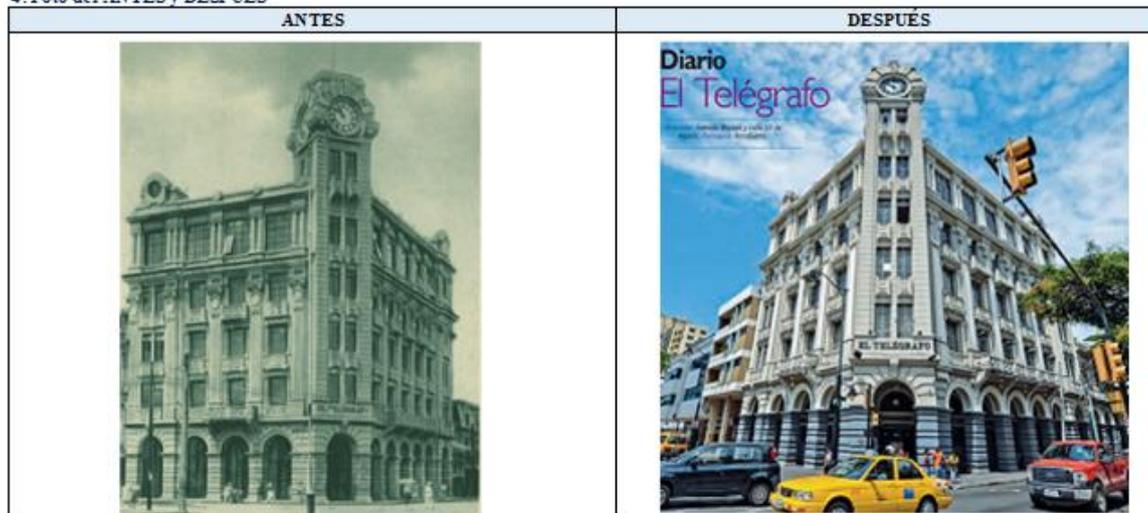
Pequeñas fisuras en áreas decorativas y en paredes superiores. Desprendimiento de mampostería en el exterior del primer piso. Fisuras de mampostería.

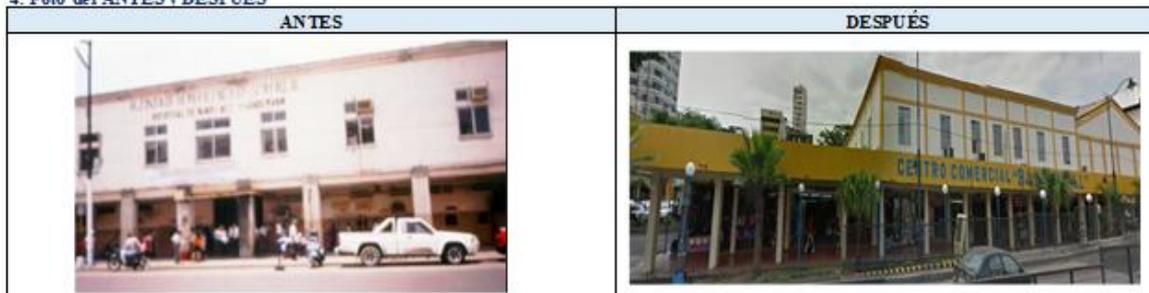
El Sr. Maldonado cuenta que el edificio se movió como hamaca. Se aflojaron pedazos en el segundo piso y se fue la luz en el sector.
