**UNIVERSIDAD CATÓLICA
DE SANTIAGO DE GUAYAQUIL**

**Revisión del comportamiento durante el sismo del 16 de abril de 2016 de
edificios en hormigón armado afectados por el sismo del 13 de mayo de
1942**

CARCHI TORRES, CAPELIA BEATRIZ

22 de marzo del 2019

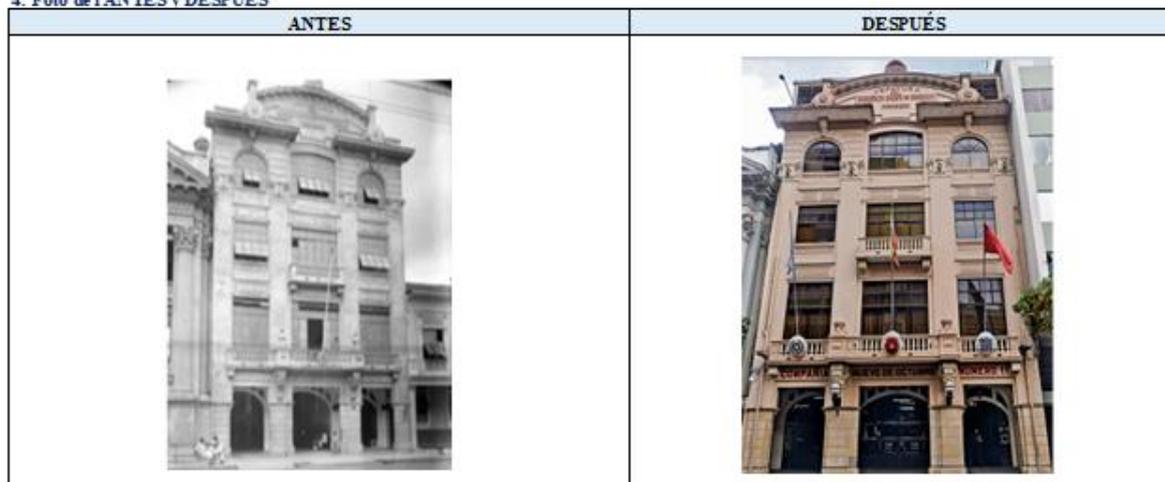
Se presentaron pequeñas grietas pero ya se resanaron en todos los pisos. El edificio de Pycca golpeó al edificio en análisis, lo que le generó pequeñas grietas las paredes del último piso.

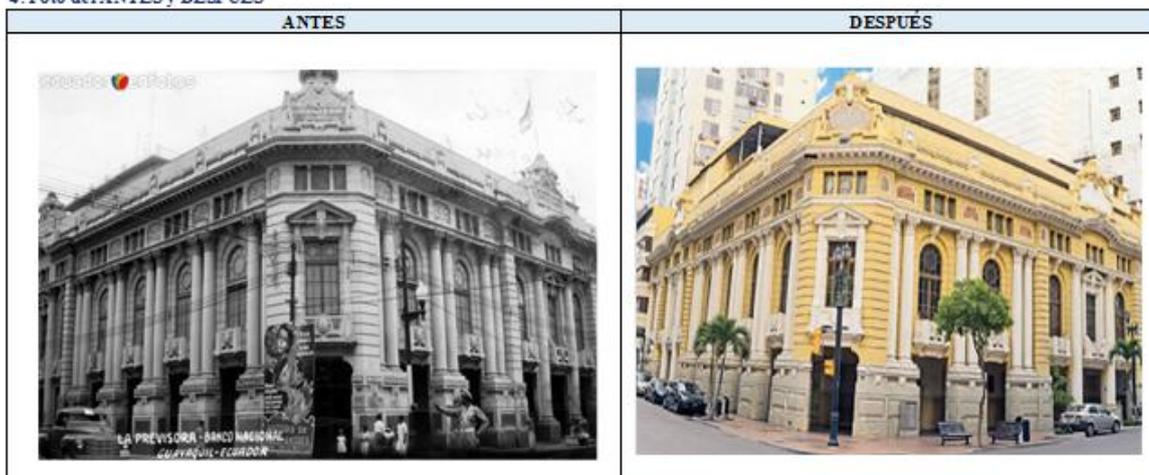
Existieron daños en el interior y en la fachada durante el sismo del 13 de mayo de 1942.

No le pasó nada al edificio.

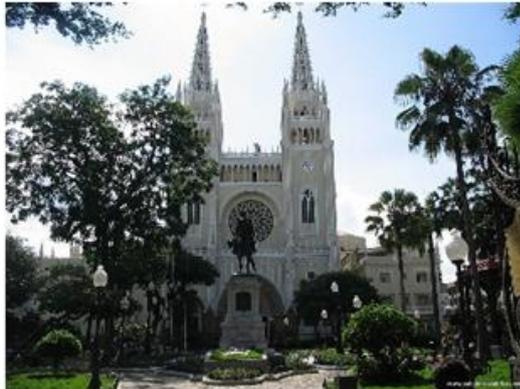
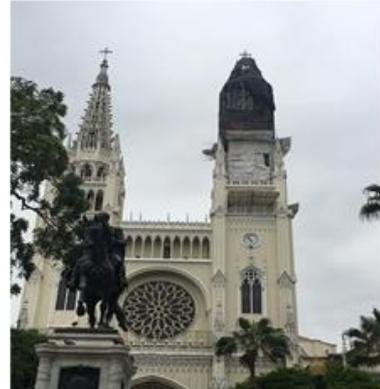
Se cayeron molduras, se destruyeron parcialmente algunos vitrales, hubo colapsos fuertes entre viga-columna, varias cúpulas reventadas, un piráculo cayó al piso y se destruyó, otros 3 también se cayeron pero sólo se fisuraron por lo que se quitaron para repararlos.

Actualmente están remodelándola. Se está resolviendo la reposición de elementos caídos, cambio de cubierta, fisuras y grietas. No se ha reforzado, si se han hecho estudios pero los gastos son muy elevados.

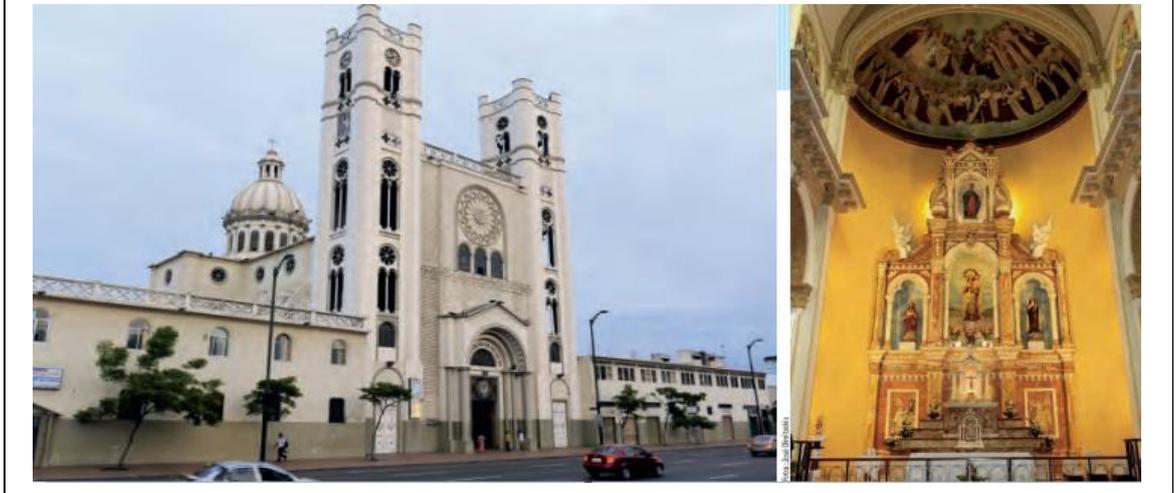
Templo La Victoria en la actualidad

los daños fueron el desplome de cuatro paredes de ladrillo de reciente construcción y al caer, causaron un gran estruendo; el piso del templo tuvo profundas y anchas grietas, las estatuas de los alteres cayeron al piso a una gran distancia, unas se destruyeron por completo y otras tenían daños severos que tendrán que ser refaccionadas en su totalidad. Se rompieron vasos, maceteros, floreros y el copón debido al vólcico golpe al caer al suelo. Las estatuas que se destrozaron fueron las de la Virgen del Carmen, San José, San Vicente y el Corazón de Jesús. La casa parroquial también sufrió daños, pues tenían las paredes agrietadas y se desplomó el revestimiento, también se quebraron muebles y objetos.

Se presentaron múltiples fisuras en la mampostería, daños en vidriería.

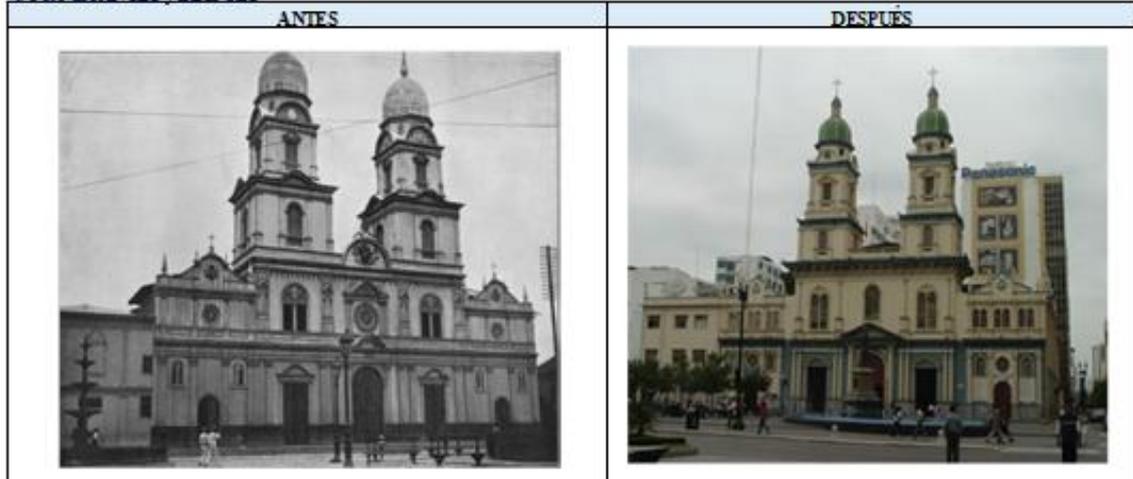
Gran parte de la pared exterior del edificio del convento de San Francisco, sobre la calle 9 de octubre, sufrió el brusco desolome del revestimiento de hormigón a la calle.
Adicionalmente, se paró el reloj de la iglesia durante el sismo.

La Sra. Gladys explicó los terroríficos momentos que vivió durante el terremoto. Contaba que antes del sismo, ella estaba sentada en el apoyo de una columna, cuando comenzó el evento, sentó que la base de la iglesia se movía mucho, dice "pareció una hamaca, se fue la electricidad y sólo la iglesia tenía las luces prendidas, en toda la manzana. Mencionó que los curas del establecimiento conversaban que un pedazo de mampostería se había caído en la fachada, y que se sorprendieron que el padre de ese domingo, seguía dando misa durante el terremoto en vez de buscar refugio.

Si ha remodelado la iglesia pero no se han hecho grandes cambios.
Se cambiaron las bases de las cruces en las cúpulas de la estructura. Antes eran circulares y en la actualidad son rectangulares.

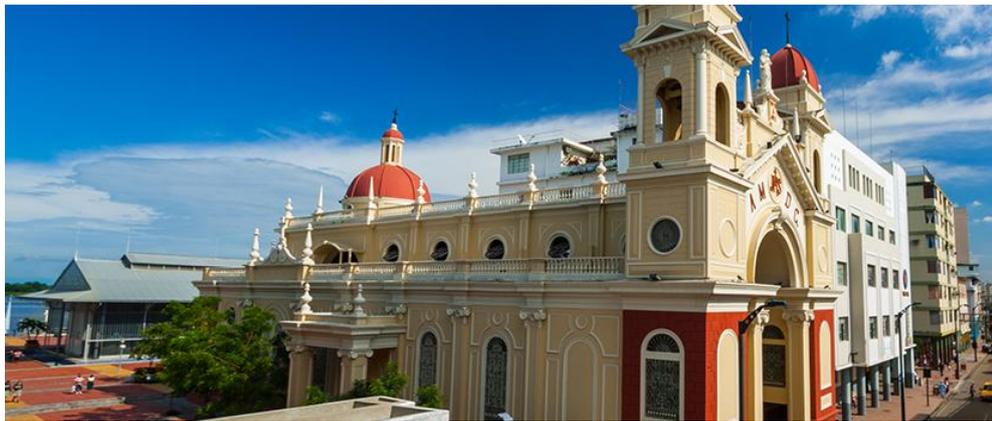
Iglesia San José en la actualidad

En esta iglesia uno de sus arcos que adornaban el campanario, sufrió un pequeño desprendimiento. El daño se encontraba localizado en la torre del lado sur.

Se movía mucho la estructura pero no hubo mayor daño.

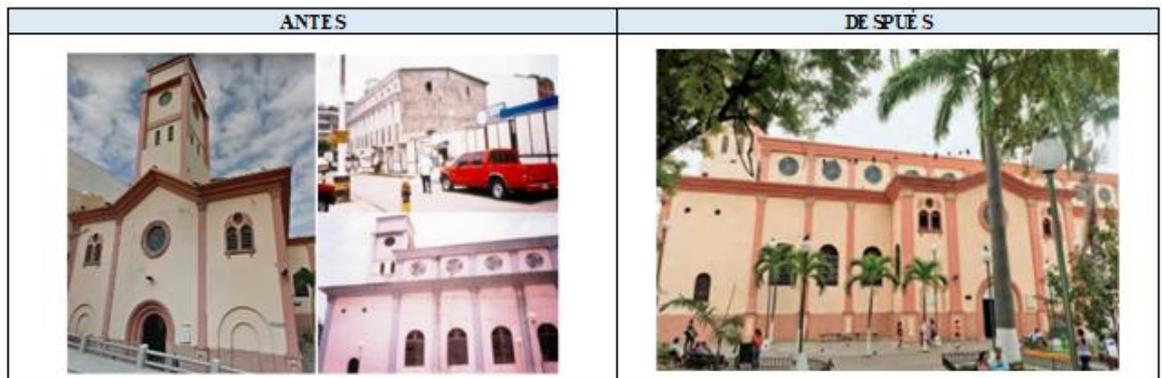
En la iglesia se cayó una parte del tumbado y hubo pequeñas fisuras en las paredes.

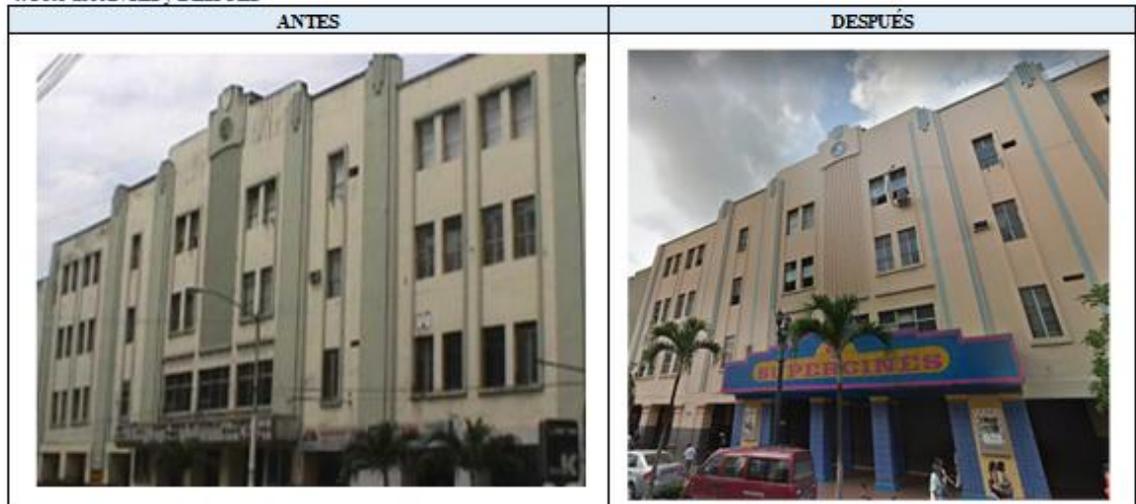
Este edificio aún se encontraba en construcción para aque la época. No sufrió daños considerables, sólo el desplome de la pequeña torre que sostenía el reloj que ostentaba en el centro superior, éste cayó a la vía sin herir ningún transeúnte.

Se crearon fisuras en las paredes. Contrataron a un ingeniero para que evalúe el estado del edificio, éste les dijo que la estructura no sufrió ningún problema y que las fisuras las puede rellenar y cubrir.
Se sintió un movimiento fuerte, informó que el sismo lo mareó y que se fue la electricidad en todo el sector.

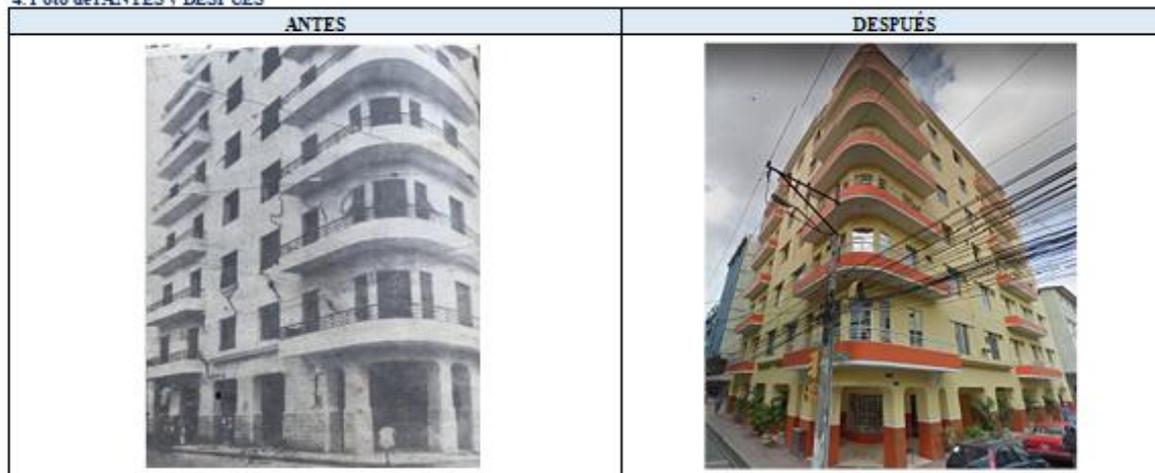
El edificio posee seis pisos altos, que para esa época, recién habían terminado su construcción. Está ubicado en la esquina de las calles Junín y Chimborazo. Lo quisieron demoler por orden de la Comisión Municipal sin embargo, el edificio se encontraba en buen estado. Si se observa al edificio desde la calle Chimborazo, se podía percatar la gran inclinación hacia la vía, presentando grandes grietas en las paredes del primero y segundo piso y de aperturamientos de ninguna consideración en toda su estructura. Las columnas de la esquina estaban notablemente hundidas y se podía apreciar a simple vista la inclinación que poseían. Además, en el lado Este, y hacia la terminación del edificio en la calle Junín, se notaba cómo otros dos enormes pilares se habían asentado debido al sismo, generando que el portal forme un arco visible, con las correspondientes líneas de ruptura en la parte cercana a dichas columnas.

Existieron pequeñas fisuras en algunas paredes.

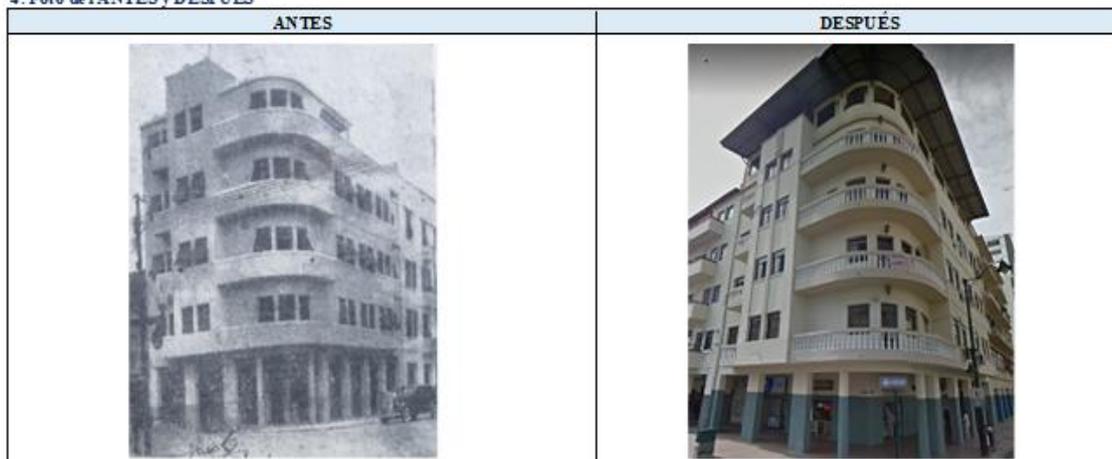
Fue revisada por la Comisión Municipal, diciendo que no debió ser demolida, pues solamente se constataron ligeros daños en las paredes interiores, que no comprometen a la estructura. Se derrumbó totalmente el ángulo esquinero del edificio. Esta casa fue construida por el Arq. Perrotta, y terminada pocos meses antes del terremoto.

Durante el sismo, colisionó con el edificio vecino y se cayeron pedazos de cemento al suelo.

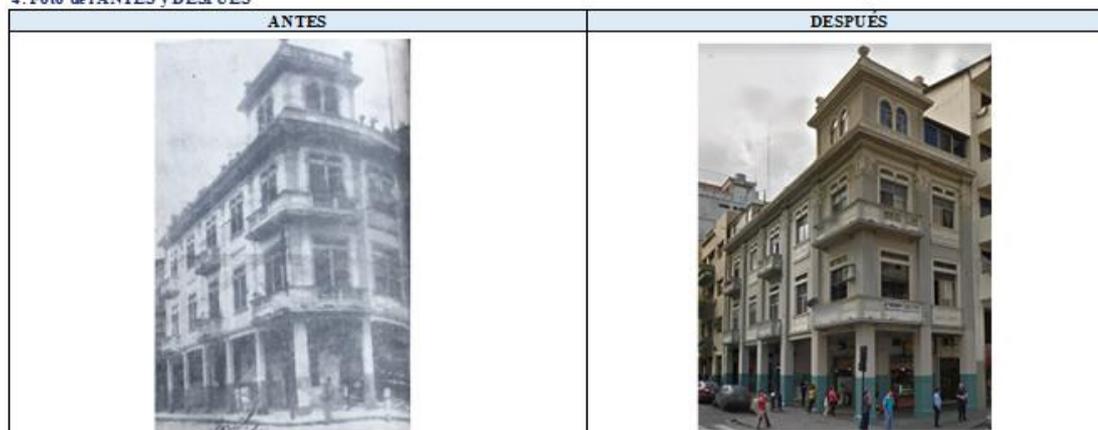
Durante el sismo, los carros se movían y se fue la luz. Parecía que la casa se iba a caer. En la casa de alado se le cayeron pedazos de mampostería, contó la Sra. De La Vera.

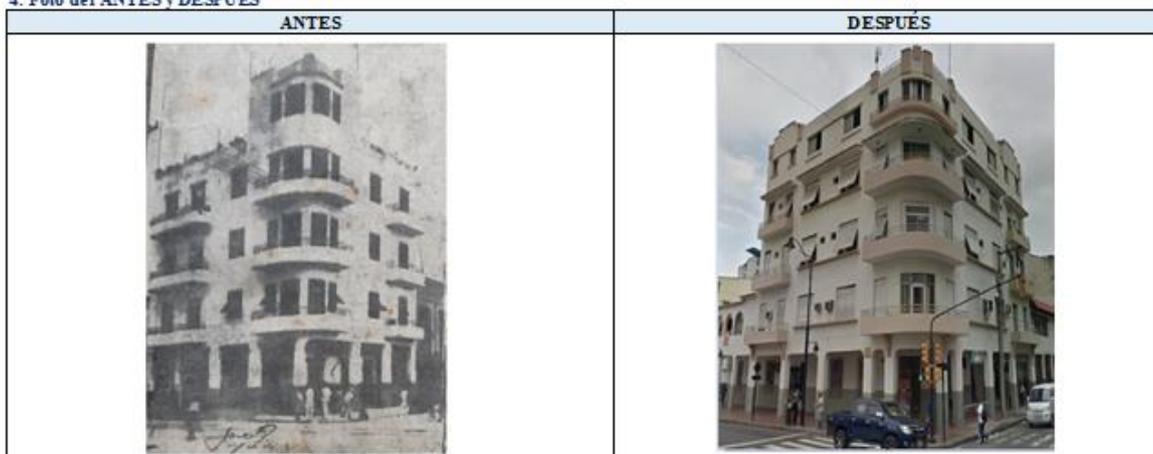
Esta casa fue construida por el ingeniero Timmer. La Comisión Municipal dio el orden de que sea demolida. Este edificio inclinó durante el terremoto hacia su parte esquinera anterior, por cuanto las paredes y columnas de la planta baja sufrieron grandes daños en esa parte, también se habían constatado otros daños en el interior. Incluso la Comisión Municipal por miedo del colapso total, impidió el paso de autos y camiones. La casa del lado Sur está intacta, lo mismo que la situada al Este.

No le pasó nada al edificio.

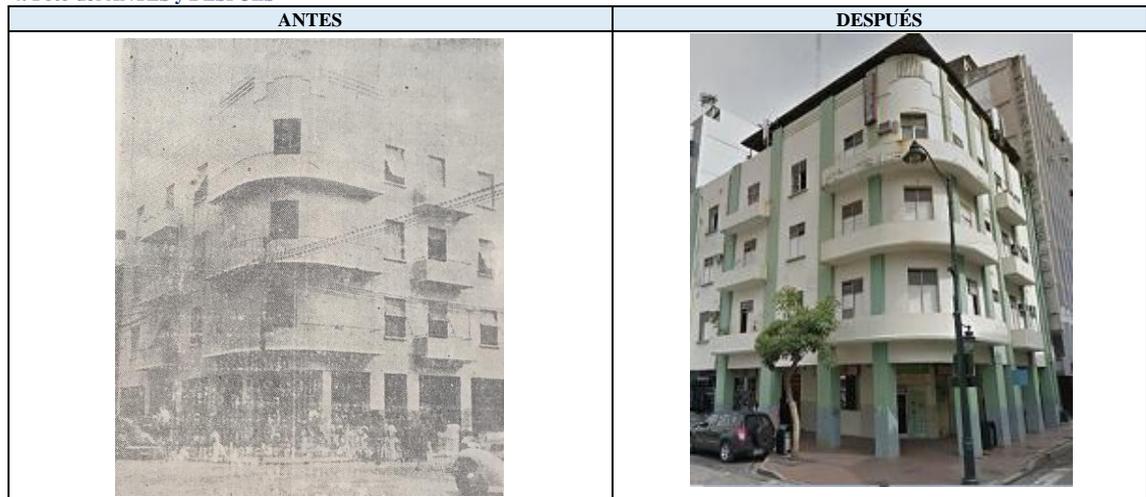
No tuvo ningún daño.
