**UNIVERSIDAD CATÓLICA
DE SANTIAGO DE GUAYAQUIL**

**DESEMPEÑO DE EDIFICIOS ESPECIALES DURANTE SISMOS
EN ECUADOR – CASO DE ESTUDIO: CATEDRALES,
IGLESIAS, TEMPLOS PARA LAS PROVINCIAS DE GUAYAS Y
MANABÍ**

**Trabajo de titulación previo a la obtención del título de
INGENIERO CIVIL**

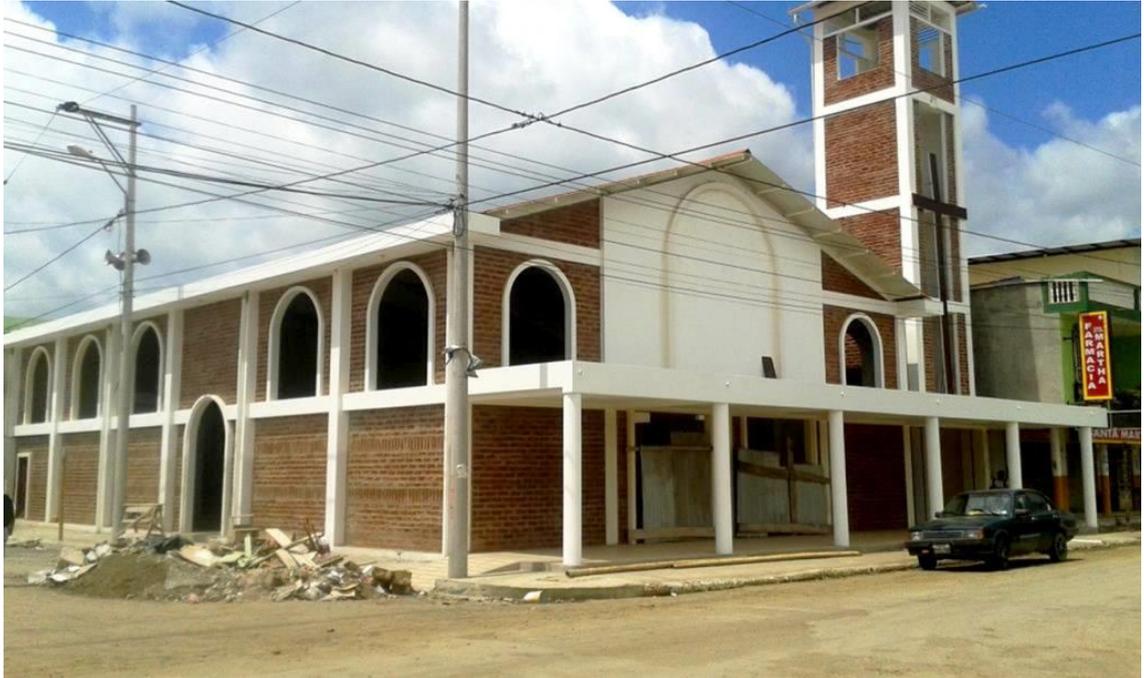
La iglesia de Nuestra Señora del Carmen de Jama, Manabí resultó totalmente afectada por el terremoto del 16 de abril de 2016. Durante el terremoto los daños en la iglesia no dejaron heridos debido a que esta aún no había sido abierta al público. Luego de esa fecha, una semana después, el templo empezó a funcionar en la avenida Jama, pero después colocaron una carpa para la realización de todo tipo de actividades religiosas, como matrimonios, bautizos, confirmaciones, a un costado de la iglesia.

Luego de la construcción de nuevas paredes, cubierta, acabado y pintado interior y exterior de la edificación, trabajos que duraron seis meses, el templo católico ya presenta una imagen renovada y podrá ser utilizado por los devotos católicos del cantón y los visitantes. (Zambrano, 2017)

Ilustración 2 Iglesia de Jama afectada por terremoto del 2016, casi lista. Extraída de diario El Universo, 24 de mayo del 2017.

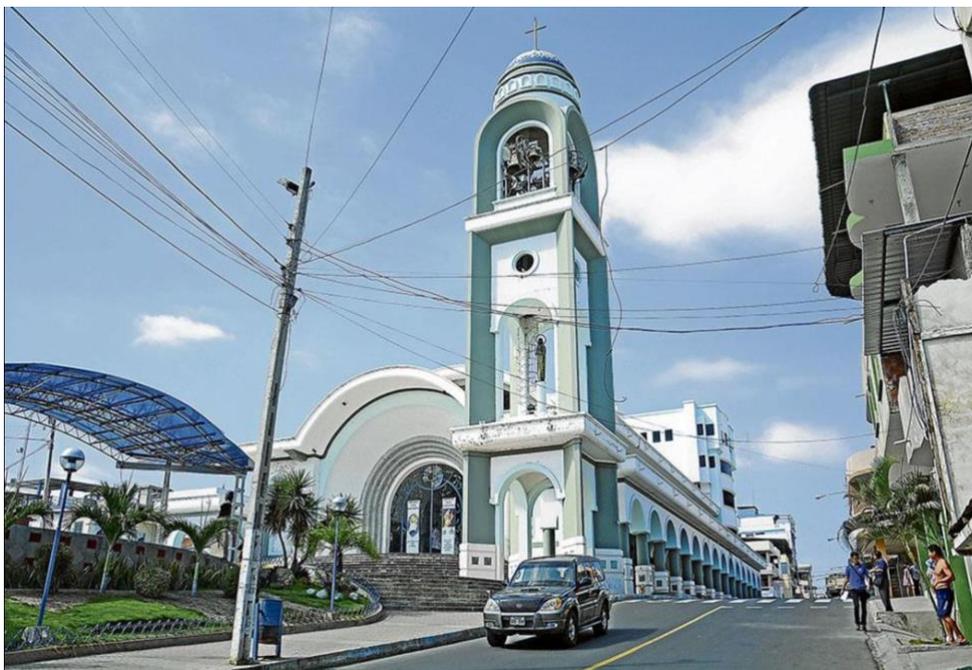
El Ministerio de Desarrollo Urbano y Vivienda (Miduvi) aprobó la reconstrucción. Sin embargo, no hay el dinero para iniciar los trabajos. Además, se desconoce la cantidad de recursos que se requieren, porque el informe donde se reveló el desplazamiento de columnas superiores y daños de mampostería de la basílica no estableció el avalúo económico por los daños.

Ilustración 3 Segunda tragedia: La iglesia La Dolorosa fue cerrada y sin fecha para reabrir. Diario La Marea, sábado 21 de octubre del 2016

No hay riesgo de colapso, pero se recomienda colocar tensores en algunos segmentos, hacer inyecciones de hormigón y colocar refuerzos en las columnas.

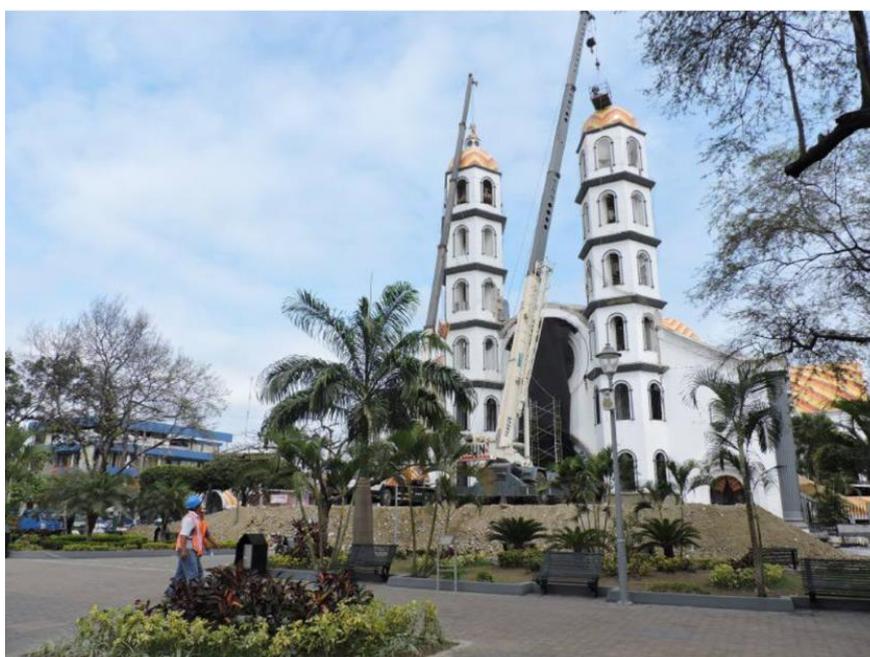
Diario El Universo dice, con la ayuda de dos grúas se produjo el derrocamiento de las dos torres de la Catedral portovejense cada una de 16 metros.

El proceso tomo aproximadamente 2 meses, se debió tener especial cuidado por la zona donde esta ubicada la catedral ya que algún escombro podía desprenderse inesperadamente y por la altura de las torres proyectarse a gran distancia produciendo algún daño o tragedia. El tiempo de reconstrucción fue de aproximadamente 4 meses. (El Universo , 2016)

Ilustración 4 Seis meses durará reparación de la Catedral de Portoviejo afectada por el terremoto del 16 de abril del 2016, extraída del diario El Universo, 01 de octubre del 2016

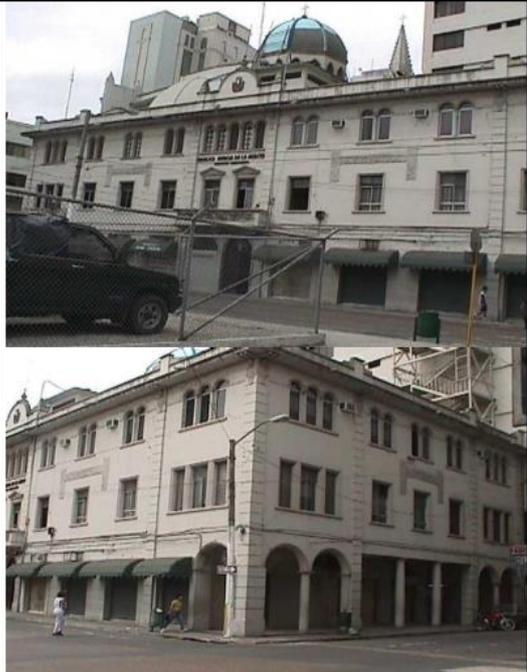
Tabla 3 Ficha de estudio de la Iglesia de la Merced.

<p>La Merced: durante el sismo del 18/Agosto/1980, la torre sufrió agrandamiento de las grietas que ya le había producido la construcción del Banco Continental.</p>
<p>2. Tipo de Edificio <input type="checkbox"/> ACERO <input checked="" type="checkbox"/> HORMIGON <input type="checkbox"/> MIXTO <input type="checkbox"/> MADERA</p> <p>3. Uso del Edificio <input type="checkbox"/> Residencial <input type="checkbox"/> Comercial <input type="checkbox"/> Educación <input type="checkbox"/> Gobierno <input type="checkbox"/> Emergencia <input checked="" type="checkbox"/> Otros (iglesia)</p> <p>4. Sistema Estructural <input checked="" type="checkbox"/> Pórticos c>v <input type="checkbox"/> Losas planas + col's <input type="checkbox"/> Pórticos + muros <input type="checkbox"/> Pórticos c<v <input type="checkbox"/> Losas planas + muros <input type="checkbox"/> Otros</p> <p>5. Dimensiones principales Número de pisos = 3 Luces en sentido 1= 2.5 m <input checked="" type="checkbox"/> Edificio Medianero <input type="checkbox"/> Efecto edificio pequeño Luces en sentido 2= 2.5 m <input checked="" type="checkbox"/> Edificio Esquinero <input checked="" type="checkbox"/> Efecto edificio grande</p> <p>6. Calidad de la construcción <input type="checkbox"/> Buena <input checked="" type="checkbox"/> Mediana <input type="checkbox"/> Mala <input type="checkbox"/> Ninguna <input checked="" type="checkbox"/> Pequeña <input type="checkbox"/> Grande</p> <p>7. Irregularidad Vertical <input type="checkbox"/> Ninguna <input checked="" type="checkbox"/> Pequeña <input type="checkbox"/> Grande</p> <p>8. Irregularidad en Planta <input type="checkbox"/> Ninguna <input type="checkbox"/> Pequeña <input checked="" type="checkbox"/> Grande</p> <p>9. Piso Suave <input type="checkbox"/> Ninguno <input type="checkbox"/> Pisos superiores <input checked="" type="checkbox"/> Planta Baja</p> <p>10. Pounding <input type="checkbox"/> Ninguno <input type="checkbox"/> Un lado <input checked="" type="checkbox"/> Dos lados <input type="checkbox"/> Tres lados</p> <p>11. Volados <input checked="" type="checkbox"/> Ninguno <input type="checkbox"/> Un lado <input type="checkbox"/> Varios lados</p>

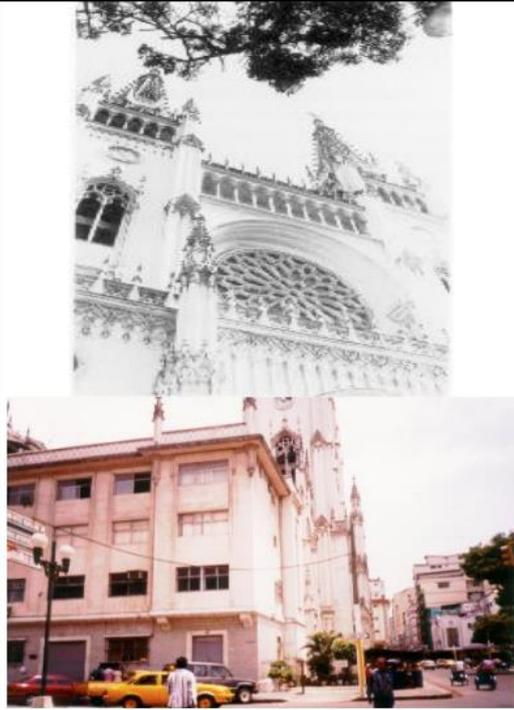
Tabla 4 Ficha de estudio de la Catedral de Guayaquil.

<p>La Catedral: sufrió fisuras en el terremoto del 13/Mayo/1942. Estaba en construcción.</p>
<p>2. Tipo de Edificio <input type="checkbox"/> ACERO <input checked="" type="checkbox"/> HORMIGON <input type="checkbox"/> MIXTO <input type="checkbox"/> MADERA</p> <p>3. Uso del Edificio <input type="checkbox"/> Residencial <input type="checkbox"/> Comercial <input type="checkbox"/> Educación <input type="checkbox"/> Gobierno <input type="checkbox"/> Emergencia <input checked="" type="checkbox"/> Otros (Iglesia)</p> <p>4. Sistema Estructural <input type="checkbox"/> Pórticos c>v <input type="checkbox"/> Losas planas + col's <input type="checkbox"/> Pórticos + muros <input type="checkbox"/> Pórticos c<v <input type="checkbox"/> Losas planas + muros <input checked="" type="checkbox"/> Otros</p> <p>5. Dimensiones principales Número de pisos = Luces en sentido 1= <input checked="" type="checkbox"/> Edificio Medianero <input type="checkbox"/> Efecto edificio pequeño Luces en sentido 2= <input type="checkbox"/> Edificio Esquinero <input type="checkbox"/> Efecto edificio grande</p> <p>6. Calidad de la construcción <input checked="" type="checkbox"/> Buena <input type="checkbox"/> Mediana <input type="checkbox"/> Mala</p> <p>7. Irregularidad Vertical <input type="checkbox"/> Ninguna <input type="checkbox"/> Pequeña <input checked="" type="checkbox"/> Grande</p> <p>8. Irregularidad en Planta <input type="checkbox"/> Ninguna <input type="checkbox"/> Pequeña <input checked="" type="checkbox"/> Grande</p> <p>9. Piso Suave <input checked="" type="checkbox"/> Ninguno <input type="checkbox"/> Pisos superiores <input type="checkbox"/> Planta Baja</p> <p>10. Pounding <input checked="" type="checkbox"/> Ninguno <input type="checkbox"/> Un lado <input type="checkbox"/> Dos lados <input type="checkbox"/> Tres lados</p> <p>11. Volados <input checked="" type="checkbox"/> Ninguno <input type="checkbox"/> Un lado <input type="checkbox"/> Varios lados</p>

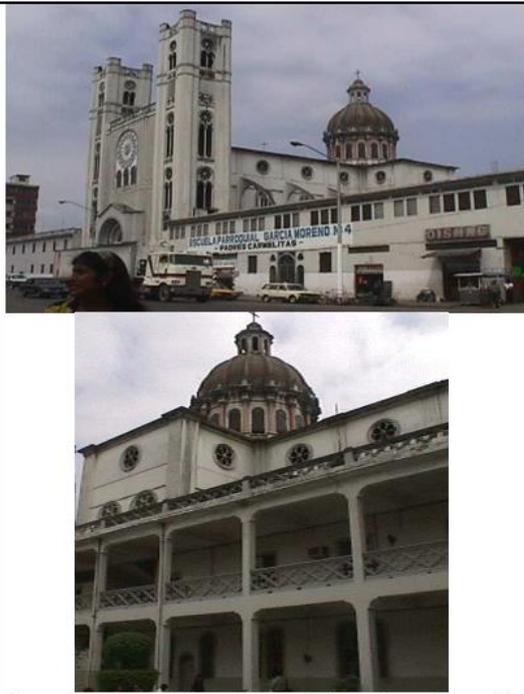
Tabla 5 Ficha de estudio de la iglesia La Victoria.

<p>Templo de la Victoria: sufrió destrucción de imágenes, agrietamientos de piso y caída de paredes en el sismo del 13/Mayo/1942</p>			
<p>2. Tipo de Edificio <input type="checkbox"/> ACERO <input checked="" type="checkbox"/> HORMIGON <input type="checkbox"/> MIXTO <input type="checkbox"/> MADERA</p>			
<p>3. Uso del Edificio <input type="checkbox"/> Residencial <input type="checkbox"/> Comercial <input type="checkbox"/> Educación <input type="checkbox"/> Gobierno <input type="checkbox"/> Emergencia <input checked="" type="checkbox"/> Otros (iglesia)</p>			
<p>4. Sistema Estructural <input checked="" type="checkbox"/> Pórticos c>v <input type="checkbox"/> Losas planas + col's <input type="checkbox"/> Pórticos + muros <input type="checkbox"/> Pórticos c<v <input type="checkbox"/> Losas planas + muros <input type="checkbox"/> Otros</p>

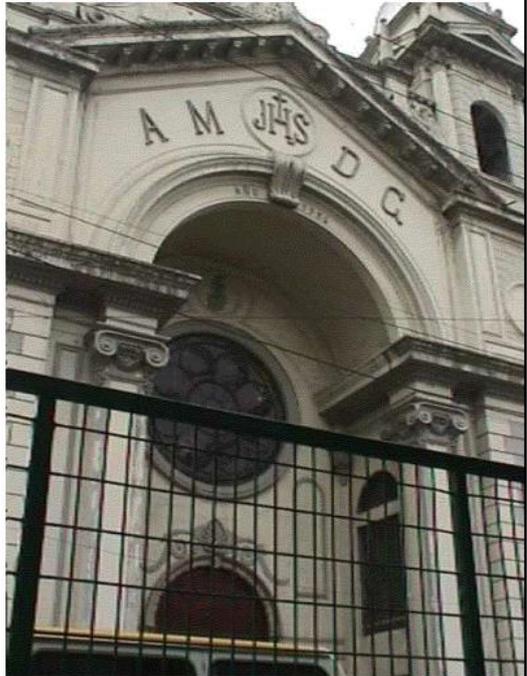
Tabla 6 Ficha de estudio de la iglesia San José.

<p>Iglesia San José: Presentó daños en columnas ornamentales del campanario, en el sismo del 13 de mayo de 1942</p>
<p>2. Tipo de Edificio <input type="checkbox"/> ACERO <input checked="" type="checkbox"/> HORMIGON <input type="checkbox"/> MIXTO <input type="checkbox"/> MADERA</p> <p>3. Uso del Edificio <input type="checkbox"/> Residencial <input type="checkbox"/> Comercial <input type="checkbox"/> Educación <input type="checkbox"/> Gobierno <input type="checkbox"/> Emergencia <input checked="" type="checkbox"/> Otros</p> <p>4. Sistema Estructural <input checked="" type="checkbox"/> Pórticos c>v <input type="checkbox"/> Losas planas + col's <input type="checkbox"/> Pórticos + muros <input type="checkbox"/> Pórticos c<v <input type="checkbox"/> Losas planas + muros <input type="checkbox"/> Otros</p> <p>5. Dimensiones principales Número de pisos = 2 mas torre Luces en sentido 1= 3-6 m <input checked="" type="checkbox"/> Edificio Medianero <input type="checkbox"/> Efecto edificio pequeño Luces en sentido 2= 4 m <input type="checkbox"/> Edificio Esquinero <input type="checkbox"/> Efecto edificio grande</p> <p>6. Calidad de la construcción <input type="checkbox"/> Buena <input checked="" type="checkbox"/> Mediana <input type="checkbox"/> Mala</p> <p>7. Irregularidad Vertical <input type="checkbox"/> Ninguna <input type="checkbox"/> Pequeña <input checked="" type="checkbox"/> Grande</p> <p>8. Irregularidad en Planta <input checked="" type="checkbox"/> Ninguna <input type="checkbox"/> Pequeña <input type="checkbox"/> Grande</p> <p>9. Piso Suave <input checked="" type="checkbox"/> Ninguno <input type="checkbox"/> Pisos superiores <input type="checkbox"/> Planta Baja</p> <p>10. Pounding <input checked="" type="checkbox"/> Ninguno <input type="checkbox"/> Un lado <input type="checkbox"/> Dos lados <input type="checkbox"/> Tres lados</p> <p>11. Volados <input checked="" type="checkbox"/> Ninguno <input type="checkbox"/> Un lado <input type="checkbox"/> Varios lados</p>

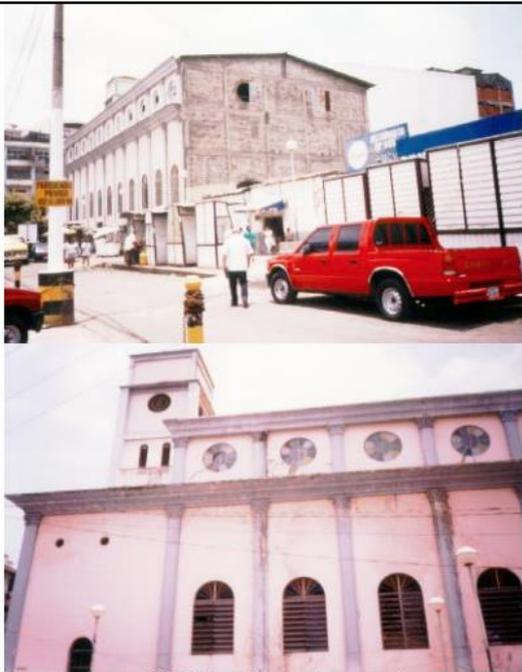
Tabla 7 Ficha de estudio de la iglesia San Alejo.

<p>San Alejo: sufrió daños ligeros durante el terremoto del 13/Mayo/1942.</p>
<p>2. Tipo de Edificio <input type="checkbox"/> ACERO <input checked="" type="checkbox"/> HORMIGON <input type="checkbox"/> MIXTO <input type="checkbox"/> MADERA</p> <p>3. Uso del Edificio <input type="checkbox"/> Residencial <input type="checkbox"/> Comercial <input type="checkbox"/> Educación <input type="checkbox"/> Gobierno <input type="checkbox"/> Emergencia <input checked="" type="checkbox"/> Otros (Iglesia)</p> <p>4. Sistema Estructural <input type="checkbox"/> Pórticos c>v <input type="checkbox"/> Losas planas + col's <input type="checkbox"/> Pórticos + muros <input checked="" type="checkbox"/> Pórticos c<v <input type="checkbox"/> Losas planas + muros <input type="checkbox"/> Otros</p> <p>5. Dimensiones principales Número de pisos = 1 Luces en sentido 1= 3.0 m <input checked="" type="checkbox"/> Edificio Medianero <input type="checkbox"/> Efecto edificio pequeño Luces en sentido 2= 3.0 m <input checked="" type="checkbox"/> Edificio Esquinero <input type="checkbox"/> Efecto edificio grande</p> <p>6. Calidad de la construcción <input type="checkbox"/> Buena <input type="checkbox"/> Mediana <input checked="" type="checkbox"/> Mala</p> <p>7. Irregularidad Vertical <input type="checkbox"/> Ninguna <input checked="" type="checkbox"/> Pequeña <input type="checkbox"/> Grande</p> <p>8. Irregularidad en Planta <input checked="" type="checkbox"/> Ninguna <input type="checkbox"/> Pequeña <input type="checkbox"/> Grande</p> <p>9. Piso Suave <input type="checkbox"/> Ninguno <input type="checkbox"/> Pisos superiores <input checked="" type="checkbox"/> Planta Baja</p> <p>10. Pounding <input checked="" type="checkbox"/> Ninguno <input type="checkbox"/> Un lado <input type="checkbox"/> Dos lados <input type="checkbox"/> Tres lados</p> <p>11. Volados <input checked="" type="checkbox"/> Ninguno <input type="checkbox"/> Un lado <input type="checkbox"/> Varios lados</p>

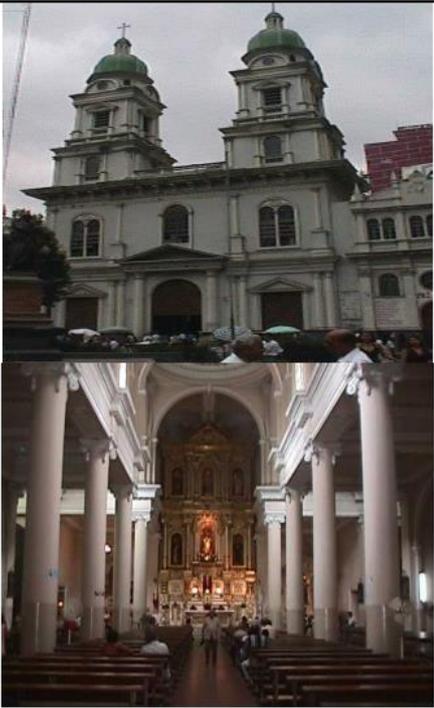
Tabla 8 Ficha de estudio de la iglesia San Francisco.

<p>Templo de San Francisco: sufrió desplome de revestimientos en el sismo del 13/Mayo/1942 serias cuarteaduras y caída de pared en el 30/Enero/1943</p>
<p>2. Tipo de Edificio <input type="checkbox"/> ACERO <input checked="" type="checkbox"/> HORMIGON <input type="checkbox"/> MIXTO <input type="checkbox"/> MADERA</p> <p>3. Uso del Edificio <input type="checkbox"/> Residencial <input type="checkbox"/> Comercial <input type="checkbox"/> Educación <input type="checkbox"/> Gobierno <input type="checkbox"/> Emergencia <input checked="" type="checkbox"/> Otros (Iglesia)</p> <p>4. Sistema Estructural <input type="checkbox"/> Pórticos c>v <input type="checkbox"/> Losas planas + col's <input type="checkbox"/> Pórticos + muros <input checked="" type="checkbox"/> Pórticos c<v <input type="checkbox"/> Losas planas + muros <input type="checkbox"/> Otros</p> <p>5. Dimensiones principales Número de pisos = 4 Luces en sentido 1= 3-7 m <input type="checkbox"/> Edificio Medianero <input type="checkbox"/> Efecto edificio pequeño Luces en sentido 2= 4.5 m <input checked="" type="checkbox"/> Edificio Esquinero <input type="checkbox"/> Efecto edificio grande</p> <p>6. Calidad de la construcción <input type="checkbox"/> Buena <input type="checkbox"/> Mediana <input checked="" type="checkbox"/> Mala</p> <p>7. Irregularidad Vertical <input type="checkbox"/> Ninguna <input type="checkbox"/> Pequeña <input checked="" type="checkbox"/> Grande</p> <p>8. Irregularidad en Planta <input checked="" type="checkbox"/> Ninguna <input type="checkbox"/> Pequeña <input type="checkbox"/> Grande</p> <p>9. Piso Suave <input type="checkbox"/> Ninguno <input type="checkbox"/> Pisos superiores <input checked="" type="checkbox"/> Planta Baja</p> <p>10. Pounding <input checked="" type="checkbox"/> Ninguno <input type="checkbox"/> Un lado <input type="checkbox"/> Dos lados <input type="checkbox"/> Tres lados</p> <p>11. Volados <input checked="" type="checkbox"/> Ninguno <input type="checkbox"/> Un lado <input type="checkbox"/> Varios lados</p>

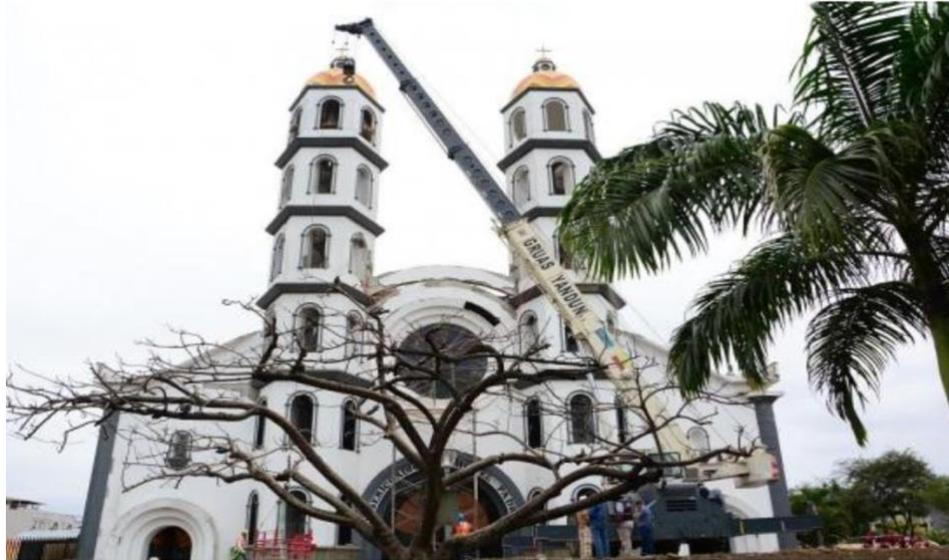
Considerara una de las iglesias más importantes de Portoviejo esta ubicada en Av. Universitaria y Olmedo. Los daños que tuvo tras el sismo del 16 de abril del 2016 se evidenciaron en el exterior, las torres fueron las más perjudicadas comprometiendo la integridad de su estructura, ventanales rotos y piezas que decoran el interior se vinieron a bajo. También la presencia fisuras en paredes y desplome de parte del tumbado sobre todo en la zona de la nave principal. Se decidió derrocar las dos torres principales y los elementos de la fachada por la gran falla que presentaron en sus columnas; el exceso de peso en la mampostería provoco que estas fallen, por la ubicación se trabajo de forma manual y se usaron grúas para ir removiendo de a poco los escombros de gran magnitud, en total se derribaron los 4 niveles superiores para ser reconstruidos por completo. Las nuevas torres tienen el mismo aspecto que las anteriores sin embargo su estructura es de acero lo cual redujo en una decima parte su peso en comparación a las originales todo esto para que tengan mejor respuesta ante otro evento de esta magnitud o mayor de igual forma se usaran materiales más ligeros con el fin de asegurar este propósito. (El Diario, 2016)

Después de que se la intervino se evidencio la falta de elementos en sus cimientos como las vigas de arrostamiento, falta de acero en las columnas y una débil conexión entre columnas y vigas. Estas características aumentan la posibilidad de recibir daños ante eventos sísmicos. (Bravo, 2020)

Ilustración 21 Comienzo de trabajos de demolición parcial de la Catedral de Portoviejo, la Iglesia Mayor de la provincia. Extraída del diario El Diario, 07 de octubre del 2016

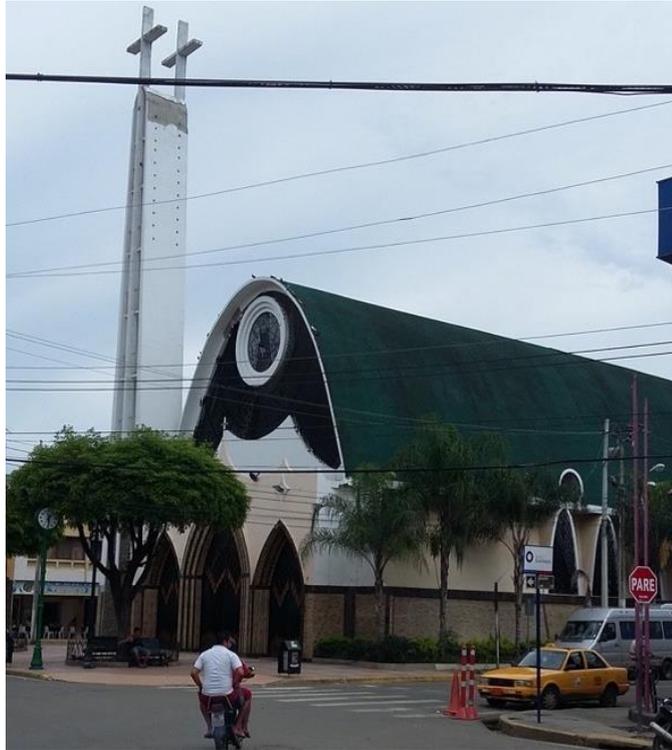
Ubicada en Bolívar y Chile, Portoviejo la iglesia de la Merced por causa del terremoto del 2016 sufrió daños en los ventanales de la zona frontal y laterales, desplome de algunas imágenes religiosas, además aparecieron grietas en la cúpula del templo, también hubo desprendimiento de escombros lo cual puso en peligro a los transeúntes. Las fallas estructurales se presentaron en la torre donde aún son visibles las grietas, la arquidiócesis a considerado reconstruirla por el peligro que significa para el publico otro punto es la nave donde hubo desprendimiento en la unión viga-columna, al parecer los elementos carecían de acero, es decir tienen una relación acero-hormigón muy pobre, una consideración que se a hecho es tener que reconstruir toda la nave a partir de los 10 de altura desde el suelo, reforzamiento de columnas y aumentar el peralte de las vigas. (Bravo, 2020)

Ilustración 24 Iglesia de La Merced en Portoviejo, no presenta daños graves.

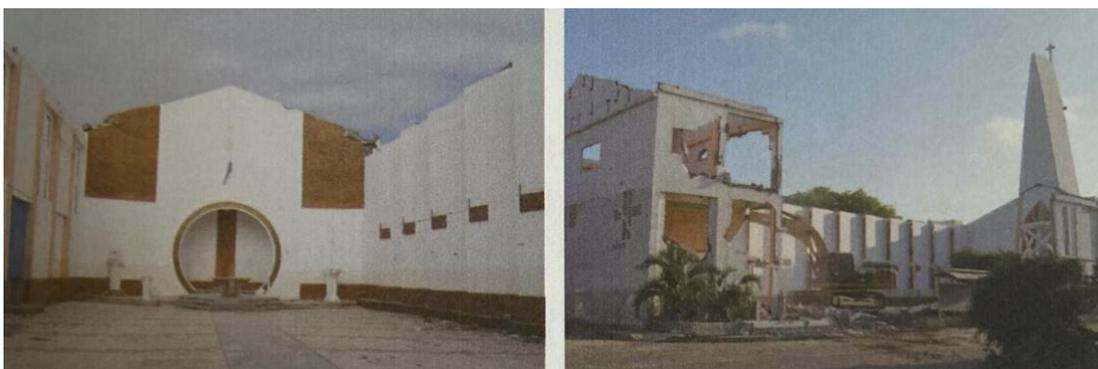
Pertenece a la orden Salesiana y esta ubicada en la parroquia Tarqui de Manta el sector que fue considerado como zona de destrucción por el gobierno de turno después del sismos de 16 de abril del 2016, lamentablemente los daños que sufrió este templo fueron muy grandes, desplome de la cubierta además presentó fallas estructurales desde su base, perdida de mampostería y tumbado producto de la mala practica de construcción se evidencio el uso de materiales como arena de mar y mala relación de acero hormigón, no hubo un colapso inmediato por lo que se opto por demolerla. (Bravo, 2020)

Ilustración 27 Proceso de demolición al que fue sometida la iglesia de Nuestra Señora del Rosario, Manta.

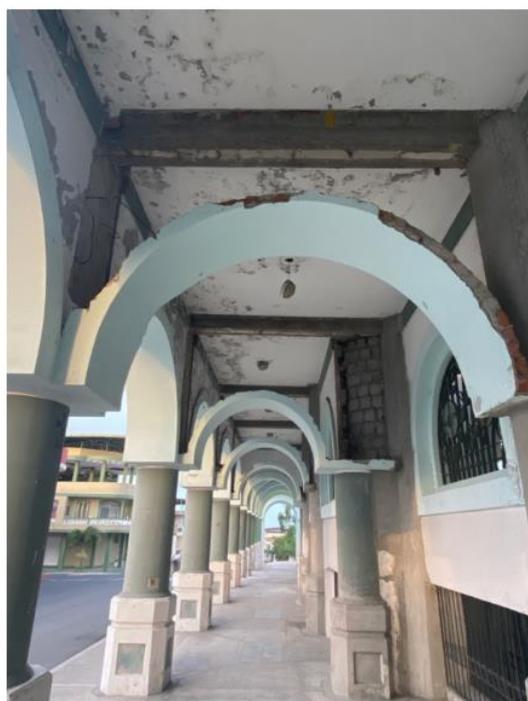
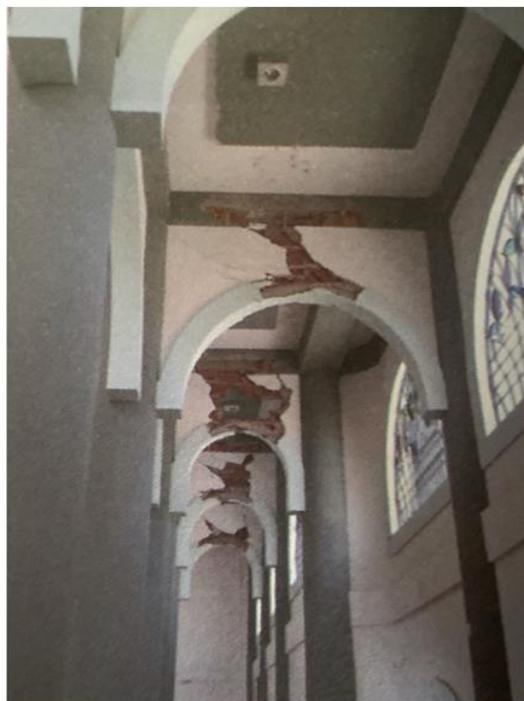
Según los reportes la catedral de La Dolorosa de Manta sufrió varios daños en su estructura. El movimiento provocó el desplazamiento hacia fuera de algunas columnas, esto generó la falla en algunas paredes y mampostería interna y externa, los arcos que estaban en el exterior entre las paredes y las columnas se vinieron a bajo, colapso de los vitrales y algunas lámparas decorativas, agrietamiento de varios pilares internos, desplome de elementos del altar, agrietamiento en el tumbado con desprendiendo en las cúpulas, la torre del campanario también presentó varias fisuras y se cree que aún hay riesgo de caída, por la gravedad de la situación en primera instancia se pensó en demolerla para dar paso a una nueva sede ya que en el pasado esta catedral ya había sufrido de otros percances como la colisión de un avión el 22 de octubre de 1996 en el cual se tuvo que reconstruir el templo que antes había sido de madera, sin embargo después de una evaluación particular contratada por la Arquidiócesis de Manabí se determinó que se podía reparar. No hay riesgo de colapso, pero se colocó tensores en algunos segmentos, inyecciones de hormigón y refuerzos en las columnas desde las bases aumentando el acero y haciendo un recubrimiento en las ellas, todo esto con el fin de que la estructura pueda soportar los movimientos provocados por una réplica.

Ilustración 29 Caída de mampostería interna y externa de la Catedral de la Dolorosa, Manta

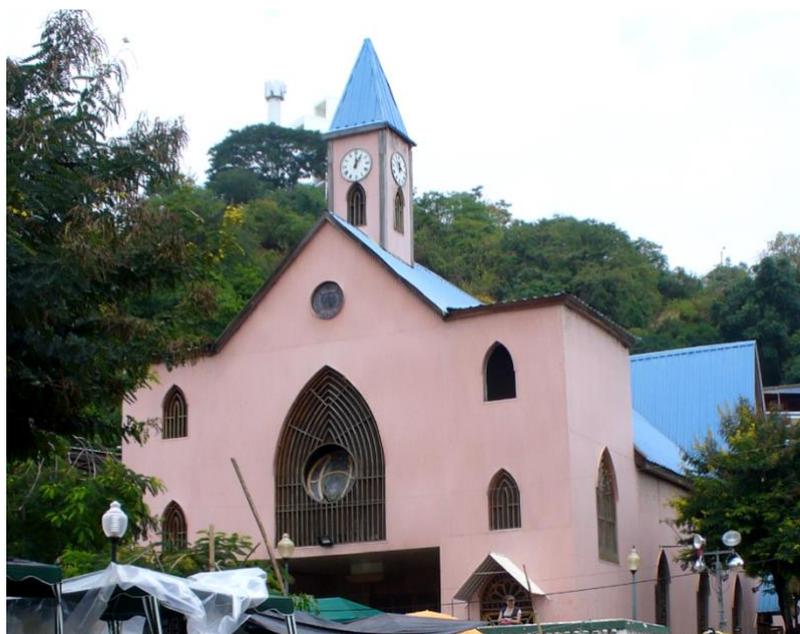
La iglesia esta ubicada en el cantón Sucre, parroquia de Bahía de Caráquez. En 1906 se inició esta obra, es de construcción mixta entre hormigón y madera, los materiales fueron importados desde Estados Unidos y Europa. La Iglesia de La Merced en el pasado ya a pasado por varias restauraciones incluyendo las del año 1942 y 1998 producto de los terremotos que vivió en esa época. A pesar de los daños recibidos en los múltiples sismos la iglesia siempre a mantenido su diseño y materiales originales con el fin de mantener su valor histórico, este seria uno de los motivos por el cual la iglesia no reporto perdidas o daños después del sismo del 16 de abril del 2016 pues al contrario este templo sirvió de refugio para las personas que se encontraron en su interior, ya que; al estar construida con elementos de madera en su interior se aligeró su peso y puede ser más flexible lo cual le permite actuar mejor ante los movimientos sísmicos.

**Ilustración 30 Iglesia de La Merced en Bahía de Caráquez, no presento daños.
Obtenida de Ing. Alex Villacrés.**

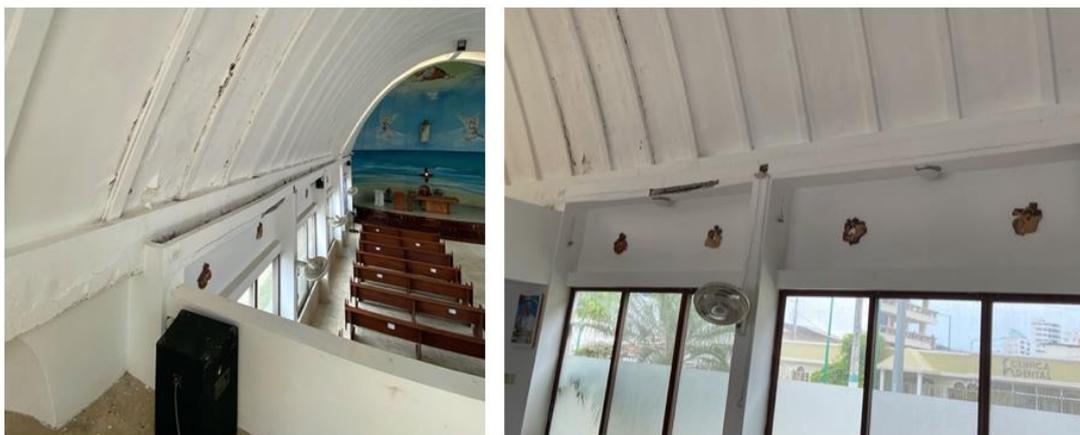
Ubicado en la calle Bolívar y Marañón esquina, Bahía de Caráquez. Esta capilla fue derrumbada en el sismo del año 1998 y posteriormente reconstruida en el 2014, el proceso comenzó en el 2004 y tardo aproximadamente 10 años debido a que se le financio se dio se dio con la colaboración de donaciones de la ciudadanía en general, estos últimos años a servido los últimos años como templo de velaciones para la parroquia y su peculiar aspecto en forma de cascarn llama mucho la atención, este modelo fue escogido mediante una encuesta llevada a cabo en la ciudad. No se reportaron daños en el lugar además de la caída de algunos objetos de los estantes. Actualmente presenta fisuras en pares y vigas pero se le atribuye al poco mantenimiento que a recibido más no a los movimientos sísmico.

Ilustración 33 Fisuras provocadas por el poco mantenimiento recibido, Bahía de Caráquez.

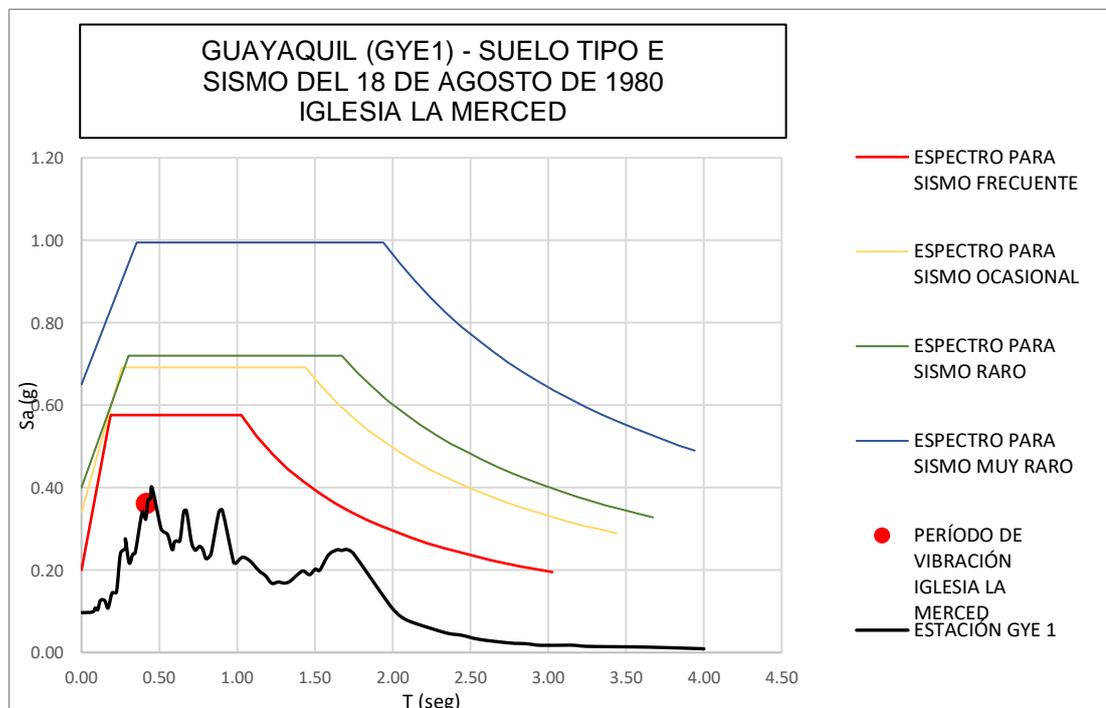
Ilustración 79 Desempeño sísmico de Iglesia de la Merced, Guayaquil.

Para clasificar el tipo de sismo que afecto a la Iglesia de la Merced en el año 1980 se ubicó el periodo de vibración de la estructura en el espectro de respuesta de sitio de la estación acelerográfica correspondiente para después comparar donde se encuentra con respecto a los espectros de respuesta de diseño. En base a eso se clasifico al sismo como frecuente.

- Agrietamiento en las cúpulas
- Agrandamiento de fisuras ya existentes en paredes y tumbados
- Caída de elementos arquitectónicos

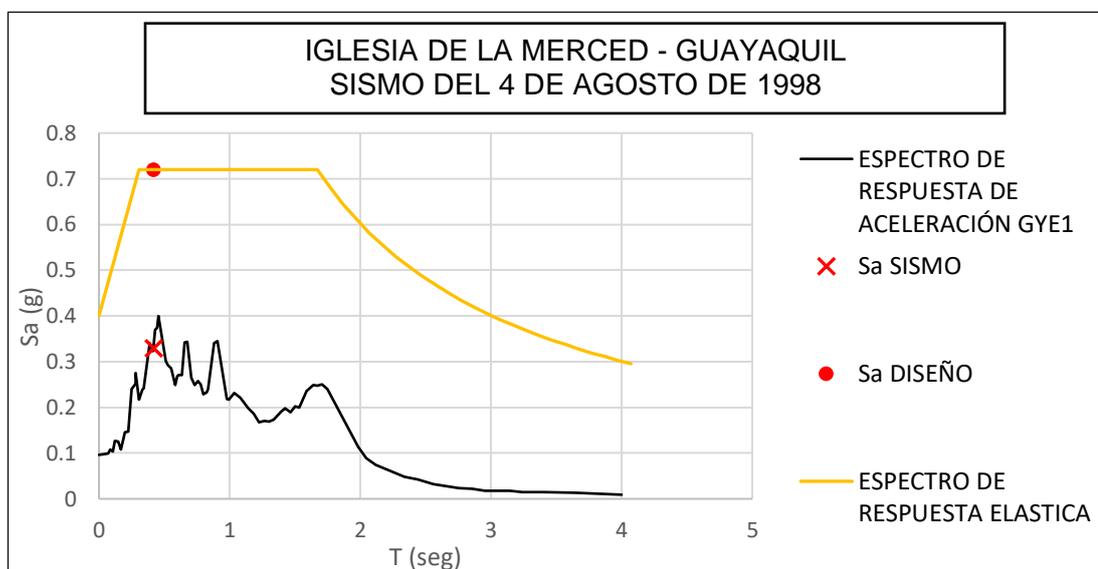
Ilustración 81 Factor de reducción efectiva de la Iglesia de la Merced (1998), Guayaquil.

Se ubicó el periodo de vibración de la estructura en el espectro de respuesta elástica de diseño para un sismo raro, también se lo ubico en el espectro de respuesta aceleraciones de la estación correspondiente según el tipo de suelo, mediante este proceso se encontró el valor de desplazamiento S_a de sismo y S_a de diseño, a continuación se indica en la ilustración 81.

Periodo	0,42	Tipo de suelo	E
Sa (sismo)	0,33	R efectivo	2,18
Sa (diseño)	0,72	R norma	8

- Siguió operando.
- La Norma Ecuatoriana de la Construcción no especifica el comportamiento de una estructura especial en el caso de un sismo frecuente u ocasional, sin embargo si especifica dicho comportamiento para el caso de un sismo raro y muy raro (tabla 30). También se especifica el comportamiento de una estructura normal en la tabla 31. Mediante esas referencias, se puede inferir que no se esperan daños en estructuras especiales durante sismos frecuentes y que por lo tanto el templo de La Merced de Guayaquil no cumplió con el desempeño esperando por la NEC – 15 durante el sismo de 1980.

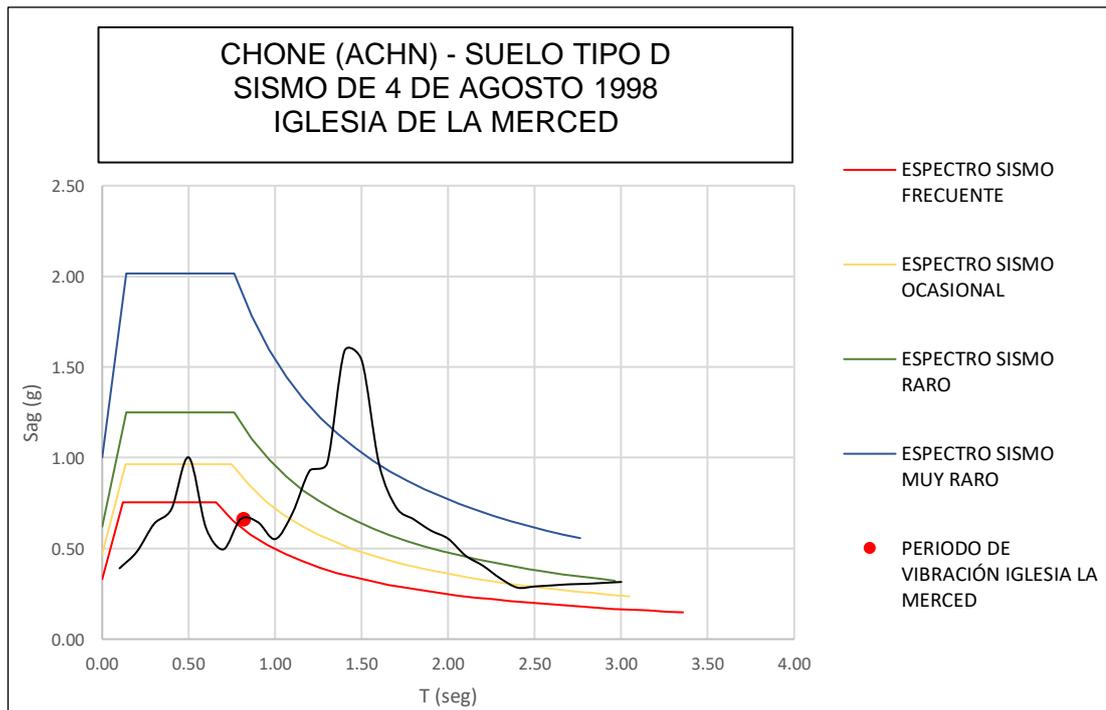
Ilustración 82 Desempeño sísmico Iglesia de la Merced (1998), Bahía de Caráquez

Para clasificar el tipo de sismo que afecto a la Iglesia de la Merced en el año 1998 se ubicó el periodo de vibración de la estructura en el espectro de respuesta de sitio de la estación acelerográfica correspondiente para después comparar donde se encuentra con respecto a los espectros de respuesta de diseño. En base a eso se clasifico al sismo como frecuente.

- Fisuras en las paredes
- Fallas estructurales en las vigas de arrojamiento en la base de la iglesia
- Caída de elementos arquitectónicos
- Desplome de la casa parroquial contigua a la iglesia.

- Deterioro de elementos usados en la iglesia.

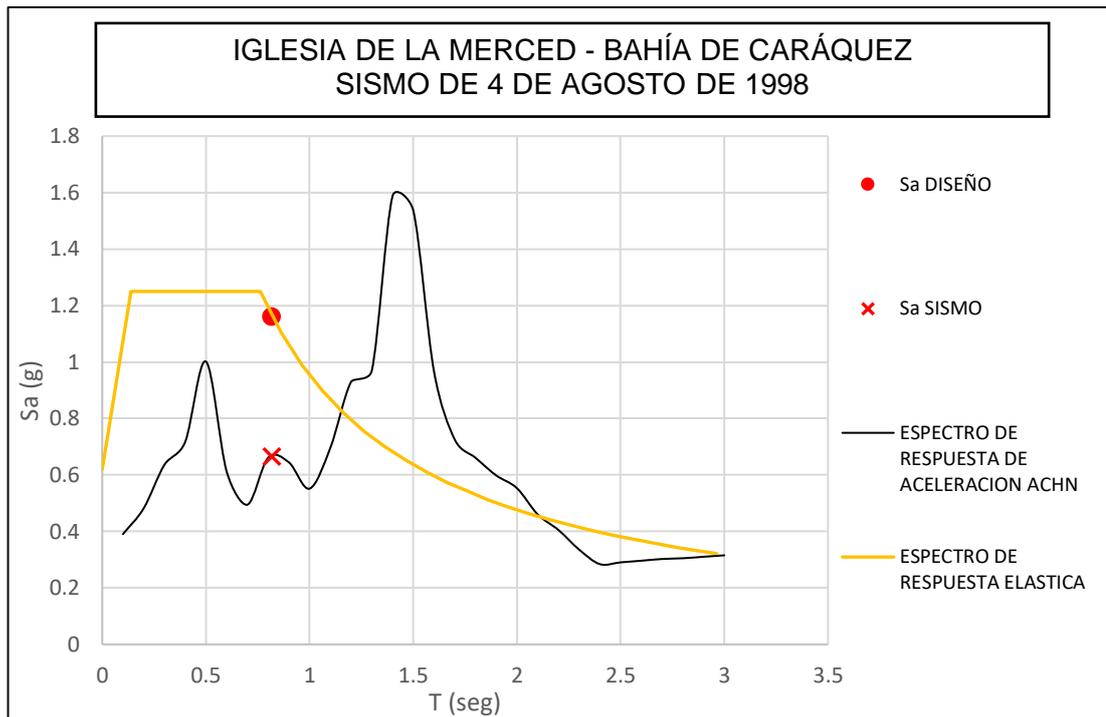
Ilustración 84 Factor de reducción efectiva de la Iglesia de la Merced (1998), Bahía de Caráquez.

Periodo	0,82	Tipo de suelo	D
Sa sismo	0,665	R efectivo	1,74
Sa diseño	1,16	R norma	8

- La Norma Ecuatoriana de la Construcción no especifica el comportamiento de una estructura especial en el caso de un sismo frecuente u ocasional, sin embargo si especifica dicho comportamiento para el caso de un sismo raro y muy raro (tabla 30). También se especifica el comportamiento de una estructura normal en la tabla 31. Mediante esas referencias, se puede inferir que no se esperan daños en estructuras especiales durante sismos frecuentes y que por lo tanto el templo de La Merced de Bahía de Caráquez no cumplió con el desempeño esperando por la NEC – 15 durante el sismo de 1998.
- Se renovó vigas y algunas columnas de las estructuras usando el mismo material que en la iglesia original.
- Se reemplazó elementos exteriores como prevención ante la llegada de una catástrofe natural.
- Cerro durante el periodo de reconstrucción.

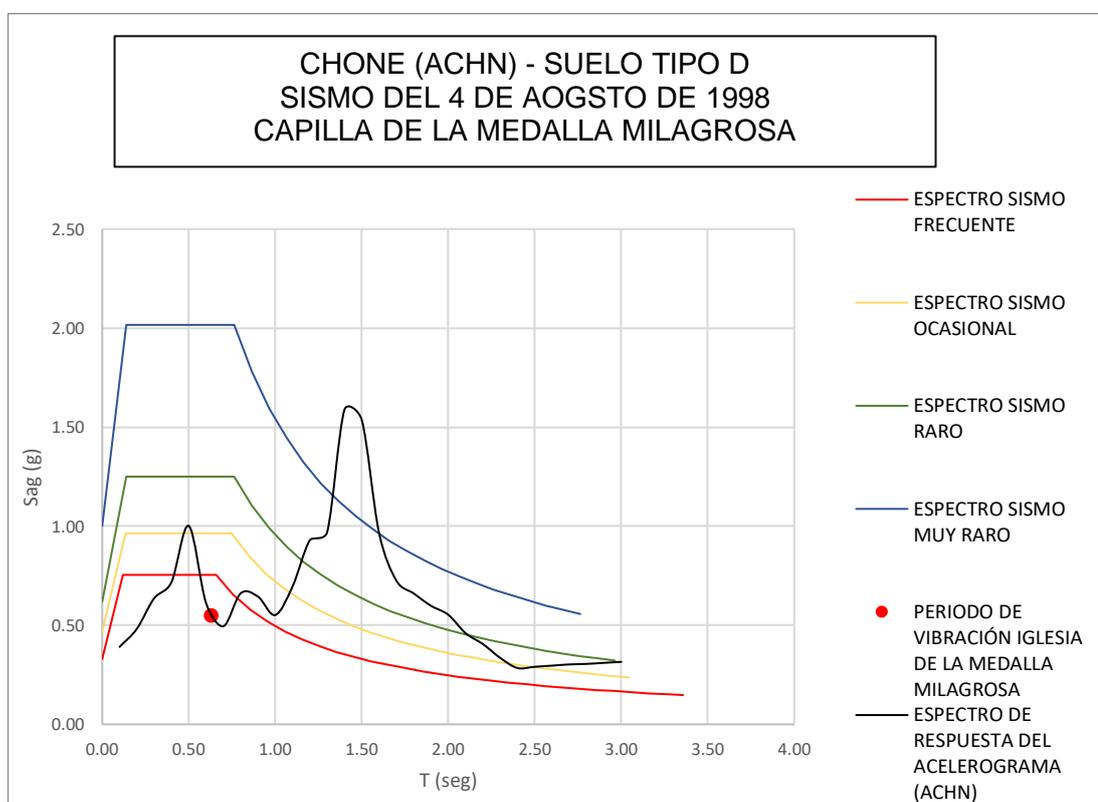
Ilustración 85 Desempeño del templo de la Medalla Milagrosa(1998), Bahía de Caráquez

Para clasificar el tipo de sismo que afecto a la Capilla de la Medalla Milagrosa en el año 1998 se ubicó el periodo de vibración de la estructura en el espectro de respuesta de sitio de la estación acelerográfica correspondiente para después comparar donde se encuentra con respecto a los espectros de respuesta de diseño. En base a eso se clasifico al sismo como frecuente.

- Fallas estructurales
- Destrucción del 80% de la capilla
- Desplome de la cubierta

- Construcción mixta, paredes no estaban ancladas a los pilares de madera.
- Deterioro de elementos usados en la iglesia.
- Mala calidad de construcción
- El periodo de la estructura esta dentro de la zona de amplificación sísmica, esto provoca que las estructura este sometida a fuerzas elevadas.
- Adosamiento con edificio vecino

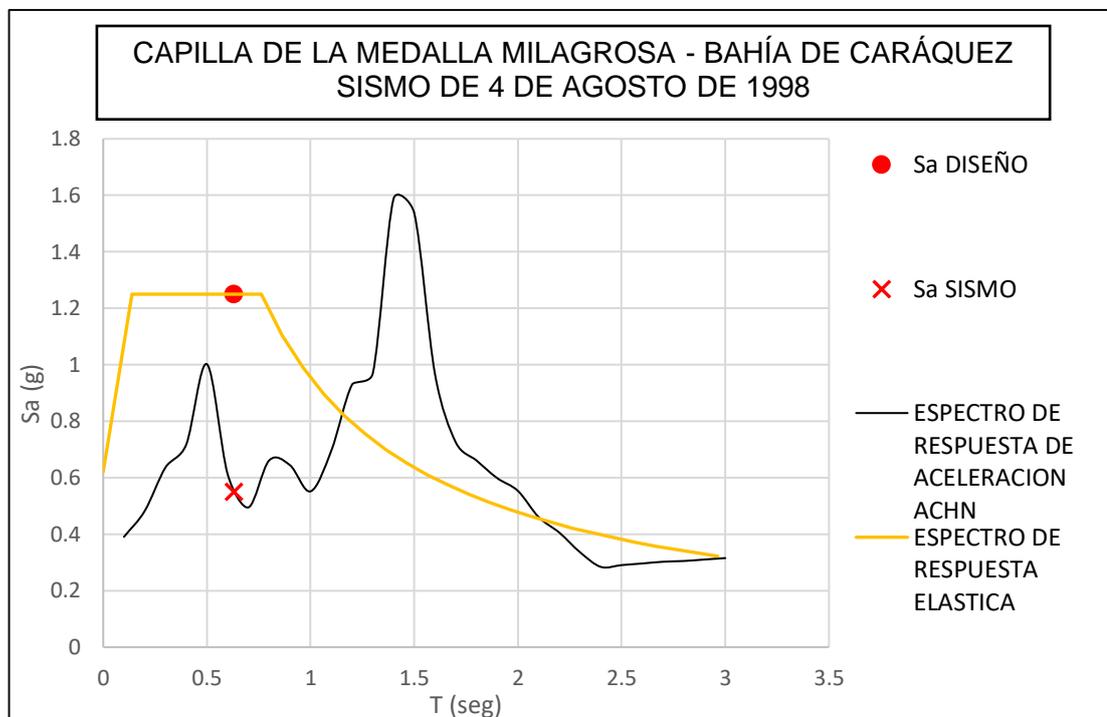
Ilustración 87 Factor de reducción efectiva de la Iglesia de la Merced (1998), Bahía de Caráquez.

Periodo	0,63	Tipo de suelo	D
Sa sismo	0,55	R efectivo	2,27
Sa diseño	1,25	R norma	8

- La Norma Ecuatoriana de la Construcción no especifica el comportamiento de una estructura especial en el caso de un sismo frecuente u ocasional, sin embargo si especifica dicho comportamiento para el caso de un sismo raro y muy raro (tabla 30). También se especifica el comportamiento de una estructura normal en la tabla 31. Mediante esas referencias, se puede inferir que no se esperan daños en estructuras especiales durante sismos frecuentes y que por lo tanto el templo de La Merced de Bahía de Caráquez no cumplió con el desempeño esperando por la NEC – 15 durante el sismo de 1998.
- La edificación fue demolida, tardo aproximadamente 10 en ser reconstruida

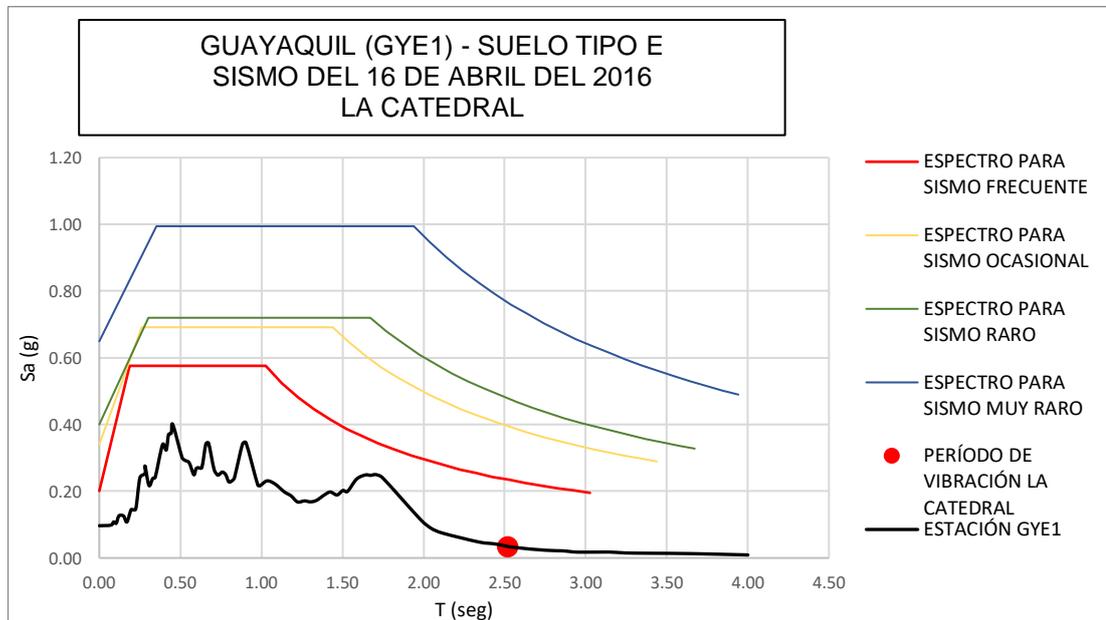
Ilustración 88 Desempeño del templo de la Catedral (2016), Guayaquil.

Para clasificar el tipo de sismo que afecto a la Catedral de Guayaquil en el año 2016 se ubicó el periodo de vibración de la estructura en el espectro de respuesta de sitio de la estación acelerográfica correspondiente para después comparar donde se encuentra con respecto a los espectros de respuesta de diseño. En base a eso se clasifico al sismo como frecuente.

- Desplome de vitrales
- Caída de elementos arquitectónicos externos e internos, además de múltiples imágenes religiosas.
- Falla del baldaquino de mármol, presento múltiples grietas y caída de elementos decorativos los cuales a su vez provocaron daños en el piso también de mármol.
- Fisuras en algunas paredes.
- Agrietamiento superficial en las cúpulas

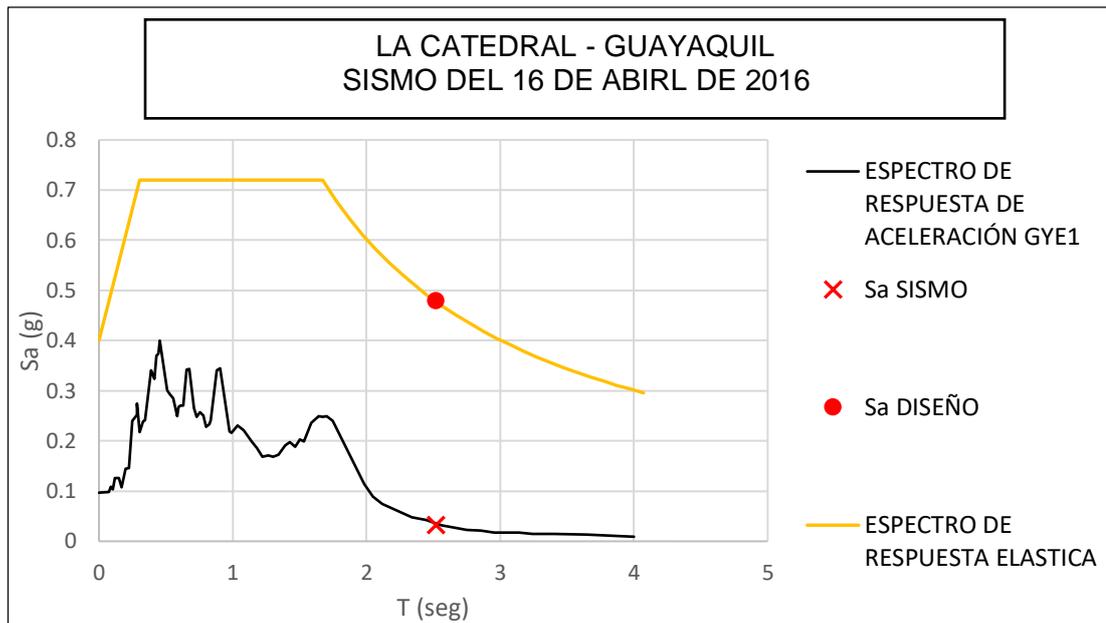
Ilustración 90 Factor de reducción efectiva de la Iglesia de la Merced (1998), Bahía de Caráquez.

Periodo	2,52	Tipo de suelo	E
Sa sismo	0,033	R efectivo	14,55
Sa diseño	0,48	R norma	8

- La Norma Ecuatoriana de la Construcción no especifica el comportamiento de una estructura especial en el caso de un sismo frecuente u ocasional, sin embargo si especifica dicho comportamiento para el caso de un sismo raro y muy raro (tabla 30). También se especifica el comportamiento de una estructura normal en la tabla 31. Mediante esas referencias, se puede inferir que no se esperan daños en estructuras especiales durante sismos frecuentes y que por lo tanto La Catedral de Guayaquil no cumplió con el desempeño esperando por la NEC – 15 durante el sismo del 2016.
- Se mantuvo abierta con normalidad.

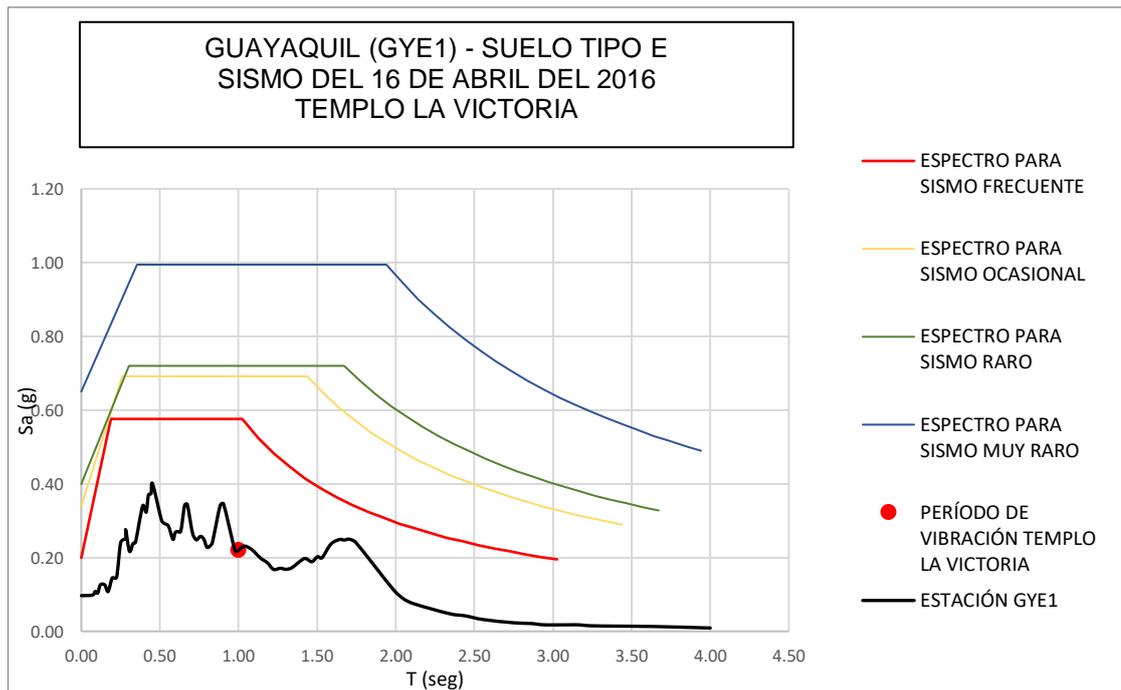
Ilustración 91 Desempeño de la iglesia de La Victoria(2016), Guayaquil.

Para clasificar el tipo de sismo que afecto a la Iglesia de La Victoria en el año 2016 se ubicó el periodo de vibración de la estructura en el espectro de respuesta de sitio de la estación acelerográfica correspondiente para después comparar donde se encuentra con respecto a los espectros de respuesta de diseño. En base a eso se clasifico al sismo como menos que frecuente

- Agrietamiento en las cúpulas
- Desprendimiento de enlucido

- Caída de elementos arquitectónicos
- Fallas en el piso: hundimiento y agrietamiento en las zonas laterales de la iglesia
- Asentamiento de pilares centrales
