**UNIVERSIDAD CATÓLICA
DE SANTIAGO DE GUAYAQUIL**

**DESEMPEÑO DE EDIFICIOS ESPECIALES DURANTE SISMOS
EN ECUADOR – CASO DE ESTUDIO: CATEDRALES,
IGLESIAS, TEMPLOS PARA LAS PROVINCIAS DE GUAYAS Y
MANABÍ**

**Trabajo de titulación previo a la obtención del título de
INGENIERO CIVIL**

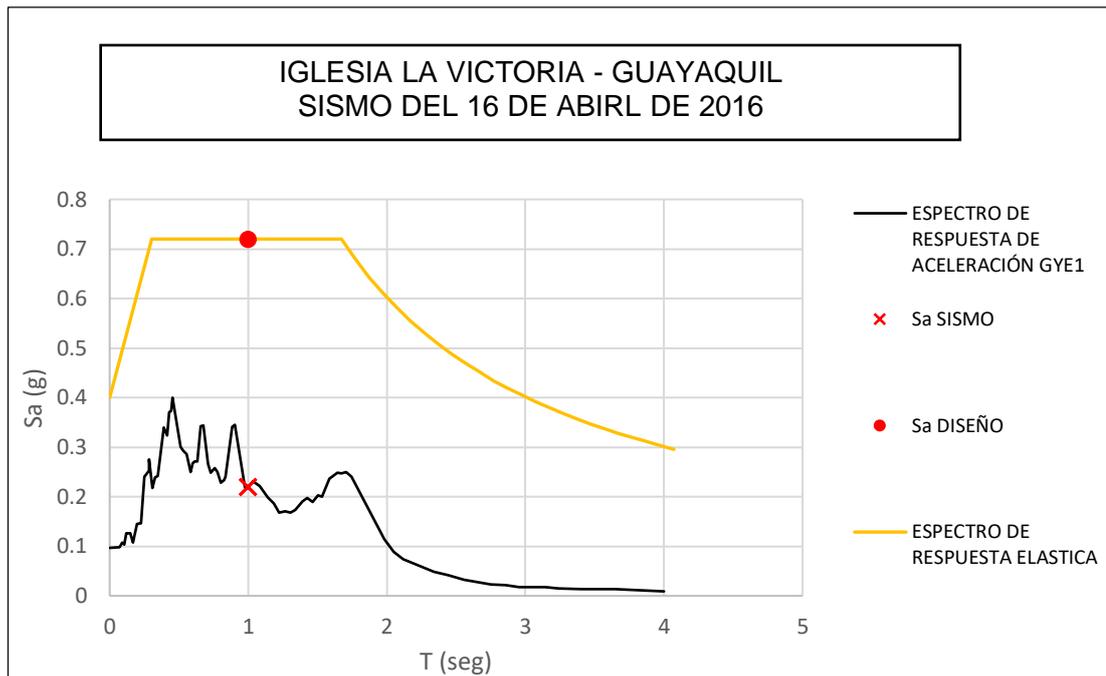
Ilustración 93 Factor de reducción efectiva de la iglesia de La Victoria(2016), Guayaquil.

Periodo	1	Tipo de suelo	E
Sa sismo	0,22	R efectivo	3,27
Sa diseño	0,72	R norma	8

- La Norma Ecuatoriana de la Construcción no especifica el comportamiento de una estructura especial en el caso de un sismo frecuente u ocasional, sin embargo si especifica dicho comportamiento para el caso de un sismo raro y muy raro (tabla 30). También se especifica el comportamiento de una estructura normal en la tabla 31. Mediante esas referencias, se puede inferir que no se esperan daños en estructuras especiales durante sismos frecuentes y que por lo tanto la iglesia de La Victoria en Guayaquil no cumplió con el desempeño esperando por la NEC – 15 durante el sismo del 2016.
- Actualmente se mantiene en observación debido a los daños existentes, además presenta fallas de suelo
- Se recomienda al publico en general que tenga mucho cuidado cuando visiten la iglesia.
- Solo se abre a ciertas horas del día.

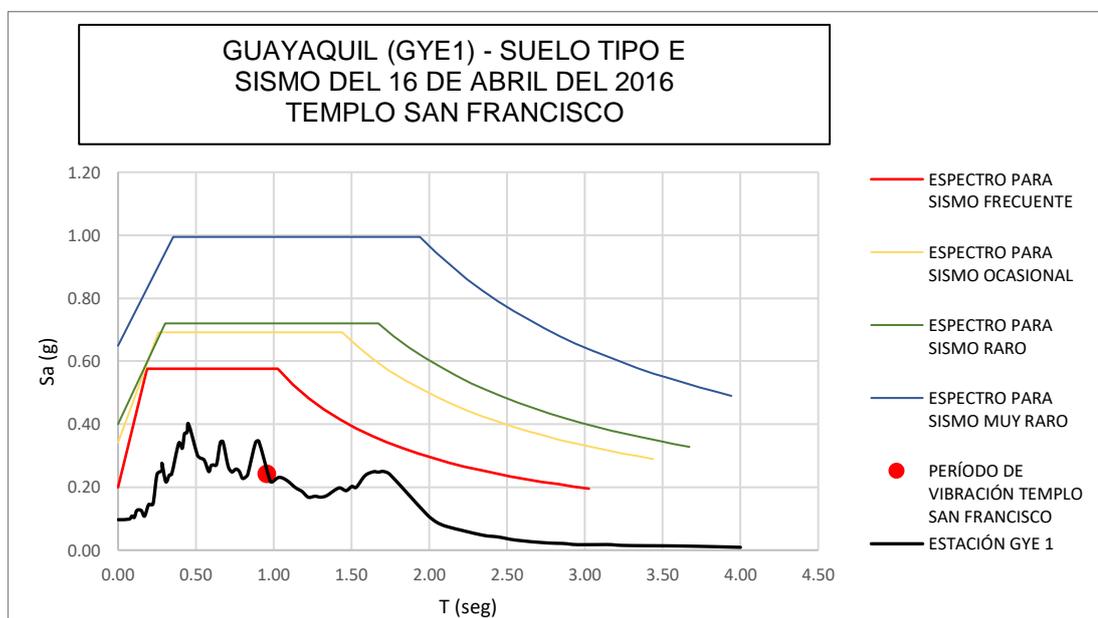
Ilustración 94 Desempeño de la iglesia San Francisco(2016), Guayaquil.

Para clasificar el tipo de sismo que afecto a la Iglesia San Francisco en el año 2016 se ubicó el periodo de vibración de la estructura en el espectro de respuesta de sitio de la estación acelerográfica correspondiente para después comparar donde se encuentra con respecto a los espectros de respuesta de diseño. En base a eso se clasifico al sismo como frecuente

- Agrietamiento en las cúpulas
- Caída de elementos arquitectónicos
- Fisura en algunas paredes

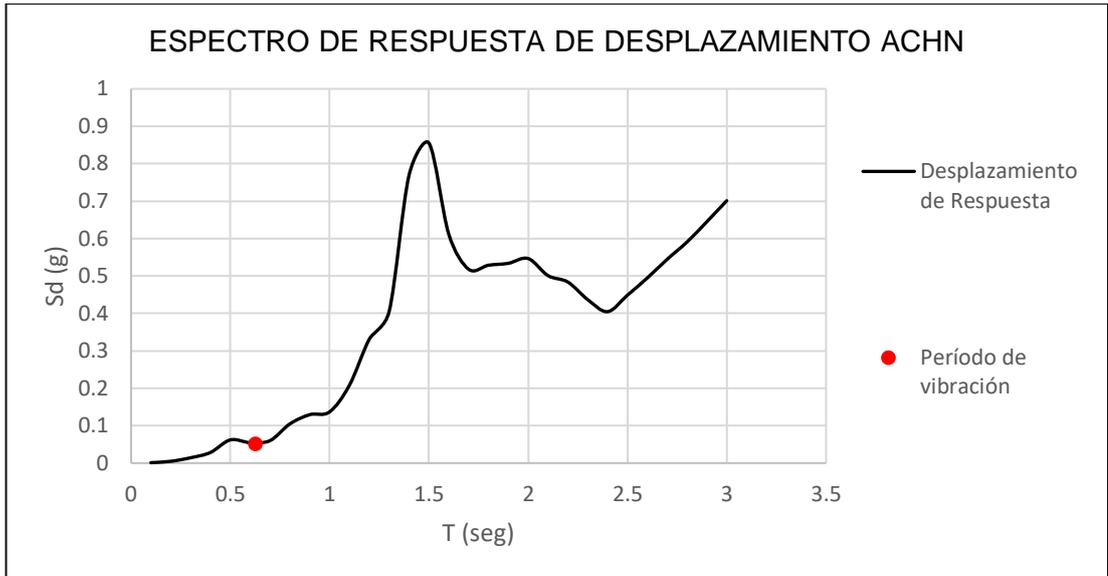
Ilustración 122 Desplazamiento de respuesta de la Capilla de la Medalla Milagrosa(2016), Bahía de Caráquez - Estación ACHN(suelo tipo D)

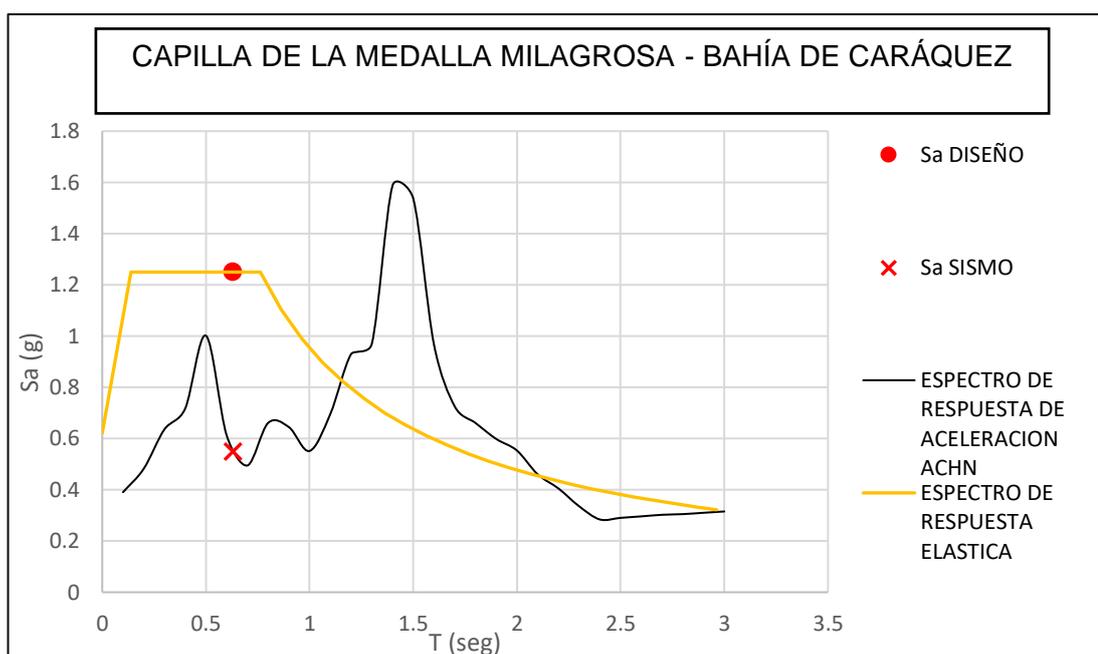
Periodo	0,63	Tipo de suelo	D
Sa sismo	0,55	R efectivo	2,27
Sa diseño	1,25	R norma	8

Ilustración 123 Factor de reducción efectiva de la Iglesia de la Merced (2016), Manta.

- Agrietamiento de vigas y pilares laterales

- Siguió operando
- La Norma Ecuatoriana de la Construcción no especifica el comportamiento de una estructura especial en el caso de un sismo frecuente u ocasional, sin embargo si especifica dicho comportamiento para el caso de un sismo raro y muy raro (tabla 30). También se especifica el comportamiento de una estructura normal en la tabla 31. Mediante esas referencias, se puede inferir que no se esperan daños en estructuras especiales durante sismos frecuentes y que por lo tanto la capilla de la Medalla Milagrosa en Bahía de Caráquez no cumplió con el desempeño esperando por la NEC – 15 durante el sismo del 2016.
