**UNIVERSIDAD CATÓLICA
DE SANTIAGO DE GUAYAQUIL**

**DESEMPEÑO DE EDIFICIOS ESPECIALES DURANTE SISMOS
EN ECUADOR – CASO DE ESTUDIO: ESCENARIOS
DEPORTIVOS DE LAS PROVINCIAS DE MANABÍ Y
ESMERALDAS**

**Trabajo de titulación previo a la obtención del título de
INGENIERO CIVIL**

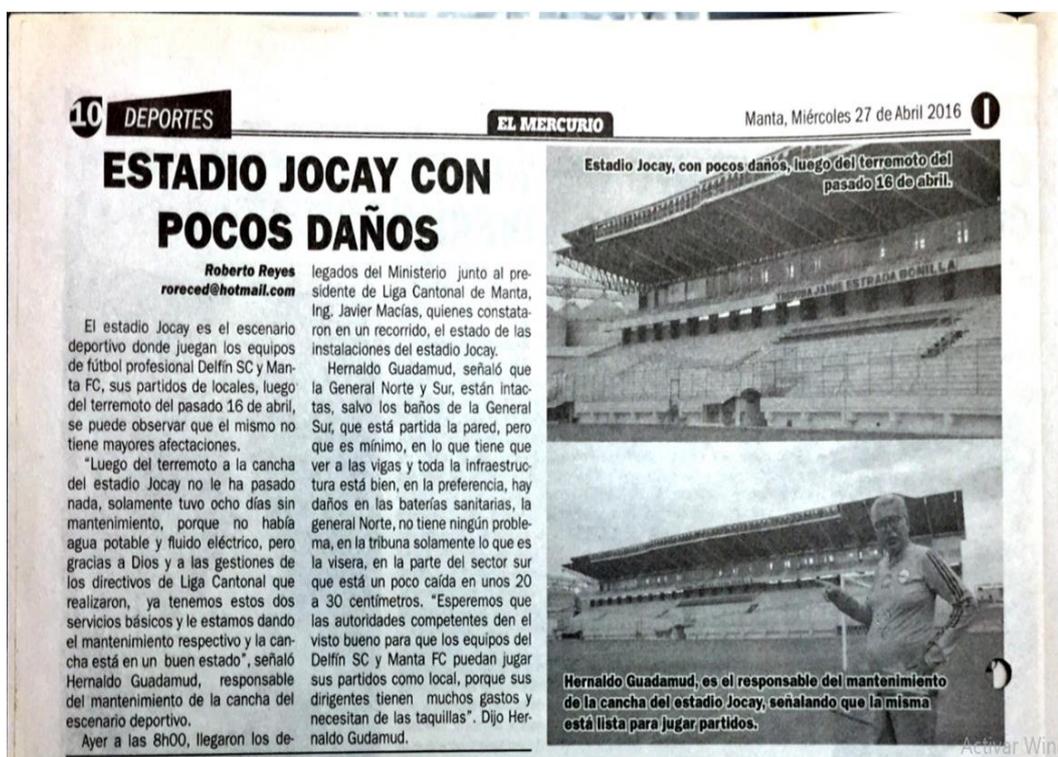
En esta publicación del 27 de abril del 2016 el diario “El Mercurio” redactó que el estadio “Jocay de Manta sufrió daños leves constatados en un recorrido que realizaron las autoridades pertinentes en donde encontraron que la general norte y sur están intactas, los baños de la general sur presentan daños leves en una pared” (El Mercurio, 2016, p.10).

Las vigas y toda la infraestructura se encuentran bien , en la preferencia hay daños en las baterías sanitarias , en la general norte no se presentan daños y en la parte de la tribuna del sector sur se pudo observar que la visera se encuentra caída unos 20 a 30 centímetros (El Mercurio, 2016, p.10).

Ilustración 4. Artículo recuperado del Diario El Mercurio p.10 sobre los daños en el Estadio Jocay de Manta.

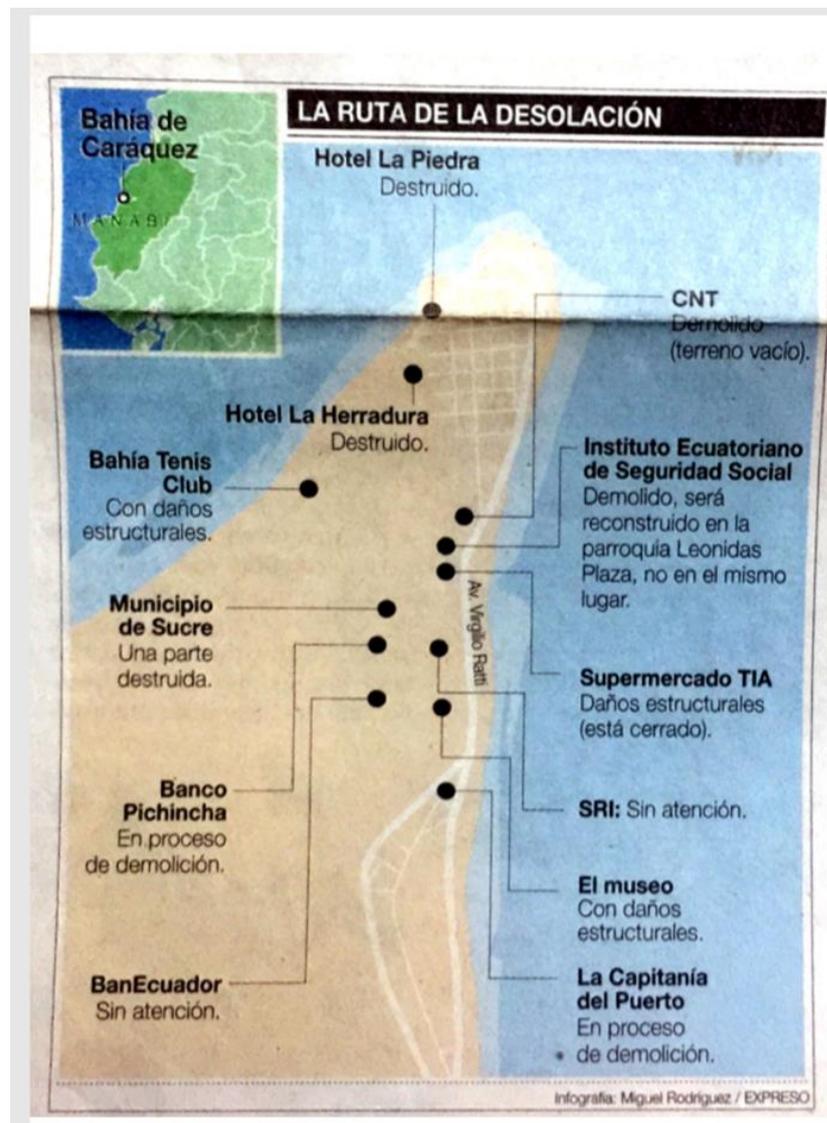
En esta publicación se informaba que “el escenario deportivo Bahía Tennis Club sufrió daños estructurales” (Diario Expreso, 2016, p.8) sin embargo no hay detalles de los mismos.

Ilustración 5. La ruta de la desolación, Infografía: Miguel Rodríguez artículo recuperado del Diario Expreso p.8

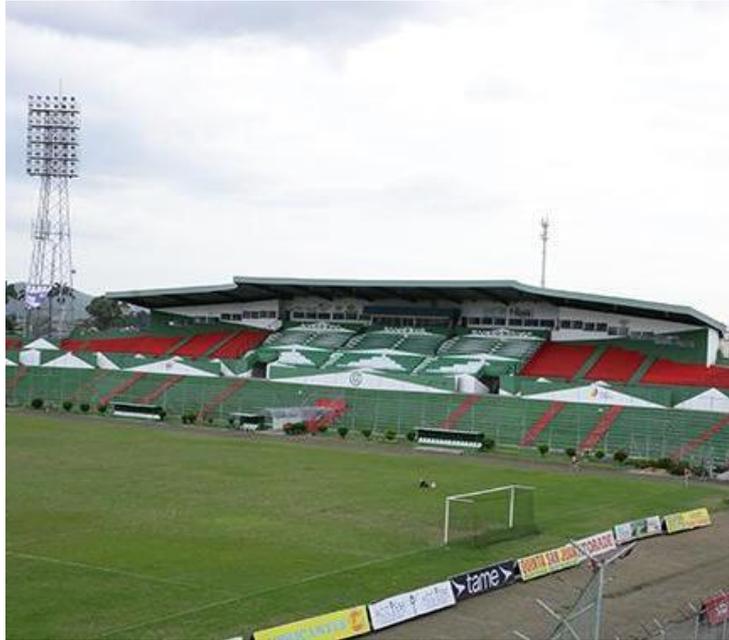
Este escenario deportivo no sufrió daños estructurales solo arquitectónicos ya que posee muros estructurales en las bases de los graderios, daños en la sala de prensa y en una de las torres de luminarias.

Ilustración 19. Estadio Reales Tamarindo de Portoviejo. Recuperado de: <http://www.eldiario.ec/noticias-manabi-ecuador/390737-mas-de-30-anos-pasaron-y-pocos-danos-quedaron/>

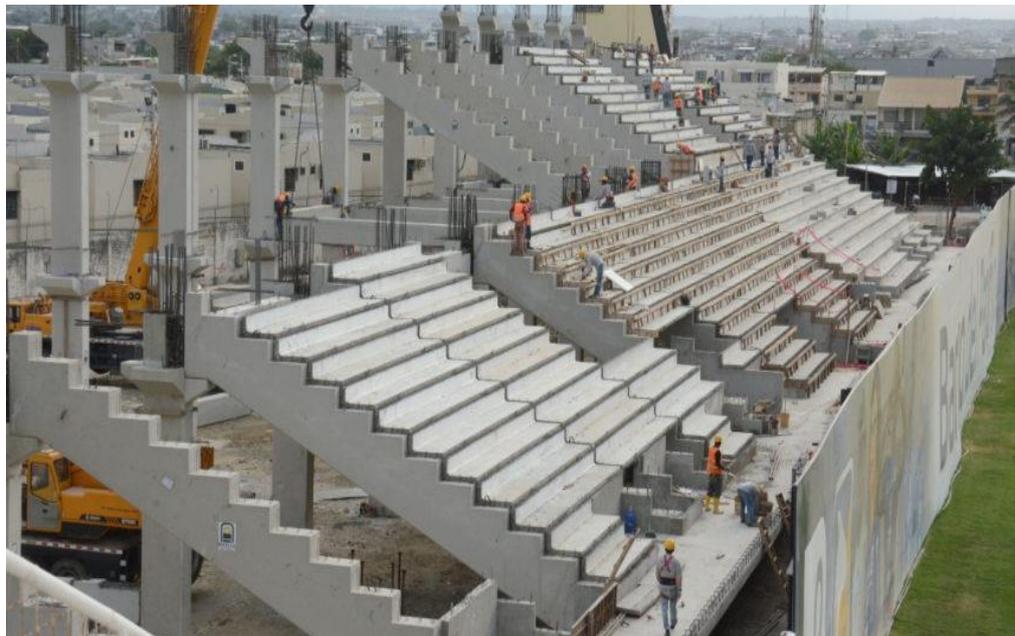
Proceso de construcción de la nueva tribuna del estadio Jocay de Manta, se usaron pilotes y un sistema de pórticos para soportar los nuevos graderíos.

Ilustración 24. Proceso constructivo de la nueva tribuna del Estadio Jocay de Manta. Recuperado de : <https://www.primicias.ec/noticias/jugada/la-nueva-tribuna-del-estadio-jocay-se-inaugurara-en-enero-de-2020/>

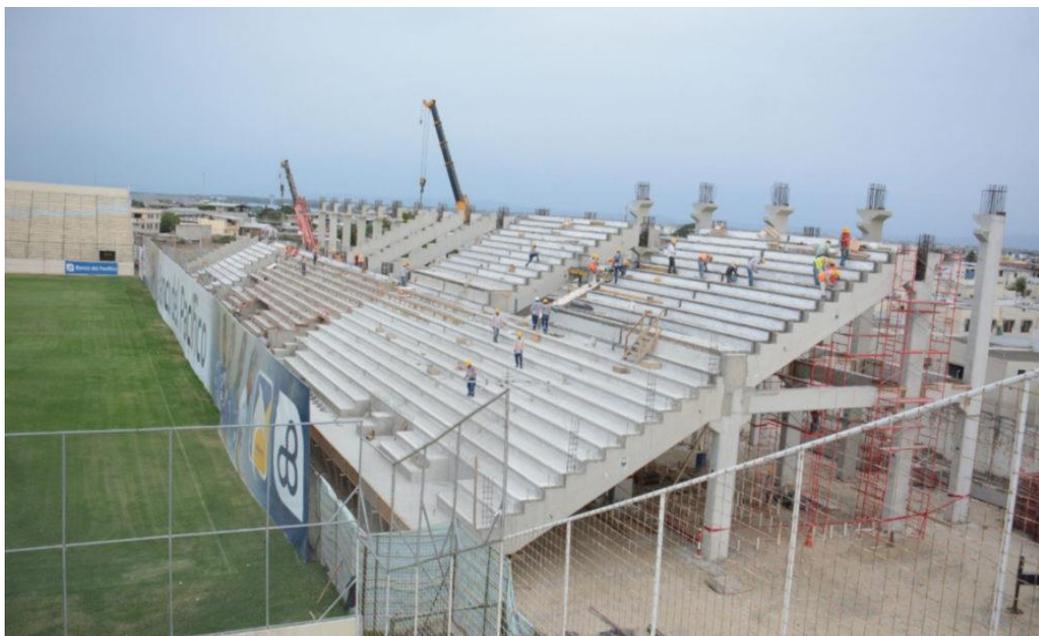
Se usaron gradas prefabricadas, pero de alta resistencia y actualmente sigue en proceso constructivo.

Ilustración 25. Sistema de pórticos y pilotes para soportar las nuevas gradas de la tribuna del Estadio Jocay de Manta. Recuperado de : <https://www.primicias.ec/noticias/jugada/la-nueva-tribuna-del-estadio-jocay-se-inaugurara-en-enero-de-2020/>

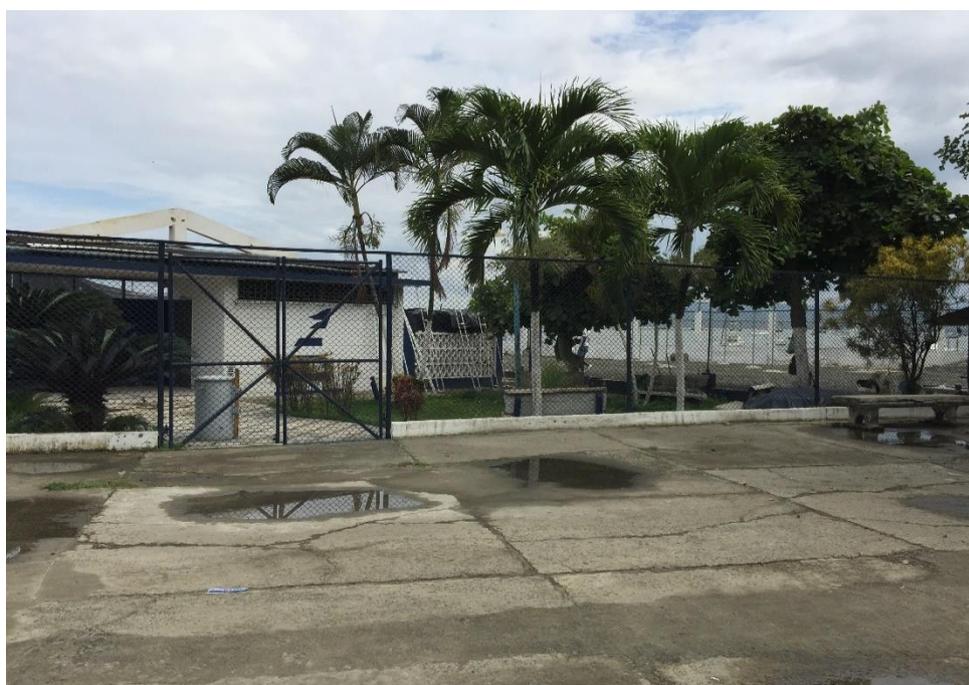
Este escenario deportivo sufrió daños arquitectónicos en la edificación principal, el área social como el área de las oficinas presentaron daños estructurales.

La rampa de acceso y salidas de botes colapso debido a los daños en sus pilares, así como también se evidencio daños en las paredes del cerramiento, la piscina fue demolida debido a los daños estructurales que presentaba.

Ilustración 34. Yacht Club Bahía de Caráquez. Fuente: Carlos Reyna Ochoa 2020.

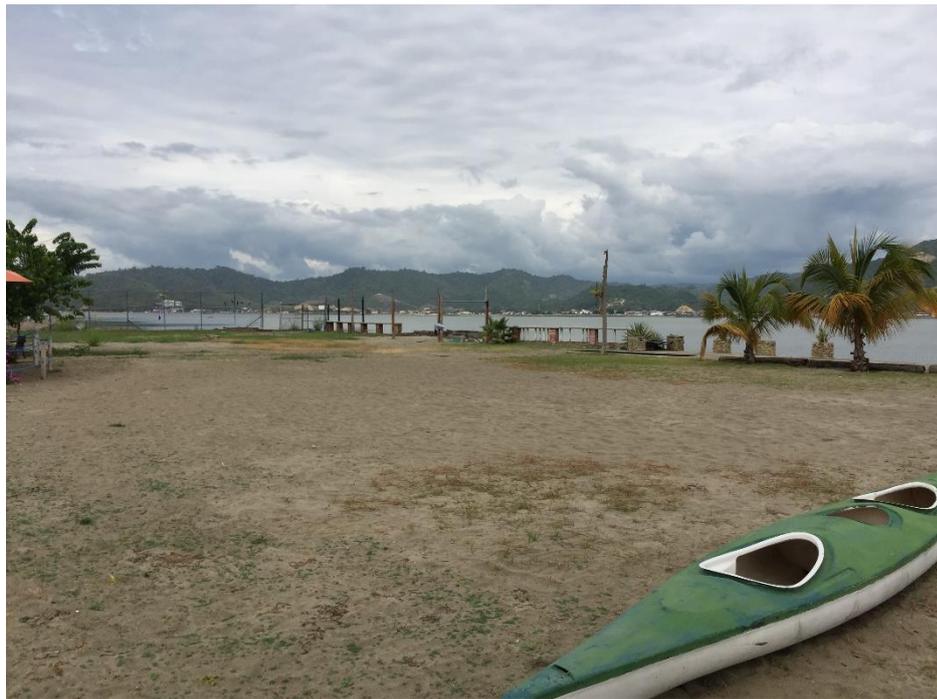
Después del sismo del 16 de abril del 2016 el área social de Yacht Club de Bahía de Caraquez quedo destruida por esta razón entró en proceso de demolición, en la actualidad se encuentra un terreno compactado cubierto con arena de playa.

Este escenario deportivo dejo de funcionar después del sismo ya que no cuenta con las instalaciones necesarias para las actividades acuáticas, solo el area de restaurantes sigue operando con normalidad.

Ilustración 37. Área social Yacht Club de Bahía de Caraquez. Fuente: Carlos Reyna Ochoa 2020.

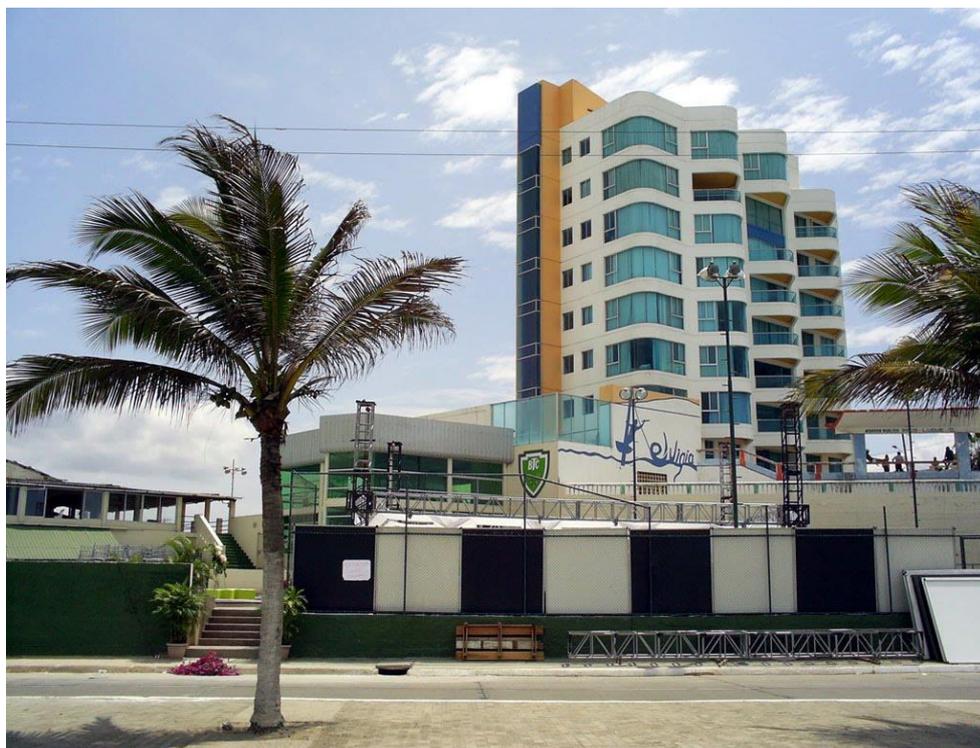
Este escenario deportivo resulto con daños arquitectónicos y estructurales después del sismo del 16 de abril del 2016, la edificación del área social para realizar eventos presentó daños estructurales, las canchas de tenis registraron grietas considerables.

El gimnasio y el área de las piscinas no sufrieron daños estructurales ni arquitectónicos, este escenario deportivo después del sismo continuó operando de manera parcial, actualmente se encuentra en proceso de reconstrucción.

Ilustración 38. Bahía Tenis Club. Recuperado de: <https://mapio.net/pic/p-44038577/>.

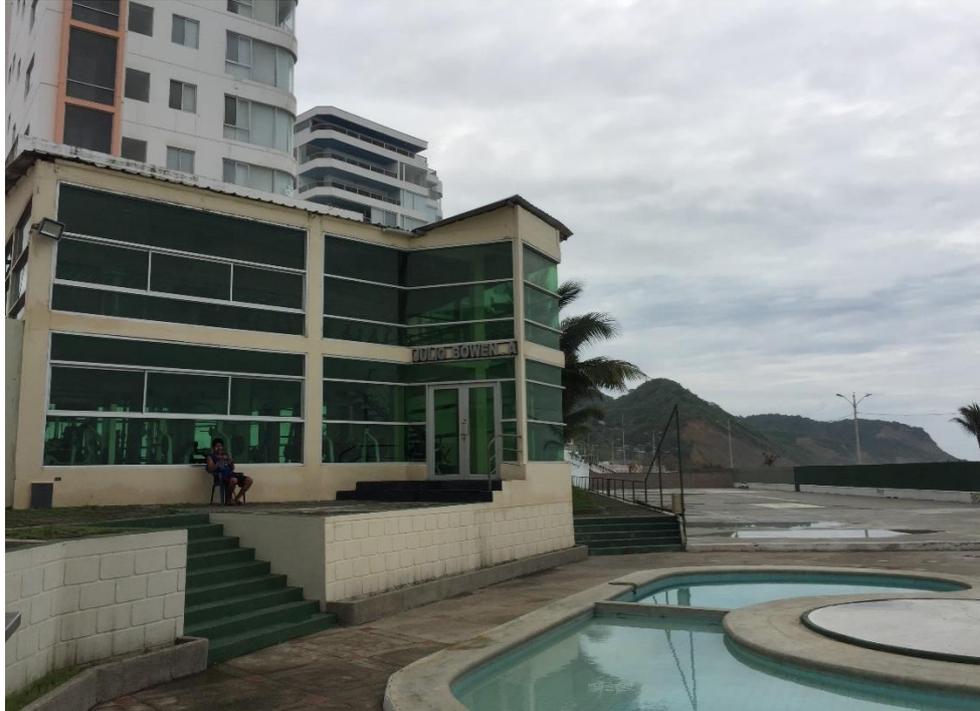
No se registraron daños estructurales ni arquitectónicos en el área social como la piscina y el área donde se encuentra el gimnasio, después del sismo estas áreas siguieron operando con normalidad.

Ilustración 43. Área social del Tenis Club de Bahía de Caraquez. Fuente: Carlos Reyna Ochoa 2020.

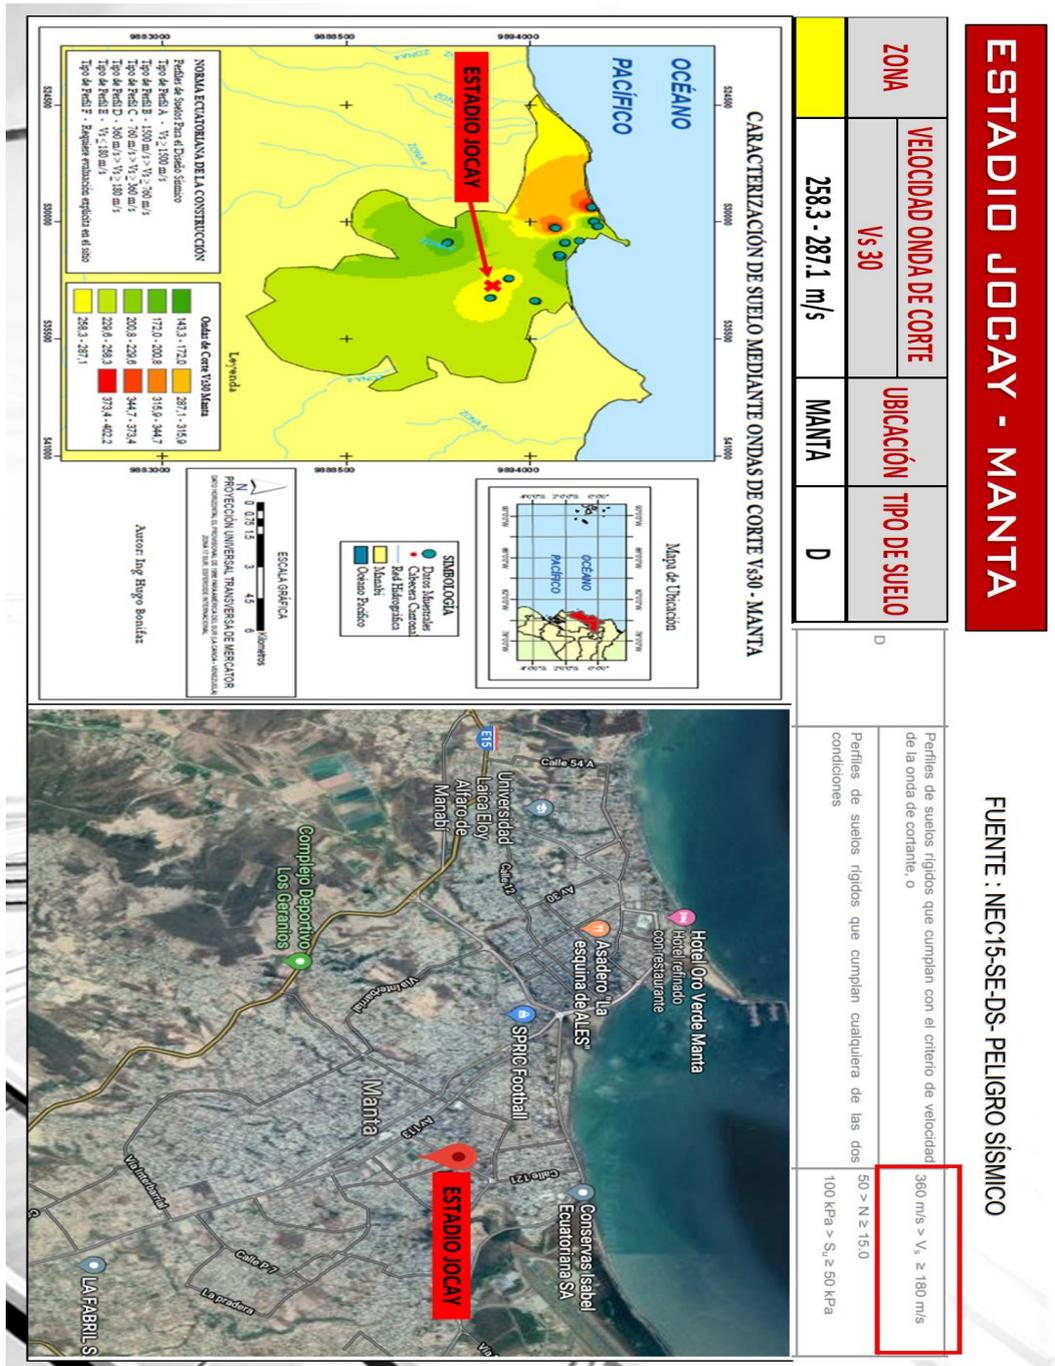
Este escenario deportivo según su ubicación en la zona del mapa “Caracterización de suelo mediante ondas de corte Vs30 – Manta” se encuentra en el rango de 258.3-287.1 m/s, mediante los parámetros de la Tabla 4 del capítulo IV del presente estudio se determina que la estructura se encuentra sobre un suelo: Tipo D.

Ilustración 52. Caracterización del tipo de suelo del Estadio Jocay-Manta. Fuentes: NEC15-SE-DS-Peligro Sísmico, ESPE, Google Maps, .

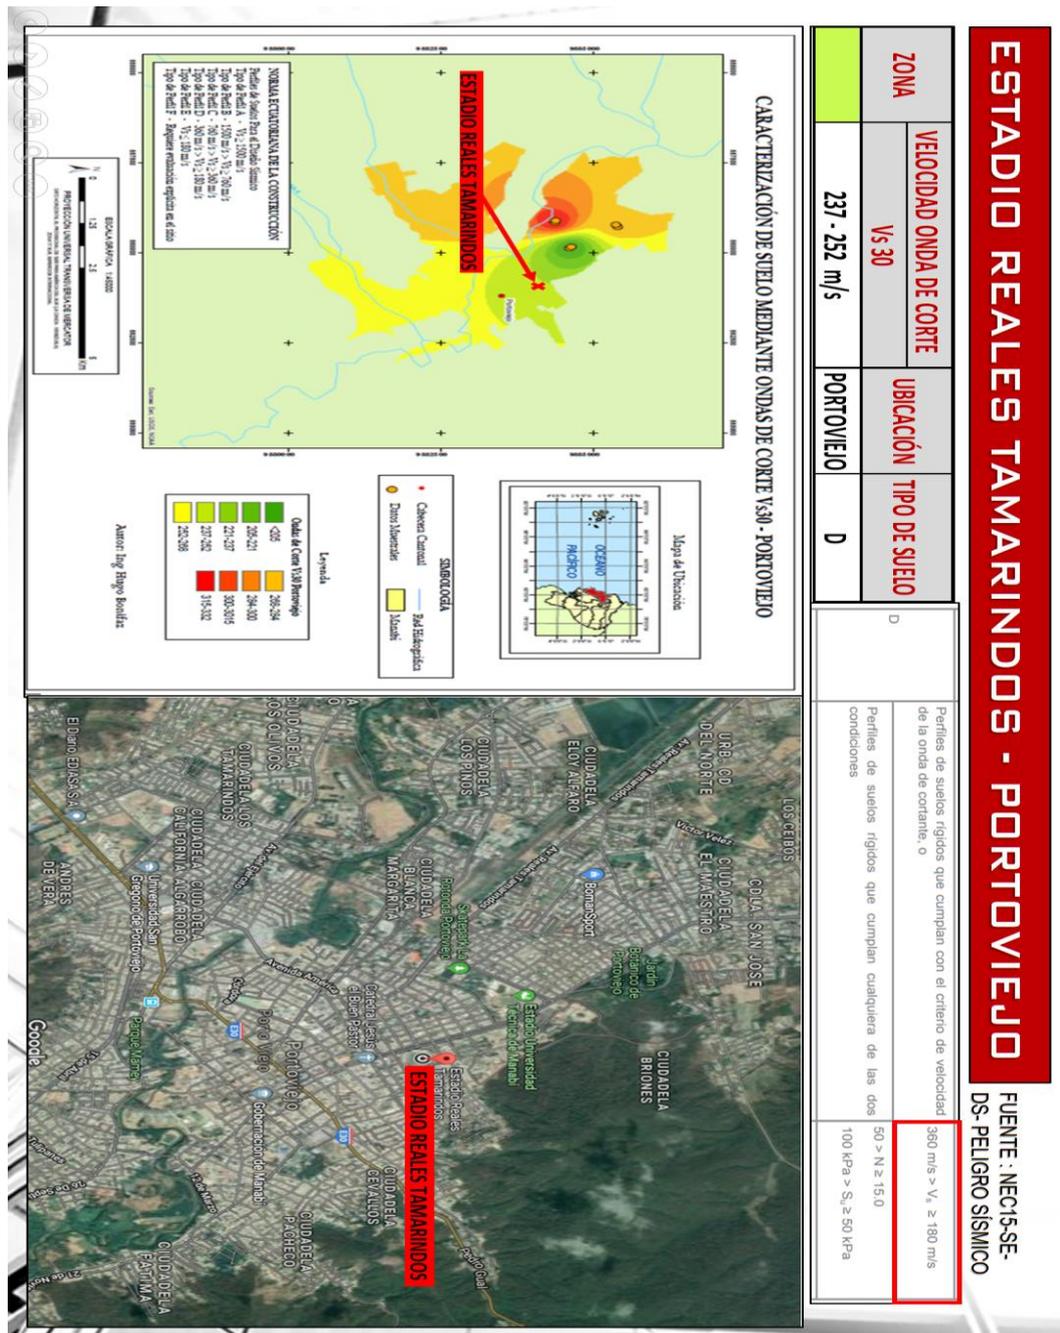
Este escenario deportivo según su ubicación en la zona del mapa “Caracterización de suelo mediante ondas de corte Vs30 – Portoviejo” se encuentra en el rango de 237-252 m/s, mediante los parámetros de la Tabla 4 del capítulo IV del presente estudio se determina que la estructura se encuentra sobre un suelo: Tipo D.

Ilustración 53. Caracterización del tipo de suelo del Estadio Reales Tamarindos-Portoviejo. Fuentes: NEC15-SE-DS-Peligro Sísmico, ESPE, Google Maps.

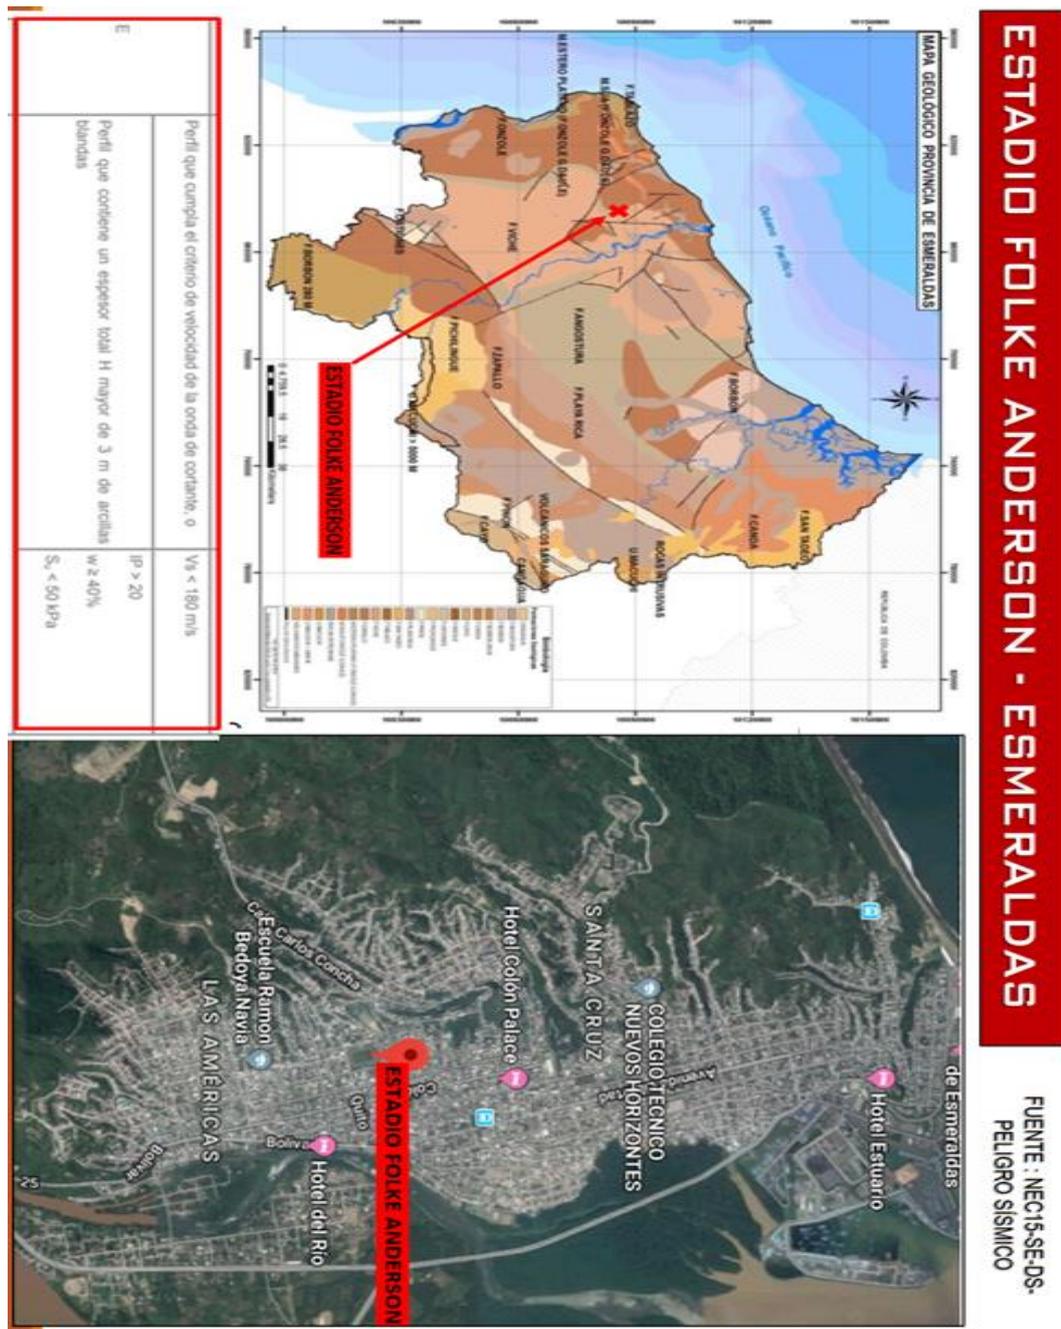
Este escenario deportivo según su ubicación en la zona del “Mapa Geológico Provincia de Esmeraldas” se encuentra sobre arcillas blandas con un espesor mayor a 3m, mediante los parámetros de la Tabla 4 del capítulo IV del presente estudio se determina que la estructura se encuentra sobre un suelo: Tipo E.

Ilustración 54. Caracterización del tipo de suelo del Estadio Folke Anderson -Esmeraldas. Fuentes: NEC15-SE-DS-Peligro Sísmico, ESPE, Google Maps.

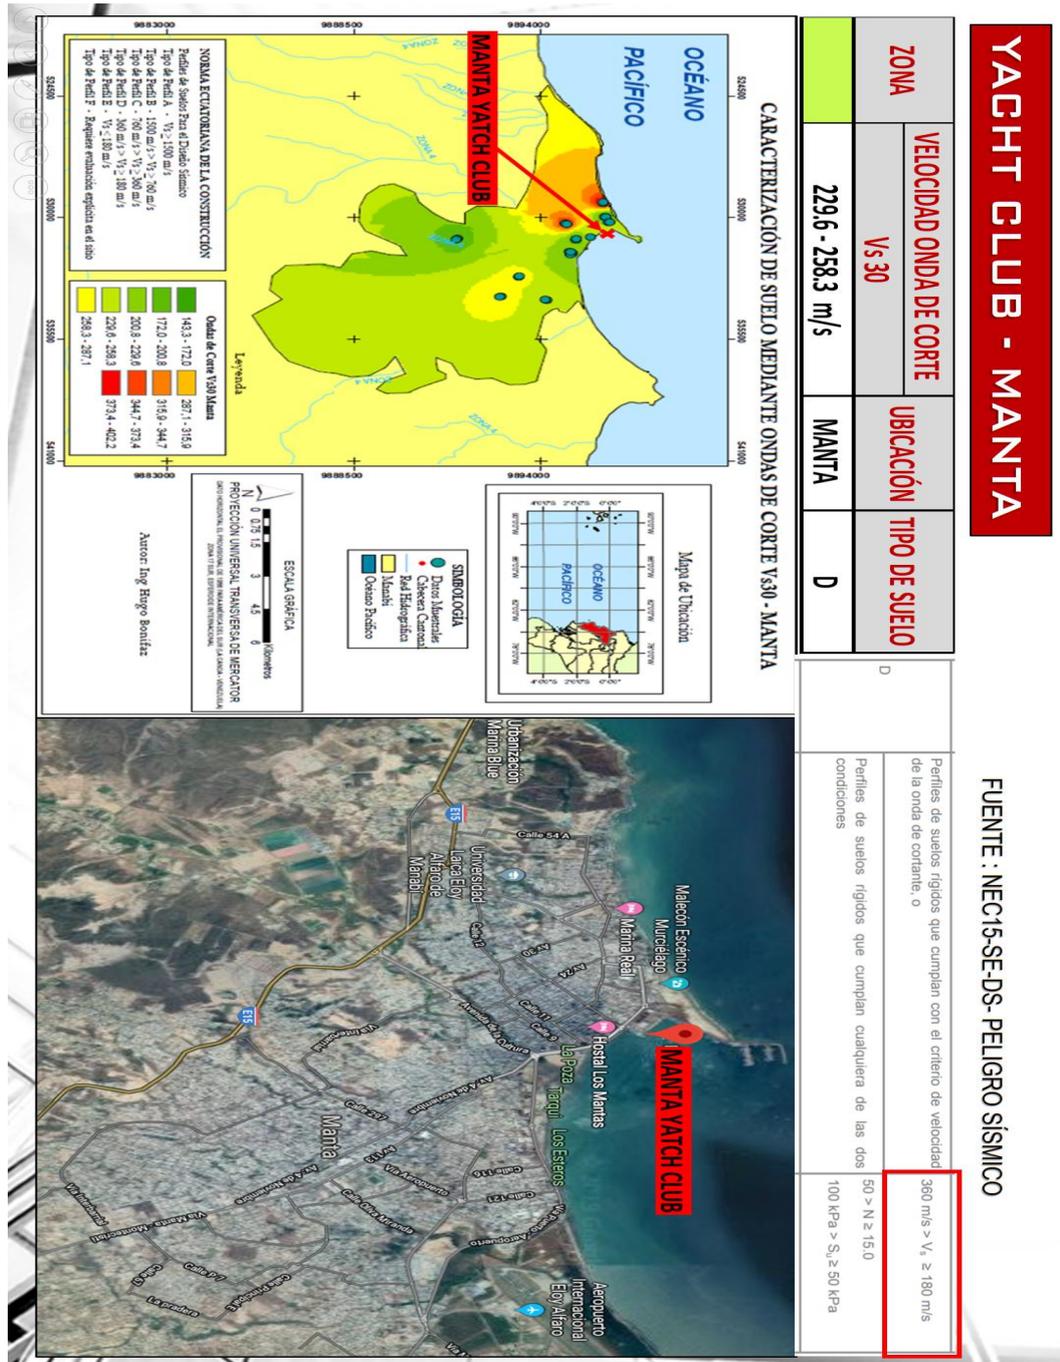
Este escenario deportivo según su ubicación en la zona del mapa “Caracterización de suelo mediante ondas de corte Vs30 – Manta” se encuentra en el rango de 229.6-258.3 m/s, mediante los parámetros de la Tabla 4 del capítulo IV del presente estudio se determina que la estructura se encuentra sobre un suelo: Tipo D.

Ilustración 55. Caracterización del tipo de suelo del Yacht Club-Manta. Fuentes: NEC15-SE-DS-Peligro Sísmico, ESPE, Google Maps.

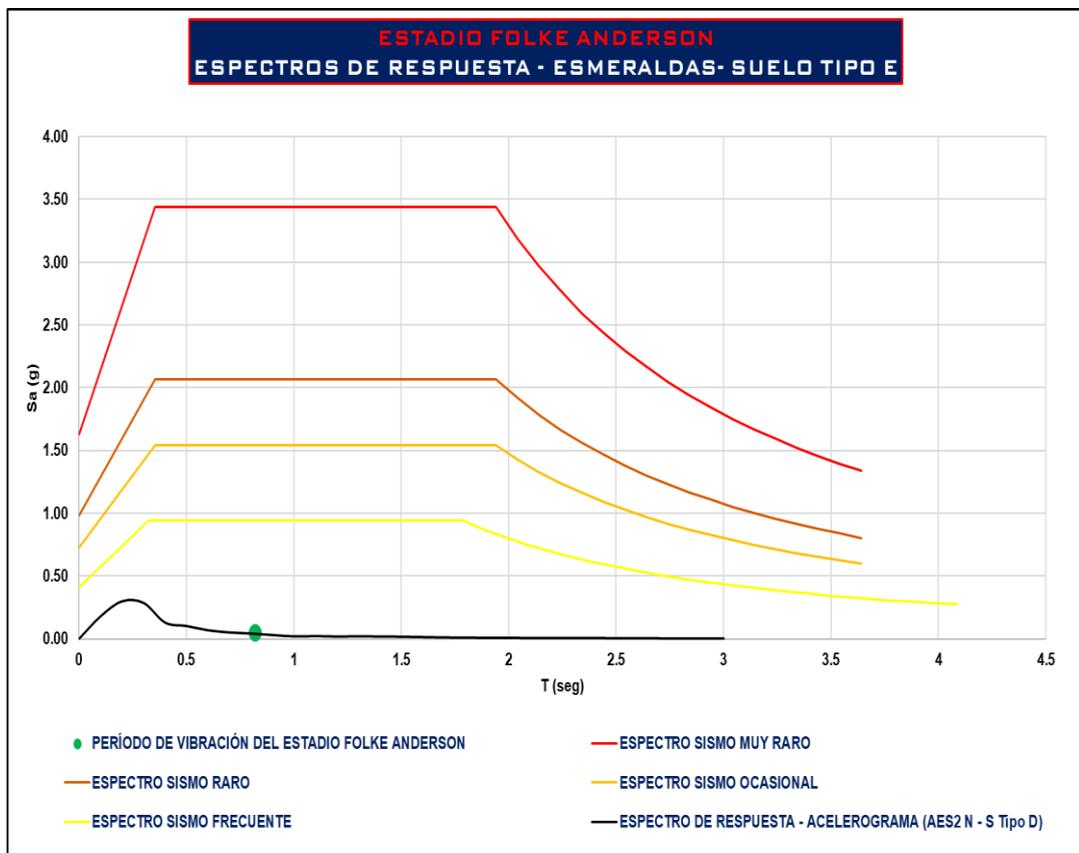
Ilustración 100. Ficha de desempeño sísmico Estadio Folke Anderson, Esmeraldas suelo tipo E.

- Existieron daños estructurales y arquitectónicos.
- Los graderíos del sector de General presentaron daños estructurales como grietas en las losetas.
- Las torres de iluminación colapsaron.
- Colapso de las paredes del cerramiento.
- Colapso de las mallas metálicas.
- Daños arquitectónicos en el sector de las cabinas de prensa

Este escenario deportivo sufrió daños estructurales en los graderíos del sector de General, así como también fisuras y desprendimientos de hormigón en las paredes, colapso en las paredes del cerramiento, colapso de las torres de iluminación.

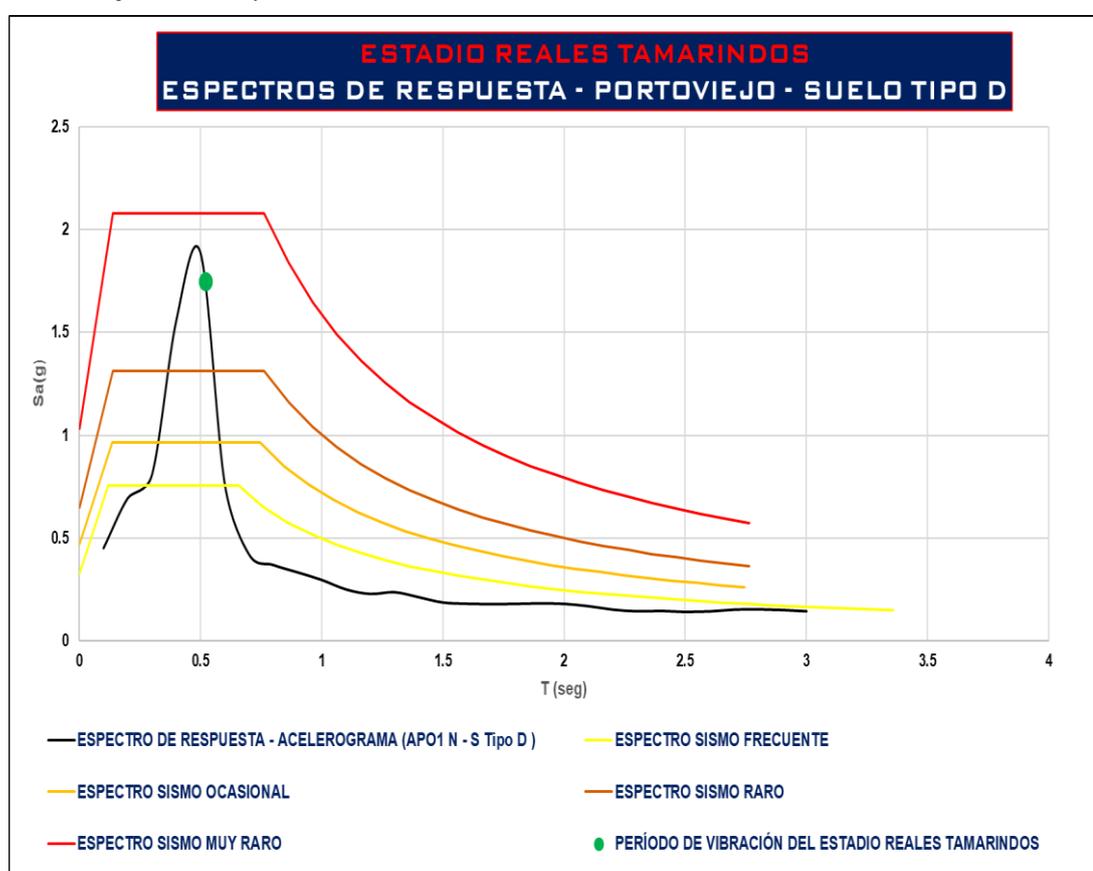
Ilustración 103. Ficha de desempeño sísmico estadio Reales Tamarindos, Portoviejo suelo tipo D

- No existieron daños estructurales, solo daños arquitectónicos.
- Parte de la visera de la cubierta de la tribuna se inclinó.
- Las paredes de la sala de prensa presentaron grietas.
- Una de las torres de iluminación sufrió daños leves.

Este escenario deportivo no sufrió daños estructurales debido a que consta con una gran cantidad de muros estructurales en la base, esto mejora la estabilidad y resistencia frente a un sismo de sitio entre severo y extremo, el sector de la cancha no sufrió daños y la edificación continuó funcionando con normalidad.

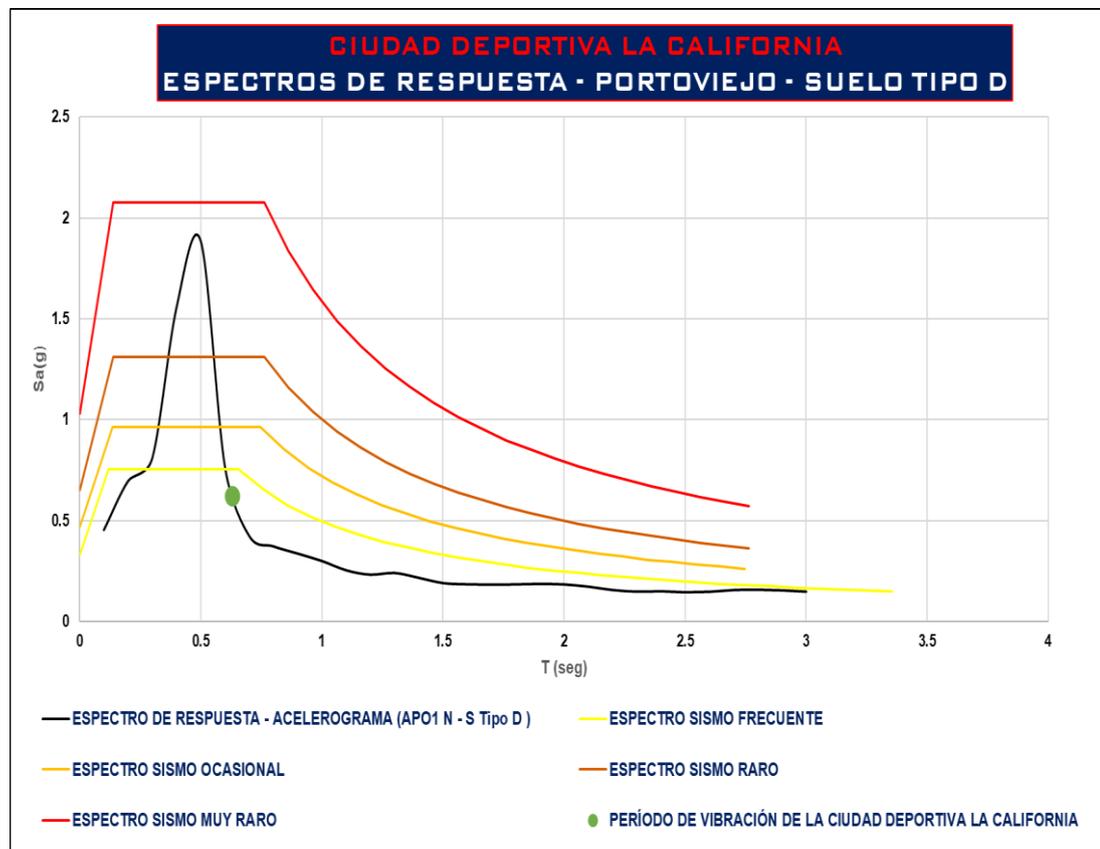
Ilustración 106. Ficha de desempeño sísmico Ciudad Deportiva la California, Portoviejo suelo tipo D.

- Una de las villas de hospedaje para deportistas sufrió daños estructurales y arquitectónicos.
- Daños estructurales por cortante en las columnas del primer piso de la villa de hospedaje para deportistas.
- Desprendimiento de hormigón en las columnas del primer piso de la villa de hospedaje para deportista.
- Colapso de las paredes del primer piso de la villa de hospedaje para deportistas, daños en las instalaciones del coliseo de gimnasia, daños en el muro de escalar del coliseo de gimnasia, ventanas rotas, graderíos con fisuras.

Para un sismo de sitio de magnitud baja el desempeño sísmico de esta estructura no fue el adecuado ya que una de las villas de hospedaje para deportistas de este escenario deportivo sufrió daños tanto en sus elementos estructurales principalmente en columnas y daños no estructurales como en paredes y graderíos del coliseo de gimnasia.

La estructura donde ocurrieron los daños más graves quedó fuera de funcionamiento después del sismo por motivos de seguridad y en la actualidad sigue sin operar hasta que se realice un nuevo informe en caso de necesitar entrar en un proceso de demolición.

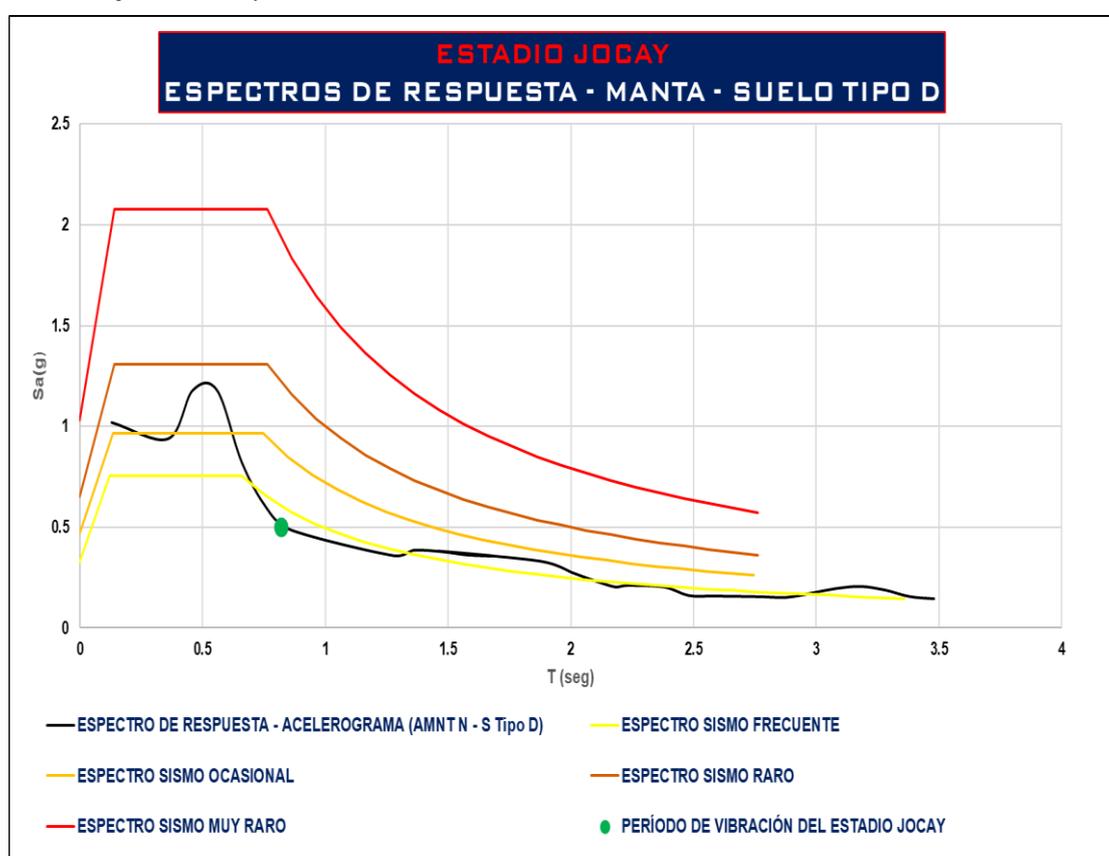
Ilustración 109. Ficha de desempeño sísmico Estadio Jocay, Manta suelo tipo D.

- Sufrió daños estructurales considerables y arquitectónicos.
- La estructura del sector de preferencia presento un deterioro profundo en las losetas de los graderíos y paredes.
- El sector de la general norte, sur, tribuna y palco presentaron fisuras en paredes.
- Colapso de las paredes del cerramiento del estadio.
- Las torres de alumbrado del estadio cambiaron de dirección, el sector de preferencia entró en proceso de demolición después del sismo.

Para un sismo de sitio de magnitud baja el desempeño sísmico de esta estructura no fue el adecuado ya que uno de los sectores de los graderíos sufrió daños en sus elementos estructurales, así como también daños en paredes y el cerramiento del estadio.

El sector de la cancha no sufrió daños, pero la estructura quedó parcialmente fuera de funcionamiento y el sector de preferencia entró en proceso de demolición después del sismo.

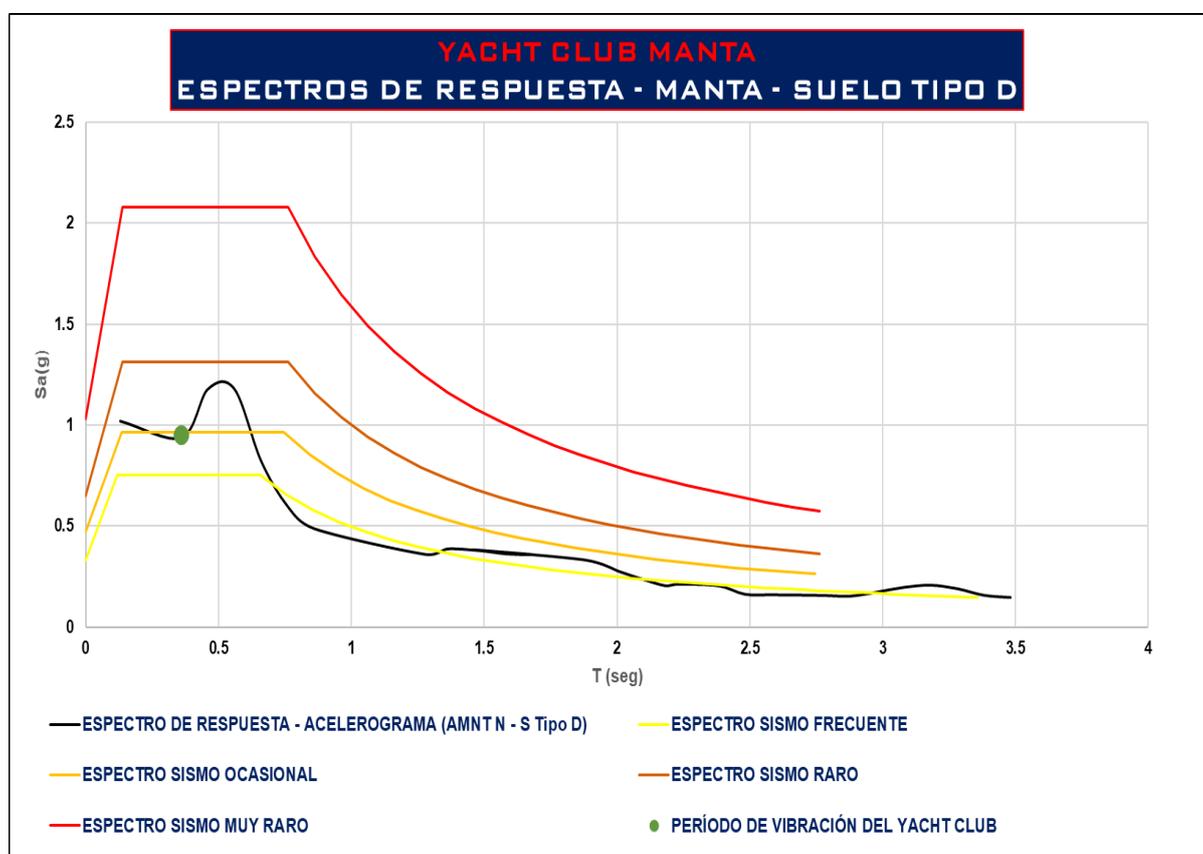
Ilustración 112. Ficha de desempeño sísmico Yacht Club, Manta suelo tipo D

- Se registraron daños estructurales y arquitectónicos.
- La rampa para el ingreso y salida de los botes colapsó.
- Grietas considerables en el suelo del área del muelle.
- Colapso de las paredes del cerramiento.
- Desprendimiento de concreto de las paredes del edificio principal, grietas en las paredes.
- La edificación del área de la cocina presentó daños estructurales como desacoples de la unión entre vigas y columnas, grietas y roturas verticales en vigas, daños en mampostería.
- Los pilotes y cimentación donde se encuentra asentada la estructura no presentaron daños estructurales solo fisuras menores.

Para un sismo de sitio de magnitud moderada el desempeño sísmico de esta estructura no fue el óptimo ya que se presentaron daños estructurales graves como en el suelo del área del muelle, en la rampa de acceso de los botes y la edificación del área de la cocina.

La edificación principal no sufrió daños estructurales solo arquitectónicos como desprendimiento del concreto en las paredes, los pilotes donde se asienta esta estructura se encuentran en buen estado y no presentan daños estructurales.

La edificación del área de la cocina entró en proceso de demolición debido a los daños.

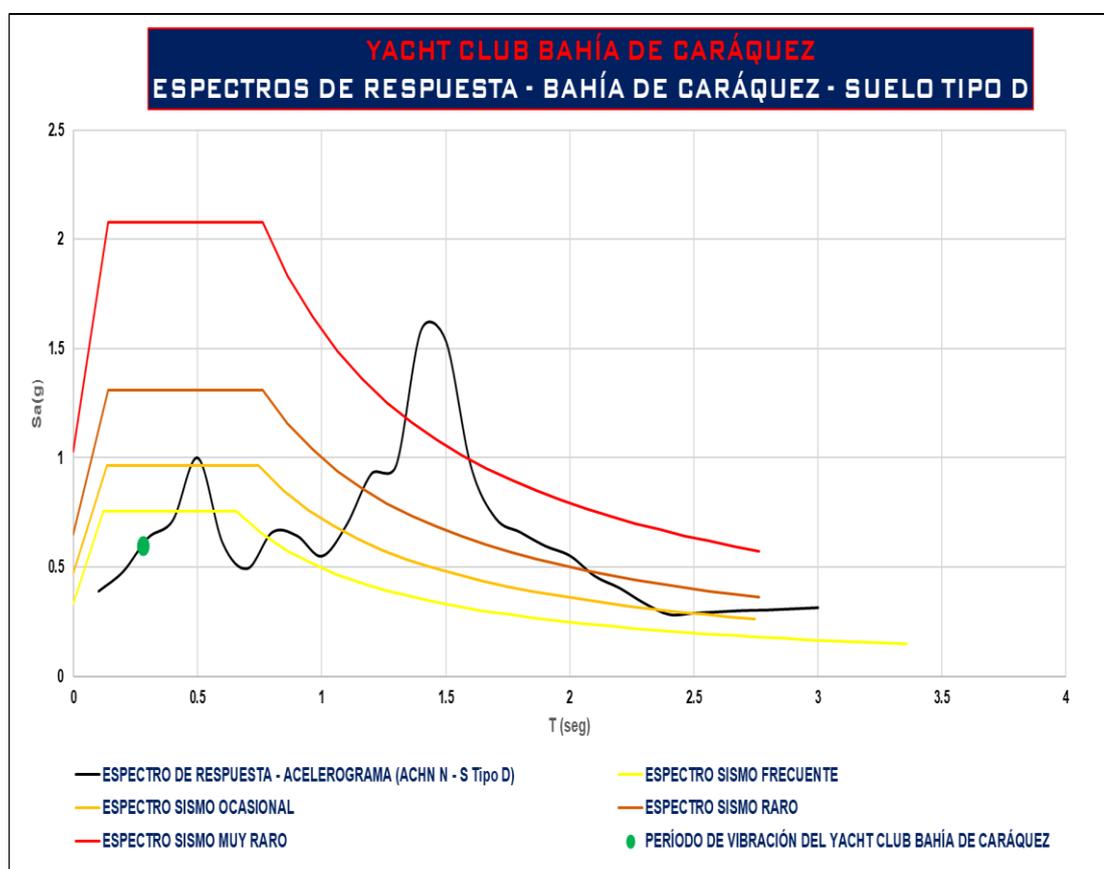
Ilustración 115. Ficha de desempeño sísmico Yacht Club, Bahía de Caráquez suelo tipo D

- Se registraron daños estructurales y arquitectónicos.
- La rampa de acceso de los botes colapso parcialmente, presentaron grietas.
- El área social sufrió daños estructurales principalmente en la piscina y sus alrededores levantamiento de la estructura y desfases diagonales.
- La edificación de oficinas sufrió daños estructurales en sus columnas y vigas fallas por corte.
- La edificación principal presentó fisuras en paredes y fisuras en vigas.
- Daños en las paredes del cerramiento presentaron grietas y desprendimientos de concreto.

Para un sismo de sitio de magnitud baja el desempeño sísmico de esta estructura no fue el óptimo ya que se presentaron daños estructurales graves como en el suelo del área del muelle, en la rampa de acceso de los botes.

La edificación del área de oficinas, la edificación principal sufrió daños estructurales como fisuras en vigas y arquitectónicos como fisuras en las paredes, los pilotes donde se asienta esta estructura se encuentran en buen estado y no presentan daños estructurales.

La edificación de oficinas entró en proceso de demolición después del sismo debido a los daños estructurales que presentó, así como también la piscina del área social fue demolida debido a los daños.

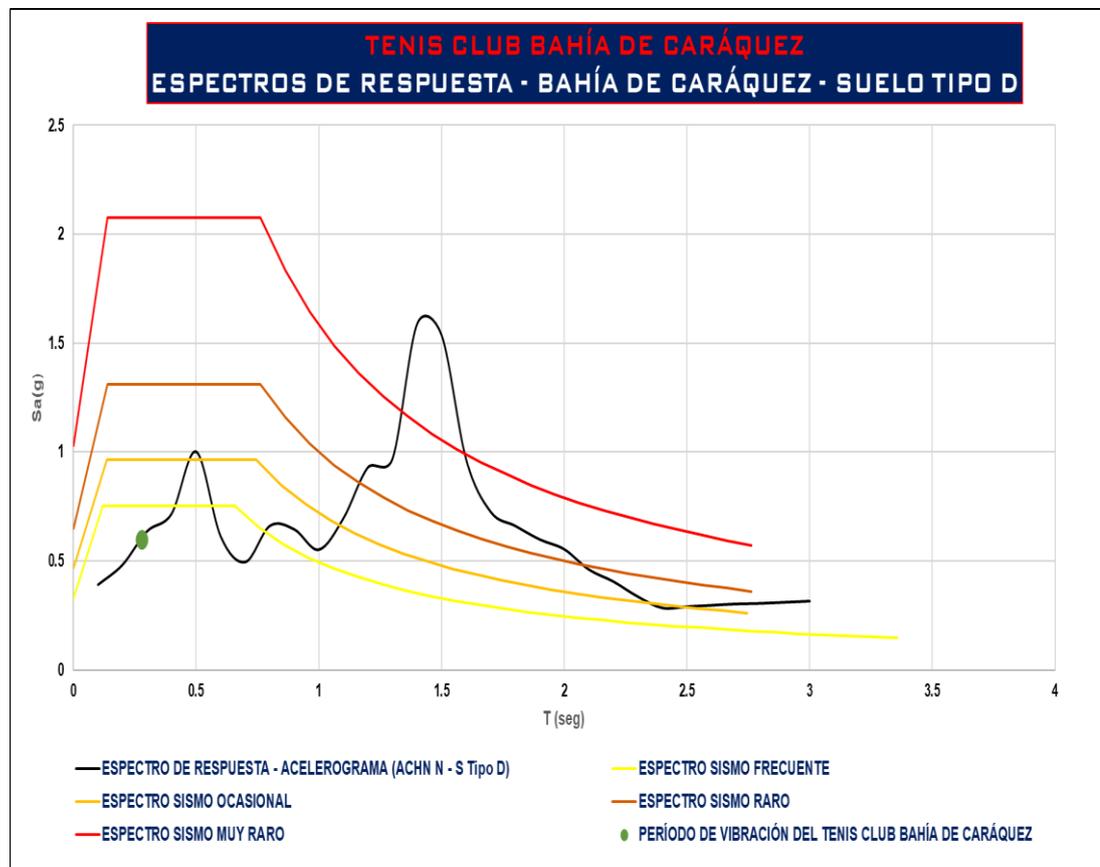
Ilustración 118. Ficha de desempeño sísmico Tenis Club, Bahía de Caráquez suelo tipo D

- Se registraron daños estructurales y arquitectónicos.
- Edificación del área para eventos sufrió daños estructurales en las columnas y vigas con grietas por cortante.
- El área de las piscinas no sufrió daños, el edificio del gimnasio tampoco solo vidrios rotos.
- Grietas considerables en el suelo en el área de las canchas de tenis de tierra y cemento, desprendimiento de concreto en las paredes y columnas del cerramiento con grietas por cortante.

El área de la piscina no sufrió daños como tampoco la edificación donde se encuentra el gimnasio.
