**UNIVERSIDAD CATÓLICA
DE SANTIAGO DE GUAYAQUIL
FACULTAD DE INGENIERÍA
CARRERA DE INGENIERÍA CIVIL**

**Influencia de la irregularidad en elevación en daños en
edificios durante sismos en Ecuador**

**Trabajo de titulación previo a la obtención del título de
Ingeniero Civil**

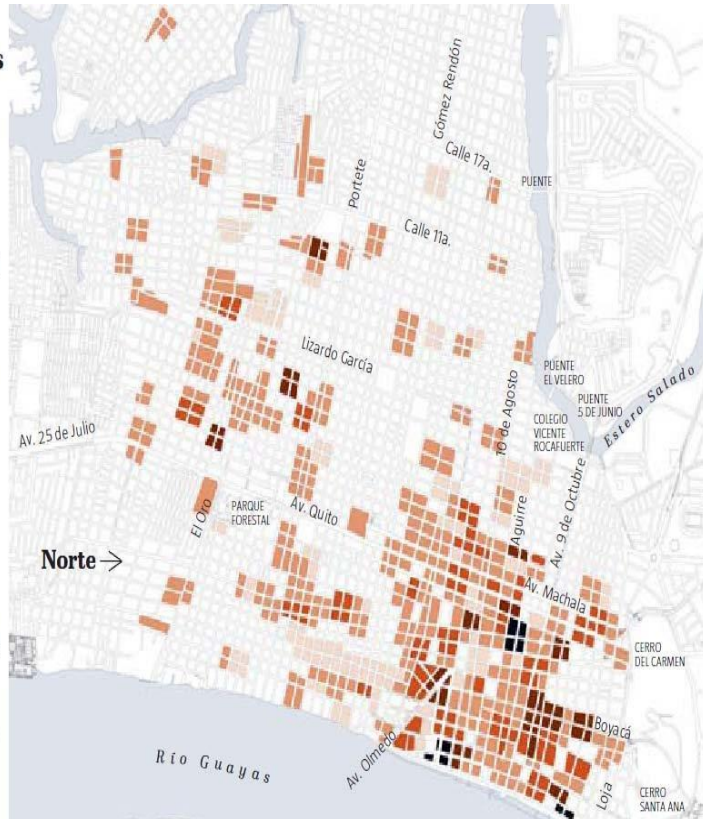
Ilustración 5. Daños en edificaciones de la ciudad en terremotos de 1942 a 1980.

En aquel tiempo, los daños registrados consistieron en fisuras de paredes, roturas de vidrios; los detalles ornamentales y de decoración se fisuraron y otros se cayeron, además de daños en los tumbados. La mayor parte de los edificios que sufrieron estos daños no estructurales, eran edificaciones ubicadas en el centro de la ciudad, y contaban con más de cuatro pisos, en otros casos los daños fueron producidos en edificios con algún tipo de complejidad arquitectónica, que según los expertos estaban sísmicamente contraindicados, entre estos se puede mencionar asimetrías en elevación o en planta, pisos débiles, fachadas o exteriores recubiertas en un gran porcentaje por vidrio, y volados con una longitud muy excesiva. (Argudo P. R., 1999)

A pesar, de no haberse generado daños serios en las edificaciones de hormigón armado, se estima que más de 100 casas quedaron con daños, de cuales finalmente 49 debieron ser demolidas, todas estas de construcción mixta con un tiempo de vida entre 20 y 40 años. Llama más la atención, que, en cuanto a planteles educativos construidos de hormigón, varios de estos sufrieron daños, tal fue el caso que 24 colegios y 34 escuelas no pasaron la inspección llevada a cabo una semana después del terremoto, no pudiendo por esa razón reanudar las clases. Este punto llevo a consideración la fragilidad de la infraestructura física existente en la construcción a nivel de educación.

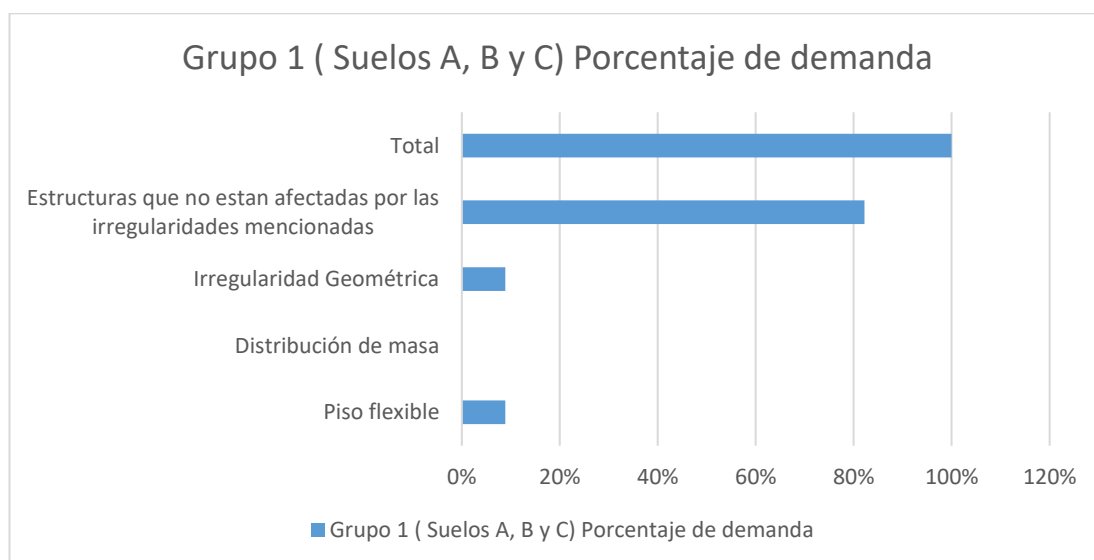
Gráfica 1. Resultados de análisis según los tipos de suelo del Grupo 1.

Grupo 1 (Suelos A, B y C)		
Irregularidades	Casos	Porcentaje de demanda
Piso flexible	4	8,9%
Distribución de masa	0	0%
Irregularidad geométrica	4	8,9%
Estructuras que no están afectadas por las irregularidades mencionadas	37	82,2%
Total	45	100%

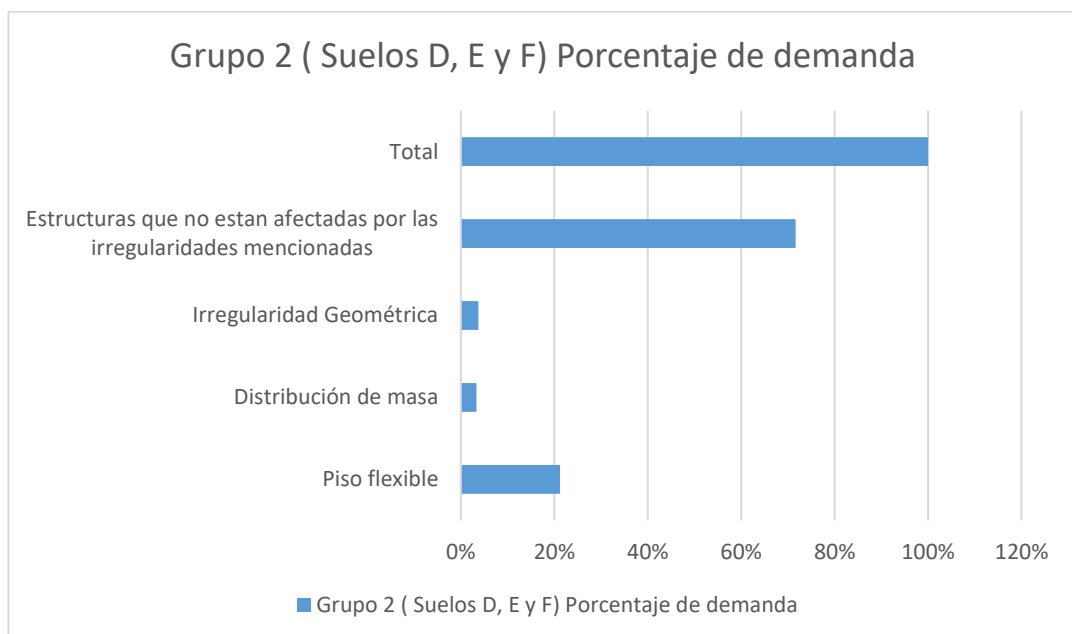
Gráfica 2. Resultados de análisis según los tipos de suelo del Grupo 2.

Grupo 2 (Suelos D, E y F)		
Irregularidades	Casos	Porcentaje de demanda
Piso flexible	56	21,3%
Distribución de masa	8	3%
Irregularidad geométrica	9	3,4%
Estructuras que no están afectadas por las irregularidades mencionadas	190	72,2%
Total	263	100%

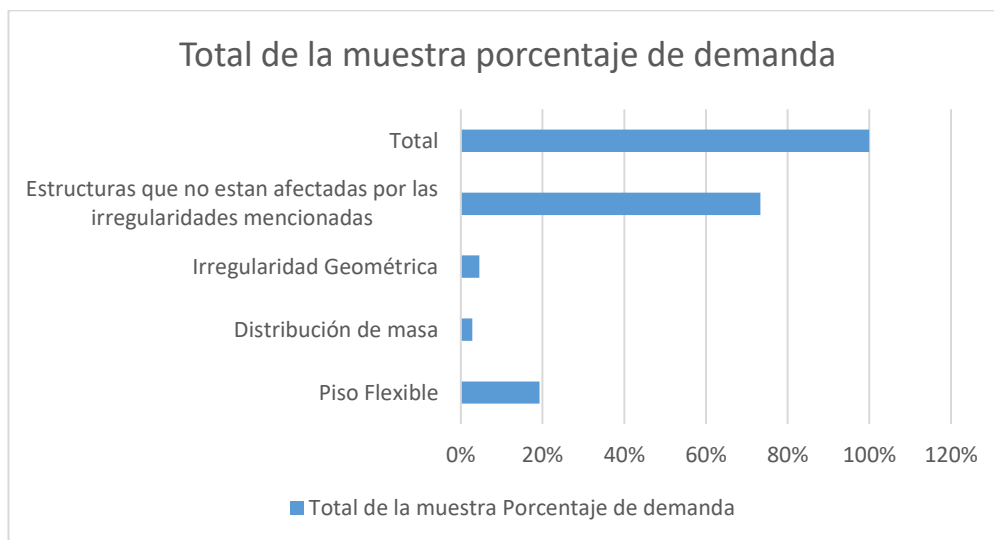
Gráfica 3. Resultados de análisis según los tipos de suelo en toda la muestra.

Grupo 1 y 2: Muestra Total		
Irregularidades	Casos	Porcentaje de demanda
Piso flexible	60	19,5%
Distribución de masa	8	2,6%
Irregularidad geométrica	13	4,2%
Estructuras que no están afectadas por las irregularidades mencionadas	227	73,7%
Total	308	100%

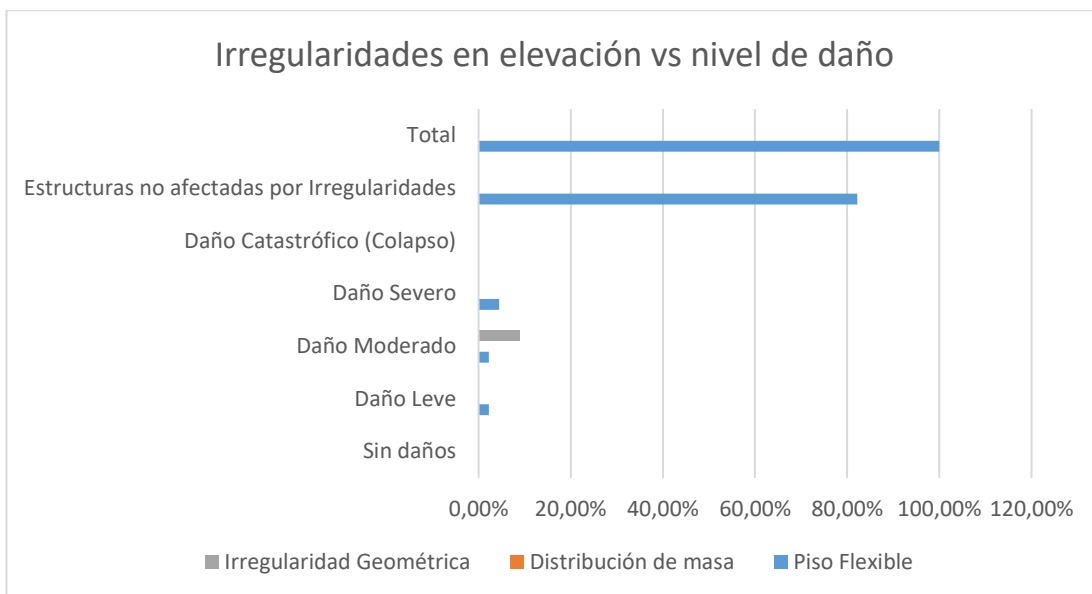
Gráfica 4. Resultados del análisis según las irregularidades en elevación vs nivel de daño.

Grupo 1 (Suelos A, B y C)			
Irregularidades en elevación vs Nivel de daño	Piso Flexible	Distribución de masa	Irregularidad Geométrica
Sin daños	0	0	0
Daño Leve	1	0	0
Daño Moderado	1	0	4
Daño Severo	2	0	0
Daño Catastrófico (Colapso)	0	0	0
Sub Total	4	0	4
Estructuras no afectadas por Irregularidades	37		
Total	45

PORCENTAJES			
Irregularidades en elevación vs Nivel de daño	Piso Flexible	Distribución de masa	Irregularidad Geométrica
Sin daños	0,00%	0,00%	0,00%
Daño Leve	2,22%	0,00%	0,00%
Daño Moderado	2,22%	0,00%	8,89%
Daño Severo	4,44%	0,00%	0,00%
Daño Catastrófico (Colapso)	0,00%	0,00%	0,00%
Sub Total	8,89%	0,00%	8,89%
Estructuras no afectadas por Irregularidades	82,22%		
Total	100%

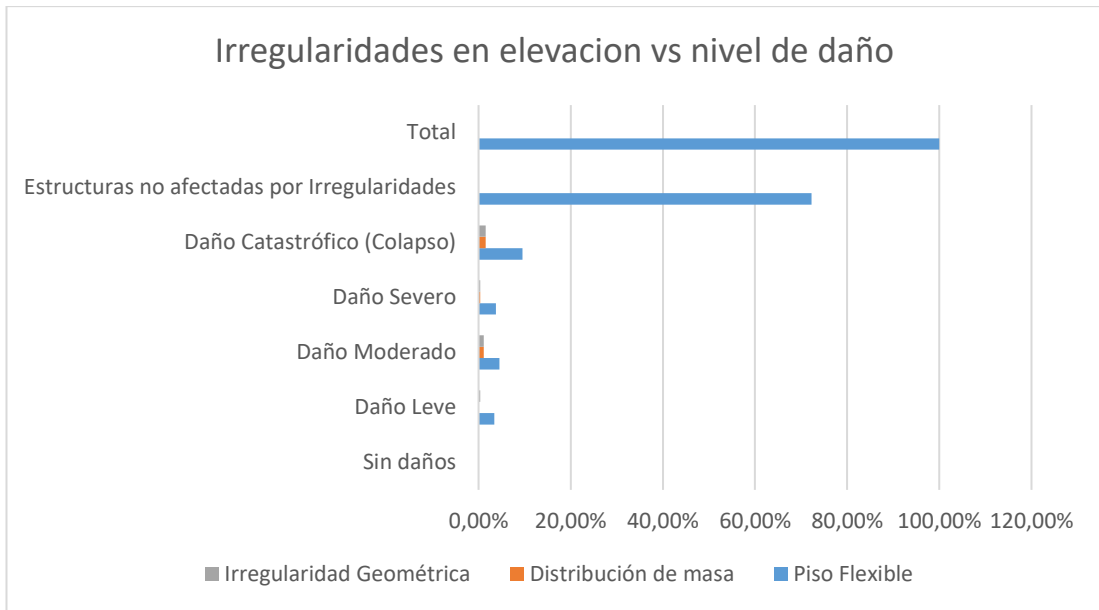
Gráfica 5. Resultados de irregularidades en elevación vs nivel de daño.

Grupo 2 (Suelos D, E y F)				PORCENTAJES			
Irregularidades en elevación vs Nivel de daño	Piso Flexible	Distribución de masa	Irregularidad Geométrica	Irregularidades en elevación vs Nivel de daño	Piso Flexible	Distribución de masa	Irregularidad Geométrica
Sin daños	0	0	0	Sin daños	0,00%	0,00%	0,00%
Daño Leve	9	0	1	Daño Leve	3,42%	0,00%	0,38%
Daño Moderado	12	3	3	Daño Moderado	4,56%	1,14%	1,14%
Daño Severo	10	1	1	Daño Severo	3,80%	0,38%	0,38%
Daño Catastrófico (Colapso)	25	4	4	Daño Catastrófico (Colapso)	9,51%	1,52%	1,52%
Sub Total	56	8	9	Sub Total	21,29%	3,04%	3,42%
Estructuras no afectadas por Irregularidades				Estructuras no afectadas por Irregularidades			
	190				72,24%		
Total	263			Total	100%

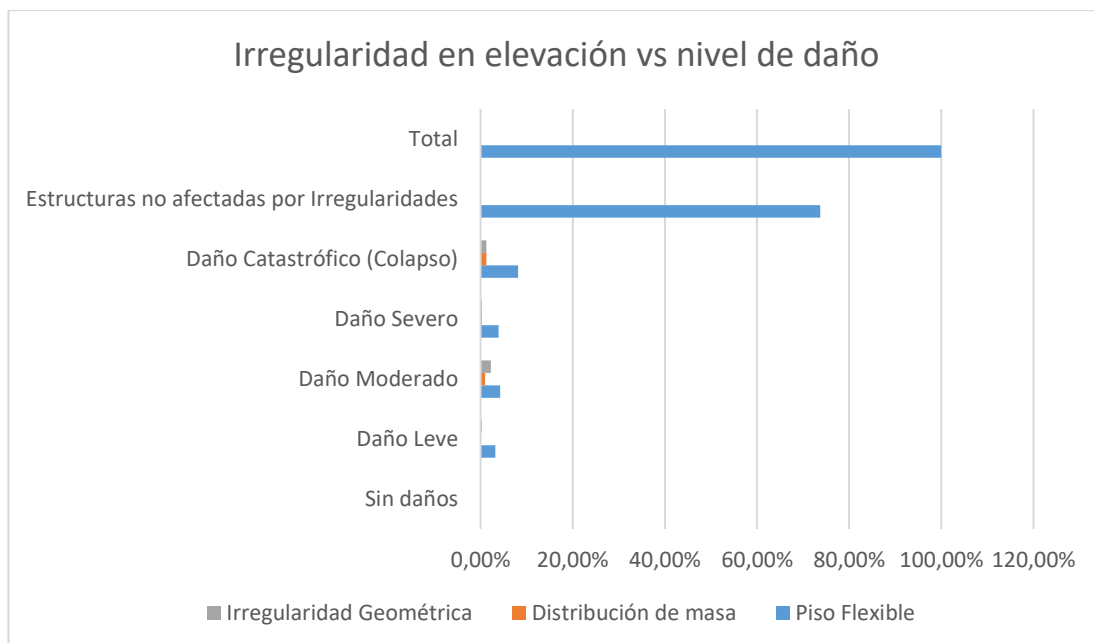
Gráfica 6. Resultados de irregularidades en elevación vs nivel de daño.

Grupo 1 y 2: Muestra Total			
Irregularidades en elevación vs Nivel de daño	Piso Flexible	Distribución de masa	Irregularidad Geométrica
Sin daños	0	0	0
Daño Leve	10	0	1
Daño Moderado	13	3	7
Daño Severo	12	1	1
Daño Catastrófico (Colapso)	25	4	4
Sub Total	60	8	13
Estructuras no afectadas por Irregularidades	227		
Total	308

PORCENTAJES TOTAL			
Irregularidades en elevación vs Nivel de daño	Piso Flexible	Distribución de masa	Irregularidad Geométrica
Sin daños	0,00%	0,00%	0,00%
Daño Leve	3,25%	0,00%	0,32%
Daño Moderado	4,22%	0,97%	2,27%
Daño Severo	3,90%	0,32%	0,32%
Daño Catastrófico (Colapso)	8,12%	1,30%	1,30%
Sub Total	19,48%	2,60%	4,22%
Estructuras no afectadas por Irregularidades	73,70%		
Total	100%

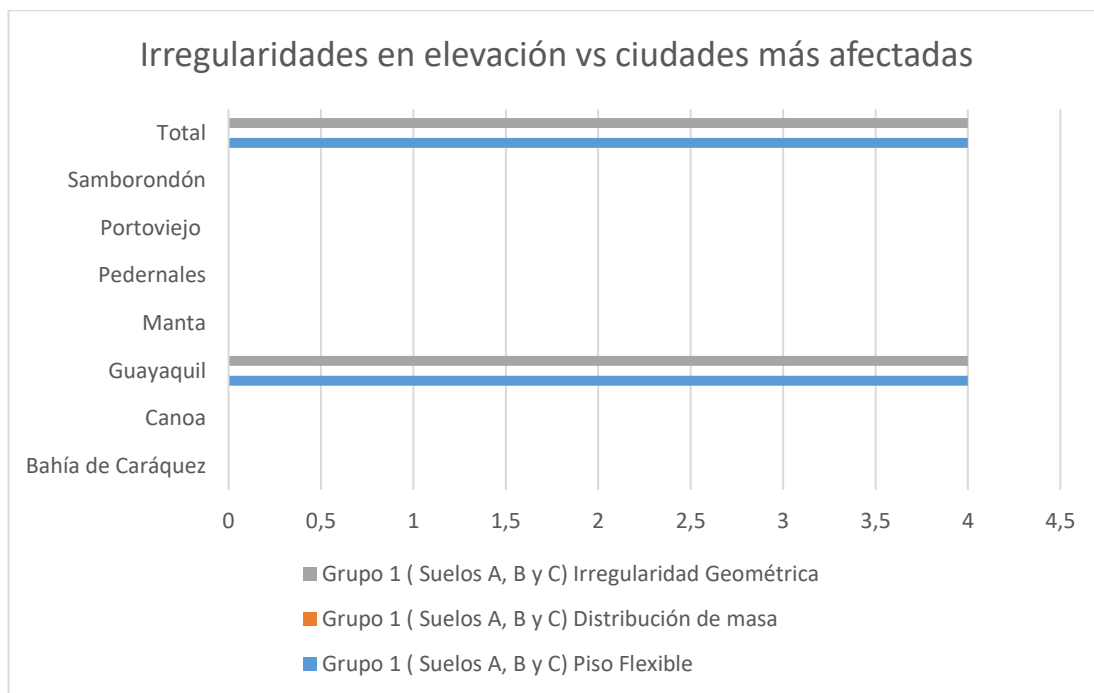
Gráfica 7. Resultados de irregularidades en elevación vs ciudades más afectadas en el grupo 1.

Grupo 1 (Suelos A, B y C)			
Irregularidades en elevación vs ciudades afectadas	Piso flexible	Distribución de masa	Irregularidad geométrica
Bahía de Caráquez	0	0	0
Canoa	0	0	0
Guayaquil	4	0	4
Manta	0	0	0
Pedernales	0	0	0
Portoviejo	0	0	0
Samborondón	0	0	0
Sub Total	4	0	4
Estructuras no afectadas por irregularidades	37		
Total	45

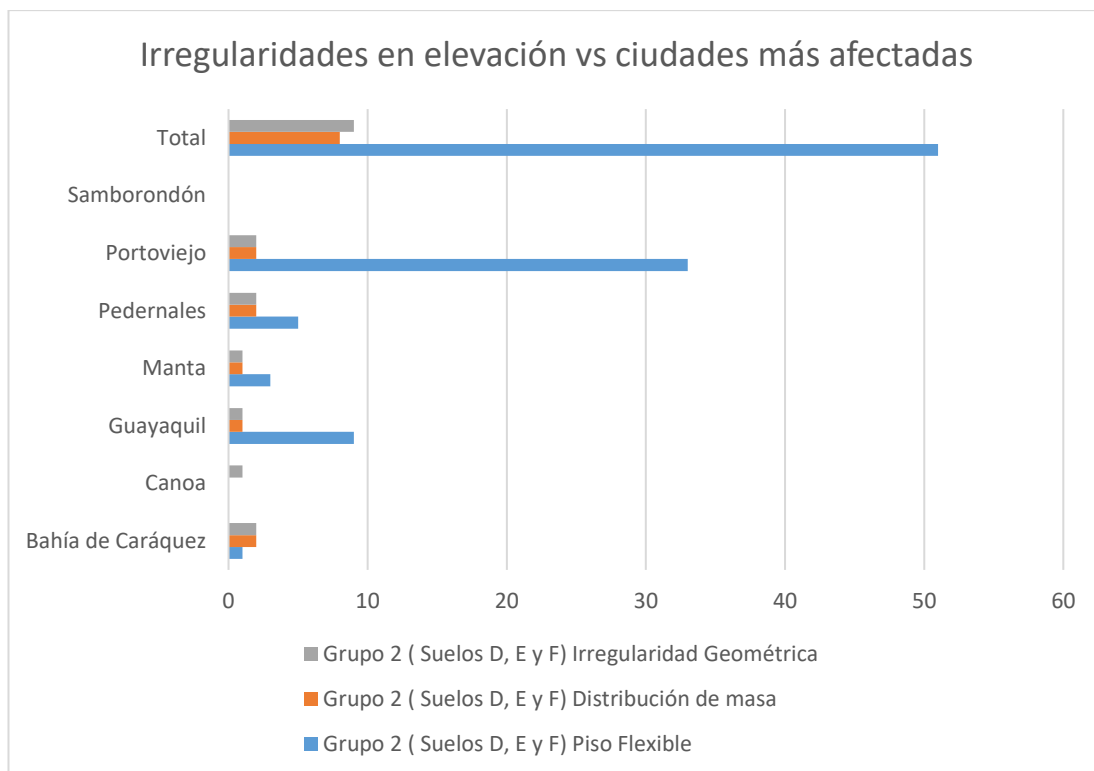
Gráfica 8. Resultados de irregularidades en elevación vs ciudades más afectadas en el grupo 2.

Grupo 2 (Suelos D, E y F)			
Irregularidades en elevación vs ciudades afectadas	Piso flexible	Distribución de masa	Irregularidad geométrica
Bahía de Caráquez	1	2	2
Canoa	0	0	1
Guayaquil	14	1	1
Manta	3	1	1
Pedernales	5	2	2
Portoviejo	33	2	2
Samborondón	0	0	0
Total	56	8	9
Estructuras no afectadas por irregularidades	190		
Total	263

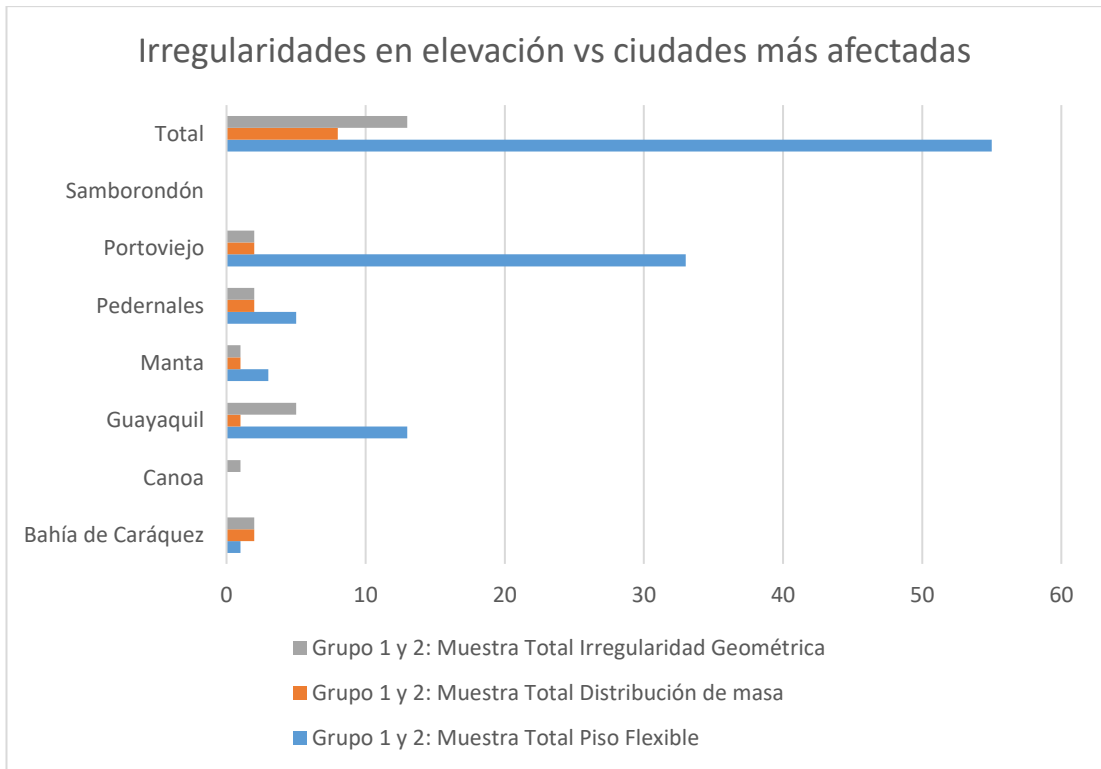
Gráfica 9. Resultados de irregularidades en elevación vs ciudades más afectadas en la muestra total.

Grupo 1 y 2: Muestra Total			
Irregularidades en elevación vs ciudades afectadas	Piso flexible	Distribución de masa	Irregularidad geométrica
Bahía de Caráquez	1	2	2
Canoa	0	0	1
Guayaquil	18	1	5
Manta	3	1	1
Pedernales	5	2	2
Portoviejo	33	2	2
Samborondón	0	0	0
Total	60	8	13
Estructuras no afectadas por irregularidades	227		
Total	308
